**Акт**  
**по результатам государственной историко-культурной экспертизы**  
**проектной документации по сохранению объекта культурного наследия**  
**федерального значения «Дом жилой», входящего в состав объекта культурного наследия**  
**федерального значения «Дом фан Гильзе фан дер Пальса Г.Г.»,**  
**расположенного по адресу: г. Санкт-Петербург, Английский пр. 8-10:**  
**«Проектная документация: реставрация и ремонт крыши, фасадов, интерьеров**  
**помещений объекта культурного наследия федерального значения «Дом фан Гильзе фан**  
**дер Пальса Г.Г.» (Санкт-Петербург, Английский пр. 8-10)»,**  
**выполненной ООО «Возрождение Петербурга» в 2024-2025 г. г.**  
**(шифр ПД-4-2024)**

**Санкт-Петербург**  
**2025 г.**

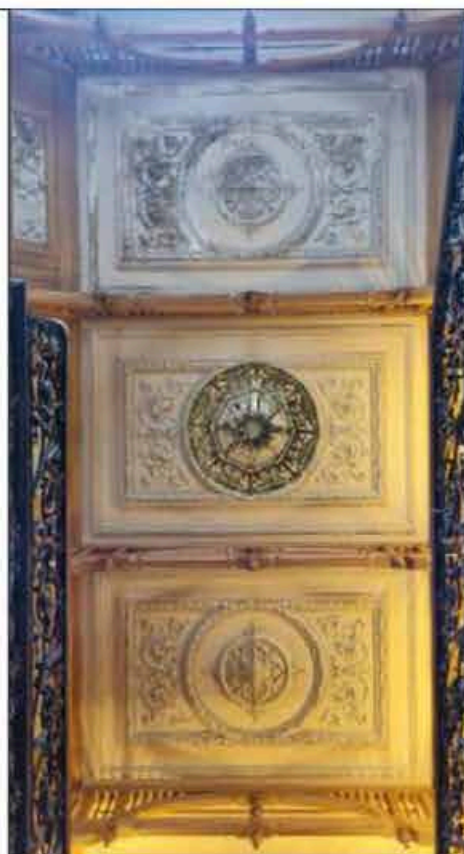
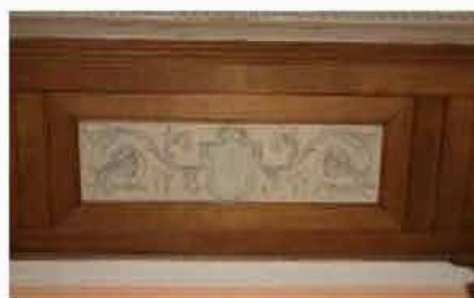
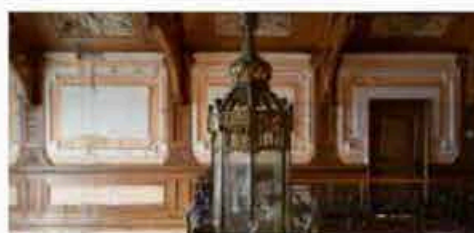
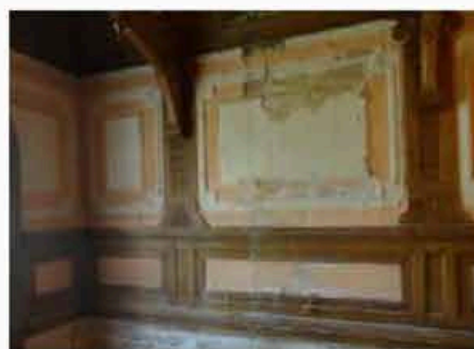
верхняя площадка лестницы (3 этаж) – профилированный лепной карниз с порезкой дентикулами; профилированные штукатурные зеркала с «вынутыми» углами;

на продольных сторонах – зеркала разделены дубовыми пилястрами со стилизованными ионическими капителями, с резными цвстами на базах (расположение пилястр соответствует расположению «кобылок» ферм плафона);

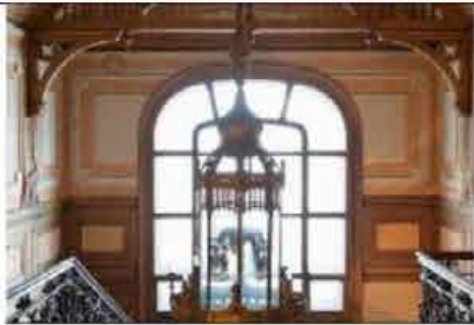
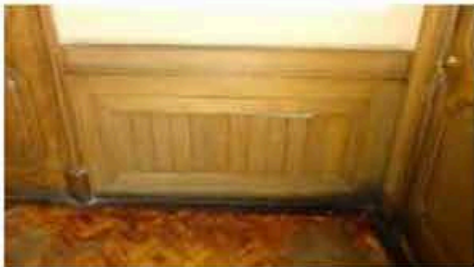
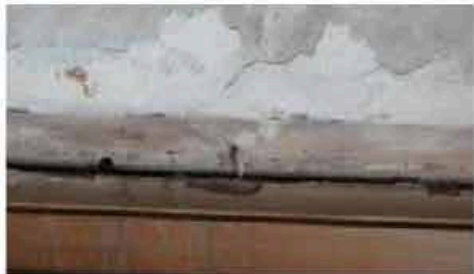
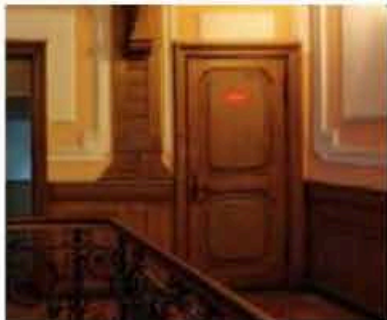
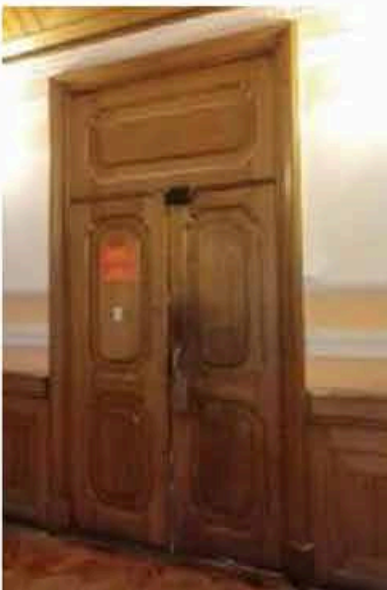
| | <p>на торцевых сторонах с единой композицией, разорванной оконным проемом в дубовом наличнике, дверным заполнением на лестничной площадке;</p> <p>под зеркалами, исключая площадку 3-го этажа – филенчатый фриз из дубовых панелей;</p> <p>в нижней части – в уровне лестничной площадки 3-го этажа, вдоль маршей лестницы – глухие филенчатые дубовые панели с профилированным карнизом (на площадке с реечным заполнением);</p> <p>деревянные закладные элементы каркаса (доска сечением 20х65 мм);</p> <p>исторические дверные проемы (5) – местоположение (площадка 3-го этажа), габариты, конфигурация (прямоугольные), оформление (профилированные дубовые наличники);<br/>заполнение проемов:</p> <p>(4) – двери (сосновая основа, дубовая палуба и дубовый шпон, с разделкой под ценные породы дерева со стороны непарадных помещений), одностворчатые, с фигурными филенками со скошенными фигурными углами (две на полотне); время: нач. XX в.;</p> <p>(1) – двери (сосновая основа, дубовая палуба и дубовый шпон, с разделкой под ценные породы дерева со стороны непарадных помещений), двустворчатые, с прямоугольной глухой фрамугой, с филенками, аналогичными однопольным дверям; время: нач. XX в.;</p> | |

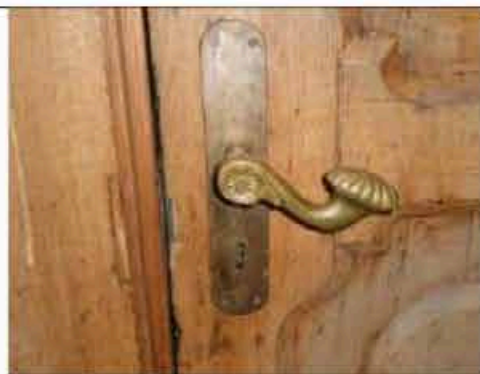
прибор дверной – ручка-фаль, латунная, «S»-образной формы; рукоятка с разделанным желобками раструбом; время: нач. XX в.; дверные приборы: карточные петли; шпингалеты торцевые врезные верхние и нижние; замковые и ответные планки; материал (сталь, латунь);

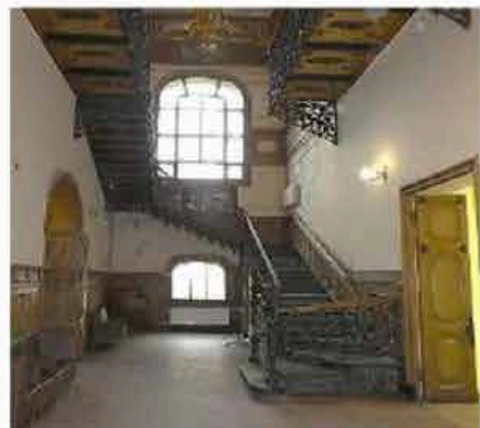
лестничная площадка и холл 2-го этажа:

конструкция лестницы – по восточной стене;

подшивка балкона – филенчатые дубовые панели с накладными коваными стальными деталями из розетт и листьев аканта;

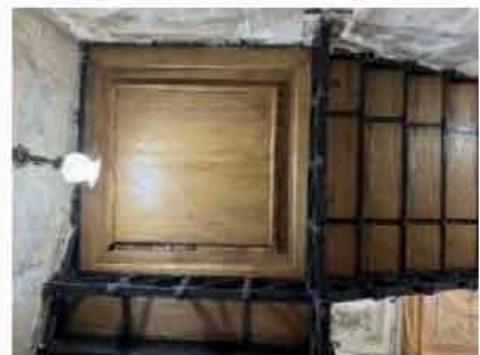
подшивка площадок – филенчатые дубовые панели;

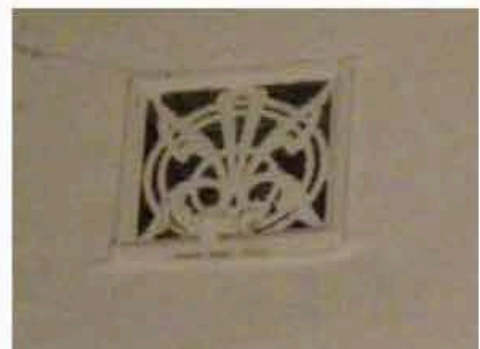
по восточной стене – вентиляционная латунная решетка со стилизованным ажурным орнаментом из листьев; время: нач. XX в.; размер: ширина ок. 15 см; решетка внутренняя кованая шаберная;

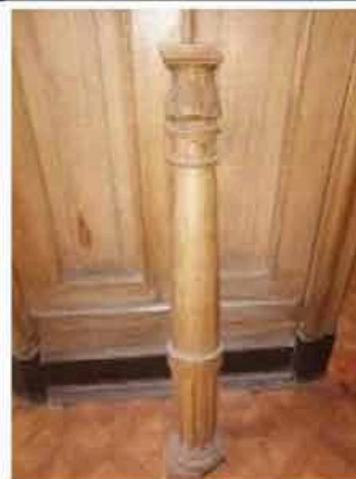
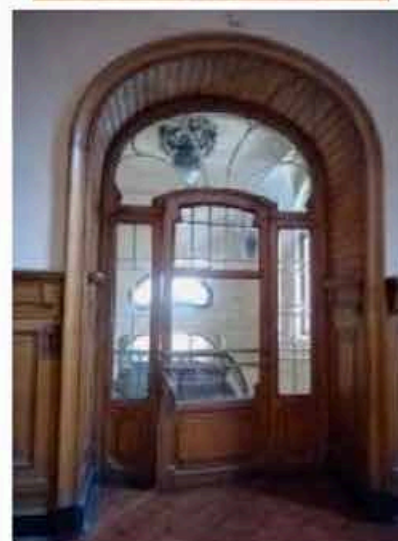
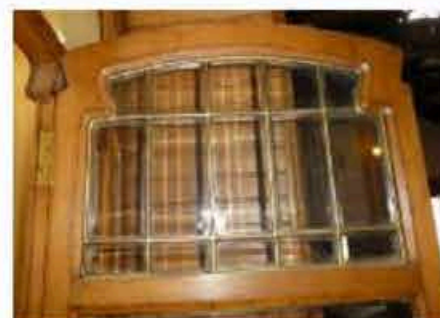
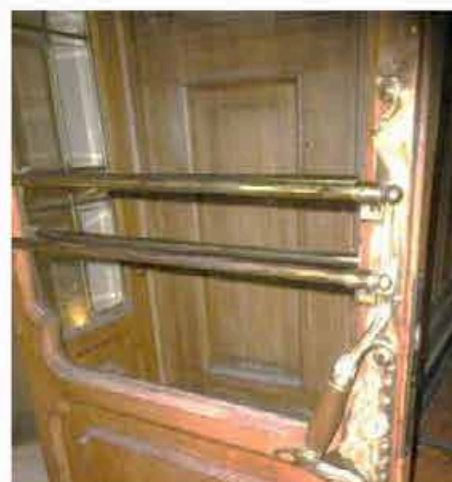
центральная створка – с фигурным завершением, с тремя фигурными, фигурейными филенками; нижняя глухая, другие – остекленные (стеклянное заполнение бесцветное с фацетом); верхняя с латунной оплеткой геометрической расстекловки (стеклянное заполнение бесцветное с фацетом);

парные латунные поручни с обеих сторон, с шариками в завершении;

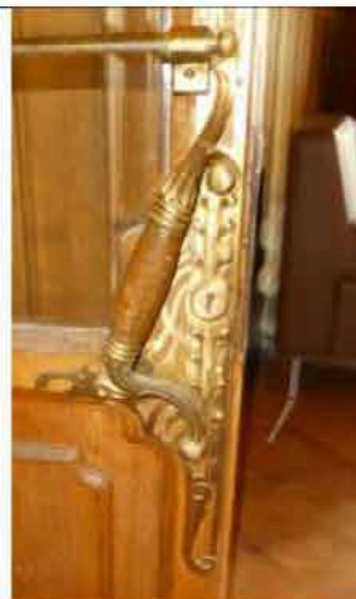
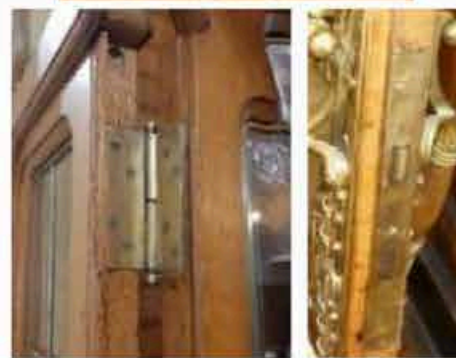
прибор дверной – ручка-скоба с дубовым стержнем на латунных фигурных цапфах в виде завитков, с фигурной планкой с листовенным рельефом;  
дверные приборы: карточные петли с колпачками;  
замковые и ответные планки;  
материал (сталь, латунь);

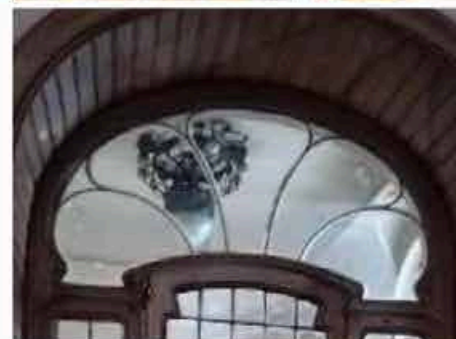
дубовая фрамуга – в форме пологой арки с фигурной фигурной остекленной филенкой; стекольное заполнение с фацетом, в латунной оплетке геометрической расстекловки; время: нач. XX в.; размер: ок. высота 350 см, ширина – 97, 52, 45 см;

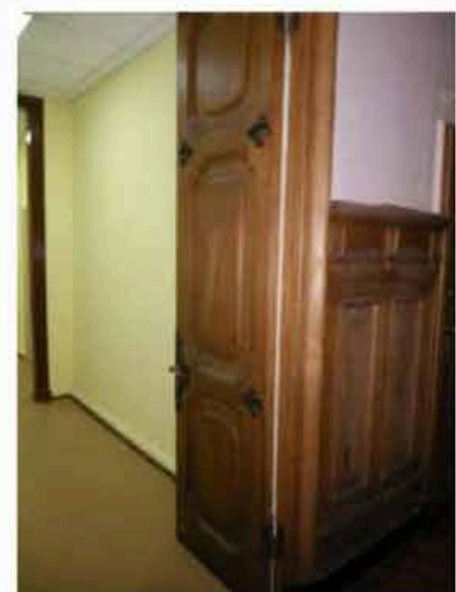
заполнение проема в пом. № 70, площадью 5,7 кв.м.:  
двери - материал (сосновая основа, дубовая палуба и дубовый шпон), с разделкой под ценные породы дерева (со стороны пом. №70), двустворчатые, с фигурными филенками, со срезанными углами; с коваными чугунными накладками в виде листа аканта с завитками; время: нач. XX в.;

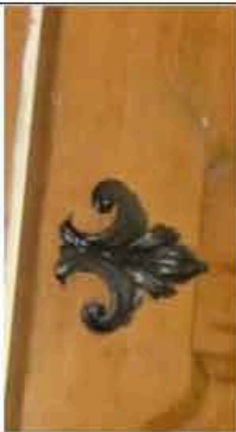
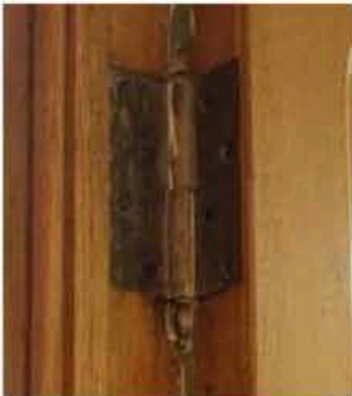
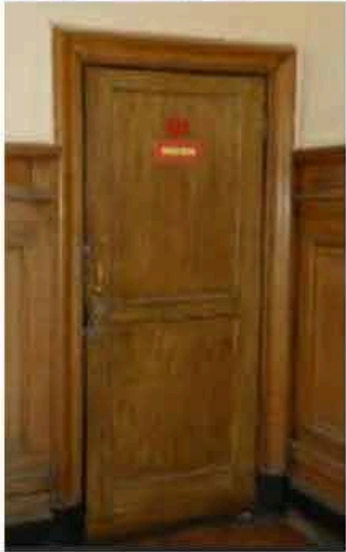
| | | <p>прибор дверной – ручка-фаль, латунная; с декоративными коваными стальными накладками растительного орнамента; время: нач. XX в.; дверные приборы: карточные петли с колпачками; замковые и ответные планки; торцевые врезные шпингалеты; ключевина; материал (сталь никелированная, латунь);</p> <p>заполнение дверного проема подсобного пом. № 69, площадью 3,5 кв. м:</p> <p>двери – материал (сосновая основа, дубовая палуба и дубовый шпон, с разделкой под ценные породы дерева со стороны непарадных помещений), конструкция (одностворчатые с фигурными филенками со скошенными фигурными углами (две на полотне) – по аналогии с лестничной площадкой 3-го этажа), одностворчатые, с профилированными филенками); прибор дверной – ручка-фаль, латунная, «S»-образной формы; рукоятка с разделанным желобками раструбом; время: нач. XX в.;</p> | |

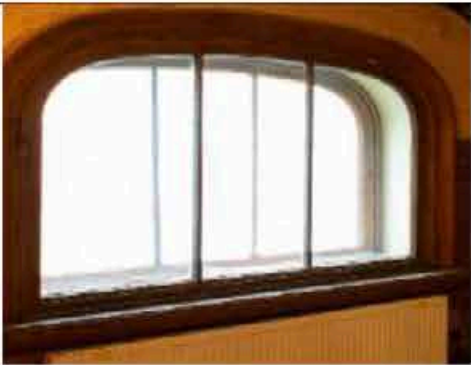
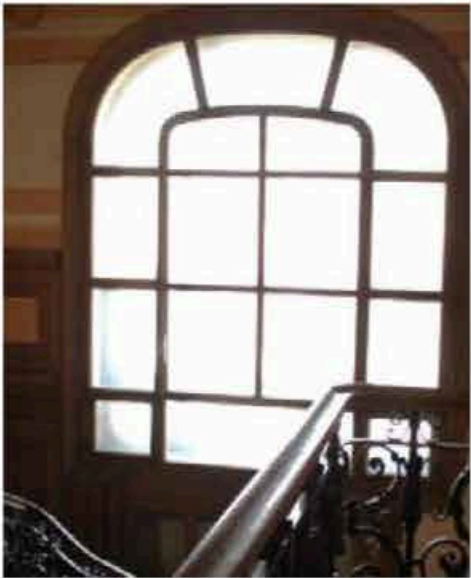
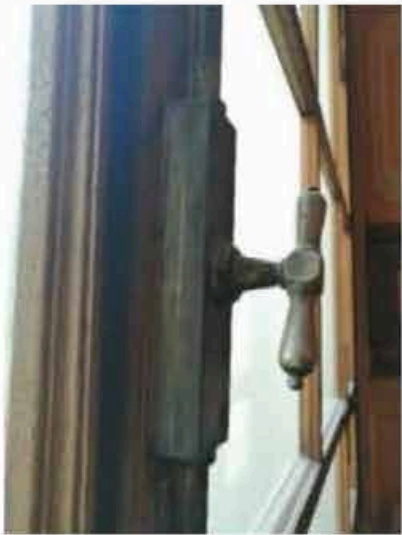
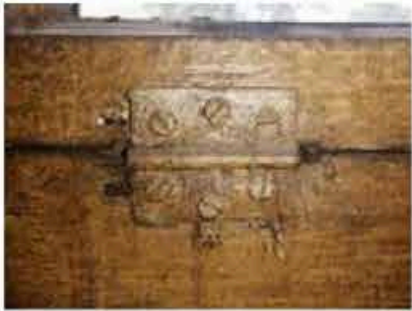
| | | <p>дверные приборы: карточные петли; шпингалеты торцевые врезные верхние и нижние; замковые и ответные планки; материал (сталь, латунь);</p> <p>оформление оконного проема 2 этажа профилированным дубовым наличником;</p> <p>заполнение оконного проема 2 этажа – рамы дубовые, трехчастные, с трехцентровым арочным завершением;</p> <p>доска подоконная с профилированным краем, материал (дуб);</p> <p>оформление оконного проема 3 этажа профилированным дубовым наличником,</p> <p>заполнение оконного проема 3 этажа – рамы дубовые, трехчастные, с трехцентровым арочным завершением с открывающимися створками и форточками;</p> <p>приборы оконные – шпингалет стержневой раздвижной с ручкой типа «баранчик»; петли, в том числе форточные; форточные завертки; дополнительные механизмы открывания створок; материал (сталь, латунь, гальваническое покрытие); крепежи деревянных элементов – латунные саморезы;</p> | |

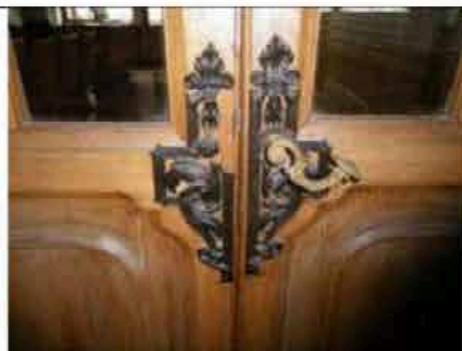
прибор дверной (со стороны пом. Большой парадной лестницы) – ручка-фаль латунная, «S»-образной формы; с растительным орнаментом; с декоративными стальными коваными накладками растительного орнамента; время: нач. XX в.;

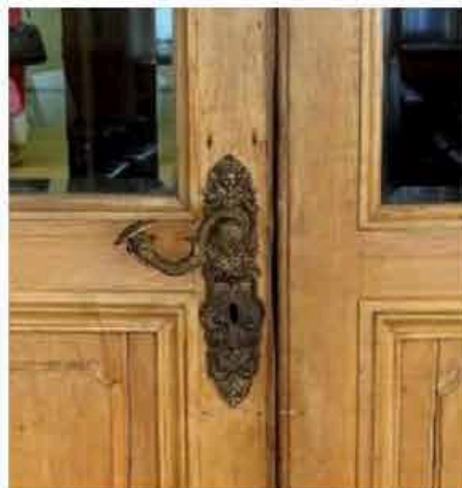
прибор дверной (со стороны пом. №56 – Зал) - дверной прибор – ручка-фаль латунная, «S»-образной формы; с растительным орнаментом и жемчужником; с орнаментированной накладкой с жемчужником и акантом, в верхней части с женским маскаронном; время: нач. XX в.; размеры: ручка – 14х7 см, планка – 28х7 см;

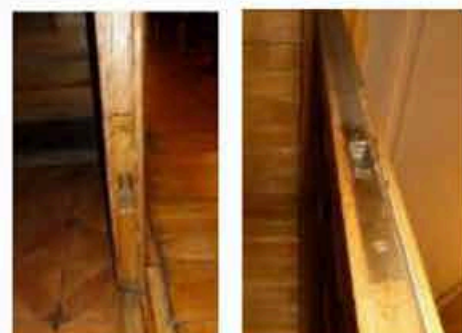
дверные приборы: пяточные петли; торцевые врезные шпингалеты; запорные планки; материал (сталь, латунь);

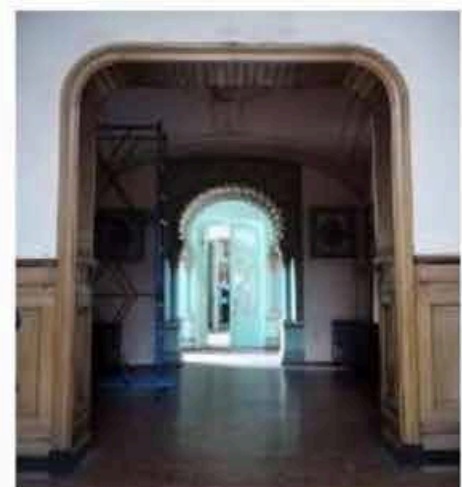
арочный проем в «Аванзал» – местоположение (по оси анфилады лицевого корпуса), габариты, конфигурация (прямоугольного очертания, со скругленными верхними углами);

оформлен профилированными дубовыми наличниками с двух сторон; софит арки в нижней части обшит дубовыми панелями аналогичного рисунка с панелями стен; в верхней части – с реечным дубовым заполнением; время: нач. XX в.; размеры: ширина софита – 87 см;

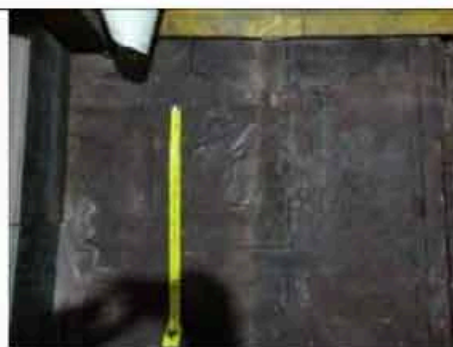
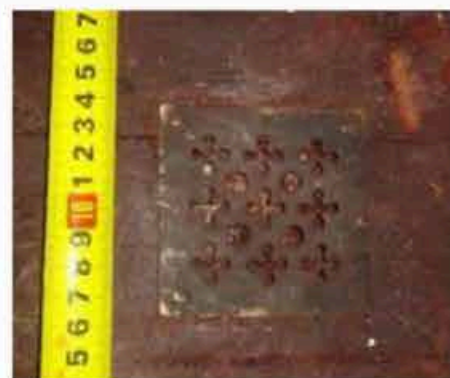
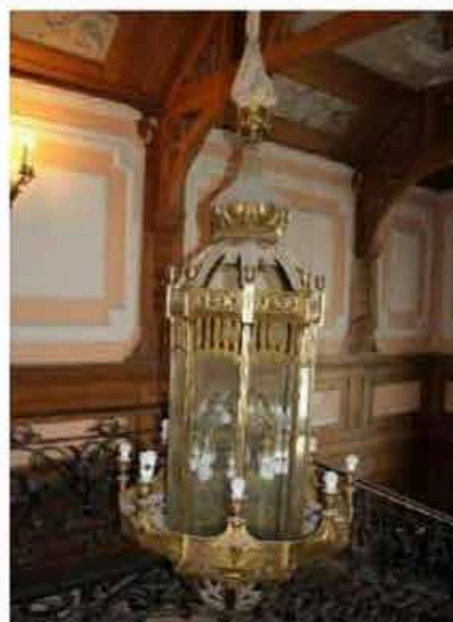
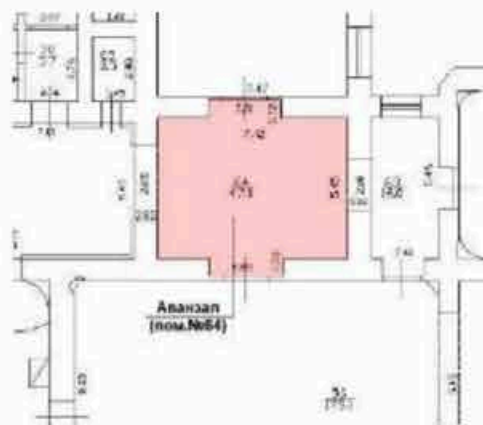
покрытие пола – паркет наборный, из разных ценных пород дерева, с бордюром по периметру с латунными вентиляционными решетками и латунными креплениями;

люстра-фонарь на 24 свт., латунь, выколотка; корпус граненый, с прозрачным стеклом с факетом завершен ажурным куполом; в верхней части – мотив решетки, в нижней части – широкий ажурный обод с мотивом завитков, замкнутый ажурным поддоном из латунных тиг; внутри – каннелированный стержень, к которому крепятся электропатроны (керамические), часть электропатронов укреплена на большом ободке; время: нач. XX в.; размер: ок.150 х 90 см;

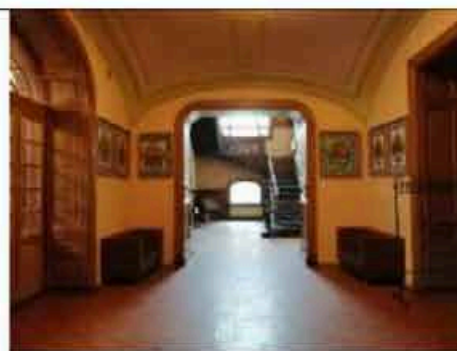
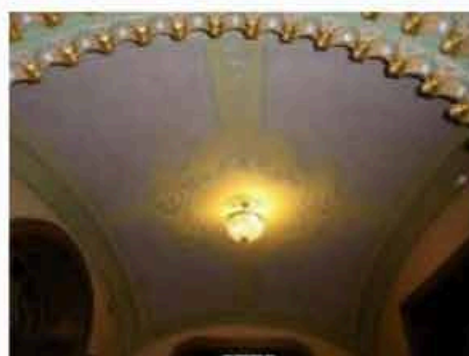
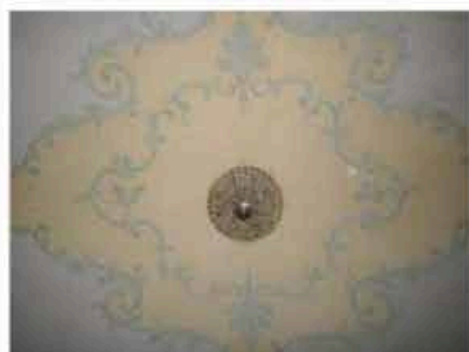
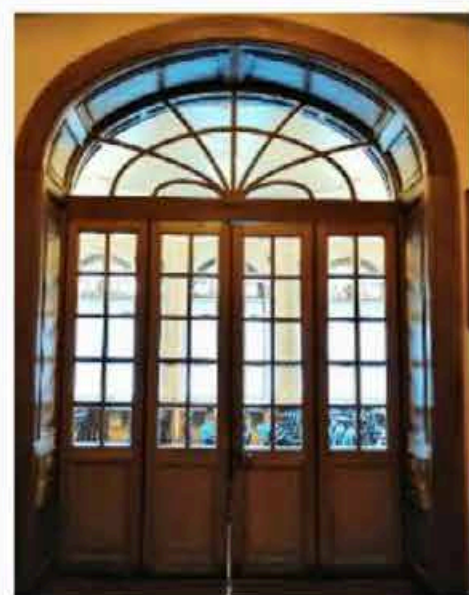
заполнение проема в «Зал» – двери ценных пород дерева, четырехстворчатые, с фрамугой в виде пологой арки; полотна с профилированными филенками, по две на каждой створке; верхние филенки и фрамуга – остекленные, с фацетом, с геометрической расстекловкой; время: нач. XX в.; размеры: ок. высота – 380 см;

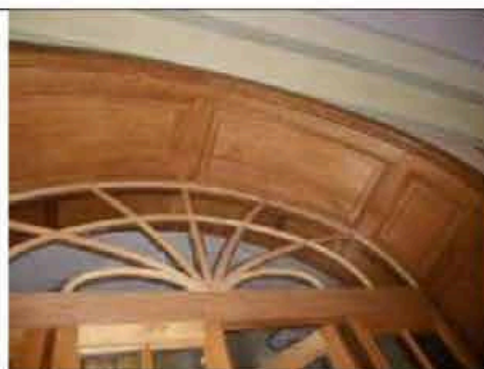
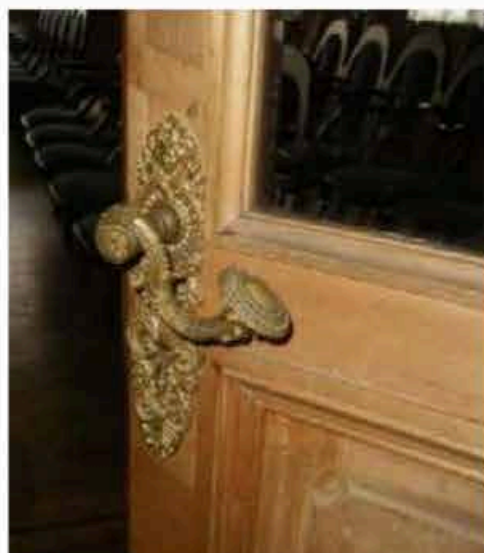
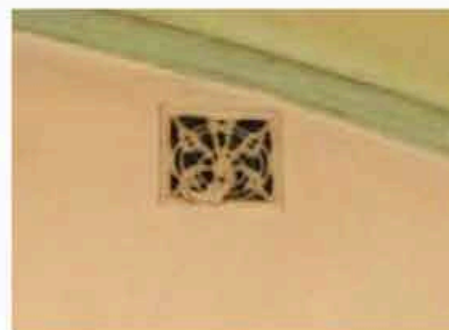
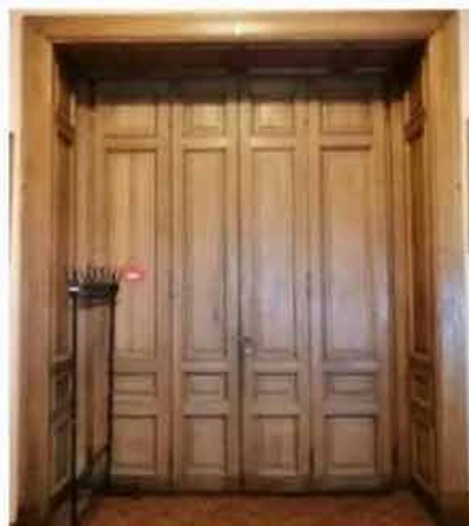
заполнение проема в «Большую столовую» – двери дубовые, четырехстворчатые, полотна с профилированными филенками, по четыре на каждой створке; время: нач. XX в.;

оформление откосов – профилированный дубовый наличник, обшиты дубовыми филенчатыми панелями; время: нач. XX в.;

латунные накладки овальной формы с обеих сторон;

дверные приборы: карточные петли с колпачками; замковые и ответные планки; торцевые врезные шпингалеты; ключевина; материал (сталь, латунь);

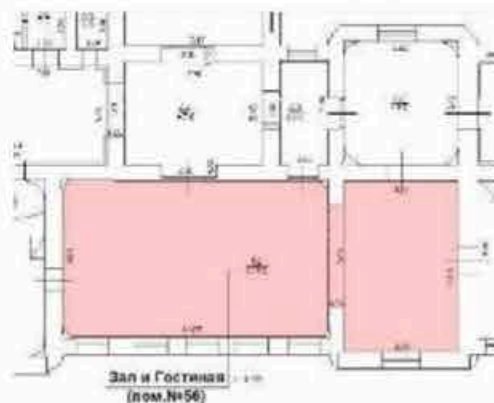
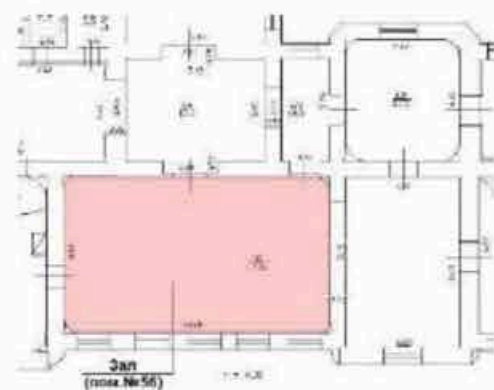
«Зал» и Гостиная» (пом. №56, площадью 179,1 кв.м.):

«Зал»  
штукатурное и гипсовое оформление плафона – гладкое штукатурное поле; падула, профилированные тяги со скругленными углами по периметру, фигурная овальная тяга с завитками, по внутренней стороне с бронзированием – в центральной части плафона; с живописным заполнением «Небо с ласточками» (штукатурка, масло); время: нач. XX в.; размер: ок. 400x250 см;

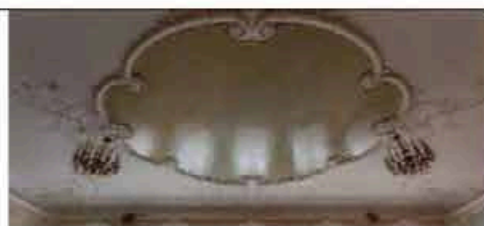
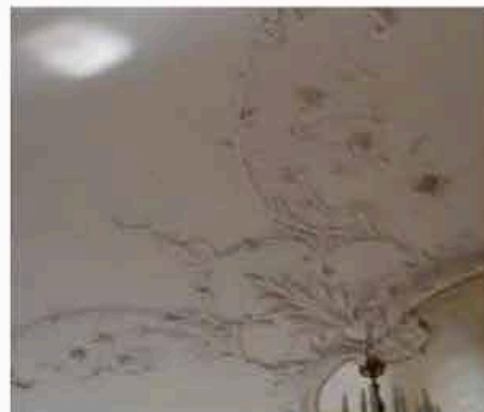
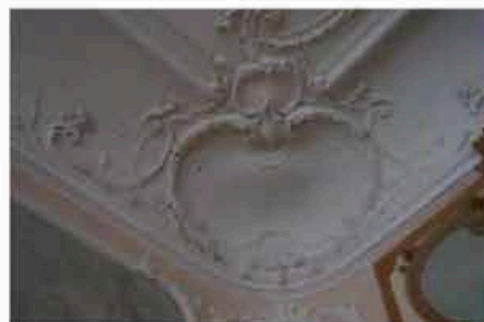
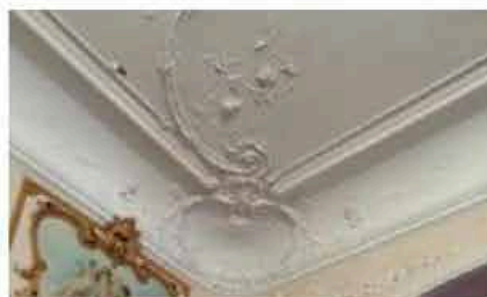
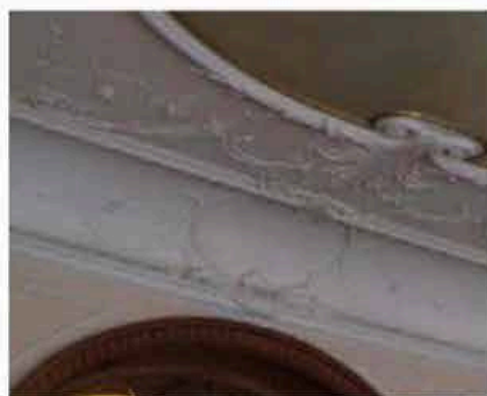
с четырех сторон по  
внешнему краю от рамы  
лепные гипсовые рокайльные  
композиции из побегов  
аканта, листьев, цветов розы;

от композиций по  
продольной стороне  
диагональные лепные  
гипсовые гирлянды (в углы  
плафона) аналогичного  
рисунка;

по углам падуги и серединам  
продольных сторон –  
рокайльные лепные гипсовые  
композиции из побегов  
аканта в форме медальонов и  
цветов розы;

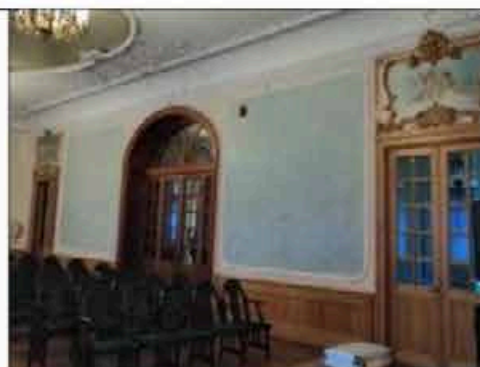
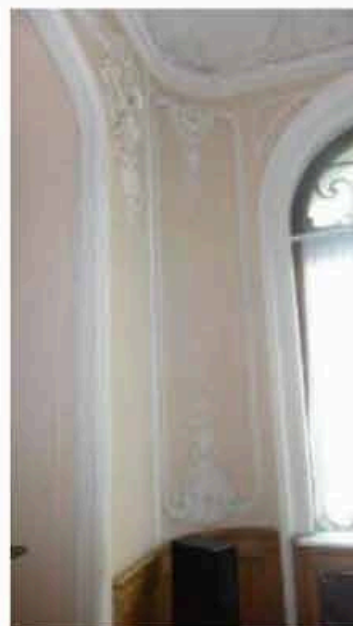
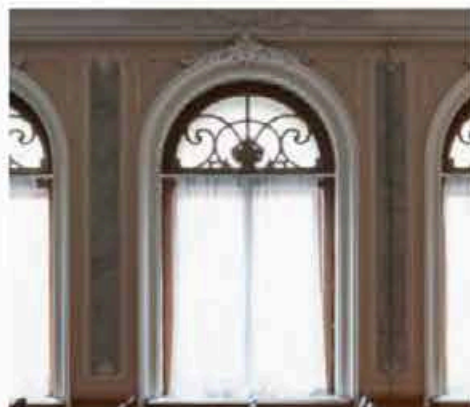
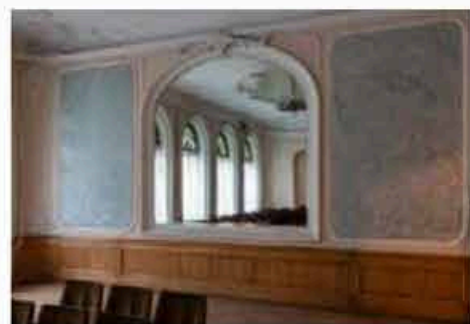
оформление стен – двухъярусное; нижняя 1/3 – панели стенные, березовые, по периметру зала, на плинте, с фигурными филёнками, с профилированным карнизом; время: нач. XX в.; размеры: высота 90 см;

верхние 2/3 – гладкая штукатурка стен; штукатурные зеркала со скругленными углами, декорированные лепными гипсовыми листьями аканта; зеркала облицованы искусственным мрамором по углам – штукатурные лопатки с рокайльными композициями из листа аканта сверху и снизу;

между оконными проемами – штукатурные лопатки с лепными гипсовыми рокайльными композициями с полем искусственного мрамора;

в центре северной стены – зеркало встроенное, в лепной гипсовой профилированной раме в форме трехцентровой арки с замковым камнем в виде картуша, фланкированного листьями аканта; зеркальное полотно с фасетом, в форме рамы; время: нач. XX в.; размеры: ок. 275x270 см;

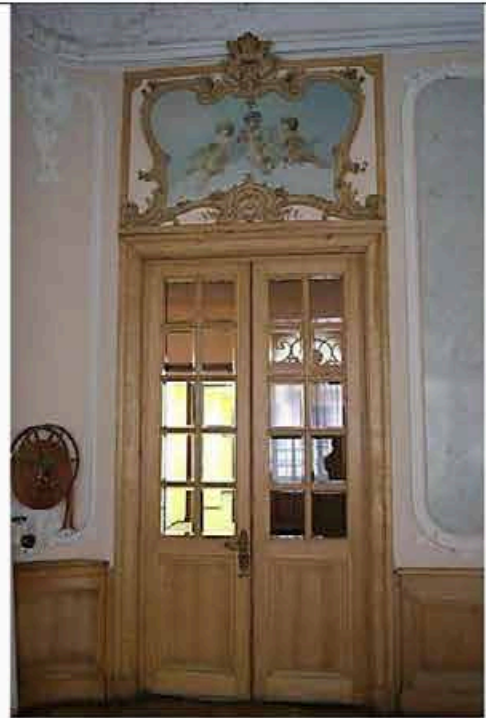
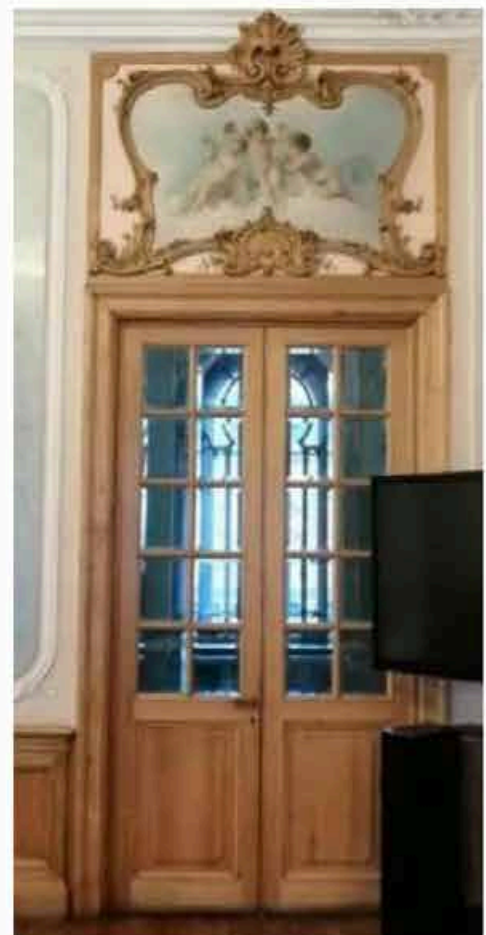
оформление и заполнение  
дверных проемов (3):

(2) – в пом. «Большой  
Парадной лестницы»  
(описано выше) и в  
«Мавританскую гостиную»:

двери двустворчатые, ценных  
пород дерева, с  
профилированными  
филенками, по две на  
полотне, нижние –  
фигарейные, со  
скругленными углами;  
верхние – остекленные,  
стекла с фацетом,  
геометрической  
расстекловки; время: нач. XX  
в.

оформление дверных  
проемов профилированными  
наличниками из ценных  
пород дерева;

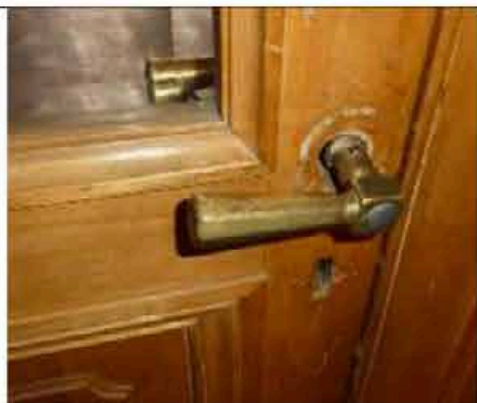
прибор дверной (заполнения в «Мавританскую гостиную») – ручка-фаль латунная, с граненой рукояткой; время: нач. XX в.; размер: 10х6 см; пяточные петли; торцевые врезные шпингалеты; замковые и ответные планки; материал (сталь, латунь);

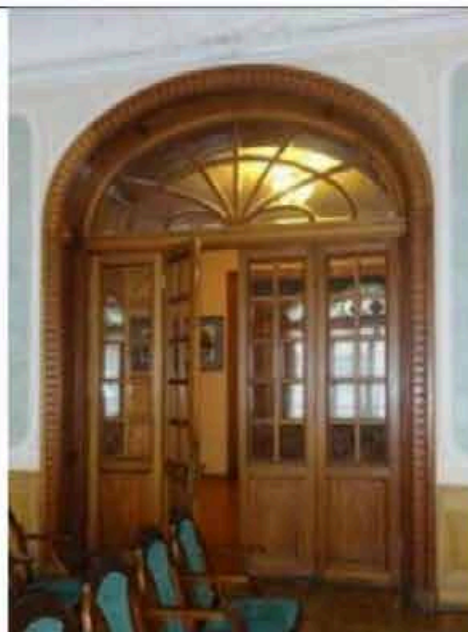
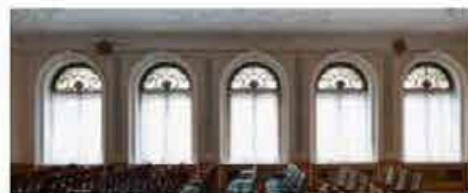
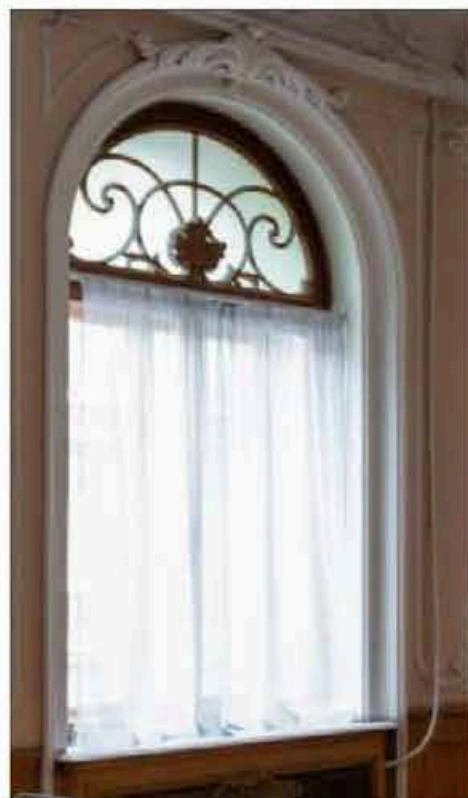
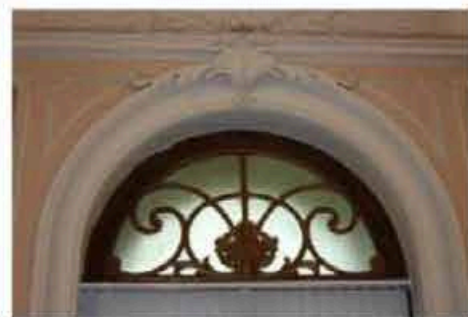
оформление оконных проемов (профилированные штукатурные наличники, с замковыми камнями аналогичными замковому камню зеркала);

заполнение оконных проемов: рамы дубовые, двустворчатые, с открывающимися створками, в две нитки; время: нач. XX в.;

с полуциркульными дубовыми фрамугами с офактуренным стеклом зеленоватого цвета; в технике – фьюзинговое литье по матрице; с дубовыми перемычками в виде медальона, завитков и рокайля в центре;

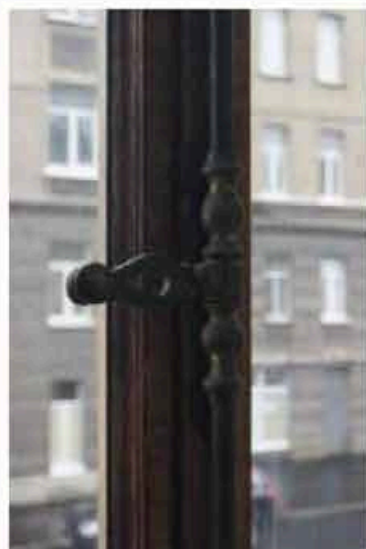
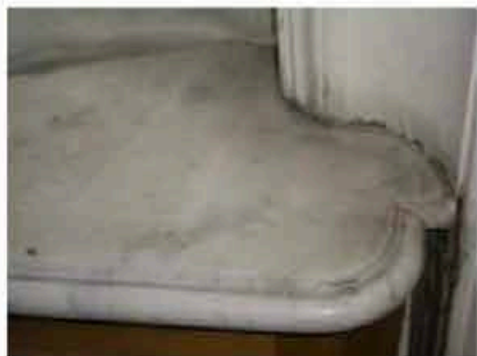
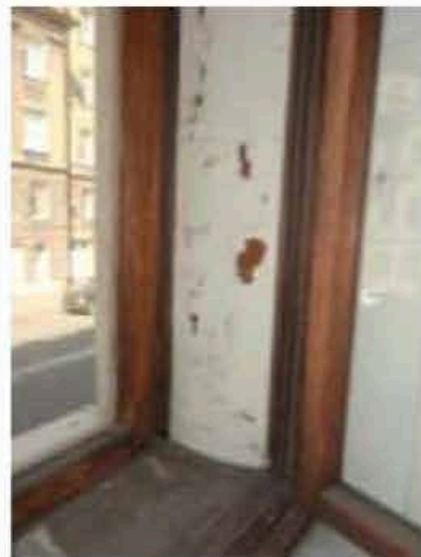
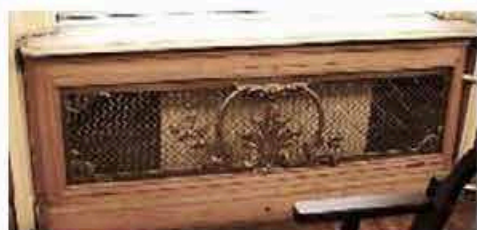
приборы оконные – шпингалеты стержневые, поворотные, с балясинками в местах крепления к раме и у рычага – ажурного с петлей и ручкой-кнопкой; время: нач. XX в.; размер: высота ок. 100 см;

доска подоконная (5) – белого с серыми прожилками мрамора, фигурная, с профилированным краем; время: нач. XX в.; размеры: 200x42 см;

разделка штукатурной поверхности межрамного оконного пространства под ценные породы дерева;

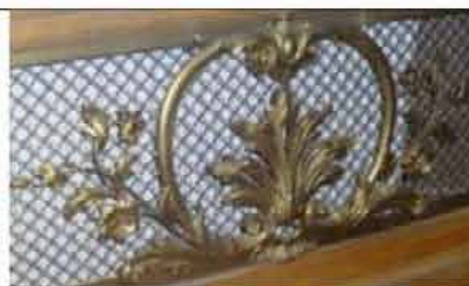
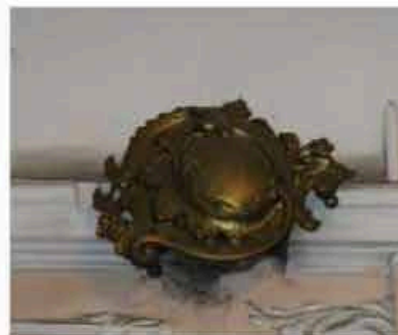
решетки радиаторов (5) – клен, латунь, полировка; в виде рамы со скругленными углами, профилированными плинтотом и карнизом; заполнение – сетка из волнистых прутьев, с накладным рельефом из листьев аканта и «S»-образных завитков; с центральной композицией из акантового листа, прорезной раковины, фланкированной цветами, в верхней части – с кабошоном; приборы радиаторной решетки: карточные петли; материал (сталь, латунь);

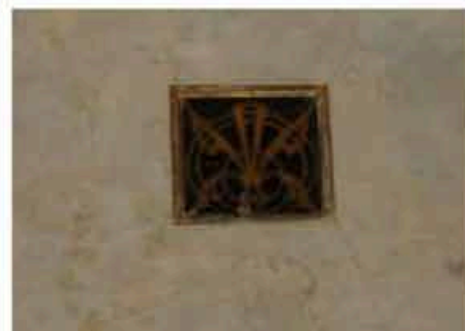
решетка вентиляционная (2) – медь, гальванопластика, выколотка, чеканка; в форме овального диска, стилизованного под картуш, с рокайльным орнаментом;

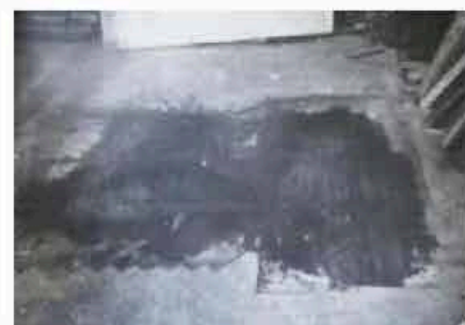
покрытие пола – паркет наборный, из разных ценных пород дерева с набором «в конверт», с бордюром по периметру;

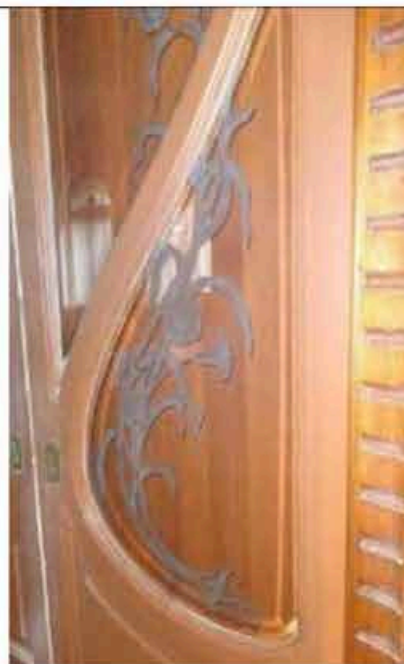
стекло с фацетом (сложная техника обработки стекла – шлифовка, травление) с рисунком в виде изгибающихся стеблей с длинными листьями и цветами; со стороны зала – наличник красного дерева со скругленными верхними углами с порезкой; время: нач. XX в.; размер: высота – ок. 310 см; ширина створки – 90 см;

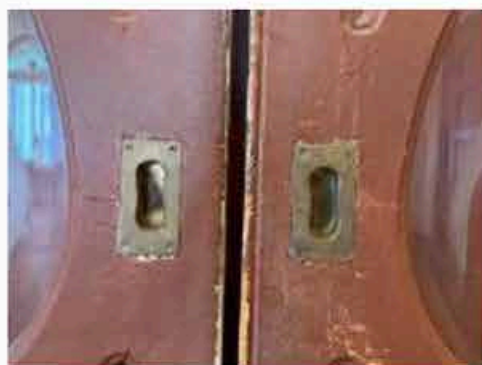
приборы дверные (2) – ручки латунные в форме раковины-с прямоугольной планкой; время: нач. XX в.;

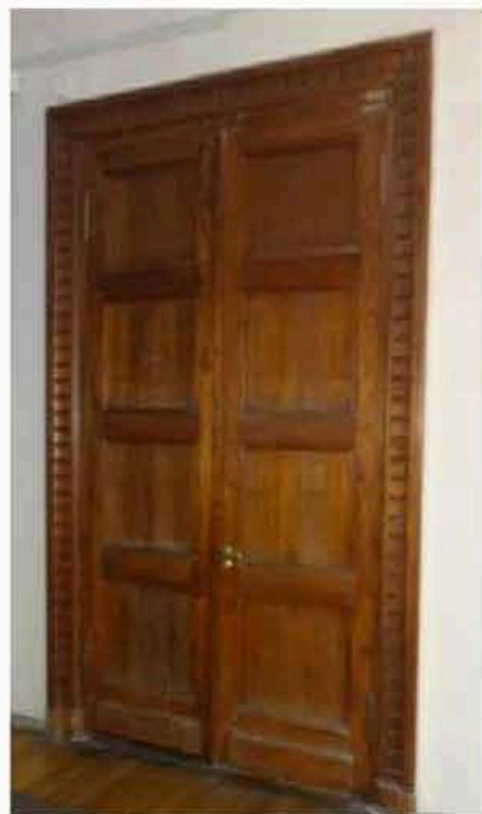
заполнение проема в «Кабинет» – двери двустворчатые из ценных пород дерева (шпонированный дуб из цельной доски), с профилированными филенками, по четыре на каждом полотне; со стороны зала – наличник красного дерева с порезкой; время: нач. XX в.; размер: высота – ок. 310 см; ширина створки – 90 см;

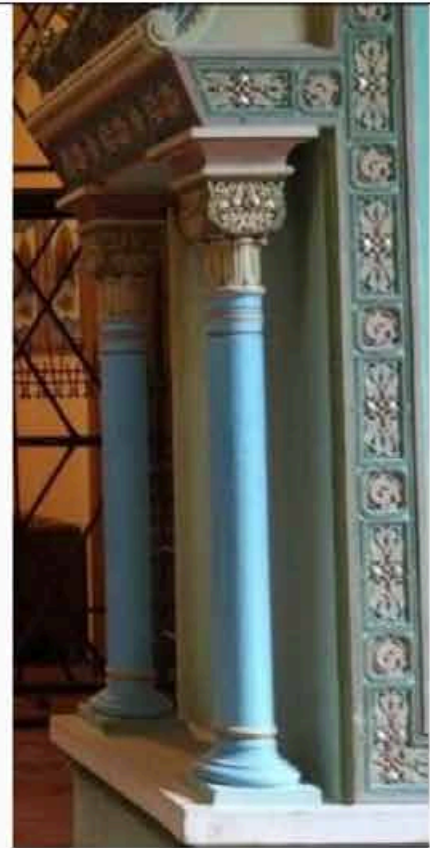
лепные гипсовые колонки с четырехгранными капителями с орнаментом с восточными мотивами; вышпаровка, с позолоченными деталями;

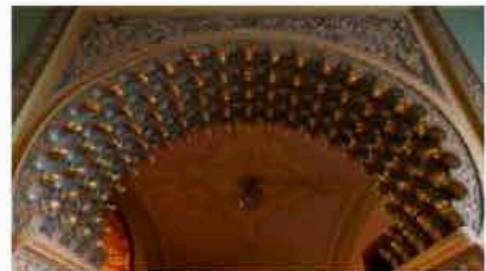
завершение сталактитов в виде стилизованных лепных гипсовых гирек с золочением;

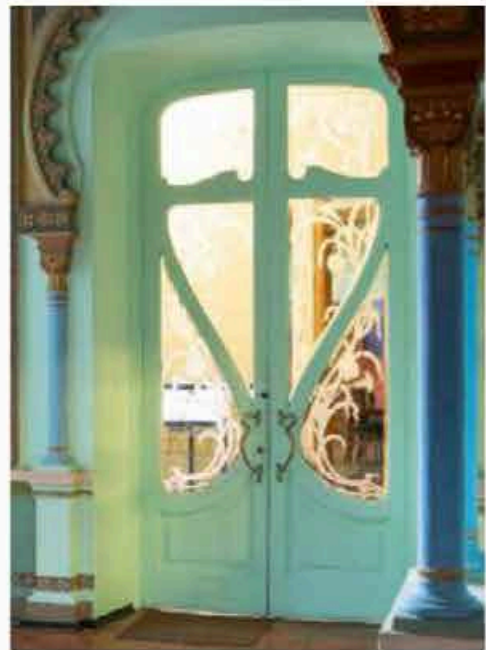
исторические дверные проемы (2) – местоположение (в «Цветник», в «Зал»), габариты, конфигурация;

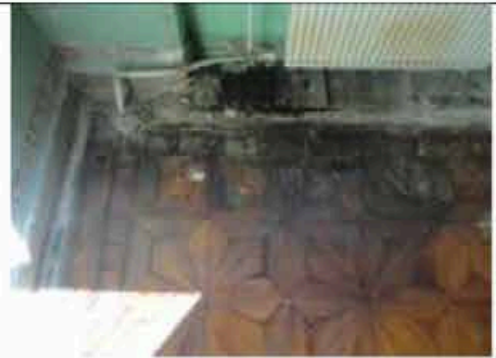
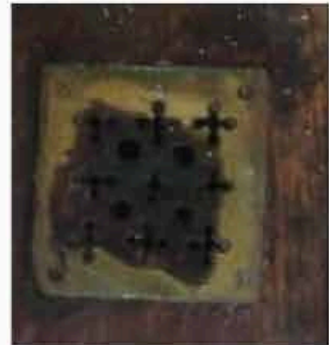
покрытие пола – паркет  
наборный, из разных ценных  
пород дерева, с бордюром по  
периметру, с латунными  
вентиляционными решетками  
и латунными креплениями;

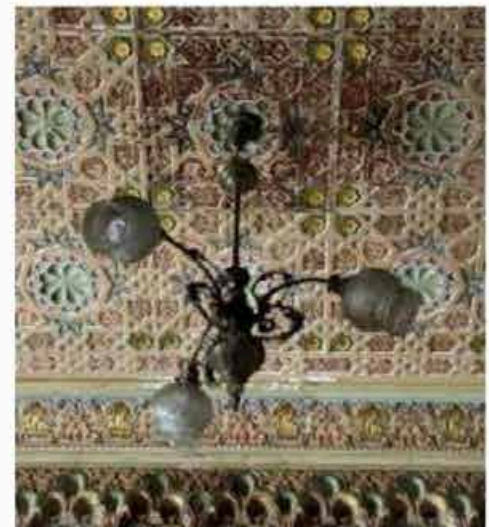
люстра на 3 свт.,  
полированной латуни, от  
гладкой дискообразной  
короны опущен шток,  
несущий корпус люстры в  
форме сложной короны. К  
корпусу крепятся три  
кронштейна,  
декорированные завитками  
аканта; время: нач. XX в.;  
размер: ок.80 x 60 см;

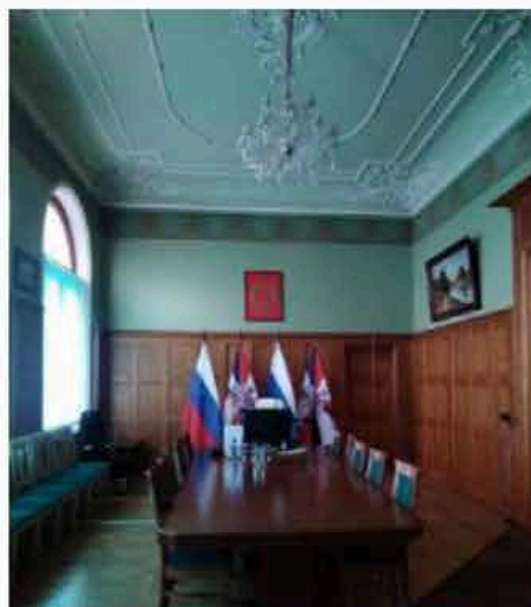
в центре – лепная гипсовая розетка из двух окружностей, перевитых переплетенных длинных стеблей с цветами;

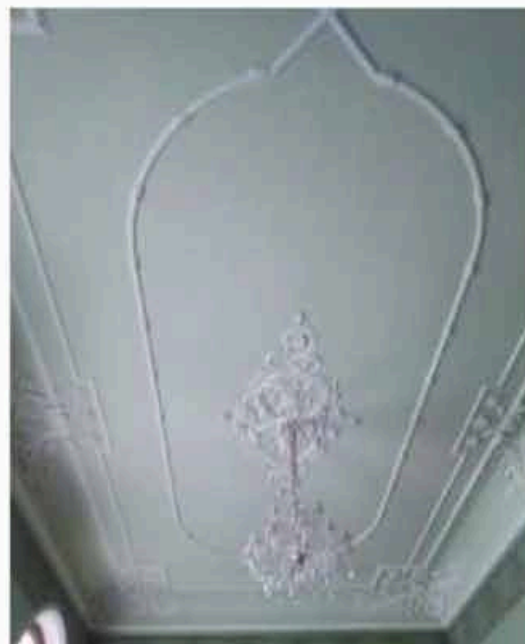
по углам и центральным частям продольных сторон плафона лепные гипсовые композиции из переплетенных длинных стеблей с цветами;

по углам – с лепными гипсовыми стилизованными удлиненными вазонами;

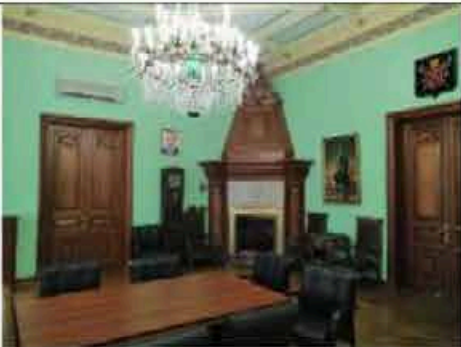
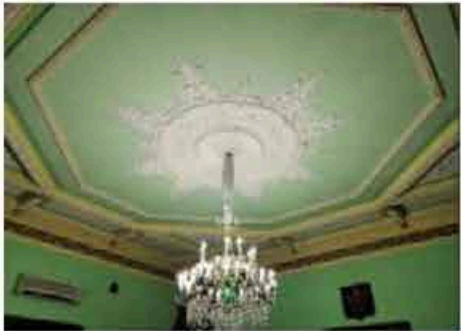
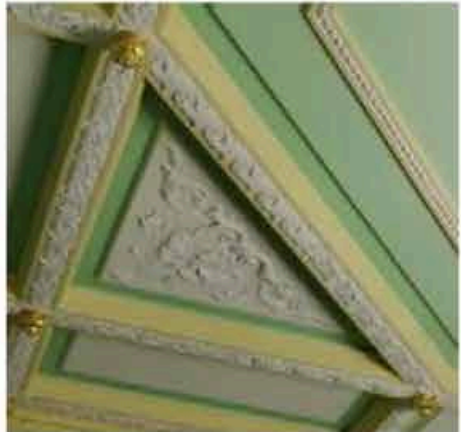
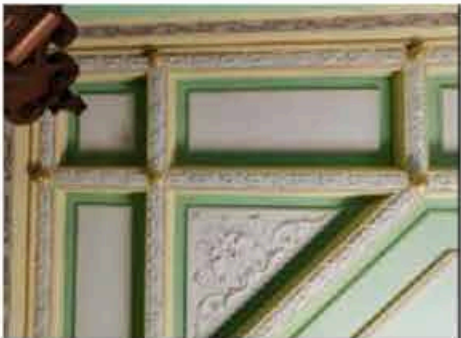
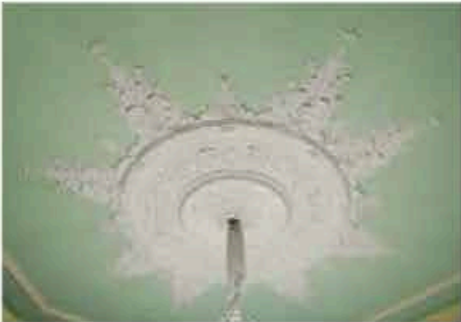
| | | <p>в центре плафона круглая лепная гипсовая розетка в двойном профилированном обрамлении с фризами из листа аканта; по внешнему краю чередующиеся лепные гипсовые композиции из акантовых волют, увенчанных трилистником и акантовых корон;</p> <p>штукатурное и гипсовое оформление стен – гладкая отделка стен; профилированный карниз, полихромный живописный фриз (холст, масло) с мотивом «бегущая волна» из цветов и листьев аканта;</p> <p>деревянные закладные элементы каркаса;</p> <p>решетка вентиляционная – латунная со стилизованным ажурным орнаментом из листьев;</p> <p>время: нач. XX в.; размер: ширина ок. 15 см; решетка внутренняя кованая шабренная;</p> <p>по западной стене вентиляционный канал (1) – сквозной, всасывающий на улицу;</p> | |

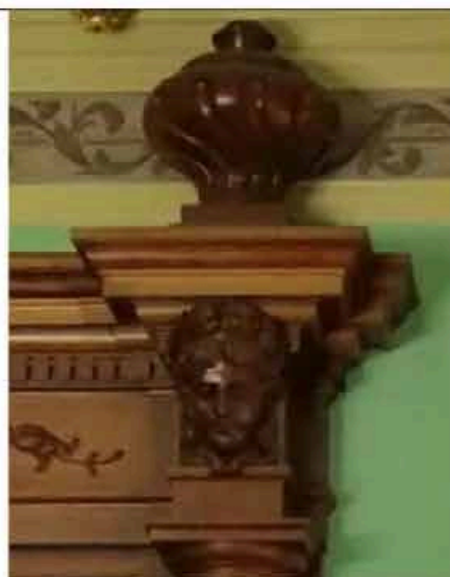
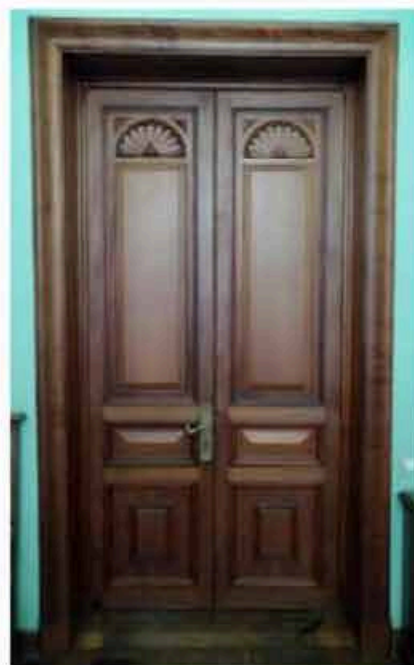
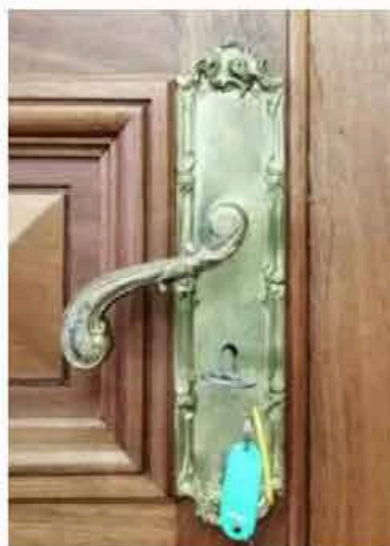
оформление створок со стороны «Кабинета» – профилированные филенки, по четыре на каждой створке (снизу – вверх): сложно профилированные, с алмазной гранью, фигурейные, с полуциркулярной нишей с резным рокайлем; двери с тамбурами, обшитыми дубовыми профилированными филенками; время: нач. XX в.;

приборы дверные – ручка-фаль, латунь, в форме акантового завитка; с орнаментированными накладками с полуциркулярными завершениями; время: нач. XX в.; пятачные петли; торцевые врезные шпингалеты; замковые и ответные планки; материал (сталь, латунь);
