**Акт**  
**по результатам государственной историко-культурной экспертизы**  
**проектной документации по сохранению объекта культурного наследия**  
**федерального значения «Дом жилой», входящего в состав объекта культурного наследия**  
**федерального значения «Дом фан Гильзе фан дер Пальса Г.Г.»,**  
**расположенного по адресу: г. Санкт-Петербург, Английский пр. 8-10:**  
**«Проектная документация: реставрация и ремонт крыши, фасадов, интерьеров**  
**помещений объекта культурного наследия федерального значения «Дом фан Гильзе фан**  
**дер Пальса Г.Г.» (Санкт-Петербург, Английский пр. 8-10)»,**  
**выполненной ООО «Возрождение Петербурга» в 2024-2025 г. г.**  
**(шифр ПД-4-2024)**

**Санкт-Петербург**  
**2025 г.**

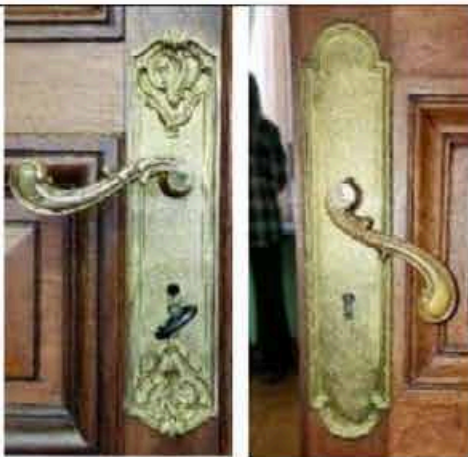
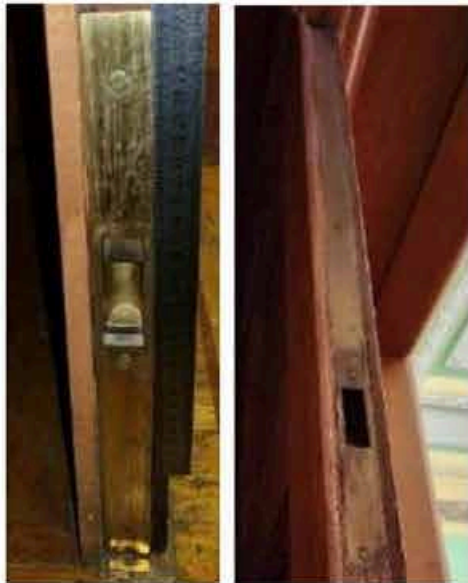
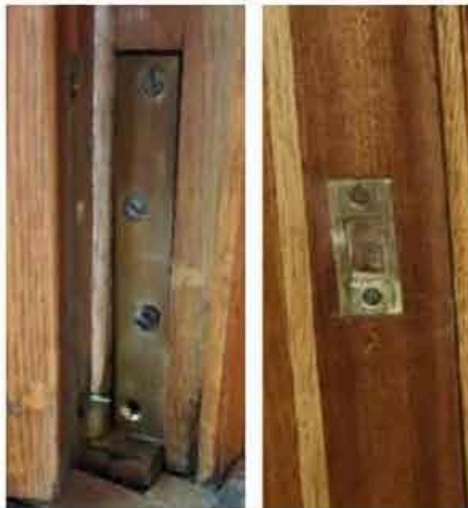
камин угловой, одноярусный, с шатровым завершением; красное дерево, резьба, мрамор, латунь, выколотка, литье, изразцы; боковые стороны фланкированы каннелированными на 2/3 высоты колоннами тосканского ордера; фриз и карниз над колоннами раскрепованы; фриз с порезкой листом аканта;

в нижней части лицевой стороны – топочное отверстие прямоугольной формы; обрамлено латунной полосой с выколотным орнаментом в виде листьев клена с семенами; топка облицована поливной керамической плиткой темно-красного цвета; таган черного металла на ножках с латунными базами и фиалами в виде трилистников; ящик для угля с гравированными полосами и завитками; порожек коричневого мрамора;

над топкой между колоннами – плита белого мрамора в латунной оправе; по центру с барельефным изображением женской головки с локонами, профиль вправо, в обрамлении из венка из нарциссов; по сторонам низко-рельефные композиции из парных пилястр композитного ордера и филленчатых с выкружками вставок светло-зеленого и желтоватого мрамора; завершение камин в форме шатра с резным «витым жгутом» по ребрам и сложно профилированной филенкой по фронтальной стороне, с фигурей в центре; навершие фигурное с овальным медальоном, фланкированным «S»-образными завитками, увенчано стилизованным обелиском;

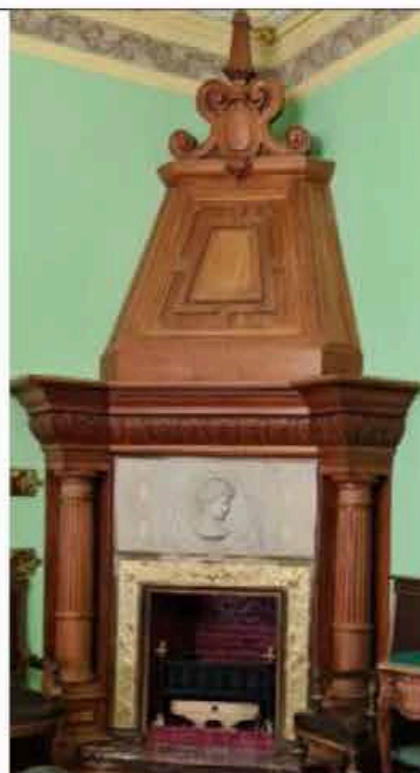
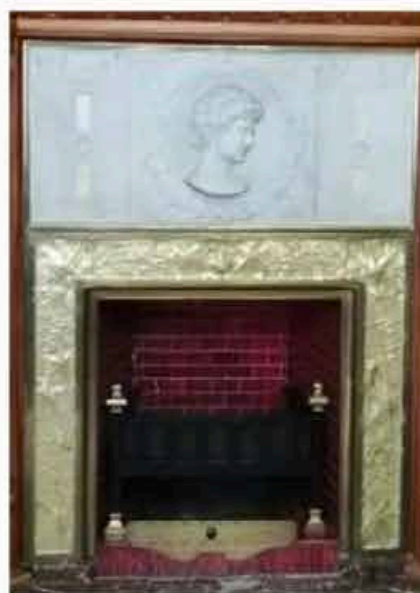
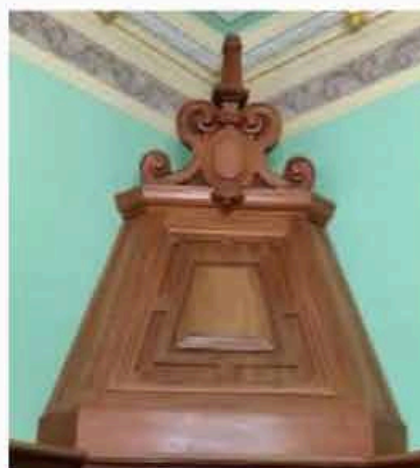
на стене слева – две латунные дверцы душиников с ручкой-«барашек»; время: нач. XX в.; размеры: ок. 400 х 224 х 27 см;

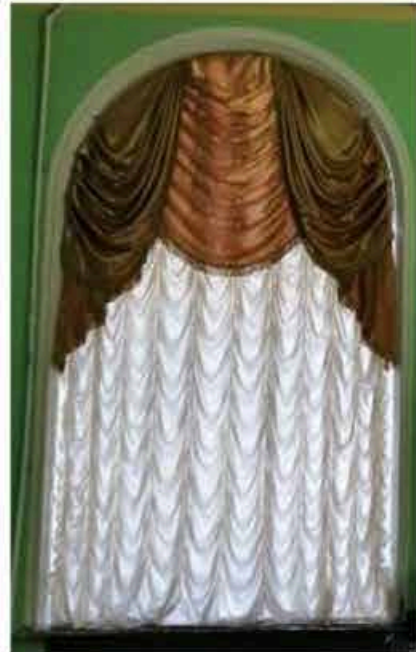
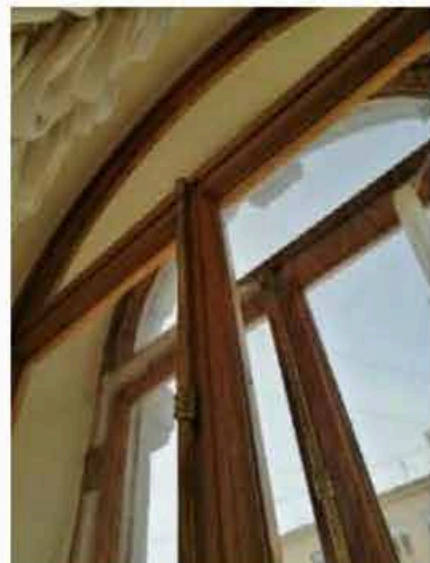
оформление и заполнения оконных проемов (3) – рамы дубовые, двустворчатые, с открывающимися створками, в две нитки, с полуциркульными фрамугами, оформление (профилированные наличники); штукатурные наличники; время: нач. XX в.;

доска подоконная (3) – коричневого мрамора с белыми пятнами, с профилированным краем; время: нач. XX в.; размер: 200 x 45;

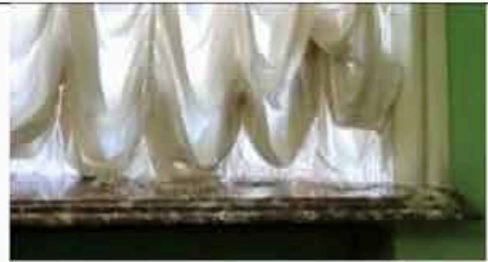
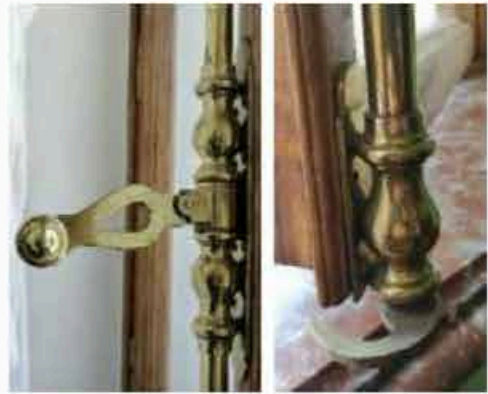
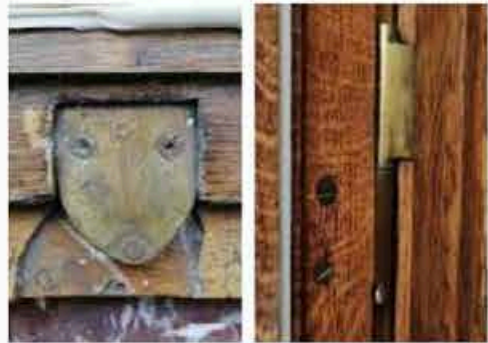
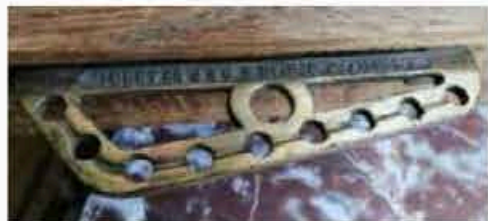
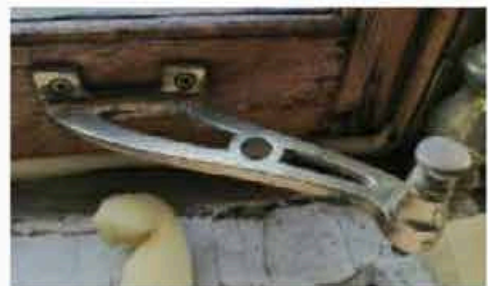
решетка радиатора (3) – красного дерева; на цоколе, в виде рамы со скругленными углами, с тремя филеками, с профилированным карнизом; заполнение – латунная сетка из волнистых прутьев;  
 время: нач. XX в.; размеры: 200 x 80 см (боковые); 270 x 80 см (центральная);  
 приборы радиаторной решетки: петли; ответные и запорные планки; материал (сталь, латунь);

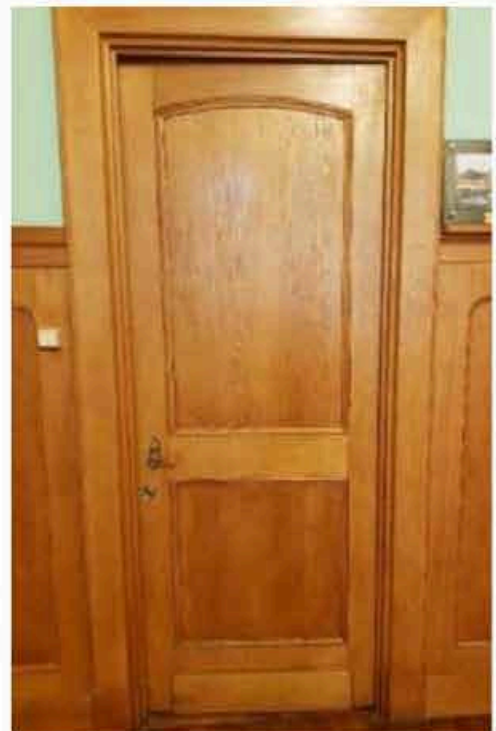
заполнение дверного проема – двери дубовые, одностворчатые, с профилированными филенками, нижняя филенка прямоугольная, верхняя – с арочным завершением; с деревянной отбойной доской;

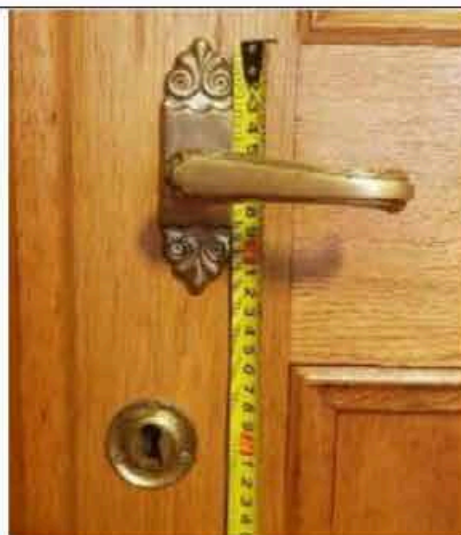
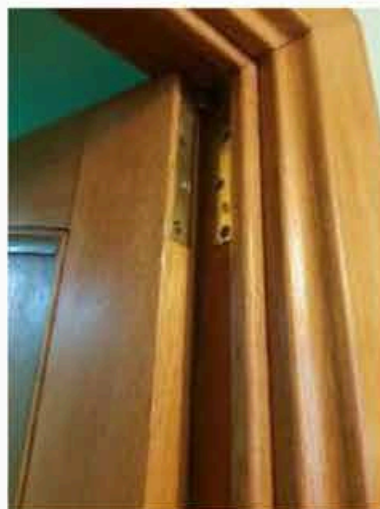
приборы дверные – ручка-фаль латунная; с орнаментированными накладками с завершениями в виде листов аканта; ключевина; пяточные петли; замковые и ответные планки; материал (сталь, латунь);

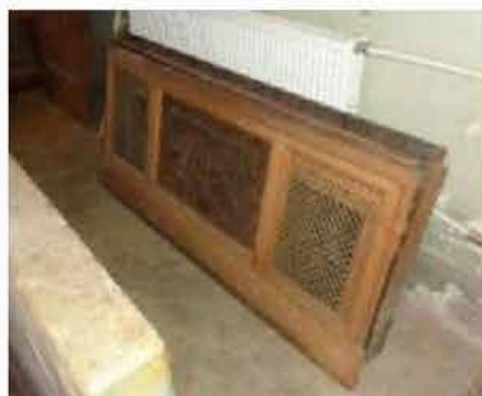
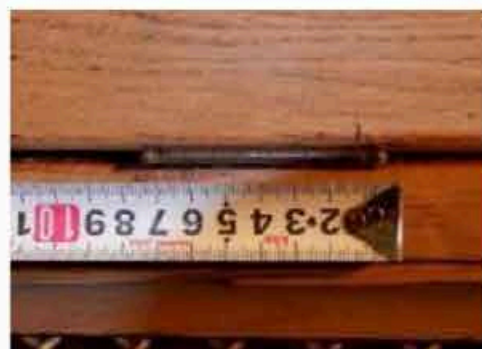
решетка радиатора (2) – дубовая; на цоколе, в виде рамы со скругленными углами, с тремя филёнками, с профилированным карнизом; заполнение – латунная сетка из волнистых прутьев; время: нач. XX в.; размеры: 200 x 80 см (боковые); 270 x 80 см (центральная);  
приборы радиаторной решетки: карточные петли с фигурными колпачками-желудями; материал (сталь, латунь);

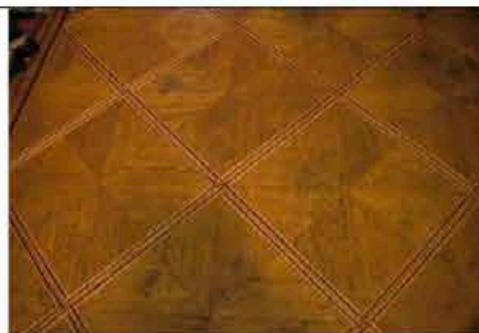
покрытие пола – паркет наборный из разных ценных пород дерева, с набором «в конверт», с бордюром по периметру; с рисунком «ромбы»;

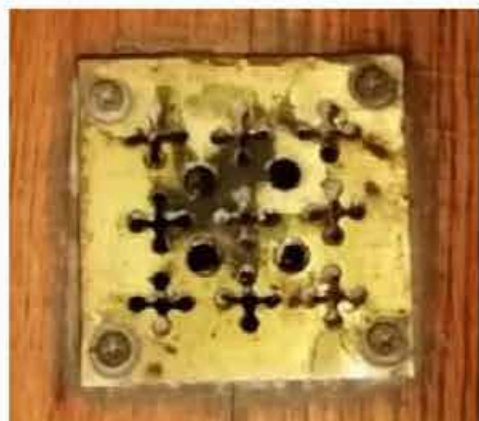
латунная вентиляционная решетка и потайные латунные ковродержатели;

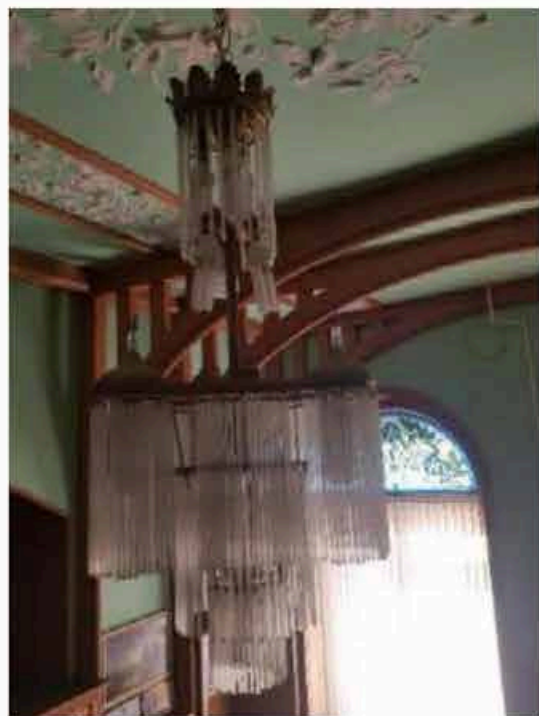
люстра (1) на 16 свт., латунь, стекло; корона с чеканным акантовым рельефом, в виде профилированного диска, с тремя вмонтированными электропатронами, с бахромой из стеклянных трубочек; на штоке, в средней части – три рожка для ламп, на конце – один электропатрон; верхний обод с чеканным геометрическим орнаментом, с бахромой из стеклянных трубочек и тремя полубручами с бахромой из трубочек и одной лампой в каждом; средний обод и нижний ободок подвешены к верхнему на трех цепях; время: нач. XX в.; размер: ок. высота – 190 см, диаметр – 50 см;

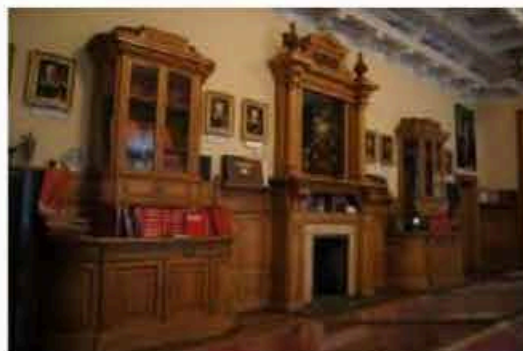
буфет (2) (материал дуб) – двухъярусный, на плинте; со скругленными углами; нижний ярус: четырехстворчатый; над створками – выдвижные ящики; фурнитура – стальные фигурные планки с замочной скважиной; стальные ручки-скобы на фигурной планке с замочной скважиной; замки, замковые и ответные планки;

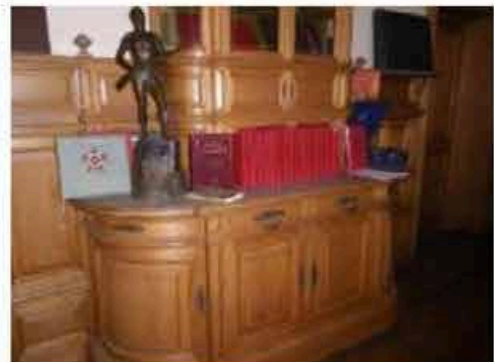
верхний ярус (материал дуб): на две створки; внизу фронтальной части проем со скругленными углами; над проемом две створки с фигурейными филенками, фигурными ключевинами; основная часть яруса с остеклением; стекольное заполнение с фацетом; с фигурными ключевинами; фурнитура - замки, замковые и ответные планки; фронтальная часть яруса с раскреповкой, фланкированной лопатками со стилизованными капителями; профилированный венчающий карниз со скругленными углами и раскрепованной, прямоугольной в плане фронтальной частью; навершие в виде аттика, фланкированного волютами; стенные панели по сторонам от буфетов раскрепованы, с фиалами в навершии; время: нач. XX в.; размер: ок. высота – 310 см; ширина – 220 см; глубина – 62 см; материал – дуб;

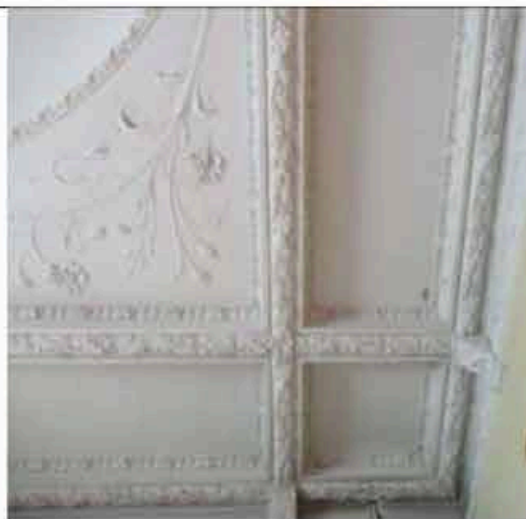
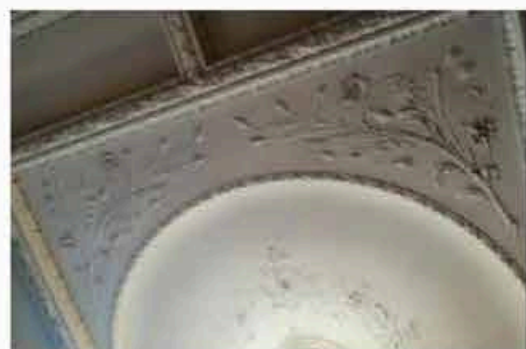
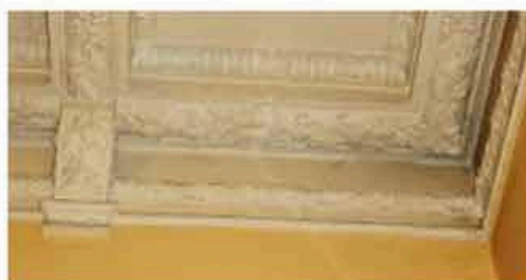
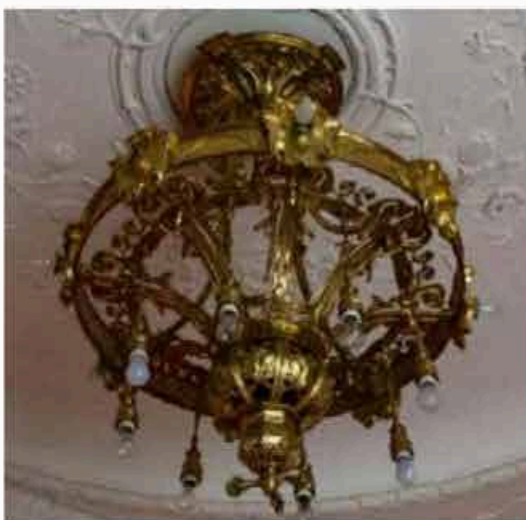
люстра – на 20 свт., латунная; потолочная часть – круглая с раскреповками, с рельефным декором в виде завитков и четырьмя висячими лампами; в центре сходятся четыре изогнутых граненых кронштейна, поддерживающие обод; внешний широкий обод с фигурными накладками восемью вмонтированными лампами; внутренний обод с ажурной полосой из завитков, поддерживает восемь висячих ламп; от внутреннего обода вниз отходят изогнутые декоративные детали, сходящиеся в центре у малого обода, замкнутого фигурной ажурной деталью в виде стилизованного фиала; время: нач. XX в.; размер: ок. высота – 120 см; диаметр – 100 см;

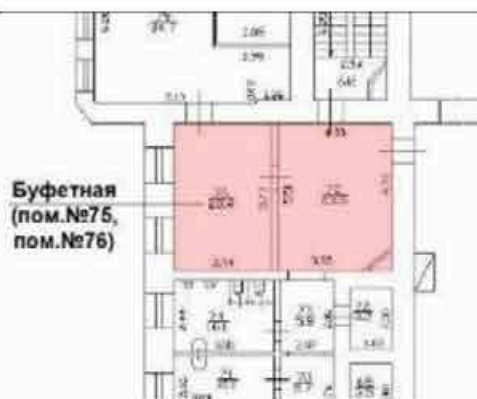
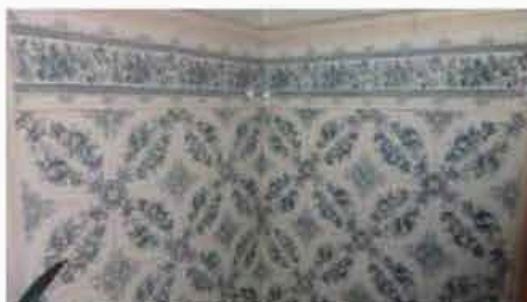
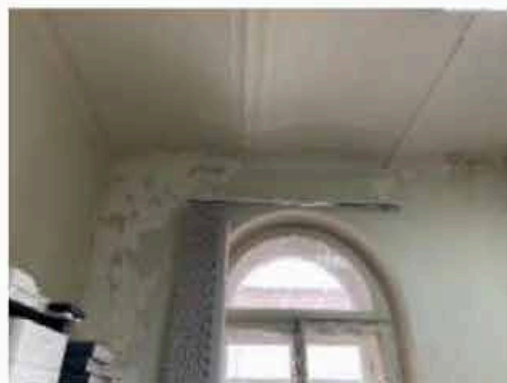
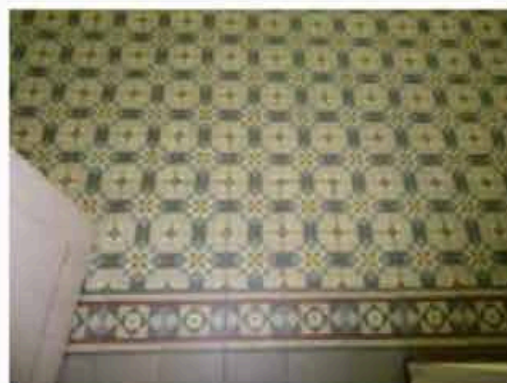
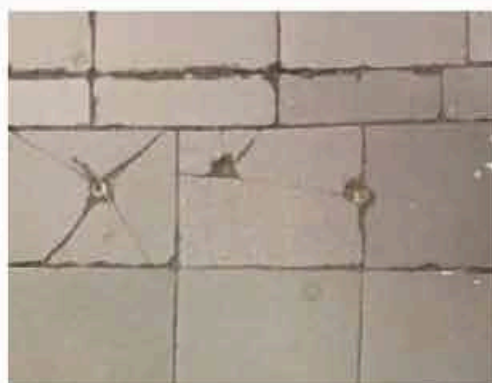
«Буфетная» - единое историческое помещение с поздней перегородкой (пом. №76, площадью 20,4 кв.м.; №75, площадью 23,5 кв. м.);

облицовка нижней части стен (пом. №76, исключая позднюю перегородку; пом. №75) – глазурованные изразцы с подглазурной кобальтовой росписью из розовых гирлянд, обрамляющих чередующиеся квадратные и круглые розетты; с профилированным валиком-карнизом белого изразца;  
в верхней части стен - гладкая штукатурная отделка

покрытие пола – полихромная метлахская плитка геометрического рисунка (из квадратных и ромбовидных фигур); с бордюром аналогичного рисунка;

потайные латунные ковродержатели;

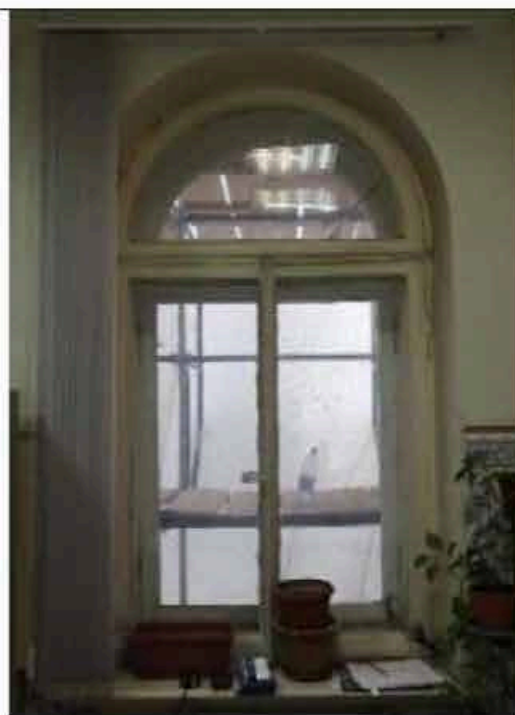
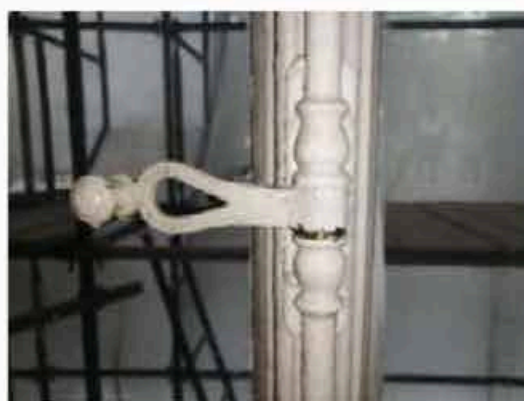
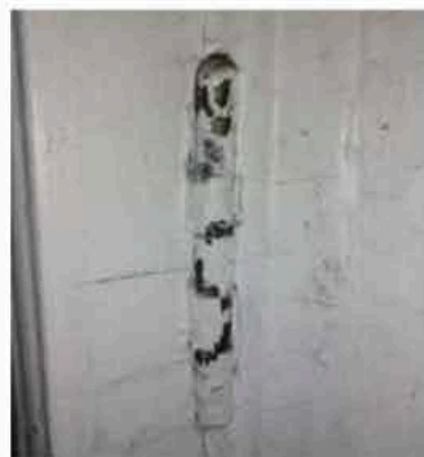
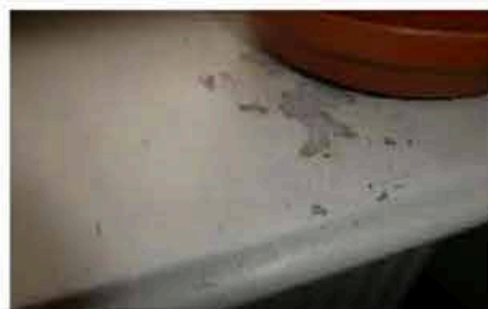
заполнения оконных проемов (2) – материал (сосна с разделкой под ценные породы дерева), конструкция (двустворчатые профилированные рамы - наружная и внутренняя нитки с открывающимися створками; с полуциркульными фрамугами), рисунок расстекловки; время: нач. XX в.;

приборы оконные – шпингалет латунный стержневой поворотный с ажурной ручкой-петлей с кнопкой; время: нач. XX в.; размер: высота ок. 200 см; петли; ограничители открывания створок; материал (сталь, латунь); крепежи деревянных элементов и фурнитуры – латунные саморезы;

подоконник белого мрамора с профилированным краем (2);

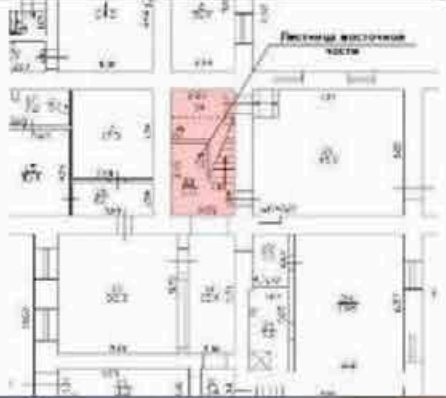
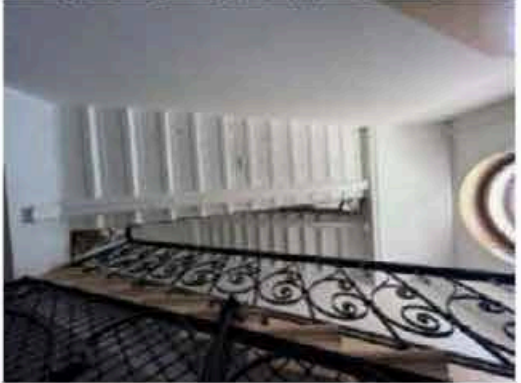
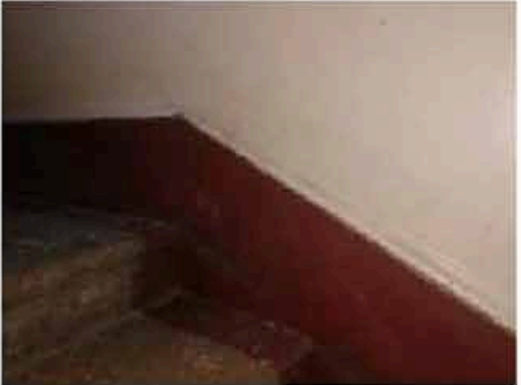
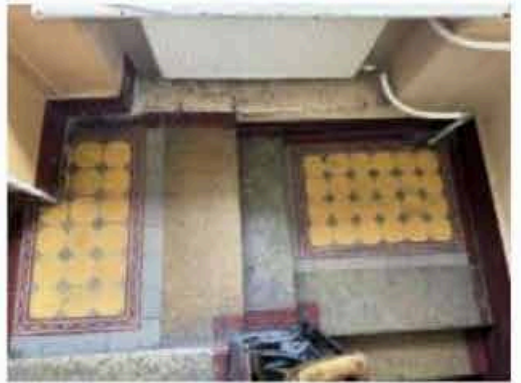
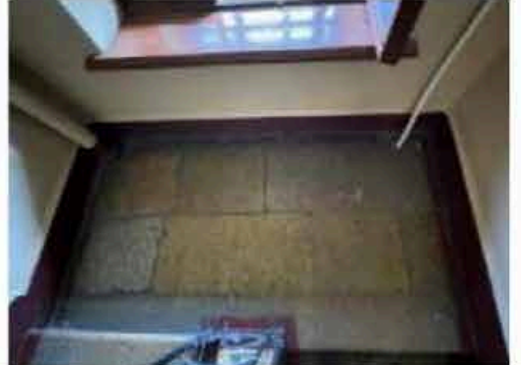
| | | <p>оформление лестницы восточной части;</p> <p>гладкая штукатурная отделка стен;</p> <p>подшивка лестничных маршей – профилированная штукатурная отделка;</p> <p>в нижней части стен – профилированная штукатурная тяга;</p> <p>покрытие пола площадок – полихромная (жёлтый, голубой, бордовый) мстлахская плитка с рисунком «соты», с бордюром «плетёнка»;</p> <p>покрытие пола площадок – известняковые плиты;</p> | |

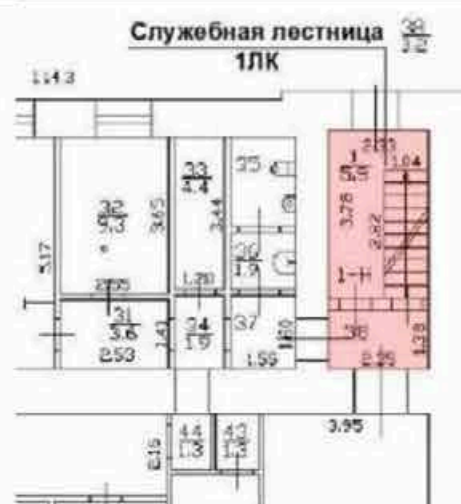
оформление служебной  
лестницы 1 ЛК:

покрытие пола площадок –  
полихромная (жёлтый,  
серый, бордовый,  
коричневый) метлахская  
плитка с рисунком «соты», с  
бордюром «плетёнка»;

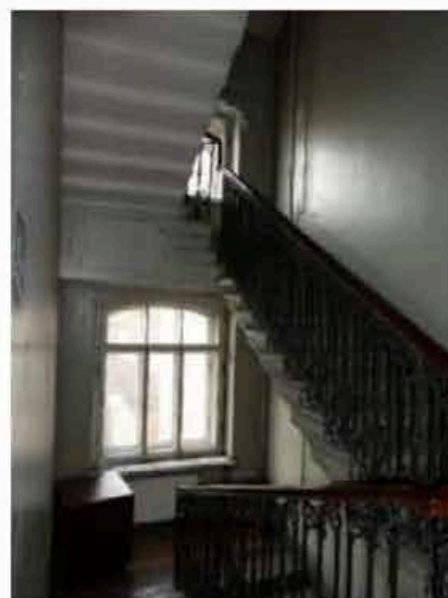
штукатурное и гипсовое  
оформление стен и лестницы:  
подшивки лестничных  
маршей, стен, сводчатых  
перекрытий, торцов  
лестничных площадок  
профилированными  
филенками с фигурными  
углами; оформление нижней  
части стен профилированной  
тягой; оформление дверных  
просмов фигурным  
наличником;

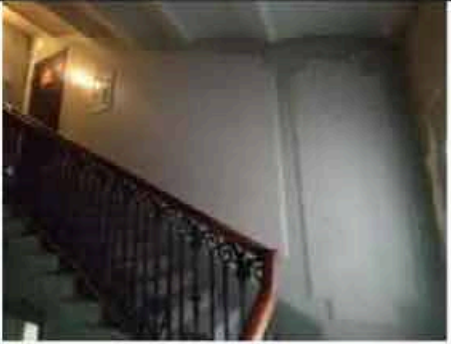
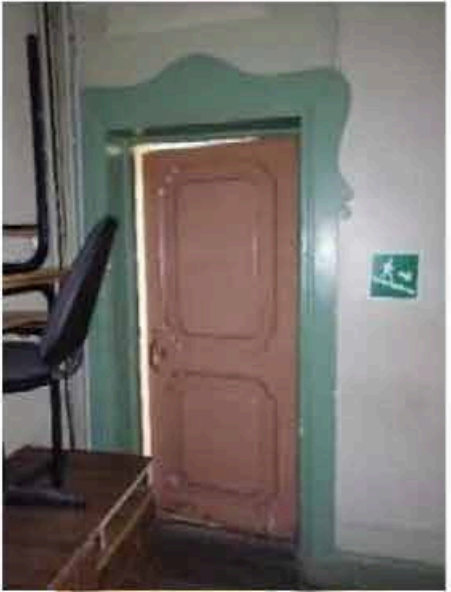
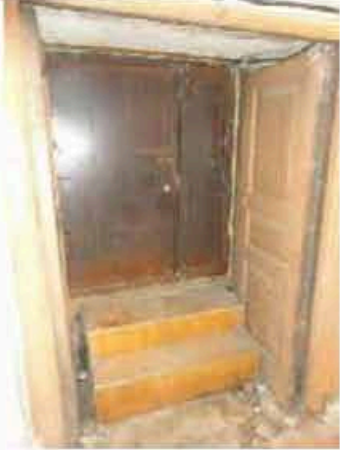
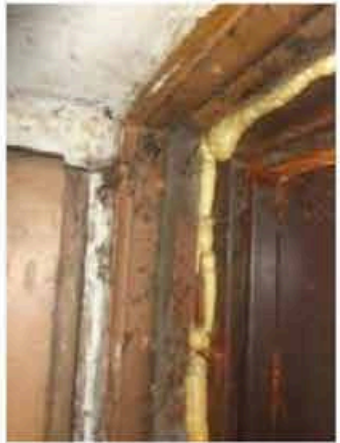
| | | <p>заполнения дверных проемов<br/>- двери сосновые с разделкой под ценные породы дерева, одностворчатые, с фигурейными филенками с фигурными углами, с профилированной коробкой; время: нач. XX в.; дверные приборы; материал (сталь, латунь)</p> <p>оформление дверного проема входного тамбура - деревянный профилированный наличник;</p> <p>заполнение дверного проема – двери сосновые двустворчатые, с прямоугольными профилированными филенками; дверные приборы;</p> <p>профилированная деревянная коробка входной двери;</p> | |

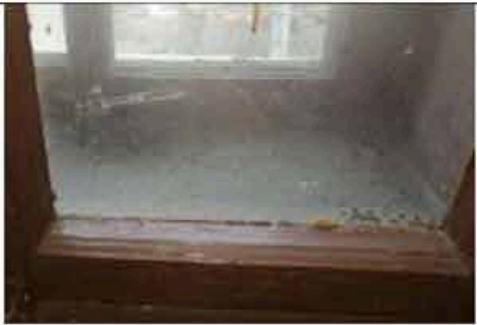
| | <p>приборы оконных заполнений 1-го и 2-го этажей:</p> <p>приборы оконные – шпингалеты стержневые поворотные с ручкой-кнопкой, шпингалеты стержневые раздвижные; шпингалеты пристяжные стержневые; петли (в том числе форточные), форточные заворотки, ограничители открывания створок, фиксаторы поворотных шпингалетов; материал (сталь, чугун-литье, латунь); крепежи деревянных элементов и фурнитуры – латунные саморезы;</p> <p>подоконные доски – материал сосна (с разделкой под ценные породы дерева), дуб, мрамор; со сложно профилированным краем;</p> | |

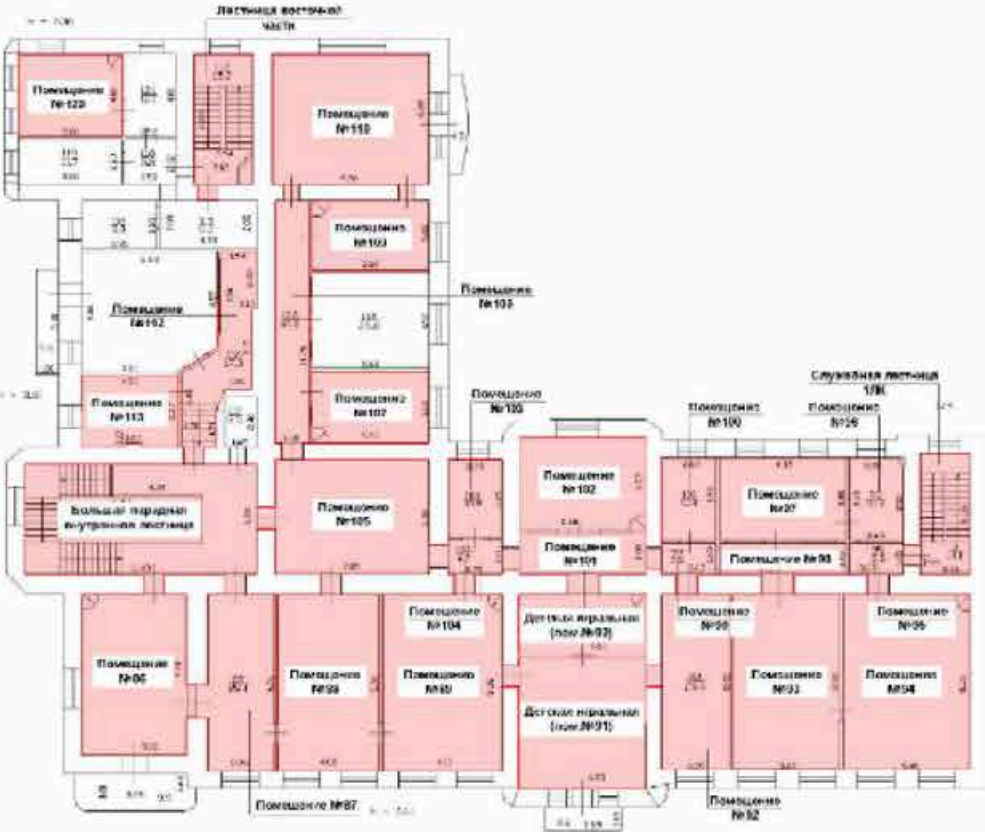
помещения с коридорной системой планировки, расположены вдоль лицевого и дворовых фасадов;

исторические дверные проемы – местоположение, габариты, конфигурация (прямоугольные);

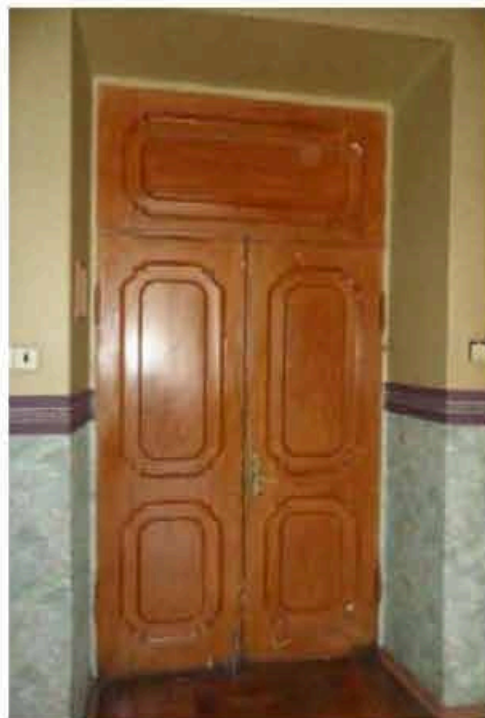
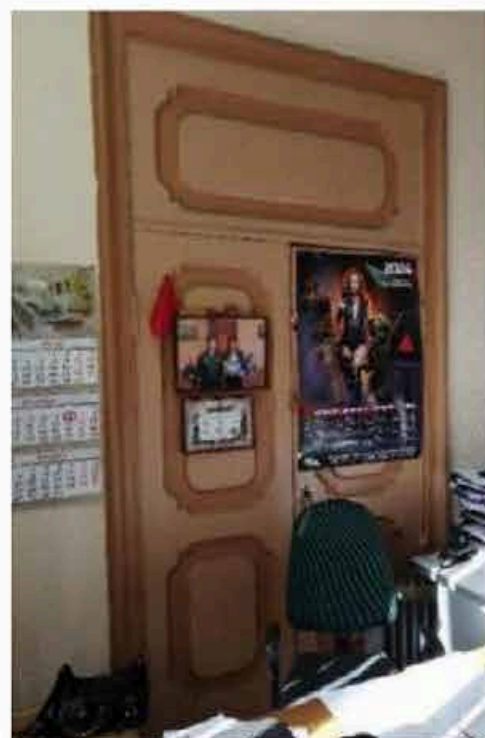
заполнение дверных проемов  
– двери одностворчатые, с  
профилированной рамой, с  
фигурными филёнками с  
фигурными углами, по две на  
каждой створке; время: нач.  
XX в.; дверные заполнения  
без фрагментов; материал – сосна,  
с разделкой под ценные  
породы дерева;  
с оформлением дверного  
проема деревянными  
профилированными  
наличниками с  
профилированными тумбами  
в основании; материал –  
сосна, с разделкой под ценные  
породы дерева;  
дверные заполнения без  
профилированных  
наличников;

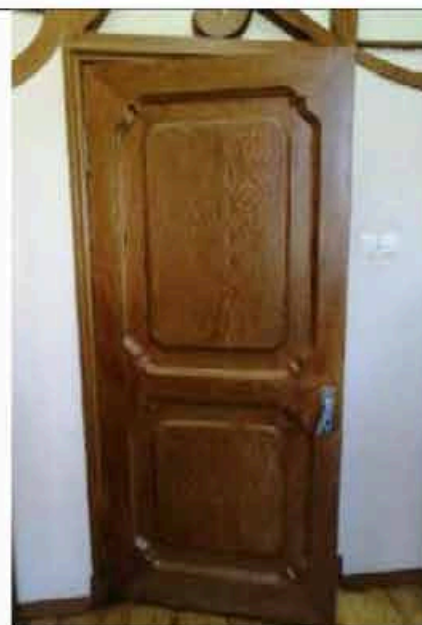
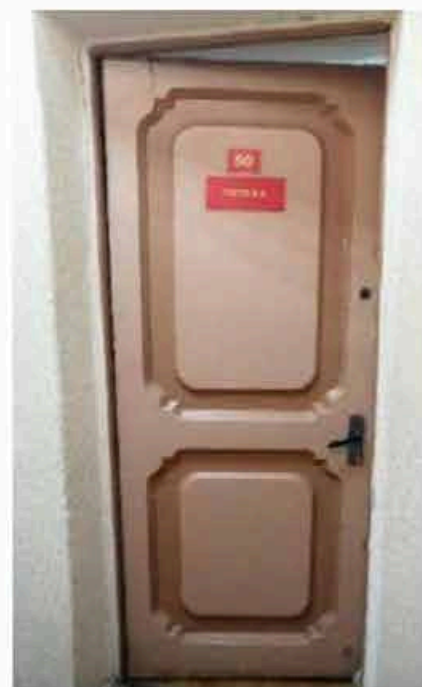
заполнение дверных проемов  
– двери двустворчатые, с  
профилированной рамой, с  
фигурными филёнками с  
фигурными углами, по три на  
каждой створке; время: нач.  
XX в.; материал – сосна, с  
разделкой под ценные  
породы дерева;  
с оформлением дверного  
проема деревянными  
профилированными  
наличниками с  
профилированными тумбами  
в основании; материал –  
сосна, с разделкой под ценные  
породы дерева;  
дверные заполнения без  
профилированных  
наличников;

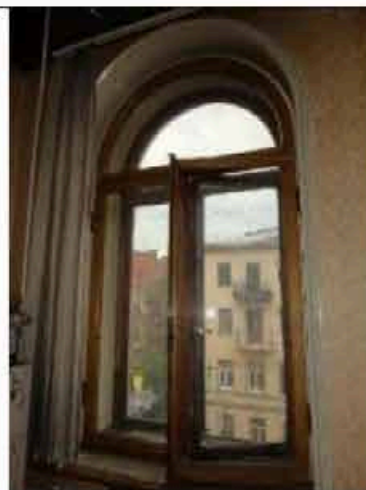
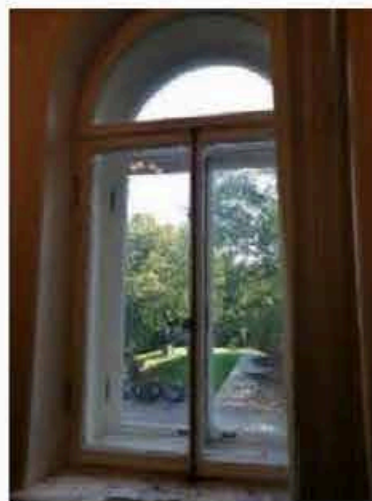
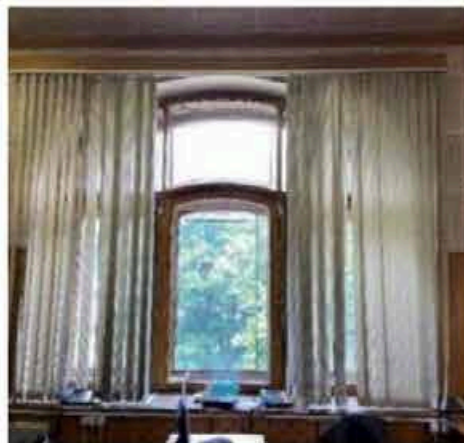
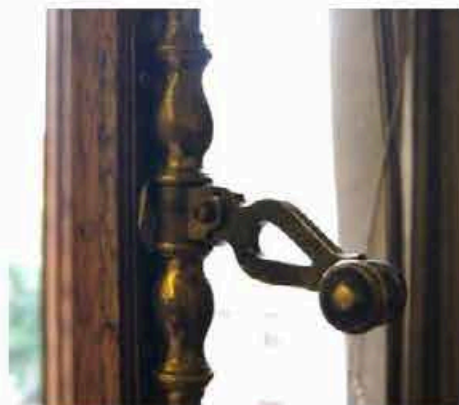
приборы балконных и оконных заполнений – шпингалеты стержневые, поворотные, с балясинками в местах крепления к раме и у рычага, с ажурной петлей и ручкой-кнопкой, с прямой ручкой с фигурным завершением, с ответными планками; время: нач. XX в.; карточные петли (врезные, скрытые); ограничители открывания створок; фиксаторы шпингалетов, материал (сталь, латунь); крепежи деревянных элементов и фурнитуры – латунные саморезы;

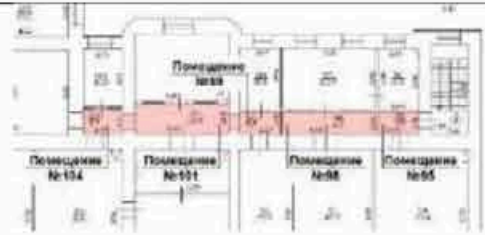
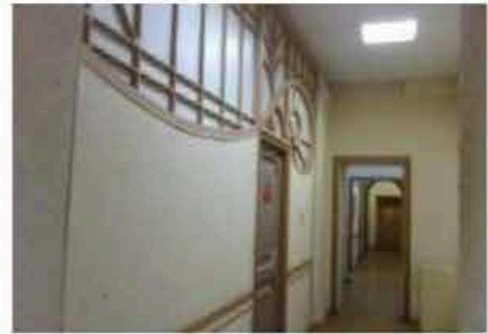
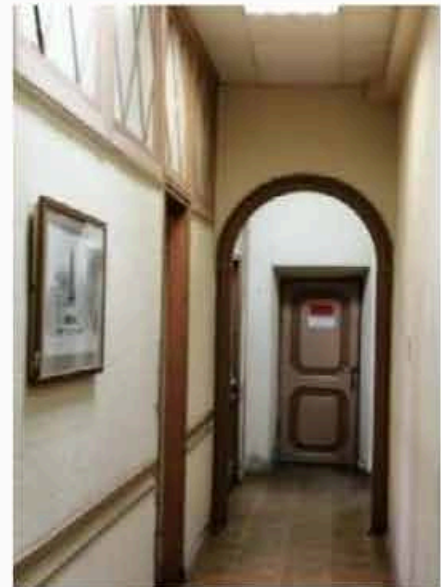
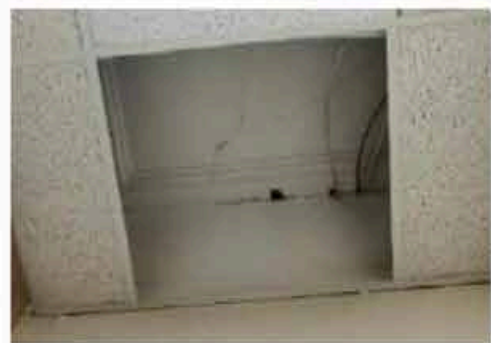
штукатурная отделка стен и потолка: гладкая штукатурка стен и плафона; падуга с профилированными тягами; падуга в помещении №98 - с разделкой под ценные породы дерева;

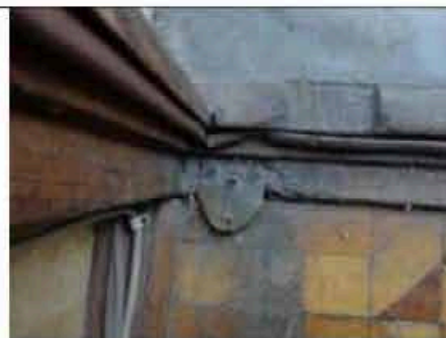
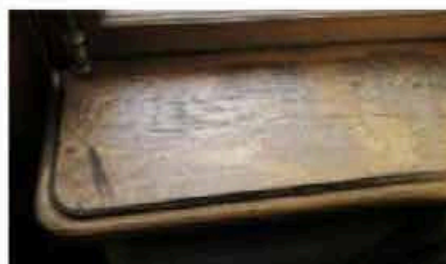
доска подоконная (3) дубовая со скругленным сложно профилированным краем;

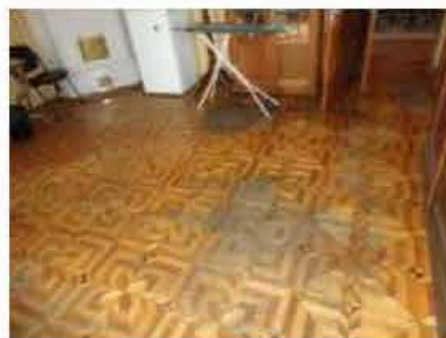
паркет художественный наборный из разных ценных пород дерева;

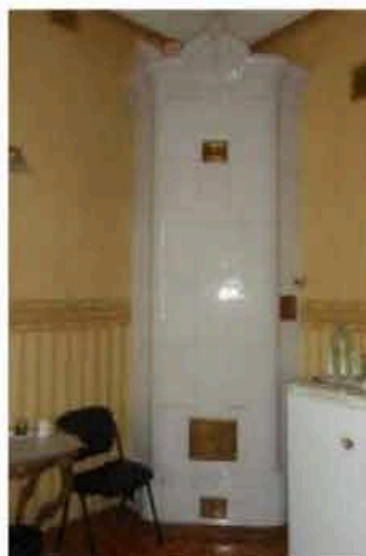
печь угловая, одноярусная, белого глазурированного изразца, аналогичная печи в помещении №91;

дверцы тонкие и зольника латунные, с латунной ручкой-баранчиком; наверху в центре латунная дверца душника с козырьком и латунной ручкой-баранчиком; на правой боковой стороне – латунная дверца душника, с латунной ручкой-баранчиком; фигурные латунные петли дверок с фигурными

латунными колпачками; крепление петель к дверкам латунными заклепками; внутренние дверцы с ручками из черного металла; латунные вентиляционные решетки на боковых поверхностях печи (2); на правой боковой стороне – ручка-баранчик на круглом профилированном основании (материал – латунь); время: нач. XX в.; размеры: ок. высота – 350 см; ширина – 85 см; глубина – 30 см;

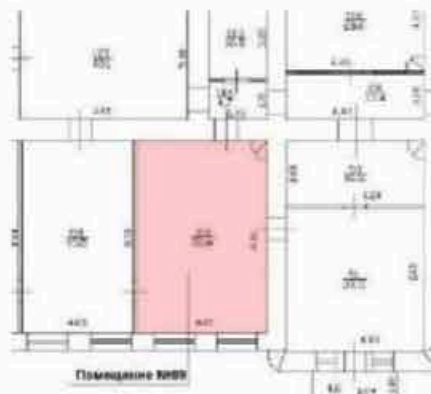
помещение №89, площадью 51,6 кв. м;

штукатурная и гипсовая отделка стен и потолка: гладкая штукатурка стен и потолка; подука с профилированными тягами по периметру потолка; в центре потолка – овальная лепная рокайльная композиция из завитков из побегов аканта, с включением трельяжной сетки, в центре – стилизованная раковина; оформление оконных проемов – профилированные наличники;

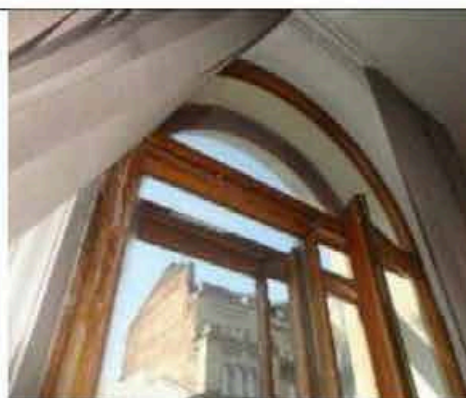
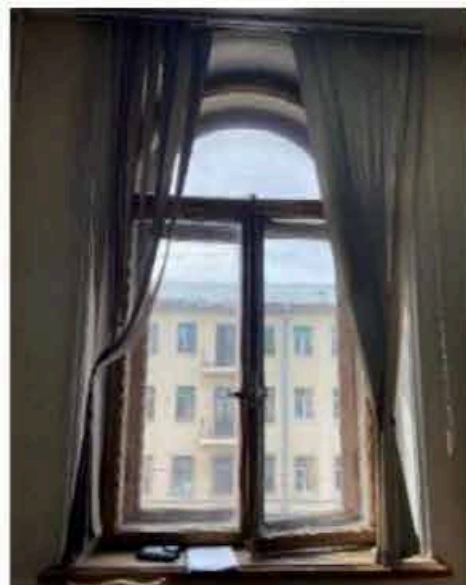
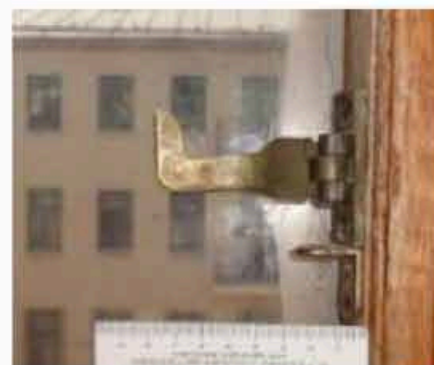
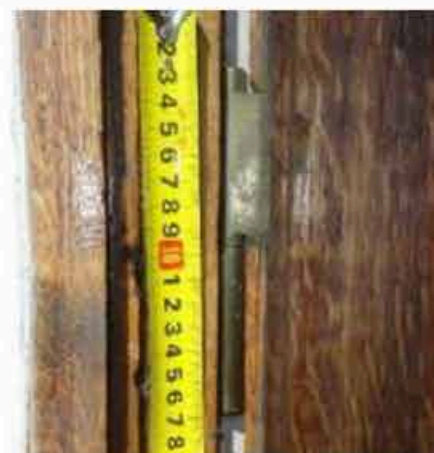
заполнения оконных проемов  
(2) – материал (дуб),  
конструкция (двустворчатые  
профилированные рамы -  
наружная и внутренняя нитки  
с открывающимися  
створками, с  
полуциркульными  
фрамугами), рисунок  
расстекловки;  
время: нач. XX в.;

приборы оконных  
заполнений – шпингалеты  
стержневые, поворотные, с  
балясинками в местах  
крепления к раме и у рычага,  
с ажурной петлей и ручкой-  
кнопкой, с ответными  
планками; время: нач. XX в.;  
карточные петли (врезные,  
скрытые); ограничители  
открывания створок;  
фиксаторы шпингалетов;  
материал (сталь, латунь);  
крепежи деревянных  
элементов и фурнитуры –  
латунные саморезы;

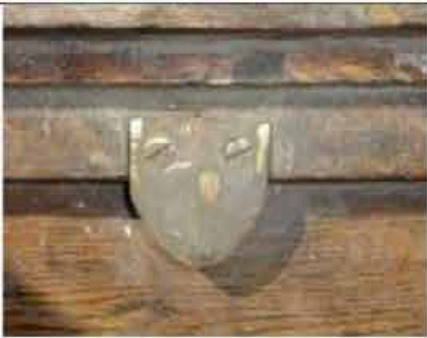
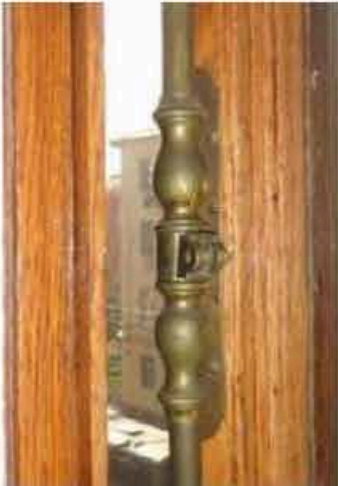
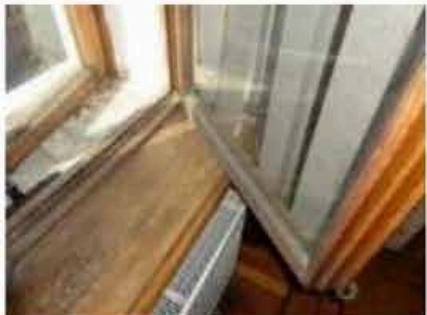
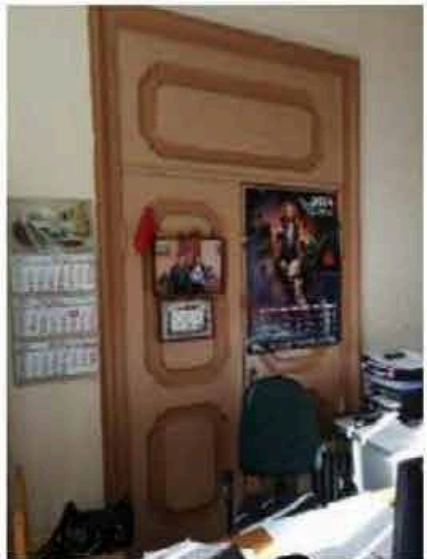
| | | <p>подоконник дубовый (2) со сложно профилированным краем;</p> <p>дверные заполнения в помещение №88, №91 и №104 (описано выше) - материал (сосна с разделкой под ценные породы дерева); фурнитура дверного заполнения (описана выше) – материал (сталь, латунь);</p> <p>оформление дверных проемов в помещение №88 и №91 деревянными профилированными наличниками с профилированными тумбами в основании; материал – сосна, с разделкой под ценные породы дерева;</p> | |

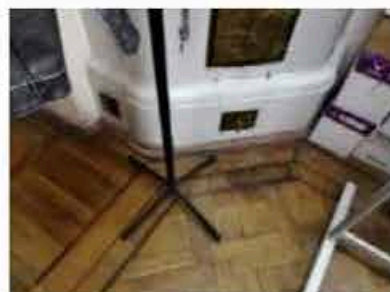
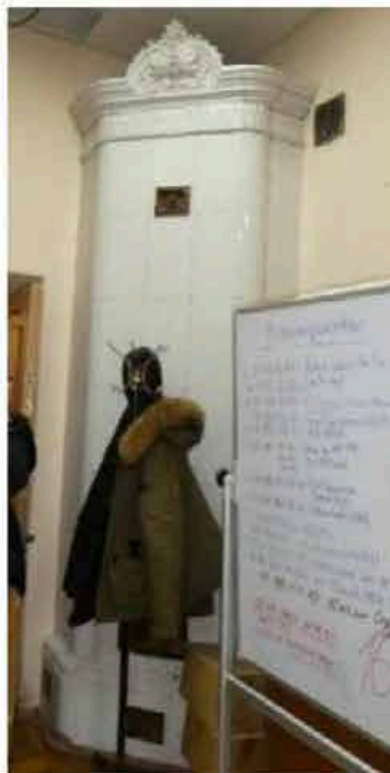
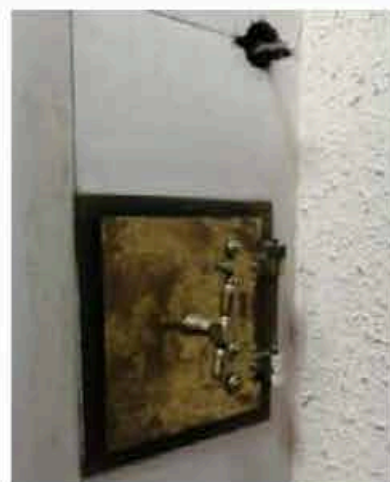
печь угловая, одноярусная,  
белого глазурированного  
изразца, аналогичная печи в  
помещении №91;  
дверцы топки и зольника  
латунные, с латунной ручкой-  
баранчиком; наверху в  
центре латунная дверца  
душника с козырьком и  
латунной ручкой-  
баранчиком; на правой  
боковой стороне – латунная  
дверца душника, с латунной  
ручкой-баранчиком;  
фигурные латунные петли  
дверок с фигурными  
латунными колпачками;  
крепление петель к дверкам  
латунными заклепками;  
внутренние дверцы с ручками  
из черного металла; латунные  
вентиляционные решетки на  
боковых поверхностях печи  
(2); на правой боковой  
стороне – ручка-баранчик на  
круглом профилированном  
основании (материал –  
латунь); время: нач. XX в.;  
размеры: ок. высота – 350 см;  
ширина – 85 см; глубина – 30  
см;

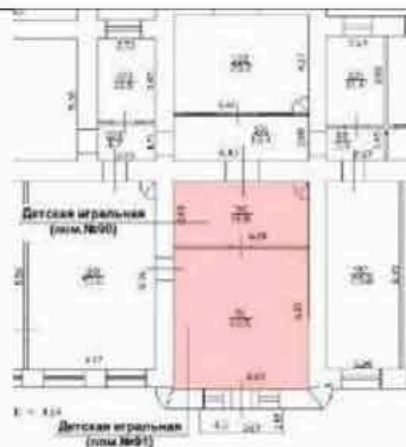
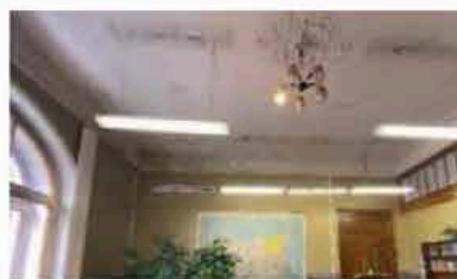
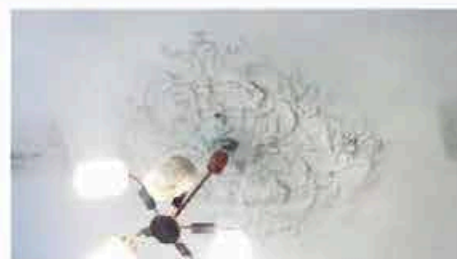
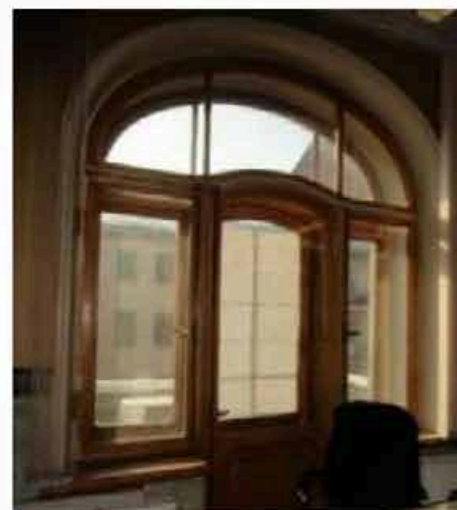
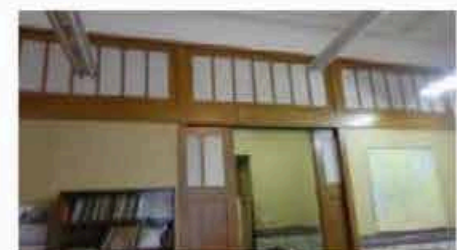
«Детская игральная»  
(пом. №90, площадью 16,6,  
пом. №91, площадью 38,5)

штукатурная и гипсовая отделка стен и потолка: гладкая штукатурка стен и плафона; падуга с профилированными тягами по периметру потолка; в центре перекрытия овальная лепная розетка из завитков из побегов аканта, дубовых гирлянд, в завершениях продольной оси удлиненные вазоны с букетиками цветов; оформление балконного проема – профилированный наличник;

историческая деревянная перегородка с остекленной прямоугольной фрамугой геометрической расстекловки симметрично фланкирована окнами второго света аналогичной расстекловкой; заполнение проема – раздвижные двустворчатые двери с филёнками простого профиля, верхние – остекленные; время: нач. XX в.; (материал – сосна с разделкой под ценные породы дерева);

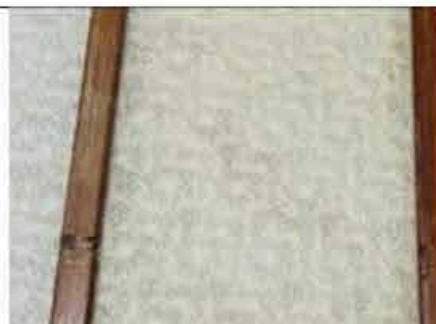
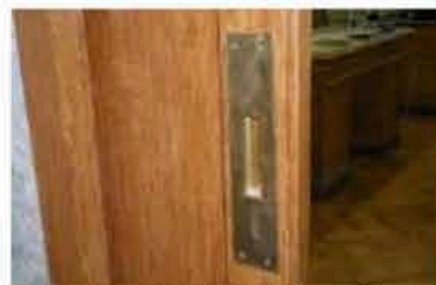
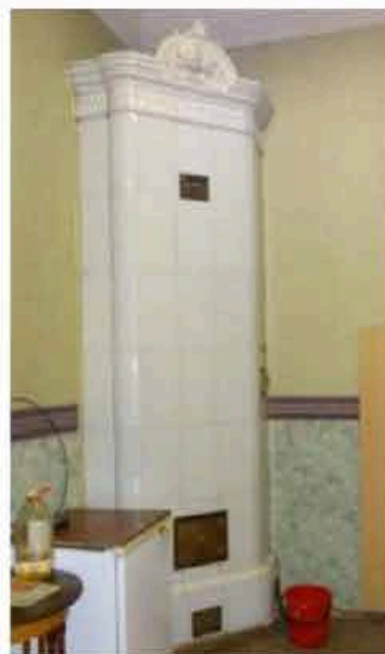
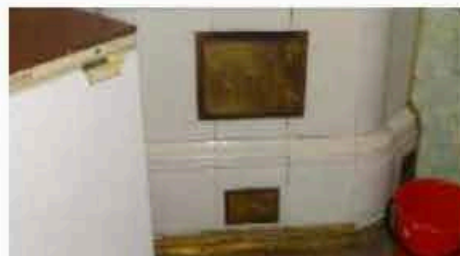
аналогичные печи (5) – в  
помещениях (№№ 86, 89,  
102, 107, 109)

покрытие пола – паркет наборный из разных ценных пород дерева, с набором «в конверт», с бордюром по периметру; с латунными вентиляционными решетками с латунными вентиляционными решетками с латунными креплениями; с профилированным плинтусом из ценных пород дерева;
