**Акт**  
**по результатам государственной историко-культурной экспертизы**  
**проектной документации по сохранению объекта культурного наследия**  
**федерального значения «Дом жилой», входящего в состав объекта культурного наследия**  
**федерального значения «Дом фан Гильзе фан дер Пальса Г.Г.»,**  
**расположенного по адресу: г. Санкт-Петербург, Английский пр. 8-10:**  
**«Проектная документация: реставрация и ремонт крыши, фасадов, интерьеров**  
**помещений объекта культурного наследия федерального значения «Дом фан Гильзе фан**  
**дер Пальса Г.Г.» (Санкт-Петербург, Английский пр. 8-10)»,**  
**выполненной ООО «Возрождение Петербурга» в 2024-2025 г. г.**  
**(шифр ПД-4-2024)**

**Санкт-Петербург**  
**2025 г.**

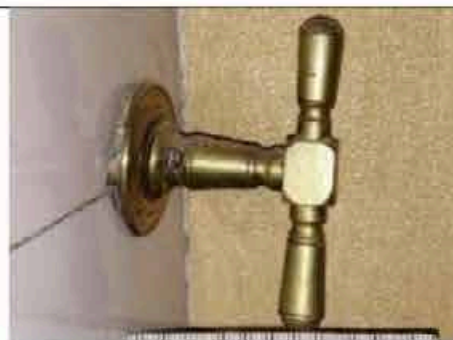
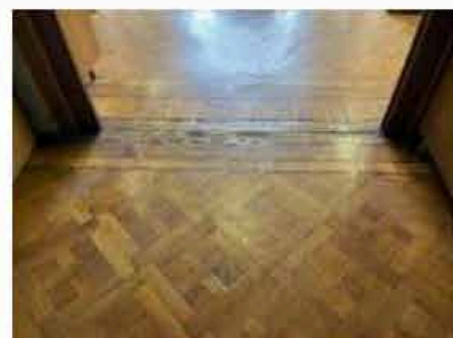
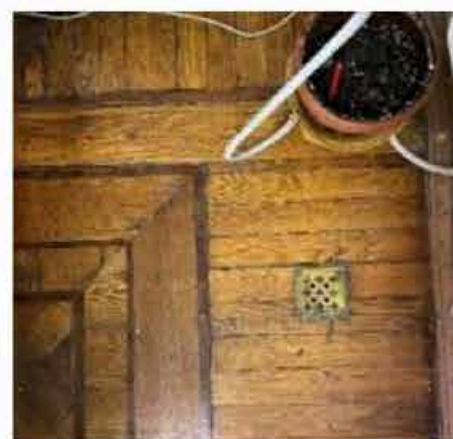
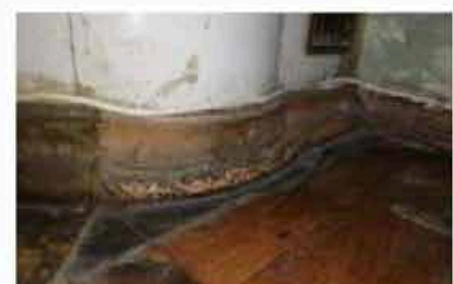
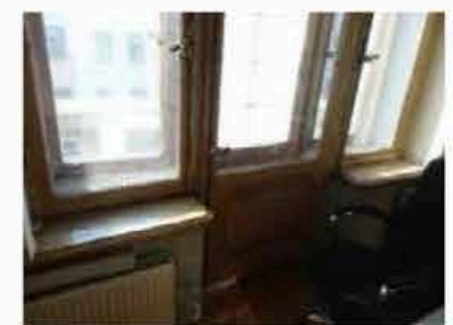
заполнение балконного проема – материал (дуб), конструкция (трехстворчатые профилированные рамы – наружная и внутренняя нитки с трехцентровыми фрамугами криволинейного очертания в завершении, состоят из центральной одностворчатой двери и пары узких симметричных окон по бокам), оформление дверей (профилированные филленки); в нижней трети – с одной глухой филенкой фигурной по краям; в верхней двух третях – с остеклением;

приборы балконного  
заполнения – шпингалеты  
стержневые, поворотные, с  
балясинками в местах  
крепления к раме и у рычага,  
с ажурной петлей и ручкой-  
кнопкой, с ответными  
планками; время: нач. XX в.;  
карточные петли (врезные,  
скрытые); ограничители  
открывания створок;  
фиксаторы шпингалетов;  
материал (сталь, латунь);  
крепежи деревянных  
элементов и фурнитуры –  
латунные саморезы;

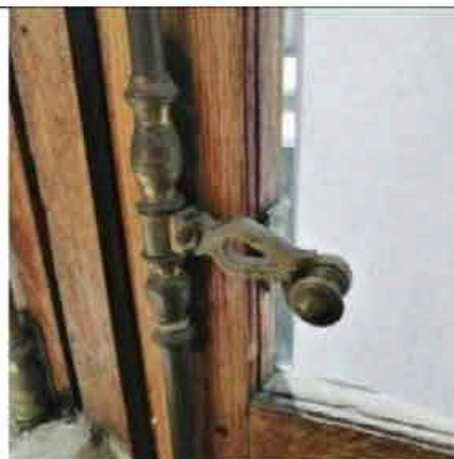
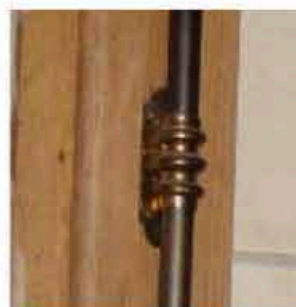
подоконник дубовый (2) со  
сложно профилированным  
краем;

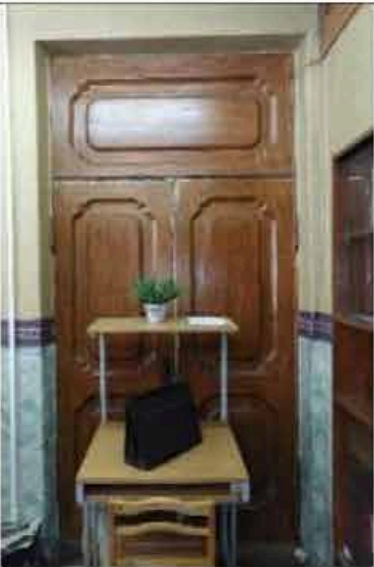
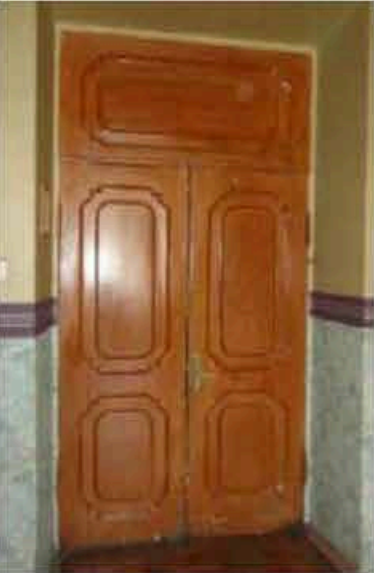
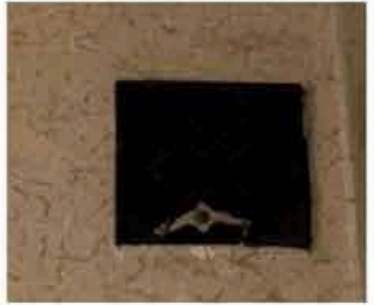
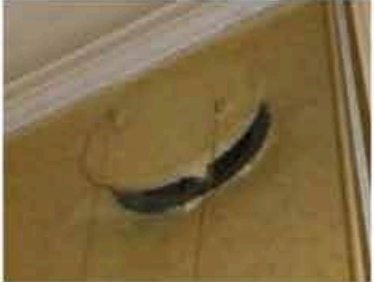
| | | <p>решетка вентиляционная (1) – латунная с решеткой с трельяжной сеткой; время: нач. XX в.; размер: ширина ок. 15 см; решетка внутренняя кованая шабсрная;</p> <p>по западной стене вентиляционный канал (1) – сквозной, ведущий на улицу;</p> | |

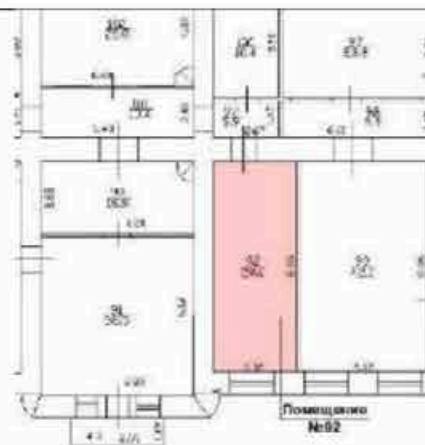
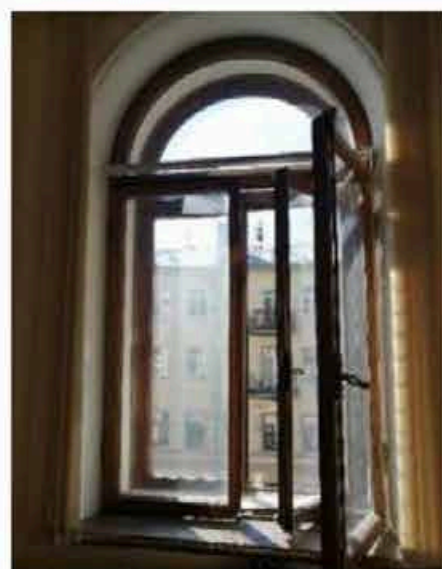
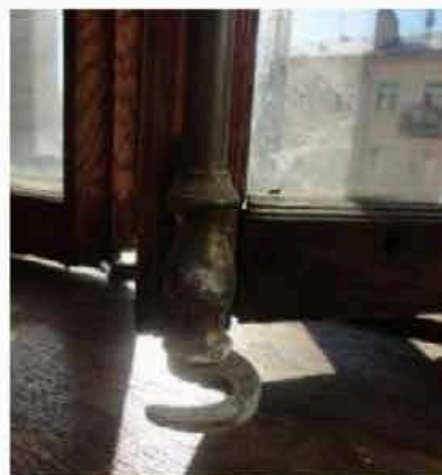
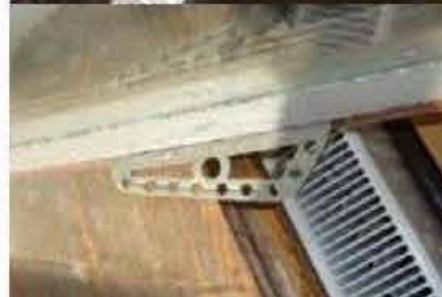
дубовый подоконник (1) со сложно профилированным краем;

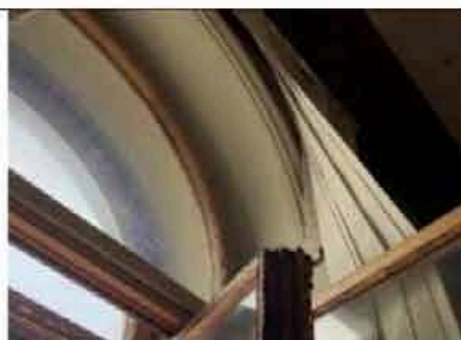
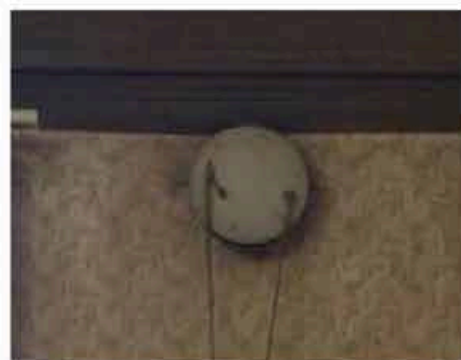
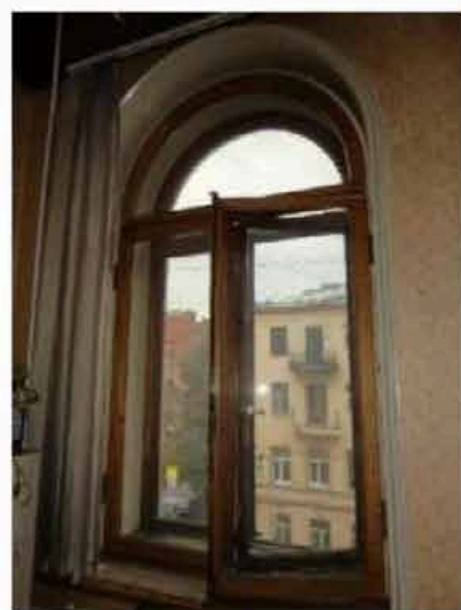
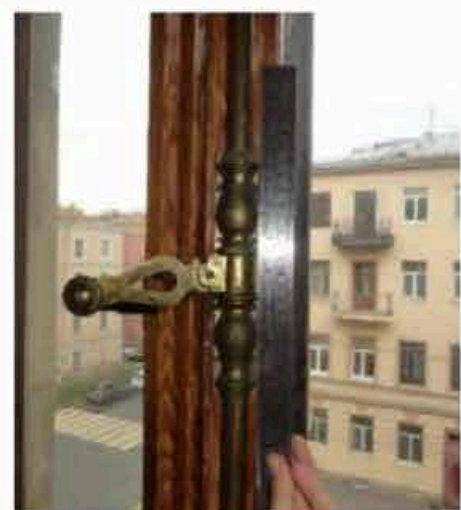
заполнение оконных проемов  
(2) – материал (дуб),  
конструкция (двустворчатые  
профилированные рамы -  
наружная и внутренняя нитки  
с открывающимися  
створками, с  
полуциркульными  
фрамугами), рисунок  
расстекловки;  
время: нач. XX в.;

приборы оконного  
заполнения – шпингалеты  
стержневые, поворотные, с  
балясинками в местах  
крепления к раме и у рычага,  
с ажурной петлей и ручкой-  
кнопкой, с ответными  
планками; время: нач. XX в.;  
карточные петли (врезные,  
скрытые); ограничители  
открывания створок;  
фиксаторы шпингалетов;  
материал (сталь, латунь);  
крепежи деревянных  
элементов и фурнитуры –  
латунные саморезы;

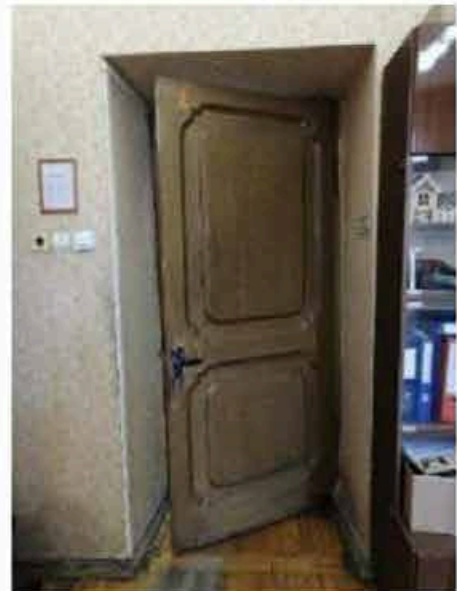
оформление дверного проема  
в помещенис №94  
деревянными  
профилированными  
наличниками с  
профилированными тумбами  
в основании; материал –  
сосна, с разделкой под ценные  
породы дерева;

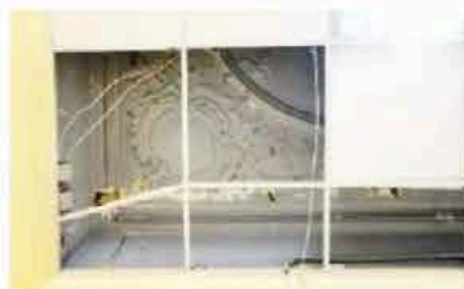
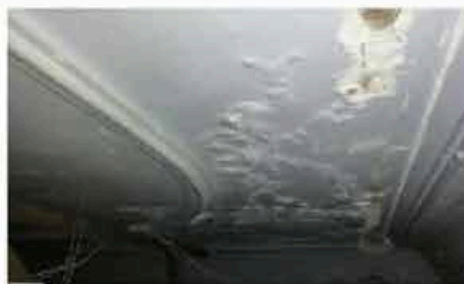
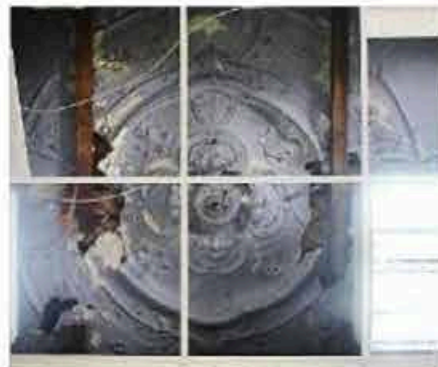
штукатурная и гипсовая отделка стен и потолка: гладкая штукатурка стен и плафона; падуга, профилированные тяги по периметру, фигурная овальная тяга со скругленными углами потолка; по углам – рокайльные лепные композиции из побегов аканта в форме медальонов и цветов с ответвленными от них гирляндами, перевязанными лентами; в центре потолка – лепная композиция, образованная несколькими концентрическими окружностями извилистых очертаний с заполнением рокайльными формами с розеттой из завитков, побегов аканта, дубовых гирлянд; оформление оконных проемов (2) – профилированные наличники;

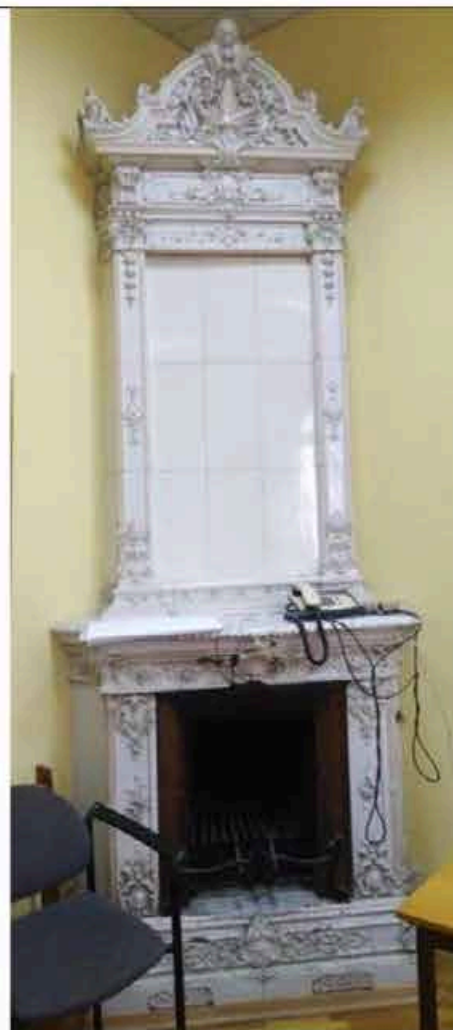
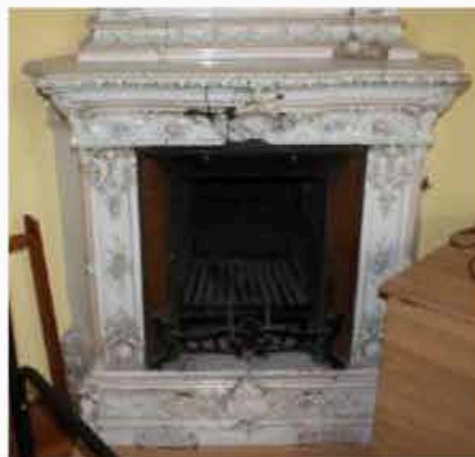
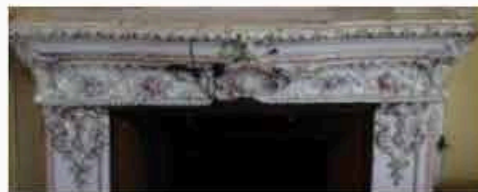
печь-камин – угловая, двухъярусная, глазурованного гладкого белого и полихромного рельефного изразца; время: нач. XX в.;

нижний ярус: сложно профилированный плинт с орнаментом по всем сторонам: в центре и по бокам рокайли, увенчанные пальметтами; углы с рокайлями, обрамленными листьями аканта в виде завитков; углы камина фланкированы лопатками с декором: сверху – картуши, в центре – переплетенные листьями роза и голубые цветы, внизу – рокайли, обрамленные листьями аканта в виде завитков; ребра с декором «витой жгут» с перехватами; топочное отверстие прямоугольное, облицовано полосой латуни с профилированной кромкой; таган чугунный, на ножках, решетка в виде волют, увенчанных трилистником, на ножках-завитках, раздваивающихся в завершениях; над топкой фриз по всем сторонам камина – провисающие гирлянды из чередующихся роз и голубых цветов; по углам – медальоны в обрамлении листьев аканта; по центру фронтальной стороны – рокайль в обрамлении листьев аканта; с профилированной полочкой с профилированным краем, с орнаментом из полосы пальметт (верхней частью обращенными вниз);

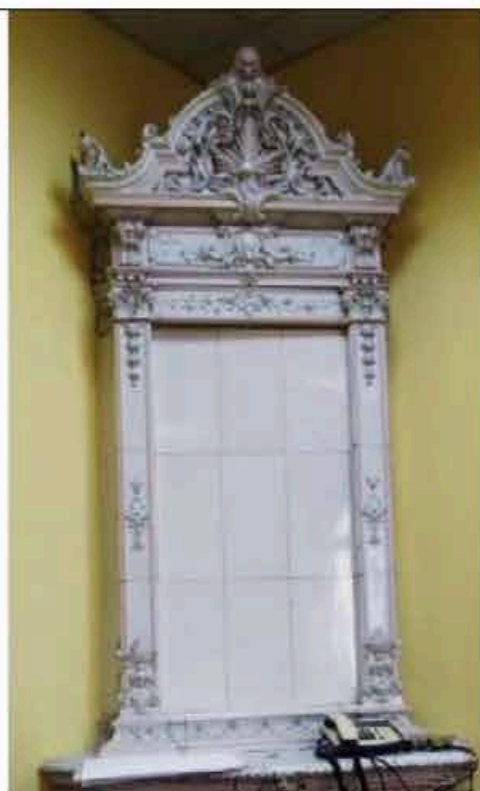
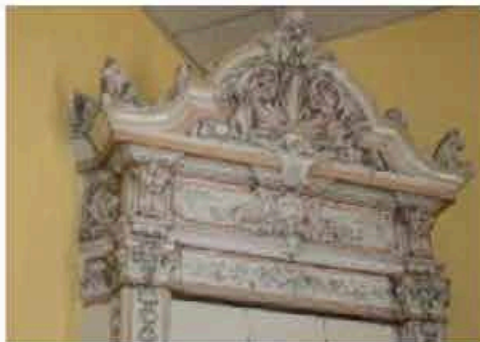
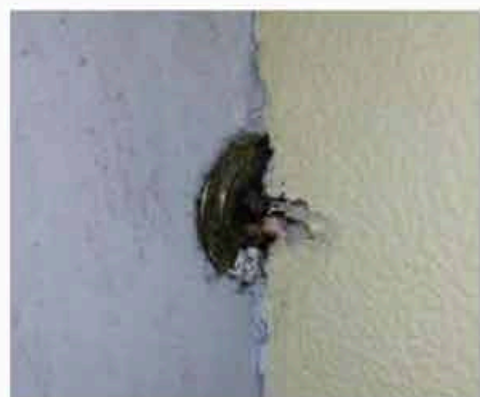
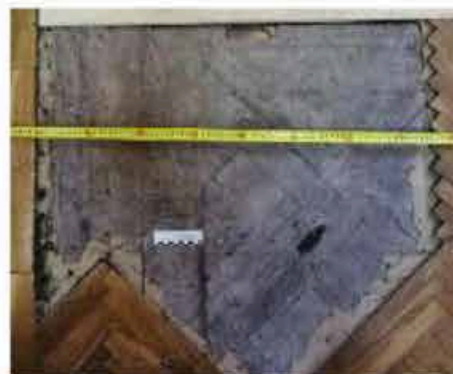
верхний ярус: на профилированном плинте с орнаментом по всем сторонам из пальметт (верхней частью обращенными вверх); углы яруса фланкированы акантовыми пилястрами, с элементами ионического ордера, увенчанными пальметтами; тулово пилястр: сверху – ниспадающие лавровые гирлянды; в центре – стилизованные медальоны из листа аканта, фланкированные бутонами с тремя лепестками; внизу – композиции из пучков аканта, фланкированных волютами, на которых установлены вазоны с горящим пламенем; между капителями (по всем сторонам) орнамент из цветочных гирлянд; широкий фриз – по бокам цветочные гирлянды, фронтальная часть с фигурной филенкой с картушем, фланкированным волютами из листьев аканта; в центре картуша – кабошон в рокайле; фронтальная часть (над капителями пилястр) с каннелированными консолями, декорированными листьями аканта; между фризами профилированные тяги и карнизы; венчающий профилированный орнаментированный карниз с выносом (опирается на консоли фриза) в центре фронтальной стороны – с картушем; с фигурным фронтоном с профилированным карнизом, декорированным завитками аканта; по углам акротерии из медальонов, обрамленных листом аканта; сверху картуш из аканта, увенчанный волютами и пальметтой; в тимпане фронтона – рокайльная ниша, увенчанная маленькой раковиной, в нише вазон с сиянием, стоит на картуше карниза; ниша в

обрамлении валют из листа аканта;  
на правой боковой стороне – ручка-баранчик на круглом профилированном основании (материал латунь);

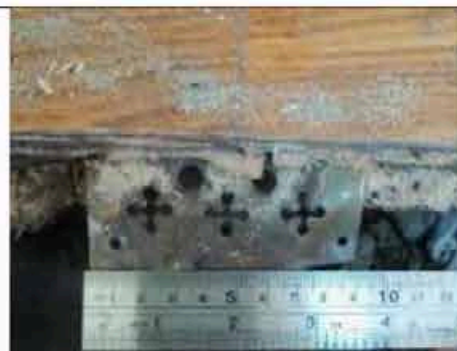
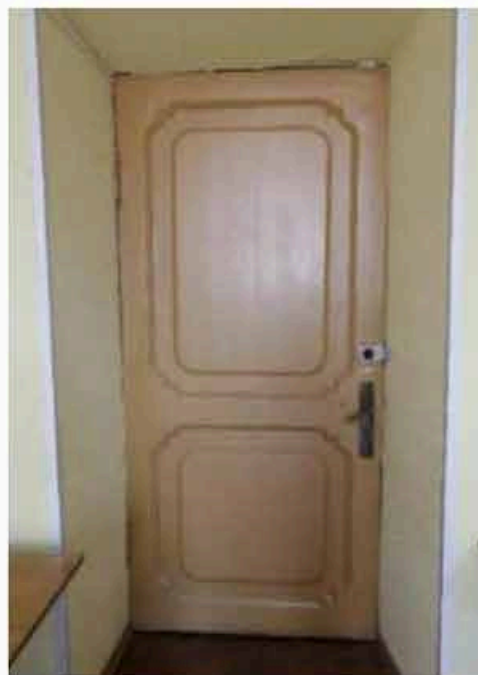
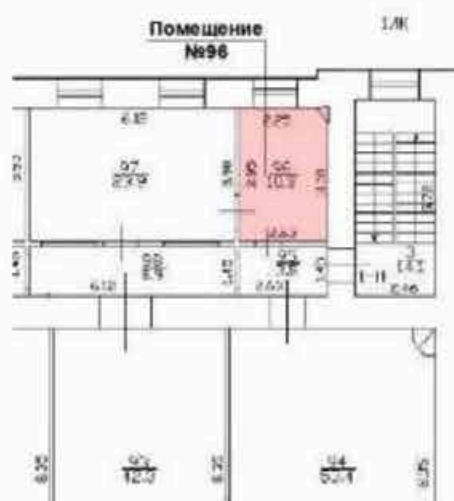
помещение №96 площадью  
10,3 кв.м.:

штукатурная и гипсовая отделка стен и потолка; гладкая штукатурка стен и плафона; падуга с профилированными тягами по периметру потолка; в центральной части плафона - восьмилепестковая лепная розетка из листьев аканта;

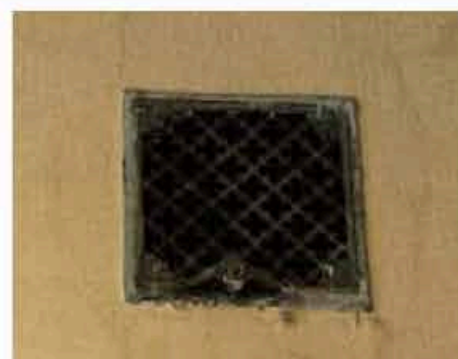
по восточной стене вентиляционный канал (1) – сквозной, ведущий на улицу;

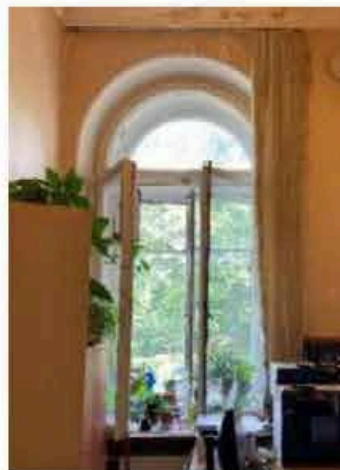
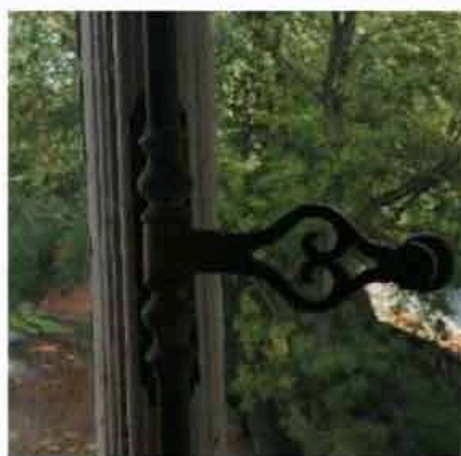
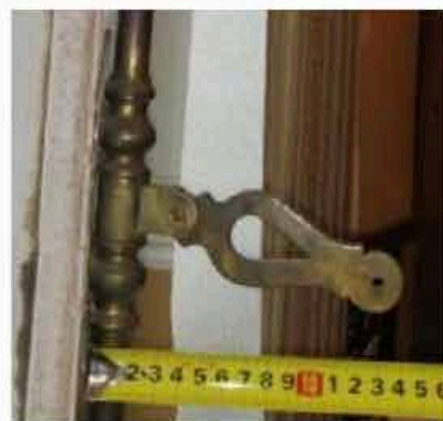
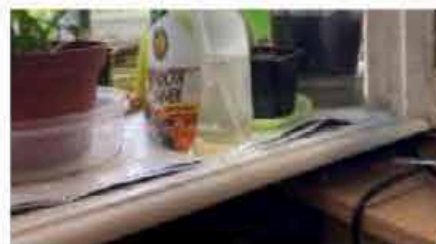
заполнение оконного проема (1) – материал (сосна с разделкой под ценные породы дерева), конструкция (двустворчатые профилированные рамы - наружная и внутренняя нитки с открывающимися створками и форточкой, с полуциркульными фрамугами), рисунок расстекловки; время: нач. XX в.;

приборы оконного заполнения – шпингалеты стержневые, поворотные, с баясинками в местах крепления к раме и у рычага, с ажурной петлей и ручкой-кнопкой, с ответными планками; время: нач. XX в.; карточные петли (врезные, скрытые), в том числе форточные; ограничители открывания створок; фиксаторы шпингалетов; форточные завертки; материал (сталь, латунь); крепежи деревянных элементов и фурнитуры – латунные саморезы;

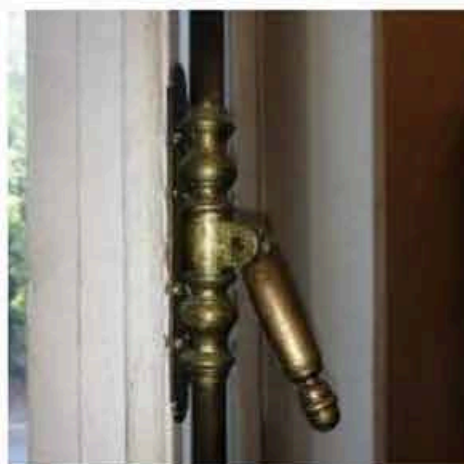
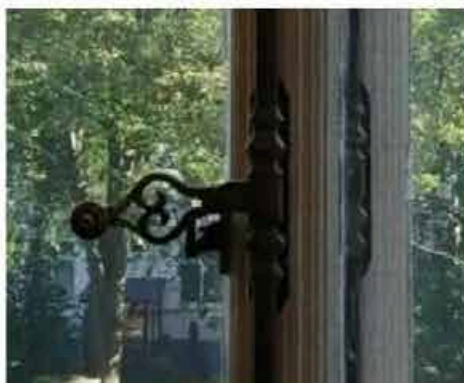
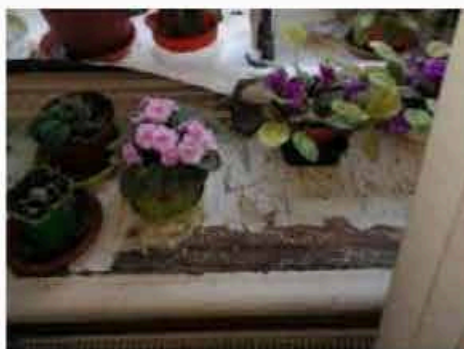
приборы оконного заполнения – шпингалеты стержневые, поворотные, с баясинками в местах крепления к раме и у рычага, с ажурной петлей и ручкой-кнопкой, с прямой ручкой с фигурным завершением, с ответными планками; время: нач. XX в.; карточные петли (врезные, скрытые); ограничители открывания створок (частично утрачены); фиксаторы шпингалетов (частично утрачены); материал (сталь, латунь); крепежи деревянных элементов и фурнитуры – латунные саморезы (частично утрачены);

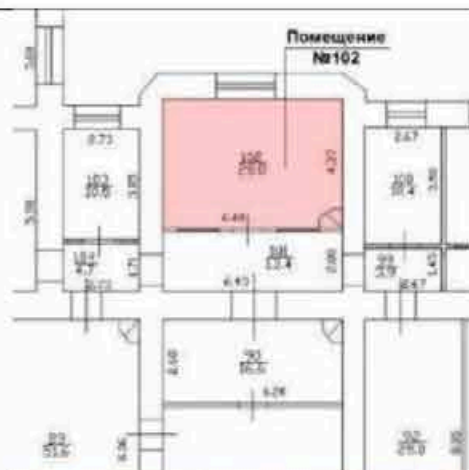
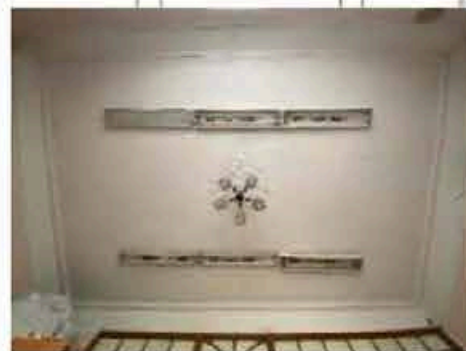
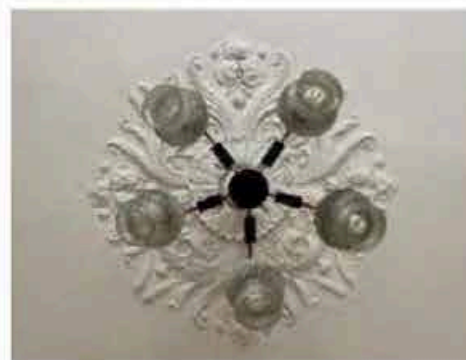
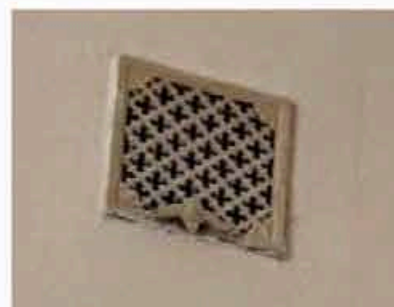
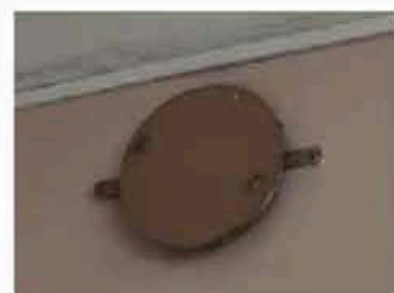
помещение №102, площадью 28,0 кв.м;

штукатурная и гипсовая отделка стен и потолка: гладкая штукатурка стен и плафона; палуга с профилированными тягами по периметру потолка; в центре плафона - лепная розетка с растительными мотивами (кувшинками и камышом);

решетка вентиляционная – латунная с решеткой с трельяжной сеткой; время: нач. XX в.; размер: ширина ок. 15 см; решетка внутренняя кованая шаберная;

решетка вентиляционная (1) (декоративная часть в форме овального диска, стилизованного под картуш, с рокайльным орнаментом; материал медь, гальванопластика, выколотка, чеканка);

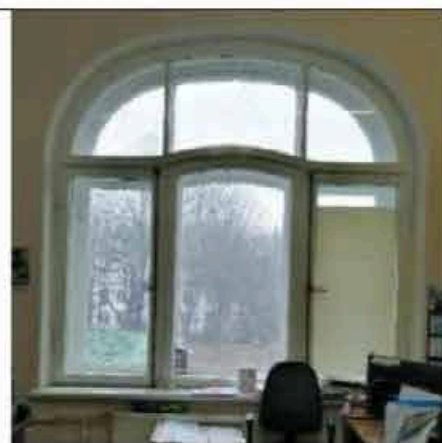
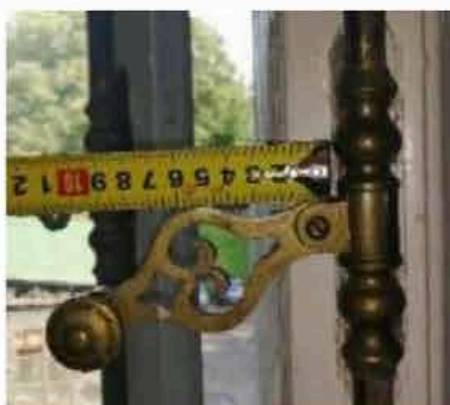
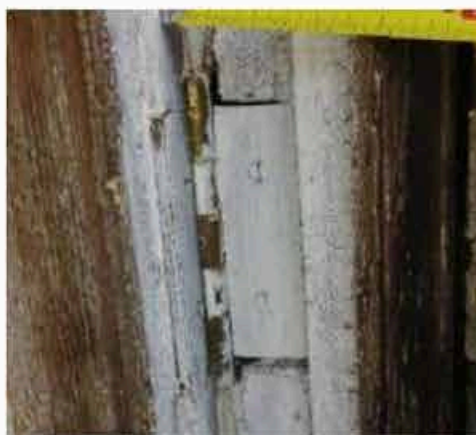
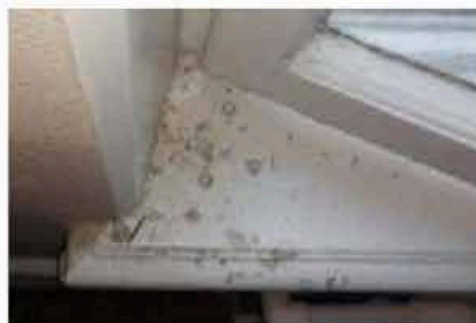
заполнение оконного проема (1) – материал (сосна с разделкой под ценные породы дерева), конструкция (трехстворчатые профилированные рамы – наружная и внутренняя нитки с открывающимися створками с трехцентровыми фрамугами криволинейного очертания в завершении), рисунок расстекловки; время: нач. XX в.;

приборы оконного заполнения – шпингалеты стержневые, поворотные, с балясинками в местах крепления к раме и у рычага, с ажурной петлей и ручкой-кнопкой, с ответными планками; время: нач. XX в.; карточные петли (врезные, скрытые); ограничители открывания створок; фиксаторы шпингалетов; материал (сталь, латунь); крепежи деревянных элементов и фурнитуры – латунные саморезы;

деревянный подоконник (1) со сложно профилированным краем – материал (сосна с разделкой под ценные породы дерева); нач. XX в.;

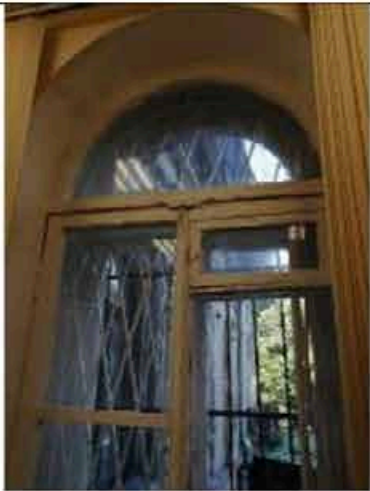
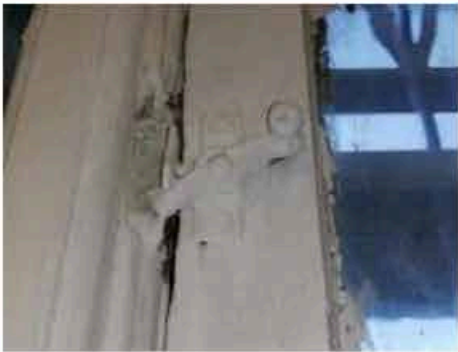
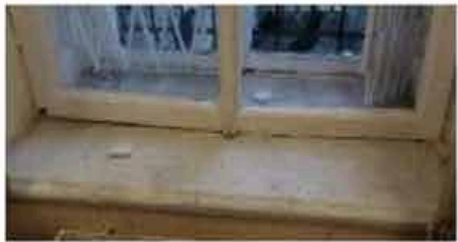
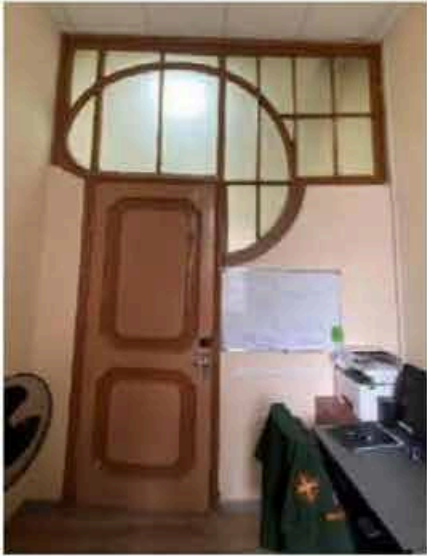
| | <p>заполнение оконного проема (1) – материал (сосна с разделкой под ценные породы дерева), конструкция (двустворчатые профилированные рамы - наружная и внутренняя нитки с открывающимися створками и форточками, с полуциркульными фрамугами), рисунок расстекловки; время: нач. XX в.;</p> <p>приборы оконного заполнения – шпингалеты стержневые, поворотные, с балясинками в местах крепления к раме и у рычага, с ажурной петлей и ручкой-кнопкой, с ответными планками; время: нач. XX в.;</p> <p>карточные петли (врезные, скрытые); ограничители открывания створок; фиксаторы шпингалетов; материал (сталь, латунь); крепежи деревянных элементов и фурнитуры – латунные саморезы;</p> <p>деревянный подоконник (1) со сложно профилированным краем – материал (сосна с разделкой под ценные породы дерева); нач. XX в.;</p> <p>дверное заполнение в помещении №101 (описано выше) - материал (сосна с разделкой под ценные породы дерева);</p> <p>фурнитура дверного заполнения (описана выше) – материал (сталь, латунь);</p> <p>оформление дверного проема в помещении №101 деревянными профилированными наличниками с профилированными тумбами в основании; материал – сосна, с разделкой под ценные породы дерева;</p> <p>с остекленными фрамугами (описаны выше);</p> <p>покрытие пола – паркет наборный из разных ценных пород дерева, с набором «в конверт», с бордюром по периметру; с латунными вентиляционными решетками с латунными креплениями;</p> | |

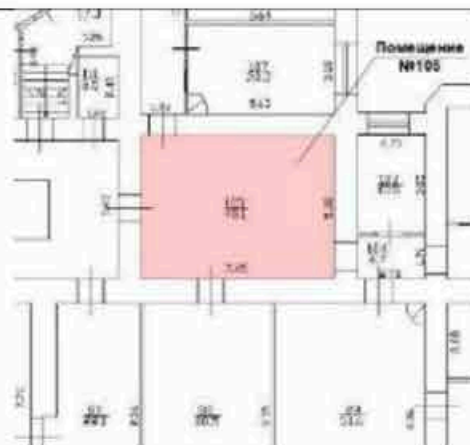
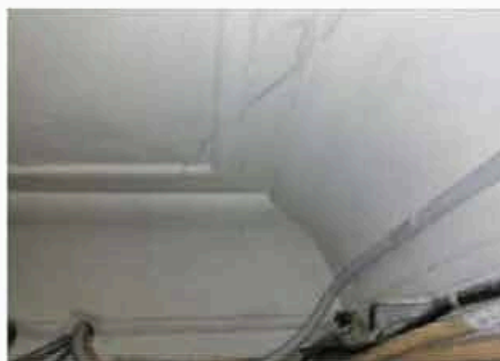
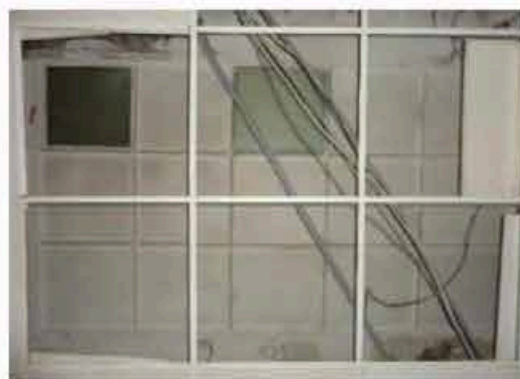
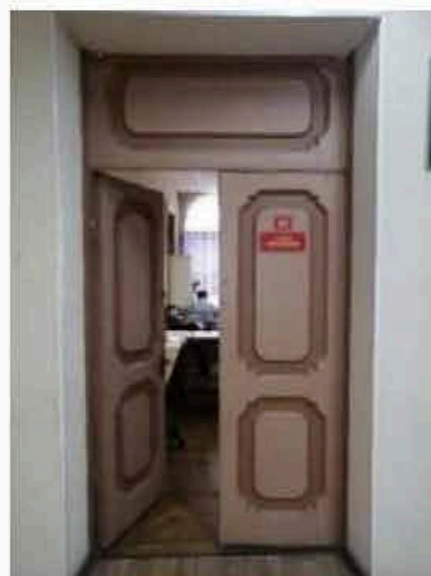
фурнитура дверного заполнения (описана выше) – материал (сталь, латунь);

покрытие пола – паркет наборный из разных ценных пород дерева, с набором «в конверт», с бордюром по периметру; с латунными вентиляционными решетками с латунными креплениями;

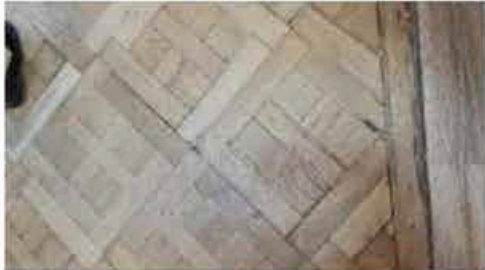
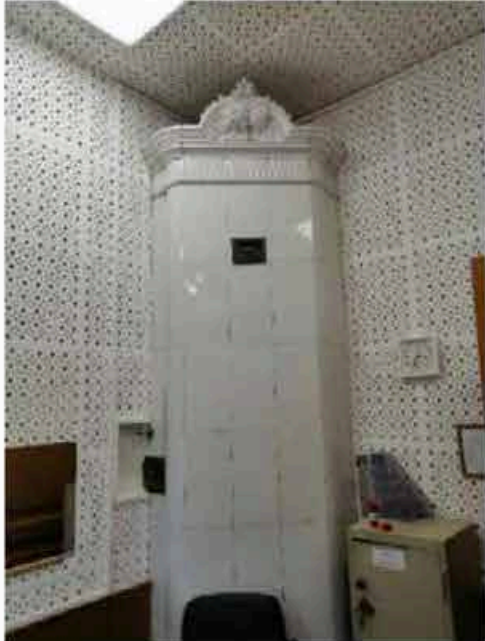
| | <p>фурнитура дверного заполнения (описана выше) – материал (сталь, латунь);</p> <p>оформление дверного проема в помещение №106 деревянными профилированными наличниками с профилированными тумбами в основании; материал – сосна, с разделкой под ценные породы дерева; с остекленными фрамугами, составляющими единую композицию с окнами второго света (описано выше);</p> <p>покрытие пола – паркет наборный из разных ценных пород дерева, с набором «в конверт», с бордюром по периметру;</p> <p>печь угловая, одноярусная, белого глазурированного изразца, аналогичная печи в помещении №91;</p> <p>дверцы топки и зольника латунные, с латунной ручкой-баранчиком; наверху в центре латунная дверца душника с козырьком и латунной ручкой-баранчиком; на правой боковой стороне – латунная дверца душника, с латунной ручкой-баранчиком;</p> <p>фигурные латунные петли дверок с фигурными латунными колпачками; крепление петель к дверкам латунными заклепками; внутренние дверцы с ручками из черного металла; латунные всасывающие решетки на боковых поверхностях печи (2); на правой боковой стороне – ручка-баранчик на круглом профилированном основании (материал – латунь); время: нач. XX в.; размеры: ок. высота – 350 см; ширина – 85 см; глубина – 30 см;</p> | |

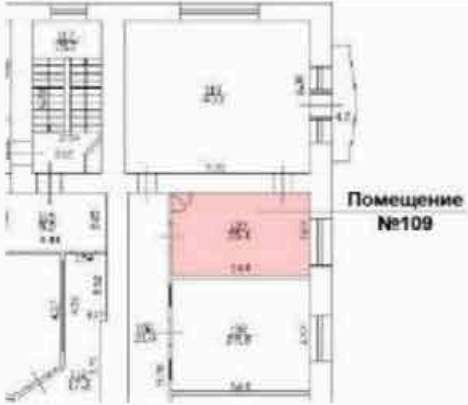
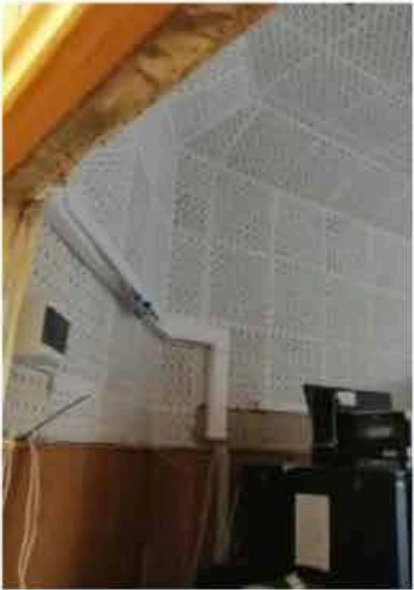
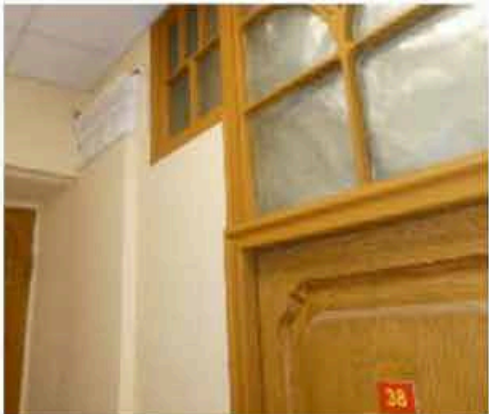
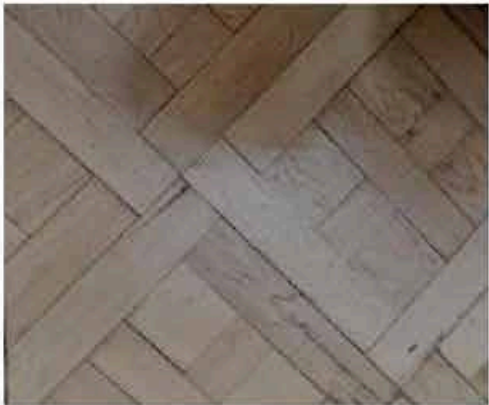
| | | <p>помещение №109, площадью 20,4 кв.м;</p> <p>штукатурная и гипсовая отделка стен и потолка;<br/>заполнение оконного проема (1) (описано выше) – материал (сосна с разделкой под ценные породы дерева), конструкция, рисунок расстекловки; фурнитура дверного заполнения (описана выше) – материал (сталь, латунь);</p> <p>деревянный подоконник (1) со сложно профилированным краем – материал (сосна с разделкой под ценные породы дерева); нач. XX в.;</p> <p>дверное заполнение в помещение №106 (описано выше) - материал (сосна с разделкой под ценные породы дерева); фурнитура дверного заполнения (описана выше) – материал (сталь, латунь); оформление дверного проема в помещение №106 деревянными профилированными наличниками с профилированными тумбами в основании; материал – сосна, с разделкой под ценные породы дерева, с остекленными фрамугами, составляющими единую композицию с окнами второго света (описано выше);</p> <p>покрытие пола – паркет наборный из разных ценных пород дерева, с набором «в конверт», с бордюром по периметру; с плинтусом из ценных пород дерева; с латунными вентиляционными решетками с латунными креплениями;</p> <p>печь угловая, одноярусная, белого глазурованного изразца, аналогичная печи в помещении №91;</p> | |

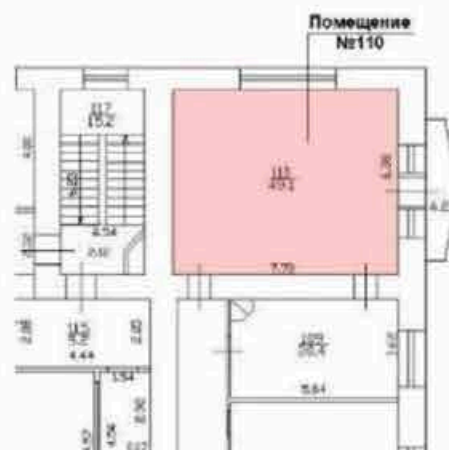
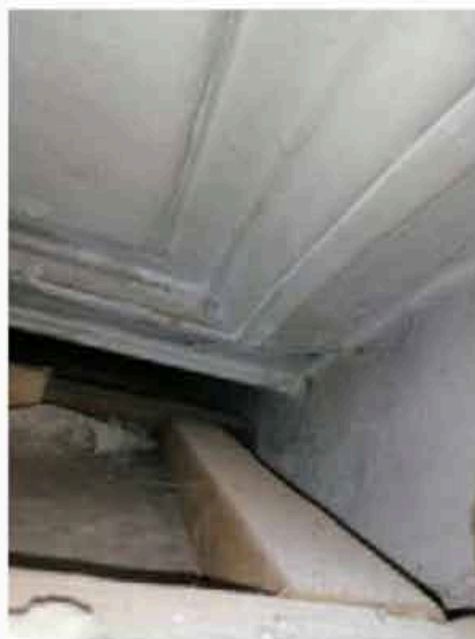
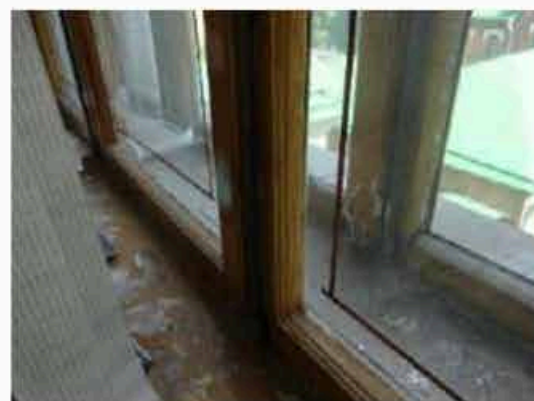
заполнение балконного проема – материал (сосна с разделкой под ценные породы дерева), конструкция (трехстворчатые профилированные рамы – наружная и внутренняя нитки с трехцентровыми фрамугами криволинейного очертания в завершении, состоят из центральной одностворчатой двери и пары узких симметричных окон по бокам), оформление дверей (профилированные филленки); в нижней трети – с одной глухой филенкой фигурной по краям; в верхней двух третях – с остеклением;

заполнение оконного проема – материал (сосна с разделкой под ценные породы дерева), конструкция (трехстворчатые профилированные рамы с трехцентровыми фрамугами криволинейного очертания);

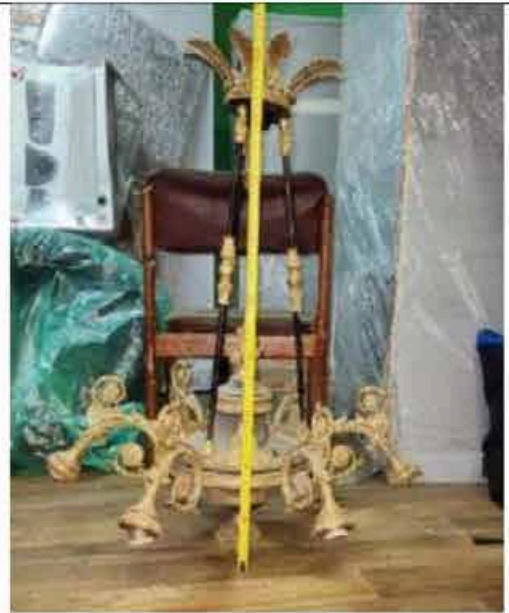
люстра золоченой бронзы на 7 свт.; к короне, декорированной листьями аканта, на стержнях подвешен корпус люстры с прикрепленными к нему 6-ю изогнутыми рожками, декорированными завитками аканта; время: 1910-е гг.; размер: ок. 80 x 60 см;

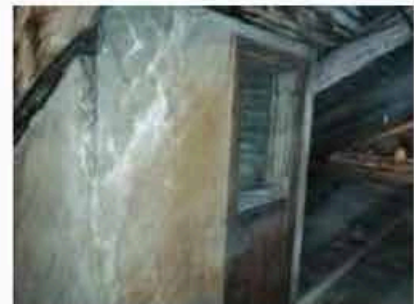
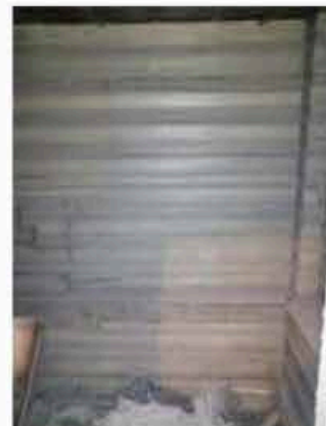
помещения чердака: световые фонари (деревянная зашивка внутренних поверхностей);

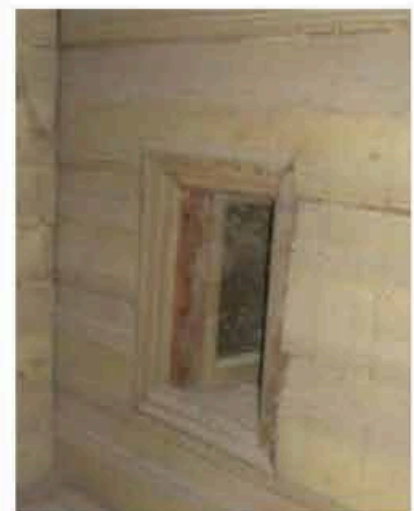
оформление оконного проема деревянным профилированным наличником;

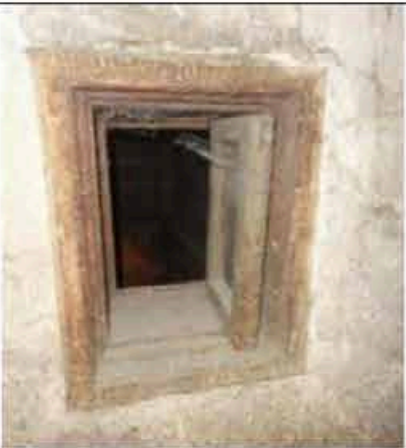
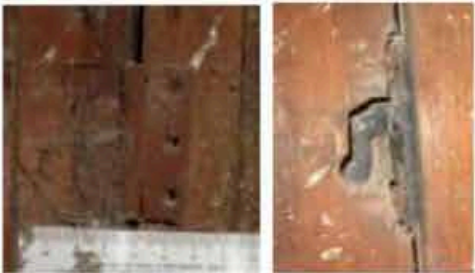
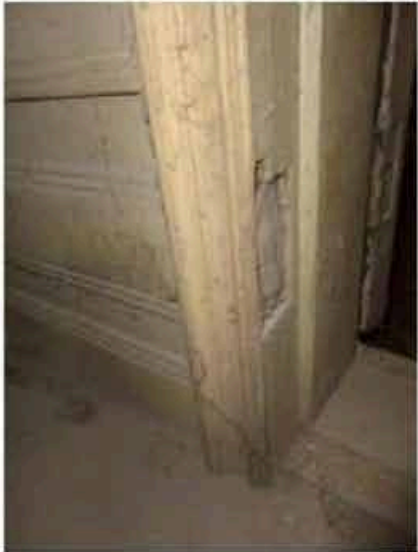
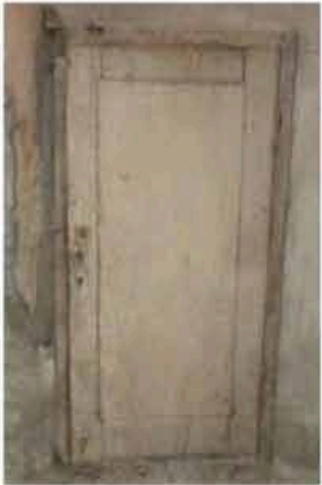
| | | <p>деревянное оконное<br/>заполнение – в 2 нитки;</p> <p>оконные приборы –<br/>карточные петли; форточные<br/>завертки; материал (сталь,<br/>латунь);</p> <p>оформление дверных<br/>просмов деревянным<br/>профилированным<br/>наличником;</p> <p>заполнения дверных проемов<br/>световых фонарей –<br/>деревянные полотна в 2<br/>нитки, с профилированными<br/>филенками;</p> | |

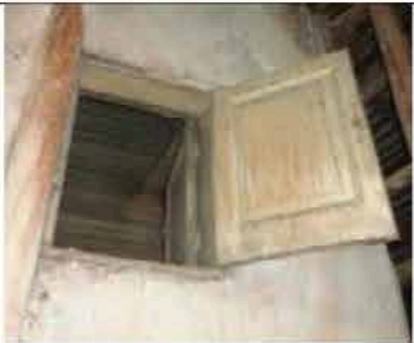
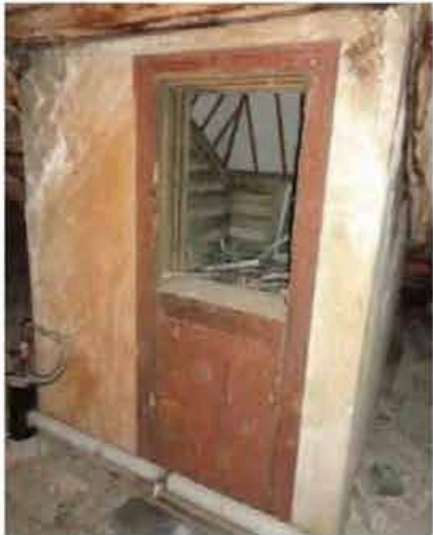
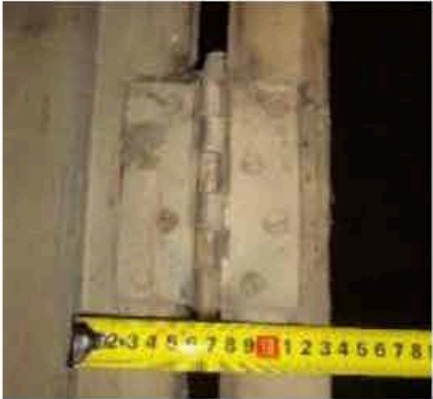
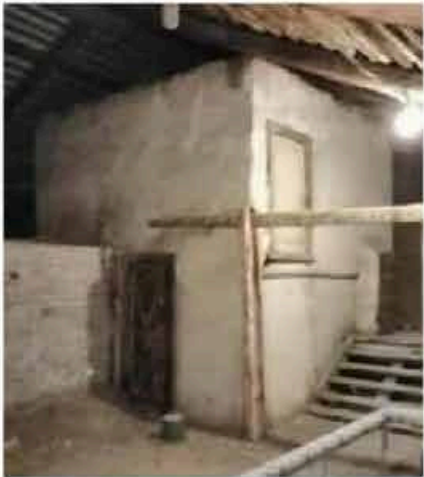
| | | | <p>дверные приборы – петли с фигурными колпачками; ответные и замковые планки; материал (сталь, латунь);</p> <p>оформление лифтовой шахты;</p> <p>оформление дверных просмов лифтовой шахты – деревянный профилированный наличник;</p> |

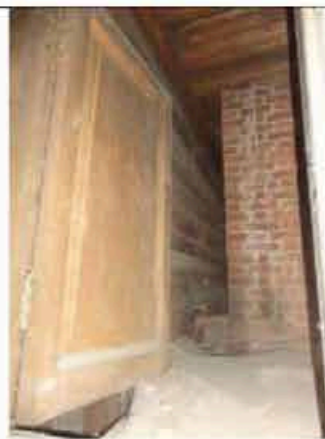
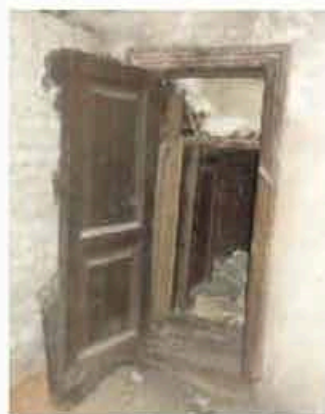
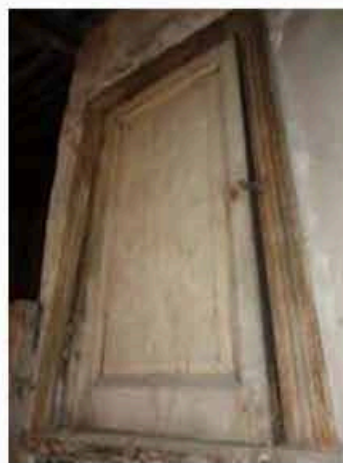
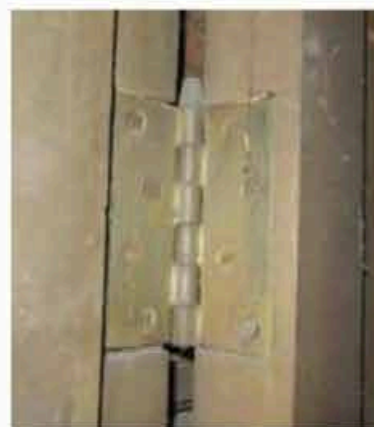
заполнения дверных проемов  
лифтовой шахты –  
деревянные полотна в 2  
нитки, с профилированными  
филенками;

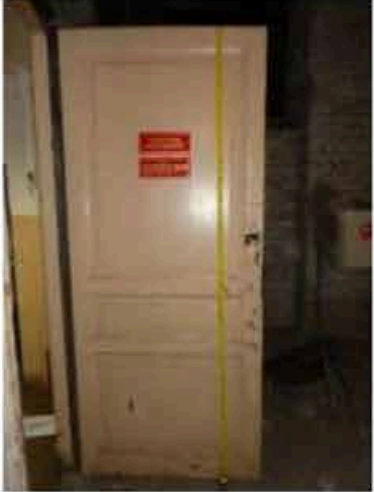
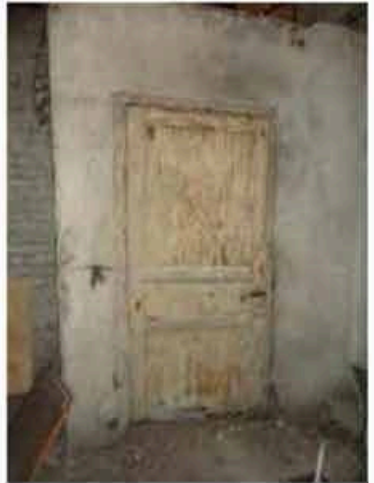
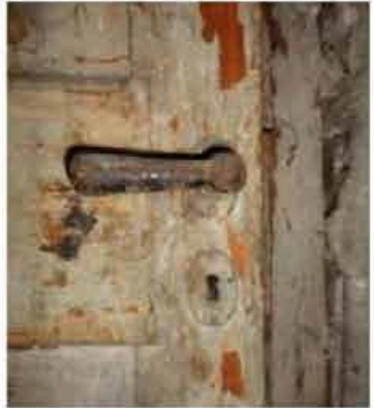
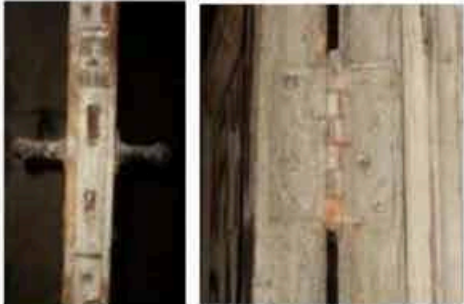
| | | <p>дверные приборы – пестли с фигурными колпачками; материал (сталь, латунь);</p> <p>оформление дверных проемов на чердаке – деревянный профилированный наличник;</p> <p>заполнение чердачных дверных проемов – конструкция (одностворчатые полотна), оформление (с профилированными филенками);</p> <p>дверные приборы – пестли с фигурными колпачками; ключевина рельефная овальная; ручка поворотная на овальной пластине; ответная и замковая планки; материал (сталь, латунь).</p> | |

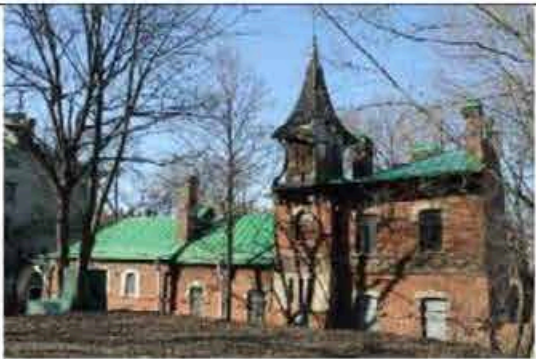
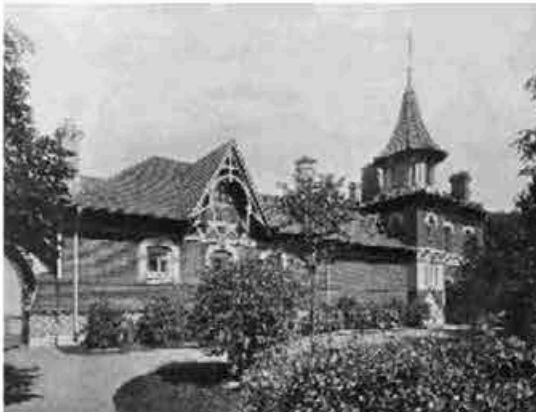
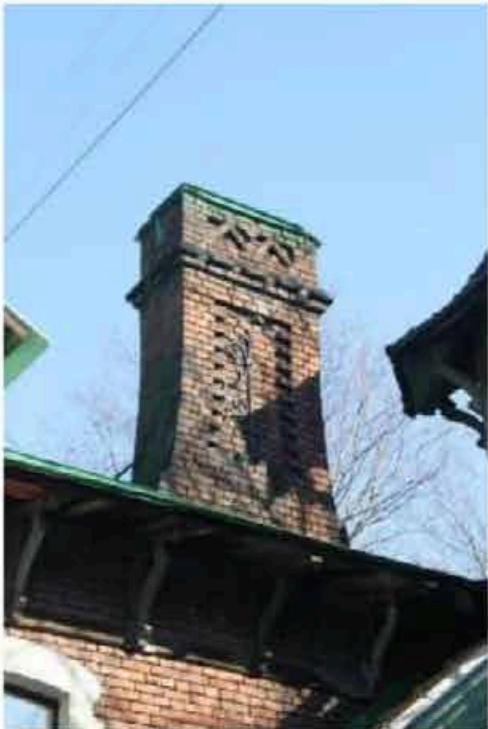
| №<br>п<br>п | Видовая<br>принадлежность<br>предмета охраны | Элементы<br>предмета<br>охраны | Фотофиксация |
|---|---|---|---|
| 1 | Объемно-пространственное решение: | <p>объемно-пространственное решение П-образного в плане, одно-двухэтажного здания с башней и двумя воротными проездами, расположенного в глубине участка (северо-восточная часть); конфигурация, габариты и высотные отметки здания;</p> <p>башня, восьмигранная в горизонтальном сечении, ее исторические конфигурация, габариты и высотная отметка;</p> <p>первоначальная конфигурация и габариты скатных крыш и шатровой крыши башни;</p> <p>исторический материал покрытия крыш – керамическая черепица*</p> <p>исторический материал покрытия башни – керамическая черепица;</p> <p>дымовые кирпичные трубы, их исторические габариты и местоположение;</p> <p>*в настоящее время утрачена;</p> | |

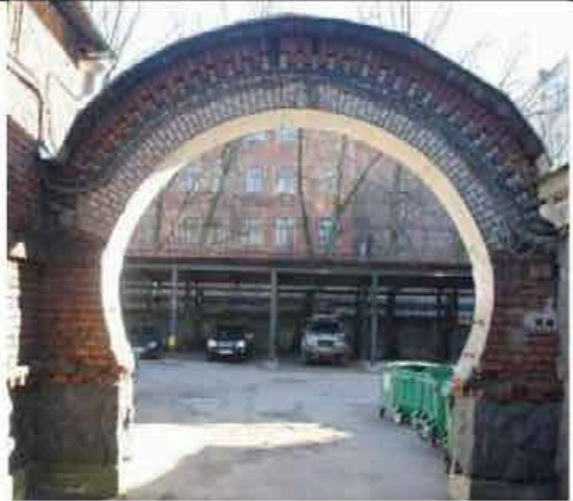
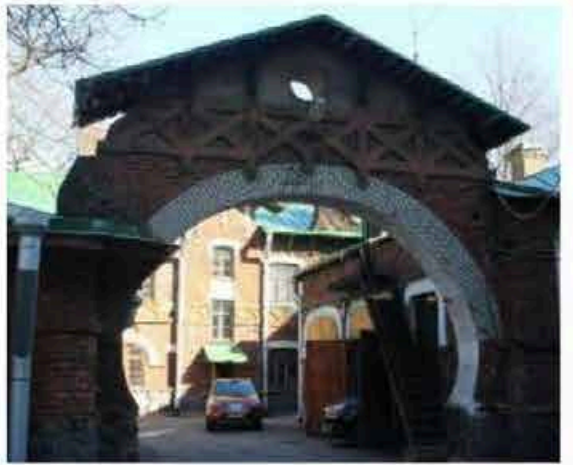
| | | <p>исторические конфигурация (подковообразные), габариты и высотные отметки двух ворот.</p> | |

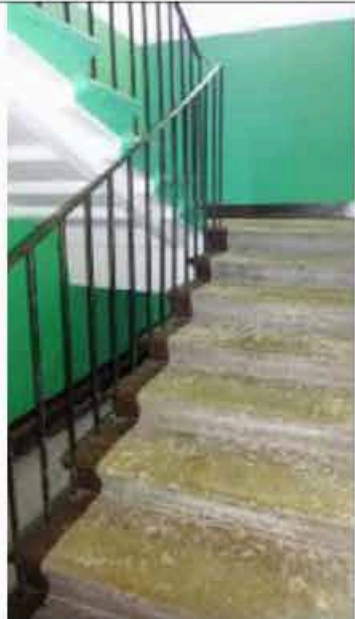
| 2 | Конструктивная система: | <p>исторические наружные и внутренние кирпичные капитальные стены, их местоположение; междуэтажные перекрытия – местоположение; двухмаршевая межэтажная лестница в двухэтажной части здания: со ступенями путиловской плиты, на косоурах; профиль ступеней (с валиком); полы лестничных площадок из лещадной плиты.</p> | |
