**Акт**  
**по результатам государственной историко-культурной экспертизы**  
**проектной документации по сохранению объекта культурного наследия**  
**федерального значения «Дом жилой», входящего в состав объекта культурного наследия**  
**федерального значения «Дом фан Гильзе фан дер Пальса Г.Г.»,**  
**расположенного по адресу: г. Санкт-Петербург, Английский пр. 8-10:**  
**«Проектная документация: реставрация и ремонт крыши, фасадов, интерьеров**  
**помещений объекта культурного наследия федерального значения «Дом фан Гильзе фан**  
**дер Пальса Г.Г.» (Санкт-Петербург, Английский пр. 8-10)»,**  
**выполненной ООО «Возрождение Петербурга» в 2024-2025 г. г.**  
**(шифр ПД-4-2024)**

**Санкт-Петербург**  
**2025 г.**

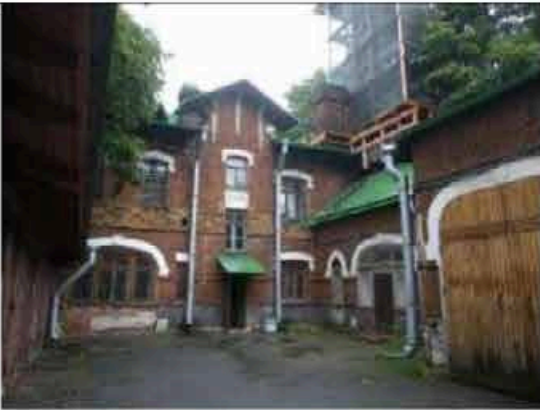
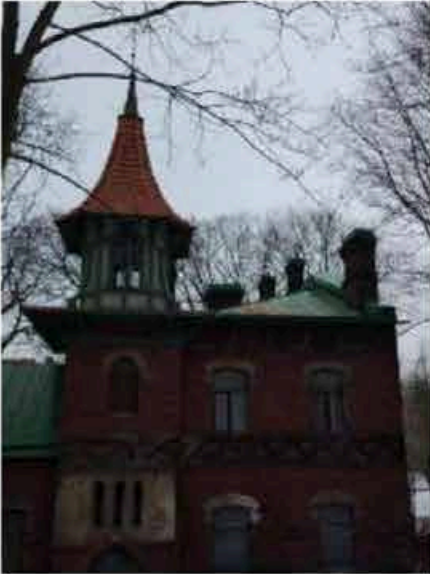
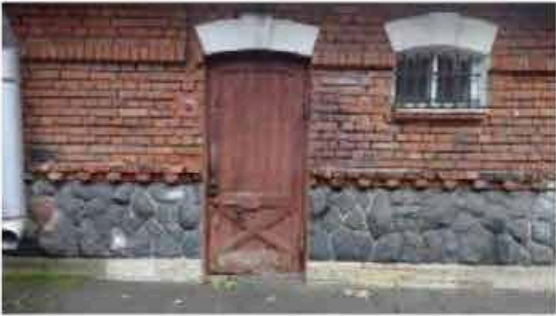
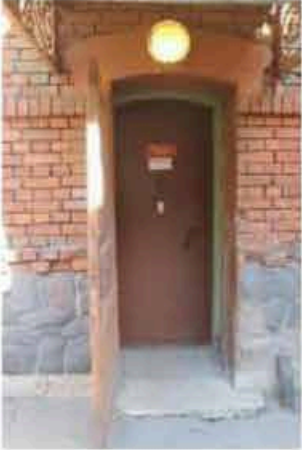
| 4 | <p>Архитектурно-художественное решение фасадов:</p> | <p>архитектурно-художественное решение в приемах модерна;</p> <p>цоколь облицован известняковой скобой и колотым гранитом; материал и характер отделки поверхности – красный лицевой кирпич – 1-2-й этажи, штукатурка в уровне 1-го этажа с южного фасада, дерево – межэтажный фриз, венчающие карнизы на фигурных кронштейнах, оформление воротных проездов и башни;</p> <p>историческис оконные проемы 1-2-го этажей – местоположение, конфигурация (прямоугольные, с лучковым завершением, с полуциркульным завершением, со стрельчатым завершением), габариты, оформление (профилированные наличники с замковыми камнями на фигурных импостах); заполнения оконных проемов – историческис рисунок, материал (дерево), цвет;</p> <p>оформление дверных проемов – лучковые перемычки с замковыми камнями; одностворчатое деревянное дверное заполнение, на две филенки одну прямоугольную и одну с лучковым завершением, металлические накладки с заклепками, дверная фурнитура – в виде кольца черного металла, ковка;</p> | |

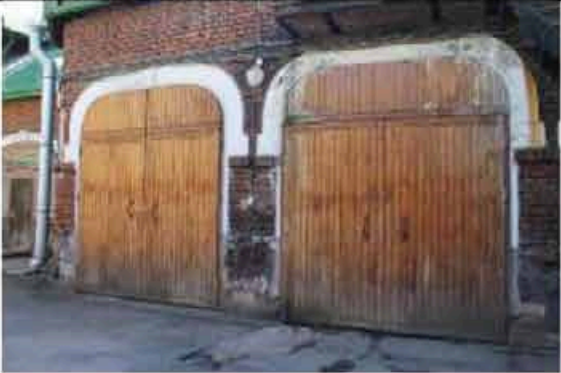
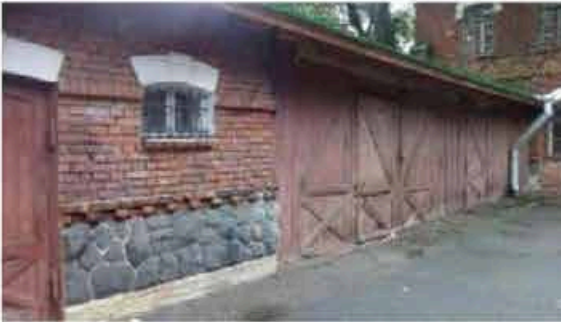
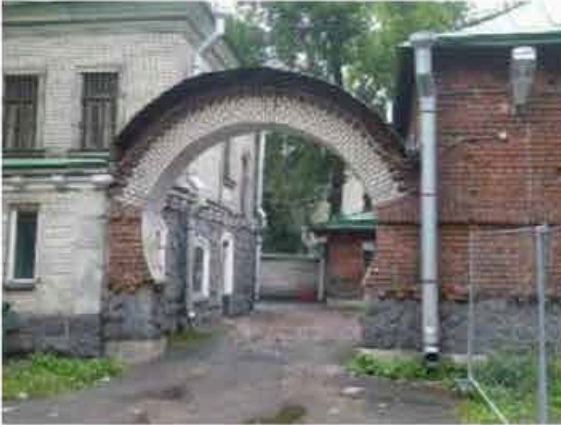
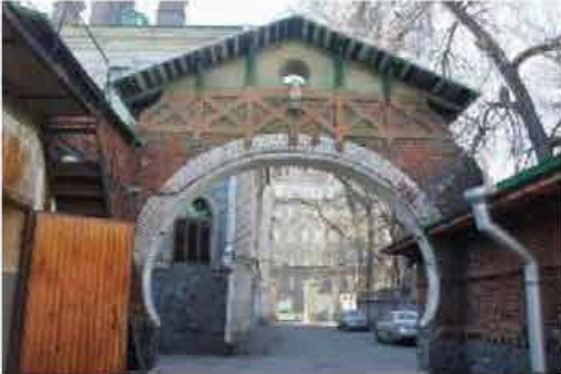
| | | <p>исторические воротные проемы – местоположение, габариты, конфигурация (со скругленными углами – южной части внутреннего каре, прямоугольные – северной части);</p> <p>историческое заполнение воротных проемов – материал (дерево), конструкция (ворота двустворчатые);</p> <p>оформление воротных проездов:</p> <p>южный проезд (соединяет «Службы» с «Домом») – руст «вперебежку» по верхнему поясу;</p> <p>Северный проезд (ограничивает внутреннее дворовое пространство) – деревянный фриз с крестообразными элементами;</p> <p>с треугольным щипцом с круглым проемом в завершении;</p> <p>деревянные фигурные кронштейны под выносной кровлей;</p> | |

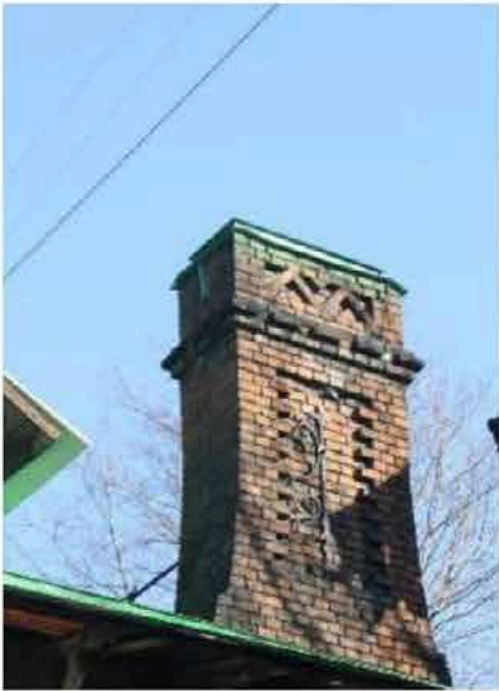
| | | <p>оформление дымовых труб – пояс поребрика, тяги, прямоугольные ниши с рустом «вперебежку»;</p> <p>с металлическими коваными фигурными анкерами.</p> | |

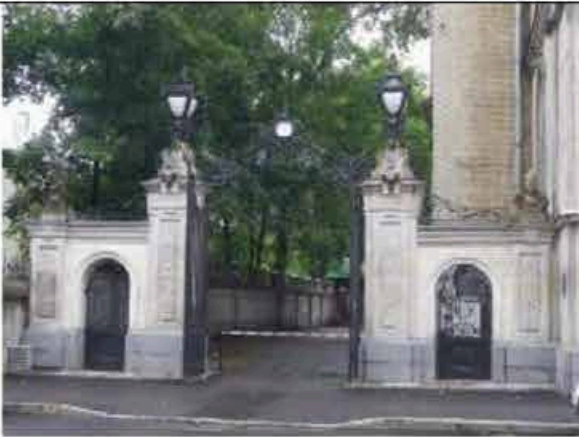
| | Видовая принадлежность предмета охраны | Элементы предмета охраны | Фотофиксация |
|---|---|---|---|
| 1 | Объемно-пространственное и планировочное решение: | исторические местоположение, конфигурация и габариты ворот, расположенных по красной линии Английского проспекта (в северо-западной части); | |

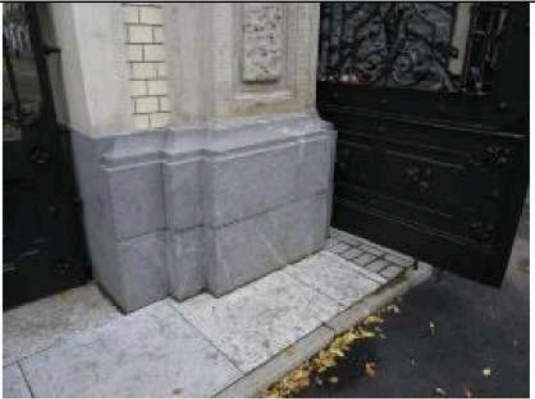
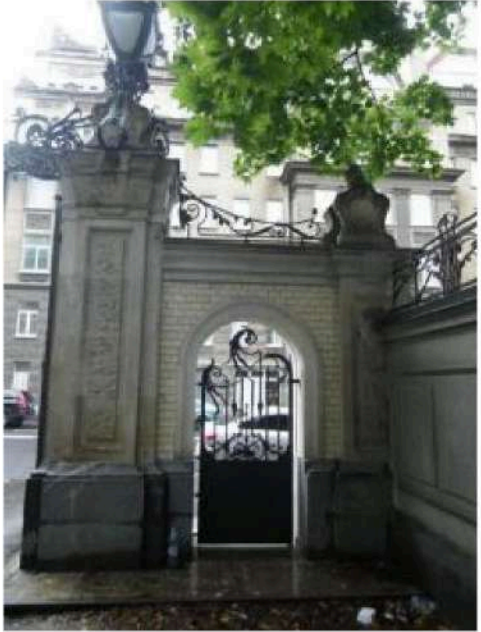
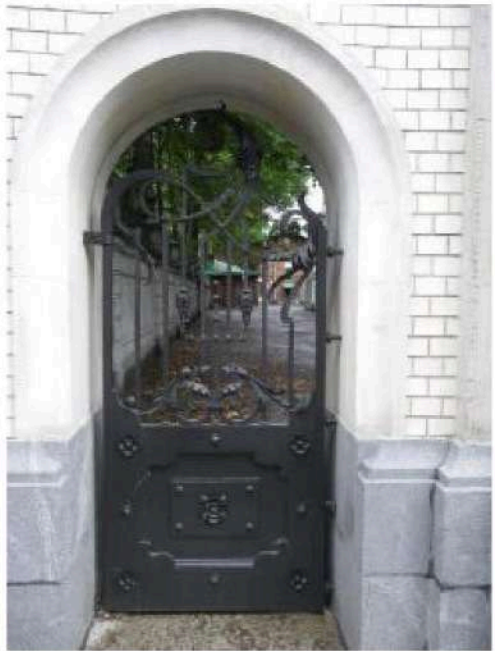
| 3 | <p>Архитектурно-художественное решение фасадов:</p> | <p>материал и характер отделки цоколя – сердобольский серый гранит в технике бучардирования с профилем по верхнему поясу;</p> <p>материал и характер отделки фасада – светло-желтый лицевой кирпич; гладкая и фактурная штукатурка;</p> <p>отмостка известняковыми плитами, брусчаткой;</p> <p>трехчастная композиция, с центральной повышенной частью; части фланкированы пилонами, центрального проема – раскрепованные; оформление (профилированные филенки, с заполнением фактурной штукатуркой, замковые камни на капителях);</p> <p>боковые проемы – полуциркульные проемы в профилированных наличниках;</p> <p>с металлическими заполнениями – калитками, с нижней глухой частью, с фигурной филенкой и накладными розетками; в верхней части с ажурной решеткой из завитков листа аканта;</p> | |

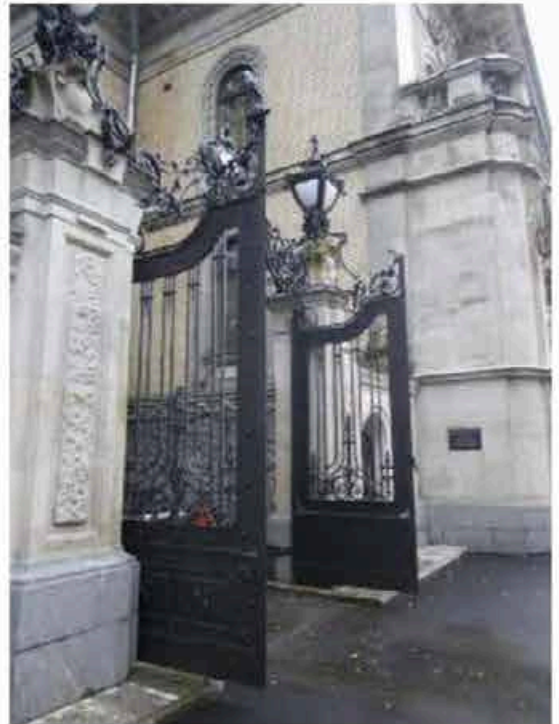
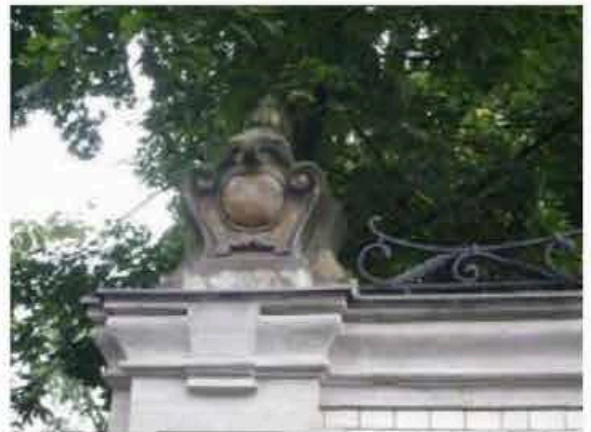
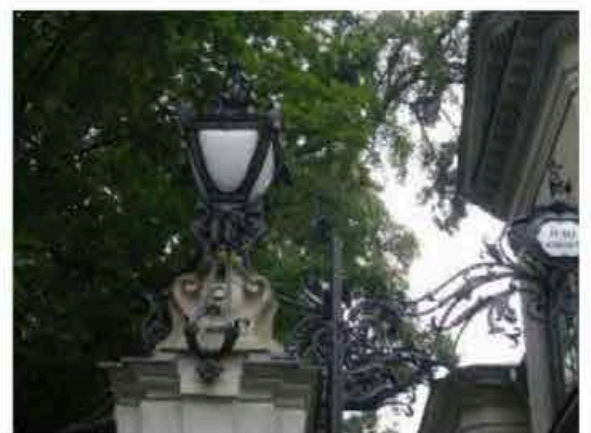
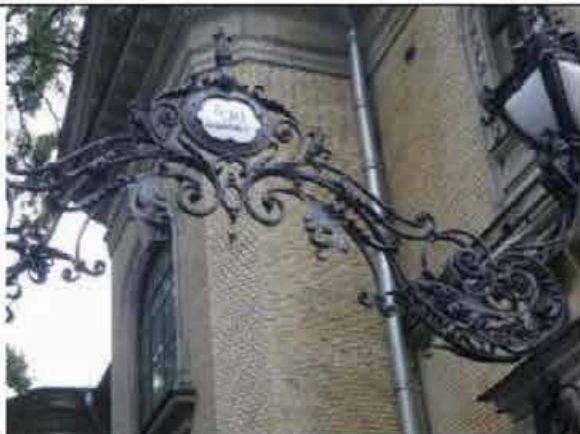
центральный проем – ворота двустворчатые, металлические, в нижней 1/3 – глухие, с фигурными филёнками и накладными розетками; в верхних 2/3 с фигурным завершением, с ажурной решёткой из парных вертикальных стоек и композиции из акантовых волют и удлинённых шишечек;

в навершии пилонов скульптурные изображения медальонов в картушах, увенчанные артишоками (?);

с парапетным ограждением из ажурных решёток из завитков из побегов аканта;

центральные картуши с четырёхгранными фонарями (2) матового стекла на ажурных стойках из завитков аканта, с пикообразными навершиями из аналогичных завитков (металл, ковка);

| | | над воротным заполнением фигурное ажурное навершие из медальона, увенчанного пикообразным завершением, фланкированного завитками из побегов и листьев аканта. | |

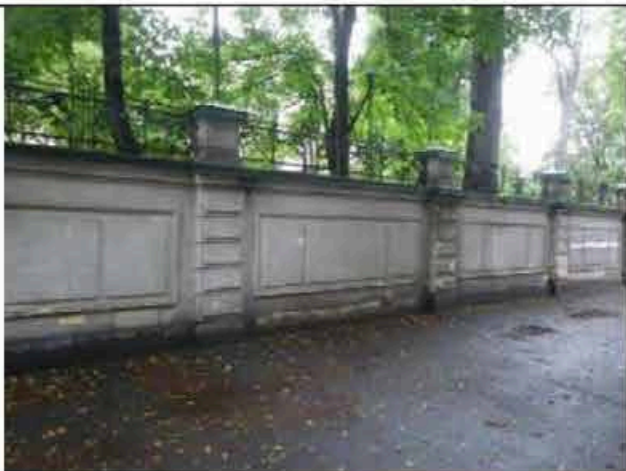
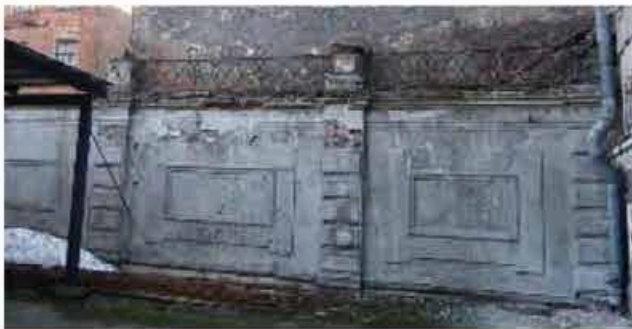
| | Видовая принадлежность предмета охраны | Предмет охраны | Фотофиксация |
|---|---|---|---|
| 1 | Объемно-пространственное и планировочное решение: | исторические конфигурация, габариты, местоположение двух оград, расположенных по северной и южной границам участка. | <br> |

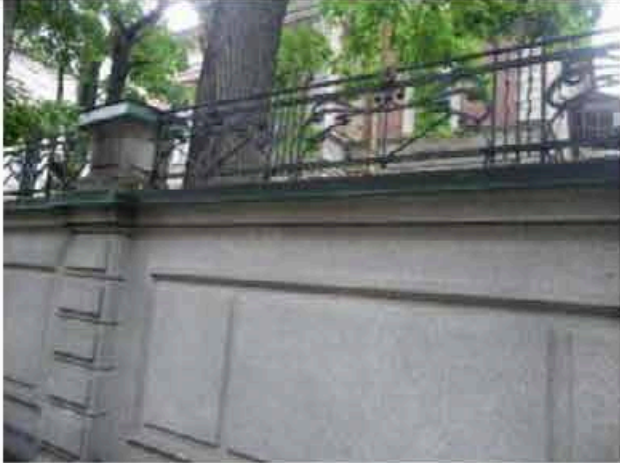
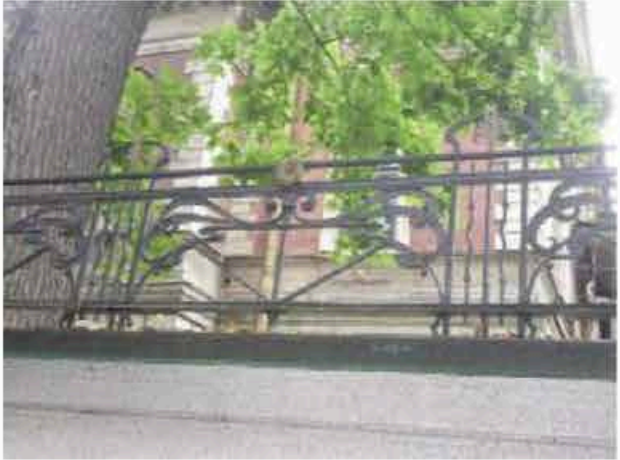
| 3 | <p>Архитектурно-художественное решение фасадов:</p> | <p>материал и характер отделки цоколя – сердобольский серый гранит;</p> <p>материал и характер отделки фасада – окрашенная штукатурка, руст;</p> <p>пространство стен с профилированными рамами на три филенки;</p> <p>рустованные пилоны, завершенные парапетными тумбами с профилированными филенками, окрытые металлом;</p> <p>профилированная тяга, окрытая металлом;</p> <p>между тумбами металлическая ажурная решетка с растительным и геометрическим орнаментом, вертикальными стойками с фигурными навершиями лучковых очертаний и листом аканта, горизонтальными направляющими и накладными розетками (металл, ковка).</p> | |

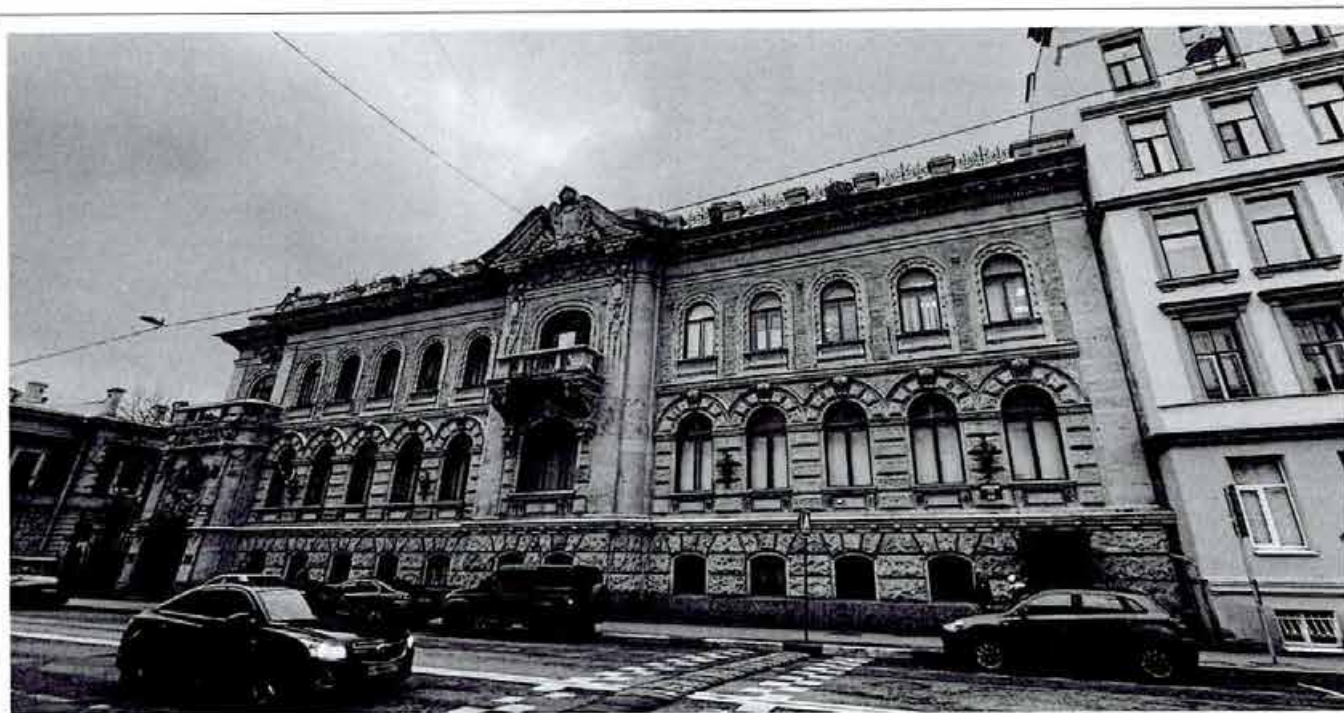
1. Общий вид. Лицевой фасад по Английскому проспекту.

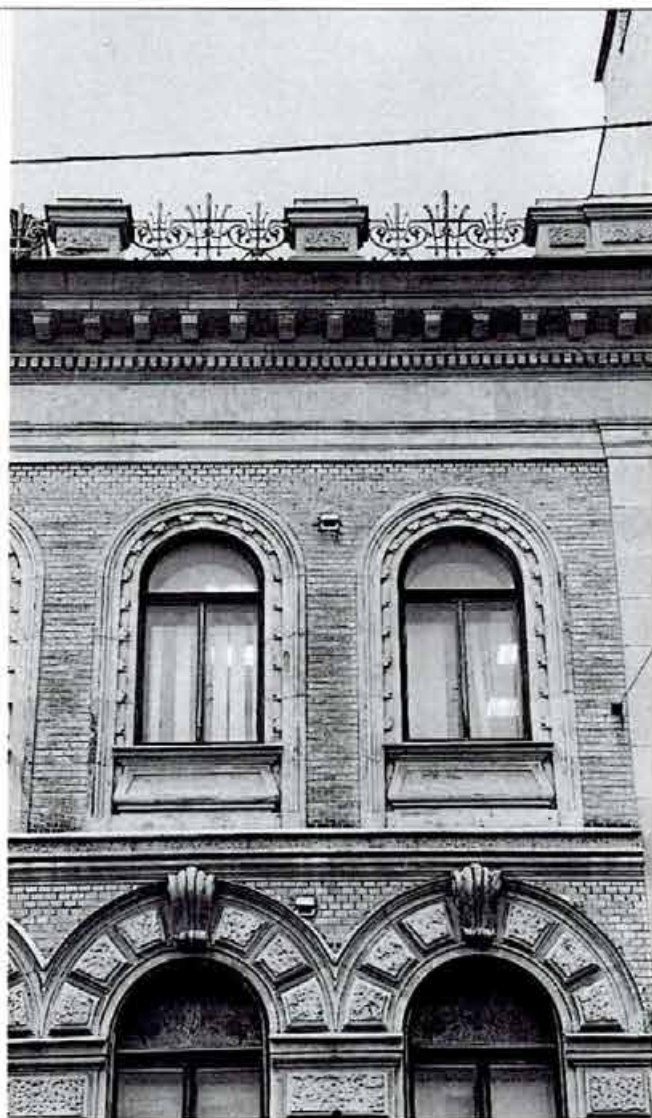
2. Фрагмент лицевого фасада

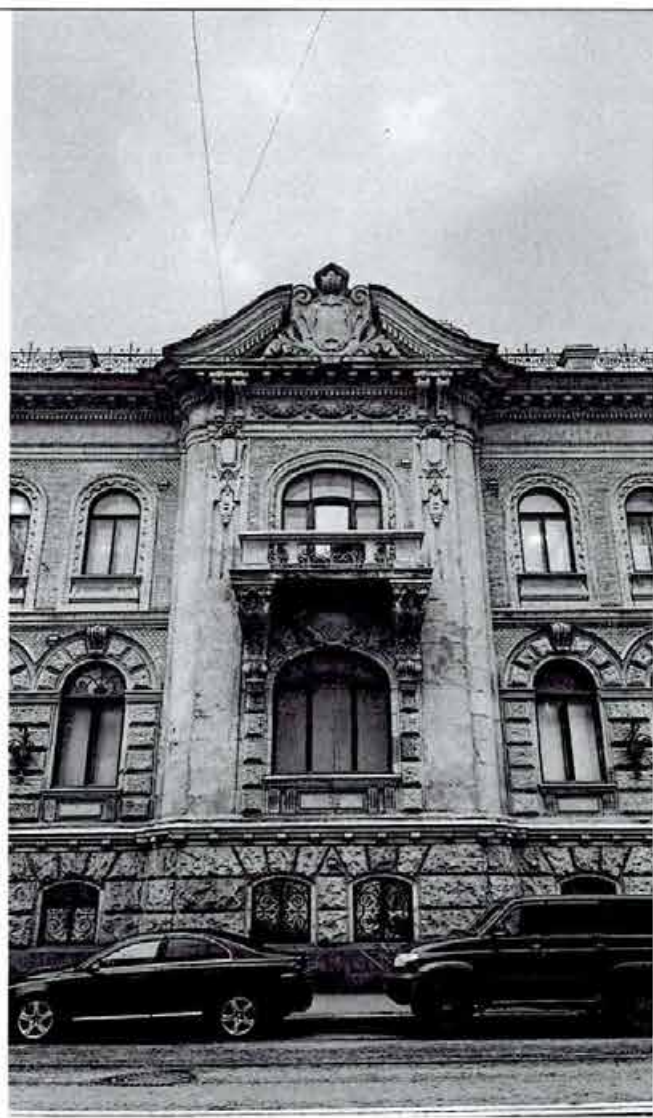
3. Фрагмент лицевого фасада

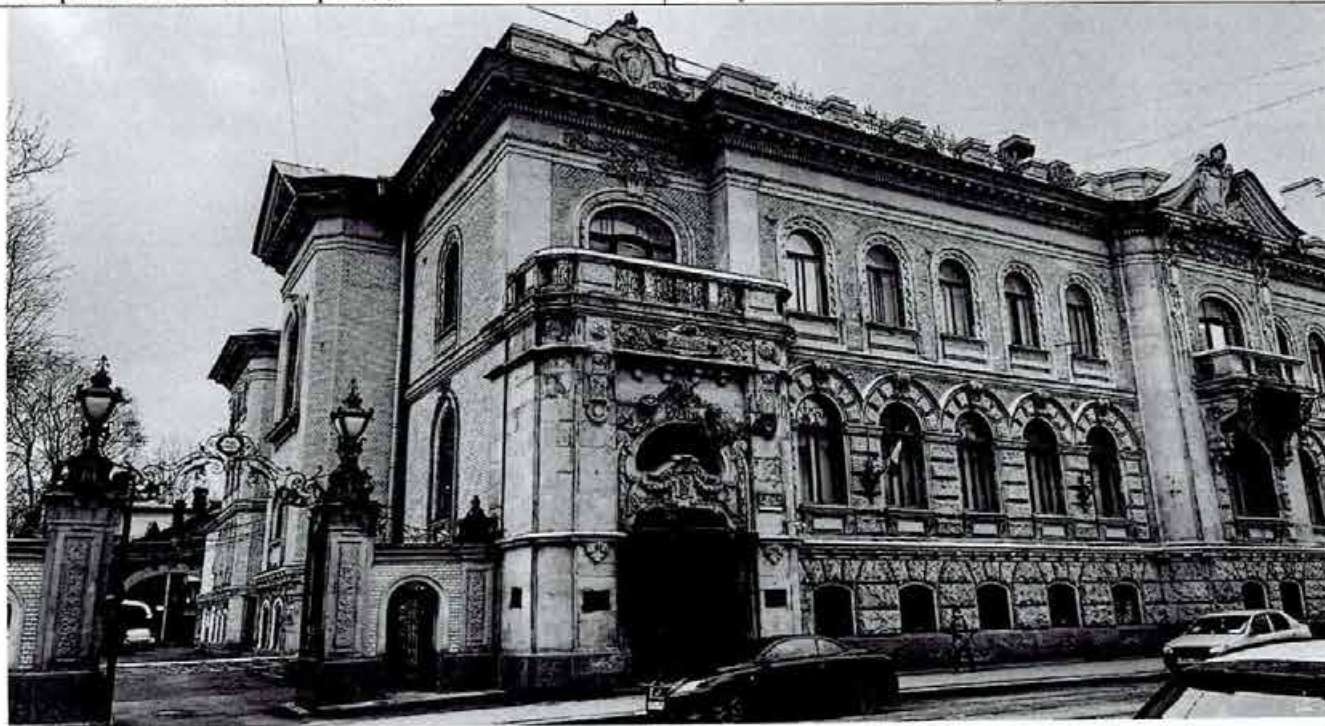
4. Фрагмент лицевого фасада.

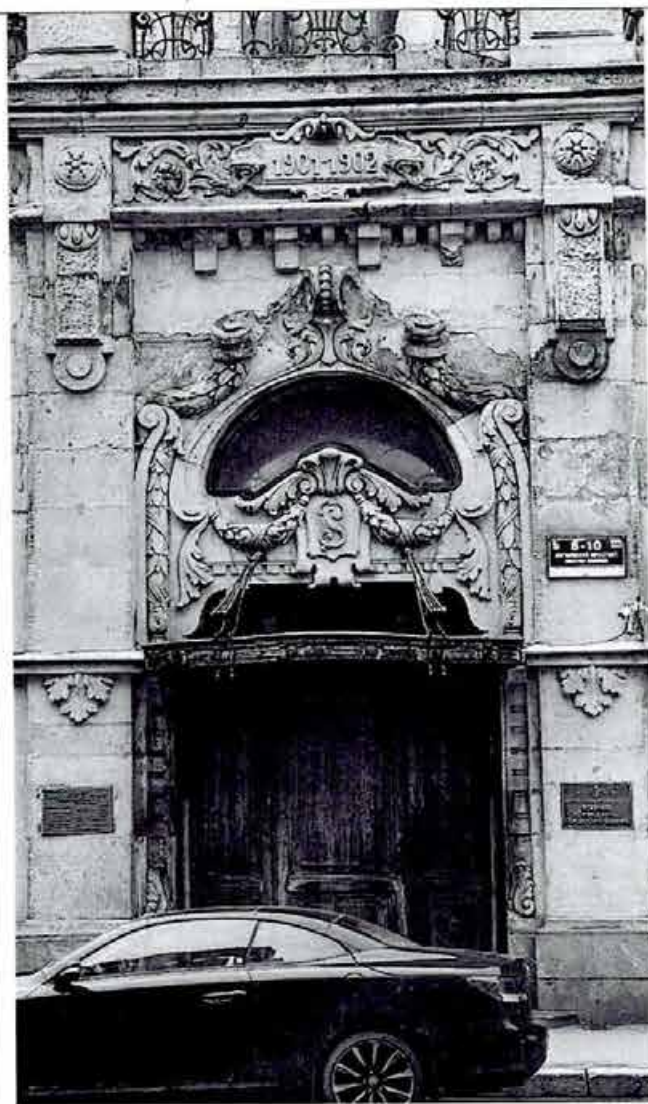
5. Фрагмент лицевого фасада.

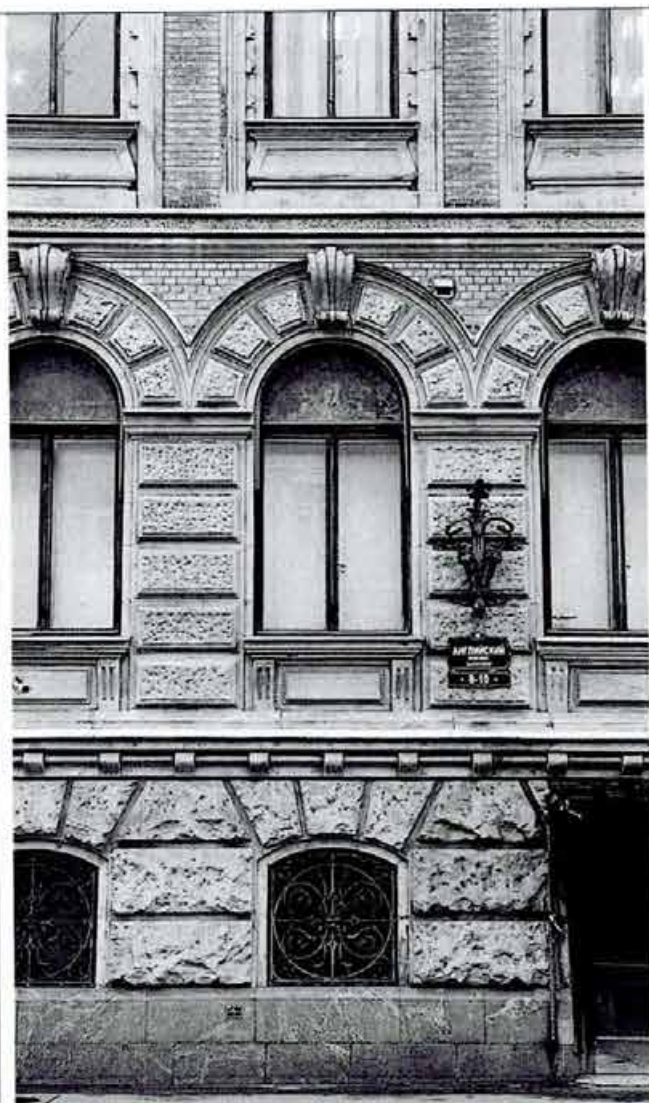
6. Фрагмент лицевого фасада.

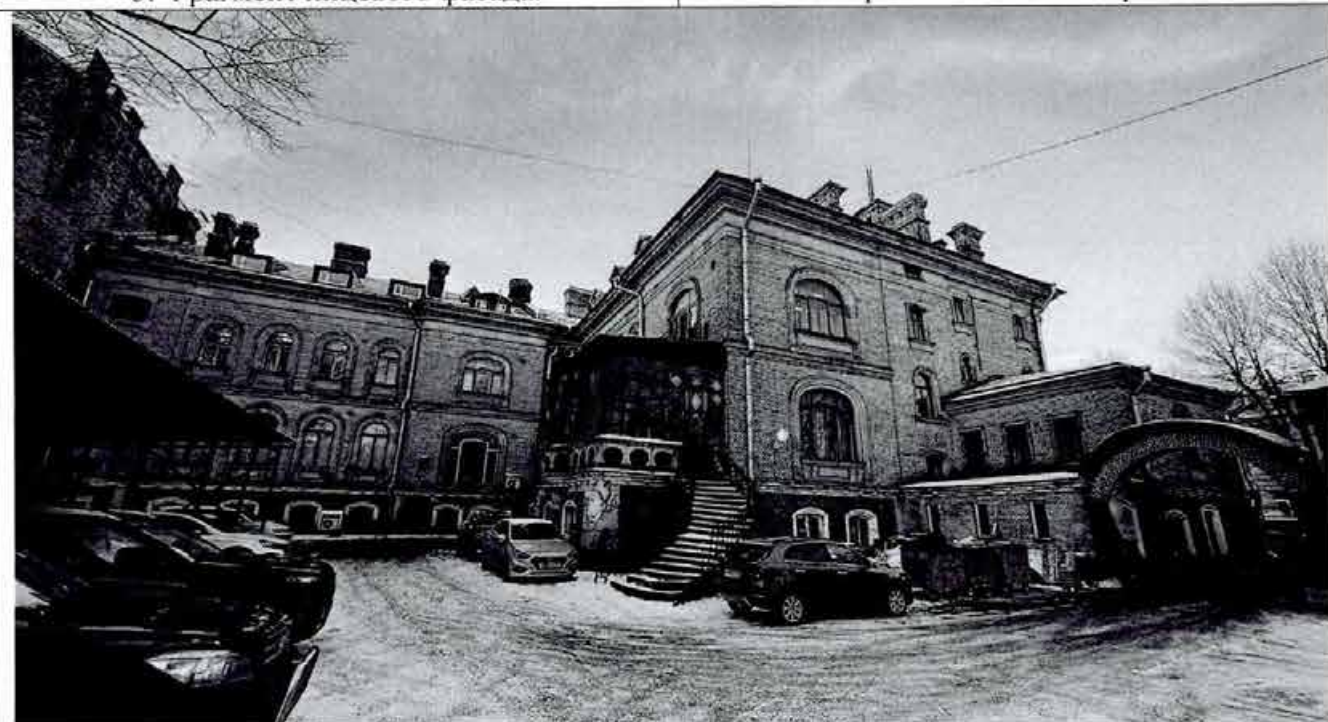
7. Дворовый фасад.

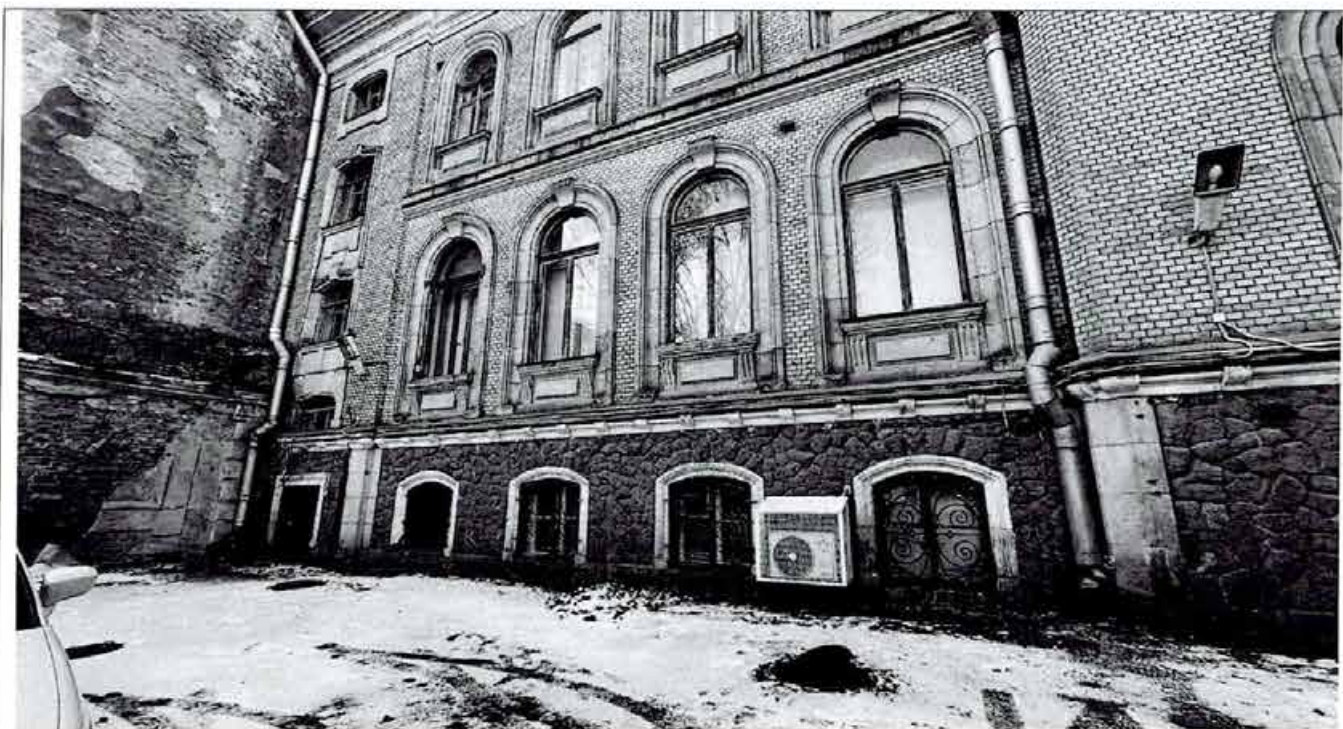
8. Фрагмент дворового фасада. На дворовом фасаде в уровне цокольного - 1-го этажей и на каркасе с установкой на асфальт имеются 4 наружных блока системы кондиционирования

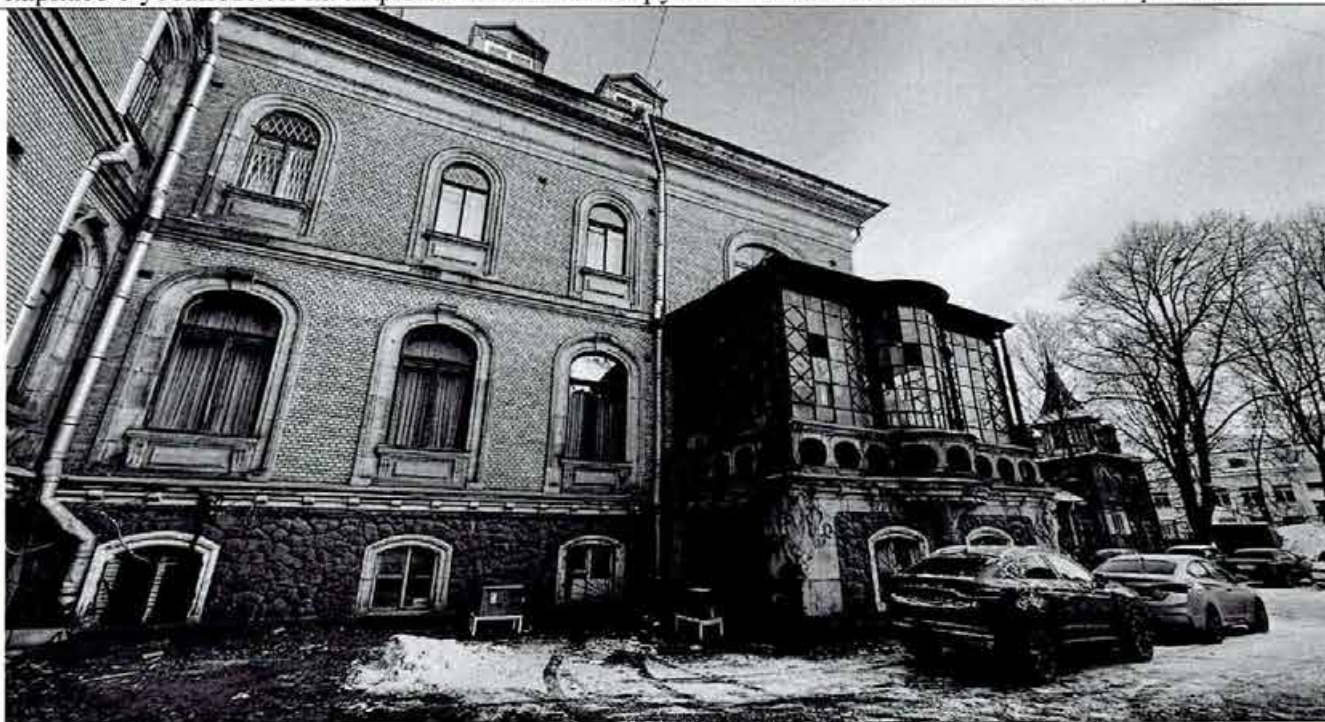
9. Фрагмент дворового фасада. На дворовом фасаде в уровне цокольного - 1-го этажей и на каркасе с установкой на асфальт имеются 4 наружных блока системы кондиционирования

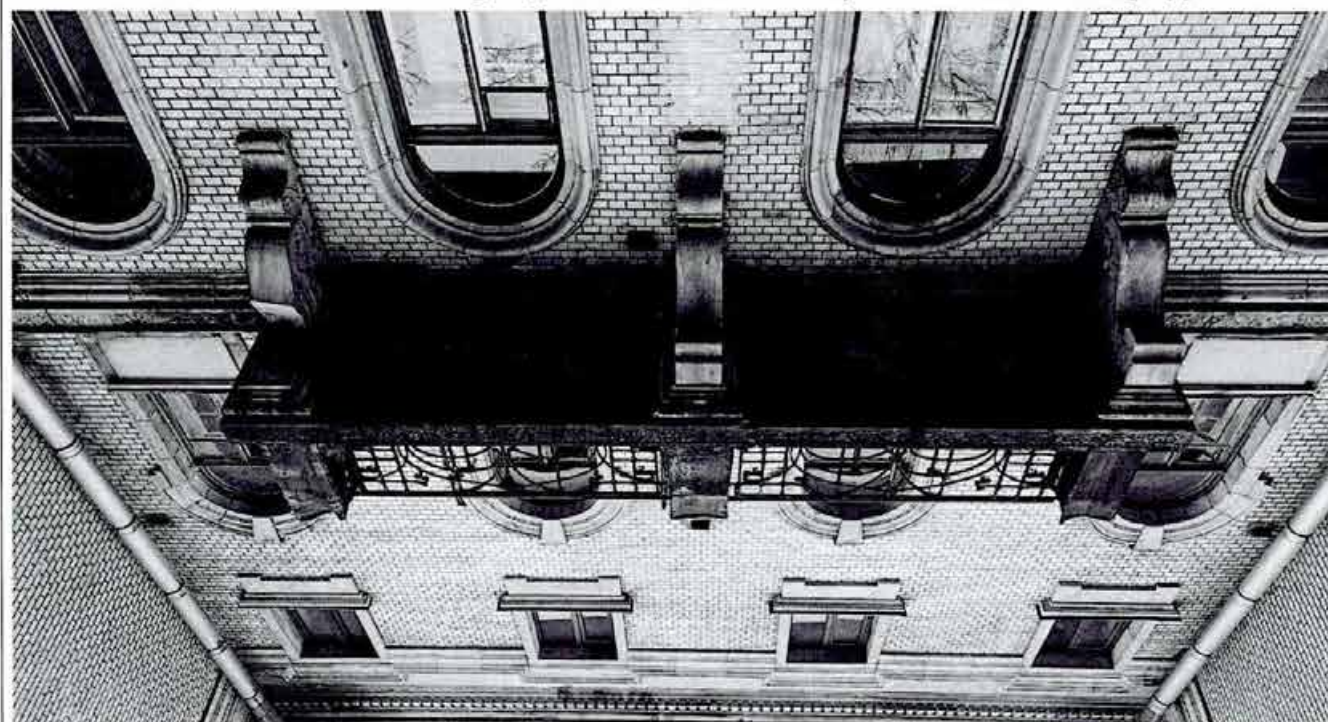
11. Фрагмент торцевого фасада, часть кронштейна балкона демонтирована

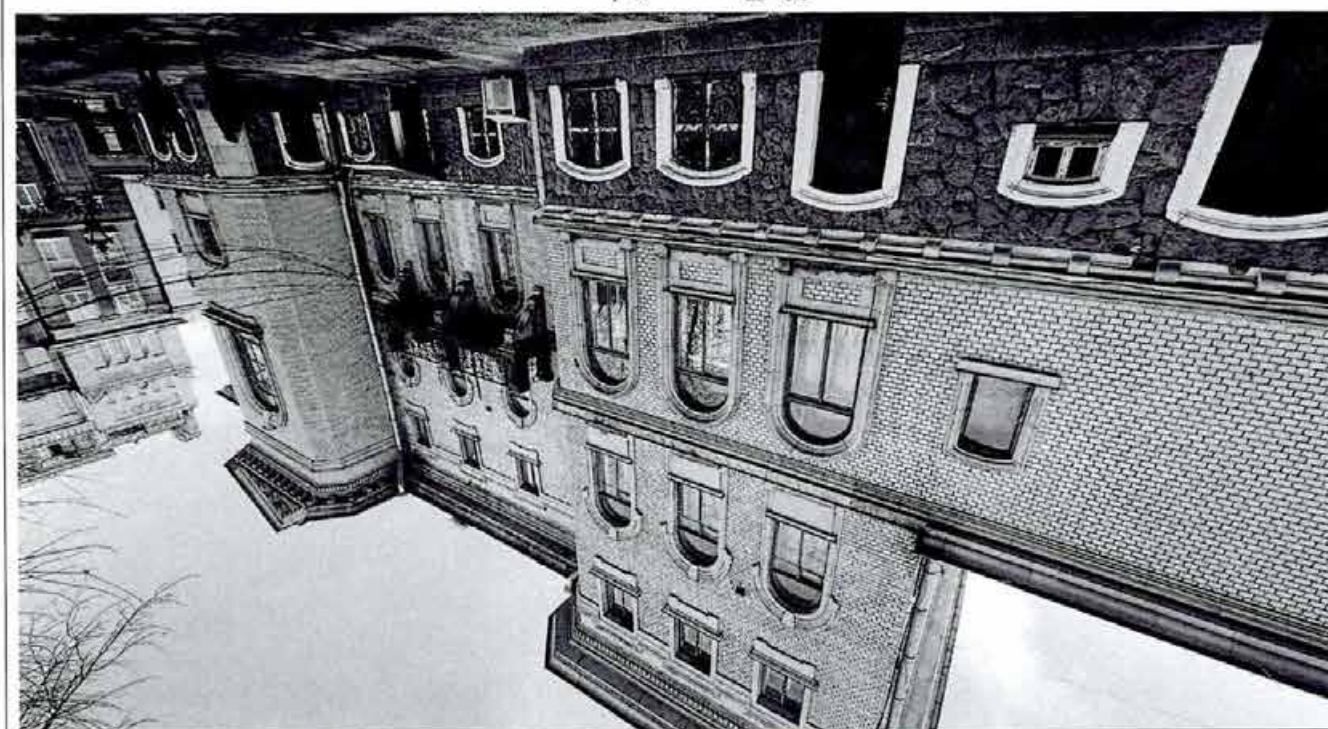
10. Торцевой фасад

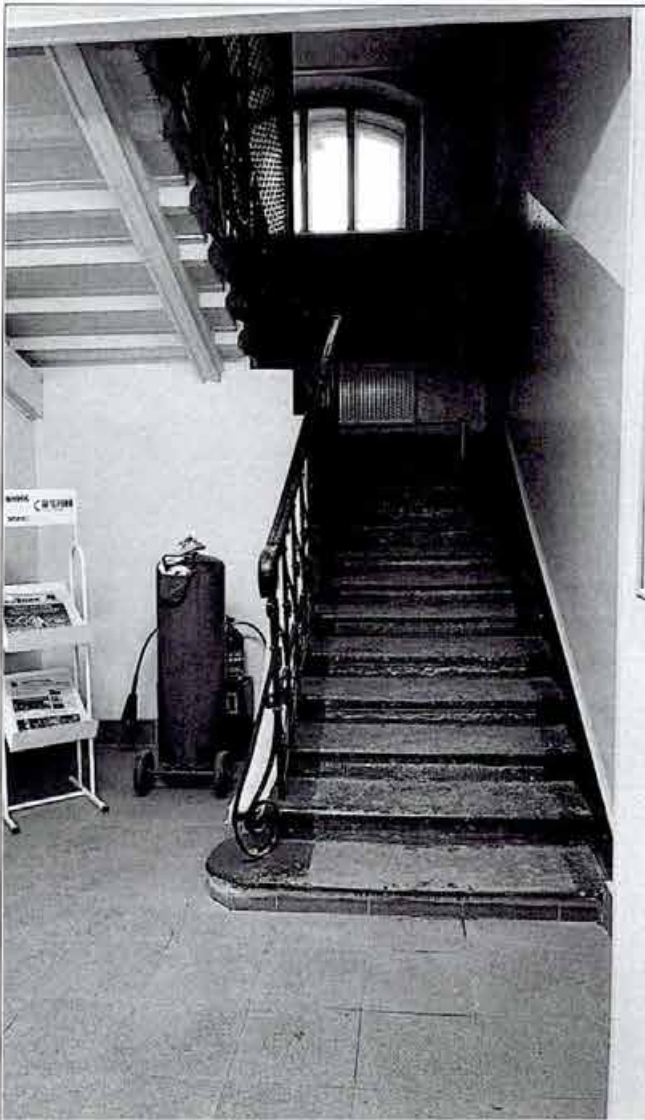
12. Фрагмент лестницы

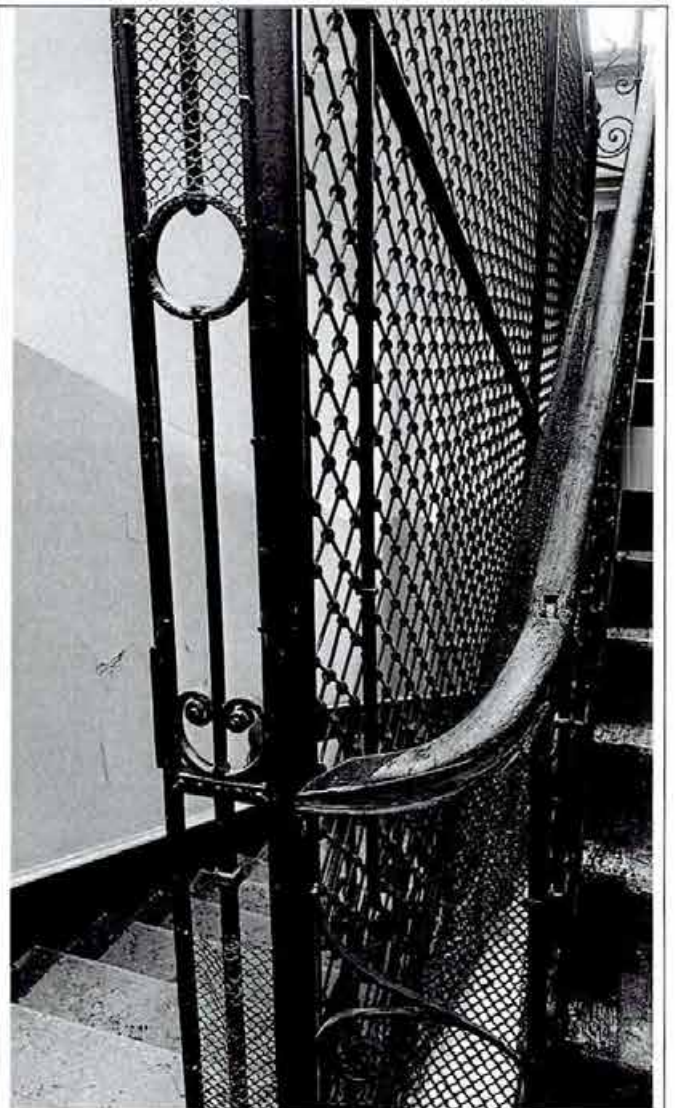
13. Фрагмент лестницы

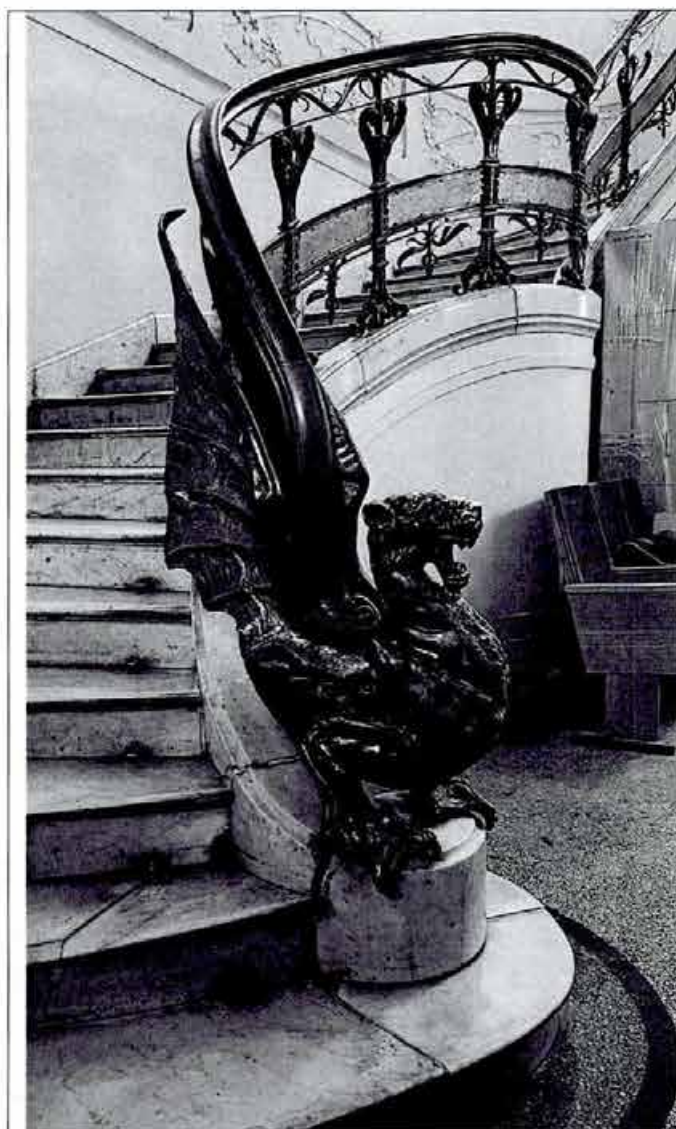
14. Фрагмент парадной лестницы

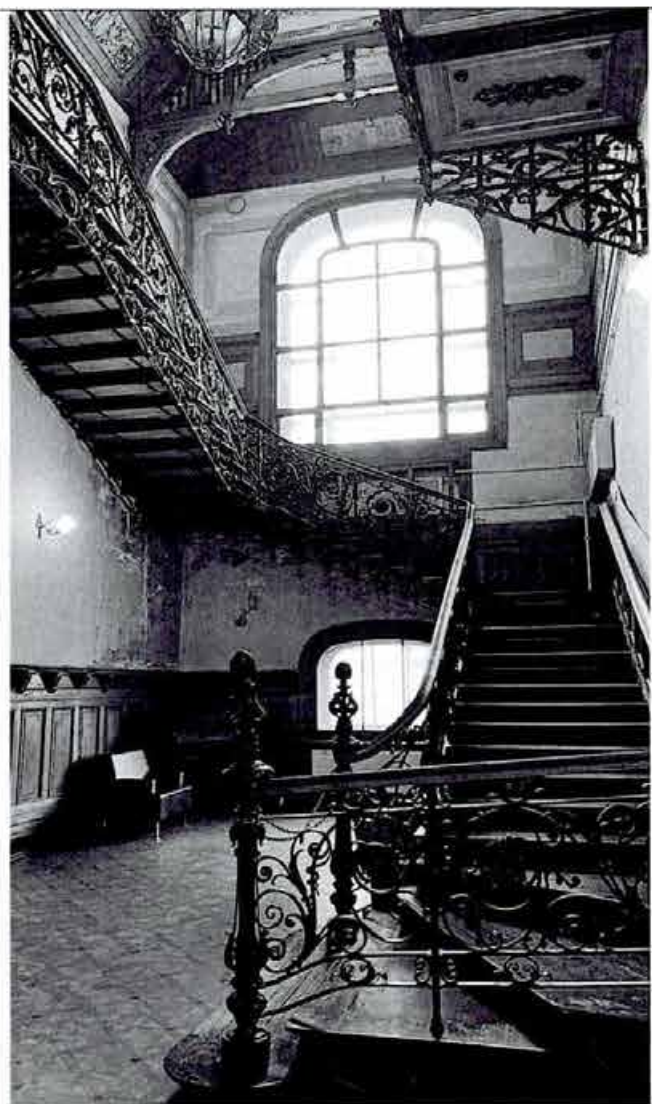
15. Фрагмент парадной лестницы

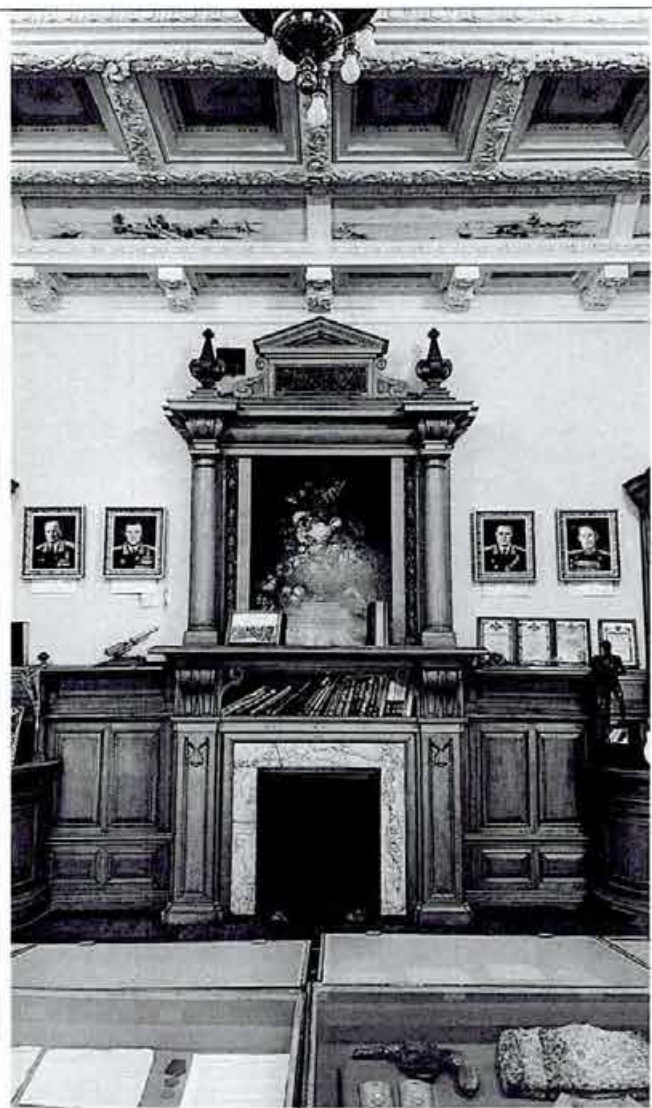
20. Фрагмент интерьера «Большая столовая»

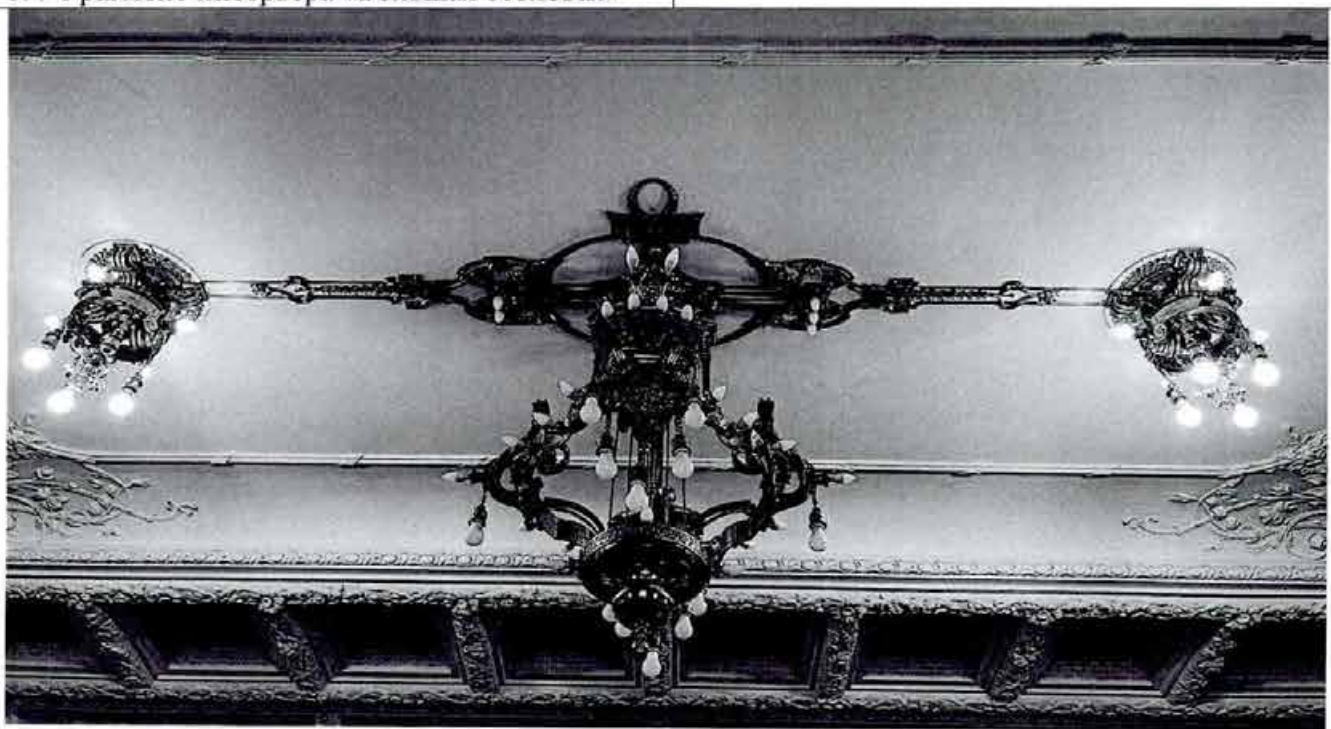
21. Фрагмент интерьера «Большая столовая», люстра

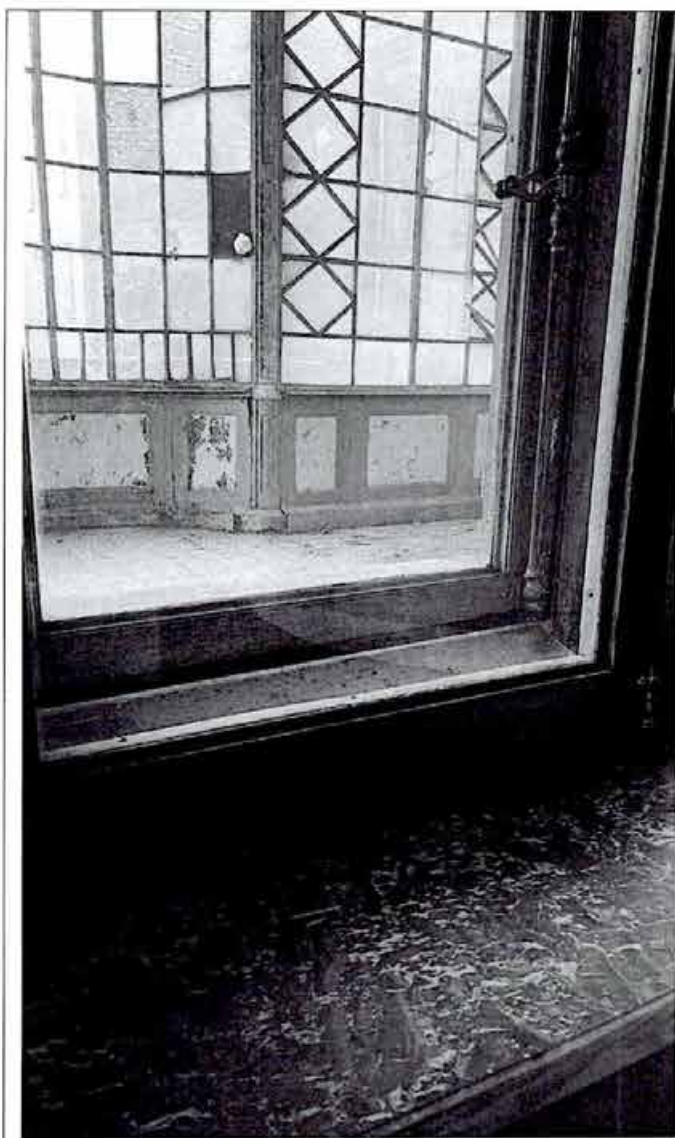
22. Фрагмент интерьера «Большая столовая» и «Зимний сад»

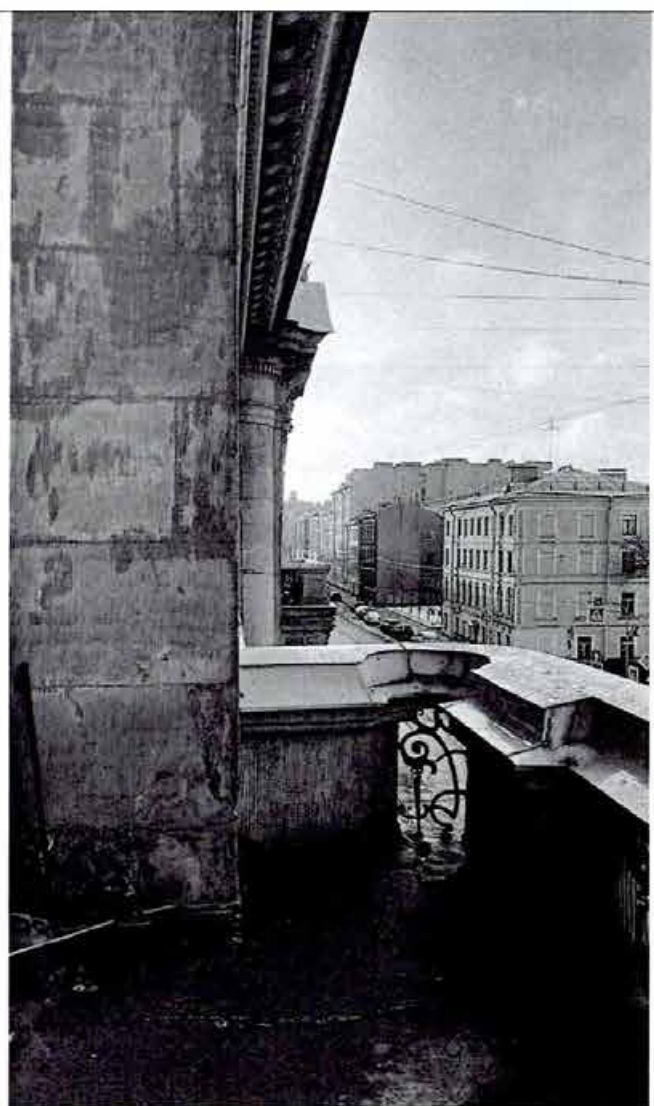
23. фрагмент лицевого фасада и балкона над входным порталом
