**Акт**  
**по результатам государственной историко-культурной экспертизы**  
**проектной документации по сохранению объекта культурного наследия**  
**федерального значения «Дом жилой», входящего в состав объекта культурного наследия**  
**федерального значения «Дом фан Гильзе фан дер Пальса Г.Г.»,**  
**расположенного по адресу: г. Санкт-Петербург, Английский пр. 8-10:**  
**«Проектная документация: реставрация и ремонт крыши, фасадов, интерьеров**  
**помещений объекта культурного наследия федерального значения «Дом фан Гильзе фан**  
**дер Пальса Г.Г.» (Санкт-Петербург, Английский пр. 8-10)»,**  
**выполненной ООО «Возрождение Петербурга» в 2024-2025 г. г.**  
**(шифр ПД-4-2024)**

**Санкт-Петербург**  
**2025 г.**

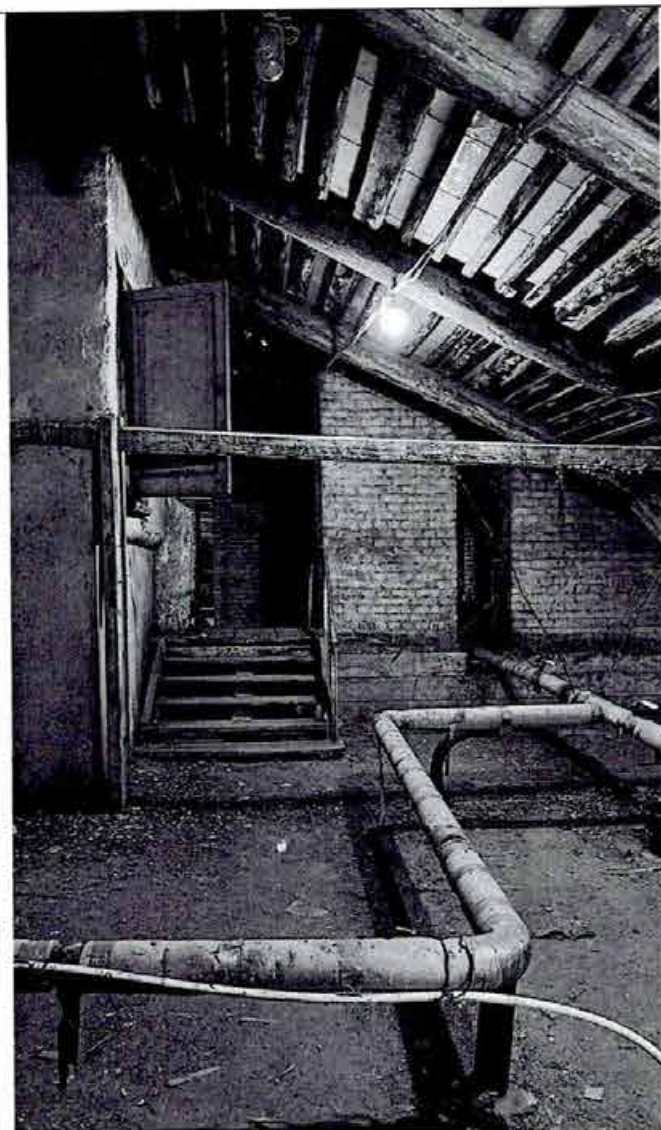
24. Фрагмент чердачного пространства
