**Акт**  
**по результатам государственной историко-культурной экспертизы**  
**проектной документации на проведение работ по сохранению**  
**выявленного объекта культурного наследия**  
**«Дом Меншиковых (Русско-Азиатского банка)», расположенного по**  
**адресу: г. Санкт-Петербург, Центральный район, Караванная ул.,**  
**д. 11/64, лит. А.**  
**Шифр: 83-21.**

Проектная документация на проведение работ по сохранению выявленного объекта культурного наследия «Дом Меншиковых (Русско-Азиатского банка)», расположенного по адресу: г. Санкт-Петербург, Центральный район, Караванная ул., д. 11/64, лит. А, разработанная ООО «Архитектурно-реставрационная мастерская «Вега» в 2021 г.: «Проект приспособления для современного использования кв. № 5» (Шифр: 83-21).

- Проектная документация, разработанная ООО «Архитектурно-реставрационная мастерская «Вега» в 2021 г.: «Проект приспособления для современного использования кв. № 5» (Шифр: 83-21) (Приложение № 10);
- Копия Лицензии Министерства культуры Российской Федерации № МКРФ 00938 от 10 июля 2013 г. на осуществление деятельности по сохранению объектов культурного наследия (памятников истории и культуры) народов Российской Федерации, предостав

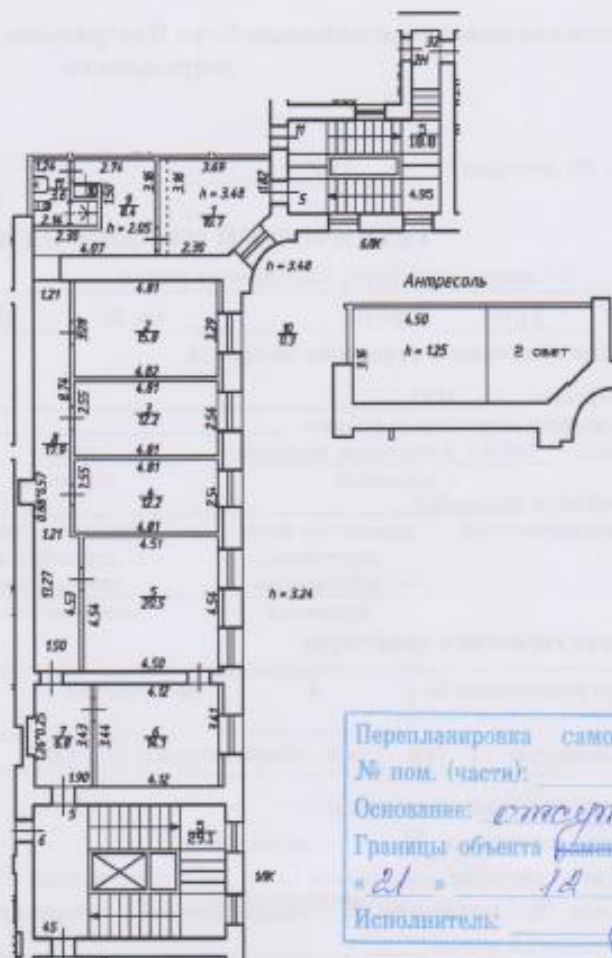
## IV. План квартиры

h= 2.05/3.24/3.48

4 этаж

**Дополнительные сведения:** Самовольная перепланировка. Выполнена перепланировка всей квартиры. Над ч.п.9,10,11 оборудована антресоль малой высоты. Акт приемки в эксплуатацию не предоставлен. Газопровод и газовое оборудование в квартире отсутствует. Наружные границы объекта не изменились.

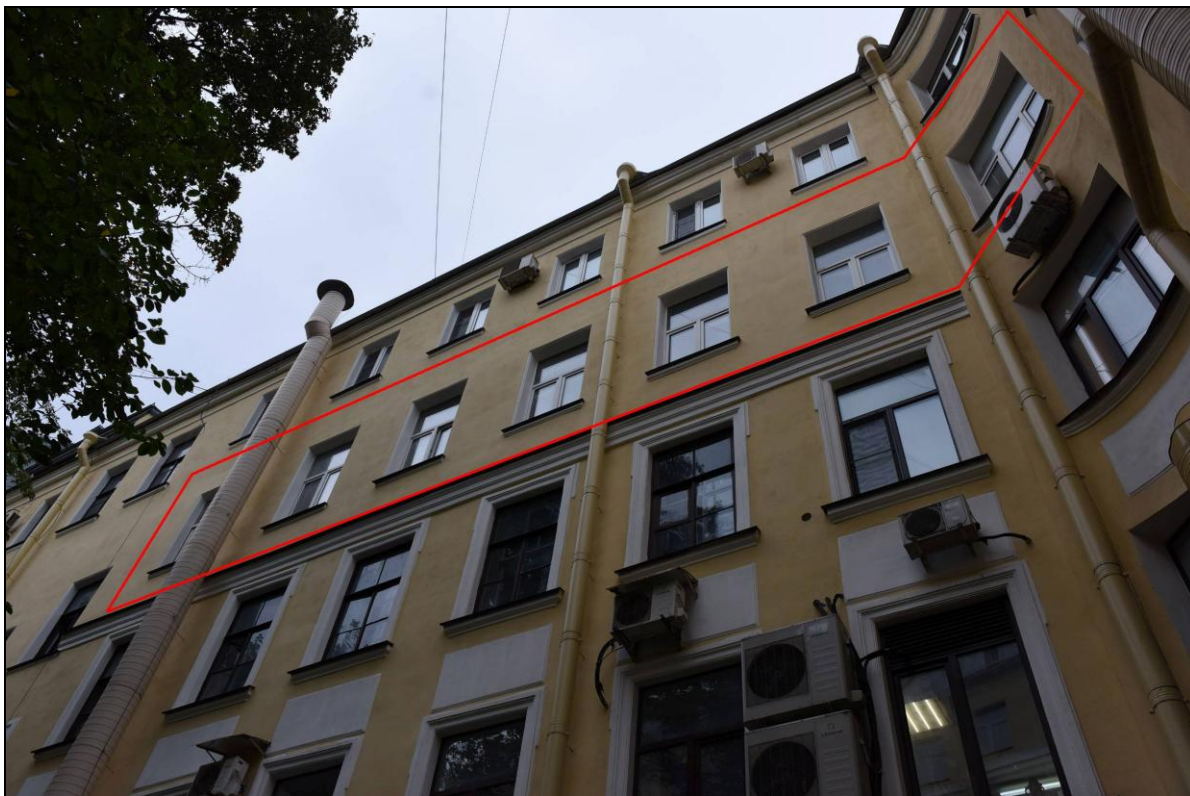
6. Выявленный объект культурного наследия «Дом Меншиковых (Русско-Азиатского банка)». Фрагмент дворовых фасадов. Окна квартиры № 5.
