**Акт**

**по результатам государственной историко-культурной экспертизы  
проектной документации по сохранению объекта культурного наследия  
федерального значения «Ворота восточного двора с двумя оградами по набережной  
реки Монастырки»<sup>1</sup>, входящего в состав объекта культурного наследия  
федерального значения «Алекса́ндро-Невская Ла́вра»  
расположенного по адресу: Санкт-Петербург, наб. р. Монастырки:  
«Научно - проектная документация на ремонт и реставрацию  
«Ворот восточного двора с двумя оградами по набережной реки Монастырки»,  
входящего в состав комплекса «Алекса́ндро-Невская Ла́вра» объекта культурного  
наследия федерального значения.  
г. Санкт-Петербург, наб. р. Монастырки  
выполненной ООО «СПбПроектРеставрация» в 2020 г.  
(Шифр: ПД-2556-2020)**

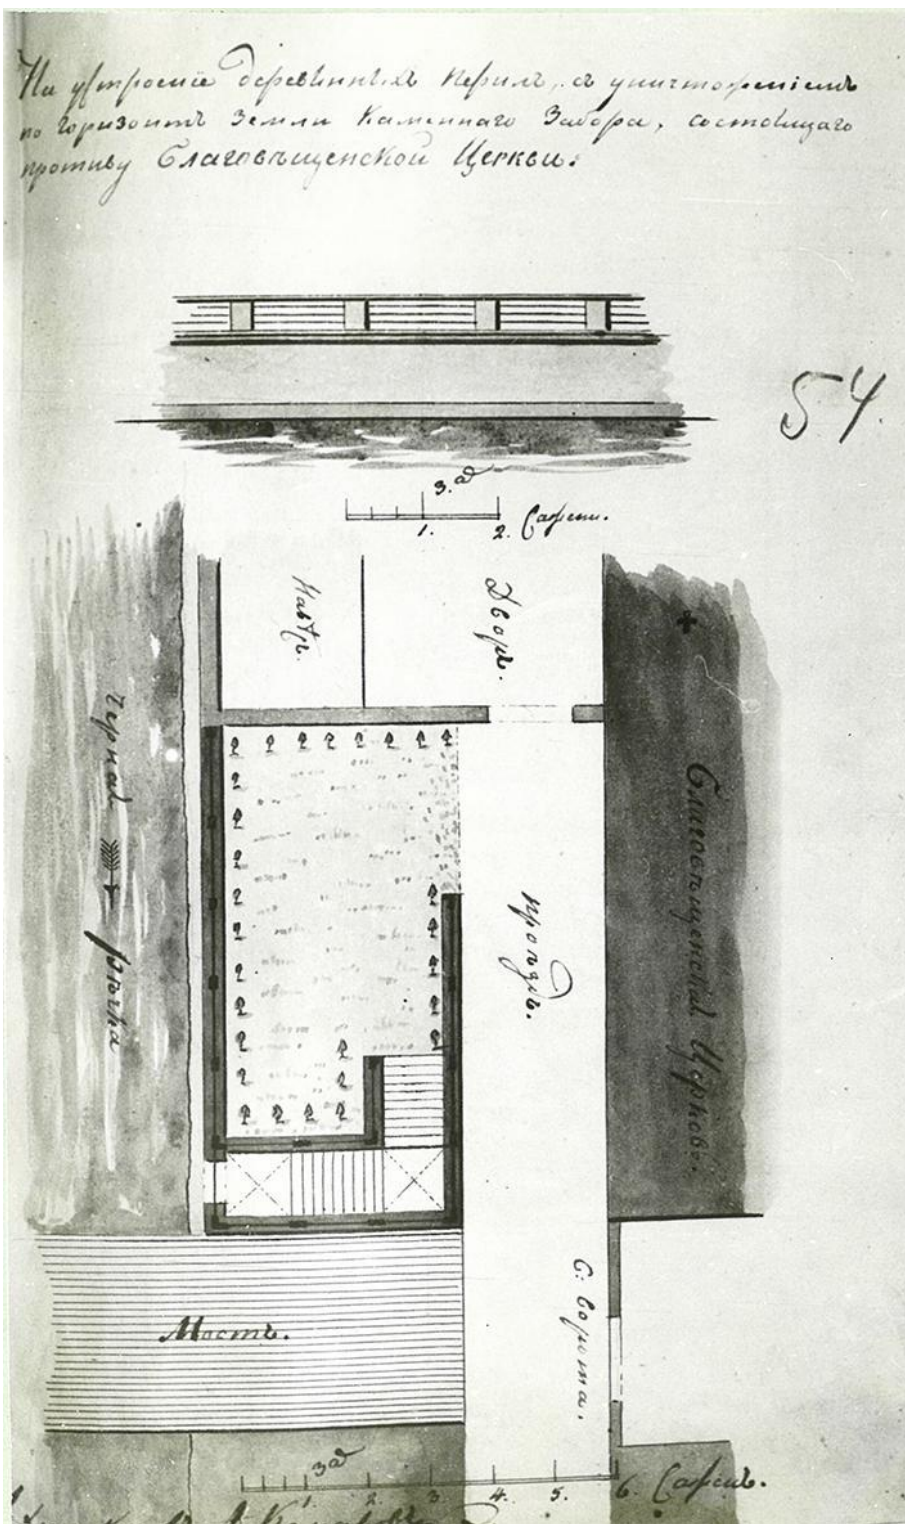
19. Проект реконструкции лестничной площадки возле Благовещенской церкви. План и фасад. 1838 г. РГИА (Ф. 815. Оп. 8. Д. 76. Л. 54).

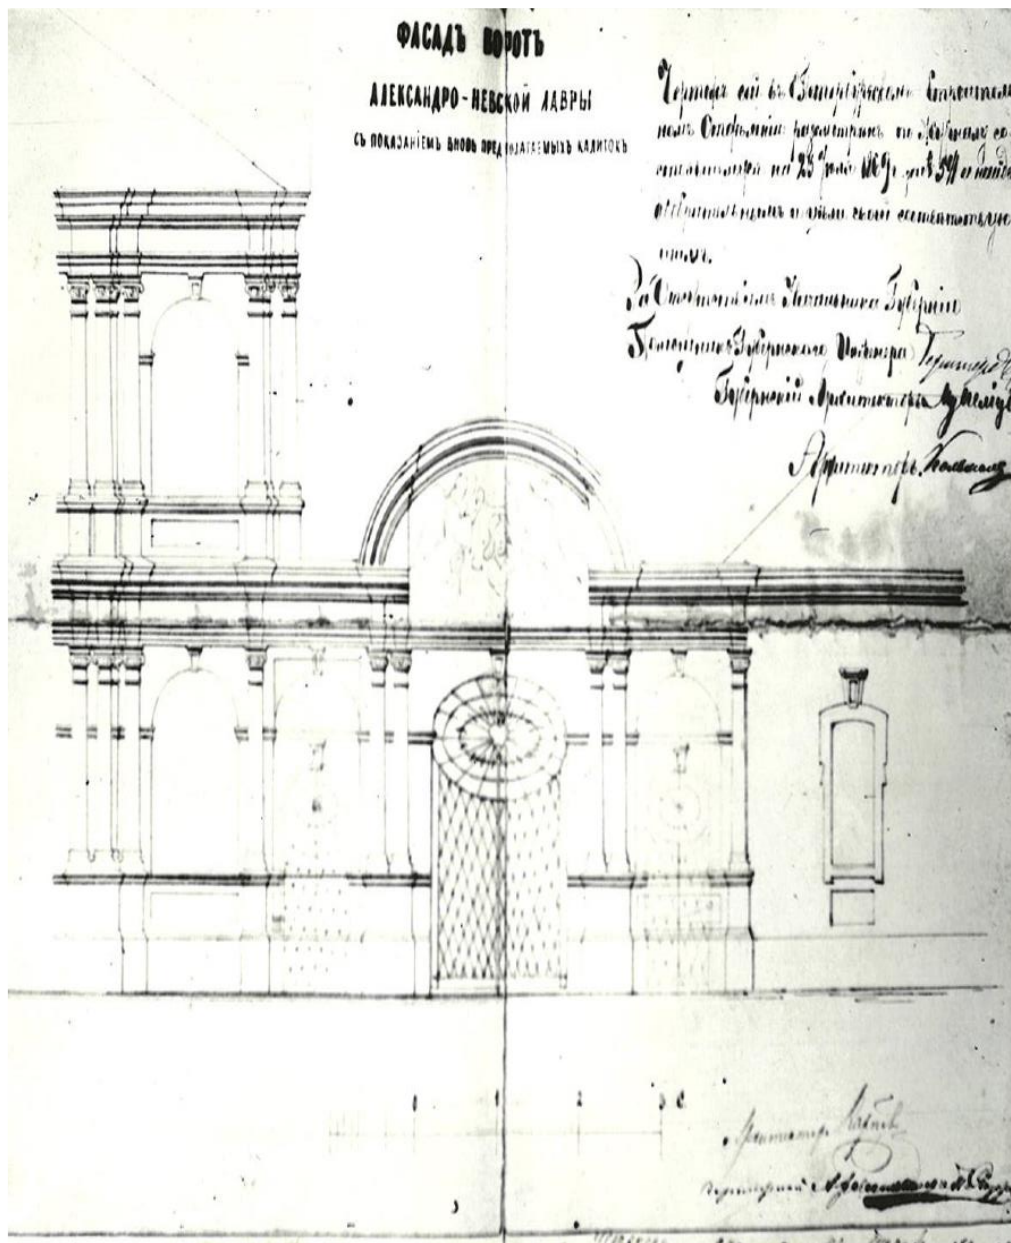
23. Г. Карпов. Проект перестройки Благовещенских ворот. Фасад. Чертеж. 1869 г. РГИА (Ф. 815. Оп. 9. Д. 103, Л.11).

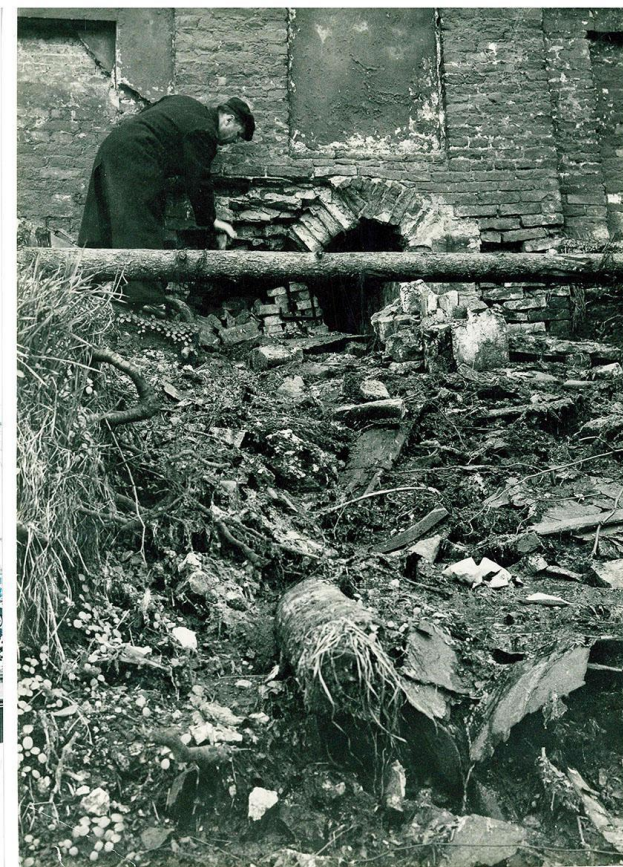
41. Вид на отверстие канала дождевого коллектора (?) в кладке подпорной стены. Фотография. Фотосъемка АПУ. 1950 г. Архив КГИОП (№ инв. 13871)

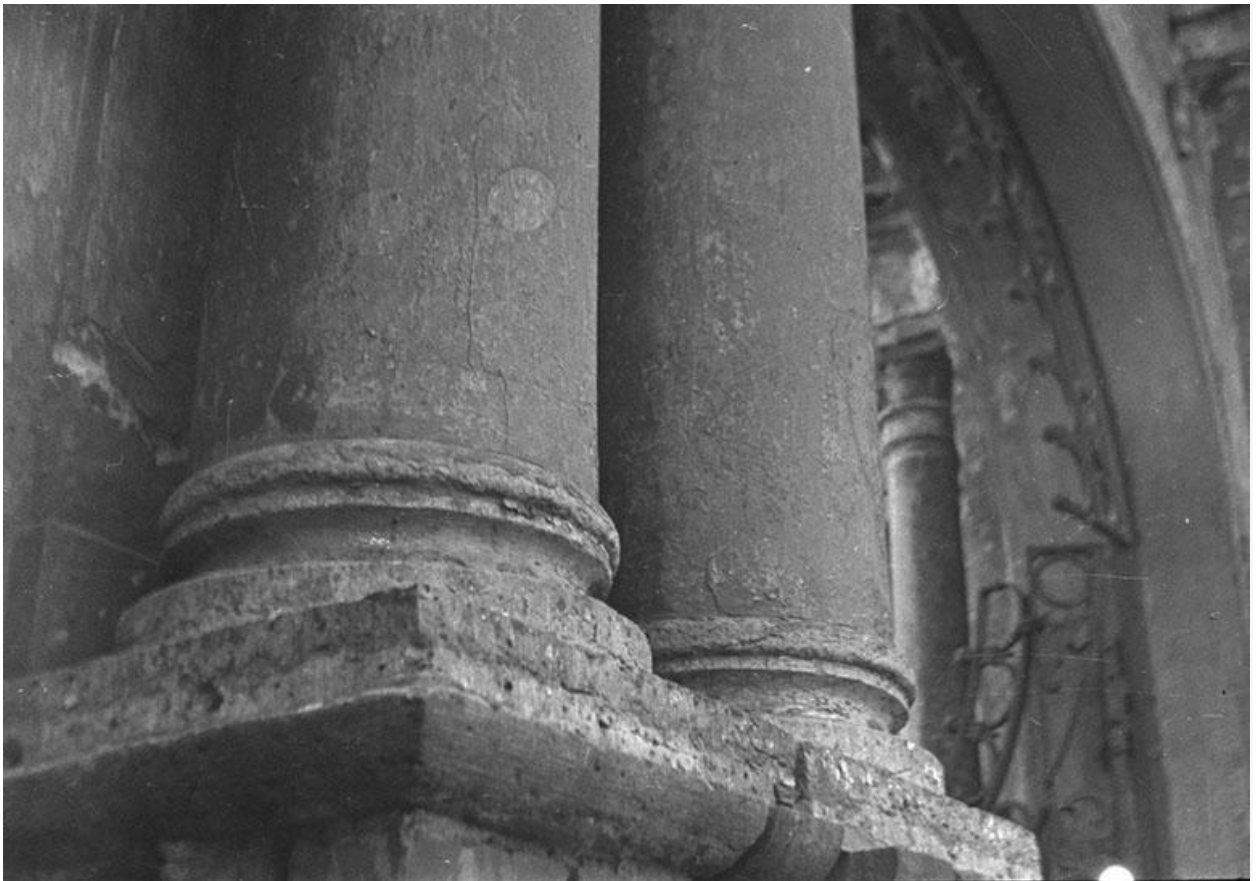
42. Вид на каменные базы и плинты колонн Восточных ворот. Фотография. 1950 г. Архив КГИОП (№ инв. 18667).

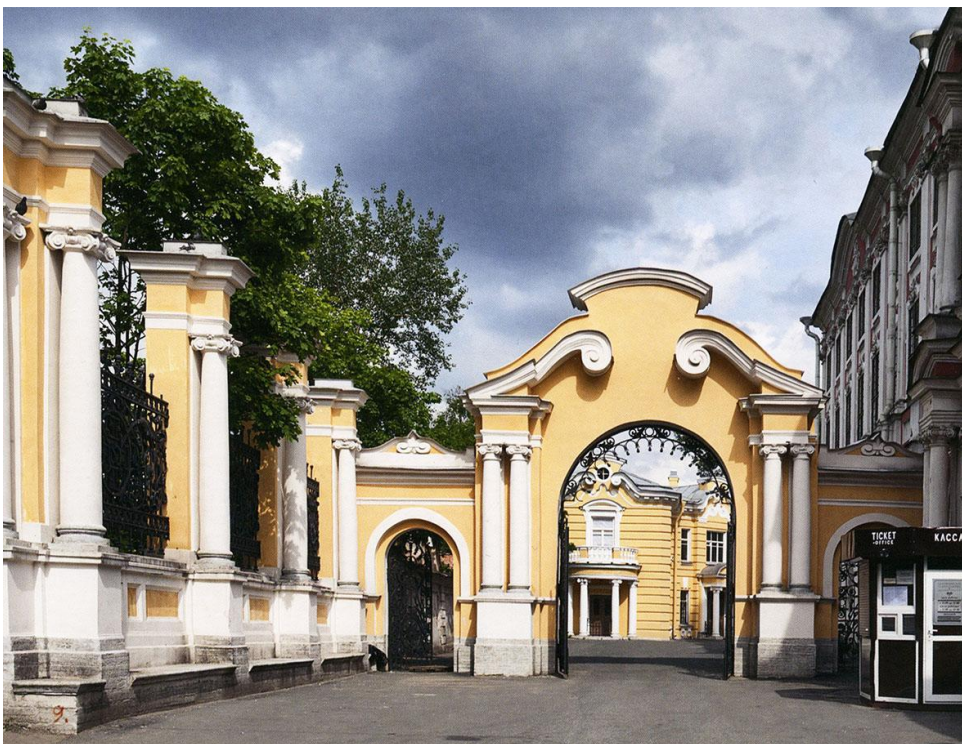
64. Неизвестный автор. Ограда в период ремонта (после установки металлических звеньев). Фотография. 2009 г.

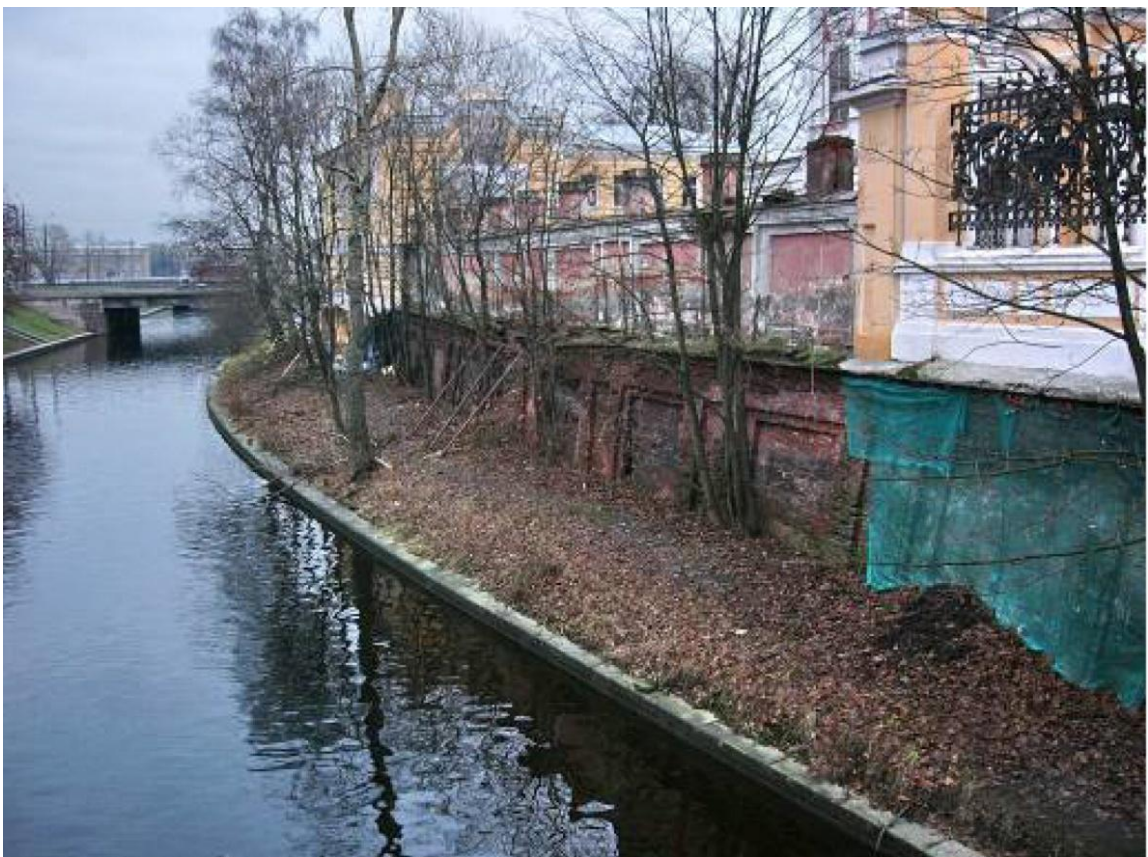
66. Неизвестный автор. Общий вид Благовещенской церкви с воротами и оградой (до ремонта подпорной стенки). Фотография. 2010 г.

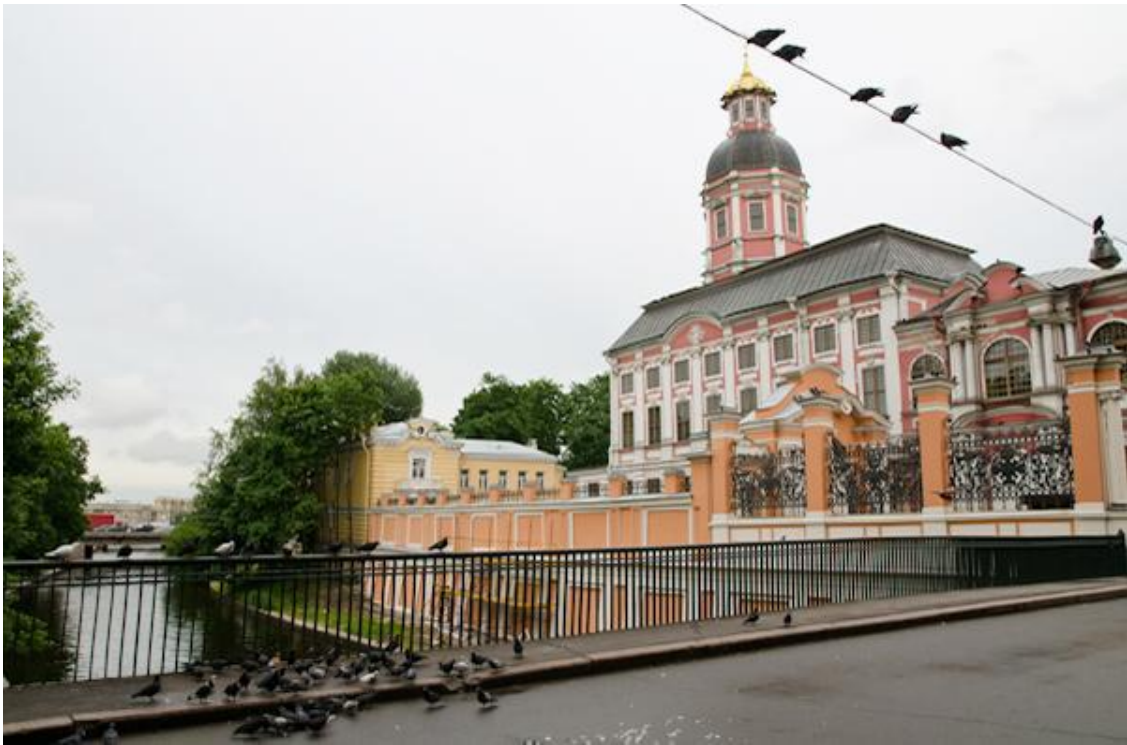
67. Подпорная стенка восточного двора. Фотография. 2009 г.

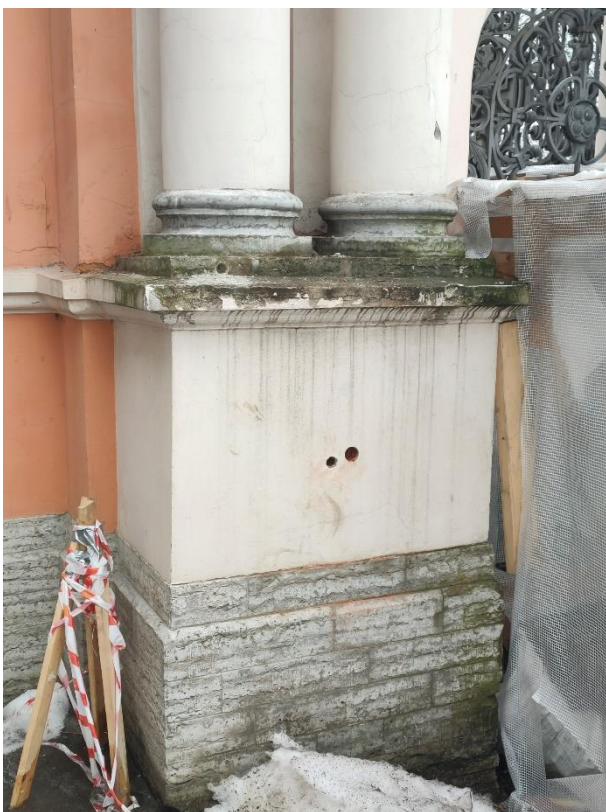
15. «Ворота восточного двора с двумя оградами по набережной реки Монастырки», входящие в состав объекта «Алекса́ндро-Невская Лавра», наб. р. Монастырки. Фрагмент ворот. Фото 15.03.2021 г.

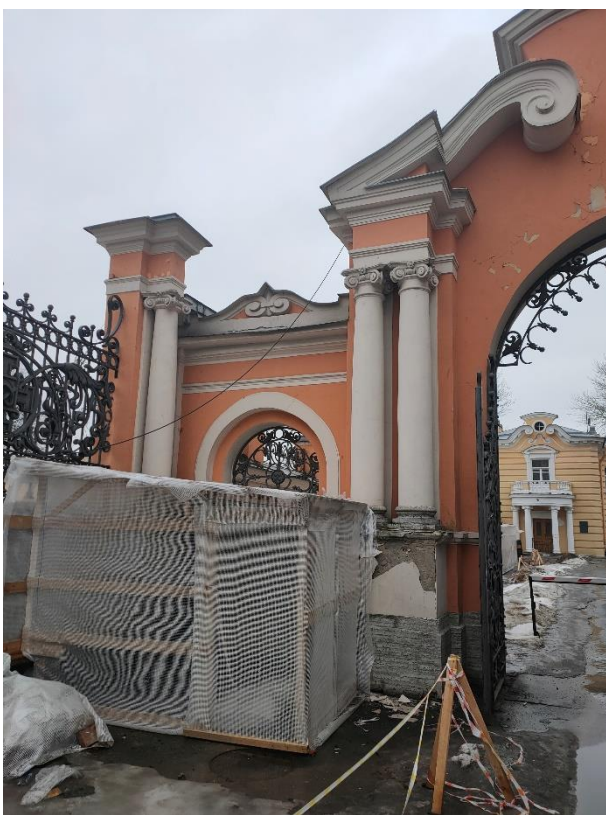
16. «Ворота восточного двора с двумя оградами по набережной реки Монастырки», входящие в состав объекта «Алекса́ндро-Невская Лавра», наб. р. Монастырки. Фрагмент ворот. Фото 15.03.2021 г.

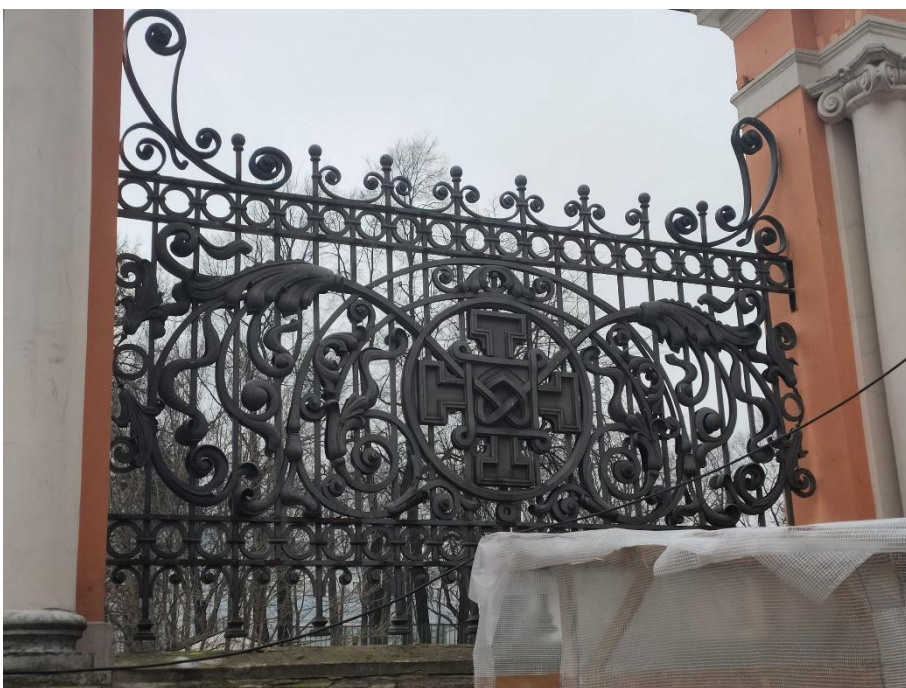
26. «Ворота восточного двора с двумя оградами по набережной реки Монастырки», входящие в состав объекта «Александро-Невская Лавра», наб. р. Монастырки. Фрагмент ограды с внутренней стороны. Фото 15.03.2021 г.

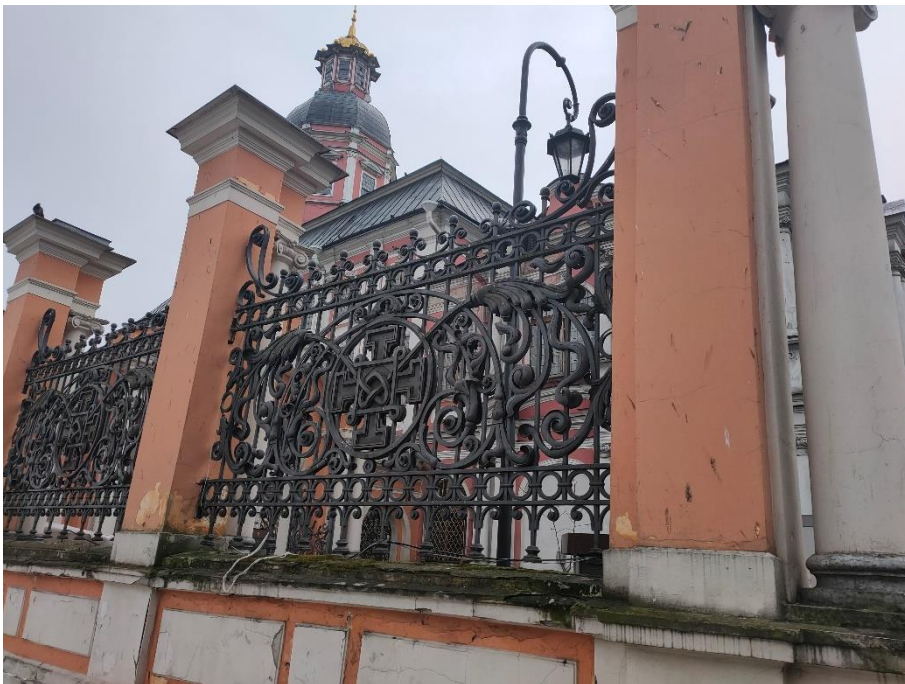
42. «Ворота восточного двора с двумя оградами по набережной реки Монастырки», входящие в состав объекта «Александровская Лавра», наб. р. Монастырки. Фрагмент ограды со стороны р. Монастырки. Фото 15.03.2021 г.

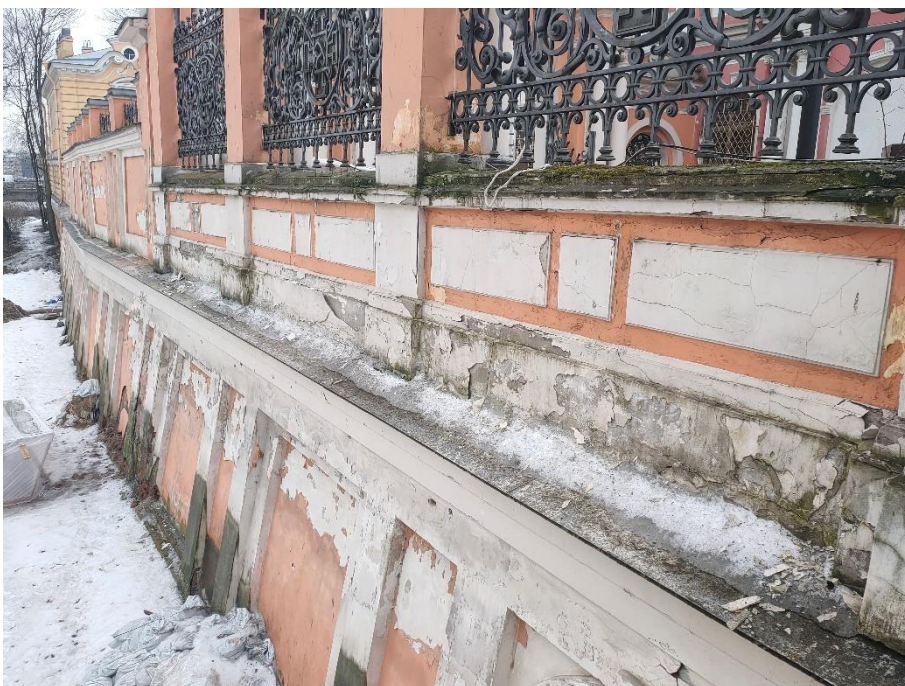
43. «Ворота восточного двора с двумя оградами по набережной реки Монастырки», входящие в состав объекта «Алекса́ндро-Невская Лавра», наб. р. Монастырки. Фрагмент ограды со стороны р. Монастырки. Фото 15.03.2021 г.

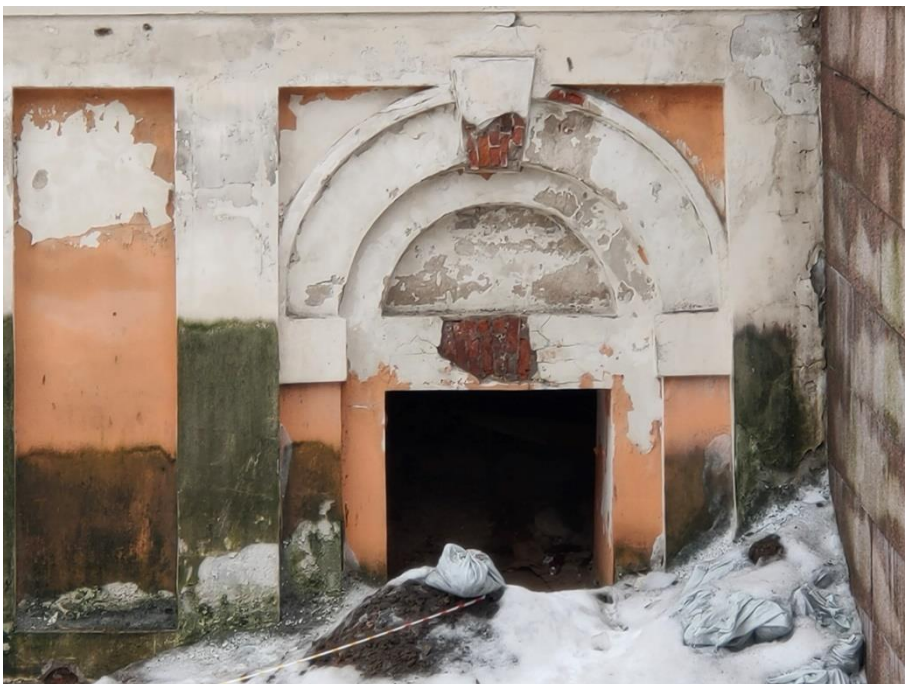
55. «Ворота восточного двора с двумя оградами по набережной реки Монастырки», входящие в состав объекта «Алекса́ндро-Невская Лавра», наб. р. Монастырки. Подземный ход. Общий вид. Фото 15.03.2021 г.

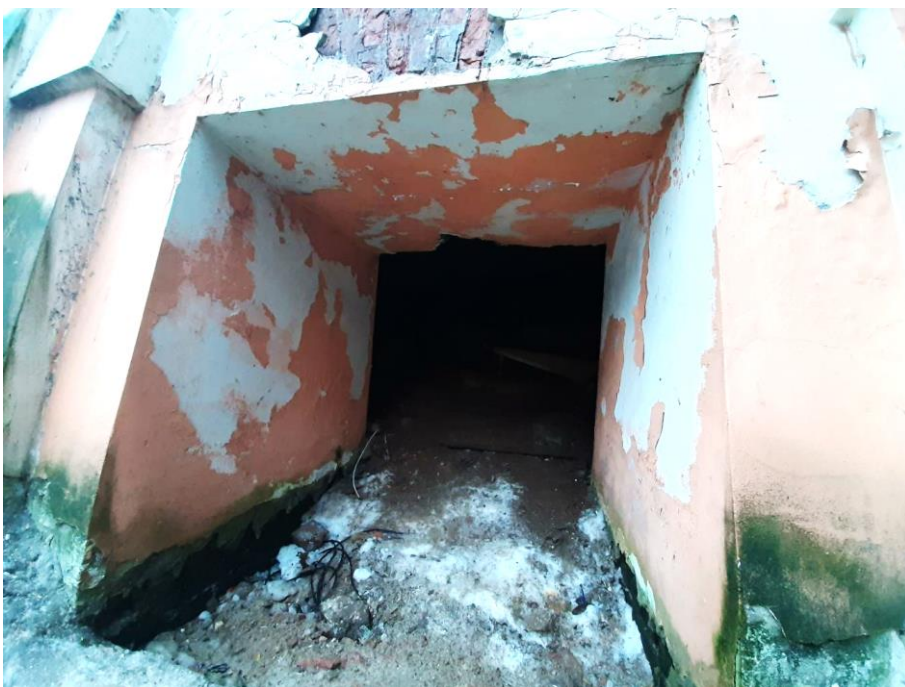
56. «Ворота восточного двора с двумя оградами по набережной реки Монастырки», входящие в состав объекта «Алекса́ндро-Невская Лавра», наб. р. Монастырки. Подземный ход. Фрагмент. Фото 15.03.2021 г.

- подземное помещение, вход в которое организован через подпорную стенку у 1-го Лаврского моста, наполовину заполнено строительным мусором. На поверхности перекрытия – протяженные трещины вдоль замковой части кирпичного свода.

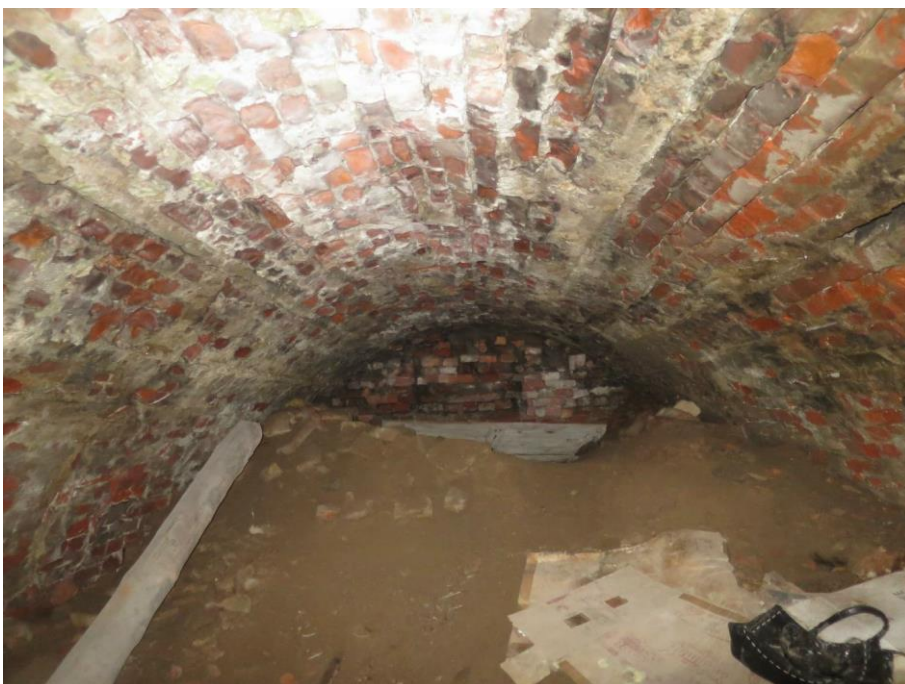
57. «Ворота восточного двора с двумя оградами по набережной реки Монастырки», входящие в состав объекта «Алекса́ндро-Невская Ла́вра», наб. р. Монастырки. Подземный ход. Фрагмент. Фото 15.03.2021 г.

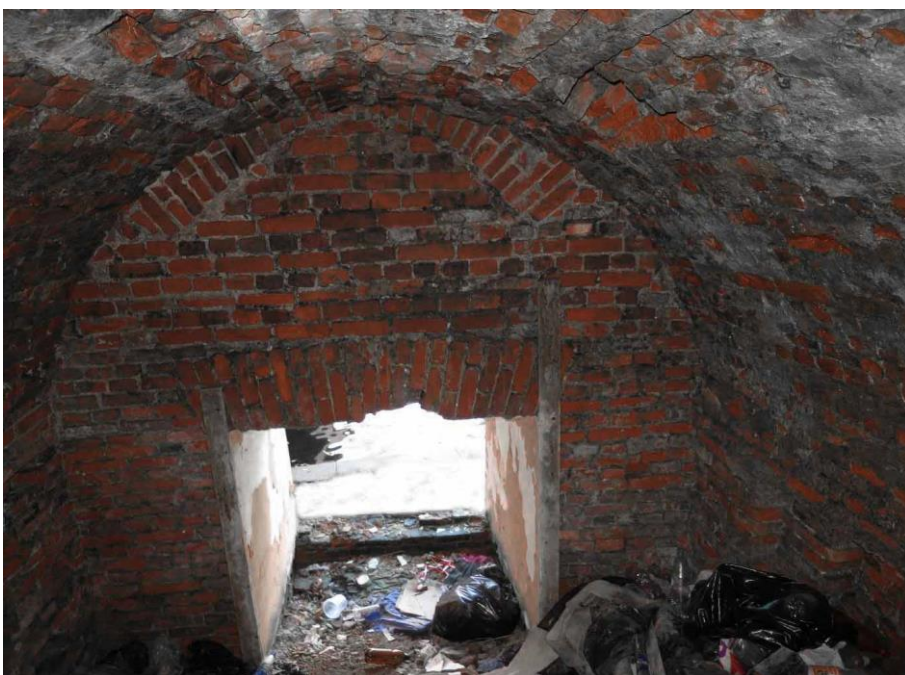
58. «Ворота восточного двора с двумя оградами по набережной реки Монастырки», входящие в состав объекта «Алекса́ндро-Невская Ла́вра», наб. р. Монастырки. Подземный ход. Фрагмент. Фото 15.03.2021 г.

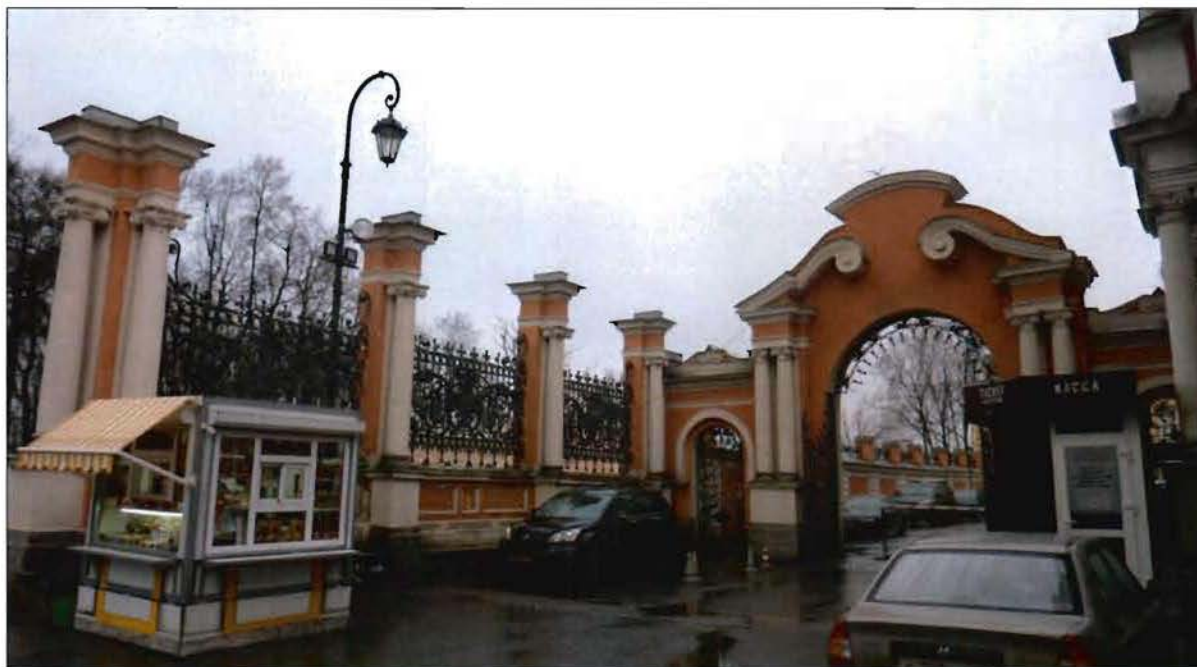
1. Общий вид с юго-запада.

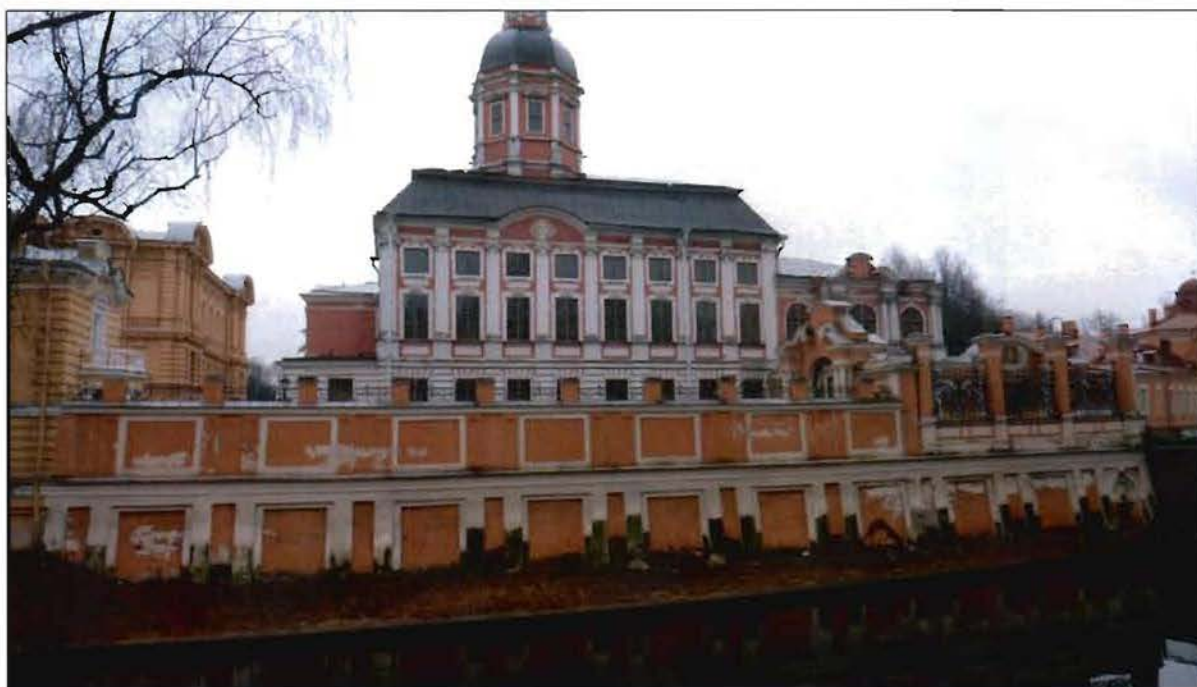
2. Общий вид с севера.

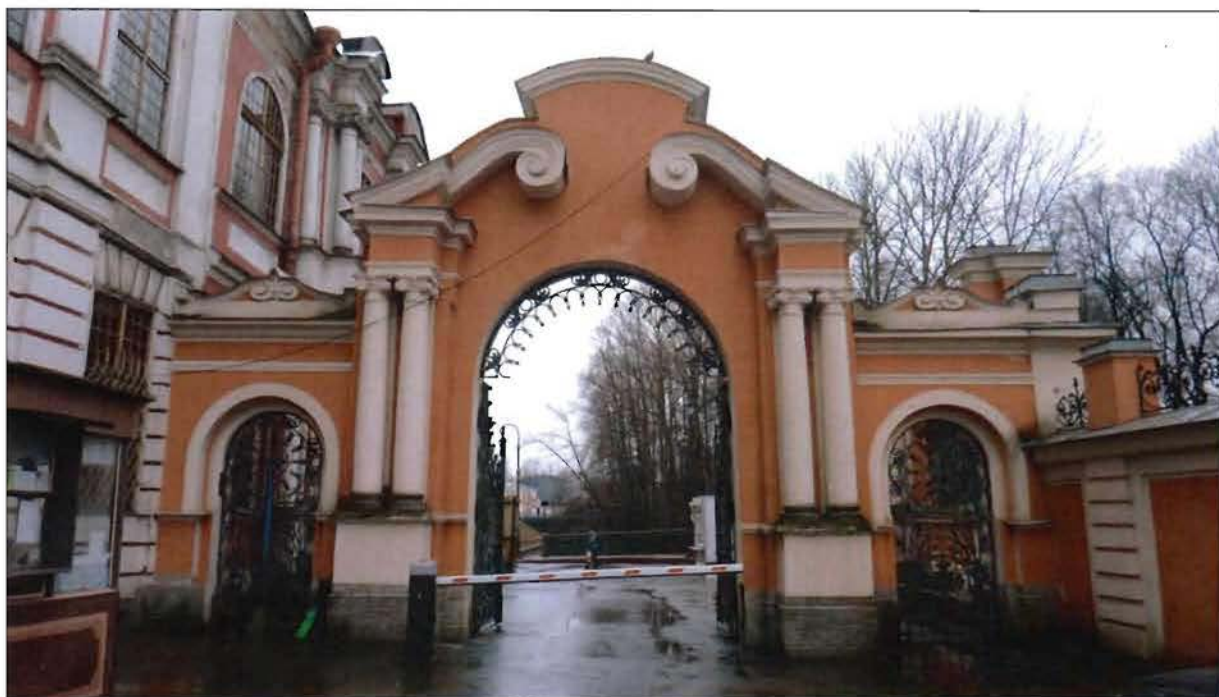
3. Ворота. Вид с востока.

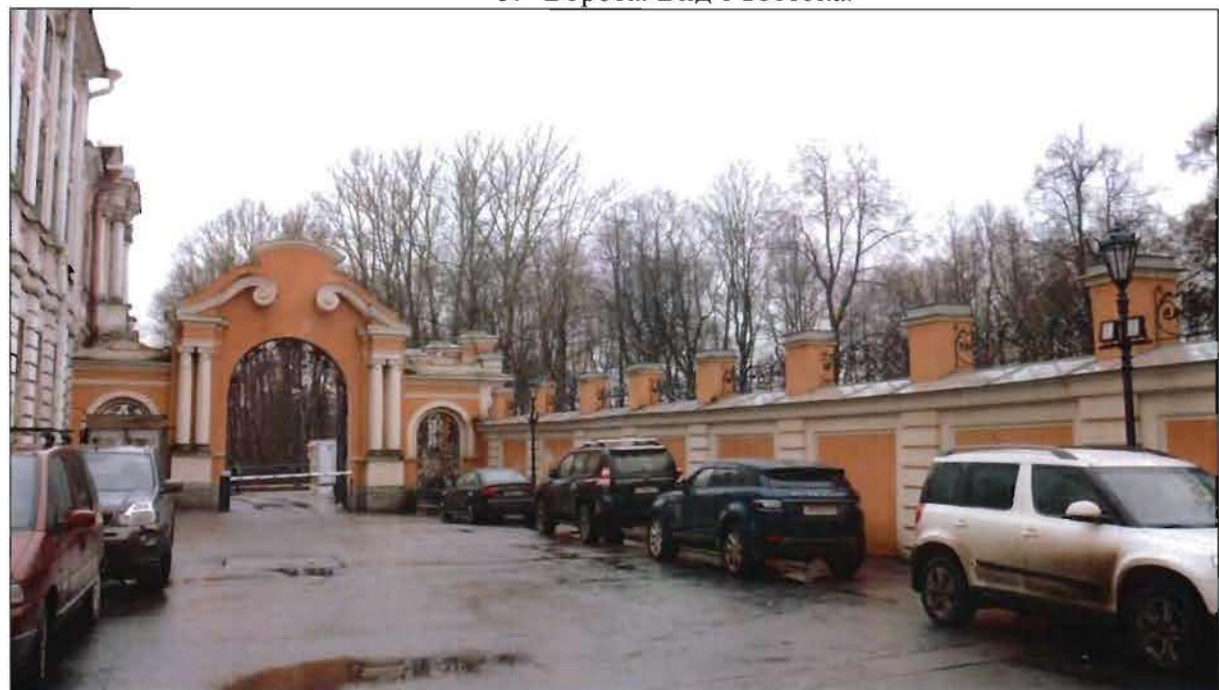
4. Общий вид с востока.
