## **АКТ**

### **по результатам государственной историко-культурной экспертизы**

проектной документации на проведение работ по сохранению объекта культурного наследия федерального значения «Банк», расположенного по адресу: г. Санкт-Петербург, набережная канала Грибоедова дом 30-32, лит. А (Садовая ул., 21; Грибоедова кан. наб., 30, 32), входящего в состав объекта культурного наследия федерального значения «Банк Ассигнационный»: «Приспособление для современного использования (перепланировка) помещений 6-Н, 8-Н, 27-Н и ремонт инженерных сетей; наб.канала Грибоедова 30-32 лит. А.» (шифр: АМС 244), разработанной ООО «АМС» в 2025 г.

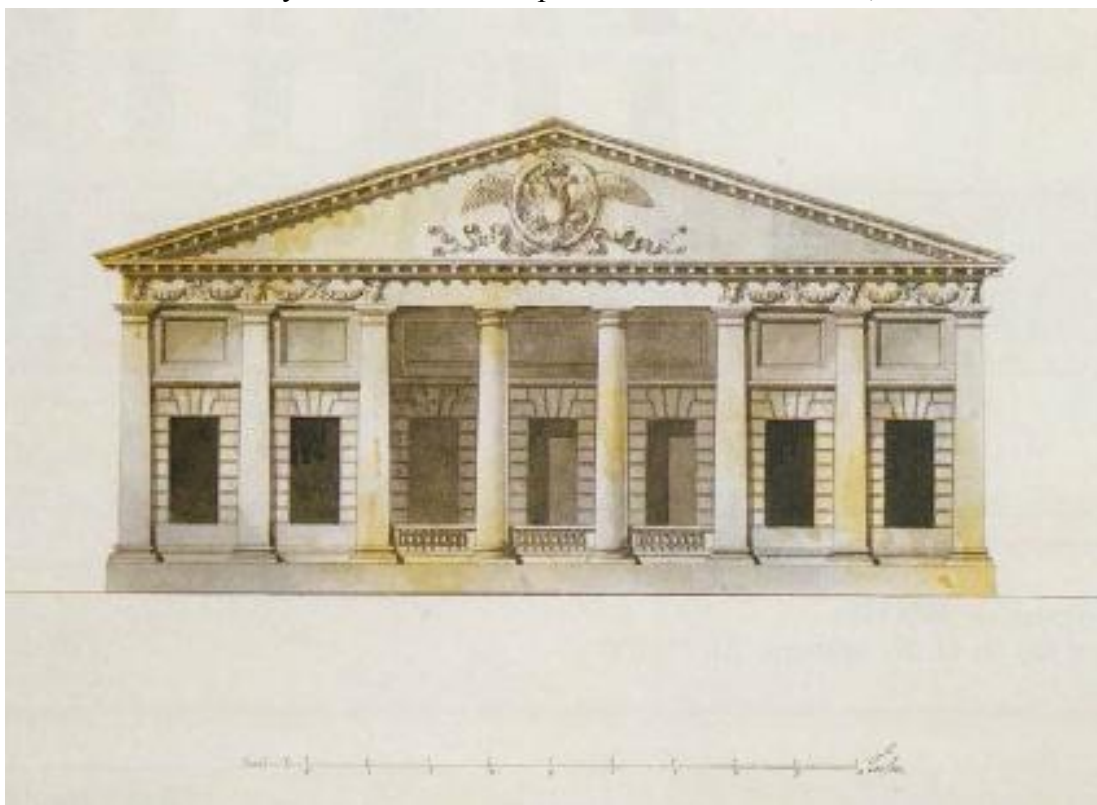
11. Джакомо Кваренги. Архитектурная графика. Фасады и разрезы корпусов. // «Гармония стиля в архитектуре. Рисунки и чертежи Джакомо Кваренги из Муниципальных собраний Италии». Marsilio, 2003.
