Акт

по результатам государственной историко-культурной экспертизы проектной документации на проведение работ по сохранению объекта культурного наследия регионального значения «Доходный дом князя А.Д. Мурузи», расположенного по адресу: г. Санкт-Петербург, Литейный пр., 24; Пестеля ул., 27; Короленко ул., 14 – «Проект на проведение работ по приспособлению объекта культурного наследия регионального значения «Доходный дом князя А.Д. Мурузи» по адресу: г. Санкт-Петербург, Литейный пр., дом 24, литера А для современного использования в части перепланировки и переустройства квартиры №82» (шифр: 1051/24-24.82), ООО «СтОИК», 2025 г.

Санкт-Петербург

«16» июня 2025 г.

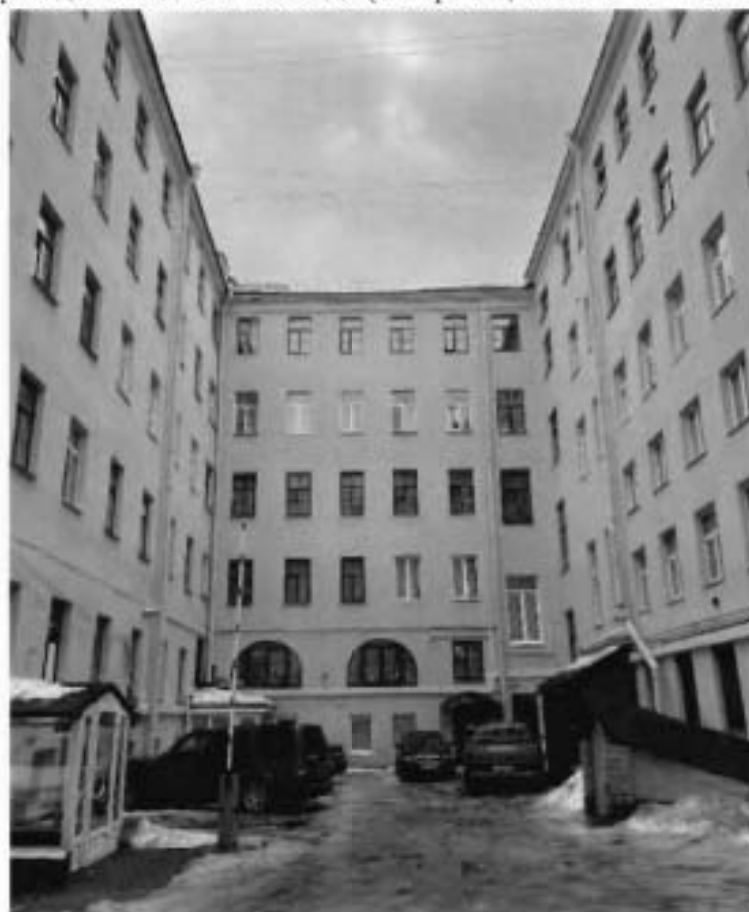
Дворовое пространство здания поделено дворовым флигелем на две части. Дворовые фасады гладко оштукатурены, окрашены, архитектурно-художественной отделки не имеют. Часть дворовых фасадов отремонтирована, находится по визуальному осмотру удовлетворительном состоянии. Остальные дворовые фасады имеют повсеместные дефекты отделки фасадов, кирпичной кладки и столярных заполнений.

10. Дворовые фасады западного колодца (северный, восточный и западный фасады).

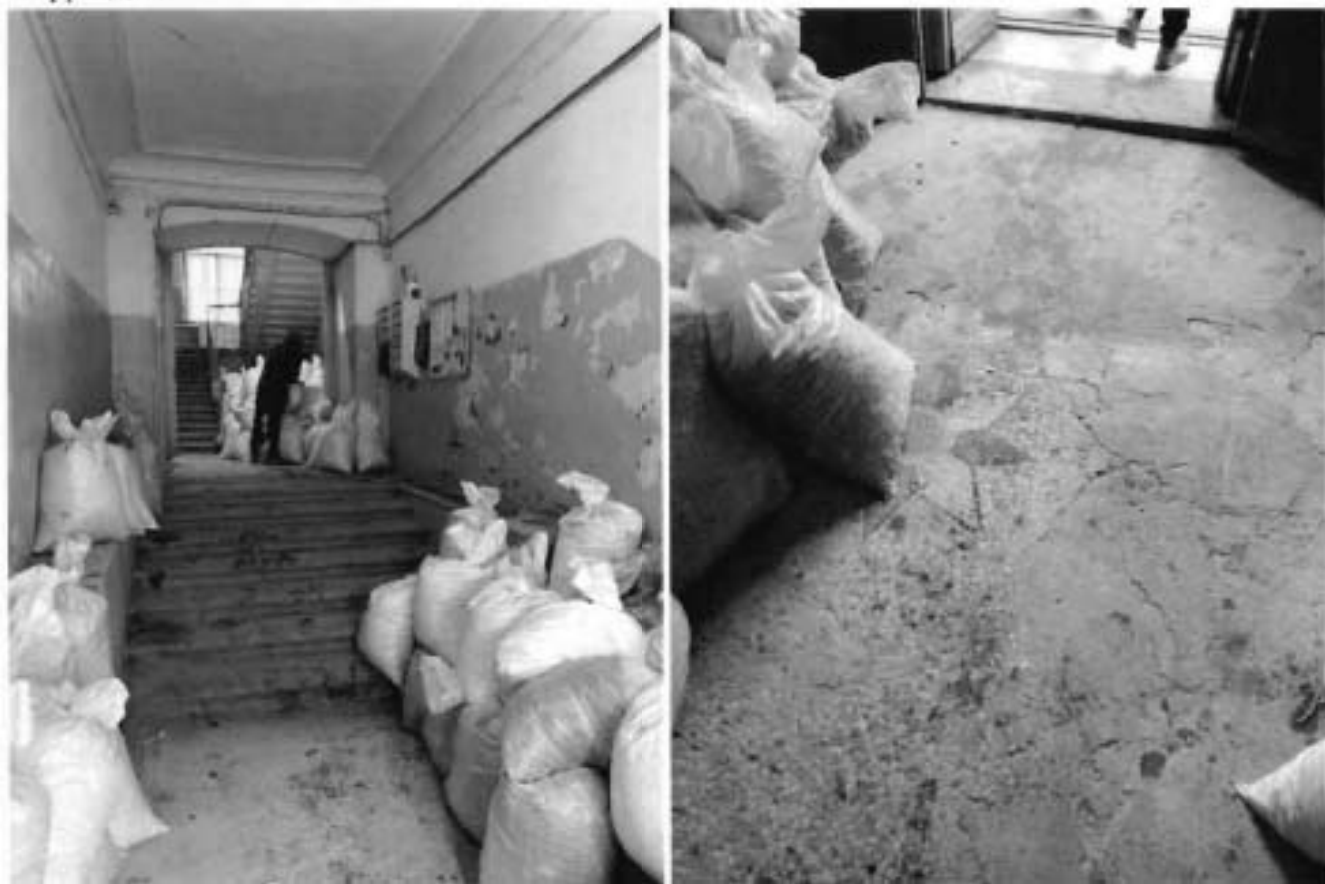
11, 12. Лестница одномаршевая 1ЛК в уровне 1-го этажа. Покрытие пола – мозаика в технике «терраццо».

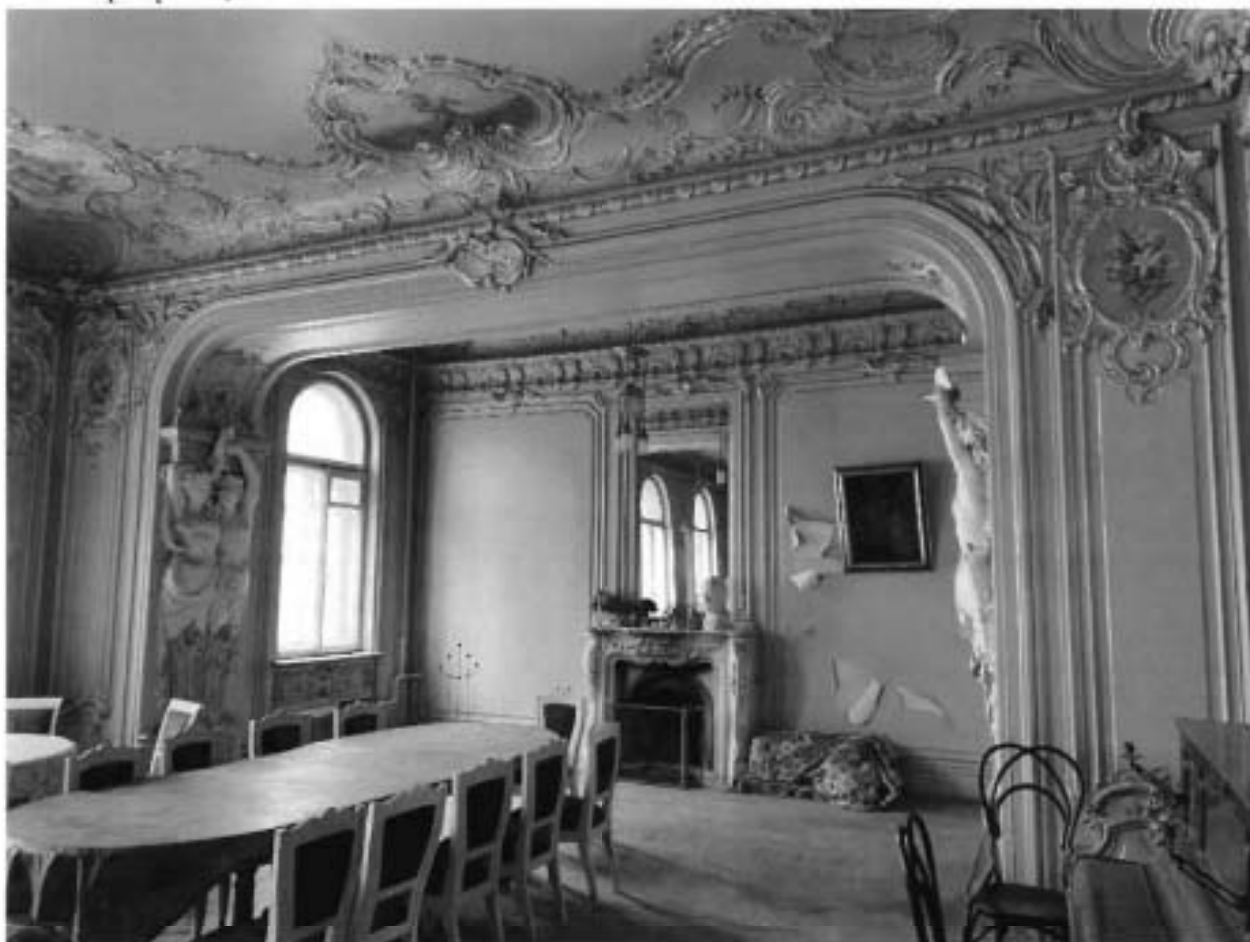
18. Квартира 12, ч.п. 27. Камин.

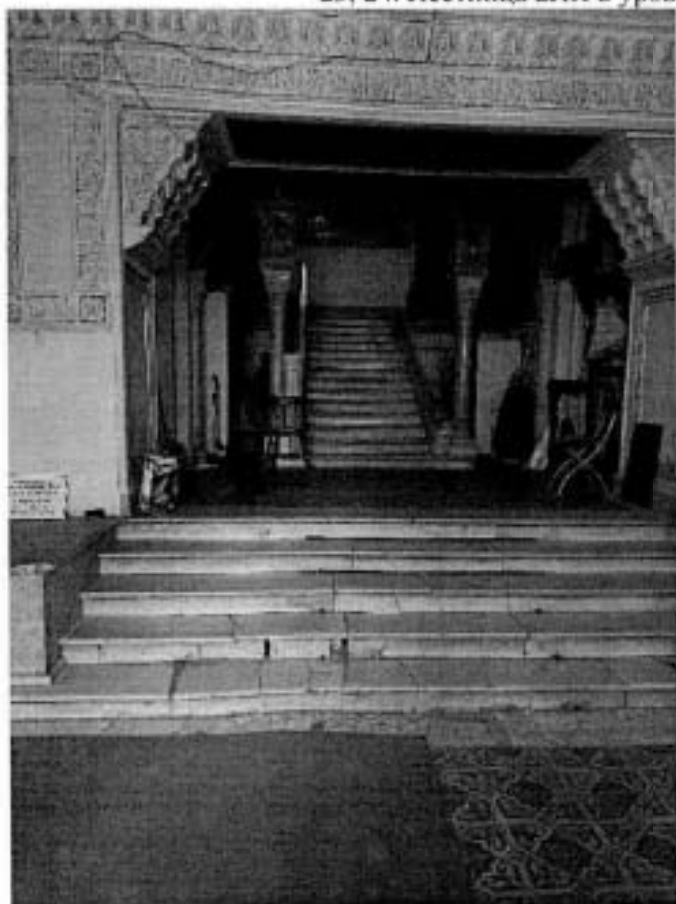
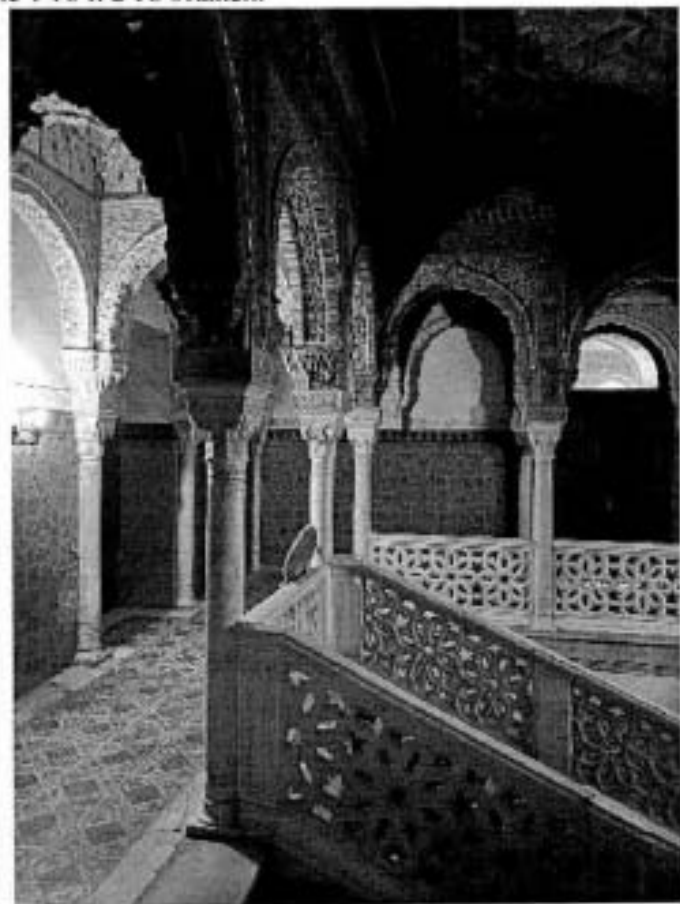
- лестницы: одномаршевые лестницы, с известняковыми ступенями по лицевым корпусам; наблюдаются сколы, потертости (фото 17, 21, 23). По дворовым корпусам - двухмаршевые лестницы, ступени известняк, с металлическими ограждениями; в удовлетворительном состоянии (фото 22). Лестница лицевого корпуса по Литейному пр. в южной части здания – двухмаршевая на металлических косоурах, ступени из известняковой плиты, с металлическим ограждением в виде вертикальных стоек с перехватами и завитками из аканта; наблюдаются сколы и трещины в ступенях, частичная утрата металлического ограждения (фото 19). Парадная лестница лицевого корпуса по Литейному пр. (2ЛК) – состоит из двух частей, одномаршевой и трехмаршевой, ступени облицованы мрамором, с мраморным ограждением; наблюдаются трещины и сколы мраморных плит, частичная утрата (фото 23, 24);

23, 24. Лестница 2ЛК в уровне 1-го и 2-го этажей.

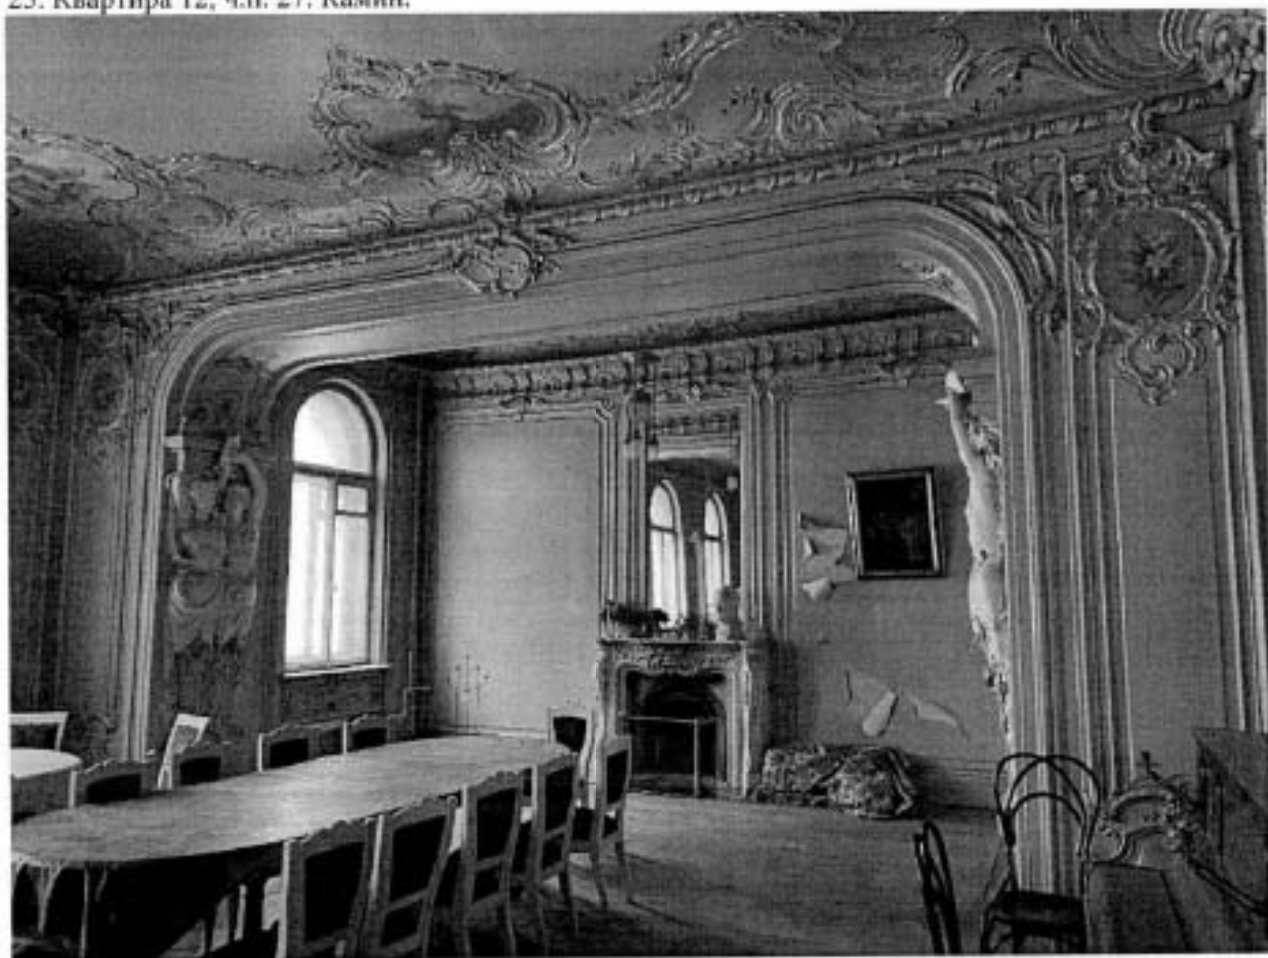
25. Квартира 12, ч.п. 27. Камин.

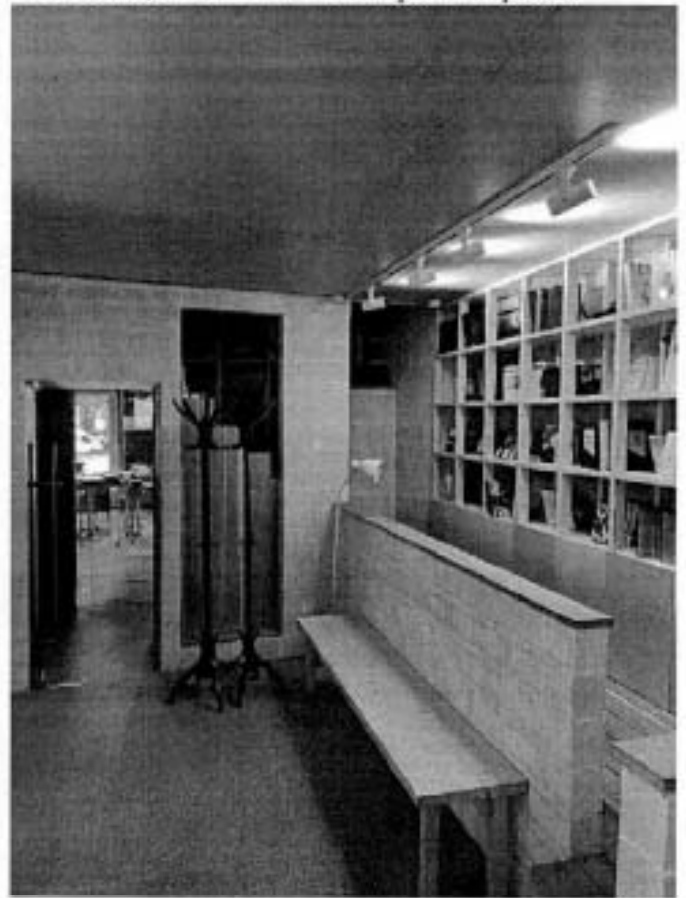
35. Помещение 35-Н ч.п. 6. Перепланировка.

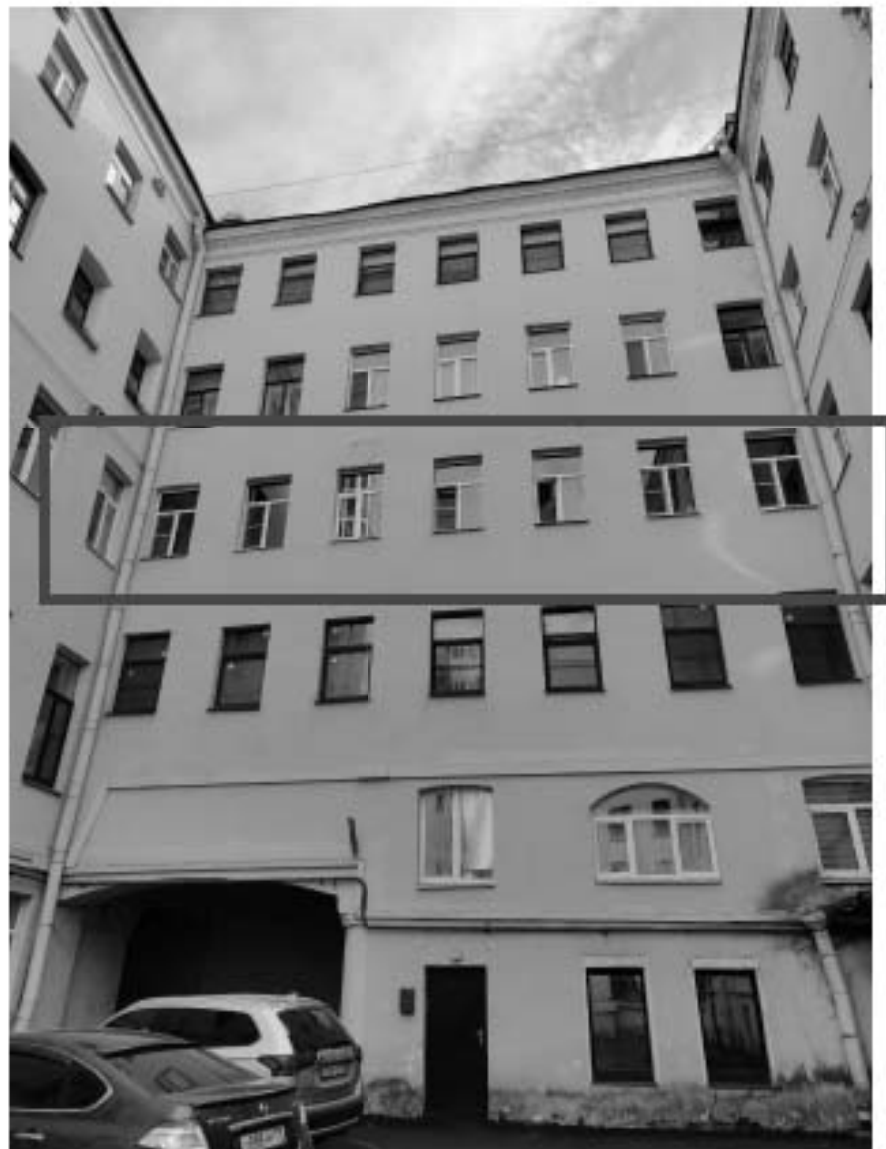
Оконные заполнения металлопластиковые, не соответствуют предмету охраны в части рисунка расстекловки и цвета.

Фото №4. Южный фасад дворового корпуса, окна квартиры №82.
