**Акт**

**по результатам государственной историко-культурной экспертизы**  
**проектной документации на проведение работ по сохранению выявленного**  
**объекта культурного наследия «Дом Х.Г. Борхова», по адресу:**  
**Санкт-Петербург, Большой пр. В.О., 54; 19-я линия, 14:**  
**«Проект приспособления для современного использования выявленного объекта**  
**культурного наследия «Дом Х.Г. Борхова», расположенного по адресу: г. Санкт-**  
**Петербург, 19-я линия В.О., д. 14/54, литера А, в части перепланировки и**  
**переустройства квартиры № 2», шифр: 2021/05 - 1, разработанной**  
**ООО Фирма «АРБИ» в 2021 году.**

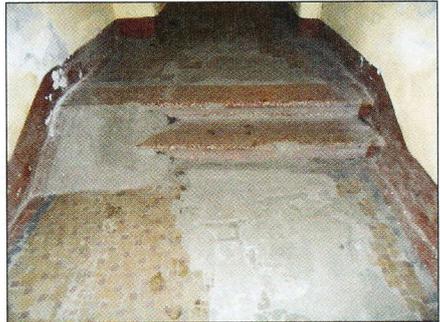
2	Конструктивная система здания:	<p>исторические наружные и внутренние капитальные стены — вид материала (кирпич), местоположение;</p> <p>междуэтажные перекрытия — местоположение;</p> <p>лестница, ведущая из вестибюля к парадной лестнице (подъезд № 1) — местоположение, габариты, конструкция (средистенная); вид материала ступеней (мраморная крошка), цвет (охра);</p>

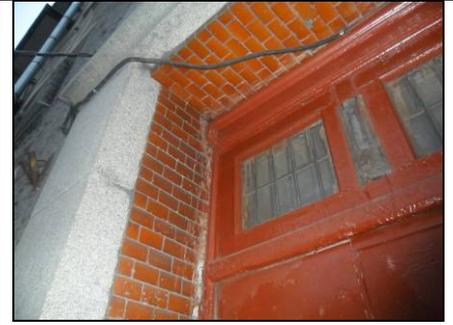
два дверных заполнения – габариты, конфигурация, конструкция фрамуги (трехчастная), вид материала (дерево), рисунок (мелкая вертикальная расстекловка фрамуги);

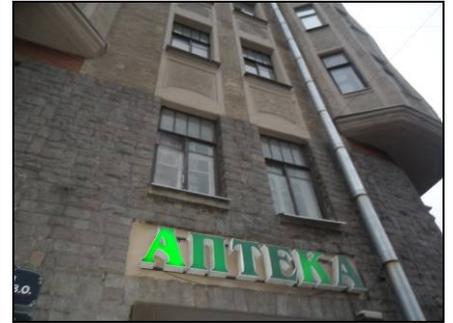
заполнения оконных проемов – вид материала (дерево), расстекловка (Т-образная с горизонтальным импостом; вертикальная – фрамуга), цвет (коричневый);

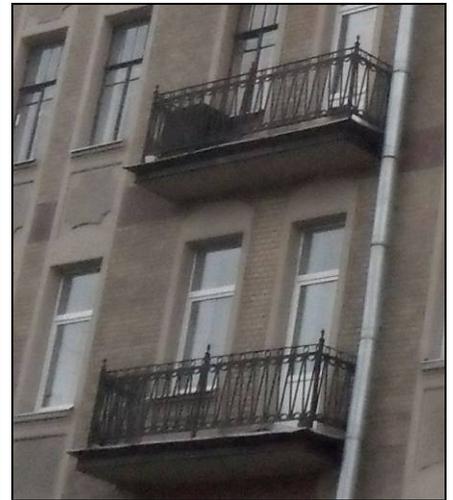
двенадцать балконов и три балкона-террасы – местоположение, габариты, конфигурация; ограждение – вид материала (металл);

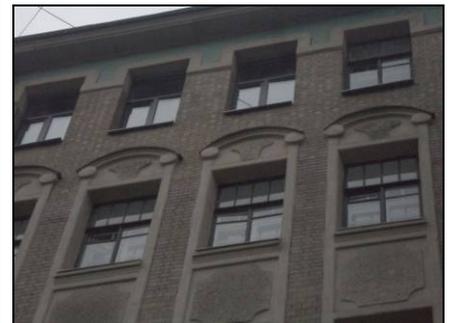
филенки сложной конфигурации в межоконных простенках в уровне 3-6 этажей;

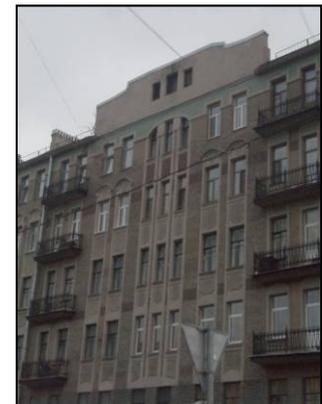
пять аттиков: три узких, два широких – местоположение, габариты, конфигурация;

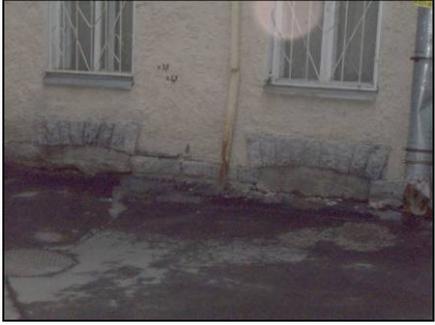
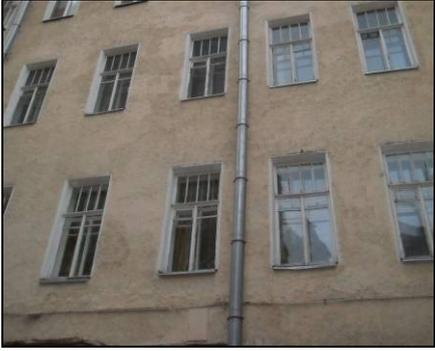
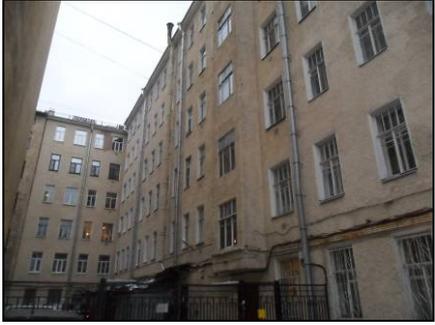
<p>дворовой фасад:</p> <p>вид материала и характер отделки цоколя – из мелкомасштабных блоков грубооколотого гранита;</p> <p>вид материала и характер отделки фасада – «фактурная» штукатурка;</p> <p>исторические дверные – местоположение, конфигурация, габариты;</p> <p>оконные проемы 2-6 этажей – местоположение, конфигурация, габариты;</p> <p>оконные проемы 1-го этажа – отметки высоты и габариты ширины;</p> <p>заполнения оконных проемов – расстекловка (Т-образная с горизонтальным импостом; вертикальная – фрамуга);</p> <p>венчающий выносной карниз.</p>

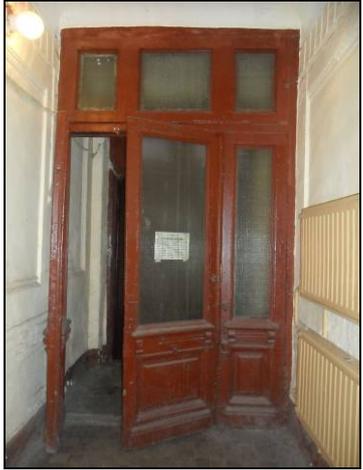
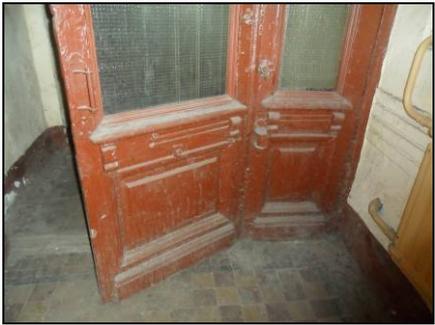
5	<p>Архитектурно-художественное решение интерьеров:</p>	<p>дверные заполнения в вестибюлях – габариты, конфигурация, конструкция (две створные части, одна нестворная и трехчастная фрамуга), вид материала (дерево, офактуренное стекло), оформление (фигарейные филенки и консоли в нижней части створок);</p>

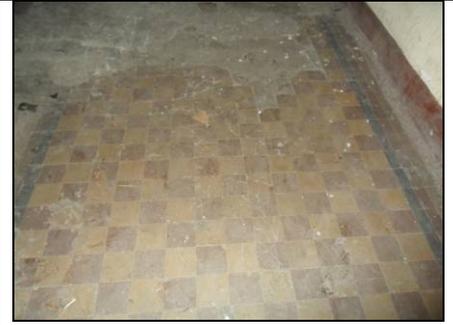
покрытие пола вестибюля и лестничных площадок – вид материала (керамическая метлахская плитка), цвет (коричневый и бежевый) рисунок («шахматный»);

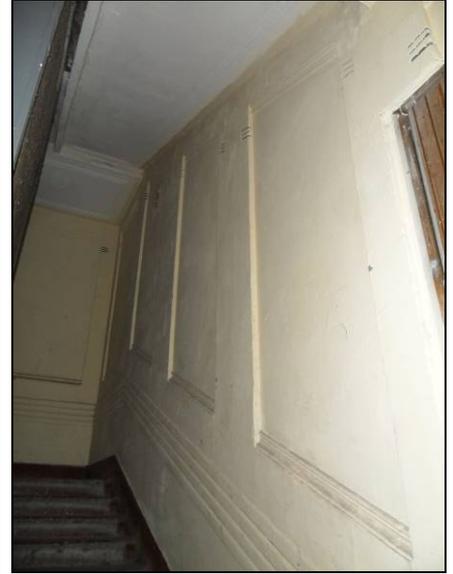
лепное декоративное оформление стен вестибюля и лестницы – профилированные тяги и порезки ниш;

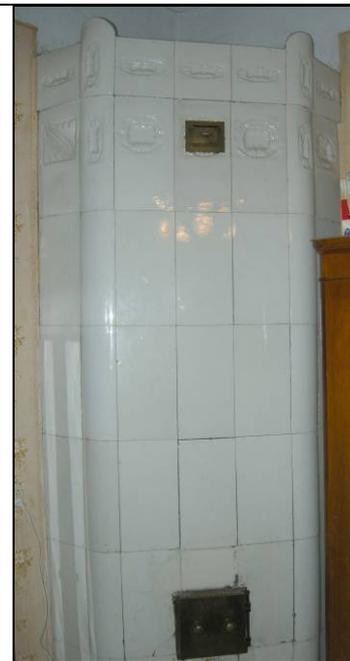
печь (угловая, одноярусная с закругленными углами, облицованная глазурованными белыми изразцами, фриз в виде двух полос контррельфных изразцов с изображением бантов и геометрических фигур; дверца топки, зольник и душник – латунные);

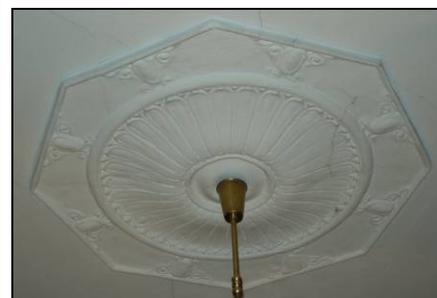
лепное декоративное оформление потолка – круглая розетка из листьев, заключенная в восьмиугольник – в центре;

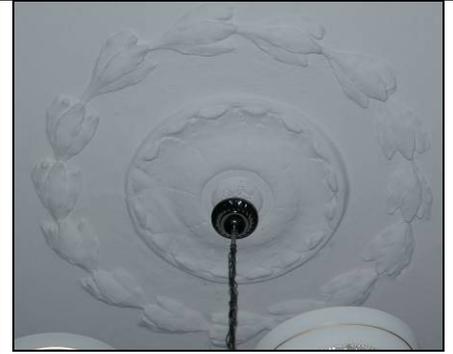
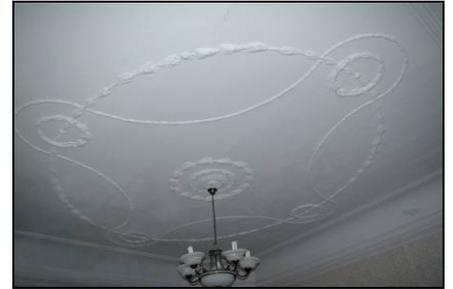
лепное декоративное оформление потолка – падуга; круглая розетка из акантовых листьев в обрамлении поясов орнамента (два пояса цветочного орнамента по кругу и фигурный пояс из бус с четырьмя венками);

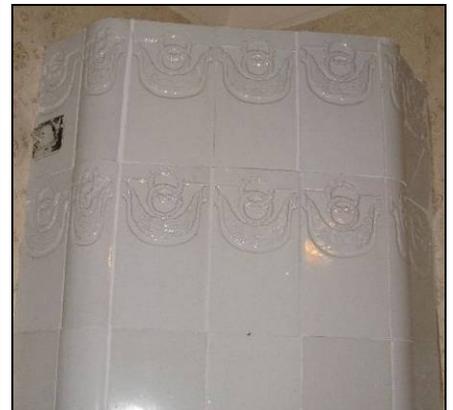
печь (угловая, одноярусная, облицованная глазурованными белыми изразцами белого цвета, с скругленными углами; в верхней части рельефные изображения венков и гирлянд; дверца топки – латунная (?);

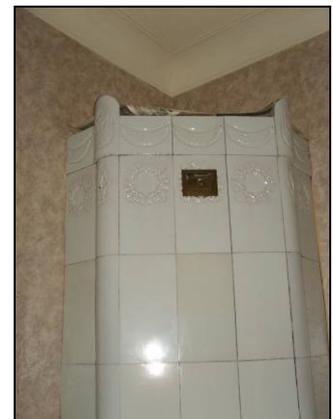
печь (выходит в комнату № 3, площадью 17,5 кв. м) (угловая, одноярусная с закругленными углами, облицованная глазурованными белыми изразцами, фриз в виде двух полос контррельефных изразцов с изображением венков и гирлянд; дверцы зольника и душника – латунные).

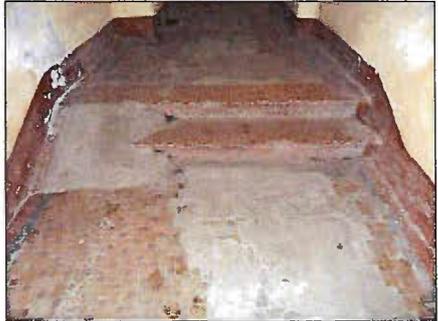
2	Конструктивная система здания:	<p>исторические наружные и внутренние капитальные стены – вид материала (кирпич), местоположение;</p> <p>междуэтажные перекрытия – местоположение;</p> <p>лестница, ведущая из вестибюля к парадной лестнице (подъезд № 1) – местоположение, габариты, конструкция (средистенная); вид материала ступеней (террацо), цвет (охра);</p>

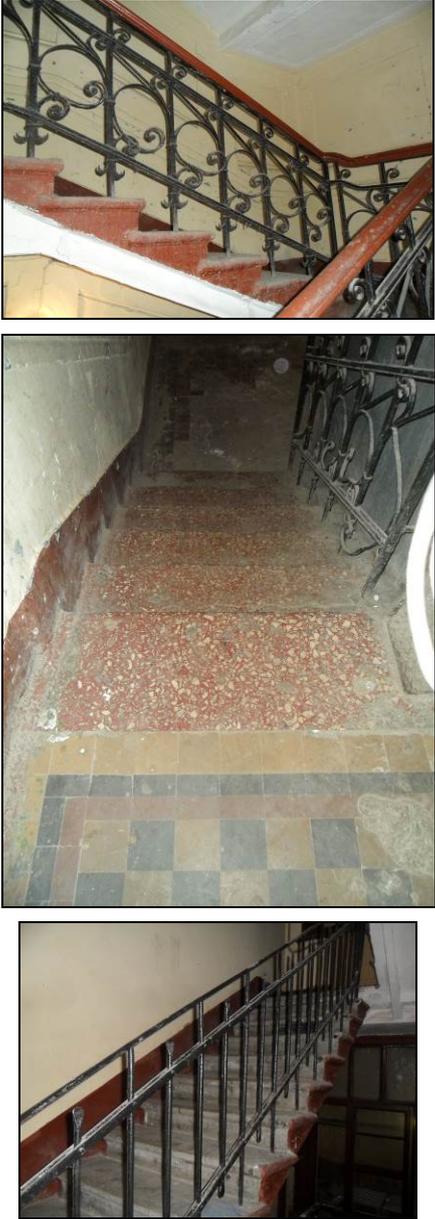
<p>две парадные лестницы – местоположение, габариты, конструкция (по косоурам), тип (двухмаршевая); вид материала ступеней (терраццо), цвет (охра); ограждение – вид материала (металл), техника исполнения (ковка), рисунок (в виде вертикальных прутьев, со стилизованными волютами); поручни – вид материала (дерево), конфигурация (профилированные);</p> <p>две служебные лестницы – местоположение, габариты, конструкция (по косоурам); ограждение – материал (металл), техника исполнения (ковка), рисунок (в виде вертикальных прутьев).</p>

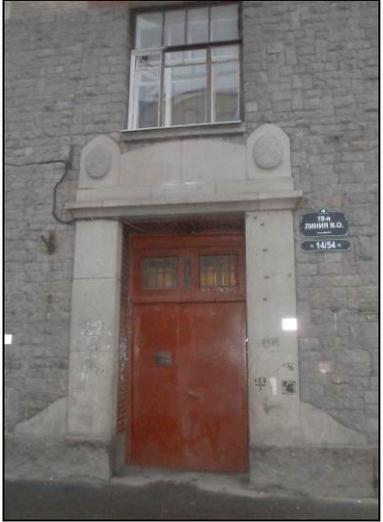
3	Объемно-планировочное решение:	историческое объемно-планировочное решение помещений, указанных в п. 5;	
4	Архитектурно-художественное решение фасадов:	<p>лицевой фасад:</p> <p>вид материала и характер отделки цоколя – грубоколотый красный гранит;</p> <p>вид материала и характер отделки фасада – мелкомасштабные блоки грубоколотого гранита (1-2 этажи), гладкотесаный гранит (отмостки и оформление порталов), гладкая, «фактурная» штукатурка и кирпич (3-6 этажи), облицовочная глазурованная плитка (откосы дверных проемов, вставки между 3 и 4 этажами, в уровне 5-го этажа и венчающий фриз);</p> <p>два парадных входа:</p> <p>оформление порталов в виде двух пилонов, карниза и криволинейного аттика с овальными медальонами;</p>

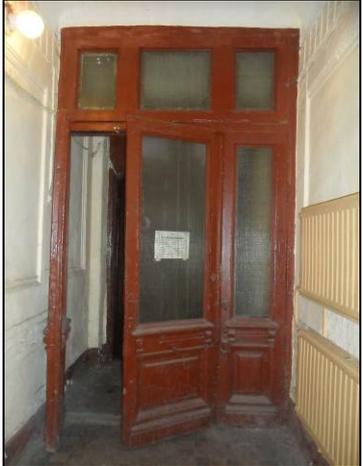
5	<p>Архитектурно-художественное решение интерьеров:</p>	<p>дверные заполнения в вестибюлях – габариты, конфигурация, конструкция (две створные части, одна нестворная и трехчастная фрамуга), вид материала (дерево, офактуренное стекло), оформление (фигарейные филенки и консоли в нижней части створок);</p>

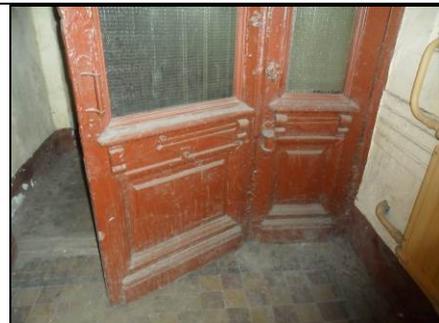
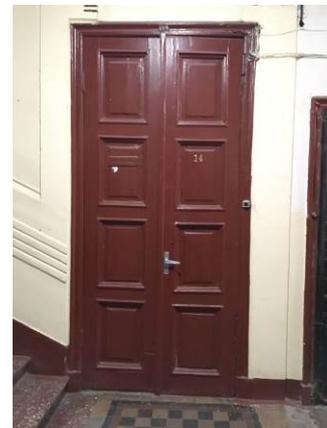
историческое дверное заполнение на лестничной клетке – конструкция (двустворчатое), рисунок (каждая створка на четыре фигурейные филенки), профилированные наличники;

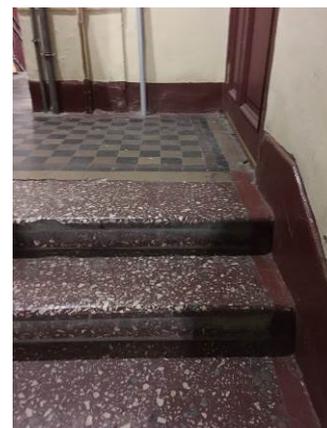
покрытие пола вестибюля и лестничных площадок – вид материала (керамическая метлахская плитка), цвет (коричневый и бежевый) рисунок («шахматный»);

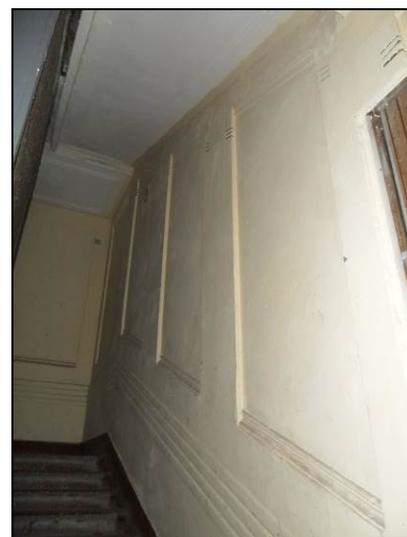
декоративное оформление стен вестибюлей и лестниц – профилированные штукатурные тяги и порезки ниш;

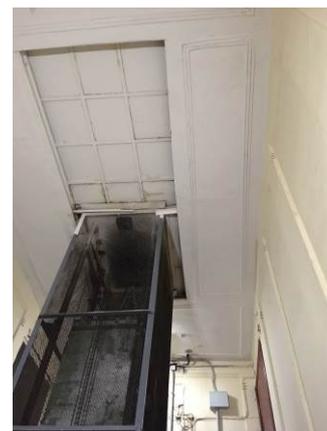
декоративное оформление потолка в завершении лестничной клетки – геометрический рисунок из профилированных штукатурных тяг;

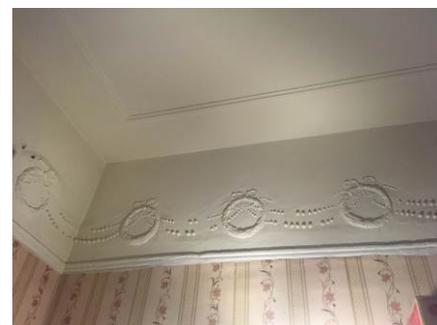
в верхней части стен комнаты лепной фриз из лавровых венков, перехваченных бантами, соединенных между собой «жемчужником»;

по периметру потолка штукатурная профилированная тяга;

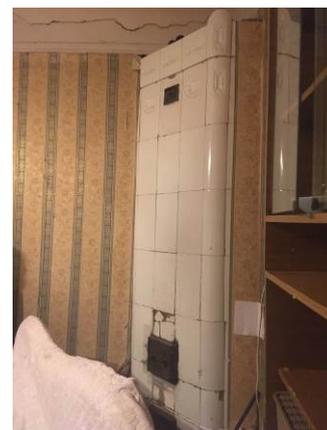
печь угловая, одноярусная, белого гладкого изразца; в завершении фриз из рельефных изразцов, фланкирующие фиалы; дверца топочного проема черного металла с рисунком растительного характера с двумя рифлеными ручками типа «кнопка»; дверца зольного проема гладкая, прямоугольной формы, черного металла с ручками типа «кнопка», дверца вьюшки латунная, гладкая с ручкой типа «баранчик»;

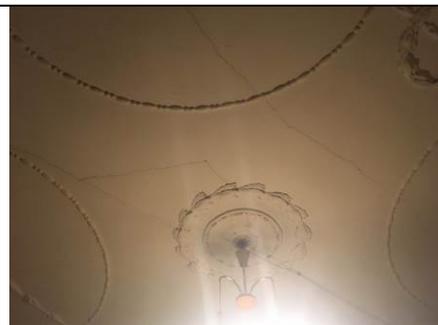
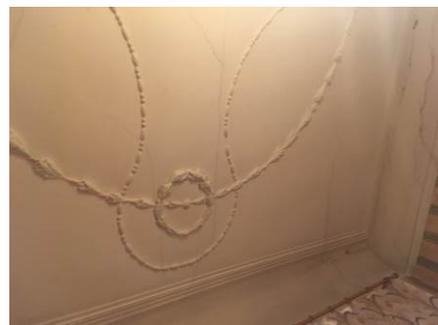
потолок на высокой падаге; по периметру потолка профилированная штукатурная тяга; в центре потолка круглая лепная розетка в виде пучка из листьев аканта, обрамленного лавровым венком; по всему полю потолка лепные лавровые гирлянды, лепные украшения в виде «бус» и лавровых венков;

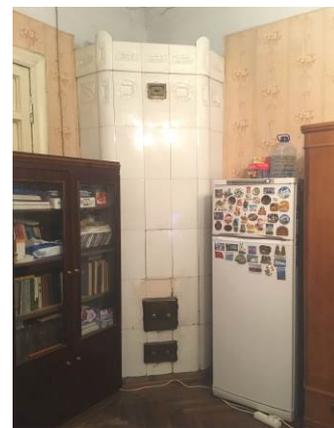
печь (угловая, одноярусная с закругленными углами, облицованная глазурованными белыми изразцами, фриз в виде двух полос контррельефных изразцов с изображением бантов и геометрических фигур; дверца топки, зольник и душник – латунные);

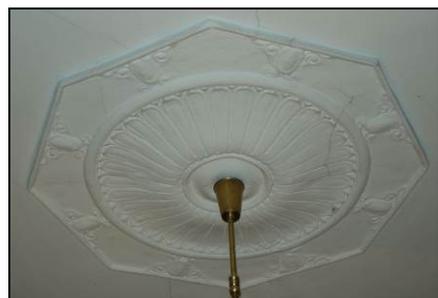
лепное декоративное оформление потолка – круглая розетка из листьев, заключенная в восьмиугольник – в центре;

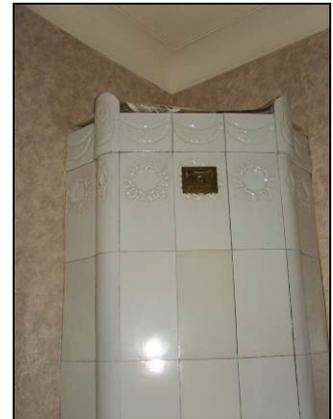
печь (выходит в комнату № 3, площадью 17,5 кв. м) (угловая, одноярусная с закругленными углами, облицованная глазурованными белыми изразцами, фриз в виде двух полос контррельефных изразцов с изображением венков и гирлянд; дверцы зольника и душника – латунные).

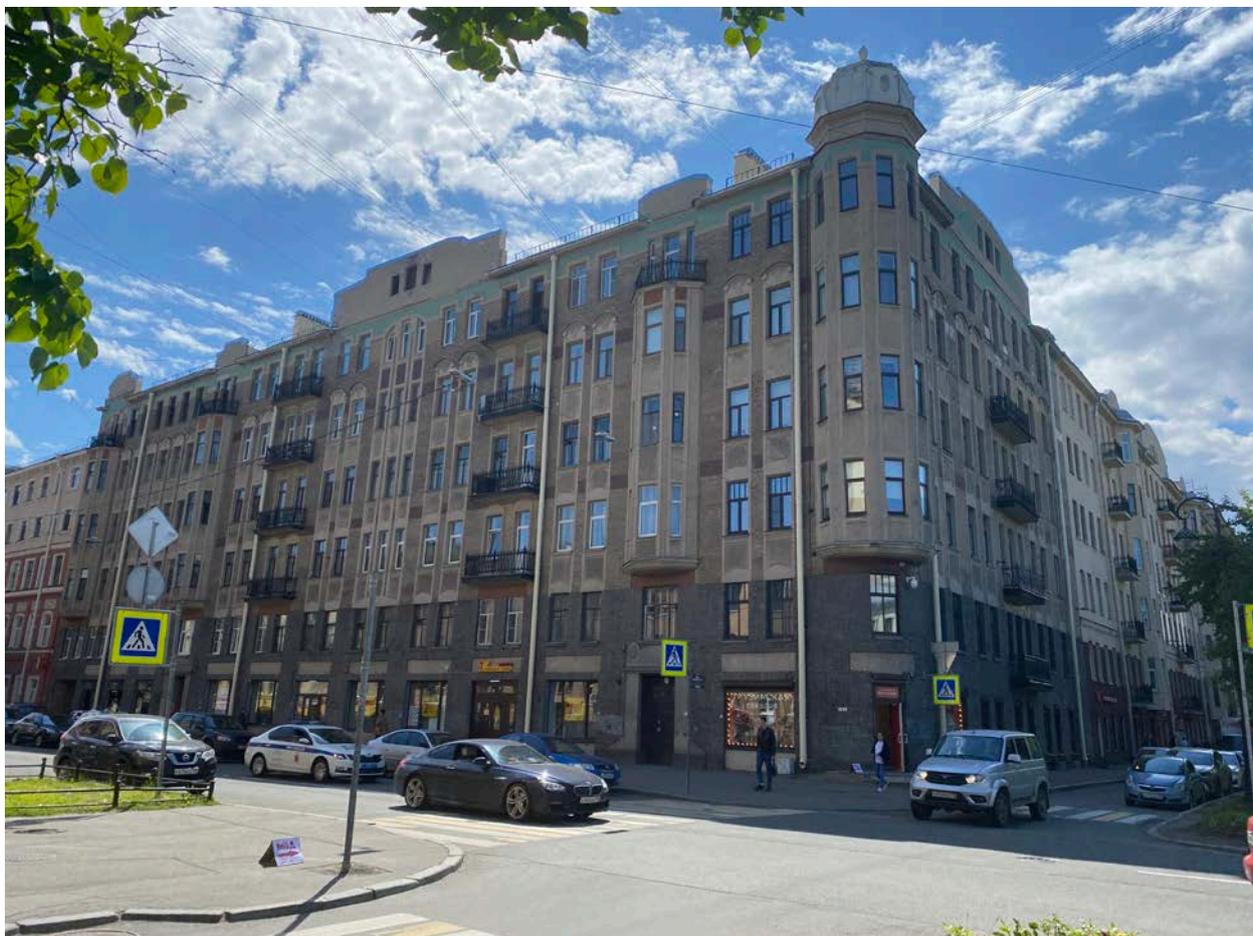
Фото 1. Общий вид выявленного объекта культурного наследия «Дом Х.Г. Борхова», расположенного по адресу: Санкт-Петербург, Большой пр. В.О., 54; 19-я линия, 14.

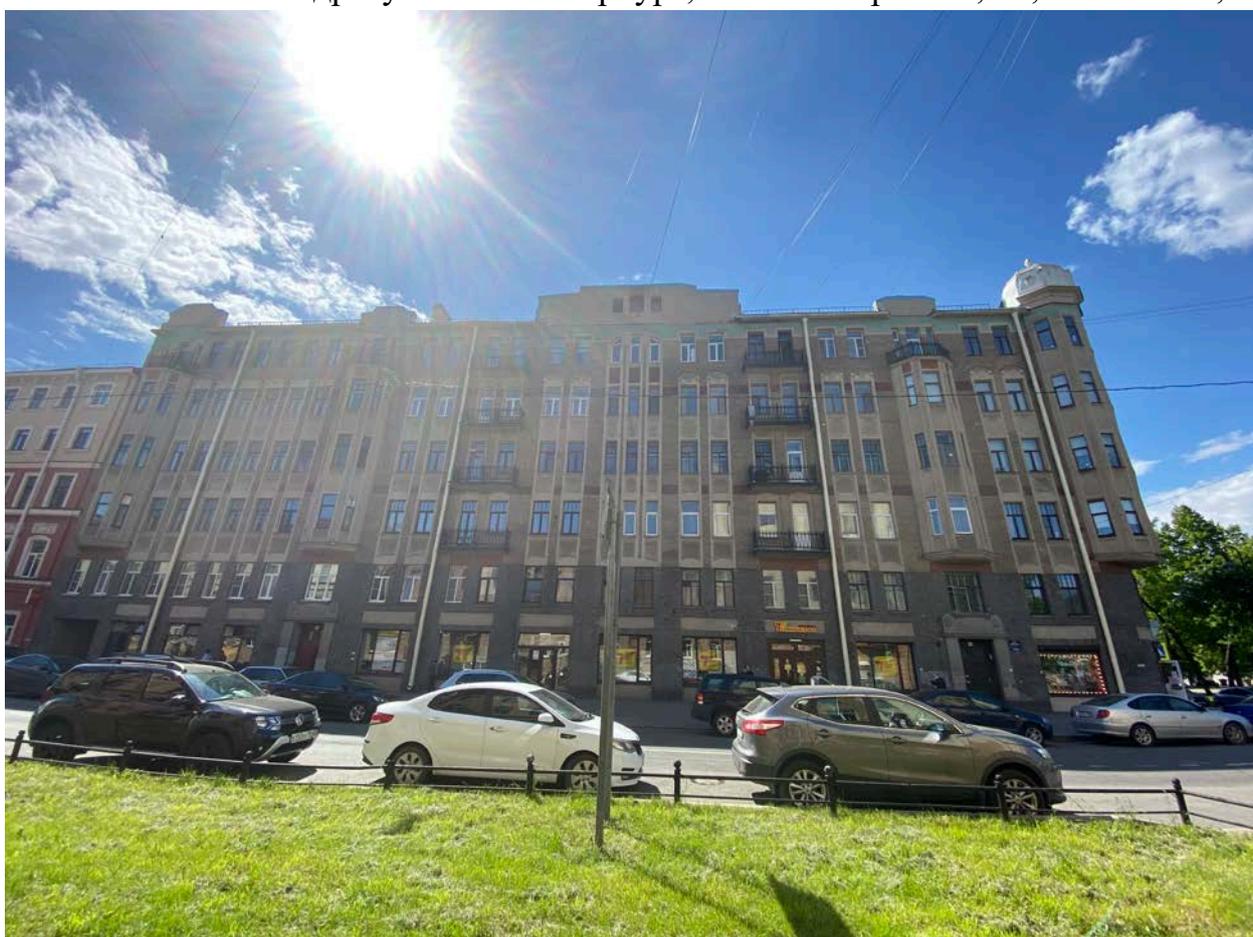
Фото 2. Лицевой северо-восточный фасад.

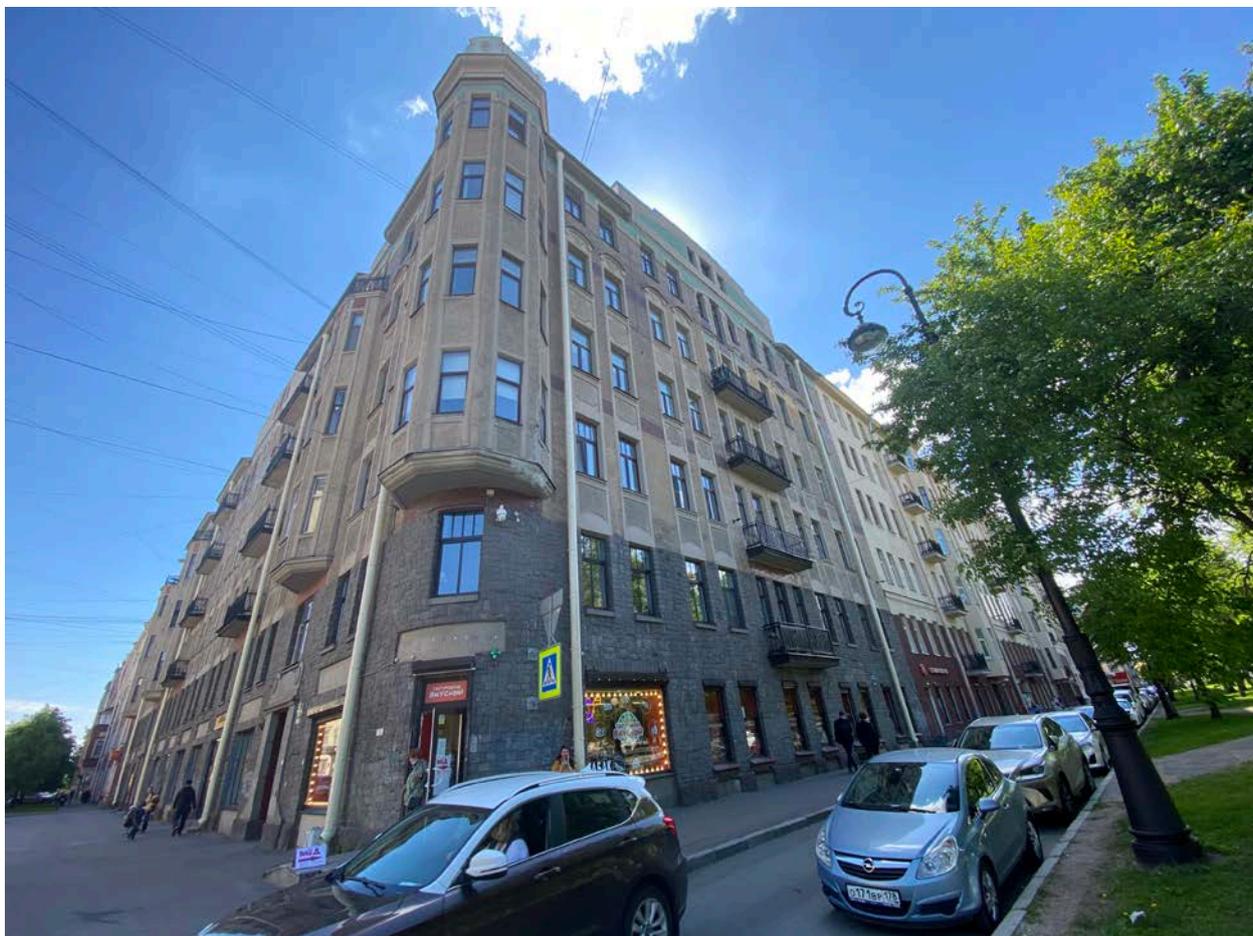
Фото 3. Северо-западный лицевой фасад.

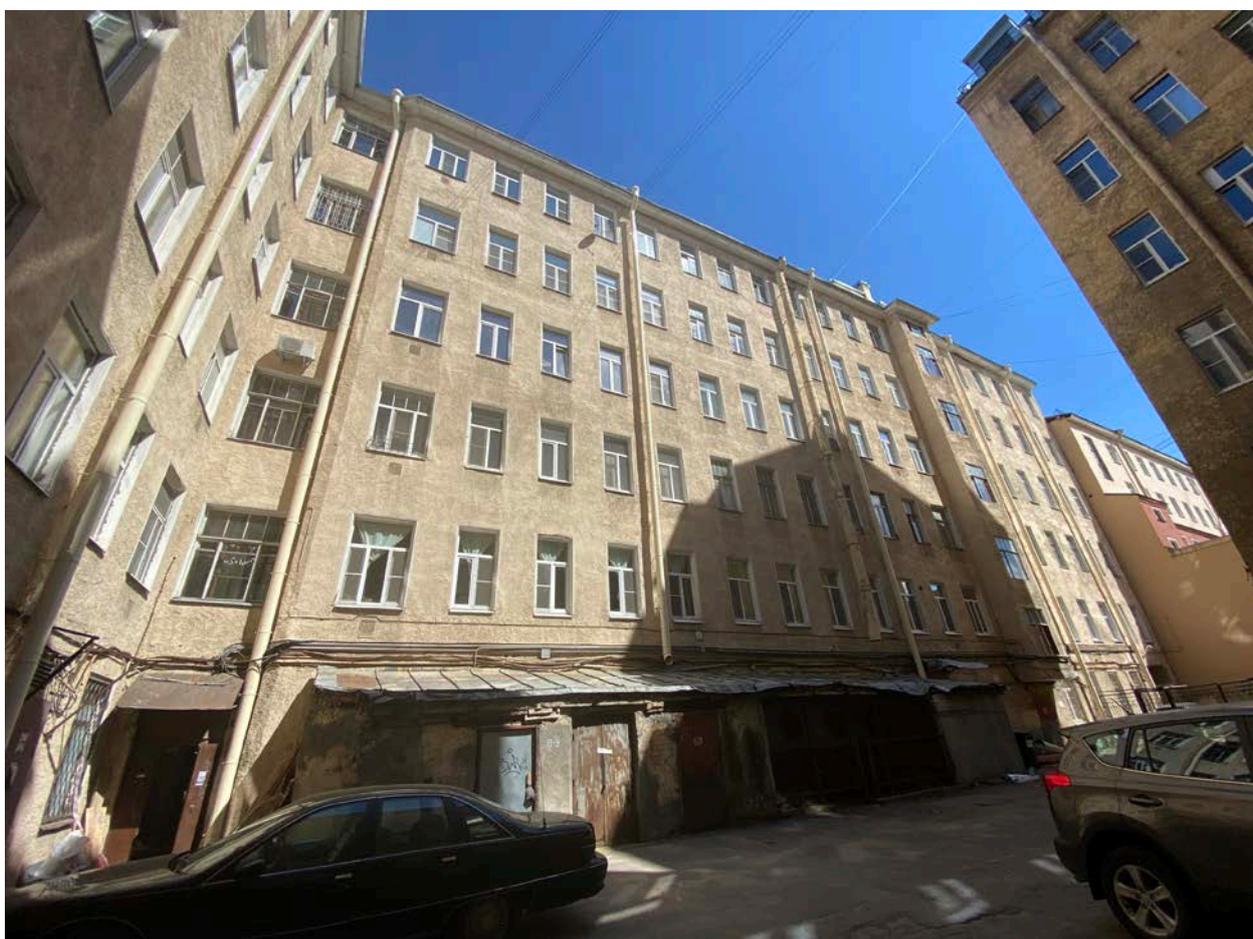
Фото 4. Юго-западный дворовый фасад.

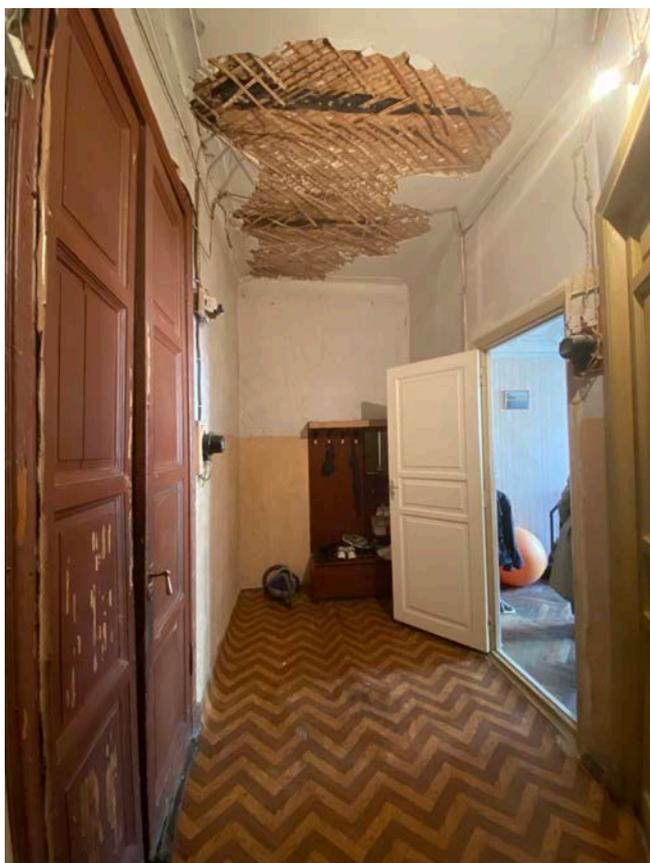
Фото 6. Вход в квартиру № 2 с парадной общедомовой лестничной клетки. Сохранившееся историческое дверное заполнение.

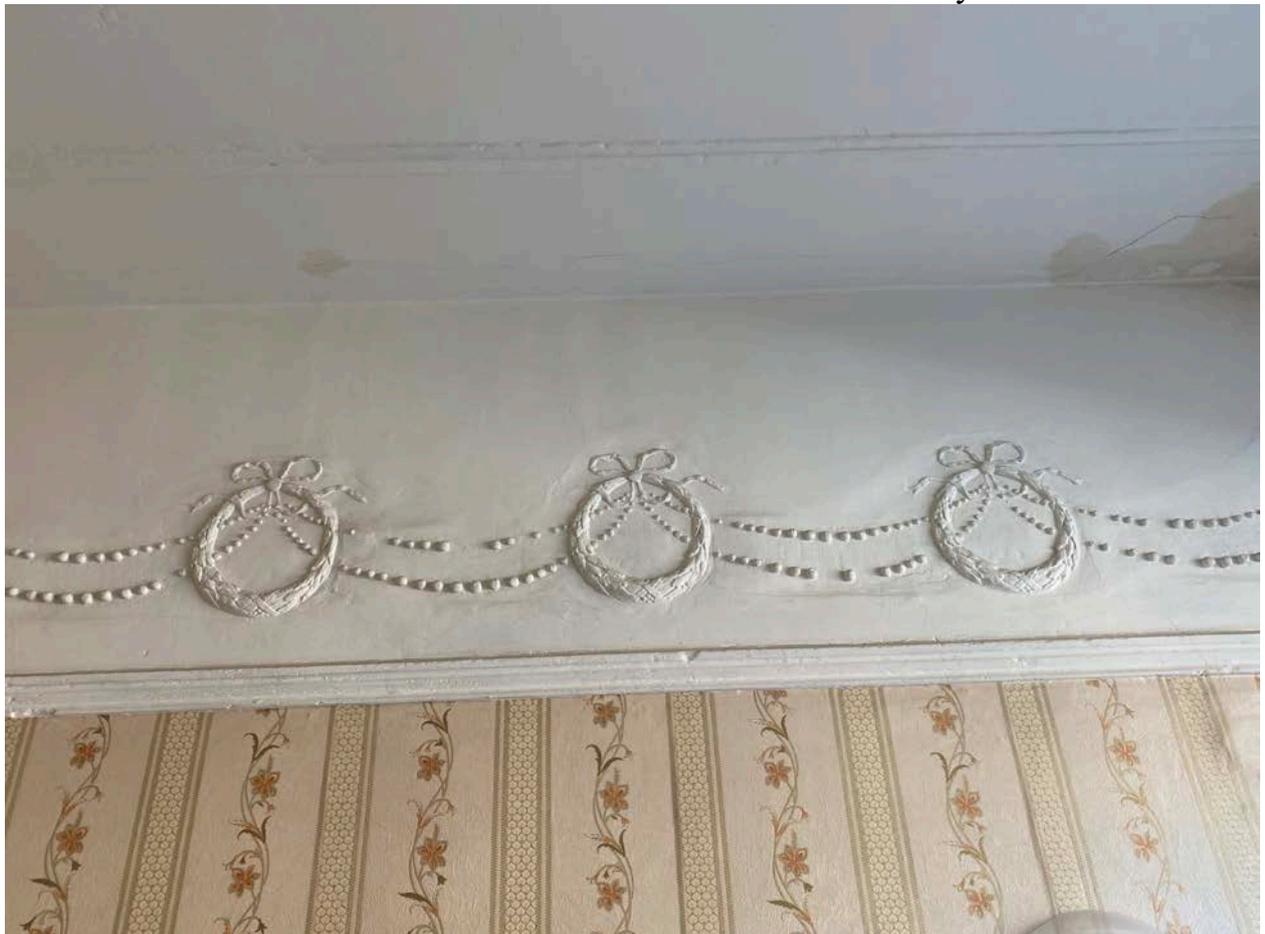
Фото 11. Помещение № 2. Комната. в верхней части стен комнаты лепной фриз  
из лавровых венков, перехваченных бантами, соединенных между собой  
«жемчужником»; по периметру потолка штукатурная профилированная тяга.  
Вид с юго-востока.

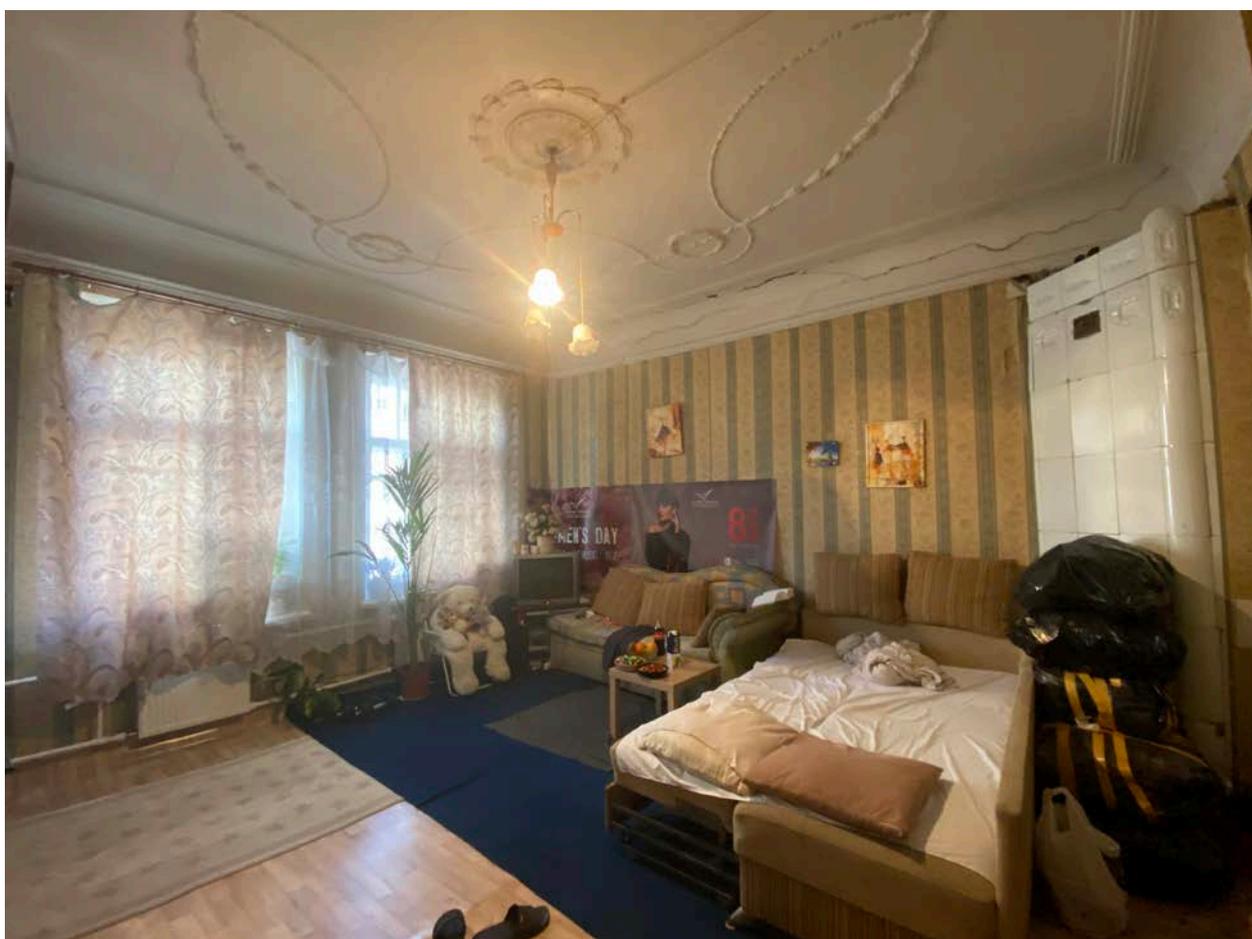
Фото 14. Помещение № 3. Комната. Печь угловая, одноярусная, облицованная  
белыми гладкими изразцами. Вид с запада.

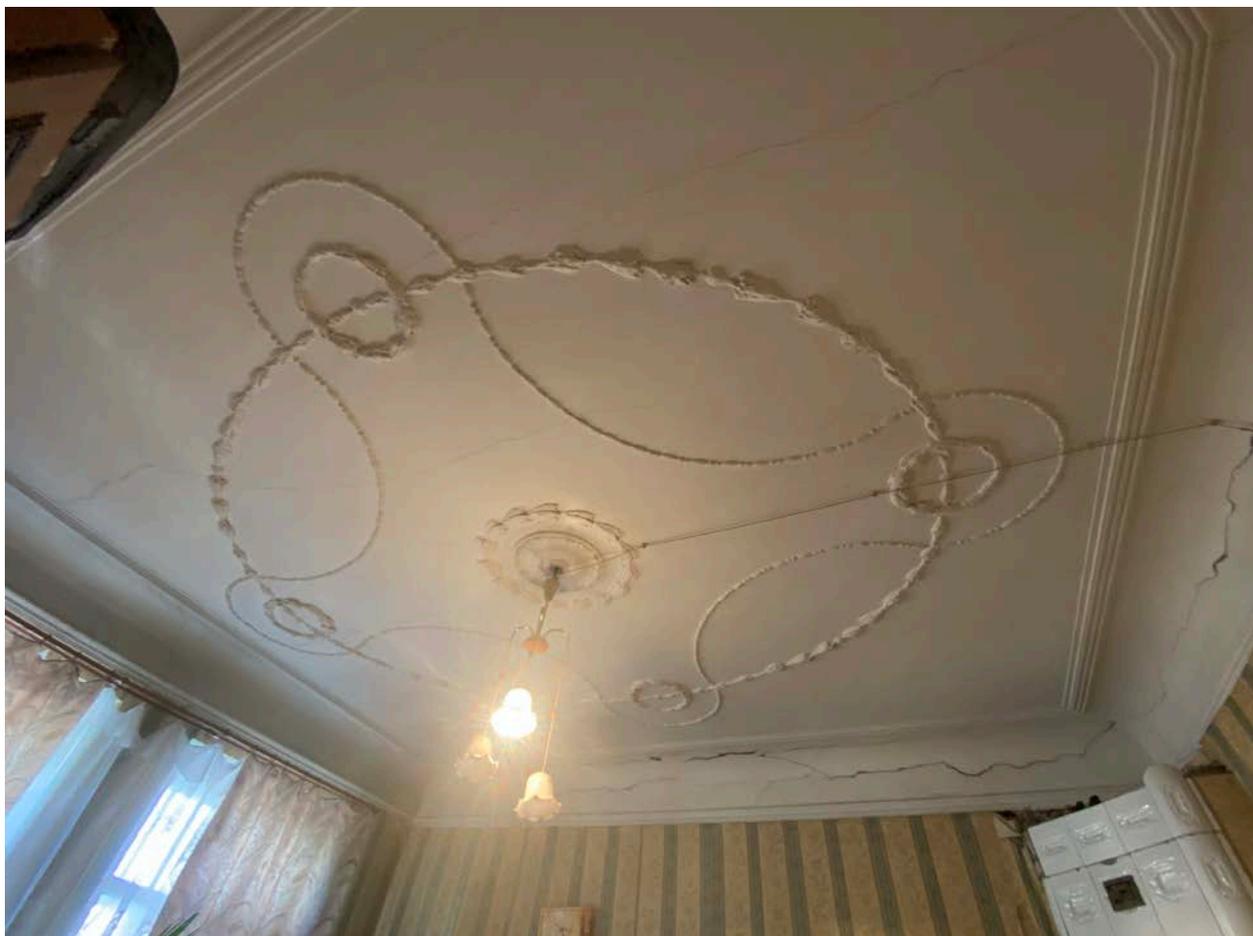
Фото 15. Помещение № 3. Комната. Потолок на высокой падаге; по периметру потолка профилированная штукатурная тяга; в центре потолка круглая лепная розетка в виде пучка из листьев аканта, обрамленного лавровым венком; по всему полю потолка лепные лавровые гирлянды, лепные украшения в виде «бус» и лавровых венков. Вид с запада.

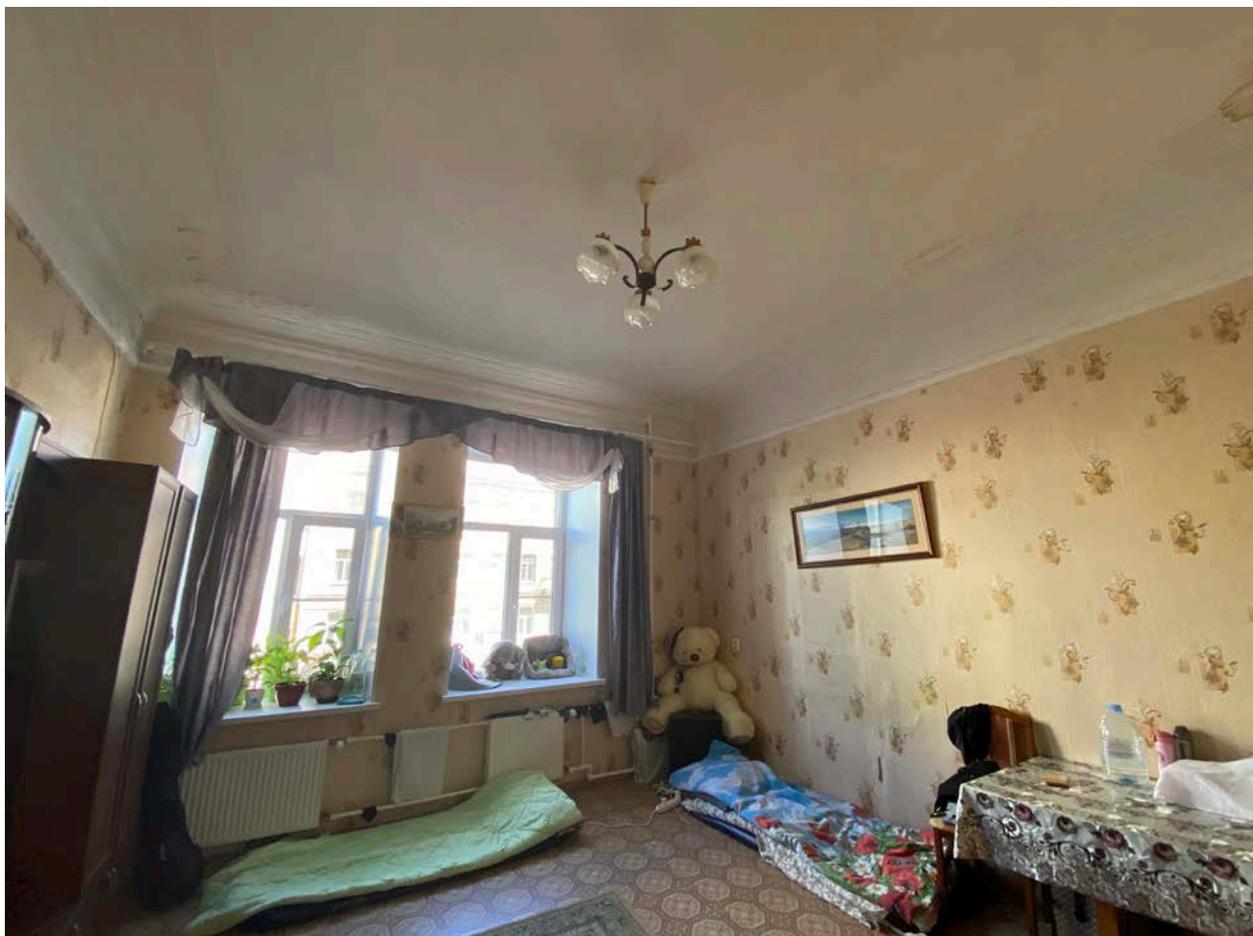
Фото 21. Помещение № 4. Комната. Вид с запада.

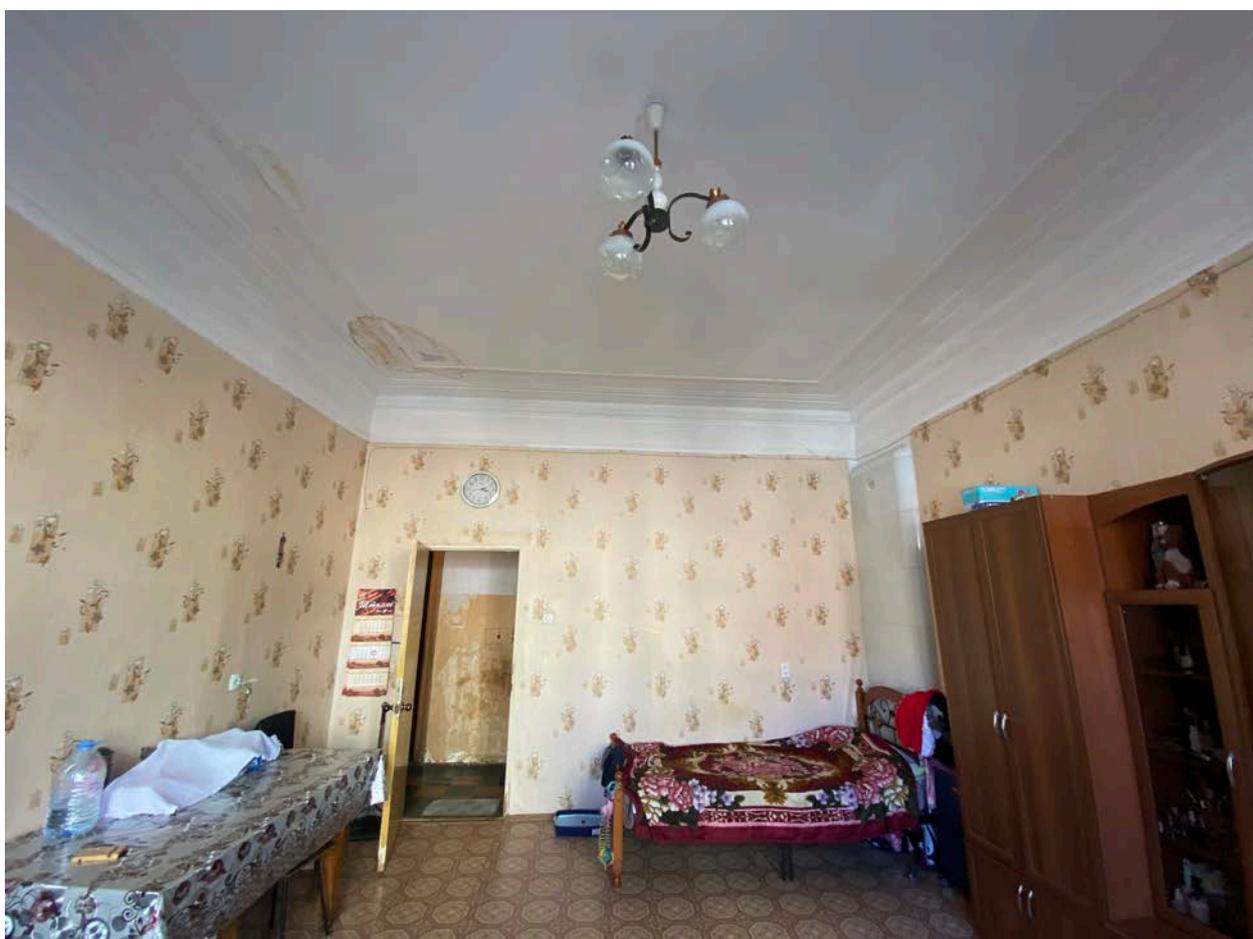
Фото 22. Помещение № 4. Комната. Вид с северо-востока.

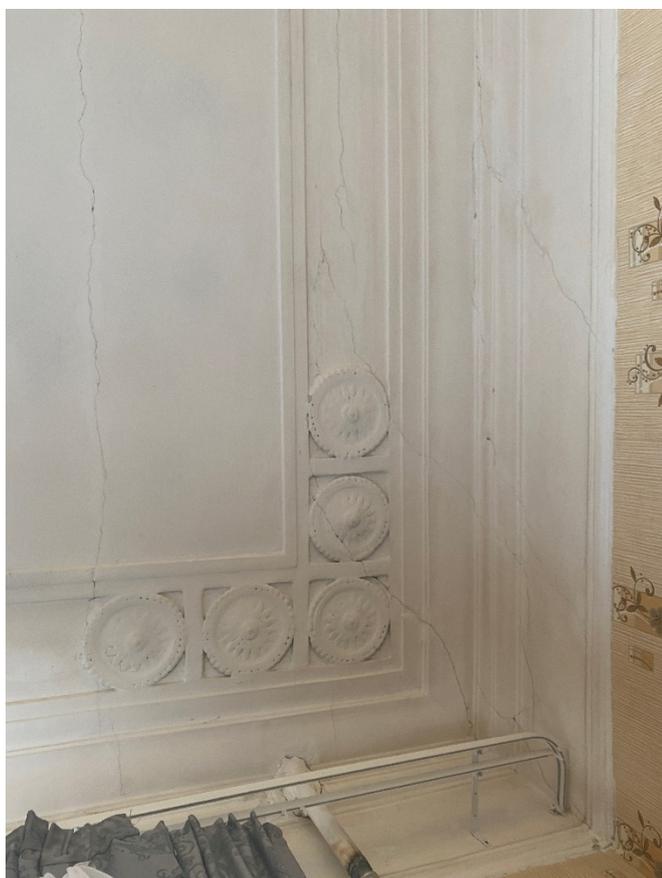
Фото 23. Помещение № 4. Комната.  
Фрагмент лепной отделки в виде профилированной штукатурной тяги по периметру потолка в виде рамы, по углам вставки из пяти круглых патер с рисунком растительного характера.

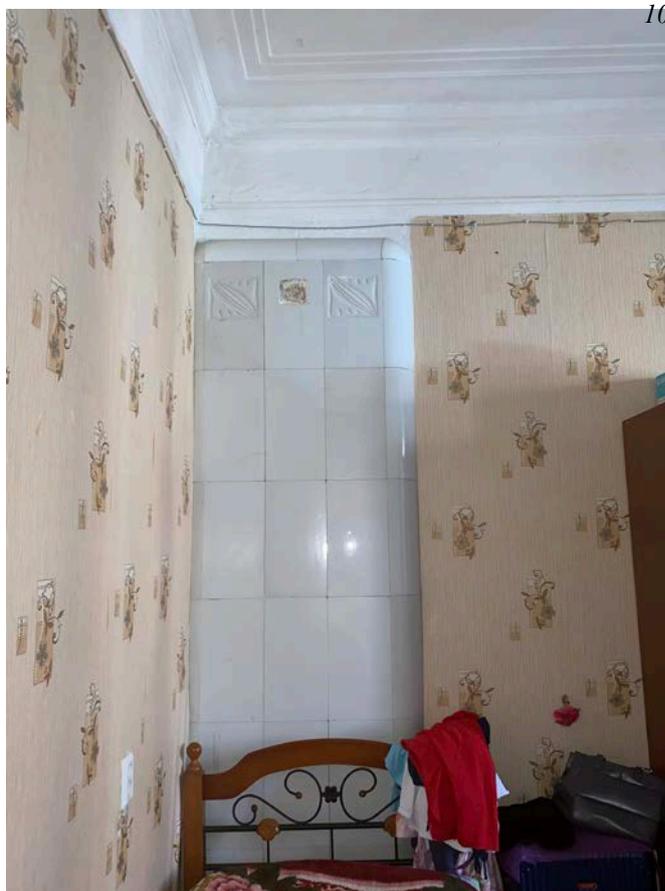
Фото 24. Помещение № 4. Комната.  
Вид на печь.

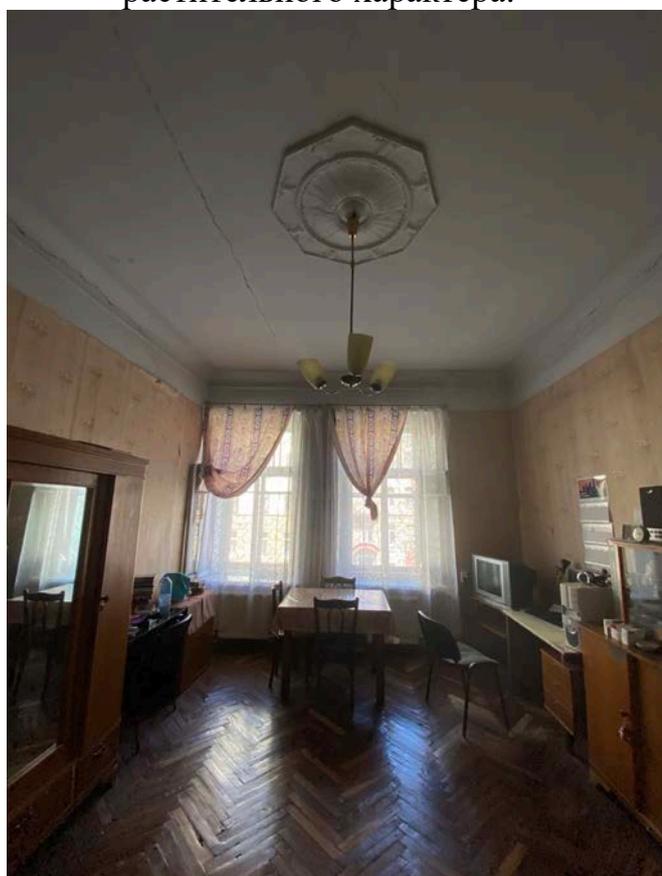
Фото 25. Помещение № 5. Комната.  
Вид с юго-запада.

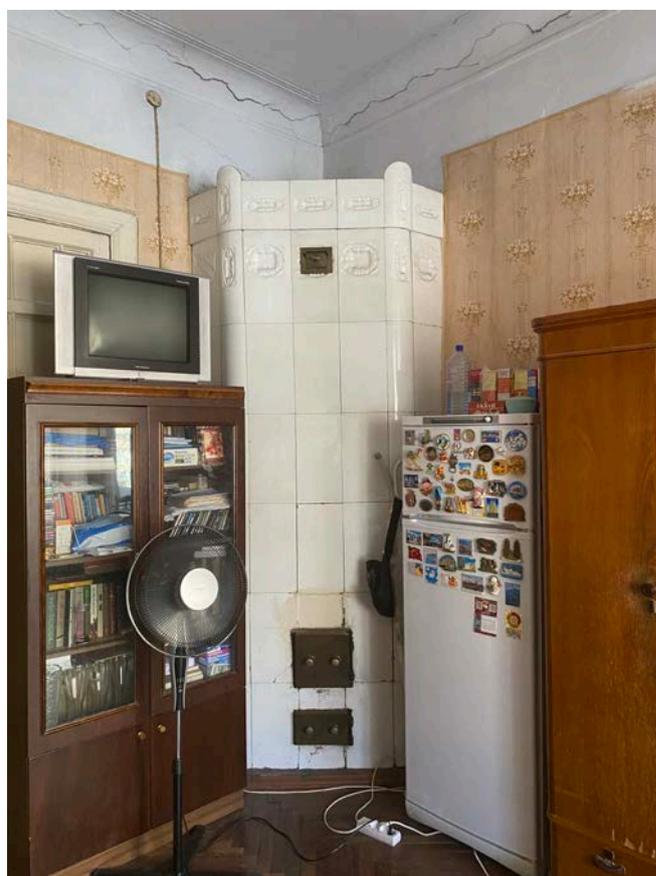
Фото 26. Помещение № 5. Комната.  
Печь угловая, одноярусная, облицованная белыми гладкими изразцами.

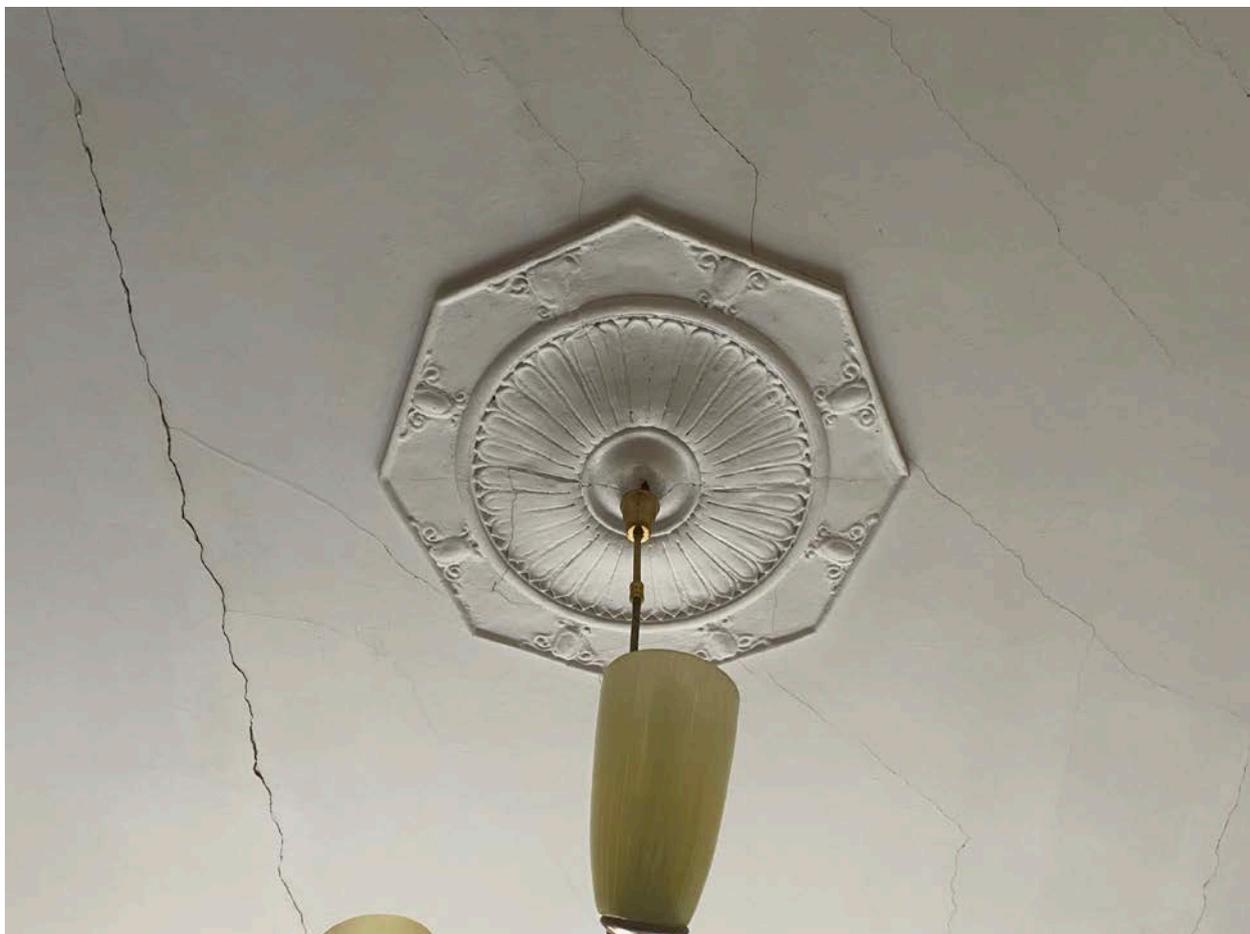
Фото 27. Помещение № 5. Комната. В центре потолка лепная розетка сложной конфигурации - центральная круглая розетка растительного характера, помещена в восьмигранную розетку, оформленную лепными элементами в виде овальных медальонов.
