**Акт**

**по результатам государственной историко-культурной экспертизы**  
**проектной документации на проведение работ по сохранению выявленного**  
**объекта культурного наследия «Дом Х.Г. Борхова», по адресу:**  
**Санкт-Петербург, Большой пр. В.О., 54; 19-я линия, 14:**  
**«Проект приспособления для современного использования выявленного объекта**  
**культурного наследия «Дом Х.Г. Борхова», расположенного по адресу: г. Санкт-**  
**Петербург, 19-я линия В.О., д. 14/54, литера А, в части перепланировки и**  
**переустройства квартиры № 2», шифр: 2021/05 - 1, разработанной**  
**ООО Фирма «АРБИ» в 2021 году.**

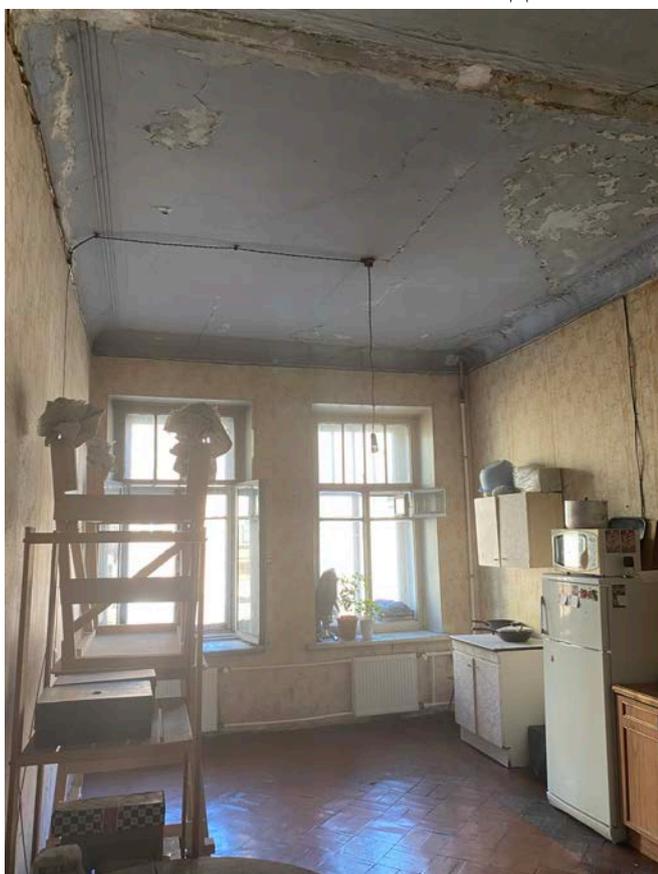
Фото 28. Помещение № 7. Кухня.  
Вид с юго-запада.

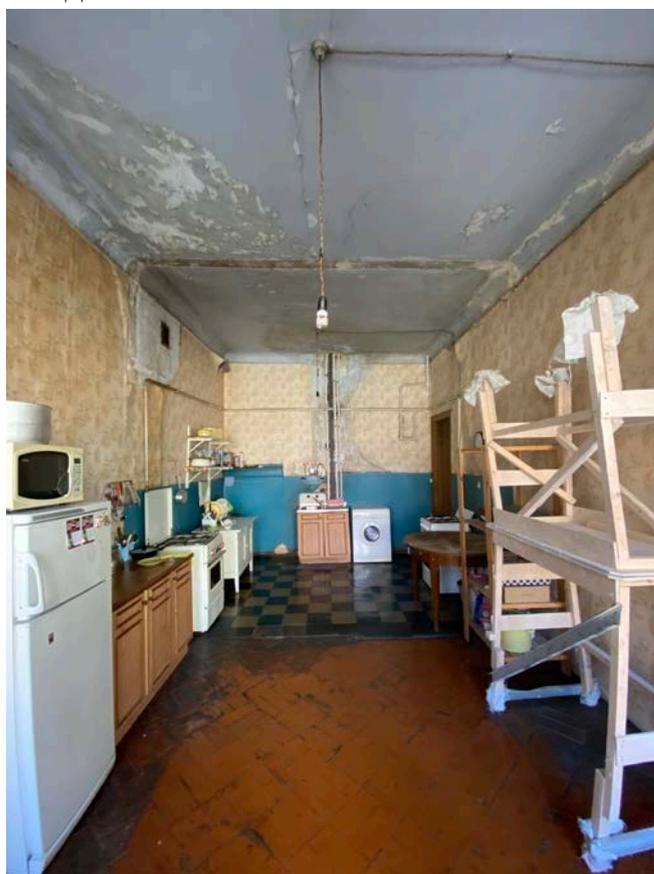
Фото 29. Помещение № 7. Кухня.  
Вид с северо-востока.
