**Акт**

**по результатам государственной историко-культурной экспертизы проектной документации на проведение работ по сохранению выявленного объекта культурного наследия "Доходный дом Российского общества страхования капиталов и доходов "Жизнь", расположенного по адресу: Санкт-Петербург, ул. Академика Лебедева, 12 лит. А - "Проектная документация на проведение работ по ремонту фасадов многоквартирного дома, выявленного объекта культурного наследия по адресу: Санкт-Петербург, ул. Академика Лебедева, 12 лит А ", разработанной ООО "Клазура" в 2021 году. Шифр 23/Д/КР/ФС/2021-1-3**

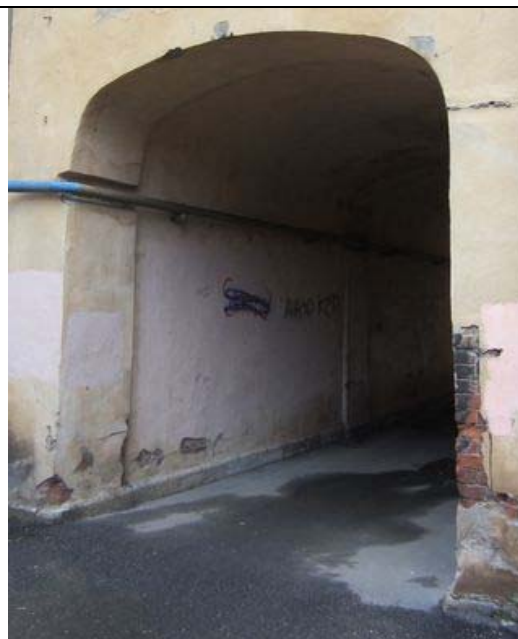
№ п.п.	Виды предметов охраны	Элементы предметов охраны	Фотофиксация
1	2	3	4
1	Объемно-пространственное решение:	исторические габариты и конфигурация шестизэтажного здания, с воротным проездом лицевого фасада и с пятью проездами с юго-запада и северо-востока, с эркерами на лицевом и дворовом фасадах;

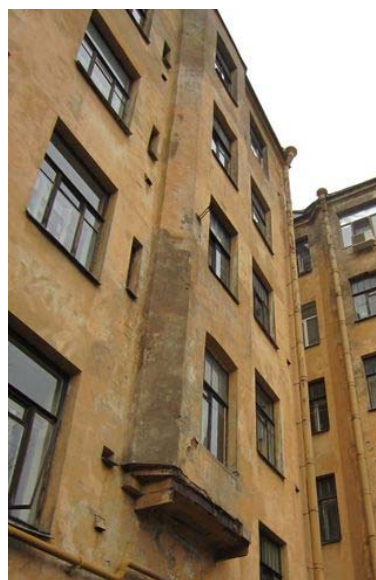
два эркера – местоположение (на юго-западном и северо-западном дворовом фасадах), габариты, конфигурация (трапецевидная);

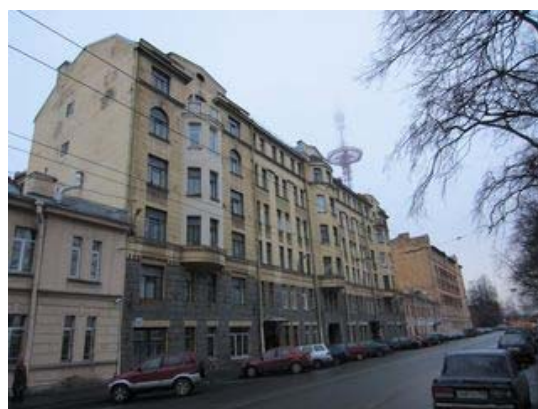
крыша - исторические габариты и конфигурация (скатная);  
материал кровли – сталь.

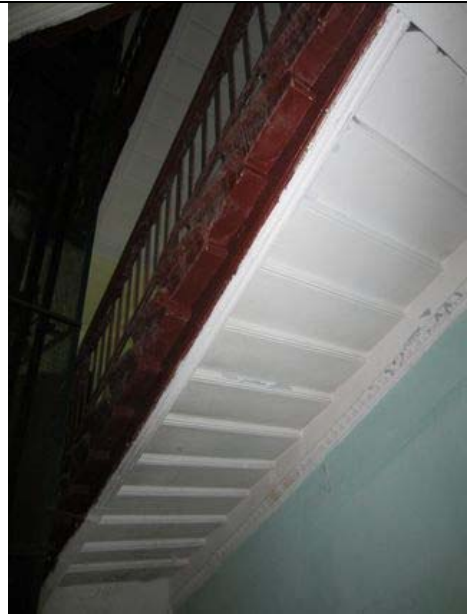
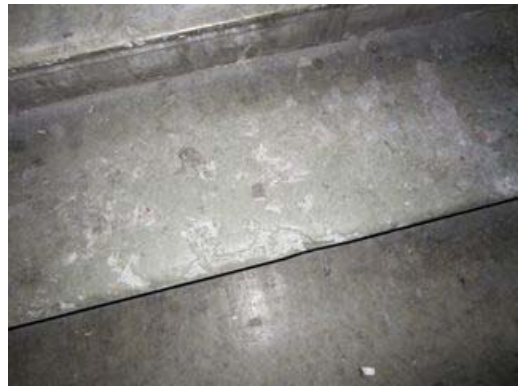
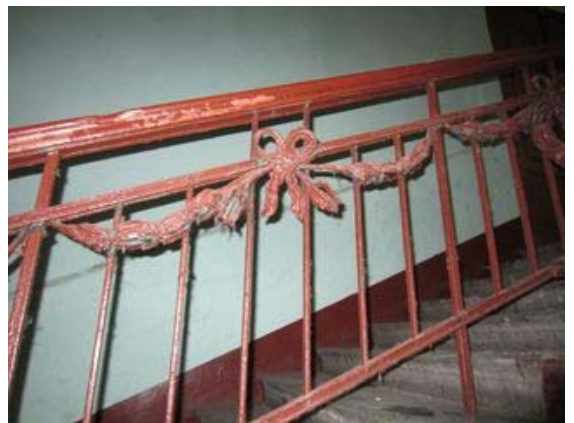
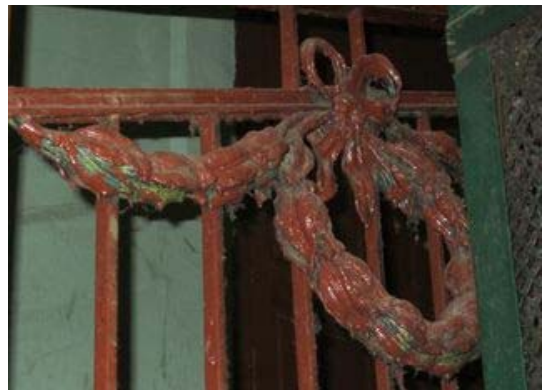
шесть лестничных объемов – историческое местоположение; парадные лестницы – конструкция (по косоурам); материал ступеней – известняк; ограждение лестницы – материал (металл), техника исполнения (ковка, прокат), рисунок (гирлянды с венками и бантами);

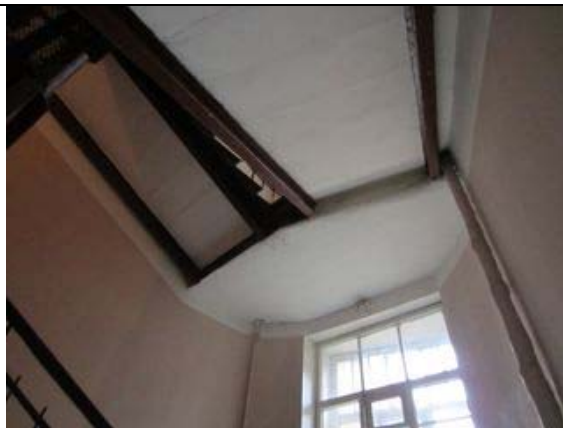
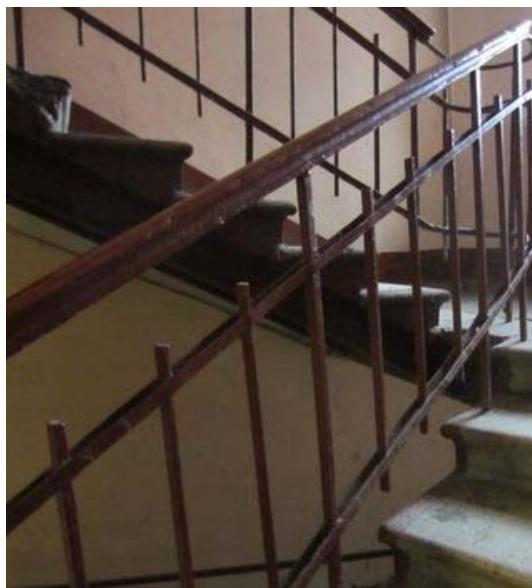
лестницы - конструкция (по косоурам);  
материал ступеней – известняк;  
ограждение лестницы – материал  
(металл), техника исполнения (прокат),  
рисунок (прямые стойки, поперечные  
перекладины);

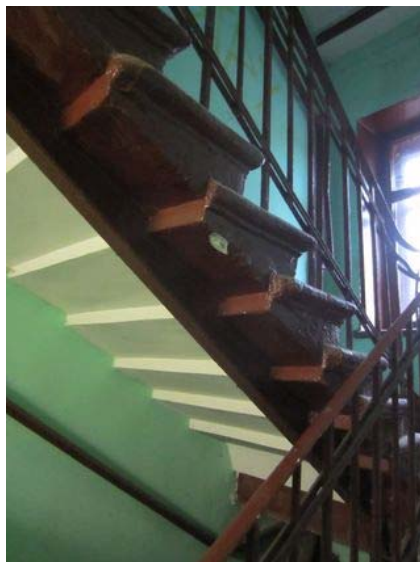
лестницы конструкция (по косоурам);  
материал ступеней – известняк;  
ограждение лестницы – материал  
(металл), техника исполнения (прокат),  
рисунок (прямые стойки, поперечные  
перекладины);

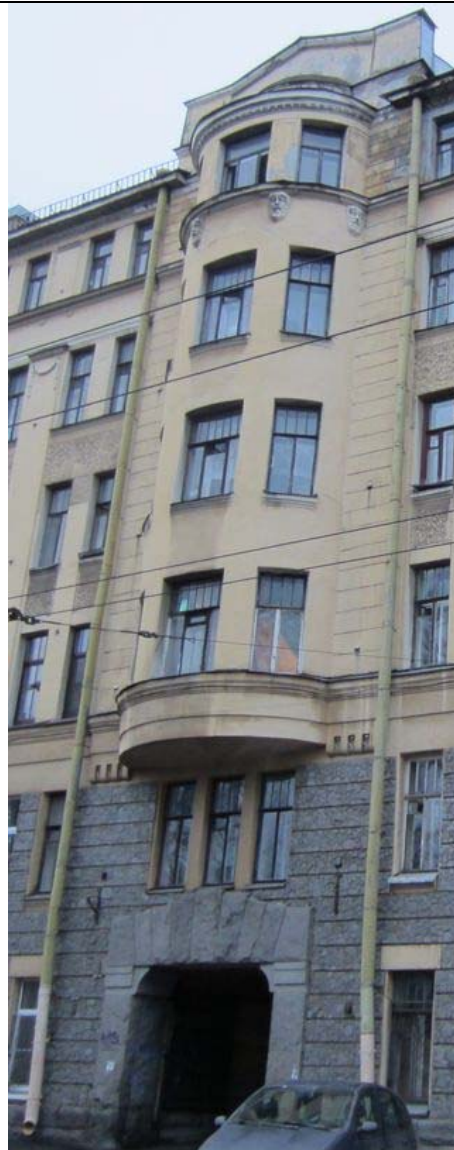
оформление центральной части фасада:  
 оформление оконных проемов –  
 плоские штукатурные перемычки  
 оконных проемов 1-го этажа;  
 подоконные профилированные доски;  
 оформление эркера –  
 гладкий штукатурный фриз и подоконный  
 карниз основания эркера;  
 подоконный карниз на уровне 6-го этажа;  
 мужские маскароны на уровне карниза 6-  
 го этажа;  
 фриз, оформленный иоником;  
 профилированный карниз;  
 полукупольное завершение эркера;  
 фронтон – конфигурация (треугольный)

подоконный профилированный карниз на  
 уровне 2-го этажа;  
 плоские лопатки, оформленные  
 провисающими гирляндами и с  
 завершением в виде полочки с иоником;  
 подоконный карниз на уровне 6-го этажа;

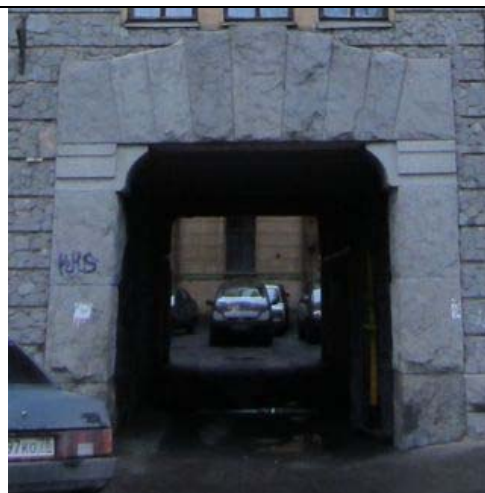
оформление воротного проезда - стилизованные пилястры – материал (гранит);  
 капители – материал (гранит);  
 кронштейны – материал (гранит);  
 веерная перемычка – материал (гранит);

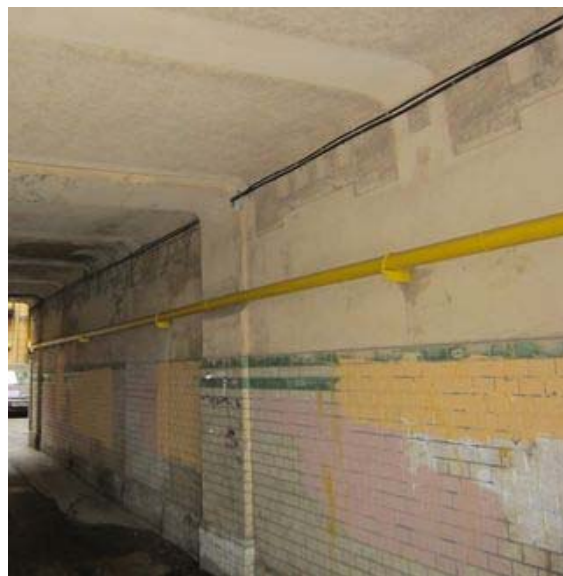
оформление стен проезда:  
 цоколь – материал (известняк);  
 кирпичная облицовочная плитка;  
 оформление потолка проезда - материал (терразитовая штукатурка);

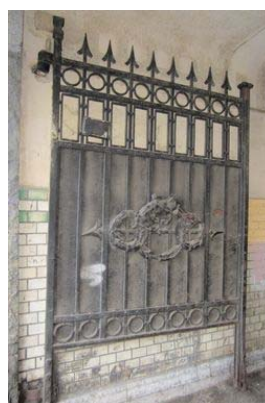
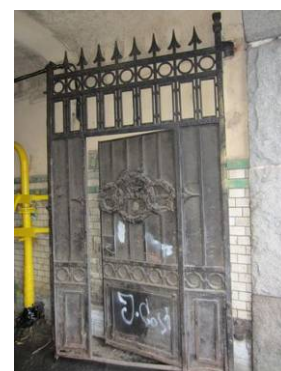
ворота с калиткой – местоположение (центральный проезд лицевого фасада), габариты, количество створов (два), материал (металл), техника исполнения (ковка, прокат), рисунок (орнамент тирс);

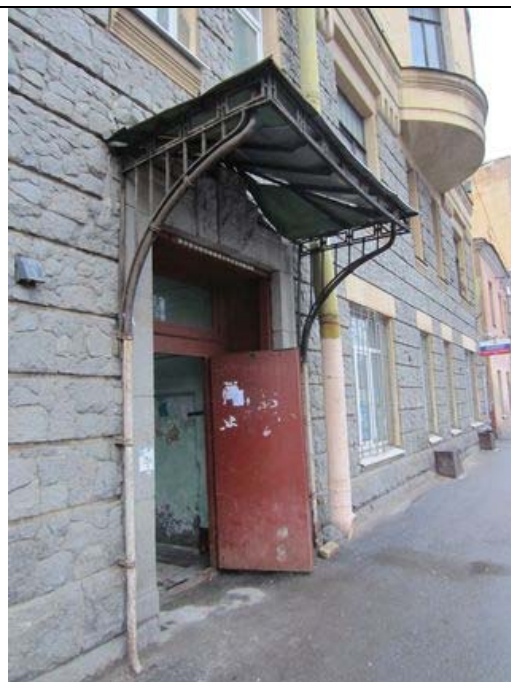
козырьки – количество (два), местоположение (над парадными входами); материал (металл), техника исполнения (ковка, прокат), рисунок (вертикальные и криволинейные прутья); оформление входов – профилированный наличник с веерным замковым камнем в перемычке;

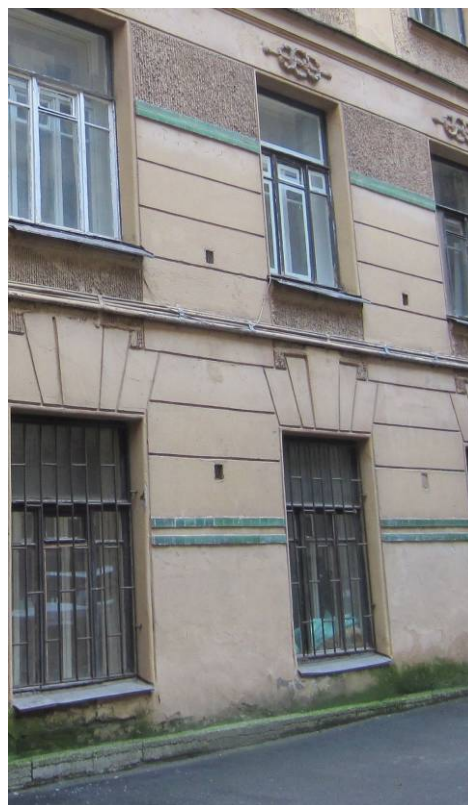
дворовые фасады - материал и характер отделки цоколя – известняк с повышением над подвальными окнами; материал и характер отделки фасада – гладкая и фактурная штукатурка, пояса из тяг, облицованных керамической глазурованной плиткой «кабанчик»; оформление оконных проемов – декоративный веерный замок оконных проемов 1-го этажа; подоконные доски; декоративные клинчатые перемычки из керамической глазурованной плитки «кабанчик» оконных проемов 2-го этажа на полукруглых выступах северо-западного дворового фасада, над балконными проемами; фриз над оконными проемами 2-го этажа, оформленный лепной композицией орнамента тирс;

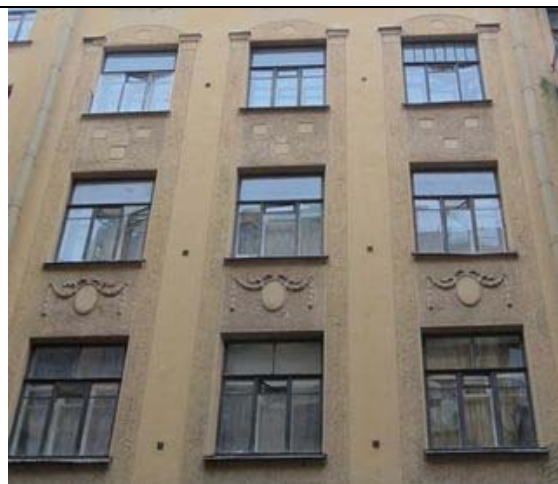
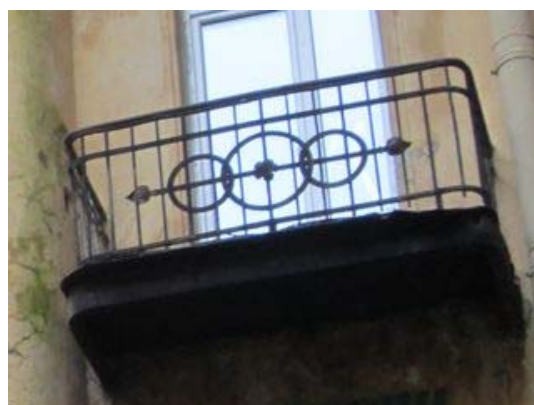
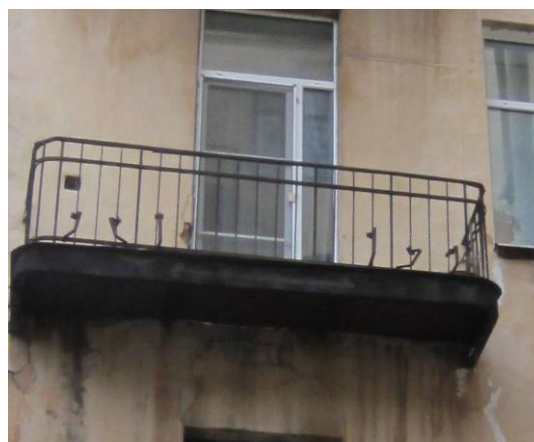
балконы - местоположение (на выступах западного дворового фасада), количество (восемь), габариты, конфигурация (прямоугольная с скругленными углами); ограждение балконов – материал (металл), техника исполнения (ковка), рисунок (прямые стойки);

выносной венчающий карниз;

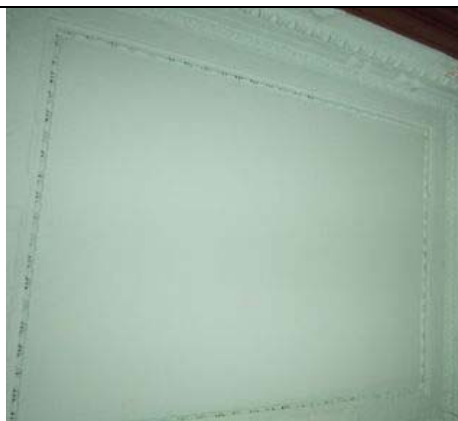
декоративное оформление плафона парадного вестибюля - профилированные рамы, оформленные по периметру «бусами»;

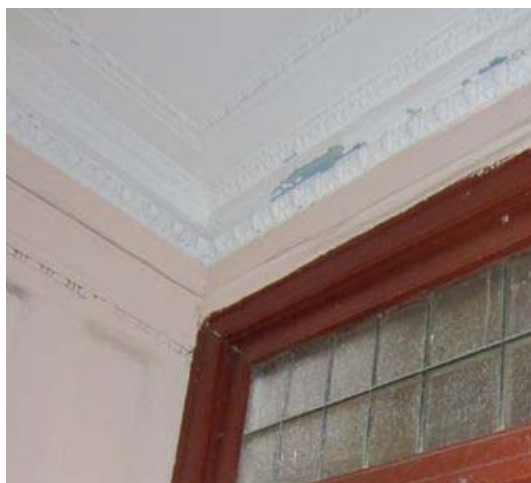
декоративное оформление тамбуров парадных входов лицевого фасада - материал (штукатурка, гипс) – ниши; карниз, оформленный иоником, гладкой тягой и стилизованными листьями аканта; оформление потолка - профилированные рамы, оформленные по периметру «бусами»;

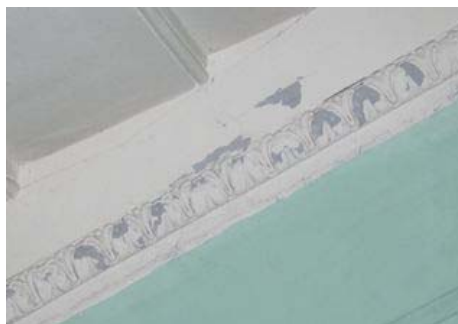
декоративное оформление стен парадных лестниц - материал (штукатурка, гипс) – тяги, оформленные листьями аканта;

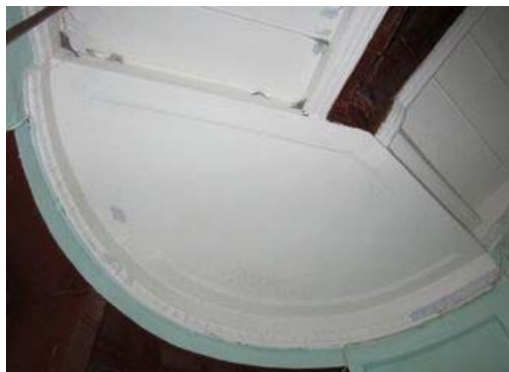
оформление потолка лестничных площадок – материал (штукатурка) – профилированная рама, оформленная по краям стилизованными листьями аканта;

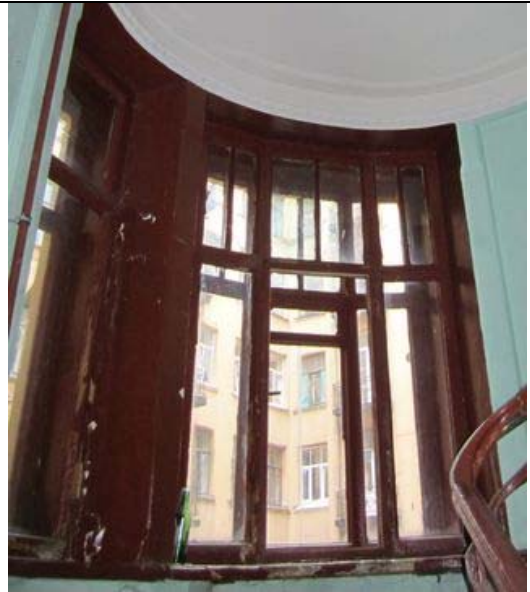
оконные заполнения лестничного объема – материал (дерево), рисунок расстекловки;

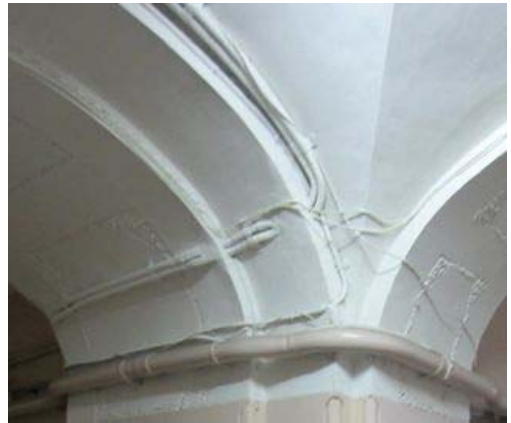
декоративное оформление вестибюлей дворовых лестниц - материал (штукатурка, гипс) – лепные «бусы» на арках; ниши;

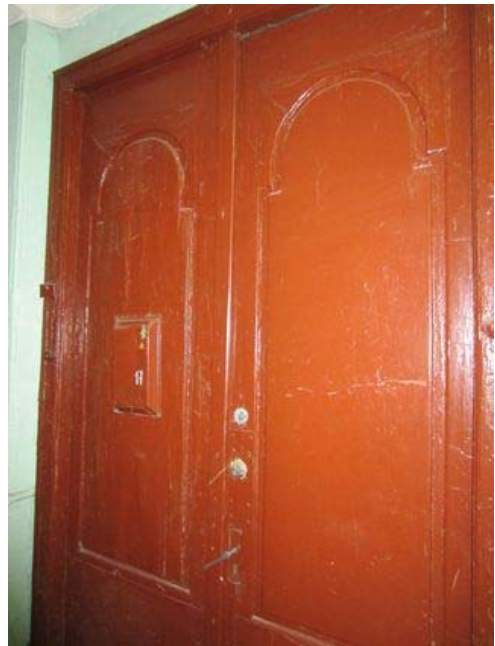
дверные заполнения входов в квартиры (№ 1, 5, 6, 8, 10, 11, 12, 14, 15, 16, 17, 20, 22, 23, 24, 25, 26, 27. 28, 29, 30, 31, 32, 33,89) – тип (двустворчатый), материал (дерево), габариты, конфигурация (прямоугольная), оформление (филенчатое);

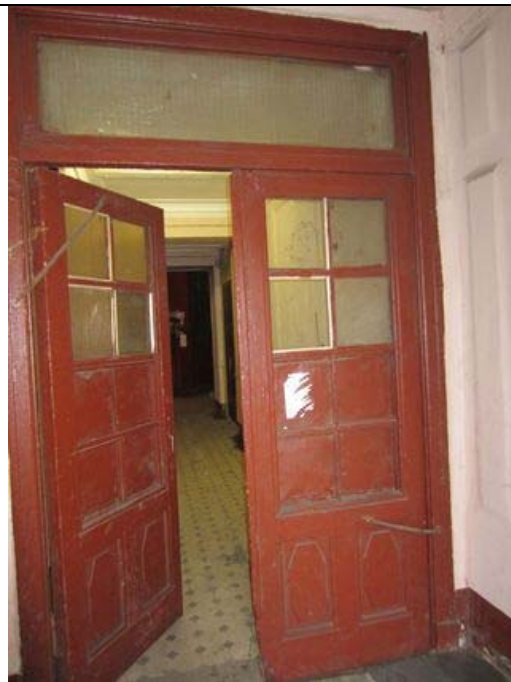
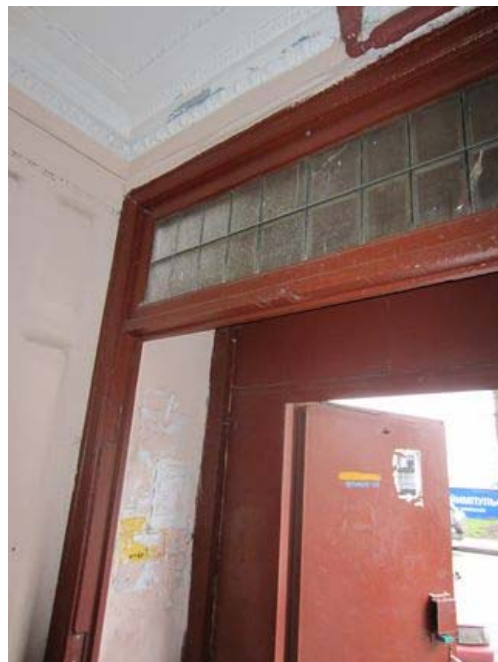
дверные заполнения двух тамбуров парадных входов – тип (двустворчатые с верхней фрамугой), количество (три; дверные створки у дверей, расположенных у внешнего входа утрачены), материал (дерево, стекло), габариты, конфигурация (прямоугольная), оформление (филенки, стекло).

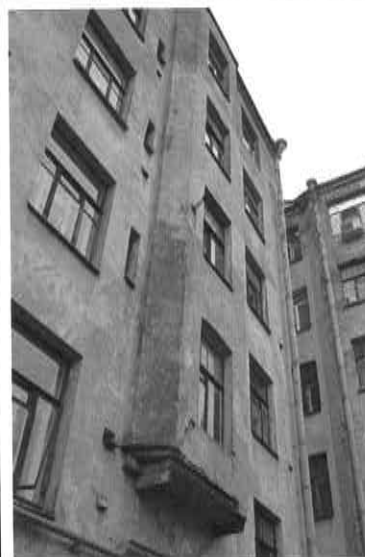
два эркера – местоположение (на юго-западном и северо-западном дворовом фасадах), габариты, конфигурация (трапециевидная);

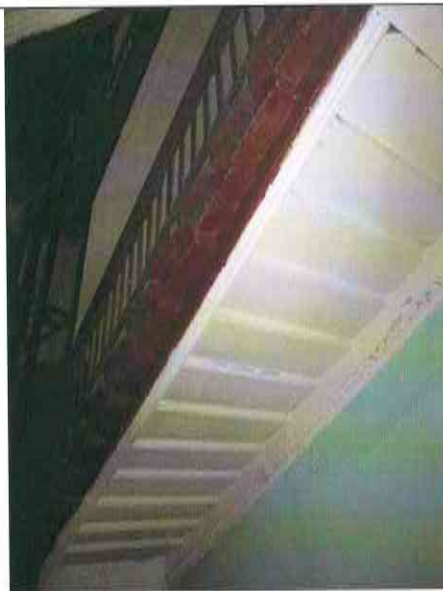
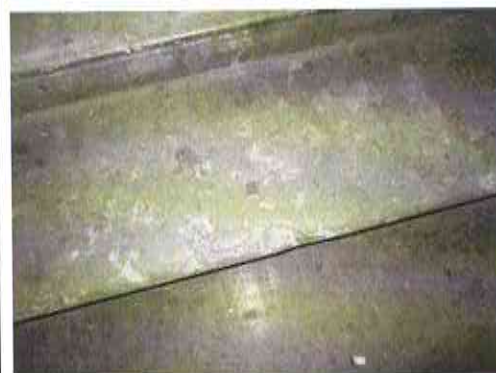
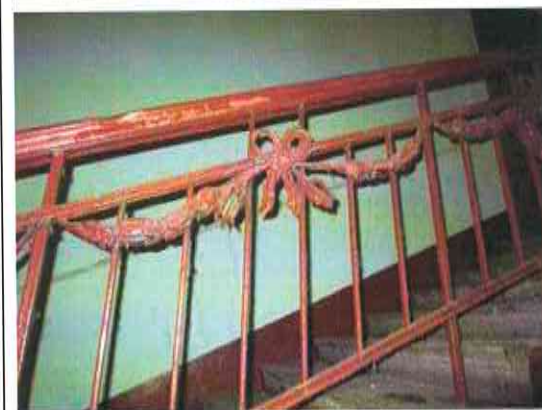
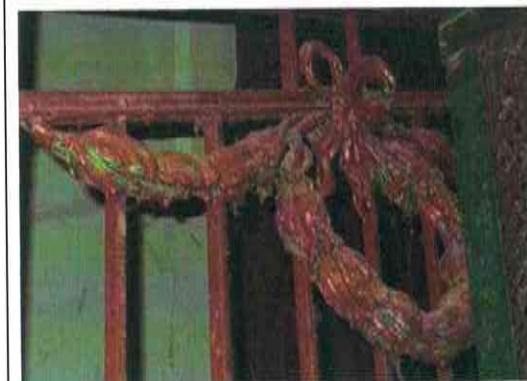
шесть лестничных объемов – историческое местоположение; парадные лестницы – конструкция (по косоурам); материал ступеней – известняк; ограждение лестницы – материал (металл), техника исполнения (ковка, прокат), рисунок (гирлянды с венками и бантами);

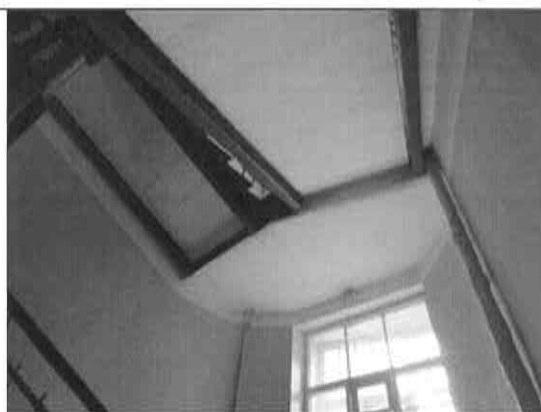
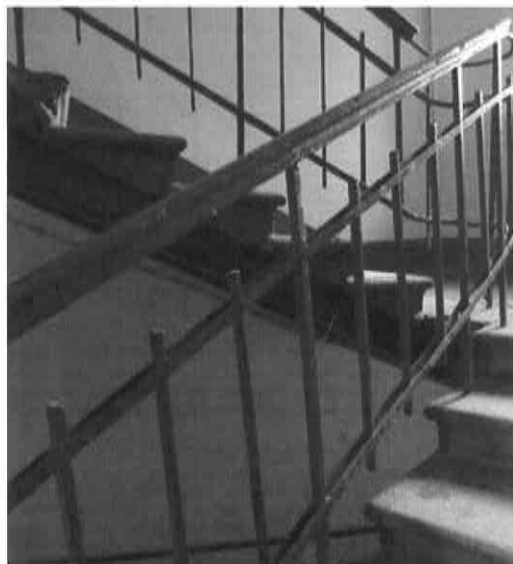
лестницы - конструкция (по косоурам);  
материал ступеней – известняк;  
ограждение лестницы – материал  
(металл), техника исполнения (прокат),  
рисунок (прямые стойки, поперечные  
перекладины);

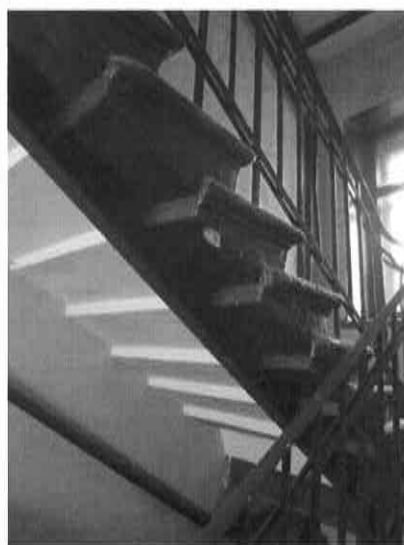
лестницы конструкция (по косоурам);  
материал ступеней – известняк;  
ограждение лестницы – материал  
(металл), техника исполнения (прокат),  
рисунок (прямые стойки, поперечные  
перекладины);

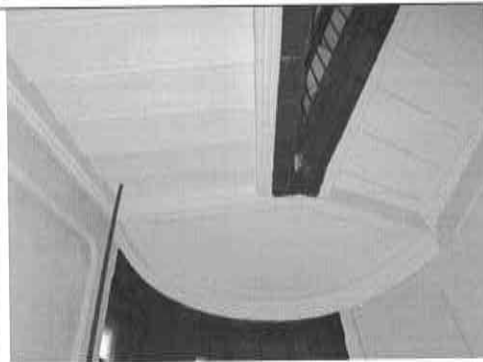
тип сводов – лестничные площадки на сводах по балкам;

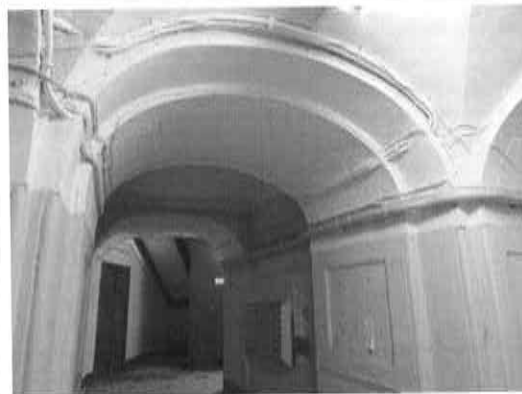
крестовые своды, коробовые своды, арки (вестибюль);

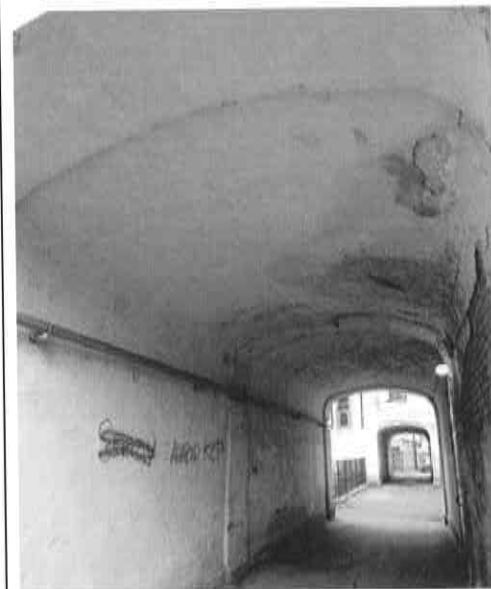
коробовые своды двух проездов;

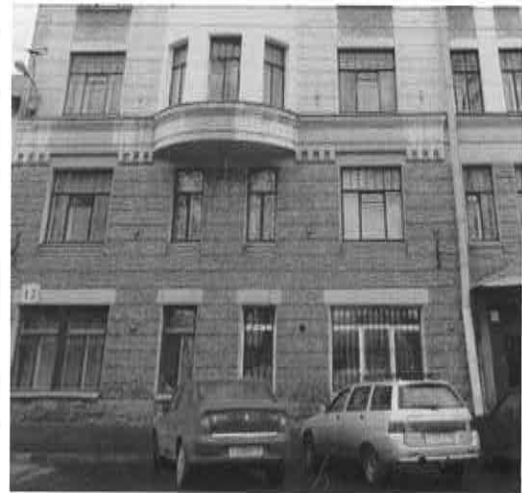
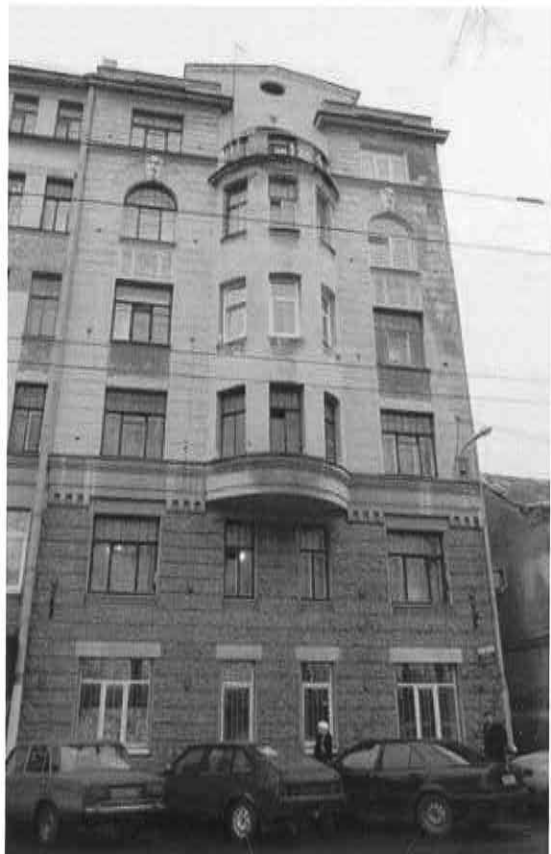
оформление фланкирующих выступов - балконы - местоположение (в завершении эркеров), конфигурация (полуциркульная), габариты, оформление (каменная балюстрада); оформление оконных проемов - плоские штукатурные перемычки оконных проемов 1-го этажа; мужские маскароны в виде замковых камней в арочных проемах 5-го этажа; букраний на оси полуциркульных проемов балконов; междуэтажный профилированный карниз и гладкий фриз; стилизованные кронштейны с листьями аканта между ними; фриз, оформленный иоником; выносной венчающий профилированный карниз; фронтоны - габариты, конфигурация (треугольная); люкарна в тимпане фронтона;

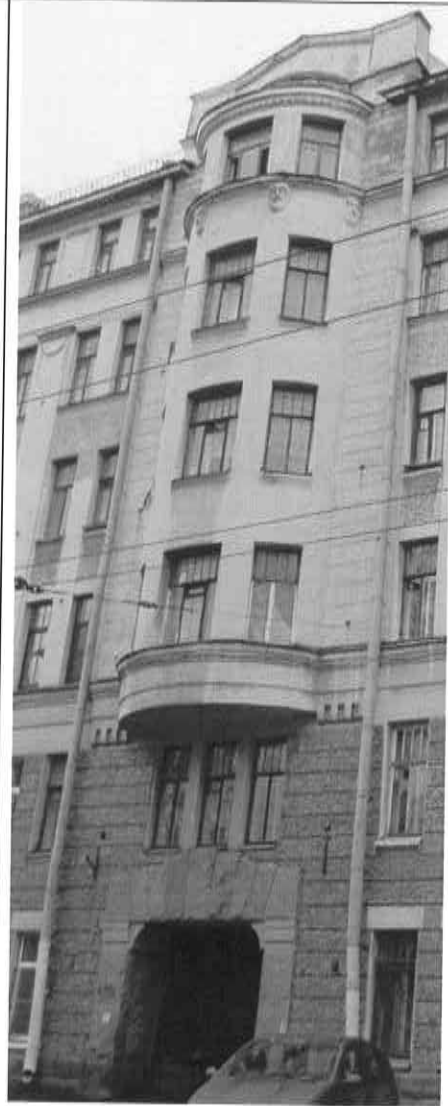
оформление центральной части фасада;  
 оформление оконных проемов –  
 плоские штукатурные перемычки  
 оконных проемов 1-го этажа;  
 подоконные профилированные доски;  
 оформление эркера –  
 гладкий штукатурный фриз и подоконный  
 карниз основания эркера;  
 подоконный карниз на уровне 6-го этажа;  
 мужские маскароны на уровне карниза 6-  
 го этажа;  
 фриз, оформленный иоником;  
 профилированный карниз;  
 полукупольное завершение эркера;  
 фронтон – конфигурация (треугольный)

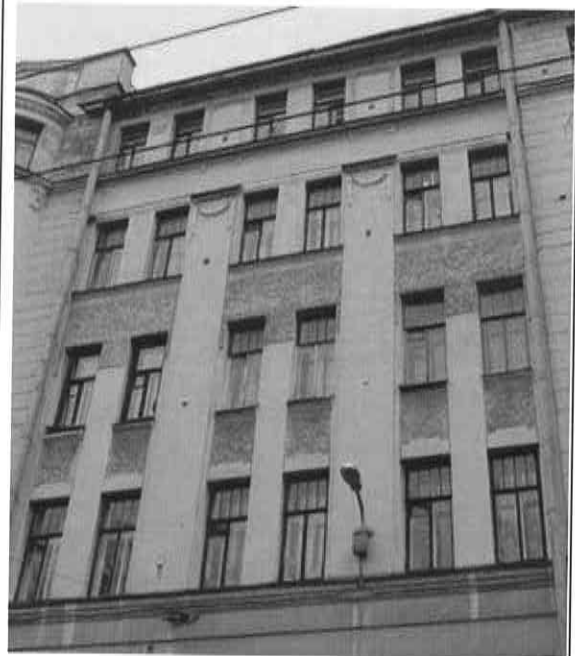
подоконный профилированный карниз на  
 уровне 2-го этажа;  
 плоские лопатки, оформленные  
 провисающими гирляндами и с  
 завершением в виде полочки с иоником;  
 подоконный карниз на уровне 6-го этажа;

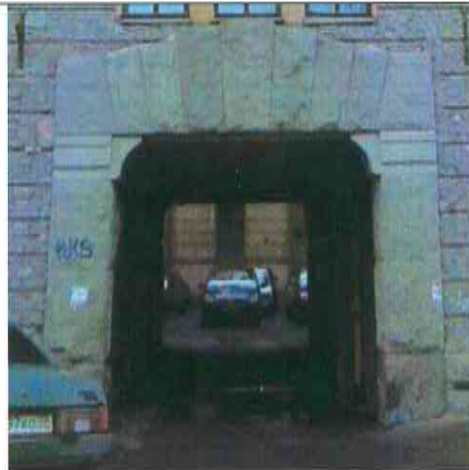
оформление воротного проезда - стилизованные пилястры – материал (гранит);  
 капители – материал (гранит);  
 кронштейны – материал (гранит);  
 веерная перемычка – материал (гранит);

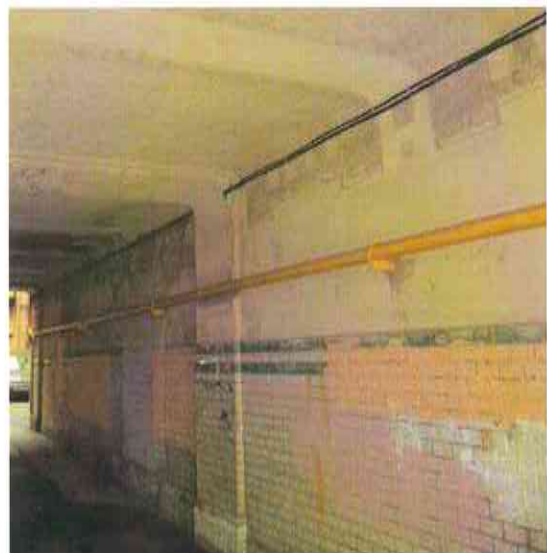
оформление стен проезда:  
 цоколь – материал (известняк);  
 кирпичная облицовочная плитка;  
 оформление потолка проезда - материал (терразитовая штукатурка);

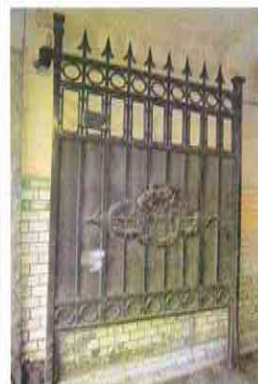
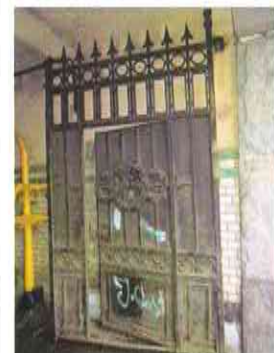
ворота с калиткой – местоположение (центральный проезд лицевого фасада), габариты, количество створов (два), материал (металл), техника исполнения (ковка, прокат), рисунок (орнамент тирс);

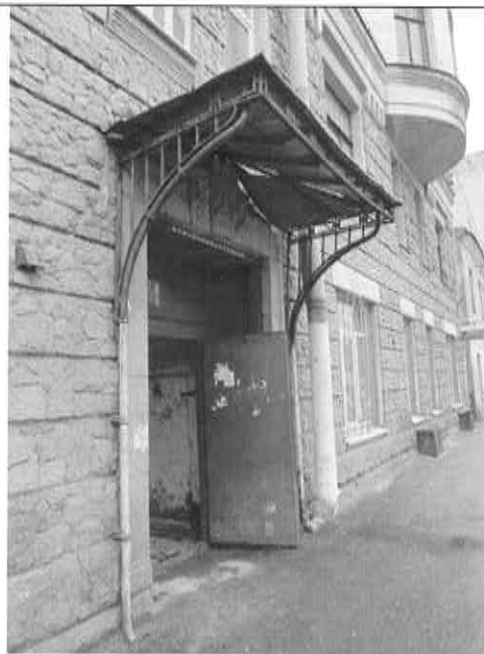
козырьки – количество (два), местоположение (над парадными входами); материал (металл), техника исполнения (ковка, прокат), рисунок (вертикальные и криволинейные прутья); оформление входов – профилированный наличник с всеерным замковым камнем в перемычке;

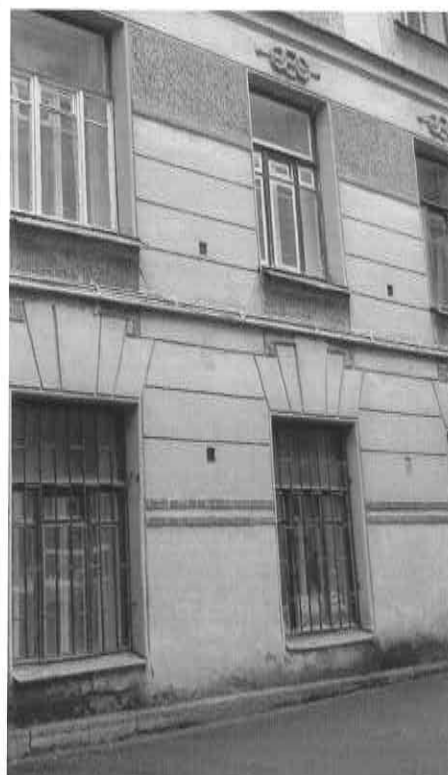
дворовые фасады - материал и характер отделки цоколя – известняк с повышением над подвальными окнами; материал и характер отделки фасада – гладкая и фактурная штукатурка, пояса из тяг, облицованных керамической глазурованной плиткой «кабанчик»; оформление оконных проемов – декоративный всеерный замок оконных проемов 1-го этажа; подоконные доски; декоративные клинчатые перемычки из керамической глазурованной плитки «кабанчик» оконных проемов 2-го этажа на полукруглых выступах северо-западного дворового фасада, над балконными проемами; фриз над оконными проемами 2-го этажа, оформленный лепной композицией орнамента тирс;

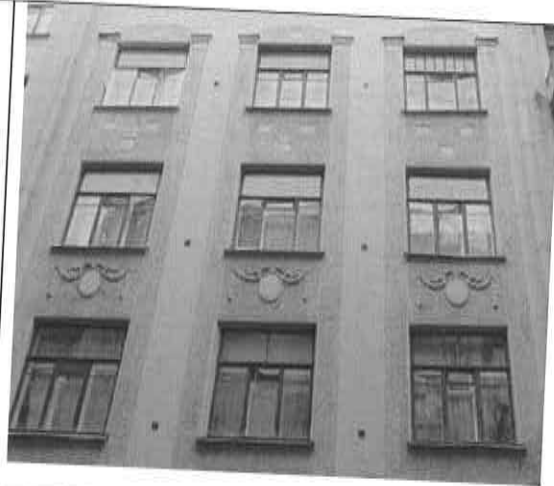
стилизированные пилястры на высоту 3-5-го этажа – местоположение (три пары на северном и южном фасадах, по одной паре на выступах восточного, западного, северного и южного фасадах), материал – фактурная штукатурка;  
 гладкие штукатурные квадраты в поле фактурной штукатурки, расположенные в шахматном порядке в подоконных простенках 4-5-го этажей;  
 лепные медальоны со свисающими гирляндами в подоконных простенках 3-4-го этажей;

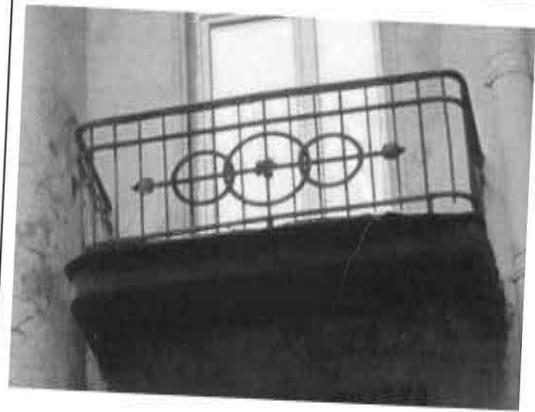
балконы – местоположение (северный, южный, восточный фасады), количество (двадцать), габариты, конфигурация (прямоугольная с скругленными углами);  
 ограждение балконов – материал (металл), техника исполнения (ковка), рисунок (орнамент тирс, прямые стойки);

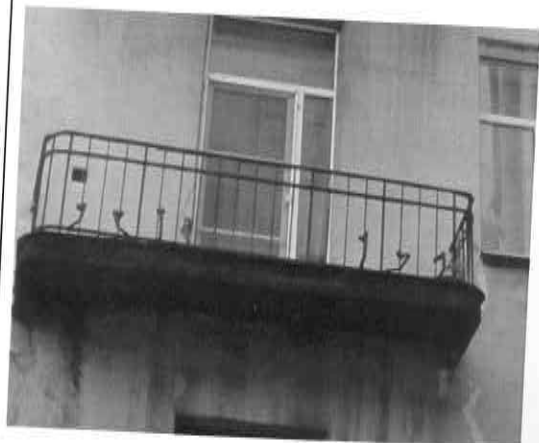
балконы – местоположение (на выступах западного дворового фасада), количество (восемь), габариты, конфигурация (прямоугольная с скругленными углами);  
 ограждение балконов – материал (металл), техника исполнения (ковка), рисунок (прямые стойки);

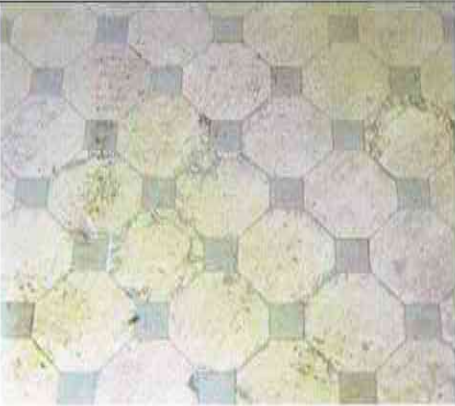
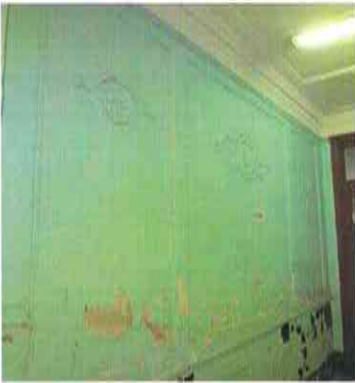
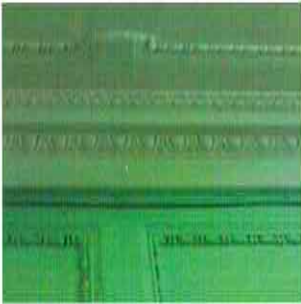
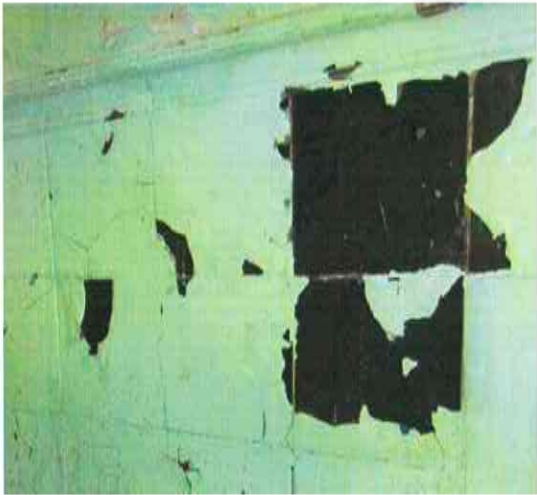
<p>5 Декоративно-художественная отделка интерьеров:</p>	<p>покрытие пола лестничных площадок и вестибюлей – вид (метлахская плитка), цвет (светло-серый, белый), рисунок (геометрический орнамент);</p> <p>декоративное оформление парадных вестибюлей: материал (штукатурка, гипс) – ниши, декорированные по периметру «бусами» и в центре с лепными композициями, оформленные орнаментом «тирс»; карниз, оформленный иоником, гладкой тягой и стилизованными листьями аканта;</p> <p>облицовка стен – материал (глазурированная керамическая плитка);</p>

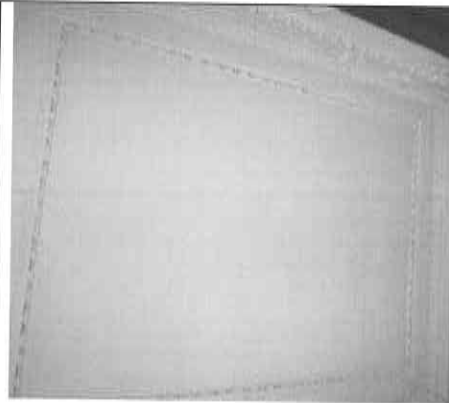
декоративное оформление плафона  
парадного вестибюля -  
профилированные рамы, оформленные по  
периметру «бусами»;

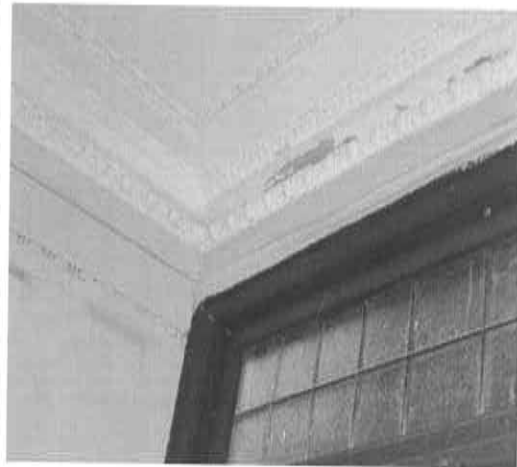
декоративное оформление тамбуров  
парадных входов лицевого фасада -  
материал (штукатурка, гипс) –  
ниши;

карниз, оформленный иоником, гладкой  
тягой и стилизованными листьями аканта;  
оформление потолка - профилированные  
рамы, оформленные по периметру  
«бусами»;

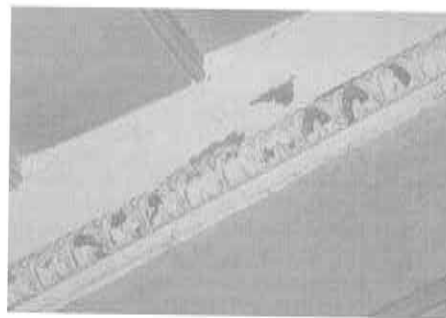
декоративное оформление стен парадных  
лестниц - материал (штукатурка, гипс) –  
тяги, оформленные листьями аканта;

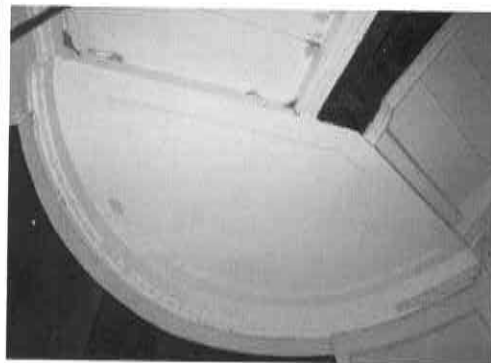
оформление потолка лестничных  
площадок – материал (штукатурка) –  
профилированная рама, оформленная по  
краям стилизованными листьями аканта;

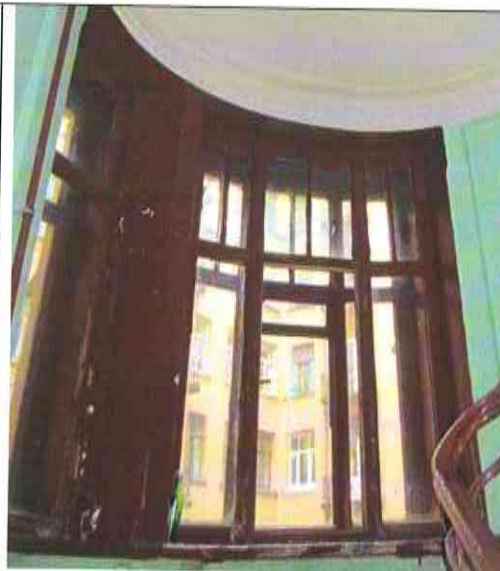
оконные заполнения лестничного объема  
– материал (дерево), рисунок  
расстекловки;

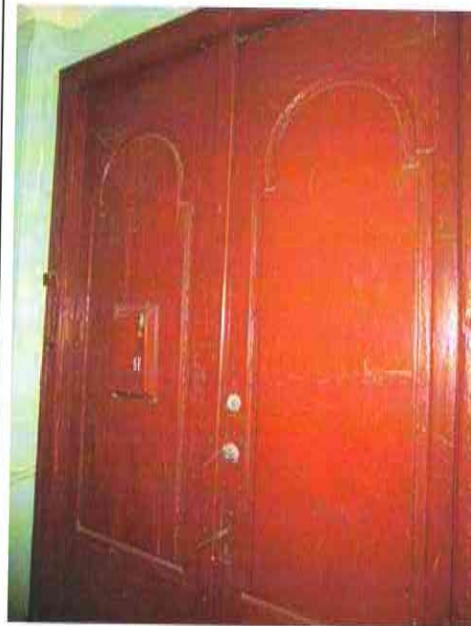
дверные заполнения входов в квартиры  
(№ 1, 5, 6, 8, 10, 11, 12, 14, 15, 16, 17, 20,  
22, 23, 24, 25, 26, 27, 28, 29, 30, 31, 32,  
33,89) – тип (двустворчатый), материал  
(дерево), габариты, конфигурация  
(прямоугольная), оформление  
(филенчатое);

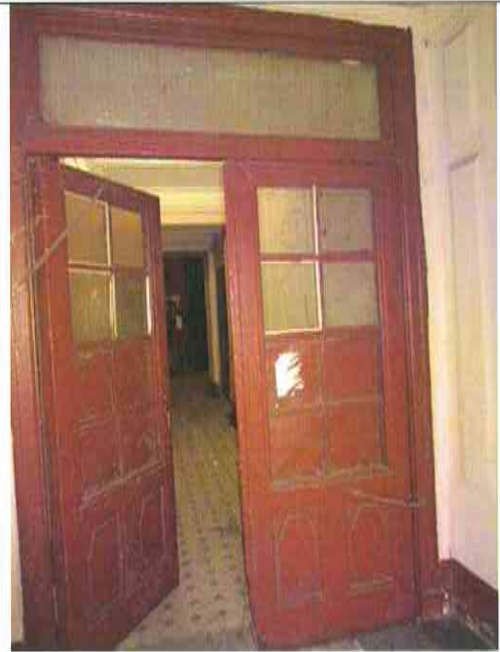
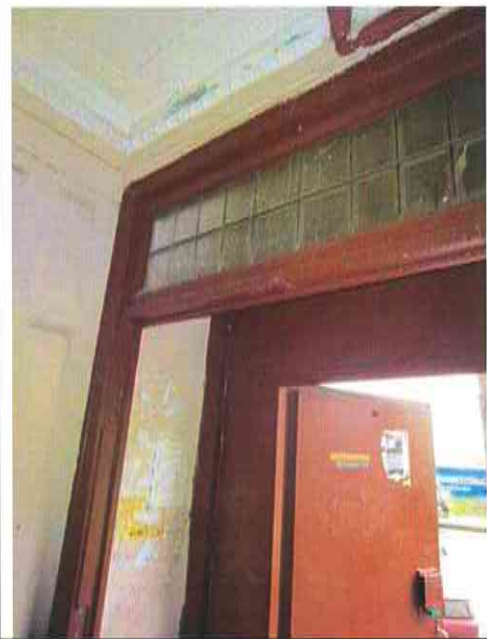
дверные заполнения двух тамбуров парадных входов – тип (двустворчатые с верхней фрамугой), количество (три; дверные створки у дверей, расположенных у внешнего входа утрачены), материал (дерево, стекло), габариты, конфигурация (прямоугольная), оформление (филенки, стекло).

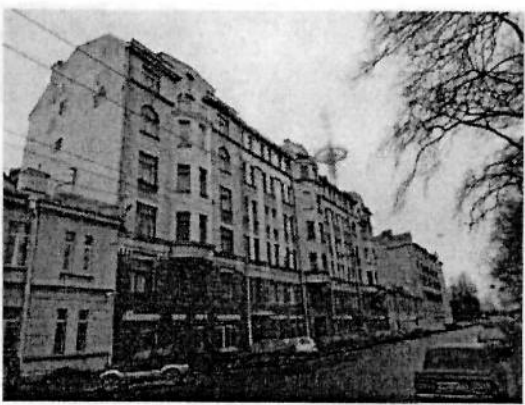
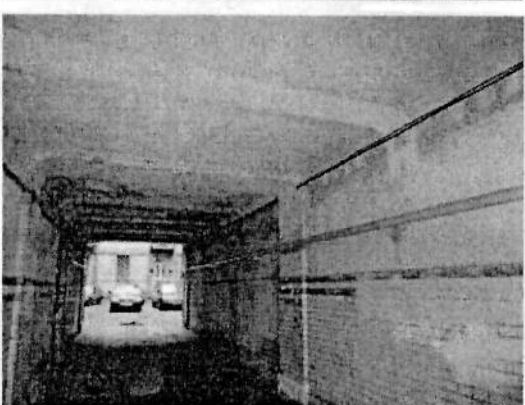
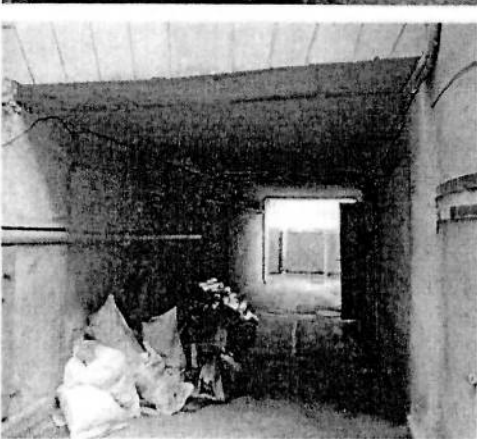
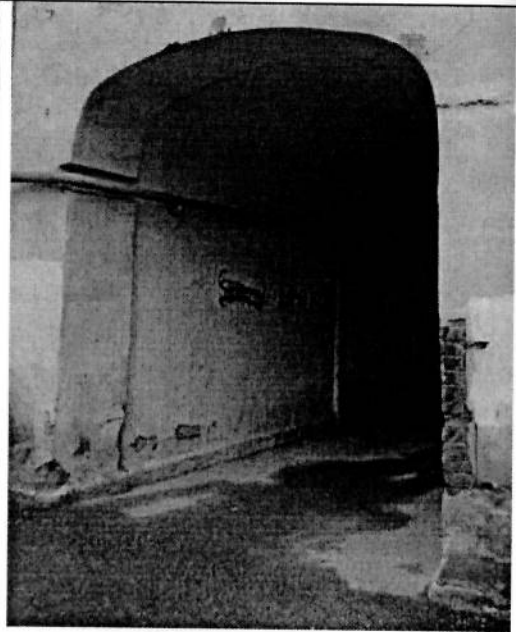
№ п.п.	Виды предметов охраны	Элементы предметов охраны	Фотофиксация
1	2	3	4
1	Объемно-пространственное решение:	исторические габариты и конфигурация шестизэтажного здания, с воротным проездом лицевого фасада и с пятью проездами с юго-запада и северо-востока, с эркерами на лицевом и дворовом фасадах;

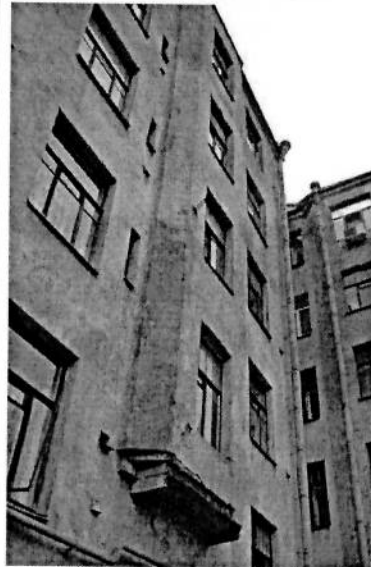
два эркера – местоположение (на юго-западном и северо-западном дворовом фасадах), габариты, конфигурация (трапециевидная);

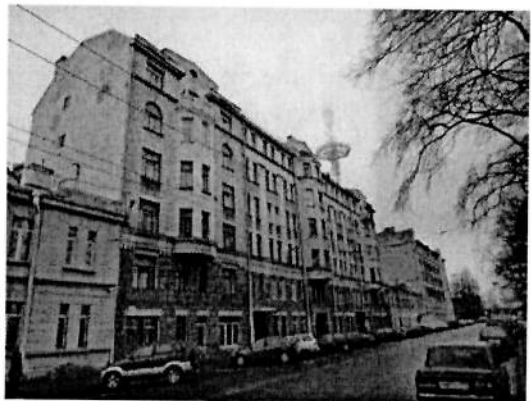
эркеры – местоположение (по центральной оси выступов на высоту 3-5-го этажей), габариты, конфигурация (полуциркульная);  
эркер - местоположение (на центральной оси, на высоту 3-6-го этажа), габариты, конфигурация (полуциркульная);

крыша - исторические габариты и конфигурация (скатная);  
материал кровли – сталь.

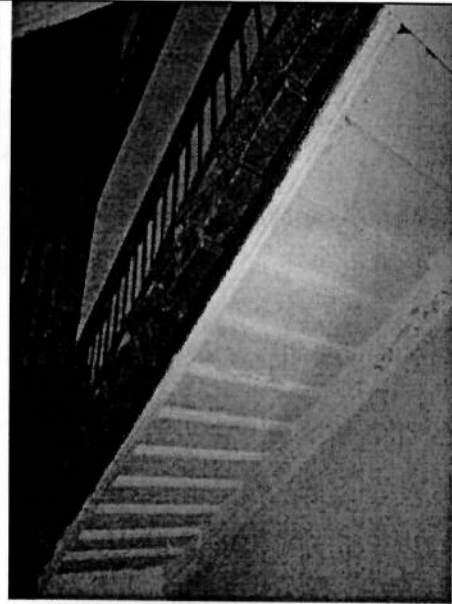
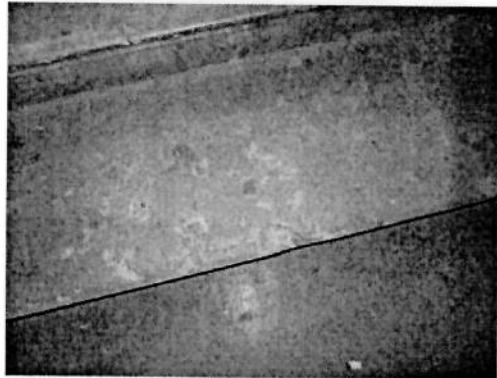
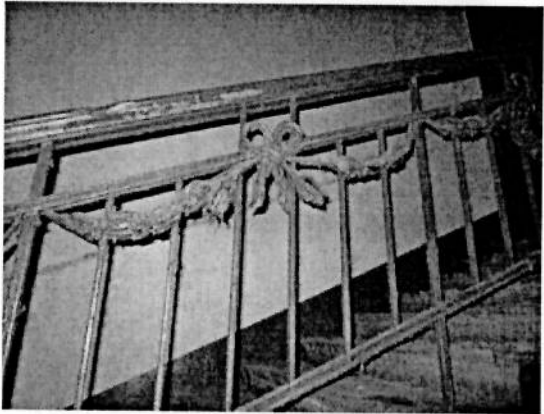
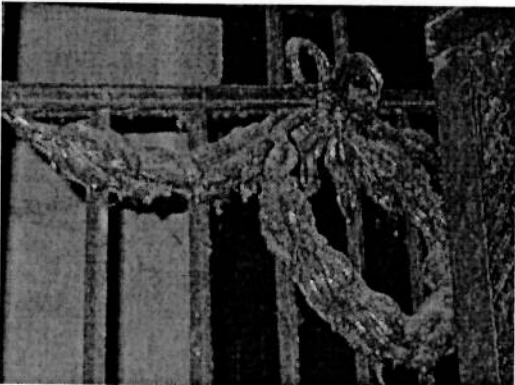
шесть лестничных объемов – историческое местоположение; парадные лестницы – конструкция (по косоурам); материал ступеней – известняк; ограждение лестницы – материал (металл), техника исполнения (ковка, прокат), рисунок (гирлянды с венками и бантами);

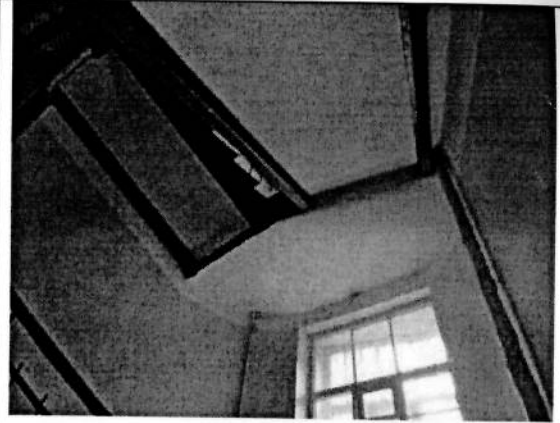
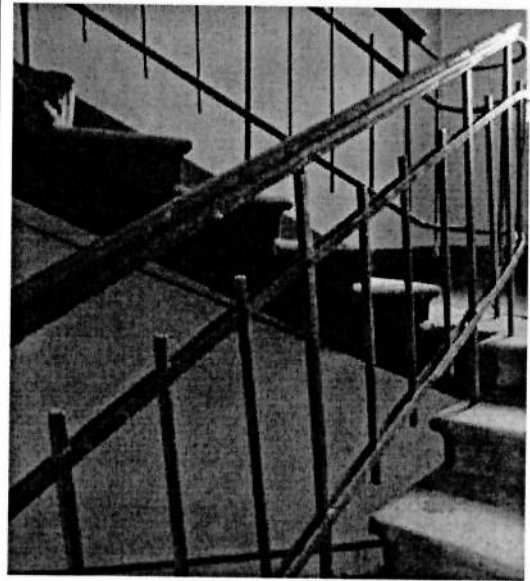
лестницы - конструкция (по косоурам);  
материал ступеней – известняк;  
ограждение лестницы – материал  
(металл), техника исполнения (прокат),  
рисунок (прямые стойки, поперечные  
перекладины);
