**Акт**

**по результатам государственной историко-культурной экспертизы проектной документации на проведение работ по сохранению выявленного объекта культурного наследия "Доходный дом Российского общества страхования капиталов и доходов "Жизнь", расположенного по адресу: Санкт-Петербург, ул. Академика Лебедева, 12 лит. А - "Проектная документация на проведение работ по ремонту фасадов многоквартирного дома, выявленного объекта культурного наследия по адресу: Санкт-Петербург, ул. Академика Лебедева, 12 лит А ", разработанной ООО "Клазура" в 2021 году. Шифр 23/Д/КР/ФС/2021-1-3**

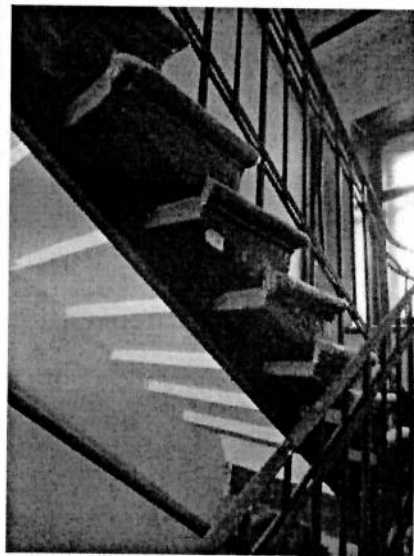
лестницы конструкция (по косоурам);  
материал ступеней – известняк;  
ограждение лестницы – материал  
(металл), техника исполнения (прокат),  
рисунок (прямые стойки, поперечные  
перекладины);

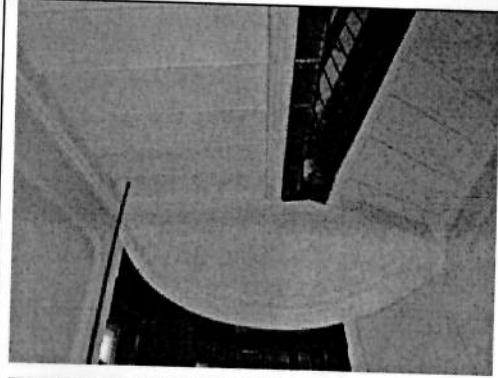
тип сводов – лестничные площадки на сводах по балкам;

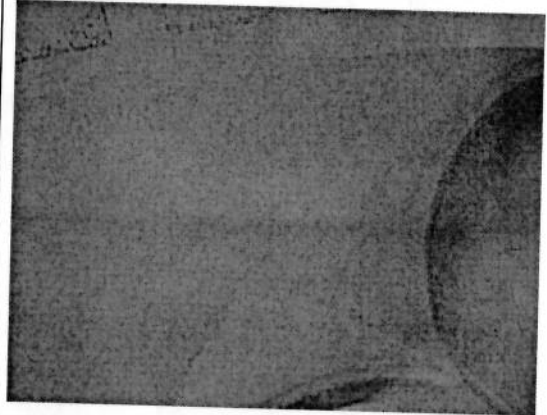
лестничные площадки – габариты, конфигурация (сегмент сферы);

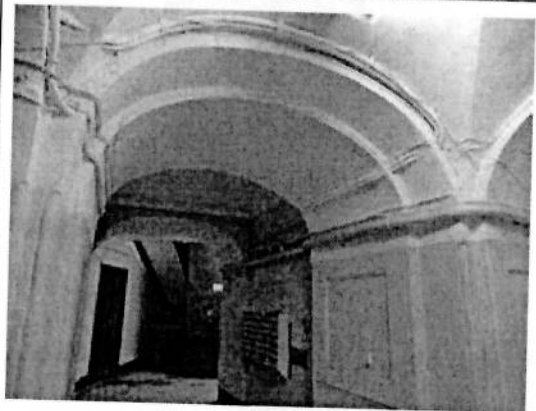
крестовые своды, коробовые своды, арки (вестибюль);

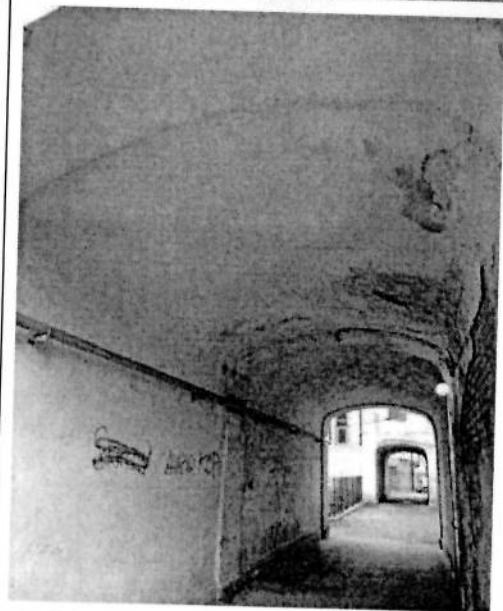
коробовые своды двух проездов;

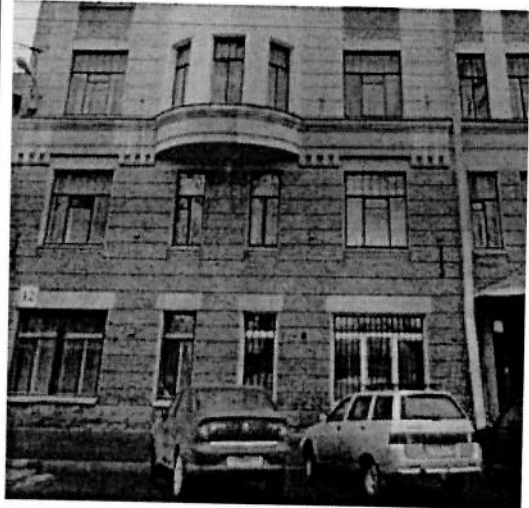
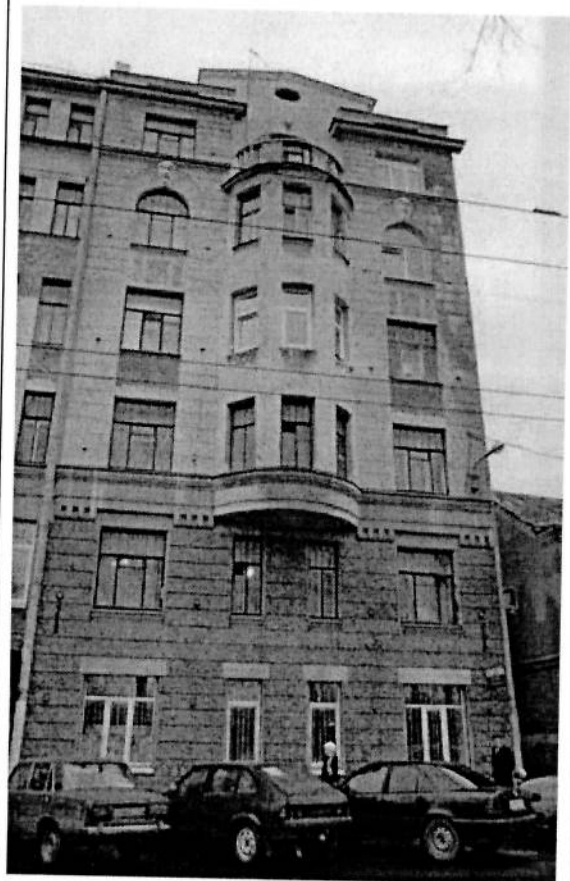
оформление фланкирующих выступов - балконы - местоположение (в завершении эркеров), конфигурация (полуциркульная), габариты, оформление (каменная балюстрада); оформление оконных проемов - плоские штукатурные перемычки оконных проемов 1-го этажа; мужские маскароны в виде замковых камней в арочных проемах 5-го этажа; букраний на оси полуциркульных проемов балконов; междуэтажный профилированный карниз и гладкий фриз; стилизованные кронштейны с листьями аканта между ними; фриз, оформленный иоником; выносной венчающий профилированный карниз; фронтоны - габариты, конфигурация (треугольная); люкарна в тимпане фронтона;

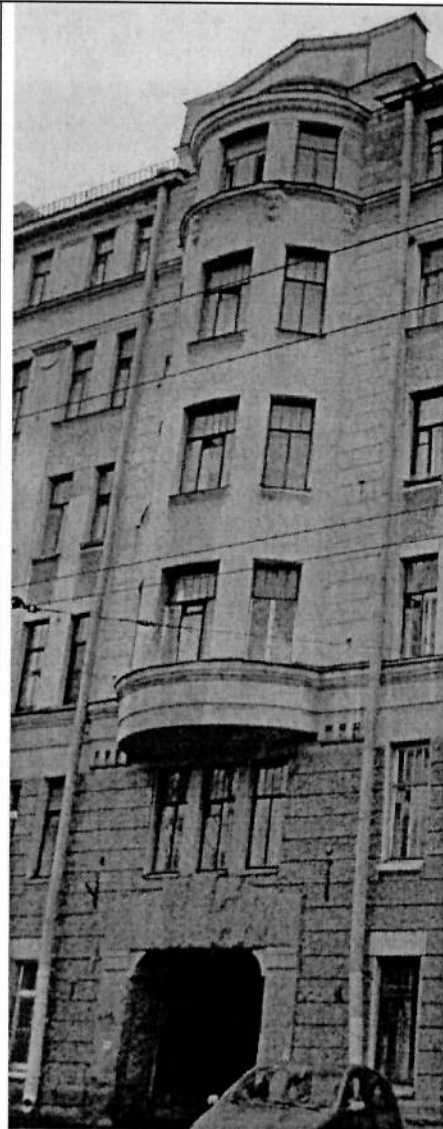
оформление центральной части фасада;  
 оформление оконных проемов –  
 плоские штукатурные перемычки  
 оконных проемов 1-го этажа;  
 подоконные профилированные доски;  
 оформление эркера –  
 гладкий штукатурный фриз и подоконный  
 карниз основания эркера;  
 подоконный карниз на уровне 6-го этажа;  
 мужские маскароны на уровне карниза 6-  
 го этажа;  
 фриз, оформленный иоником;  
 профилированный карниз;  
 полукупольное завершение эркера;  
 фронтон – конфигурация (треугольный)

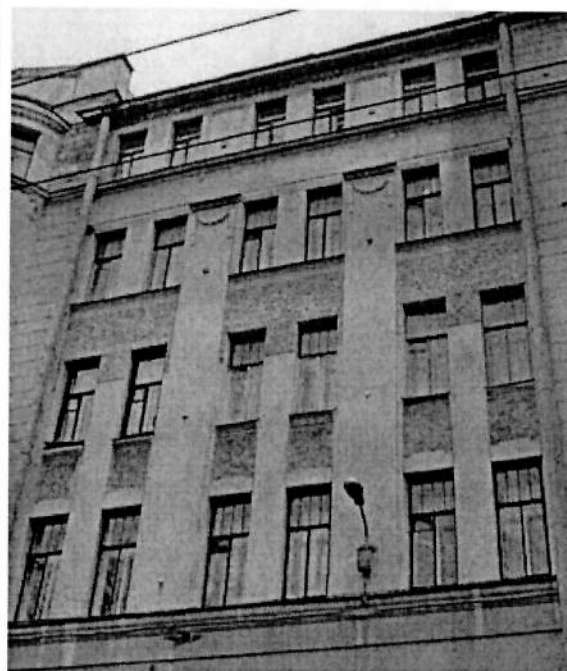
подоконный профилированный карниз на  
 уровне 2-го этажа;  
 плоские лопатки, оформленные  
 провисающими гирляндами и с  
 завершением в виде полочки с иоником;  
 подоконный карниз на уровне 6-го этажа;

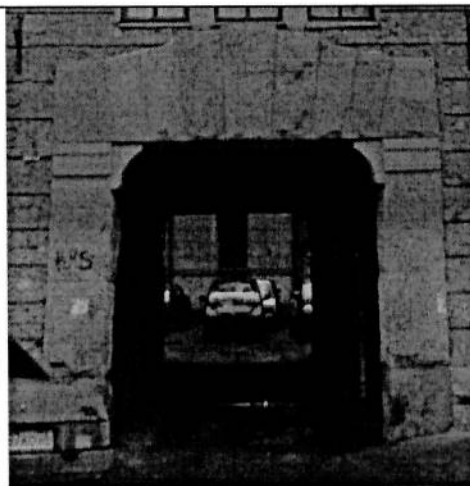
оформление воротного проезда -  
стилизованнные пилястры – материал  
(гранит);  
капители – материал (гранит);  
кронштейны – материал (гранит);  
верная перемычка – материал (гранит);

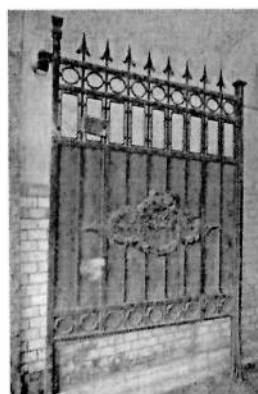
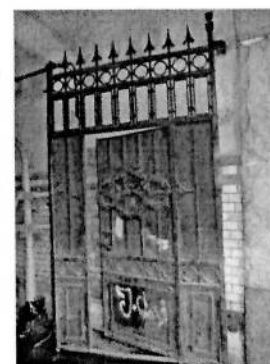
ворота с калиткой – местоположение  
(центральный проезд лицевого фасада),  
габариты, количество створов (два),  
материал (металл), техника исполнения  
(ковка, прокат), рисунок (орнамент тирс);

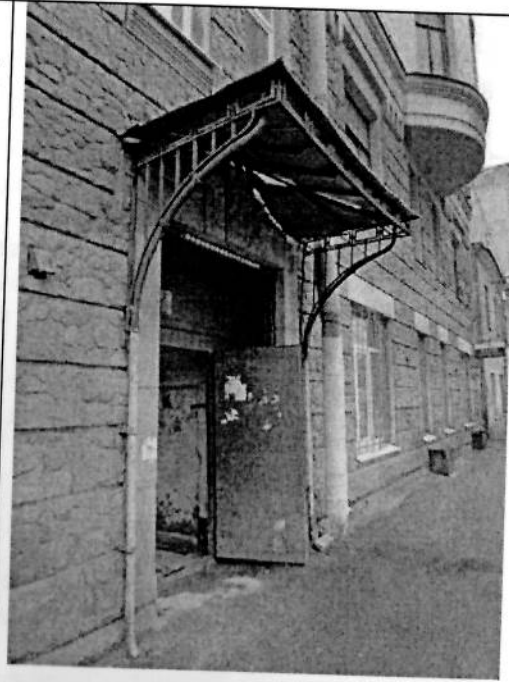
козырьки – количество (два), местоположение (над парадными входами); материал (металл), техника исполнения (ковка, прокат), рисунок (вертикальные и криволинейные прутья); оформление входов – профилированный наличник с веерным замковым камнем в перемычке;

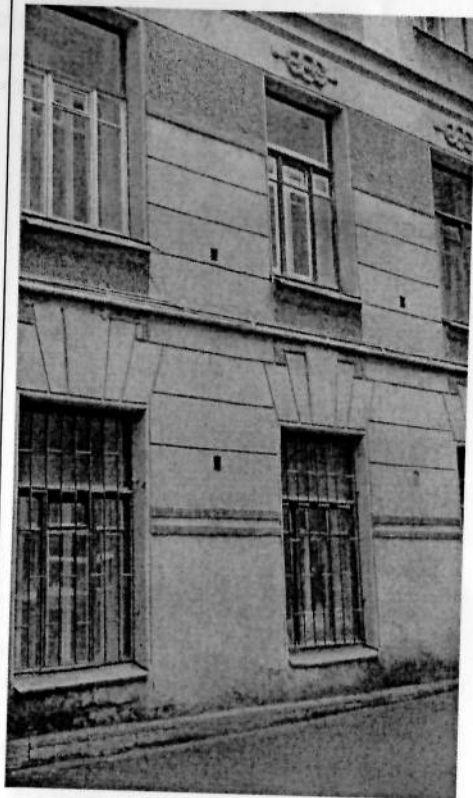
дворовые фасады - материал и характер отделки цоколя – известняк с повышением над подвальными окнами; материал и характер отделки фасада – гладкая и фактурная штукатурка, пояса из тяг, облицованных керамической глазурованной плиткой «кабанчик»; оформление оконных проемов – декоративный веерный замок оконных проемов 1-го этажа; подоконные доски; декоративные клинчатые перемычки из керамической глазурованной плитки «кабанчик» оконных проемов 2-го этажа на полукруглых выступах северо-западного дворового фасада, над балконными проемами; фриз над оконными проемами 2-го этажа, оформленный лепной композицией орнамента тирс;

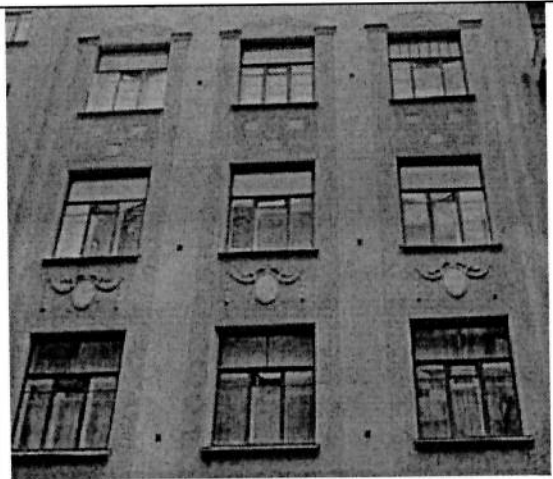
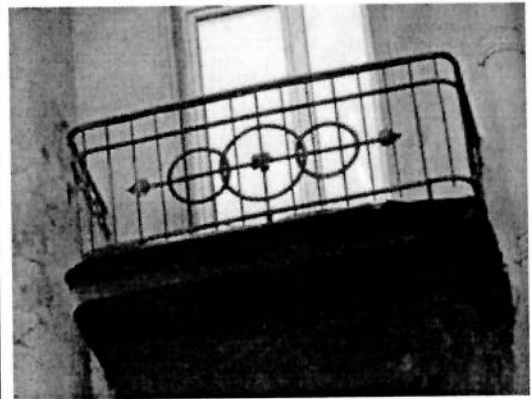
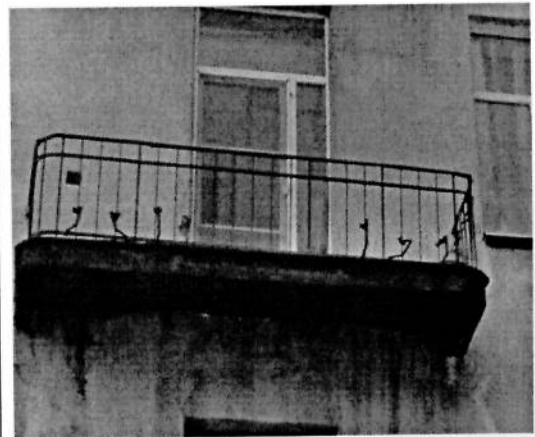
стилизированные пилястры на высоту 3-5-го этажа – местоположение (три пары на северном и южном фасадах, по одной паре на выступах восточного, западного, северного и южного фасадах), материал – фактурная штукатурка;  
 гладкие штукатурные квадраты в поле фактурной штукатурки, расположенные в шахматном порядке в подоконных простенках 4-5-го этажей;  
 лепные медальоны со свисающими гирляндами в подоконных простенках 3-4-го этажей;

балконы – местоположение (северный, южный, восточный фасады), количество (двадцать), габариты, конфигурация (прямоугольная с скругленными углами);  
 ограждение балконов – материал (металл), техника исполнения (ковка), рисунок (орнамент тирс, прямые стойки);

балконы - местоположение (на выступах западного дворового фасада), количество (восемь), габариты, конфигурация (прямоугольная с скругленными углами);  
 ограждение балконов – материал (металл), техника исполнения (ковка), рисунок (прямые стойки);

выносной венчающий карниз;

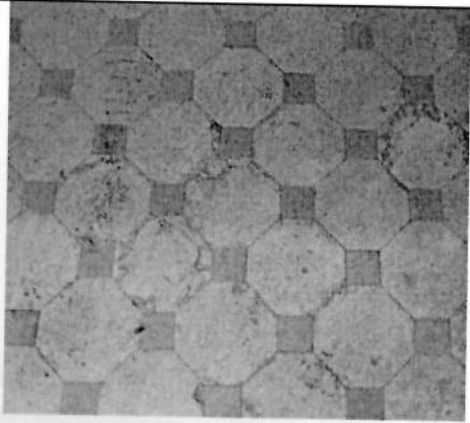
5	<p>Декоративно-художественная отделка интерьеров:</p>	<p>покрытие пола лестничных площадок и вестибюлей – вид (метлахская плитка), цвет (светло-серый, белый), рисунок (геометрический орнамент);</p>

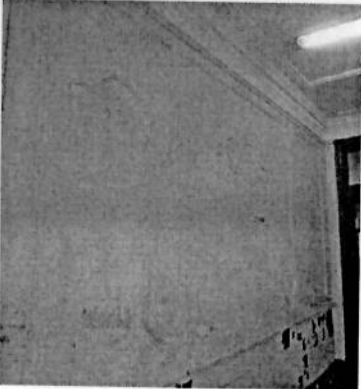
<p>декоративное оформление парадных вестибюлей: материал (штукатурка, гипс) – ниши, декорированные по периметру «бусами» и в центре с лепными композициями, оформленные орнаментом «тирс»; карниз, оформленный иоником, гладкой тягой и стилизованными листьями аканта;</p>

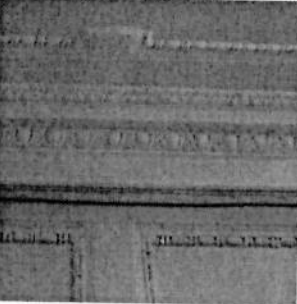
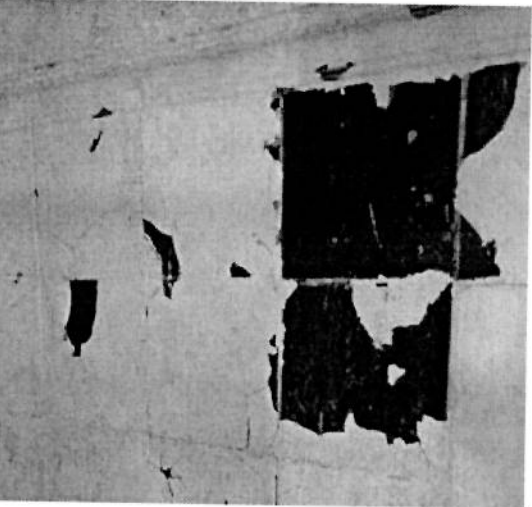
<p>облицовка стен – материал (глазурованная керамическая плитка);</p>

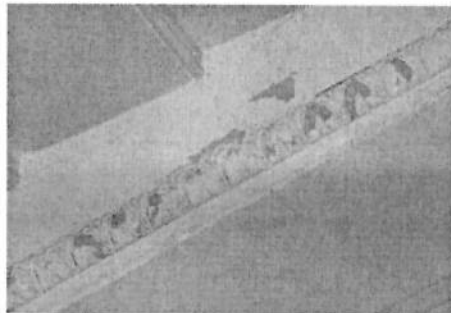
декоративное оформление стен парадных лестниц - материал (штукатурка, гипс) – тяги, оформленные листьями аканта;

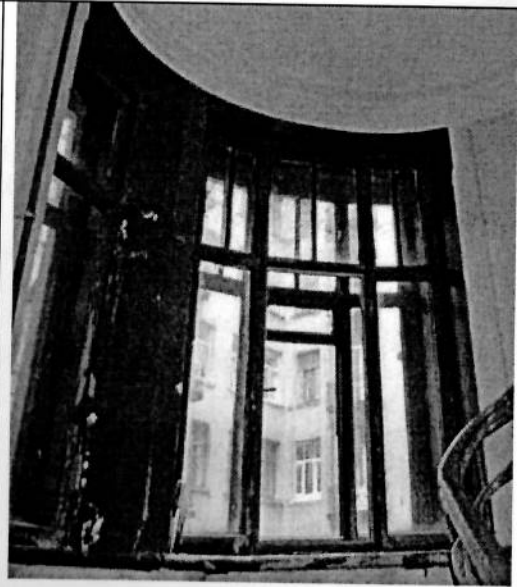
оконные заполнения лестничного объема  
– материал (дерево), рисунок  
расстекловки;

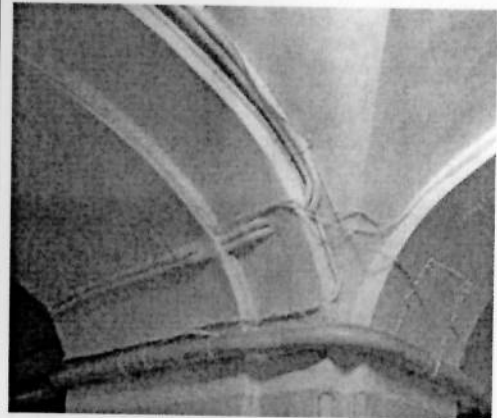
декоративное оформление вестибюлей  
дворовых лестниц - материал  
(штукатурка, гипс) –  
лепные «бусы» на арках;  
ниши;

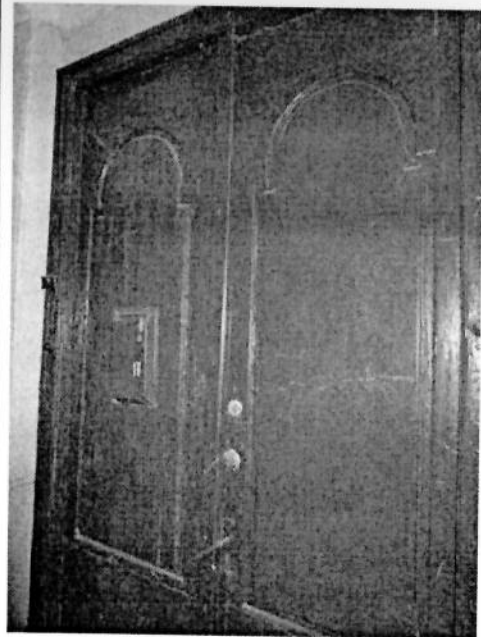
дверные заполнения входов в квартиры  
(№ 1, 5, 6, 8, 10, 11, 12, 14, 15, 16, 17, 20,  
22, 23, 24, 25, 26, 27, 28, 29, 30, 31, 32,  
33,89) – тип (двустворчатый), материал  
(дерево), габариты, конфигурация  
(прямоугольная), оформление  
(филенчатое);

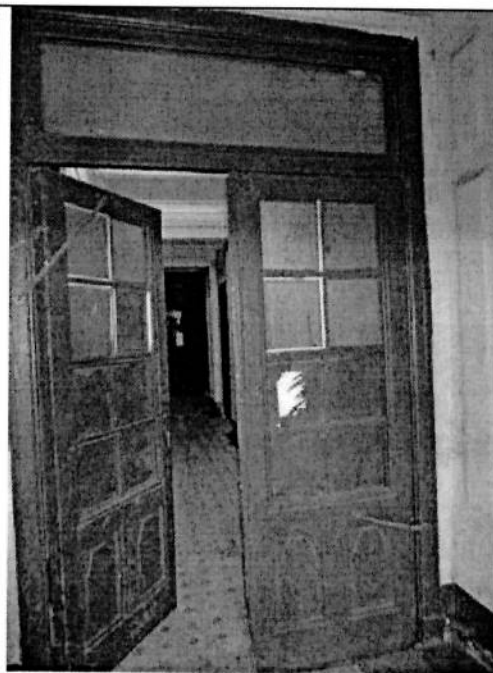
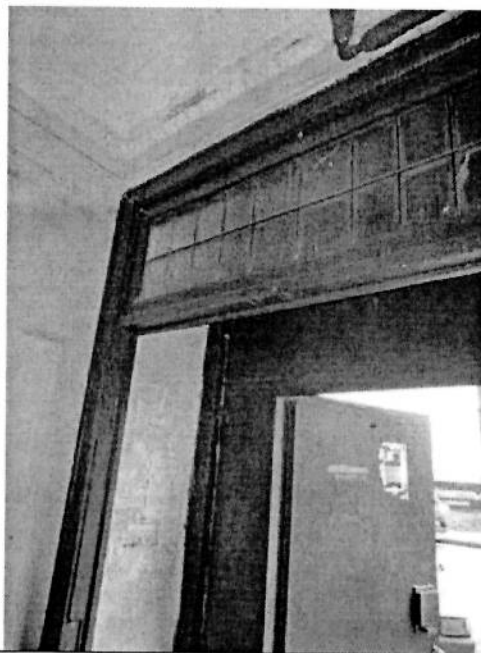
дверные заполнения двух тамбуров парадных входов – тип (двустворчатые с верхней фрамугой), количество (три; дверные створки у дверей, расположенных у внешнего входа утрачены), материал (дерево, стекло), габариты, конфигурация (прямоугольная), оформление (филенки, стекло).

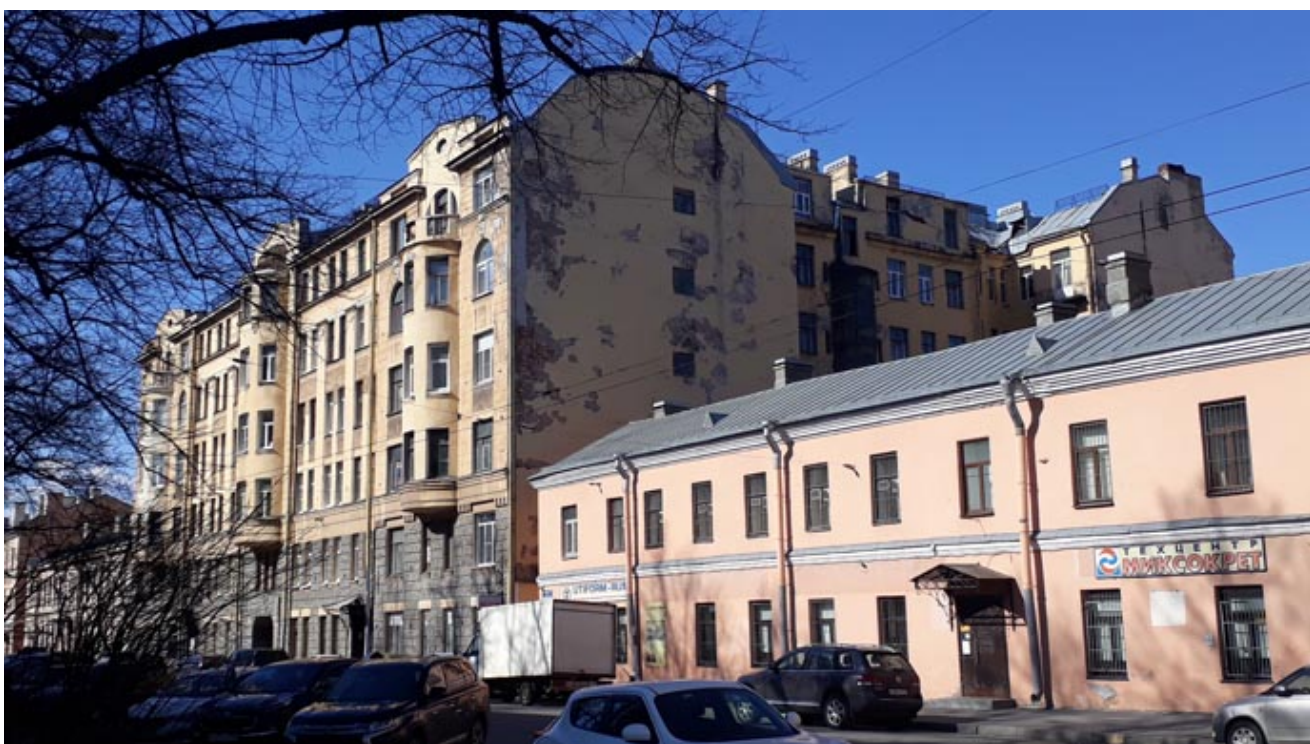
**Фото 1.** Выявленный объект культурного наследия "Доходный дом Российского общества страхования капиталов и доходов "Жизнь", по адресу: Санкт-Петербург, Академика Лебедева ул. 12.

**Общий вид доходного дома со стороны улицы Академика Лебедева. Здание имеет главный двор в центре и пять узких световых дворов по периметру участка. Богатая декоративная отделка использована на лицевом фасаде.**

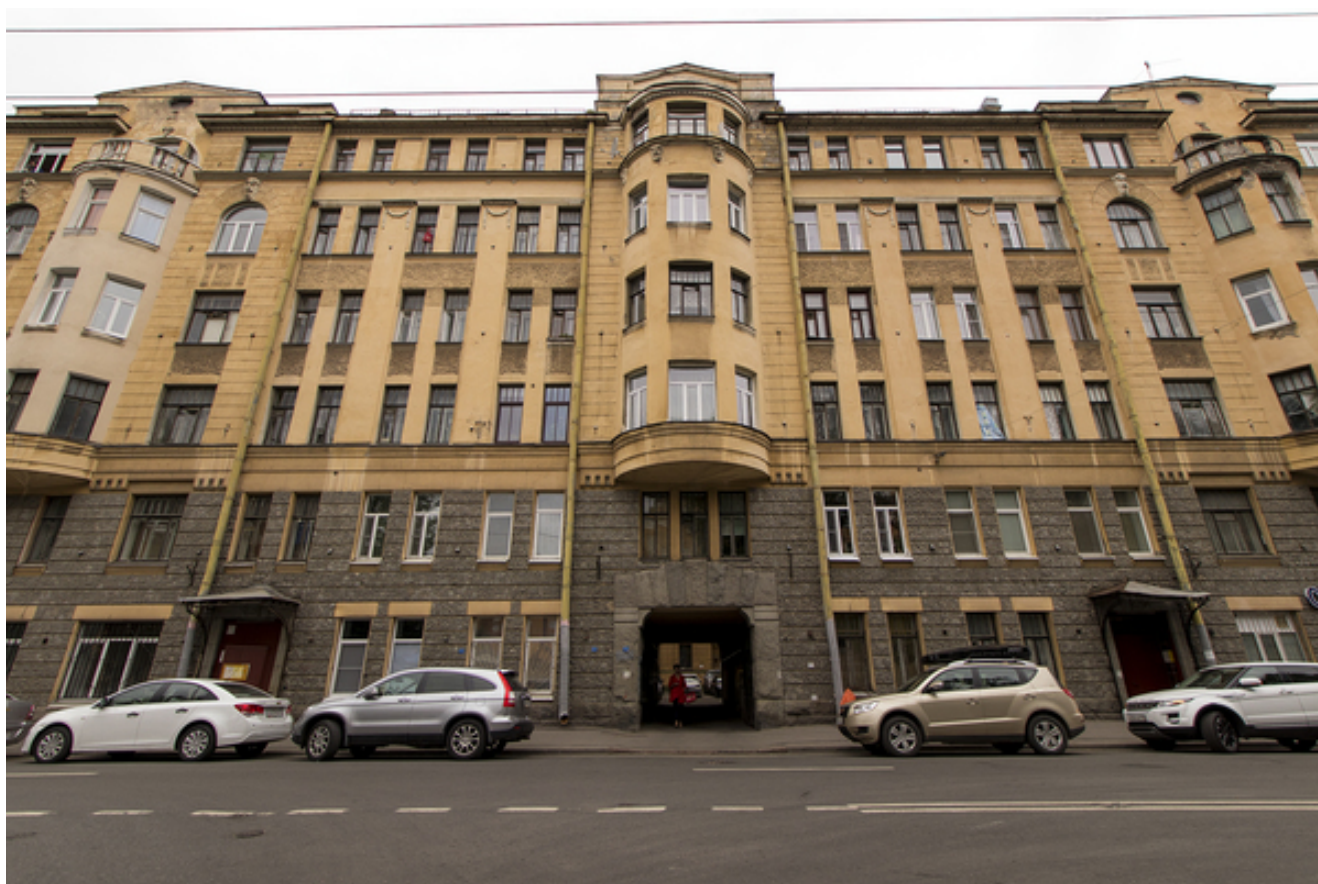
**Фото 2.** Выявленный объект культурного наследия "Доходный дом Российского общества страхования капиталов и доходов "Жизнь", по адресу: Санкт-Петербург, Академика Лебедева ул. 12.

**Общий вид доходного дома со стороны улицы Академика Лебедева. Лицевой фасад имеет симметричную композицию с тремя полукруглыми эркерами. Две нижних этажа отделаны рустом, выполненным из колотого серого гранита. Верхние этажи оштукатурены и окрашены.**

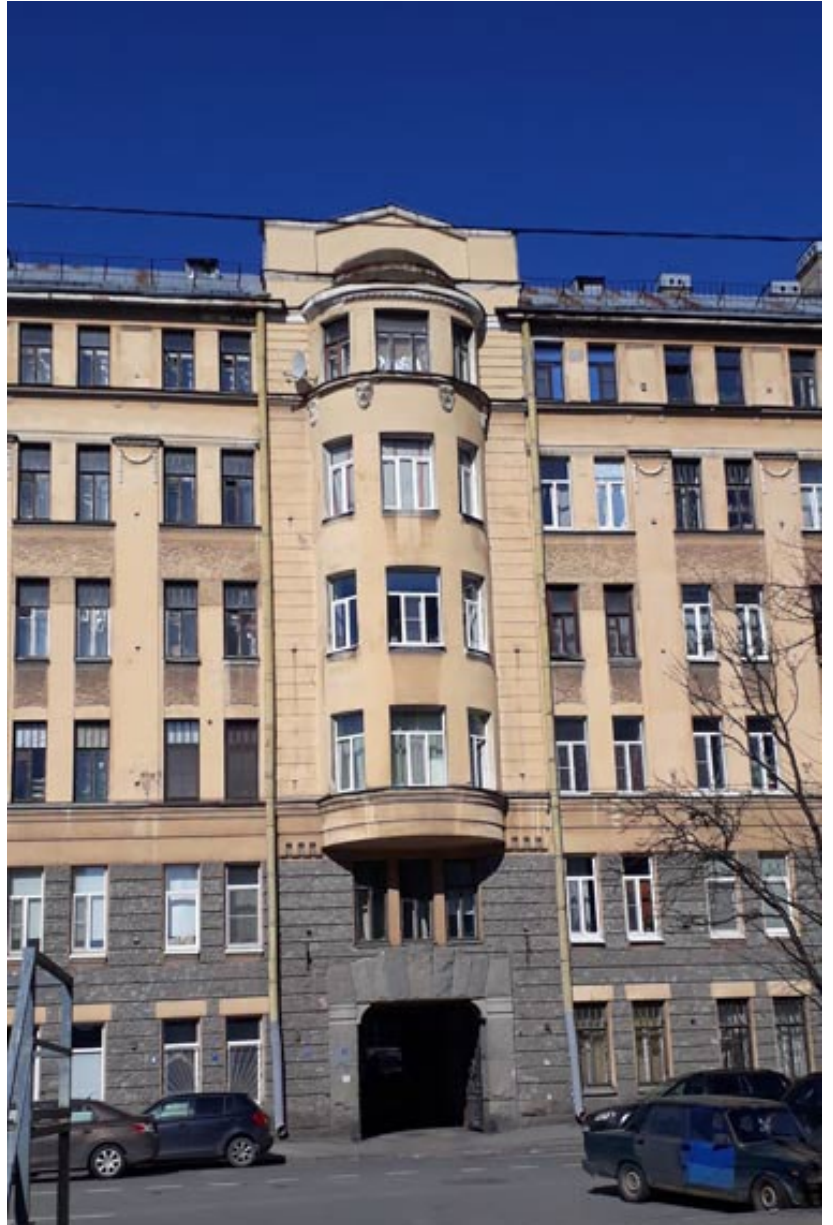
**Фото 3.** Выявленный объект культурного наследия "Доходный дом Российского общества страхования капиталов и доходов "Жизнь", по адресу: Санкт-Петербург, Академика Лебедева ул. 12.

**Центральная часть доходного дома выделена прямым аттиком с треугольным фронтоном. Две нижних этажа отделаны рустом, выполненным из колотого серого гранита. Верхние этажи оштукатурены и окрашены.**

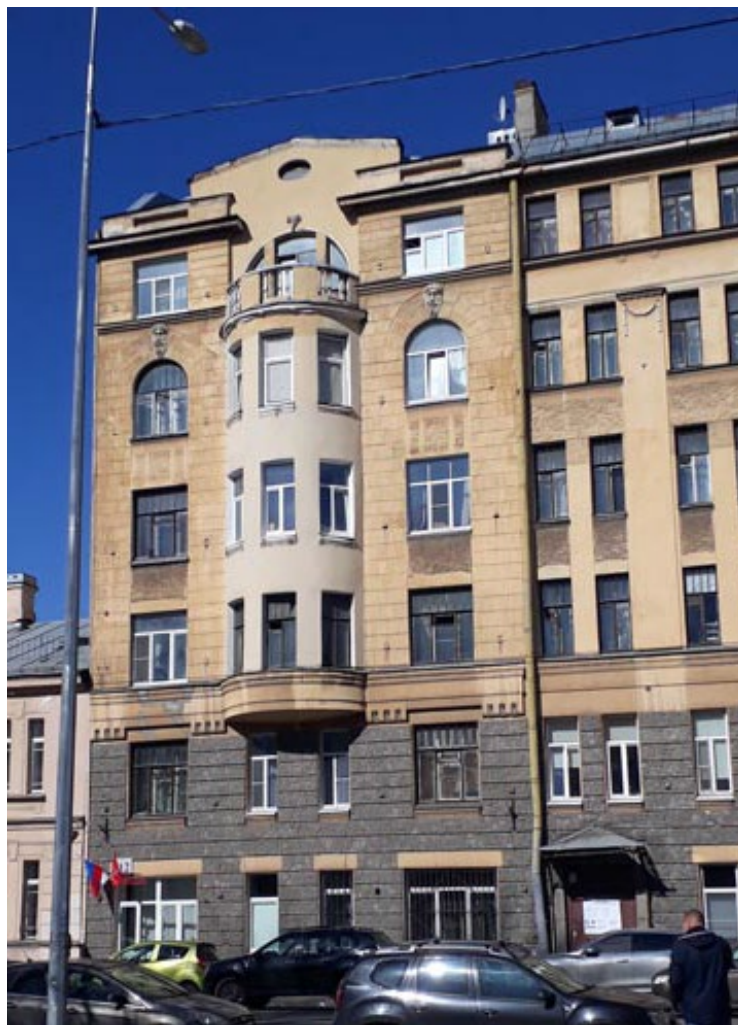
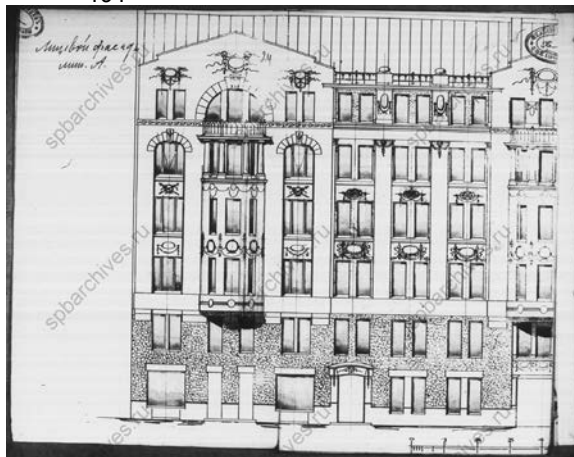
**Фото 4.** Выявленный объект культурного наследия "Доходный дом Российского общества страхования капиталов и доходов "Жизнь", по адресу: Санкт-Петербург, Академика Лебедева ул. 12.

Левая (южная) часть лицевого фасада доходного дома с раскреповкой на ширину четырех осей. Окна выполнены прямоугольной формы, за исключением двух окон пятого этажа, расположенных по сторонам полукруглого эркера.

Анализ исторических чертежей показывает, что в первоначальном проекте оформление южного ризалита было богаче, особенно это заметно на декоре эркера и верхней части ризалита. Можно предположить, что при строительстве были внесены изменения в проект.

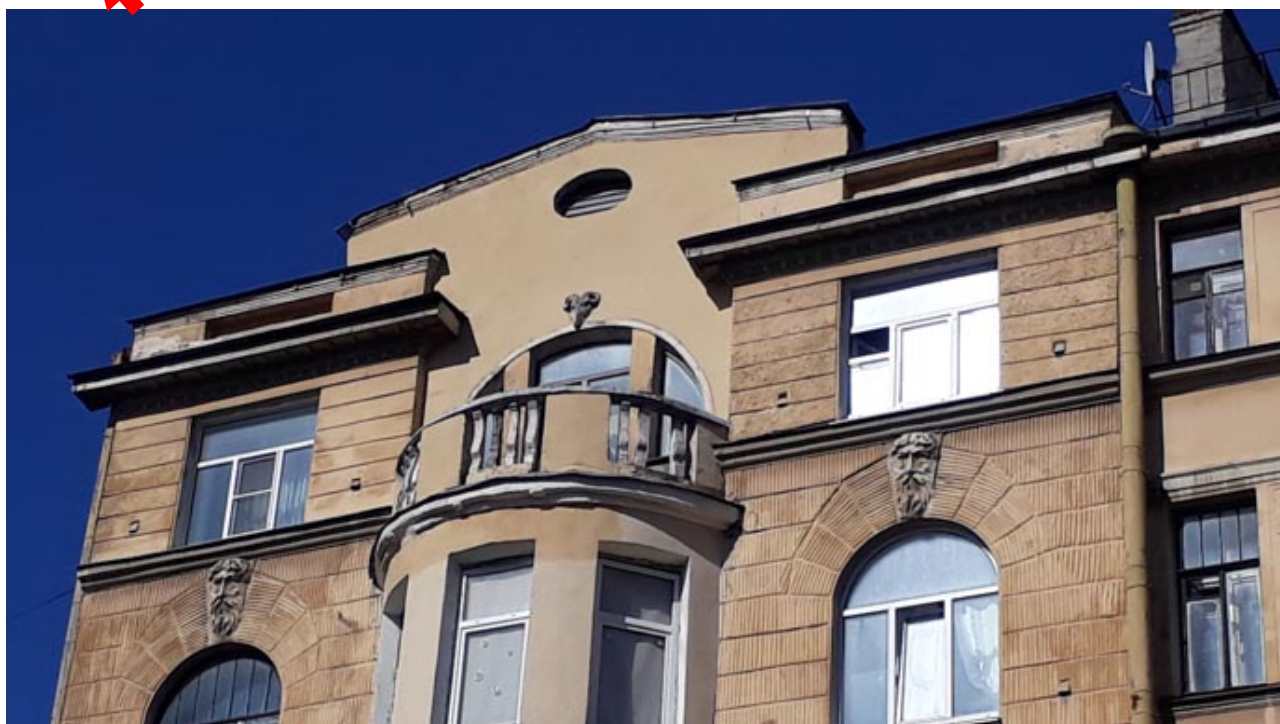
**Фото 5.** Выявленный объект культурного наследия "Доходный дом Российского общества страхования капиталов и доходов "Жизнь", по адресу: Санкт-Петербург, Академика Лебедева ул. 12.

Завершение левой (южной) части лицевого фасада доходного дома с раскреповкой на ширину четырех осей. Аттик с овальным окном. Эркер завершен полукруглом балконом, балконная дверь имеет также полукруглую форму, в виде замкового камня использован маскарон с изображением головы барана. Фасад отделан терразитовой штукатуркой. Замковые камни над окнами с полуциркульным завершением в виде маскарон. Анализ архивных материалов показал, что построенное здание отличается от проекта в части завершения ризалитов и использованных декоративных элементов. На проекте верхний ярус эркера оформлен четырьмя колоннами, вместо трехчастных квадратных окон - парные узкие окна с картушами.

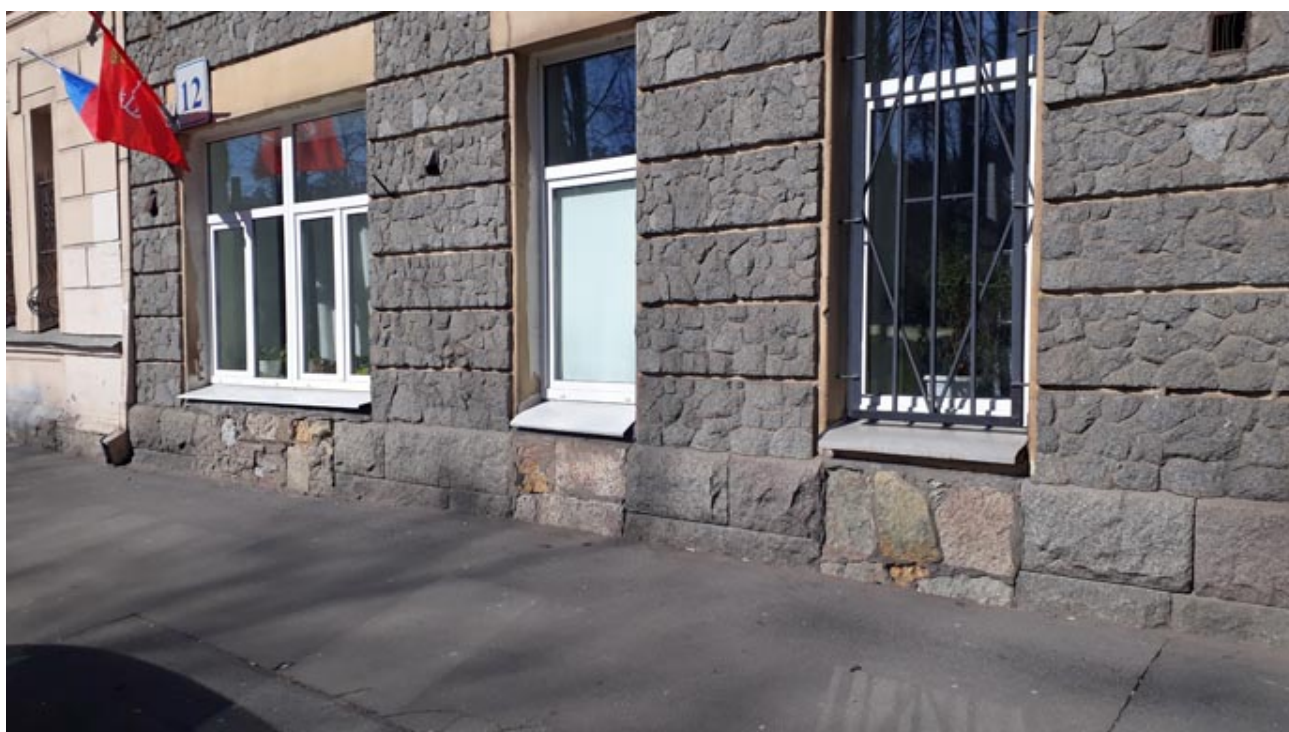
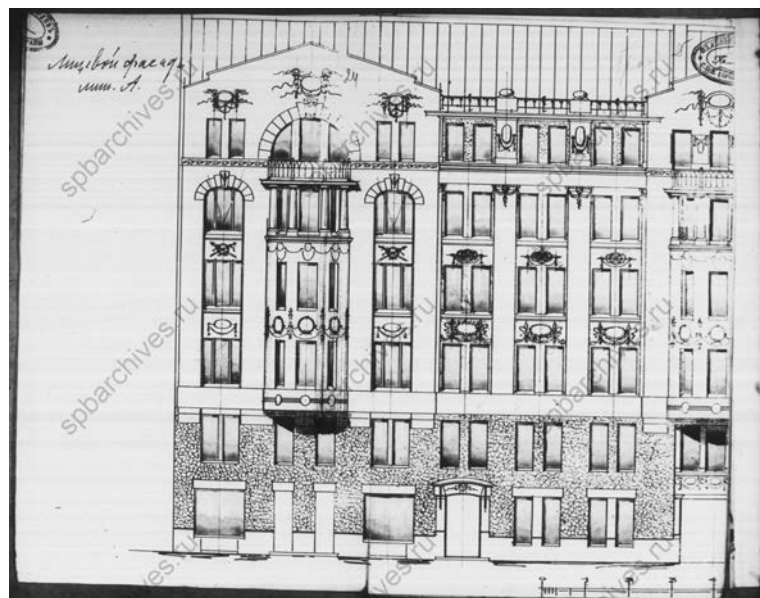
**Фото 6.** Выявленный объект культурного наследия "Доходный дом Российского общества страхования капиталов и доходов "Жизнь", по адресу: Санкт-Петербург, Академика Лебедева ул. 12.

Первый этаж южной части лицевого фасада отделан прямым рустом, облицованным колотым серым гранитом. Цоколь выполнен из двух рядов крупных блоков гранита грубого окола. Видно, что здесь находились дверные проемы, позднее заложенные гранитом другого оттенка. Перемычки над окнами оштукатурены и окрашены. Анализ исторических чертежей подтверждает наличие дверных проемов, а витринные окна указывают на использование первого этажа для размещения торговых помещений.

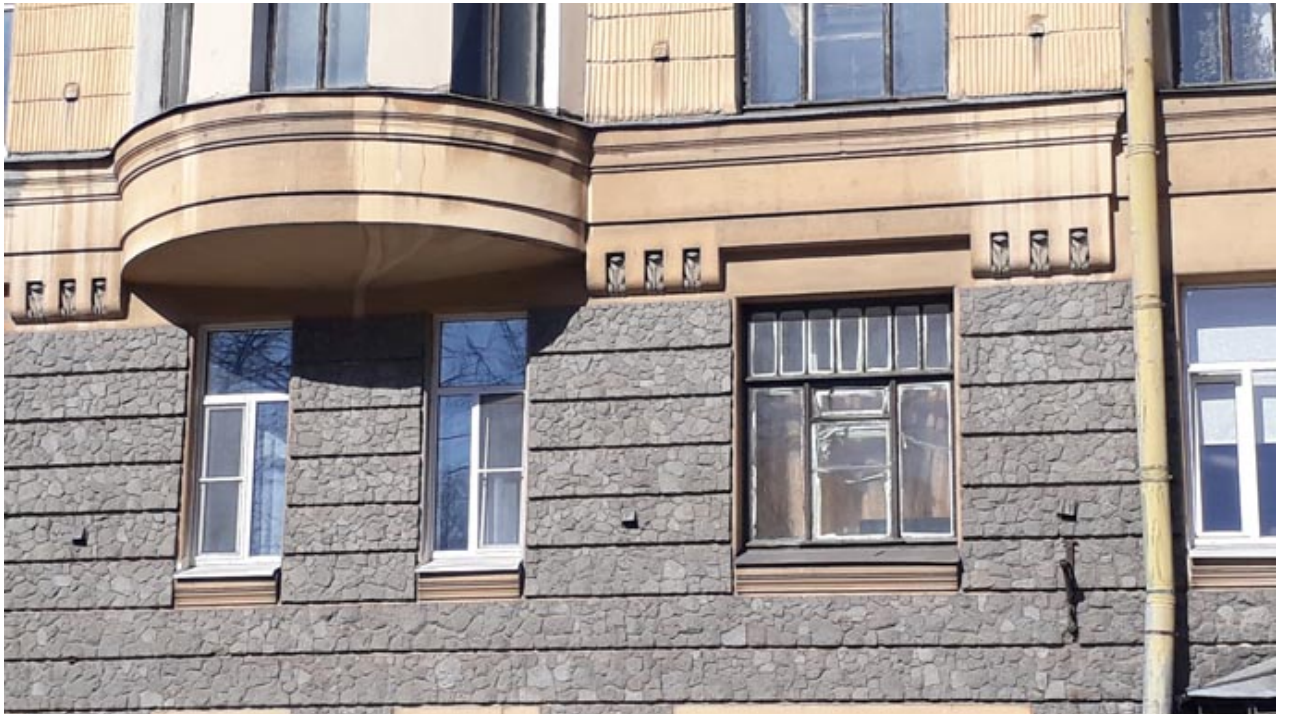
**Фото 7.** Выявленный объект культурного наследия "Доходный дом Российского общества страхования капиталов и доходов "Жизнь", по адресу: Санкт-Петербург, Академика Лебедева ул. 12.

**Второй этаж южной части лицевого фасада отделан прямым рустом, облицованным колотым серым гранитом. Над вторым этажом проходит штукатурный трехчастный фриз с декоративными деталями в виде акантовых листьев.**

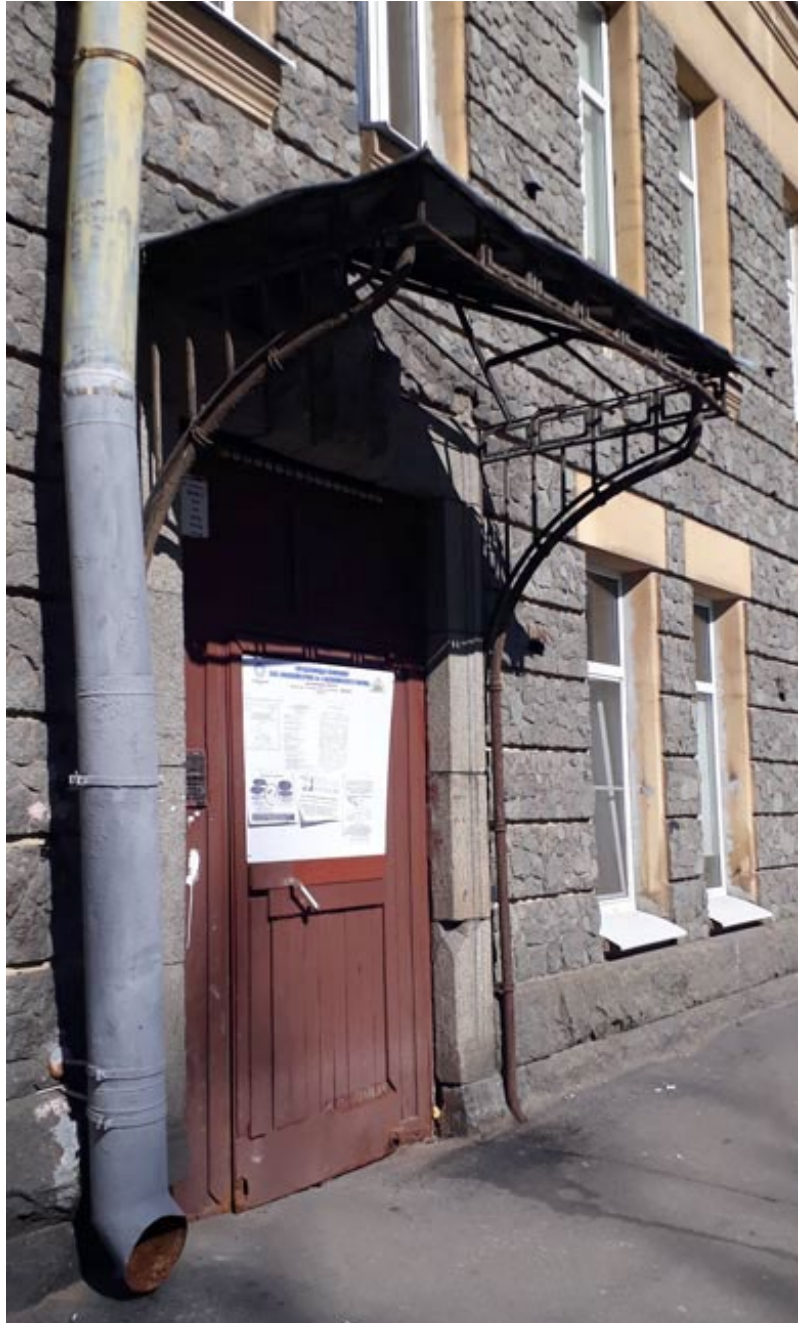
**Фото 8.** Выявленный объект культурного наследия "Доходный дом Российского общества страхования капиталов и доходов "Жизнь", по адресу: Санкт-Петербург, Академика Лебедева ул. 12.

**На лицевом фасаде две дверных проема, ведущих на лестницы. Козырьки утратили металлическое покрытие, имеются утраты и прогибы. Дверные заполнения в современном исполнении.**

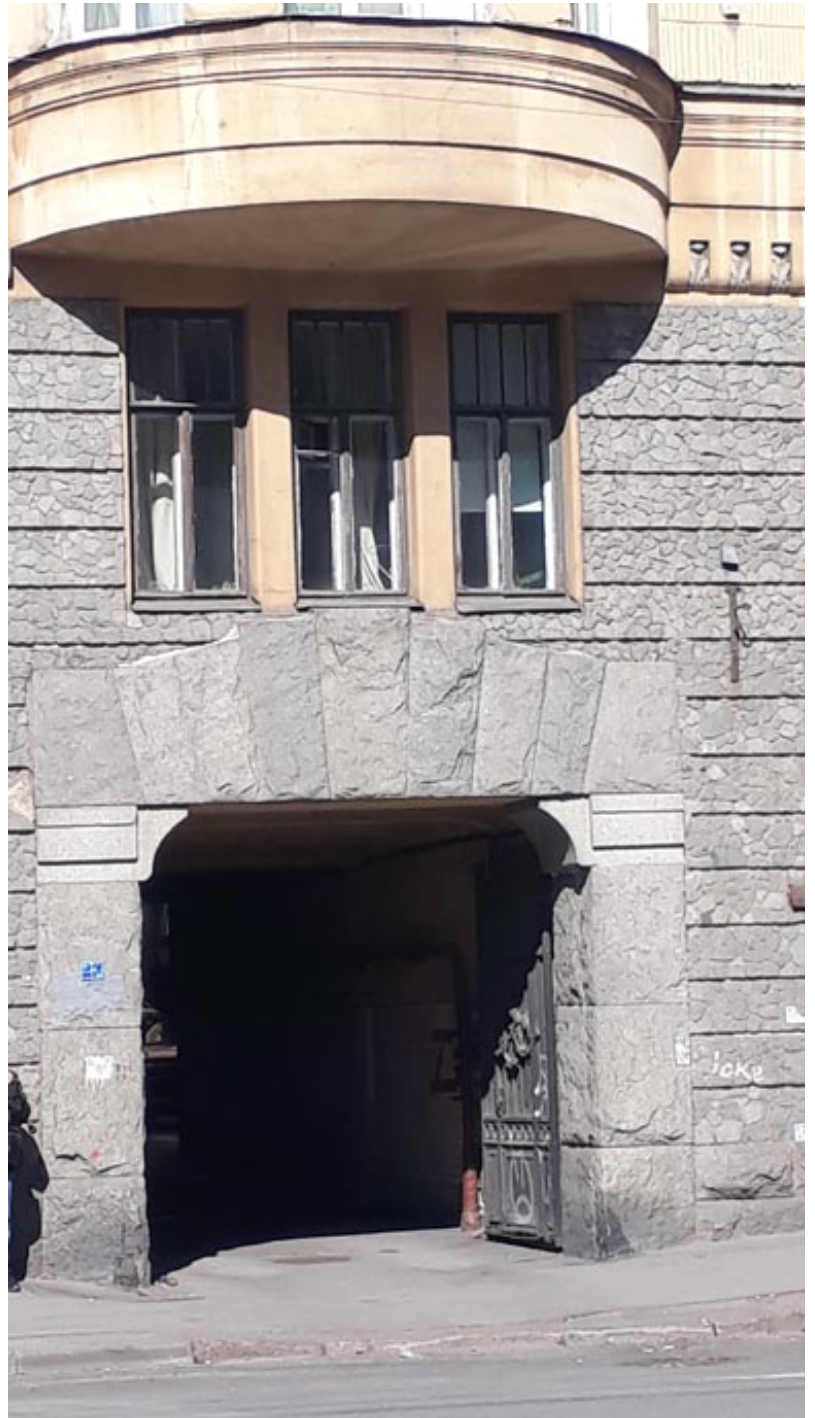
**Фото 9.** Выявленный объект культурного наследия "Доходный дом Российского общества страхования капиталов и доходов "Жизнь", по адресу: Санкт-Петербург, Академика Лебедева ул. 12.

**В центре лицевого фасада прямоугольная арка въезда во двор. Проезд оформлен крупными гранитными блоками и клинчатой перемычкой. Над проездом три прямоугольных окна под полукруглым эркером.**

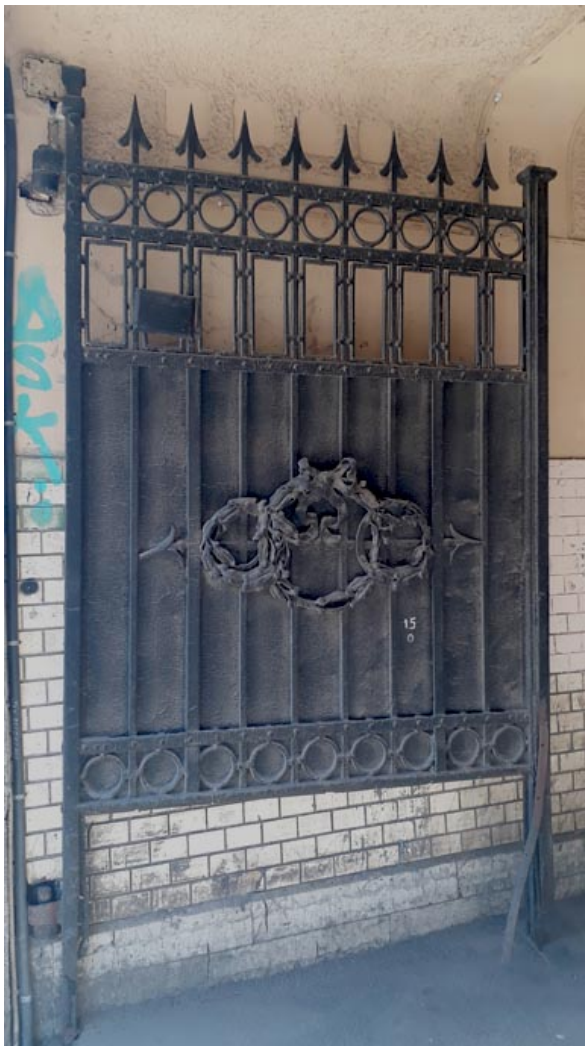
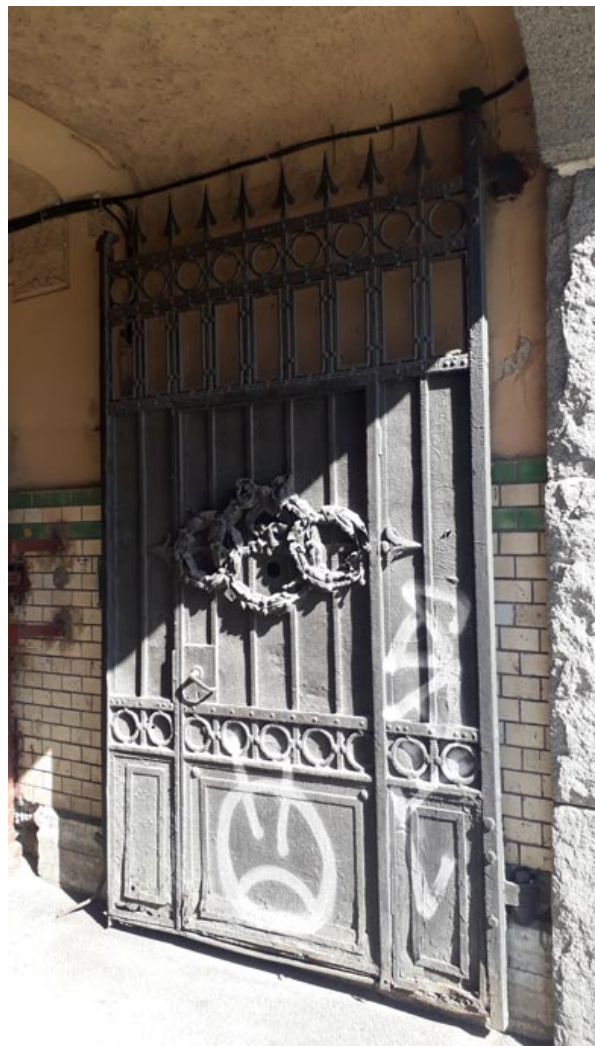
**Фото 10- 11.** Выявленный объект культурного наследия "Доходный дом Российского общества страхования капиталов и доходов "Жизнь", по адресу: Санкт-Петербург, Академика Лебедева ул. 12.

**В арочном проеме сохранились металлические створки ворот, декорированные композициями из трех переплетенных верков и гирлянд и пиками. Имеются утраты элементов.**

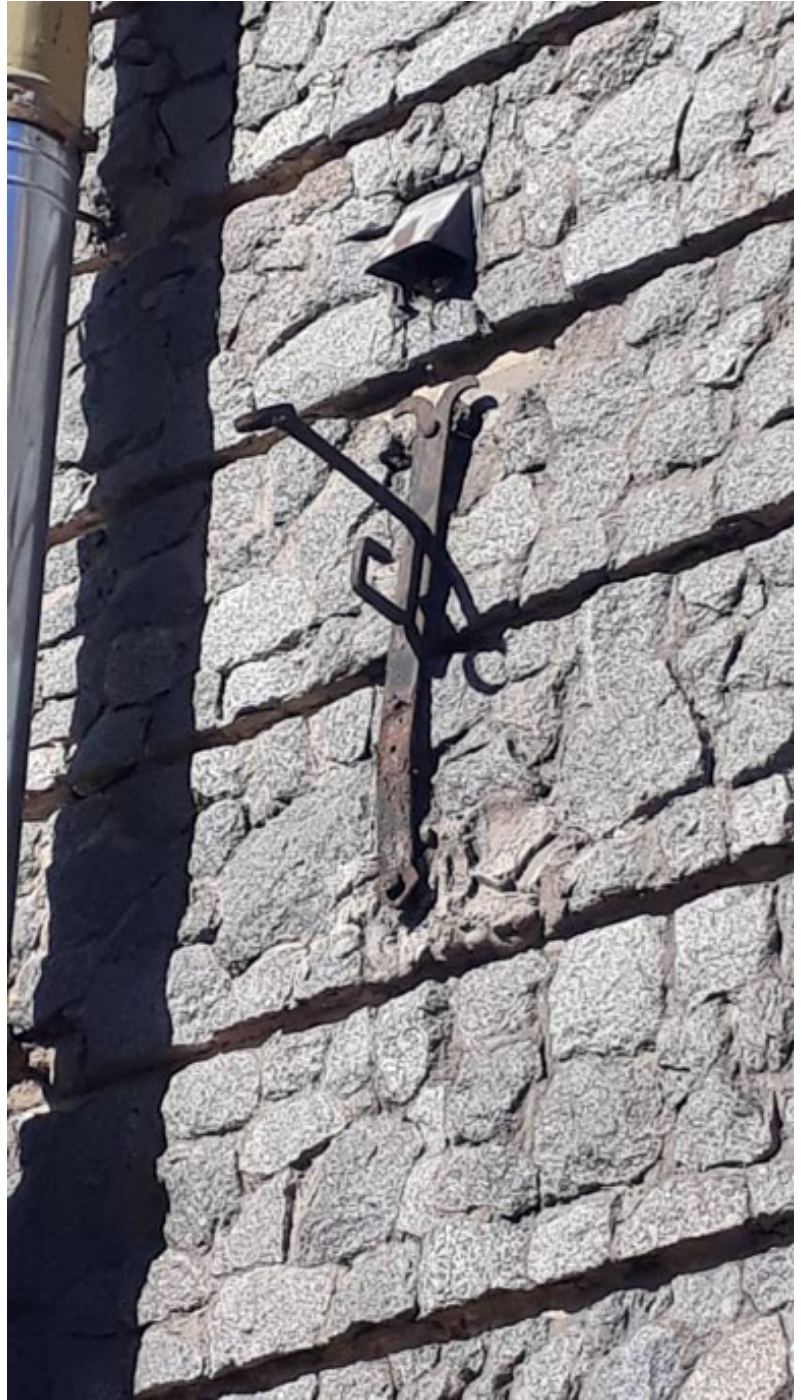
**Фото 12.** Выявленный объект культурного наследия "Доходный дом Российского общества страхования капиталов и доходов "Жизнь", по адресу: Санкт-Петербург, Академика Лебедева ул. 12.

**На высоту двух этажей фасад декорирован прямым рустом, облицованным колотым серым гранитом. По всему фасаду сохранились отверстия-продухи, закрытые от осадков крышечками. Флагштоки имеют утраты.**
