**Акт**

**по результатам государственной историко-культурной экспертизы проектной документации на проведение работ по сохранению выявленного объекта культурного наследия "Доходный дом Российского общества страхования капиталов и доходов "Жизнь", расположенного по адресу: Санкт-Петербург, ул. Академика Лебедева, 12 лит. А - "Проектная документация на проведение работ по ремонту фасадов многоквартирного дома, выявленного объекта культурного наследия по адресу: Санкт-Петербург, ул. Академика Лебедева, 12 лит А ", разработанной ООО "Клазура" в 2021 году. Шифр 23/Д/КР/ФС/2021-1-3**

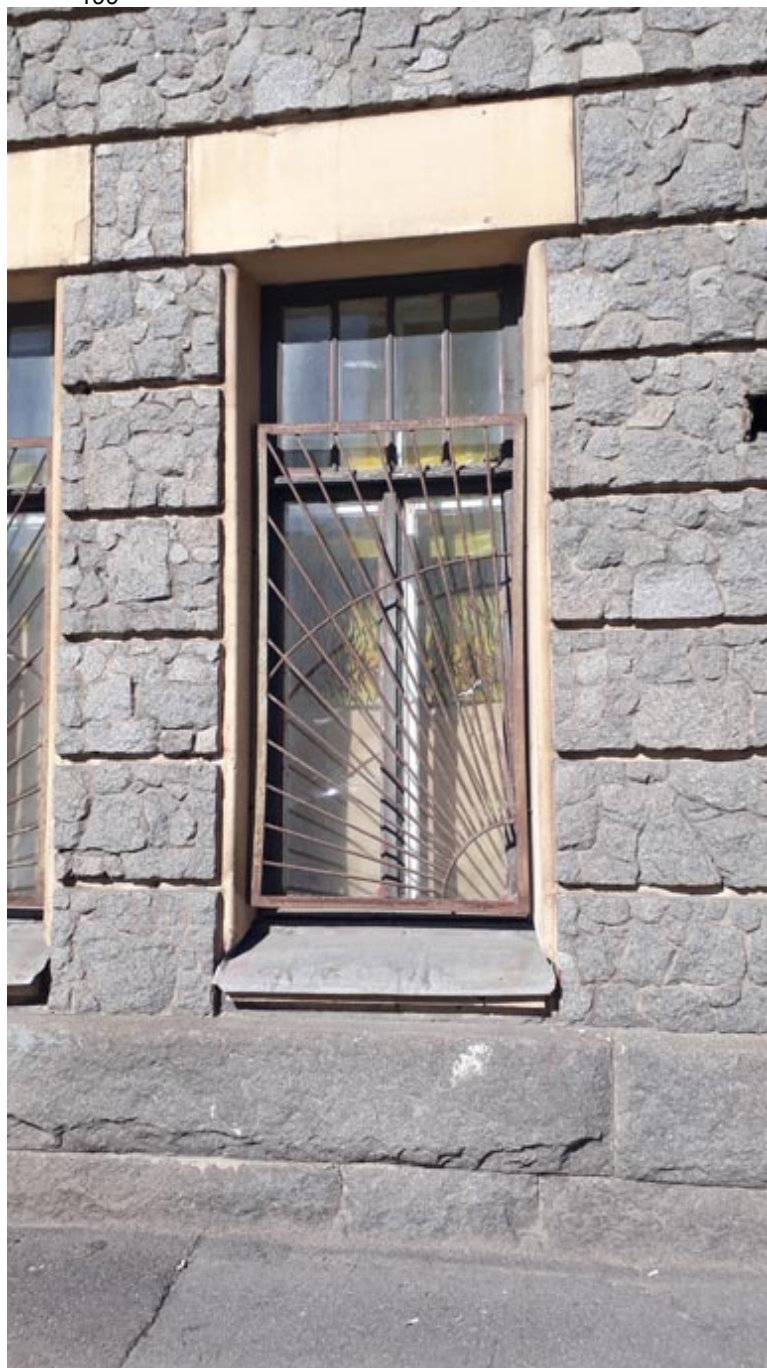
**Фото 13.** Выявленный объект культурного наследия "Доходный дом Российского общества страхования капиталов и доходов "Жизнь", по адресу: Санкт-Петербург, Академика Лебедева ул. 12.

**На высоту двух этажей фасад декорирован прямым рустом, облицованным колотым серым гранитом. Часть оконных проемов сохранили исторические деревянные заполнения с характерной расстекловкой.**

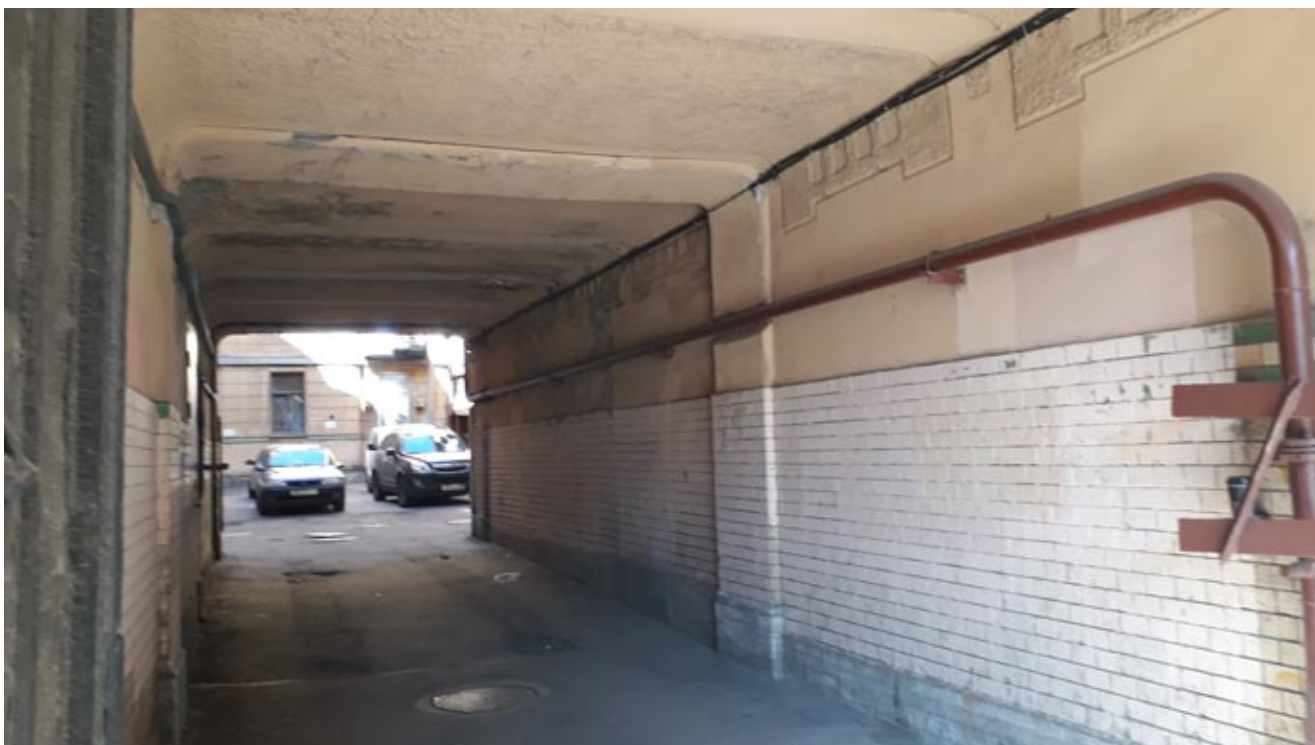
**Фото 14.** Выявленный объект культурного наследия "Доходный дом Российского общества страхования капиталов и доходов "Жизнь", по адресу: Санкт-Петербург, Академика Лебедева ул. 12.

**Единственный, ведущая во двор проезд с плоским перекрытием в нижней части стены облицован белой глазурованной плиткой, верхняя часть стены оштукатурена и окрашена, по верху выполнен фриз из декоративных элементов.**

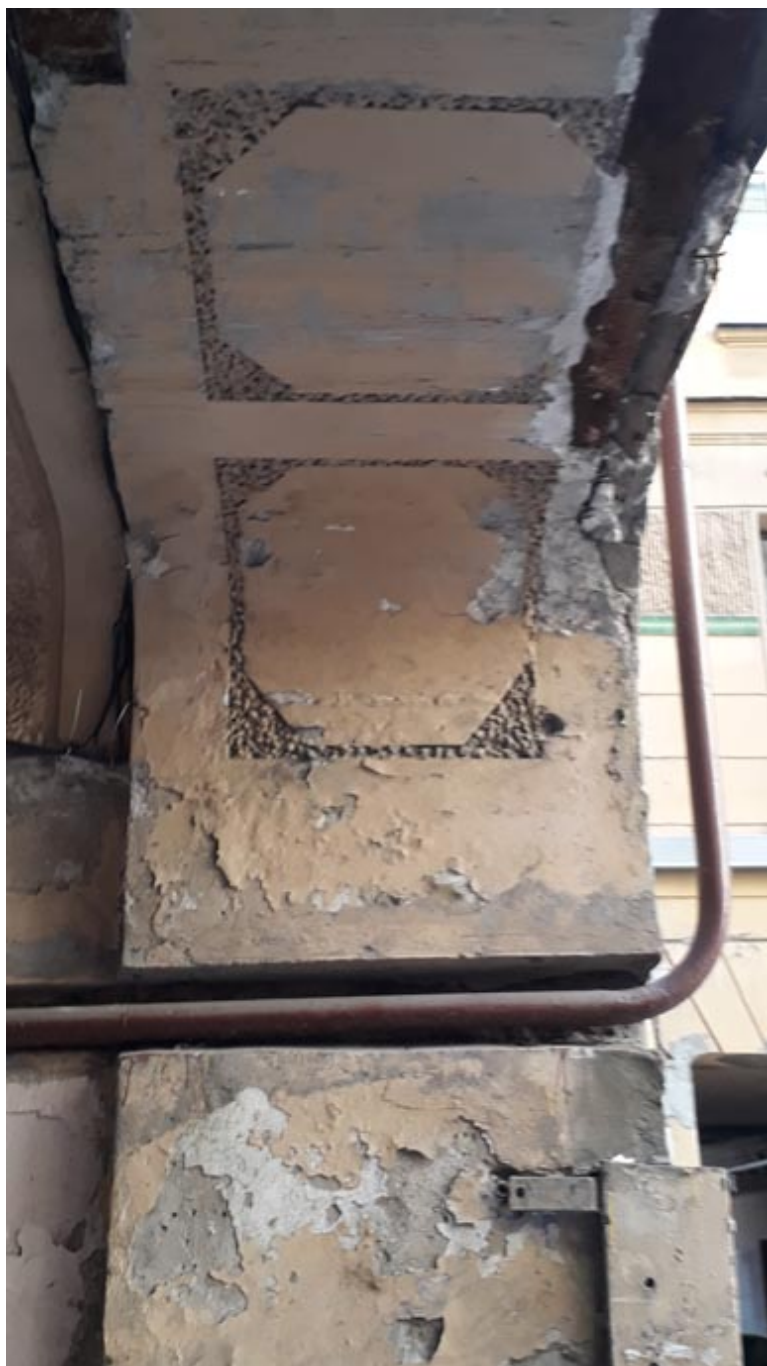
**Фото 15.** Выявленный объект культурного наследия "Доходный дом Российского общества страхования капиталов и доходов "Жизнь", по адресу: Санкт-Петербург, Академика Лебедева ул. 12.

**Единственный, ведущая во двор проезд с плоским перекрытием на подпружных арках, по которым выполнен декор из геометрических элементов.**

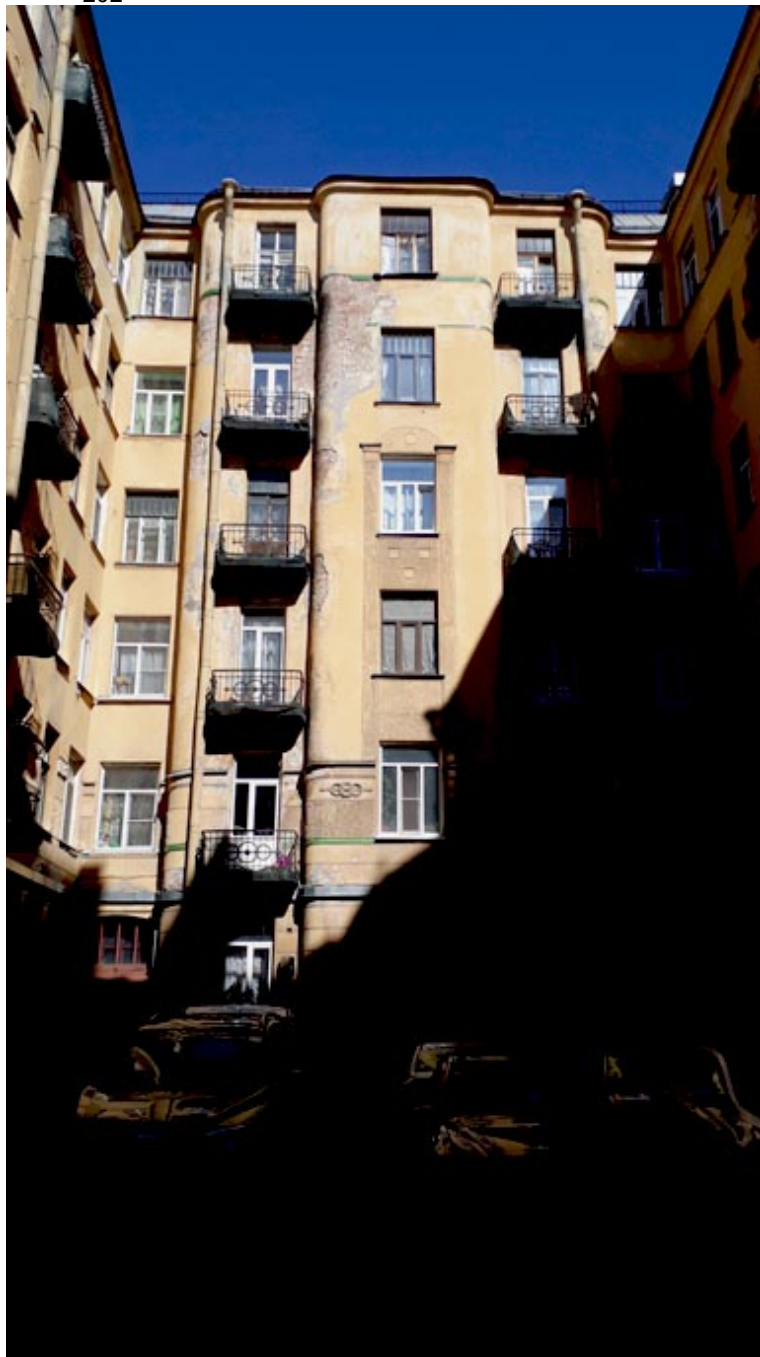
**Фото 16.** Выявленный объект культурного наследия "Доходный дом Российского общества страхования капиталов и доходов "Жизнь", по адресу: Санкт-Петербург, Академика Лебедева ул. 12.

Главный центральный двор имеет сложную в плане конфигурацию, стены гладко оштукатурены и окрашены. В уровне первого и второго этажей сохранилась декоративная отделка в виде полос из глазурированной плитки и лепных деталей.

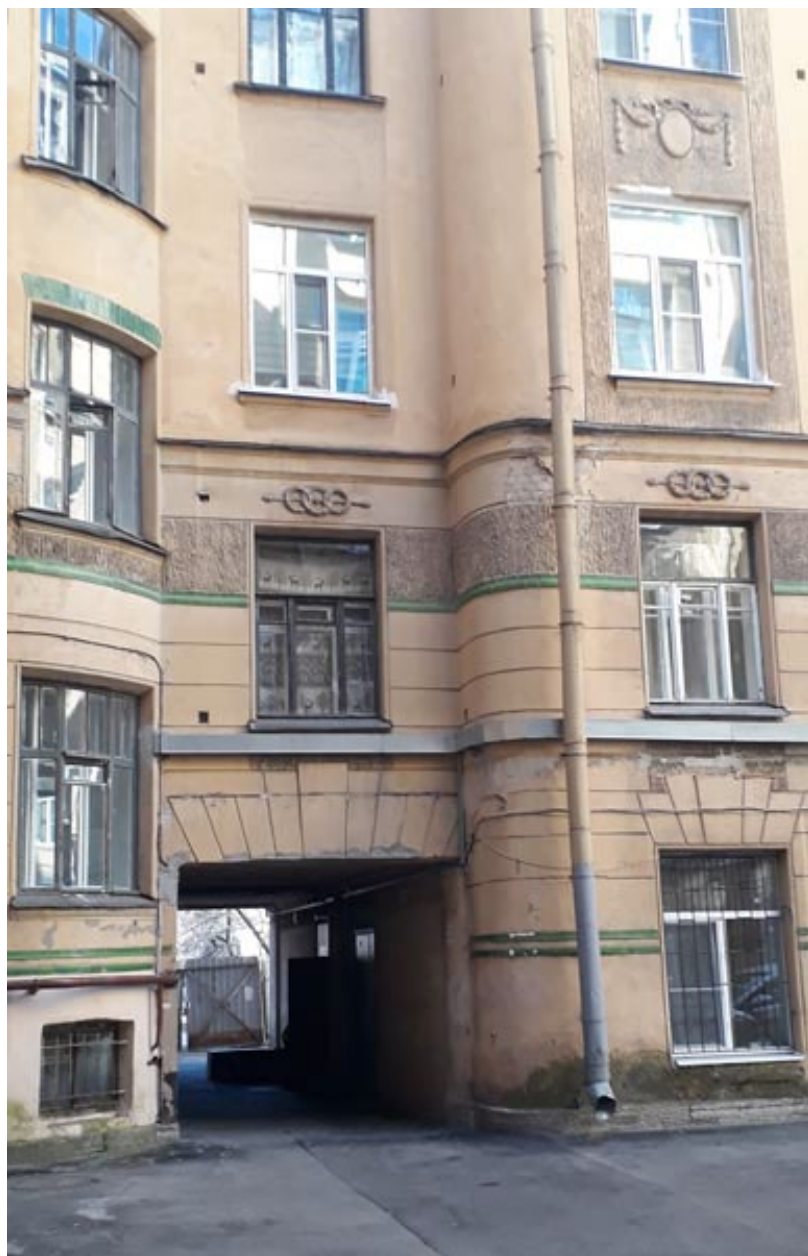
**Фото 17.** Выявленный объект культурного наследия "Доходный дом Российского общества страхования капиталов и доходов "Жизнь", по адресу: Санкт-Петербург, Академика Лебедева ул. 12.

Двор имеет сложную в плане конфигурацию. Проезды соединяют все пять периметральных дворов. Стены гладко оштукатурены и окрашены. В уровне первого и второго этажей сохранилась декоративная отделка в виде полос из глазурованной плитки и лепных деталей. Над вторым этажом проходит лепная тяга, под которой над окнами выполнены лепные элементы в виде тройных венков, пронзенных стрелой. Над проемами первого этажа клинчатые перемычки из крупных камней. Двойная полоса из глазурованной плитки зеленого цвета проходит по первому этажу, одинарная полоса по второму этажу.

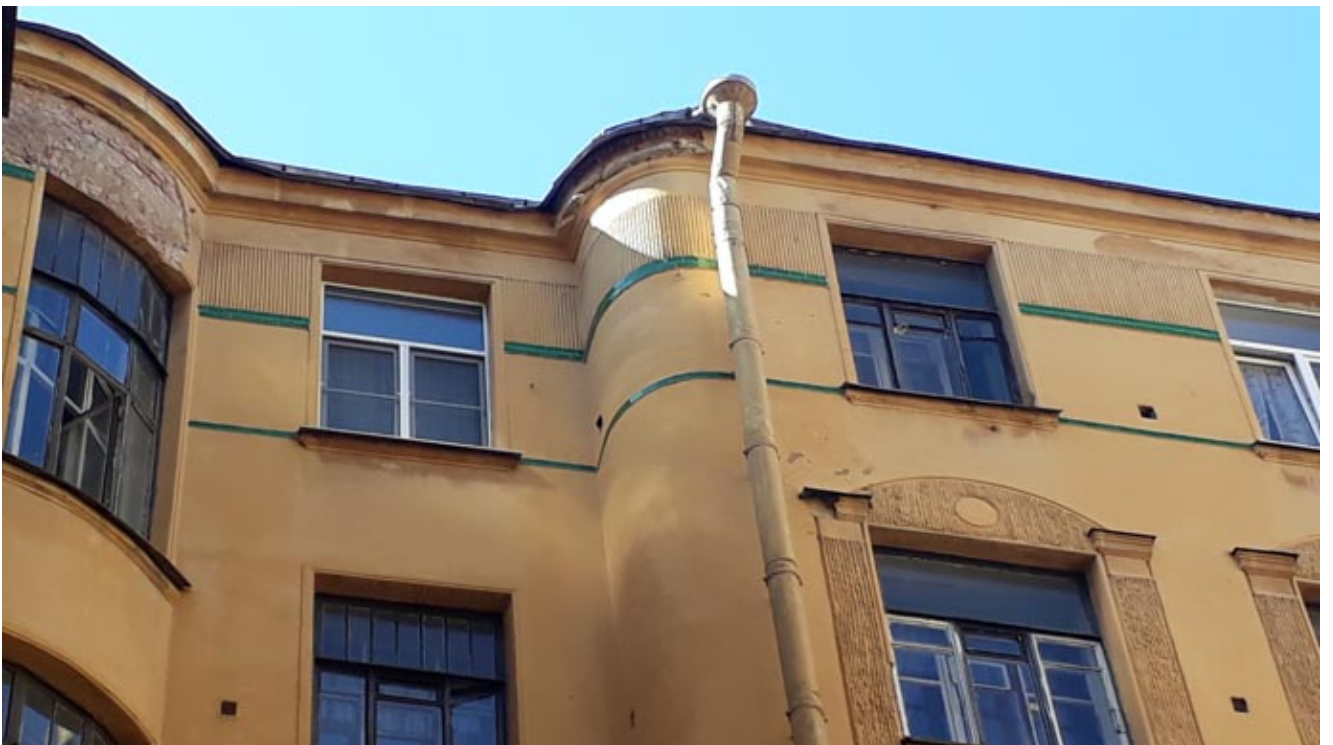
**Фото 18.** Выявленный объект культурного наследия "Доходный дом Российского общества страхования капиталов и доходов "Жизнь", по адресу: Санкт-Петербург, Академика Лебедева ул. 12.

**Двор имеет сложную в плане конфигурацию. Стены гладко оштукатурены и окрашены. В уровне верхнего этажа сохранилась декоративная отделка в виде полос из глазурованной плитки.**

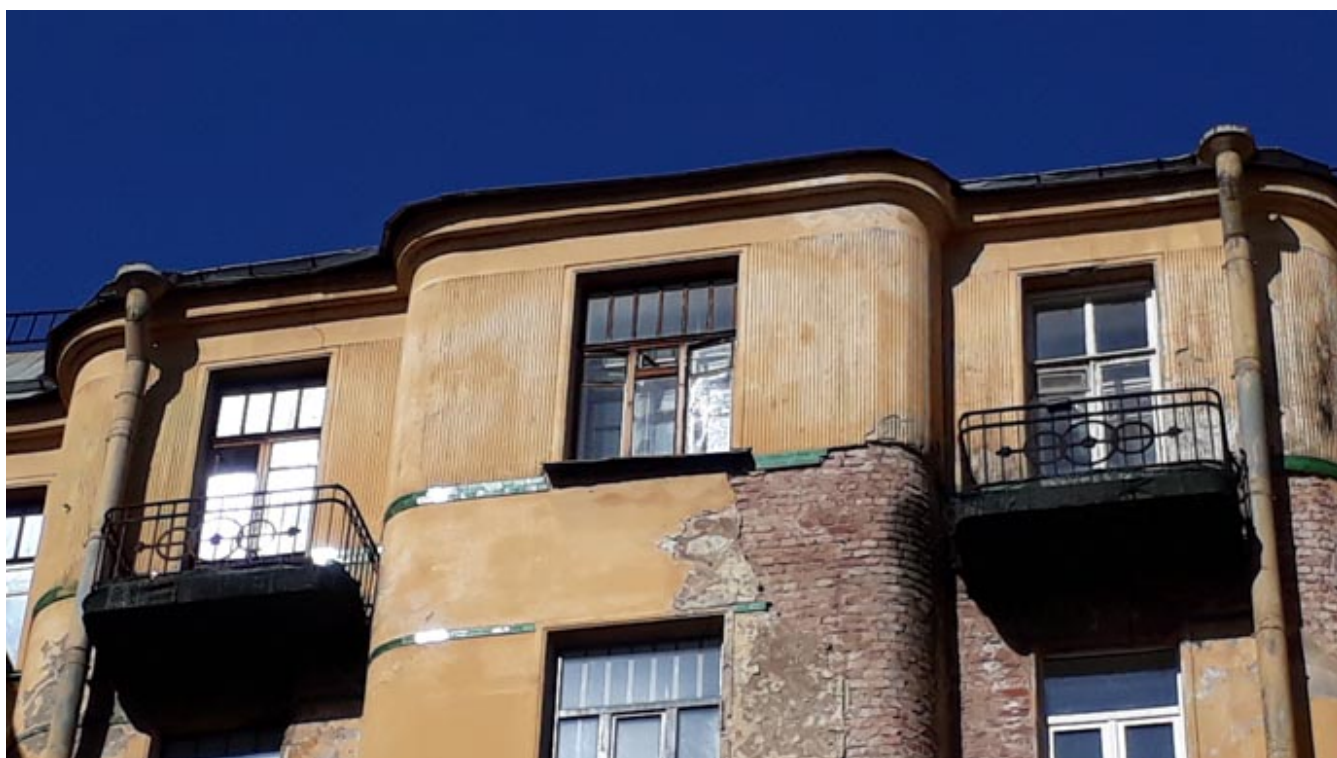
**Фото 19.** Выявленный объект культурного наследия "Доходный дом Российского общества страхования капиталов и доходов "Жизнь", по адресу: Санкт-Петербург, Академика Лебедева ул. 12.

Двор имеет сложную в плане конфигурацию. В уровне верхнего этажа сохранились декоративная отделка в виде полос из глазурованной плитки, над которой проходит фриз из рельефной штукатурки (наблюдаются участки утраты штукатурной отделки фасада). Металлические балконы из-за плохого состояния затянуты защитной сеткой.

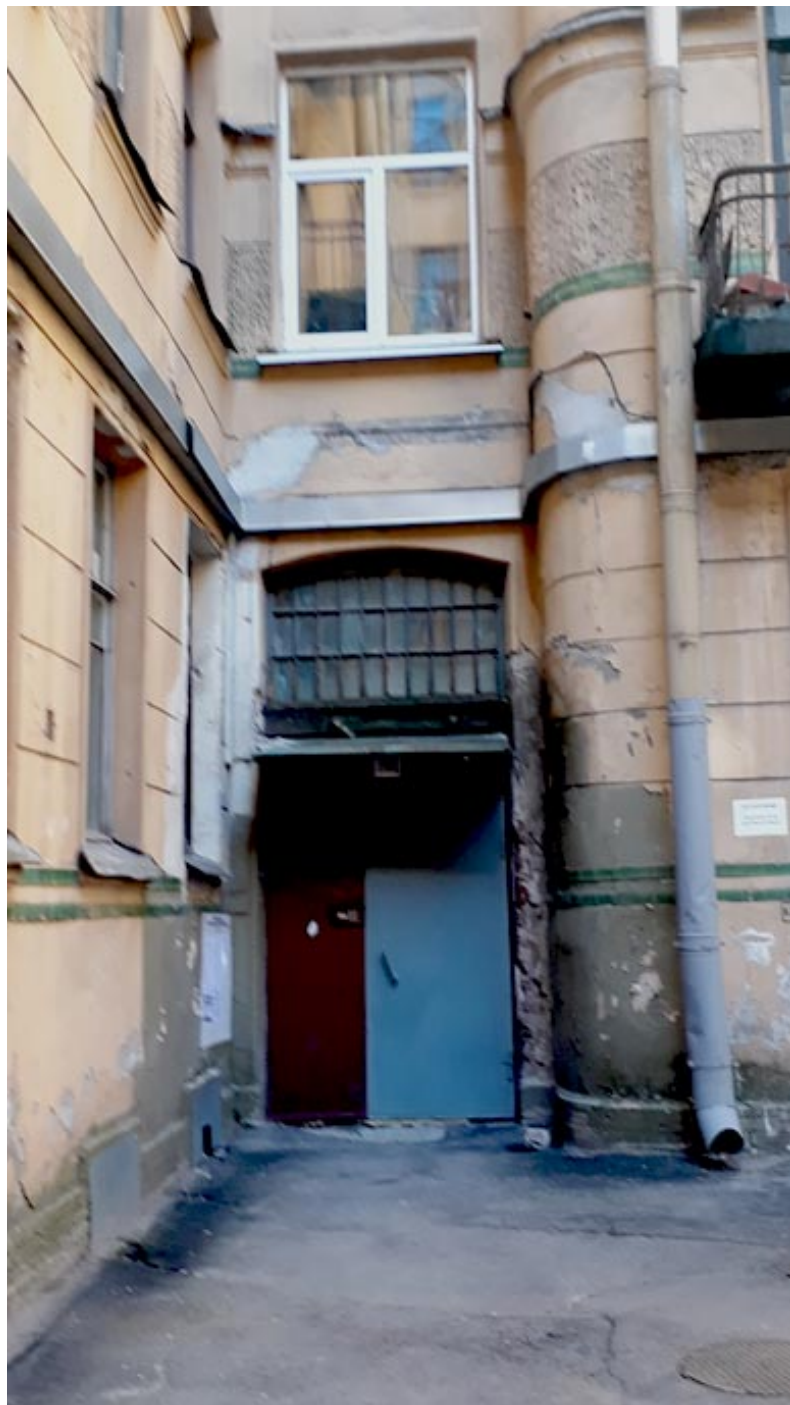
**Фото 20.** Выявленный объект культурного наследия "Доходный дом Российского общества страхования капиталов и доходов "Жизнь", по адресу: Санкт-Петербург, Академика Лебедева ул. 12.

**Фрагмент дворового фасада с сохранившейся фрамугой входной двери. Дверное заполнение современного исполнения из металла. Цоколь дворового фасада выполнен из известняка (видны два ряда каменных блоков). Окна цокольного этажа заложены.**

4. Продухи цоколя и заложенные проемы 1 этажа раскрыть, установить оконные блоки из ПВХ.
5. Демонтировать диссонирующую облицовочную плитку с участка стены 1 этажа. Восстановить поврежденный штукатурный слой. Объем восстановления определить после демонтажа плитки.

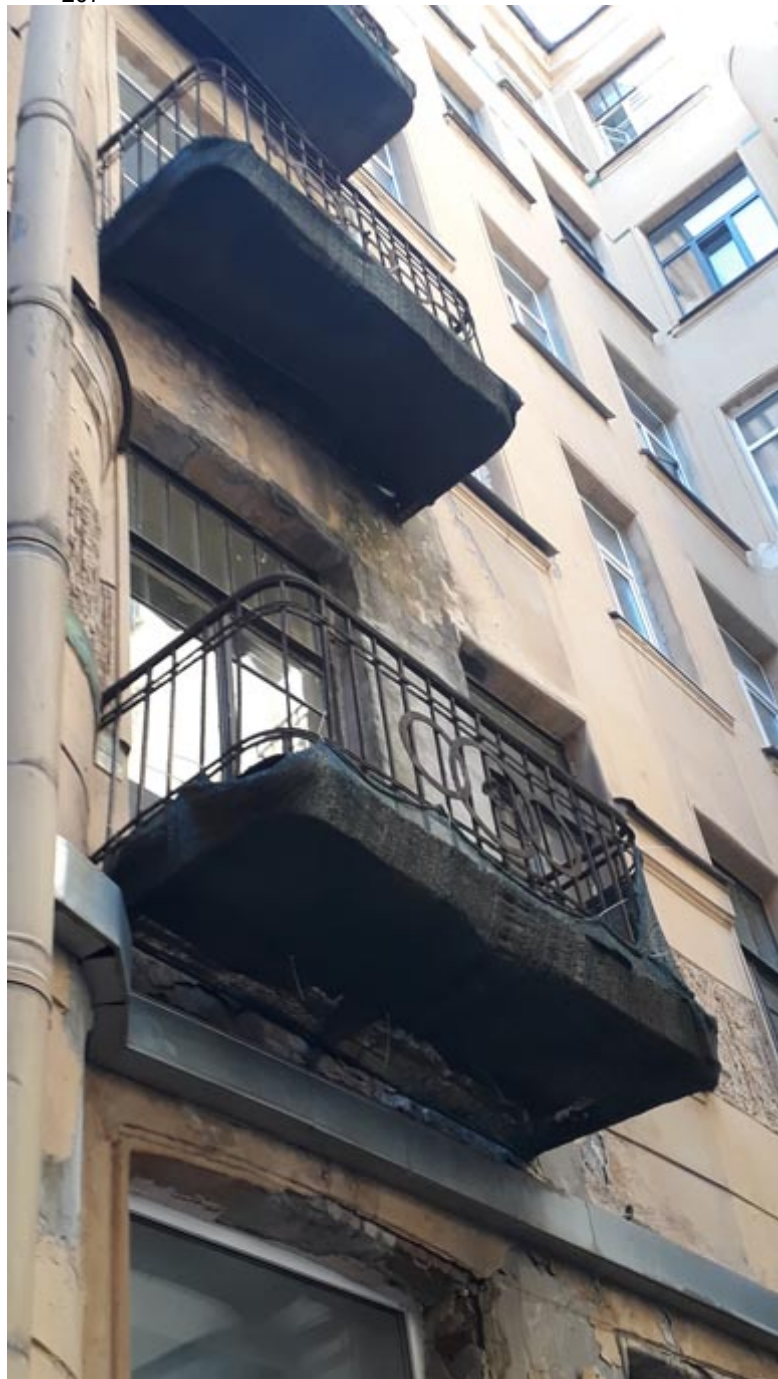
**Фото 21.** Выявленный объект культурного наследия "Доходный дом Российского общества страхования капиталов и доходов "Жизнь", по адресу: Санкт-Петербург, Академика Лебедева ул. 12.

**Фрагмент дворового фасада с балконами. Плиты балконов затянуты защитной сеткой в целях безопасности. Металлические ограждения простого рисунка с декоративным элементом в виде переплетенных венков.**

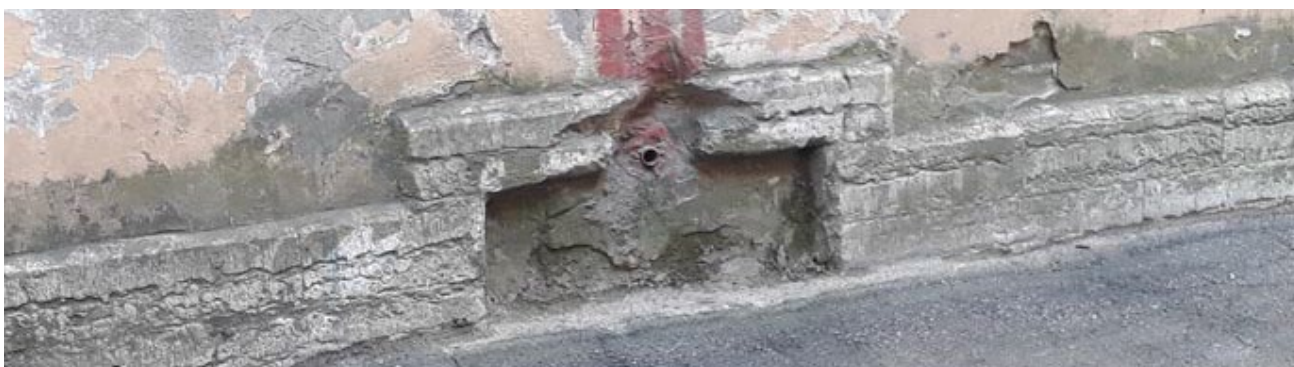
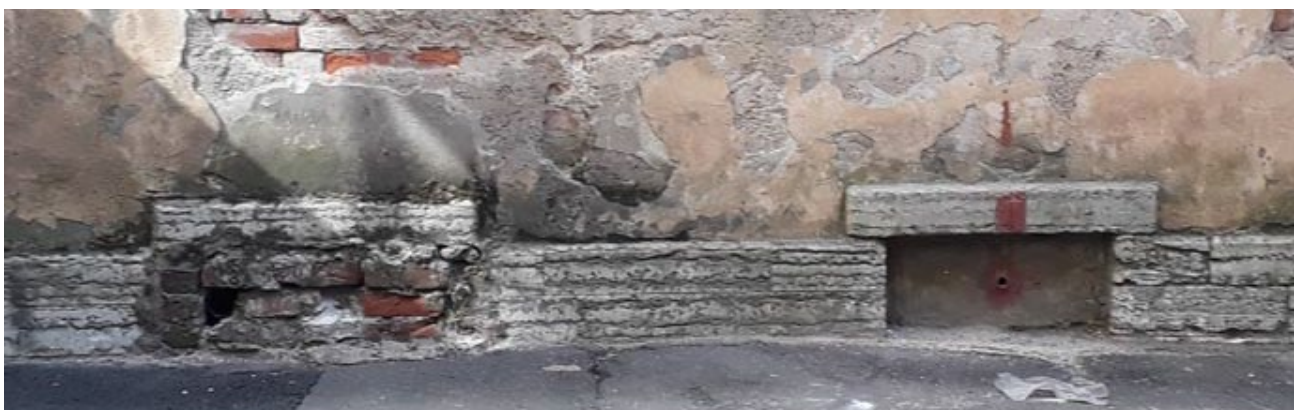
**Фото 22-23.** Выявленный объект культурного наследия "Доходный дом Российского общества страхования капиталов и доходов "Жизнь", по адресу: Санкт-Петербург, Академика Лебедева ул. 12.

**Фрагмент дворового фасада с окнами цокольного этажа. Цоколь и перемычки окон выполнены из известняка (над поверхностью асфальта видны три ряда камня). Все окна цокольного этажа заложены.**

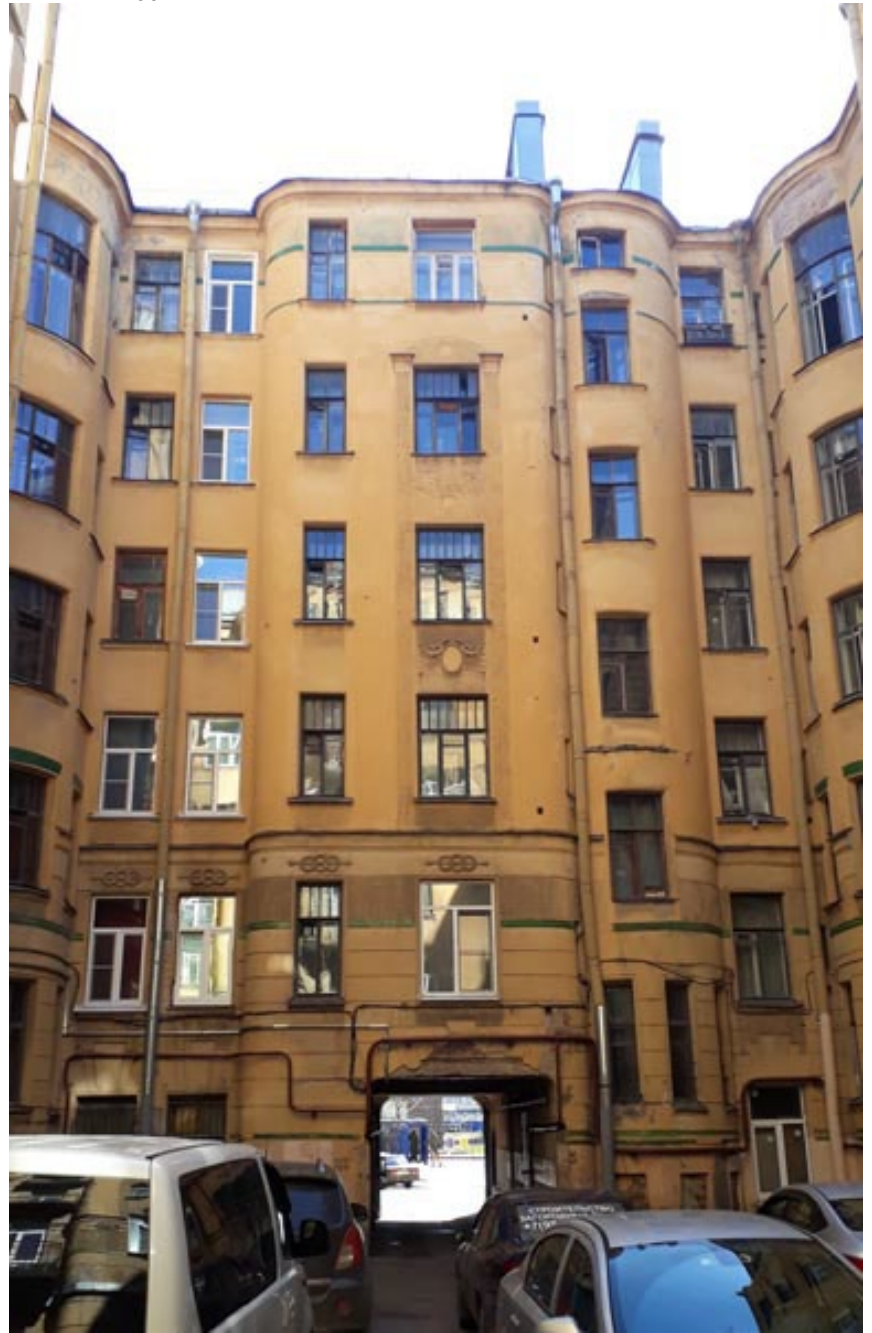
**Фото 24.** Выявленный объект культурного наследия "Доходный дом Российского общества страхования капиталов и доходов "Жизнь", по адресу: Санкт-Петербург, Академика Лебедева ул. 12.

**Общий вид дворового фасада лицевого корпуса.**

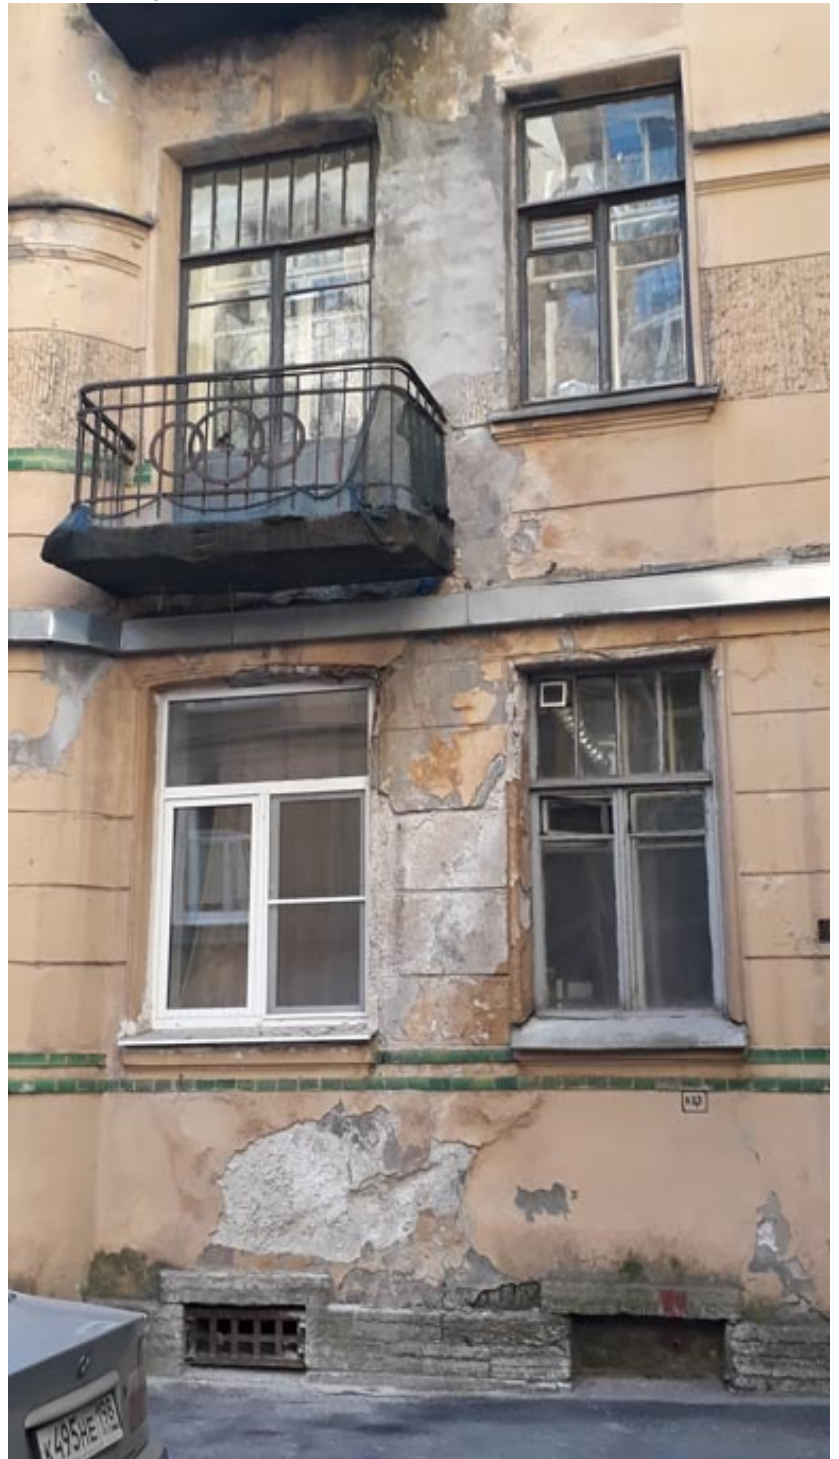
**Фото 25.** Выявленный объект культурного наследия "Доходный дом Российского общества страхования капиталов и доходов "Жизнь", по адресу: Санкт-Петербург, Академика Лебедева ул. 12.

**Фрагмент дворового фасада со следами намокания нижней части стены, деструкции и утраты штукатурки.**

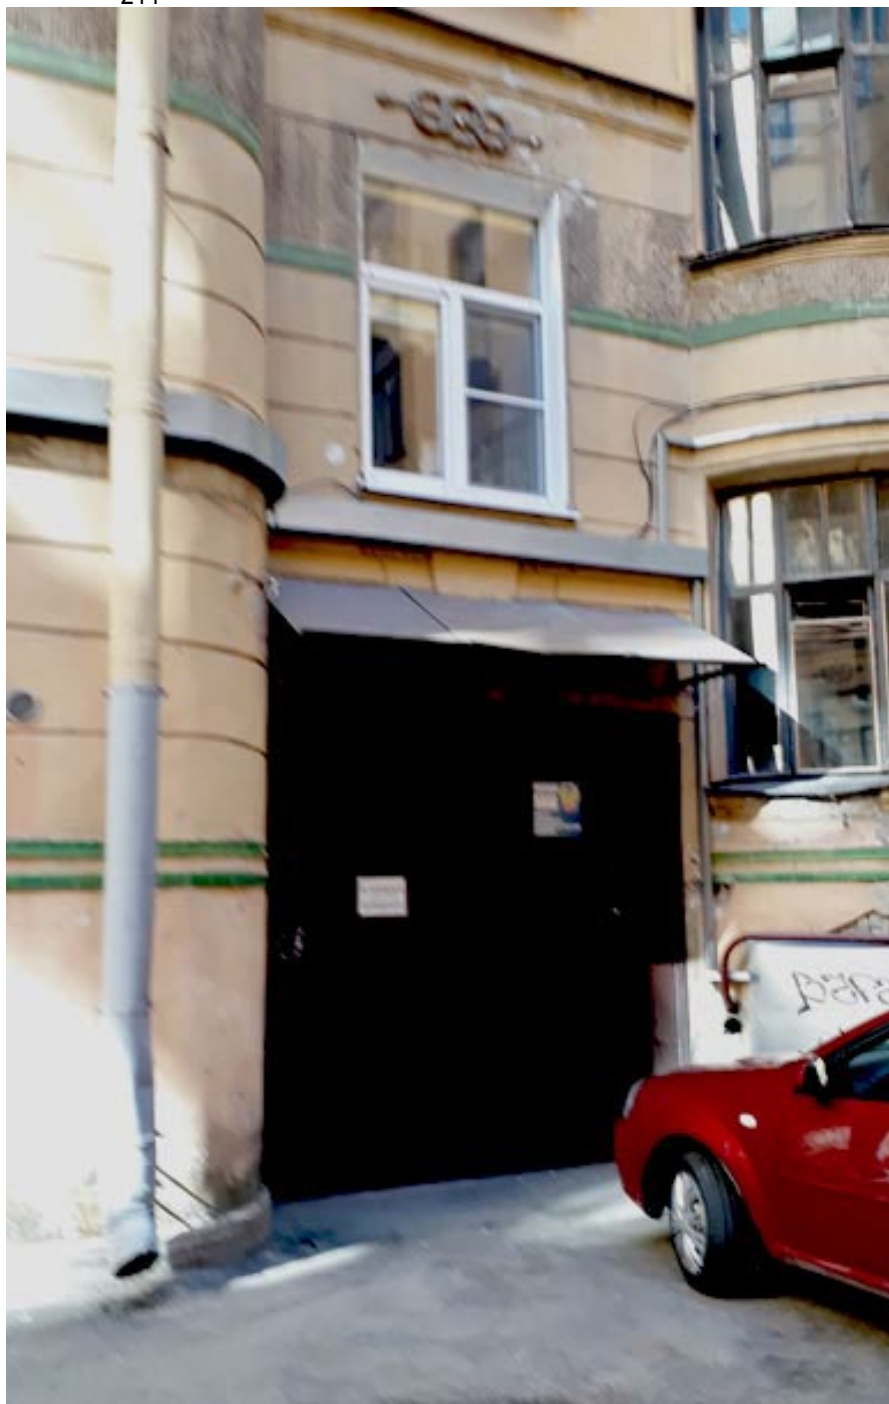
**Фото 26.** Выявленный объект культурного наследия "Доходный дом Российского общества страхования капиталов и доходов "Жизнь", по адресу: Санкт-Петербург, Академика Лебедева ул. 12.

**Фрагмент дворового фасада, арочный проезд в боковой двор закрыт металлическими створками.**

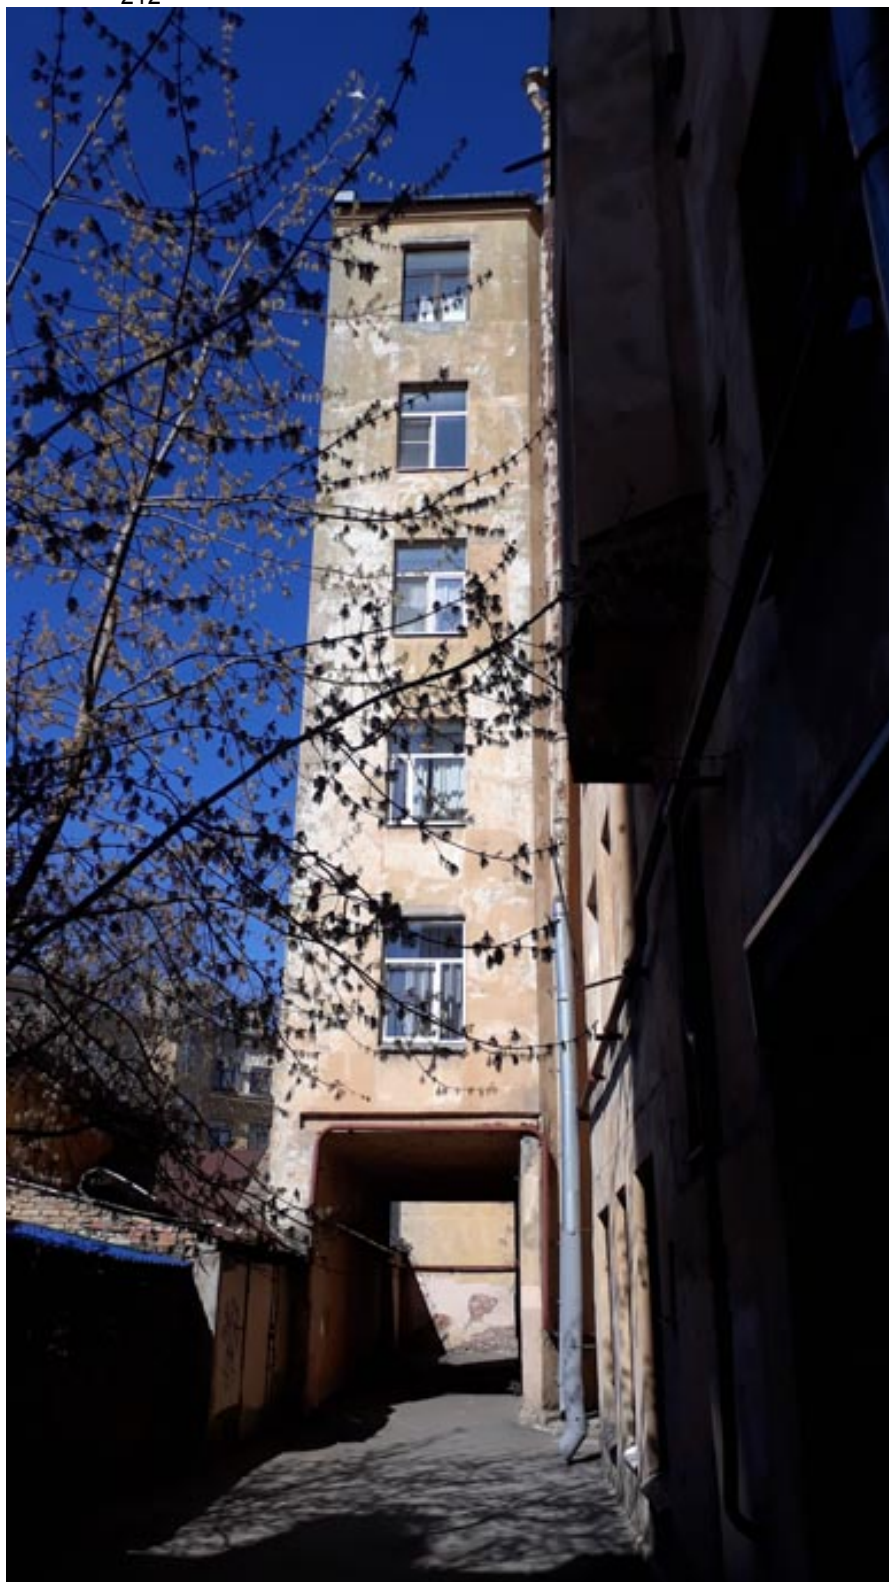
**Фото 27.** Выявленный объект культурного наследия "Доходный дом Российского общества страхования капиталов и доходов "Жизнь", по адресу: Санкт-Петербург, Академика Лебедева ул. 12.

**Фрагмент южного периметрального двора. Эти пять дворов не имеют декоративной отделки. Фасада гладко оштукатурены и окрашены. Все дворы соединены проездами.**

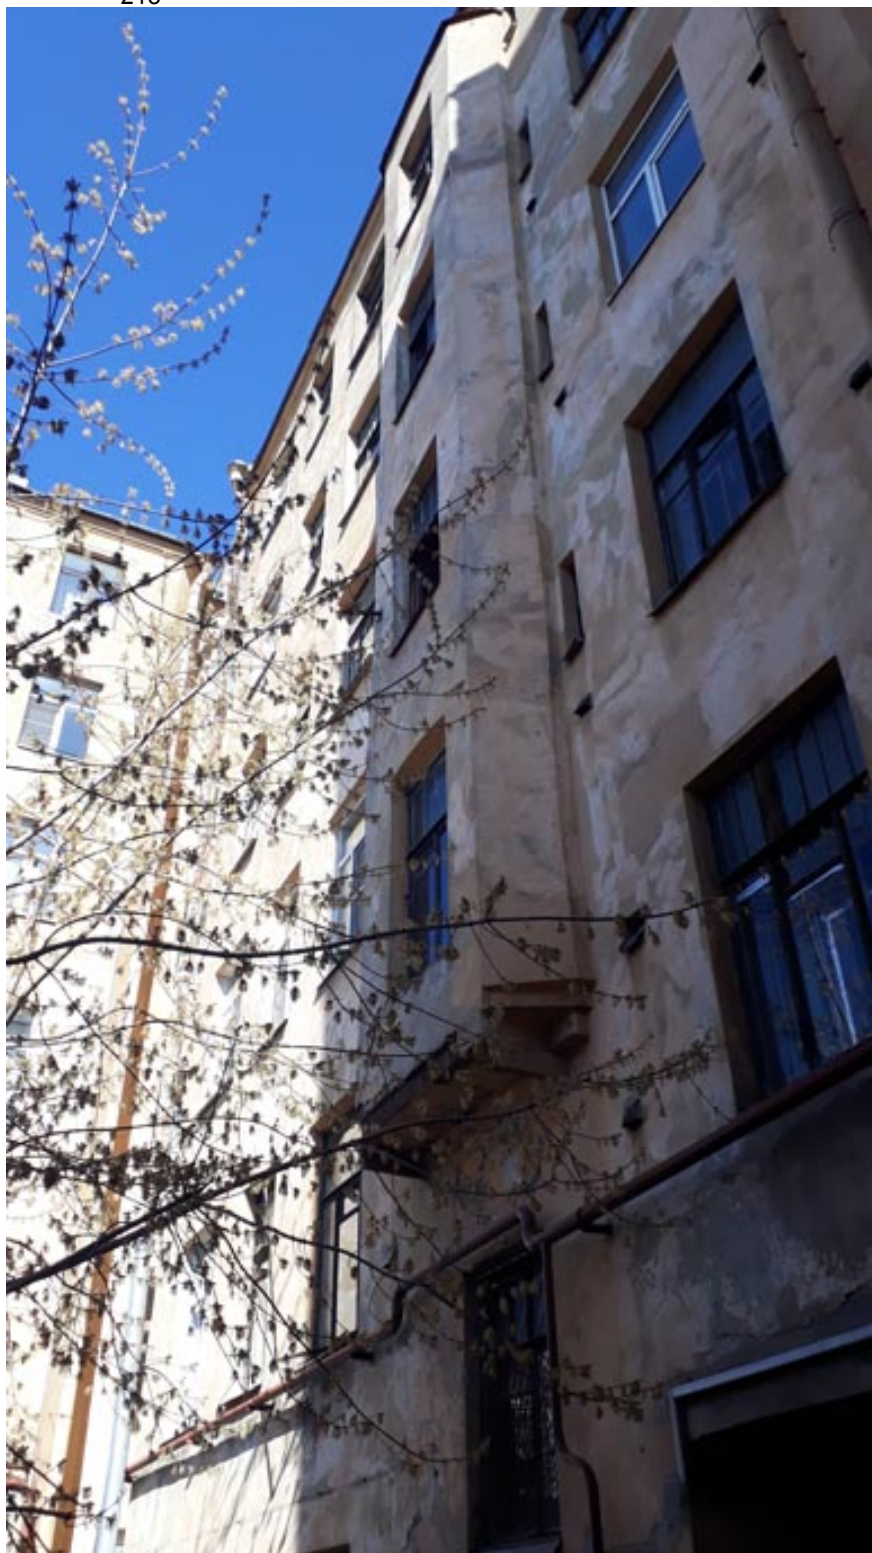
**Фото 28.** Выявленный объект культурного наследия "Доходный дом Российского общества страхования капиталов и доходов "Жизнь", по адресу: Санкт-Петербург, Академика Лебедева ул. 12.

**Фрагмент южного периметрального двора. Эти пять дворов не имеют декоративной отделки. Фасада гладко оштукатурены и окрашены. Видны следы утрат штукатурной отделки .**

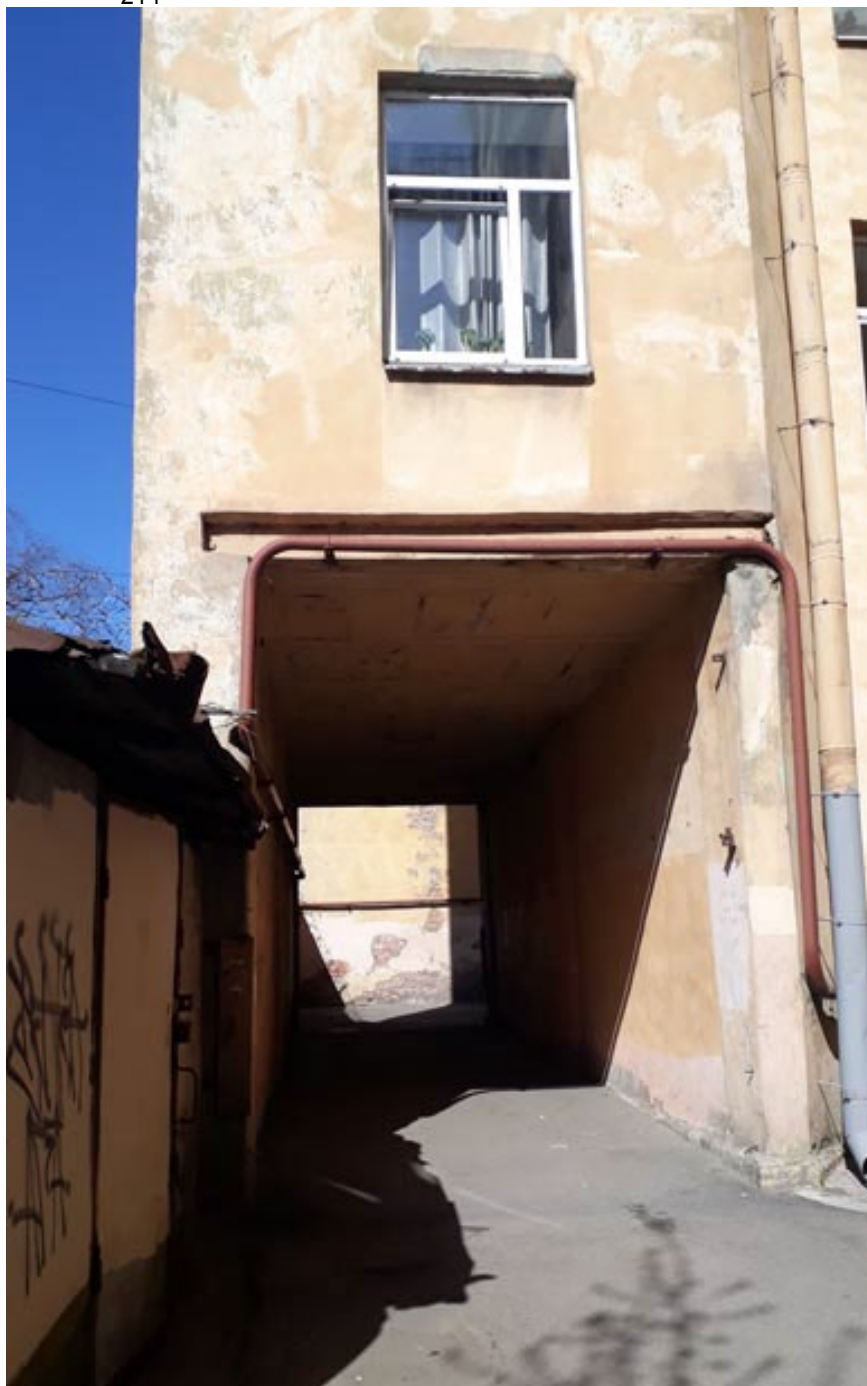
**Фото 29.** Выявленный объект культурного наследия "Доходный дом Российского общества страхования капиталов и доходов "Жизнь", по адресу: Санкт-Петербург, Академика Лебедева ул. 12.

**Фрагмент южного периметрального двора. Проезд в следующий двор. Эти пять дворов не имеют декоративной отделки. Фасада гладко оштукатурены и окрашены.**

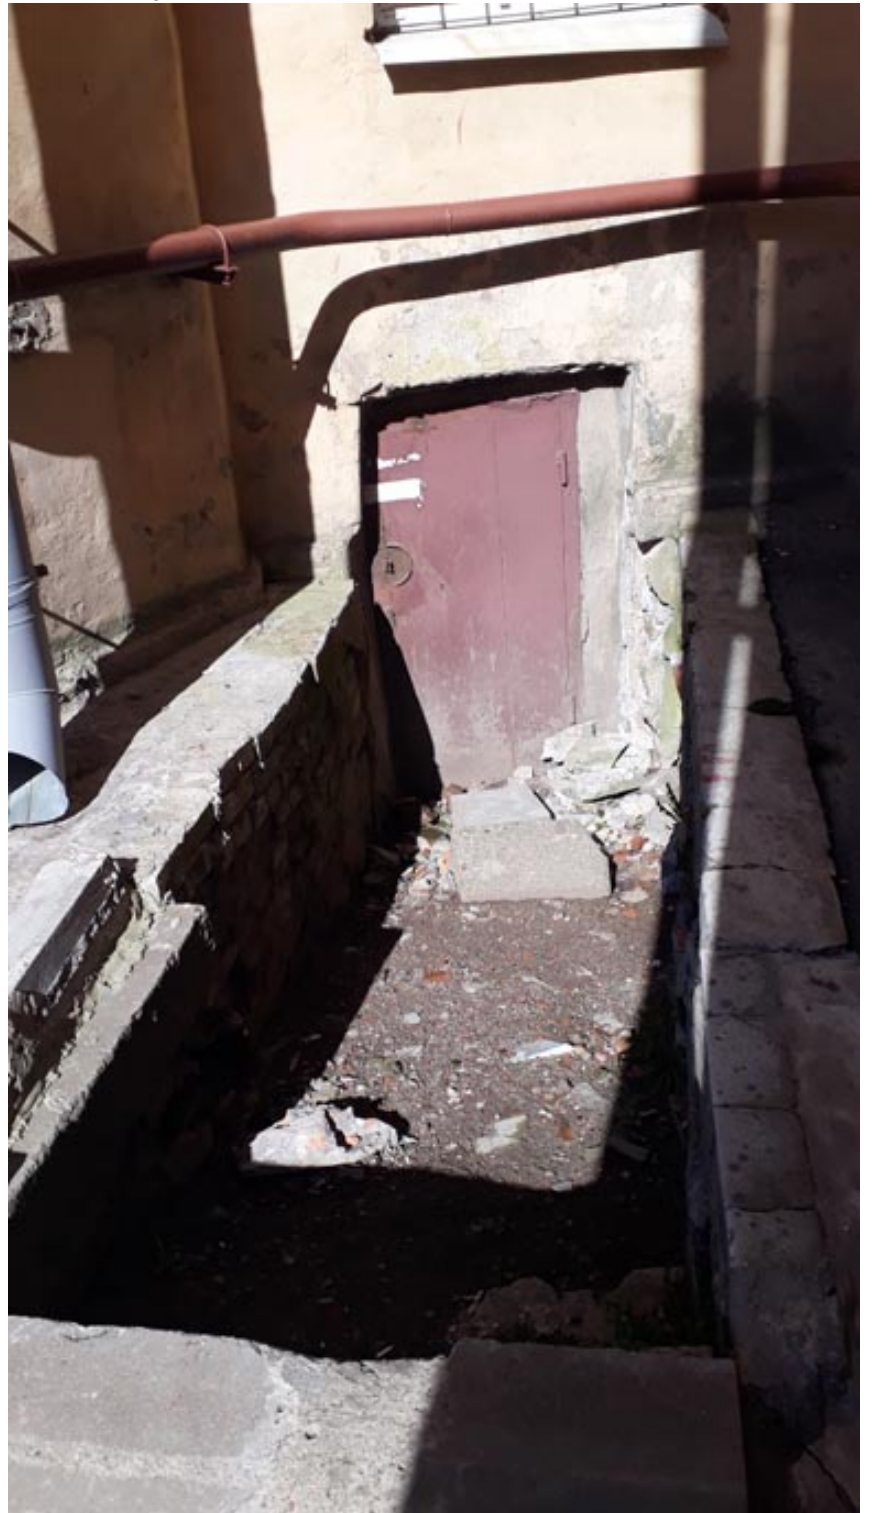
**Фото 30.** Выявленный объект культурного наследия "Доходный дом Российского общества страхования капиталов и доходов "Жизнь", по адресу: Санкт-Петербург, Академика Лебедева ул. 12.

**Фрагмент южного периметрального двора. Прямоук.**

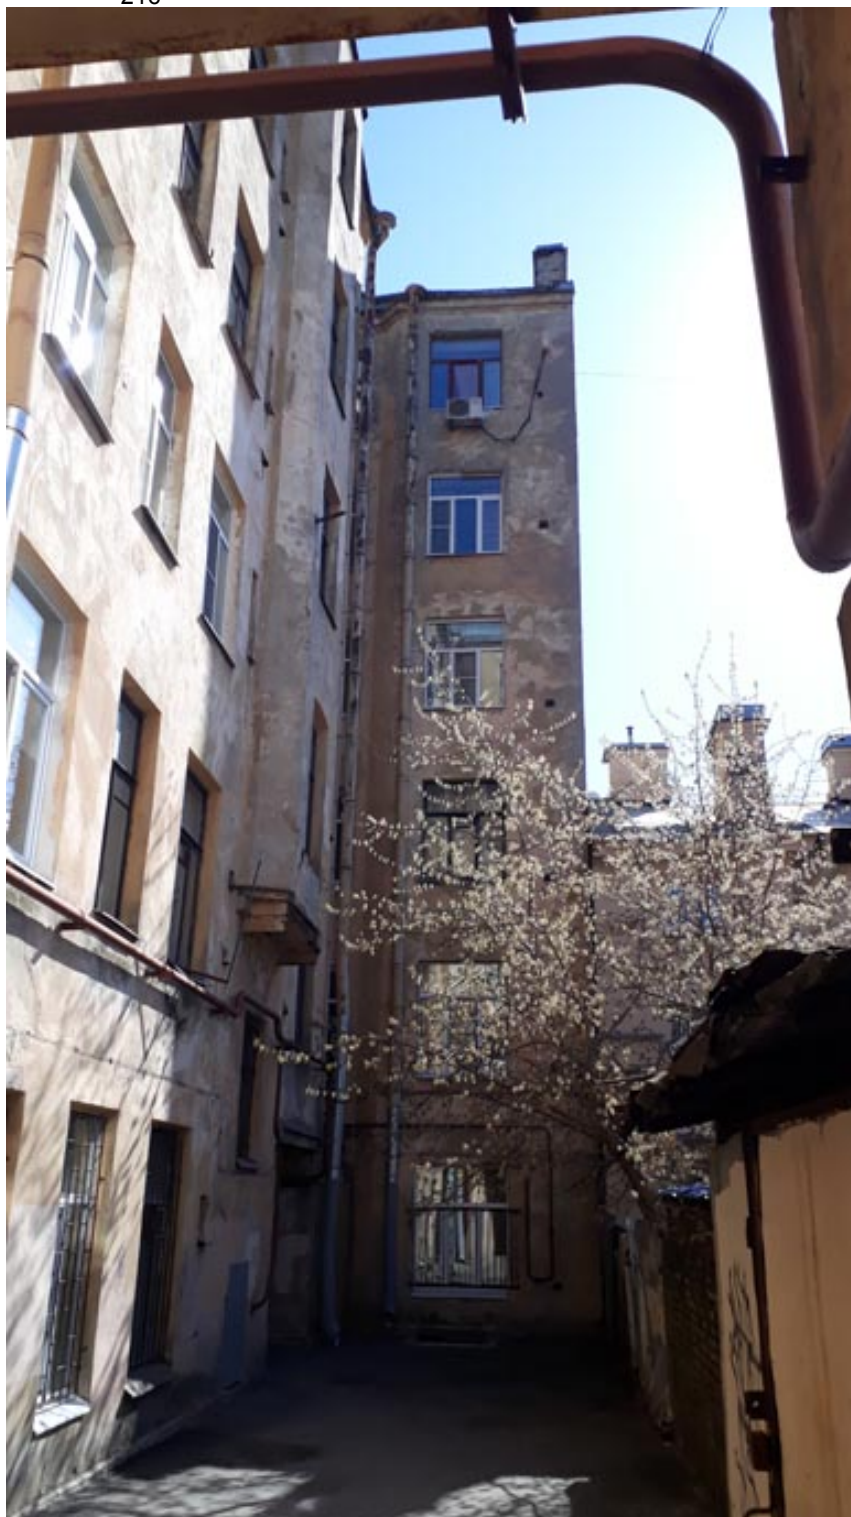
**Фото 31.** Выявленный объект культурного наследия "Доходный дом Российского общества страхования капиталов и доходов "Жизнь", по адресу: Санкт-Петербург, Академика Лебедева ул. 12.

**Фрагмент южного периметрального двора. Проезд в следующий двор. Эти пять дворов не имеют декоративной отделки. Фасада гладко оштукатурены и окрашены.**
