**Акт**

**по результатам государственной историко-культурной экспертизы проектной документации на проведение работ по сохранению выявленного объекта культурного наследия "Доходный дом Российского общества страхования капиталов и доходов "Жизнь", расположенного по адресу: Санкт-Петербург, ул. Академика Лебедева, 12 лит. А - "Проектная документация на проведение работ по ремонту фасадов многоквартирного дома, выявленного объекта культурного наследия по адресу: Санкт-Петербург, ул. Академика Лебедева, 12 лит А ", разработанной ООО "Клазура" в 2021 году. Шифр 23/Д/КР/ФС/2021-1-3**

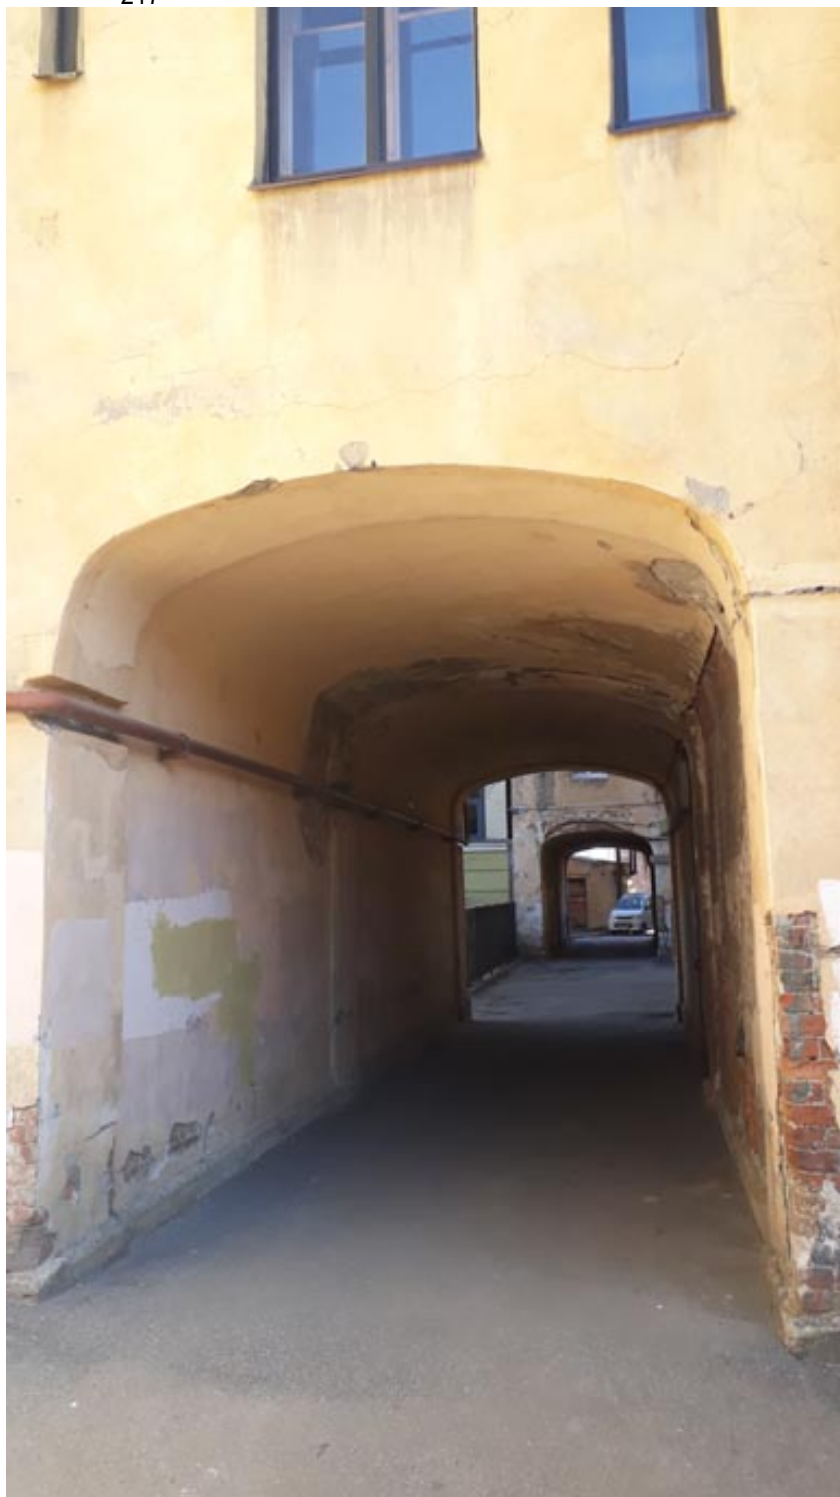
**Фото 32.** Выявленный объект культурного наследия "Доходный дом Российского общества страхования капиталов и доходов "Жизнь", по адресу: Санкт-Петербург, Академика Лебедева ул. 12.

**Фрагмент западного периметрального двора. Проезд в следующий двор с трехцентровым сводом на подпружных арках.. Эти пять дворов не имеют декоративной отделки. Фасада гладко оштукатурены и окрашены.**

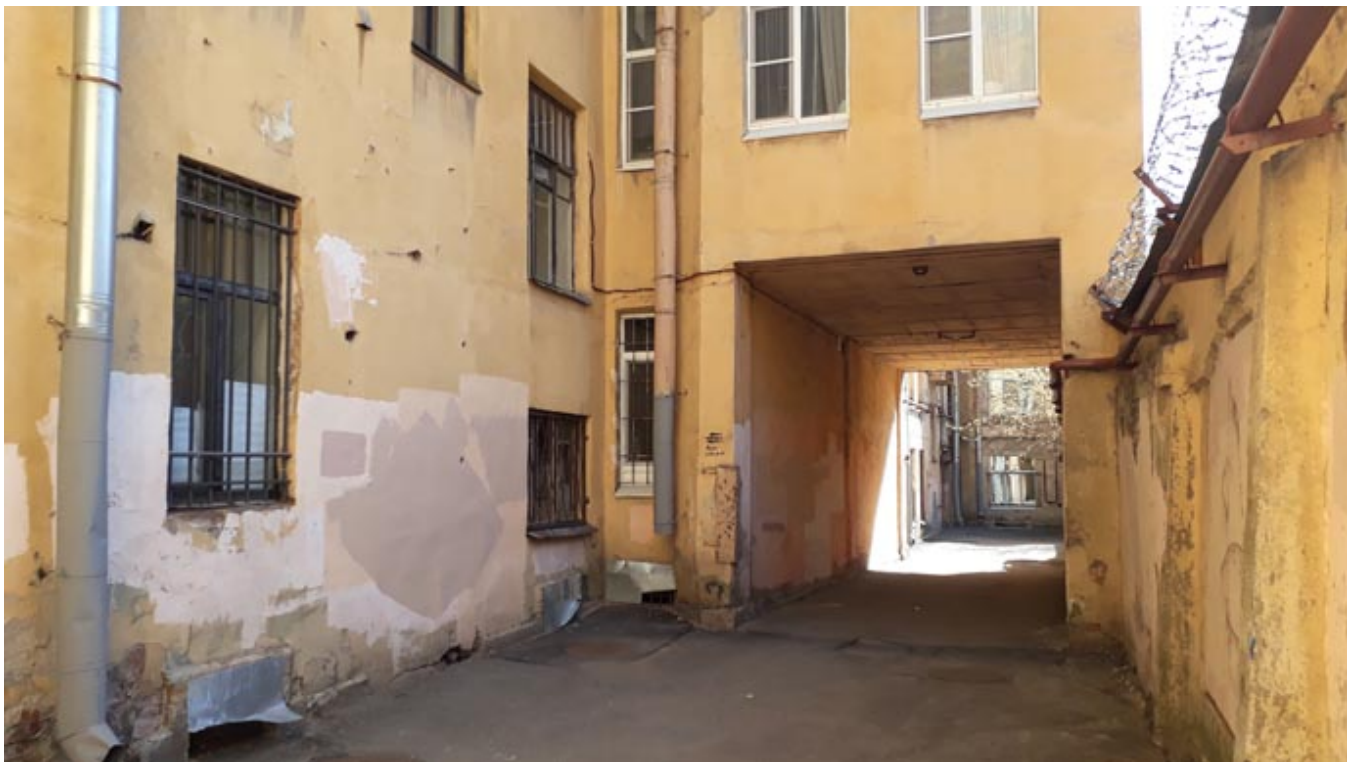
**Фото 33.** Выявленный объект культурного наследия "Доходный дом Российского общества страхования капиталов и доходов "Жизнь", по адресу: Санкт-Петербург, Академика Лебедева ул. 12.

**Фрагмент западного периметрального двора. Проезд в следующий двор Эти пять дворов не имеют декоративной отделки. Фасада гладко оштукатурены и окрашены.**

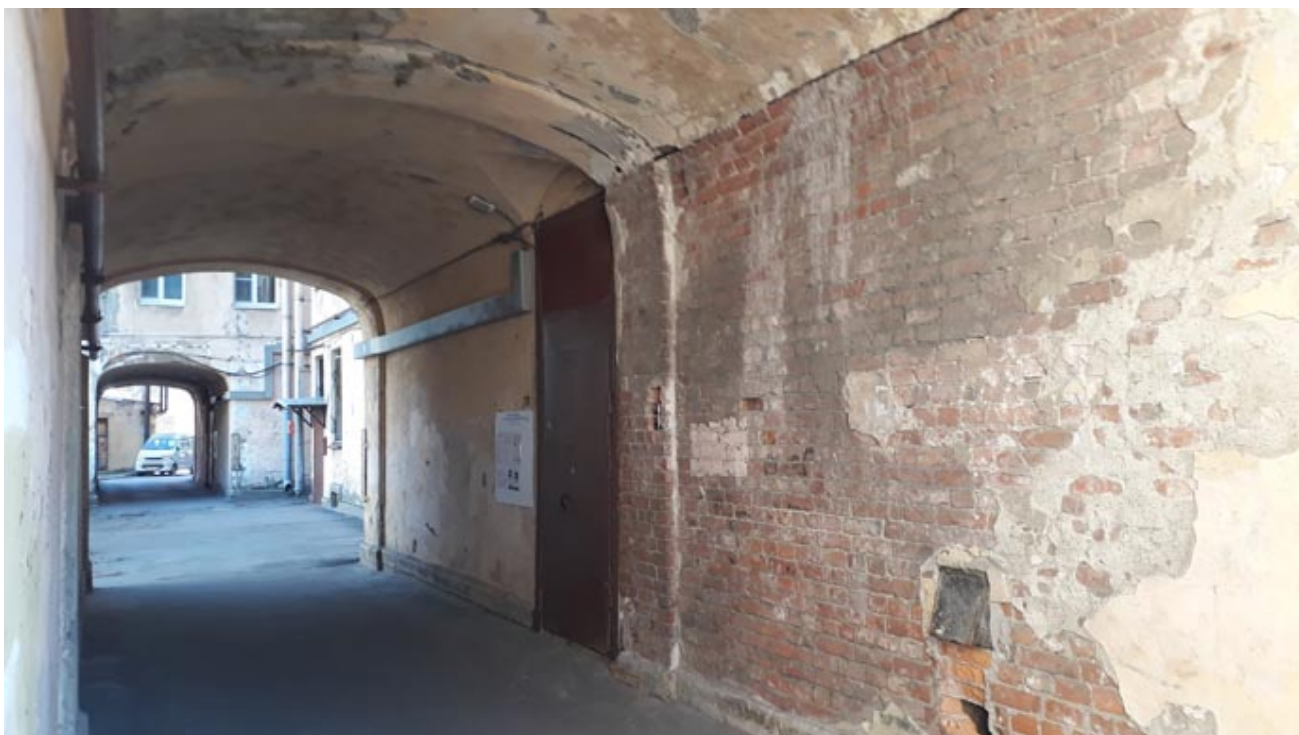
**Фото 34.** Выявленный объект культурного наследия "Доходный дом Российского общества страхования капиталов и доходов "Жизнь", по адресу: Санкт-Петербург, Академика Лебедева ул. 12.

**Фрагмент западного периметрального двора. Проезд в следующий двор с трехцентровым сводом на подпружных арках. Эти пять дворов не имеют декоративной отделки. Фасада гладко оштукатурены и окрашены. Видны участки полной утраты штукатурной отделки.**

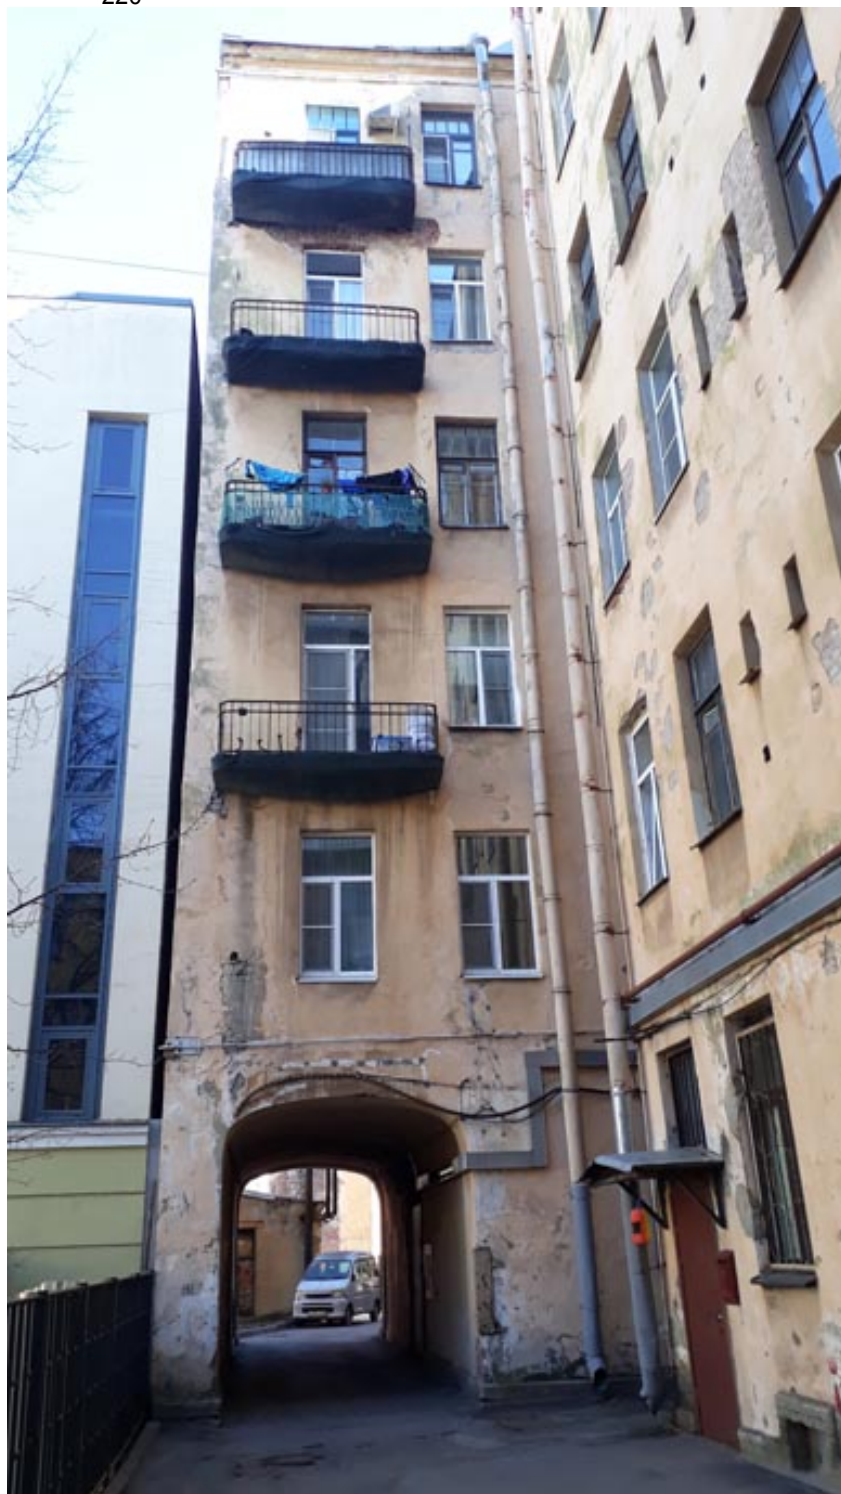
**Фото 35.** Выявленный объект культурного наследия "Доходный дом Российского общества страхования капиталов и доходов "Жизнь", по адресу: Санкт-Петербург, Академика Лебедева ул. 12.

**Фрагмент северного периметрального двора. Проезд в следующий двор с трехцентровым сводом на подпружных арках. Эти пять дворов не имеют декоративной отделки. Фасада гладко оштукатурены и окрашены. Видны участки полной утраты штукатурной отделки.**

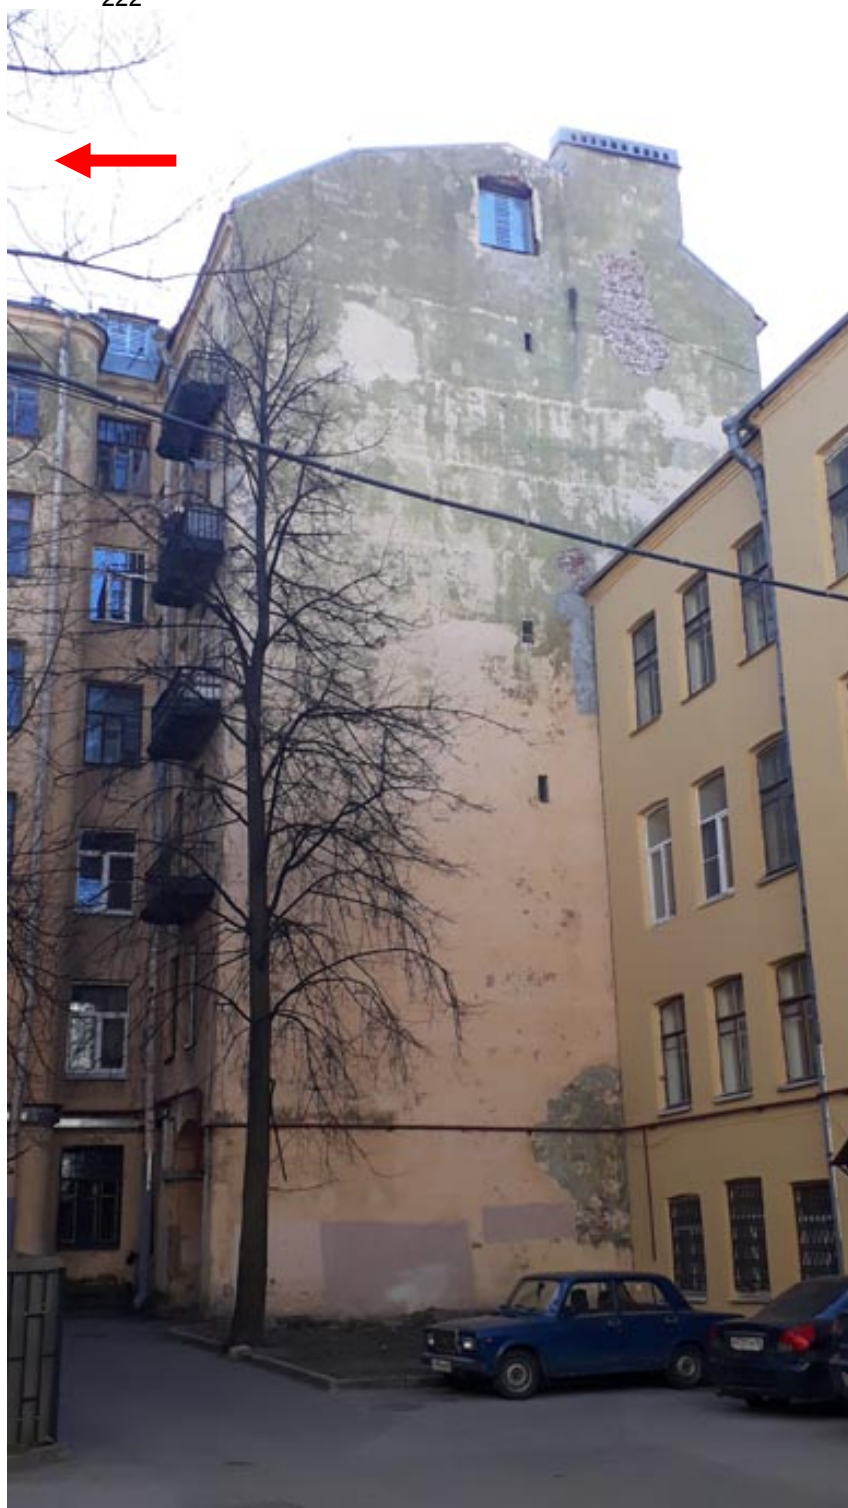
**Фото 36.** Выявленный объект культурного наследия "Доходный дом Российского общества страхования капиталов и доходов "Жизнь", по адресу: Санкт-Петербург, Академика Лебедева ул. 12.

**Фрагмент северного периметрального двора. Вид с территории соседнего участка. Эти пять дворов не имеют декоративной отделки. Фасада гладко оштукатурены и окрашены. Видны участки полной утраты штукатурной отделки.**

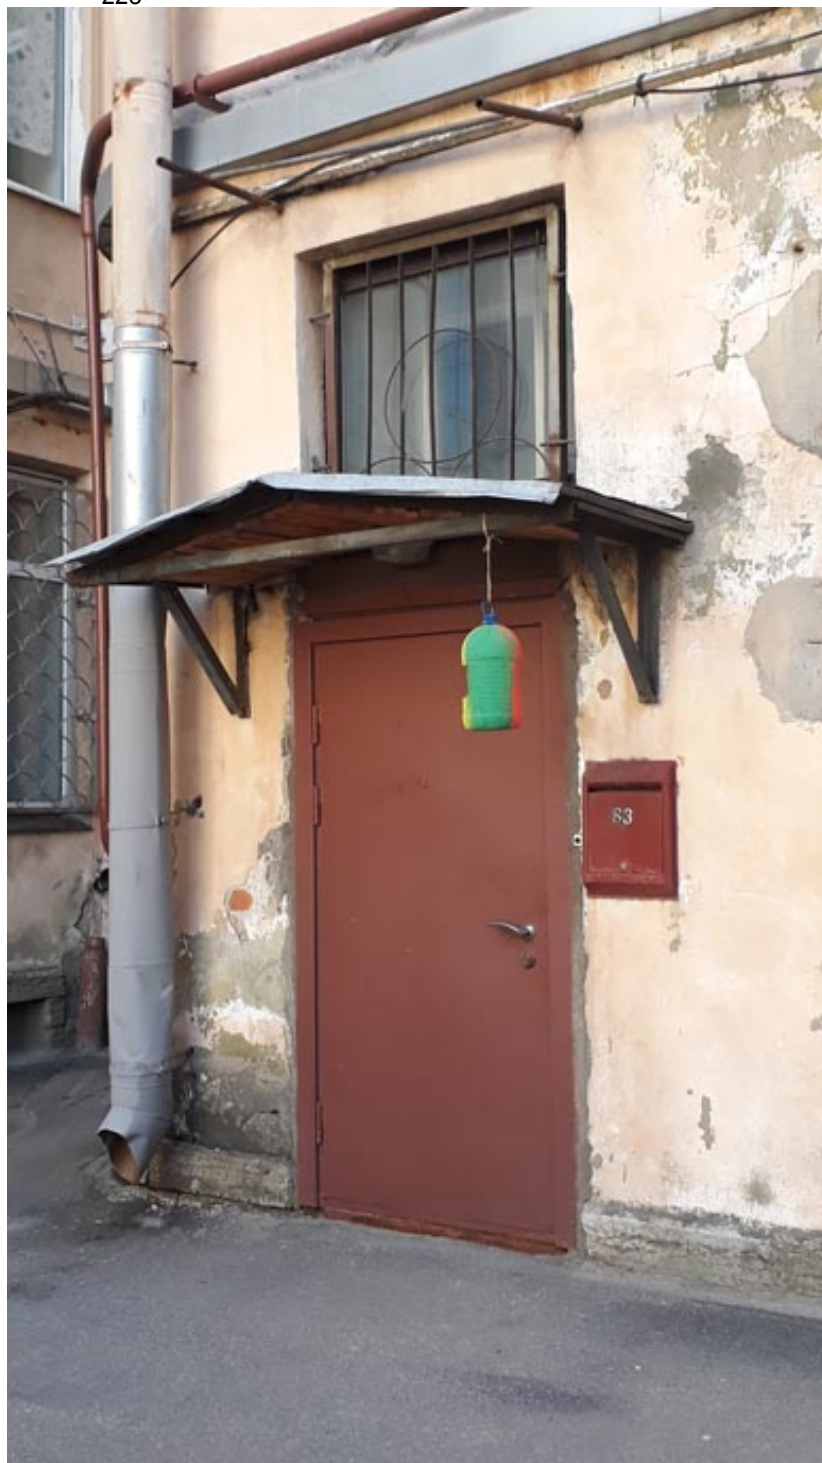
**Фото 37.** Выявленный объект культурного наследия "Доходный дом Российского общества страхования капиталов и доходов "Жизнь", по адресу: Санкт-Петербург, Академика Лебедева ул. 12.

**Фрагмент северного фасада с брандмауэрной стеной. Вид с территории соседнего участка. Эти пять дворов не имеют декоративной отделки. Фасада гладко оштукатурены и окрашены. Видны участки полной утраты штукатурной отделки и окраски.**

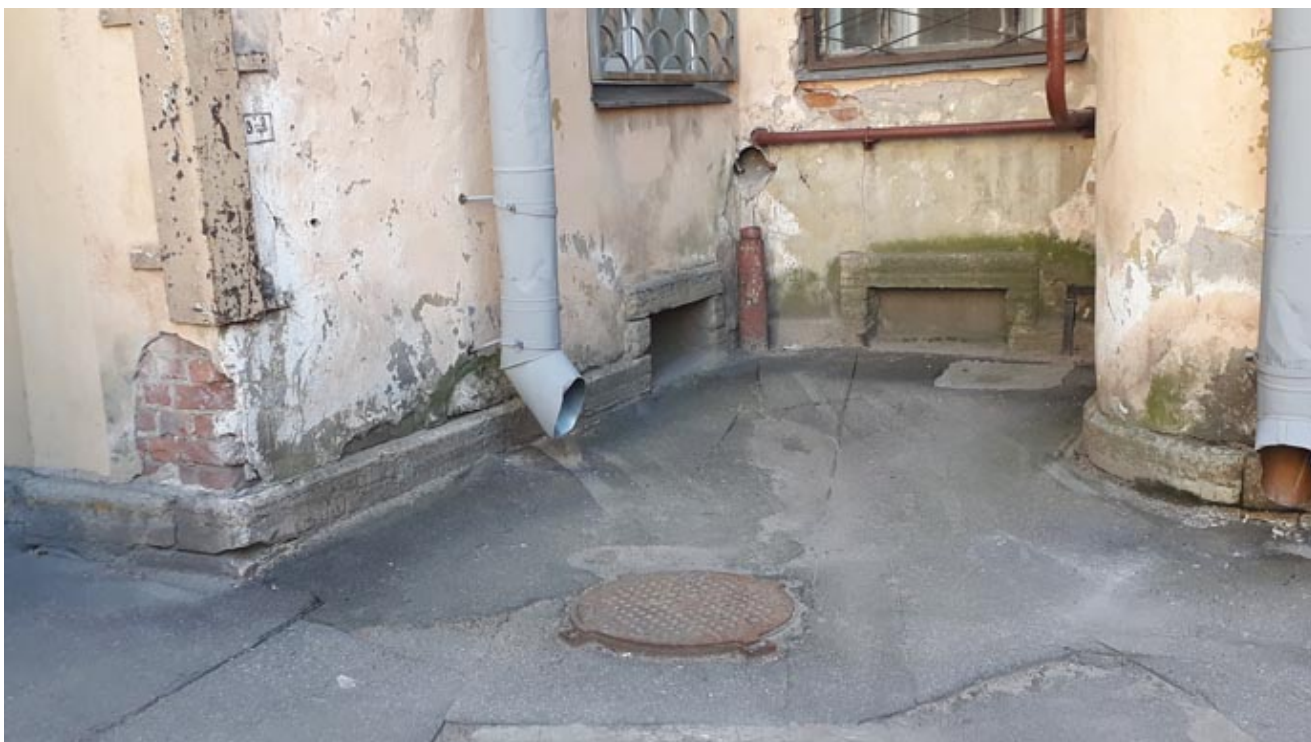
**Фото 38.** Выявленный объект культурного наследия "Доходный дом Российского общества страхования капиталов и доходов "Жизнь", по адресу: Санкт-Петербург, Академика Лебедева ул. 12.

**Фрагмент северного фасада. Во всех дворах входные двери на лестницы выполнены из металла. козыртки утилитарные и простые. Видны участки полной утраты штукатурной отделки и окраски. Цоколь выполнен из известняка.**

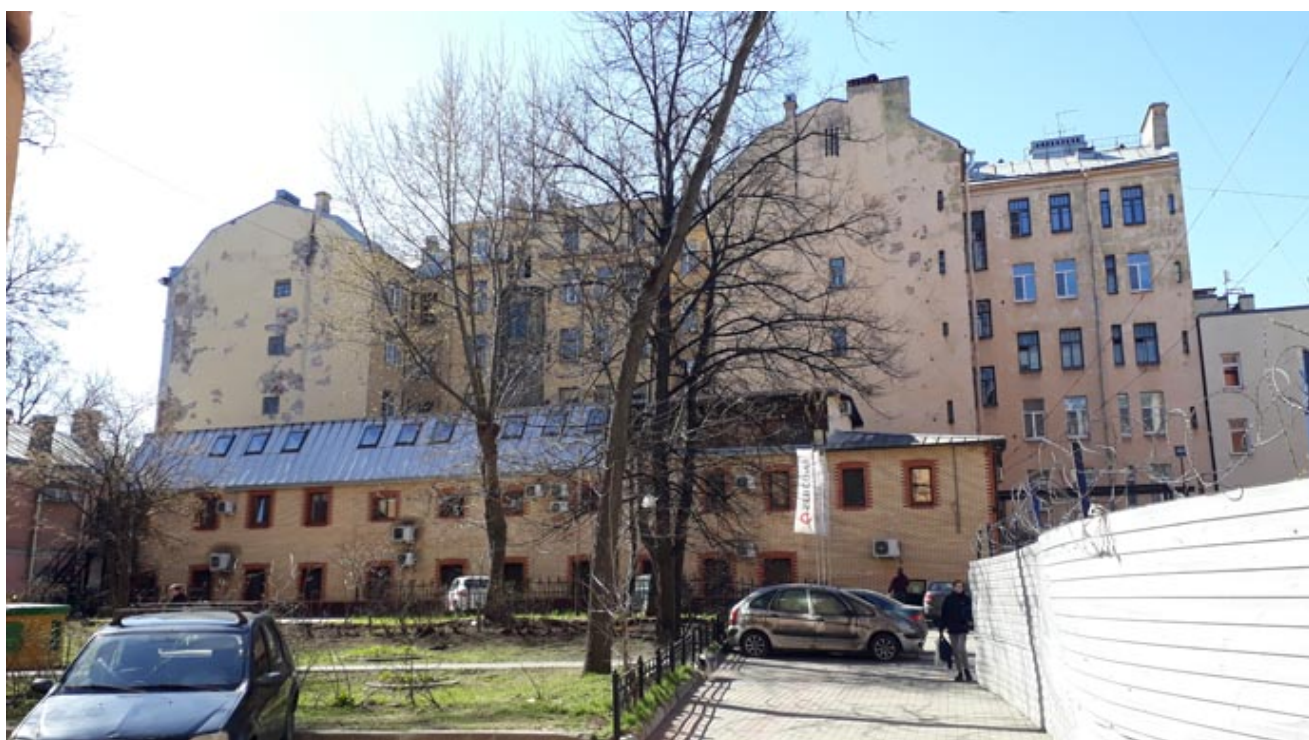
**Фото 39.** Выявленный объект культурного наследия "Доходный дом Российского общества страхования капиталов и доходов "Жизнь", по адресу: Санкт-Петербург, Академика Лебедева ул. 12.

**Фрагмент северного фасада. Во всех дворах цоколь и перемычки окон цокольного этажа выполнены из известняка. Окна заложены. Видны следы намокания в нижней части стены, утраты штукатурки и окраски.**

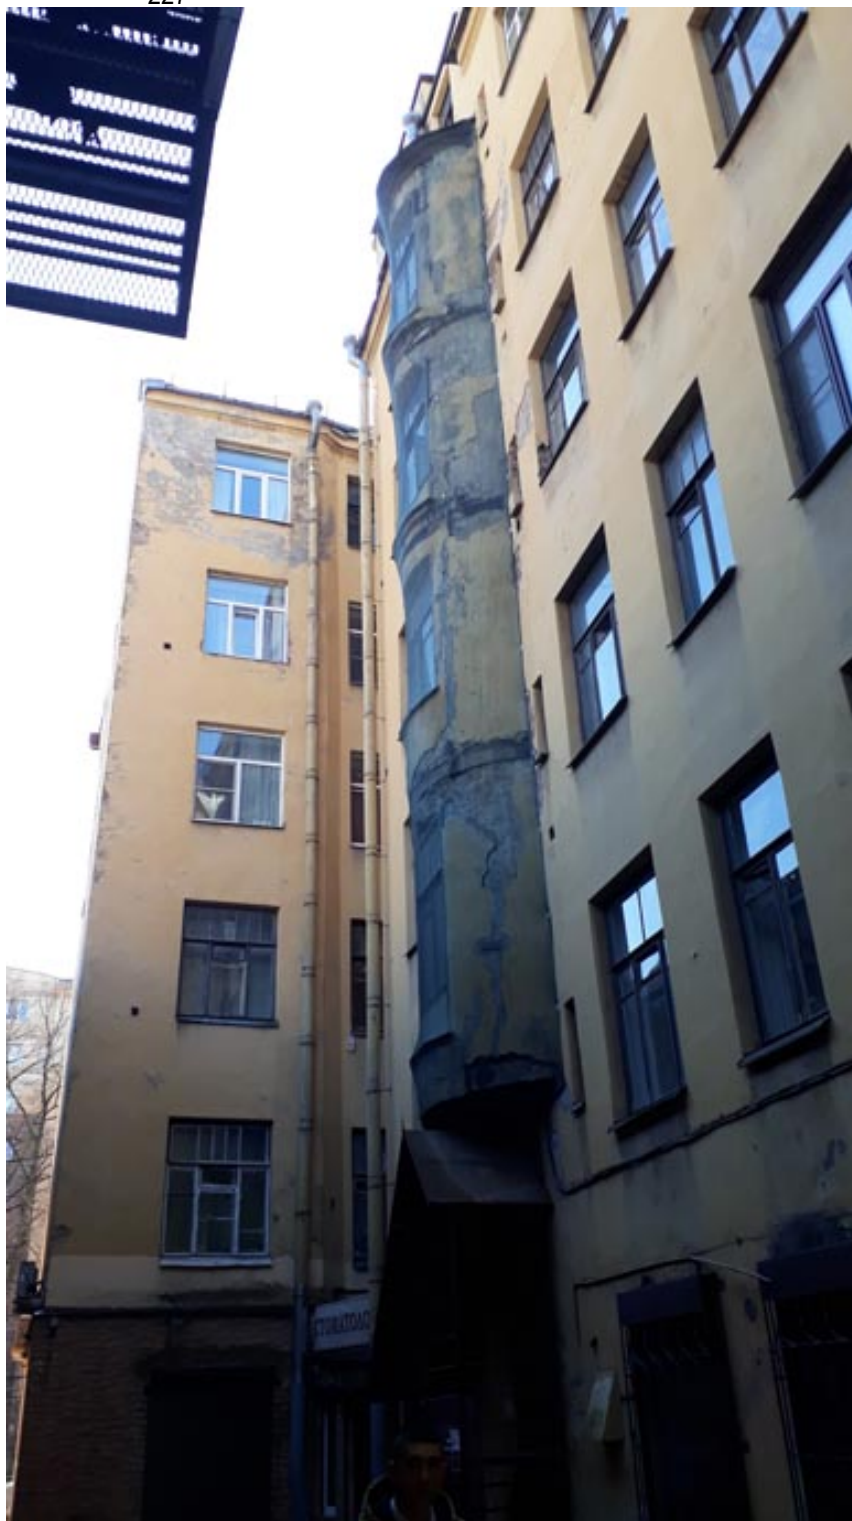
**Фото 42.** Выявленный объект культурного наследия "Доходный дом Российского общества страхования капиталов и доходов "Жизнь", по адресу: Санкт-Петербург, Академика Лебедева ул. 12.

**Фрагмент северного двора. Полукруглый эркер закрыт защитной сеткой в целях безопасности.**
