Акт

**по результатам государственной историко-культурной экспертизы
проектной документации на проведение работ по сохранению выявленного объекта
культурного наследия «Здание Государственного Заемного банка (с оградой)»,
расположенного по адресу: г. Санкт-Петербург, переулок Гривцова, д. 14-16, лит. А:
«Проект по сохранению объекта культурного наследия в части интерьеров
(реставрация и ремонт Парадной лестницы и прилегающих
помещений первого этажа)»,
выполненной ООО «Возрождение Петербурга» в 2020 г.
(Шифр ПЛиП-02/19)**

Проектная документация на проведение работ по сохранению выявленного объекта культурного наследия «Здание Государственного Заемного банка (с оградой)», расположенного по адресу: г. Санкт-Петербург, переулок Гривцова, д. 14-16, лит. А: «Проект по сохранению объекта культурного наследия в части интерьеров (реставрация и ремонт Парадной лестницы и прилегающих помещений первого этажа), выполненной ООО «Возрождение Петербурга» в 2020 г. (Шифр ПЛиП-02/19) в составе:

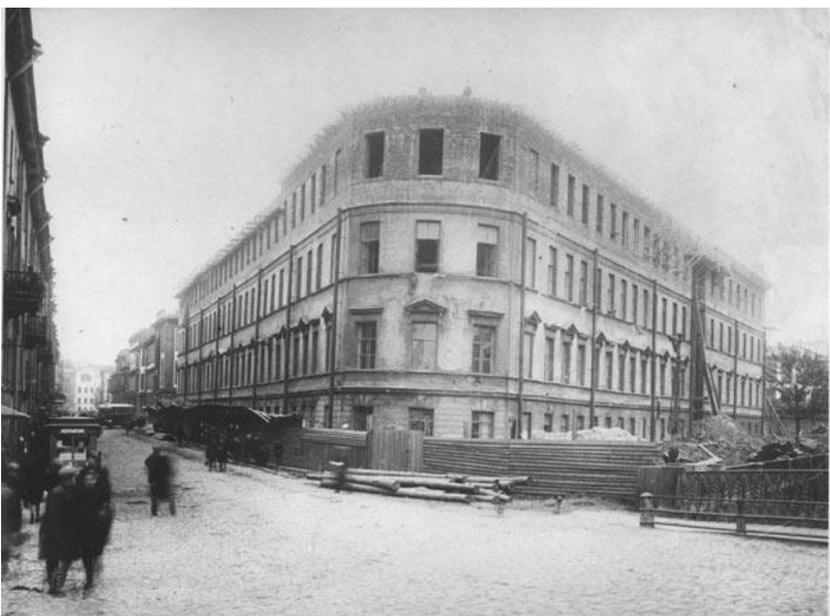
10. Институт точной механики и оптики, надстройка здания. 1930 // ЦГАКФФД СПб. Шифр Ар 235852.

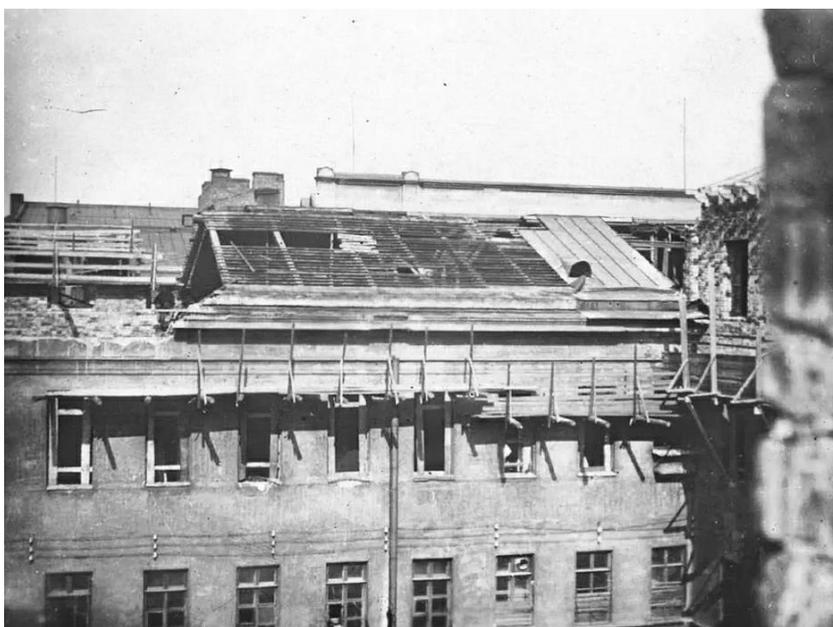
11. Институт точной механики и оптики, надстройка здания. 1931-1932 // ЦГАКФФД СПб. Шифр Ар 235877.

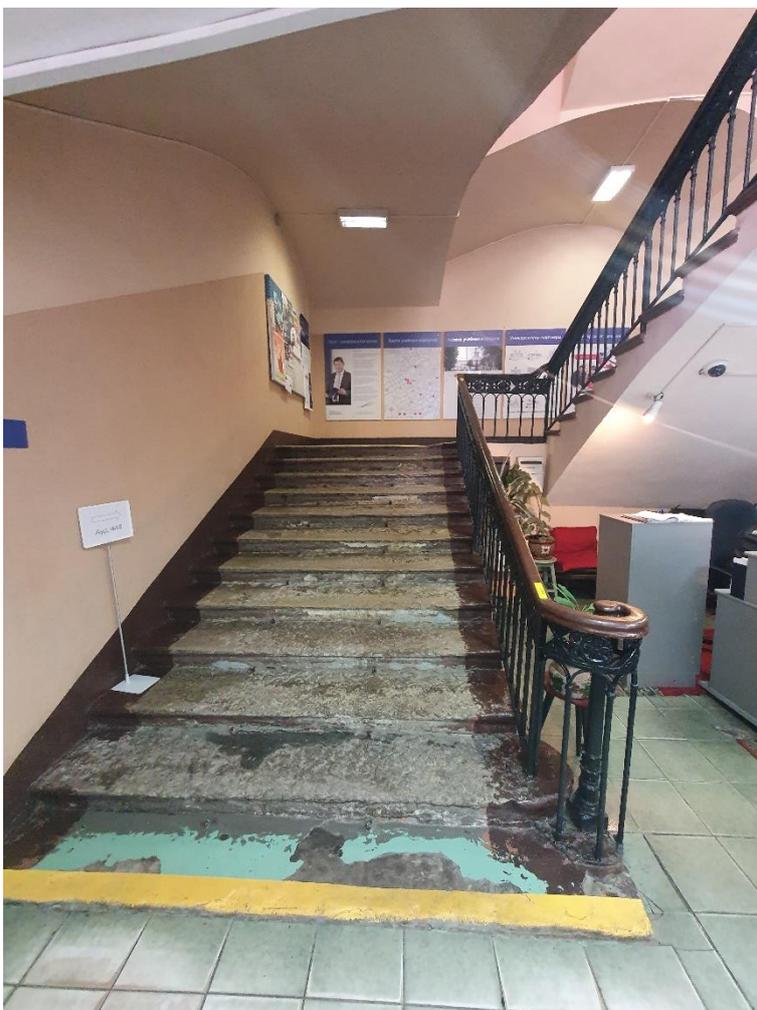
3. «Здание Государственного Заемного банка (с оградой)», переулок Гривцова, д. 14-16, лит. А. Парадная лестница, первый этаж. Общий вид. Фото 03.02.2020 г.

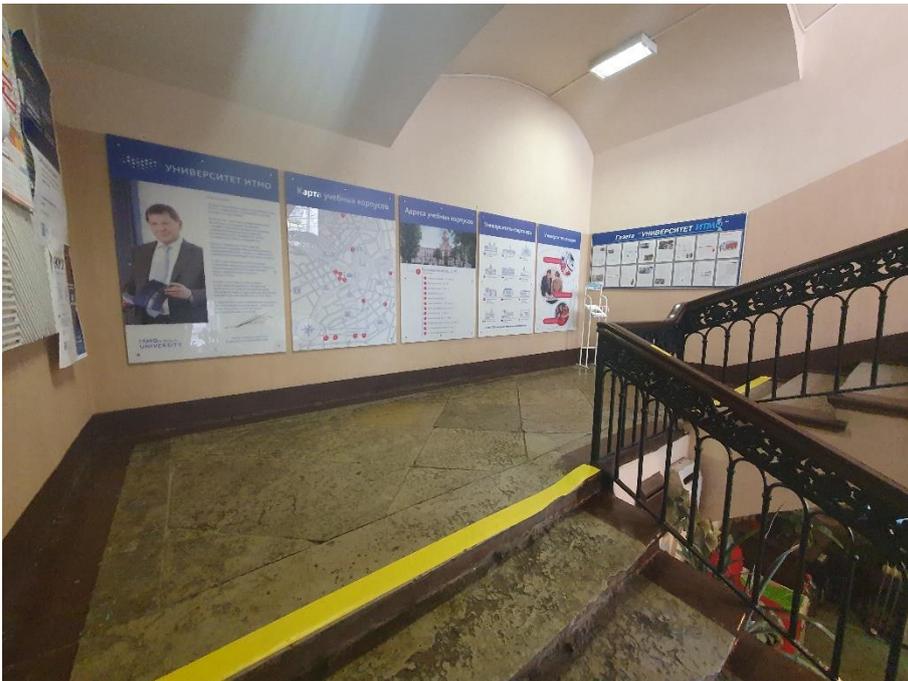
5. «Здание Государственного Заемного банка (с оградой)», переулок Гривцова, д. 14-16, лит. А. Парадная лестница. Общий вид на площадку между первым и вторым этажами. Фото 03.02.2020 г.

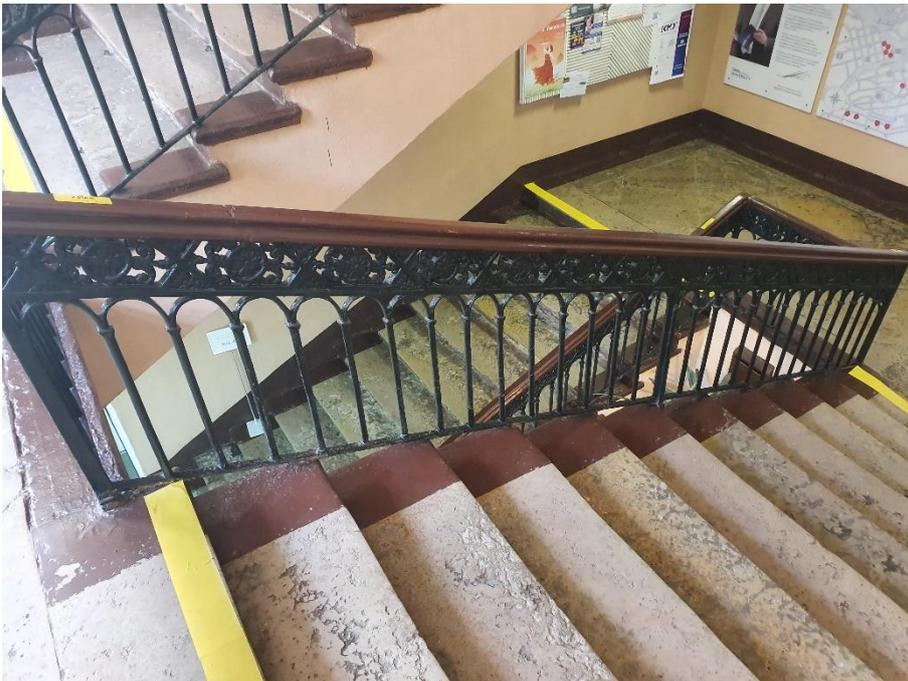
9. «Здание Государственного Заемного банка (с оградой)», переулок Гривцова, д. 14-16, лит. А. Парадная лестница. Общий вид на ограждение лестницы между первым и вторым этажами. Фото 03.02.2020 г.

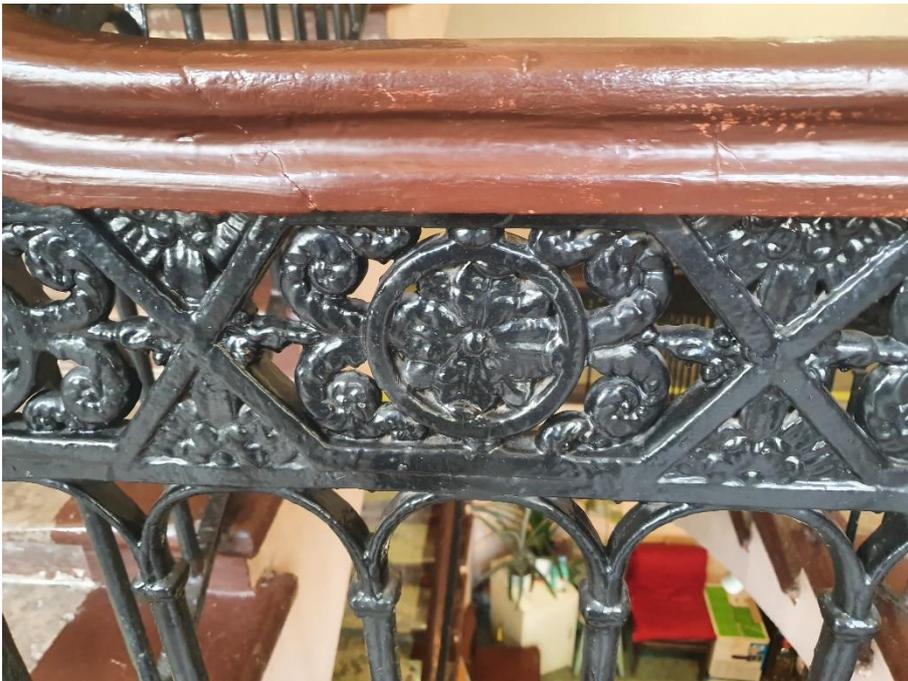
11. «Здание Государственного Заемного банка (с оградой)», переулок Гривцова, д. 14-16, лит. А. Парадная лестница. Второй этаж. Фрагмент лестничной ограды. Фото 03.02.2020г.

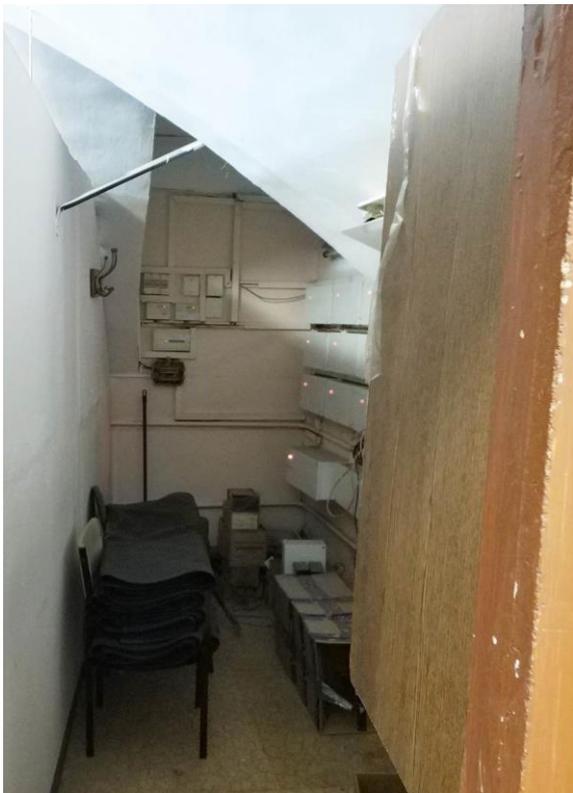
33. «Здание Государственного
Заемного банка (с оградой)», переулок
Гривцова, д. 14-16, лит. А. Помещение 2.
Серверная. Общий вид. Фото 03.02.2020 г.

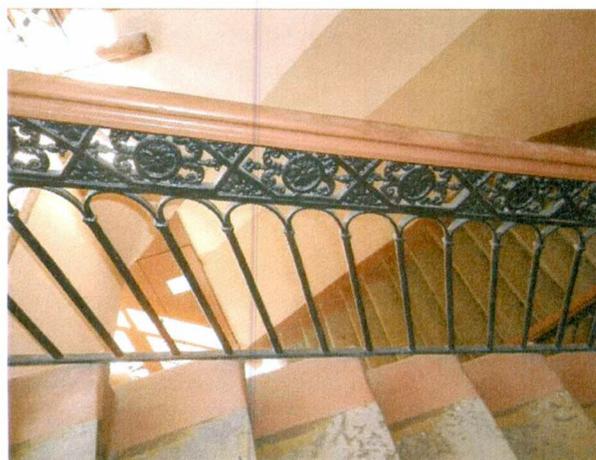
парадную лестницу
корпуса по пер. Гривцова –
трехмаршевую, на
косоурах, со ступенями и
площадками из известняка,
с площадками по сводам, с
металлическим
ограждением в виде

вертикальных стоек с перехватами, соединенными арочками; по верхнему полю ажурный фриз из неправильных многоугольников с заполнением в виде цветка в профилированном круглом обрамлении и тирса (?); треугольные пространства между многоугольниками с половинками цветков; нижняя стойка в виде волюты с каннелированным столбиком с перехватами; с профилированным деревянным поручнем;

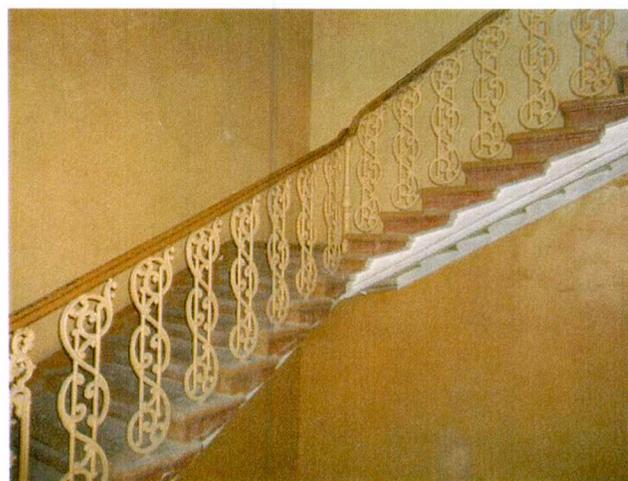
2-ЛК – трехмаршевую, с известняковыми ступенями, с площадками – наливными с мраморной крошкой, в технике терраццо, геометрического рисунка, с металлическим ограждением в виде вертикальных парных стоек, декорированных волютами и фигурных опорных столбиков, с профилированным деревянным поручнем, с площадками по сводам;

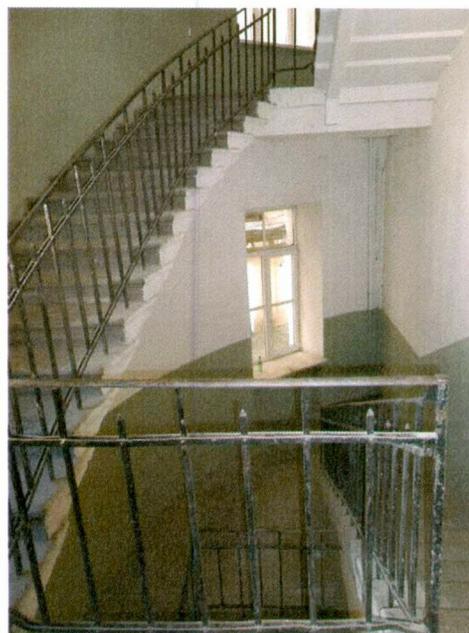
служебные лестницы –
двухмаршевые, на
косоурах, с
известняковыми ступенями
и площадками, с
металлическим
ограждением простого
рисунка, с
профилированным
деревянным поручнем.

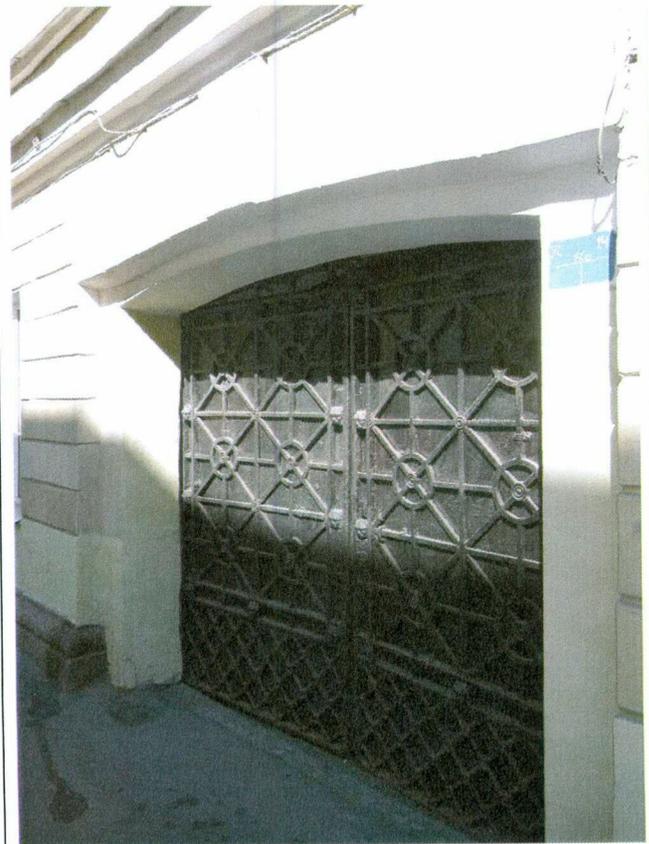
воротный проезд – местоположение (по фасаду по пер. Гривцова), габариты, конфигурация (с лучковым завершением), оформление (веерный руст, замковый камень);

заполнение воротного проема – материал (металл), конструкция (ворота двухстворчатые), рисунок (геометрический);

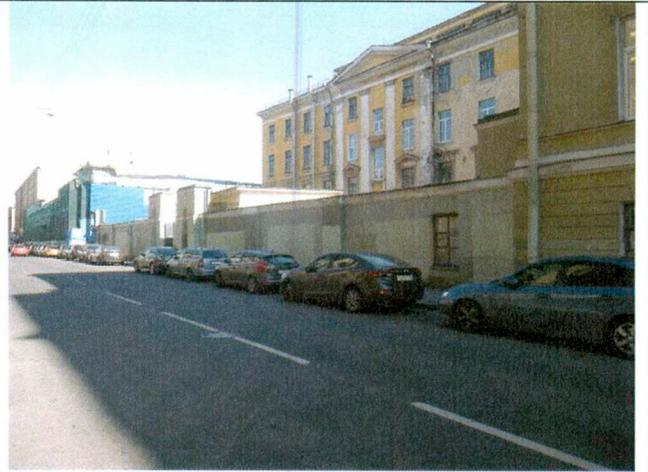
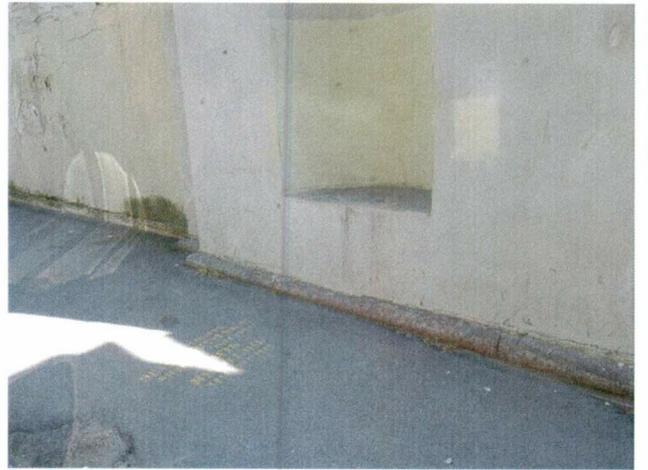
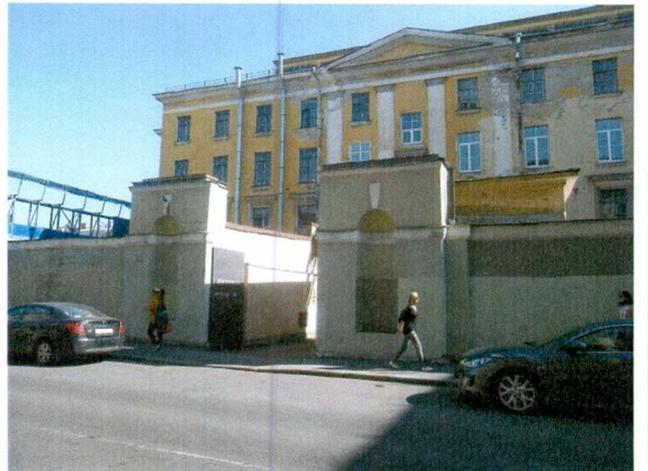
ограда – местоположение (по красной линии Казанской ул.), габариты, конфигурация; вид материала и характер отделки цоколя – гранит; вид материала и характер отделки фасадов – окрашенная гладкая штукатурка; оформление – лопатки, профилированный карниз; центральные и боковые оси с аттиковыми объемами с профилированными карнизами; центральные оси – с нишами-конхами, декорированными замковыми камнями;

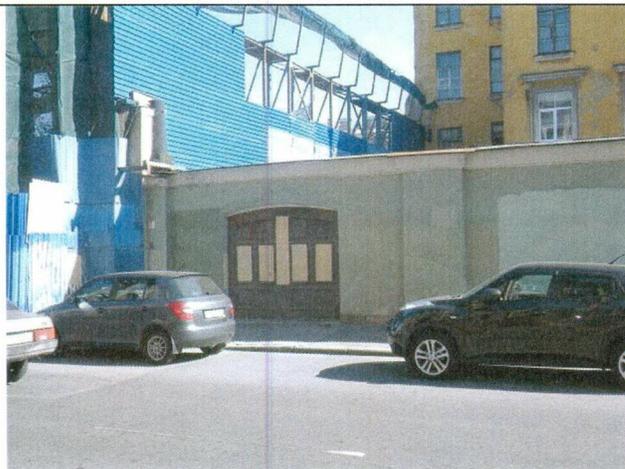
исторический воротный проем – местоположение (восточная часть), габариты, конфигурация (с коробовым завершением);
заполнение воротного проема – материал (дерево), конструкция (двери двухстворчатые), оформление (профилированные филенки);
