Акт

по результатам государственной историко-культурной экспертизы проектной документации на проведение работ по сохранению выявленного объекта культурного наследия «Дом О.Л. Клейнаделя», расположенного по адресу: г. Санкт-Петербург, Коломенская улица, дом 14, литера Б (Санкт-Петербург, Коломенская ул., 14, лит. Б, за исключением помещений б/н (1-9), Л-7, 4-Н (1), 6-Н (1-9), 9-Н (1-6), 19-Н (1), кв. 55-66, 69, 70, 76): «Проект приспособления для современного использования в части перепланировки и переустройства квартиры №45, расположенной по адресу: Санкт-Петербург, Центральный р-он, ул. Коломенская, д. 14, лит. Б, кв. 45» (шифр: КП-30.07/4122), разработанной ООО «Реал-Проект» в 2021 г.

«16» ноября 2021 г.

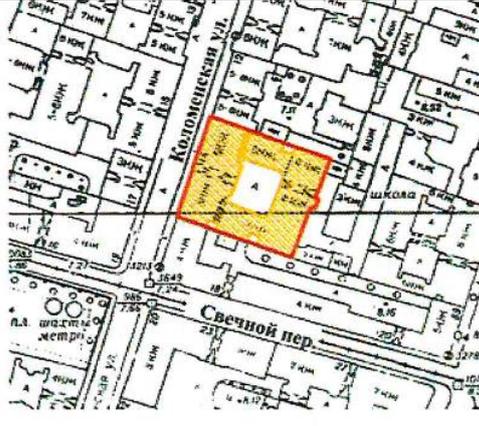
№ пп	Видовая принадлежность предмета охраны	Предмет охраны	Фотофиксация
1	2	3	4
1	Объемно-пространственное решение:	габариты, местоположение и конфигурация здания (до отметки карниза), квадратного в плане с внутренним двором; габариты и конфигурация внутреннего двора; местоположение, габариты, конфигурация воротного проезда; высотные отметки конька;

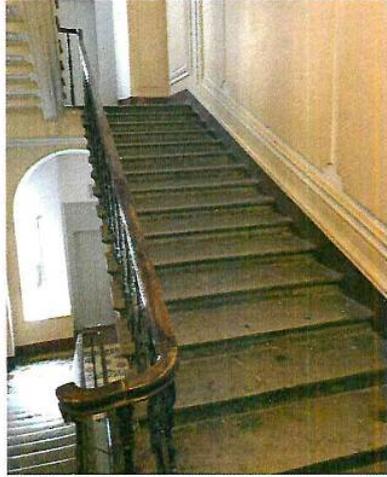
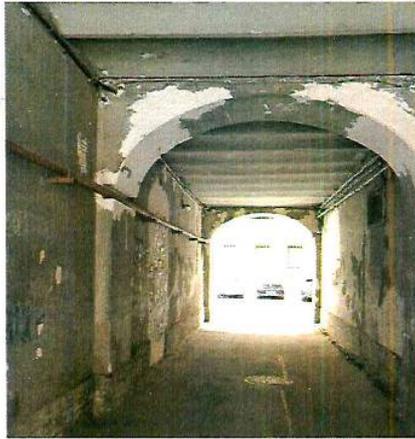
2	Конструктивная система:	<p>исторические наружные капитальные стены; исторические внутренние капитальные стены: местоположение, материал (кирпич); исторические лестницы: местоположение, конструкция (по косоурам), габариты, материал, конфигурация, профиль ступеней;</p> <p>воротные проезды: местоположение, габариты, конфигурация (сводники по балкам);</p>

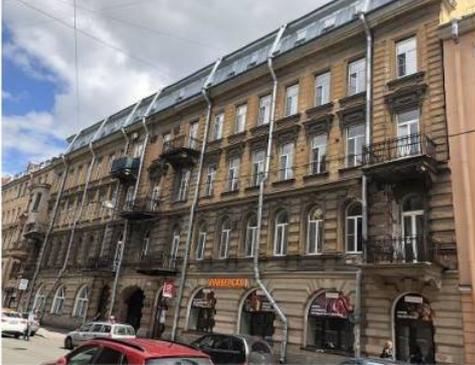
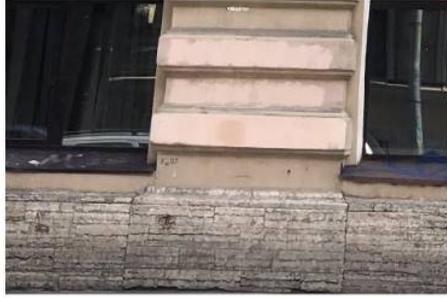
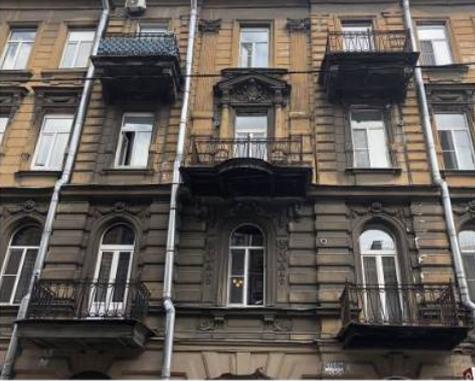
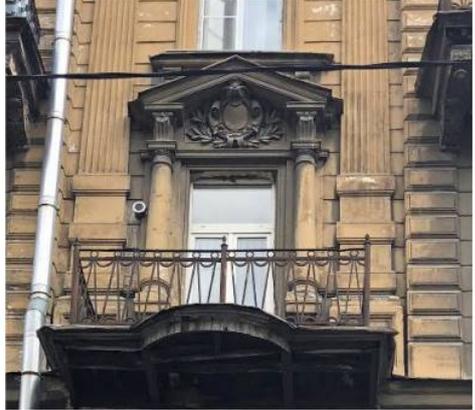
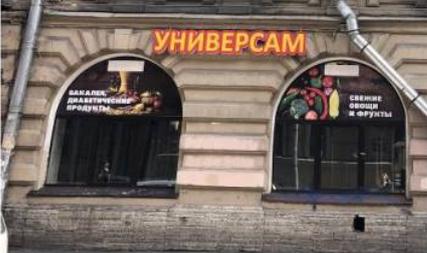
3	Объемно-планировочное решение:	историческое объемно-планировочное решение лестничных клеток;	
4	Архитектурно-художественное решение фасадов:	<p>архитектурно-художественное решение лицевого фасада в приемах эклектики; материал отделки фасадов – окрашенная штукатурка;</p> <p>исторические оконные и дверные проемы – местоположение, конфигурация, оформление, габариты, для проемов первого этажа – отметки высоты и габариты ширины;</p> <p>заполнения оконных и дверных проемов – исторический рисунок*, единообразии цветового решения;</p> <p>цоколь - известняк; дощатый руст на всю высоту здания;</p> <p>профилированные межэтажные тяги, подоконные карнизы</p> <p>балконы, в т.ч. на кронштейнах, с металлическим ограждением (техника, рисунок)*;</p> <p>проемы балконной двери в профилированном обрамлении, фланкированный тосканскими полуколоннами, с треугольным сандриком на кронштейнах и лепным декором; каннелированные пилястры с капителями композитного ордера; лепной декор простенков: фигурные и прямоугольные филенки;</p> <p>*в настоящий момент утрачены;</p> <p>дверные и оконные (витринного типа с полуциркульным завершением);</p>

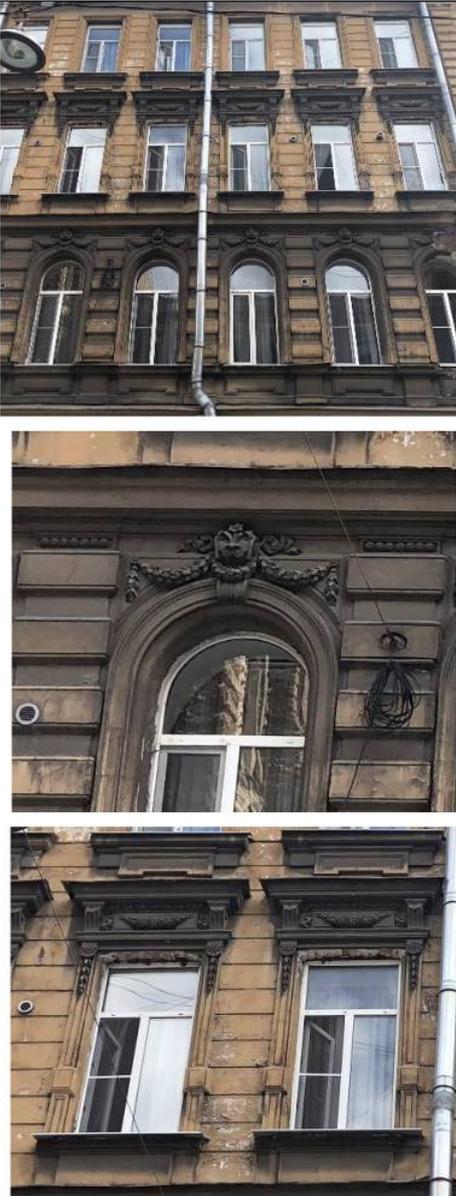
<p>оконные проемы 2-4-го этажей:</p> <ul style="list-style-type: none"> - прямоугольной формы в профилированных наличниках с прямым сандриком на кронштейнах и лепным декором; в профилированных наличниках; - с полуциркульным завершением в профилированных наличниках, с замковым камнем, лопатками и лепным декором; <p>исторический профиль штукатурного венчающего карниза;</p>

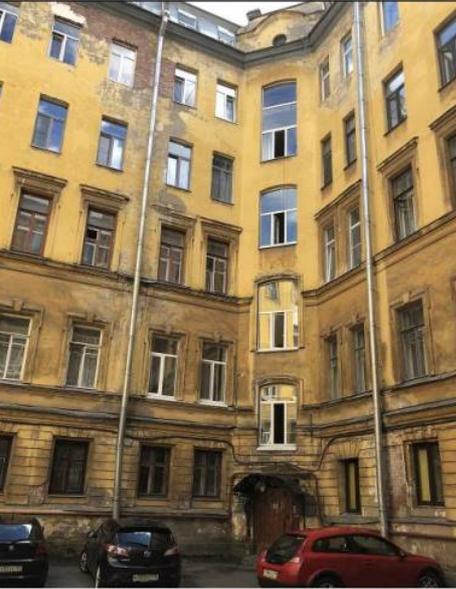
<p>Дворовые фасады:</p> <p>исторические оконные и дверные проемы – местоположение, конфигурация, габариты, для окон первого этажа отметки высоты, габариты ширины;</p> <p>материал отделки фасадов – окрашенная штукатурка;</p> <p>цоколь известняковой плиты;</p> <p>оконные проемы прямоугольной формы, в профилированных наличниках, замковым камнем и прямым сандриком; с лучковым завершением, в профилированных наличниках</p> <p>межэтажные тяги, венчающий карниз;</p> <p>аттики фигурной формы, с профилированным карнизом с полуциркульным повышением центральной части и слуховым окном круглой формы – угловых частей фасадов;</p>

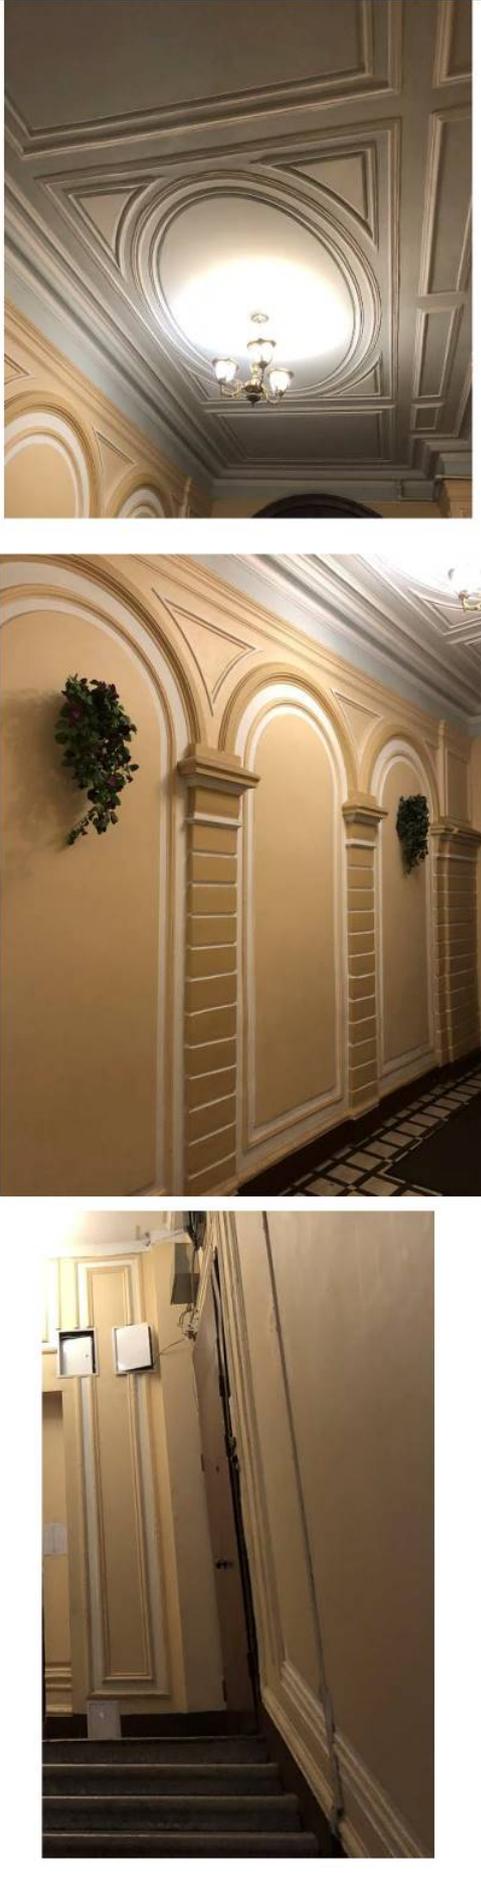
5.	Декоративно-художественное решение интерьеров;	<p>Парадная лестница:</p> <p>оформление потолка вестибюля - лепные профилированные рамы различной формы;</p> <p>оформление стен вестибюля лепным декором – стилизованные рустованные пилястры, филенки с полуциркульным завершением в профилированных рамах, аркатурные пояса, профилированный карниз;</p> <p>оформление парадной лестницы лепным декором – прямоугольные филенки в том числе в профилированных рамах, с выкружками по углам;</p>

<p>The top photograph shows a ceiling with a central circular recessed area containing a chandelier, surrounded by ornate, multi-layered decorative moldings. The middle photograph shows a hallway with a series of arched doorways, each framed by decorative pilasters and topped with semi-circular arches. The bottom photograph shows a staircase with dark steps and a wall featuring decorative panels with rounded corners and intricate moldings.</p>

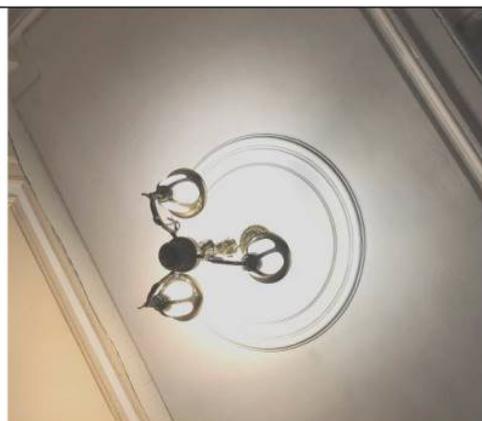
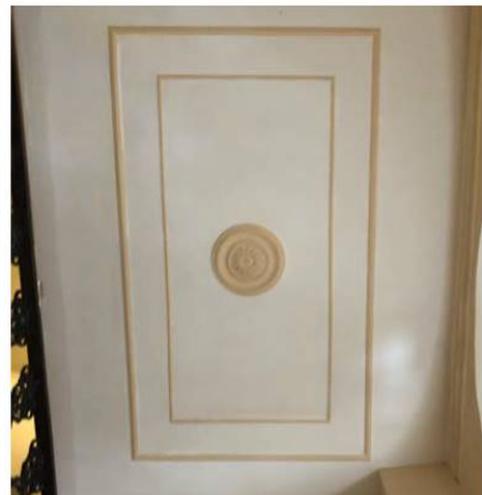
круглая профилированная потолочная розетка, круглая потолочная розетка растительного орнамента, профилированные рамы по периметру потолка;

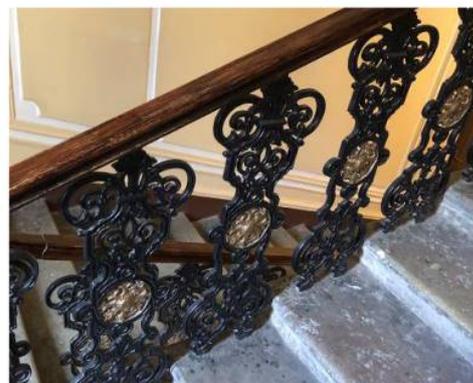
лестничные ограждения: материал (металл), техника исполнения (литье), рисунок (в виде стилизованных балясин с цветочными розетками); деревянные профилированные перила;

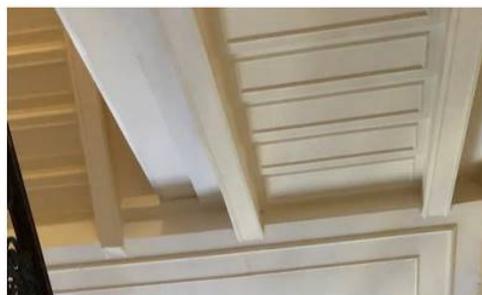
поле подшивки лестничных маршей – профиль ступеней;

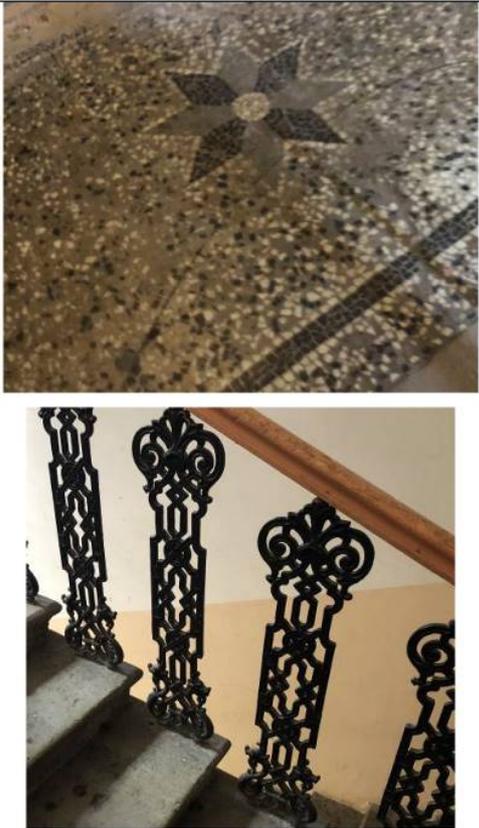
<p>Лестницы дворовых корпусов:</p> <p>покрытие пола вестибюля и площадок лестниц в технике терраццо;</p> <p>лестничные ограждения: материал (металл), техника исполнения (литье), рисунок (в виде стилизованных балясин); перила – исторический материал (дерево), профиль;</p>

<p>The top photograph shows a close-up of a terrazzo floor with a prominent star-shaped pattern in the center, surrounded by a mosaic of small, multi-colored stones. The bottom photograph shows a staircase with ornate, dark metal balustrades featuring intricate scrollwork and a wooden handrail.</p>
--	--	---	---

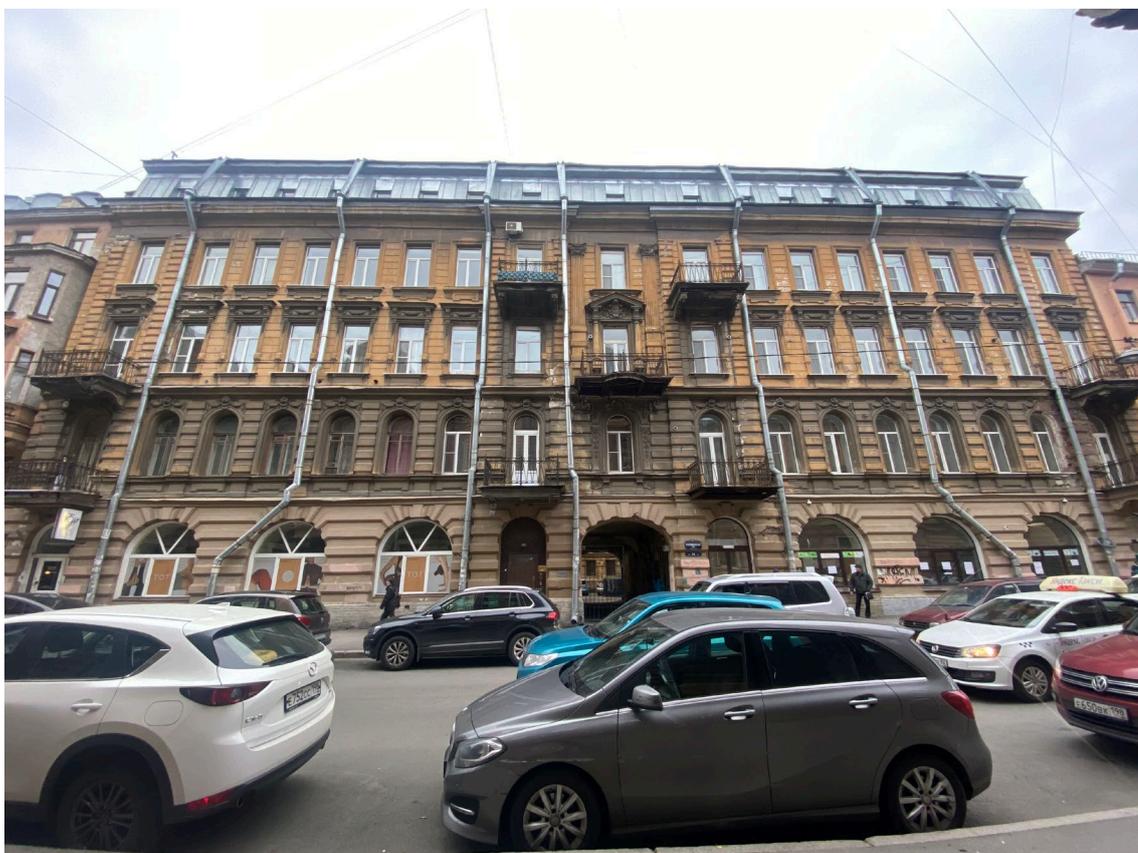
1. Вид на главный фасад с ул. Коломенской

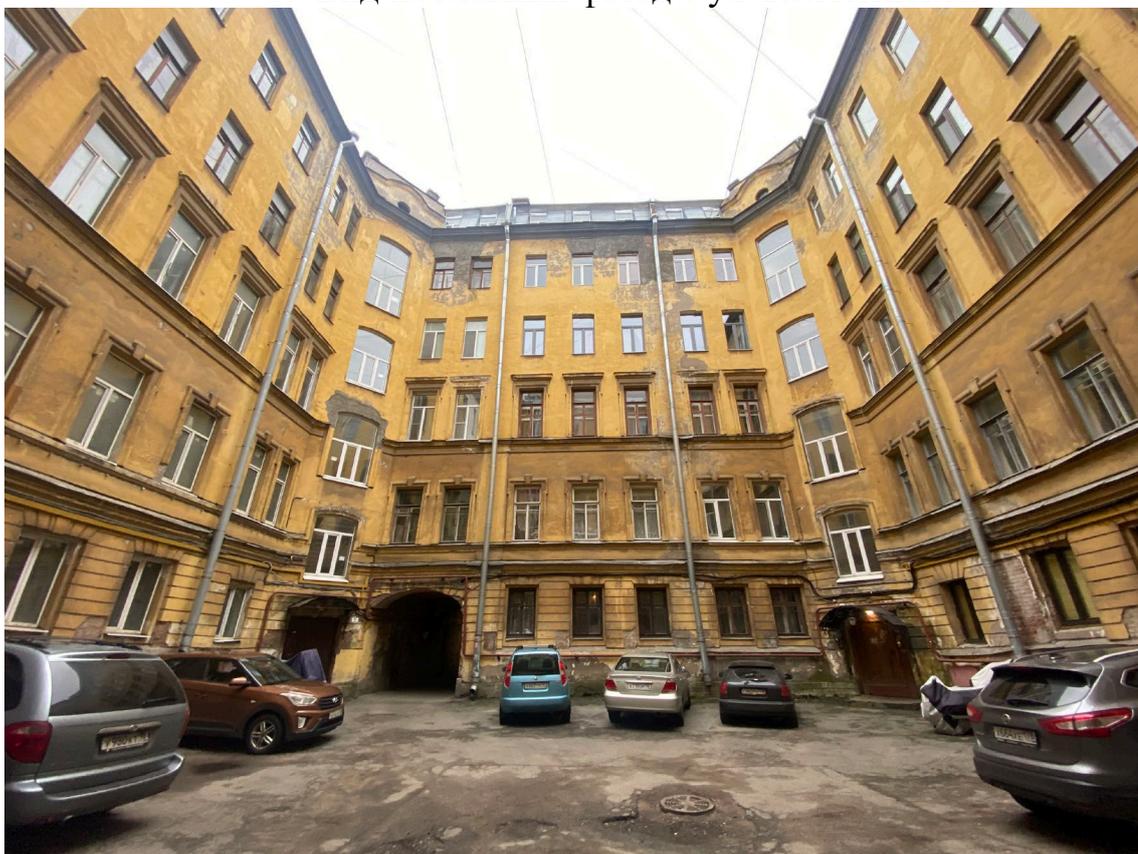
2. Вид на дворовые фасады
