АКТ

**государственной историко-культурной экспертизы
проектной документации на проведение работ по сохранению объекта культурного
наследия регионального значения «Дом Санкт-Петербургского епархиального
братства Пресвятой Богородицы», расположенного по адресу: Санкт-Петербург,
Боровая улица, дом 52, литера А**

**«Проектная документация на проведение работ по ремонту фасадов
многоквартирного дома, объекта культурного наследия регионального значения
по адресу: Санкт-Петербург, Фрунзенский район, Боровая ул., д.52, литера А
«Дом Санкт-Петербургского епархиального братства Пресвятой
Богородицы», выполненной ООО «Клаузура» в 2021 году,
шифр 23/Д/КР/ФС/2021-1.4**

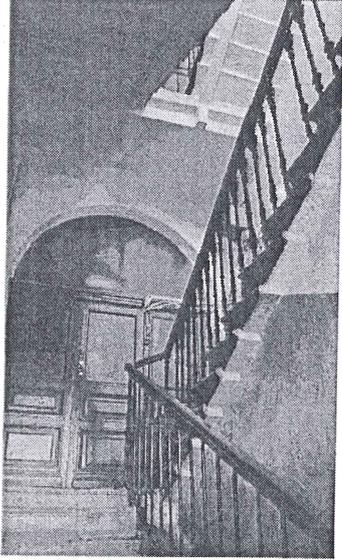
1	2	3	4
2	Конструктивная система здания:	<p>наружные и внутренние кирпичные капитальные стены здания;</p> <p>исторические отметки перекрытий;</p> <p>своды с распалубками, своды по балкам (надподвальные, в помещениях бывшей домой церкви, в помещении лестниц);</p> <p>две лестницы с известняковыми ступенями и металлическим ограждением, в том числе их конструкции, габариты, местоположение, материал ступеней (известняк), рисунок ограждений;</p>

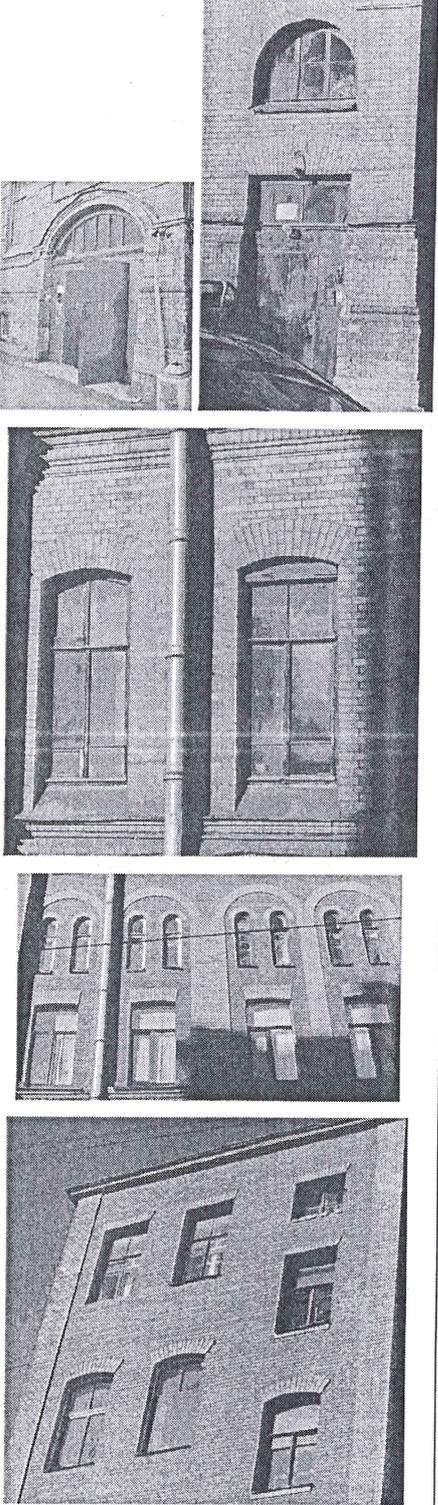
1	2	3	4
		<p>оконные и дверные проемы - исторические габариты, конфигурация (прямоугольные, с лучковыми, полуциркульными, трехцентровыми завершениями, в том числе сдвоенные, окна-люкарны), местоположение;</p> <p>историческое оформление оконных и дверных проемов:</p> <ul style="list-style-type: none"> - профилированный архивольт в оформлении дверного проема северного фасада; - веерная кладка в оформлении проемов (восточного фасада, части северного и южного фасадов);

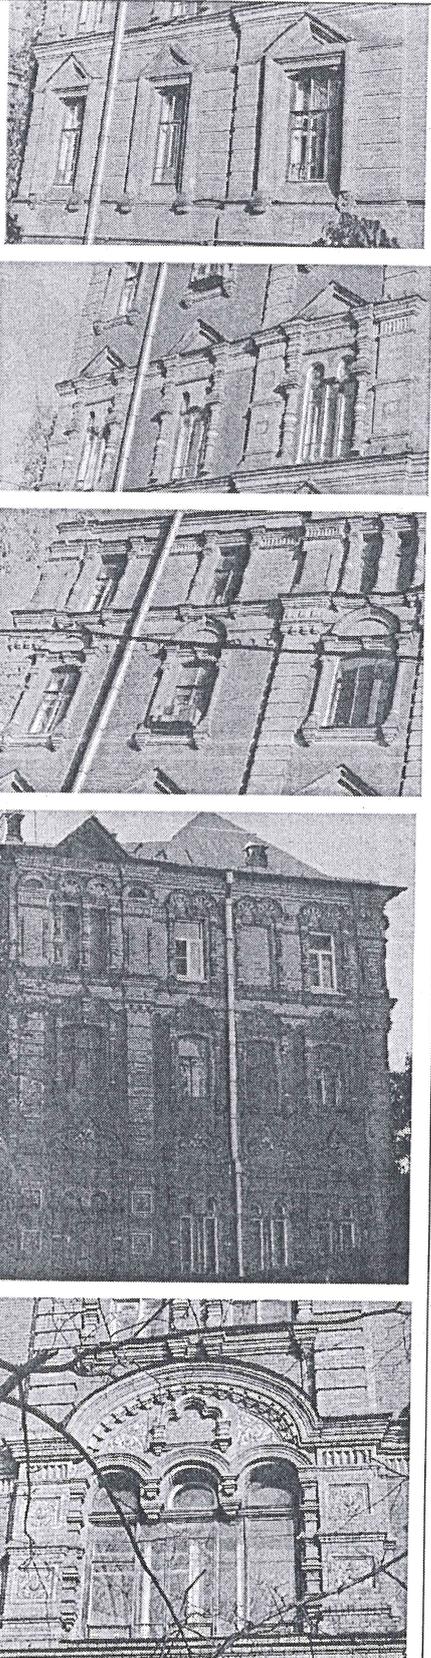
1	2	3	4
		<p>- профилированные наличники с валиком по краю, с треугольными сандриками, окрытыми металлом (окна первого этажа);</p> <p>- гирьки, колонки с «дыньками», перехватами, стилизованные замковые камни, фигурные и треугольные сандрики (в том числе разорванные, килевидные; вставки майоликовых изразцов);</p> <p>исторический рисунок, материал (дерево), цвет оконных и дверных заполнений;</p> <p>- оформление тройного окна с полуциркульными завершениями на западном фасаде – колонки с перехватами, гирьки, тройной архивольт над проемом, «трехцентровой» архивольт с поясом зубчиков со стилизованным трехлопастным кокошником на стилизованных колонках с дыньками в тимпане, майоликовые вставки с растительным орнаментом;</p>

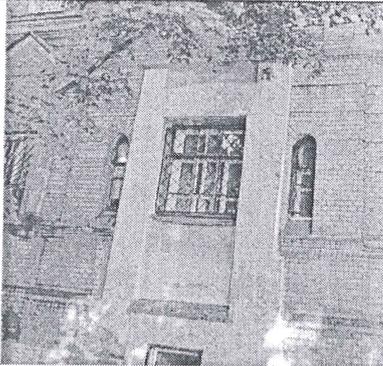
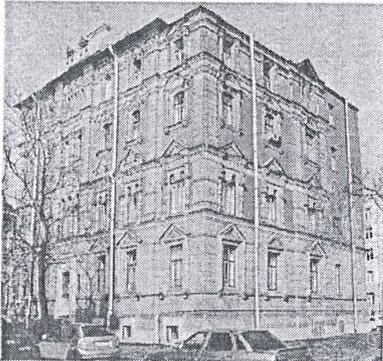
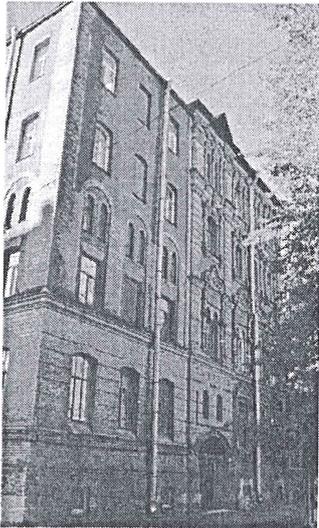
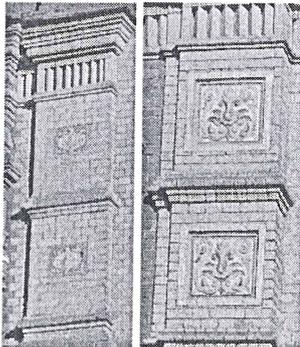
1	2	3	4
		<p>- стилизованный портал в оформлении окна первого этажа раскреповки западного фасада, два щелевидных окна с полуциркульным завершением по сторонам от портала;</p> <p>раскреповки по фасадам, угловой ризалит на восточном фасаде;</p> <p>декоративное оформление фасадов:</p> <p>- имитация арок с полуциркульным завершением (на высоту 2-3-го этажей) в кирпичной кладке по восточному фасаду и, частично, по северному и южному фасадам;</p> <p>- гладкие лопатки по восточному фасаду и, частично, по северному и южному фасадам;</p> <p>- карнизы и тяги (надцокольная, междуэтажные), в том числе с широкими фризами с поясами поребрика, зубчиками, стилизованными аркатурными поясами, профилированными нишками;</p> <p>- лопатки с рустом, вставками полихромных майоликовых изразцов с растительными орнаментами, поясами зубчиков, колонками и кокошниками в завершении;</p>

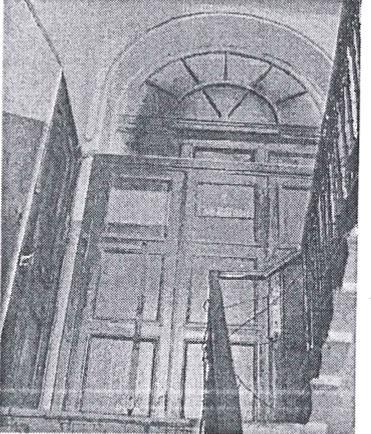
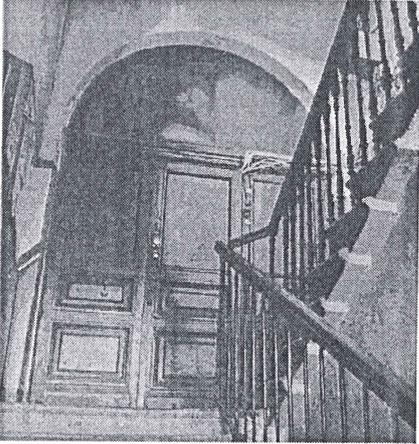
5	Декоративно-художественная отделка интерьеров:	<p>историческая художественная отделка помещений, в том числе:</p> <p>помещение парадной лестницы:</p> <ul style="list-style-type: none"> - входной тамбур с филенчатой деревянной обшивкой; - дверные заполнения – деревянные, филенчатые, двухстворчатые, в том числе с полуциркульными фрамугами; - металлические оштукатуренные профилированные косоуры; - оформление сводов по металлическими балкам профилировками; - покрытие пола лестничных площадок – метлахская плитка с рисунком «соты», красного, черного и желтого цветов; «коврик» в тамбуре, выполненный многоцветной метлахской плиткой;

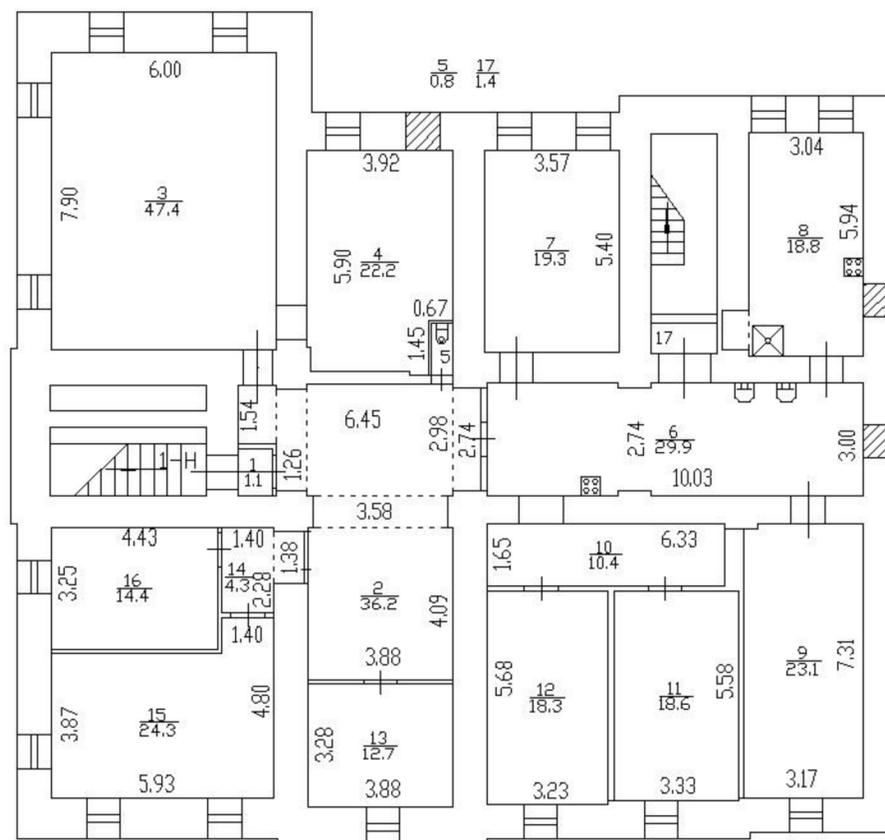
План цокольного этажа

Поэтажный план литеры А
по Боровой улице, дом 52

h=2.89
-h=1.17

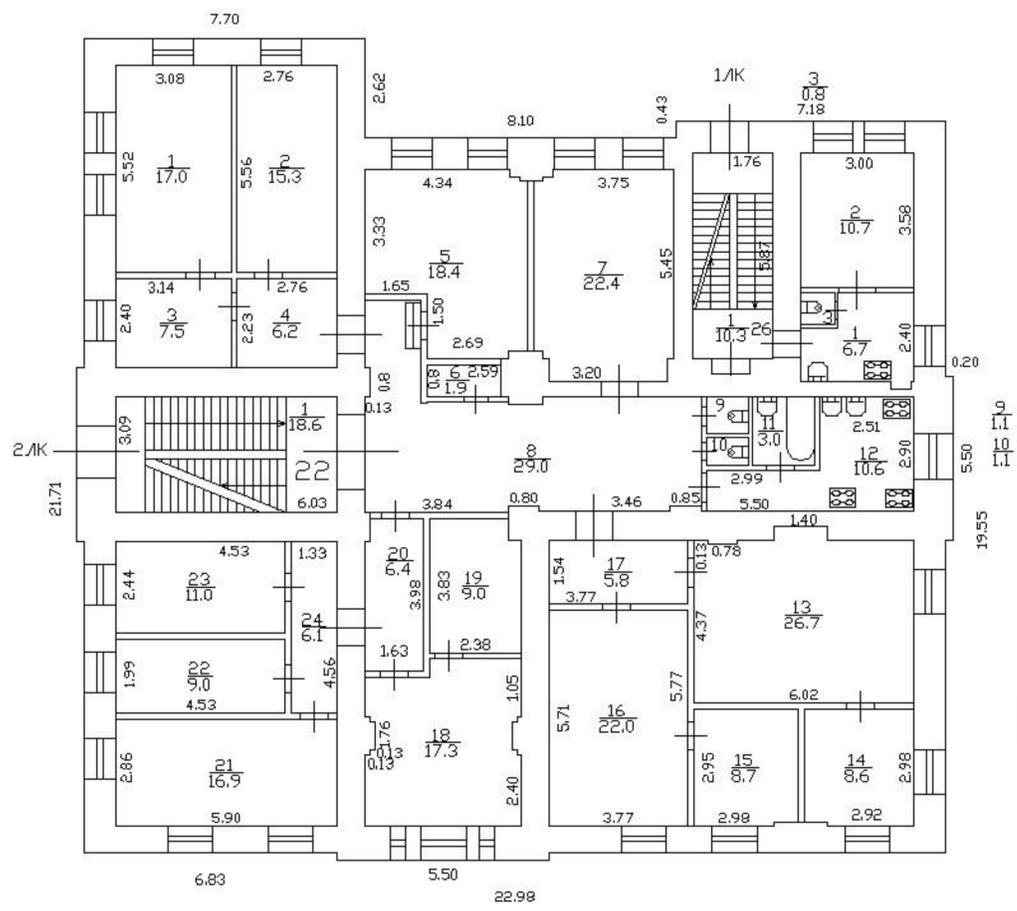
Поэтажный план литеры А
по Боровой улице, дом 52
1 этаж

$h = 4.00$

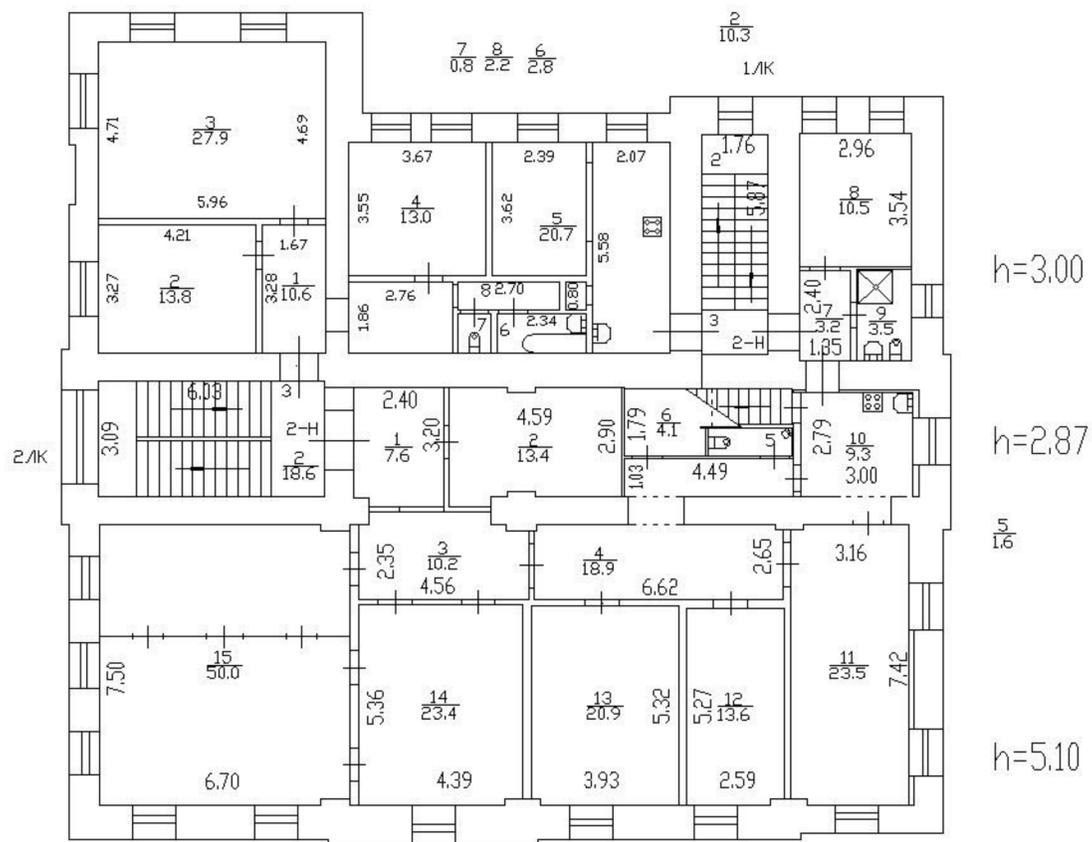
Поэтажный план литеры А
 по Боровой улице, дом 52
 2 этаж

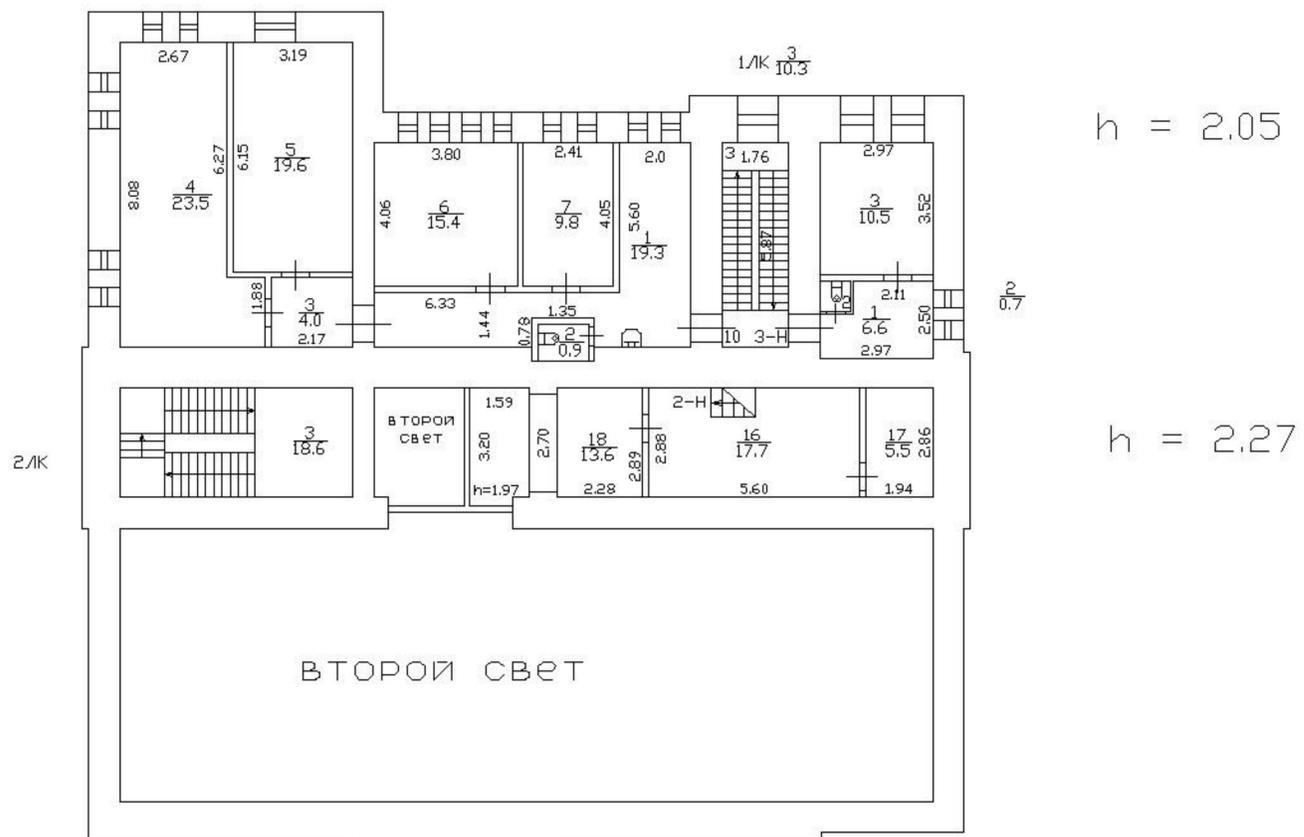
Поэтажный план литеры А
по Боровой улице, дом 52
3 этаж

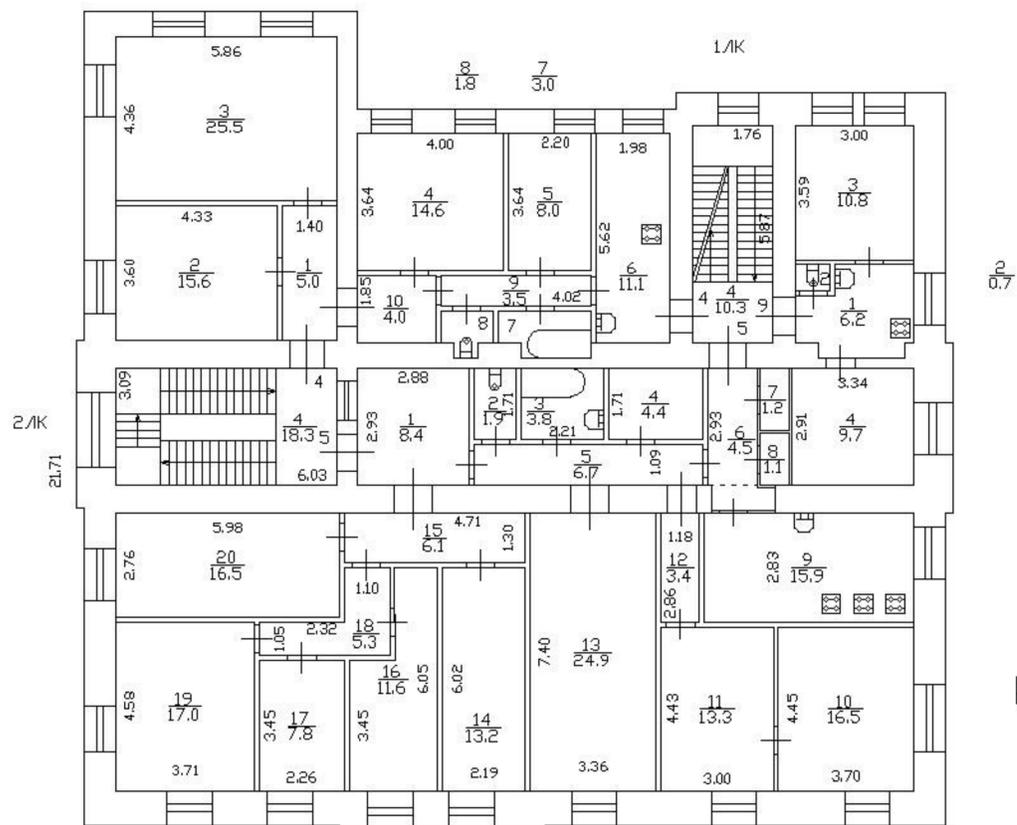
Поэтажный план литеры А
по Боровой улице, дом 52
4 этаж

h = 3.45

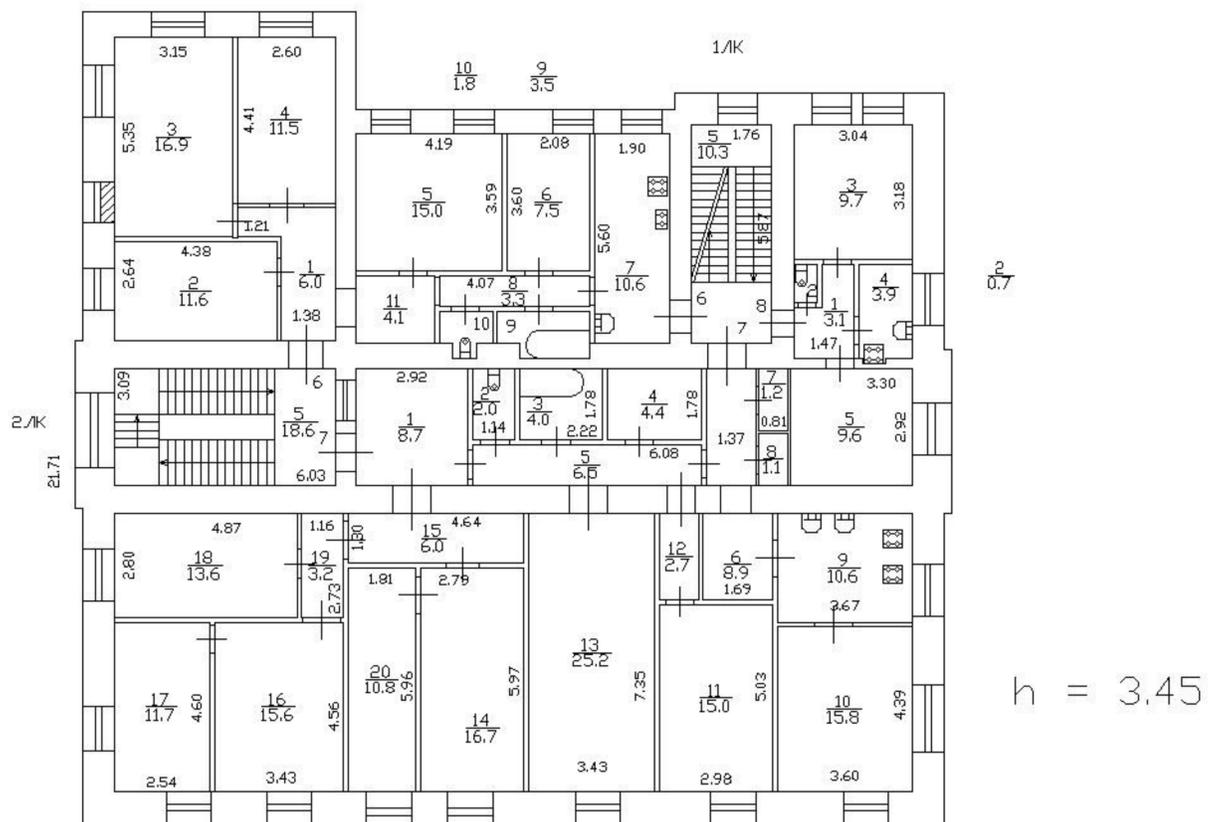
Поэтажный план литеры А
по Боровой улице, дом 52
5 этаж

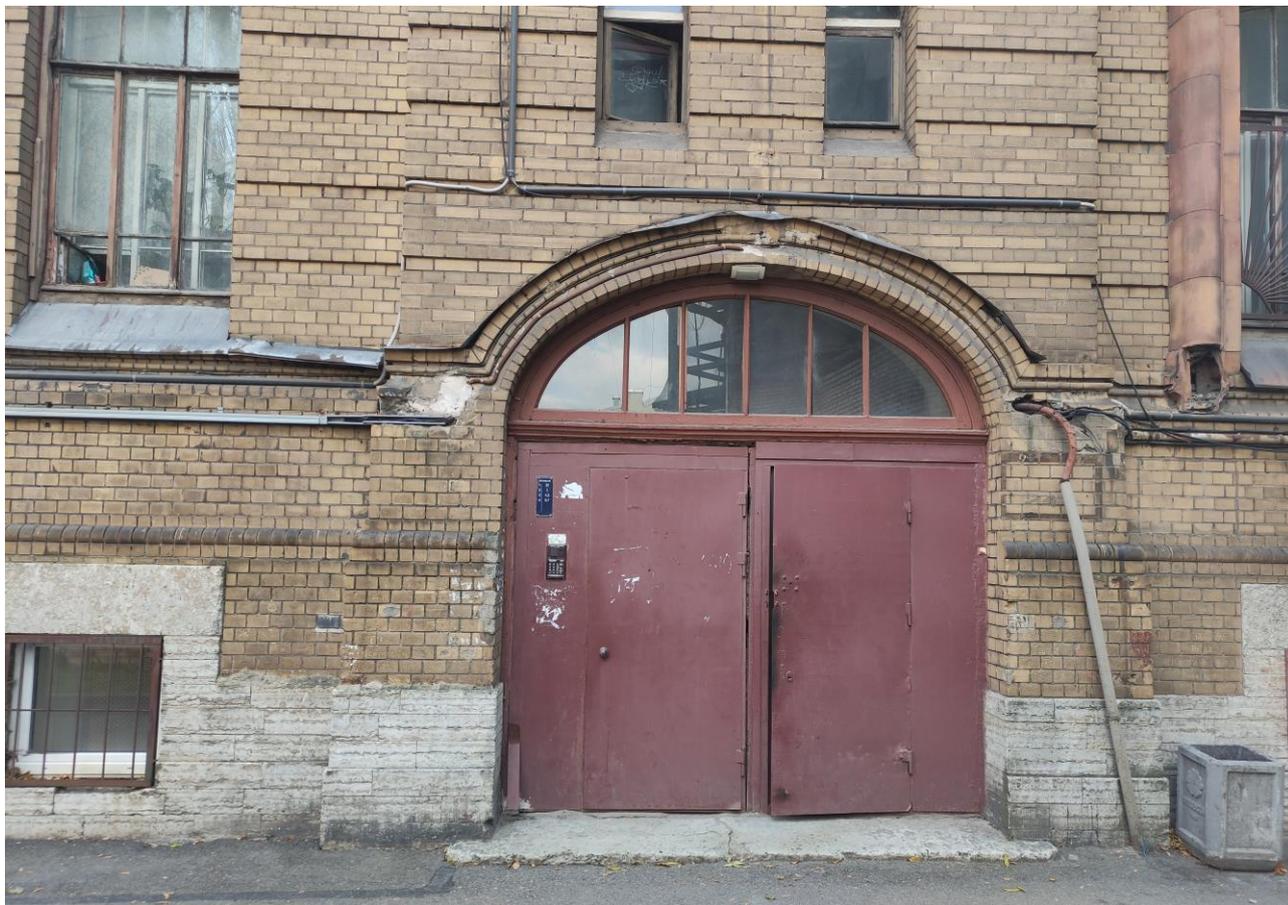
Фото 10. Объект культурного наследия регионального значения «Дом Санкт-Петербургского епархиального братства Пресвятой Богородицы», расположенный по адресу: Санкт-Петербург, Боровая улица, дом 52, литера А. Фрагмент северо-западного фасада.

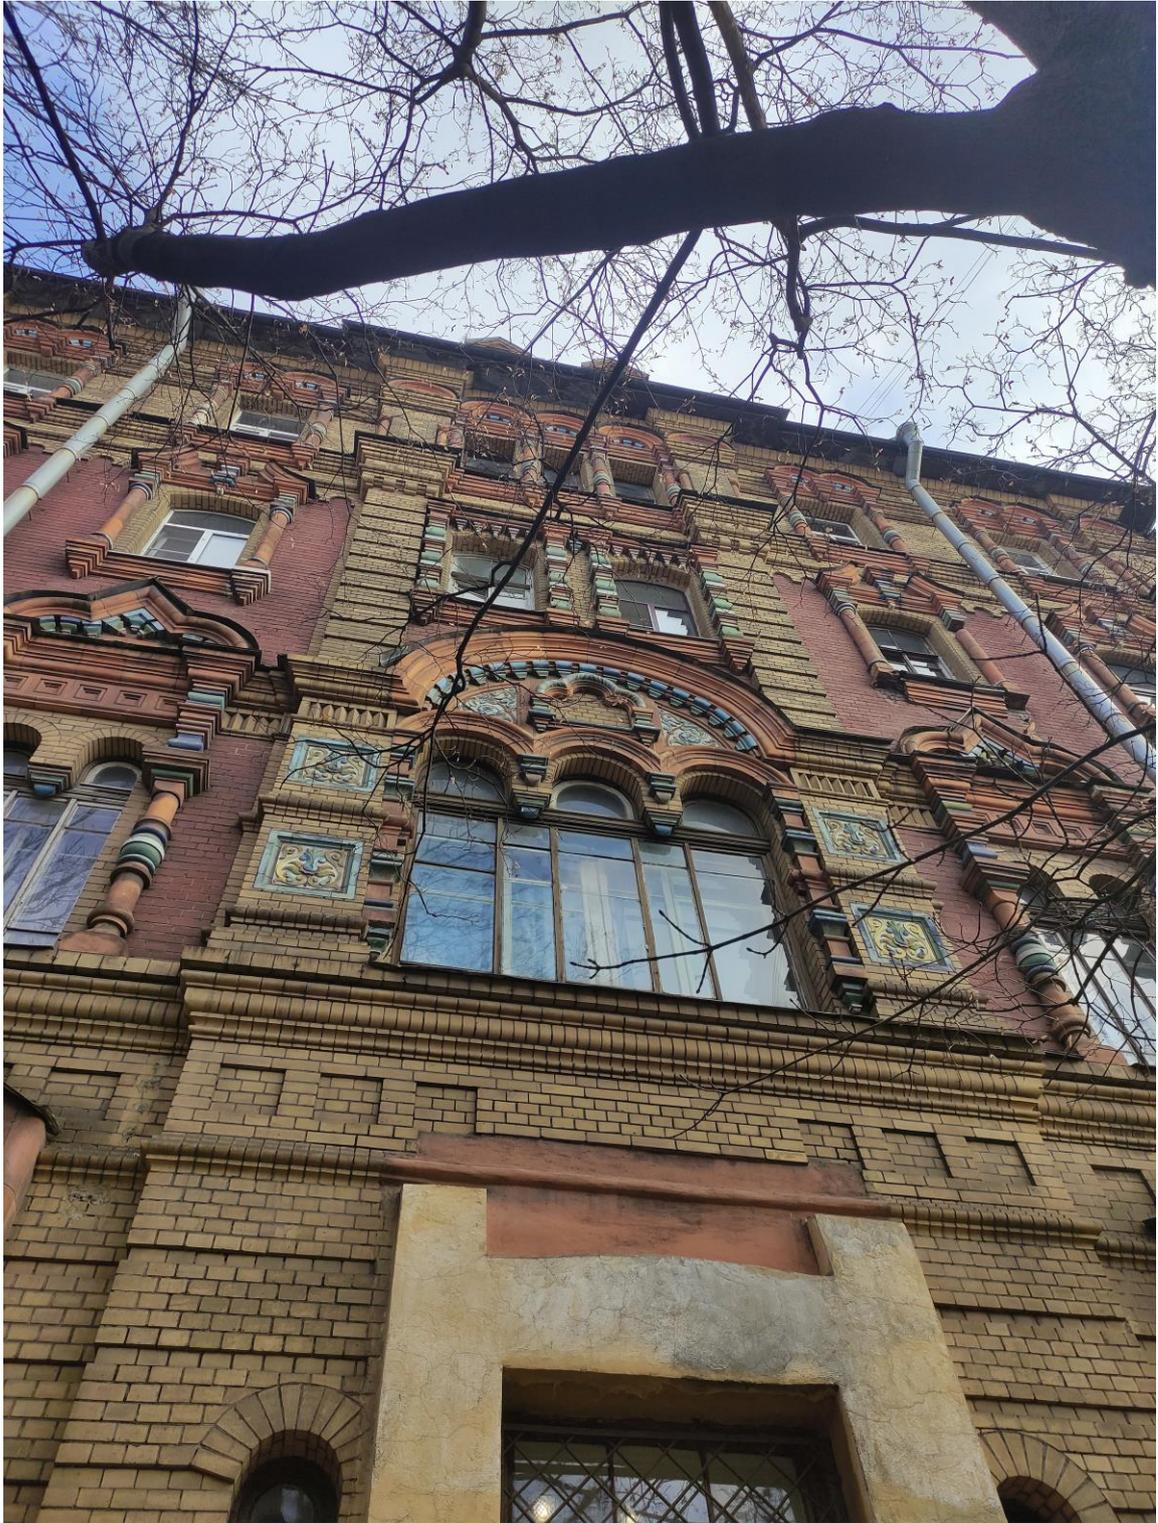
Фото 11. Объект культурного наследия регионального значения «Дом Санкт-Петербургского епархиального братства Пресвятой Богородицы», расположенный по адресу: Санкт-Петербург, Боровая улица, дом 52, литера А. Фрагмент юго-западного фасада.

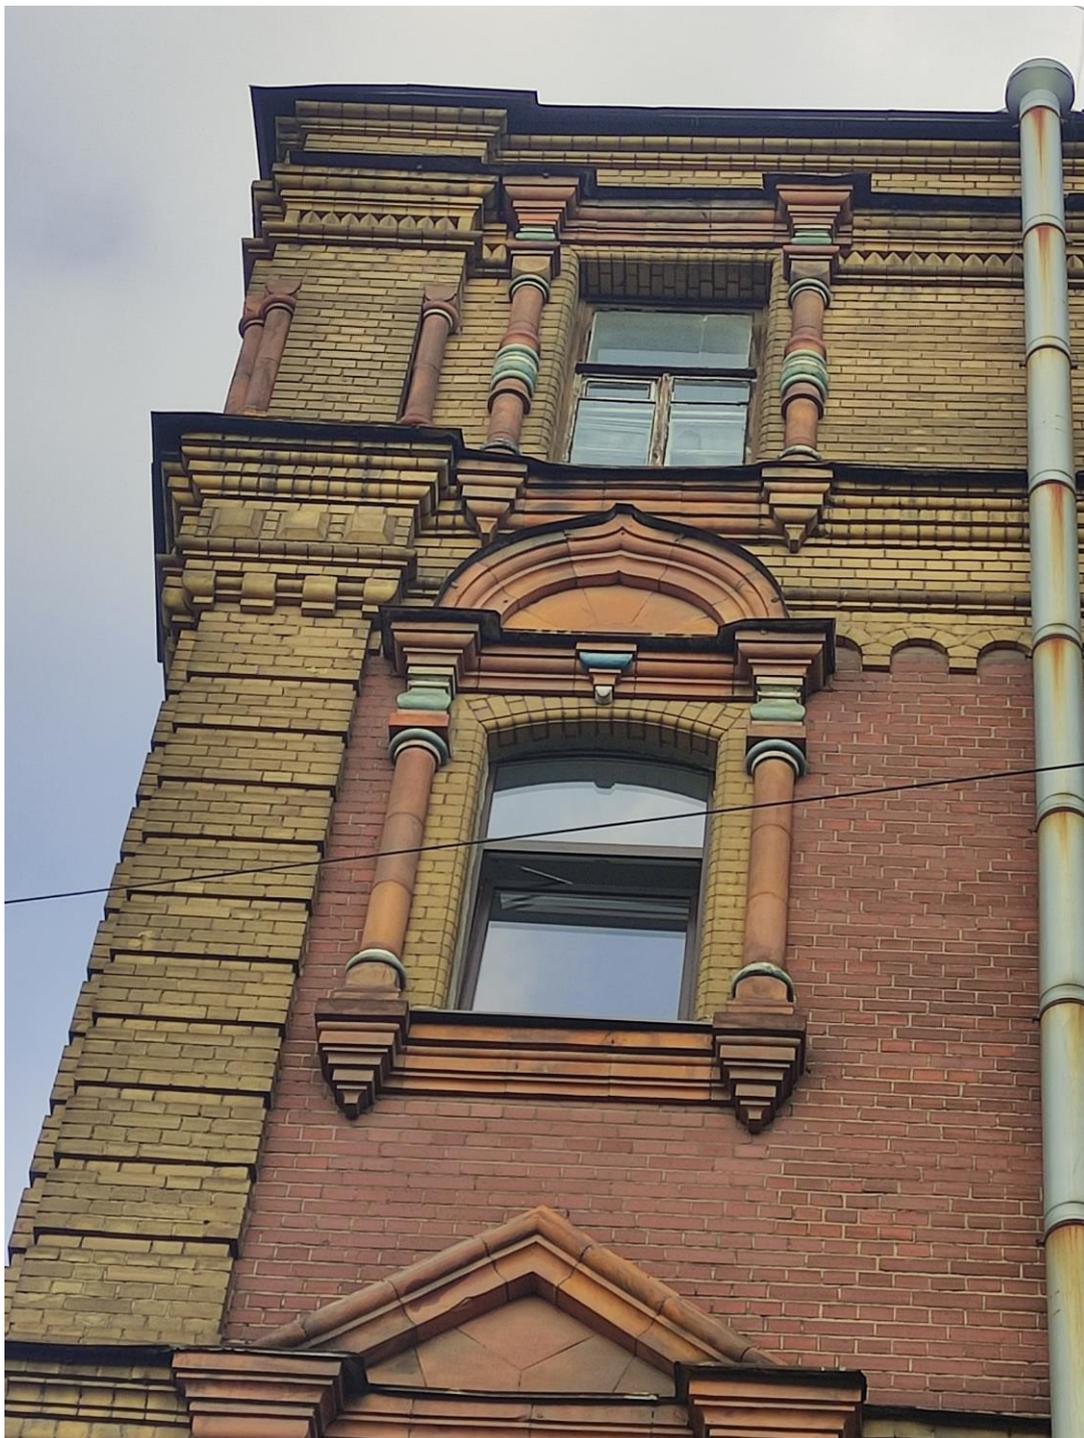
Фото 12. Объект культурного наследия регионального значения «Дом Санкт-Петербургского епархиального братства Пресвятой Богородицы», расположенный по адресу: Санкт-Петербург, Боровая улица, дом 52, литера А. Фрагмент юго-западного фасада.

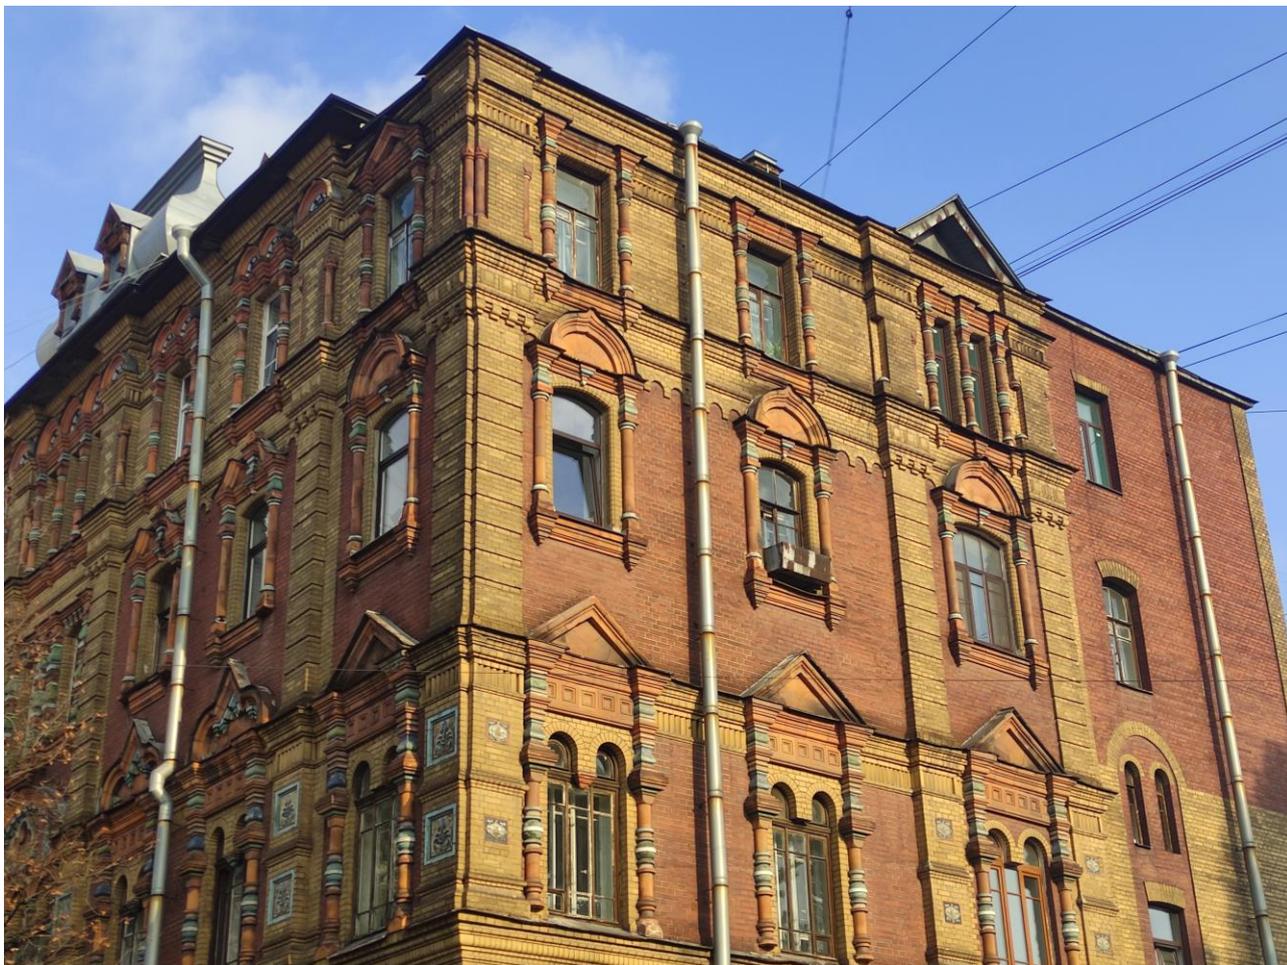
Фото 13. Объект культурного наследия регионального значения «Дом Санкт-Петербургского епархиального братства Пресвятой Богородицы», расположенный по адресу: Санкт-Петербург, Боровая улица, дом 52, литера А. Фрагмент северо-западного и юго-западного фасадов.
