**Акт по результатам
государственной историко-культурной экспертизы**

проектной документации на проведение работ по сохранению выявленного объекта культурного наследия «Доходный дом страхового общества «Россия»», расположенного по адресу: Санкт-Петербург, Басков пер., д.13-15, лит. А, - «Выявленный объект культурного наследия «Доходный дом страхового общества «Россия»», расположенный по адресу: Санкт-Петербург, Басков пер., д.13-15, лит. А. Научно-проектная документация. Приспособление для современного использования объекта в части перепланировки квартиры №3», разработанной ООО «Центр инженерных изысканий в строительстве» в 2021 г. (Шифр: К321/1315), с целью определения соответствия требованиям законодательства Российской Федерации в области государственной охраны объектов культурного наследия.

«31» марта 2021 г.

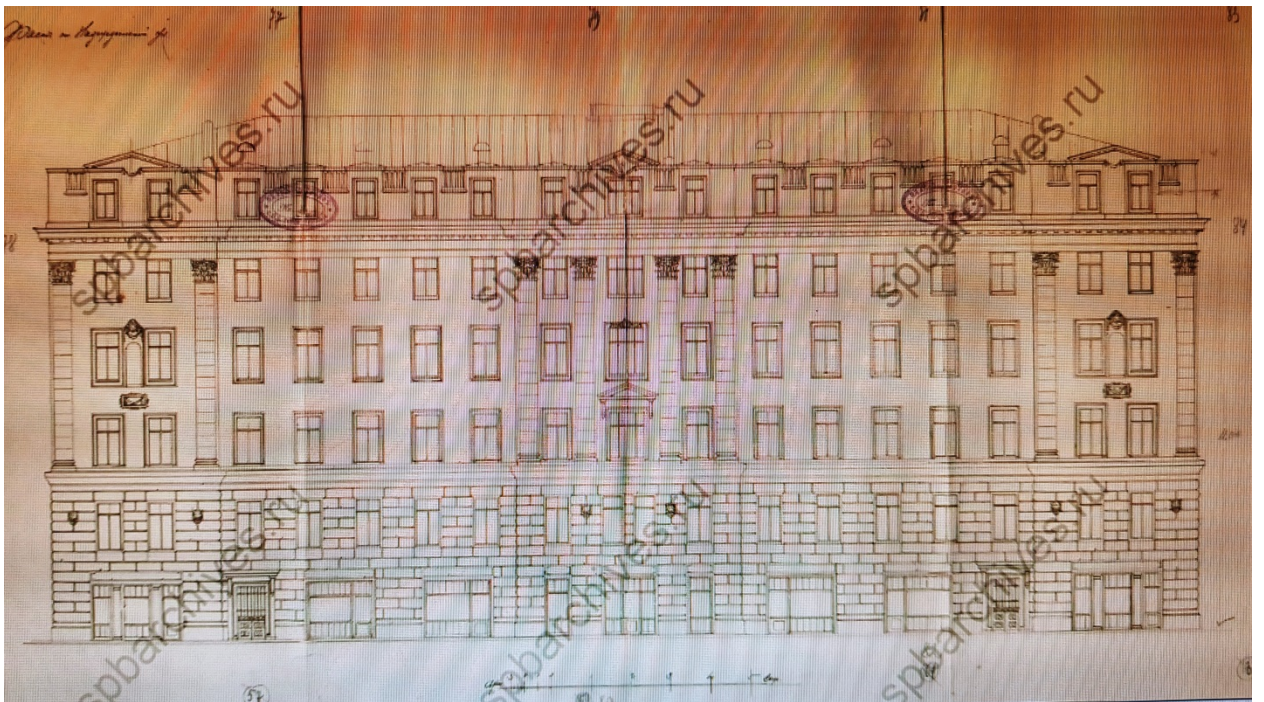
4. Фасад дома Страхового общества «Россия» по Надеждинской ул., 21, Бассейной ул., 20, Баскову пер., 13-15, с показанием нового корпуса. 1912 г.
Гражданский инженер А. Гимпель. ЦГИА СПб. Ф. 513. Оп.102. Д.4295. Л.77-80.

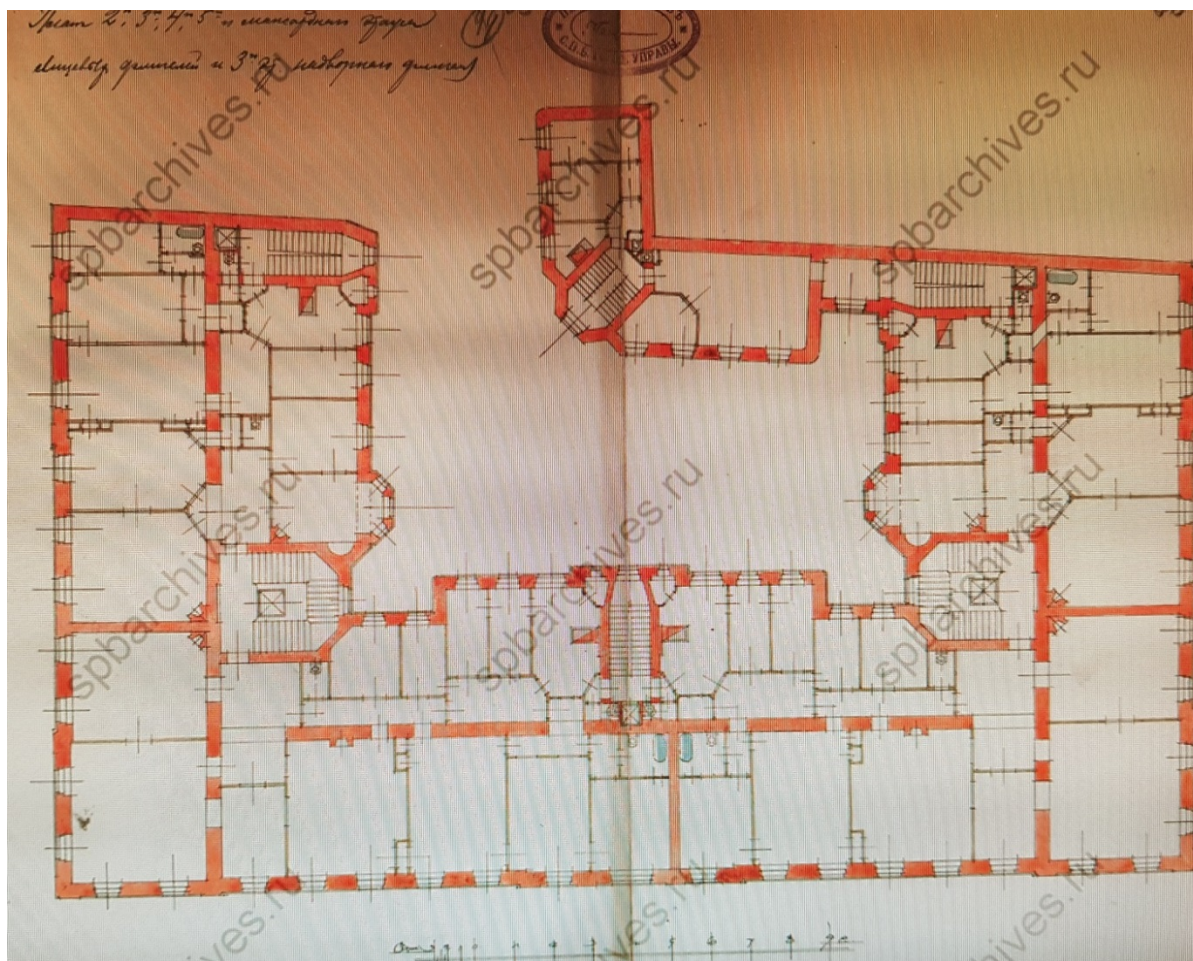
7. План 2-5 и мансардного этажа дома Страхового общества «Россия» по Надеждинской ул., 21, Бассейной ул., 20, Баскову пер., 13-15. 1912 г. Гражданский инженер А. Гимпель. ЦГИА СПб. Ф. 513. Оп.102. Д.4295. Л.61-62.

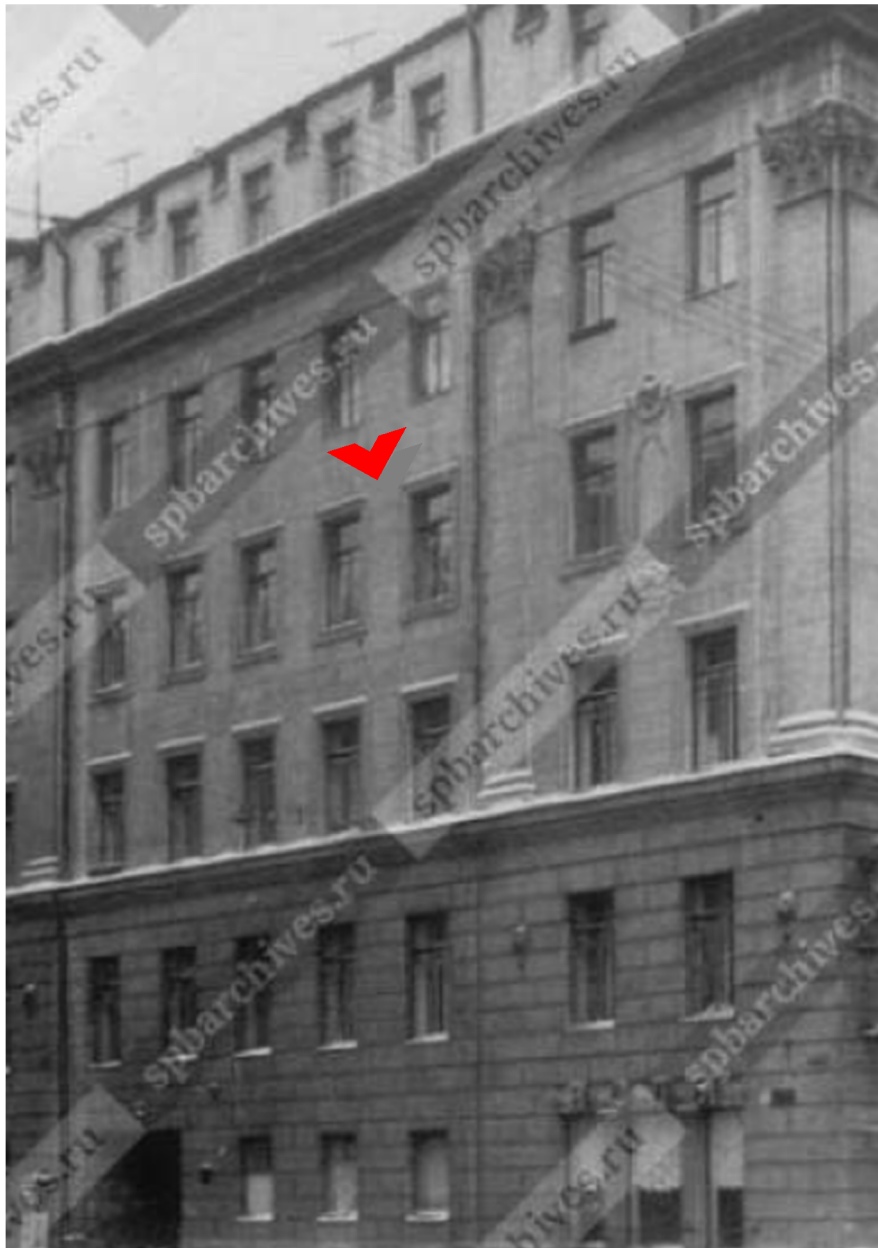
10. Фрагмент фото 1960 г.

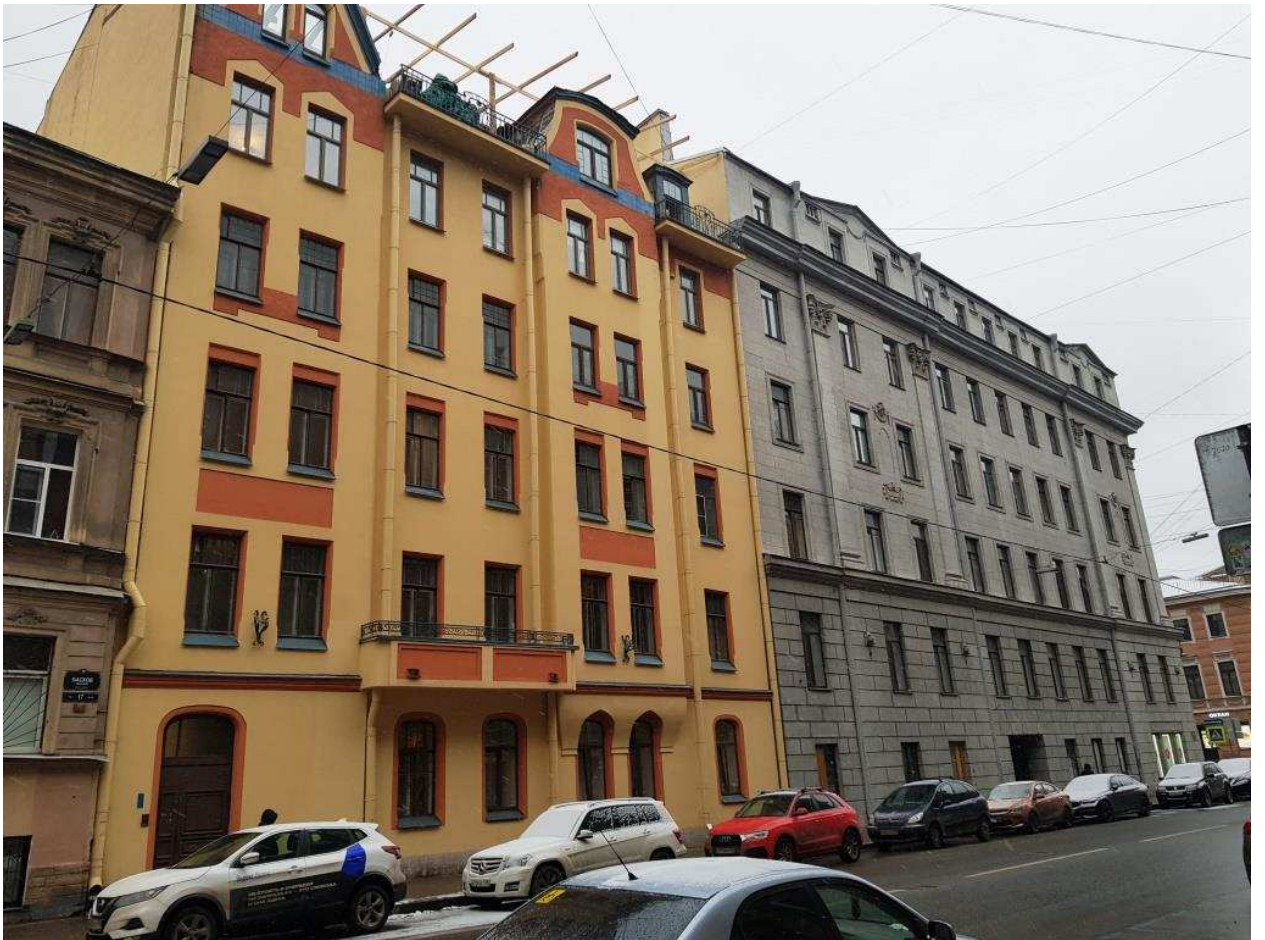
1. Выявленный объект культурного наследия «Доходный дом страхового общества «Россия»», общий вид северного фасада (по Баскову пер.)

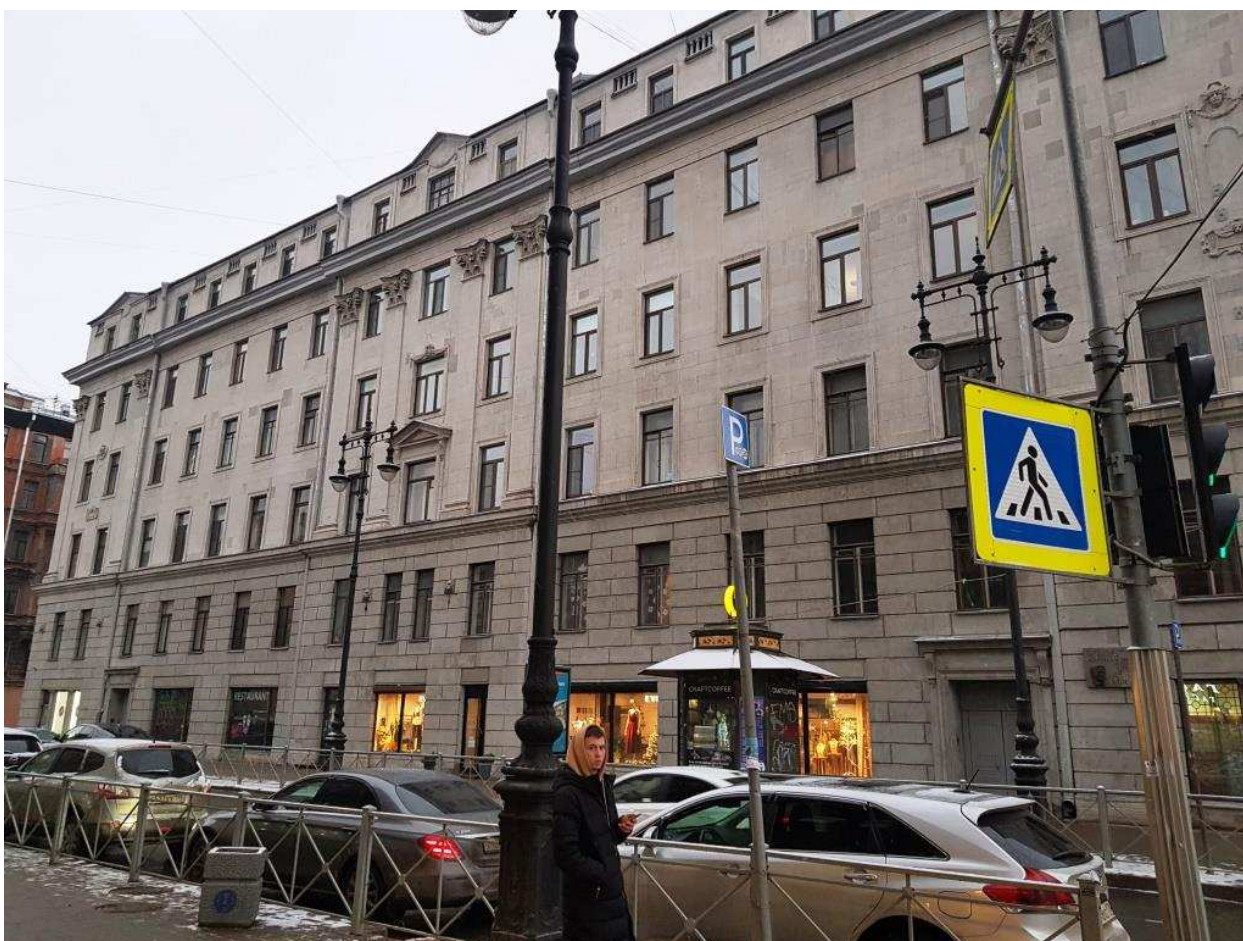
2. Выявленный объект культурного наследия «Доходный дом страхового общества «Россия»», общий вид западного фасада (по ул. Маяковского).

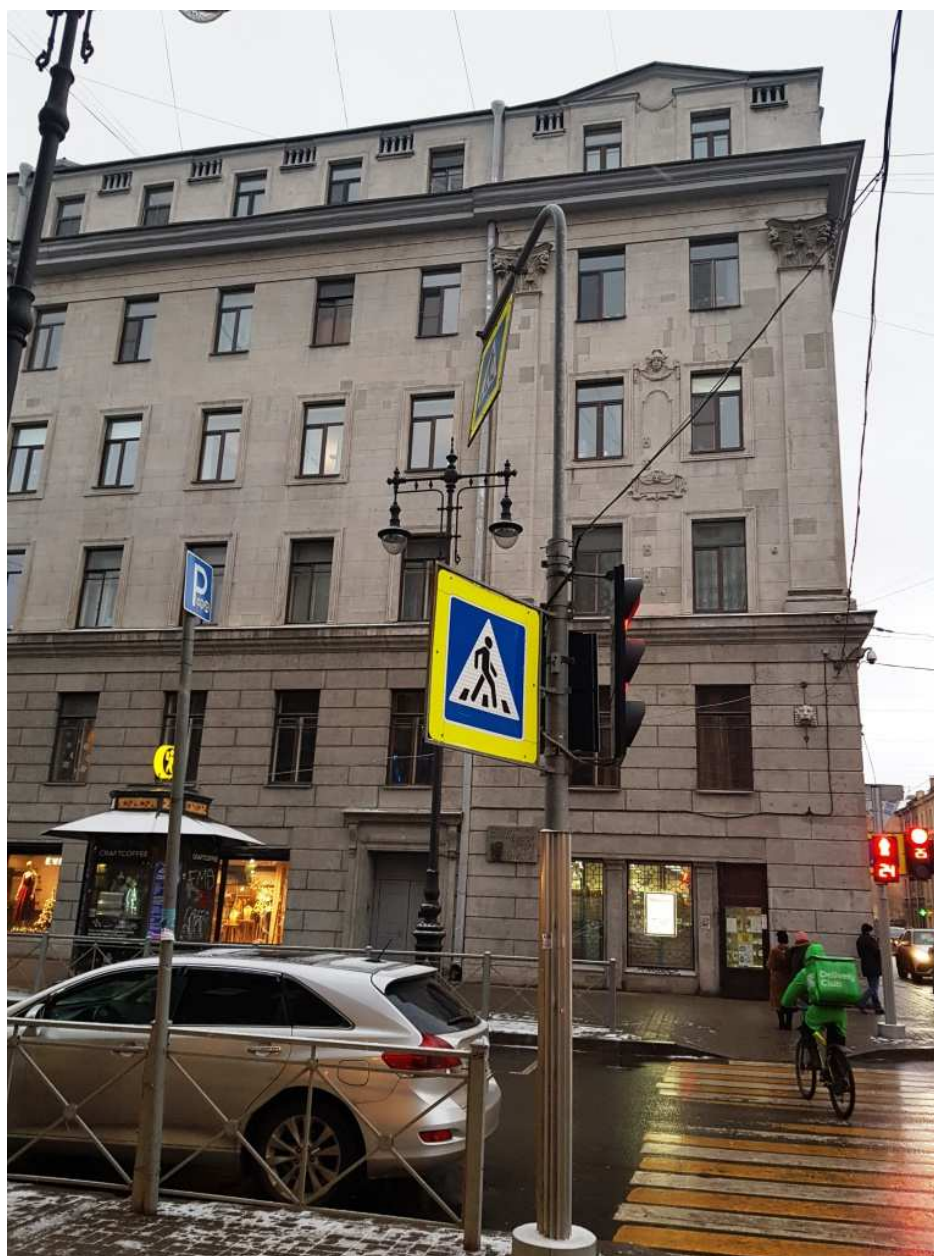
3. Выявленный объект культурного наследия «Доходный дом страхового общества «Россия»», фрагмент западного фасада (угол ул. Маяковского и ул. Некрасова).

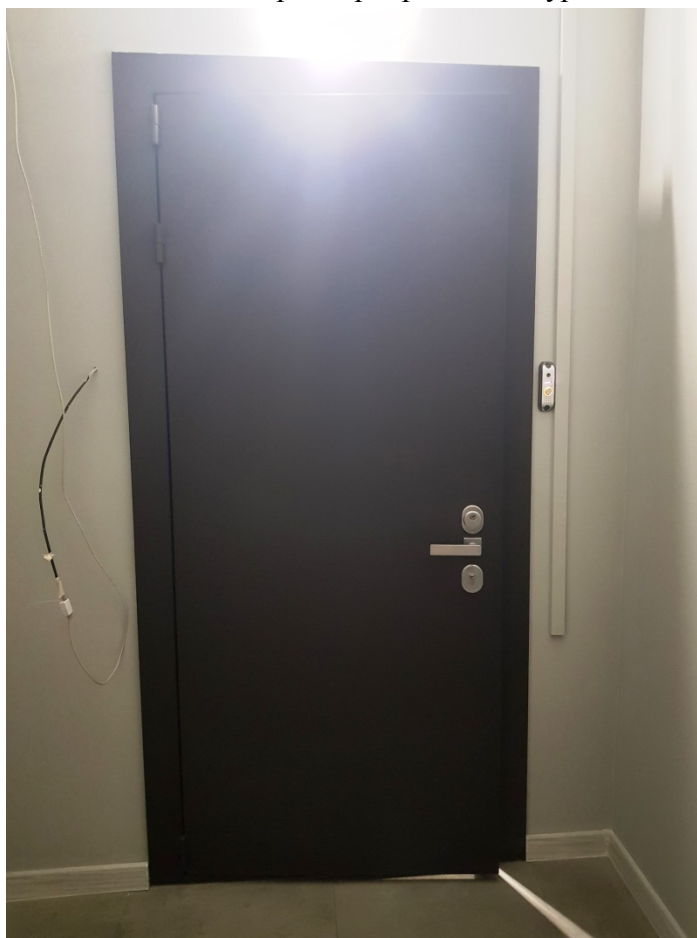
6. Дверное заполнение входа в квартиру №3.

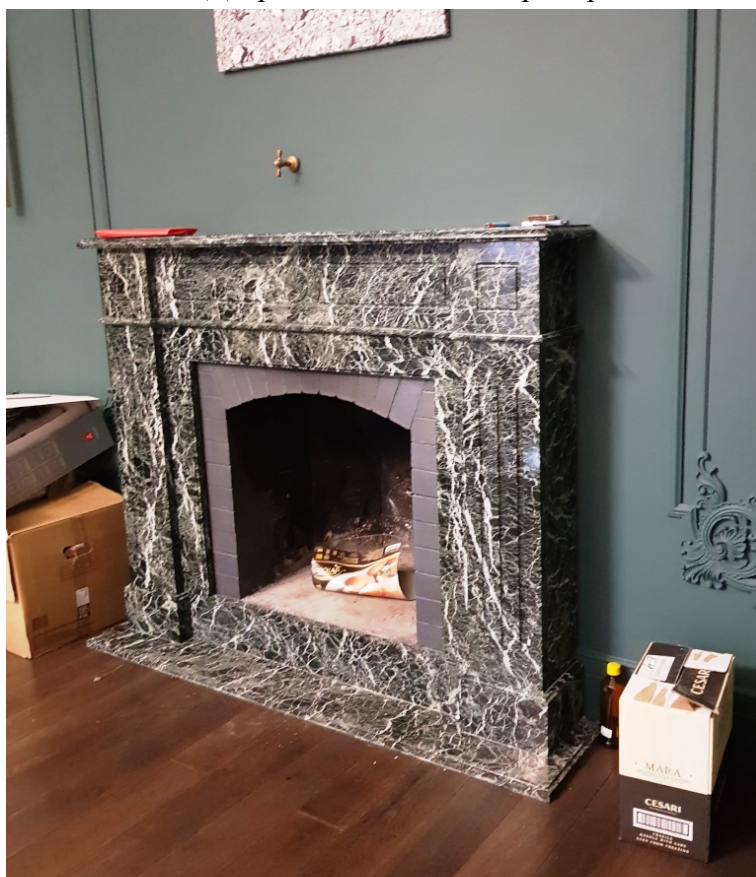
15. Камин с современной облицовкой в гостиной.

В помещениях квартиры №3 не имеется ценных архитектурно - художественных элементов отделки интерьера, что зафиксировано в справке КГИОП №01-30-201/21-0-1 от 10.02.2021 г. (см. Приложение №6). В помещении № 3 (гостиная) на месте несохранившегося первоначального камина в 2010-х гг. из современных материалов выполнен новый камин.
