**Акт**  
**по результатам государственной историко-культурной экспертизы**  
**проектной документации на проведение работ по сохранению**  
**объекта культурного наследия регионального значения**  
**«Дом А.Н. Бебутовой», расположенного по адресу: г. Санкт-Петербург,**  
**Адмиралтейский район, наб. Крюкова кан., 27, литера А; пер. Макаренко,**  
**10, литера А, предусмотренных проектом: «Ремонт лицевого фасада**  
**многоквартирного дома» по адресу: Санкт-Петербург, Адмиралтейский**  
**район, Макаренко пер., д. 10, литера А, разработанным**  
**ООО «МАТИС» в 2021г.**  
**(Шифр: 1-929/Д/КР/ФС/2018-М2Л)**

г. Санкт-Петербург

«09» ноября 2021 г.

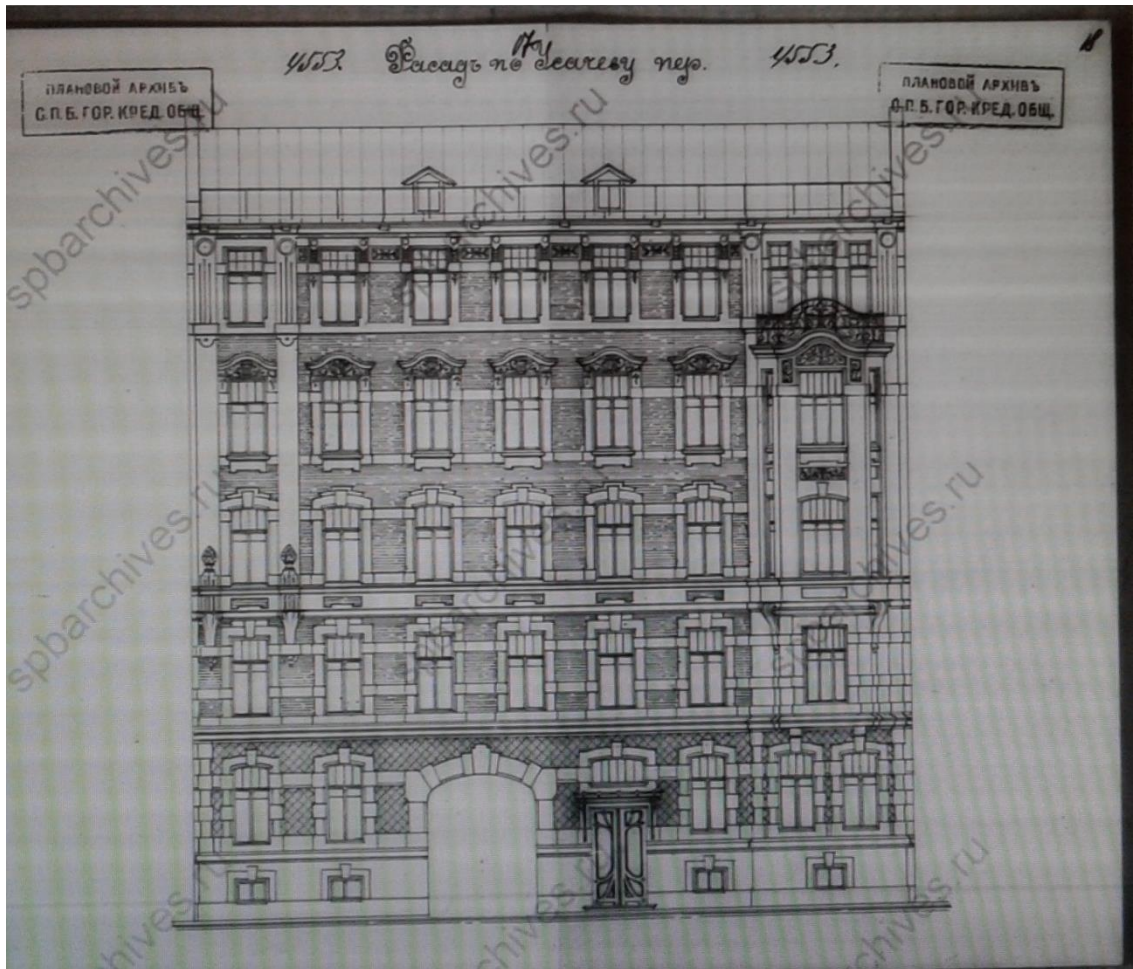
7. Фасад по Усачеву переулку (в наши дни переулоч Макаренко). Фиксационный чертеж. 1910 г. ЦГИА СПб. Ф. 515. Оп. 4. Д. 2252. Лл. 17-18.

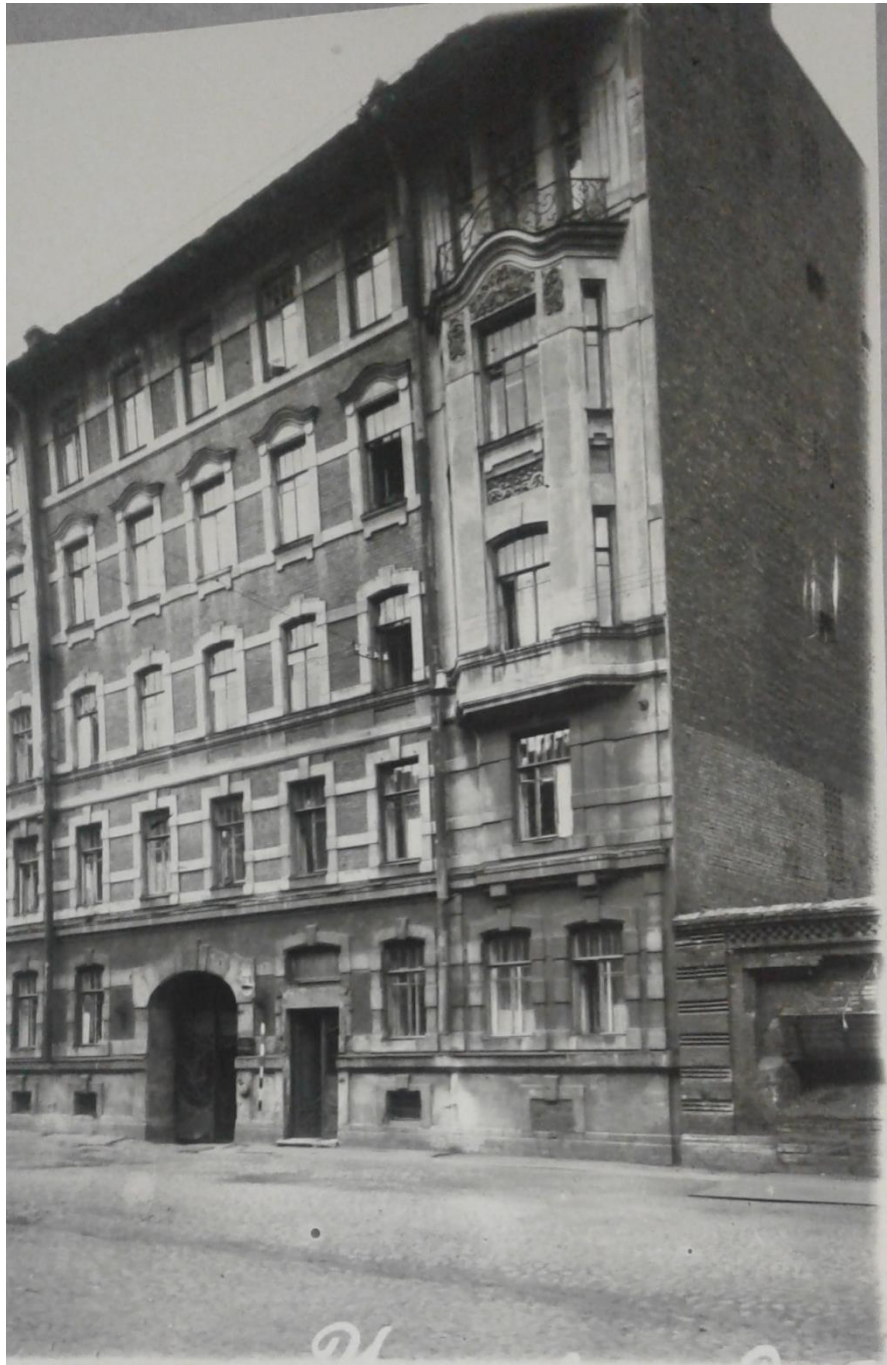
**8. Усачев переулок (в наши дни переулок Макаренко). Фасад дома №10.  
Фотография. 1949 г. ЦГА КФФД СПб. Гр-71596.**

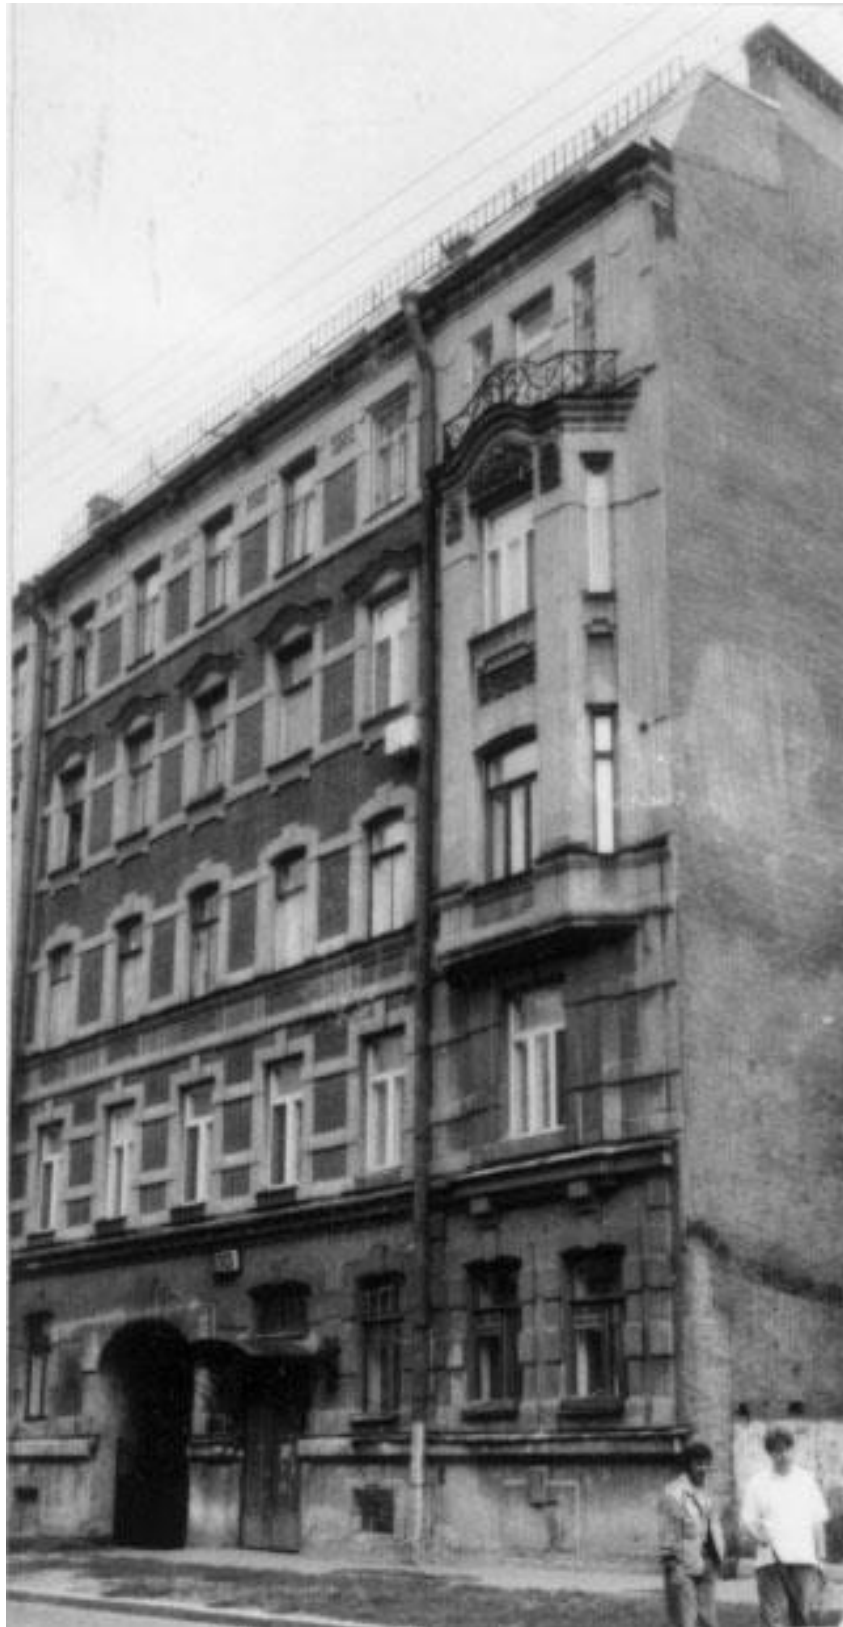
*9. Лицевой фасад дома по переулку Макаренко (решен в формах позднего модерна). Фотография. 2008 г. КГИОП.*

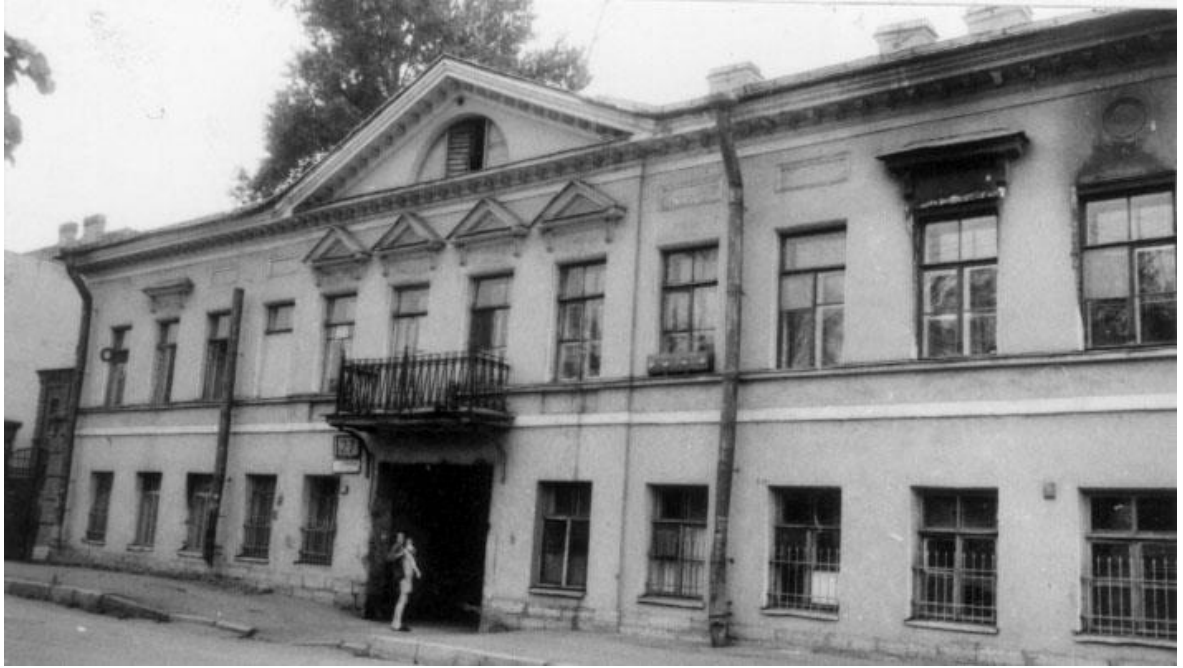
*10. Лицевой фасад дома по набережной Крюкова канала (решен в формах позднего классицизма). Фотография. 2008 г. КГИОП.*

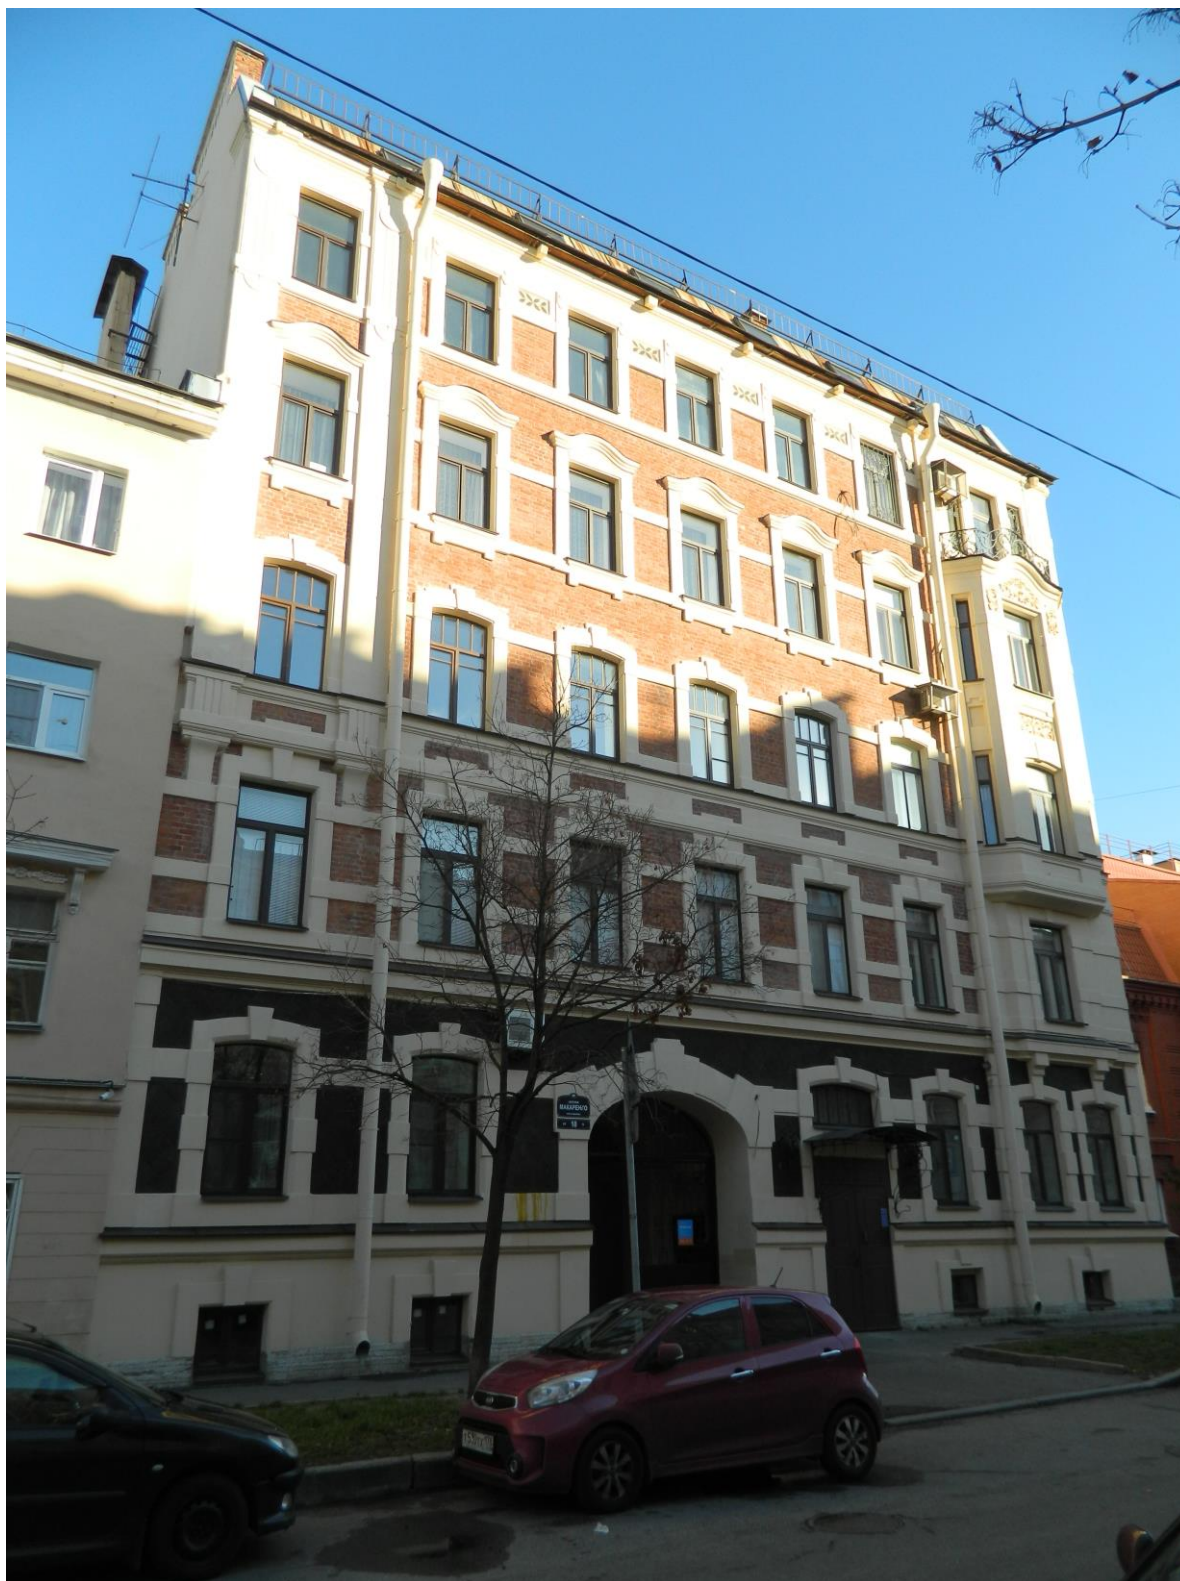
*1. Объект культурного наследия регионального значения «Дом А.Н. Бебутовой», расположенный по адресу: г. Санкт-Петербург, наб. Крюкова канала, д. 27, литера А, пер. Макаренко, д. 10, литера А. Лицевой западный корпус (пер. Макаренко, д. 10, литера А). Лицевой фасад. Общий вид.*

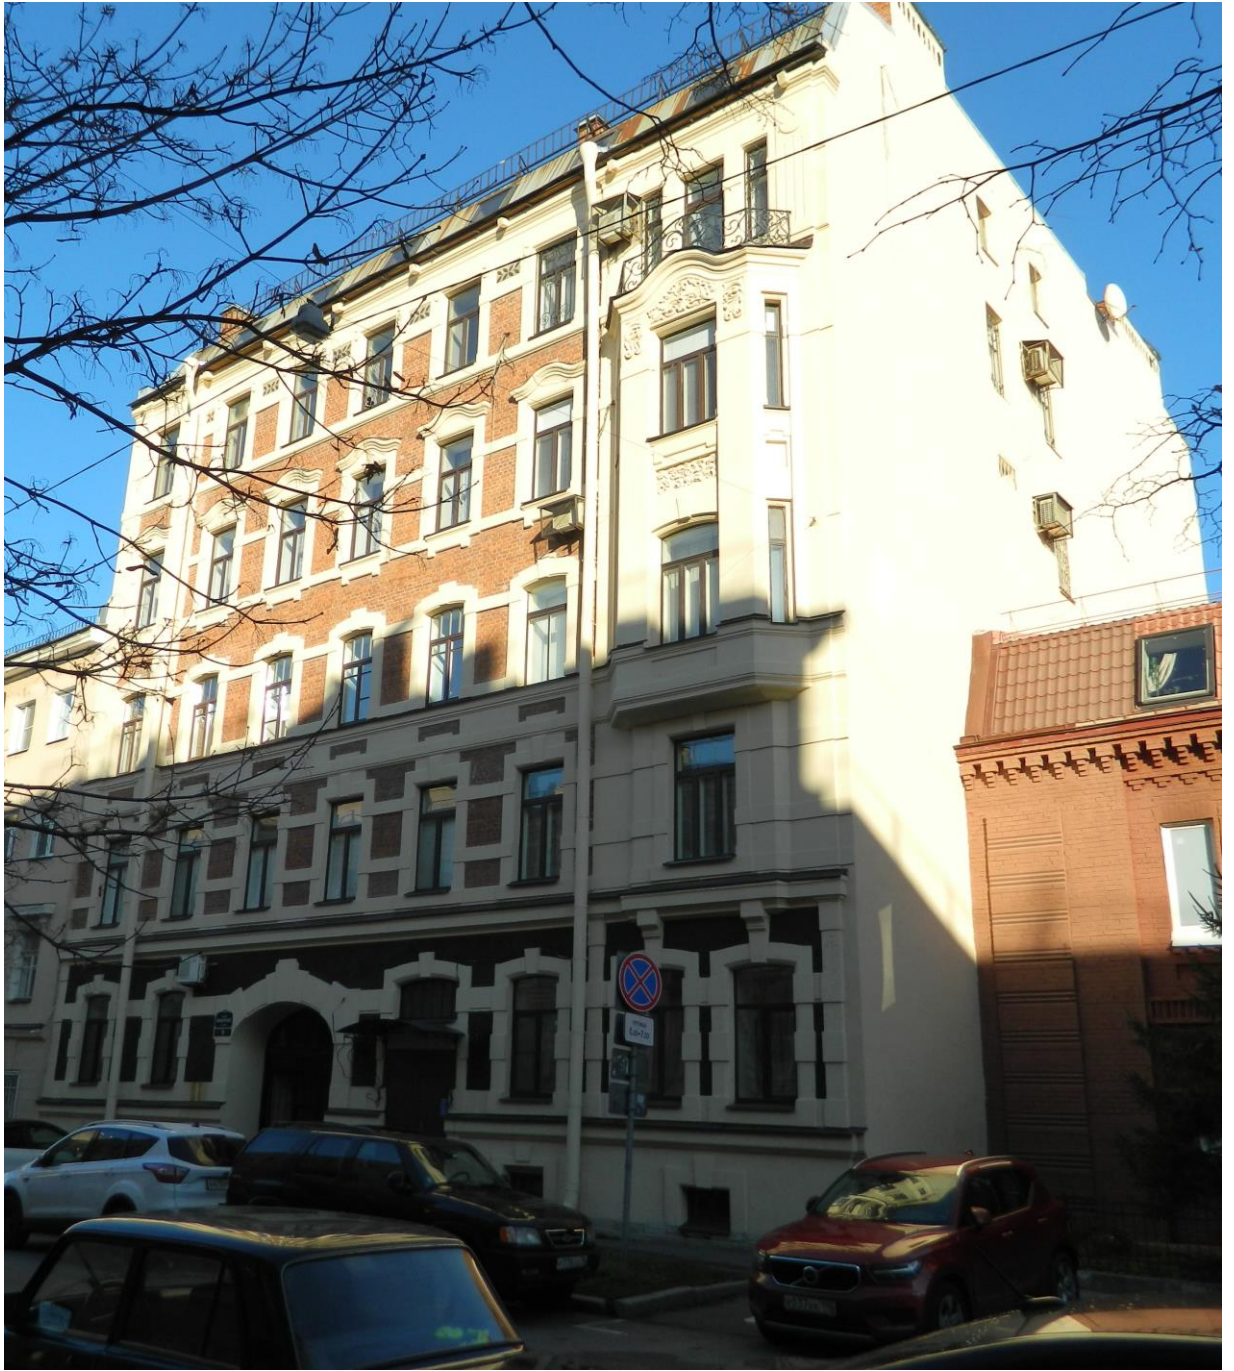
***2. Объект культурного наследия регионального значения «Дом А.Н. Бебутовой», расположенный по адресу: г. Санкт-Петербург, наб. Крюкова канала, д. 27, литера А, пер. Макаренко, д. 10, литера А. Лицевой западный корпус (пер. Макаренко, д. 10, литера А). Лицевой фасад. Общий вид.***

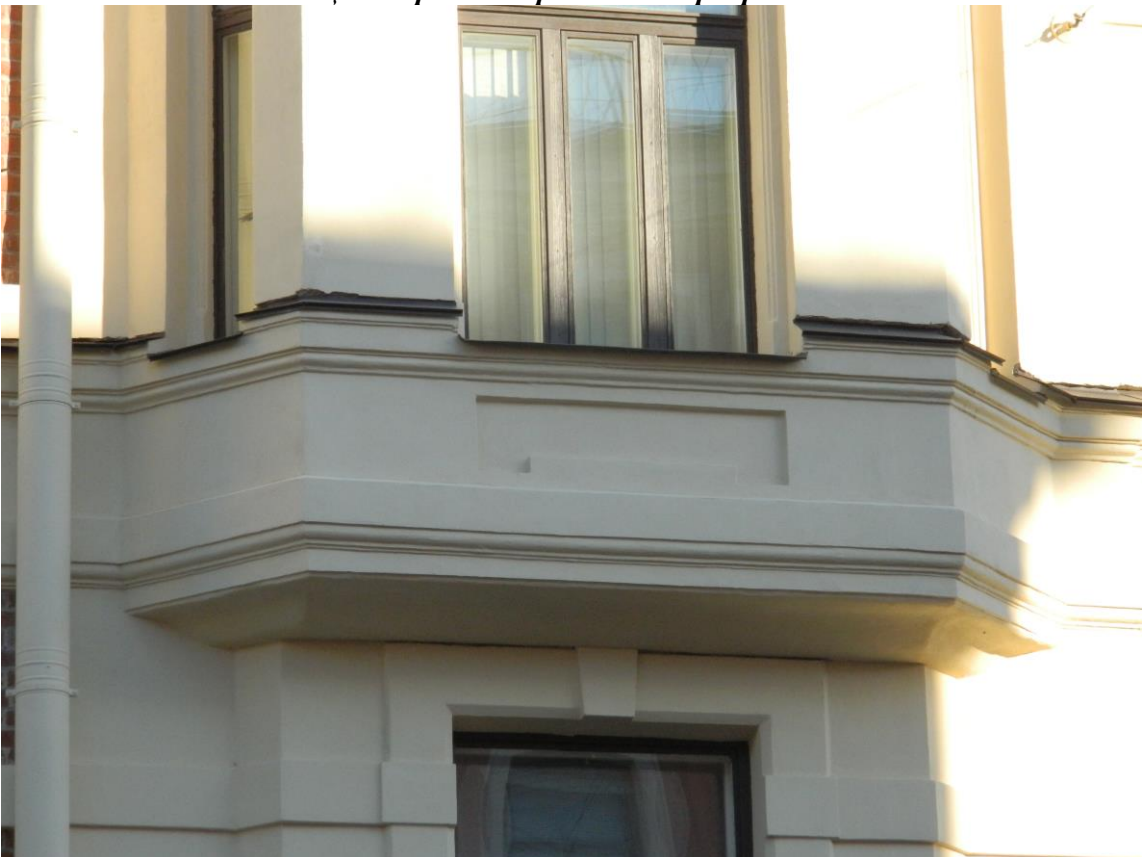
*5. Объект культурного наследия регионального значения «Дом А.Н. Бебутовой», расположенный по адресу: г. Санкт-Петербург, наб. Крюкова канала, д. 27, литера А, пер.*

*Макаренко, д. 10, литера А. Лицевой западный корпус (пер. Макаренко, д. 10, литера А).  
Лицевой фасад. Фрагмент. Основание эркера в уровне 2-го эт.*

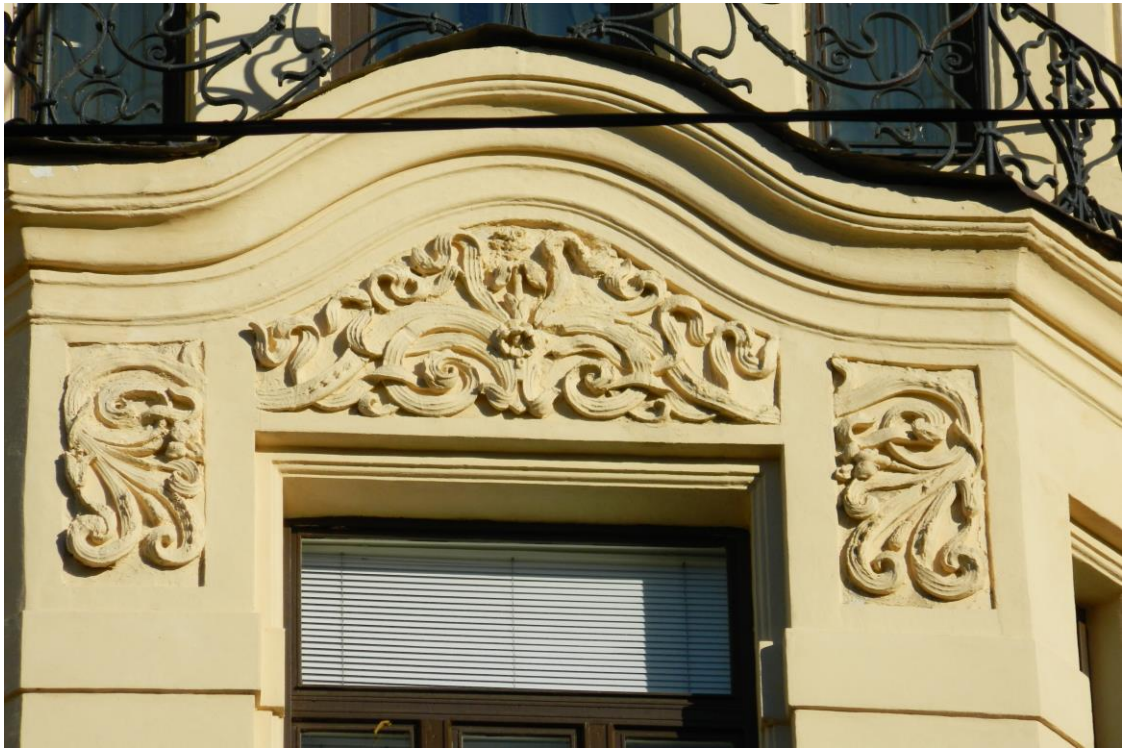
*6. Объект культурного наследия регионального значения «Дом А.Н. Бебутовой»,  
расположенный по адресу: г. Санкт-Петербург, наб. Крюкова канала, д. 27, литера А, пер.  
Макаренко, д. 10, литера А. Западный лицевой фасад (пер. Макаренко, д. 10, литера А).  
Фрагмент. Лепной декор в оформлении эркера в уровне 4-го эт.*

В настоящее время лицевой фасад здания и арочного проезда по адресу: переулок Макаренко, дом 10, литера А (западного лицевой корпус объекта культурного наследия) – частично отремонтированы. Штукатурная поверхность фасада и арочного проезда, включая профилированные тяги, пилястры и оконные наличники с сандриками - целостная, без видимых дефектов, свежеекрашена. В одном месте наблюдаются подтёки желто-коричневого цвета непонятного происхождения. Элементы лепного декора в оформлении эркера также не имеют повреждений.

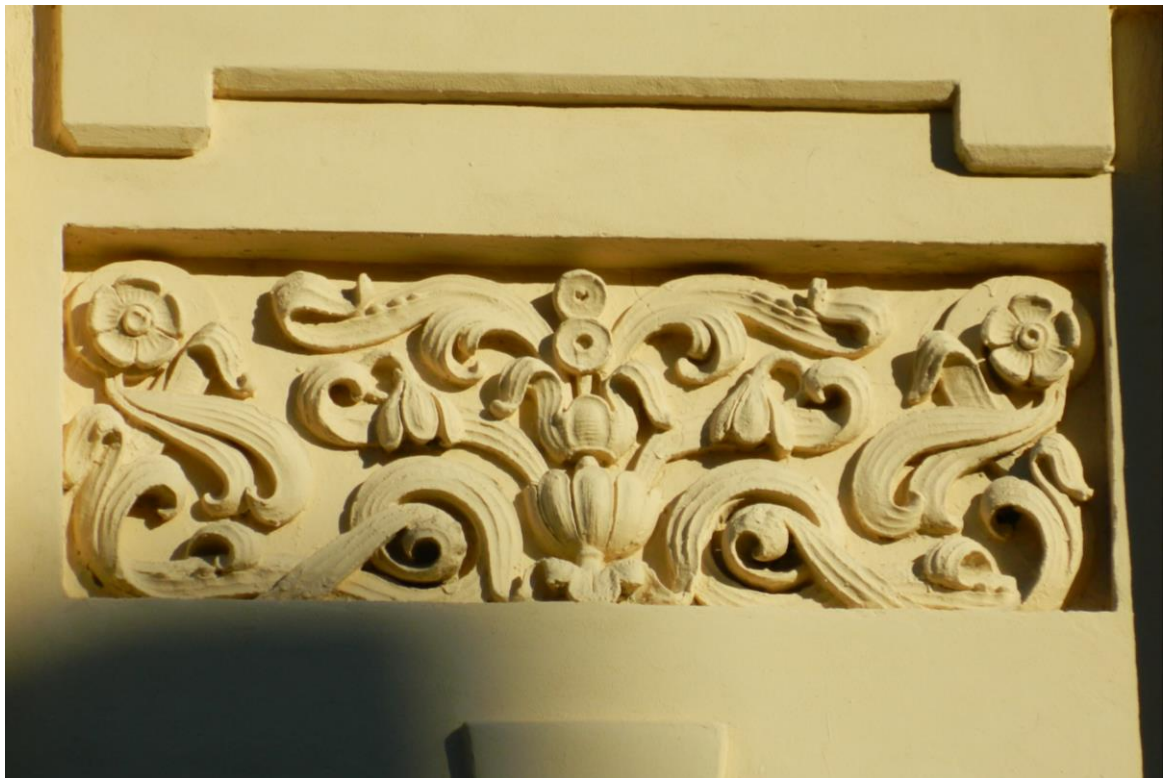
*7. Объект культурного наследия регионального значения «Дом А.Н. Бебутовой»,  
расположенный по адресу: г. Санкт-Петербург, наб. Крюкова канала, д. 27, литера А, пер.*

*Макаренко, д. 10, литера А. Западный лицевой фасад (пер. Макаренко, д. 10, литера А). Фрагмент. Лепной декор в оформлении эркера в подоконном пространстве 4-го эт.*

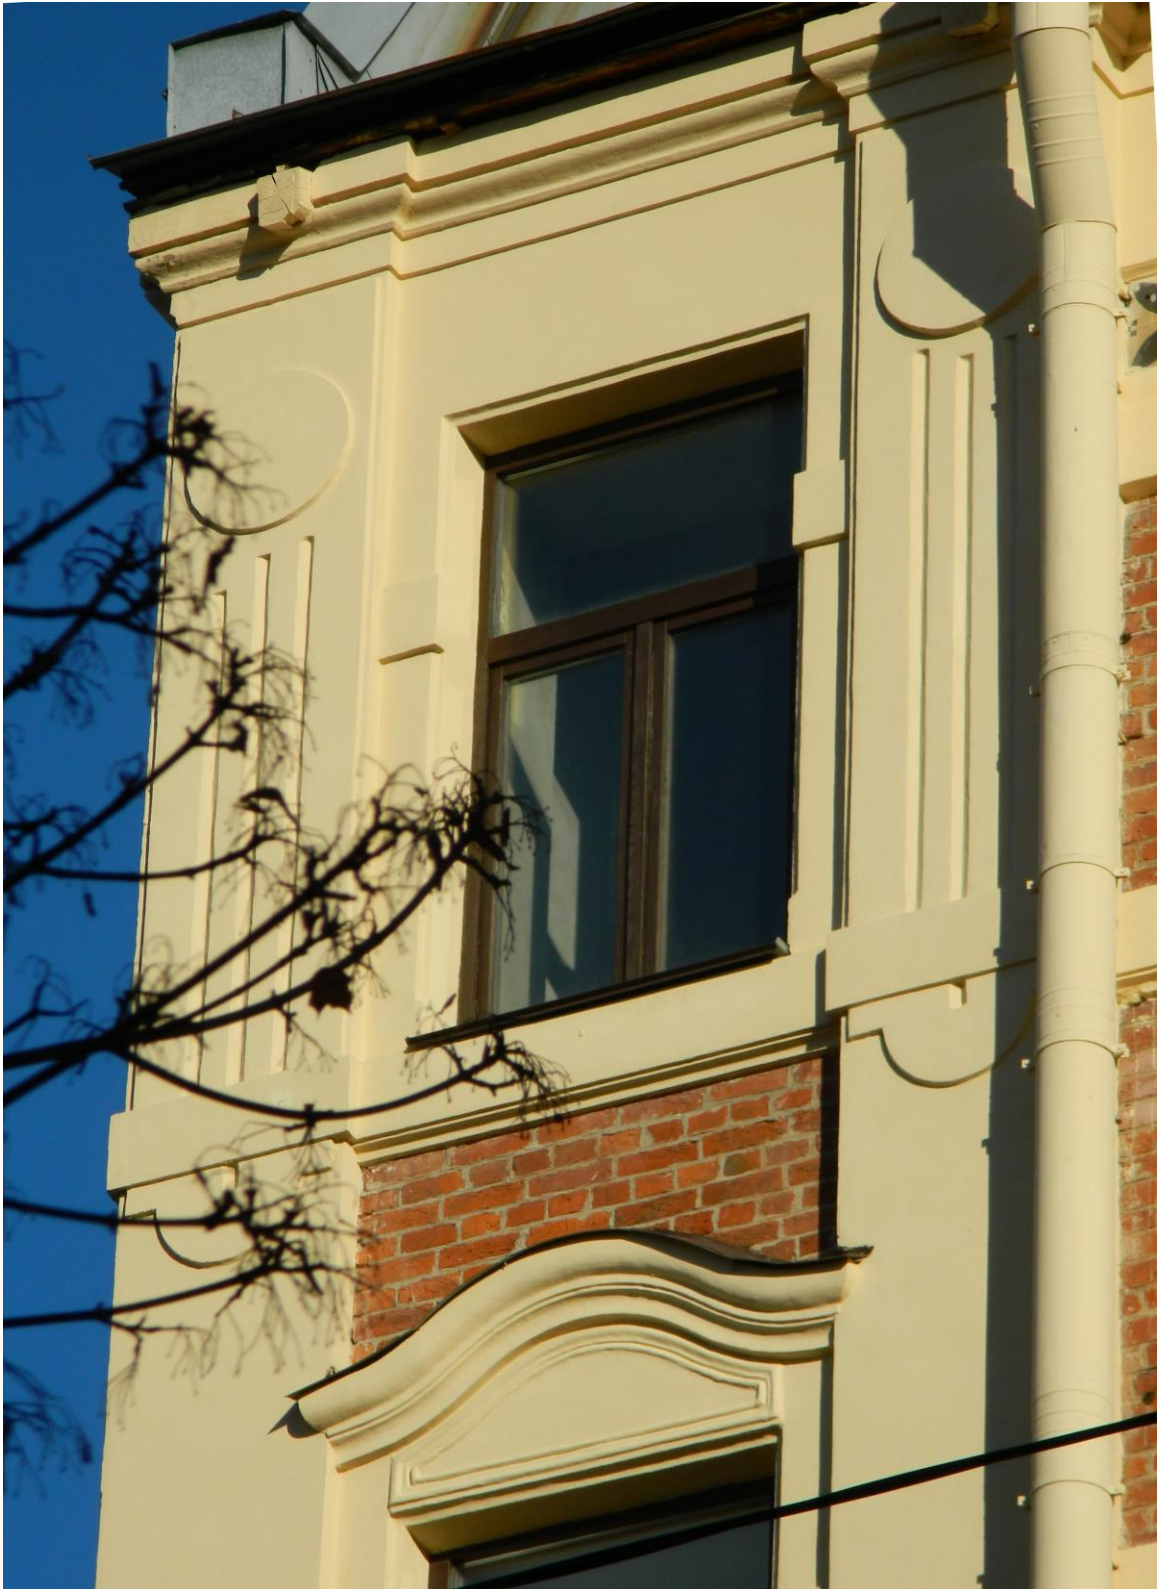
*8. Объект культурного наследия регионального значения «Дом А.Н. Бебутовой», расположенный по адресу: г. Санкт-Петербург, наб. Крюкова канала, д. 27, литера А, пер. Макаренко, д. 10, литера А. Западный лицевой фасад (пер. Макаренко, д. 10, литера А). Фрагмент. Оформление штукатурных лопаток по 1-ой световой оси в уровне 5-го эт.*

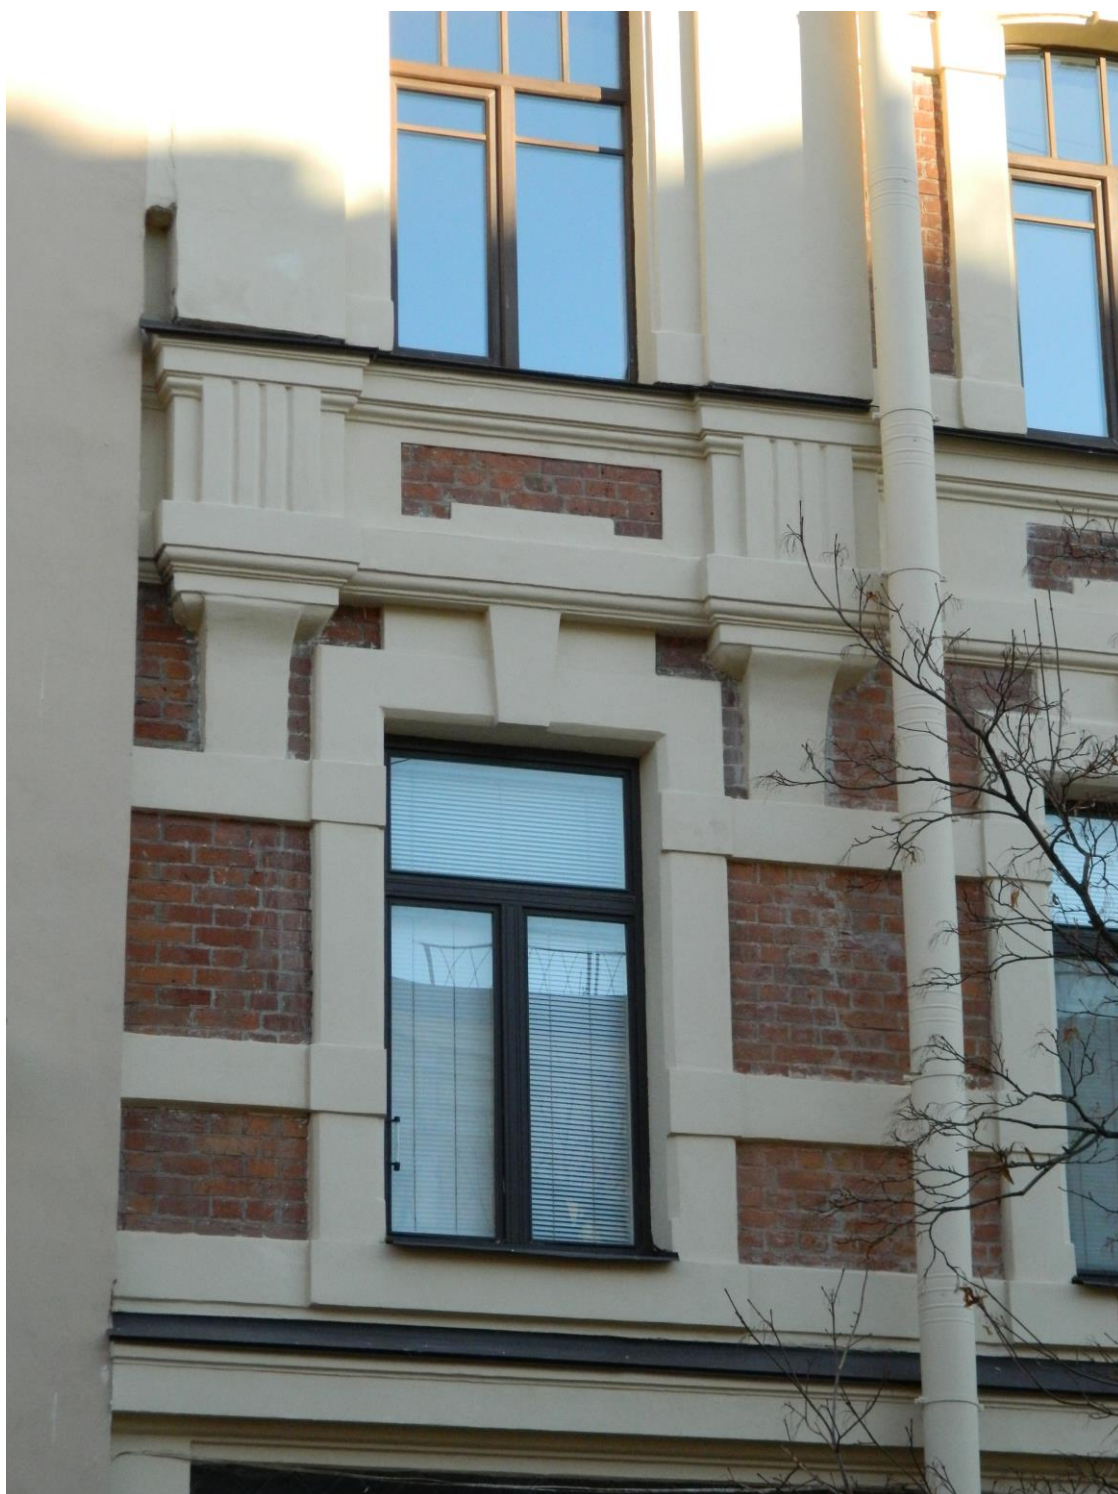
*9. Объект культурного наследия регионального значения «Дом А.Н. Бебутовой», расположенный по адресу: г. Санкт-Петербург, наб. Крюкова канала, д. 27, литера А, пер. Макаренко, д. 10, литера А. Западный лицевой фасад (пер. Макаренко, д. 10, литера А). Фрагмент. Оформление фасада по 1-ой световой оси в уровне 2-го – 3-го эт.*

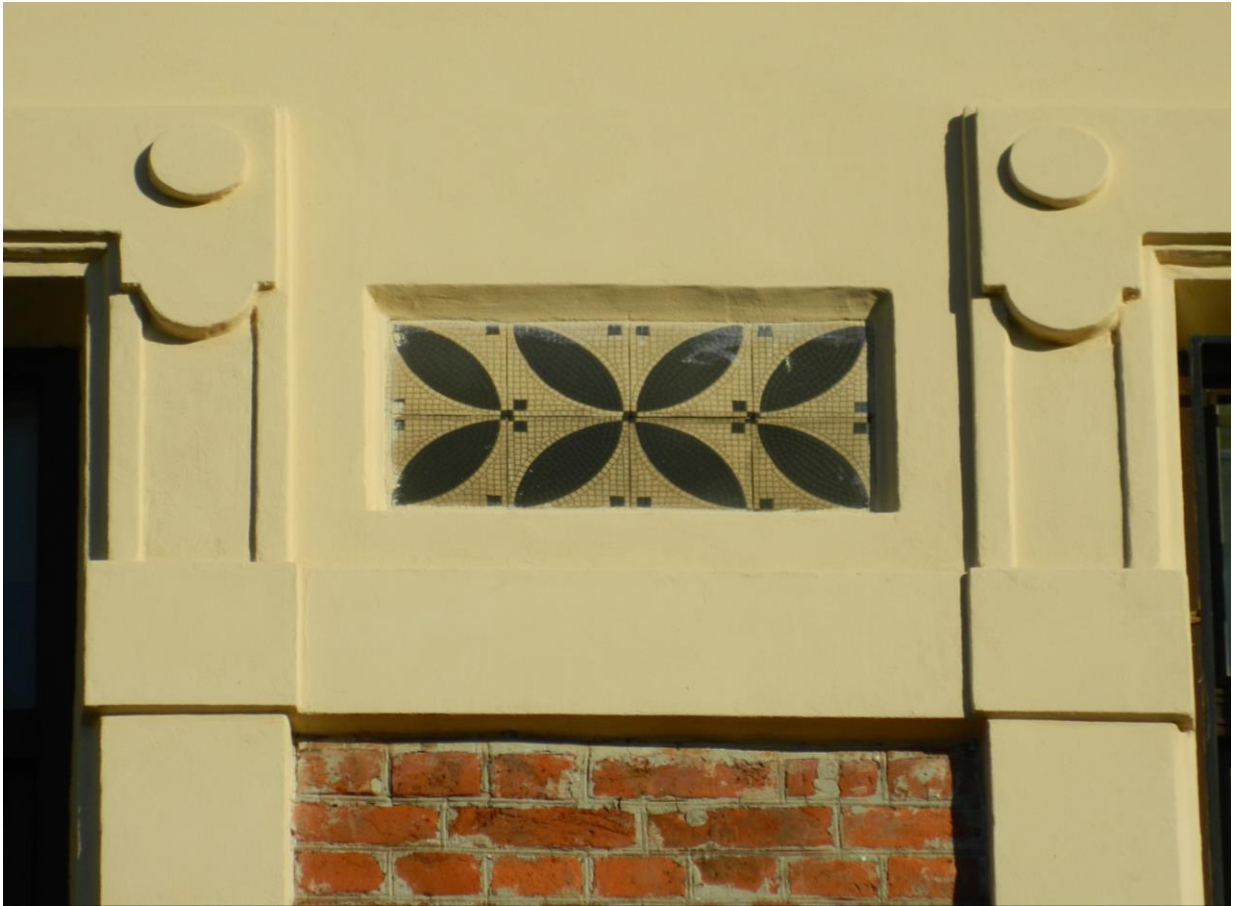
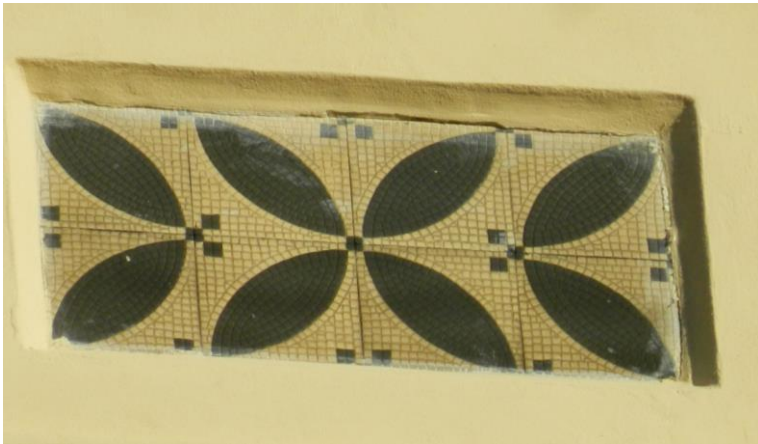
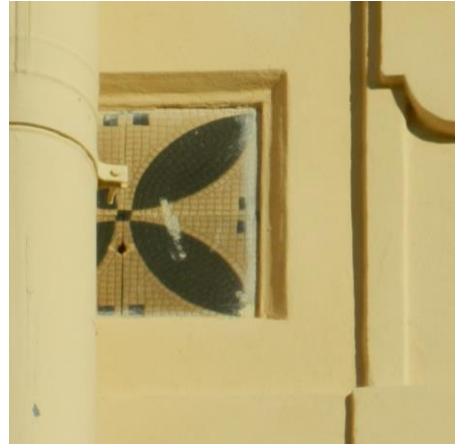
*10, 11, 12. Объект культурного наследия регионального значения «Дом А.Н. Бебутовой», расположенный по адресу: г. Санкт-Петербург, наб. Крюкова канала, д. 27, литера А, пер. Макаренко, д. 10, литера А. Западный лицевой фасад (пер. Макаренко, д. 10, литера А). Фрагмент. Элемент декора –глазурованная плитка с монохромным рисунком в уровне 5-го этажа, в оконных простенках.*

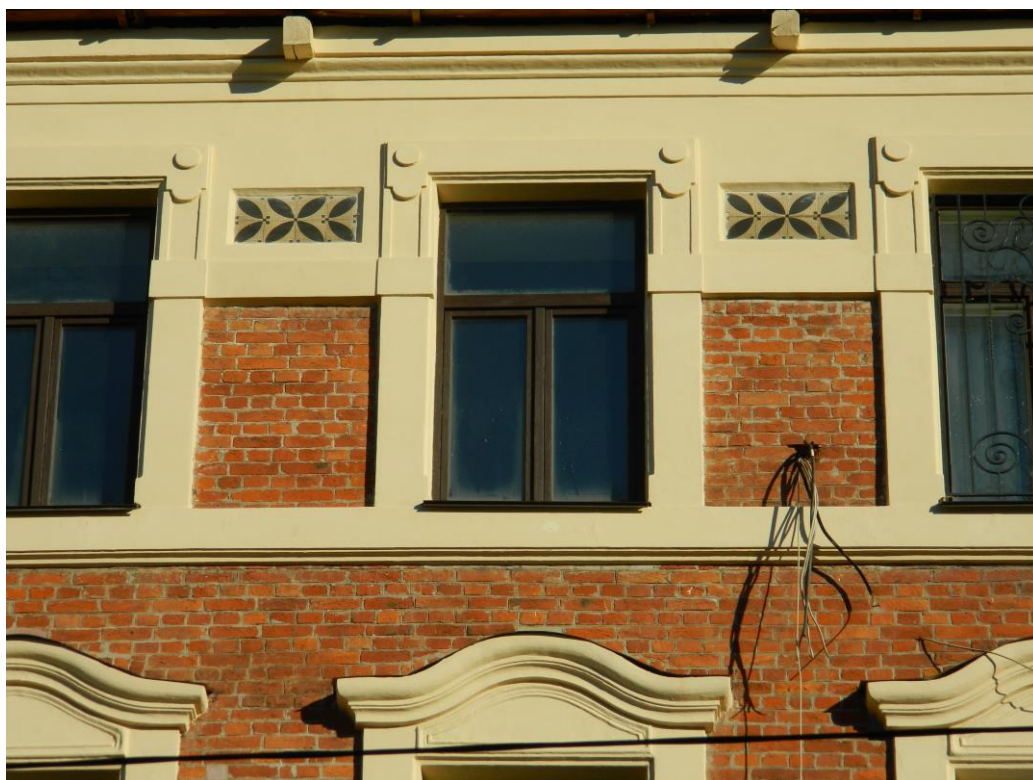
*13. Объект культурного наследия регионального значения «Дом А.Н. Бебутовой», расположенный по адресу: г. Санкт-Петербург, наб. Крюкова канала, д. 27, литера А, пер. Макаренко, д. 10, литера А. Западный лицевой фасад (пер. Макаренко, д. 10, литера А). Фрагмент. Элементы декора –глазурованная плитка с монохромным рисунком в уровне 5-го этажа, в оконных простенках; оформление оконных проемов в уровне 5-го эт.*

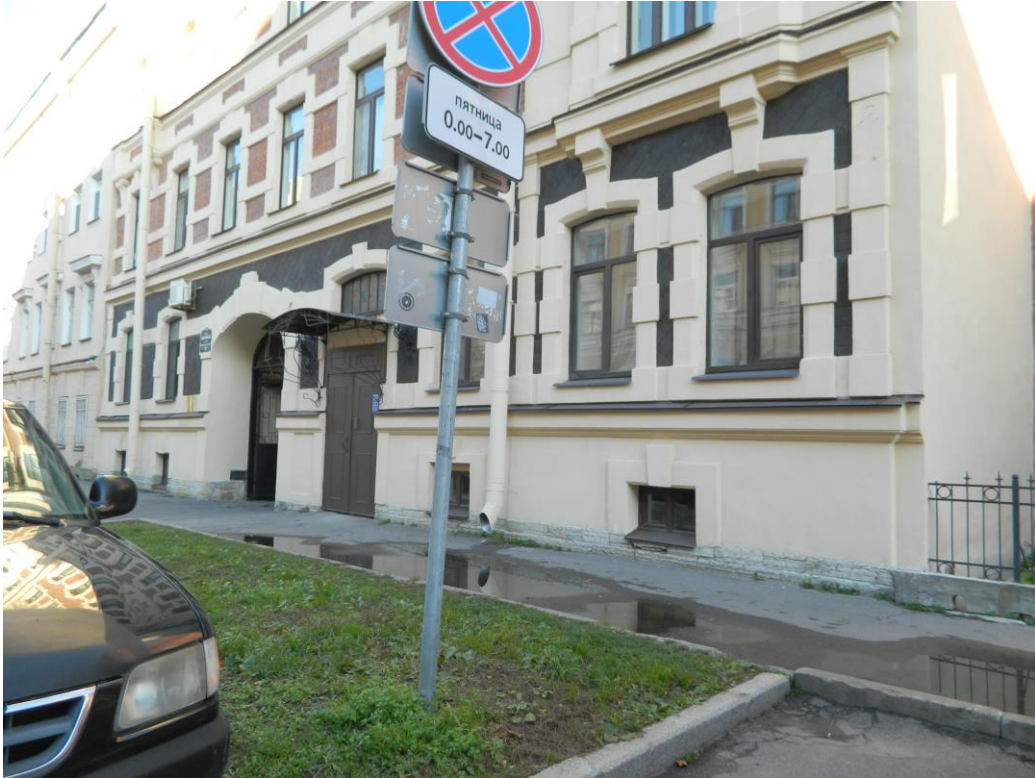
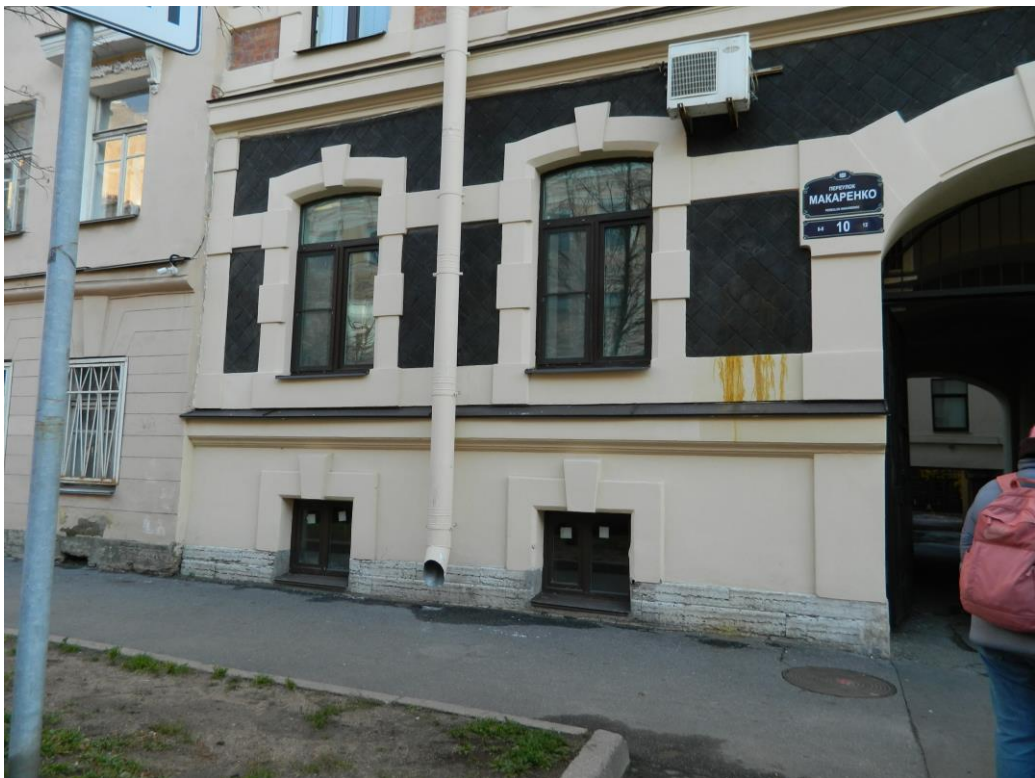
*15, 16. Объект культурного наследия регионального значения «Дом А.Н. Бебутовой», расположенный по адресу: г. Санкт-Петербург, наб. Крюкова канала, д. 27, литера А, пер. Макаренко, д. 10, литера А. Лицевой западный корпус (пер. Макаренко, д. 10, литера А). Лицевой фасад. Фрагмент.*

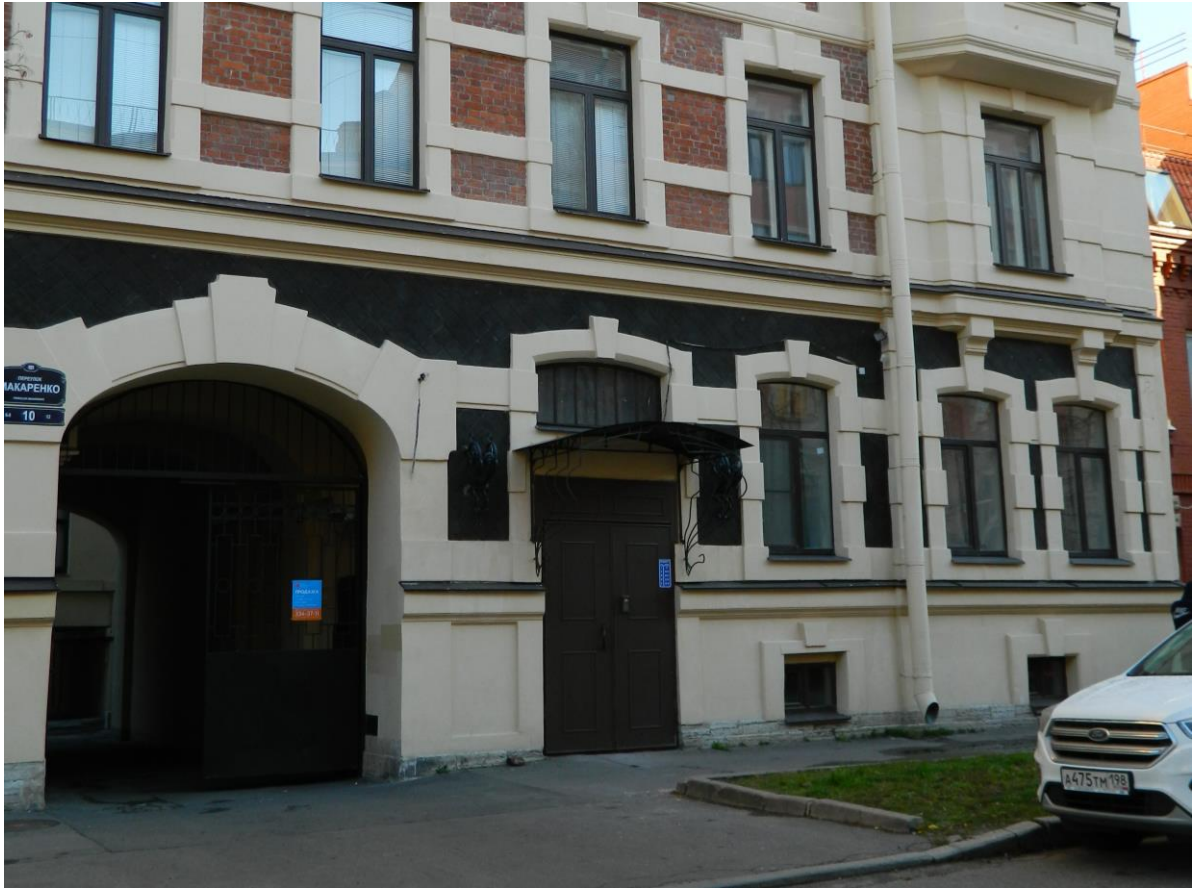
*17. Объект культурного наследия регионального значения «Дом А.Н. Бебутовой», расположенный по адресу: г. Санкт-Петербург, наб. Крюкова канала, д. 27, литера А, пер. Макаренко, д. 10, литера А. Лицевой западный корпус (пер. Макаренко, д. 10, литера А). Лицевой фасад. Фрагмент. Арочный проезд и дверной проем с современным заполнением.*

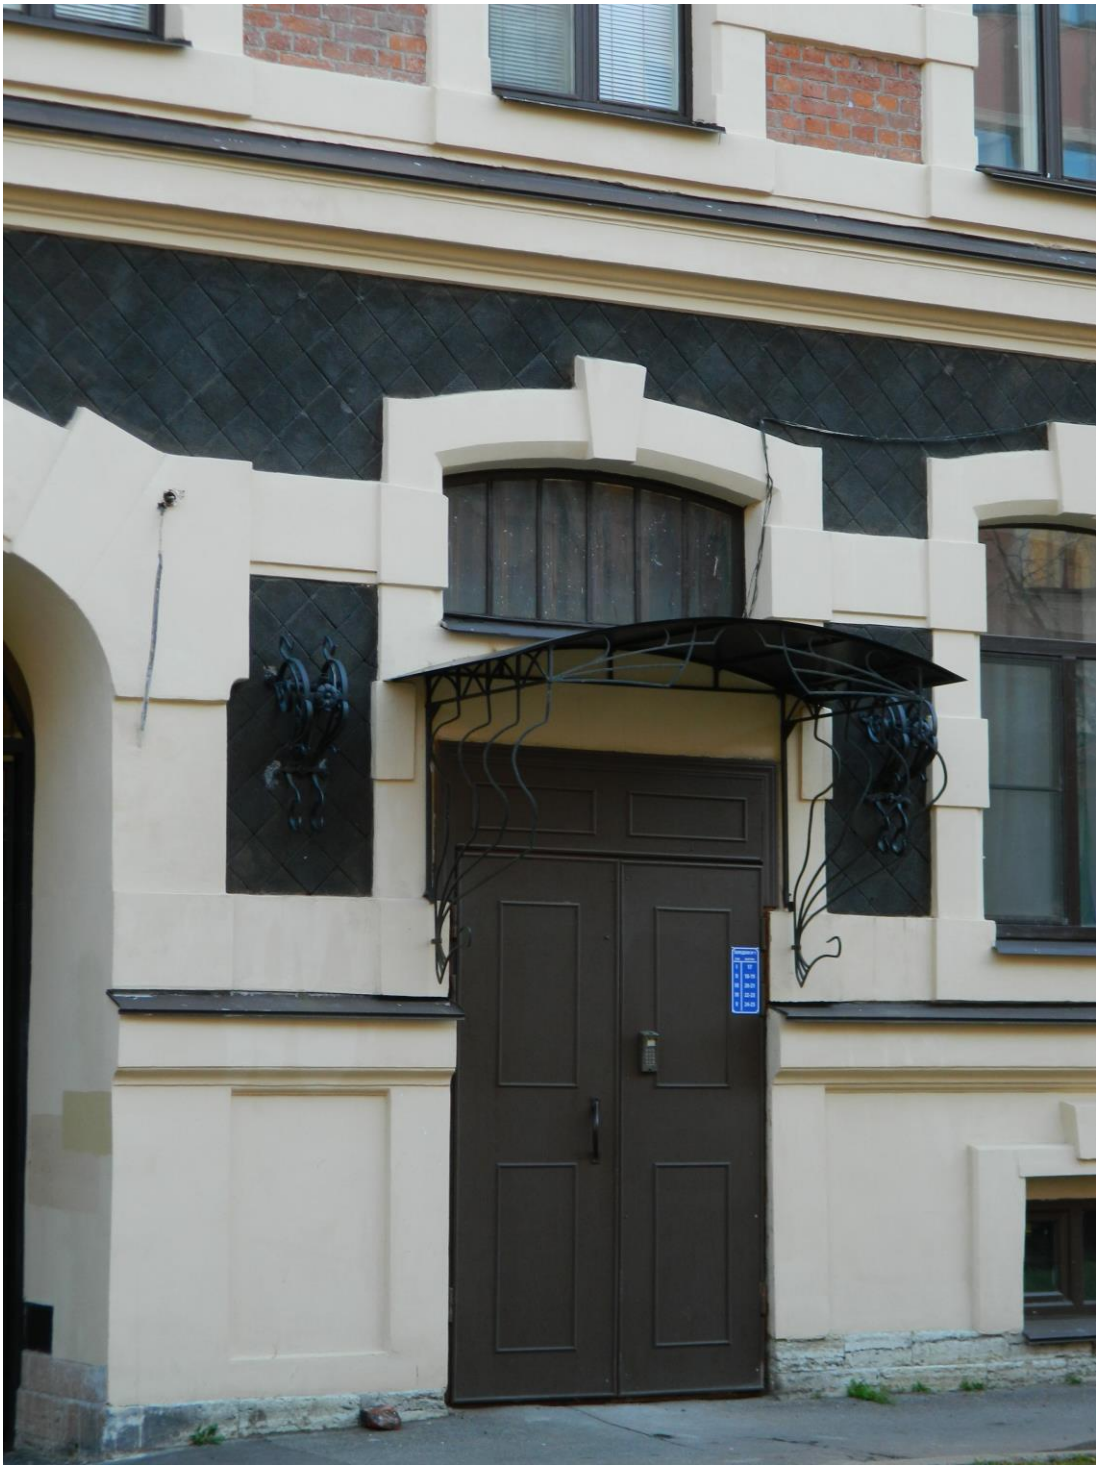
*18. Объект культурного наследия регионального значения «Дом А.Н. Бебутовой», расположенный по адресу: г. Санкт-Петербург, наб. Крюкова канала, д. 27, литера А, пер. Макаренко, д. 10, литера А. Лицевой западный корпус (пер. Макаренко, д. 10, литера А). Лицевой фасад. Фрагмент. Дверной проем.*

Над дверью установлен отремонтированный металлический козырек. С двух сторон от дверного проема установлено два металлических флажтока без видимых дефектов.
