**Акт**  
**по результатам государственной историко-культурной экспертизы**  
**проектной документации на проведение работ по сохранению**  
**объекта культурного наследия регионального значения**  
**«Дом А.Н. Бебутовой», расположенного по адресу: г. Санкт-Петербург,**  
**Адмиралтейский район, наб. Крюкова кан., 27, литера А; пер. Макаренко,**  
**10, литера А, предусмотренных проектом: «Ремонт лицевого фасада**  
**многоквартирного дома» по адресу: Санкт-Петербург, Адмиралтейский**  
**район, Макаренко пер., д. 10, литера А, разработанным**  
**ООО «МАТИС» в 2021г.**  
**(Шифр: 1-929/Д/КР/ФС/2018-М2Л)**

г. Санкт-Петербург

«09» ноября 2021 г.

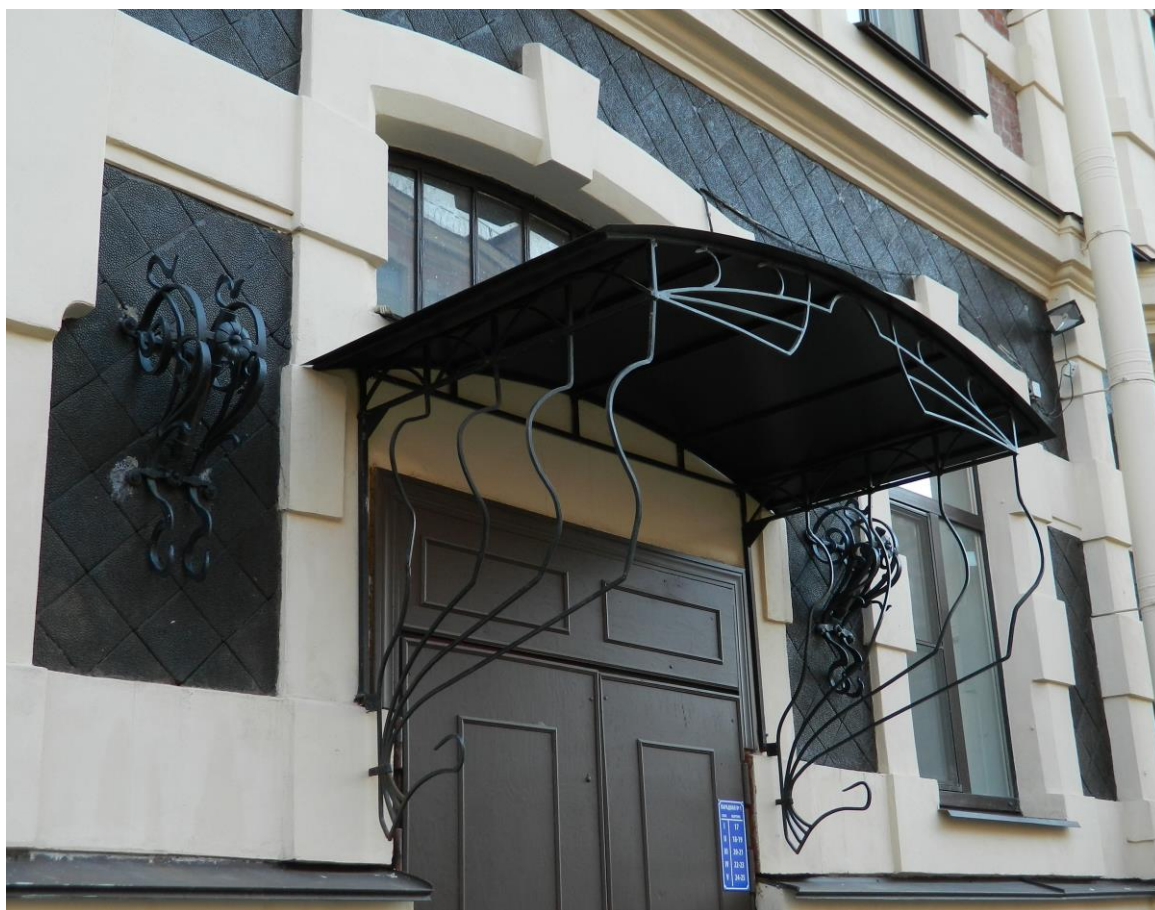
*19. Объект культурного наследия регионального значения «Дом А.Н. Бебутовой», расположенный по адресу: г. Санкт-Петербург, наб. Крюкова канала, д. 27, литера А, пер. Макаренко, д. 10, литера А. Западный лицевой фасад (пер. Макаренко, д. 10, литера А).*

*Фрагмент. Металлический козырек над дверным проемом, кованые флажтоки (исторический и воссозданный по образцу) с правой и с левой сторон от дверного проема в уровне 1-го этажа.*

Над дверью установлен отремонтированный металлический козырек. С двух сторон от дверного проема установлено два металлических флажтока без видимых дефектов.

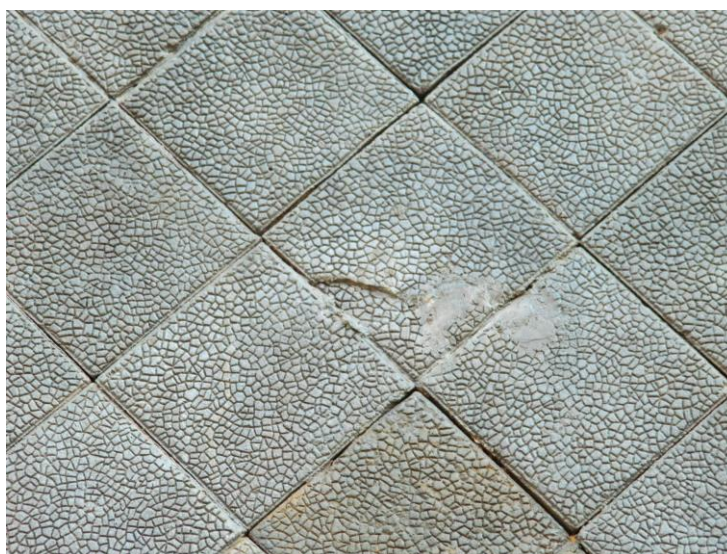
*20. Объект культурного наследия регионального значения «Дом А.Н. Бебутовой», расположенный по адресу: г. Санкт-Петербург, наб. Крюкова канала, д. 27, литера А, пер. Макаренко, д. 10, литера А. Западный лицевой фасад (пер. Макаренко, д. 10, литера А).*

*Фрагмент метлахской плитки в оформлении 1-го этажа.*

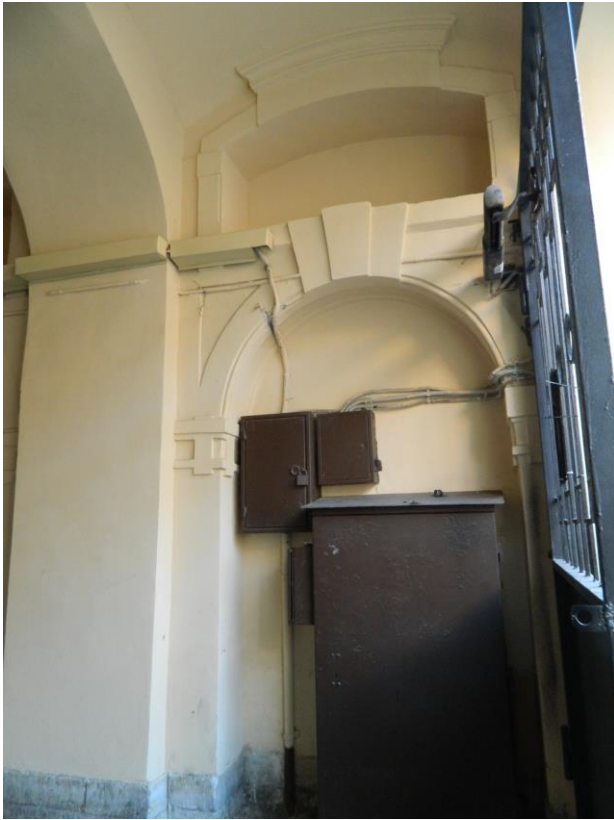
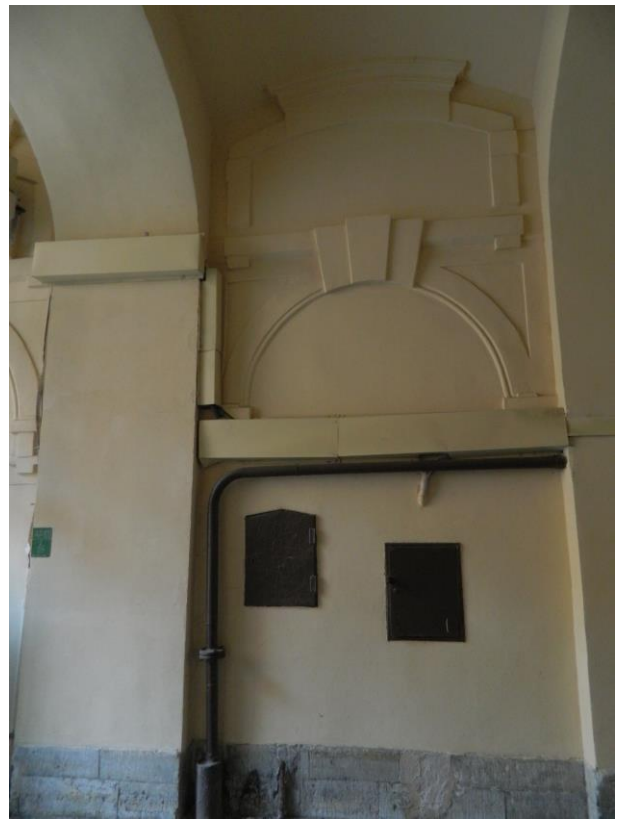
*21, 22. Объект культурного наследия регионального значения «Дом А.Н. Бебутовой», расположенный по адресу: г. Санкт-Петербург, наб. Крюкова канала, д. 27, литера А, пер. Макаренко, д. 10, литера А. Лицевой западный корпус (пер. Макаренко, д. 10, литера А). Арочный проезд. Фрагменты противоположных стен.*

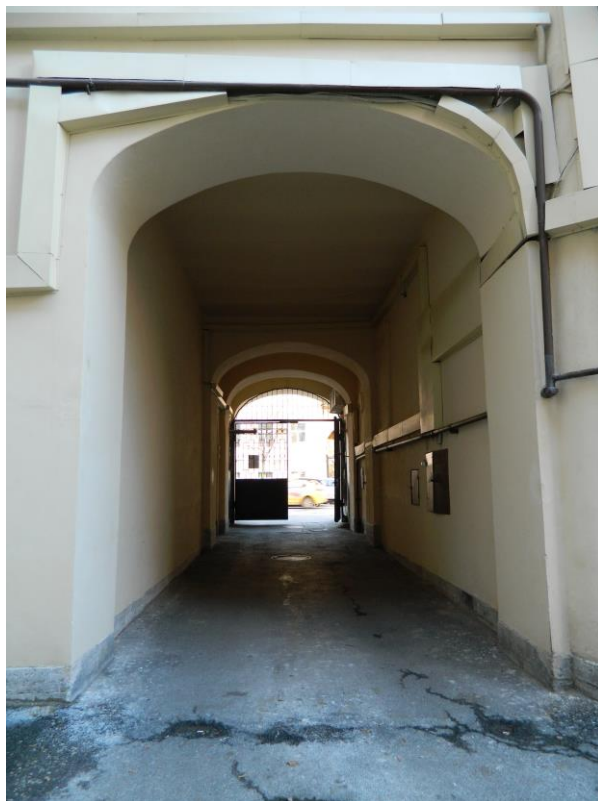
*23. Объект культурного наследия регионального значения «Дом А.Н. Бебутовой», расположенный по адресу: г. Санкт-Петербург, наб. Крюкова канала, д. 27, литера А, пер.*

*Макаренко, д. 10, литера А. Лицевой западный корпус (пер. Макаренко, д. 10, литера А).  
Арочный проезд. Общий вид со стороны двора.*

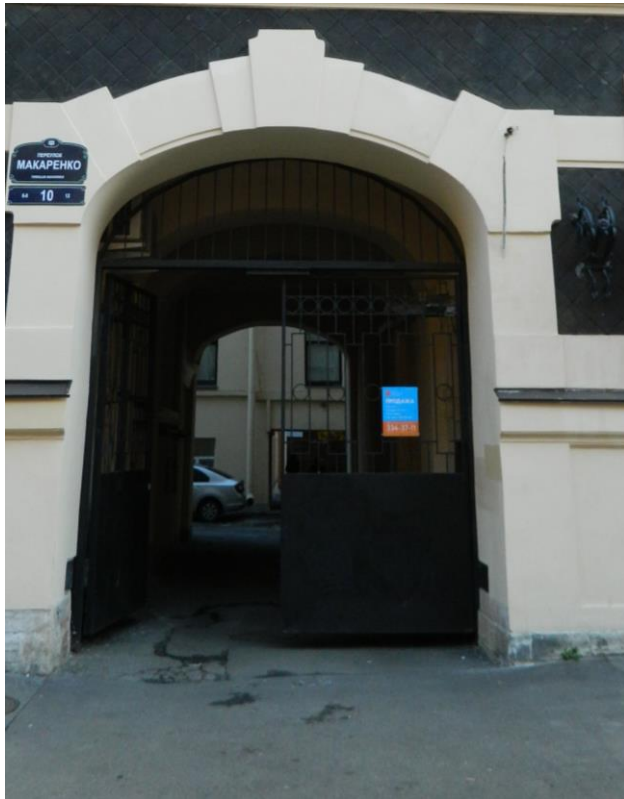
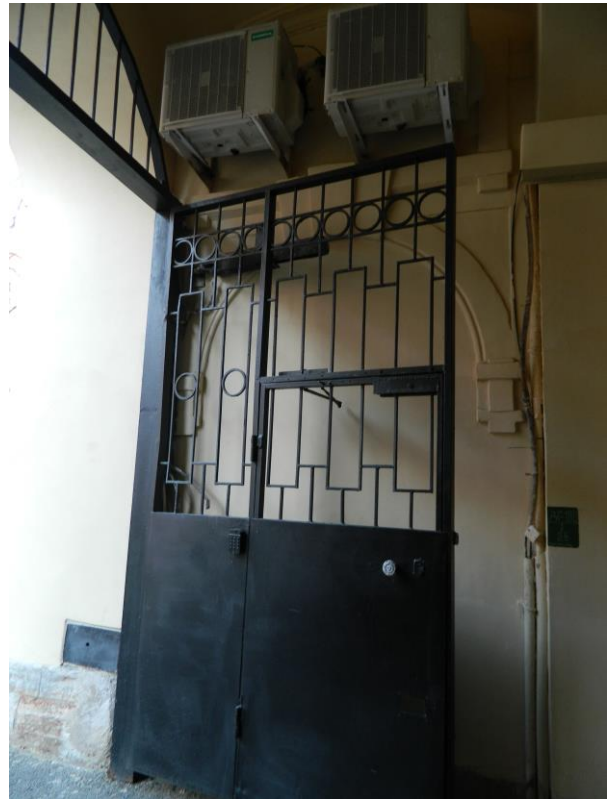
*24, 25. Объект культурного наследия регионального значения «Дом А.Н. Бебутовой»,  
расположенный по адресу: г. Санкт-Петербург, наб. Крюкова канала, д. 27, литера А, пер.  
Макаренко, д. 10, литера А. Западный лицевой фасад (пер. Макаренко, д. 10, литера А).  
Фрагмент лицевого фасада западного лицевого корпуса здания со стороны переулка  
Макаренко. Воротное заполнение.*
