Акт

**по результатам государственной историко-культурной экспертизы проектной документации на проведение работ по сохранению выявленного объекта культурного наследия «Дом Х.Г. Борхова», расположенного по адресу: г. Санкт-Петербург, Василеостровский район, Большой пр. В.О., д. 56, литера А, предусмотренных проектом: «Выявленный объект культурного наследия «Дом Х.Г. Борхова». Проект приспособления для современного использования в части перепланировки квартиры 34. г. Санкт-Петербург, Большой пр. В.О., д. 56, лит. А, кв. 34», разработанным ООО «Возрождение»
(Шифр: 43-18)**

Проектная документация, обосновывающая проведение работ по сохранению выявленного объекта культурного наследия «Дом Х.Г. Борхова» по адресу: г. Санкт-Петербург, Большой пр. В.О., д. 56, лит. А, – «**Выявленный объект культурного наследия «Дом Х.Г. Борхова». Проект приспособления для современного использования в части перепланировки квартиры 34. г. Санкт-Петербург, Большой пр. В.О., д. 56, лит. А, кв. 34» (Шифр: 43-18), разработанная ООО «Возрождение», в составе:**

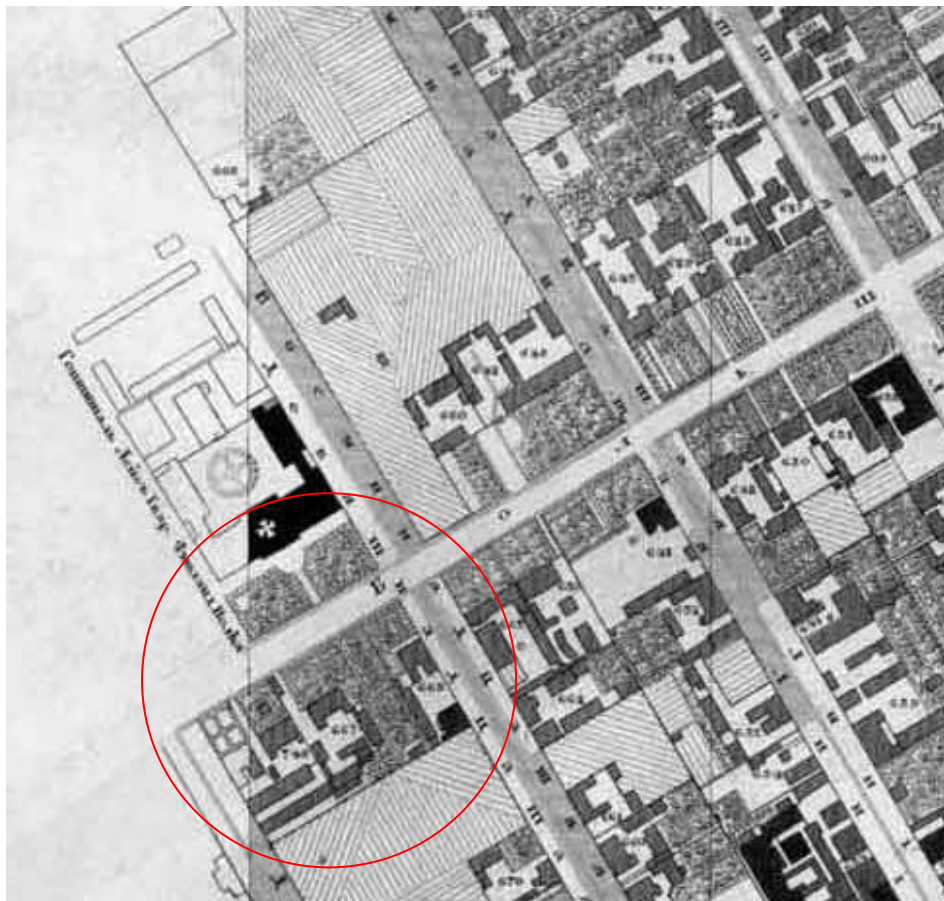
1. Участок «Дома Х.Г. Борхова» на плане Ф. Шуберта 1828 г. «Подробный План столичного города С.- Петербурга, снятый по масштабу 1:4200 под начальством генерал-майора Ф.Ф. Шуберта» 1828 г. Фрагмент РНБ ОК.

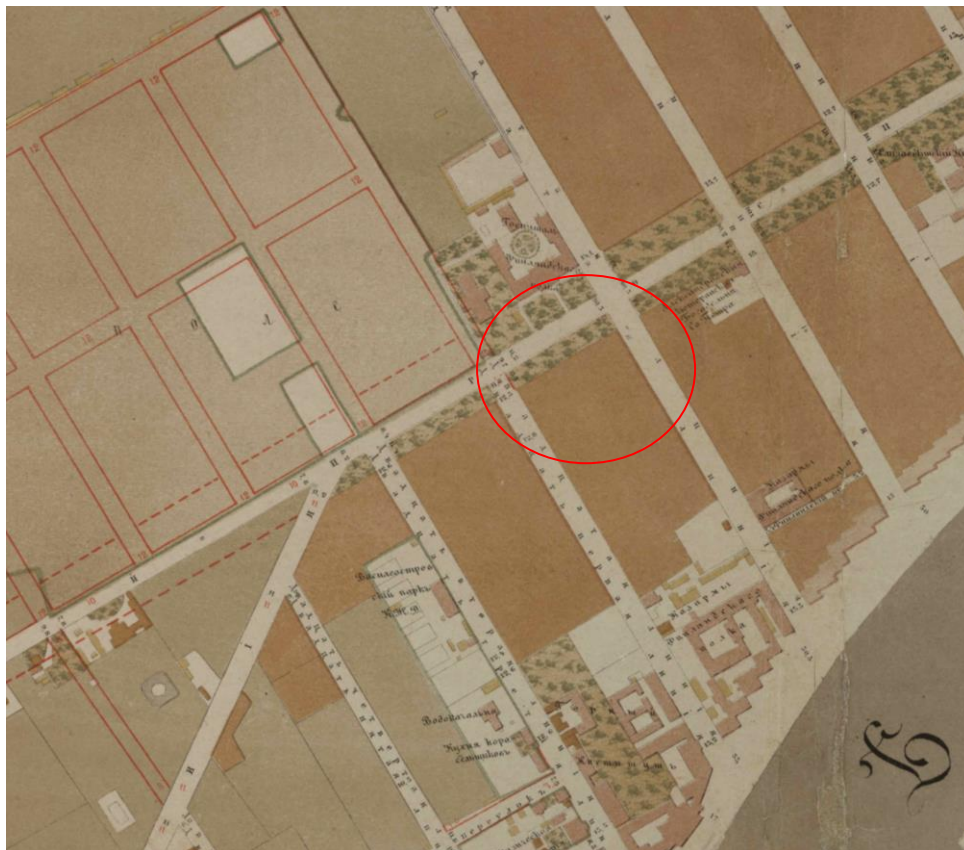
2. Участок «Дома Х.Г. Борхова» на плане на урегулирование Санкт-Петербурга 1880 г. «План на урегулирование С.Петербурга Высочайше утвержденный 7 марта 1880 г.» Фрагмент. РНБ ОК.

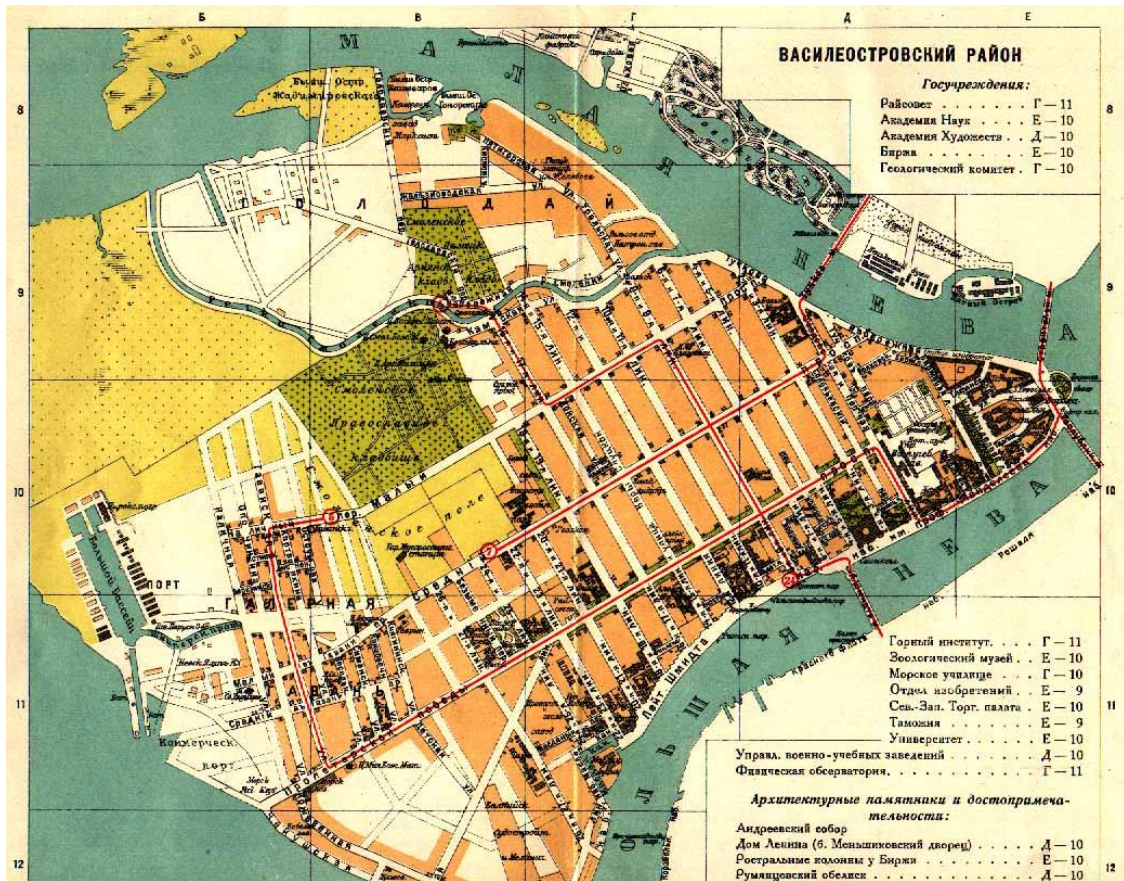
4. Василеостровский район Ленинграда. План Ленинграда 1925 г. РНБ ОК.

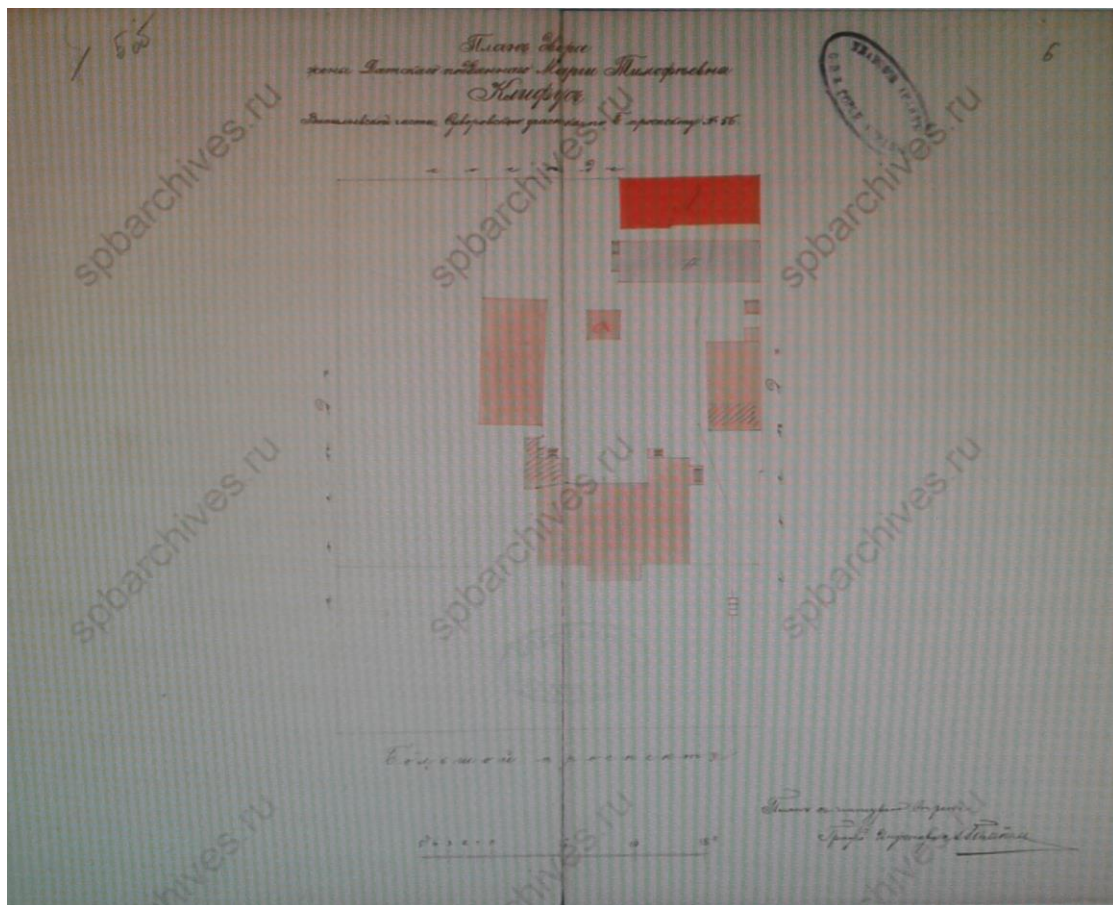
6. План двора жены датского подданного М.Т. Клифус. 1892 г. ЦГИА СПб. Ф. 513. Оп. 102. Д. 1219. Лл. 5об-6.

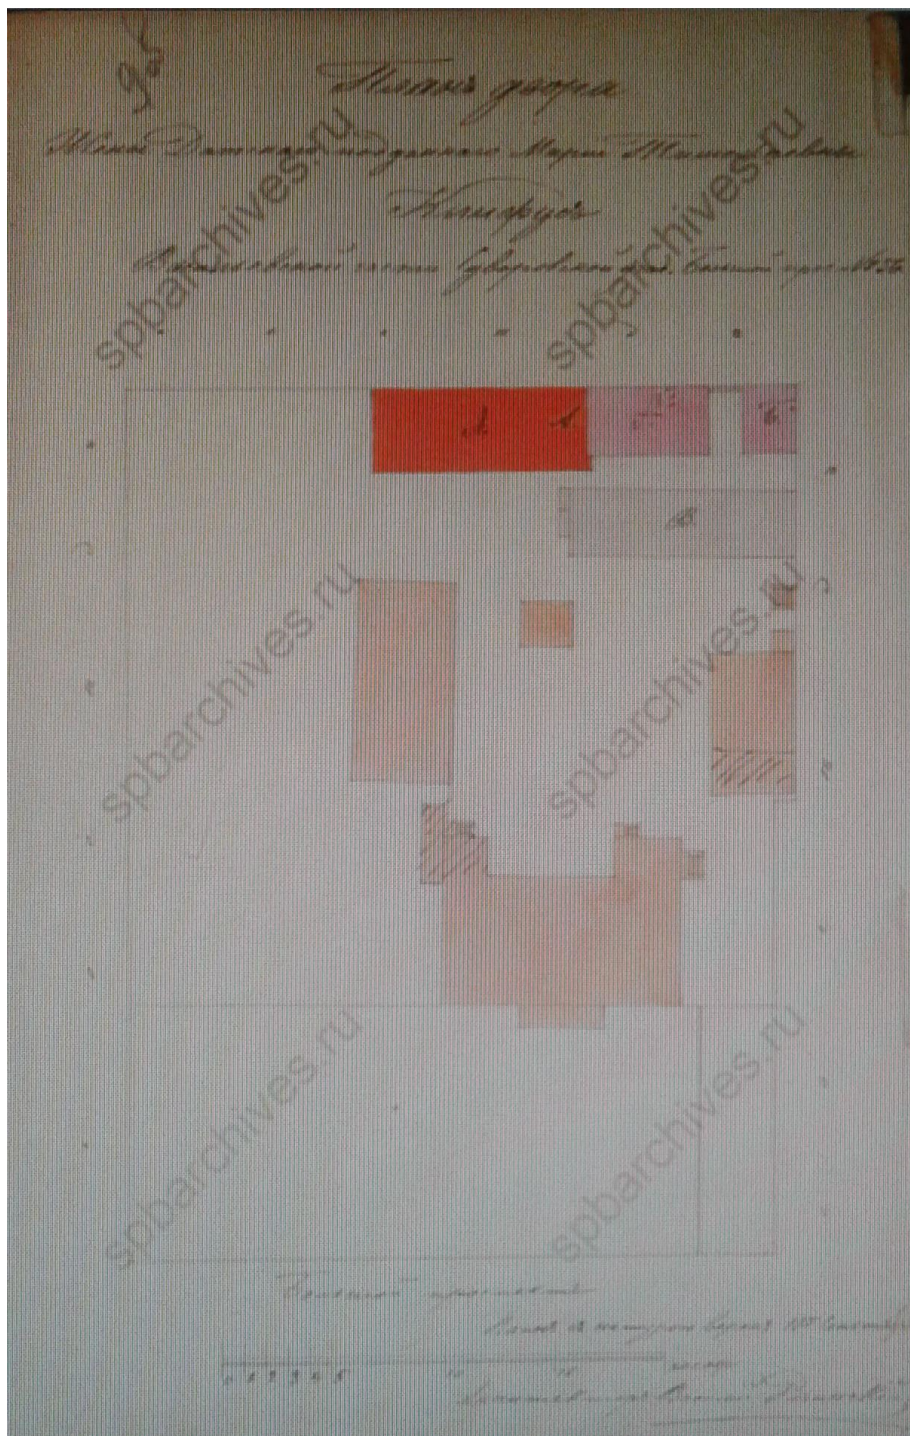
7. План двора жены датского подданного М.Т. Клифус. 1895 г. ЦГИА СПб. Ф. 513. Оп. 102. Д. 1219. Л. 9об.

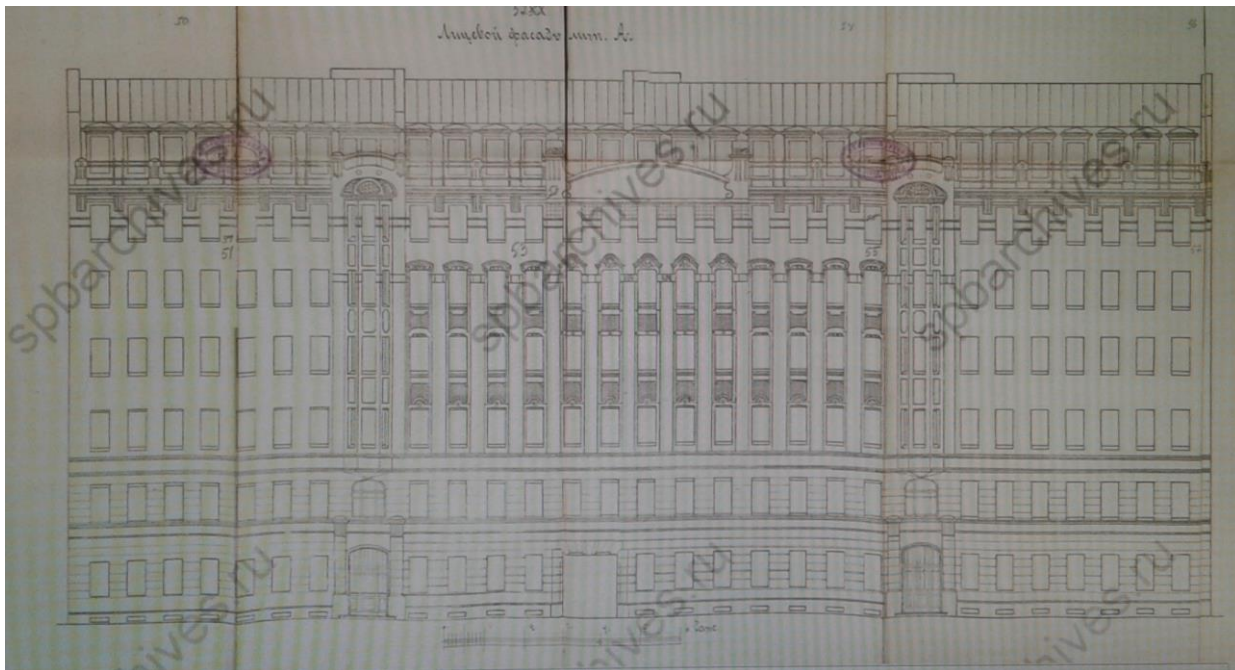
9. Выявленный объект культурного наследия «Дом Х.Г. Борхова» по адресу: г. Санкт-Петербург, Большой пр. В.О., д. 56, лит. А. Арх. А.Ф. Барановский. Лицевой фасад. Проект. 1911 г. ЦГИА СПб. Ф. 513. Оп. 102. Д. 1219. Лл. 50-56.

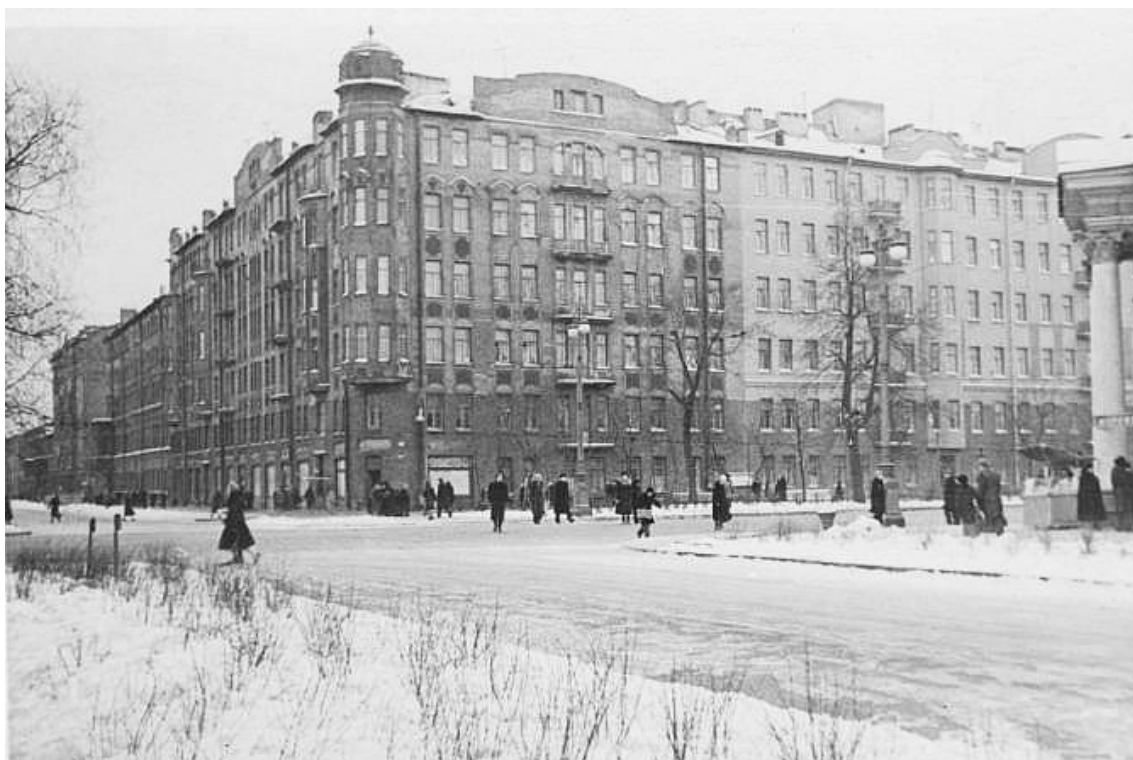
18. Выявленный объект культурного наследия «Дом Х.Г. Борхова» по адресу: г. Санкт-Петербург, Большой пр. В.О., д. 56, лит. А. Фотография. Середина XX в. С сайта pastvu.com.

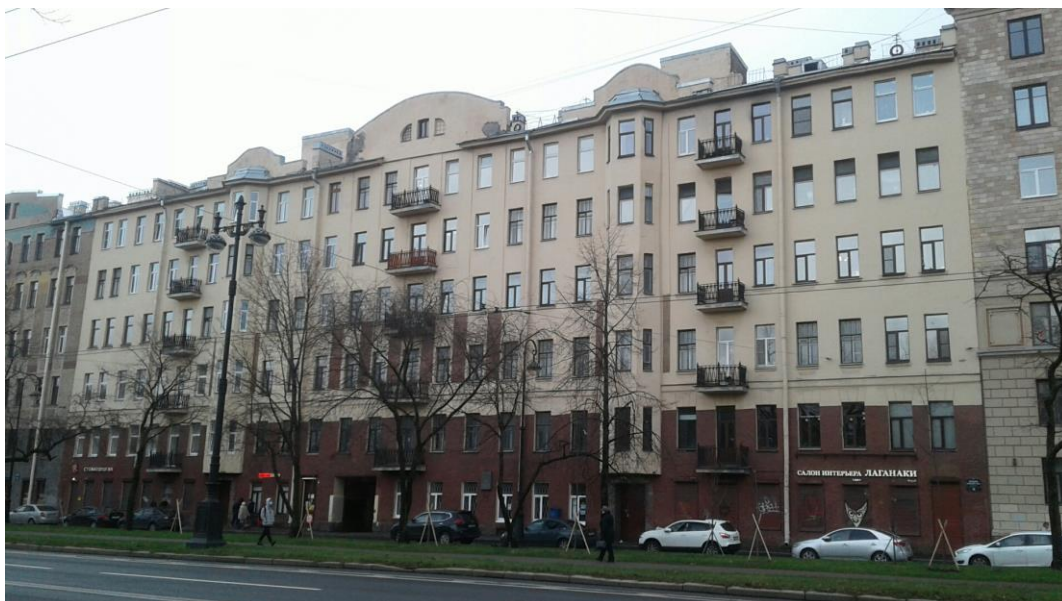
1. Выявленный объект культурного наследия «Дом Х.Г. Борхова» по адресу: г. Санкт-Петербург, Большой пр. В.О., д. 56, литера А. Общий вид с Большого проспекта Васильевского острова.

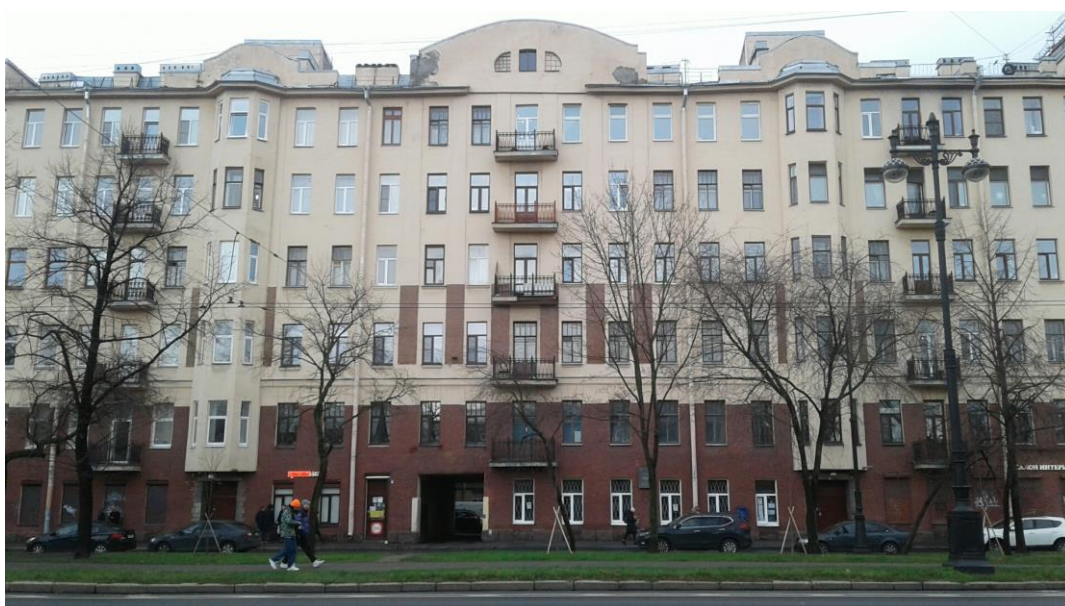
2. Выявленный объект культурного наследия «Дом Х.Г. Борхова» по адресу: г. Санкт-Петербург, Большой пр. В.О., д. 56, литера А. Главный (лицевой) фасад.

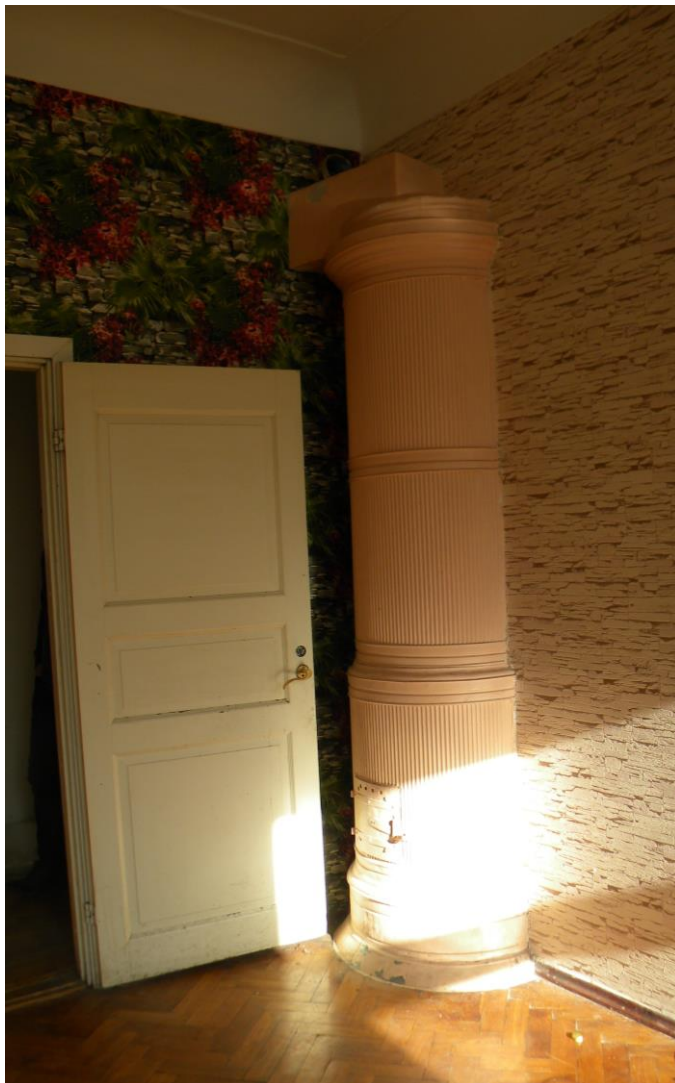
14. Выявленный объект культурного наследия «Дом Х.Г. Борхова» по адресу: г. Санкт-Петербург, Большой пр. В.О., д. 56, литера А. Квартира 34. Жилая комната. Круглая печь «голландка».

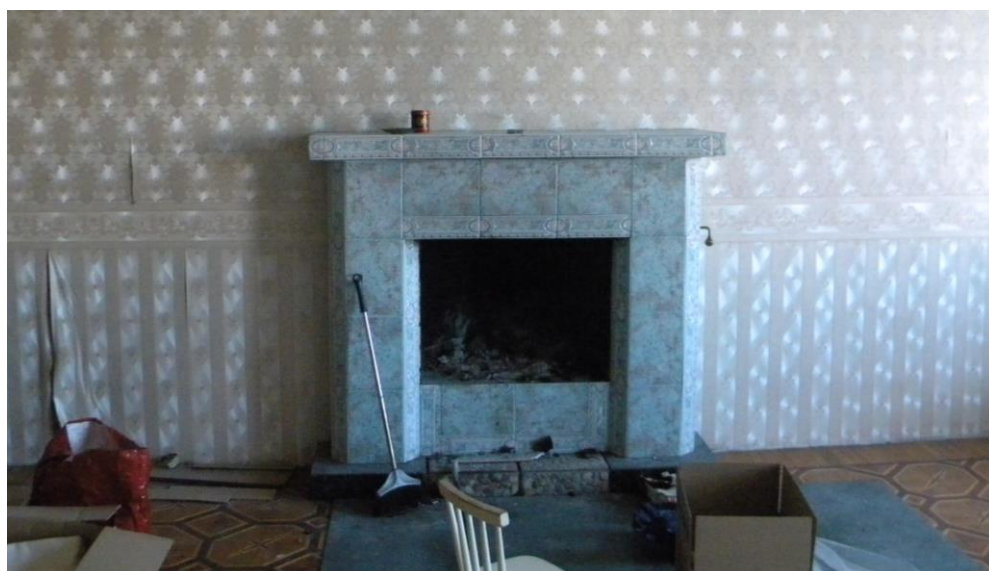
19. Выявленный объект культурного наследия «Дом Х.Г. Борхова» по адресу: г. Санкт-Петербург, Большой пр. В.О., д. 56, литера А. Квартира 34. Жилая комната с камином. Камин (отделка поздняя, не историческая).

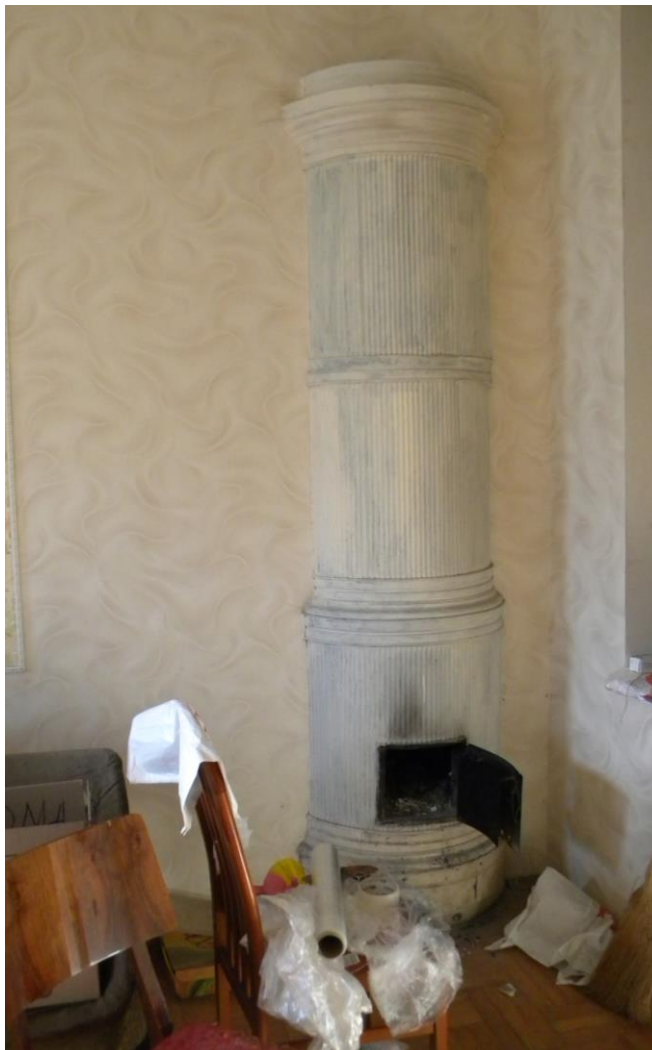
22. Объект культурного наследия «Дом Х.Г. Борхова» по адресу: г. Санкт-Петербург, Большой пр. В.О., д. 56, литера А. Квартира 34. Кухня. Круглая печь «голландка».

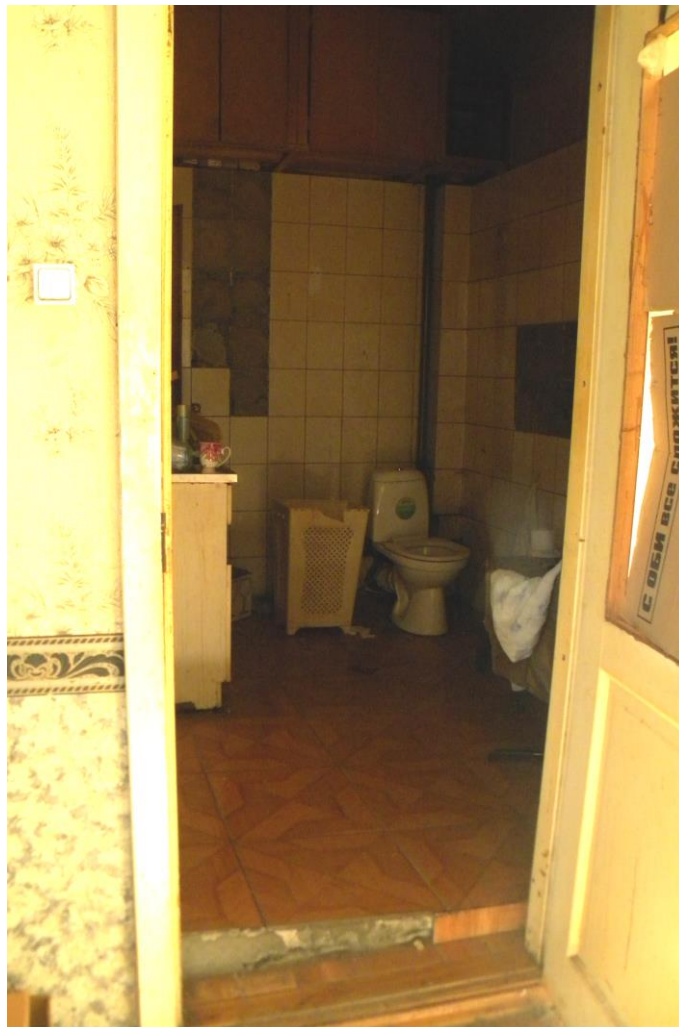
23. Объект культурного наследия «Дом Х.Г. Борхова» по адресу: г. Санкт-Петербург, Большой пр. В.О., д. 56, литера А. Квартира 34. Санузел. Общий вид. Подъем уровня пола санузда.
