## **Акт**

**по результатам государственной историко-культурной экспертизы** проектной документации на проведение работ по сохранению объекта культурного наследия федерального значения «Банк для внешней торговли Русский с флигелями», расположенного по адресу: Санкт-Петербург, ул. Большая Морская, дом 32, литера А (Большая Морская ул., 32): «Проект по сохранению объекта культурного наследия федерального значения «Банк для внешней торговли Русский с флигелями» (реставрация, ремонт и приспособление Объекта для современного использования) по адресу: Санкт-Петербург, ул. Большая Морская, д. 32, лит.А» (шифр: №32/0721-/-), разработанной ООО «Проектное бюро «Сириус» в 2021 г.

Проектная документация на проведение работ по сохранению объекта культурного наследия федерального значения «Банк для внешней торговли Русский с флигелями», расположенного по адресу: Санкт-Петербург, ул. Большая Морская, дом 32, литера А (Большая Морская ул., 32): «Проект по сохранению объекта культурного наследия федерального значения «Банк для внешней торговли Русский с флигелями» (реставрация, ремонт и приспособление Объекта для современного использования) по адресу: Санкт-Петербург, ул. Большая Морская, д. 32,

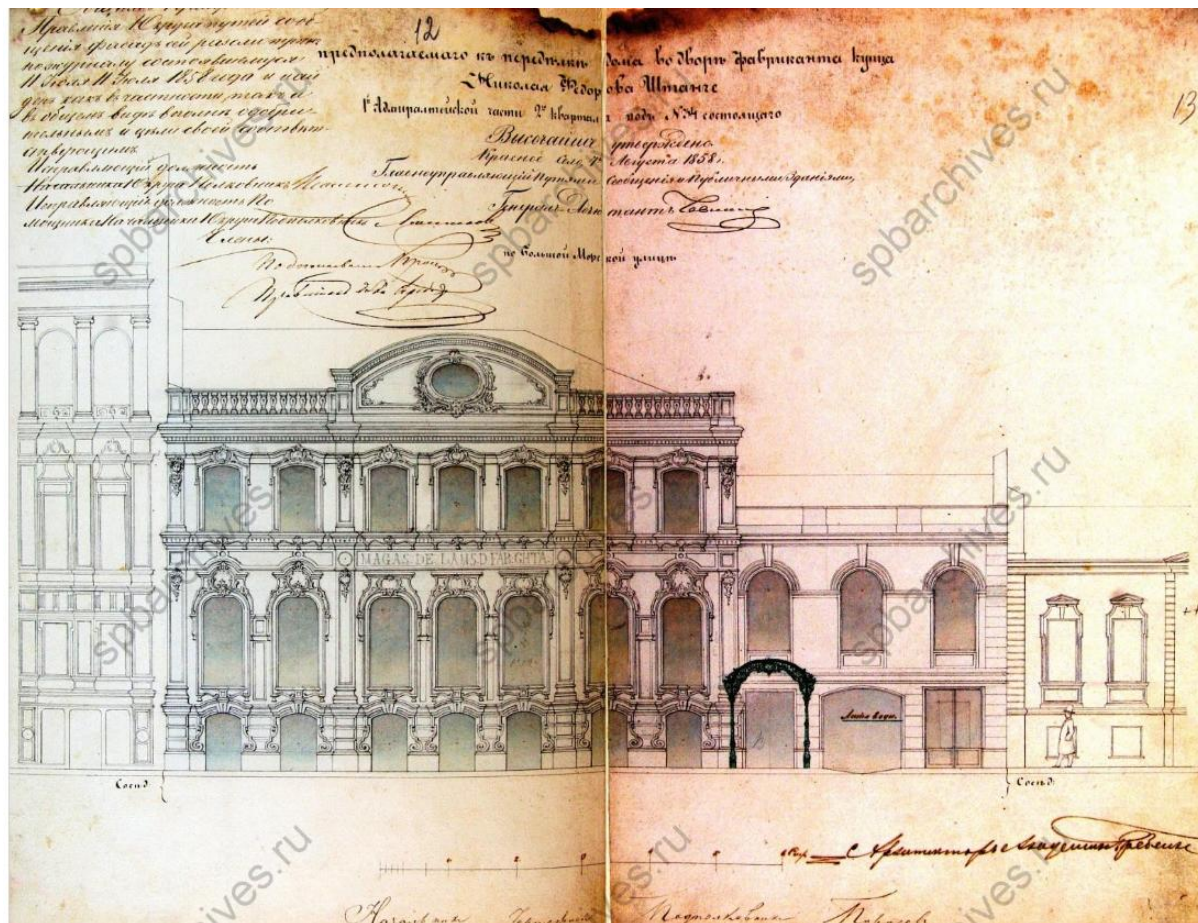
Илл. 8. Генеральный план дома фабриканта купца Николая Федоровича Штанге, состоящего в Адмир. части 2-го кварт. под №34. ЦГИА СПб. Ф. 513. Оп. 102. Д. 158

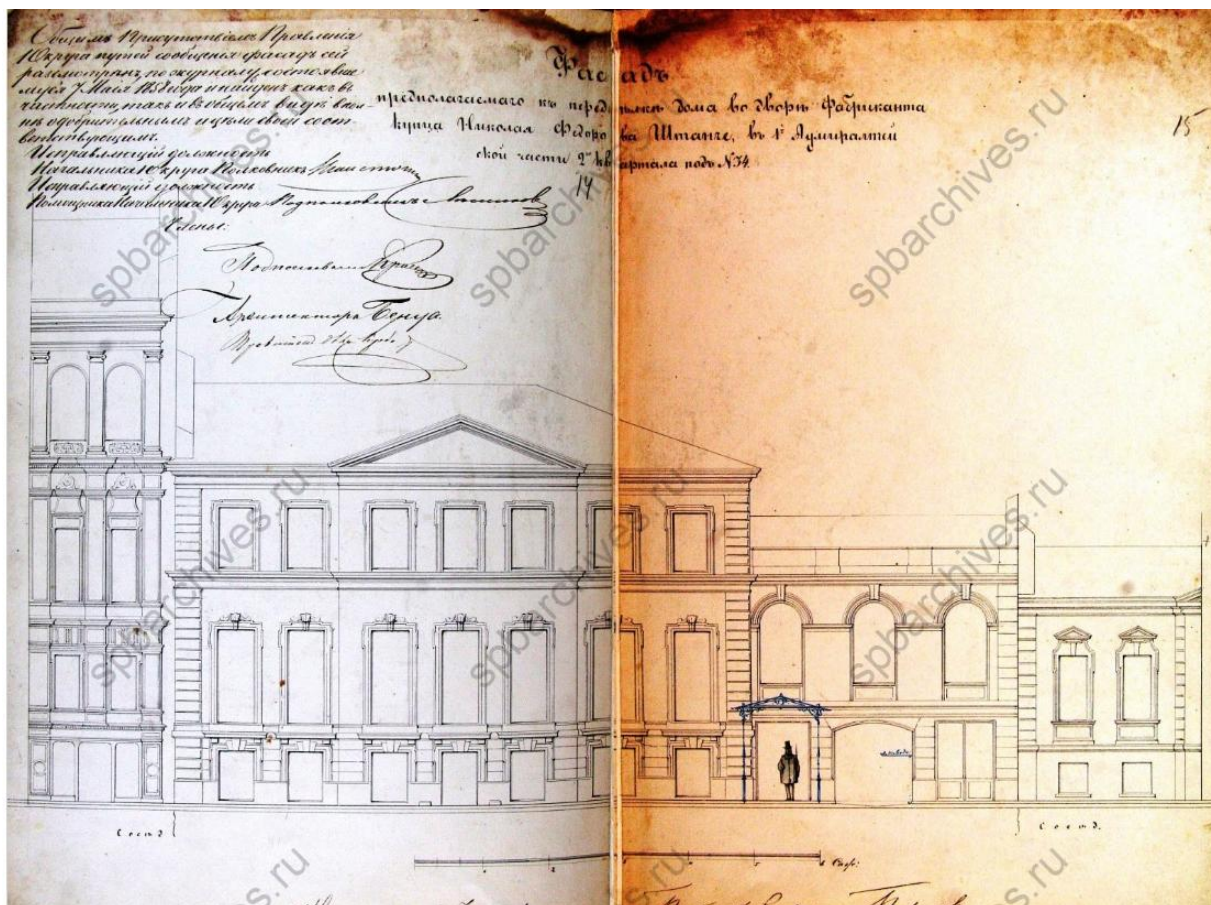
Илл. 9. Фасад предполагаемого к перedelке дома во дворе фабриканта купца Николая Федоровича Штанге 1-ой Адмиралтейской части 2-го квартала под №34 состоящего. ЦГИА СПб. Ф. 513. Оп. 102. Д. 158

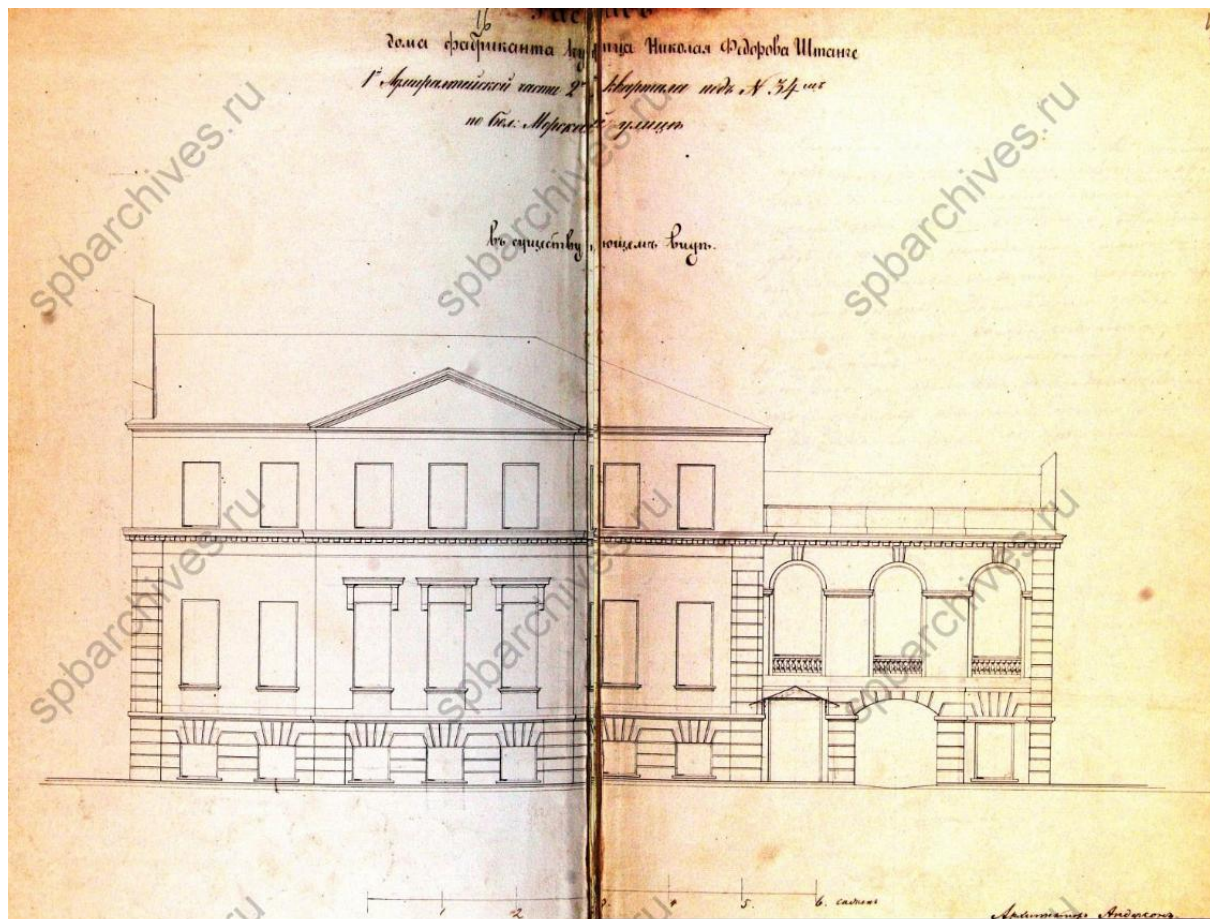
Илл. 10. Фасад предполагаемого к перedelке дома во дворе фабриканта купца Николая Федоровича Штанге 1-ой Адмиралтейской части 2-го кв. под №34. ЦГИА СПб. Ф. 513. Оп. 102. Д. 158

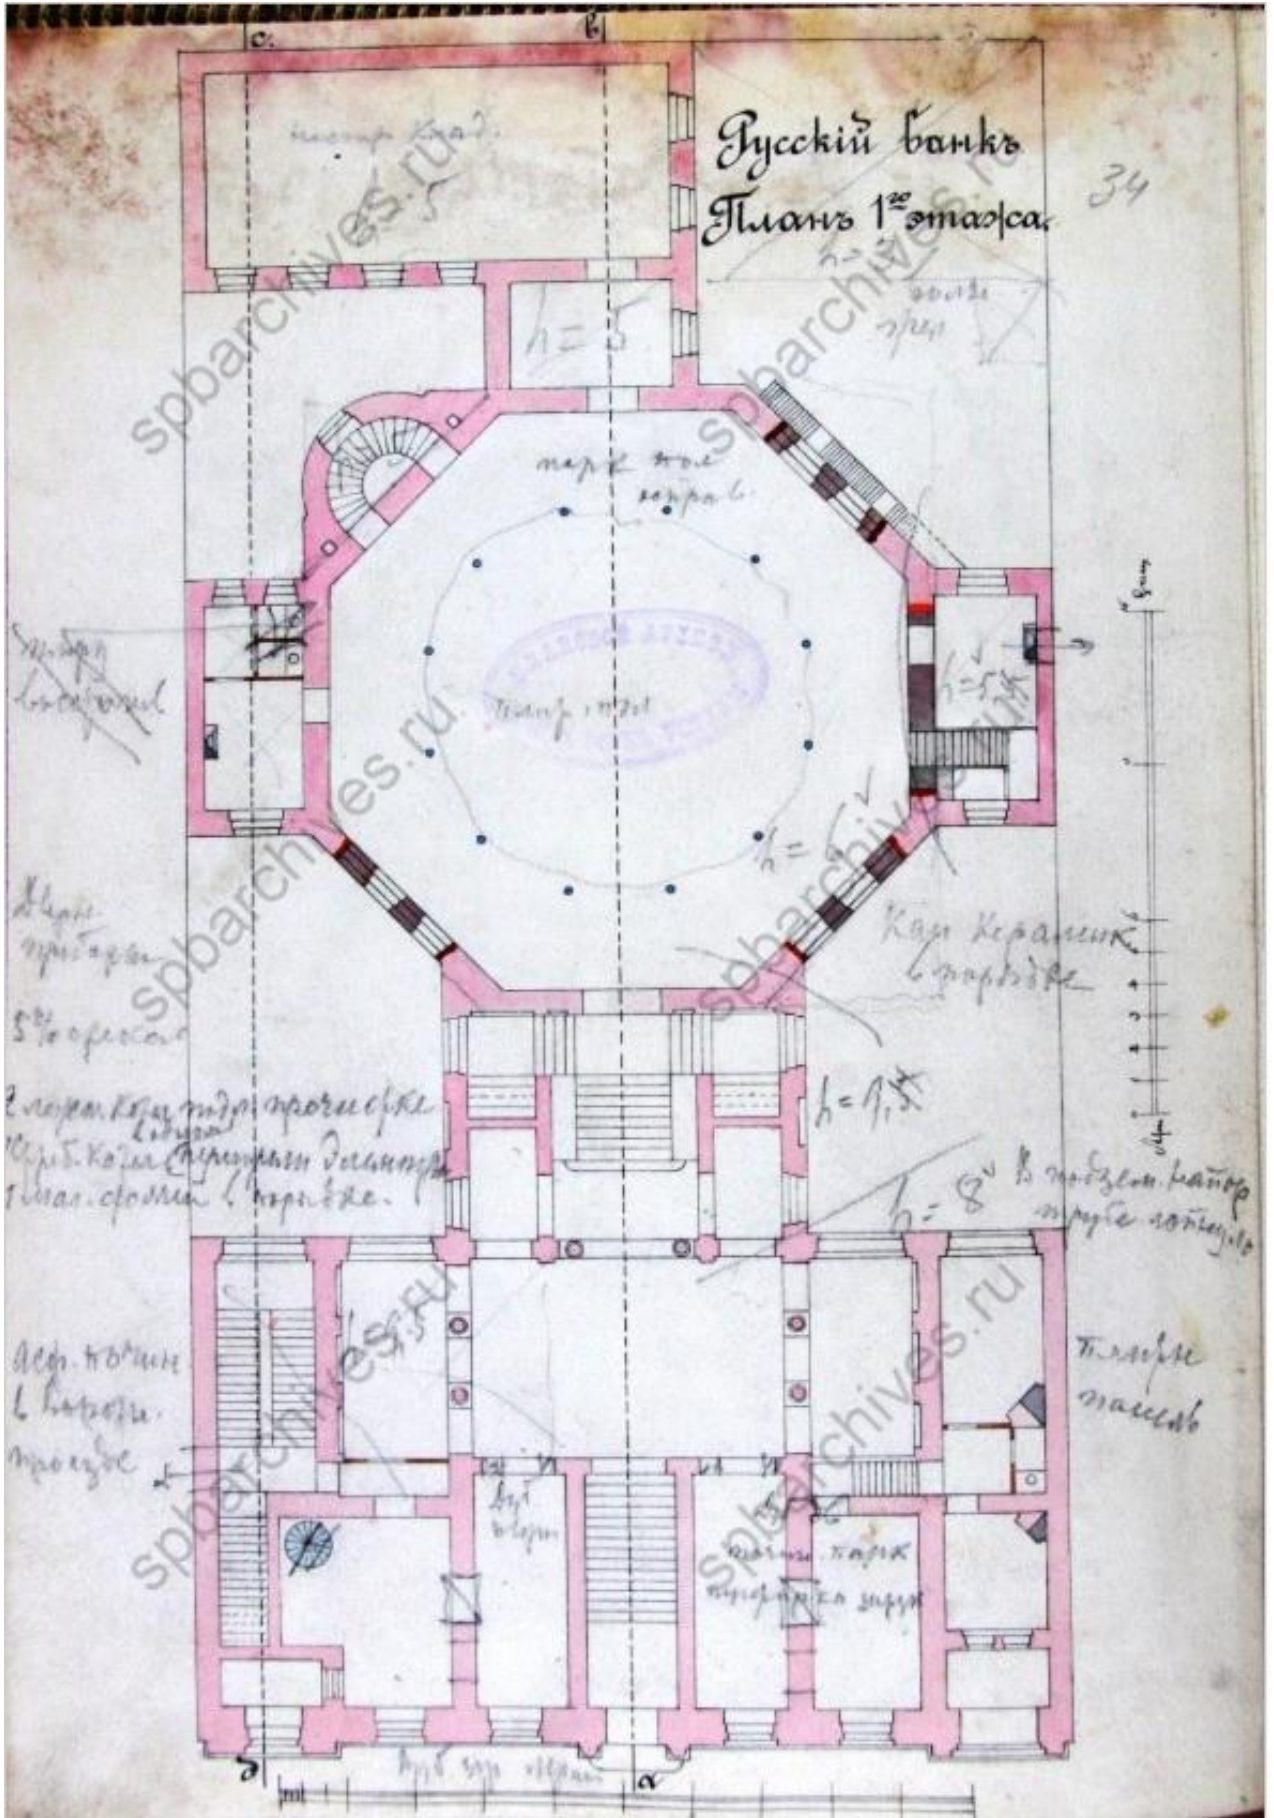
Илл. 20. План двора, принадлежащего Русскому для внешней торговли банку Адмиралт. ч. 2-го уч. по Большой Морской улице №34 с показанием надстройки. ЦГИА СПб. Ф. 513. Оп. 102. Д. 158

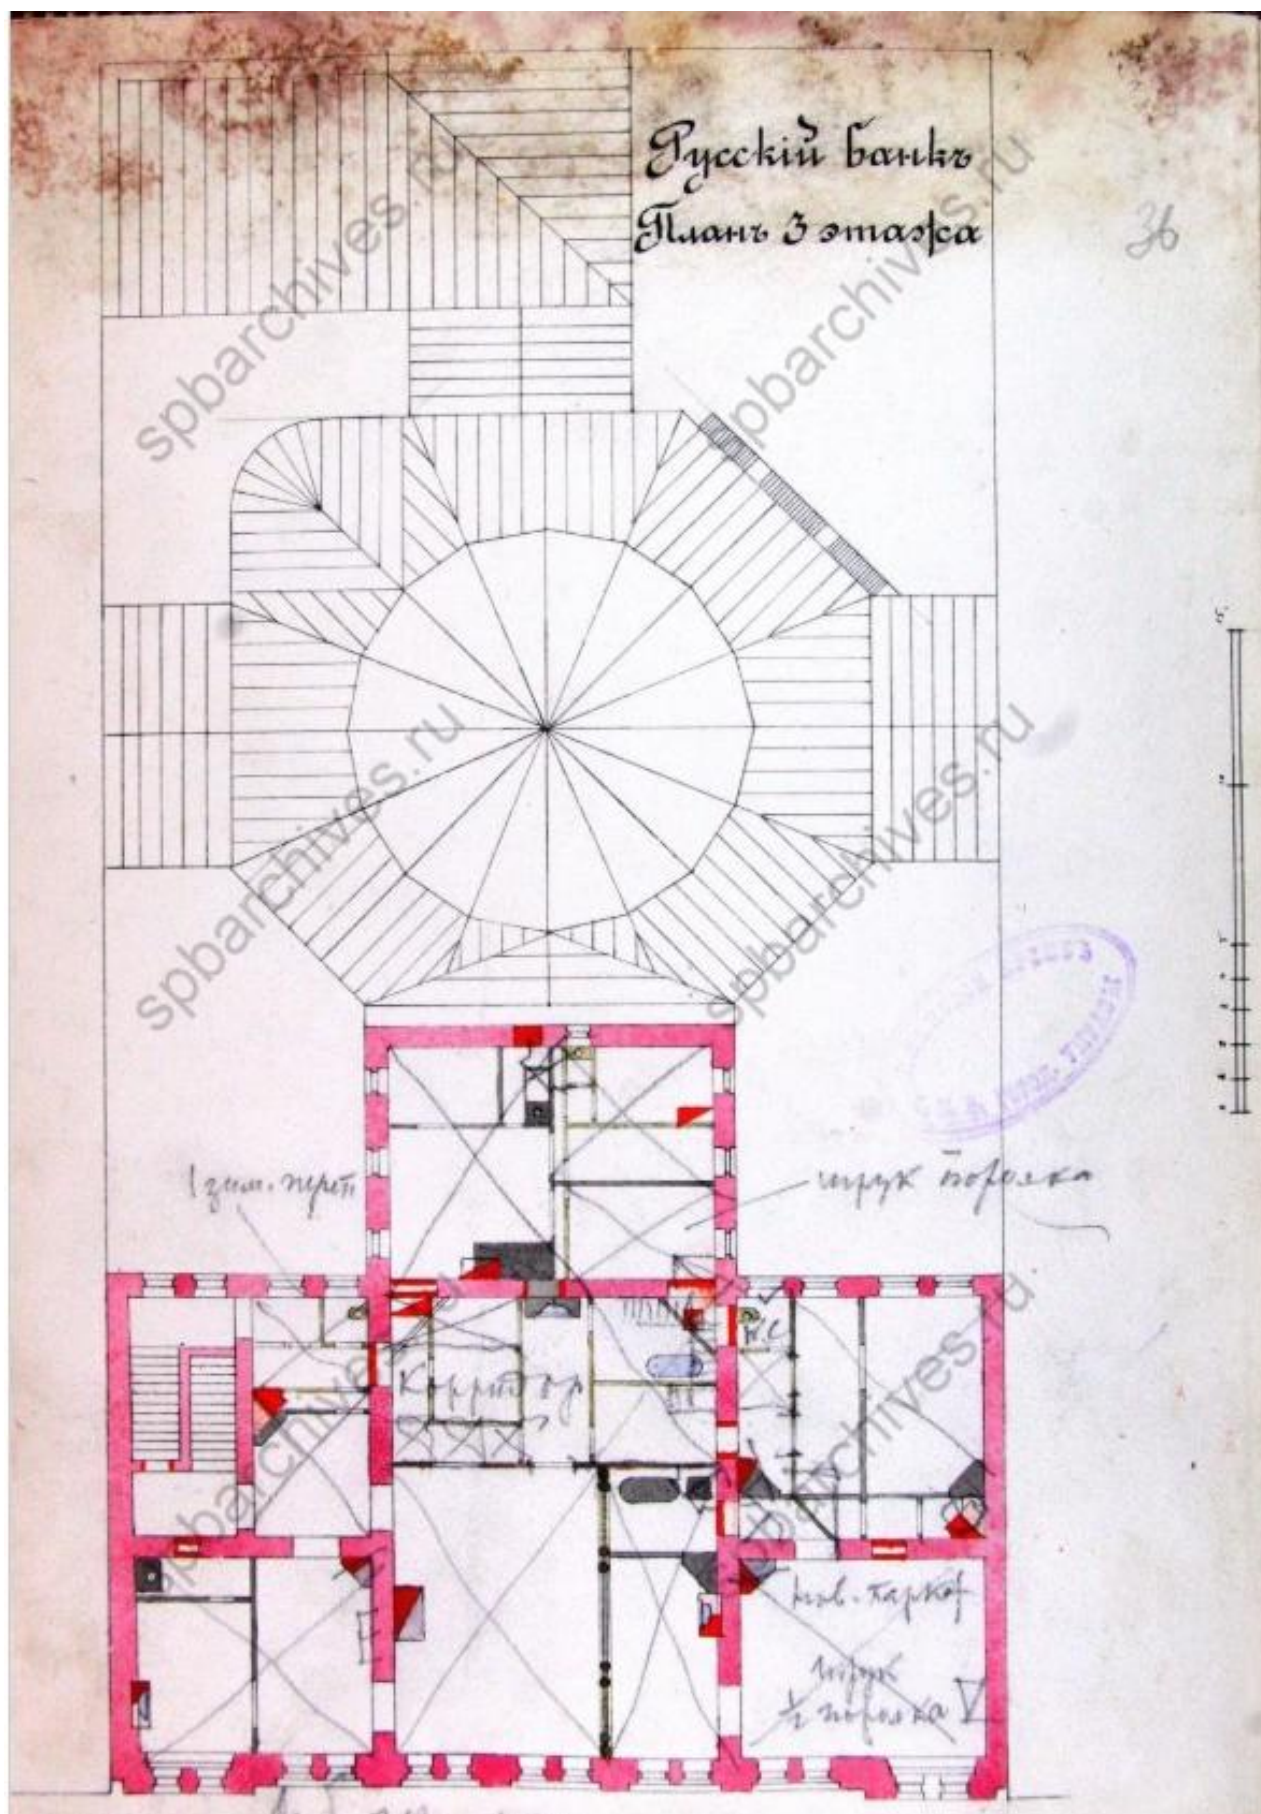
Илл. 22. Русский банк. План 2-го этажа. ЦГИА СПб. Ф. 513. Оп. 102. Д. 158

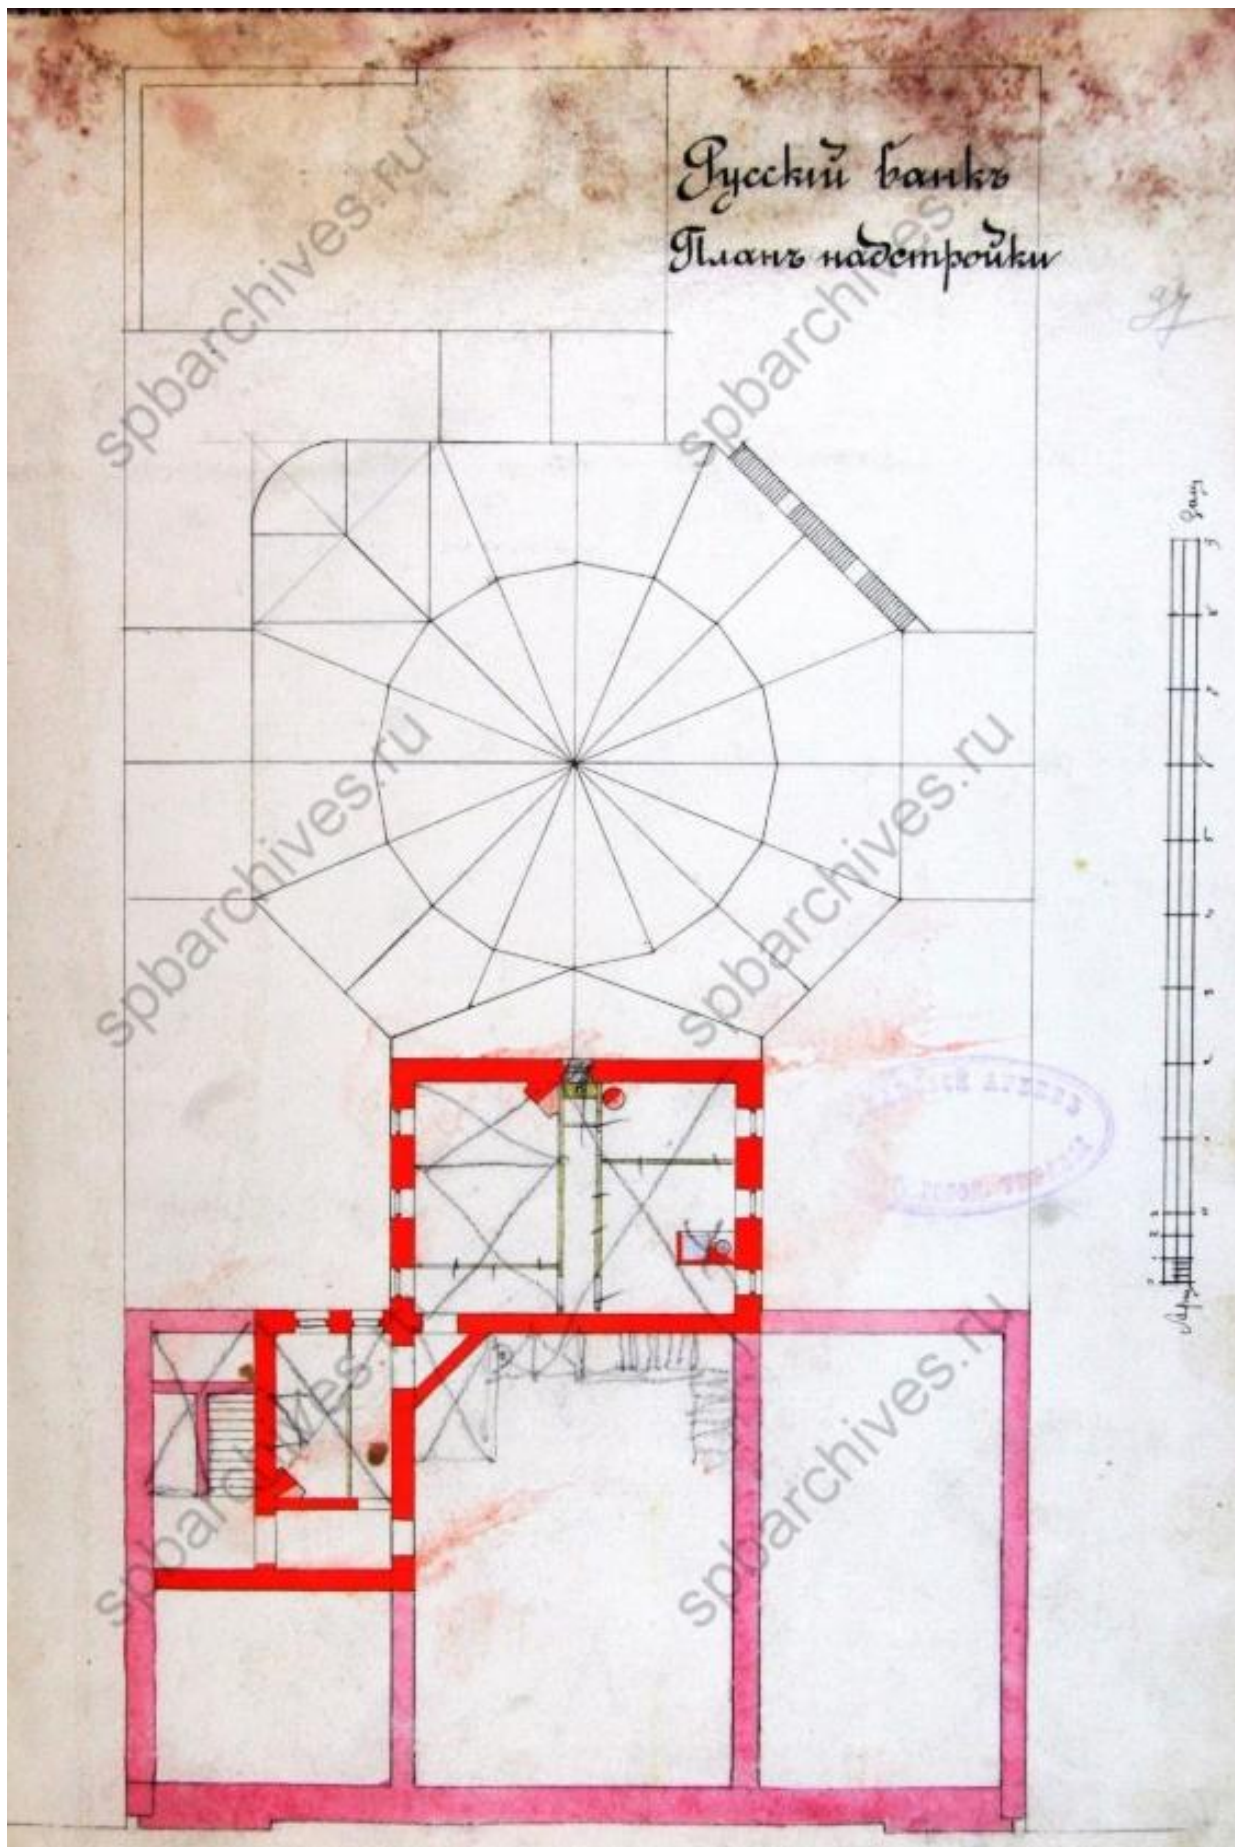
Илл. 23. Русский банк. План 3-го этажа. ЦГИА СПб. Ф. 513. Оп. 102. Д. 158

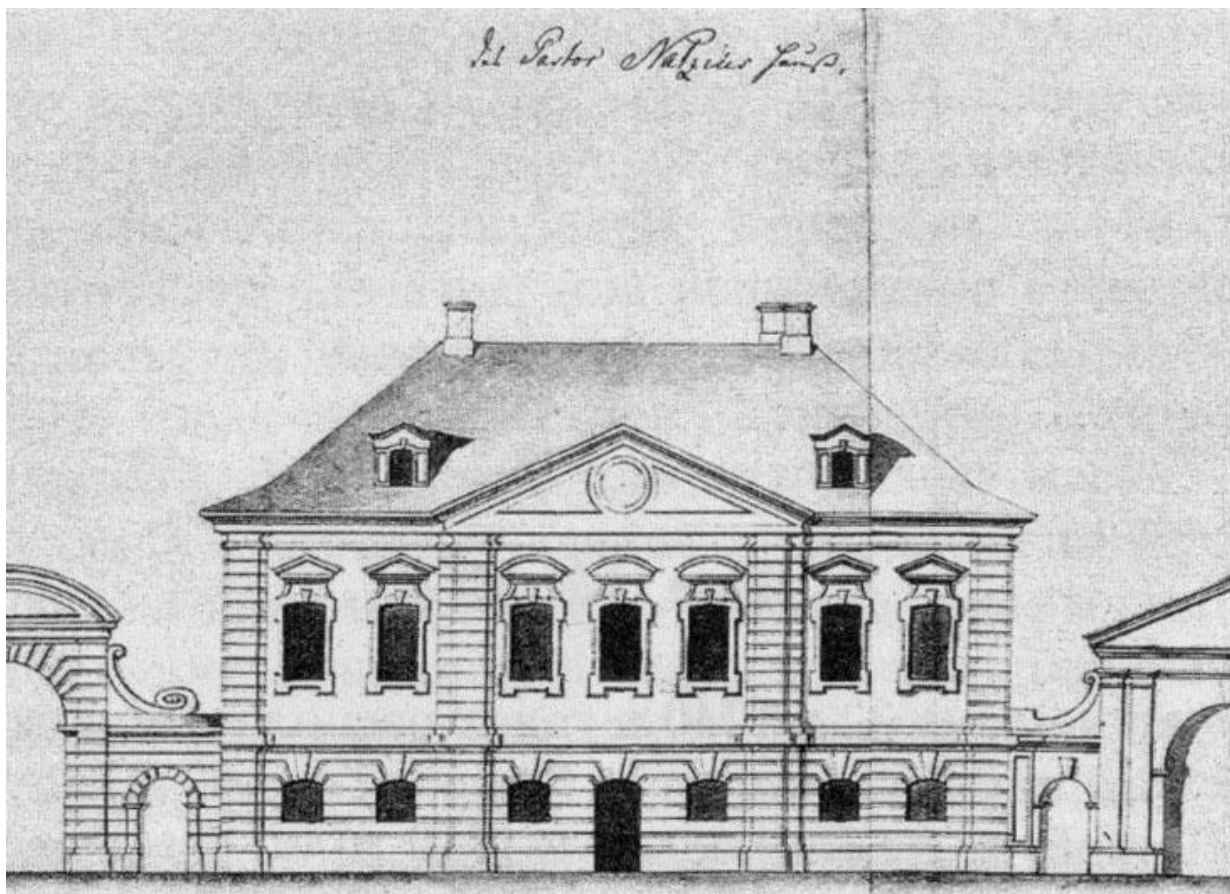
Илл. 34. План. Разрезъ по А.Б. ЦГИА СПб. Ф. 513. Оп. 102. Д. 158

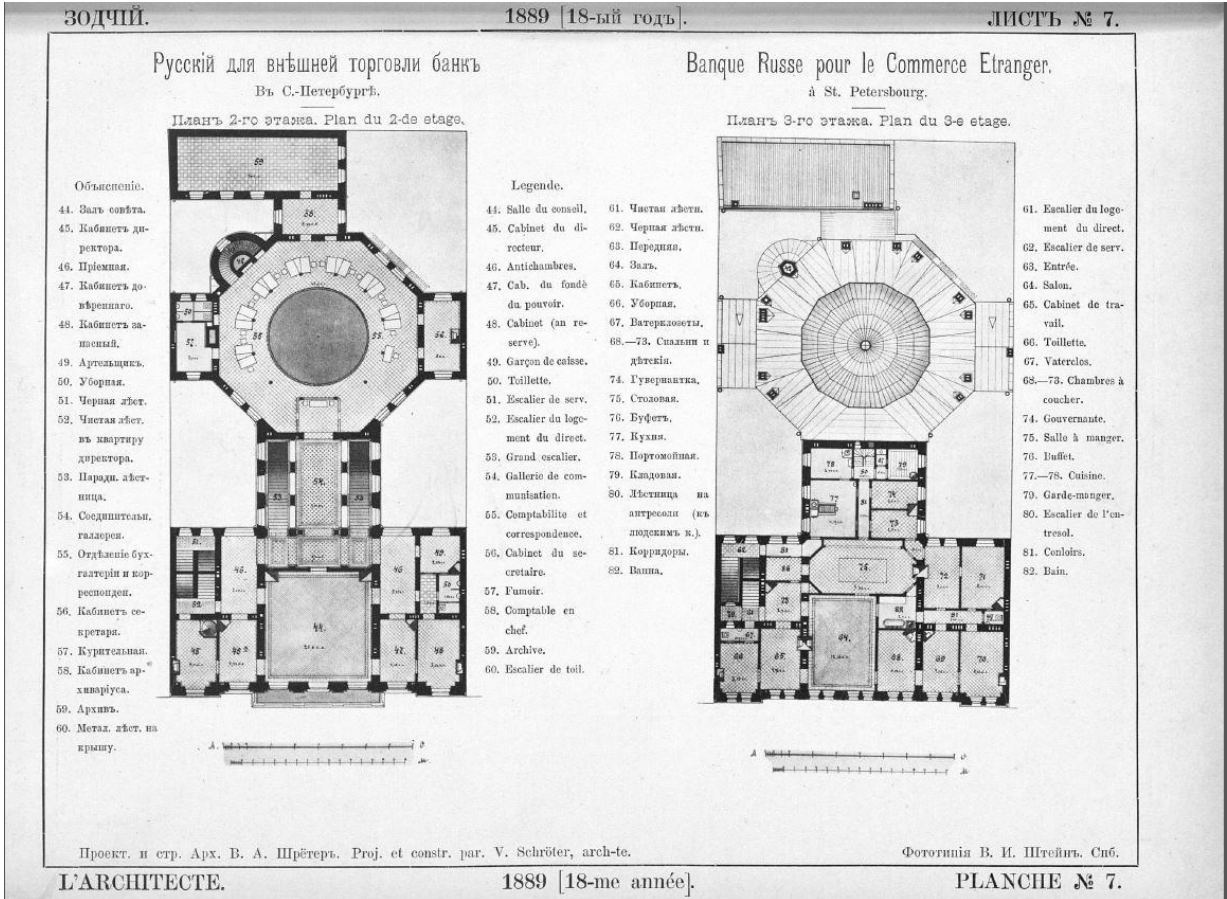
Илл. 38. Русский для внешней торговли банк. Подвальный этаж. План 1-го этажа - Выкопировка из журнала «Зодчий», лист 6, 1889 год

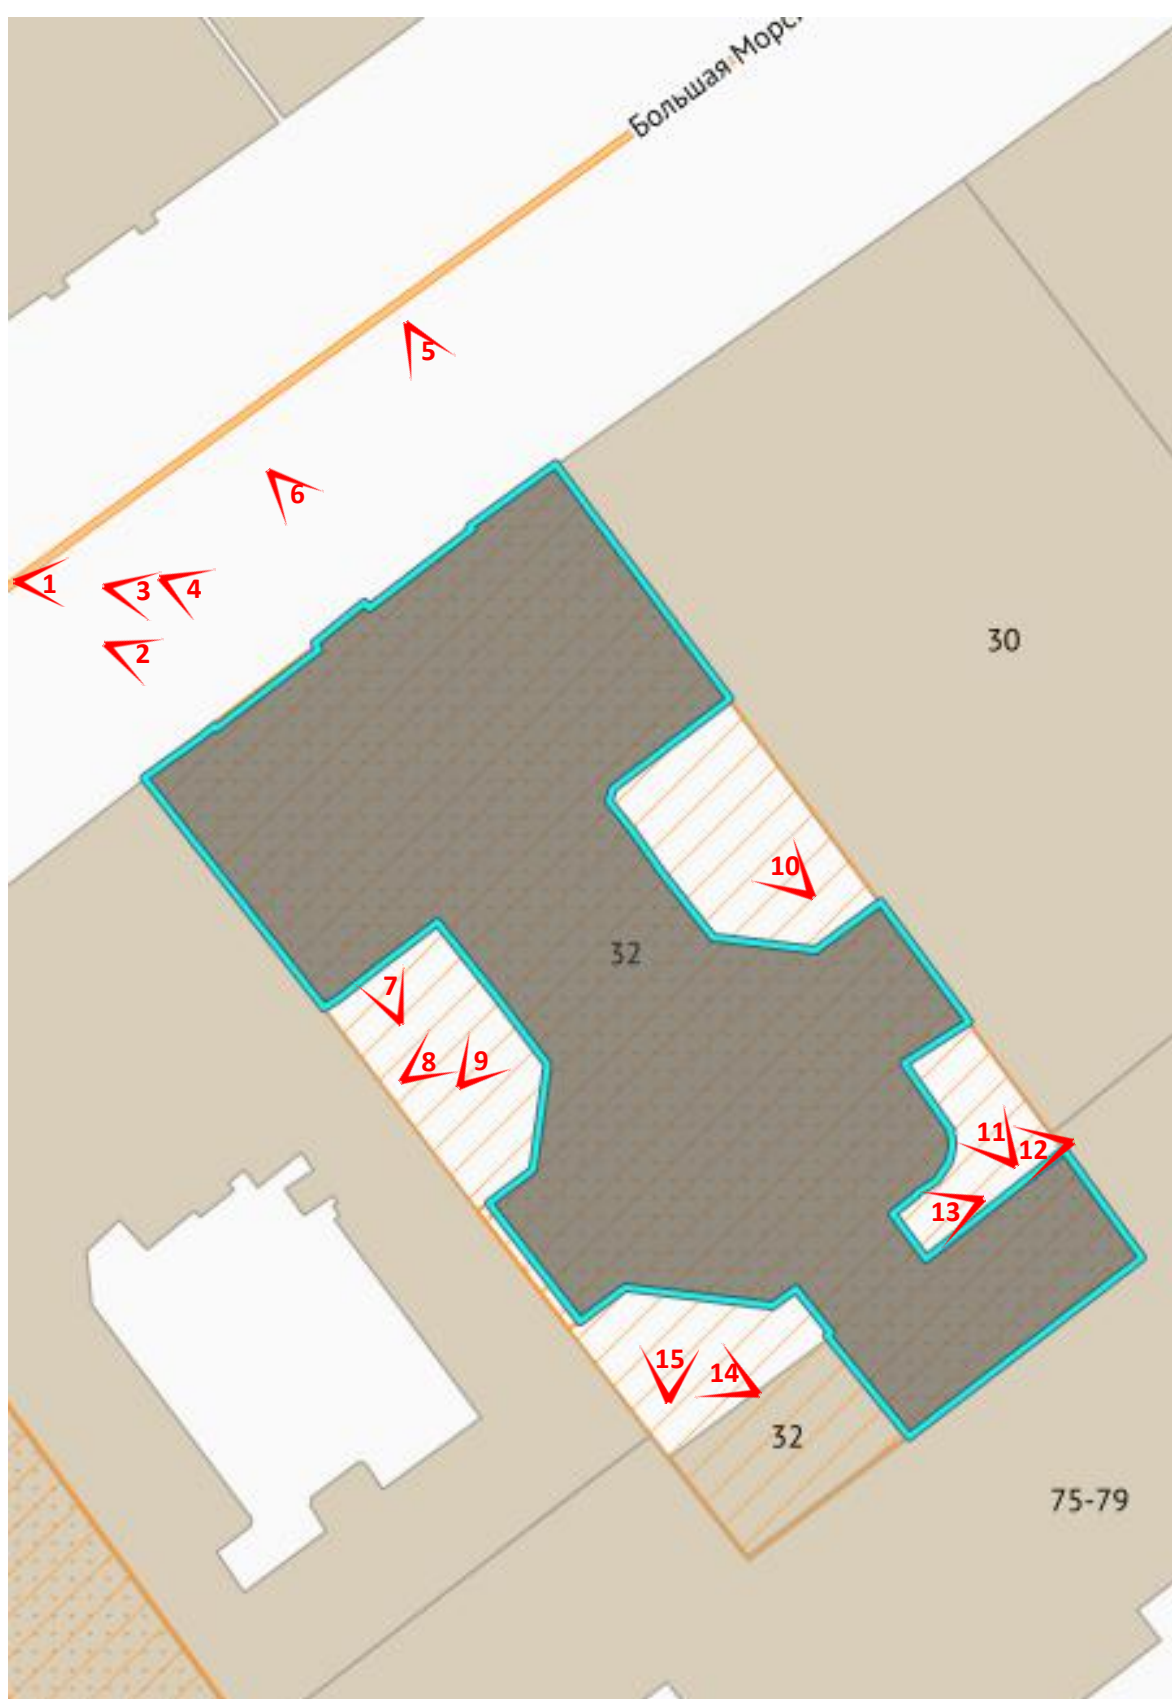
Рисунок 1.Схема фотофиксации на плане здания

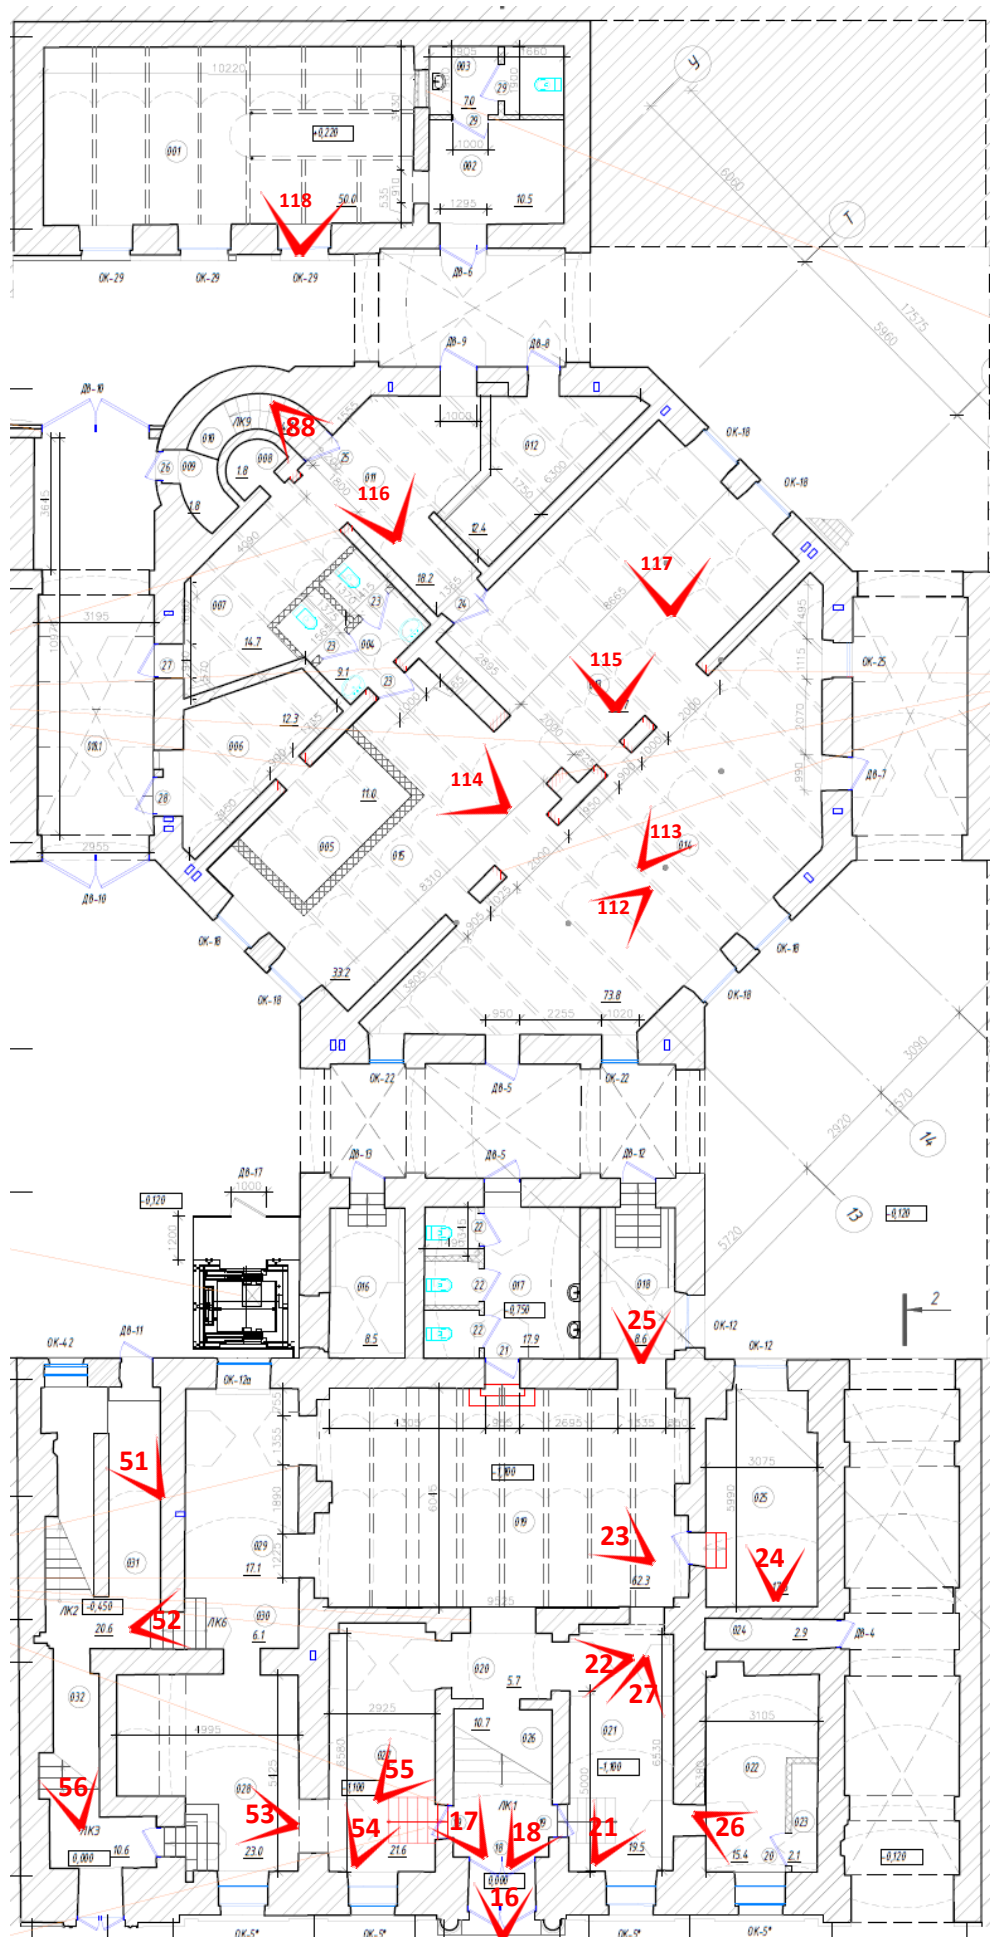
Рисунок 2. Схема фотофиксации на плане цокольного и первого этажа

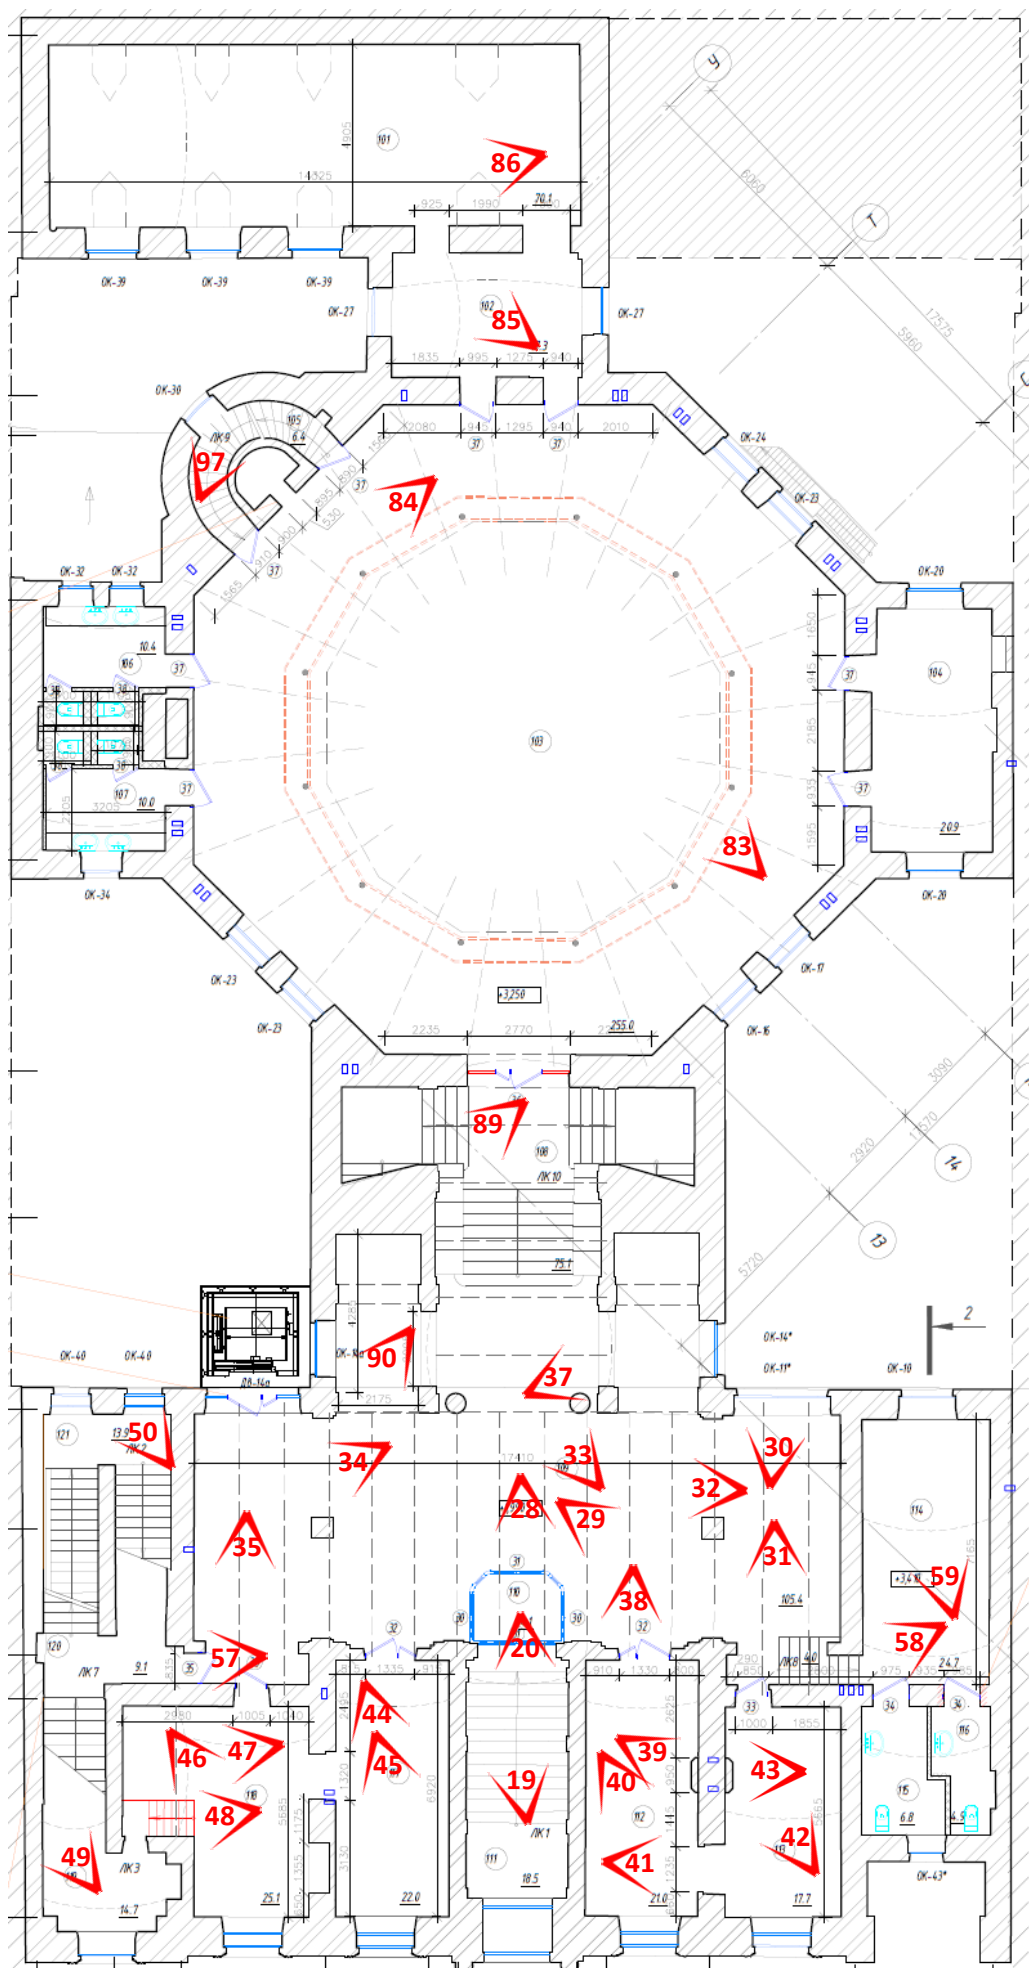
Рисунок 3. Схема фотофиксации на плане первого и второго этажа

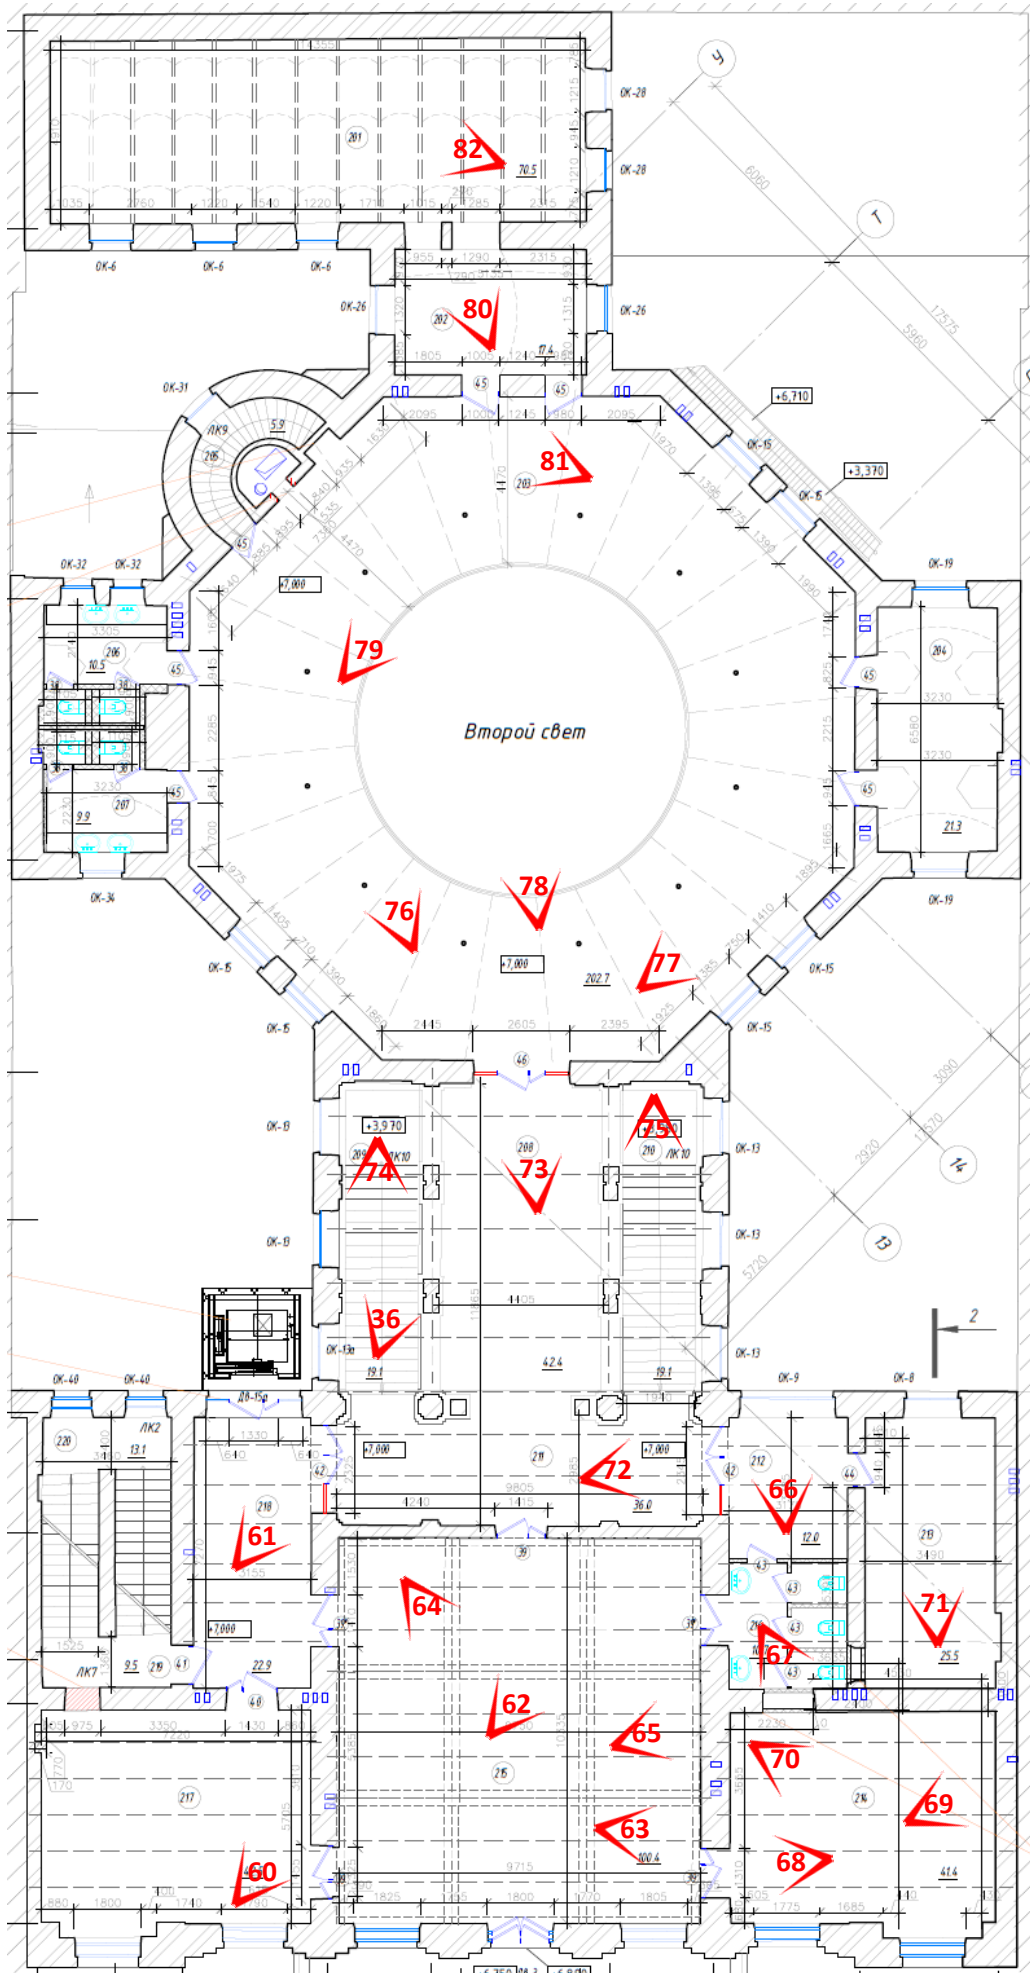
Рисунок 4. Схема фотофиксации на плане второго и третьего этажа

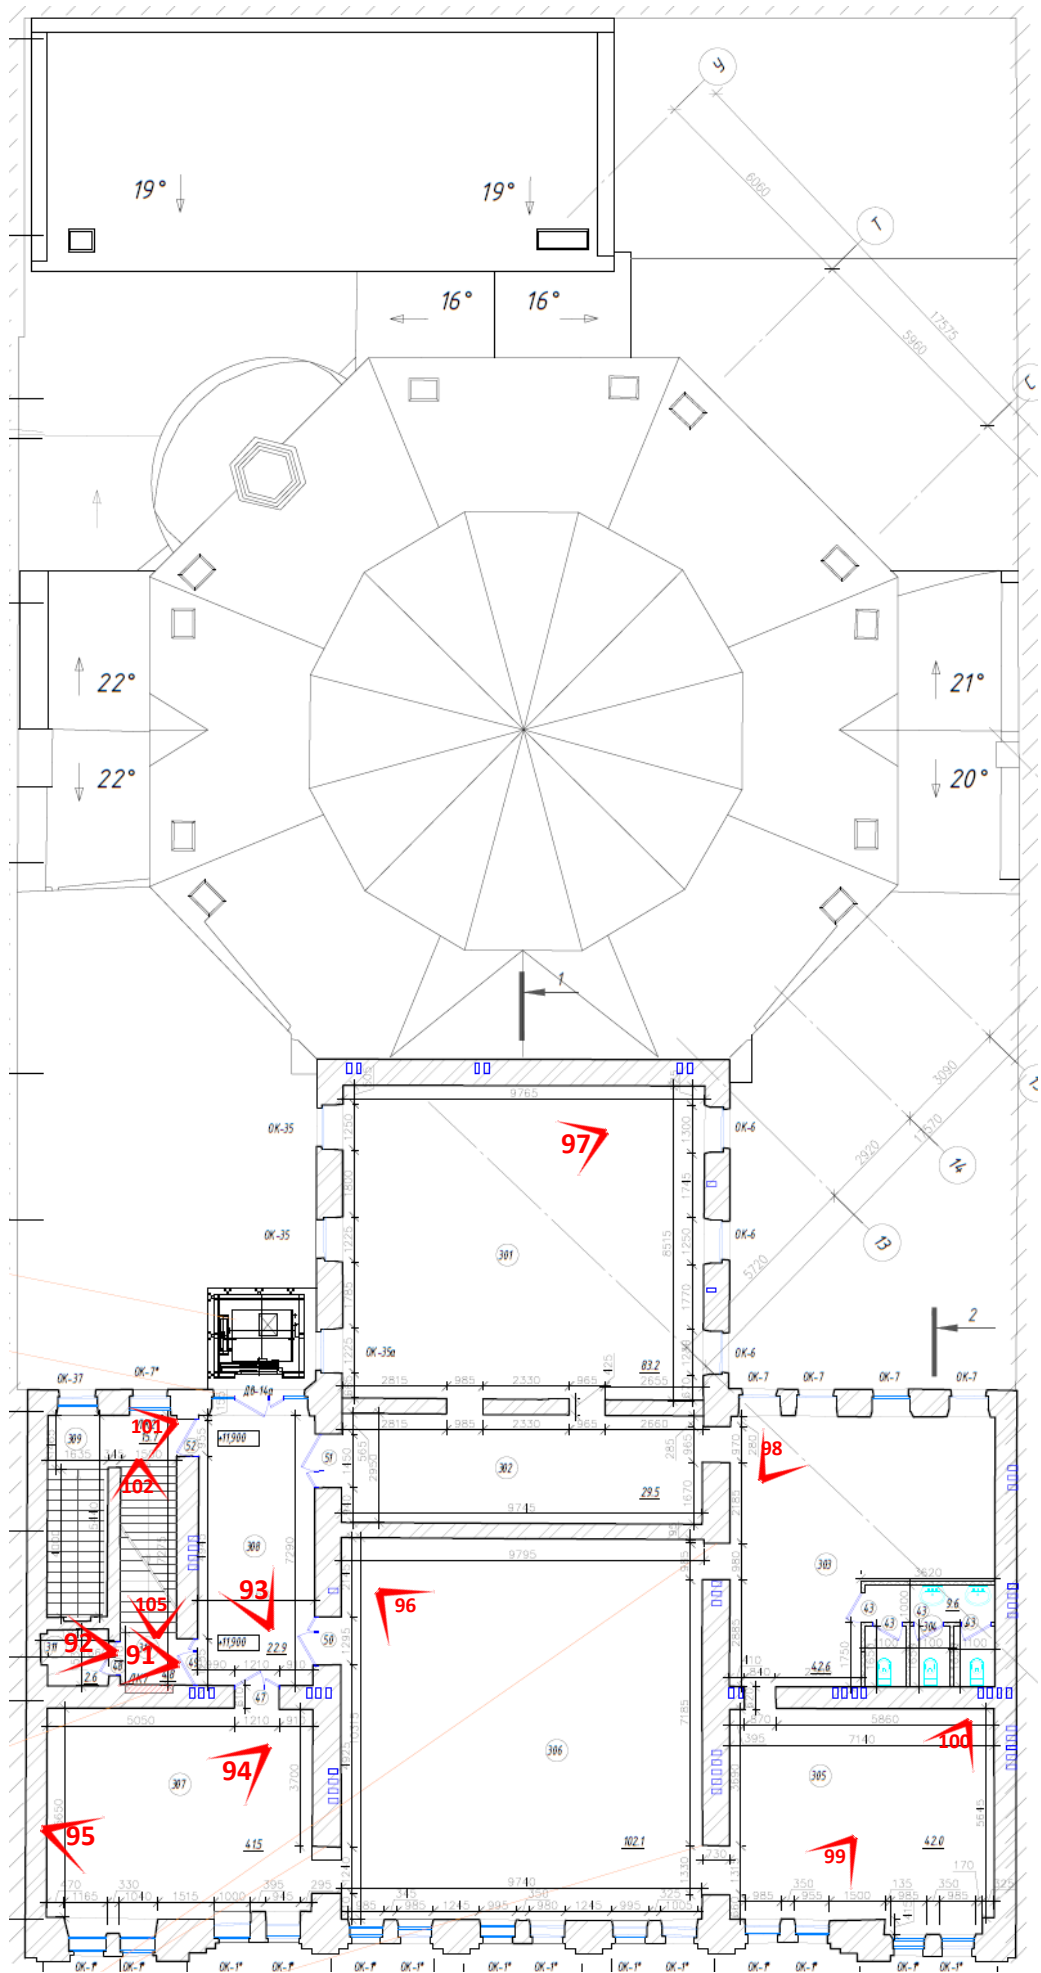
Рисунок 5. Схема фотофиксации на плане третьего этажа
