## **Акт**

**по результатам государственной историко-культурной экспертизы** проектной документации на проведение работ по сохранению объекта культурного наследия федерального значения «Банк для внешней торговли Русский с флигелями», расположенного по адресу: Санкт-Петербург, ул. Большая Морская, дом 32, литера А (Большая Морская ул., 32): «Проект по сохранению объекта культурного наследия федерального значения «Банк для внешней торговли Русский с флигелями» (реставрация, ремонт и приспособление Объекта для современного использования) по адресу: Санкт-Петербург, ул. Большая Морская, д. 32, лит.А» (шифр: №32/0721-/-), разработанной ООО «Проектное бюро «Сириус» в 2021 г.

Проектная документация на проведение работ по сохранению объекта культурного наследия федерального значения «Банк для внешней торговли Русский с флигелями», расположенного по адресу: Санкт-Петербург, ул. Большая Морская, дом 32, литера А (Большая Морская ул., 32): «Проект по сохранению объекта культурного наследия федерального значения «Банк для внешней торговли Русский с флигелями» (реставрация, ремонт и приспособление Объекта для современного использования) по адресу: Санкт-Петербург, ул. Большая Морская, д. 32,

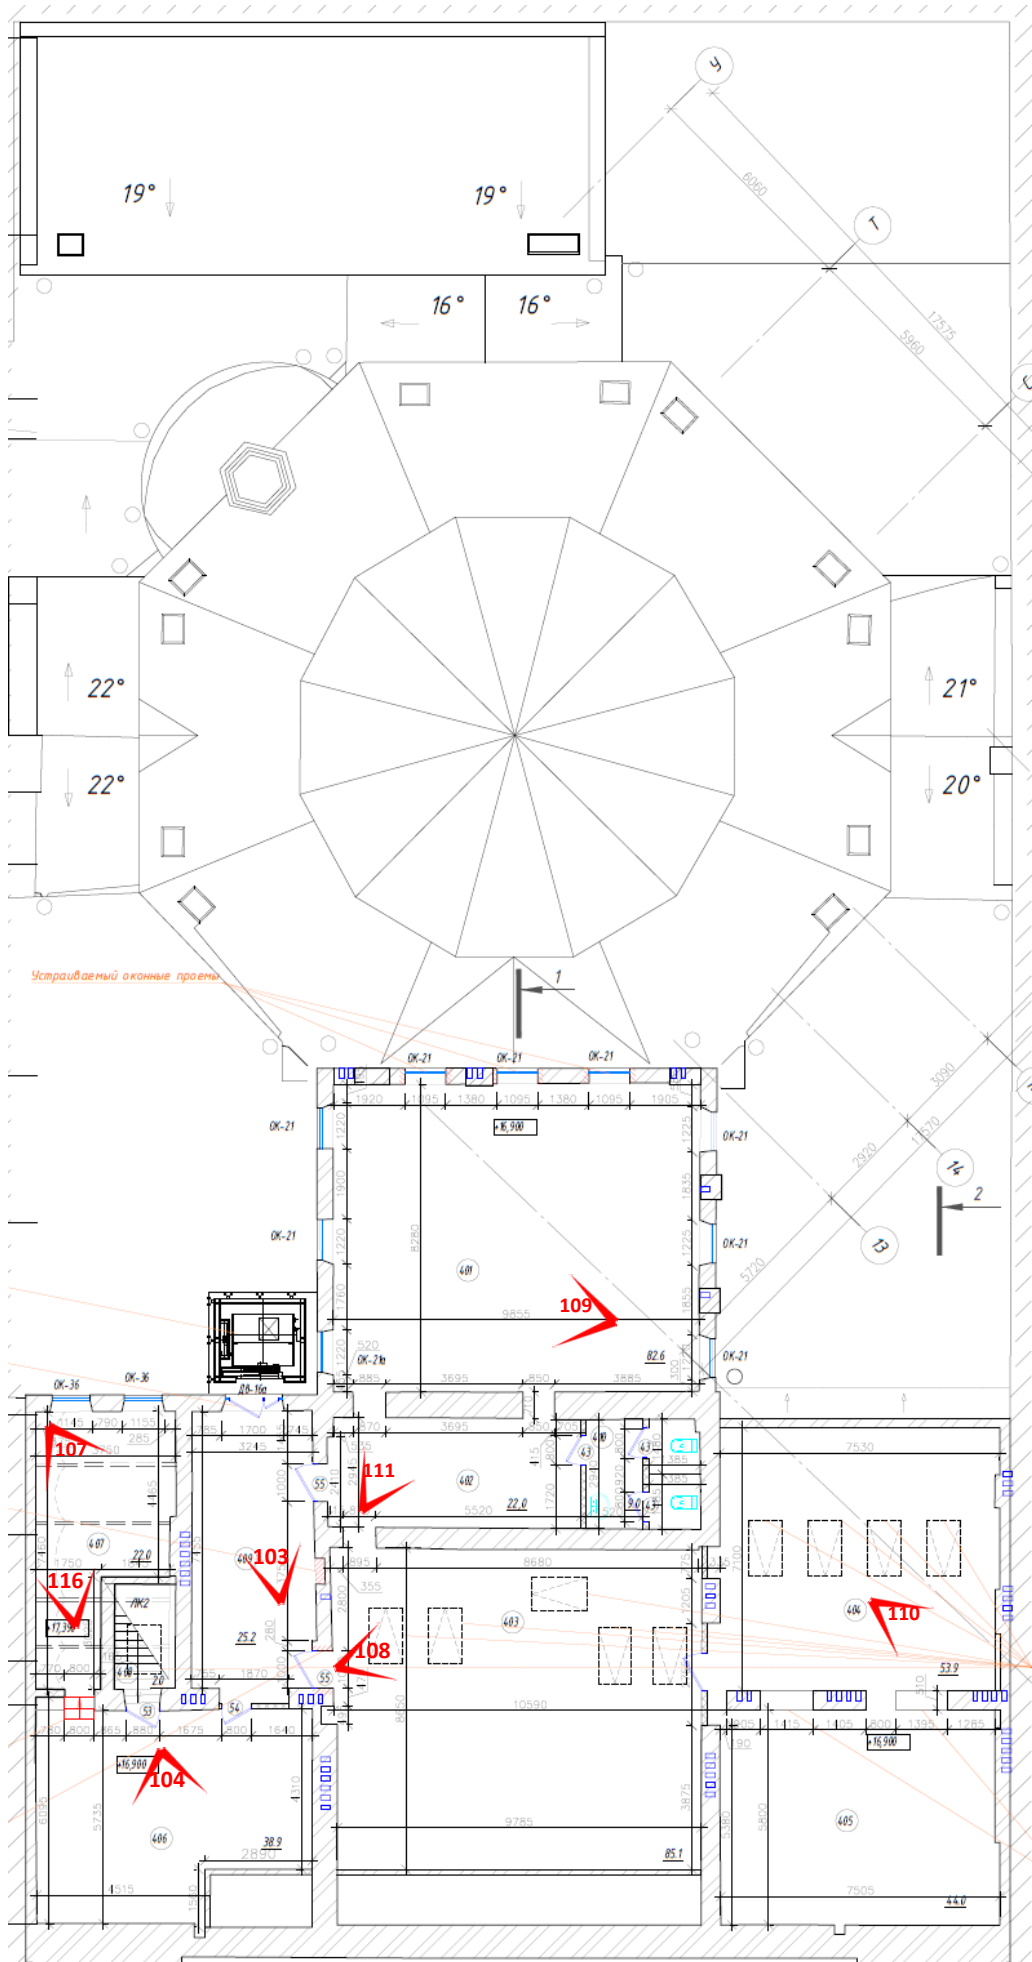
Рисунок 6. Схема фотофиксации на плане четвертого этажа
