АКТ

по результатам проведения государственной историко-культурной экспертизы проектной документации на проведение работ по сохранению выявленного объекта культурного наследия «Особняк А.Ф. Львова», расположенного по адресу: Санкт-Петербург, Караванная ул., 22, - «Проектная документация на проведение работ по реставрации с восстановлением оконных и дверных проемов и ворот арочного проезда, приспособлению для современного использования дворовой территории выявленного объекта культурного наследия «Особняк А.Ф.Львова», расположенного по адресу: г. Санкт-Петербург, ул. Караванная, д. 22, лит. А», разработанной ООО «АРМ «Арх-Рест» в 2021г., шифр 0372200284421000069, с целью определения соответствия проектной документации требованиям законодательства Российской Федерации в области государственной охраны объектов культурного наследия

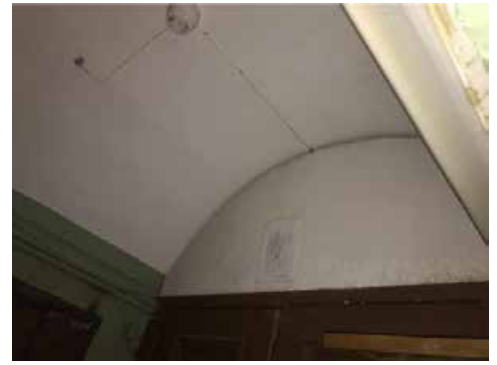
арочные проемы (помещения цокольного этажа);

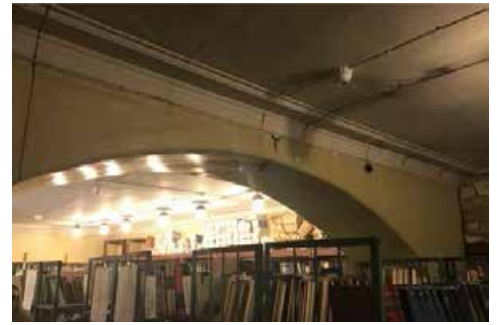
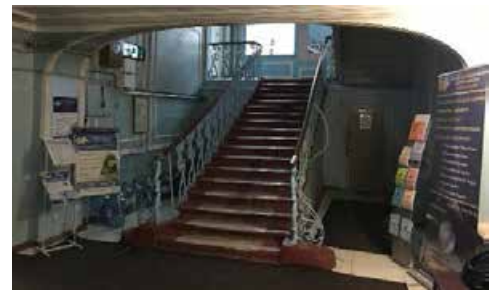
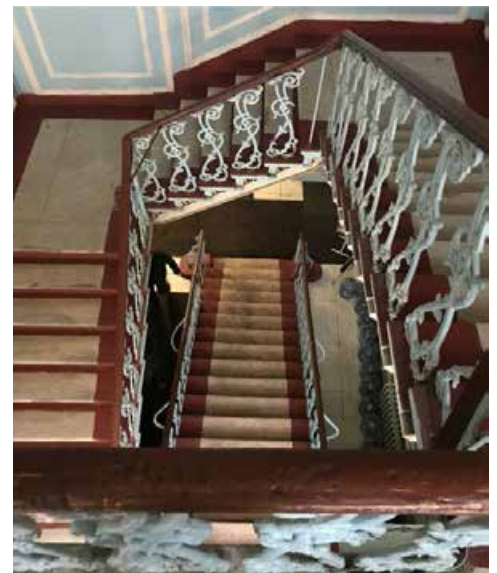
парадная лестница – местоположение, конструкция (по косоурам), габариты, материал (известняк) и профиль ступеней, тип (двухмаршевая – с первого на второй этаж, трехмаршевая – со второго на третий этаж);

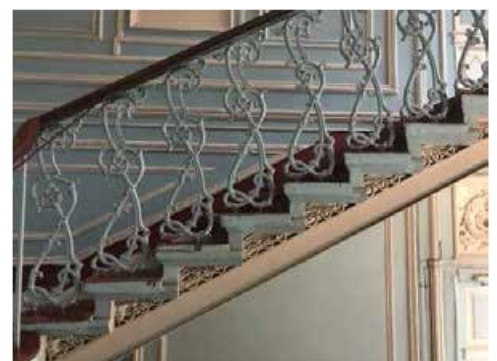
ограждение (чугун, литье) из ажурных балясин с элементами растительного характера и орнаментированными фигурными стойками у основания лестницы; деревянный профилированный поручень;

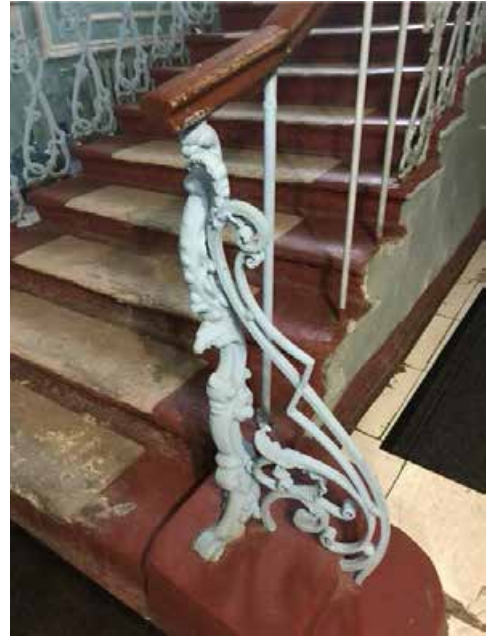
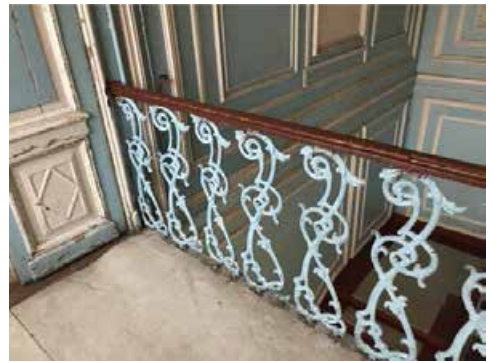
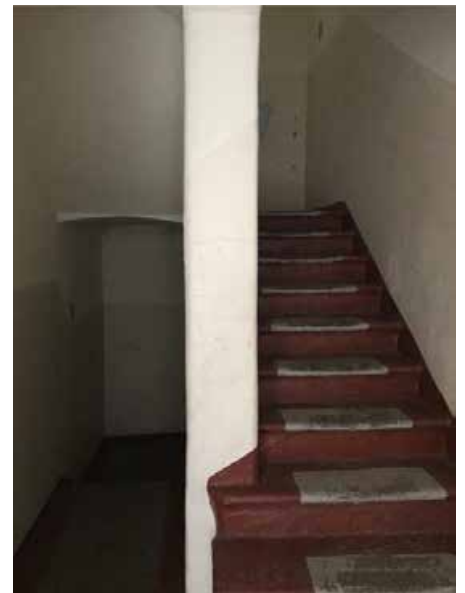
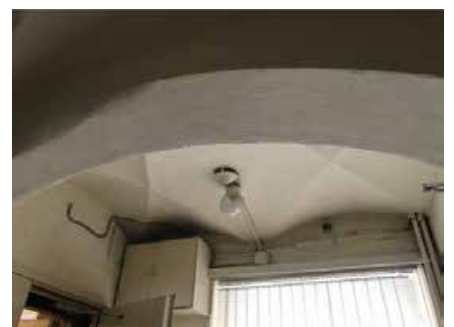
две лестницы – местоположение (южный и восточный дворовые корпуса), конструкция (средистенная, с площадками на сводах – лестница в восточном дворе корпуса, по косоурам, с площадками на сводах – лестница в южном дворе корпуса), габариты, материал (известняк) и профиль ступеней, тип (двухмаршевые);

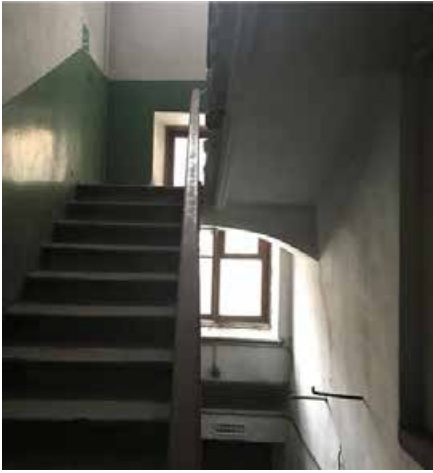
<p>металлическое ограждение из вертикальных стоек с деревянным профилированным поручнем (лестница в южном дворе в корпусе).</p>

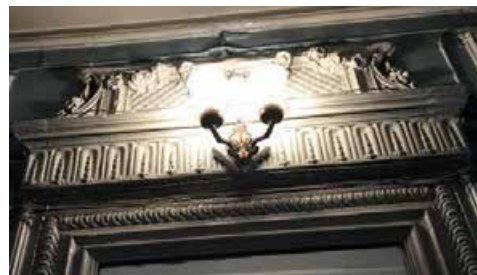
прямоугольные зеркала в лепном
орнаментированном обрамлении;

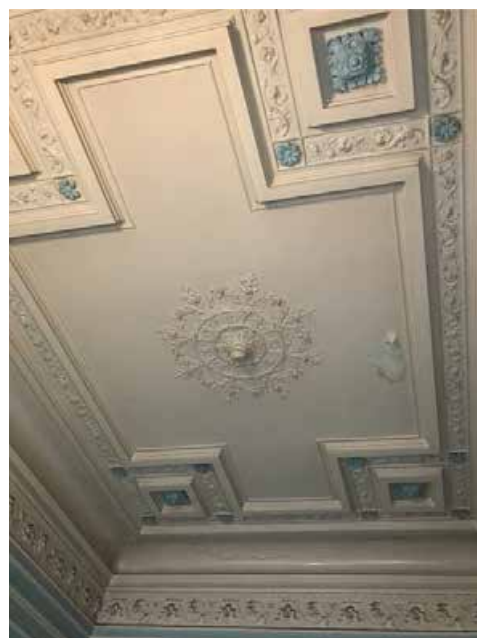
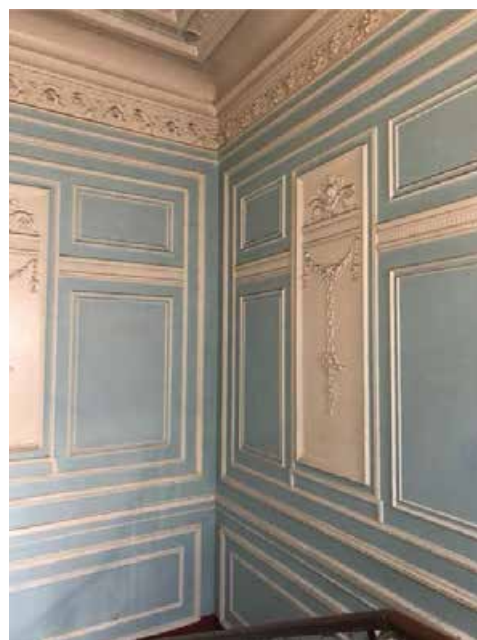
падуга и профилированный карниз,
орнаментированный элементами
растительного характера;

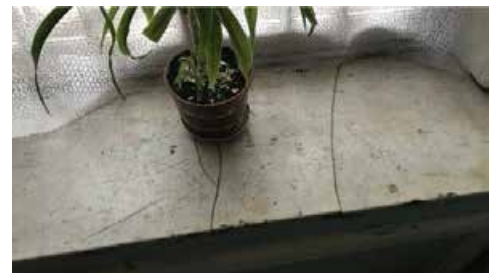
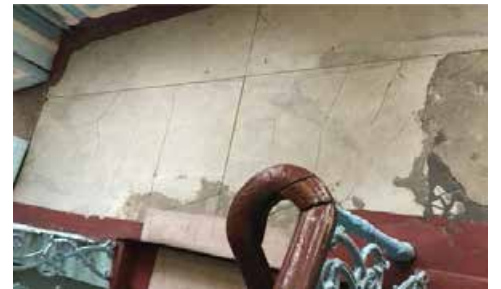
оформление пола – материал (мраморная плита);

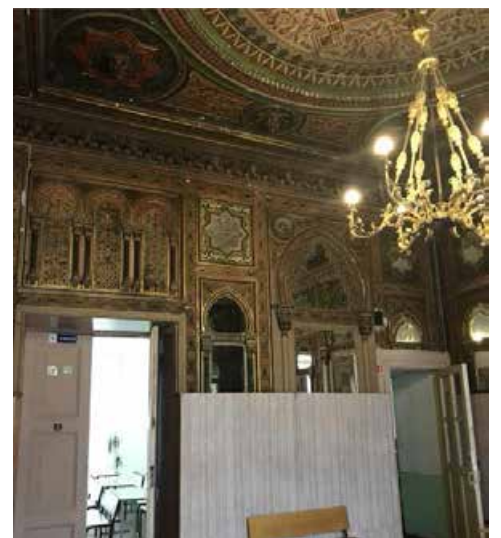
оформление потолка – лепной полихромный мавританский орнамент (профилированная розетка в форме восьмиконечной звезды в центре, орнаментированные рамы, по углам – лепные медальоны с восьмиконечной звездой);

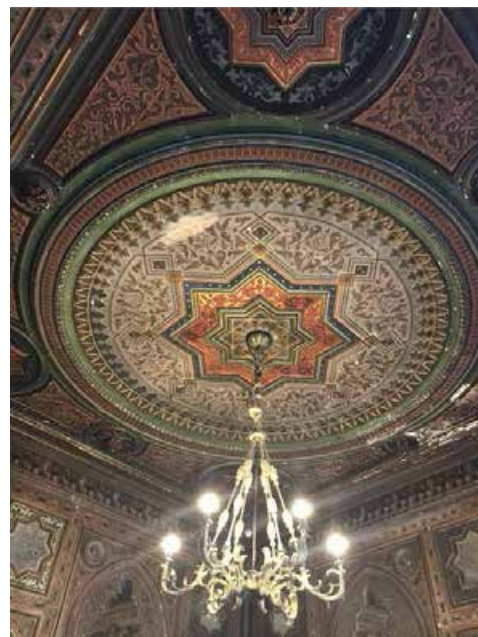
лепной профилированный карниз с орнаментом в виде стилизованных сталактитов;

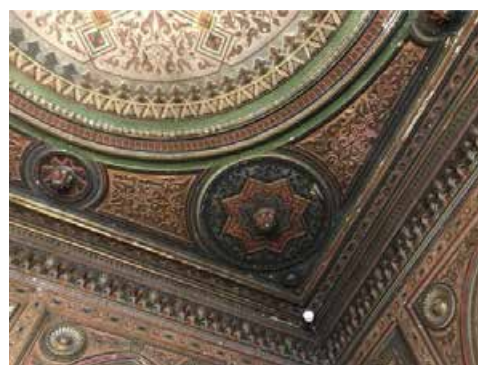
оформление стен – лепной полихромный мавританский орнамент (профилированные рамы с фигурными зеркалами в профилированных обрамлениях, круглые розетки, композиции с имитацией аркатурно-колончатого пояса);

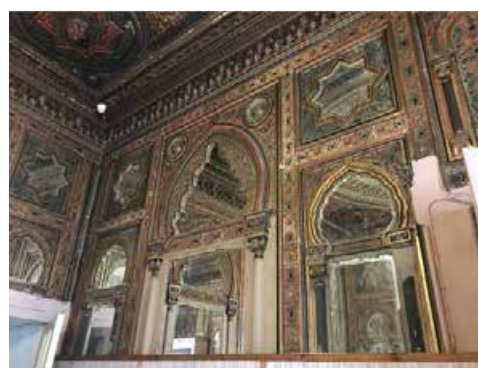
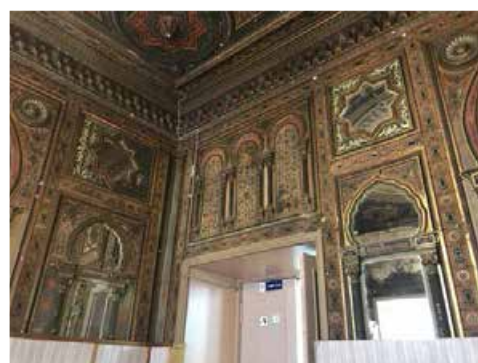
прямоугольные зеркала, оформленные в виде порталов с фигурными зеркалами в профилированном обрамлении в верхней части, поддерживаемой стилизованными полуколоннами;

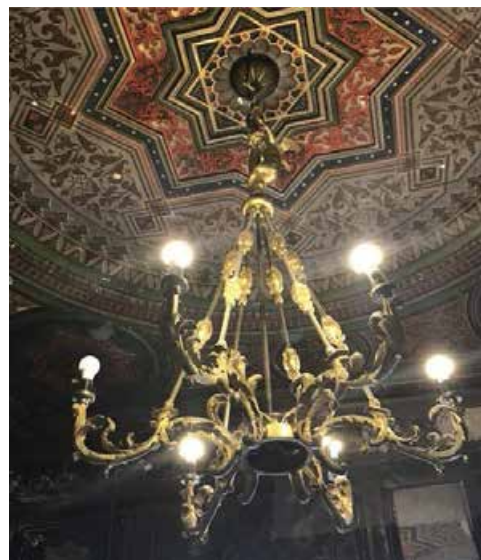
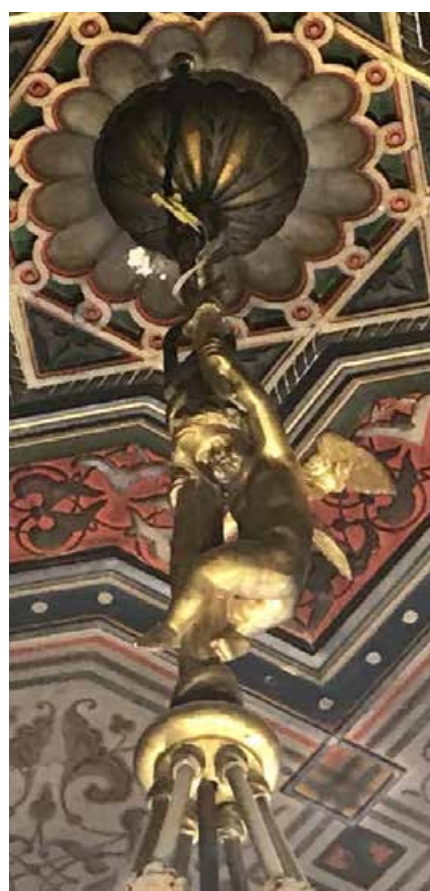
люстра чеканной полированной бронзы на шесть светоточек: шесть массивных изогнутых рожков в виде разветвленных акантовых побегов, отходящих от массивной круглой детали («шайбы») и на шести тягах-штоках подвешенных к завершению с фигурой ангелочка;

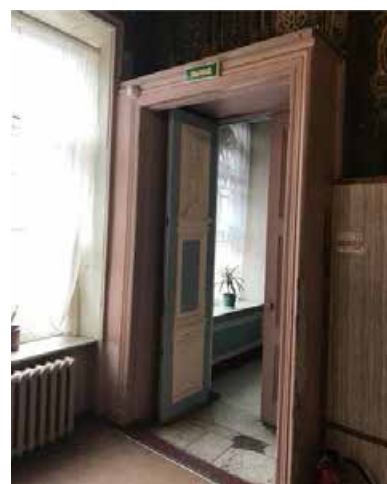
оформление дверных проемов – профилированные наличники;

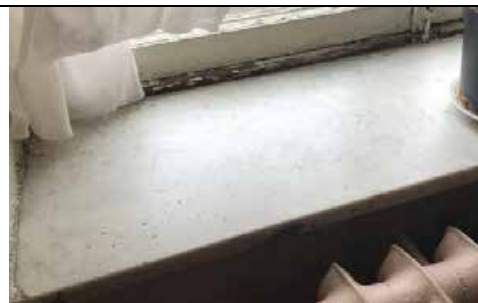
подоконники – материал (мрамор);

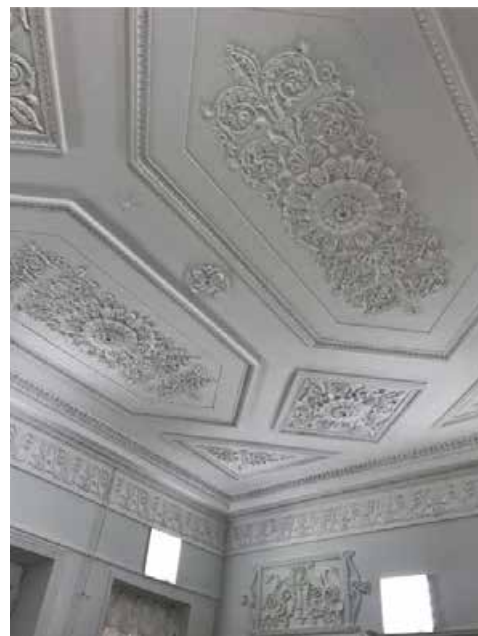
оформление потолка – фигурные профилированные рамы с лепными композициями растительного характера, розетки;

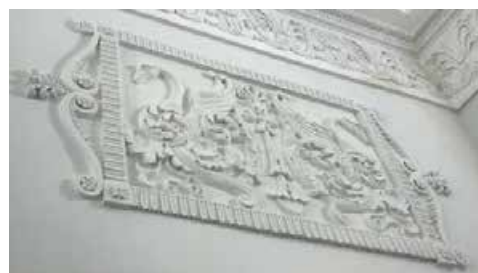
оформление стен – лепные композиции растительного характера;

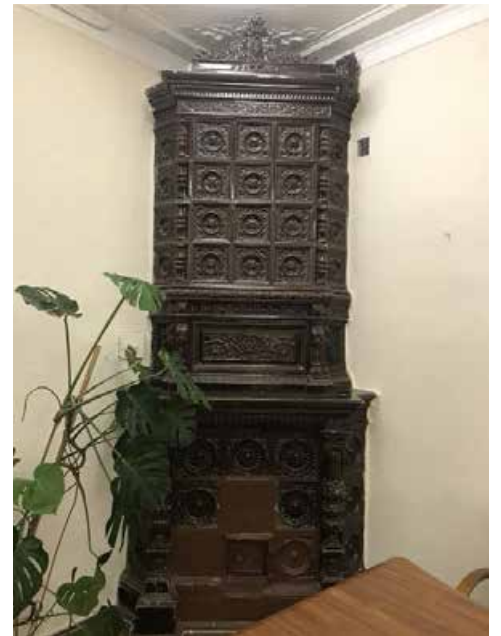
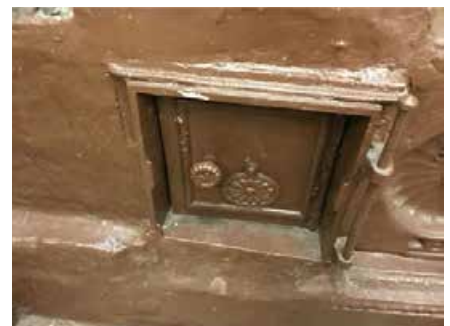
печь угловая, двухъярусная, поливного рельефного изразца коричневого цвета; первый ярус выложен изразцами с розетками типа патер с ложчатым дном; полка в виде профилированного карниза на ложчатом фризе; второй ярус: в нижней части горизонтальное прямоугольное панно, заполненное рельефным растительным орнаментом, в профилированном обрамлении; по сторонам – профилированные консоли, фриз из квадратов с круглыми углублениями, над фризом – массивная орнаментированная тяга; в верхней части – четыре ряда орнаментированных рельефных изразцов с фризом растительного орнамента и сложнопрофилированным карнизом в завершении; невысокий аттик завершен картушами (по трем сторонам) в ажурном растительном обрамлении;

| <p>1 Печь угловая, двухъярусная, поливного рельефного изразца коричневого цвета. I ярус выложен изразцами с розетками типа патер с ложчатым дном. Полка в виде профилированного карниза на ложчатом фризе. II ярус - в нижней части горизонтальное прямоугольное панно, заполненное рельефным растительным орнаментом, в профилированной рамке. По сторонам - профилированные консоли, сверху фриз из квадратов с круглыми углублениями, над фризом - массивная орнаментированная тяга-карниз. Выше - 4 ряда орнаментированных рельефных изразцов. Ярус завершен фризом с растительным орнаментом и сложнопрофилированным карнизом. Невысокий аттик завершен картушами (по 3-м сторонам) в ажурном растительном обрамлении. Время: кон. XIX в.

Размер: выс. I яруса - 128 см
шир. полки по фронту - 122 см
выс. II яруса (без аттика) - 175 см</p> <p>Сохранность: утрачена левая часть аттика, изразцы вокруг топки, цоколь спереди, наружная дверца топки.</p> | <p>1 Фото в архиве КГИОП 4000</p> |

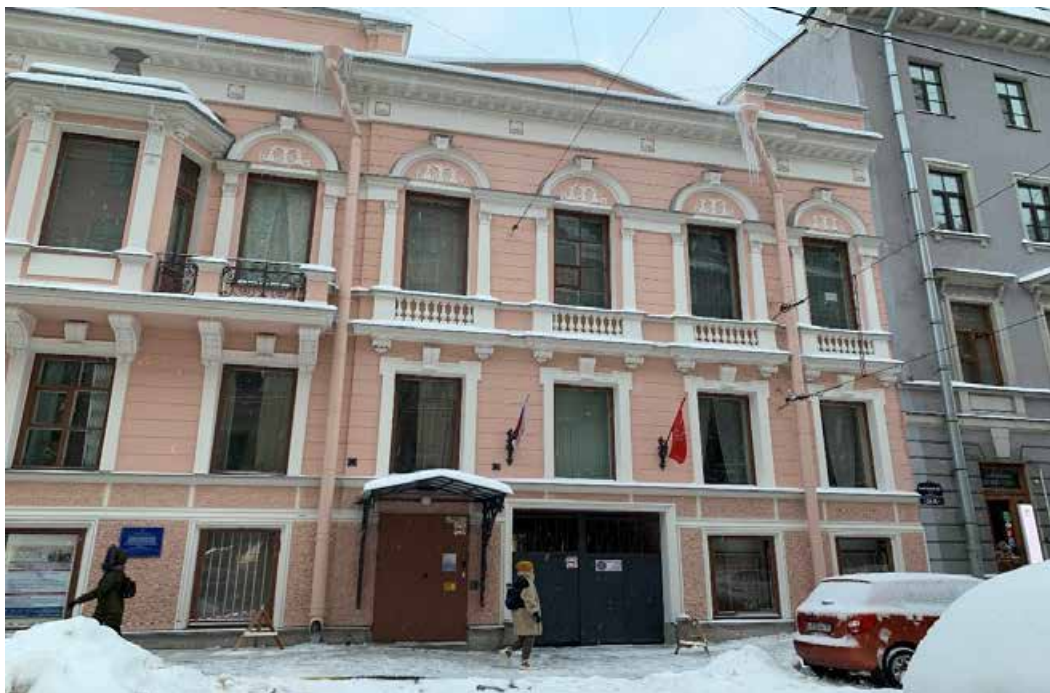
Фото 1. Общий вид. На фасаде наблюдаются оконные заполнения позднего периода с изменением расстекловки. Дверь заменена на утилитарную металлическую. Въездные ворота металлические с решеткой из арматуры.

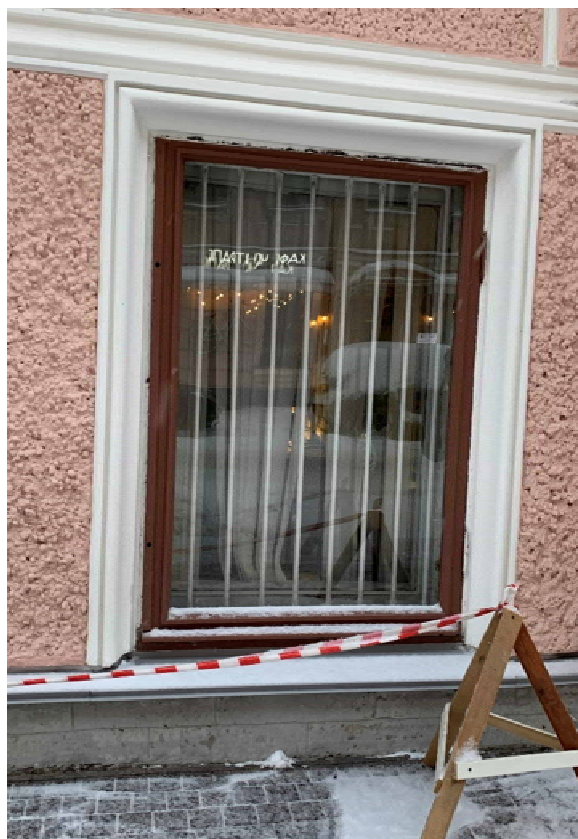
*Фото 2. Лицевой фасад. 1 этаж
Наблюдается наружная рама советского периода*

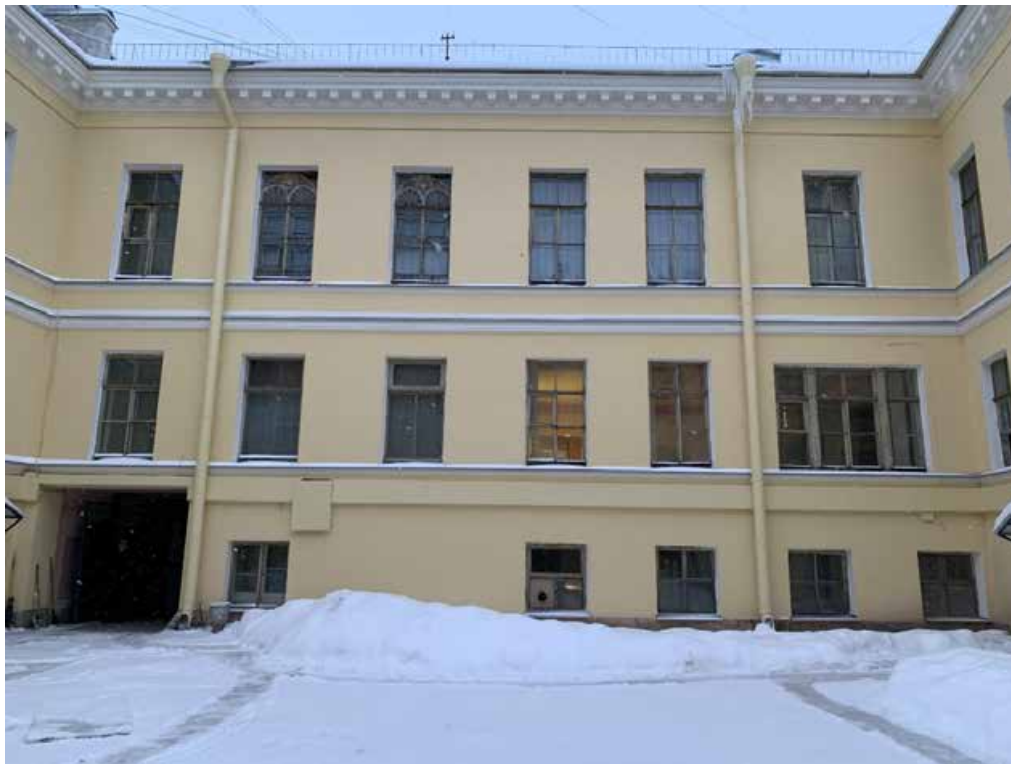
Фото 3. Дворовой фасад. Оконные заполнения за годы эксплуатации получили естественный физический износ, наблюдаются следы биоповреждений, деструкция древесины, поздние вставки и замены.

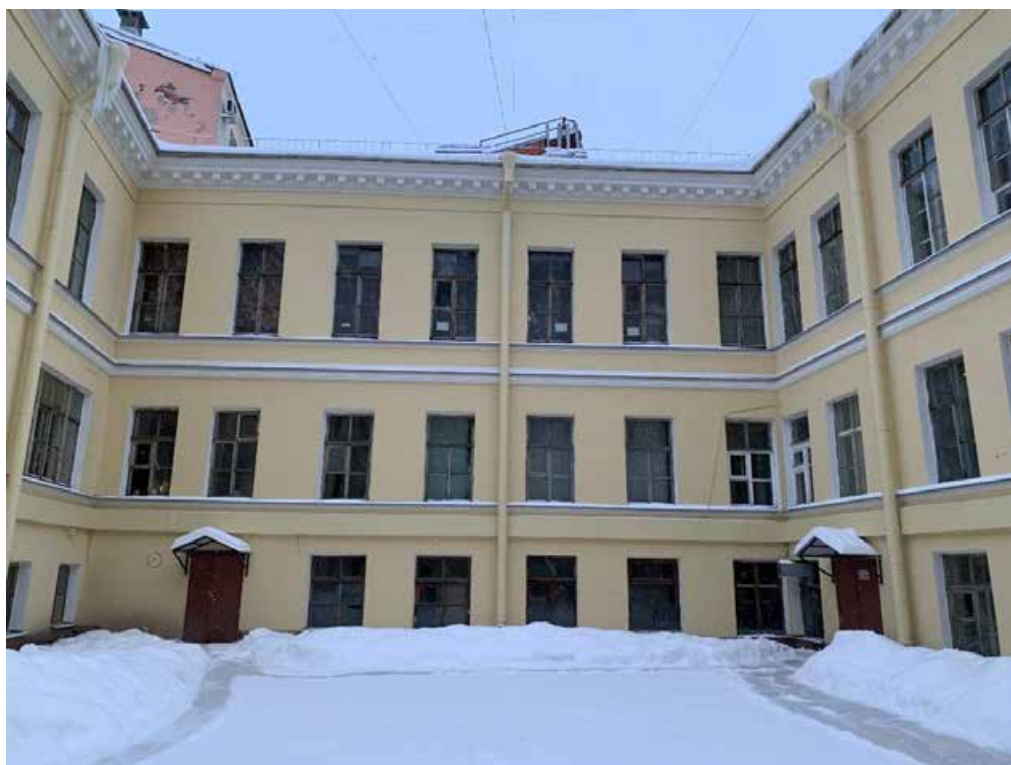
Фото 4. Дворовой фасад. Оконные заполнения за годы эксплуатации получили естественный физический износ, наблюдаются следы биоповреждений, деструкция древесины, поздние вставки и замены. Двери поздние, утилитарные, часть металлические

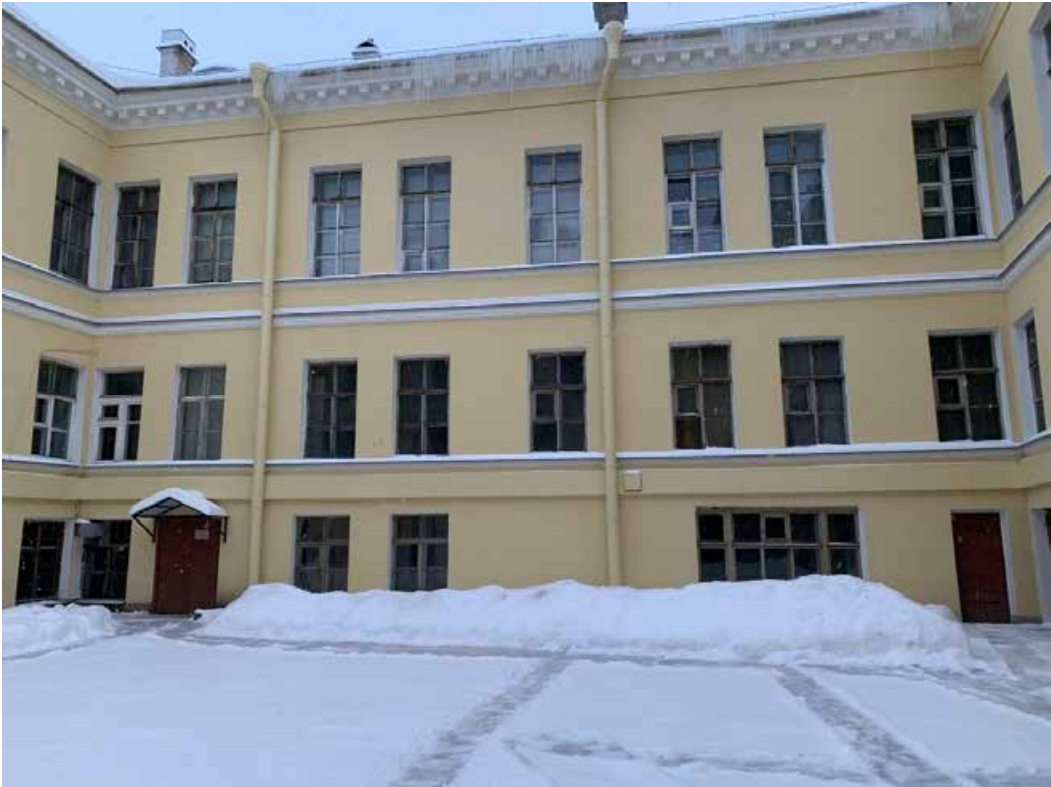
Фото 5. Дворовой фасад. Оконные заполнения за годы эксплуатации получили естественный физический износ, наблюдаются следы биоповреждений, деструкция древесины, поздние вставки и замены. Двери поздние, утилитарные.

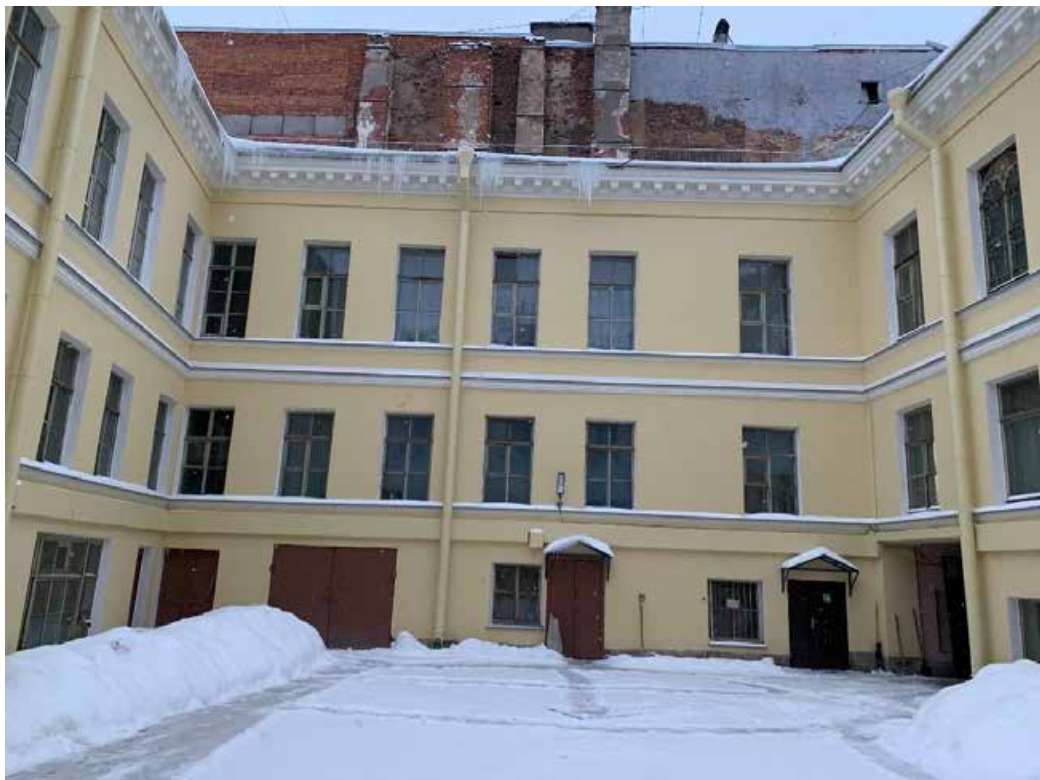
Фото 6. Дворовой фасад. Оконные заполнения получили естественный физический износ, наблюдаются следы биоповреждений, деструкция древесины, поздние вставки и замены. Двери поздние, утилитарные, часть металлические

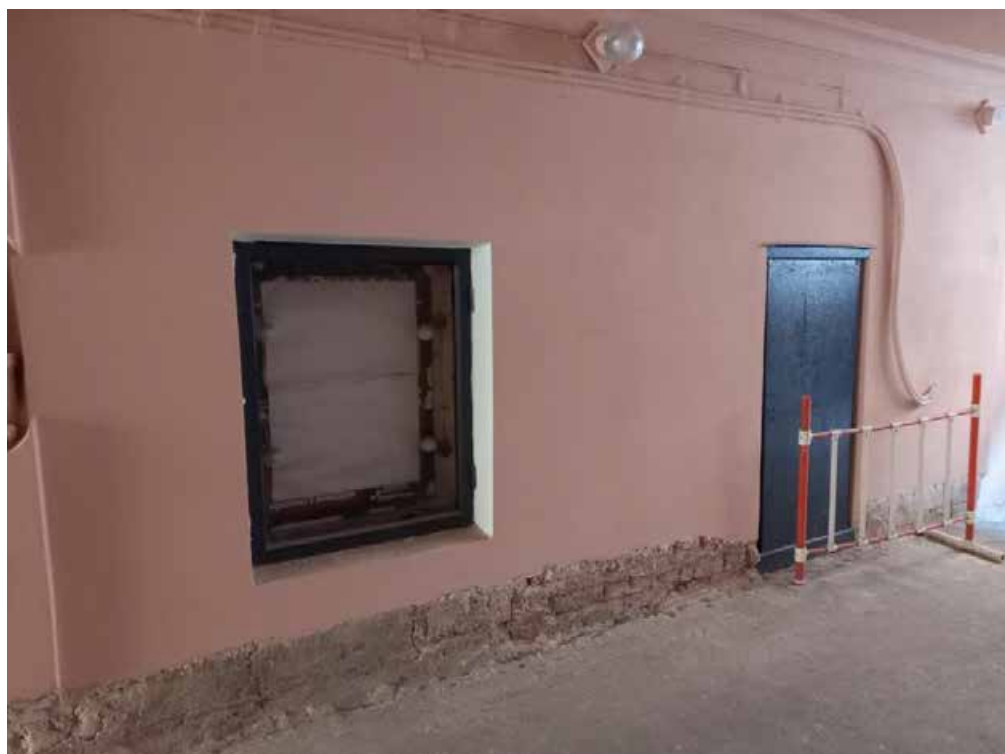
Фото 7. Стена арочного проезда. Оконное заполнение в нише, наружная рама поздняя, из помещения заложено кирпичом.

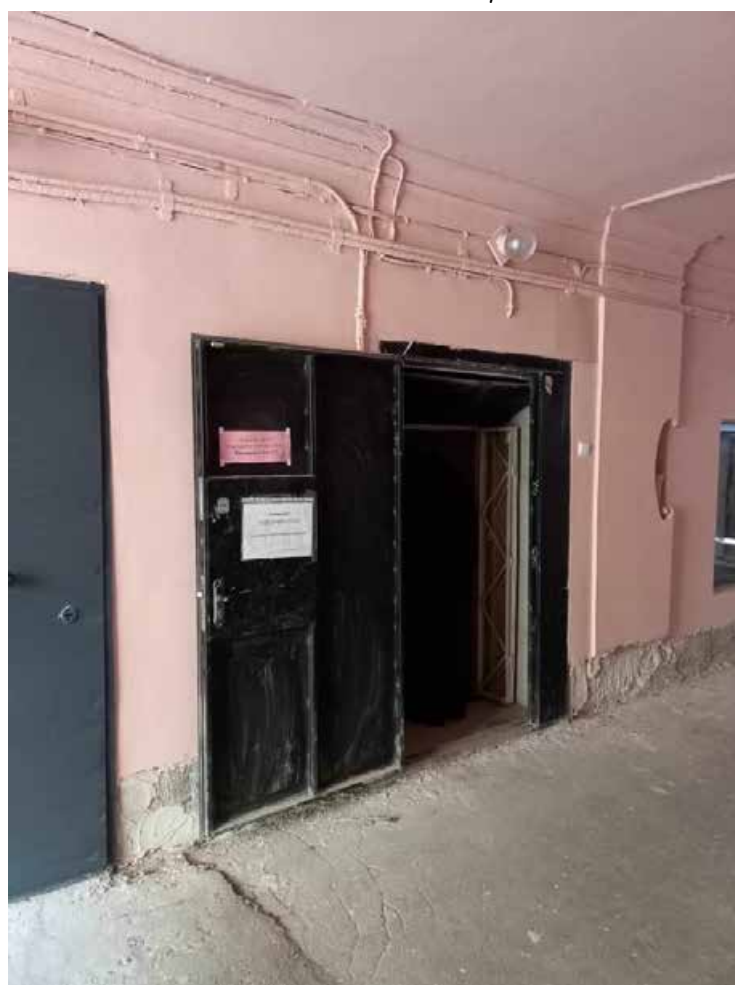
Фото 8. Стена арочного проезда. Поздние металлические двери

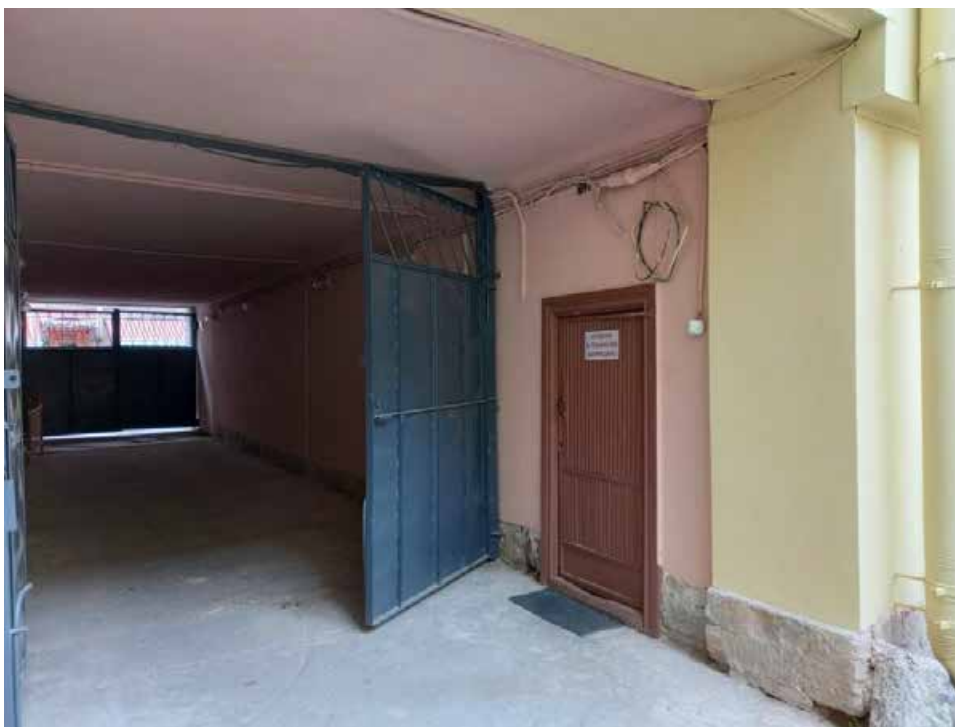
Фото 9. Стена арочного проезда. Поздние металлические ворота, утилитарное дверное заполнение входа в здание

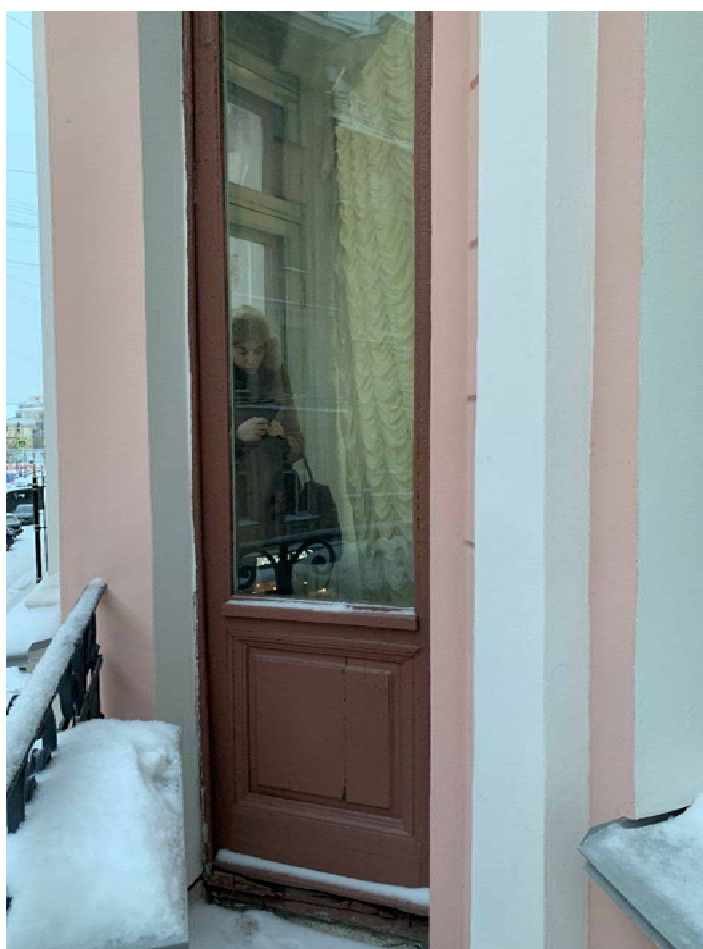
Фото 10. Лицевой фасад. Балконная дверь (правая) третьего этажа имеет следы биоповреждений, трещины, множественные лакокрасочные наслоения, поздние вставки

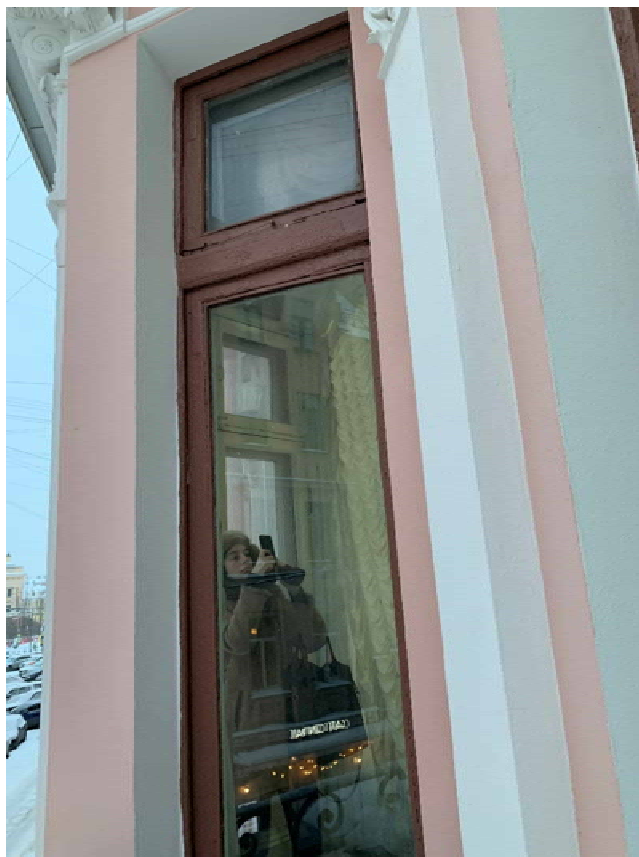
Фото 11. Лицевой фасад. Балконная дверь (правая) третьего этажа имеет следы биоповреждений, трещины, множественные лакокрасочные наслоения, поздние вставки

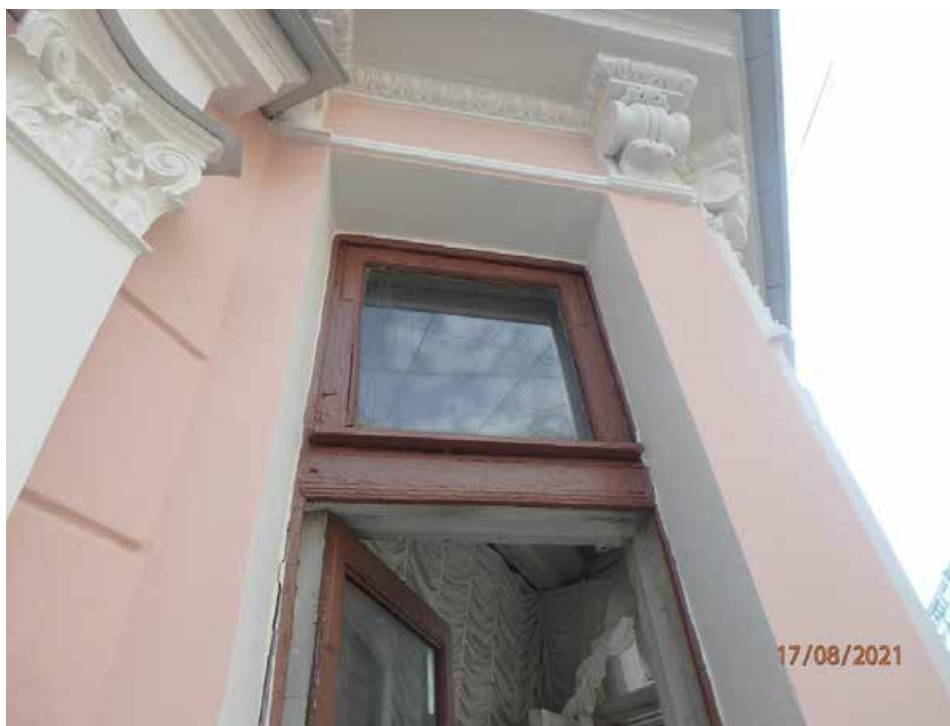
Фото 12. Лицевой фасад. Балконная дверь (левая) третьего этажа имеет дефекты и повреждения в виде трещин, коверн и поздних вставок

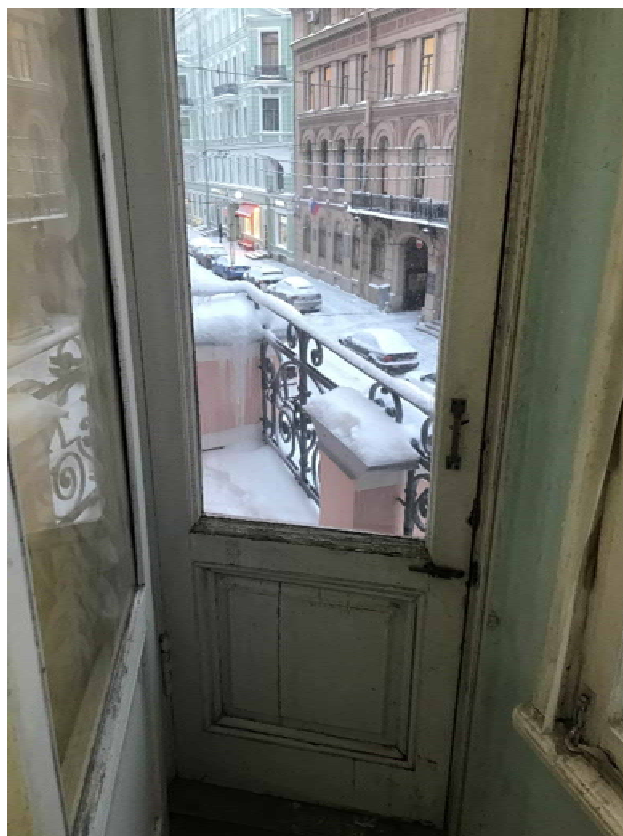
Фото 13. Балконная дверь (правая), вид из помещения. Наблюдается общий износ, трещины, разнообразная поздняя фурнитура, поздние вставки

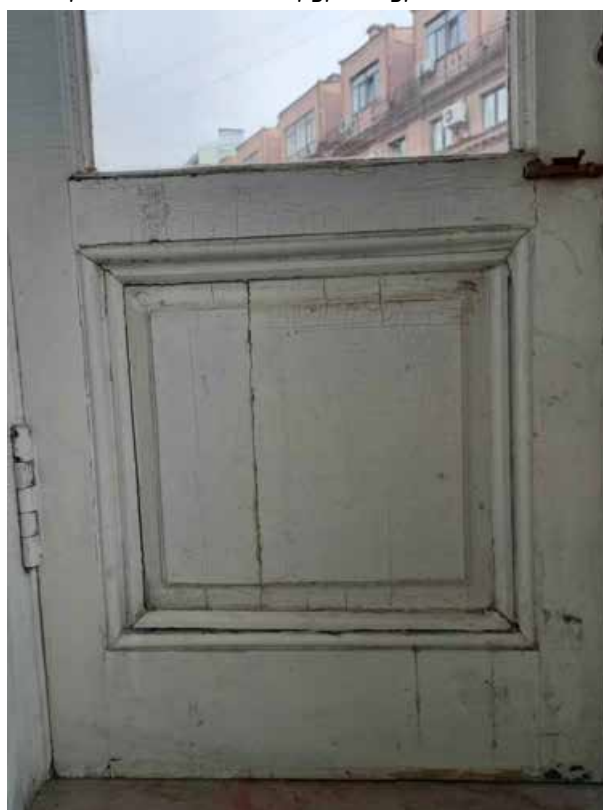
Фото 14. Балконная дверь (правая), вид из помещения. Наблюдается общий износ, трещины, разнообразная поздняя фурнитура, многочисленные следы (растрескивание) поздних покрасок

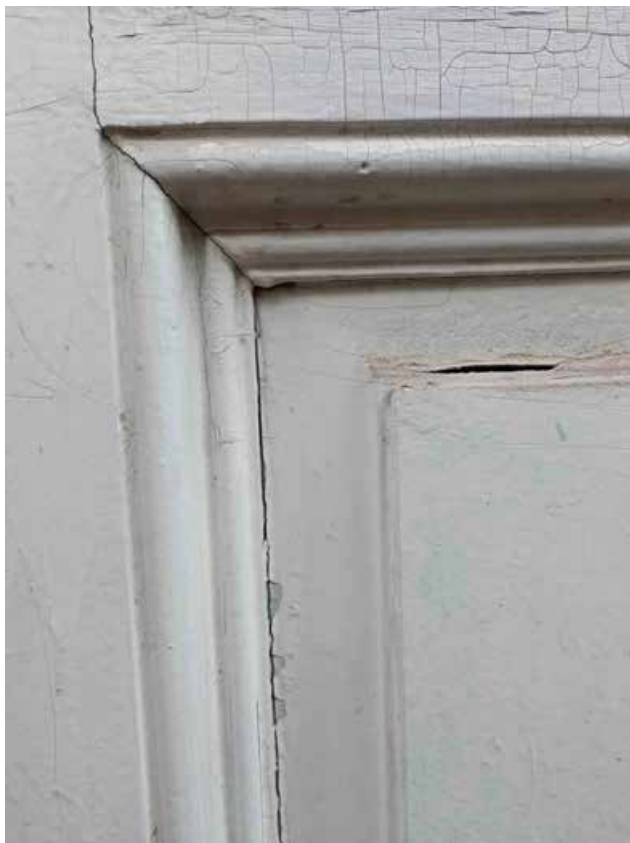
Фото 15. Балконная дверь (правая), вид из помещения. Наблюдается общий износ, трещины, разнообразная поздняя фурнитура, многочисленные следы (растрескивание) поздних покрасок

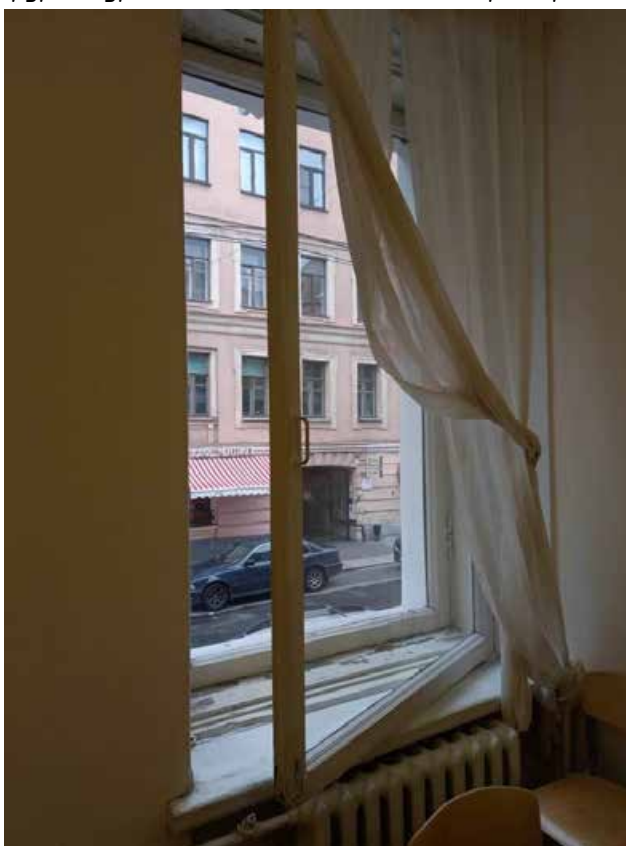
Фото 16. Оконное заполнение лицевого фасада, вид из помещения. Наблюдаются многочисленные следы поздней покраски, расхождение узловых соединений, перекос створок

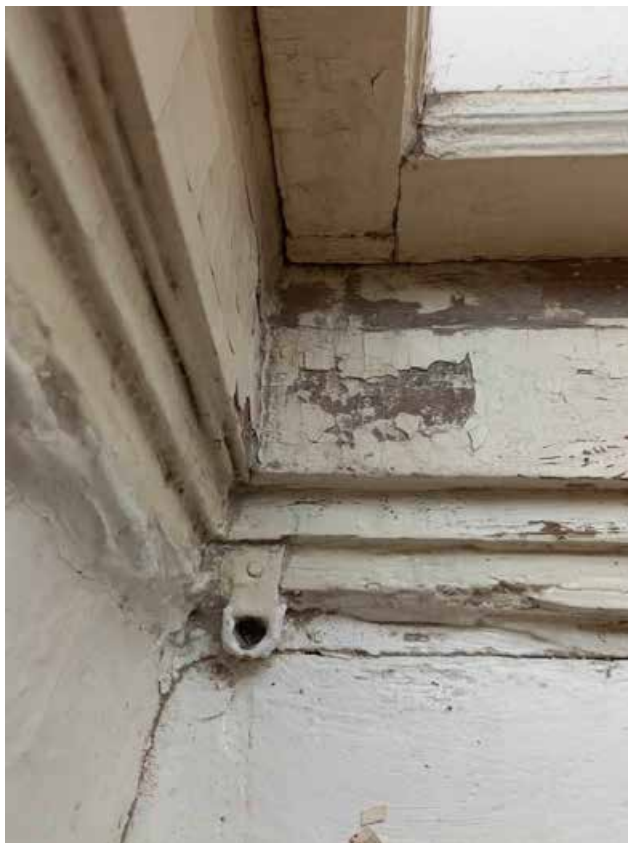
Фото 17. Оконное заполнение лицевого фасада, вид из помещения. Наблюдаются многочисленные следы поздней покраски, расхождение узловых соединений

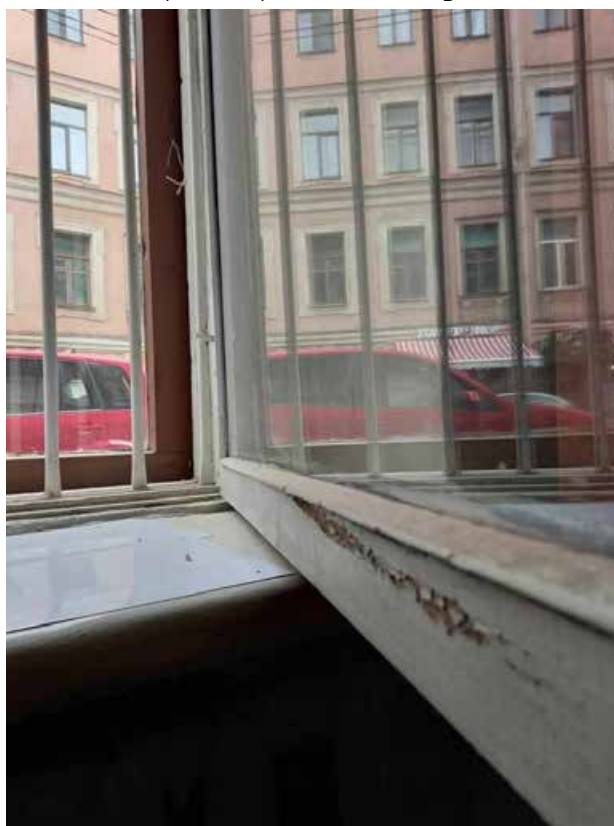
Фото 18. Оконное заполнение 1 этаж, лицевой фасад, вид из помещения. Наблюдаются нарушения красочного слоя, загрязнения, поздние вставки

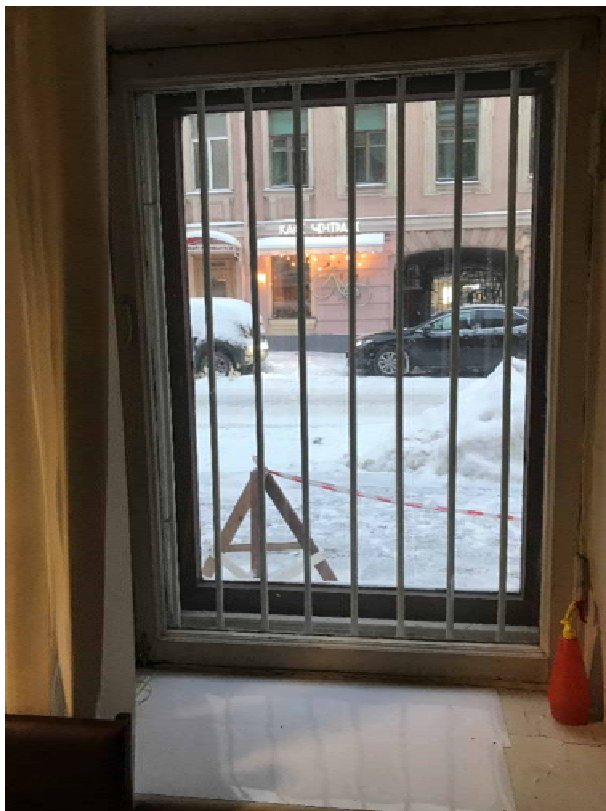
Фото 19. Оконное заполнение 1 этаж, лицевой фасад, вид из помещения. Наблюдаются нарушения красочного слоя, загрязнения, наружная рама и металлическая решетка поздние

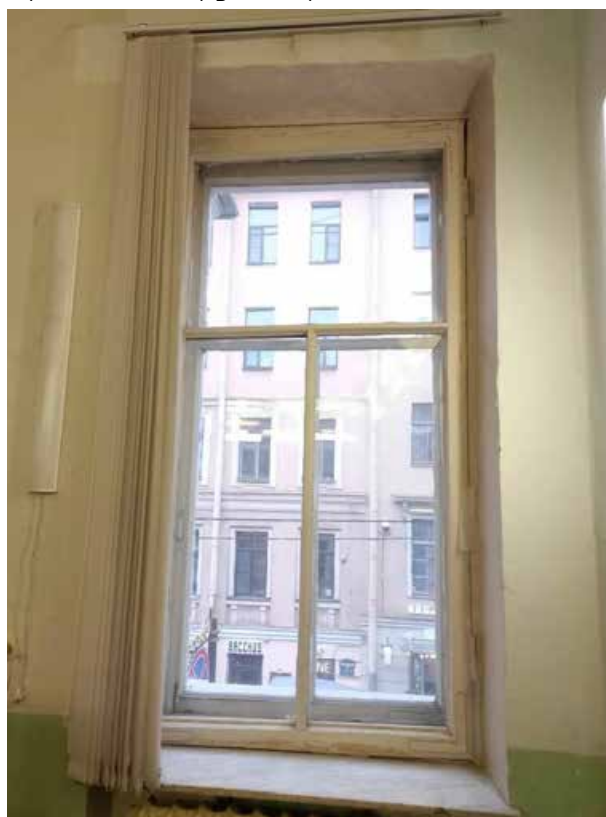
Фото 20. Оконное заполнение 3 этаж, лицевой фасад, вид из помещения. Наблюдаются нарушения геометрии окна, перекося створок, поздние вставки, многочисленные следы поздней покраски, подоконная доска (мрамор) имеет сколы.

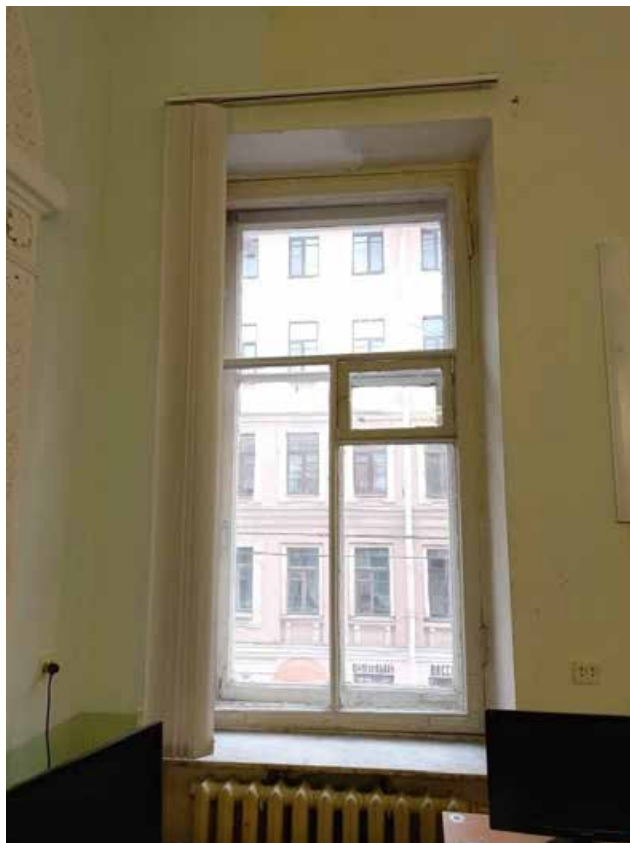
Фото 21. Оконное заполнение 3 этаж, лицевой фасад, вид из помещения. Наблюдаются нарушения геометрии окна, перекос створок, поздние вставки, многочисленные следы поздней покраски.

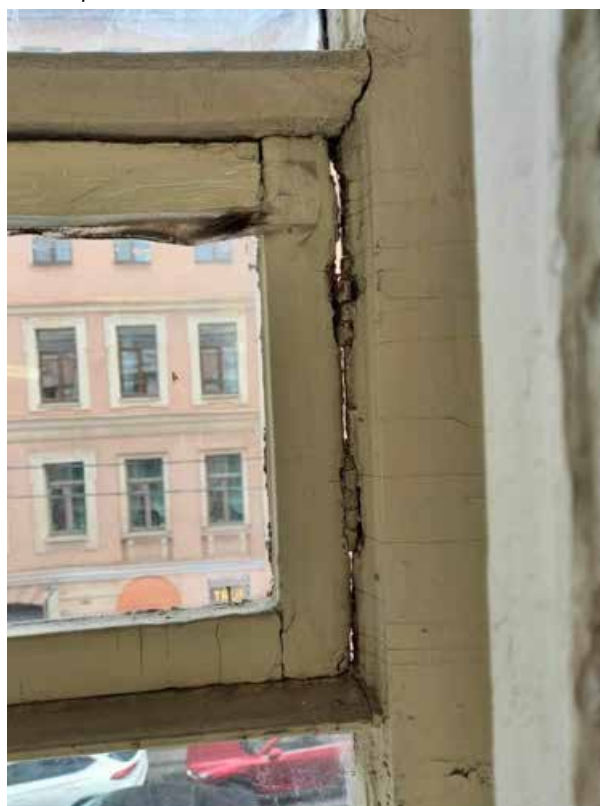
Фото 22. Оконное заполнение 3 этаж, лицевой фасад, вид из помещения. Наблюдаются поздние вставки, многочисленные следы поздней покраски, расхождение узловых соединений, сквозные щели между элементами

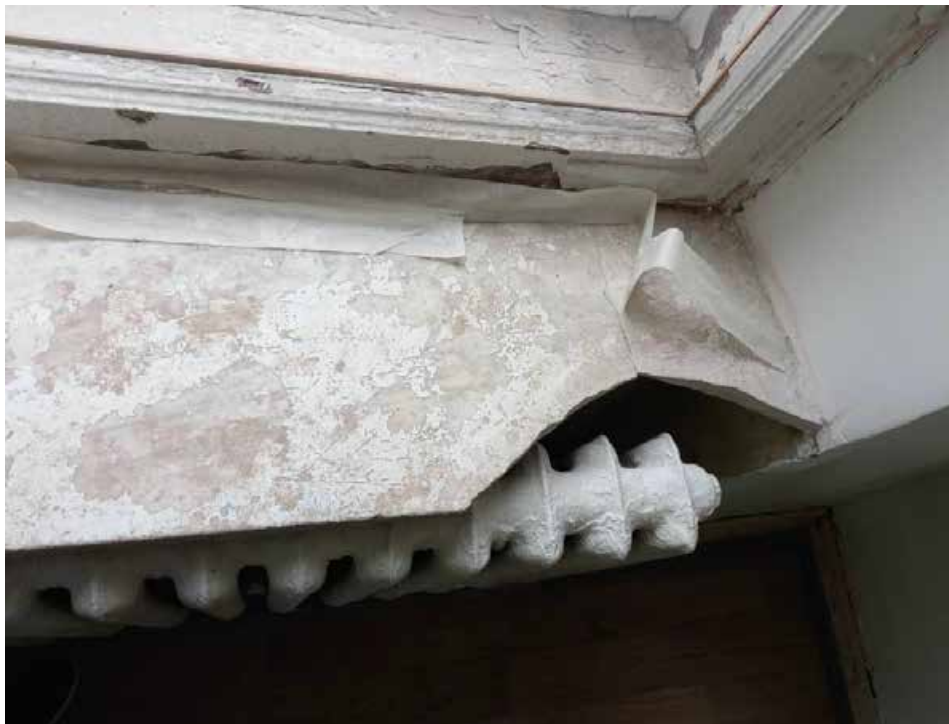
Фото 23. Подоконная доска (мрамор). Наблюдаются повреждения в виде сколов, трещин, царапин, а также позднее лакокрасочное покрытие
