АКТ

по результатам проведения государственной историко-культурной экспертизы проектной документации на проведение работ по сохранению выявленного объекта культурного наследия «Особняк А.Ф. Львова», расположенного по адресу: Санкт-Петербург, Караванная ул., 22, - «Проектная документация на проведение работ по реставрации с восстановлением оконных и дверных проемов и ворот арочного проезда, приспособлению для современного использования дворовой территории выявленного объекта культурного наследия «Особняк А.Ф.Львова», расположенного по адресу: г. Санкт-Петербург, ул. Караванная, д. 22, лит. А», разработанной ООО «АРМ «Арх-Рест» в 2021г., шифр 0372200284421000069, с целью определения соответствия проектной документации требованиям законодательства Российской Федерации в области государственной охраны объектов культурного наследия

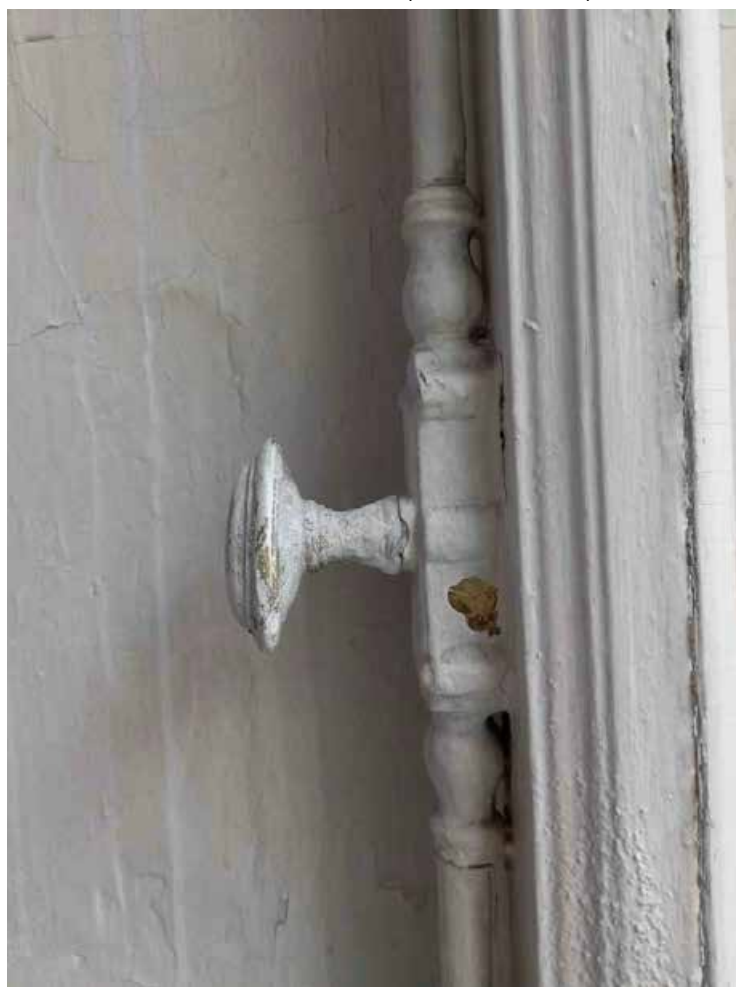
Фото 24. Фурнитура. Наблюдаются следы многочисленных покрасок, вмятины

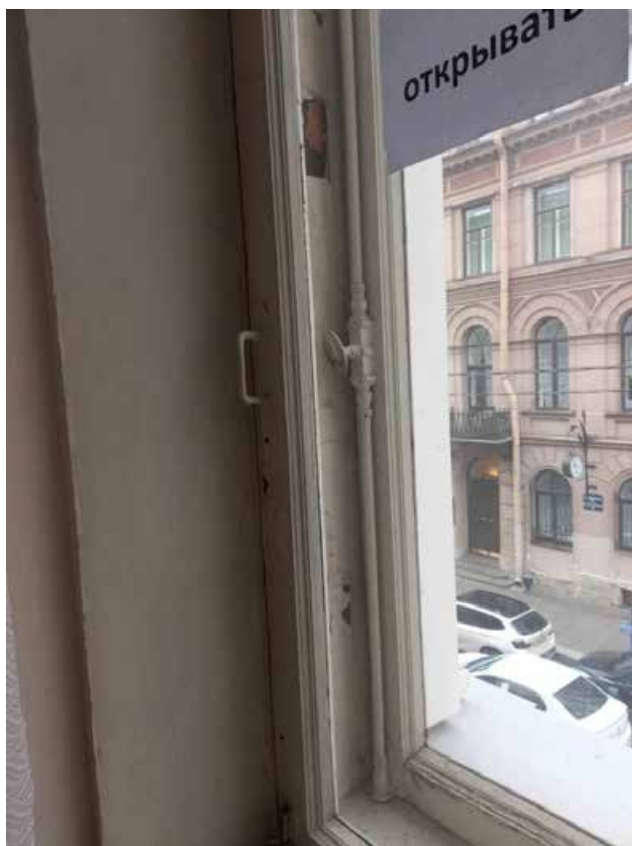
Фото 25. Разнообразная фурнитура

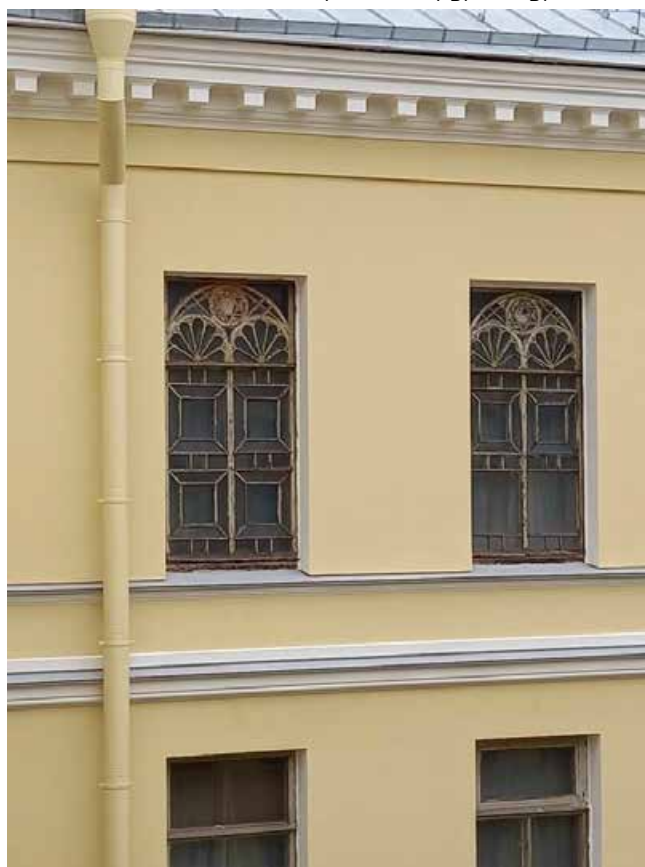
Фото 26. Дворовой фасад. Оконное заполнение, 3 этаж, парадная лестница. Наблюдаются утраты, следы биоповреждений.

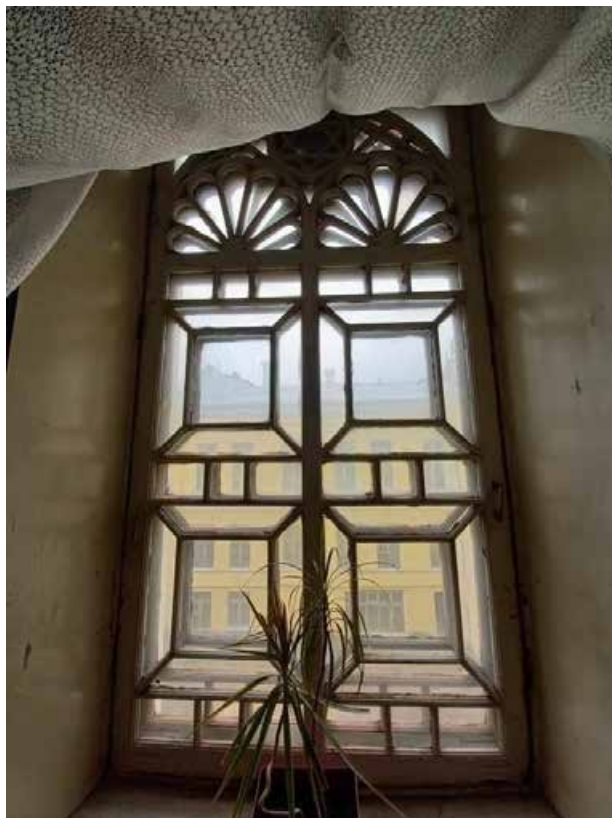
Фото 27. Оконное заполнение, 3 этаж, парадная лестница. Наблюдаются сколы древесины, следы биоповреждений, поздние вставки, трещины, расхождение узловых соединений.

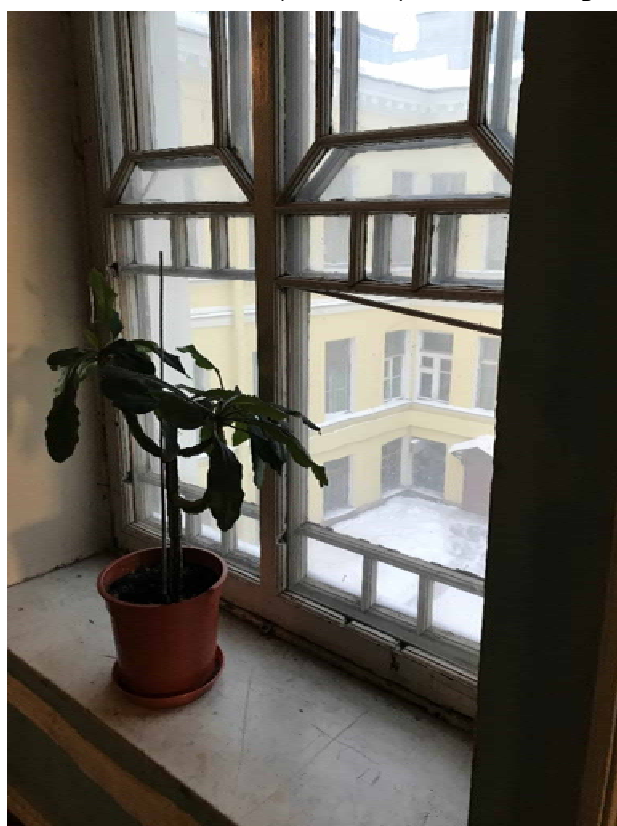
Фото 28. Оконное заполнение, 3 этаж, парадная лестница. Наблюдаются утраты фрагментов, сколы древесины по краю рам, трещины, расхождение узловых соединений.

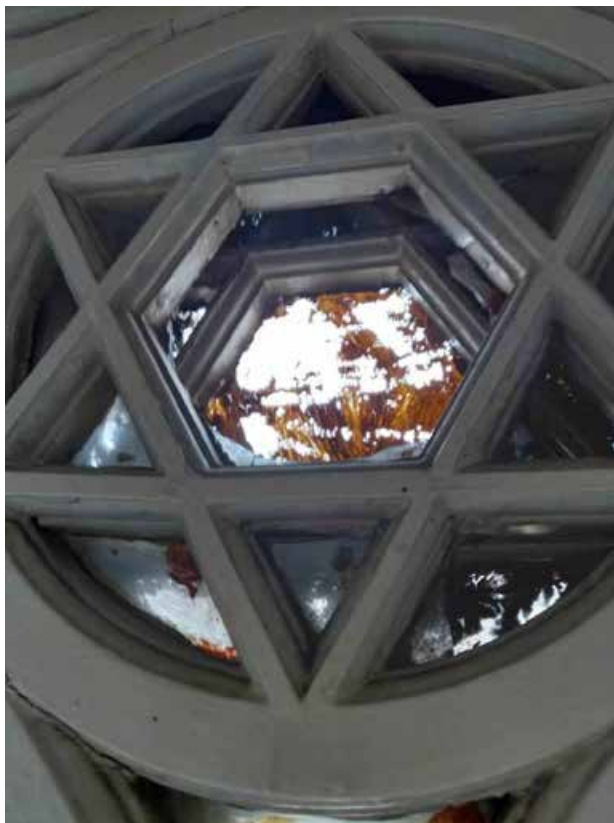
Фото 29. Фрагмент оконного заполнения, парадная лестница, 3 этаж.

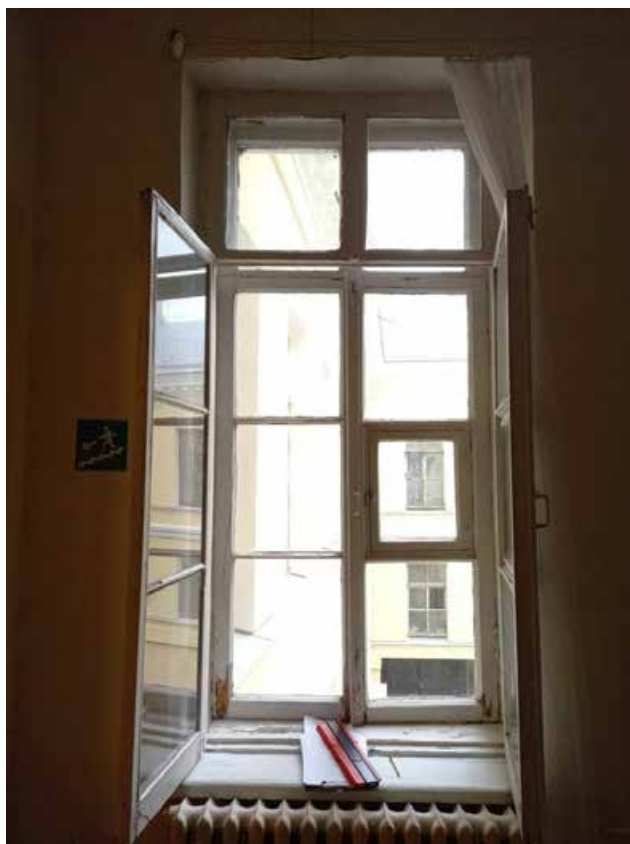
Фото 30. Оконное заполнение, 3 этаж, вид из помещения. Наблюдаются нарушения геометрии окна, перекос створок, следы биоповреждений, многочисленные следы поздней покраски, расхождение узловых соединений

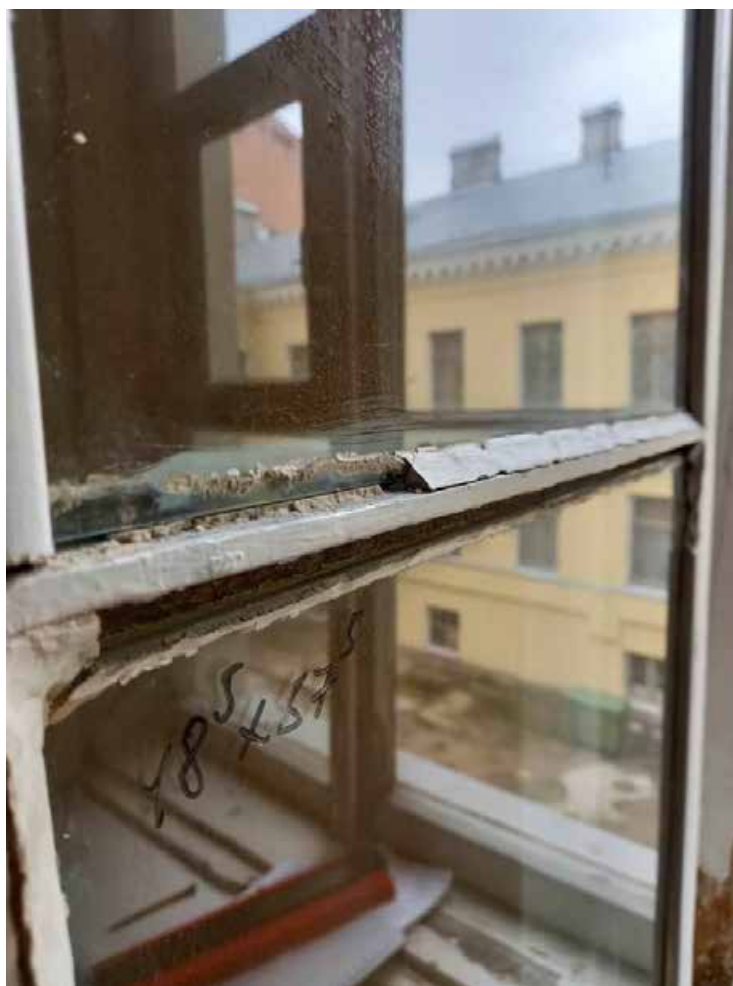
Фото 31. Фрагмент окна. Расхождение узловых соединений, нарушение герметизации стекольного заполнения.

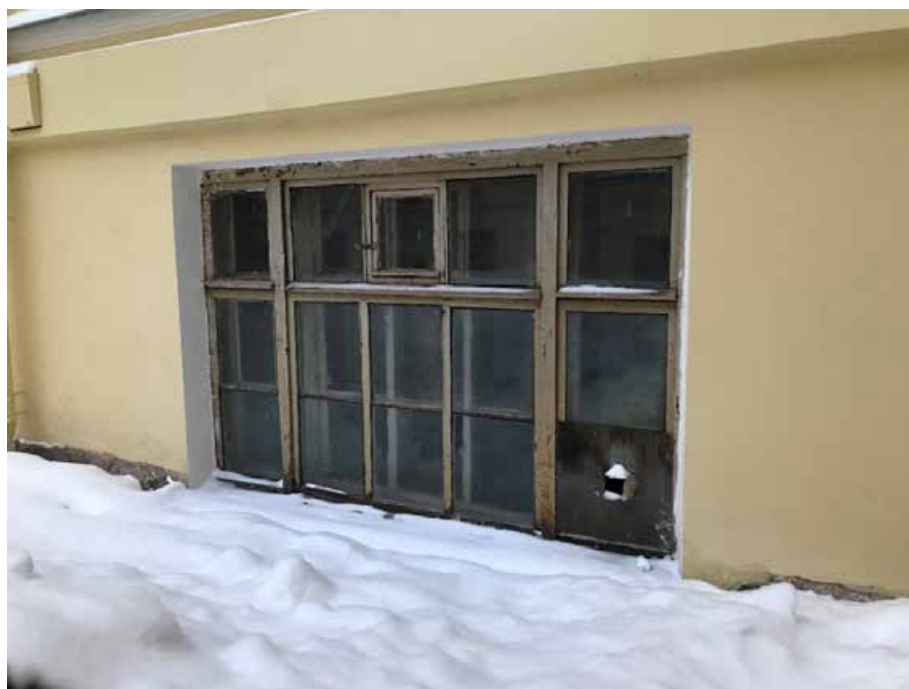
Фото 32. Дворовой фасад. Оконное заполнение с поздними вставками из оргалита и металла, наблюдаются следы биоповреждений, замачивание коробки

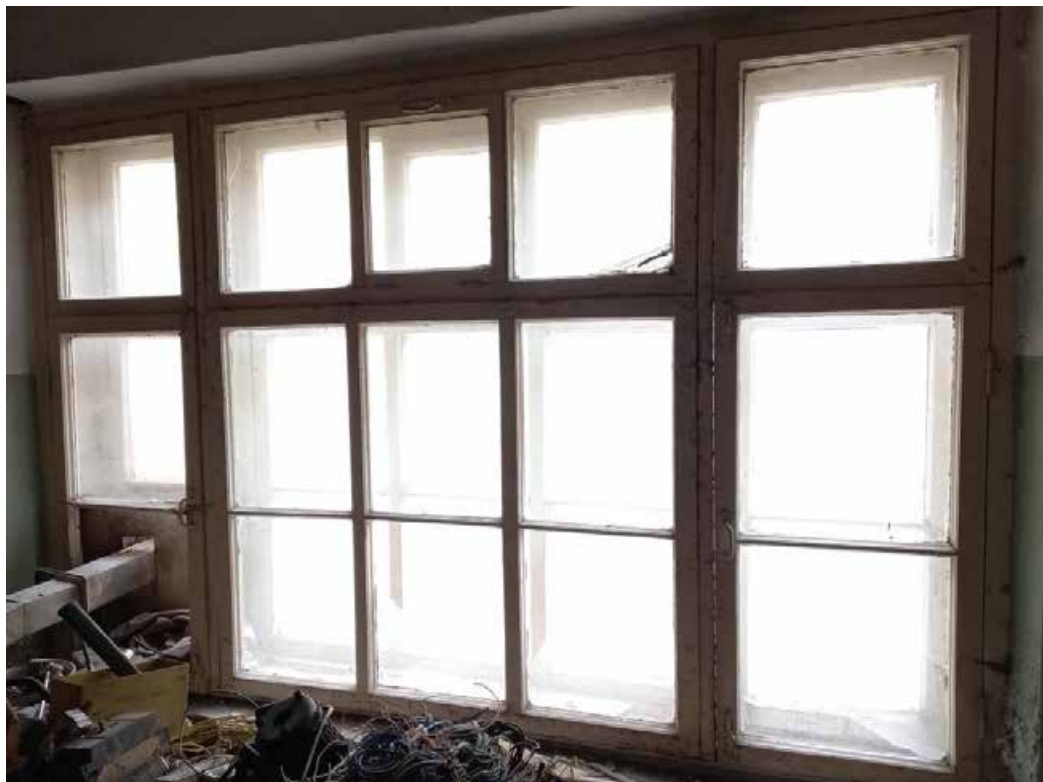
*Фото 33. Оконное заполнение, 1 этаж, вид из помещения.
Наблюдаются нарушения геометрии окна, утраты, поздние вставки, следы биоповреждений,
многочисленные следы поздней покраски, расхождение узловых соединений, щели между
элементами заполнения.*

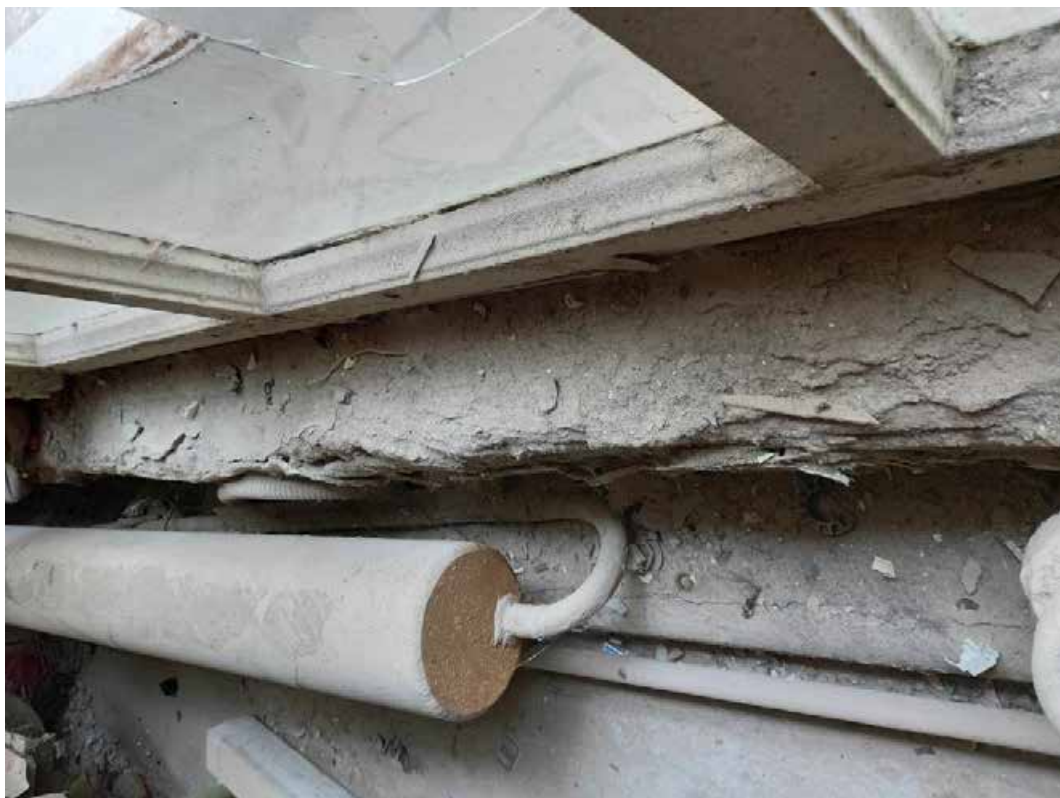
*Фото 34. Оконное заполнение, 1 этаж, вид из помещения.
Наблюдается разрушение подоконного пространства, отсутствие подоконной доски*

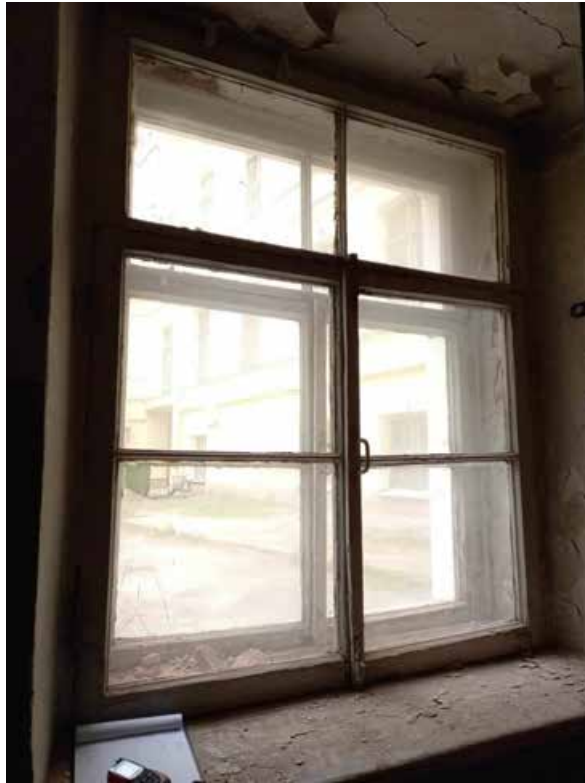
Фото 35. Оконное заполнение, дворовой фасад, 1 этаж, вид из помещения. Наблюдаются нарушения геометрии окна, следы биоповреждений, многочисленные следы поздней покраски, расхождение узловых соединений, загрязнение.

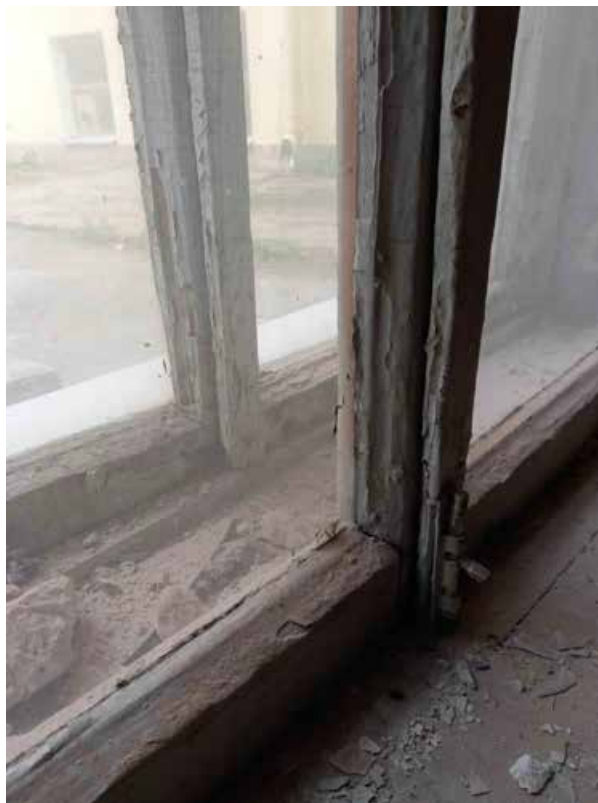
Фото 36. Фрагмент оконного заполнения, дворовой фасад, 1 этаж, вид из помещения. Наблюдаются следы биоповреждений, многочисленные следы поздней покраски, расхождение узловых соединений, загрязнение, механические повреждения древесины и покраски

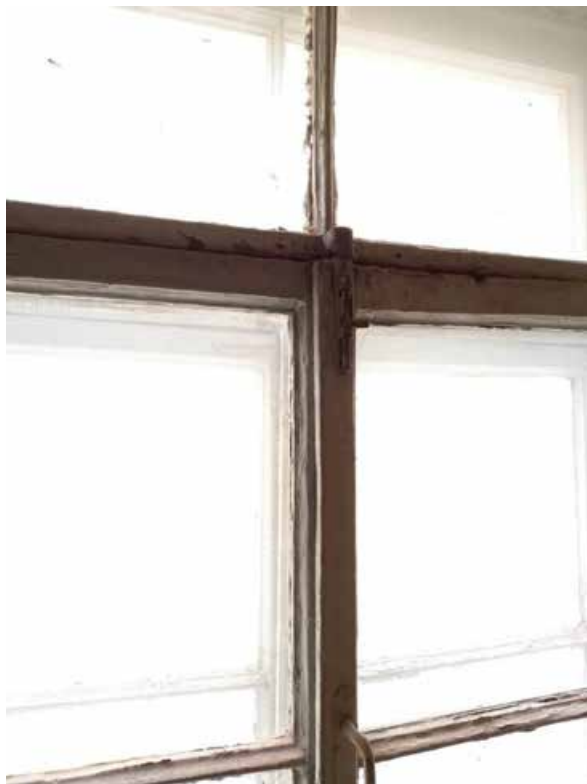
Фото 37. Фрагмент оконного заполнения, дворовой фасад, 1 этаж, вид из помещения. Наблюдаются следы биоповреждений, многочисленные следы поздней покраски, расхождение узловых соединений, загрязнение, механические повреждения древесины и покраски

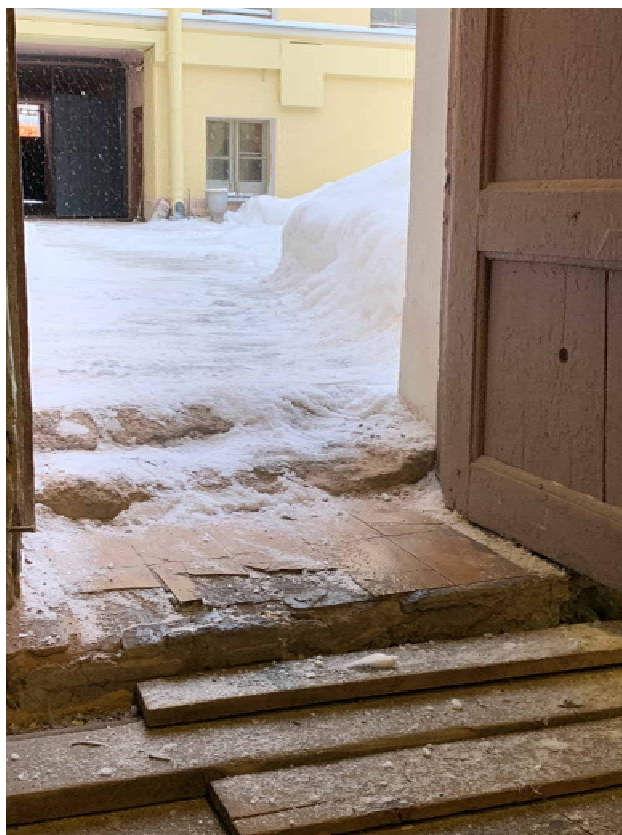
Фото 38. Дворовой фасад. Порог входа в помещение со двора. Наблюдаются разрушения дверной коробки, откоса

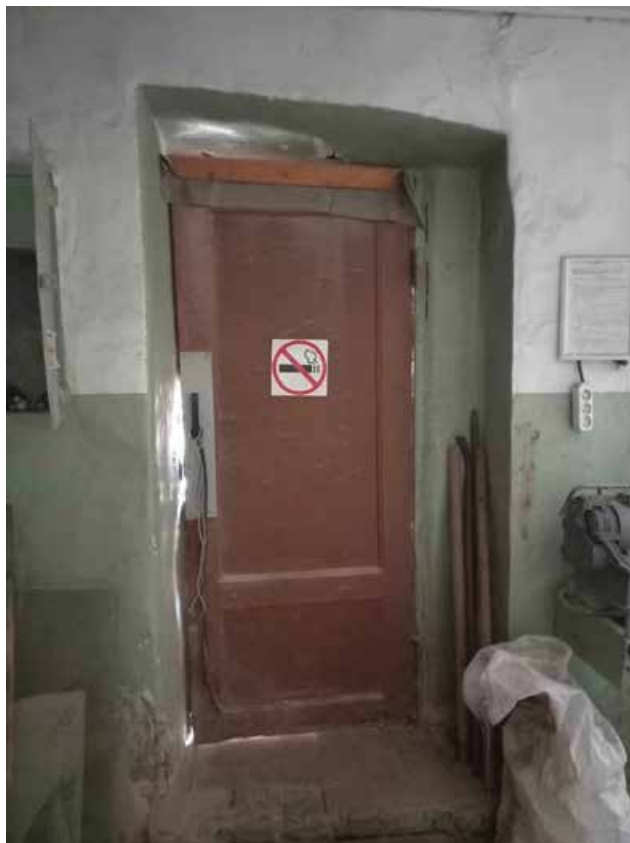
Фото 39. Дверное заполнение, 1 этаж, вид из помещения.

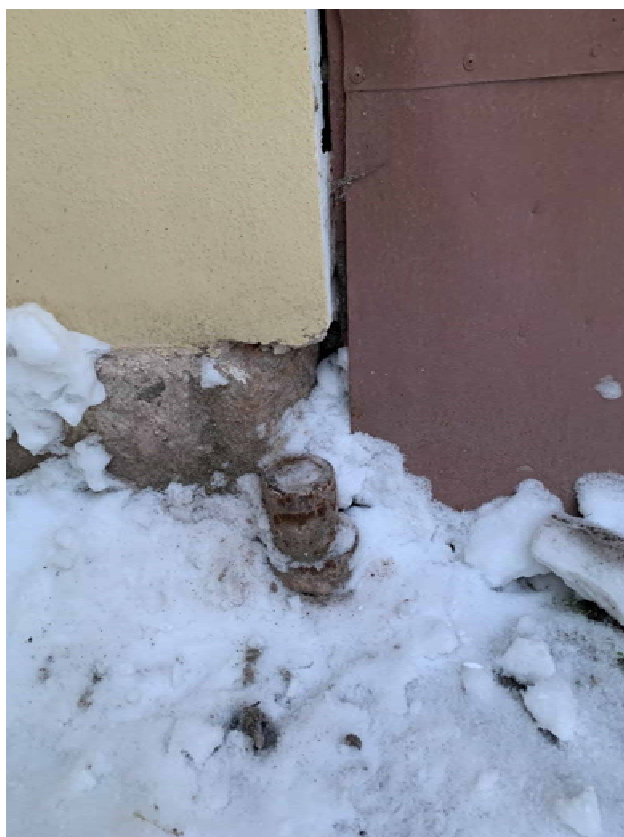
Фото 40. Фрагмент ворот дворового фасада. Элементы крепления створок. Наблюдаются следы коррозии, ржавчина

– Детали крепления ворот не имеют видимых дефектов и повреждений, влияющих на их надёжность при эксплуатации ворот, поэтому их состояние можно признать работоспособным.

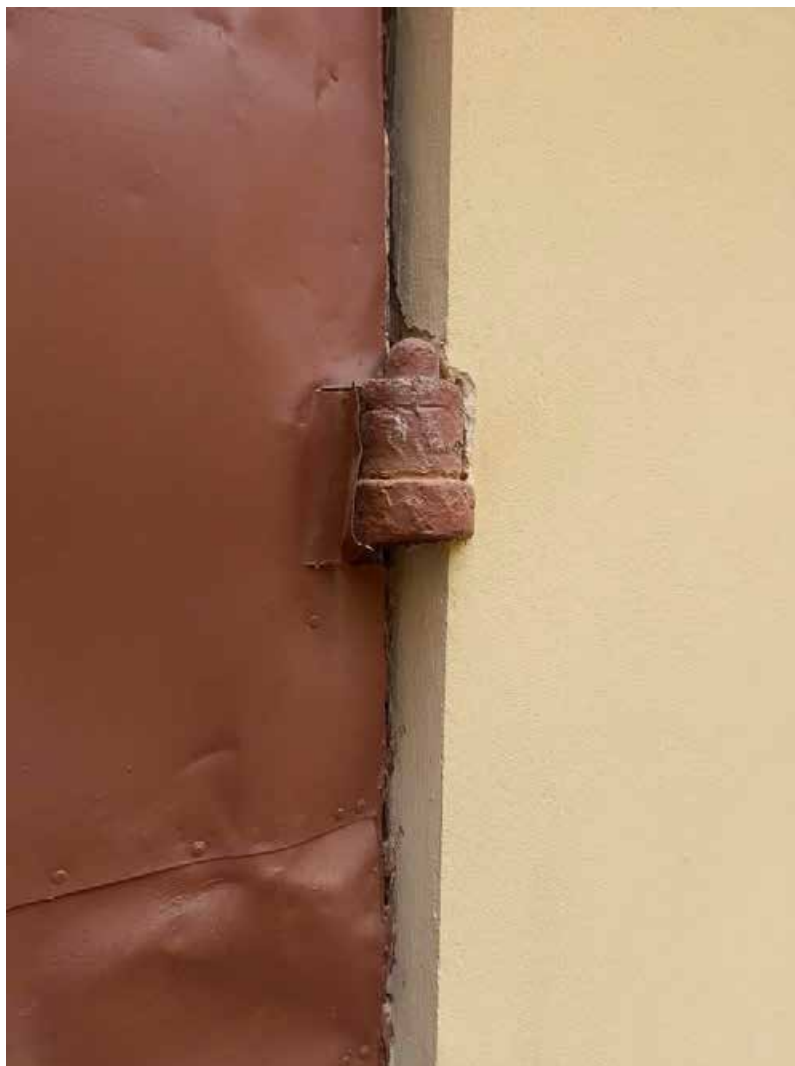
Фото 41. Фрагмент ворот дворового фасада. Элементы крепления створок. Наблюдаются следы коррозии, ржавчина

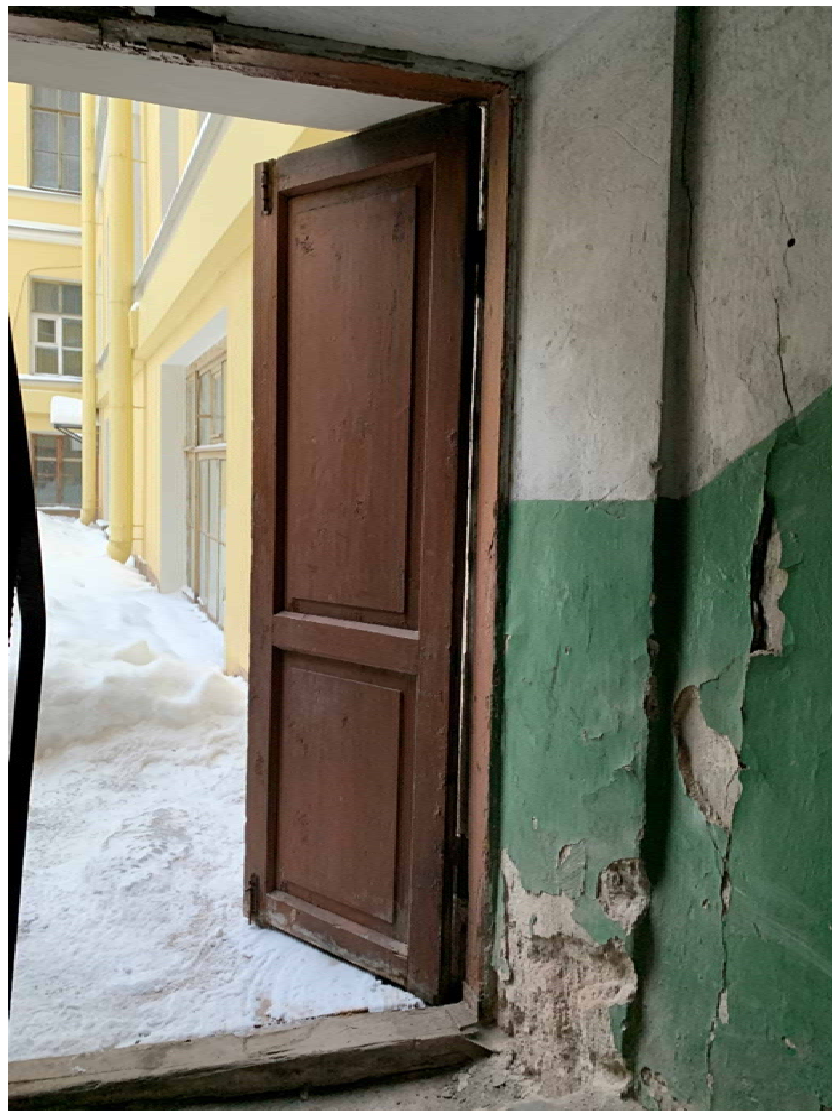
Фото 42. Дверное заполнение, 1 этаж, вид из помещения. Наблюдается перекос створок, следы биоповреждений, поздняя фурнитура

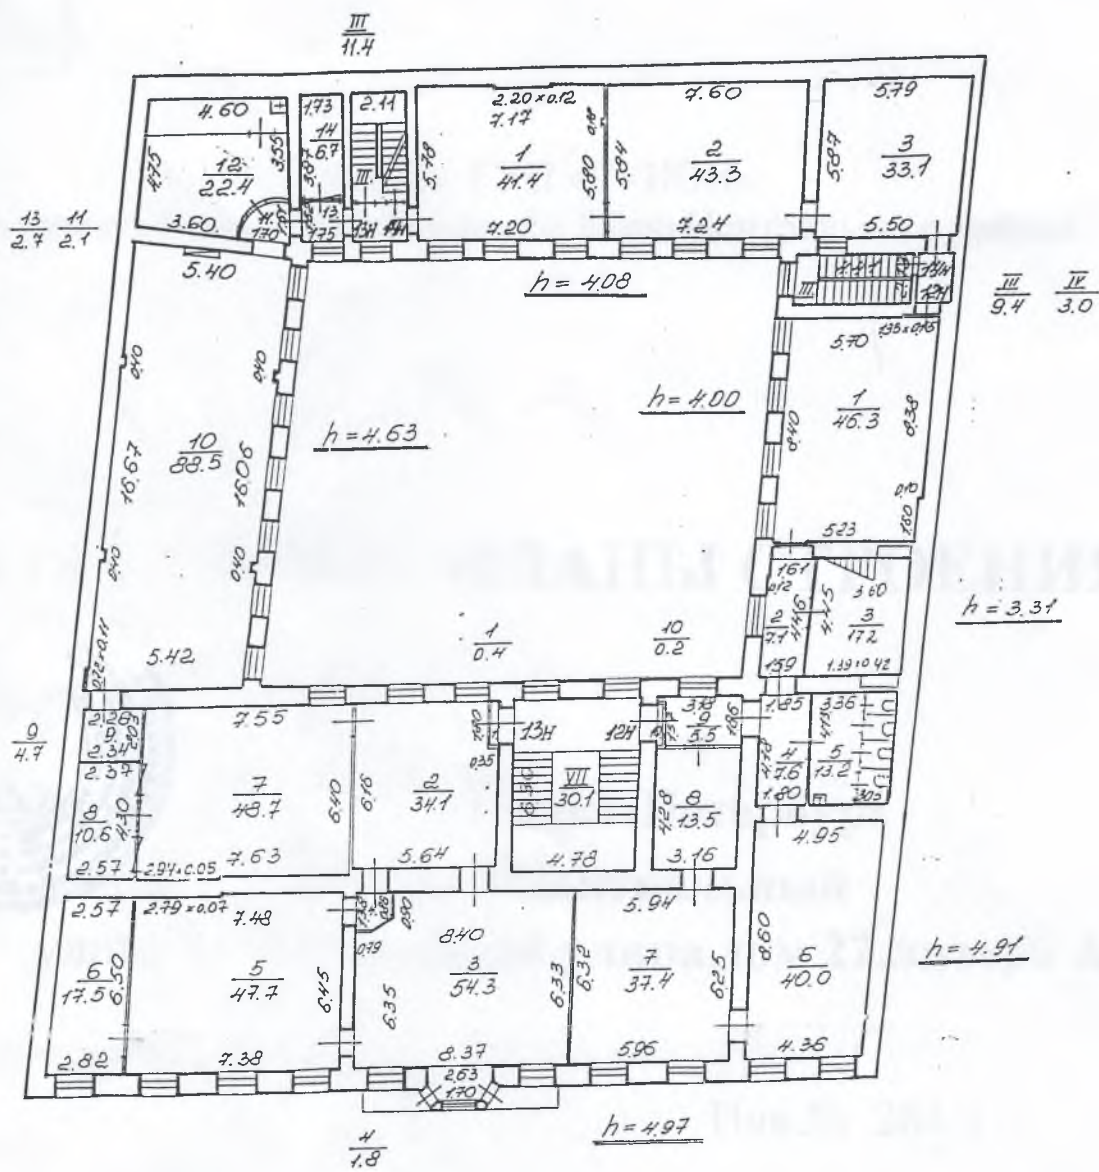
План 3 этажа

Филиал ГУП ГУИОН проектно-инвентаризационное бюро Центрального района г. Санкт-Петербург			
Лист	3	масштаб	
	Поэтажный план строения литеры А, по Караванной улице, дом 22		
Дата	Должностное лицо	Фамилия И.О.	Подпись
05.12.2006	Начальник ф-ла	Чаузова Г.С.	
05.12.2006	Исполнитель	Назаренко Е.Н.	
05.12.2006	Инженер-бригадир	Кузина О.И.
