А К Т

по результатам проведения государственной историко-культурной экспертизы проектной документации на проведение работ по сохранению объекта культурного наследия федерального значения «Ограда парадного двора», расположенного по адресу: г. Санкт-Петербург, ул. Шпалерная, д. 47, входящего в состав объекта культурного наследия федерального значения «Дворец Таврический» - «Проектная документация на проведение работ по сохранению объекта культурного наследия федерального значения «Дворец Таврический. Ограда парадного двора», расположенного по адресу: г. Санкт-Петербург, ул. Шпалерная, д. 47, в части ремонта и реставрации чугунной ограды Парадного двора Таврического дворца», разработанной ООО «Архитектурная мастерская «ЭЙДОС» в 2021 г., шифр 122-д-НПД, с целью определения соответствия проектной документации требованиям законодательства Российской Федерации в области государственной охраны объектов культурного наследия

29 ноября 2021 г.

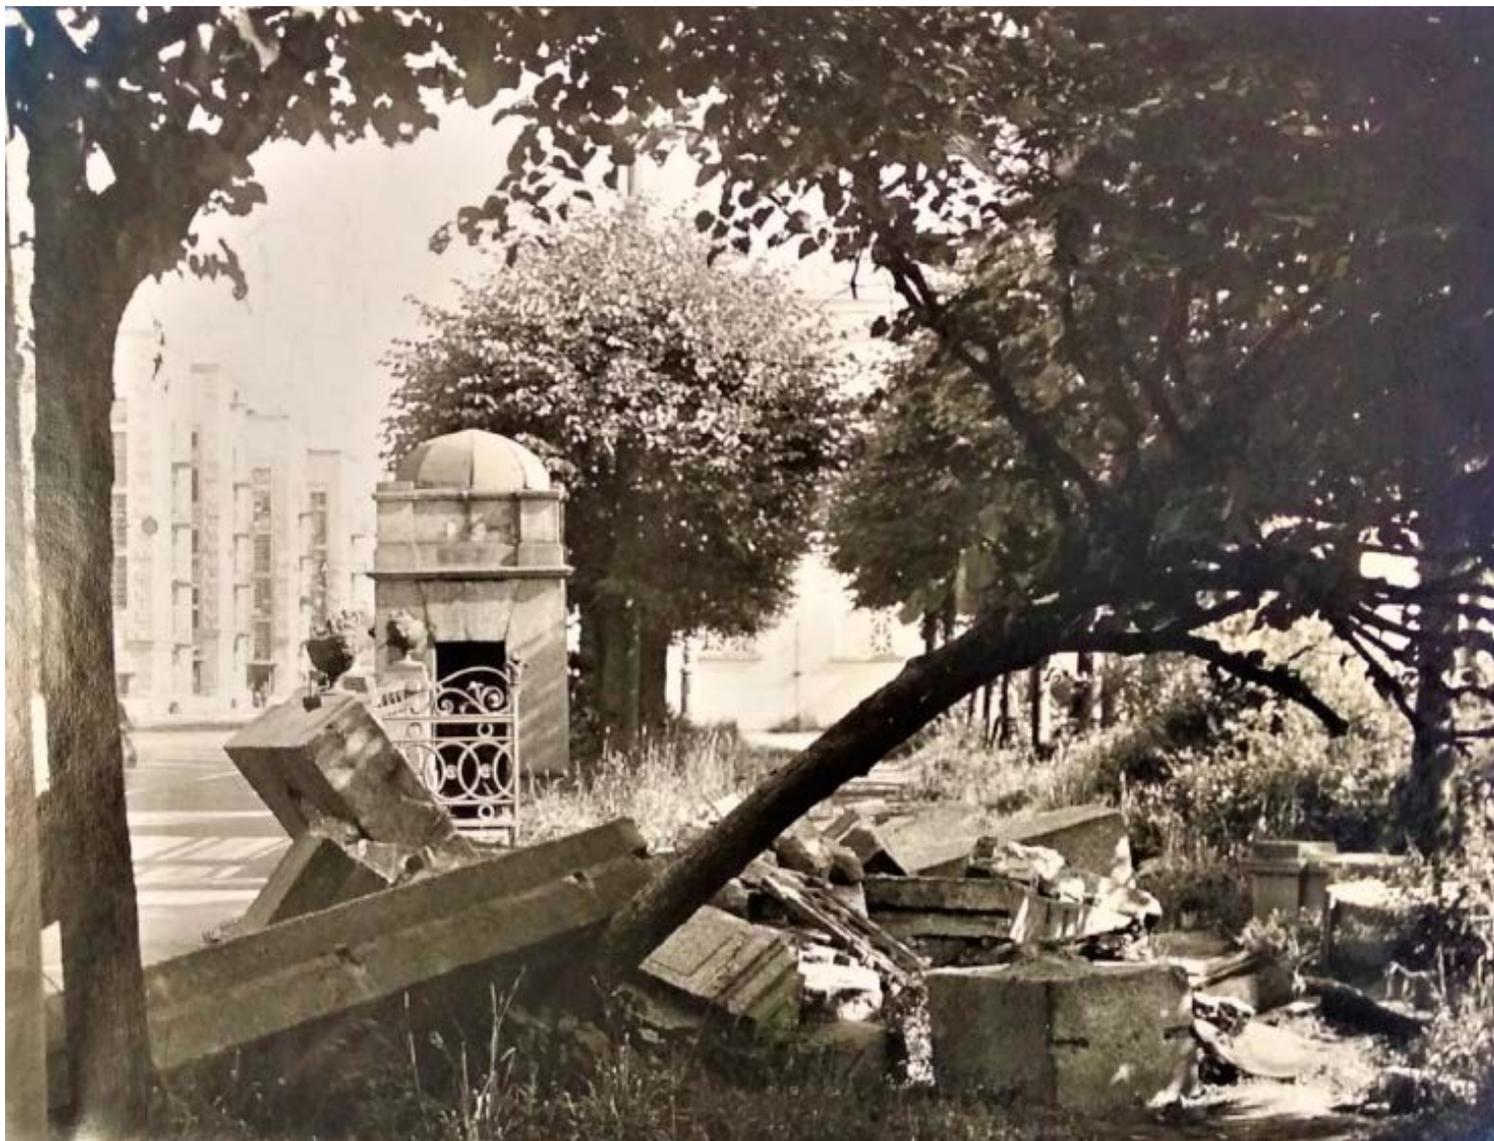
13. Разрушение ограды во время Великой Отечественной войны Фото 1942 г. // ЦГАЛИ. Ф. 564. Оп. 1. Д. 7. Л. 46

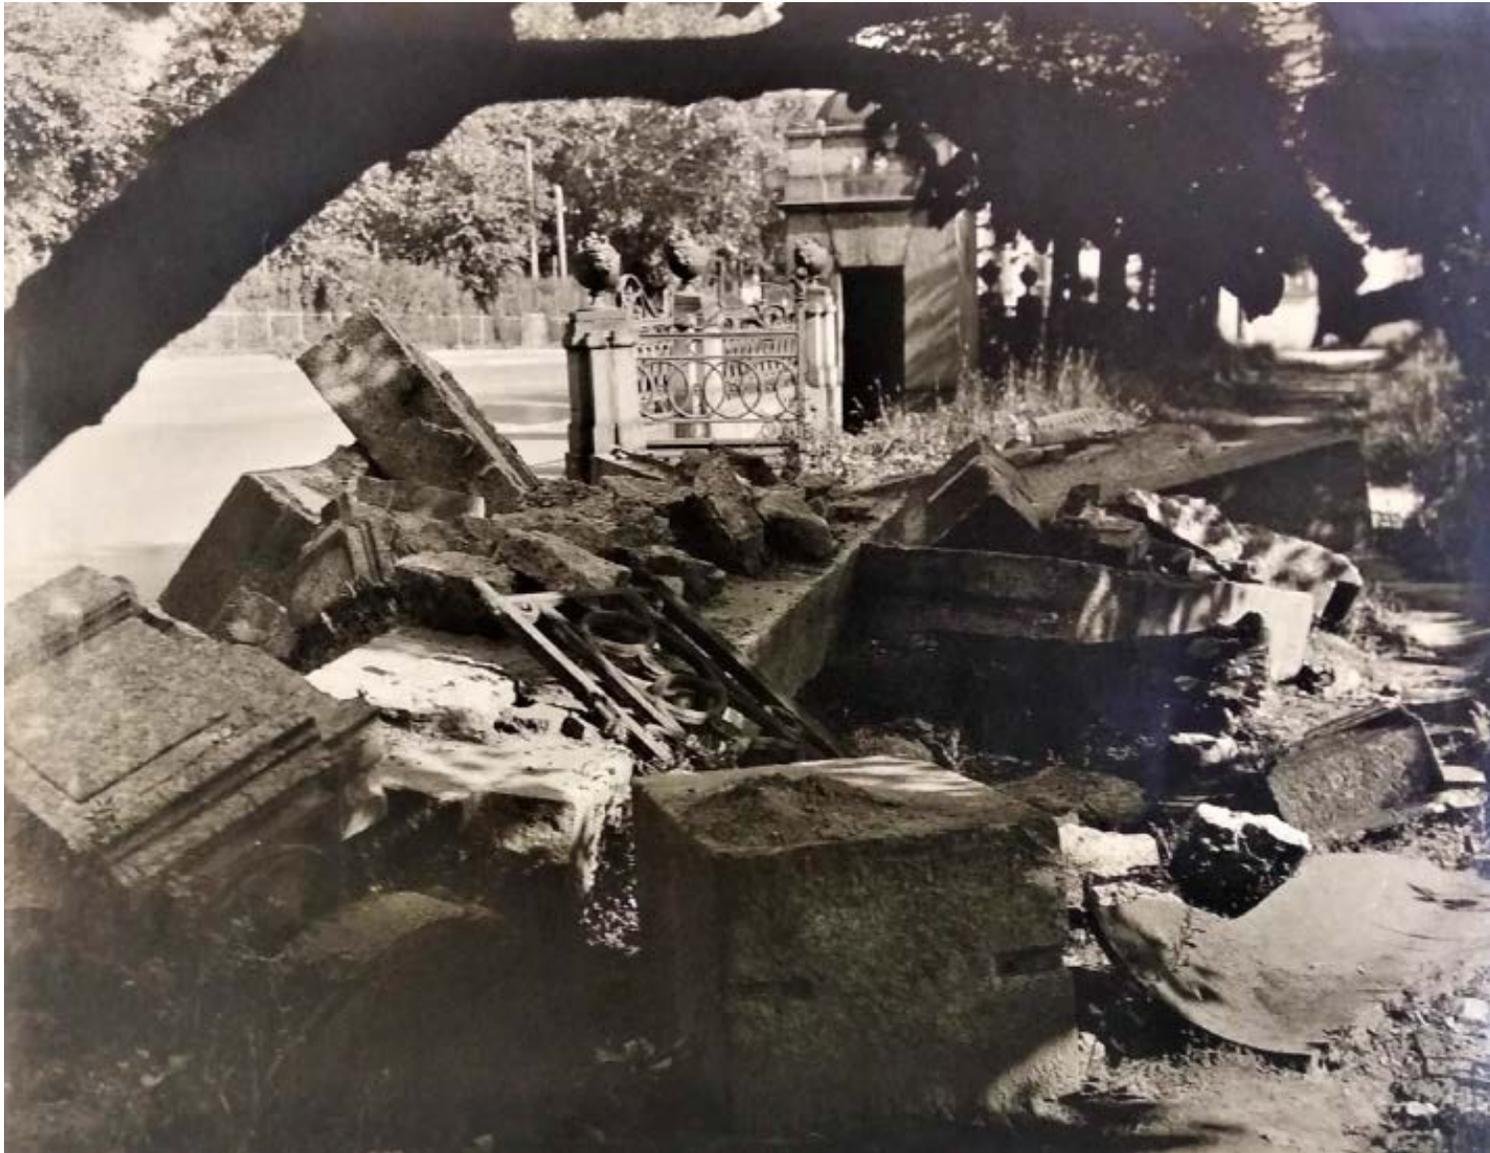
14. Разрушение ограды во время Великой Отечественной войны Фото 1942 г. // ЦГАЛИ. Ф. 564. Оп. 1. Д. 7. Л. 5

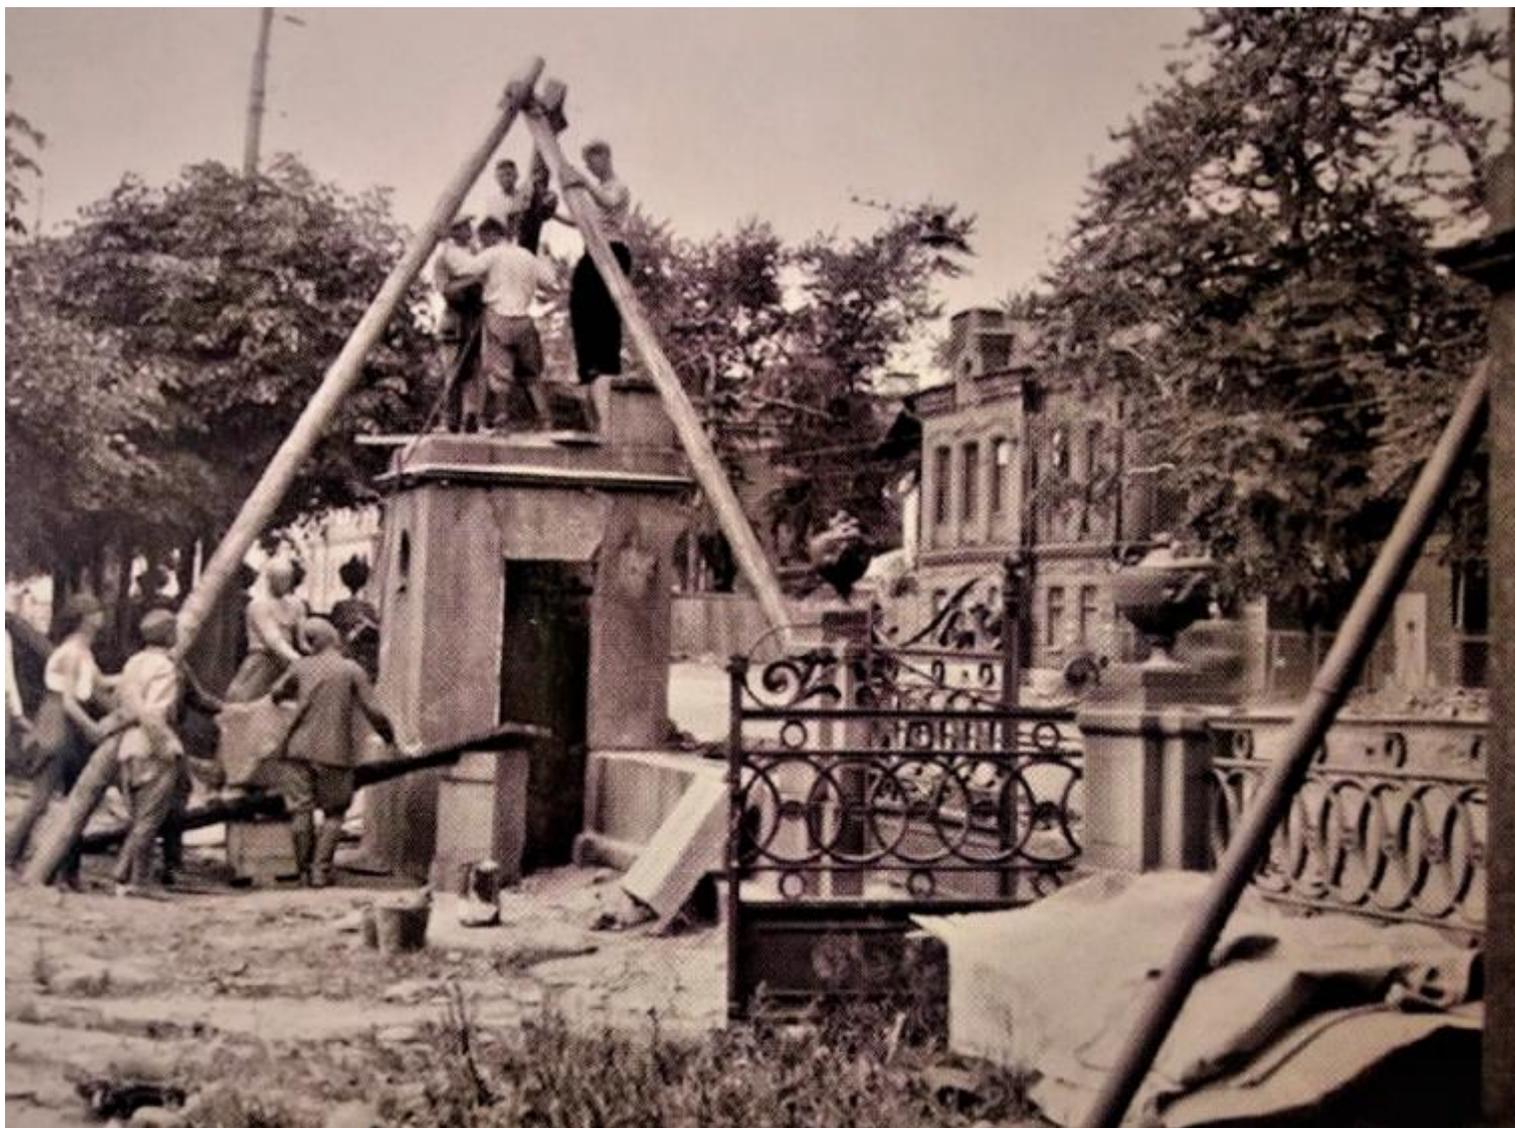
15. Восстановление ограды после разрушения фугасной бомбой. 1943 г. / КГИОП Инв. № Г-253

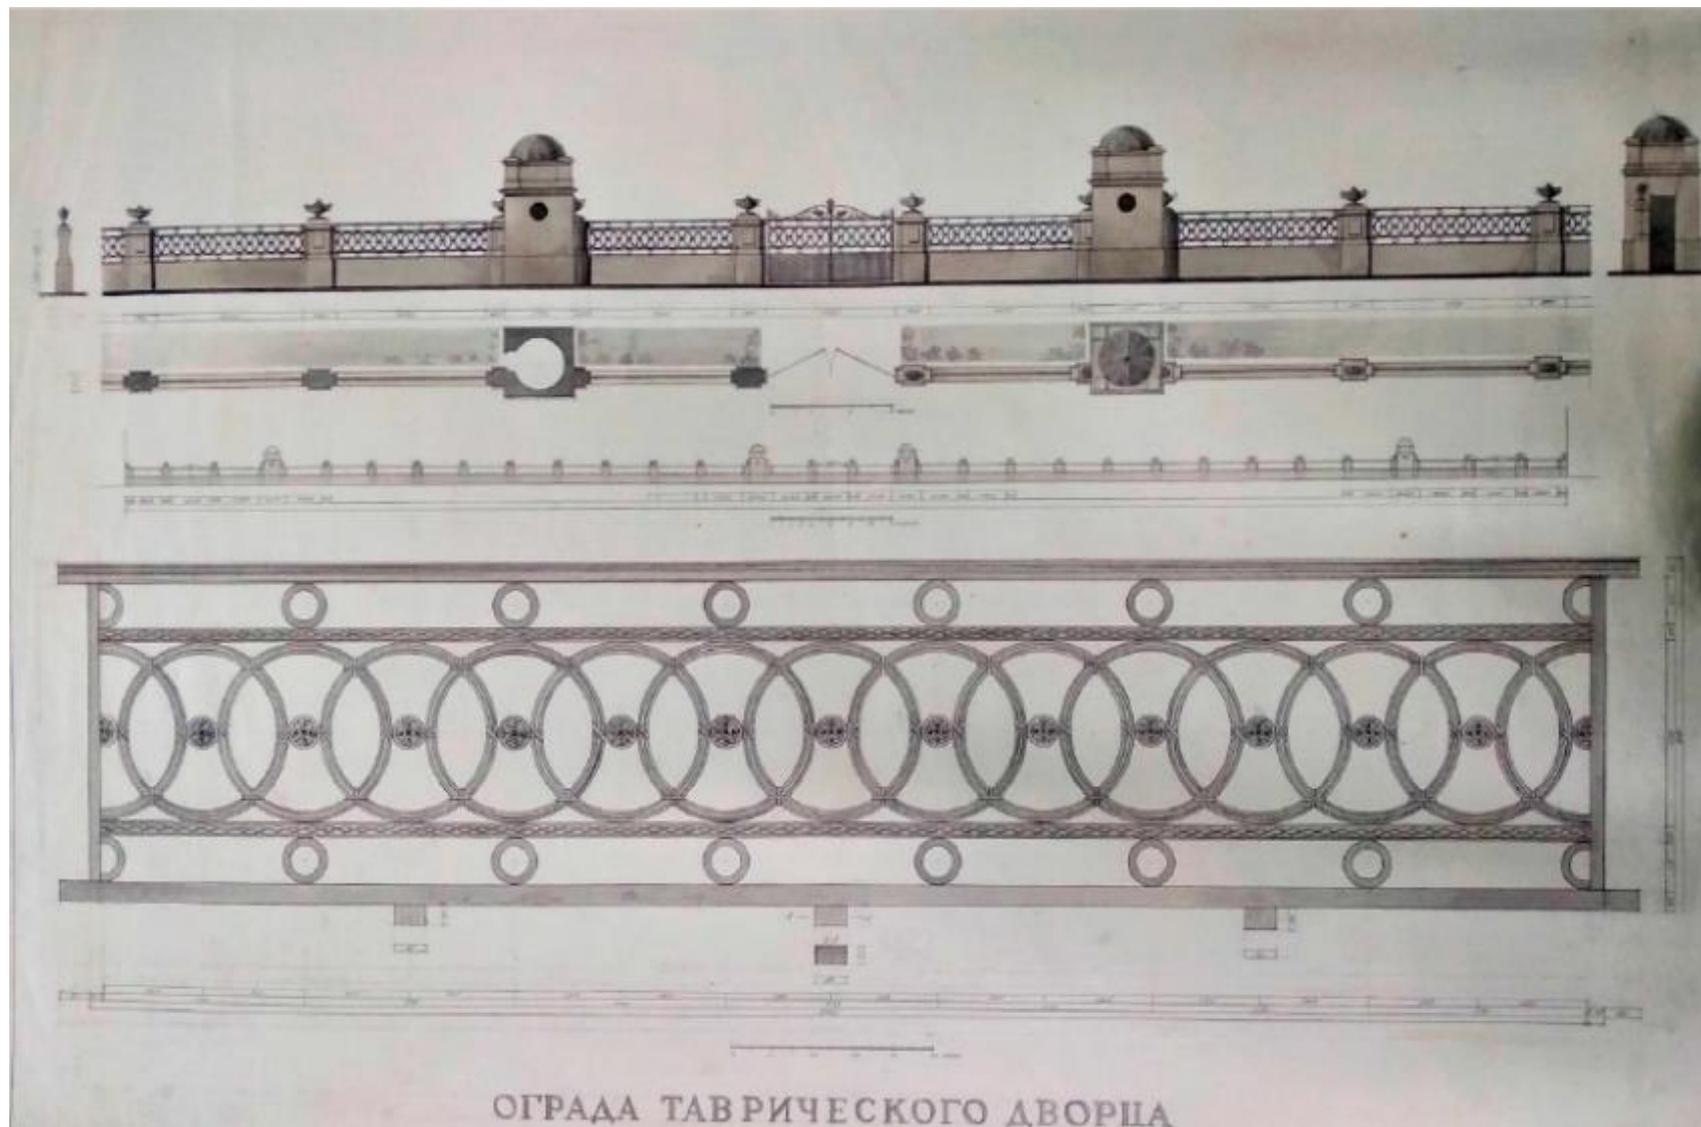
16. Архитектор Андогская Е.Н. Ограда Таврического дворца. Обмерный чертеж. 1943 г. // КГИОП. Инв. № Г-253

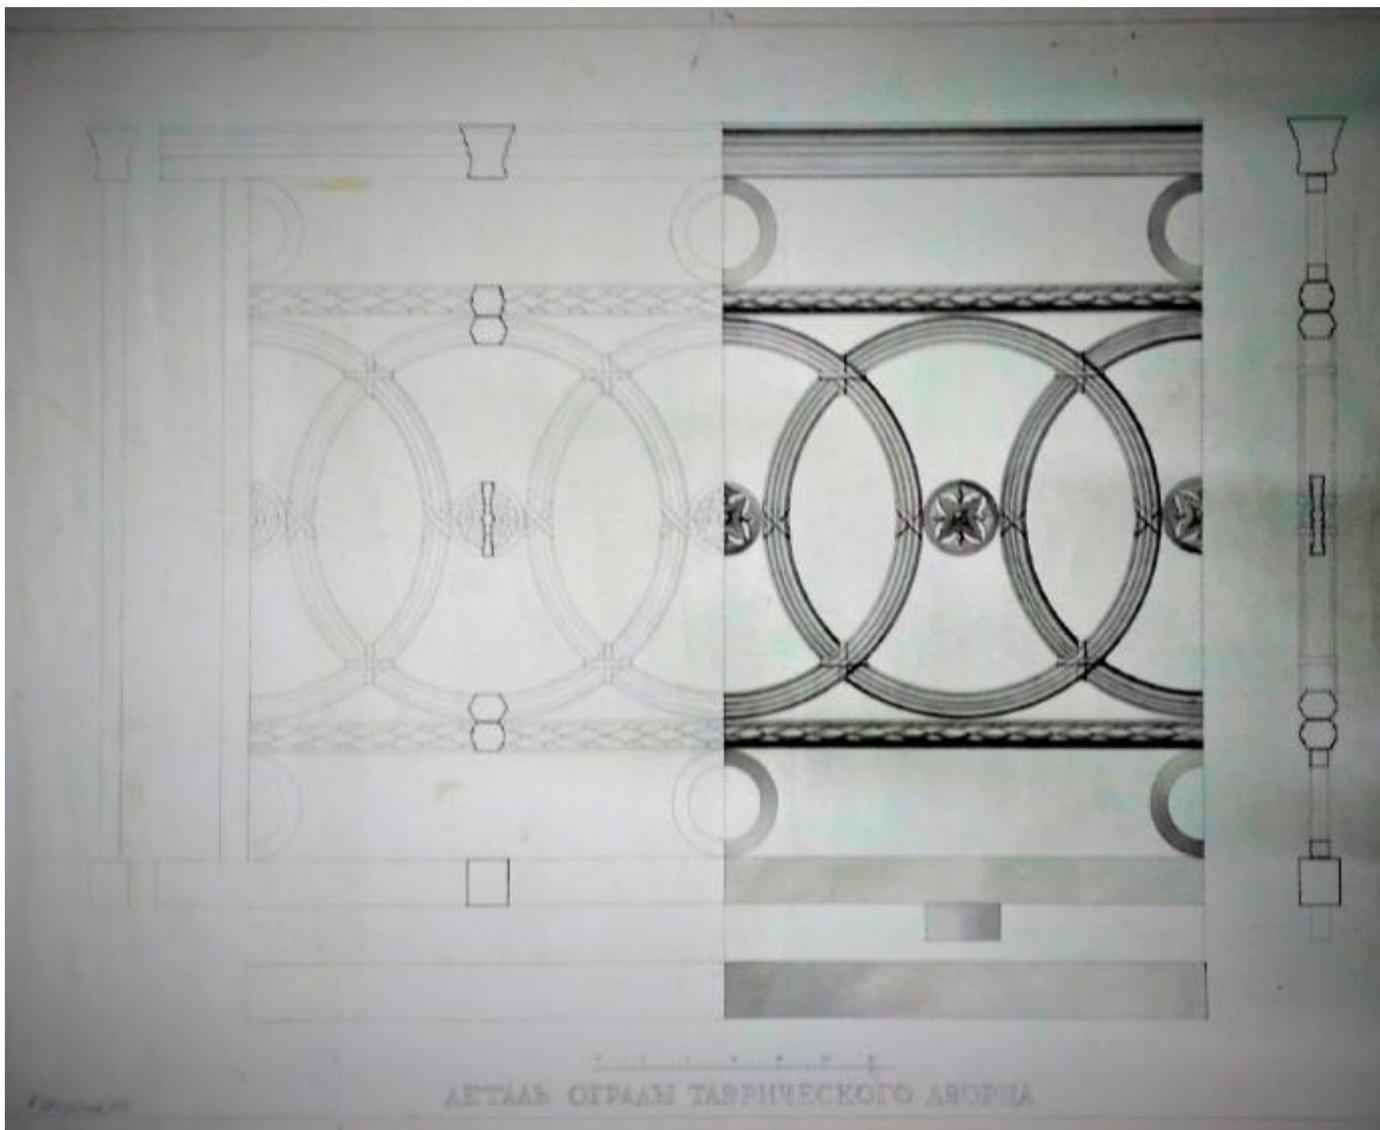
17. Архитектор Шарина М.Е. Деталь ограды Таврического дворца. Обмерный чертеж. 1944 г. // КГИОП. Инв. № Г-254

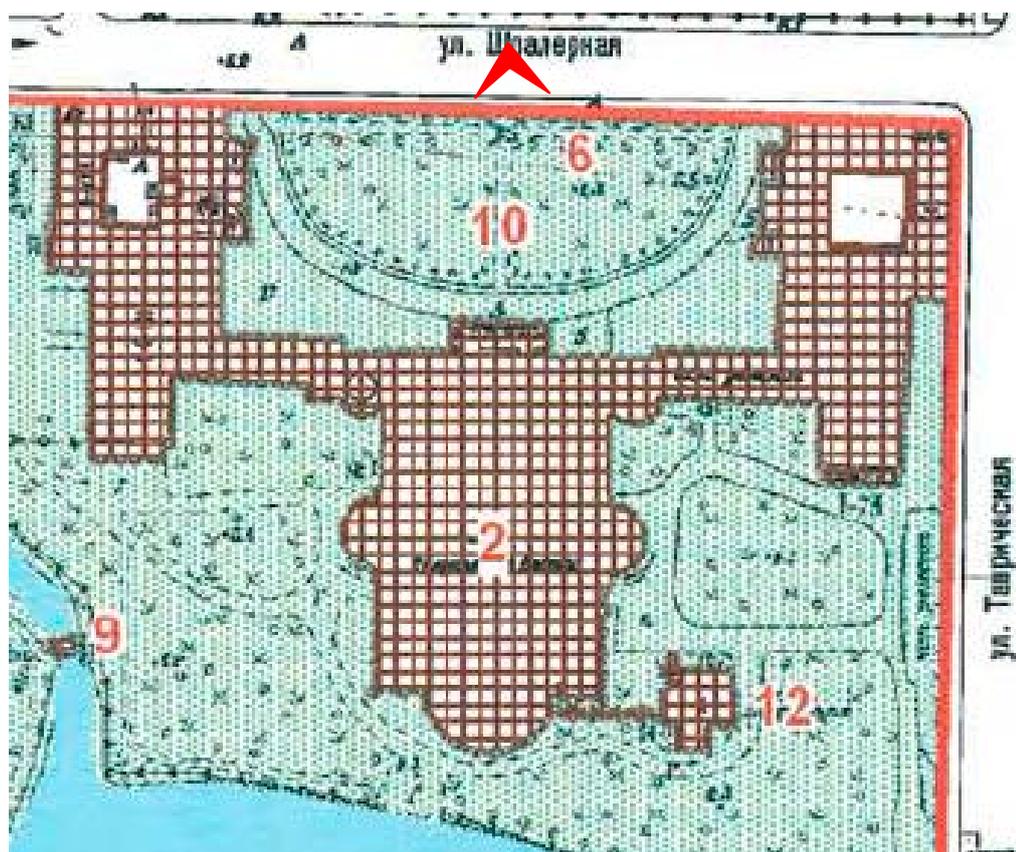
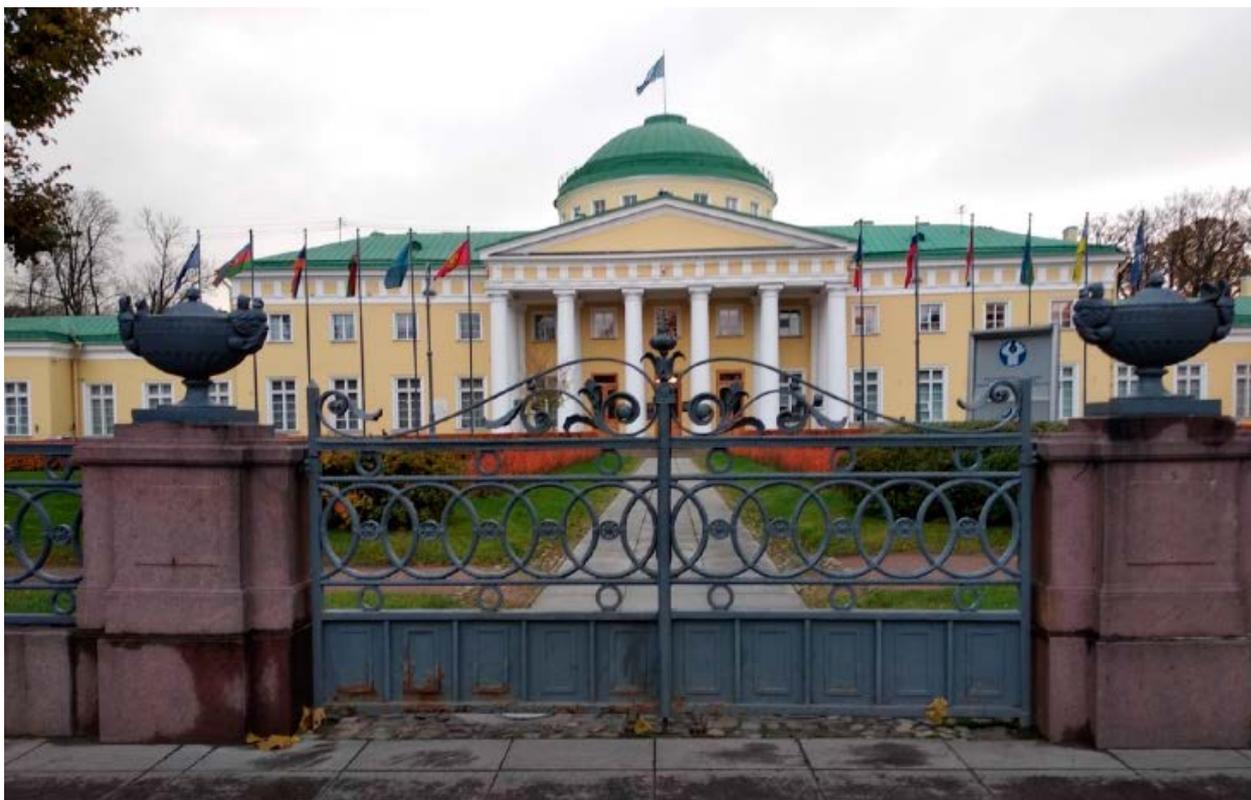
1. Центральные ворота чугунной ограды Парадного двора Таврического дворца объекта культурного наследия федерального значения «Дворец Таврический. Ограда парадного двора», расположенного по адресу: г. Санкт-Петербург, ул. Шпалерная, д. 47. 15.10.2021

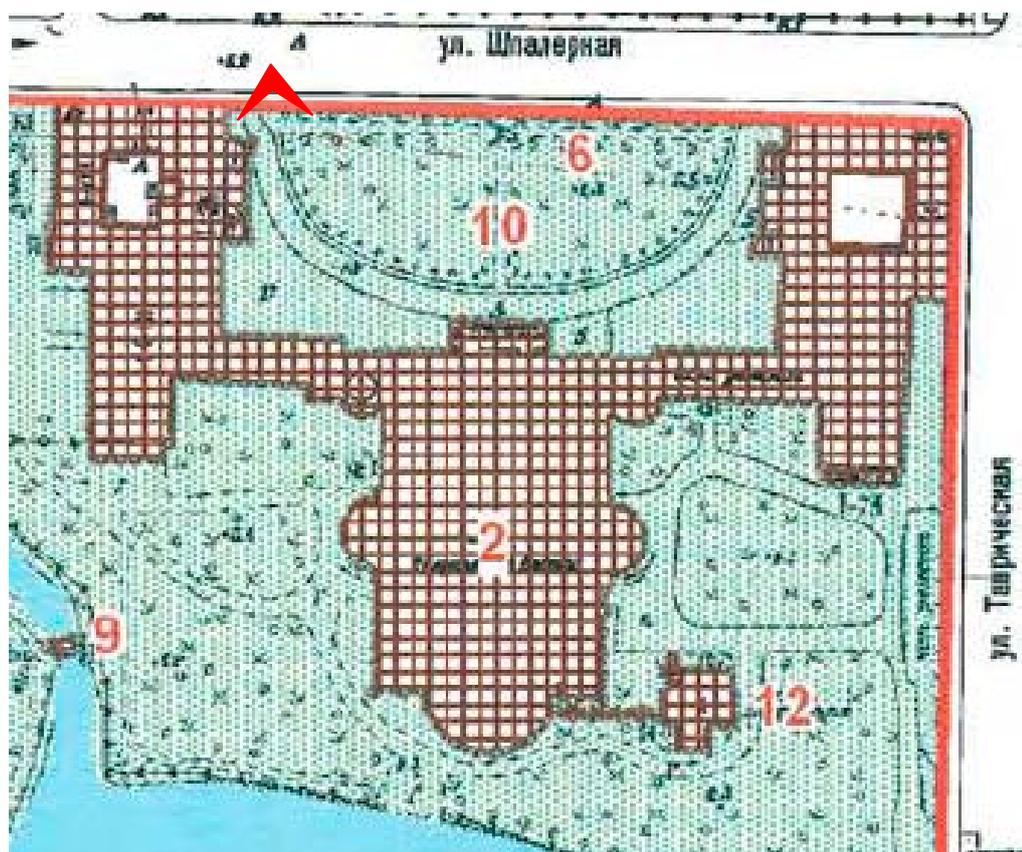
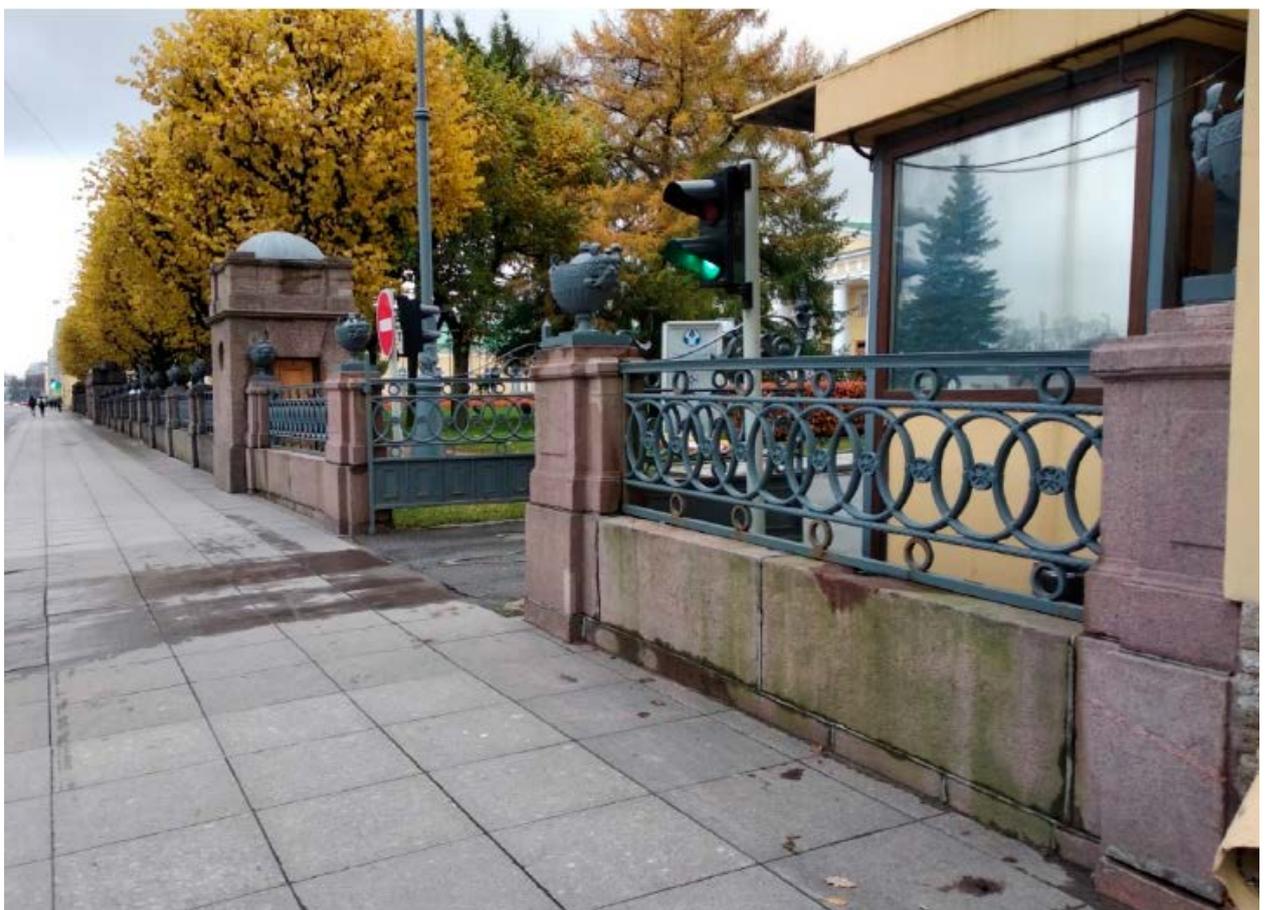
2. Западные ворота чугунной ограды Парадного двора Таврического дворца объекта культурного наследия федерального значения «Дворец Таврический. Ограда парадного двора», расположенного по адресу: г. Санкт-Петербург, ул. Шпалерная, д. 47. 15.10.2021

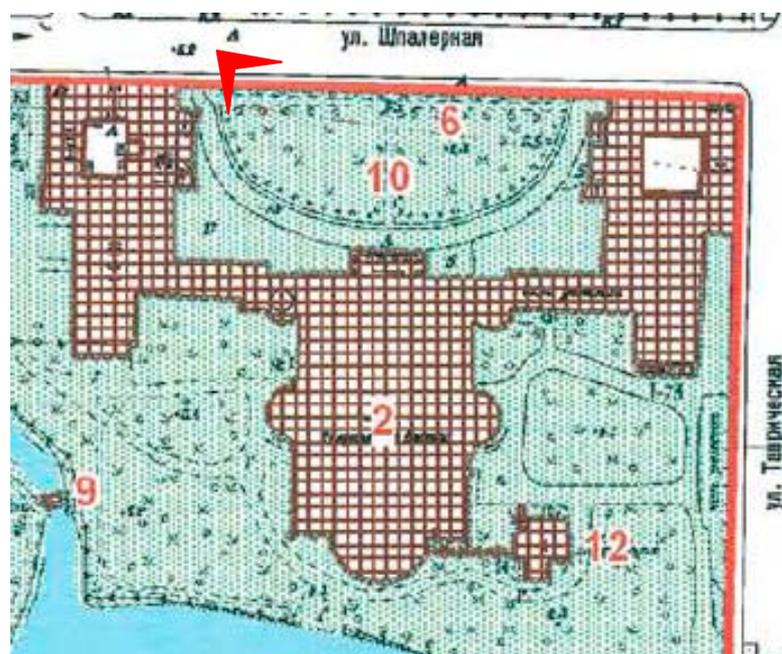
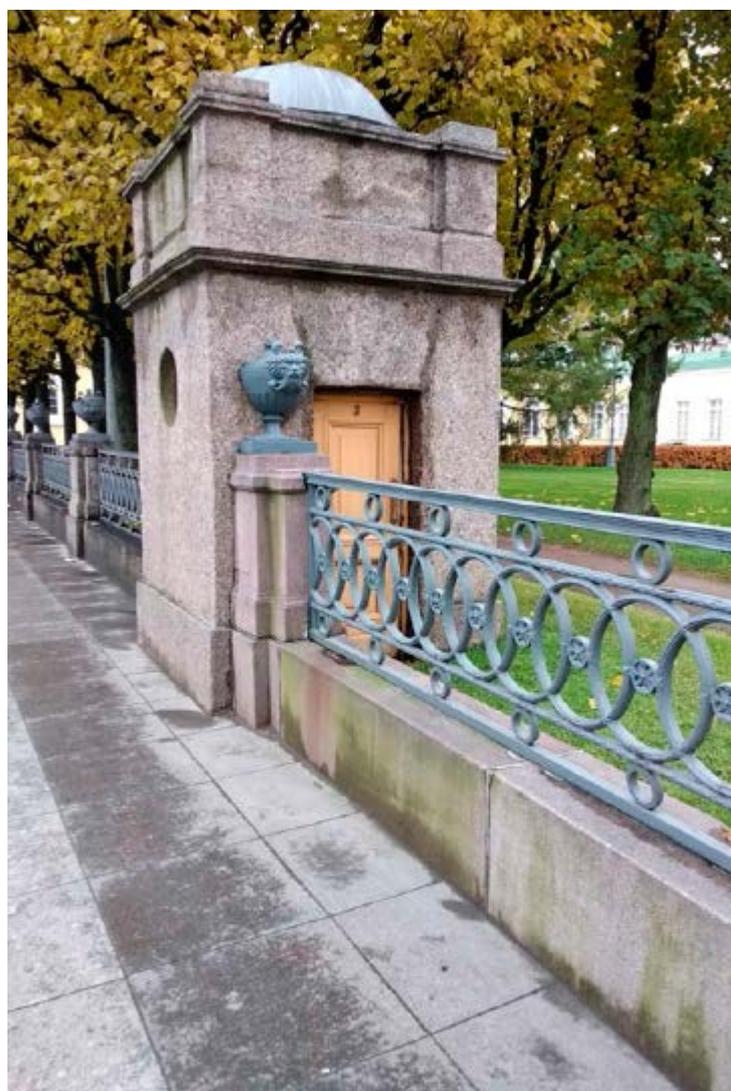
3. Сторожка-кордегардия чугунной ограды Парадного двора Таврического дворца объекта культурного наследия федерального значения «Дворец Таврический. Ограда парадного двора», расположенного по адресу: г. Санкт-Петербург, ул. Шпалерная, д. 47. 15.10.2021

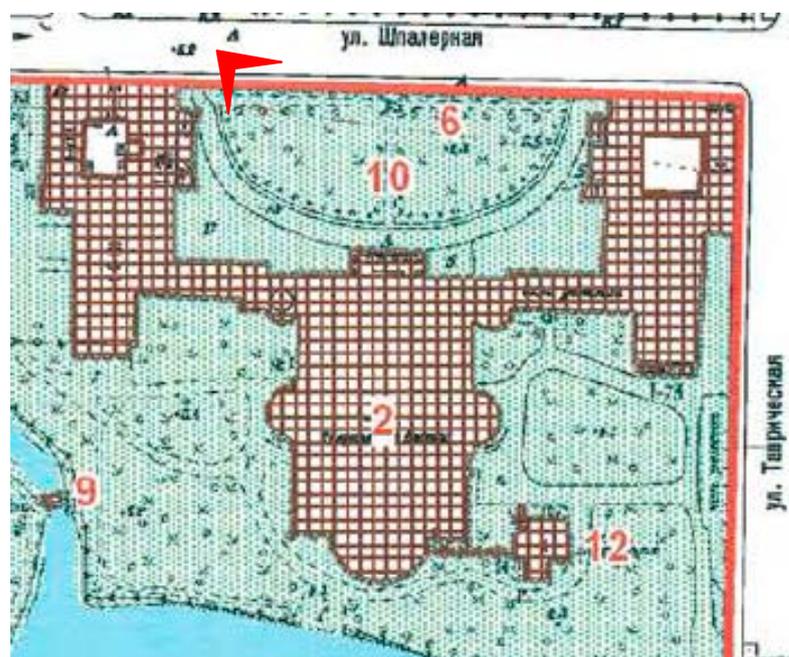
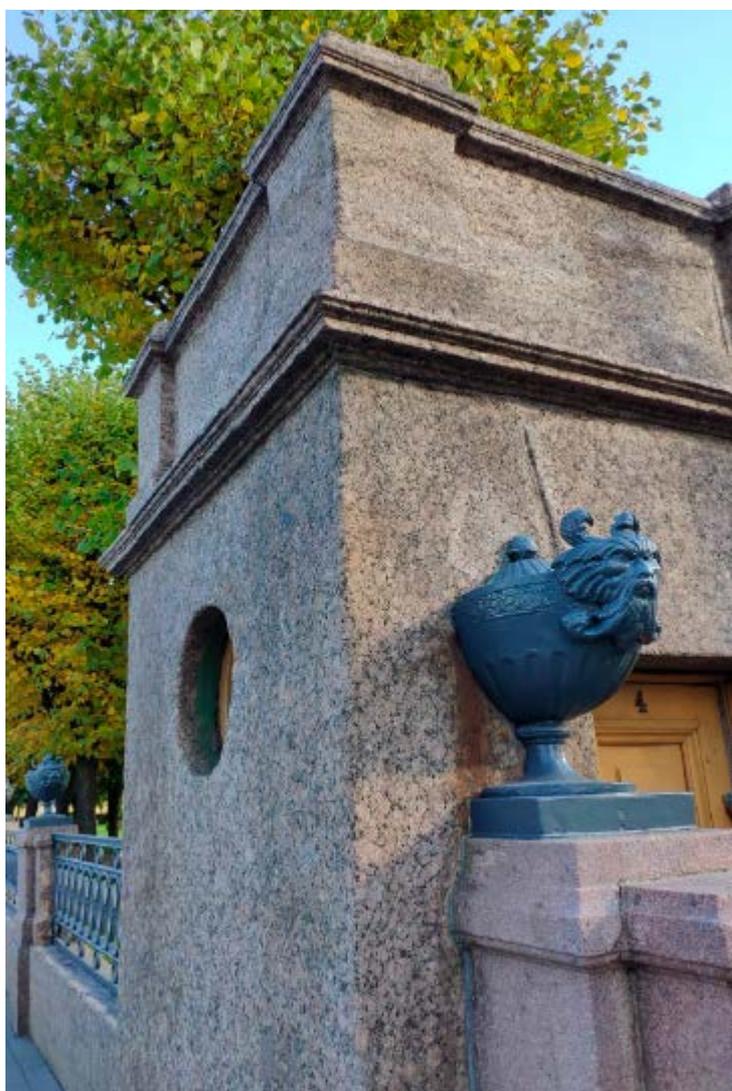
4. Сторожка-кордегардия чугунной ограды Парадного двора Таврического дворца объекта культурного наследия федерального значения «Дворец Таврический. Ограда парадного двора», расположенного по адресу: г. Санкт-Петербург, ул. Шпалерная, д. 47. Фрагмент. 15.10.2021

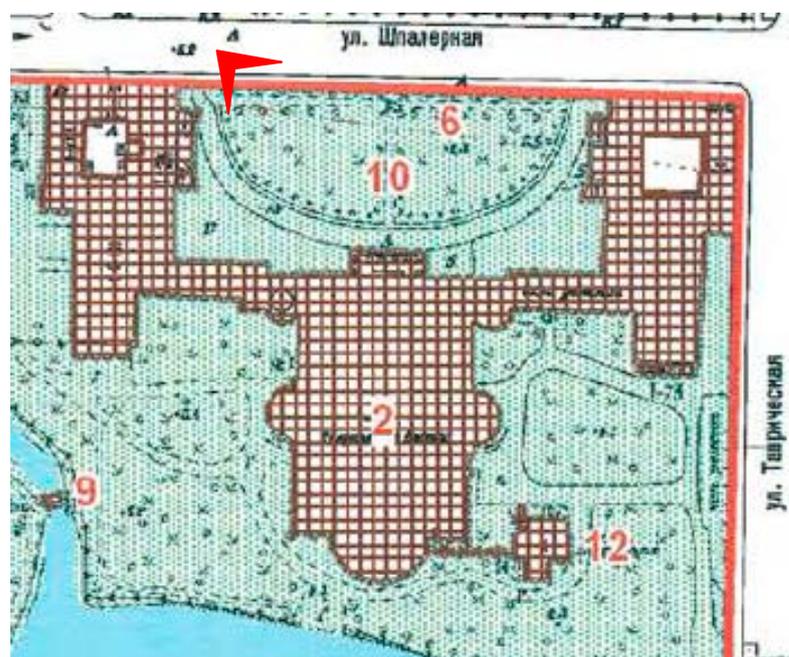
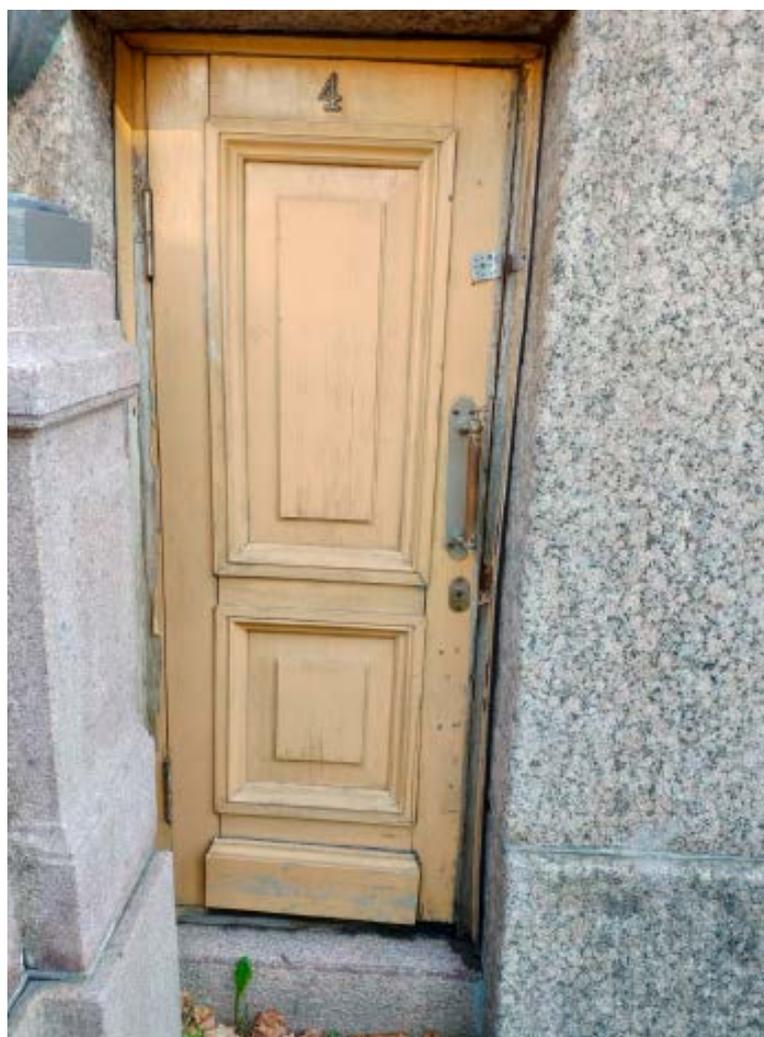
Состояние оконных и дверных заполнений кордегардий характеризуется наличием следующих дефектов: деструкция лакокрасочного слоя; растрескивание и рассыхание древесины; деформации столярных соединений и деталей; биопоражение и гниение древесины в местах увлажнения; загрязнения элементов фурнитуры; коррозия фурнитуры; царапины, потертости, небольшие сколы.

5. Дверные заполнения сторожки-кордегардии чугунной ограды Парадного двора Таврического дворца объекта культурного наследия федерального значения «Дворец Таврический. Ограда парадного двора», расположенного по адресу: г. Санкт-Петербург, ул. Шпалерная, д. 47. 15.10.2021

В соответствии с технологическими рекомендациями мероприятия по реставрации дерева включают расчистку поверхности древесины от красочных слоев, удаление разрушенных фрагментов древесины, ремонтные работы по ликвидации трещин и восполнению утрат древесины; усиление ослабленных клеевых швов, шлифовка поверхностей, обработку сохраняемой древесины биоцидным и антисептическим раствором, подготовку поверхности под окраску и окраску.

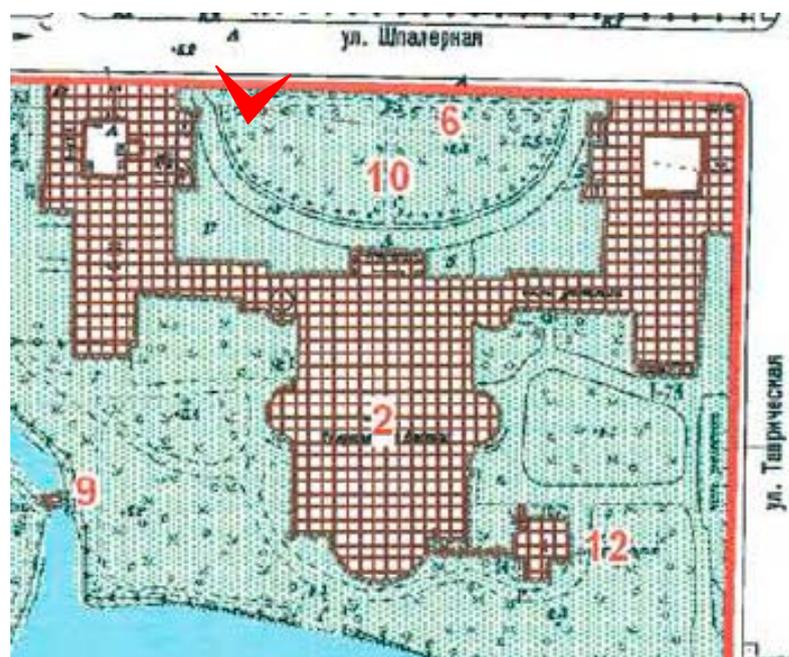
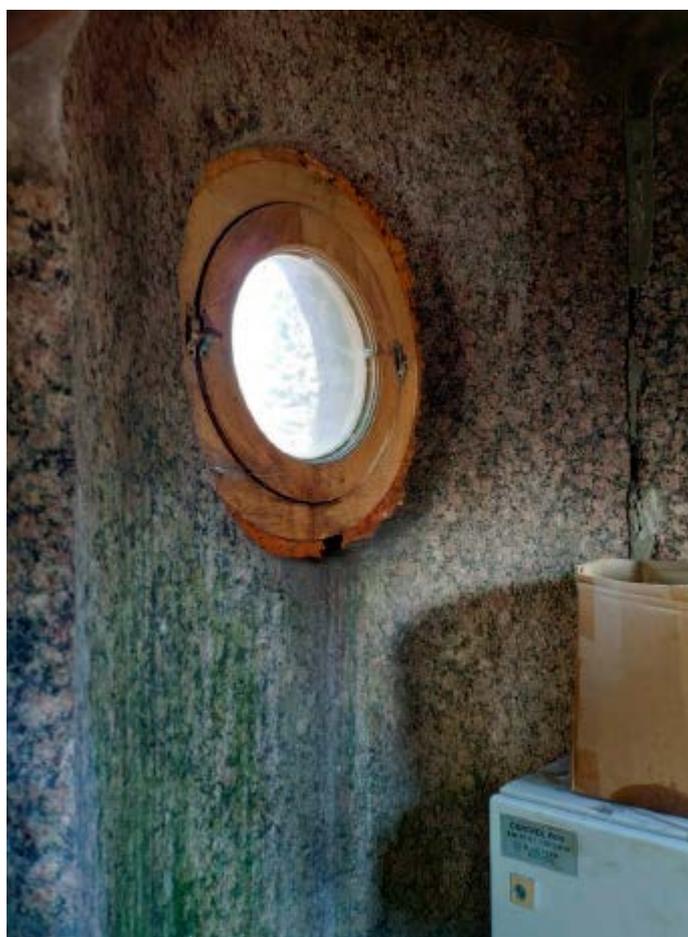
6. Оконное заполнения сторожки-кордегардии чугунной ограды Парадного двора Таврического дворца объекта культурного наследия федерального значения «Дворец Таврический. Ограда парадного двора», расположенного по адресу: г. Санкт-Петербург, ул. Шпалерная, д. 47. 15.10.2021

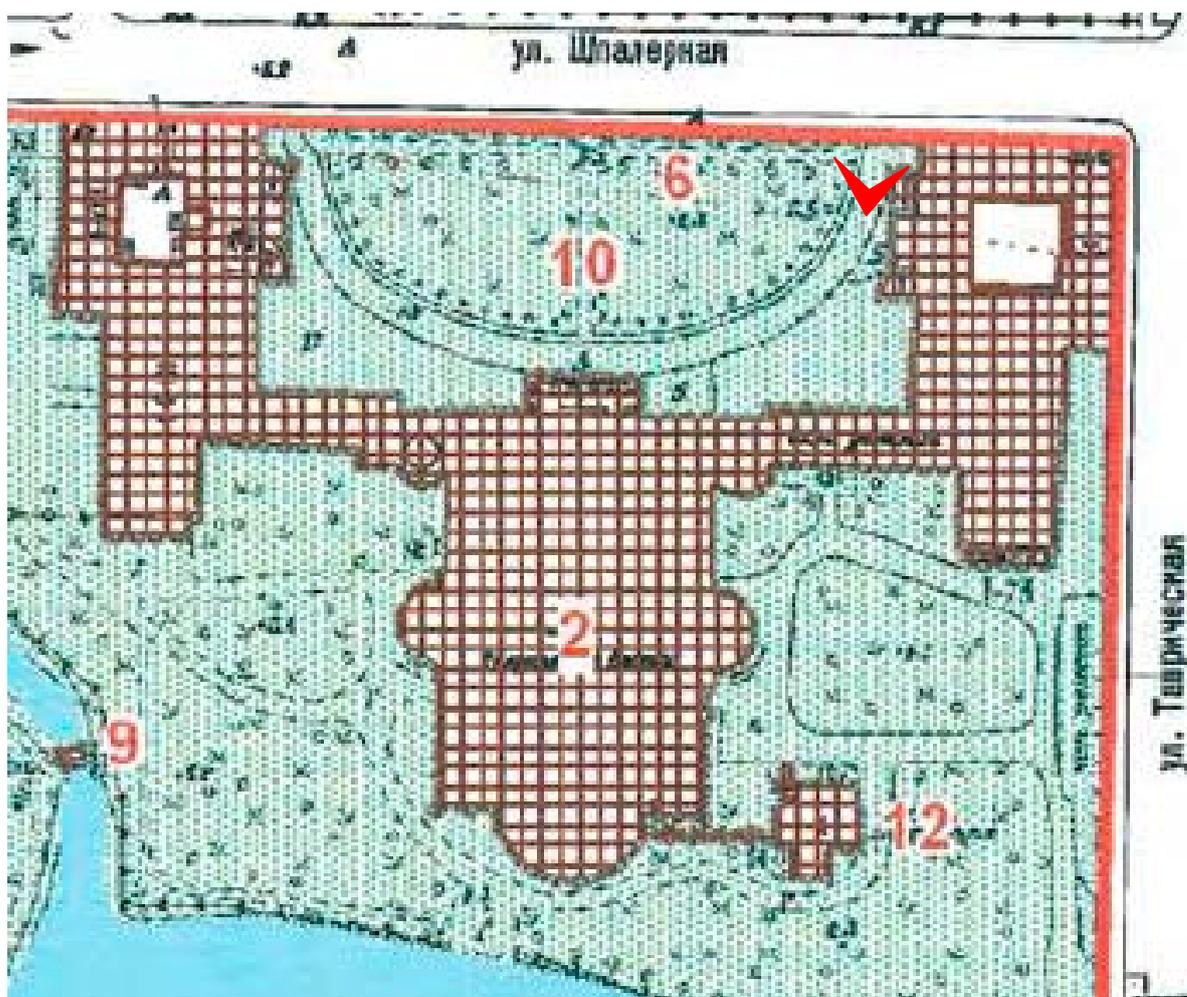
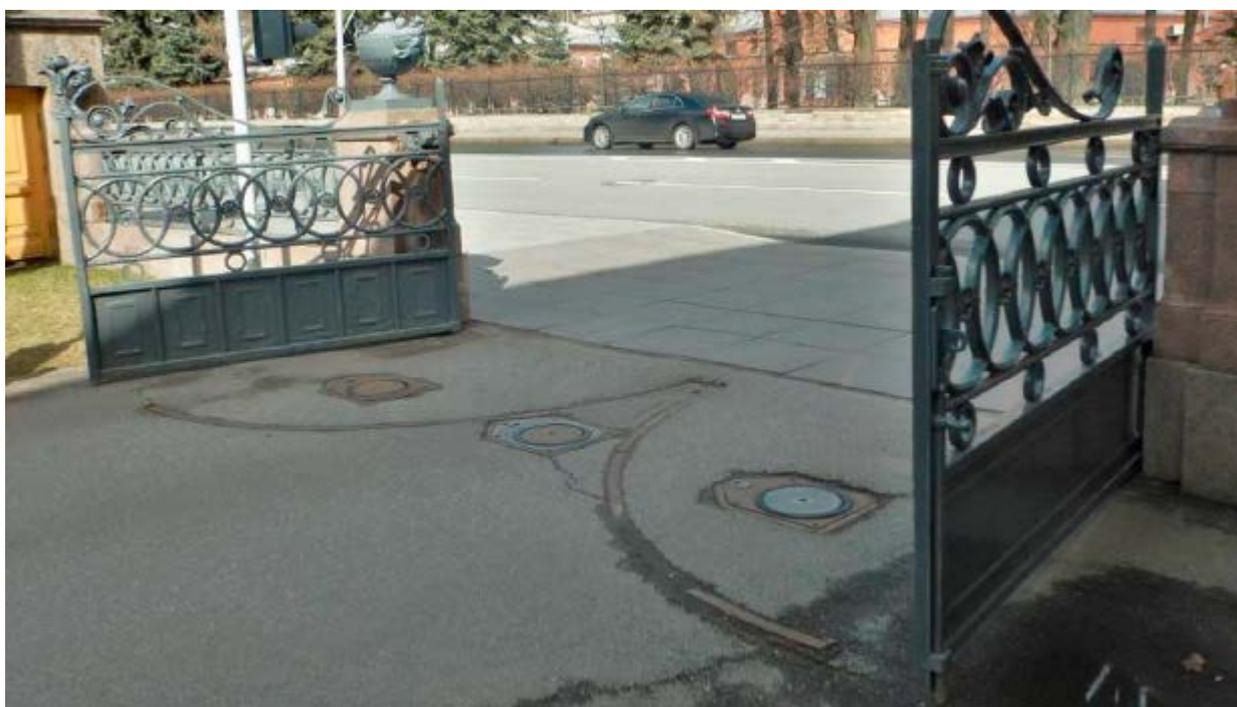
Состояние воротных заполнений характеризуется наличием следующих дефектов: общее саже-пылевое загрязнение окрасочного слоя; многослойная окраска, наплывы лкм искажающие рельеф литых декоративных элементов; подпленочная коррозия металлических элементов и деталей; шелушение и отслаивание окрасочного слоя; коррозия металла в местах крепления к гранитным столбам вызывающая повреждение камня с образованием трещин в результате увеличения объема корродированного элемента; глубокая коррозия металла в зоне утрат красочного слоя; мелкие дефекты литья, раковины, наросты, вмятины, шероховатость и пр.; утрата роликов на восточных воротах, повреждение и коррозия роликов на других. В связи с этим нагрузка от створок передается на гранитные тумбы в местах заделки петель, чья несущая способность не рассчитана на навеску ворот.

7. Восточные ворота чугунной ограды Парадного двора Таврического дворца объекта культурного наследия федерального значения «Дворец Таврический. Ограда парадного двора», расположенного по адресу: г. Санкт-Петербург, ул. Шпалерная, д. 47. 15.10.2021

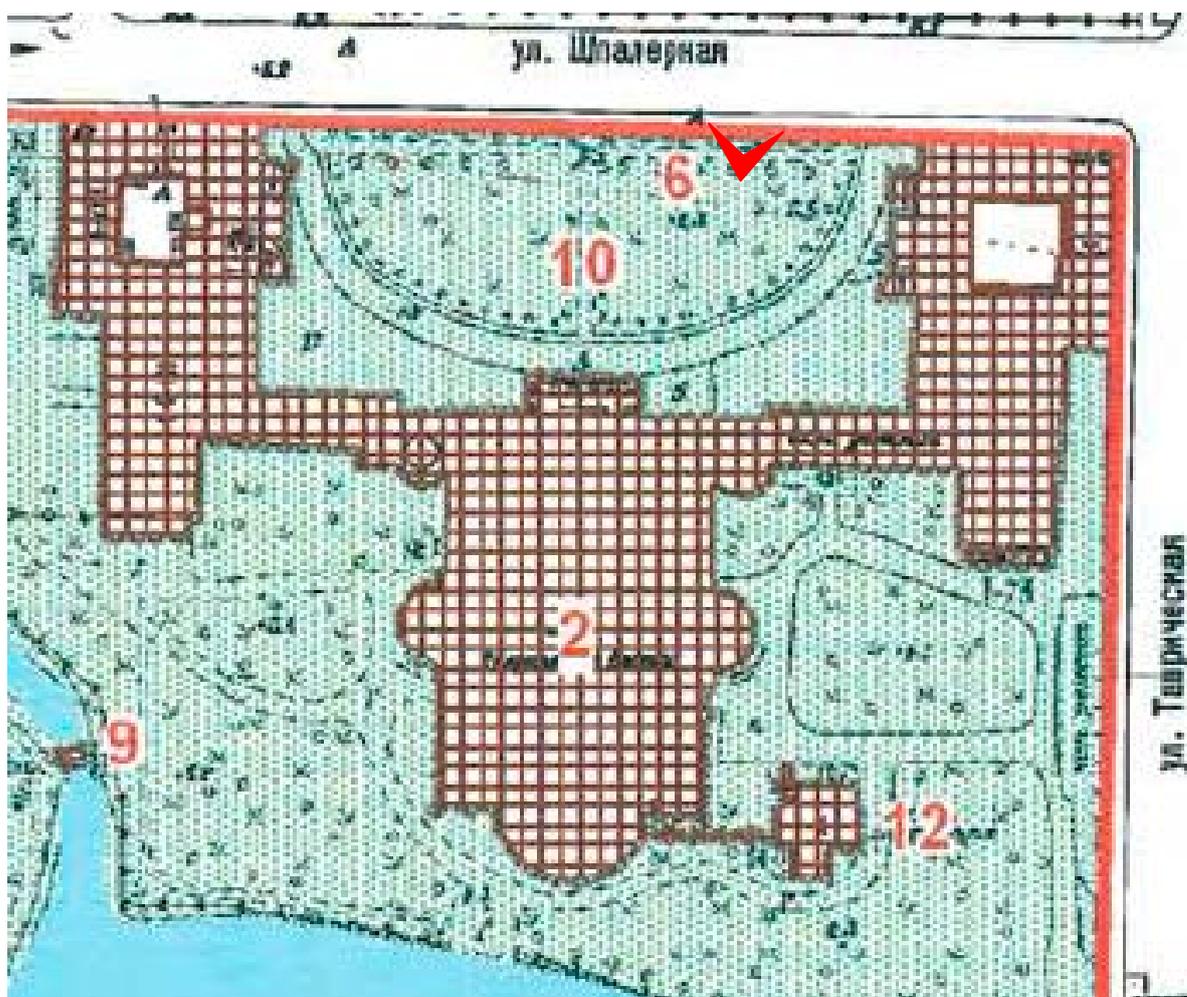
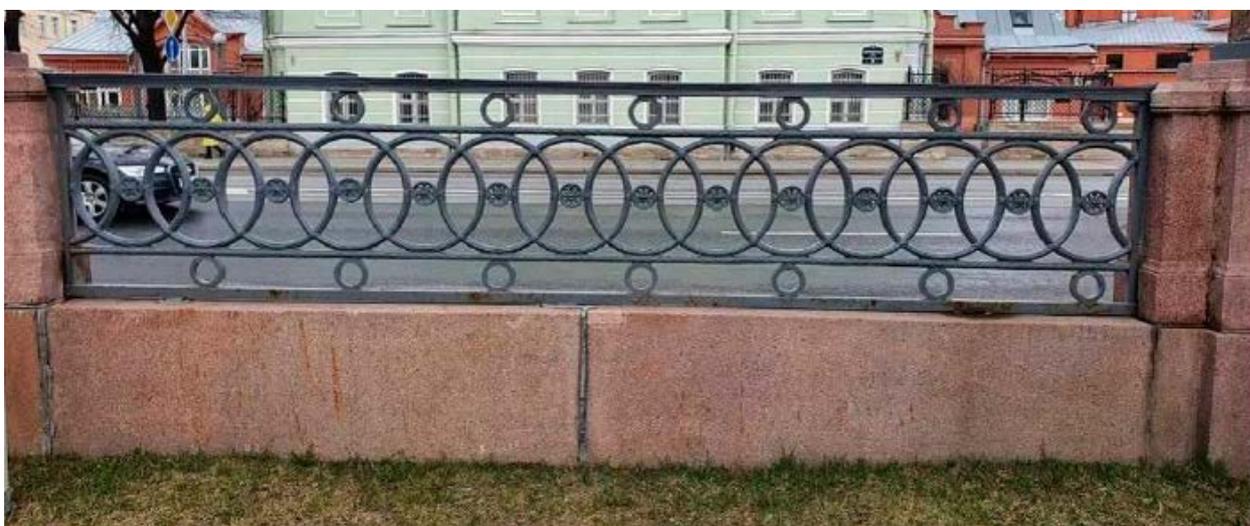
Состояние секций ограды характеризуется наличием следующих дефектов: общее саже-пылевое загрязнение окрасочного слоя; многослойная окраска, наплывы лкм искажающие рельеф литых декоративных элементов; подпленочная коррозия металлических элементов и деталей, особенно нижних тетив и опор секций; шелушение и отслаивание окрасочного слоя; деструкция и утраты заполнения мест заделок опирания на гранитный цоколь, отслоение заливки гнезд свинцом; коррозия металла в местах крепления к гранитным столбам; глубокая коррозия металла в зоне утрат красочного слоя; мелкие дефекты литья, раковины, наросты, вмятины, шероховатость и пр.; нарушение узлов заделки секций в гранитные тумбы, связанные с повреждением камня, наличием коррозии металла, в некоторых случаях связанные с разрушением камня.

8. Секция ограждения чугунной ограды Парадного двора Таврического дворца объекта культурного наследия федерального значения «Дворец Таврический. Ограда парадного двора», расположенного по адресу: г. Санкт-Петербург, ул. Шпалерная, д. 47. 15.10.2021

В соответствии с технологическими рекомендациями мероприятия по реставрации металлических элементов включают удаление окрасочных покрытий и продуктов коррозии, абразивоструйную очистку, фосфатирование поверхности металла, нанесение защитно-декоративного покрытия, грунтование поверхности, окрашивание поверхности с использованием атмосферостойкой эмали, окраску поверхностей специальной программой.
