А К Т

по результатам проведения государственной историко-культурной экспертизы проектной документации на проведение работ по сохранению объекта культурного наследия федерального значения «Ограда парадного двора», расположенного по адресу: г. Санкт-Петербург, ул. Шпалерная, д. 47, входящего в состав объекта культурного наследия федерального значения «Дворец Таврический» - «Проектная документация на проведение работ по сохранению объекта культурного наследия федерального значения «Дворец Таврический. Ограда парадного двора», расположенного по адресу: г. Санкт-Петербург, ул. Шпалерная, д. 47, в части ремонта и реставрации чугунной ограды Парадного двора Таврического дворца», разработанной ООО «Архитектурная мастерская «ЭЙДОС» в 2021 г., шифр 122-д-НПД, с целью определения соответствия проектной документации требованиям законодательства Российской Федерации в области государственной охраны объектов культурного наследия

29 ноября 2021 г.

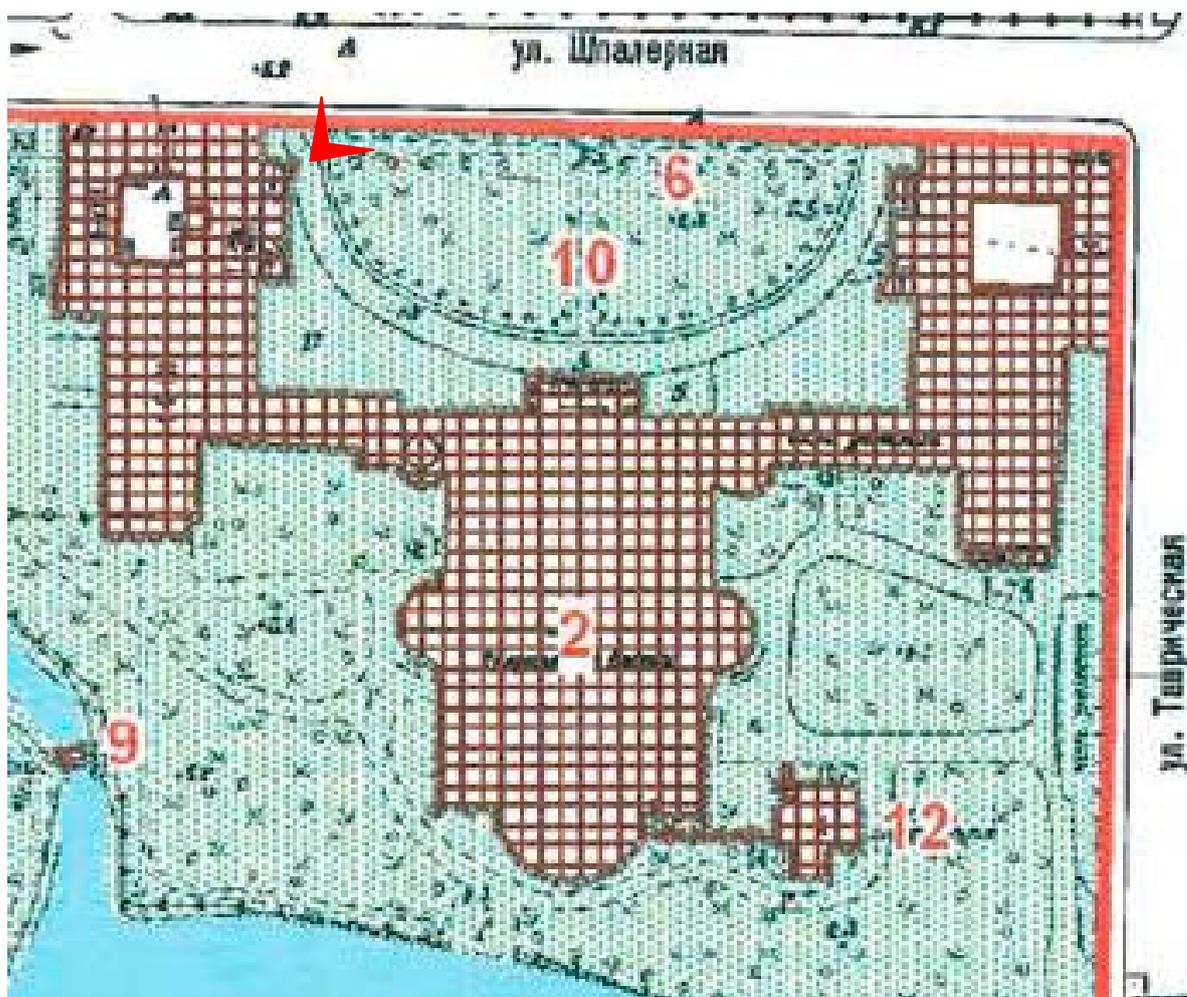
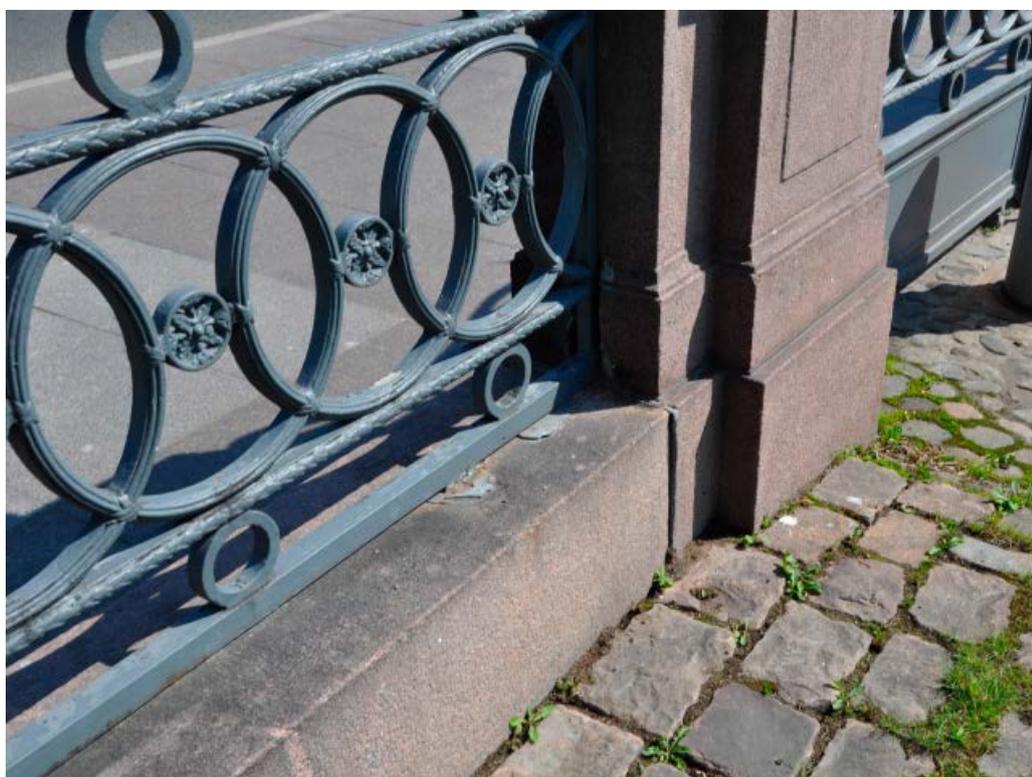
9. Фрагмент ограды и булыжная отмостка чугунной ограды Парадного двора Таврического дворца объекта культурного наследия федерального значения «Дворец Таврический. Ограда парадного двора», расположенного по адресу: г. Санкт-Петербург, ул. Шпалерная, д. 47. 15.10.2021
