## А К Т

по результатам проведения государственной историко-культурной экспертизы проектной документации на проведение работ по сохранению объекта культурного наследия федерального значения «Дворец», расположенного по адресу: г. Санкт-Петербург, ул. Шпалерная, д. 47, литера А, входящего в состав объекта культурного наследия федерального значения «Дворец Таврический» - «Проектная документация на проведение работ по сохранению объекта культурного наследия федерального значения «Дворец Таврический. Дворец», расположенного по адресу: г. Санкт-Петербург, ул. Шпалерная, д. 47, лит. А, в части ремонта и реставрации несущей конструкции покрытия Думского зала Таврического дворца», разработанной ООО «Архитектурная мастерская «ЭЙДОС» в 2021 г., шифр 121-д-НПД, с целью определения соответствия проектной документации требованиям законодательства Российской Федерации в области государственной охраны объектов культурного наследия

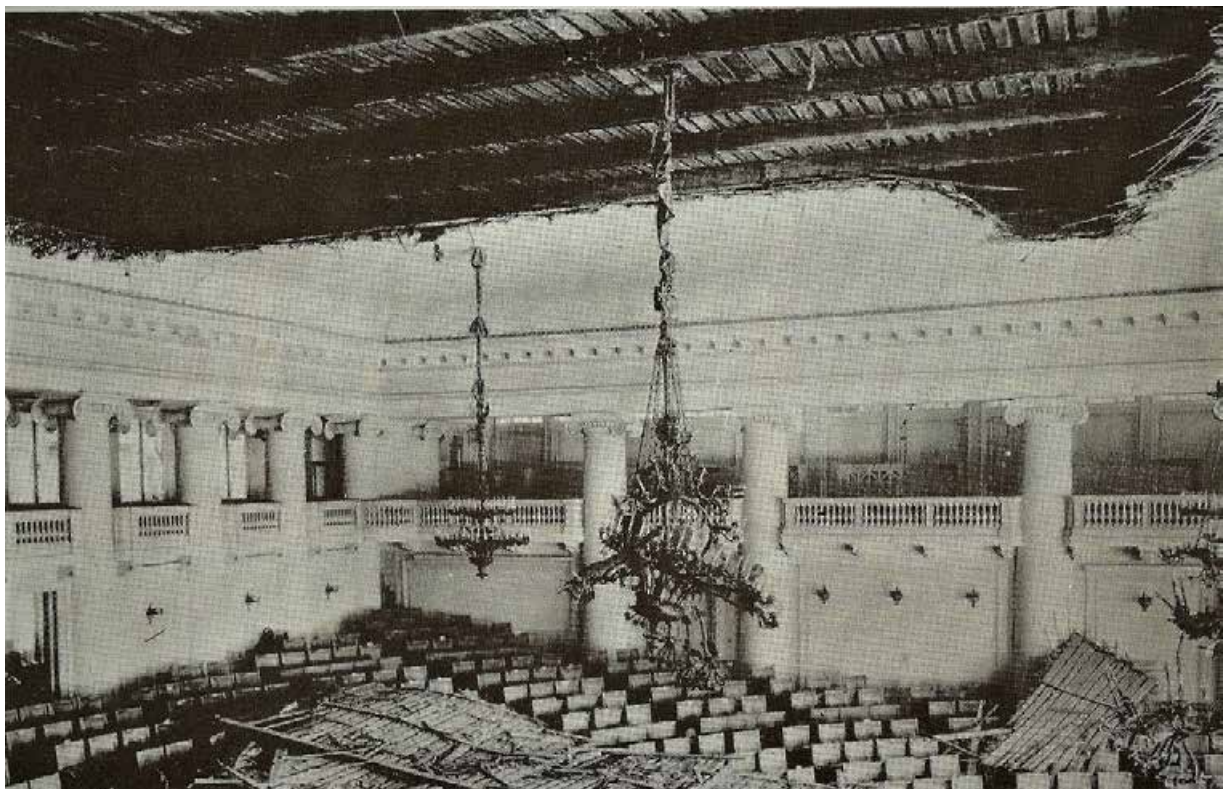
25. Обрушение потолка в зале заседаний  
2 марта 1907 г. // ЦГА КФФД СПб Гр541227

Первое заседание Государственной думы в Таврическом дворце состоялось 27 апреля 1906 года, а ранним утром 2 марта 1907 года в Зале заседаний «с потолка, на огромном пространстве в 84 квадратных сажени, обрушилась вся штукатурка с досками, дранью и гвоздями. Вся эта масса, весом в 2000 пудов, упала в места депутатов, в проходах и частью на ложи для публики. Вне района разрушения остались места только что избранного президиума, ложи министров, членов Государственного Совета, представителей печати и часть кресел депутатов крайней правой и крайней левой партий. Все остальное пространство сплошь завалено досками, грудами извести и мусора, перемешавшимися с обломками мебели».

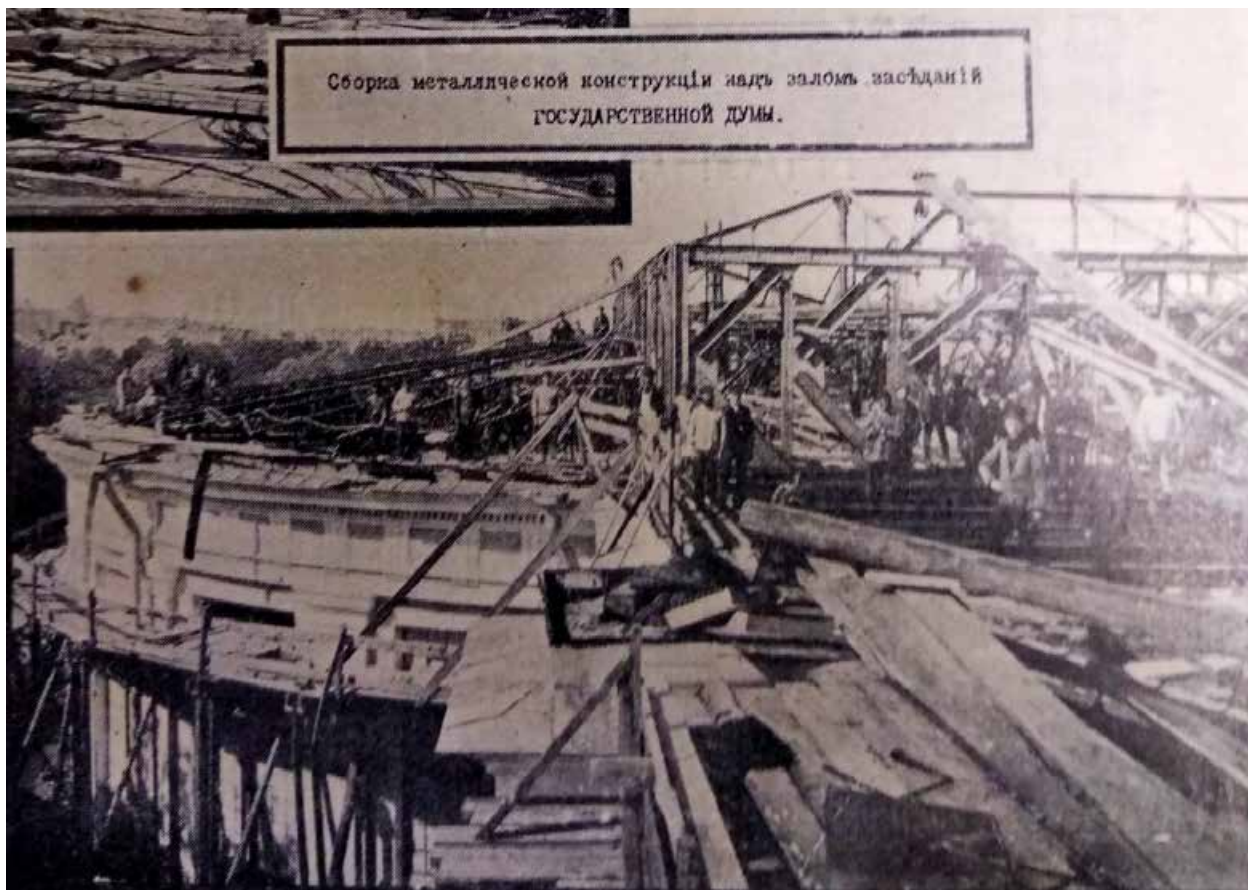
51. Работы по реконструкции Зала заседаний. Фото 1910 г. // ЦГА КФФД Бр 214669

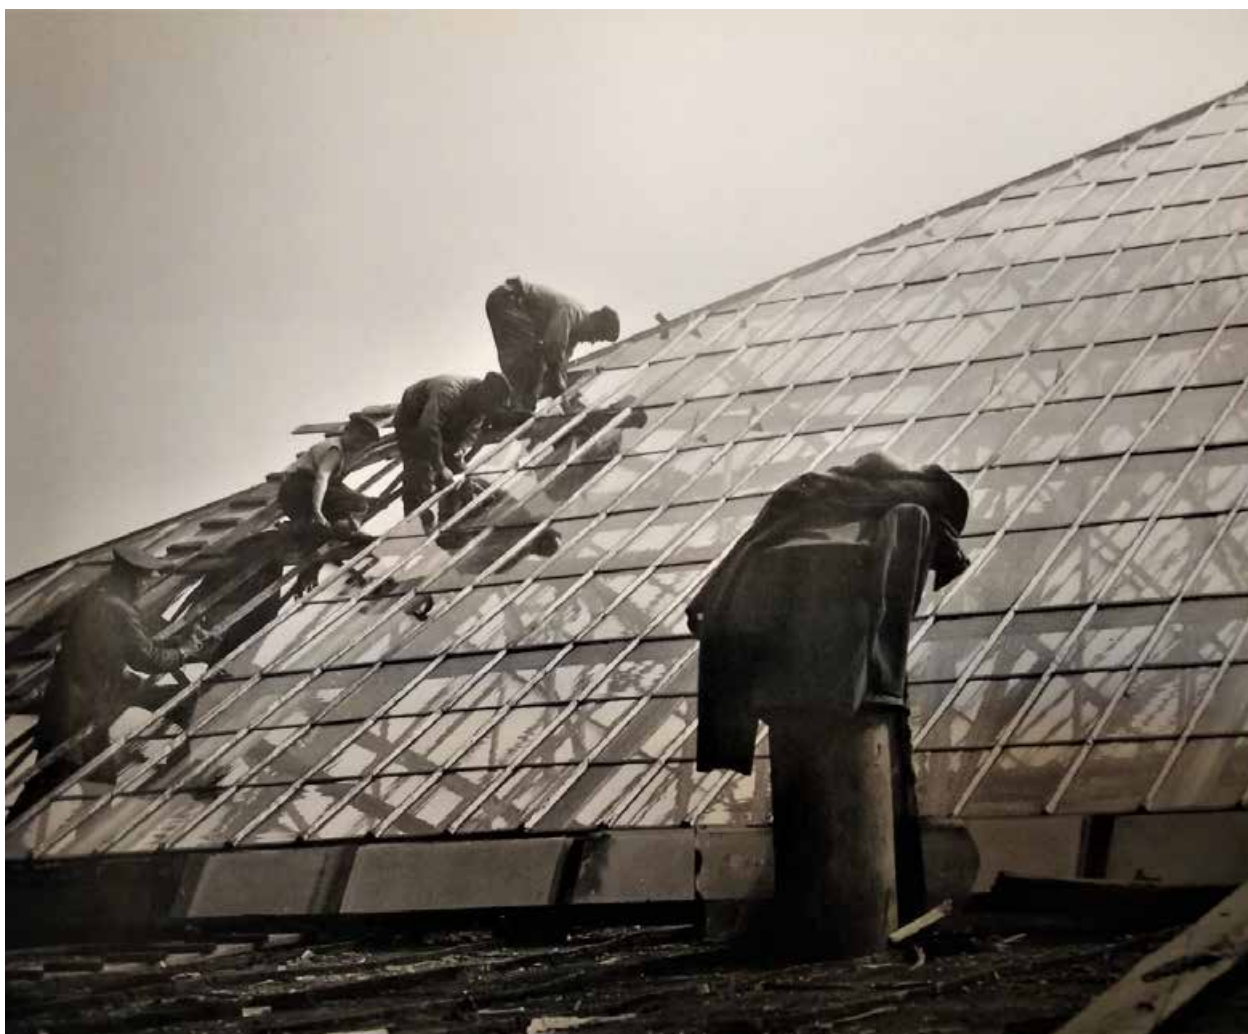
59. Разрушение части крыши и светового фонаря над Колонным залом и Залом заседаний  
23 февраля 1942 г. // КГИОП

В период Великой Отечественной войны Таврический дворец был законсервирован: функционирование здания прекратилось, проводились только самые необходимые мероприятия по обеспечению его сохранности. В это время здание пострадало от неоднократных артиллерийских обстрелов и попадания бомб. В частности, 23 февраля 1943 года фугасная бомба весом около 50 кг «попала в чердачное перекрытие западной стороны центральной части рядом со световым фонарем над залом заседаний». При этом была частично разрушена конструкция, и разбиты стекла светового фонаря над Залом заседаний, в результате чего «от протечек пострадала роспись в зале заседаний (около 150 кв. м.)» . В программе восстановительных работ по зданию Таврического дворца, сформулированной архитектором Я.Д. Гликиным и инженером Л.А. Медерским в

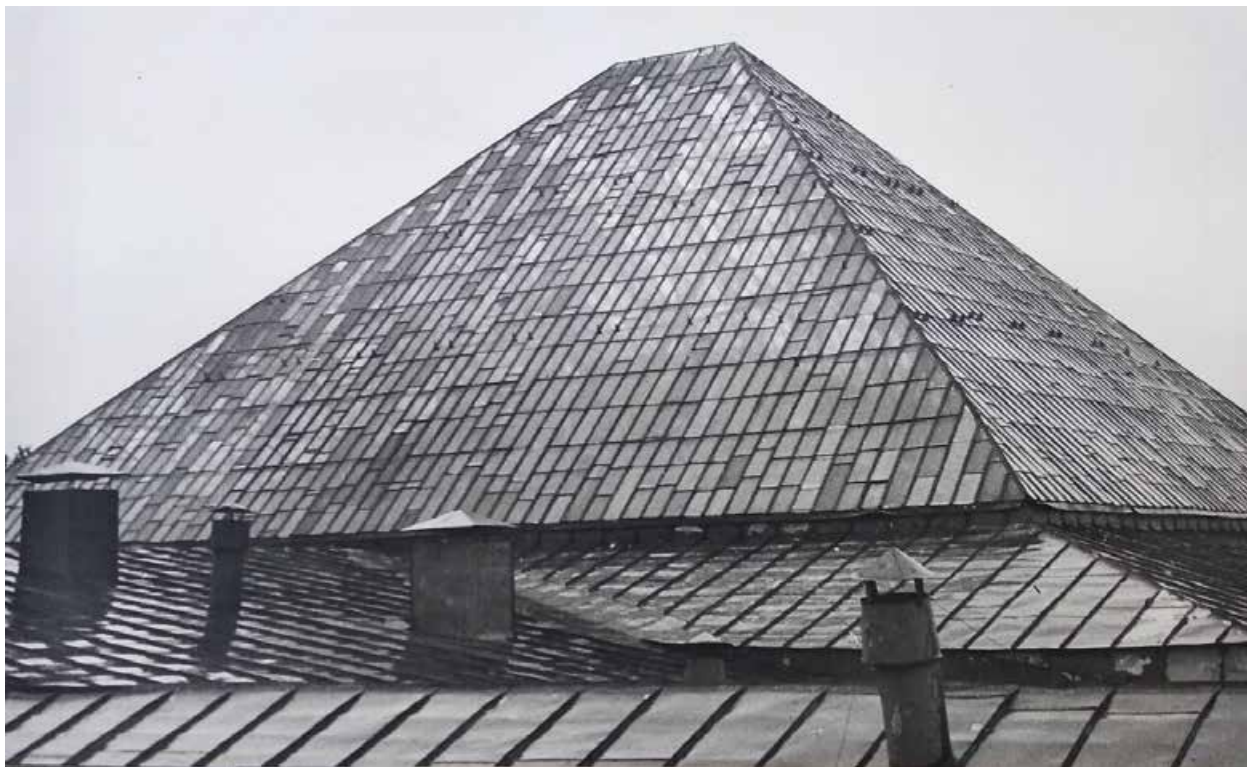
60. Ремонт фонаря крыши над Залом заседаний  
Фото 1946 г. // КГИОП

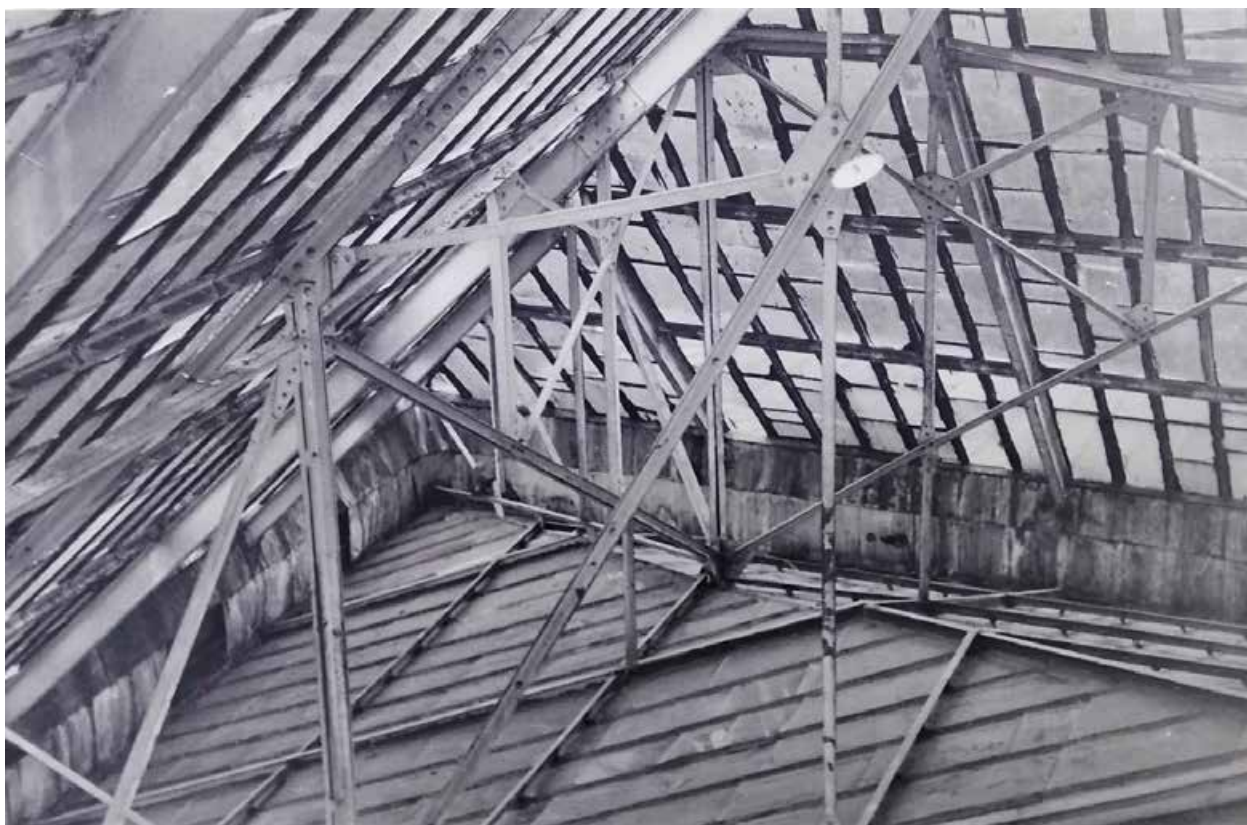
61. Покрытие над залом заседаний. Общий вид. Фото 1983 г.  
ГПИ Ленпроектстальконструкция. Шифр 8209 МО. Л. 2

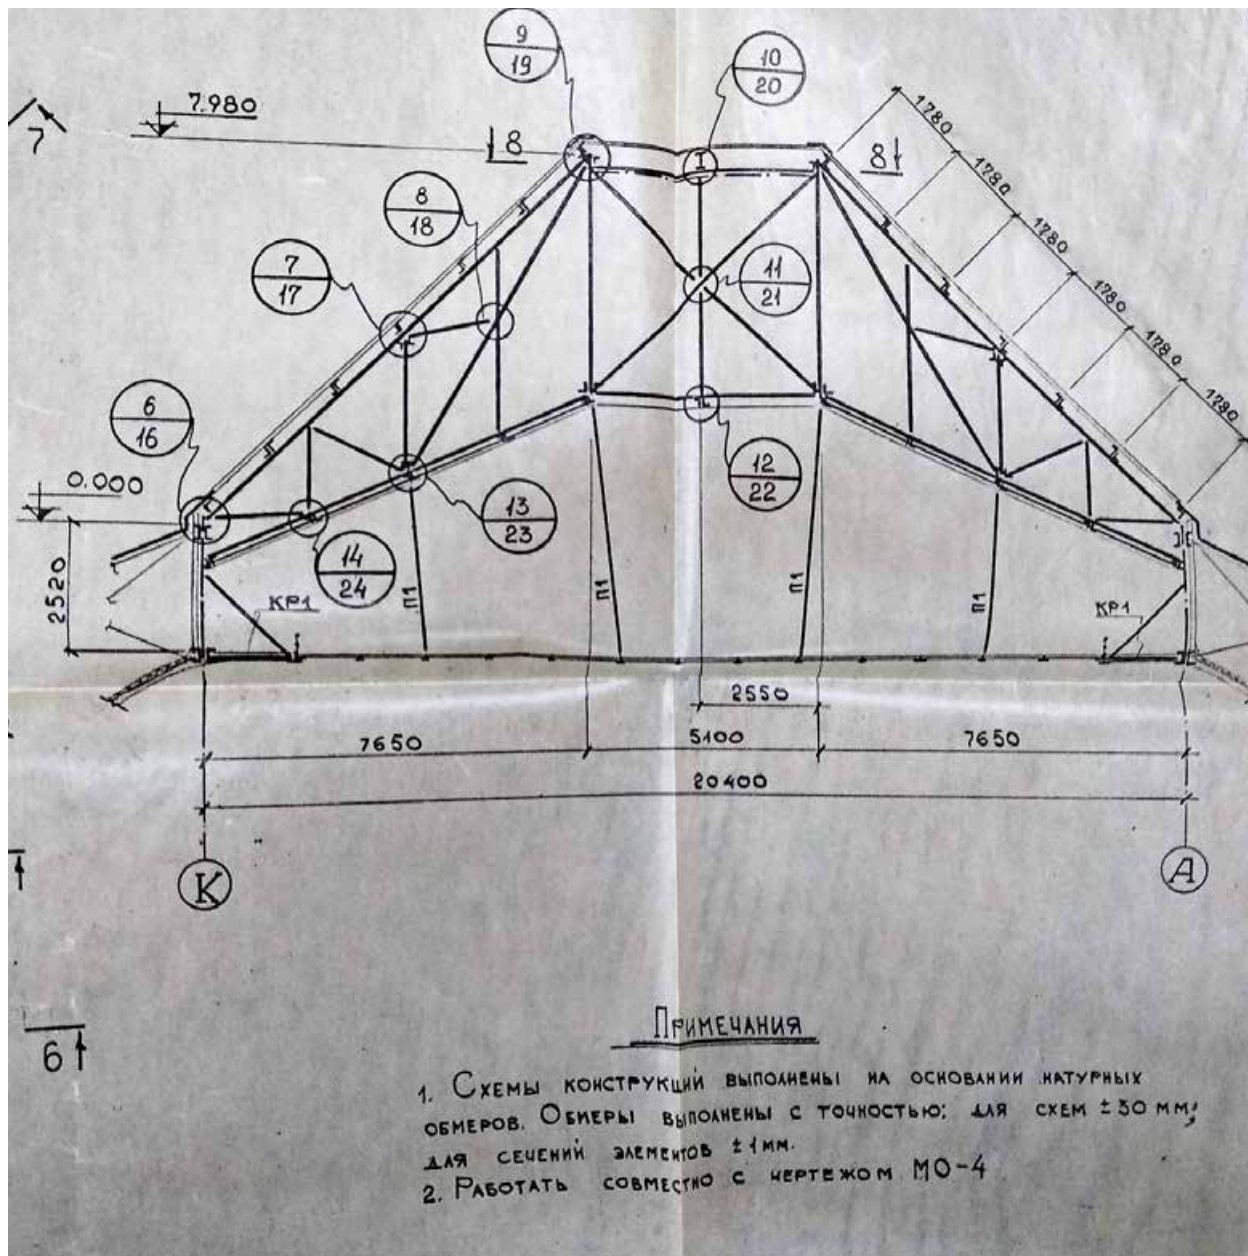
63. Покрытие над залом заседаний  
 План ферм и балок верхнего света. 1983 г. //  
 ГПИ Ленпроектстальконструкция. Шифр 8209 МО. Л. 4

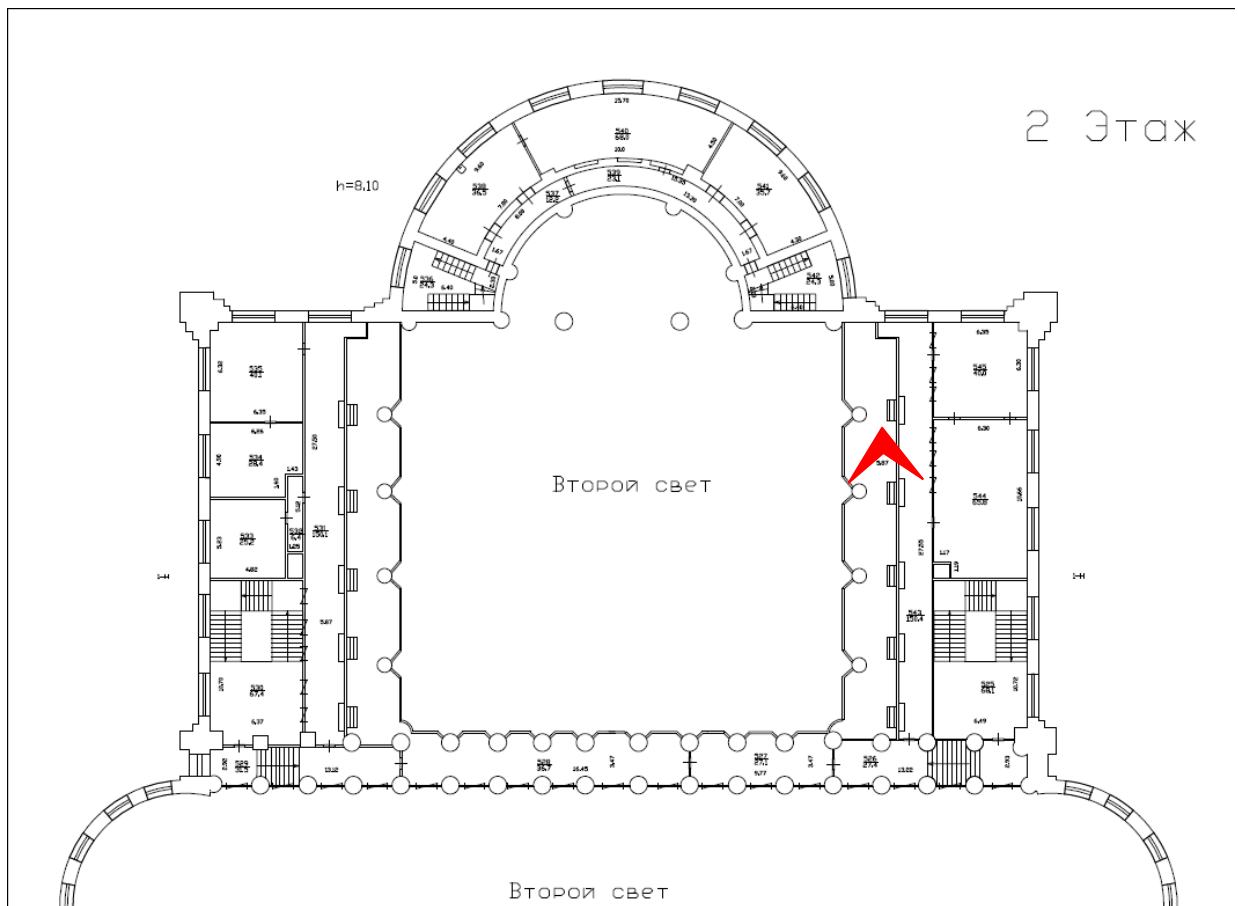
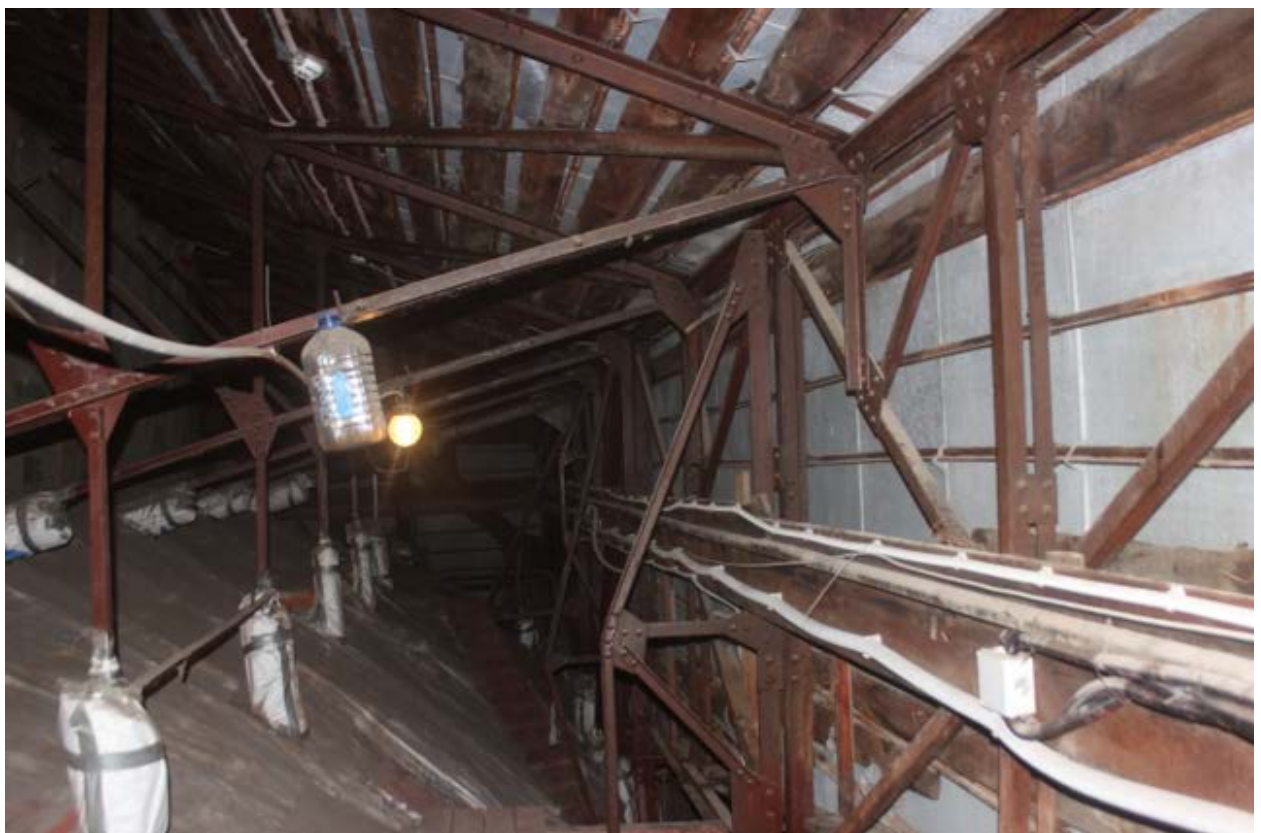
4. Фермы фонаря Думского зала объекта культурного наследия федерального значения «Дворец Таврический. Дворец», расположенного по адресу: г. Санкт-Петербург, ул. Шпалерная, д. 47, лит. А. 15.10.2021

В ходе визуального осмотра выявлены следующие дефекты и повреждения: отверстия в стенке швеллера, деформация полок и стенки швеллера стойки главной фермы Ф1 от попадания авиационной бомбы в период Великой Отечественной войны; низкое качество выполнения работ по усилению и замене элементов раскоса фермы Ф2 поврежденных и утраченных от попадания авиационной бомбы в период Великой Отечественной войны; деформация и значительное повреждение раскоса (разрыв одной из полок уголка) фермы Ф6 полученные от попадания авиационной бомбы в период Великой Отечественной войны; сплошная коррозия нижнего пояса главных ферм; зафиксирована поверхностная коррозия обетонированных элементов металлоконструкции покрытия в местах выполненных зондажей; поверхностная коррозия стальных элементов обрешетки; деформация раскоса фермы Ф3; отсутствует раскос фермы Ф4; деформация раскоса консольной фермы Ф6; повсеместная поверхностная коррозия стальной обрешетки.

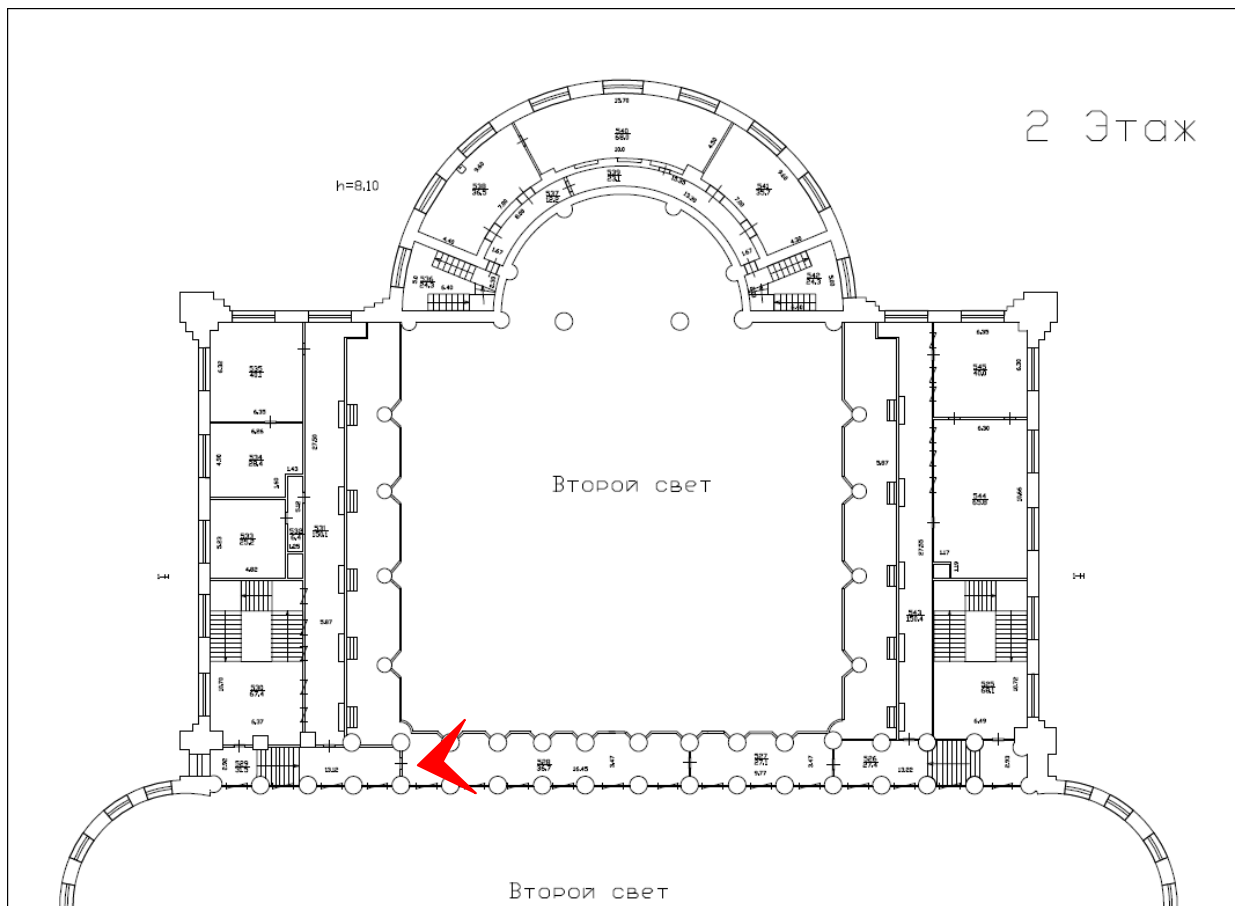
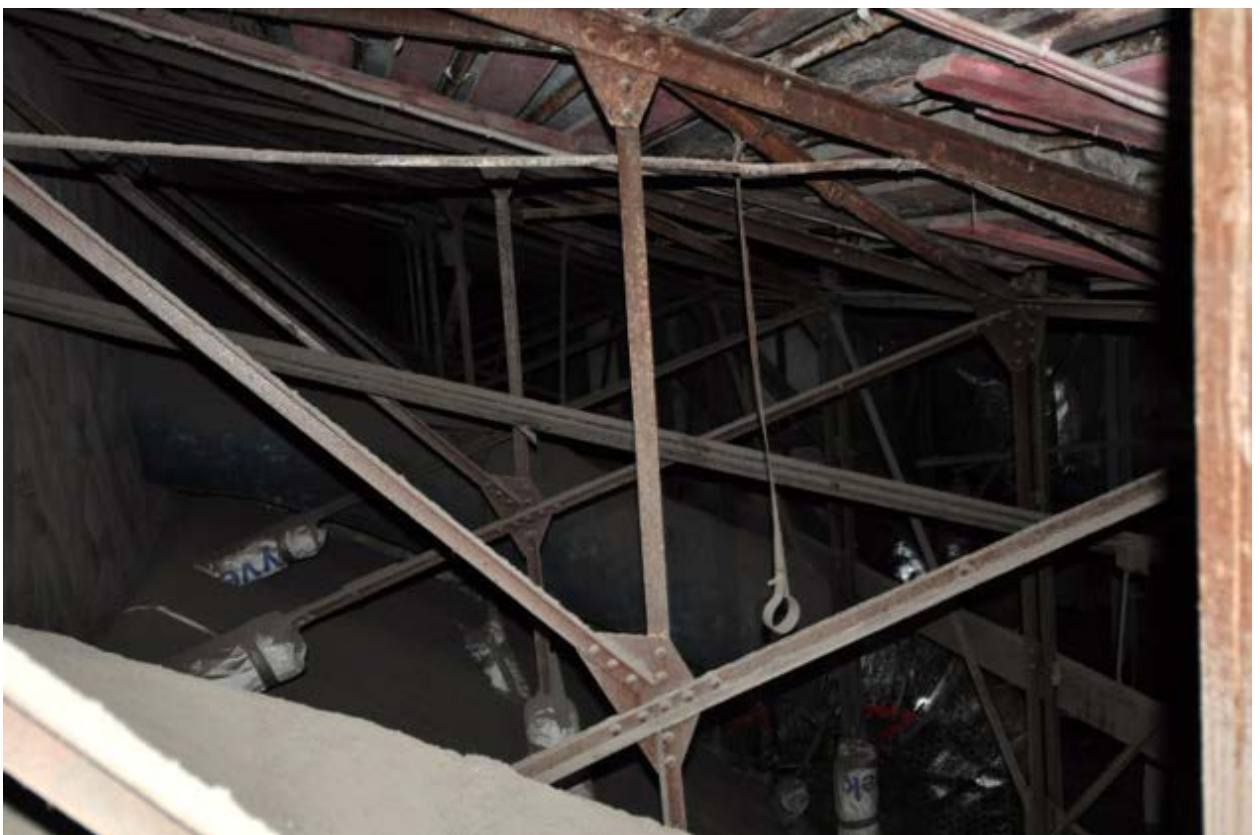
5. Фермы фонаря Думского зала объекта культурного наследия федерального значения «Дворец Таврический. Дворец», расположенного по адресу: г. Санкт-Петербург, ул. Шпалерная, д. 47, лит. А. 15.10.2021

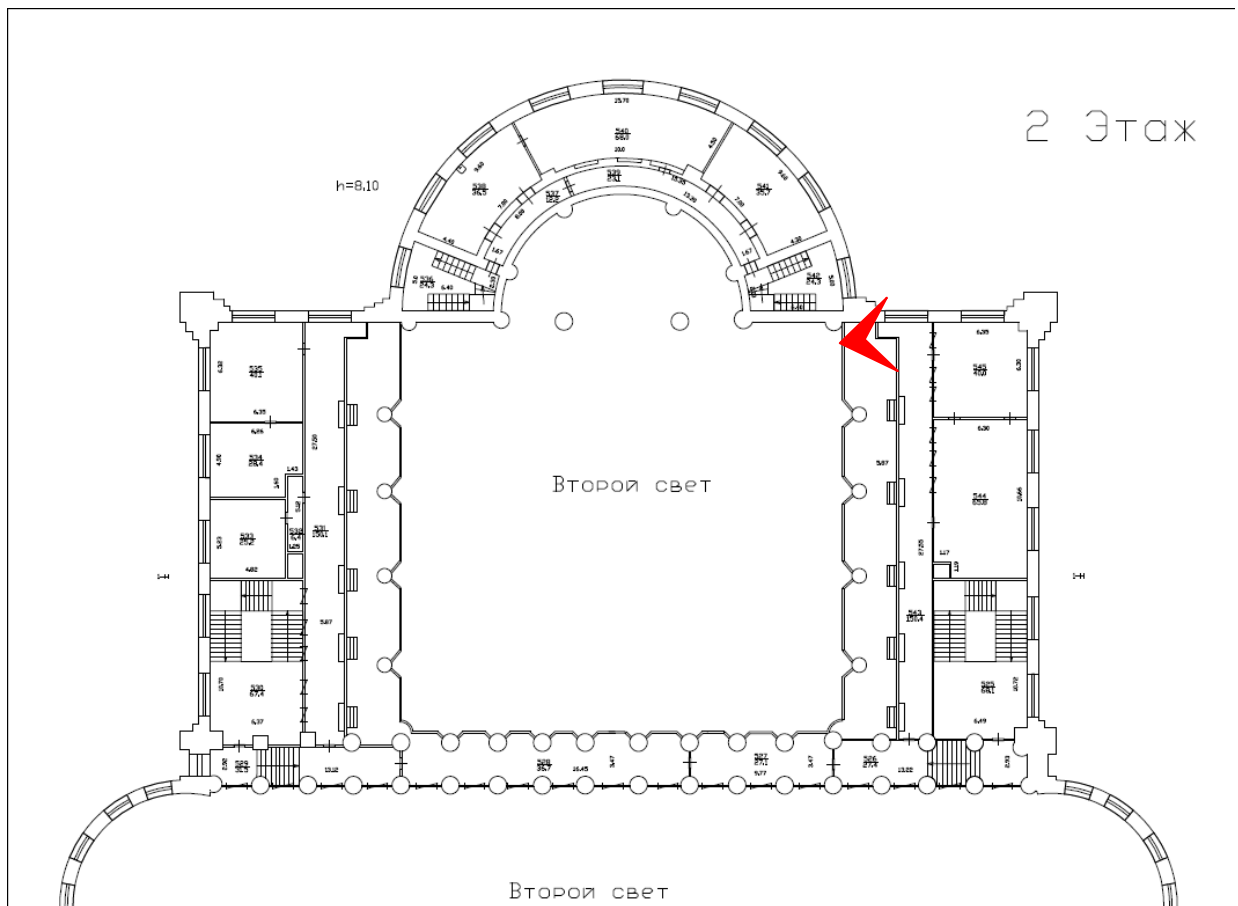
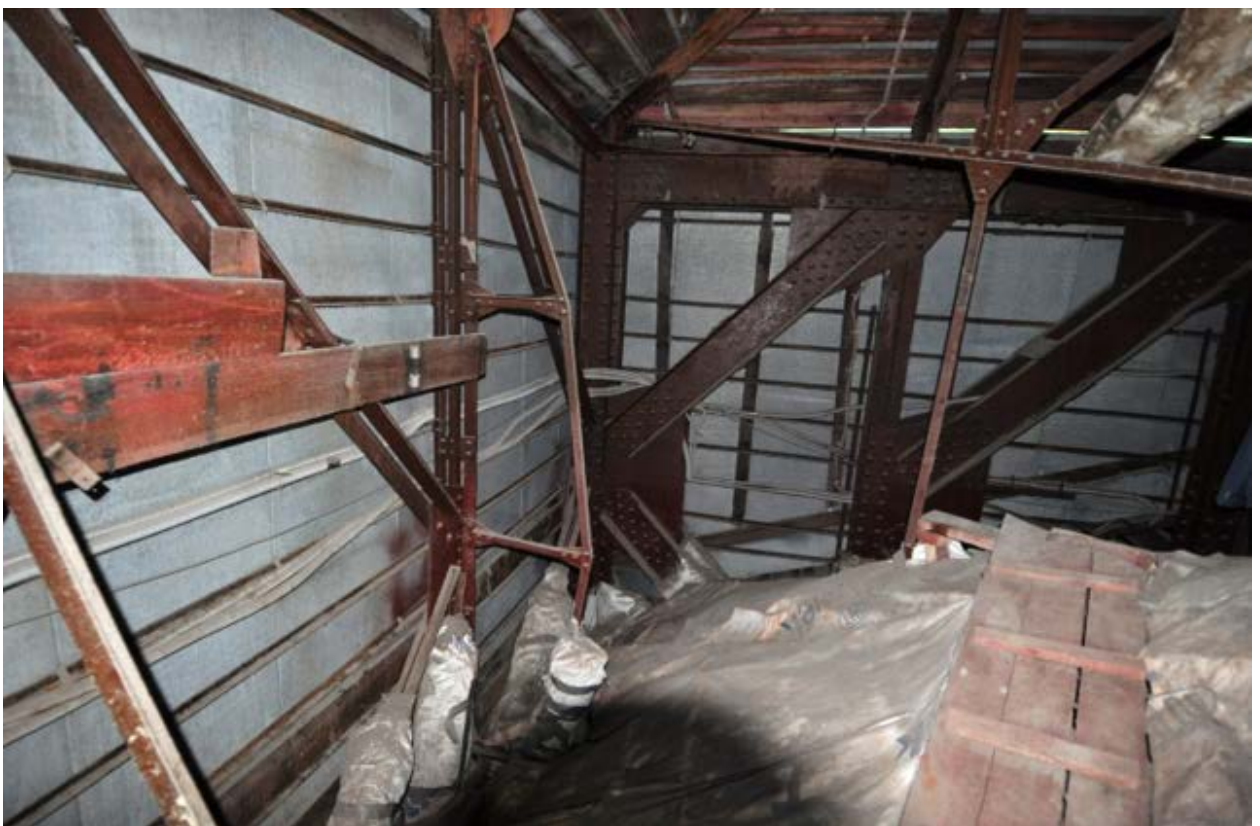
6. Фермы консольные фонаря Думского зала объекта культурного наследия федерального значения «Дворец Таврический. Дворец», расположенного по адресу: г. Санкт-Петербург, ул. Шпалерная, д. 47, лит. А. 15.10.2021

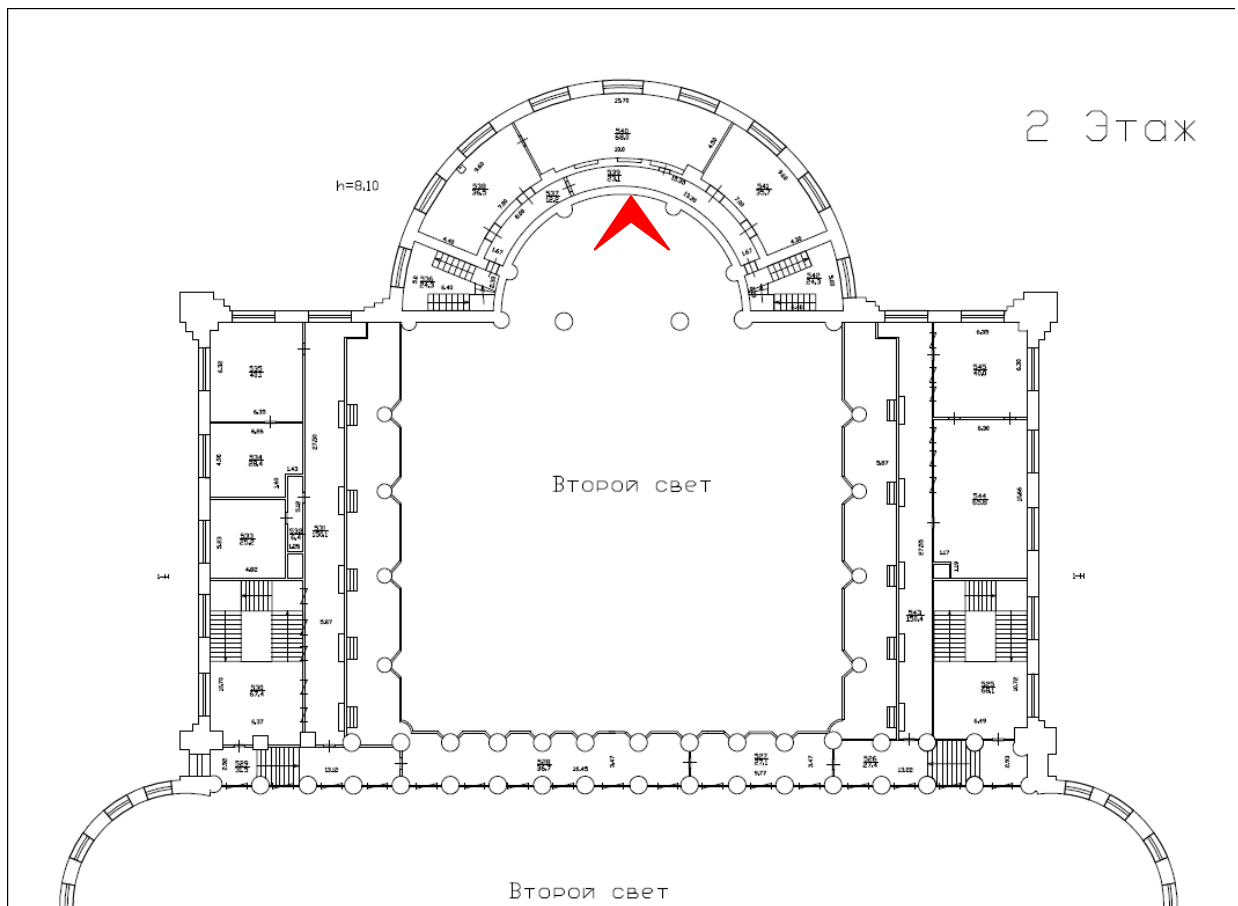
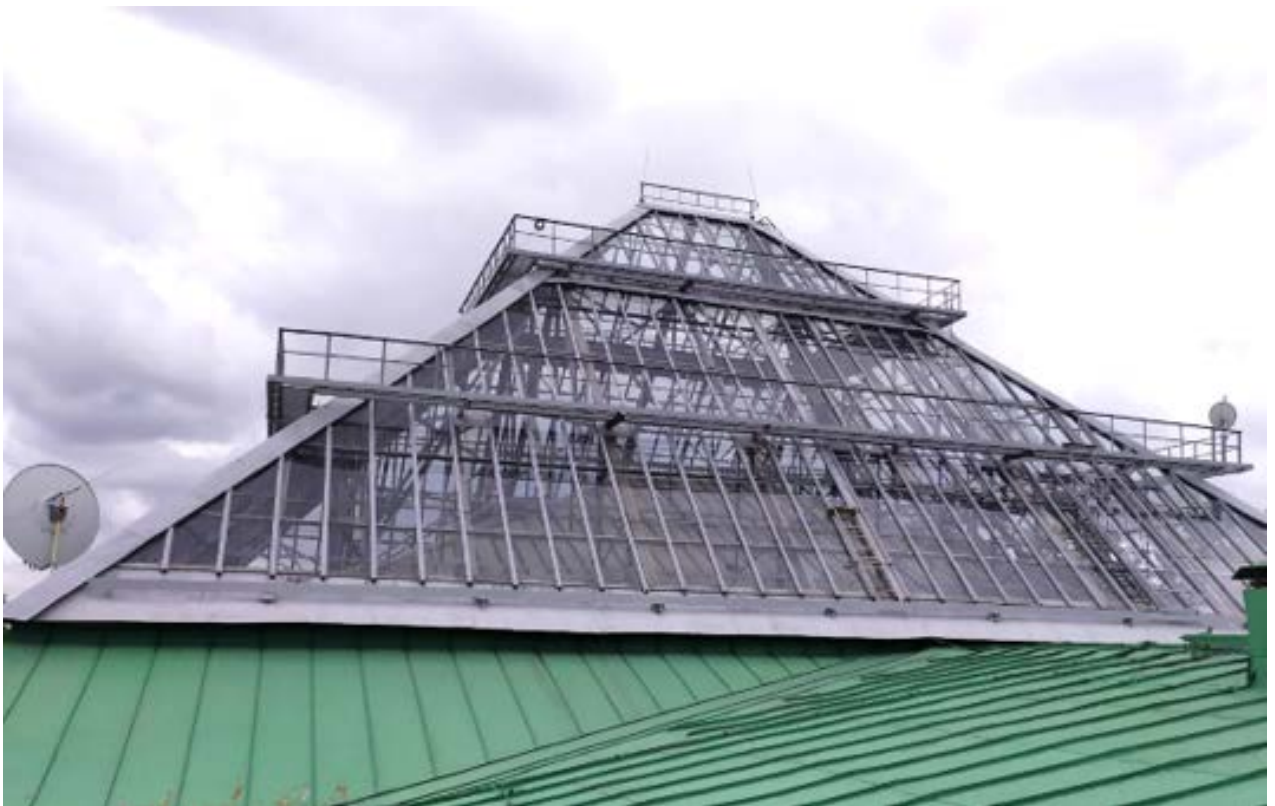
7. Ферма шпренгельная фонаря Думского зала объекта культурного наследия федерального значения «Дворец Таврический. Дворец», расположенного по адресу: г. Санкт-Петербург, ул. Шпалерная, д. 47, лит. А. 15.10.2021
