Акт
по результатам государственной историко-культурной экспертизы
научно-проектной документации на проведения работ по сохранению объекта
культурного наследия федерального значения
"Центральное училище технического рисования
и музей Штиглица А.Л" по адресу:
Санкт-Петербург, Соляной пер., д. 13-15, лит. А -
реставрация и приспособление Помещения 288-Н (Зал Людовика XIV)
оконные заполнения, включая фурнитуру, откосы и живопись,
помещения 4-Н (ком. 4-9,145) помещение 1-Н (каб.60,51,52,53,90),
разработанной ООО "АЛЬКОР-2" в 2020г. Шифр ПД-ЭА/22/2020

3.5.	ПД-ЭА/22/2020 ПОР	Часть 5. Проект организации реставрации.
3.6.	ПД-ЭА/22/2020 СД	Часть 6. Дефектные ведомости.
3.7.	ПД-ЭА/22/2020	Часть 7. Методические рекомендации по реставрации.

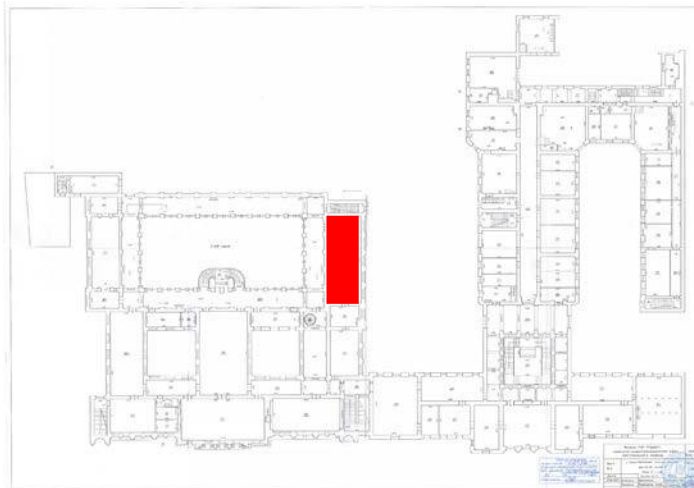
Исследуемое помещение № 288 - Зал Людовика XIV, расположено на втором этаже в северной части здания музея. Вход в помещение осуществляется со стороны галереи большого зала, пять крупных арочных оконных проемов обращены на север во внутренний двор. С запада к залу примыкает черная лестница.

стены здания выложены из кирпича, оштукатурены и окрашены, видимых признаков деформации не наблюдается; зал трехчастный, разделен на части прямыми порталами, плоскость которых декорирована лепным рельефом из лавровых листьев, перевитых лентой; нижняя часть стен оформлена лепными прямоугольными филенками, внутри которых живописный орнамент; нижнюю часть стен отделяет профилированный карниз с живописным фризом; декоративное оформление верхней части стен – живописные панно с орнаментом гротескного характера, фигурами путти и античных богов в простенках оконных проёмов, между нишами для гобеленов, по сторонам дверей (первоначально в отделке зала были использованы гобелены); в настоящий момент гобелены отсутствуют, сохранились ниши с креплениями для навески гобеленов, над нишами – лепной позолоченный рельеф из дубовых листьев; отделка лепного декора – окраска составами на клеевом, масляном и синтетическом связующем с бликовкой золотом. Наблюдаются трещины, отслоение, утраты фрагментов штукатурного слоя стен в нишах для шпалер. Дефекты красочного и штукатурного слоев вблизи оконных проемов и на участках протечек, трещины, отслоение окраски, деструкция штукатурного слоя, утраты. Множественные мелкие утраты штукатурной отделки механического характера: отверстия в стенах и потолке от крепления различных приспособлений, сколы рамок филенок и карниза в нижней части стен.

Живописная отделка стен выполнена по штукатурному основанию. Наблюдаются утраты фрагментов живописной отделки, трещины, отслоение красочных покрытий и дефекты штукатурного основания.

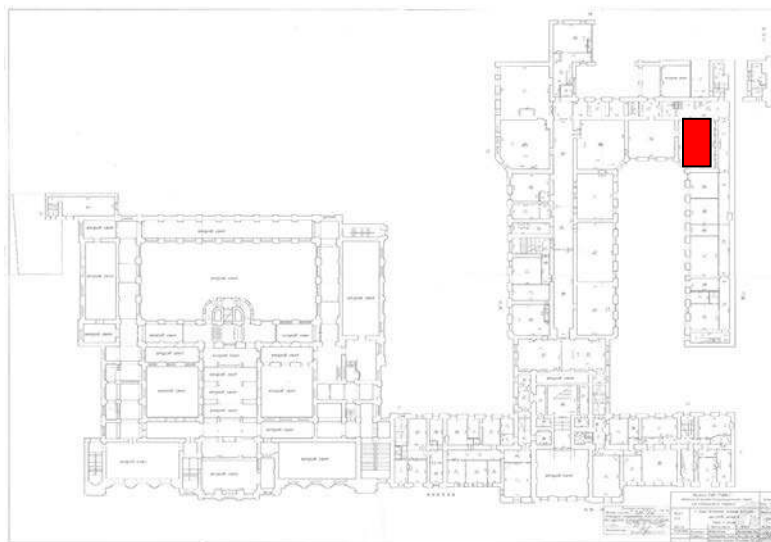
Помещение 4-Н (145) расположено на втором этаже здания Училища. Это прямоугольное в плане помещение с одним скошенным углом, его единственное окно выходит во внутренний двор. В помещении устроены антресоли из металлоконструкций, которая необходима для обслуживания находящихся в помещении ткацких станков. В данном помещении предметы охраны отсутствуют.

стены здания выложены из кирпича, оштукатурены и окрашены, видимых признаков деформации не наблюдается;

перекрытие над помещением плоское, имеется профилированный карниз и падуга, потолок оштукатурен и окрашен; наблюдаются волосяные трещины, шелушение;

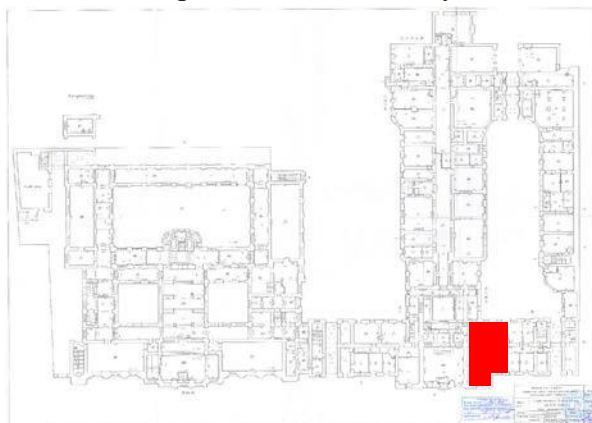
Помещение 1-Н (ком. 60, 51, 52, 53, 90) расположены на первом этаже здания Училища рядом с главным вестибюлем, в них размещены залы студенческой столовой.

стены выложены из кирпича, дефектов, свидетельствующих о просадке фундаментов - не наблюдается;

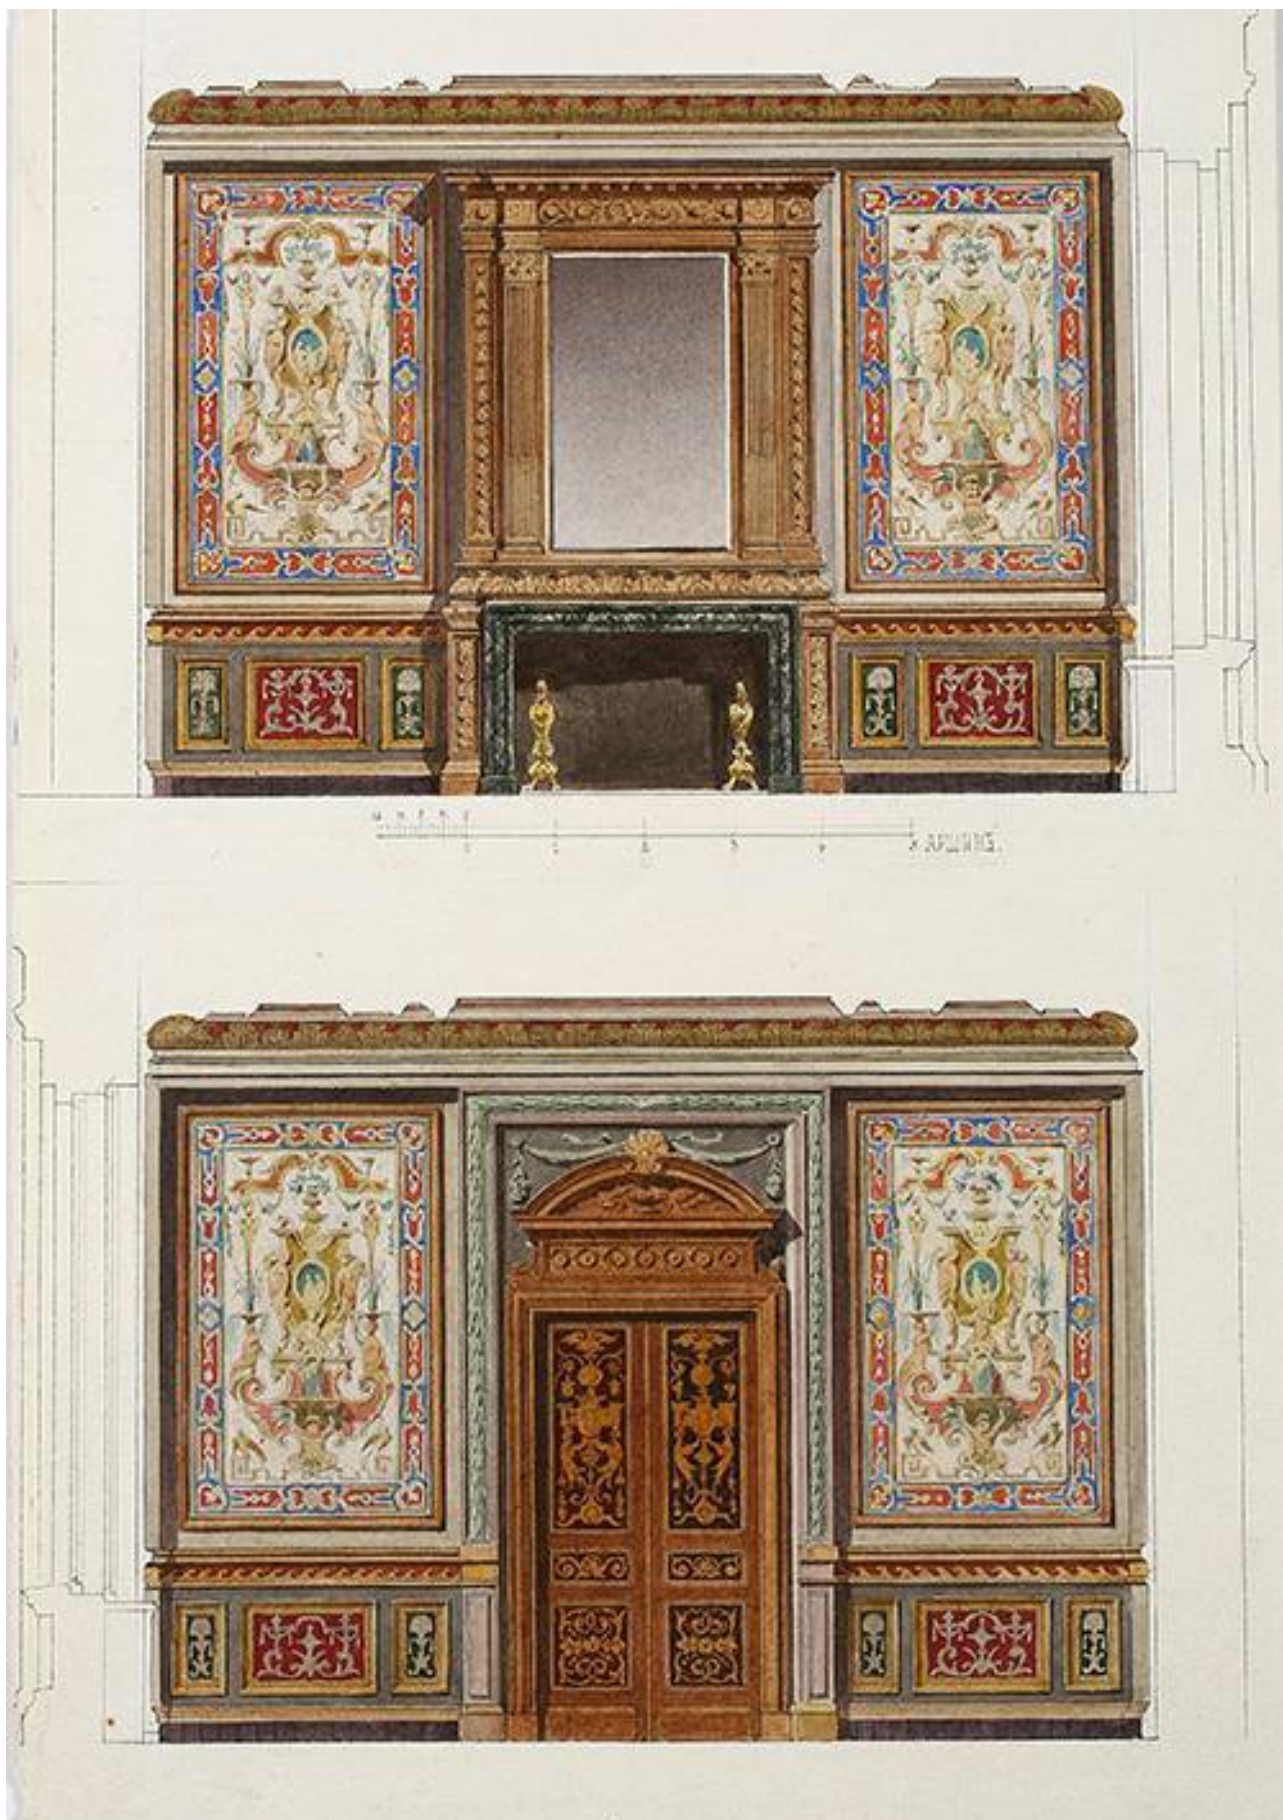
Илл. 18. М.Е. Месмахер. Развертки торцевых стен (западной и восточной) зала Людовика XIV. Проект 1890-е гг. МПИ при СПГХПА им. А.Л. Штиглица (№ инв. ГР-130)

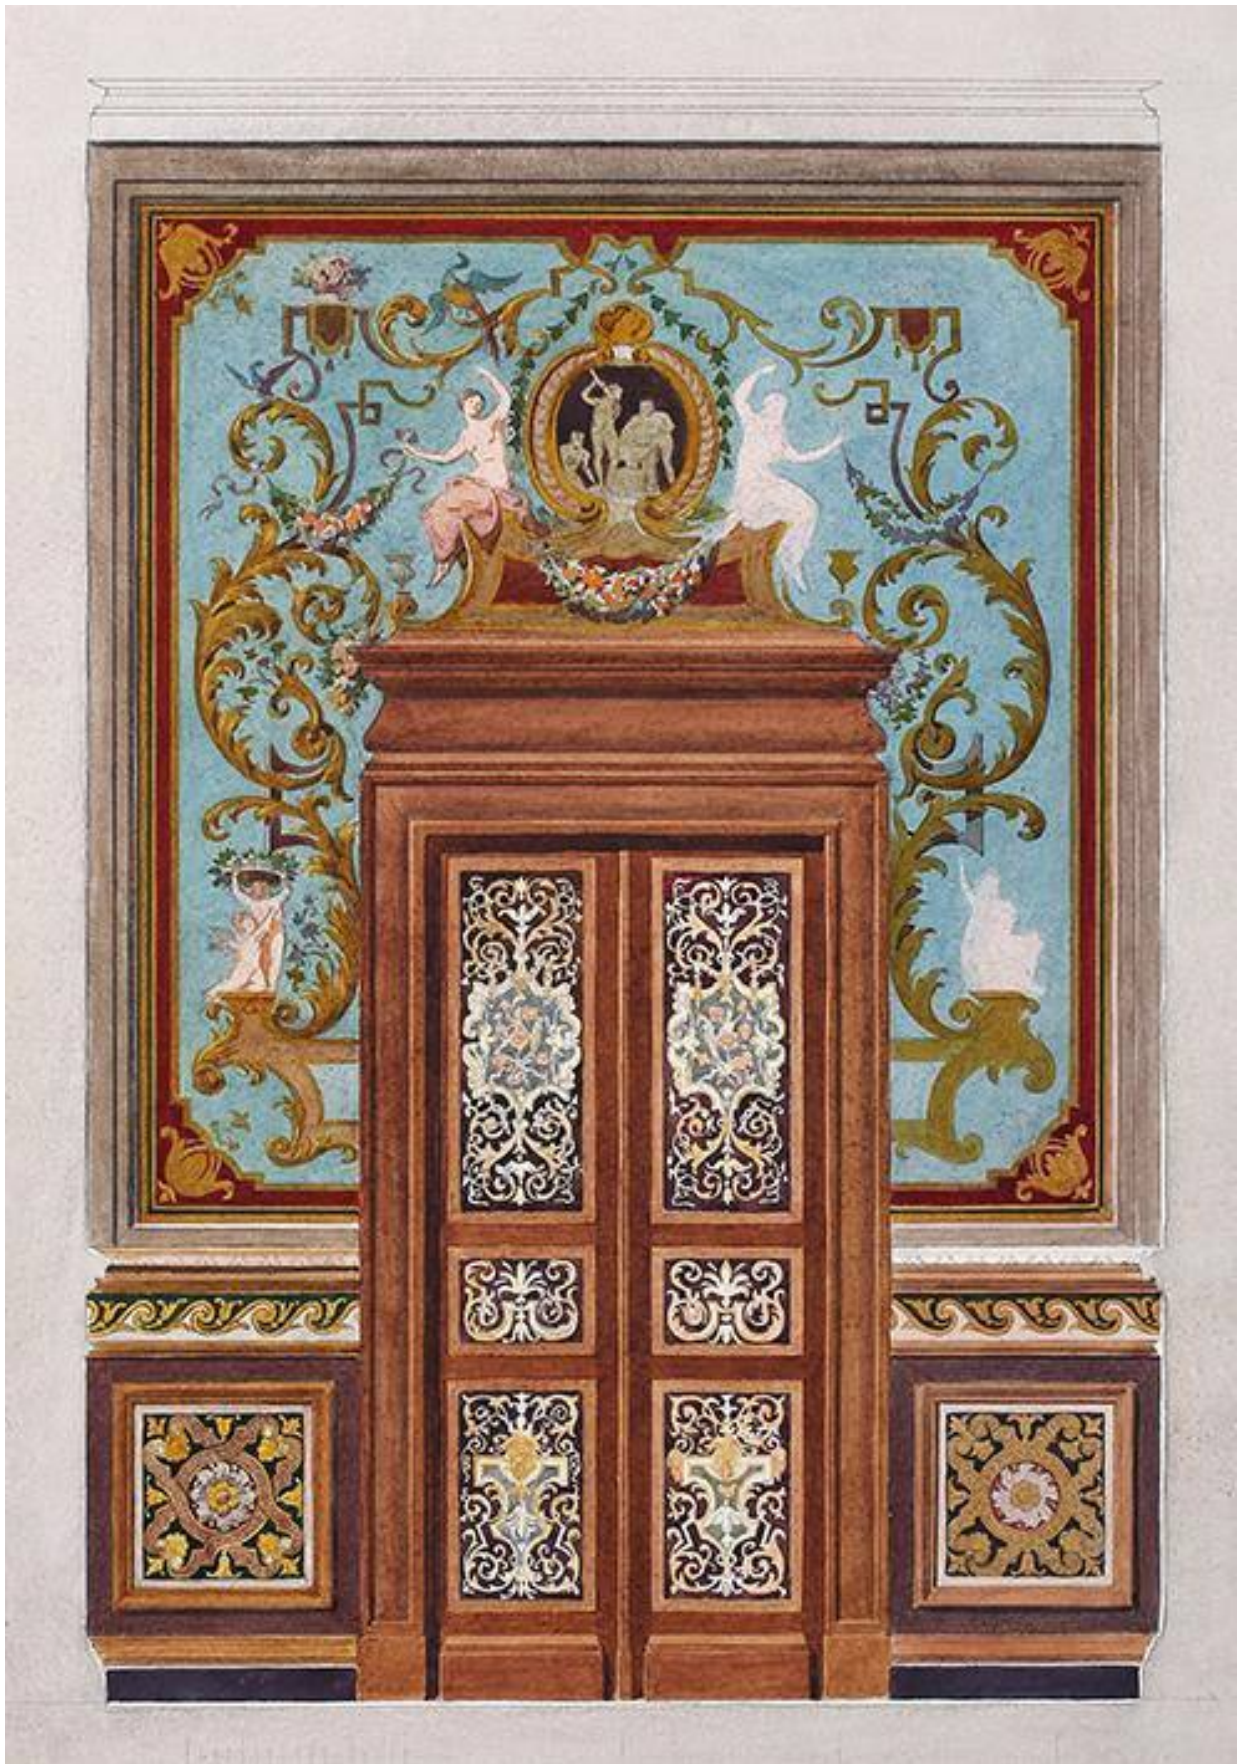
Илл. 20. М.Е. Месмахер. Отделка продольной (южной) стены с дверью зала Людовика XIV. Проект 1890-е гг.. МПИ при СПГХПА им. А.Л. Штиглица (№ инв. ГР-131)

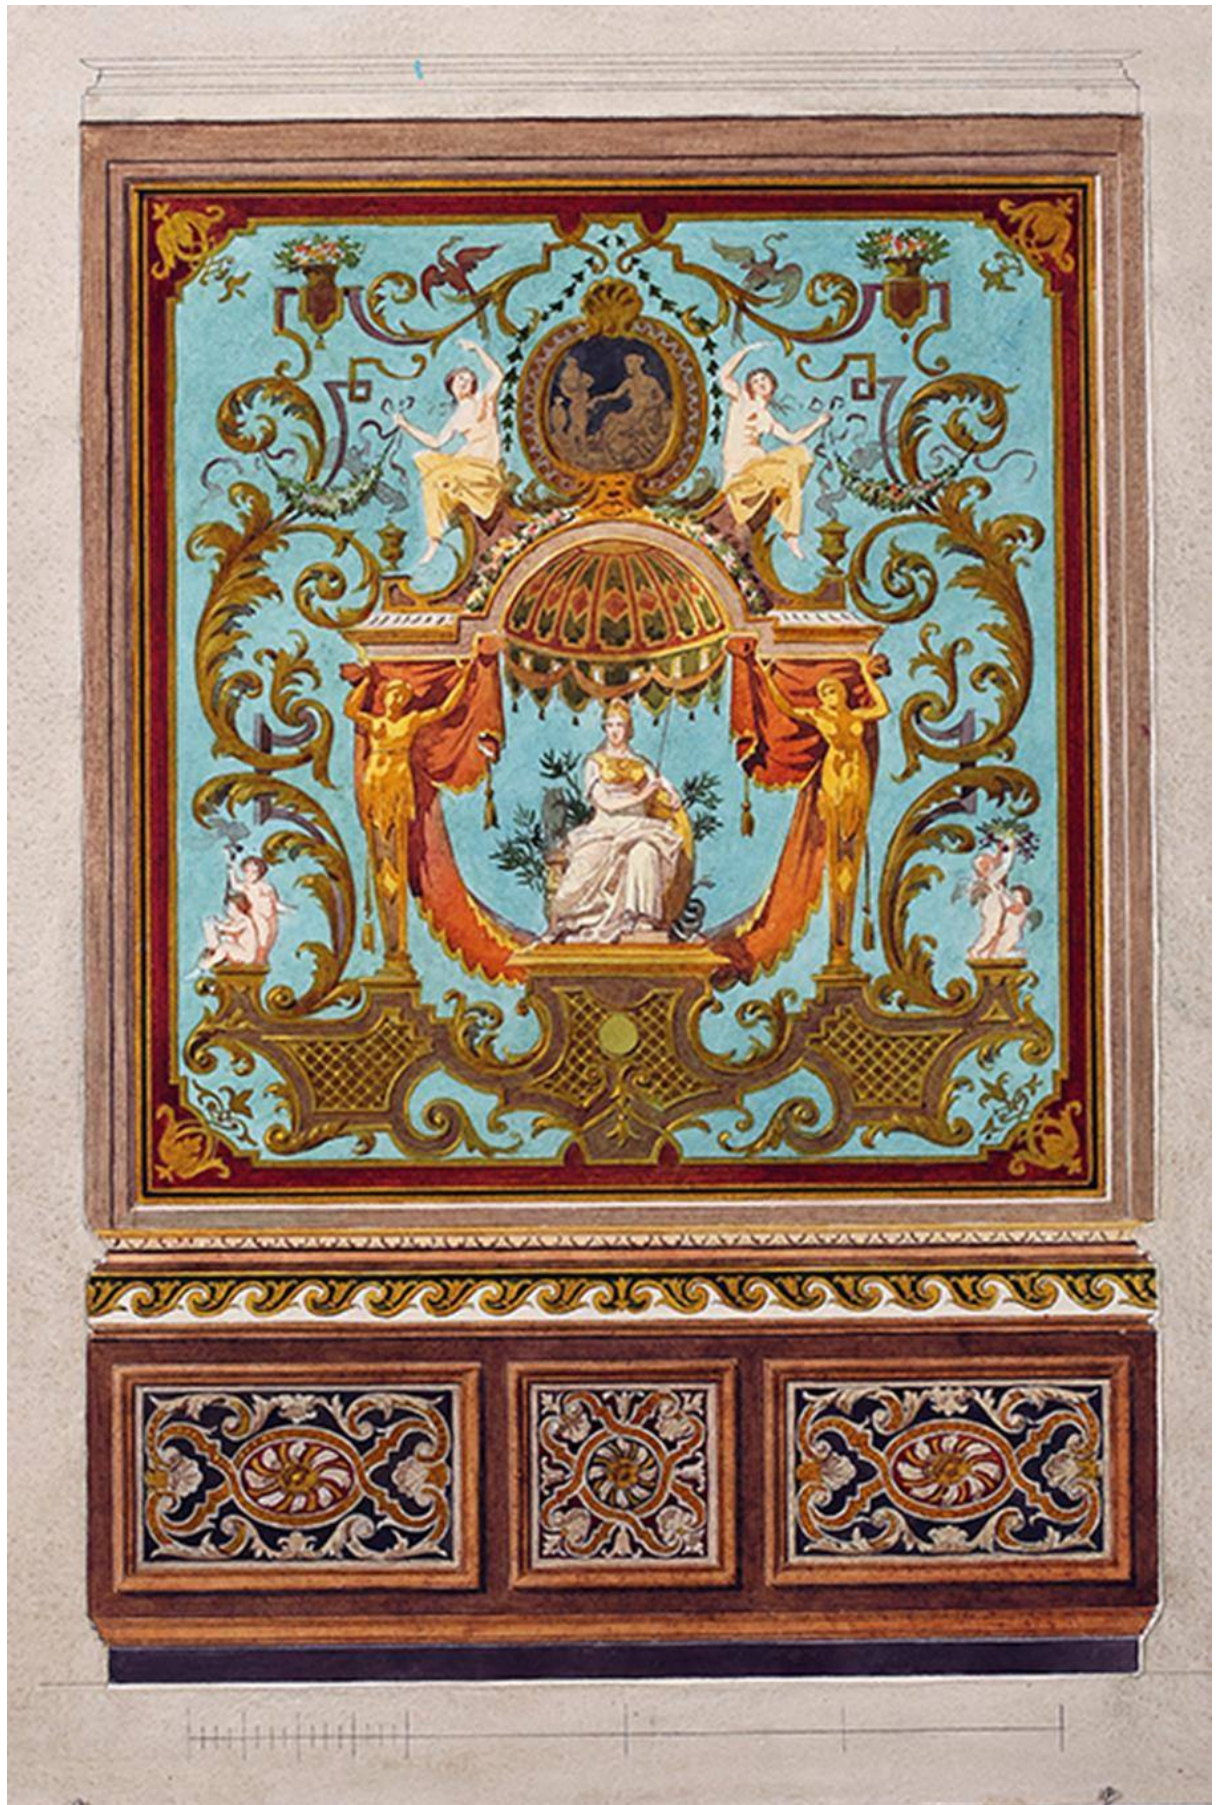
Илл. 21. М.Е. Месмахер. Отделка части продольной (южной) стены зала Людовика XIV. Проект 1890-е гг. МПИ при СПХПА им. А.Л. Штиглица (№ инв. ГР-133)

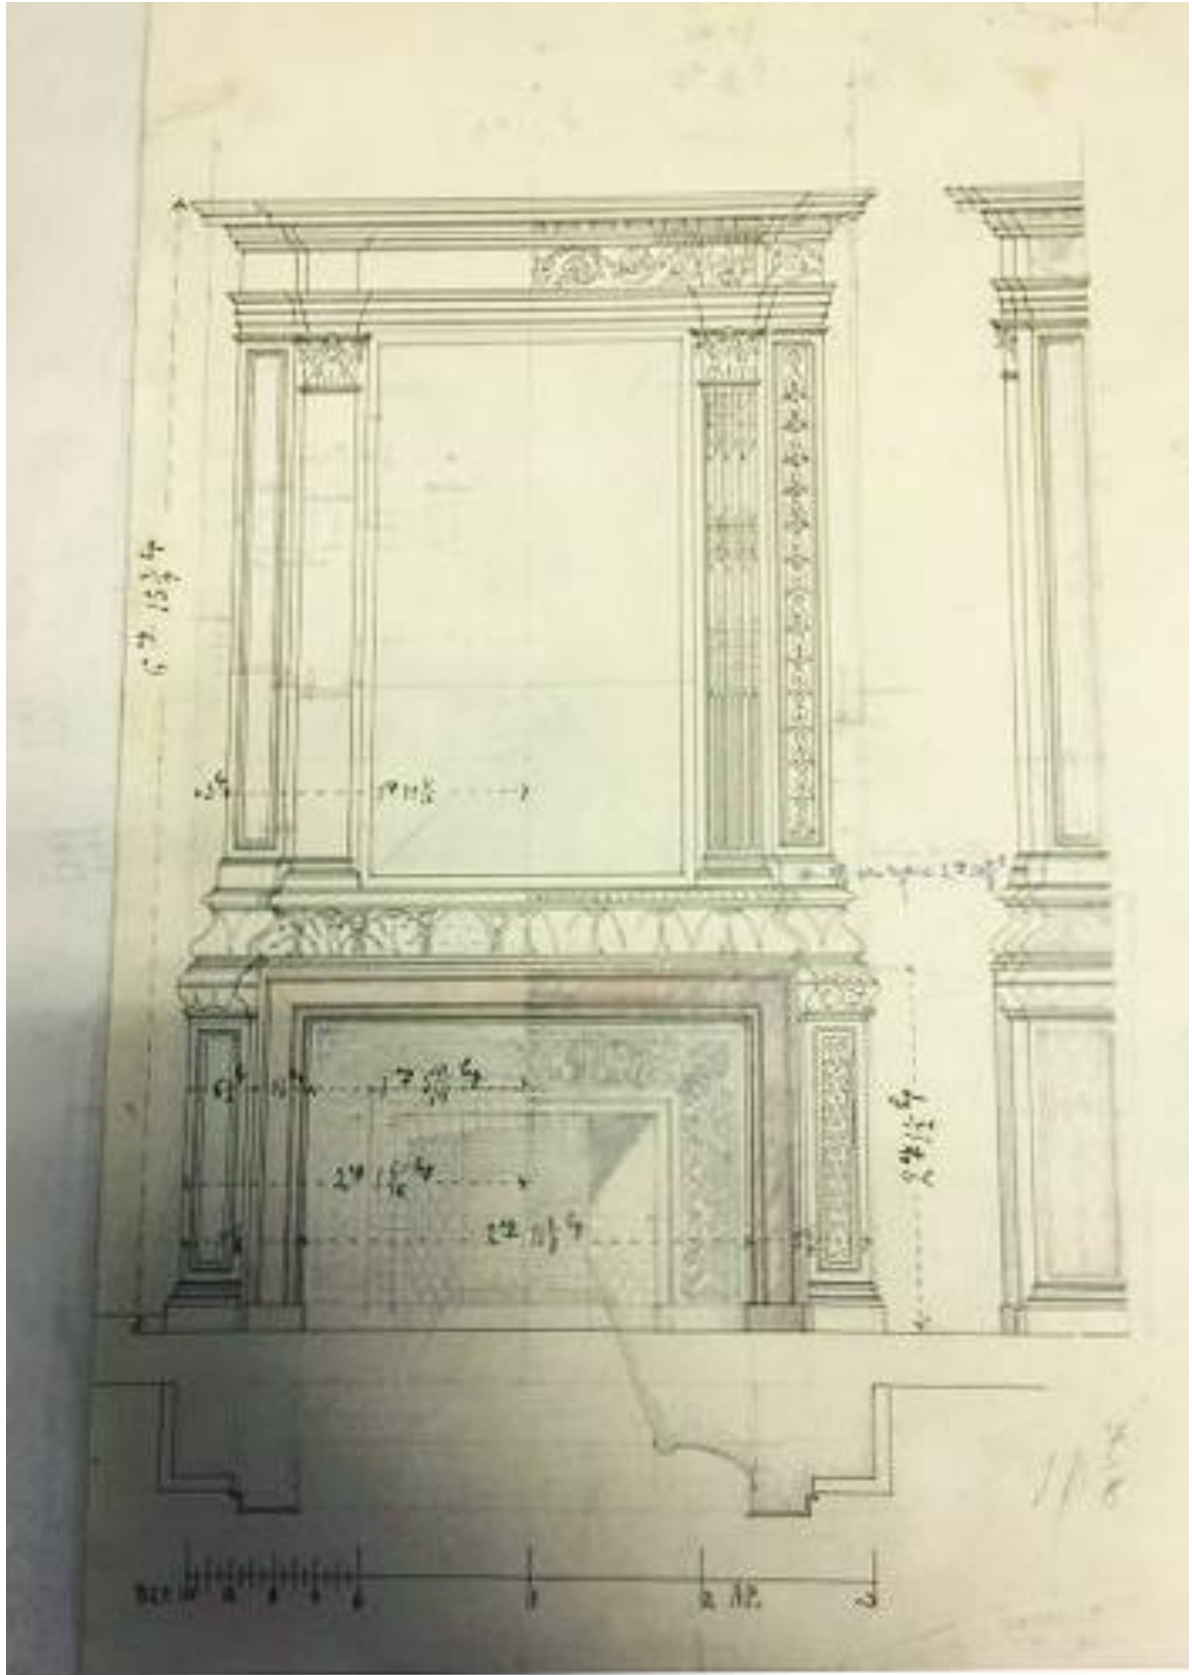
Илл. 26. М.Е. Месмахер (?). Рабочий чертеж камина и деревянного портала с надкаминным зеркалом. 1890-е гг. МПИ при СПГХПА им. А.Л. Штиглица (№ инв. ГР-_)

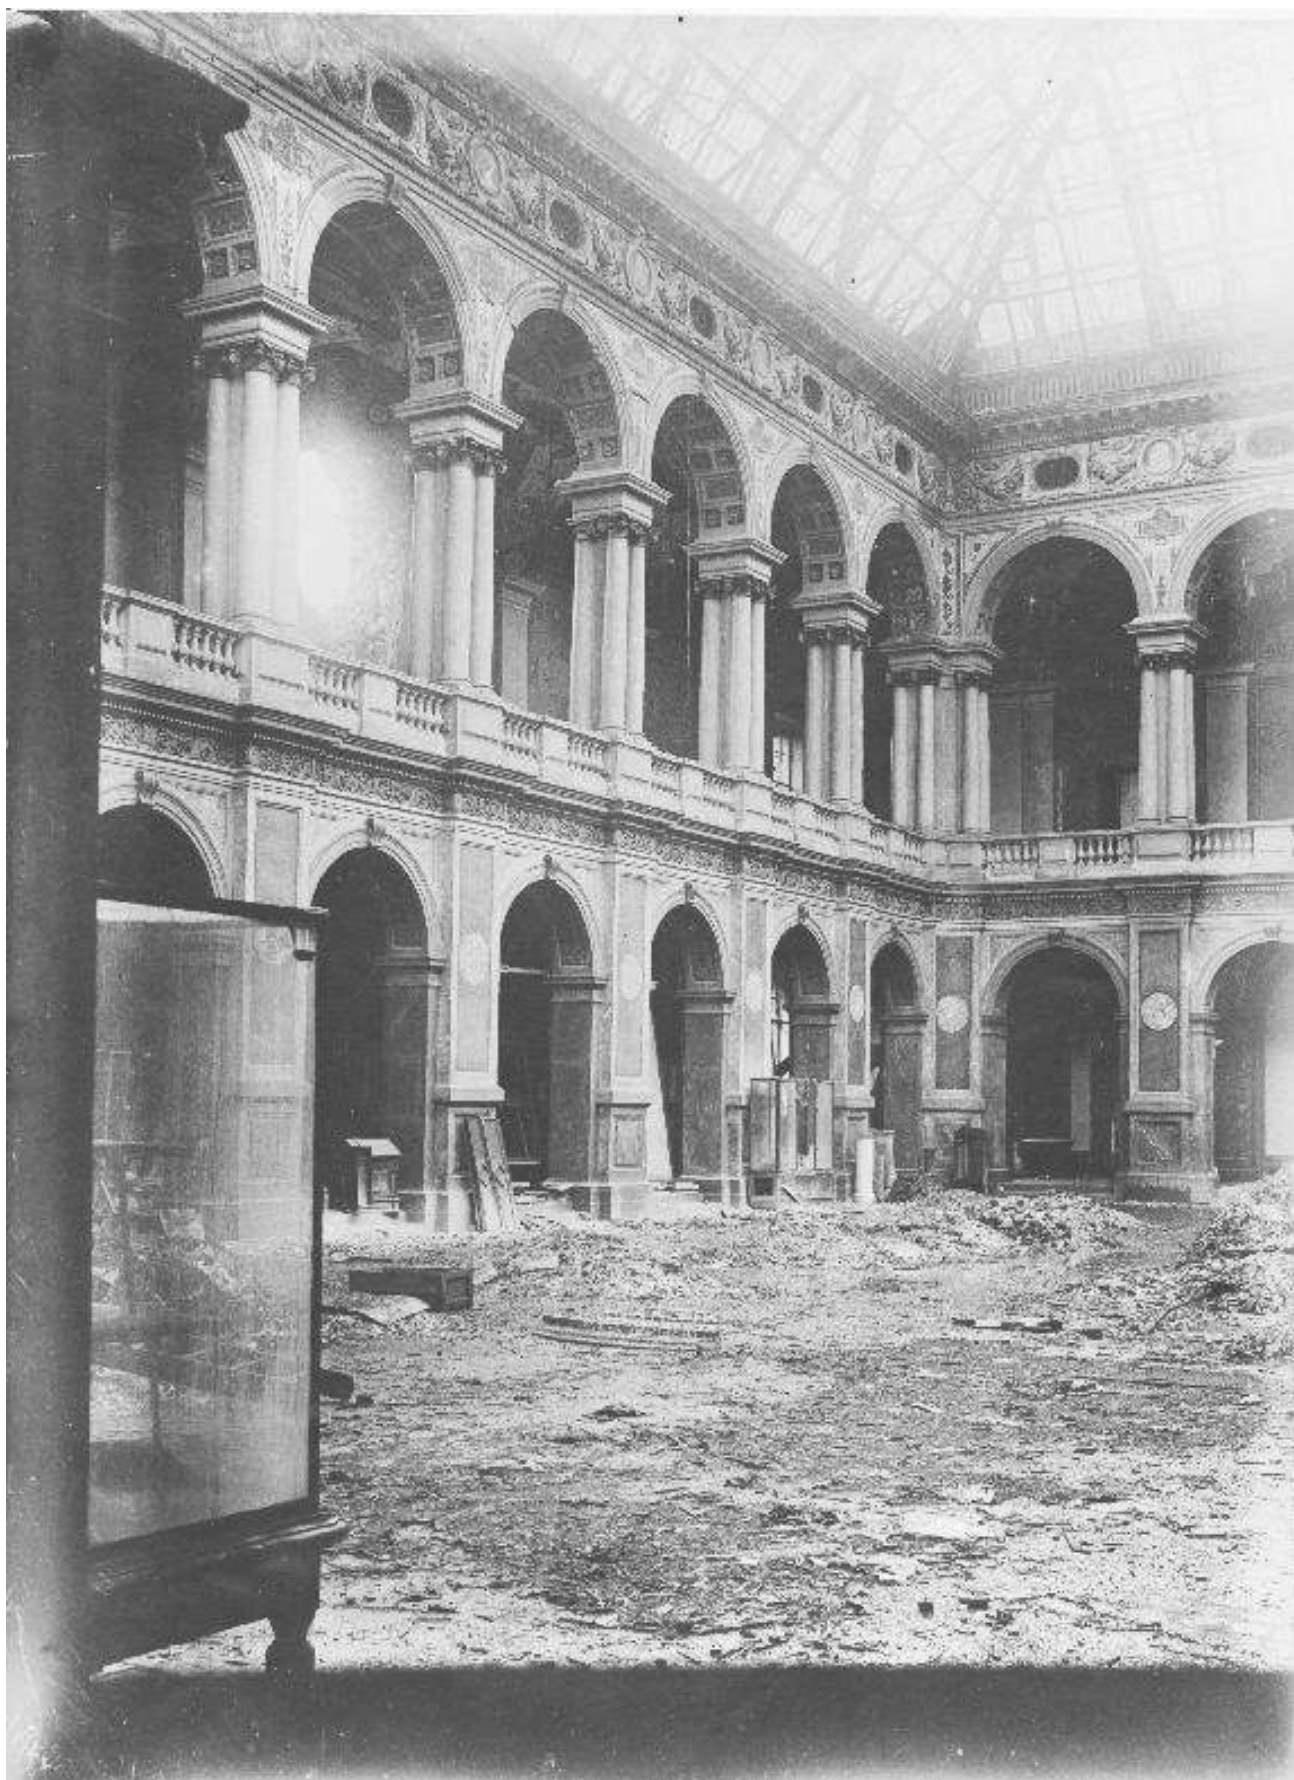
Илл. 43. Большой Выставочный зал Музея. Состояние помещения после попадания снаряда
Октябрь 1941 г. Фотография Государственного Эрмитажа. Архив КГИОП

В октябре 1941 года в результате бомбардировки центральной части Ленинграда непосредственно в здании Музея прямым попаданием бомбы была разрушена часть наружной стены Большого Выставочного зала, значительно поврежден купол и его остекление, включая декоративный внутренний пояс. Взрывной волной в других помещениях здания были выбиты стекла. В результате артиллерийских обстрелов города оказалось пробито перекрытие Венецианского зала и находящегося под ним Аванзала,

частично разрушены своды Русского зала.
1943–1945 - на базе ЦУТР создано Ленинградское художественно-промышленное училище.

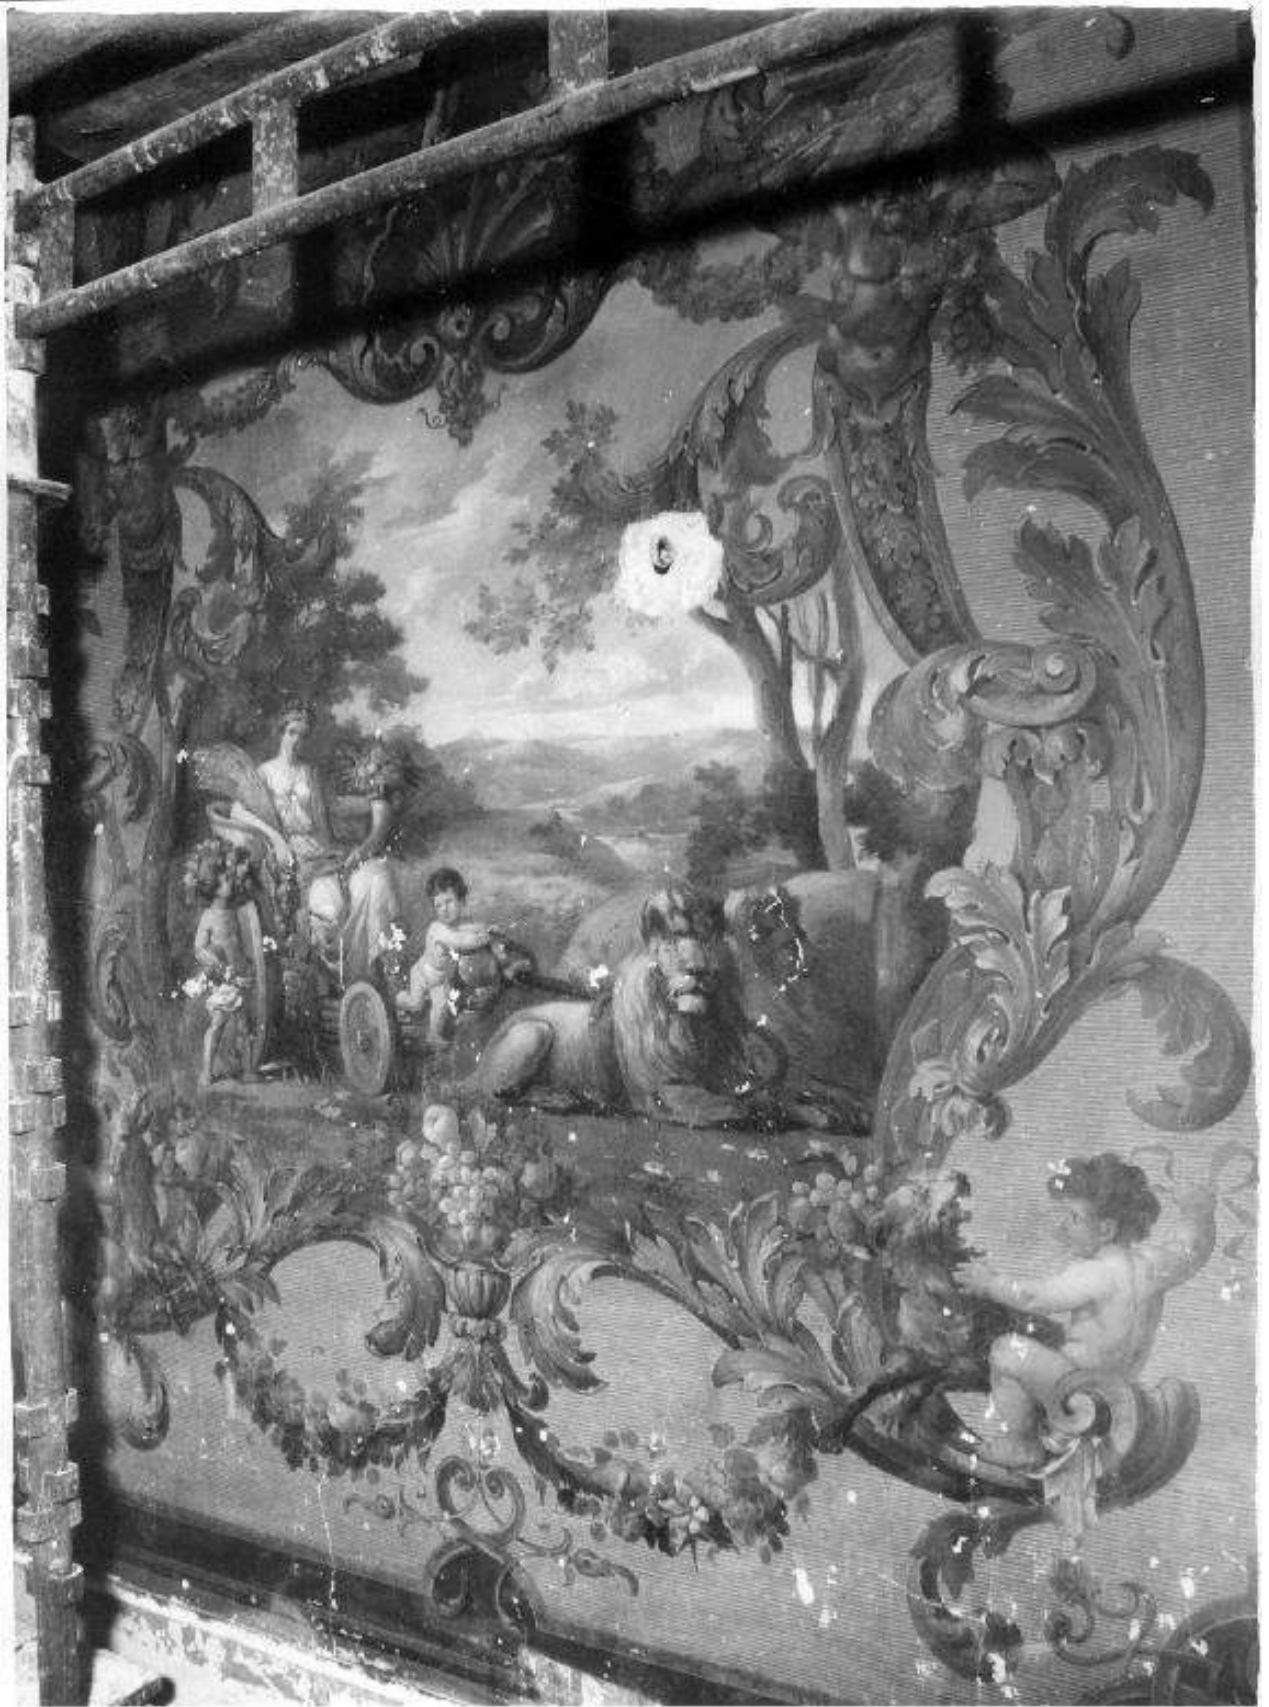
Илл. 57. Состояние стенного панно «Аллегория Земли» после расчистки СНПО «Реставратор». Фотография. 1985 г. Архив КГИОП

по характеру, качеству и площади. Просмотр архивных снимков показал, что часть поновлений лежит на месте обширных утрат красочного слоя. Например, на панно «Аллегория Огня» был в значительной части поврежден правый нижний угол. Ныне он реконструирован, и правая сторона является зеркально отраженной левой – такой прием был характерен для воссоздания в советский период. Подобная картина наблюдается и на «Аллегории Воздуха».
