**АКТ**

**по результатам государственной историко-культурной экспертизы**  
проектной документации на проведение работ по сохранению  
объекта культурного наследия федерального значения «Гостиница  
«Астория», расположенного по адресу: г. Санкт-Петербург, Большая  
Морская ул., дом 39, лит. А (Большая Морская ул., 39, лит. А;  
Вознесенский пр., 12): «Работы по сохранению объекта культурного  
наследия федерального значения «Гостиница «Астория»,  
расположенного по адресу: Санкт-Петербург, ул. Большая  
Морская, д. 39, лит. А; Ремонт и приспособление крыши» (шифр:  
01-ИП-2024/07/02-1), разработанной ООО «Капиталь»,  
индивидуальным предпринимателем Архиповой Марией  
Сергеевной в 2024 г.

Санкт-Петербург

«29» августа 2025 г.

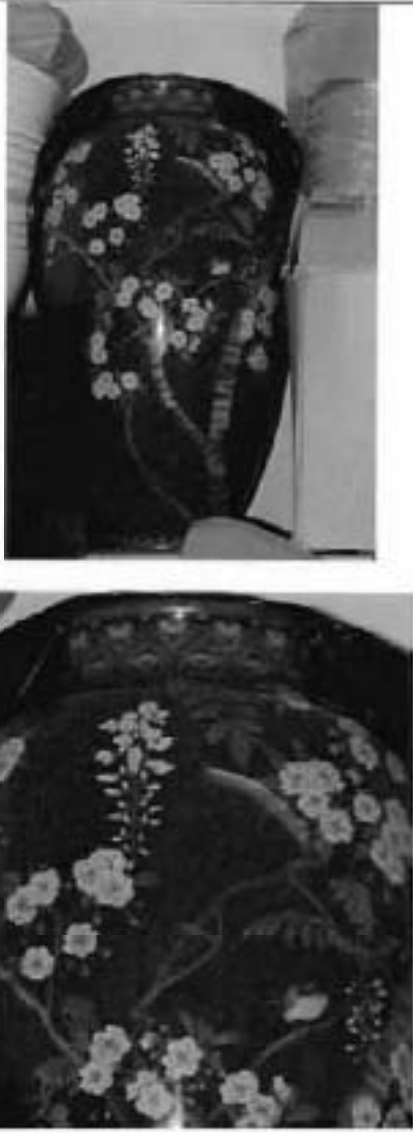
| 15 | <p><b>Ваза</b> напольная, декоративная, металл, перегородчатая эмаль. Форма яйцевидная, с невысокой горловиной. По темно-красному фону ветки цветущей сливы и птицы. На горловине и по основанию орнаментальные пояса геометрического рисунка. Внутренняя часть горловины покрыта голубой эмалью. Время: конец XIX в., Китай (?)</p> <p>Размер: выс - 80, д. горл. - 23 см.</p> <p>Сохранность: поверхностные загрязнения, потертости, мелкие сколы эмали, след от механического повреждения.</p> | |

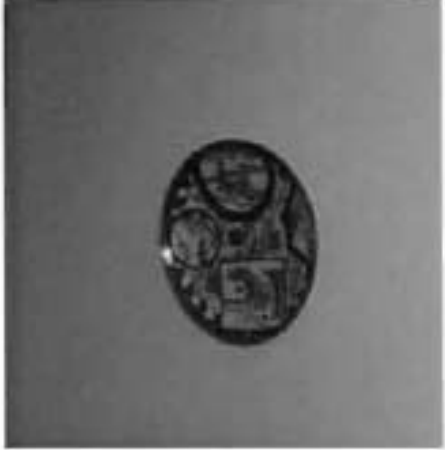
| 16 | <p><b>Блюдо</b> декоративное, фаянс, подглазурная роспись кобальтом, полихромная надглазурная роспись. Четыре резерва разной конфигурации с изображением японцев, японок и цветущих хризантем на основном белом фоне. Время: кон. XIX–нач. XX вв. (?), стилизация под Японию. Сохранность: поверхностные загрязнения.</p> | |

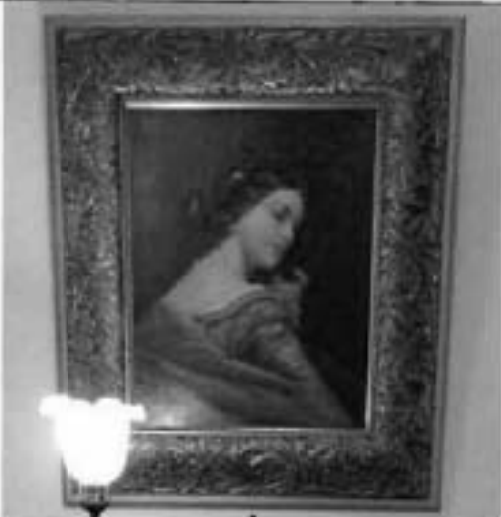
| 17 | <p><b>Портрет</b> «Девушка с золотистой лентой», холст, масло. Молодая женщина в пол оборота к зрителю. Длинные волосы перехвачены золотистой лентой, фигура</p> | |

| | <p>задрапирована серо-золотистой тканью. В правом углу подпись: "K.G.1868". Время: 1868<br/>Размер: 58 x 42 см<br/>Сохранность: поверхностные загрязнения.</p> | |
| 18 | <p><b>Рама</b> к портрету «Девушка с золотистой лентой», багет, лепка, золочение (поталь). Рельеф: дубовые и лавровые переплетенные ветви. Время: конец XIX в.<br/>Размер: 87 x 74 см<br/>Сохранность: потерта, загрязнена, поверхностные трещины, мелкие сколы.</p> | <p>См. фото выше</p> |

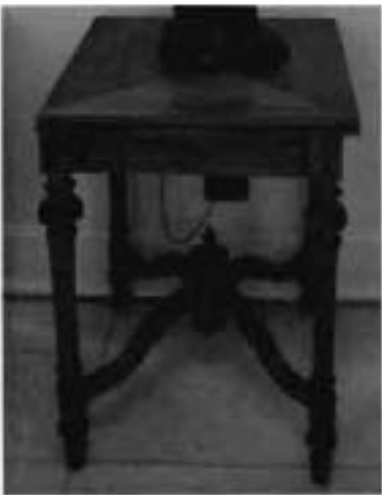
| 19 | <p><b>Стол</b> ломберный, красное дерево, резьба, полировка, лак.<br/>Квадратный в плане, складной (подъемные углы), на 4-х точных каннелированных ножках в верхней части резные листья аканта. Проножка крестообразная, фигурная, с двумя зеркально расположенными фиалами на перекрестье. Царга гладкая, с одним выдвижным ящиком. Время: начало XX в.<br/>Размер (в сложенном состоянии): 58 x 58 x 77,5 см<br/>Сохранность: загрязнен, полировка потерта; повреждения лака на столешнице; разошелся крепеж на проножке.</p> | |

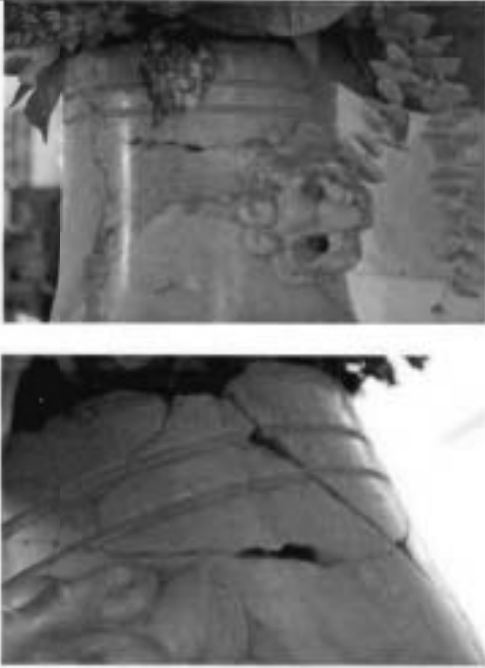
| 36 | <p><b>Ваза</b> напольная, желтый мрамор, полировка, бронза. Стилизация под Китай. Тулово шарообразное, горловина вытянутая, слегка расширяющаяся кверху. Вместо ручек по краям горловины - оскаленные львиные маски. По горловине - следы крепления бронзового обода и крышки. Подставка под вазу бронзовая в виде обруча со стилизованным китайским орнаментом, на четырех фигурных ножках.</p> <p>Время: начало XX в.</p> | |

| | <p>Размер: выс. с подставкой - 81 см, без подставки - 64 см, диам. ниж. - 40 см, диам. верх. - 23 см.</p> <p>Сохранность: поверхностное загрязнение, крупные трещины и сколы по краю горловины; сколы на маскаронах; утрачен бронзовый обод горловины и крышка.</p> | |

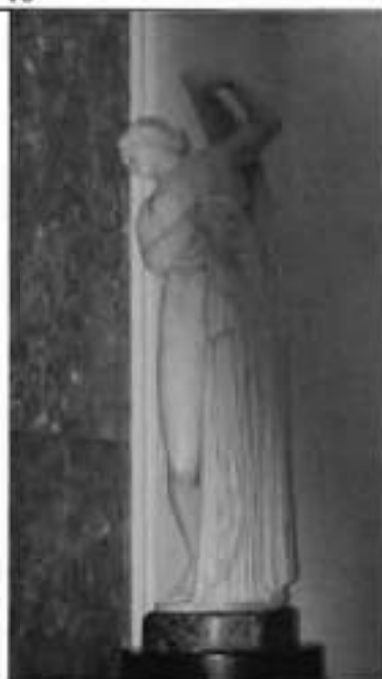
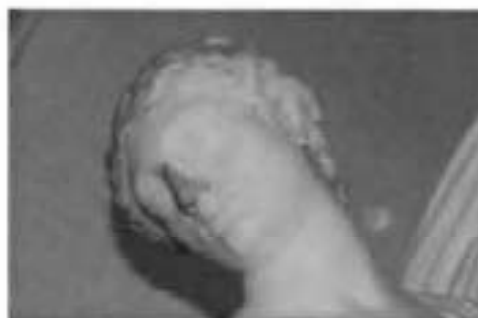
- 40 **Скульптура** Венера Каллипида, белого мрамора. Женская фигура с наклоном вправо и назад. Левая рука, согнутая в локте, поднята с драпировкой, достигающей до пола; правая рука также поддерживает драпировку. Плинт круглый серого мрамора.  
Время: копия нач. XX в.  
Размер: 99 x 30 x 22 см.  
Сохранность: поверхностное загрязнение, часть драпировки в левой руке отбита, поврежден нос.

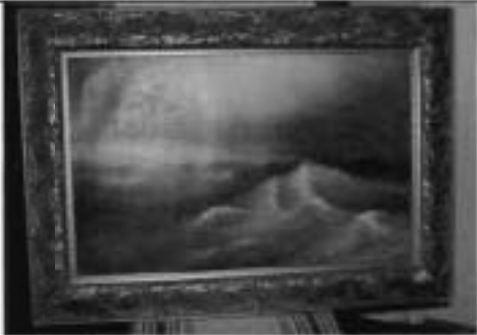
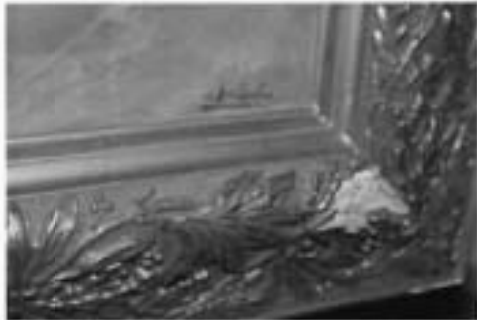
| 47 | <p><b>Пейзаж "Шторм"</b>, холст, масло. Бурное море, свинцово-серые тучи с просветом сверху в центре. Справа на переднем плане - крупная волна; вода ярко-бирюзовая, полупрозрачная. Справа внизу подпись: "К. Костанди".</p> <p>Время: 2-я пол. XIX в.</p> <p>Размер: 115 x 70 см.</p> <p>Сохранность: поверхностное загрязнение, провисание холста, деформация холста в верхней части слева.</p> | |
| 48 | <p><b>Рама</b> к пейзажу "Шторм", багет, лепка, золочение, с гирляндой из перевитых лавровых и дубовых ветвей.</p> <p>Время: конец XIX в.</p> | См. фото выше |

| | <p>Размер: 145 x 111 см.<br/> Сохранность: поверхностное загрязнение, трещины по всему периметру, сколы (наиболее крупный в правом нижнем углу).</p> | |

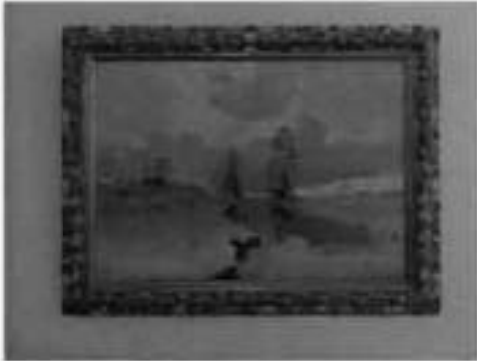
| 49 | <p><b>Картина "Начало весны"</b>, холст, масло. Пейзаж с уходящей вдаль, едва освободившейся ото льда рекой с заснеженными берегами. На втором плане редкие силуэты деревьев. Слева внизу подпись: "Г. Горячев".<br/> Время: начало XX в., копия Г.Горячева с картины И.И. Ендогурова.<br/> Размер: 86 x 121 см.<br/> Сохранность: поверхностное загрязнение.</p> | |

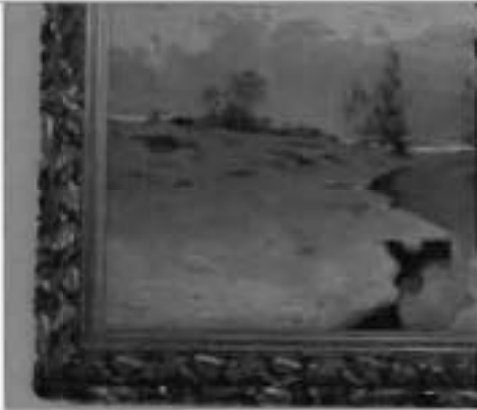
| 50 | <p><b>Рама к картине "Начало весны"</b>, багет, лепка, бронзировка. По периметру рамы лепной декор в высоком рельефе в виде гирлянды колокольчиков, перехваченной лентой, по внешнему контуру рамы лиет аканта.<br/> Время: начало XX в.<br/> Размер: 98 x 133 x 12 см.<br/> Сохранность: утраты, сколы лепки.</p> | |

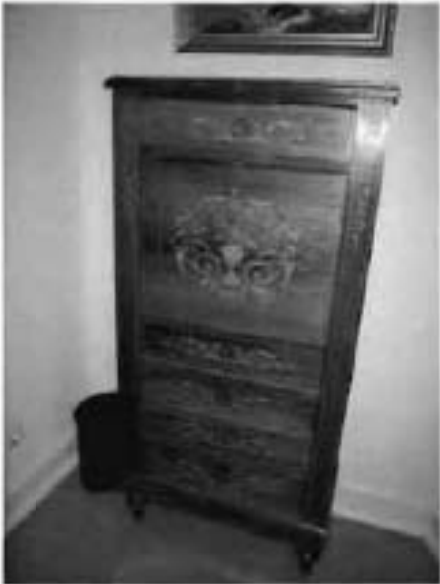
| 113 | <p><b>Секретер,</b> палисандр, дерево разных пород, инкрустация, мрамор, латунь. Верхняя крышка серого с белыми и розовыми прожилками мрамора. На лицевой стороне - 4 выдвижных ящика и откидная крышка. Ящики и лицевая поверхность крышки инкрустированы ценными породами дерева: на ящиках - композиции из завитков аканта, на крышке - ваза с цветами и окружении гирлянд и акантовых завитков. Внутренняя поверхность откидной крышки затянута серым бархатом. Внутри - 2 выдвижных ящика и полка. Край верхней крышки и плинт окантованы латунными накладками.<br/> Время: конец XIX<br/> Размер: выс - 136,5, шир - 67, гл - 34,5 см.</p> | |

| | Сохранность: сколы, трещины, реставрационные вставки. | |

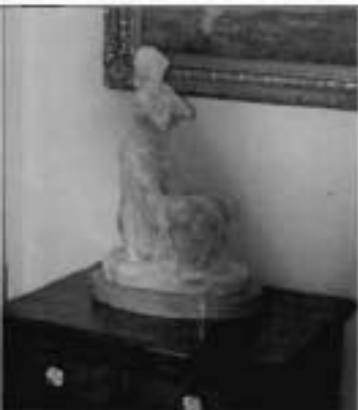
| 166 | <p><b>Скульптурная группа</b> «Пастушка» белого мрамора Пастушка стоит, опираясь на косу. Две овечки прижались головой к ее ногам. Основание овальное, желтого мрамора, простого профиля.</p> <p>Время: нач. XX в.</p> <p>Размер: основание - 40 x 26 x 6 см, группа - 53 x 34 x 16 см</p> <p>Сохранность: поверхностное загрязнение, следы реставрационных склеек; утрачена ручка косы.</p> | |

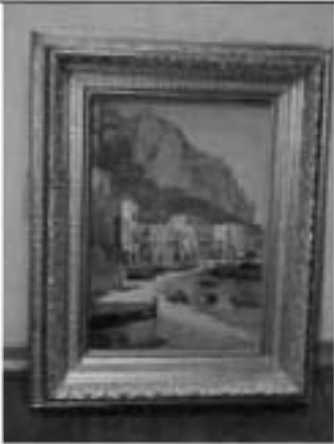
| 249 | <b>Картина</b> «Вид острова Капри», холст, масло. У обрыва небольшие домики, справа залив, у берега лодки и баркас. Слева внизу: Капри. Справа внизу подпись: А. Алексеев. Время: конец XIX в. Размер: 43 x 30 см. Сохранность: удовлетворительная (реставрация 1982 г.). | |
| 250 | <b>Рамы</b> к картине «Вид острова Капри», лепная, золоченая. Время: 2-я пол. XIX в. Размер: 55 x 42 см. Сохранность: трещины, сколы левкаса. | См. фото выше |

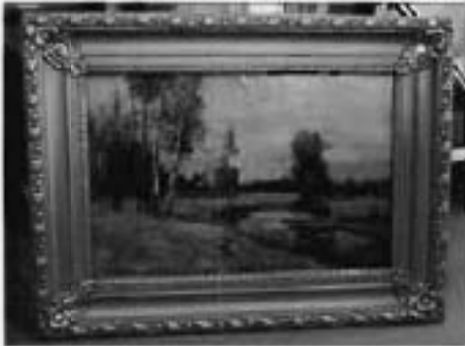
| 251 | <b>Картина</b> «Осень в Балашово», холст, масло. На первом плане - река, слева на пригорке - несколько сосен и берез. Линия горизонта низкая, на дальнем плане - группа деревьев. В правом нижнем углу подпись: Т. Радимова. 1952. Размер: 33 x 48 см. Сохранность: незначительные поверхностные загрязнения, трещины красочного слоя сверху, в центре. | |

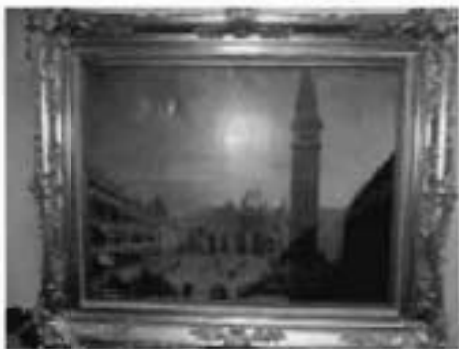
| 281 | <p><b>Картина</b> «Карнавал на площади Сан-Марко», холст, масло. Городской пейзаж в манере Каналетто. В глубине, в центре - Собор Сан-Марко. На площади - группы людей в масках.</p> <p>Время: XIX в. (?)</p> <p>Размер: 68 x 86 см.</p> <p>Сохранность: мелкий кракелюр по всей поверхности, в верхней части холста слева - след механического воздействия.</p> | |

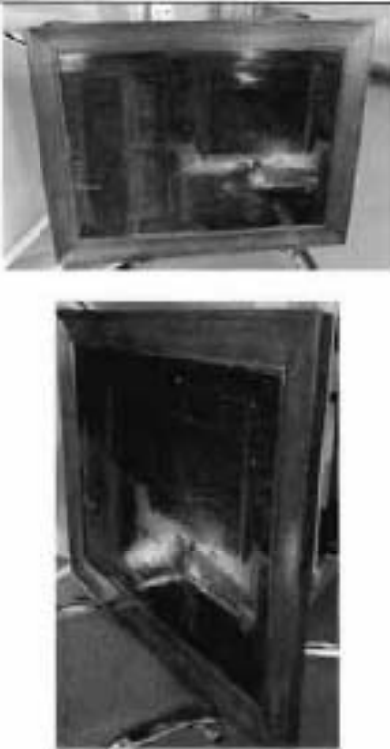
| 283 | <p><b>Картина</b> «За пасьянсом», дерево, масло. Большая комната в стиле ампир погружена в полумрак. Круглый стол, освещенный лампой с зеленым абажуром. На диване сидит девушка, раскладывающая пасьянс. На стене - картины. Слева - приоткрытая дверь. Слева внизу подпись: "Кучумов" и дата: «1925».<br/> Размер: 53 x 74 см<br/> Сохранность: поверхностные загрязнения, деформация фанеры, глубокие горизонтальные трещины по всей поверхности с лицевой и оборотной стороны, мелкие утраты красочного слоя.</p> | |

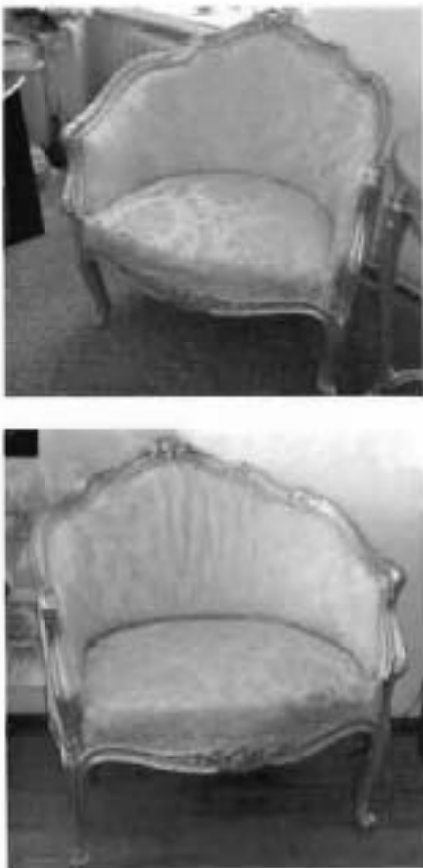
| 344 | <p>Кресло (2), дерево, резьба, позолота, с мягким сиденьем и полумягкой глухой спинкой, плавно переходящей в локотники. Обвязка спинки криволинейных очертаний, по центру декорирована резьбой в виде рокайлей. Локотники декорированы резьбой в виде аканта. Царга — криволинейных очертаний, по центру имеет резьбу в виде рокайлей и роз. Ножки «кабриоль» декорированы резьбой растительного характера. Ткань современная — серебристый штоф с крупным раппортом. Время: нач. XX в. (?) Размер: выс — 90, шир — 84, гл — 55 см Сохранность: общее поверхностное загрязнение, потертости позолоты, трещины в местах соединений, ткань загрязнена, местами просечена, местами отошел аграмант.</p> | |

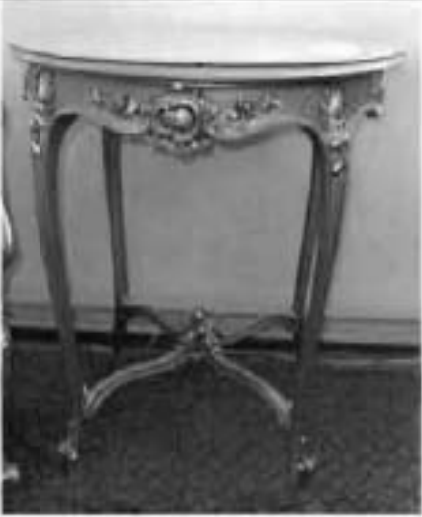
| 345 | <p>Стол круглый, дерево, резьба, золочение. Четыре изогнутых профилированных ножки с каблучками, крестообразная проножка, четыре части которой начинаются у основания ножек и сходятся в центре в виде волнот с резным акантовым завершением. Царга резная: картуши с гирляндами цветов и трельяжная сетка. Столешница затянута серебристым штофом с крупным раппортом.</p> <p>Время: конец XIX в.</p> <p>Размер: 73х 64 см.</p> <p>Сохранность: общее поверхностное загрязнение, потертости, мелкие сколы. Трещины в местах сопряжений.</p> | |
