А К Т

по результатам государственной историко-культурной экспертизы проектной документации на проведение работ по сохранению объекта культурного наследия регионального значения "Дача (деревянная 2-этажная)", расположенного по адресу: Санкт-Петербург, посёлок Левашово, ул. Советская, дом 7-9, лит. Д: «Научно-проектная документация на ремонт, реставрацию и приспособление для современного использования объекта культурного наследия "Дача (деревянная 2-этажная)"» (шифр14-04/21), выполненной ООО «Союзстройреставрация» в 2021 г.

«9» декабря 2021 г.

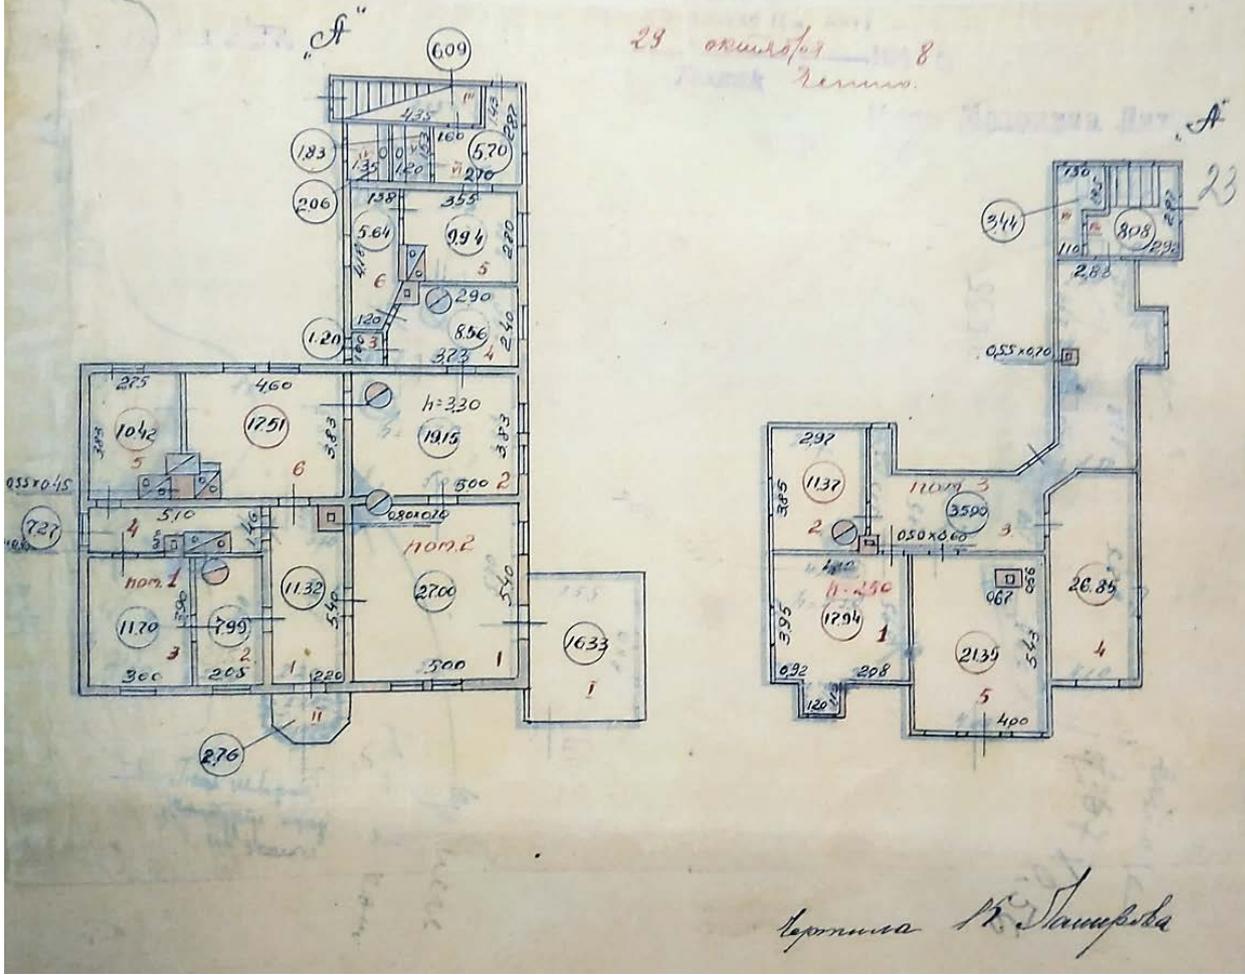
7. План здания по ул. Бебеля (совр. Чкалова), 8. 1948 г. Архив ПИБ. Технический паспорт на здание по адресу: пос. Левашово, ул. Чкалова, 8 (Советская ул., 7-9).

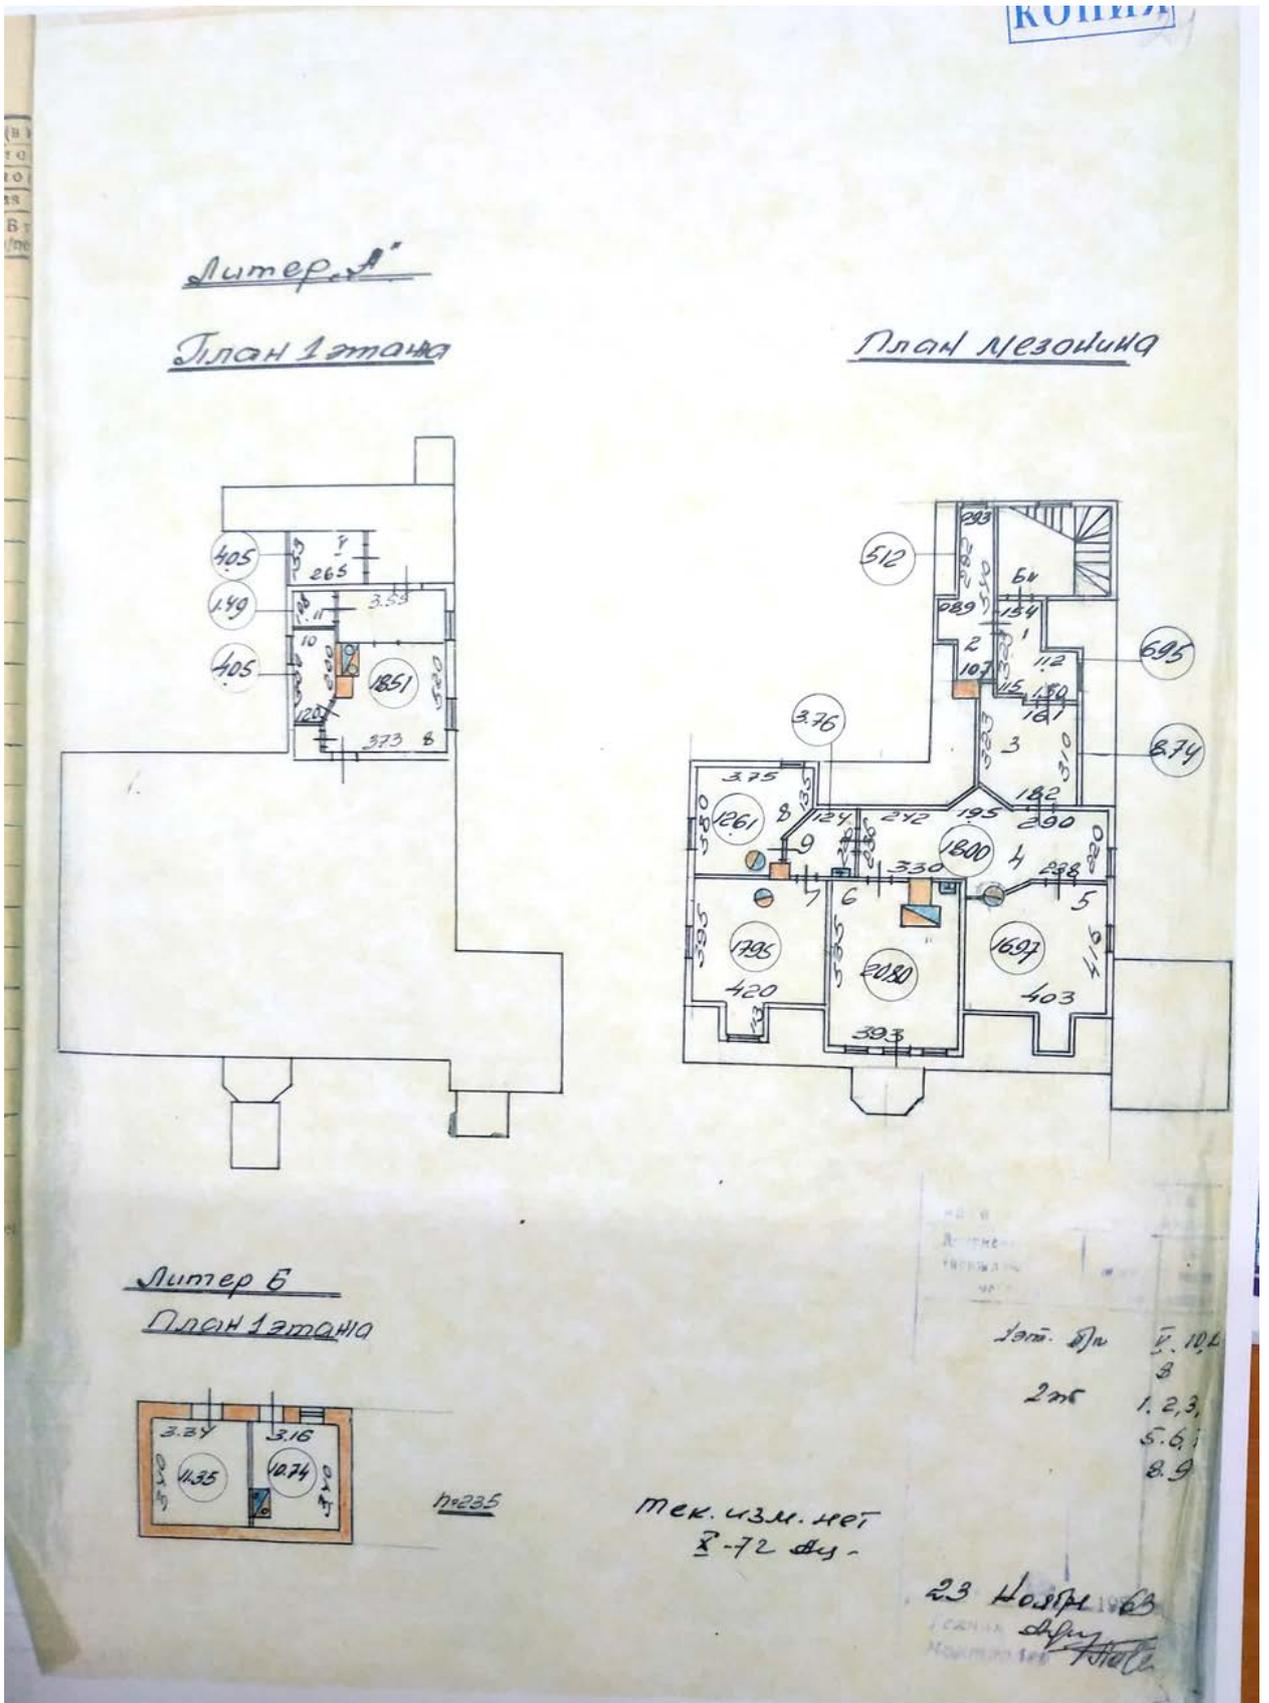
9. План исследуемого здания. 1963 г. Архив ПИБ. Технический паспорт на здание по адресу: пос. Левашово, ул. Чкалова, 8 (Советская ул., 7-9).

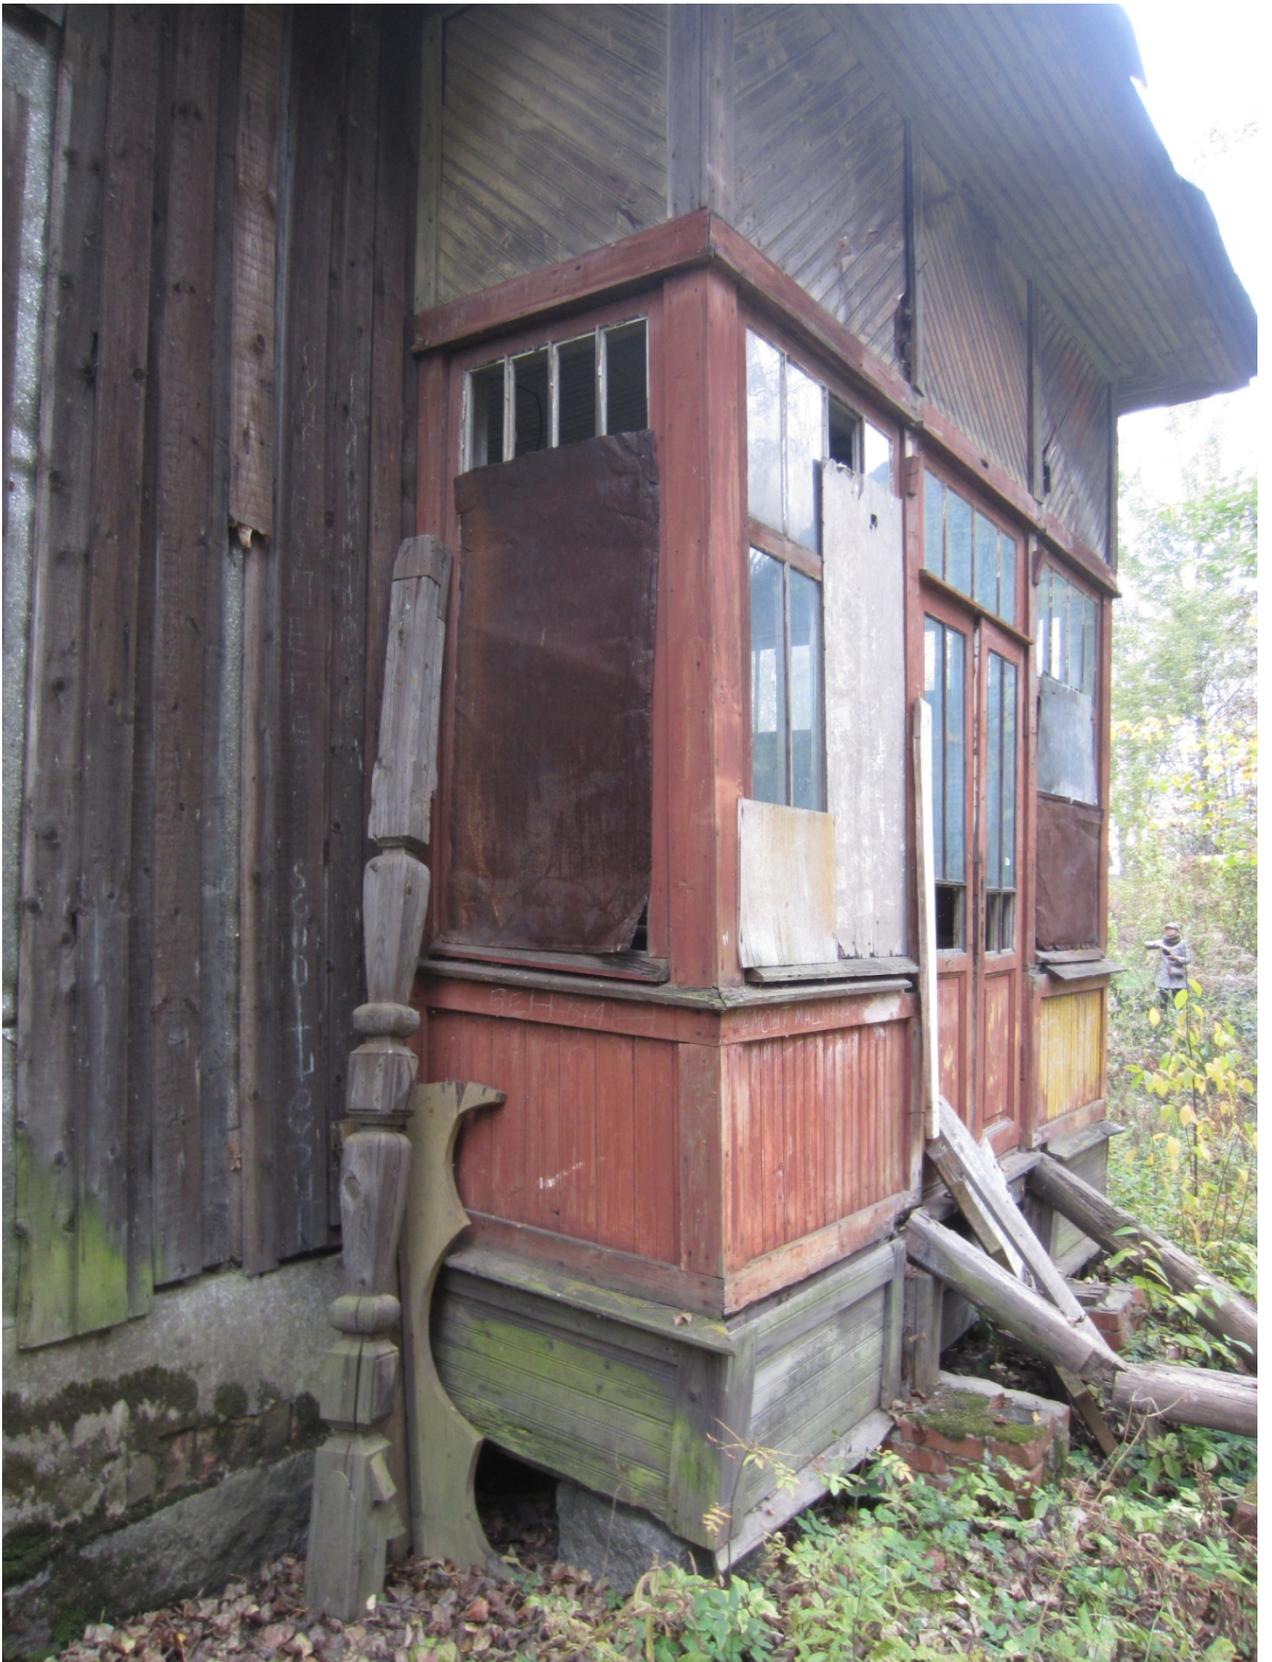
16. Веранда, фото 2014 г. Акт по результатам государственной историко-культурной экспертизы выявленного объекта культурного наследия: «Дача», расположенного по адресу: Санкт-Петербург, Выборгский район, поселок Левашово, улица Чкалова, дом 8, литера «А», с целью обоснования включения объекта в Единый государственный реестр объектов культурного наследия (памятников истории и культуры) народов Российской Федерации. СПб., 2014.

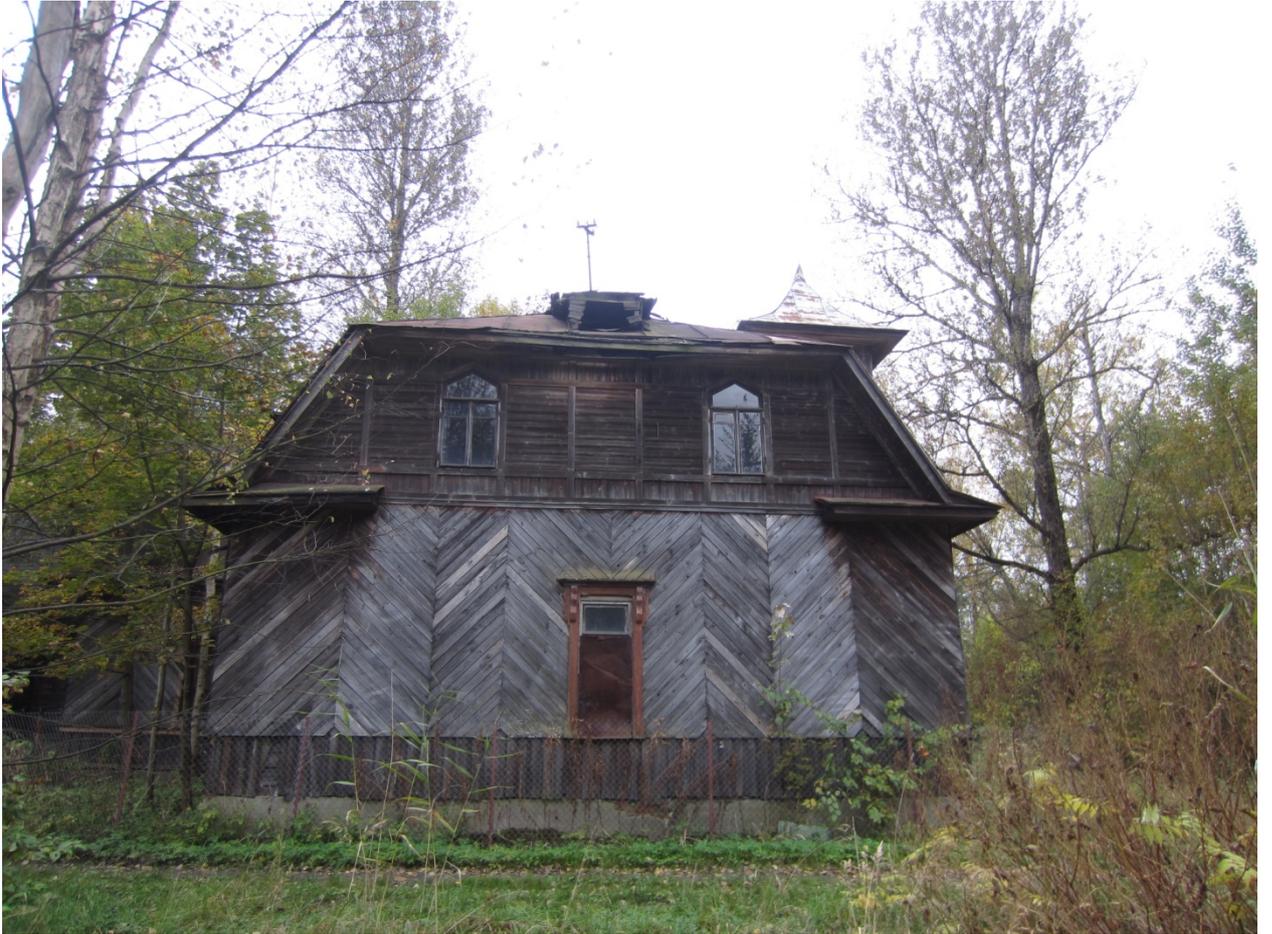
17. Северо-восточный фасад, фото 2014 г. Акт по результатам государственной историко-культурной экспертизы выявленного объекта культурного наследия: «Дача», расположенного по адресу: Санкт-Петербург, Выборгский район, поселок Левашово, улица Чкалова, дом 8, литера «А», с целью обоснования включения объекта в Единый государственный реестр объектов культурного наследия (памятников истории и культуры) народов Российской Федерации. СПб., 2014.

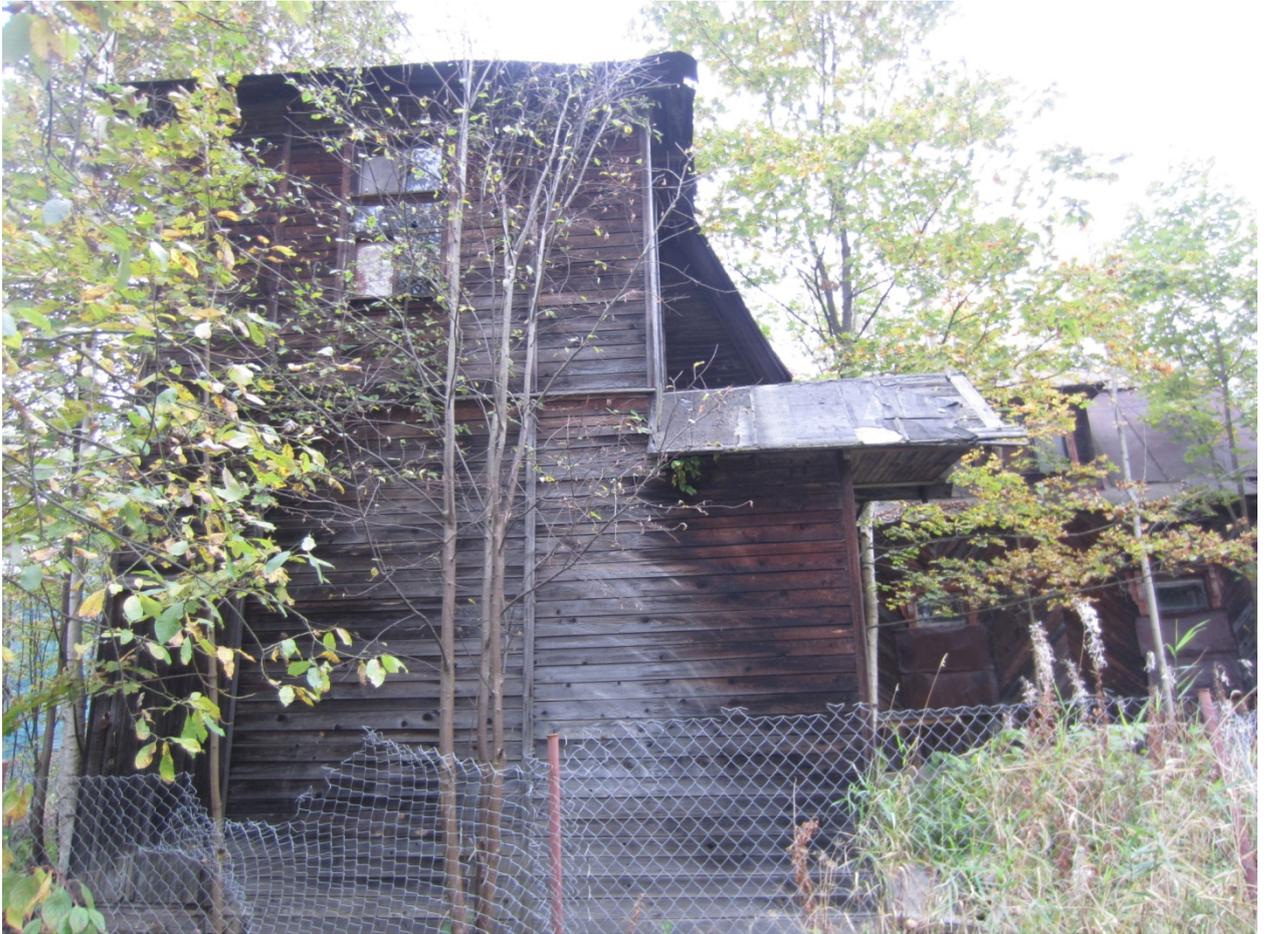
18. Поздняя пристройка с южной стороны здания. Фото 2014 г. Акт по результатам государственной историко-культурной экспертизы выявленного объекта культурного наследия: «Дача», расположенного по адресу: Санкт-Петербург, Выборгский район, поселок Левашово, улица Чкалова, дом 8, литера «А», с целью обоснования включения объекта в Единый государственный реестр объектов культурного наследия (памятников истории и культуры) народов Российской Федерации. СПб., 2014.

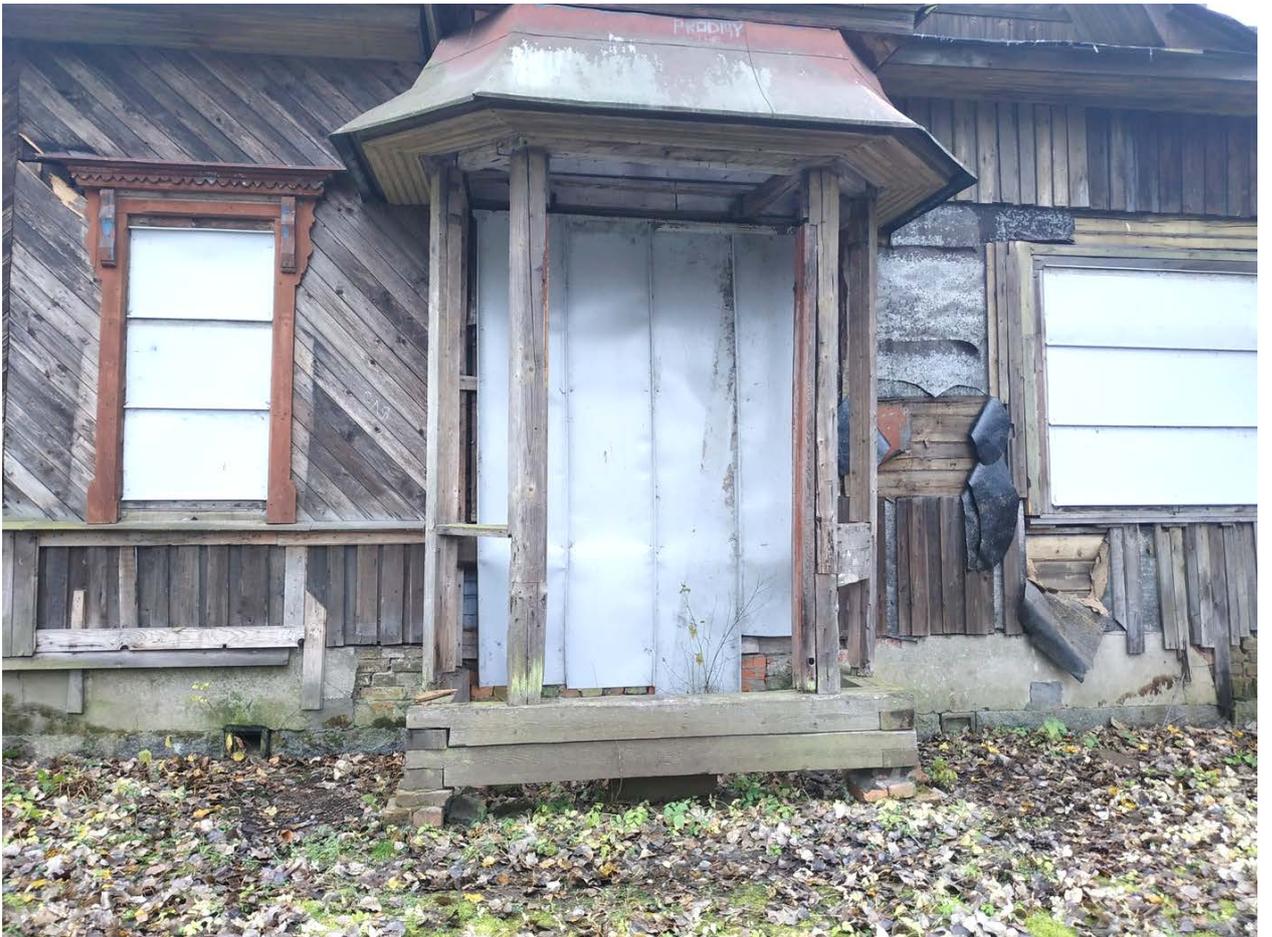
5. Объект культурного наследия регионального значения «Дача (деревянная 2-этажная)». Лицевой фасад, крыльцо в центральной части.

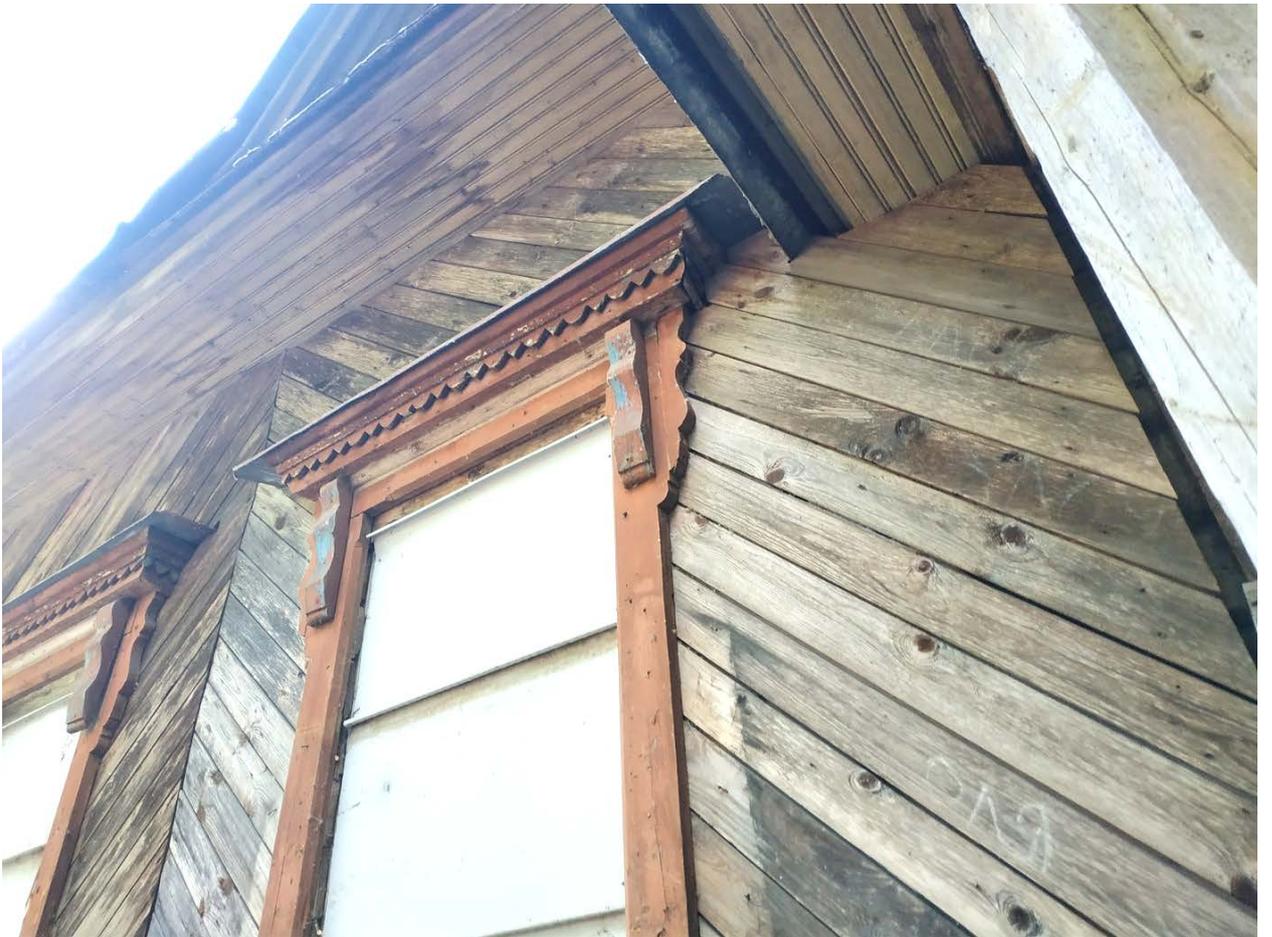
6. Объект культурного наследия регионального значения «Дача (деревянная 2-этажная)». Лицевой фасад, резные сандрйки и наличники.

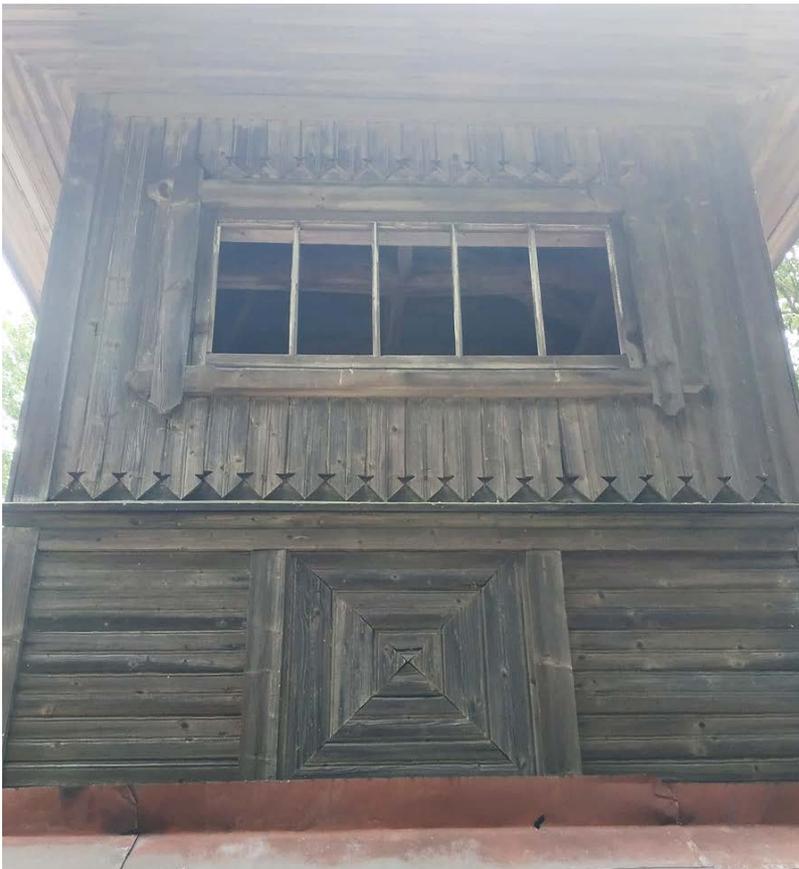
8. Объект культурного наследия регионального значения «Дача (деревянная 2-этажная)». Башня.

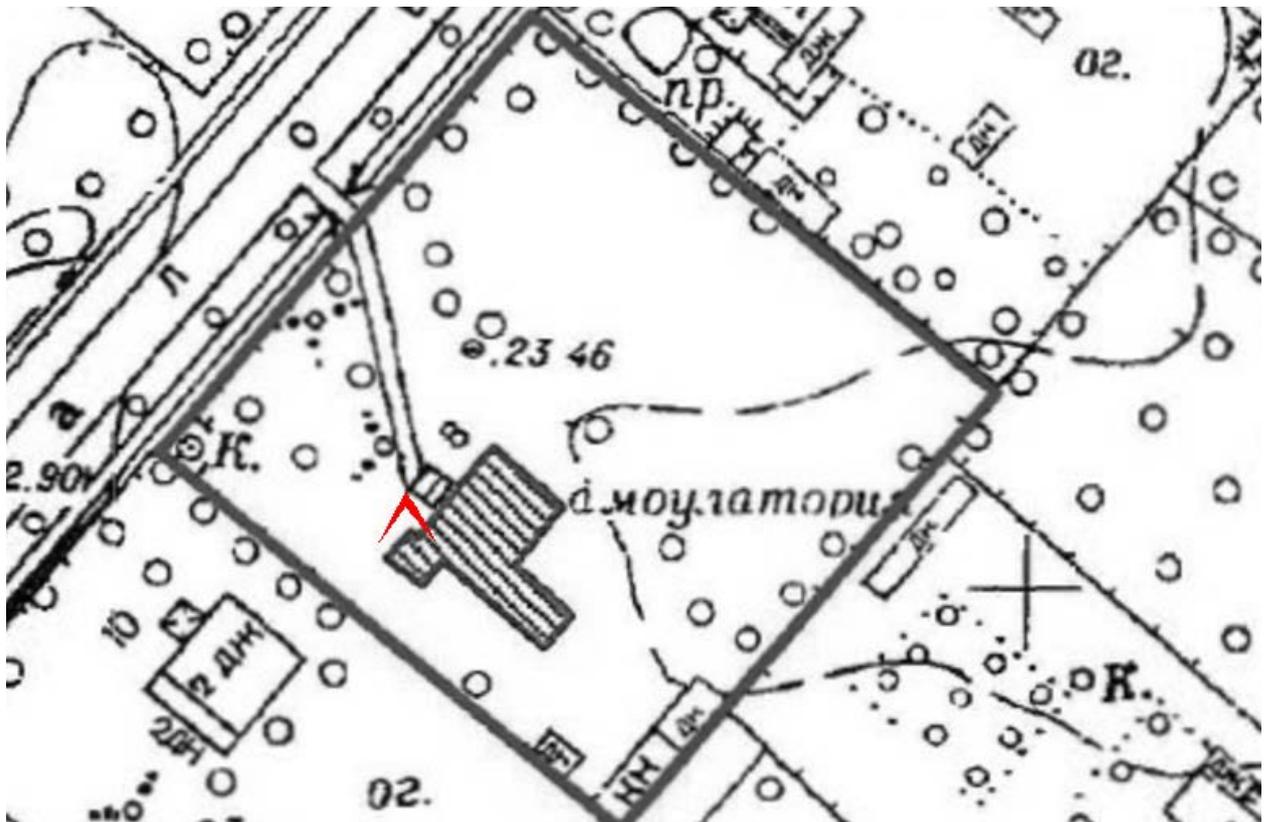
11. Объект культурного наследия регионального значения «Дача (деревянная 2-этажная)». Веранда (вид со стороны лицевого фасада). Столбчатый фундамент.

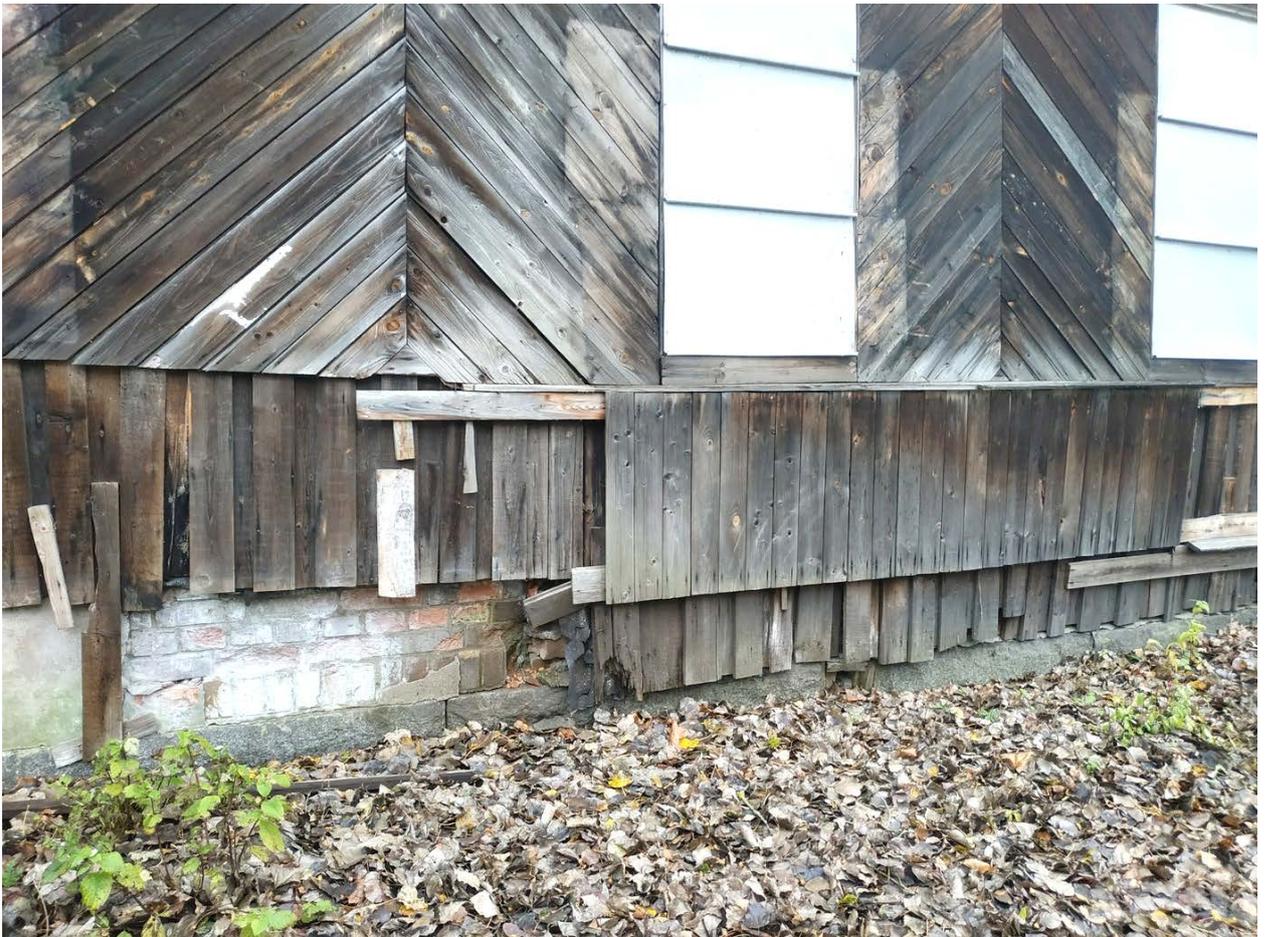
16. Объект культурного наследия регионального значения «Дача (деревянная 2-этажная)». Юго-западный фасад, фрагмент. Многослойная обшивка.

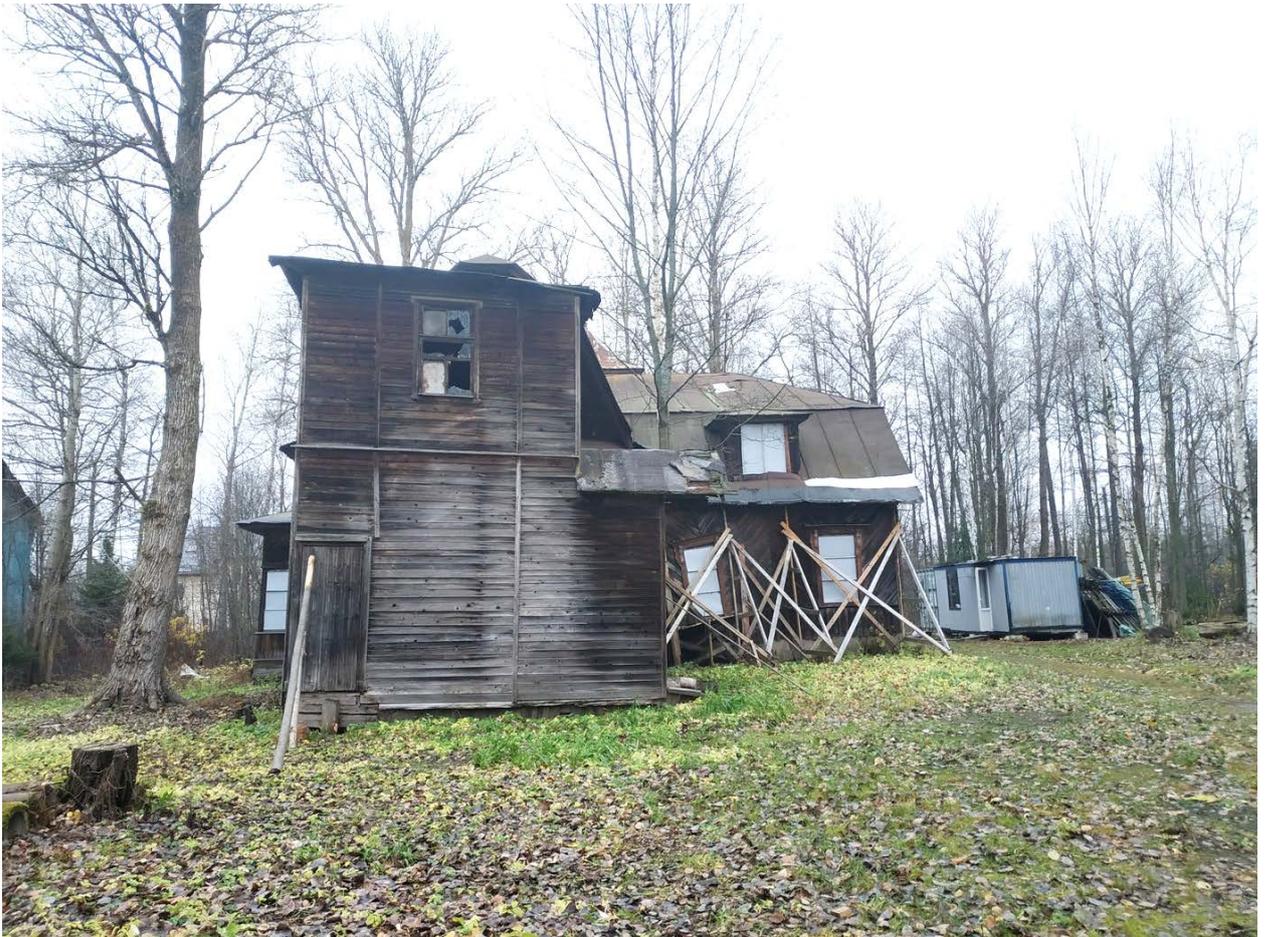
18. Объект культурного наследия регионального значения «Дача (деревянная 2-этажная)». Юго-восточный (дворовый) фасад. Поздняя пристройка с лестницей.

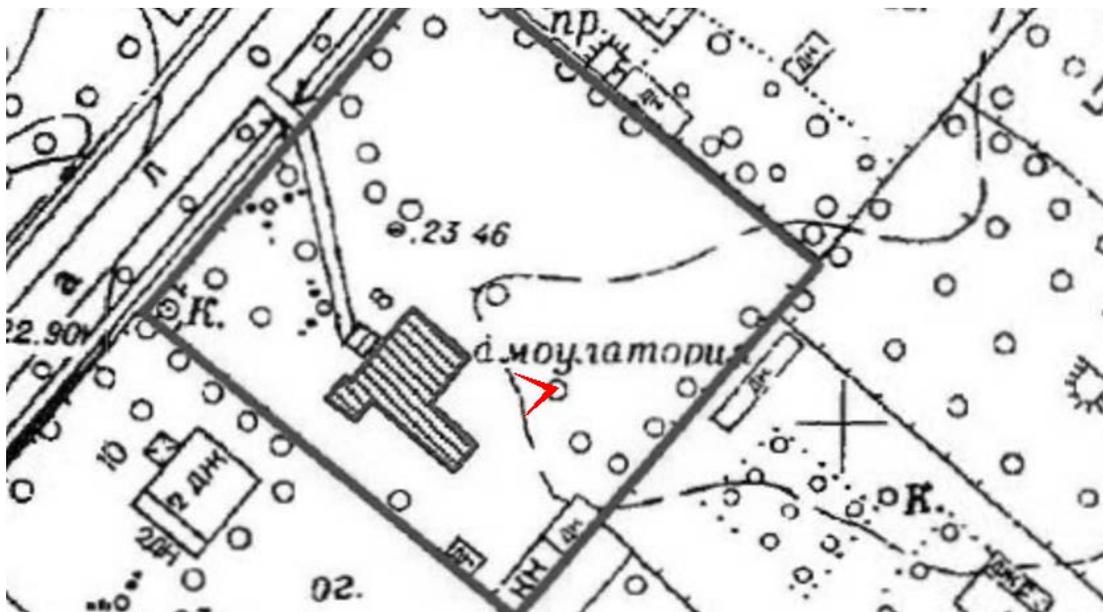
21. Объект культурного наследия регионального значения «Дача (деревянная 2-этажная)». Восточный угол (участок сруба в аварийном состоянии).

При обследовании стен, выполненных из окантованных бревен, выявлено наличие значительного количество участков, поврежденных гнилостной коррозией. Повреждения гнилостной коррозией венцов сруба привело к обрушению стены по оси «Д» и стены по оси «З» в осях «Д-Е».

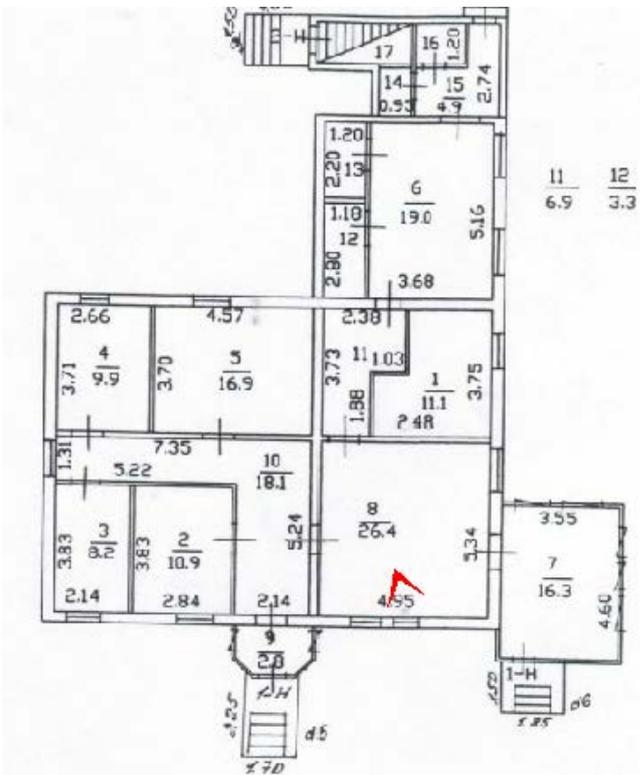
25. Объект культурного наследия регионального значения «Дача (деревянная 2-этажная)». Помещение в уровне 1 этажа, люк в перекрытии.

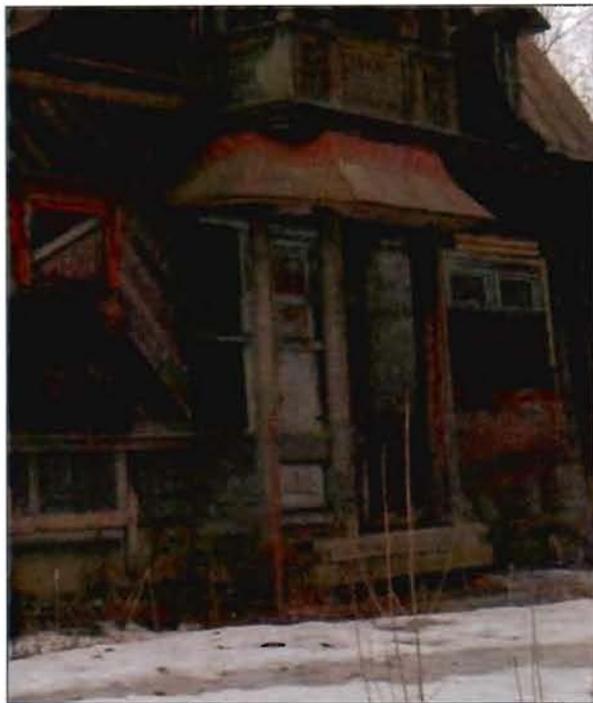
5. "Дача (деревянная 2-этажная)". Оконный проём.

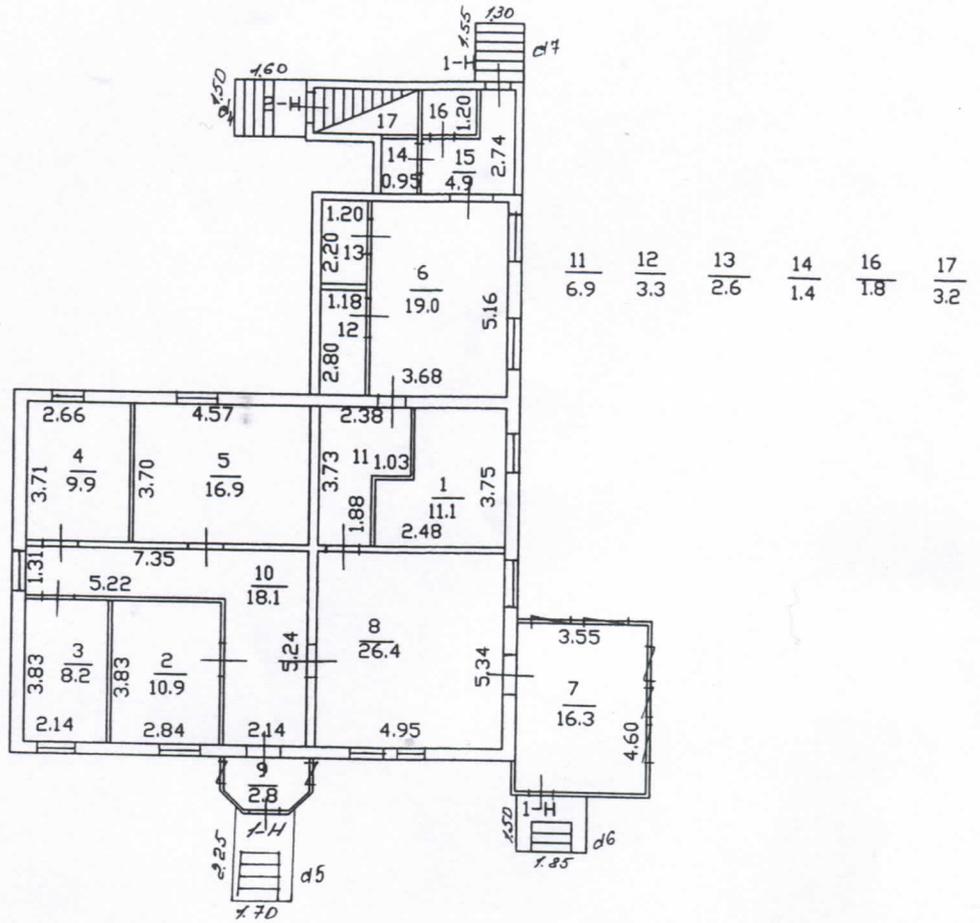
Литера Д
H=5.95

План 1 этажа
h=3.05

План мезонина – надстройки
h=2.40
