А К Т

по результатам проведения государственной историко-культурной экспертизы проектной документации на проведение работ по сохранению выявленного объекта культурного наследия «Доходный дом сельскохозяйственного товарищества «Помещик»», расположенного по адресу: г. Санкт-Петербург, Измайловский пр., д. 16/30, литера А (7-я Красноармейская ул., 28-30; Измайловский пр., 16 – в соответствии с НПА*), - «Проект приспособления для современного использования выявленного объекта культурного наследия «Доходный дом сельскохозяйственного товарищества «Помещик»», расположенного по адресу: г. Санкт-Петербург, Измайловский пр., д. 16/30, лит. А в части перепланировки и переустройства квартиры № 34», шифр АРП 09.20, разработанной ООО «Строительная инжиниринговая компания «СИНКО»» в 2020 г., с целью определения соответствия проектной документации требованиям законодательства Российской Федерации в области государственной охраны объектов культурного наследия

Проектная документация на проведение работ по сохранению выявленного объекта культурного наследия «Доходный дом сельскохозяйственного товарищества «Помещик»», расположенного по адресу: г. Санкт-Петербург, Измайловский пр., д. 16/30, литера А

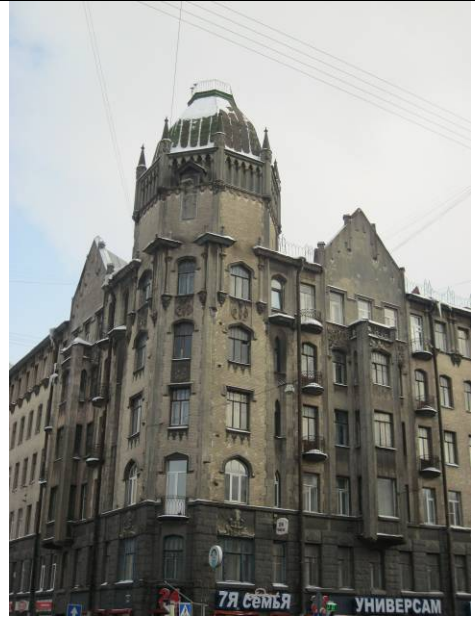
исторический цвет и рисунок заполнения оконных проемов;

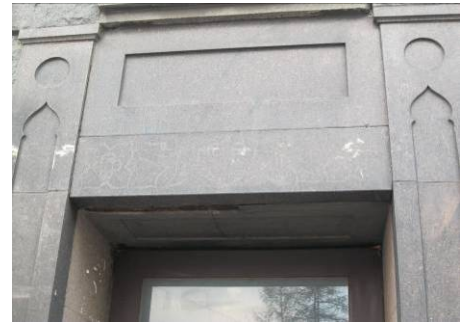
элементы архитектурно-художественного решения фасада:
дверные проемы с филенчатым гранитным обрамлением;

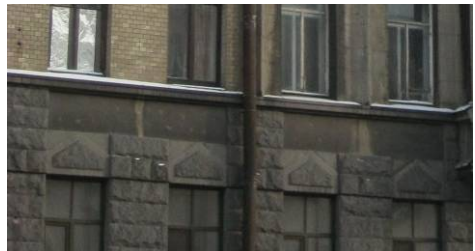
профилированный междуэтажный карниз в уровне 2-3-го этажей;

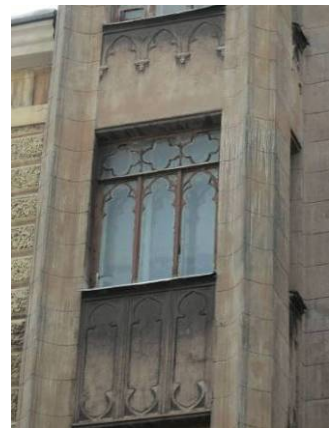
оконные проемы прямоугольной формы и с лучковыми перемычками;

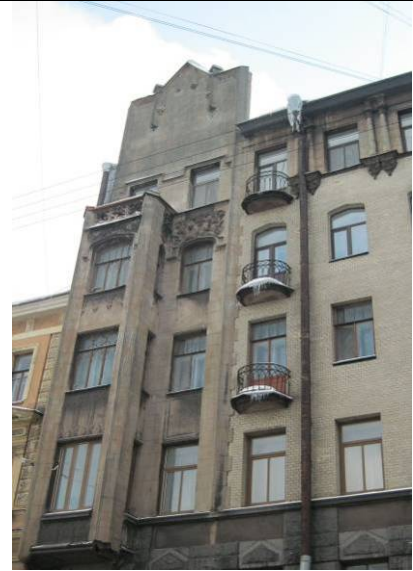
прямоугольные эркеры в уровне 3-5-го этажей;
полуциркульные балконы с кованым металлическим ограждением в уровне 4-6-го этажей;
балконы с каменным парапетным ограждением над эркерами;

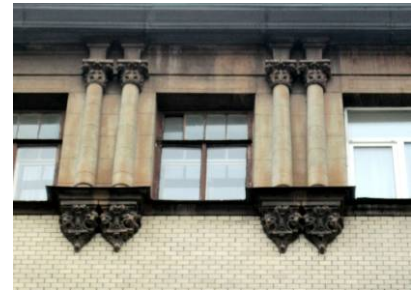
трехчетвертные колонны коринфского ордера в уровне 6-го этажа;

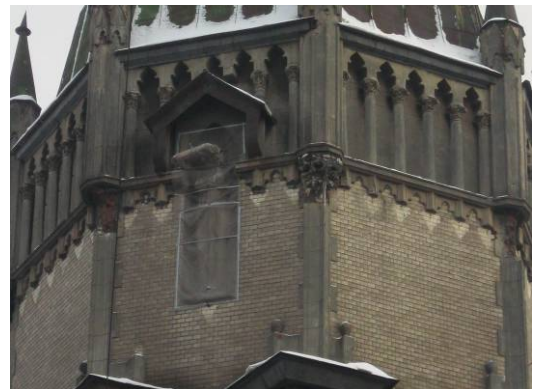
угловая башня с пинаклями и аркатурно-колончатый пояс в верхней части;

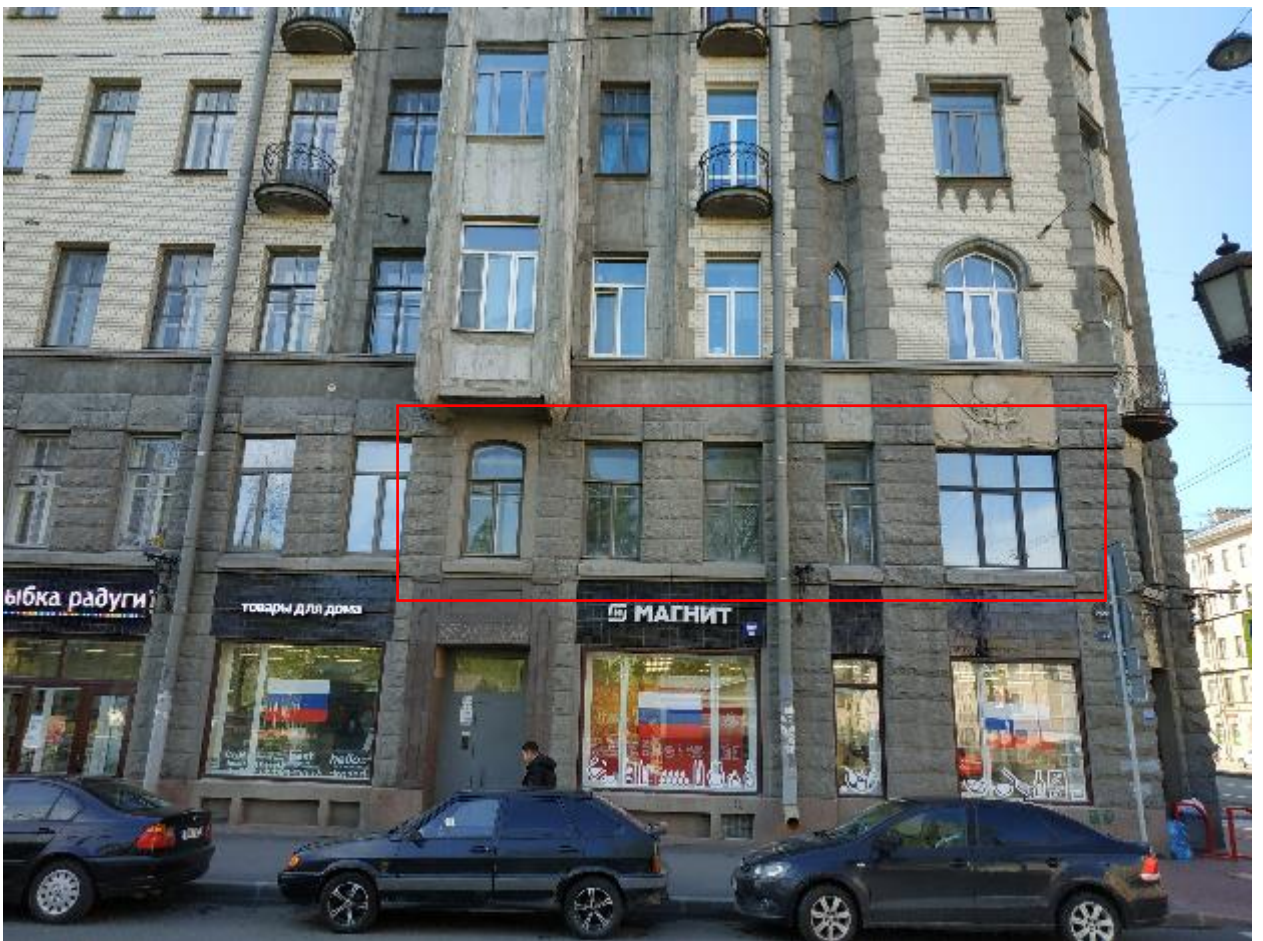
1. Оконные заполнения кв. №34 в уровне 2-го этажа выявленного объекта культурного наследия «Доходный дом сельскохозяйственного товарищества «Помещик»», расположенного по адресу: г. Санкт-Петербург, Измайловский пр., д. 16/30, литера А, по 7-ой Красноармейской. 15.09.2020.

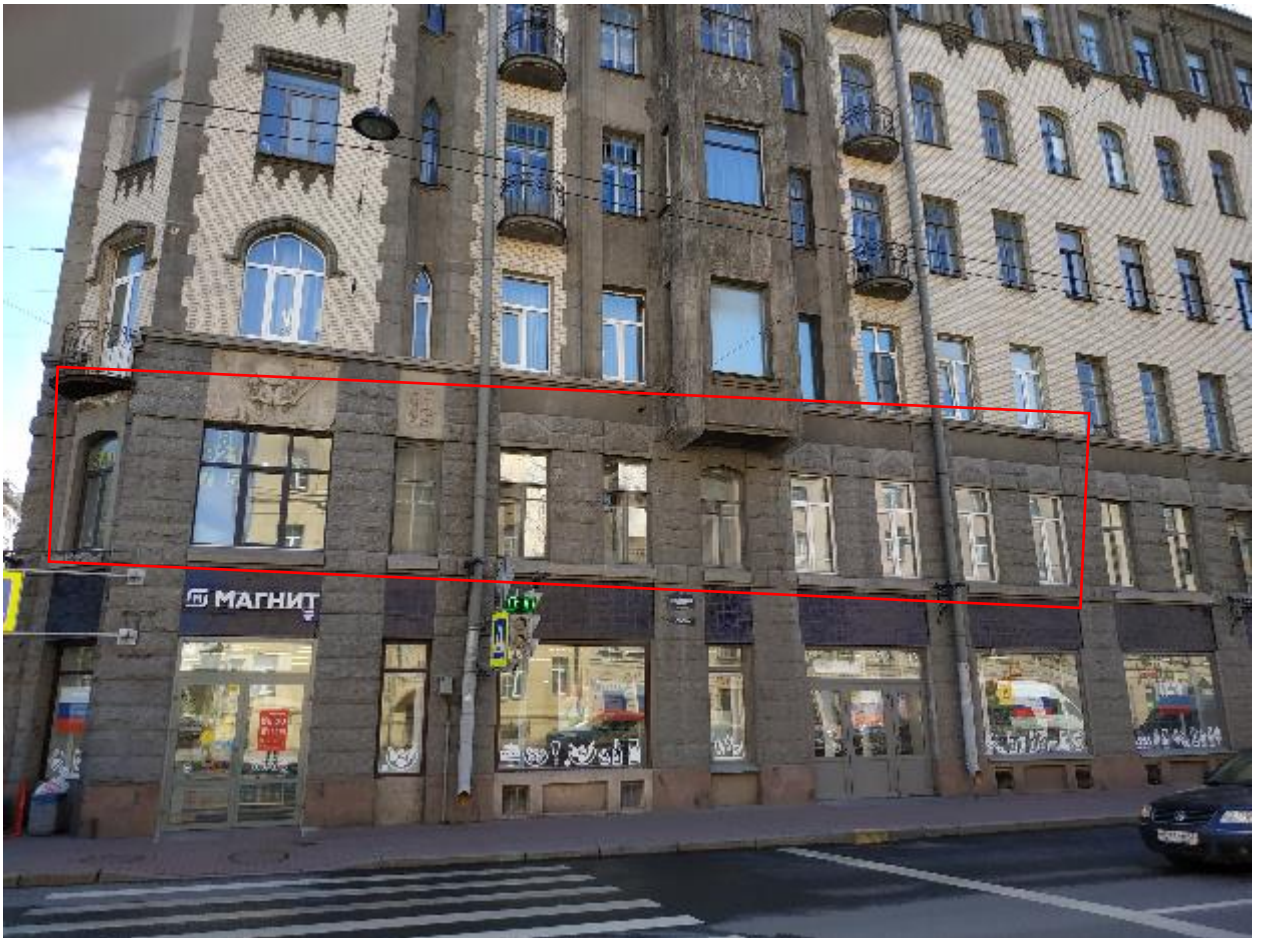
2. Оконные заполнения кв. №34 в уровне 2-го этажа выявленного объекта культурного наследия «Доходный дом сельскохозяйственного товарищества «Помещик»», расположенного по адресу: г. Санкт-Петербург, Измайловский пр., д. 16/30, литера А, по Измайловскому пр. 15.09.2020.

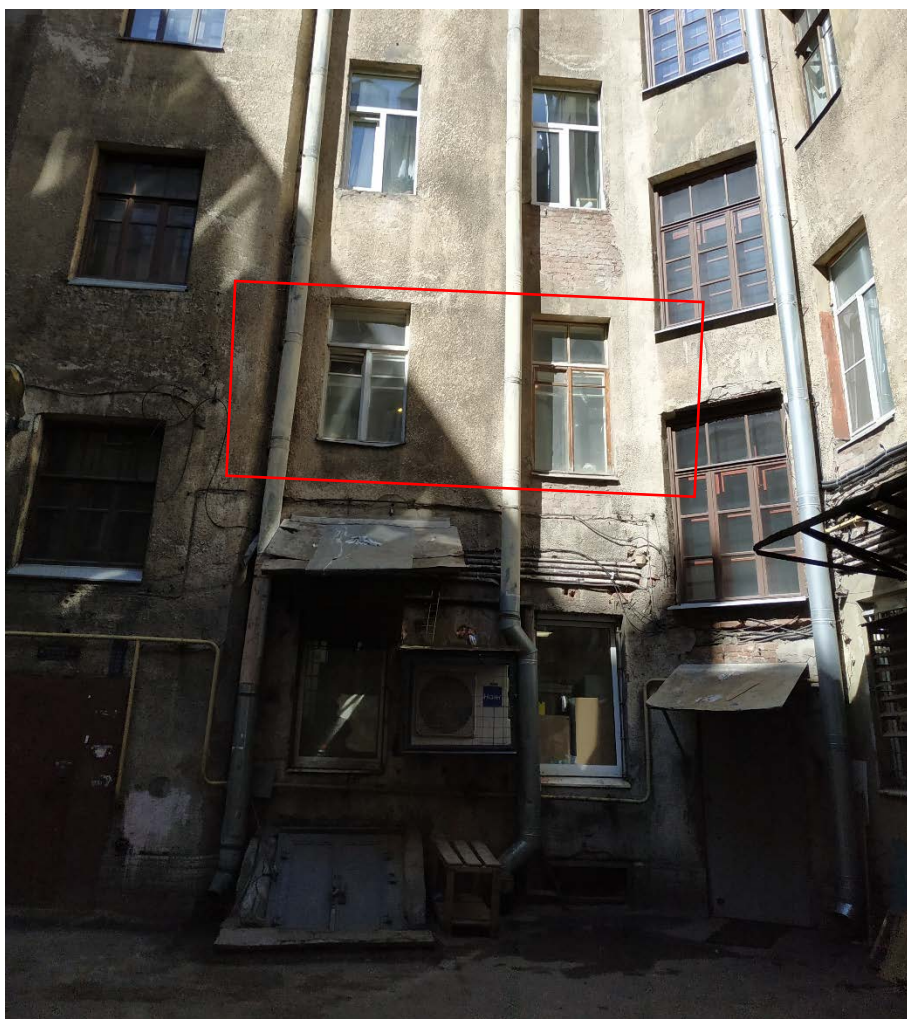
3. Оконные заполнения кв. №34 в уровне 2-го этажа дворового фасада выявленного объекта культурного наследия «Доходный дом сельскохозяйственного товарищества «Помещик»», расположенного по адресу: г. Санкт-Петербург, Измайловский пр., д. 16/30, литера А. 15.09.2020.

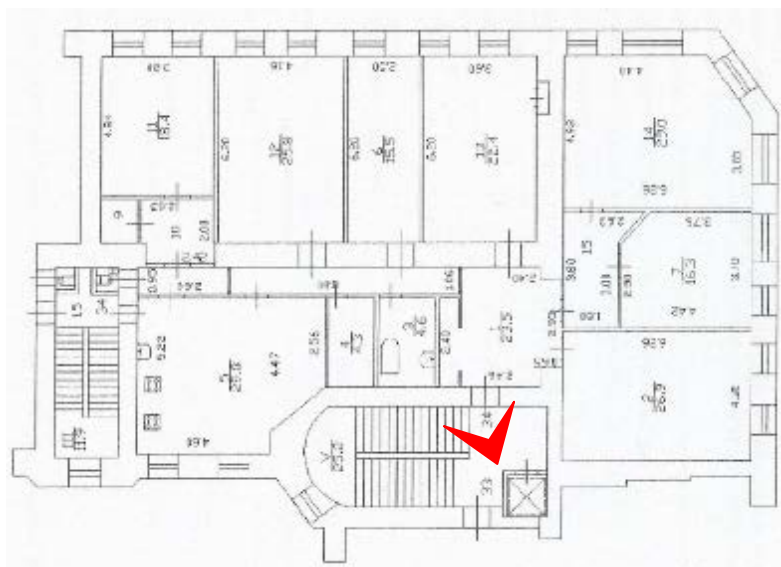
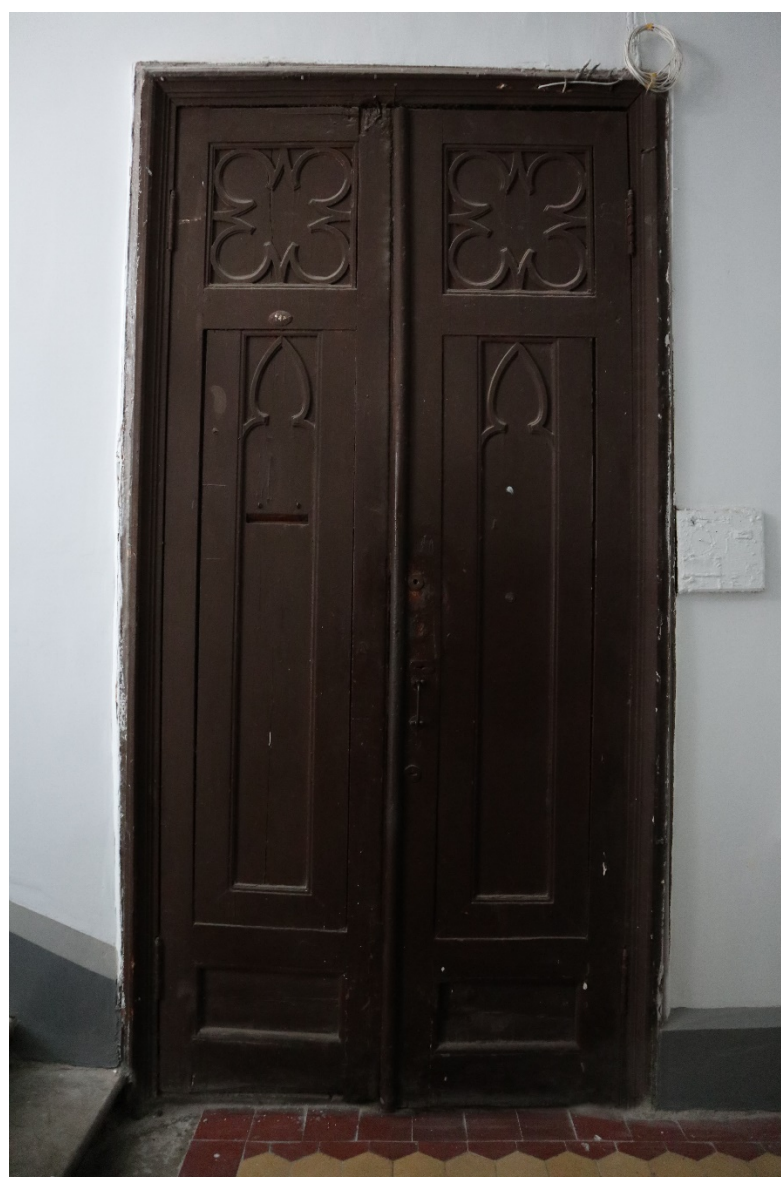
4. Дверное заполнение входного проема кв. №34 в уровне 2-го этажа выявленного объекта культурного наследия «Доходный дом сельскохозяйственного товарищества «Помещик»», расположенного по адресу: г. Санкт-Петербург, Измайловский пр., д. 16/30, литера А. 15.09.2020.

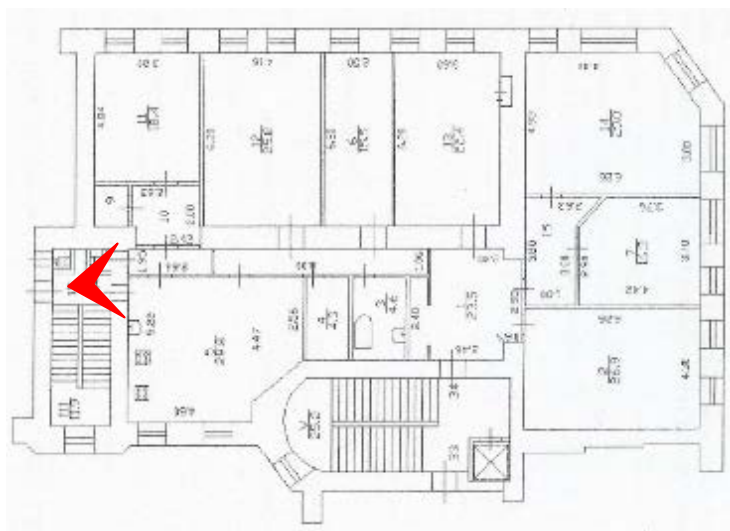
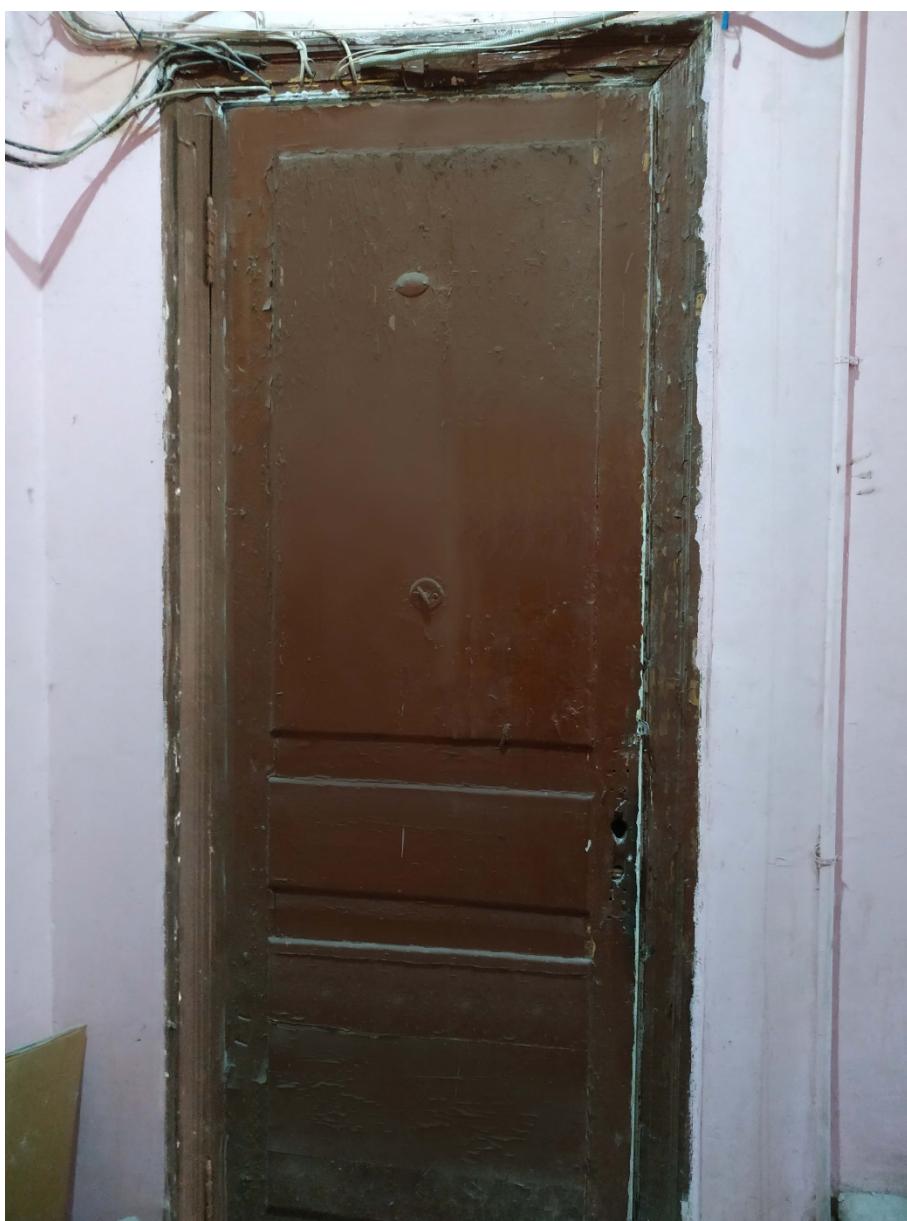
5. Дверное заполнение входного проема с «черной лестницы» кв. №34 в уровне 2-го этажа выявленного объекта культурного наследия «Доходный дом сельскохозяйственного товарищества «Помещик»», расположенного по адресу: г. Санкт-Петербург, Измайловский пр., д. 16/30, литера А. 15.09.2020.

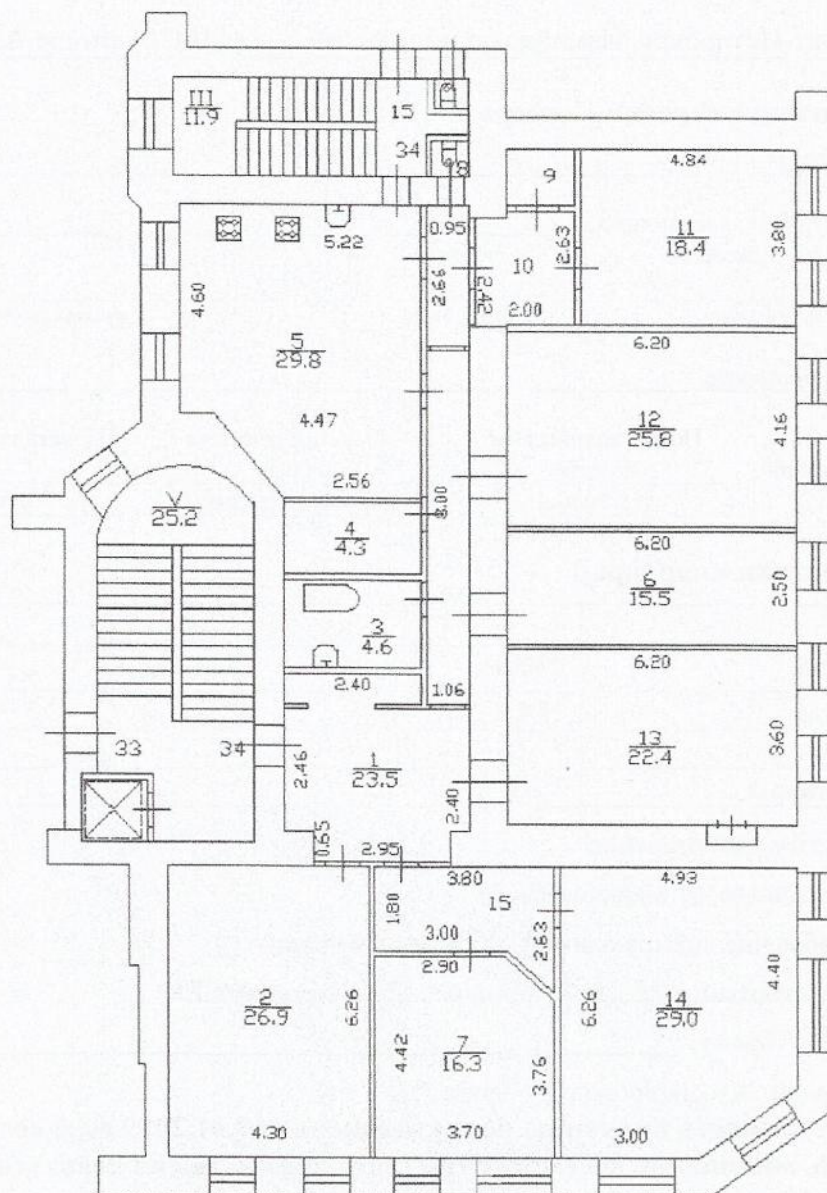
План 2 этажа

Дополнительные сведения: Исправлена техническая ошибка, допущенная при инвентаризации квартиры, в части отсутствия существующего оконного проема в пом. 14. Данные оконные проемы существуют по всей вертикальной оси здания. Наружные границы квартиры не изменены.
