Акт

по результатам государственной историко-культурной экспертизы проектной документации на проведение работ по сохранению выявленного объекта культурного наследия «Доходный дом страхового общества «Россия», расположенного по адресу: Санкт-Петербург, Басков пер., дом 13-15, литера А (Басков пер., 13,15; Маяковского ул., 21; Некрасова ул., 20): «Проект приспособления под современное использование (магазин непродовольственных товаров) выявленного объекта культурного наследия «Доходный дом страхового общества «Россия» по адресу: г. Санкт-Петербург, Басков пер., д. 13-15, пом. 18-Н» (шифр: 13-15-18Н.2019), разработанной ООО «СтройЭлитПроект» в 2020 г.

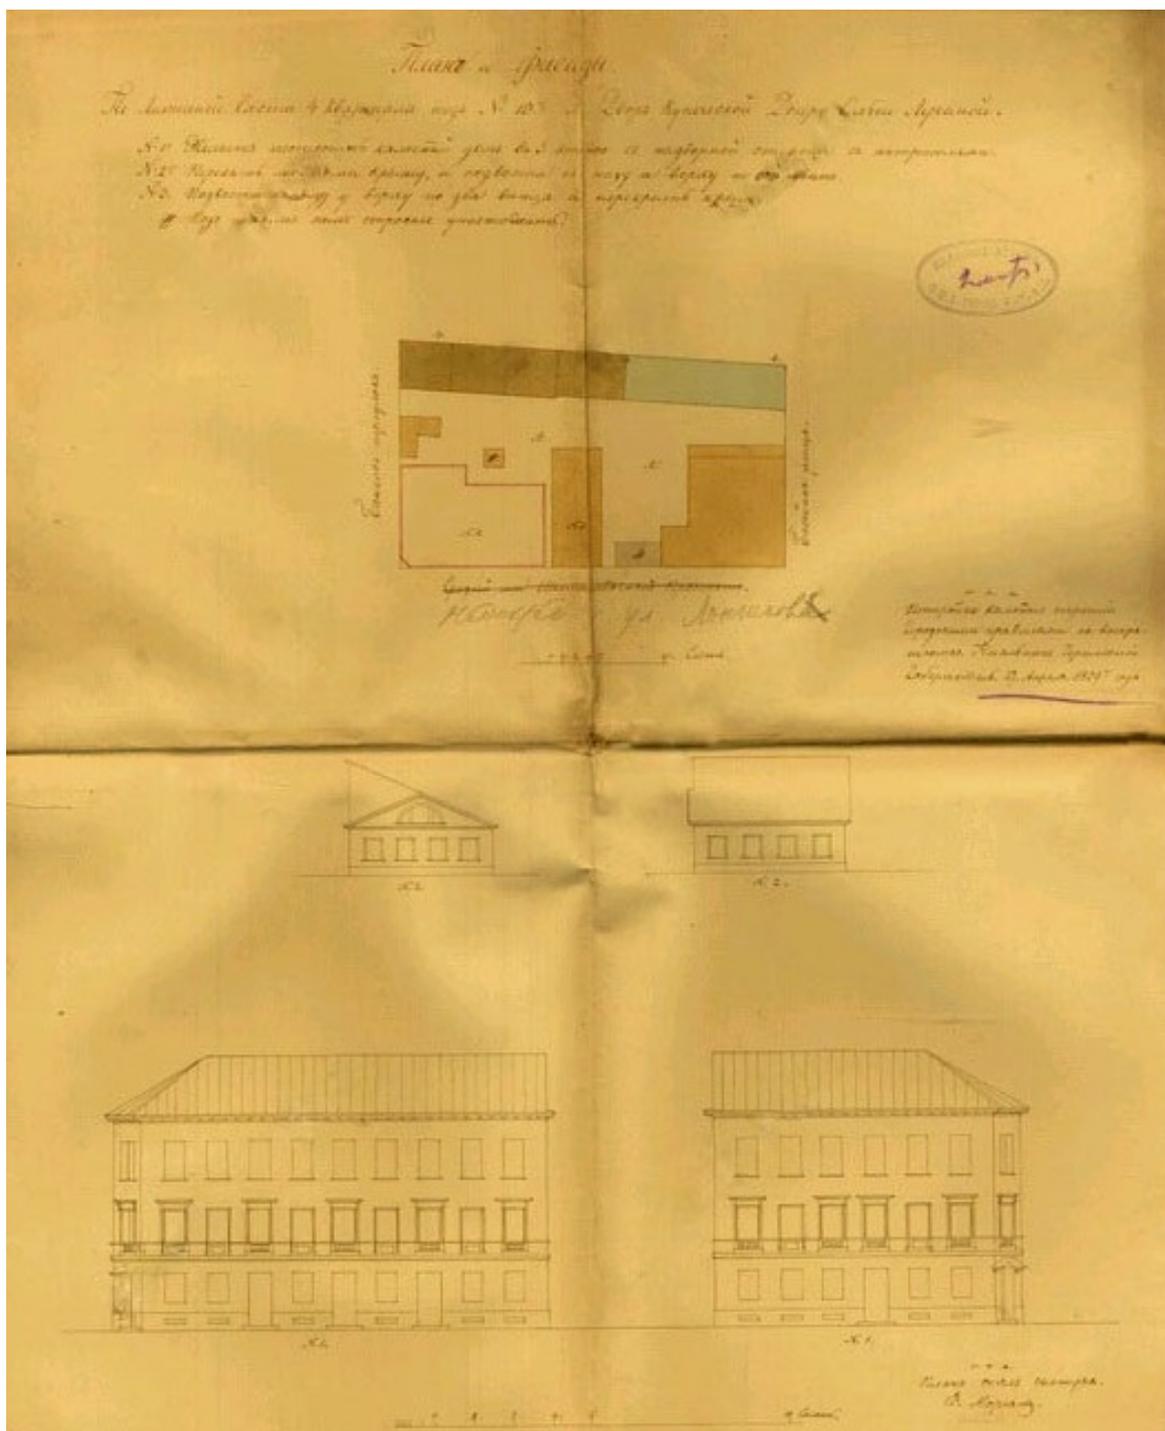
Илл. 3. План участка и фасады домов купеческой дочери Ольги Лугиной, в Литейной части 4 квартала под № 193. 19 апреля 1829 г. — ЦГИА СПб. Ф. 513. Оп. 102. Д. 4295.

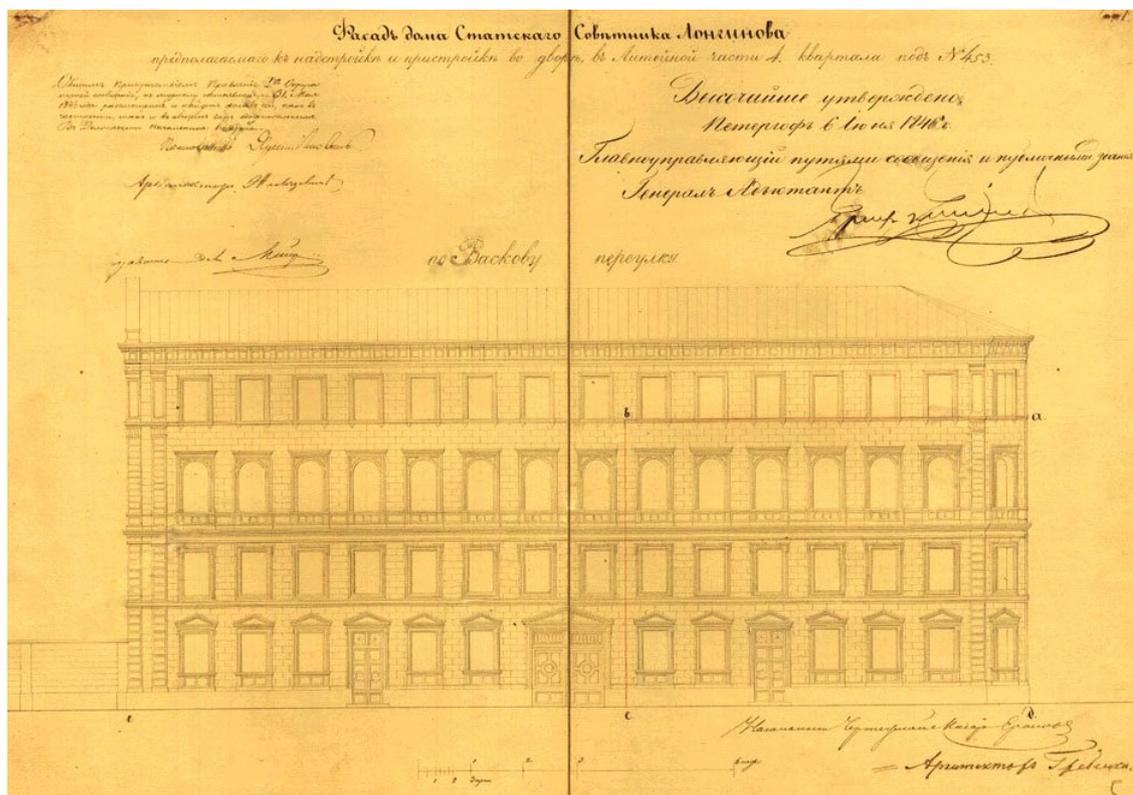
Илл. 4. Фасад дома статского советника К.А. Лонгинова по Баскову переулку, предполагаемого к надстройке и пристройке во дворе, в Литейной части 4 квартала под № 453. Май 1846 г. — ЦГИА СПб. Ф. 513. Оп. 102. Д. 4295.

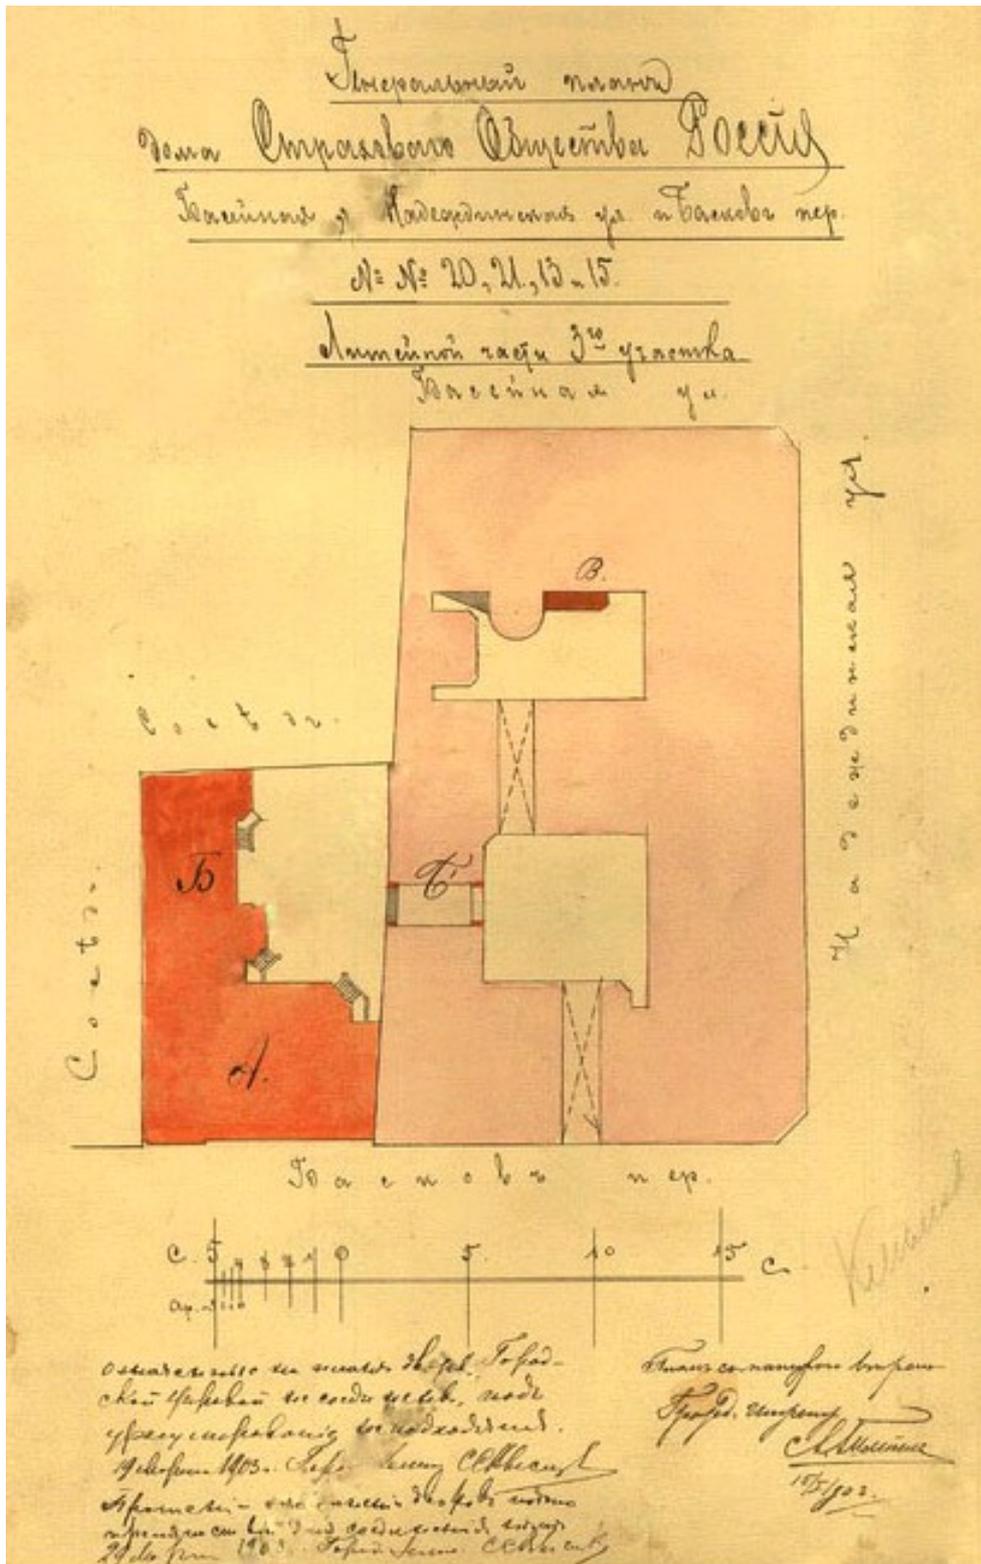
Илл. 11. Генеральный план дома страхового общества «Россия». Бассейная ул., Надеждинская ул. и Баскова пер. №№ 20, 21, 13 и 15 Литейной части 3-го участка. 29 марта 1903 г. — ЦГИА СПб. Ф. 513. Оп. 102. Д. 4295.

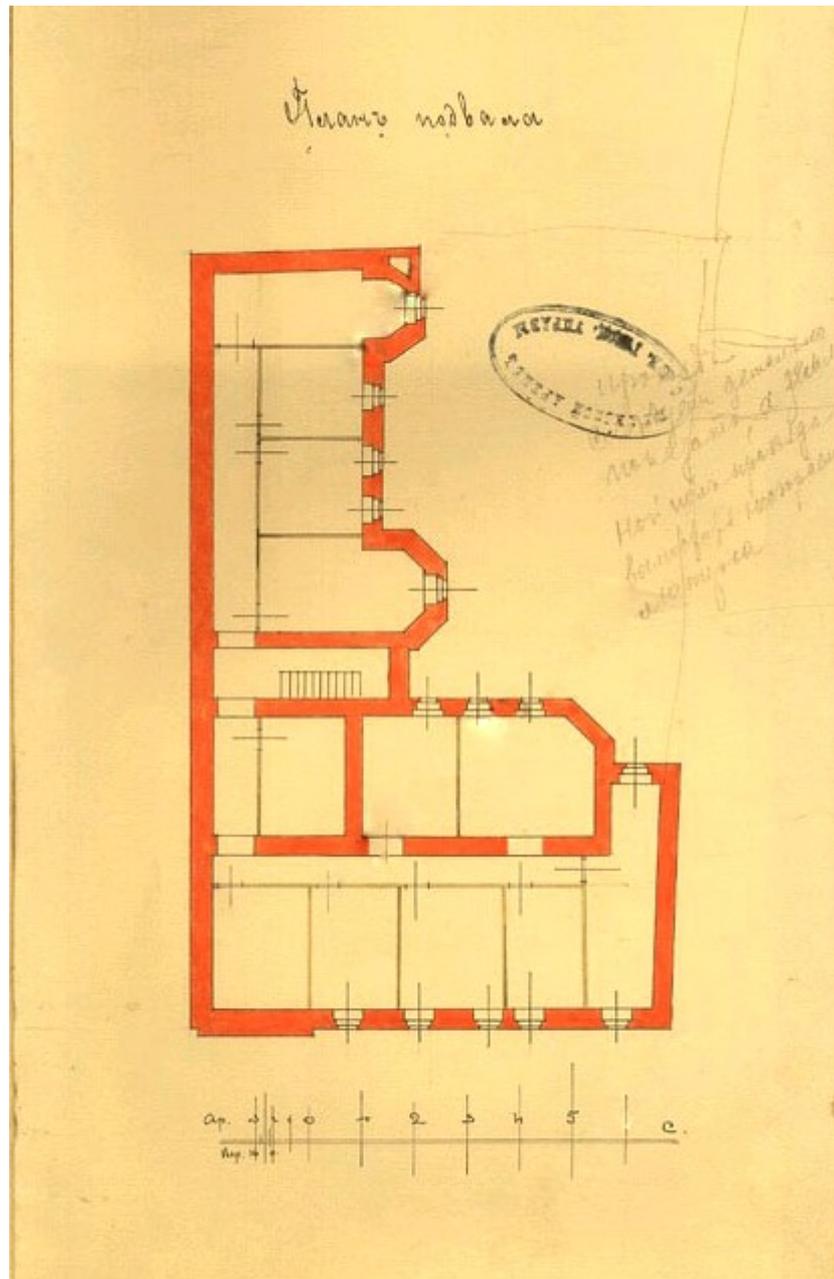
Илл. 12. План подвала. — ЦГИА СПб. Ф. 513. Оп. 102. Д. 4295.

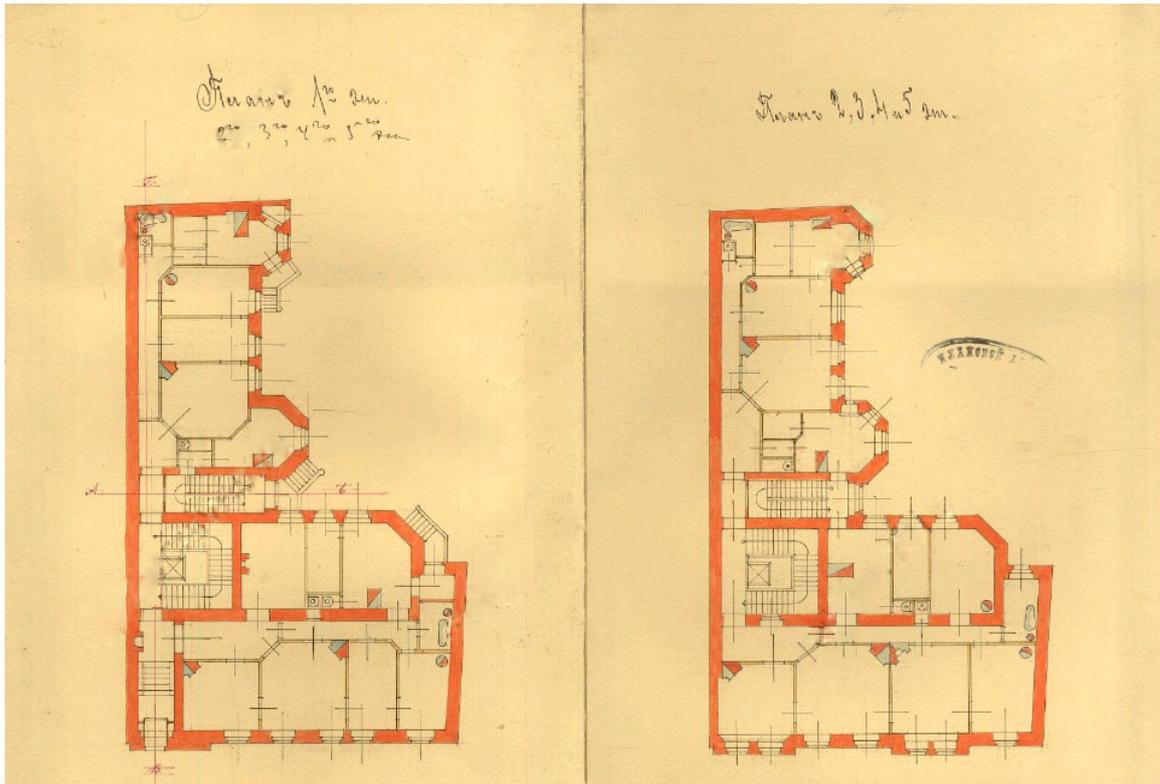
Илл. 13. Планы 1-5 этажей. — ЦГИА СПб. Ф. 513. Оп. 102. Д. 4295.

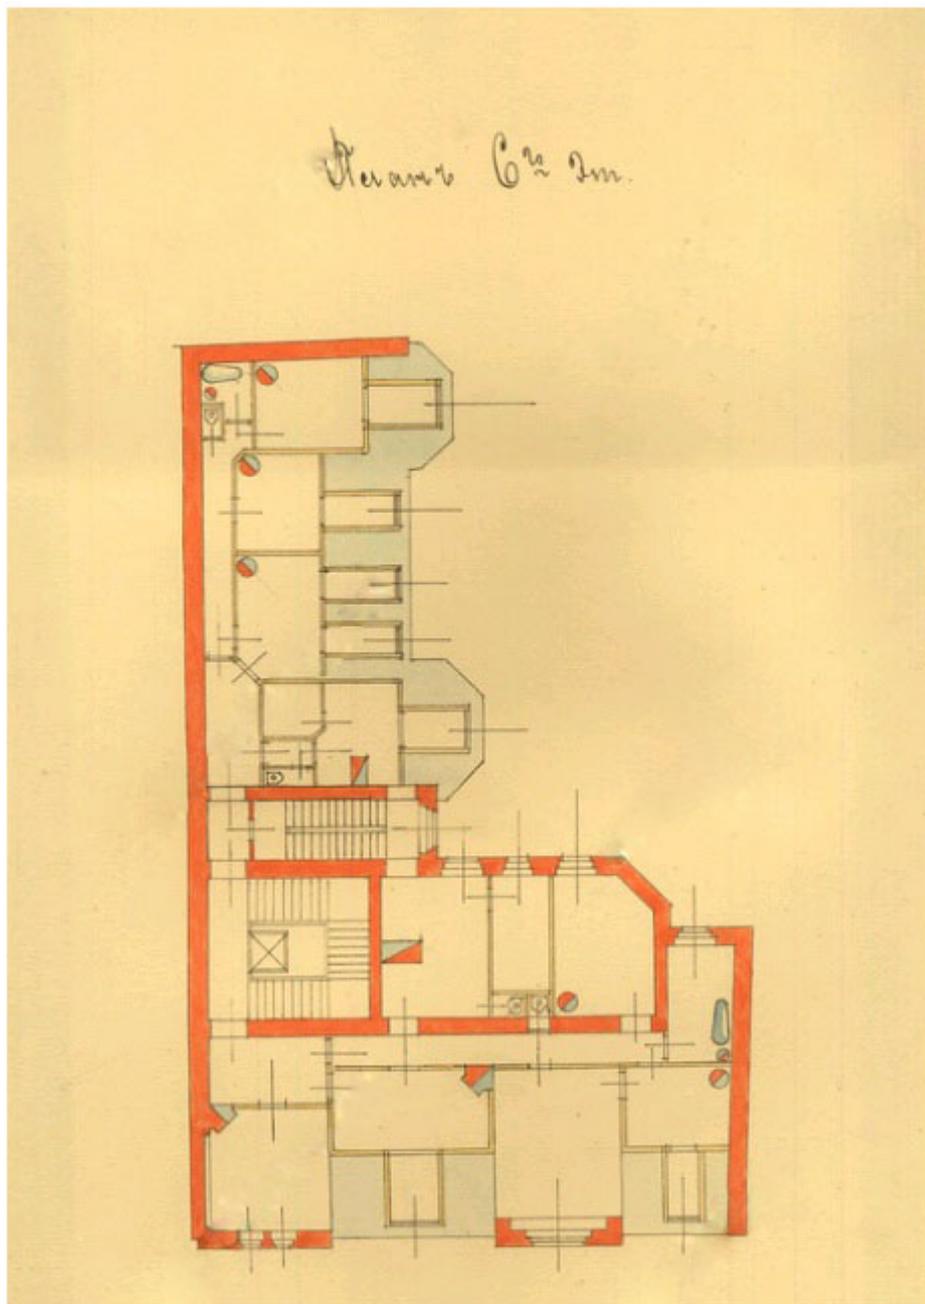
Илл. 14. План 6-го этажа. — ЦГИА СПб. Ф. 513. Оп. 102. Д. 4295.

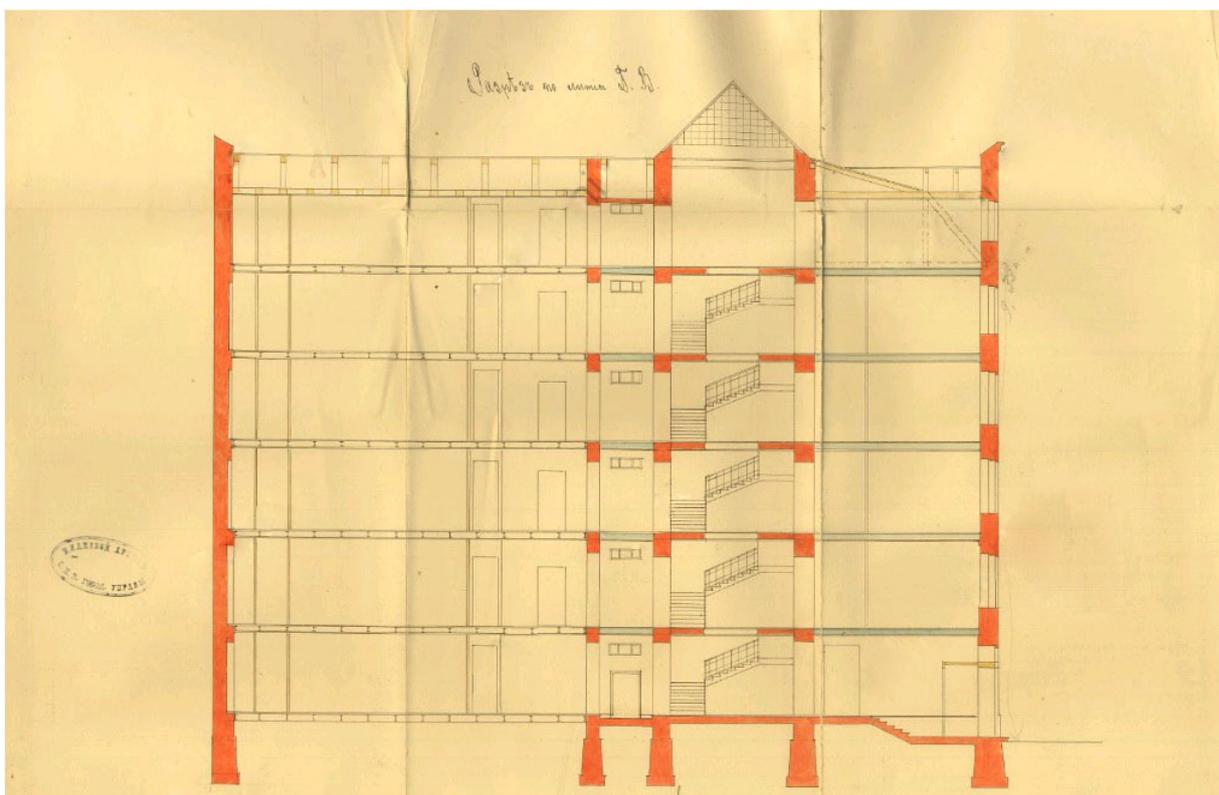
Илл. 16. Разрез по линии Г-В. — ЦГИА СПб. Ф. 513. Оп. 102. Д. 4295.

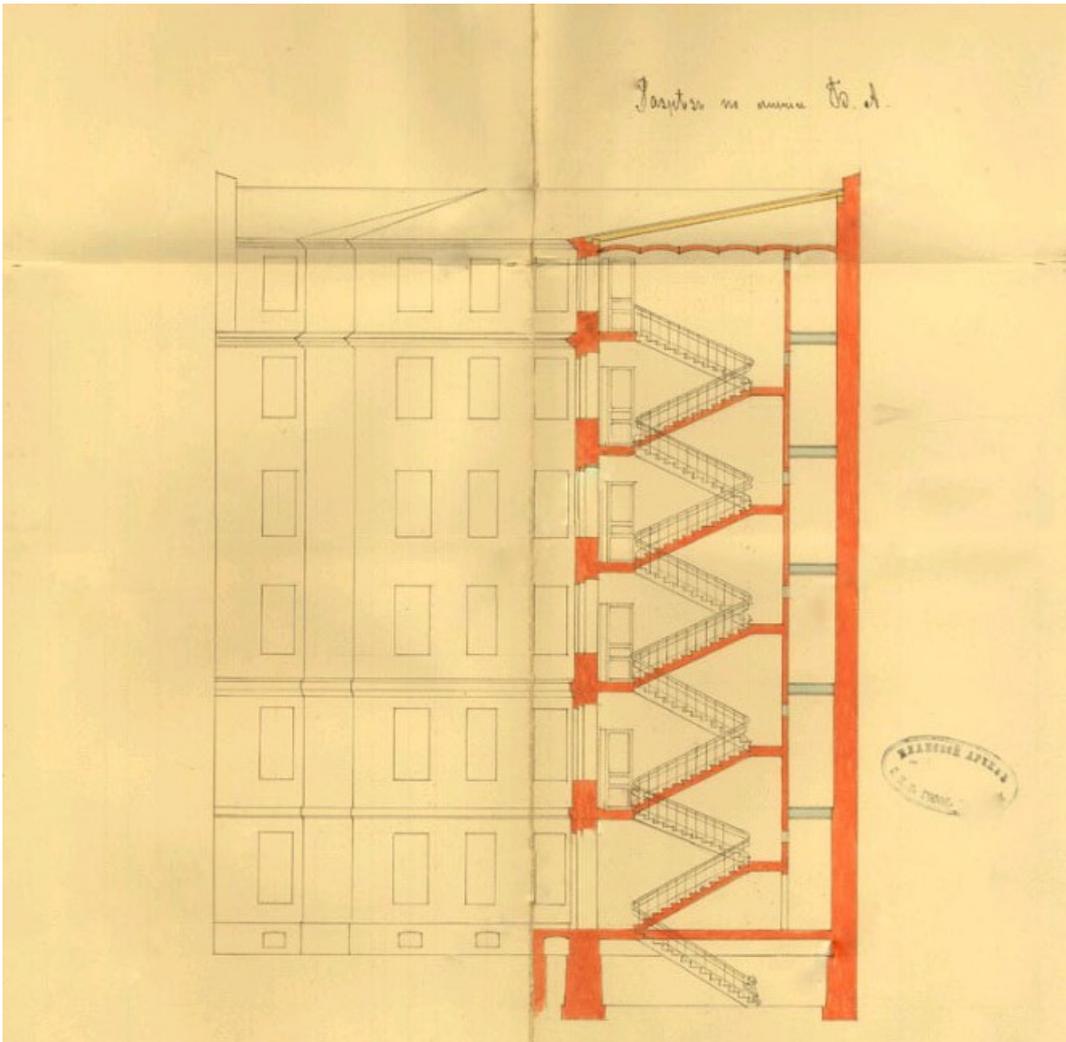
Илл. 17. Разрез по линии Б-А. — ЦГИА СПб. Ф. 513. Оп. 102. Д. 4295.

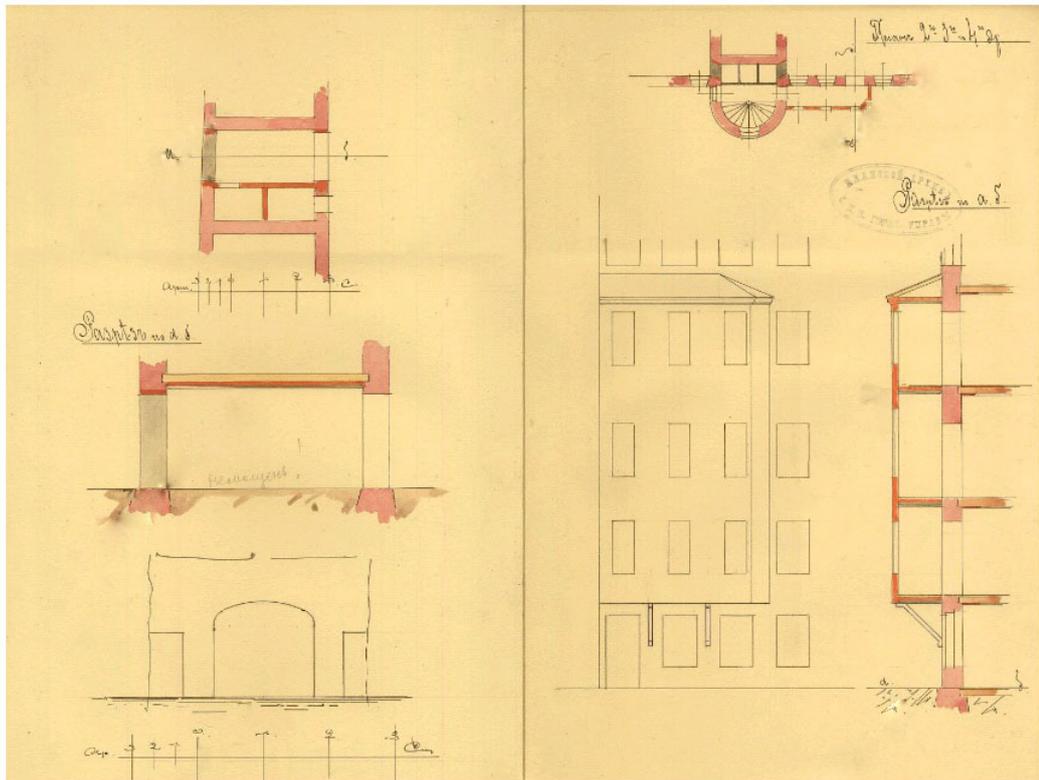
Илл. 18. Разрез по а, б. — ЦГИА СПб. Ф. 513. Оп. 102. Д. 4295.

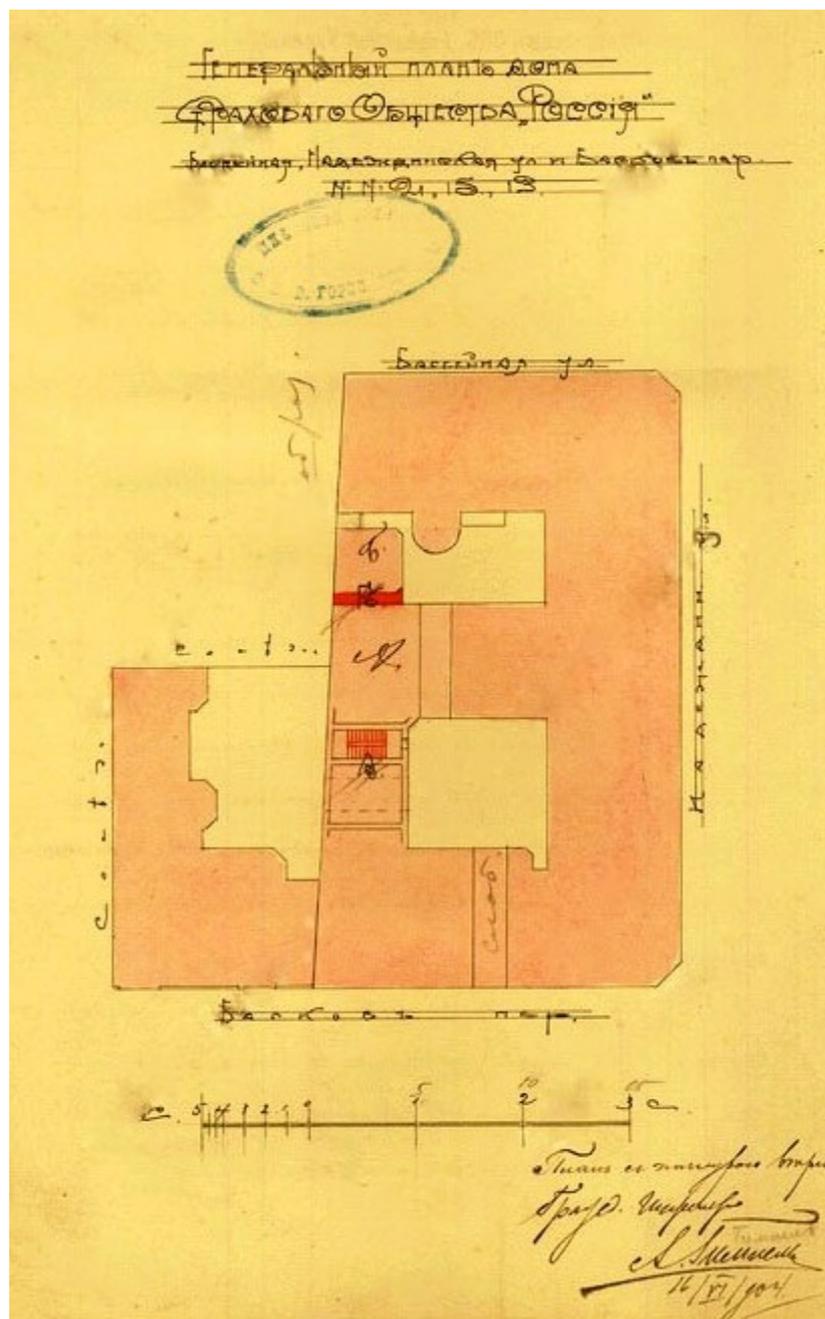
Илл. 20. Генеральный план дома страхового общества «Россия». 16 июня 1904 г. — ЦГИА СПб. Ф. 513. Оп. 102. Д. 4295.

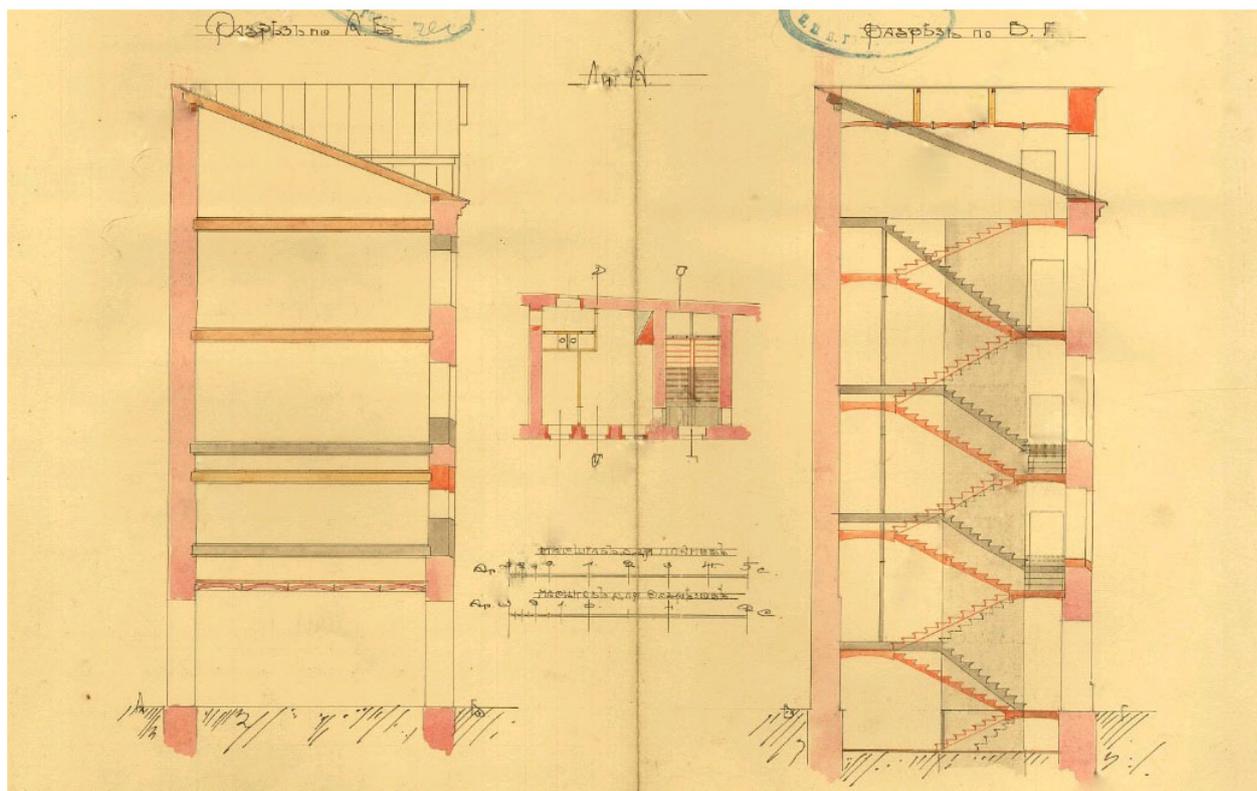
Илл. 21. Литера А. Разрезы по линиям А-Б и В-Г. — ЦГИА СПб. Ф. 513. Оп. 102. Д. 4295.

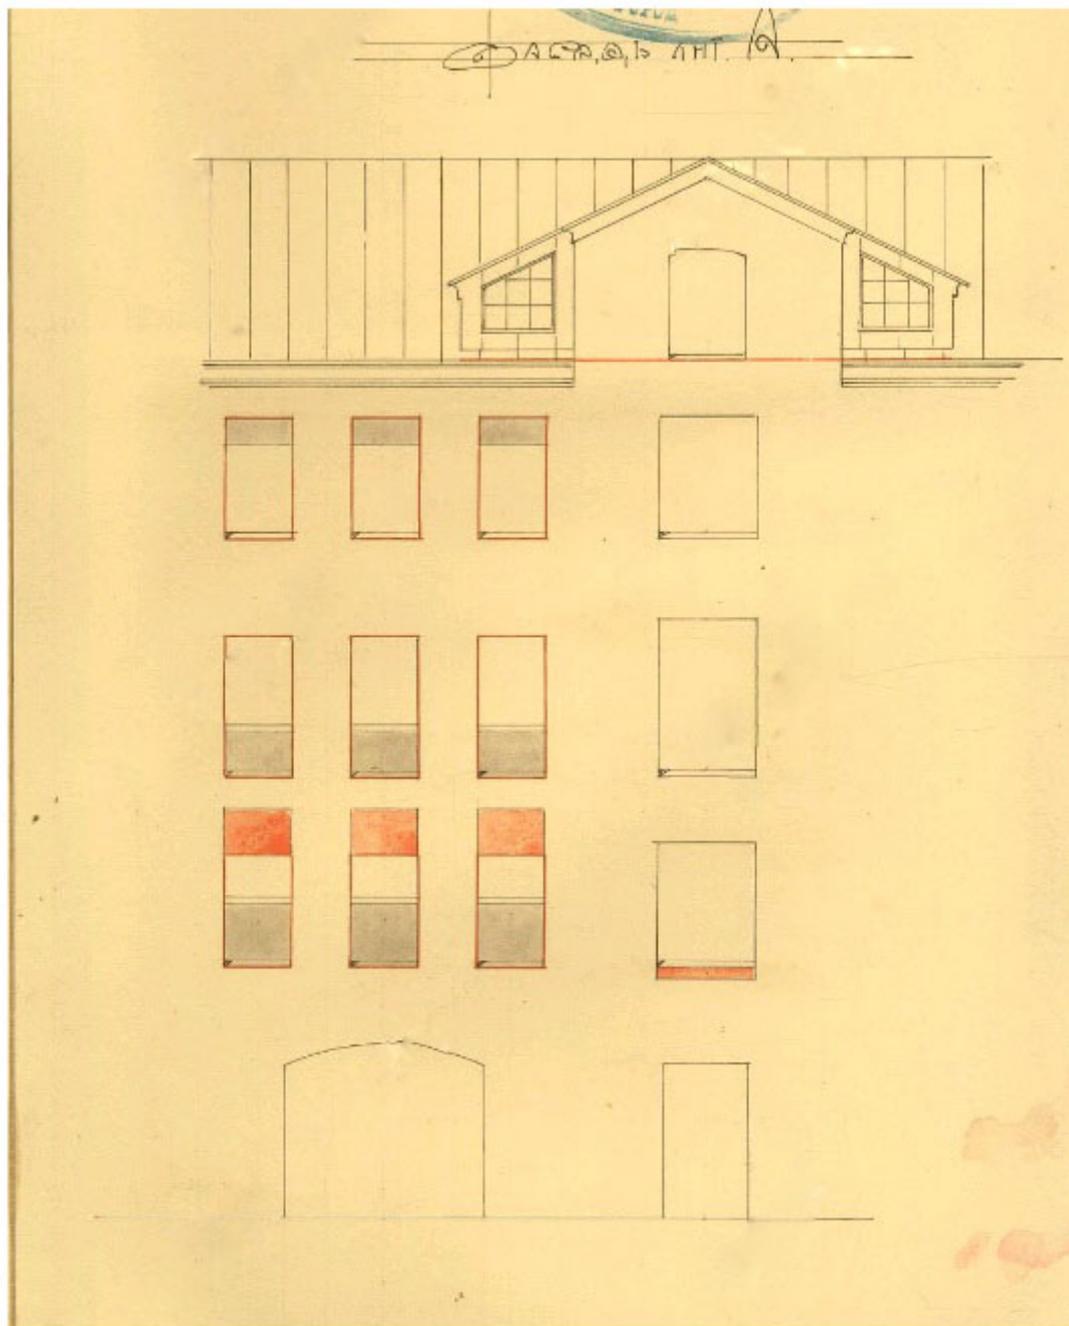
Илл. 22. Фасад литера А. — ЦГИА СПб. Ф. 513. Оп. 102. Д. 4295.

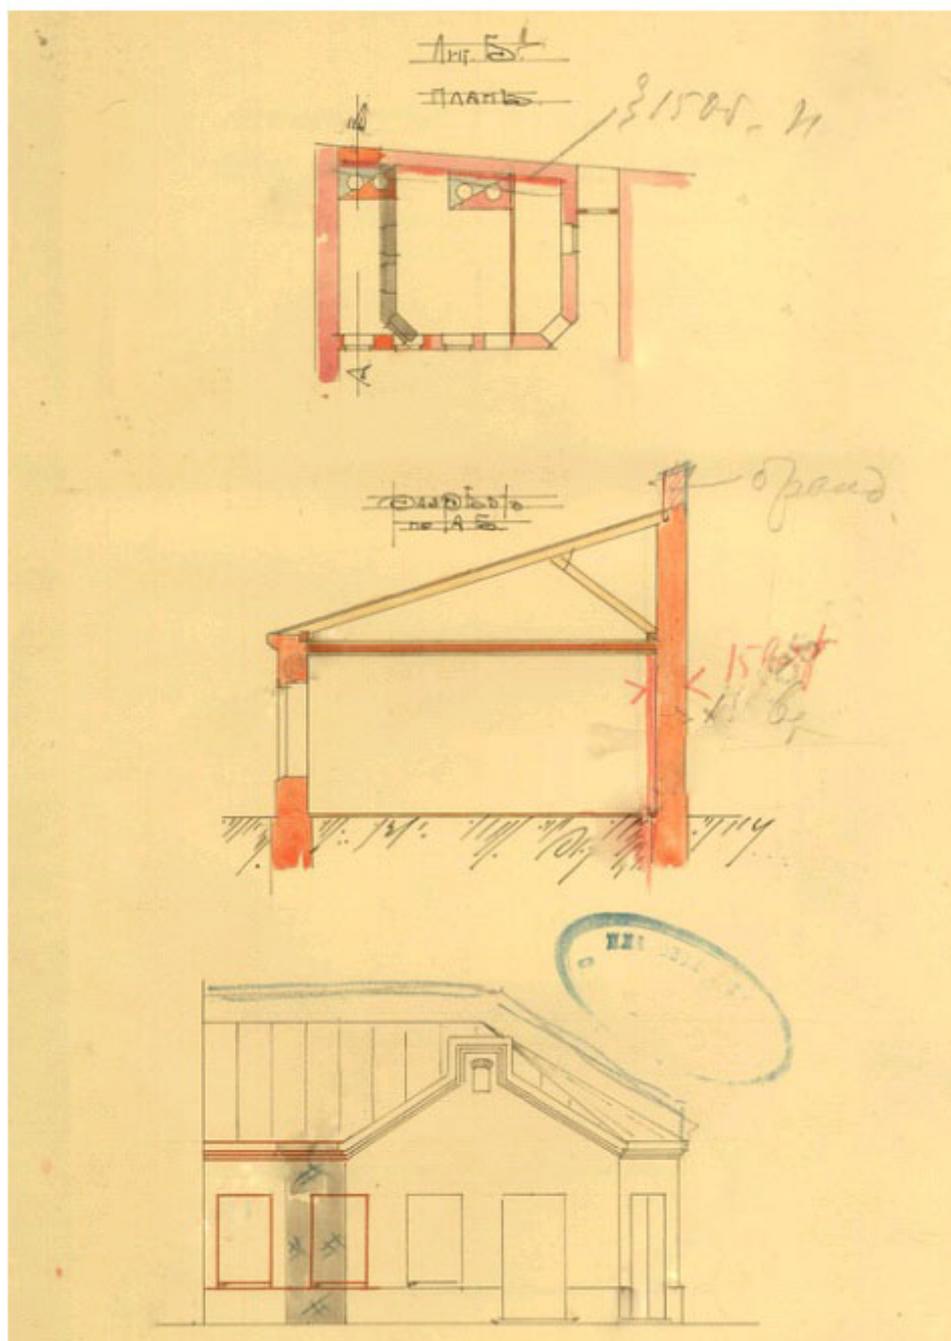
Илл. 23. Литера Б. План и фасад — ЦГИА СПб. Ф. 513. Оп. 102. Д. 4295.

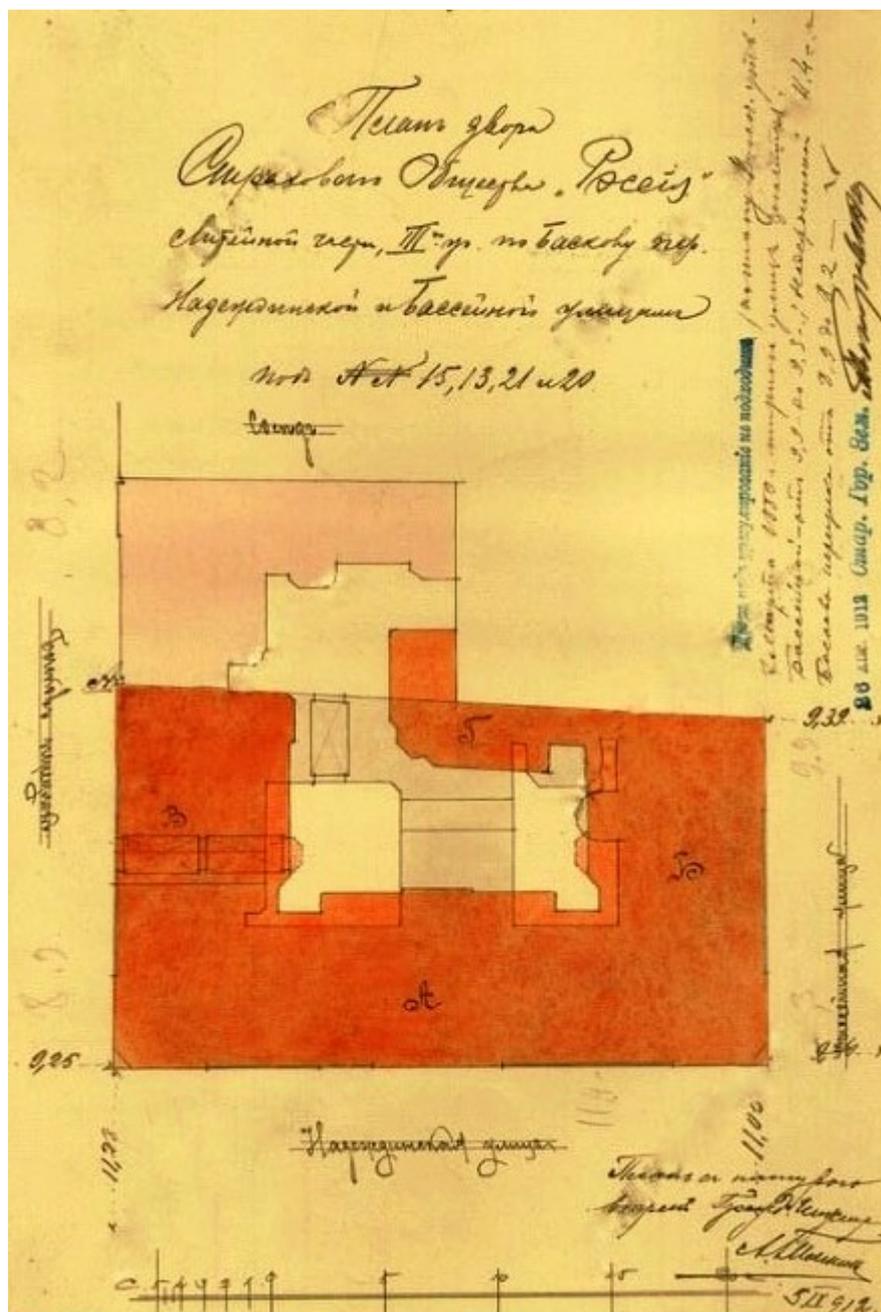
Илл. 25. План двора страхового общества «Россия» Литейной части III уч. По Баскову пер., Надеждинской и Бассейной улицам под №№ 15, 13, 21 и 20. 5 февраля 1912 года. — ЦГИА СПб. Ф. 513. Оп. 102. Д. 4295.

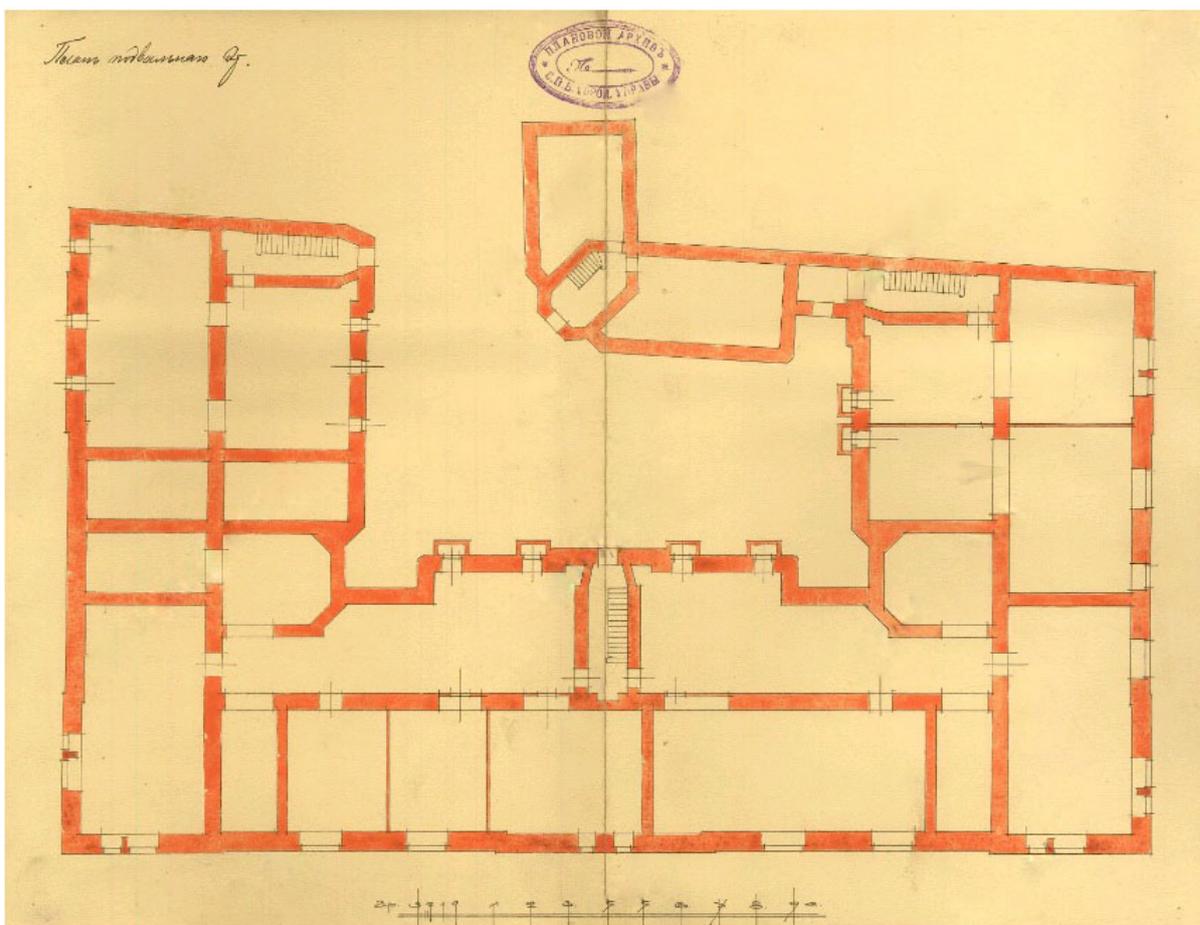
Илл. 26. План подвального этажа — ЦГИА СПб. Ф. 513. Оп. 102. Д. 4295.

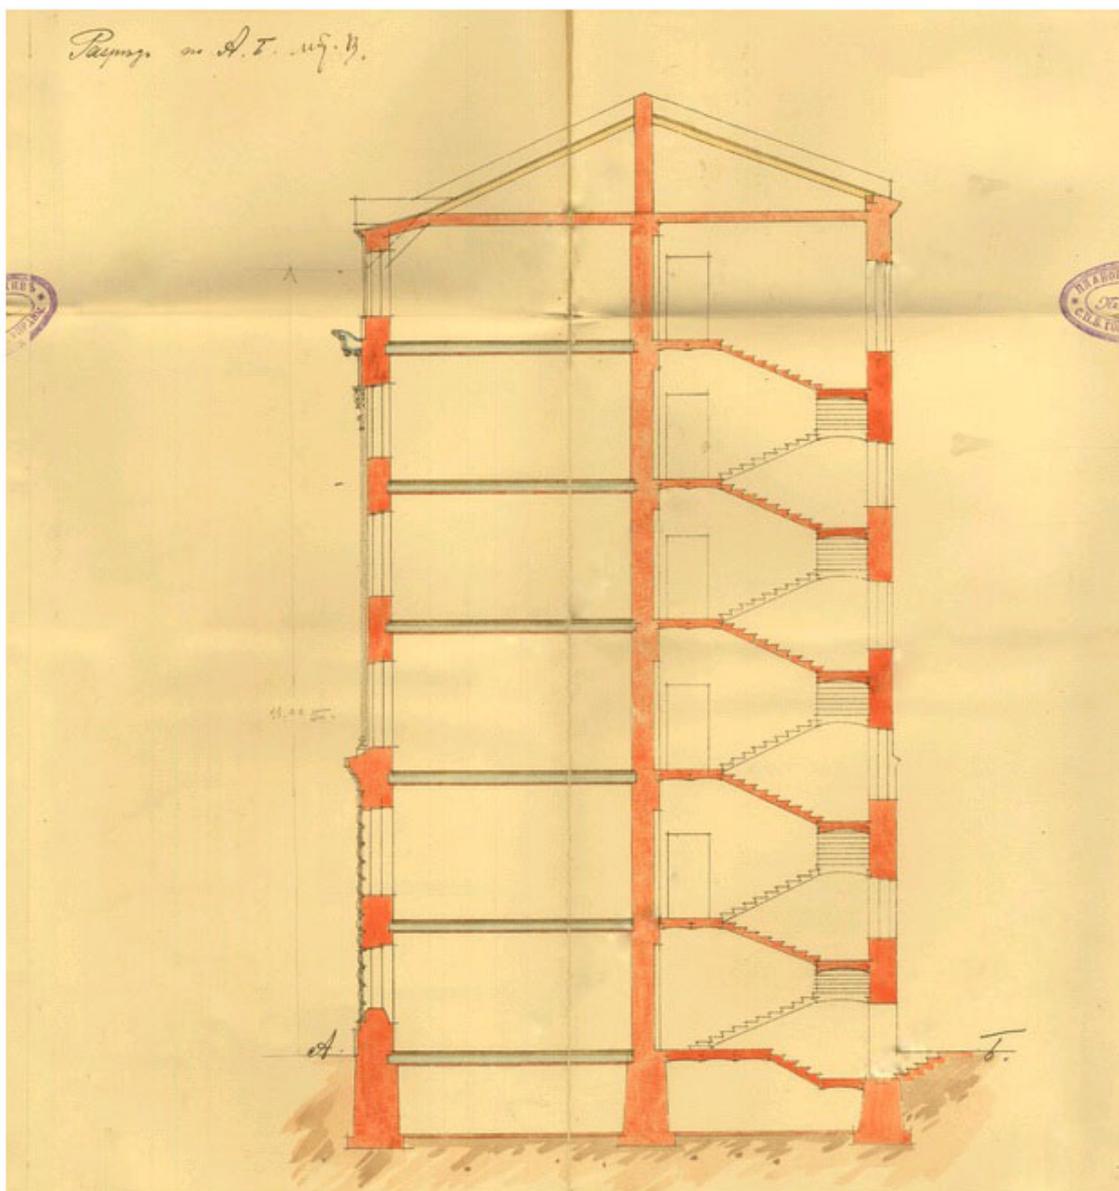
Илл. 27. Разрез по линиям А-Б литера В. — ЦГИА СПб. Ф. 513. Оп. 102. Д. 4295.

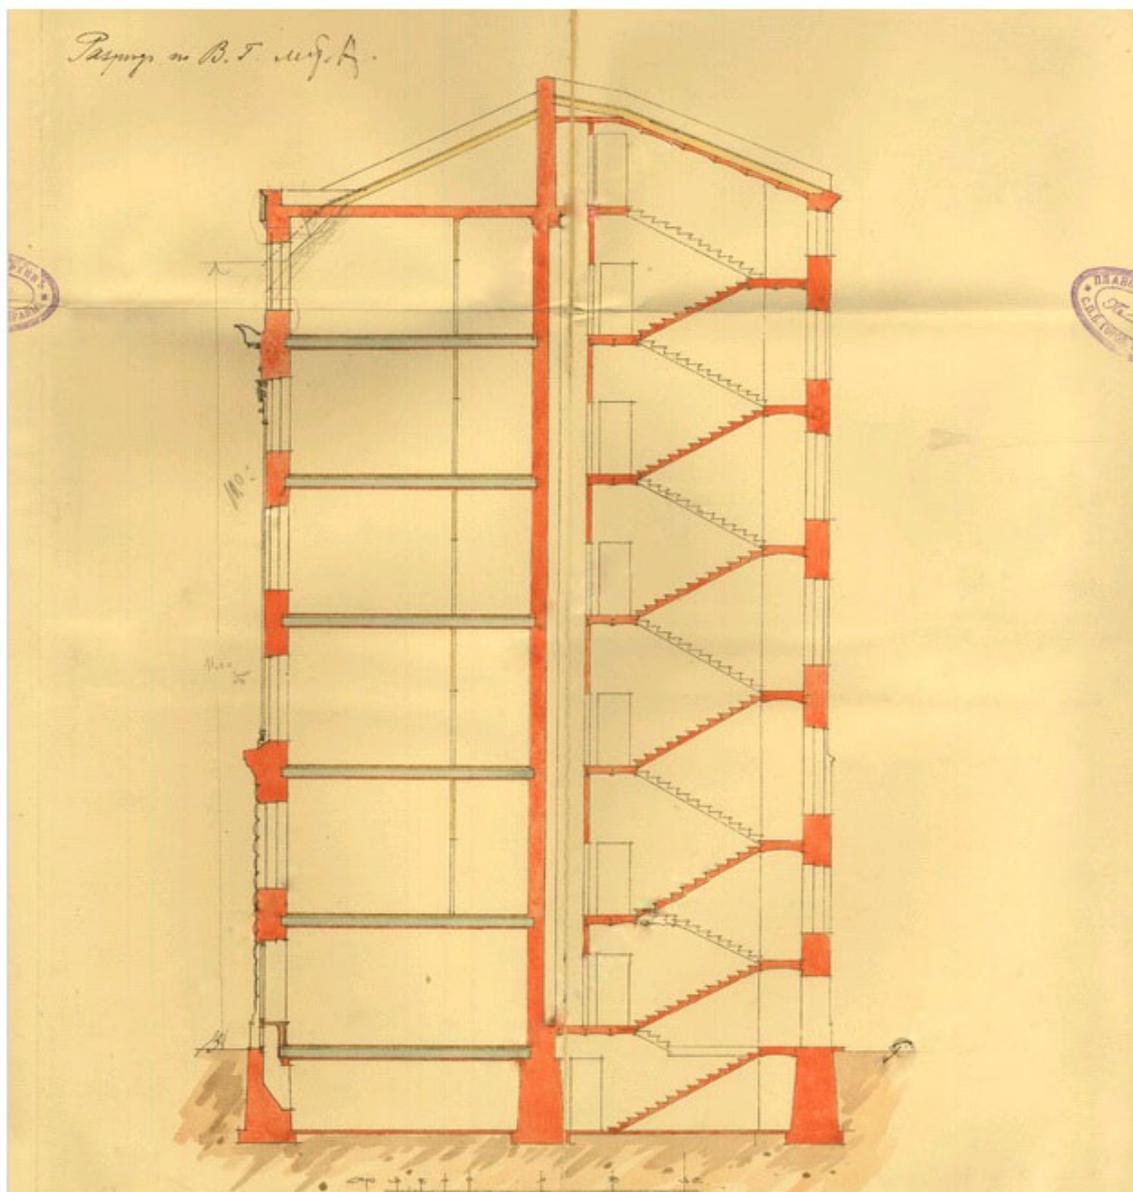
Илл. 28. Разрез по линиям В-Г литера А. — ЦГИА СПб. Ф. 513. Оп. 102. Д. 4295.

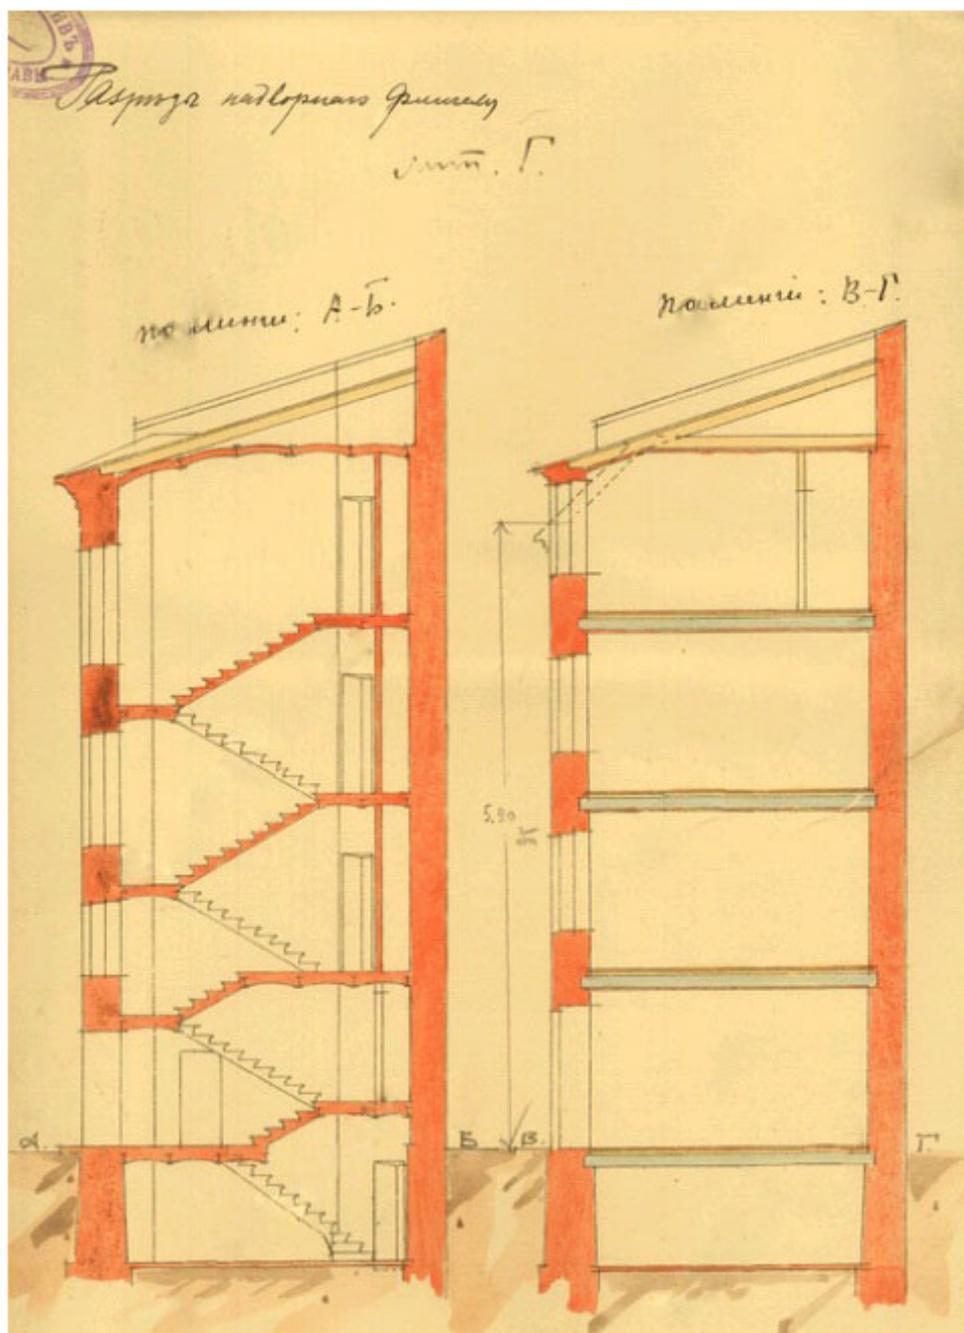
Илл. 29. Разрезы надворного флигеля по линиям А-Б и В-Г. Литера Г. — ЦГИА СПб. Ф. 513. Оп. 102. Д. 4295.

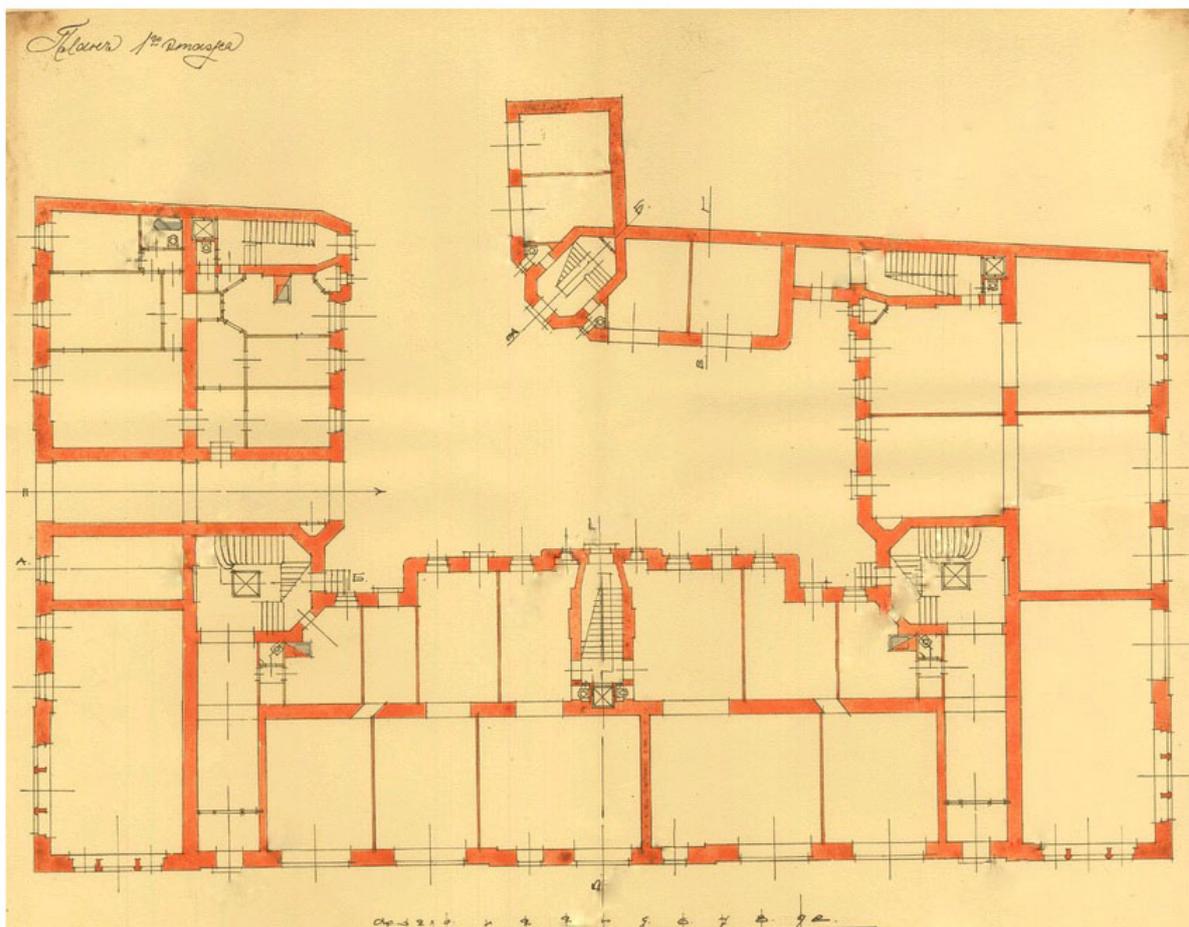
Илл. 30. План 1-го этажа. — ЦГИА СПб. Ф. 513. Оп. 102. Д. 4295.
