Акт

по результатам государственной историко-культурной экспертизы проектной документации на проведение работ по сохранению выявленного объекта культурного наследия «Доходный дом страхового общества «Россия», расположенного по адресу: Санкт-Петербург, Басков пер., дом 13-15, литера А (Басков пер., 13,15; Маяковского ул., 21; Некрасова ул., 20): «Проект приспособления под современное использование (магазин непродовольственных товаров) выявленного объекта культурного наследия «Доходный дом страхового общества «Россия» по адресу: г. Санкт-Петербург, Басков пер., д. 13-15, пом. 18-Н» (шифр: 13-15-18Н.2019), разработанной ООО «СтройЭлитПроект» в 2020 г.

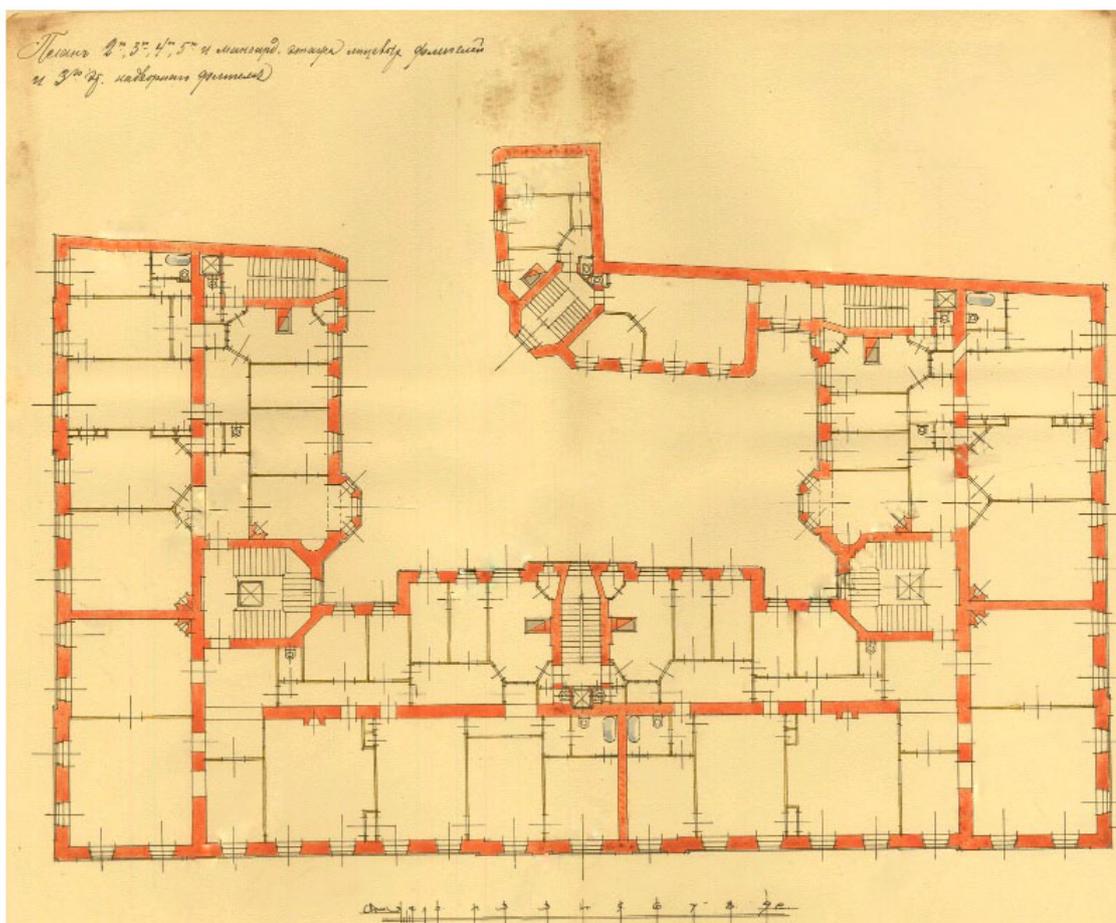
Илл. 31. План 2-го, 3-го, 4-го, 5-го этажей и мансардного этажа лицевых флигелей и 3-го этажа надворного флигеля. — ЦГИА СПб. Ф. 513. Оп. 102. Д. 42.

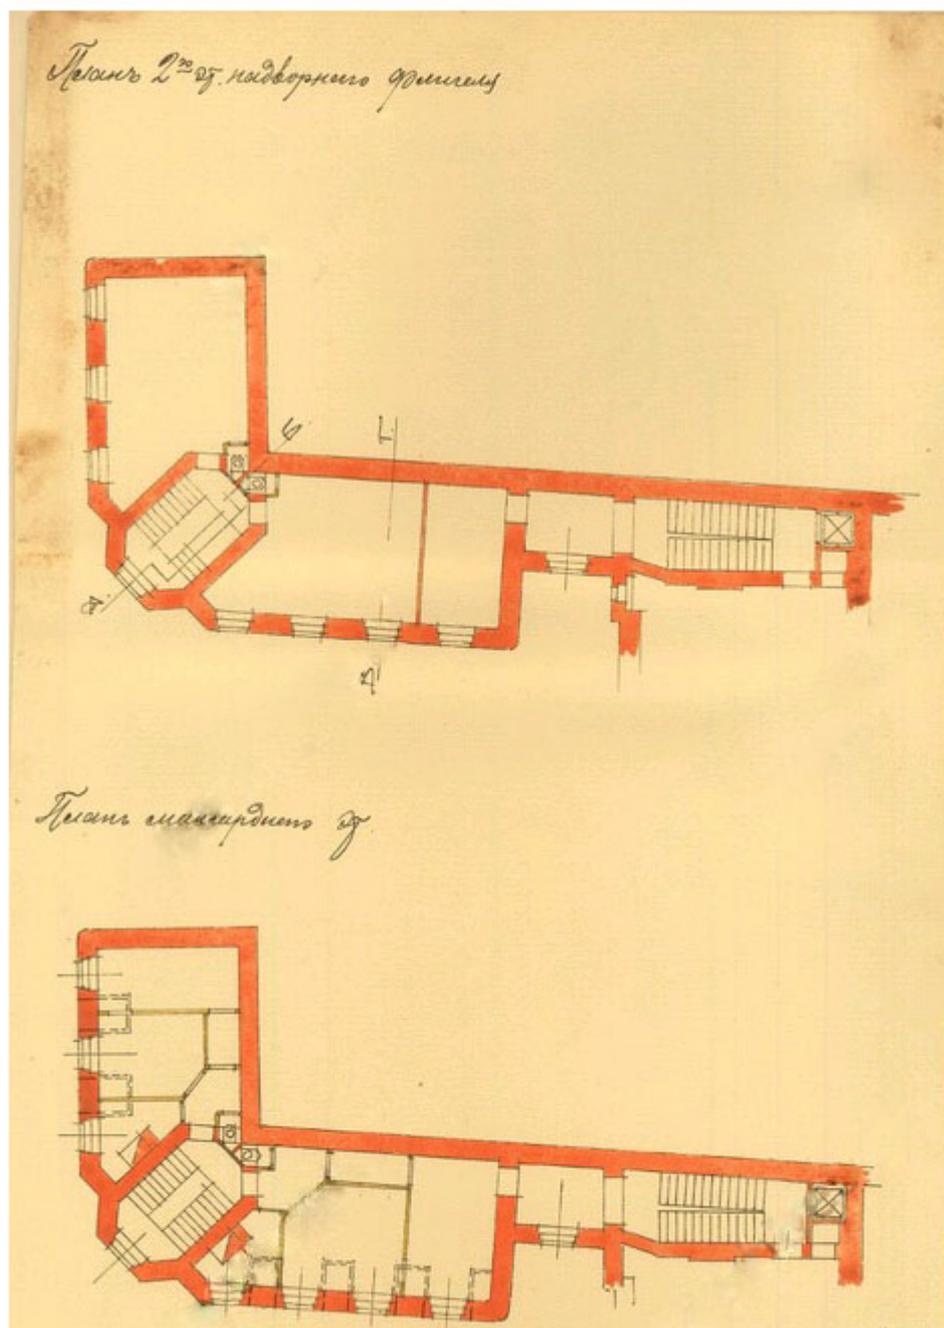
Илл. 32. План 2-го и мансардного этажей надворного флигеля. — ЦГИА СПб.
Ф. 513. Оп. 102. Д. 42.

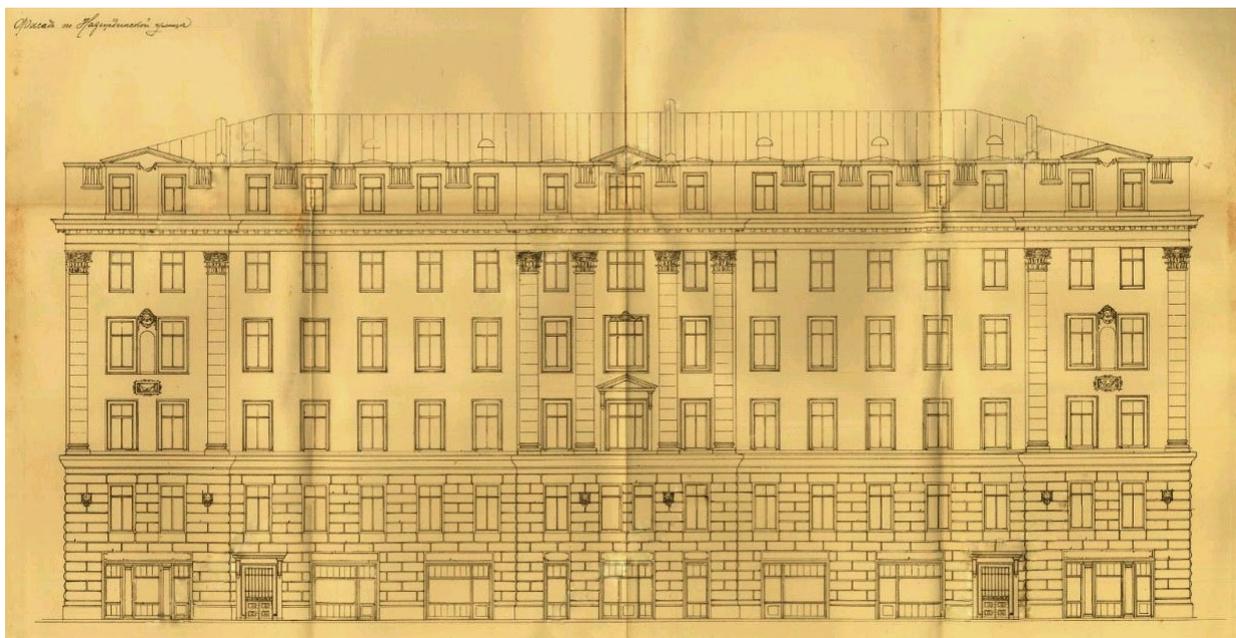
Илл. 33. Фасад по Надеждинской улице. — ЦГИА СПб. Ф. 513. Оп. 102. Д. 42.

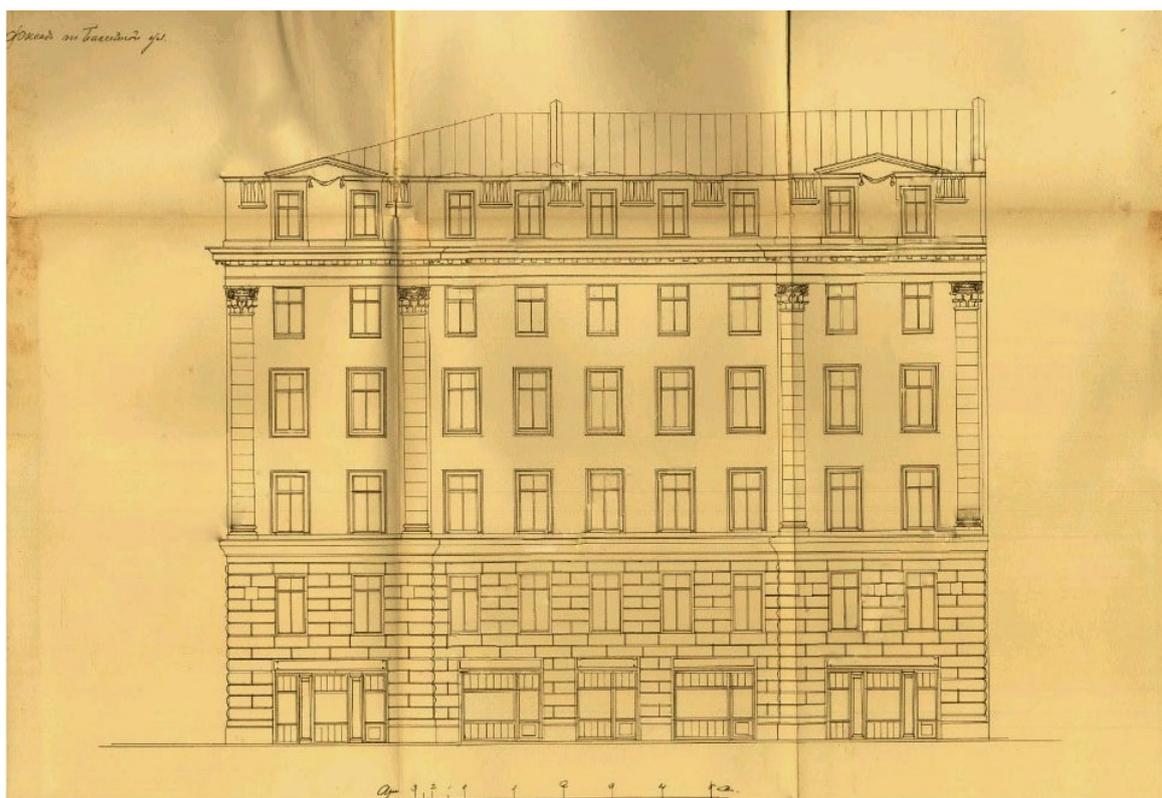
Илл. 34. Фасад по Бассейной улице. — ЦГИА СПб. Ф. 513. Оп. 102. Д. 42.

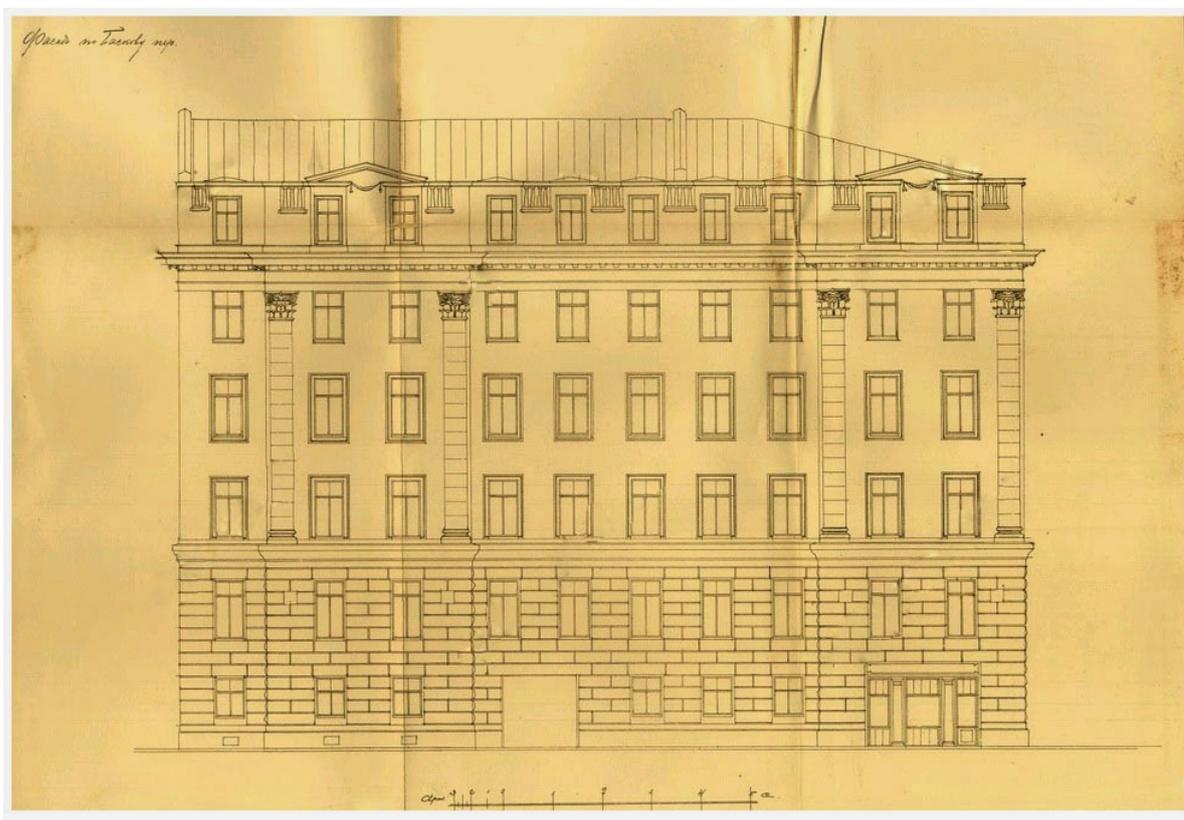
Илл. 35. Фасад по Баскову переулку. — ЦГИА СПб. Ф. 513. Оп. 102. Д. 42.

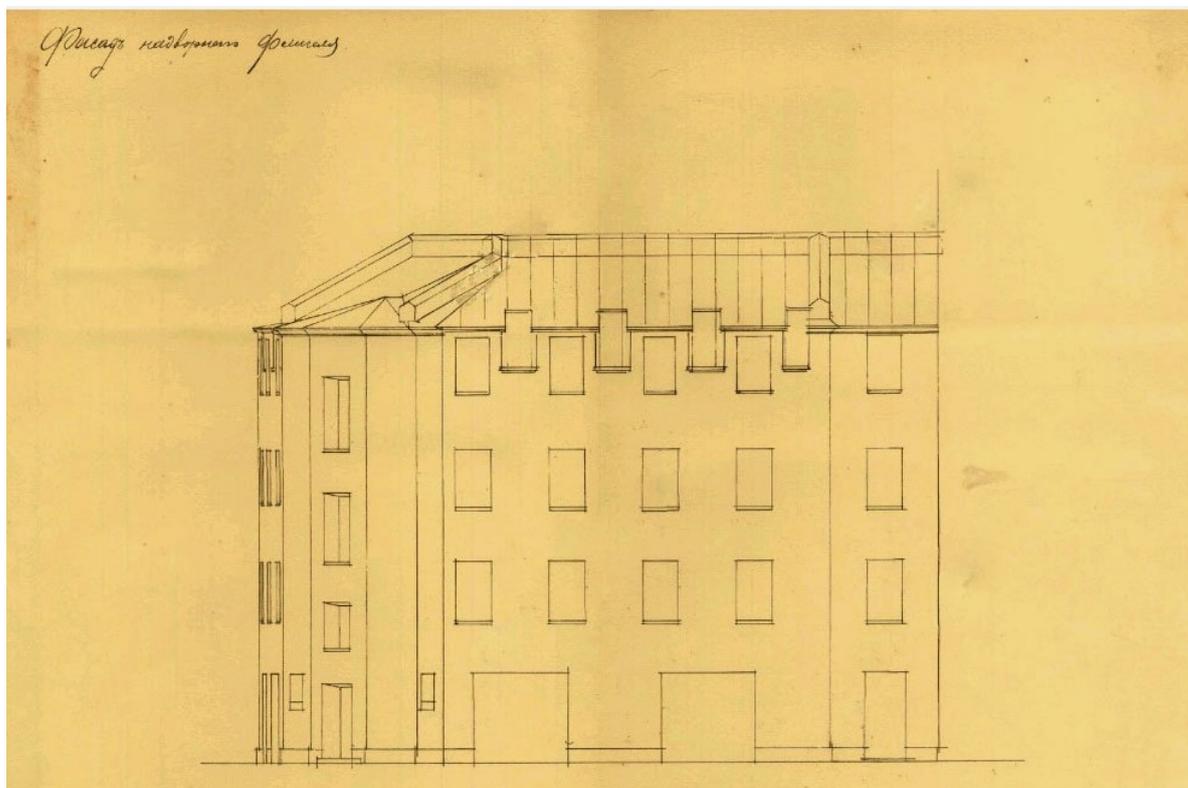
Илл. 36. Фасад надворного флигеля. — ЦГИА СПб. Ф. 513. Оп. 102. Д. 42.

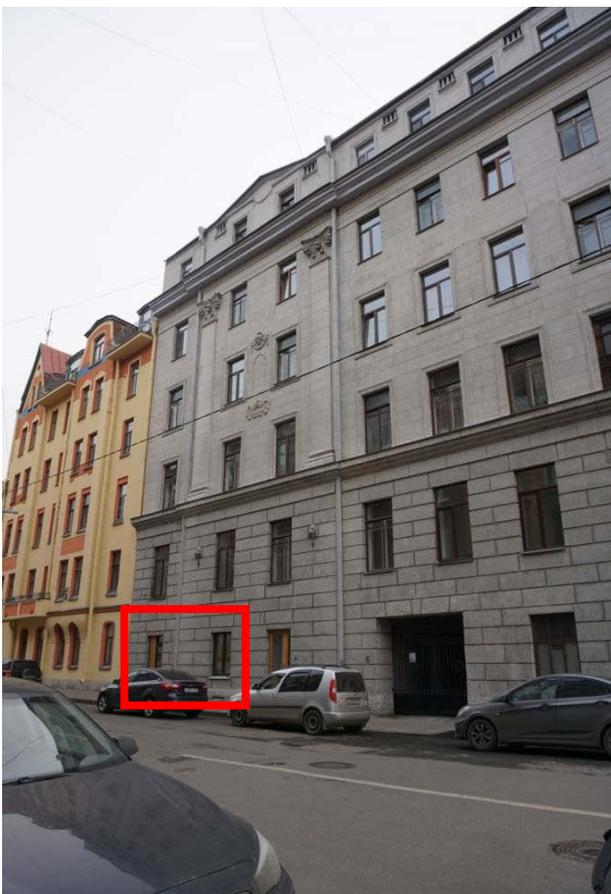
Фото 3. Фрагмент фасада по Баскову пер.,
дверной и оконный проемы помещения 18-Н.

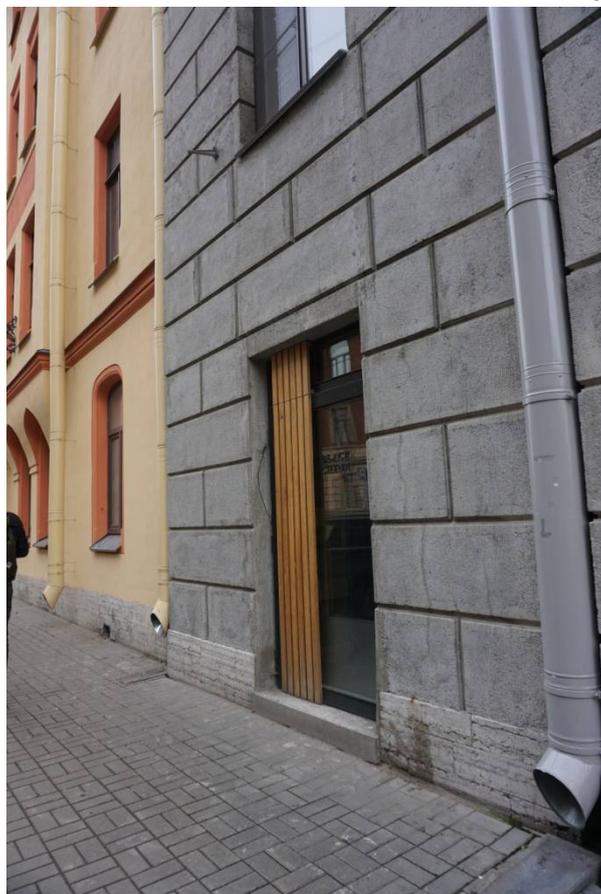
Фото 4. Дверной проем помещения 18-Н.
Фрагмент фасада по Баскову пер.

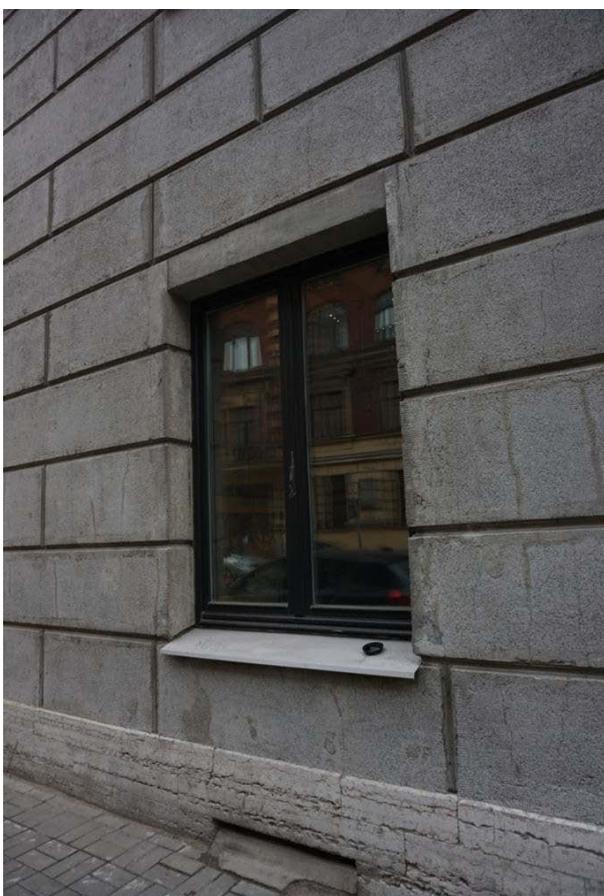
Фото 5. Оконный проем помещения 18-Н.
Фрагмент фасада по Баскову пер.

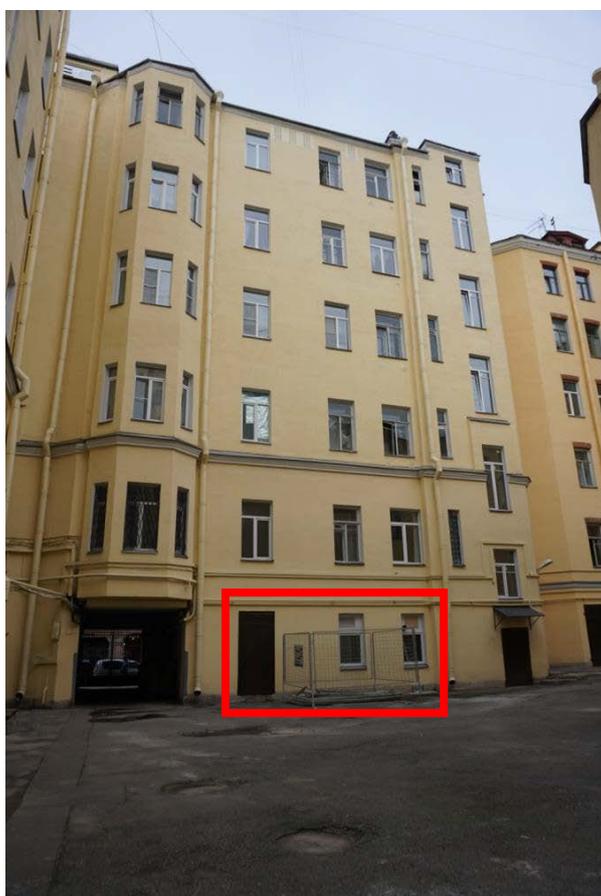
Фото 6. Вид на дворовой фасад, выявленного
объекта культурного наследия «Доходный дом
страхового общества «Россия». Дверной и
оконные проемы помещения 18-Н.

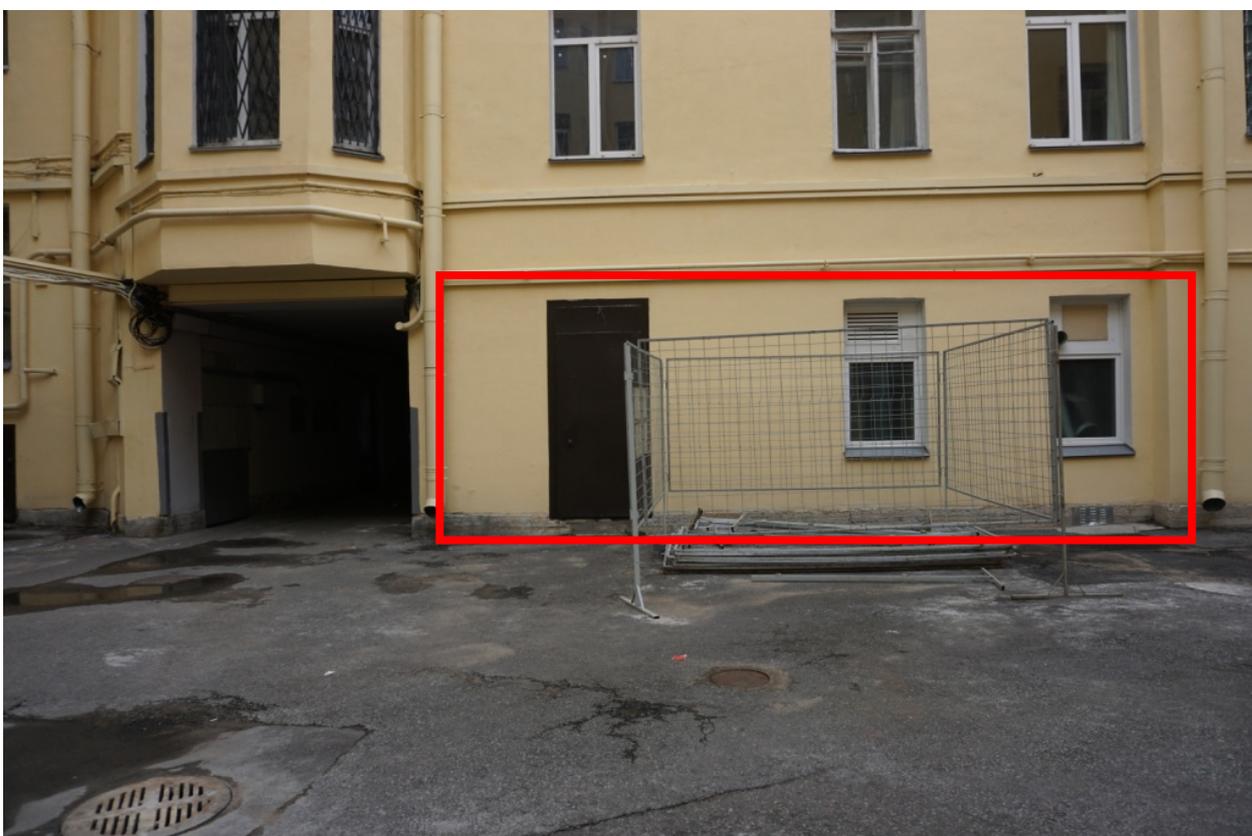
Фото 8. Вид на фрагмент дворового фасада выявленного объекта культурного наследия «Доходный дом страхового общества «Россия». Дверной и оконные проемы помещения 18-Н.

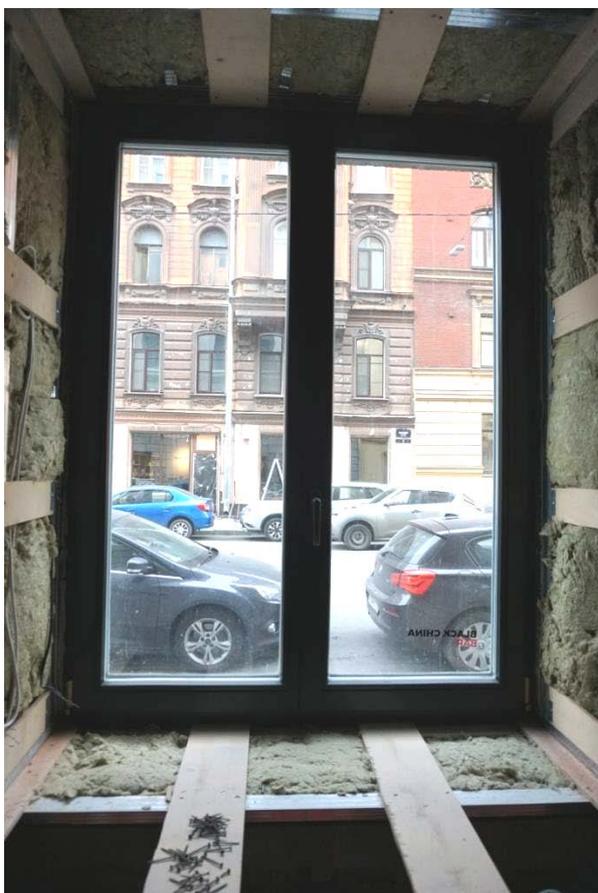
Фото 12. Интерьер помещения 18-Н.
Оконный проём.
