**АКТ**

**по результатам государственной историко-культурной экспертизы**  
проектной документации на проведение работ по сохранению  
объекта культурного наследия федерального значения «Гостиница  
«Астория», расположенного по адресу: г. Санкт-Петербург, Большая  
Морская ул., дом 39, лит. А (Большая Морская ул., 39, лит. А;  
Вознесенский пр., 12): «Работы по сохранению объекта культурного  
наследия федерального значения «Гостиница «Астория»,  
расположенного по адресу: Санкт-Петербург, ул. Большая  
Морская, д. 39, лит. А; Ремонт и приспособление крыши» (шифр:  
01-ИП-2024/07/02-1), разработанной ООО «Капиталь»,  
индивидуальным предпринимателем Архиповой Марией  
Сергеевной в 2024 г.

Санкт-Петербург

«22» октября 2025 г.

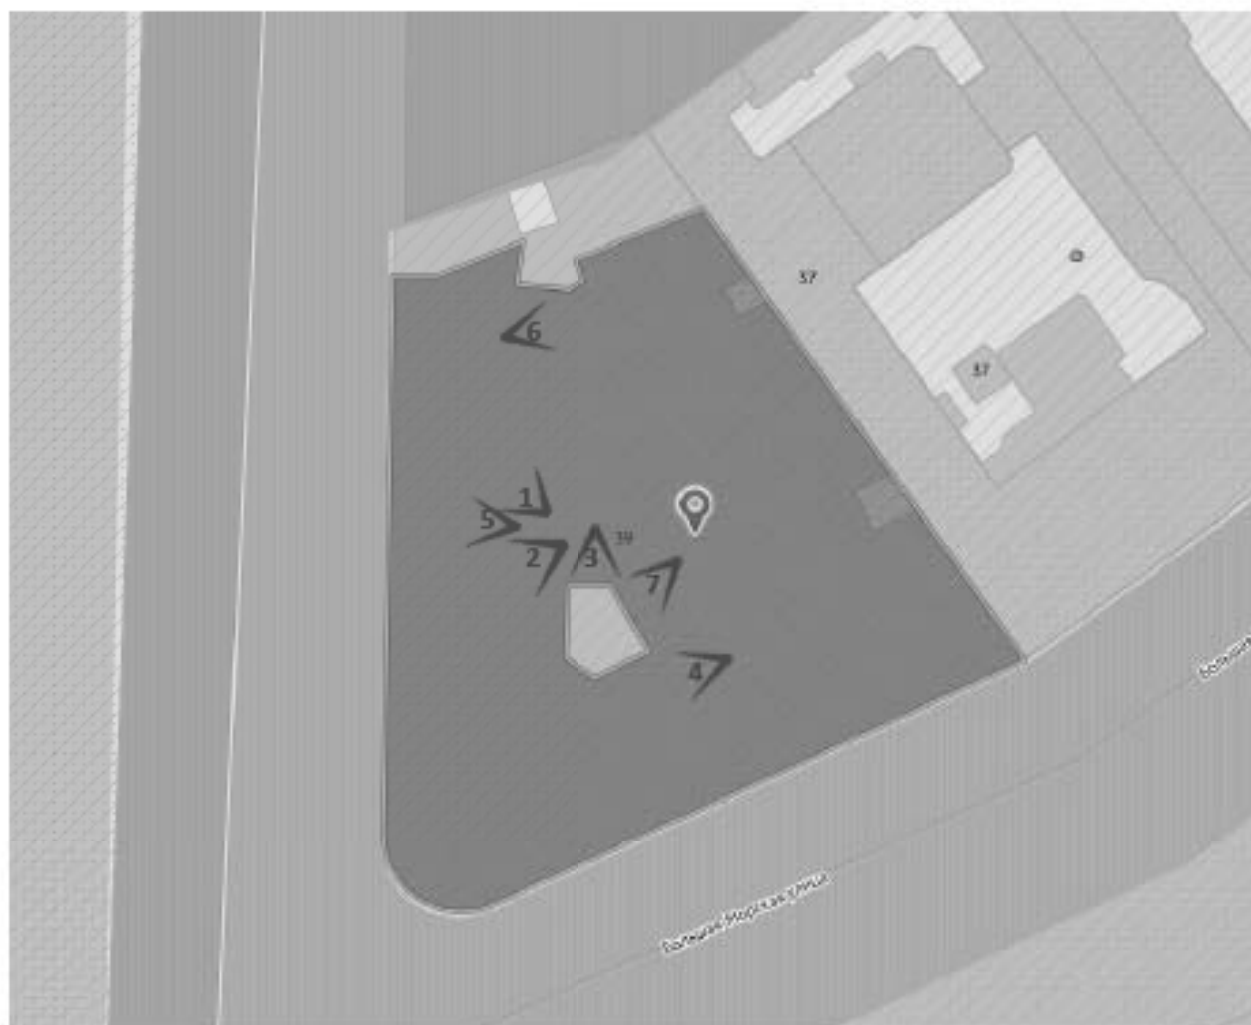
Рисунок 1. Схема фотофиксации на плане здания

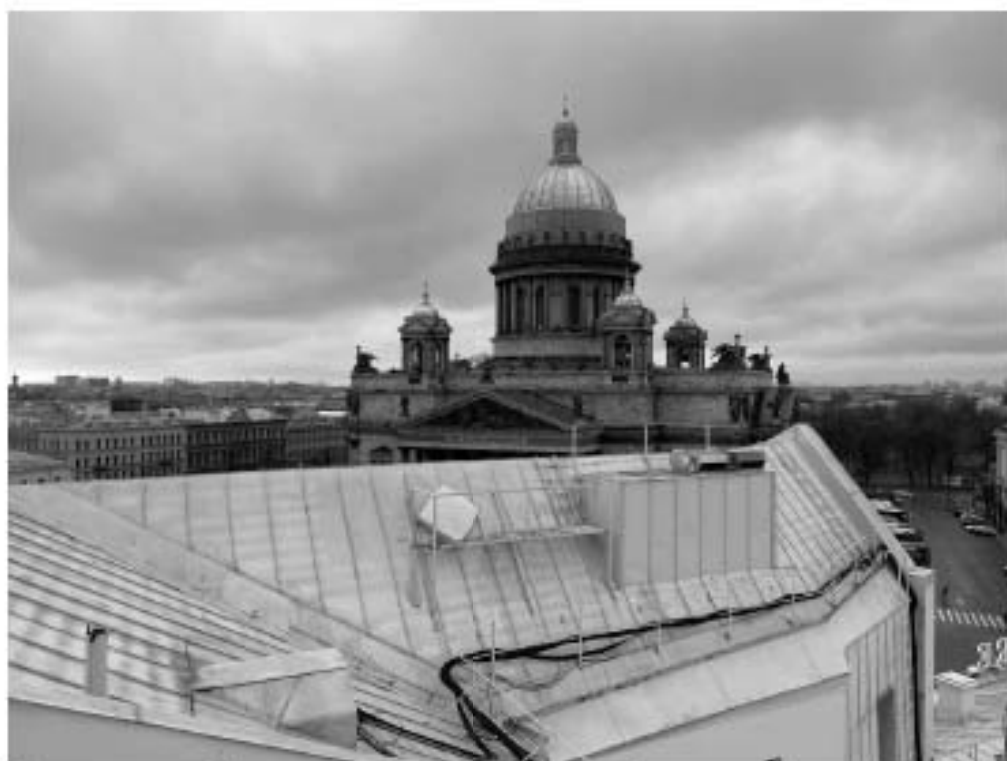
Фото 1. Вид на крышу объекта культурного наследия федерального значения «Гостиница «Астория»

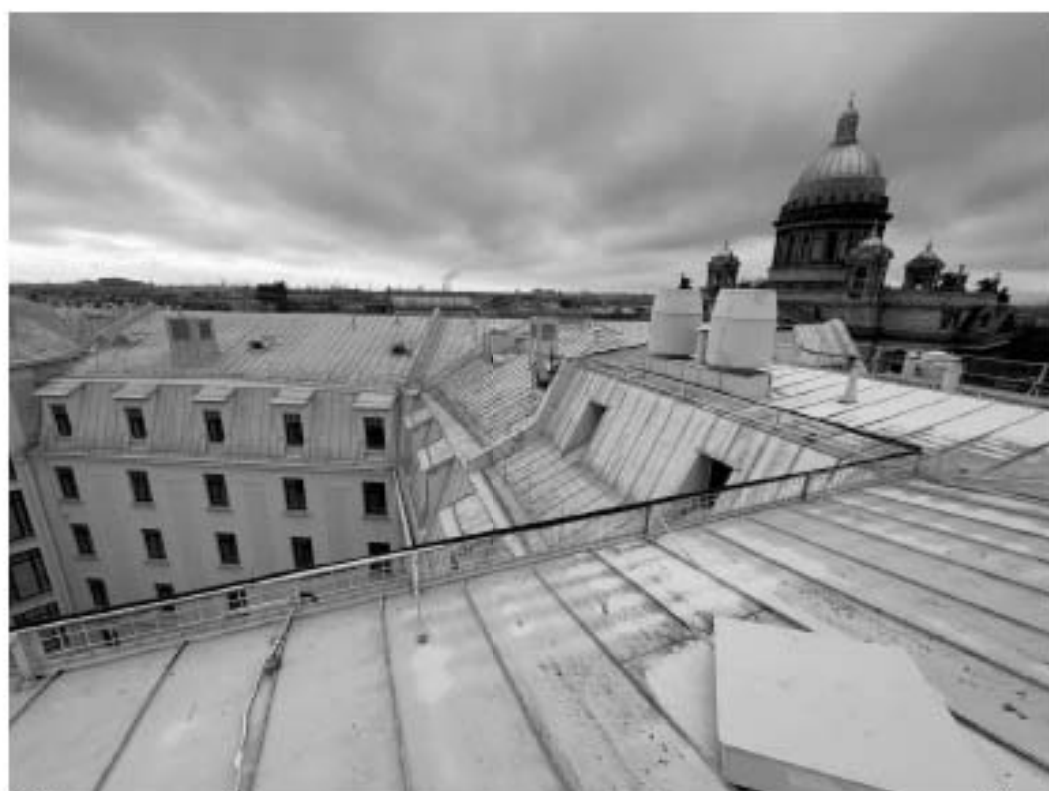
Фото 2. Вид на крышу объекта культурного наследия федерального значения «Гостиница «Астория»

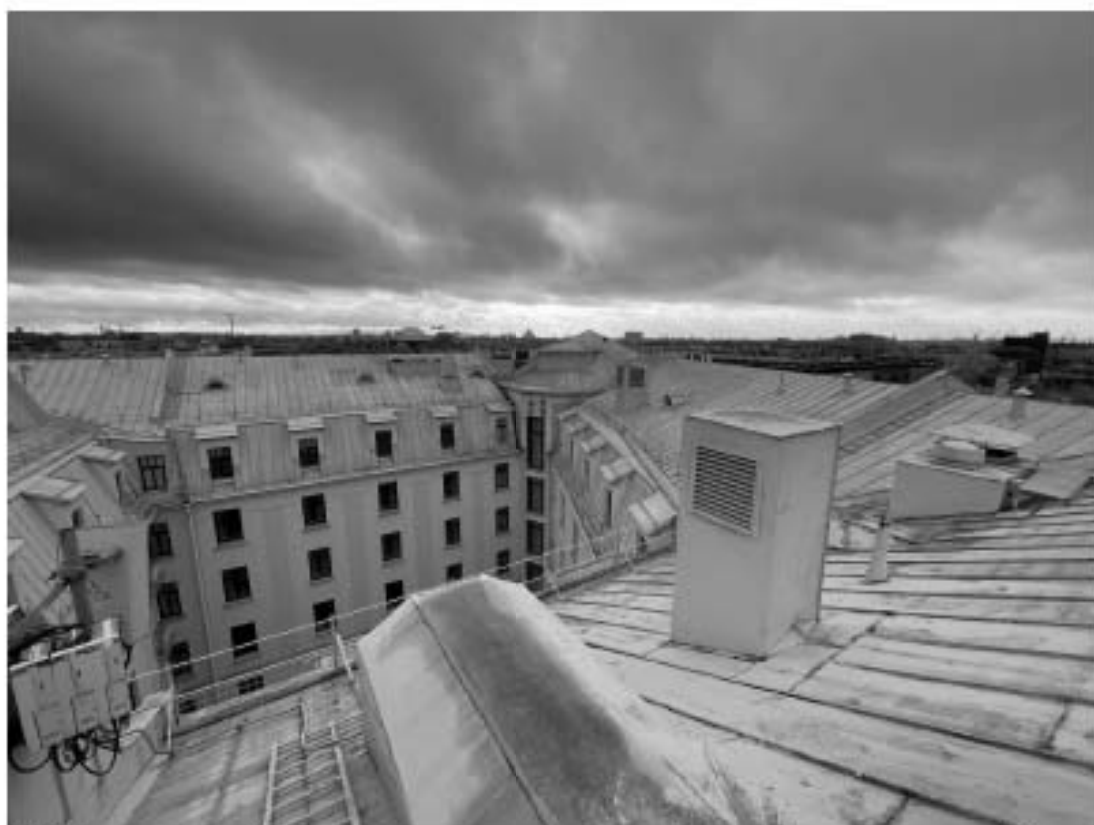
Фото 3. Вид на крышу объекта культурного наследия федерального значения «Гостиница «Астория»

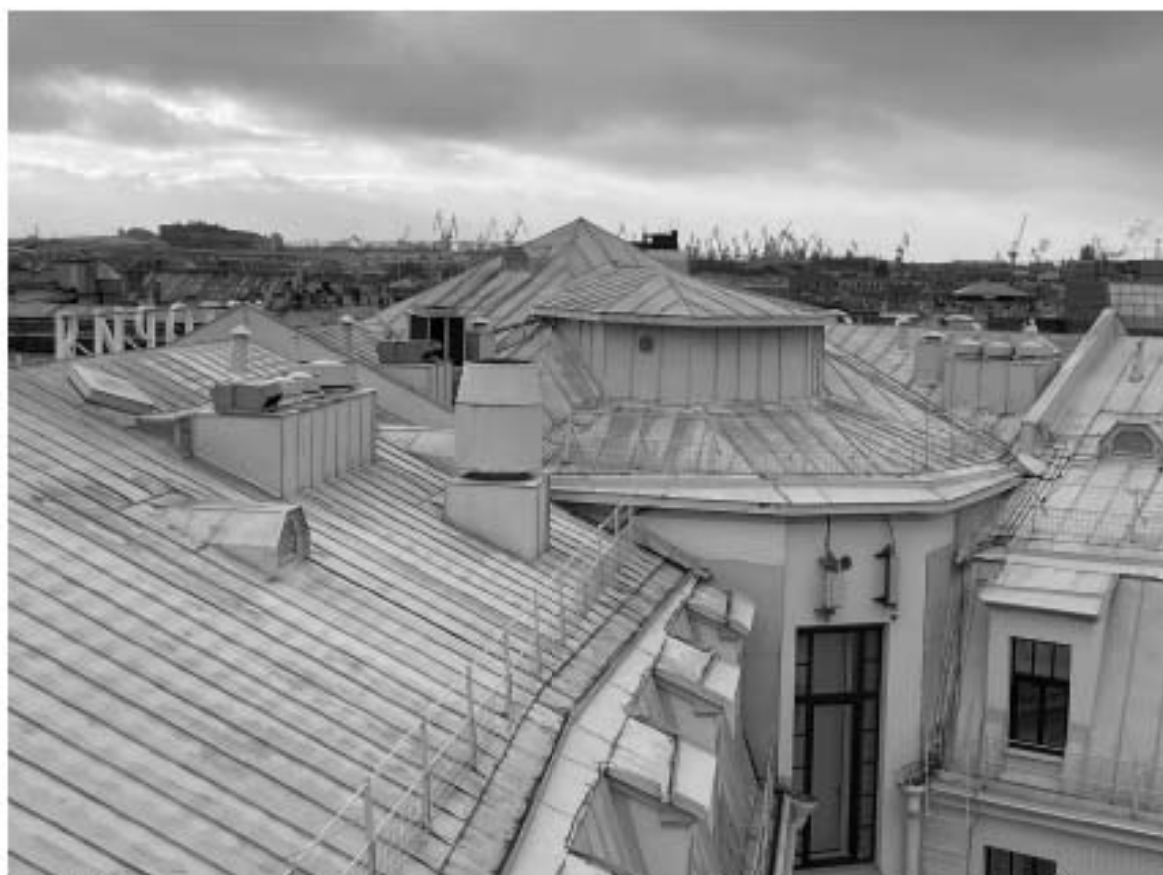
Фото 4. Вид на крышу объекта культурного наследия федерального значения «Гостиница «Астория»

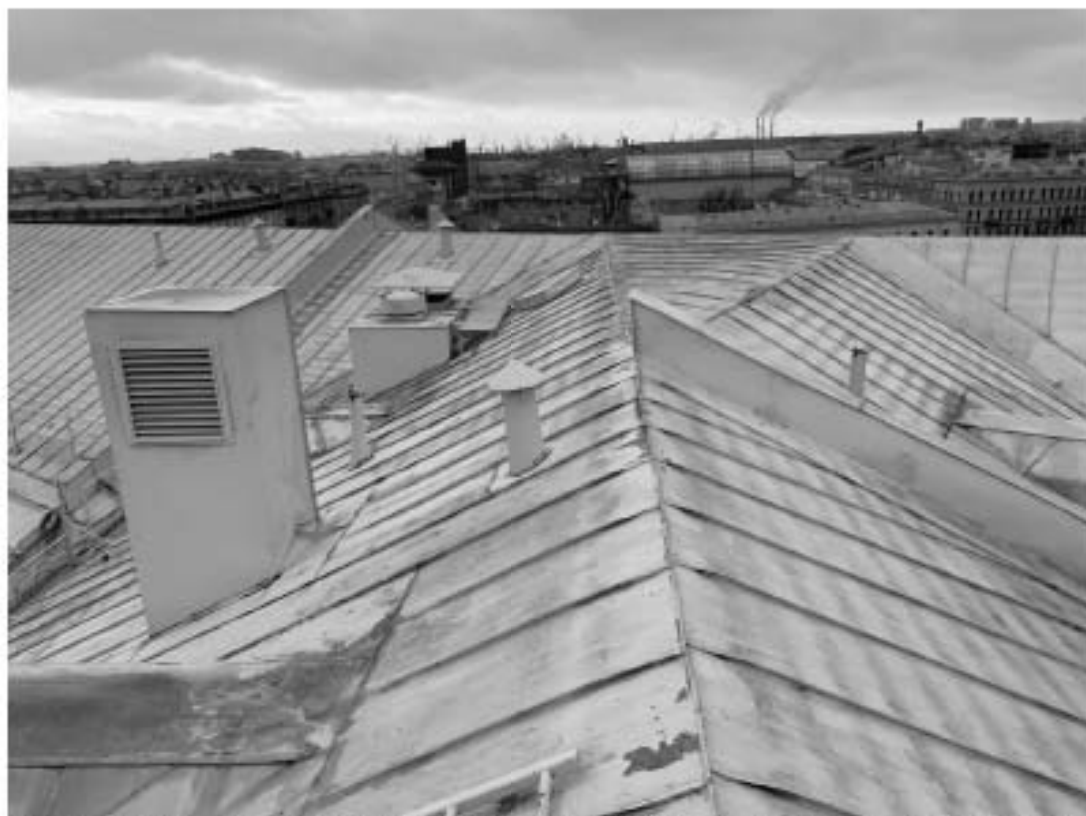
Фото 5. Вид на крышу объекта культурного наследия федерального значения «Гостиница «Астория»

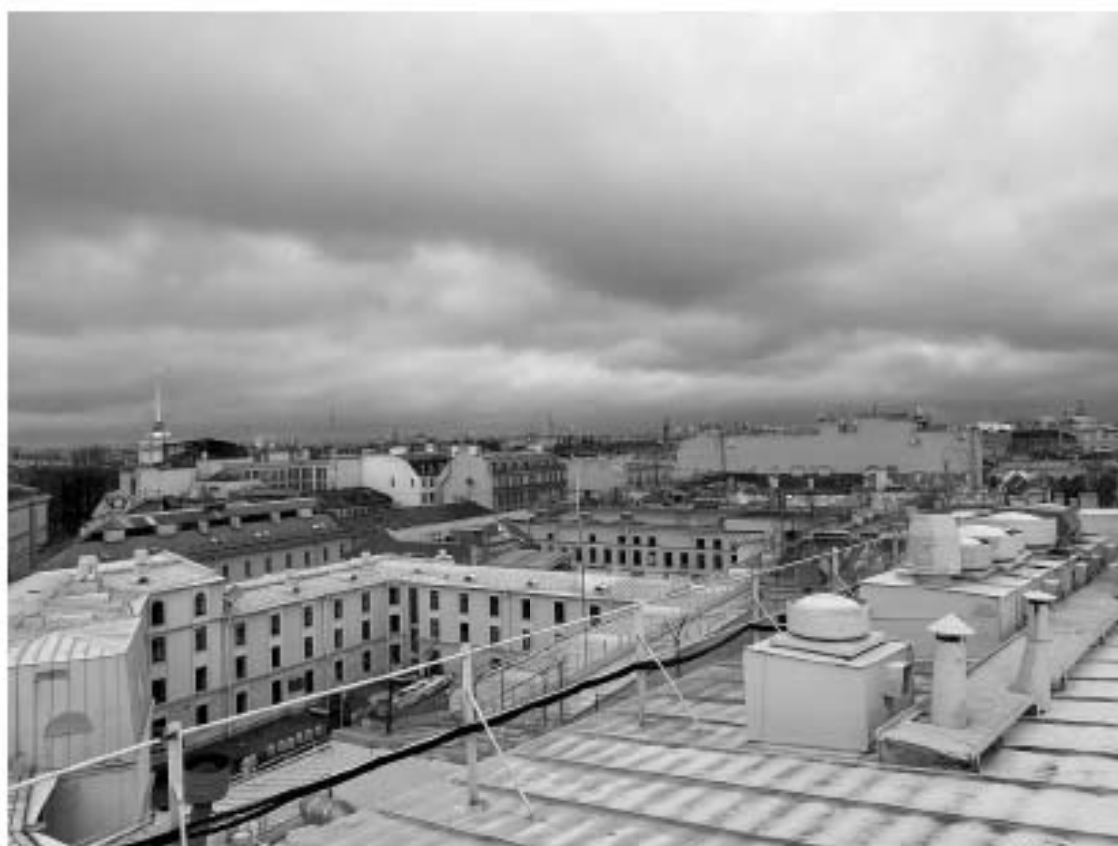
Фото 6. Вид на крышу объекта культурного наследия федерального значения «Гостиница «Астория»

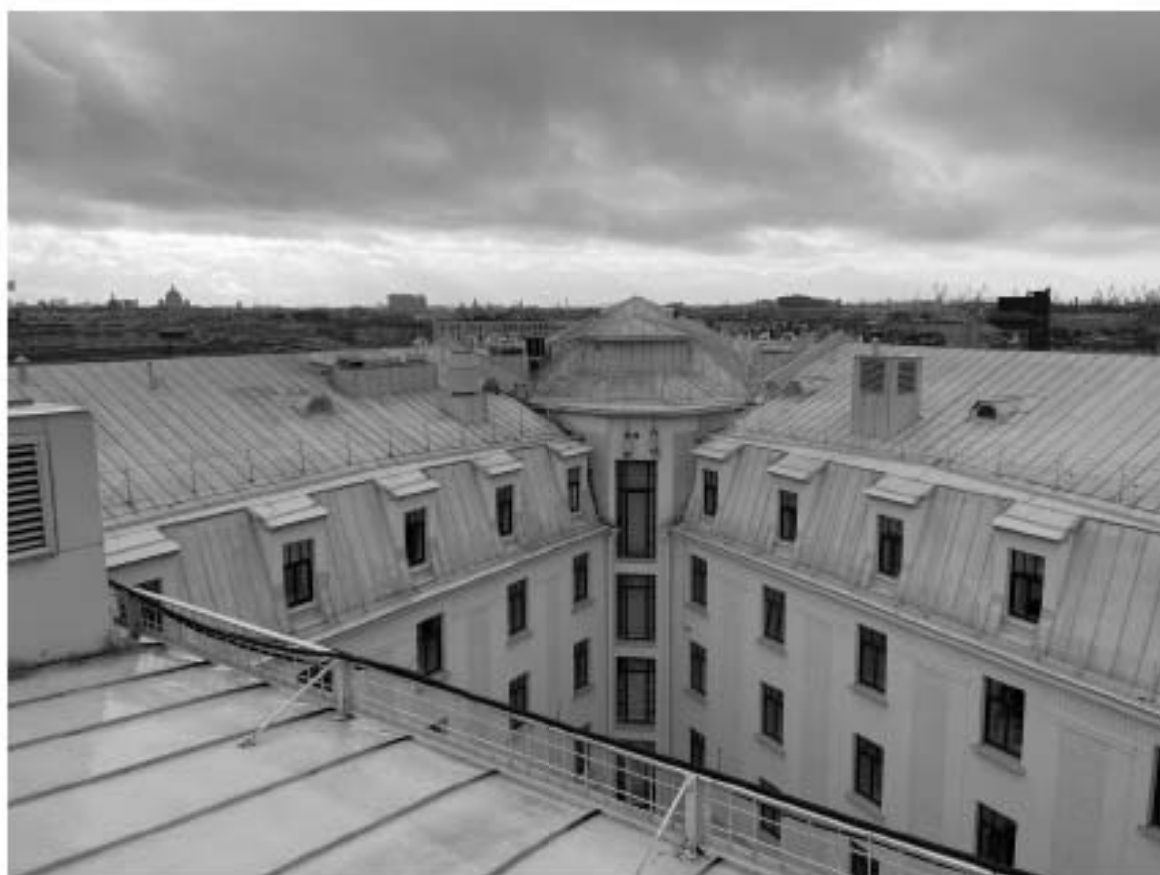
Фото 7. Вид на крышу объекта культурного наследия федерального значения «Гостиница «Астория»

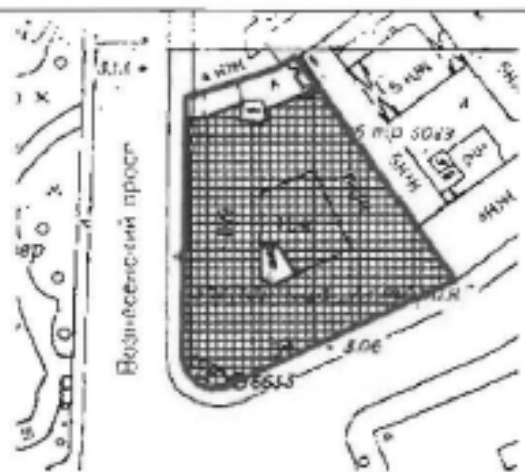
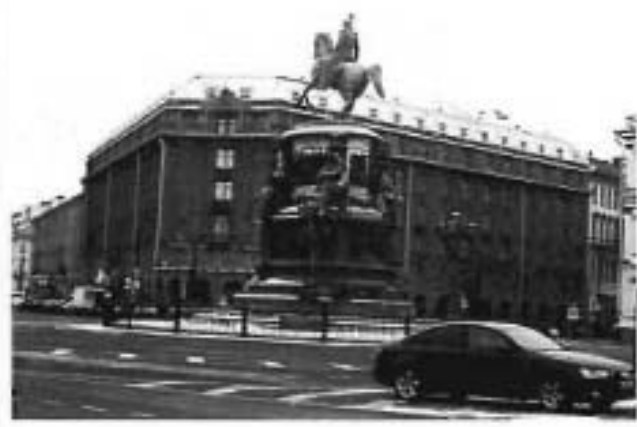
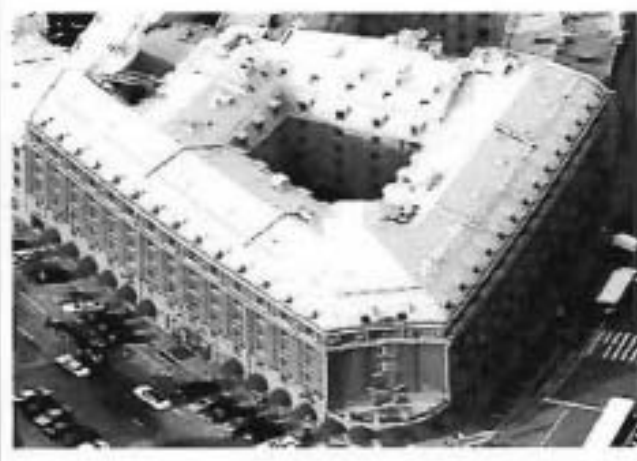
| №<br>пл | Видовая<br>принадлежность<br>предмета охраны | Предмет охраны | Фотофиксация |
|---|---|---|---|
| 1 | Объемно-пространственное решение: | <p>габариты и конфигурация здания, трапециевидного в плане, с вогнутой угловой частью – в уровне 2-6-го этажей, с угловым полукруглым объемом 1-го этажа, завершенным открытой террасой в уровне 2-го этажа;</p> <p>расположенного на угловом участке, на пересечении Большой Морской ул. и Вознесенского проспекта;</p> <p>объемно-планировочная композиция дворового пространства трапециевидной формы;</p> <p>включая два световых колодца северо-восточного корпуса;</p> <p>воротный проезд по Вознесенскому проспекту;</p> | |
| | | <p>исторические габариты, конфигурация и высотные отметки двухуровневой мансардной крыши, материал кровли (листовой металл).</p> | |

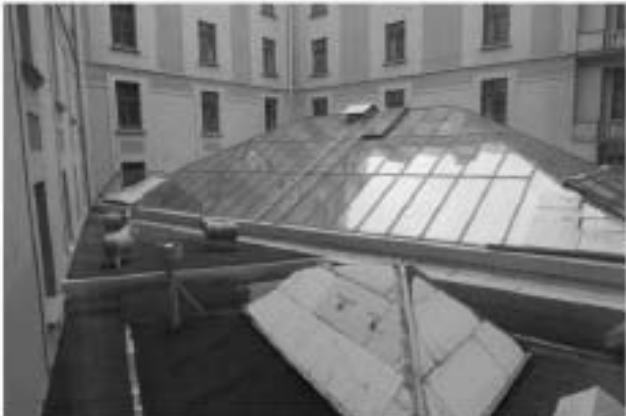
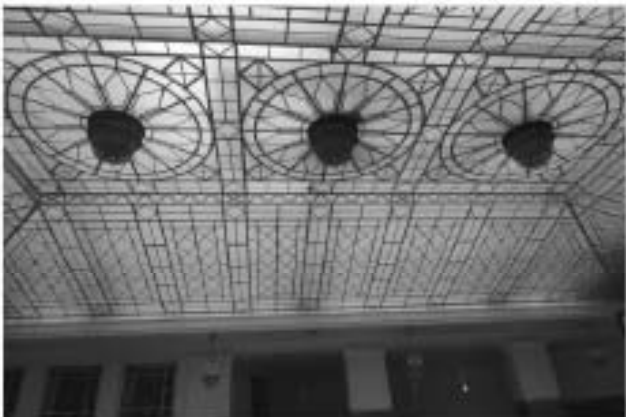
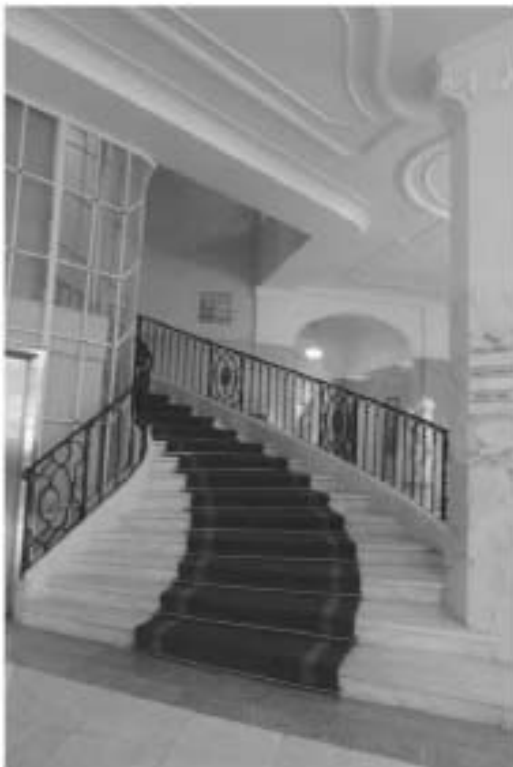
| 2 | <p>Конструктивная система:</p> | <p>наружные и внутренние железобетонные капитальные стены с кирпичным заполнением;</p> <p>световые фонари:</p> <p>с витражом – местоположение (над пом. № 115, площадью 44 кв.м.), габариты, конфигурация, конструкция, оплетка – материал (металл), рисунок (геометрическая расстекловка), материал заполнения ячеек (стекло);</p> <p>с витражом – местоположение (перекрытие «Зимнего сада», пом. № 134, площадью 335,9 кв.м.), габариты, конфигурация, конструкция, оплетка – материал (металл), рисунок (геометрическая расстекловка), материал заполнения ячеек (стекло);</p> <p>исторические лестницы – местоположение, габариты, конфигурация, архитектурно-художественное оформление, включая:</p> <p>парадную лестницу – полуциркулярную в плане, поворотную с забежными ступенями, железобетонную, облицованную белым с серыми прожилками мрамором, лестничные площадки, облицованные белым с серыми прожилками мрамором и плинтуса вдоль лестничных маршей и на площадках; с металлическим ограждением в виде вертикальных стоек, прямоугольных в сечении, с арочным завершением и перехватами в верхней части; с ажурными секциями из</p> | |

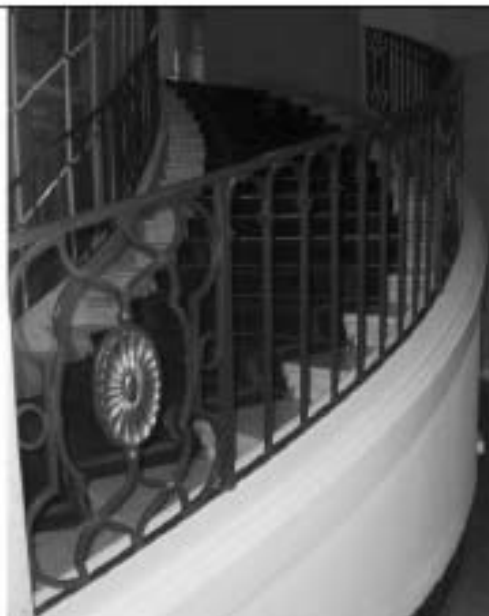
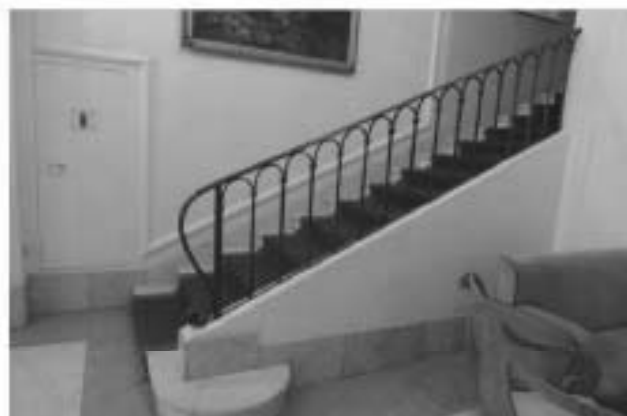
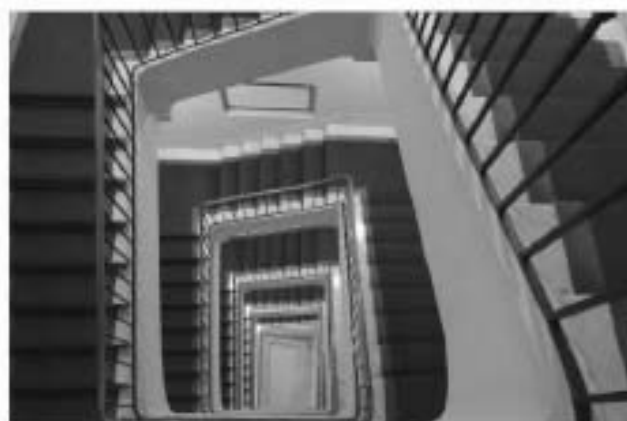
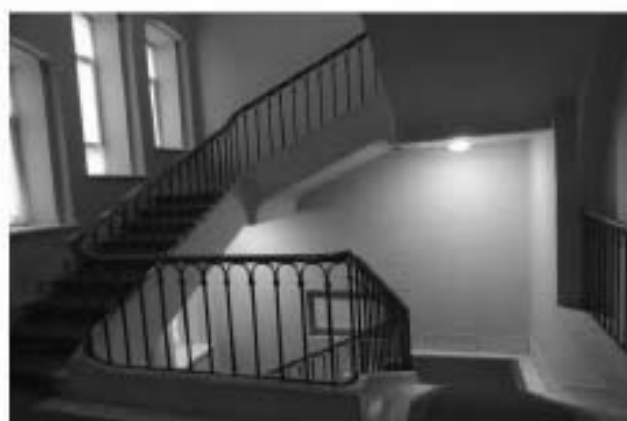
подшивки лестницы на этажных и междуэтажных площадках – утопленные кассоны с восьмиугольными филёнками в которые вkomпнованы ветросные светильники;

светильники круглые в плане, с латунными ободами и стеклянными плафонами-полусферами;

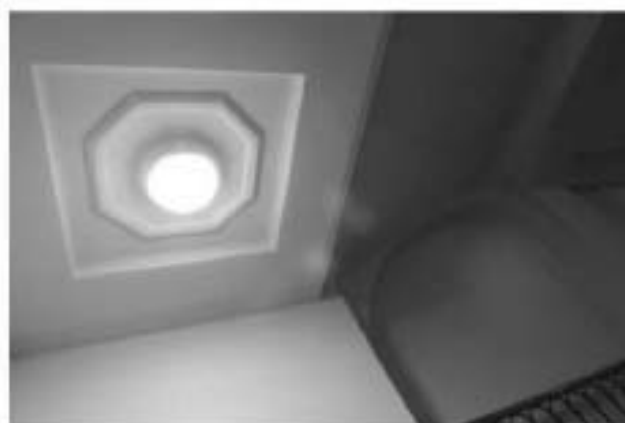
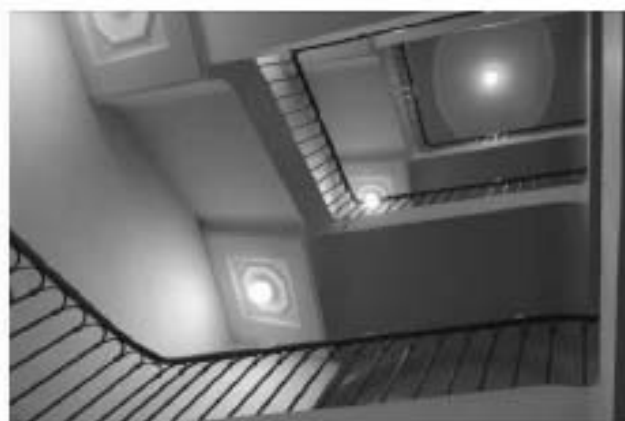
лестницу к балкосу банкетного зала – винтовую, металлическую, сегментную на опорном стержне, с металлическим ограждением в виде вертикальных прутьев;

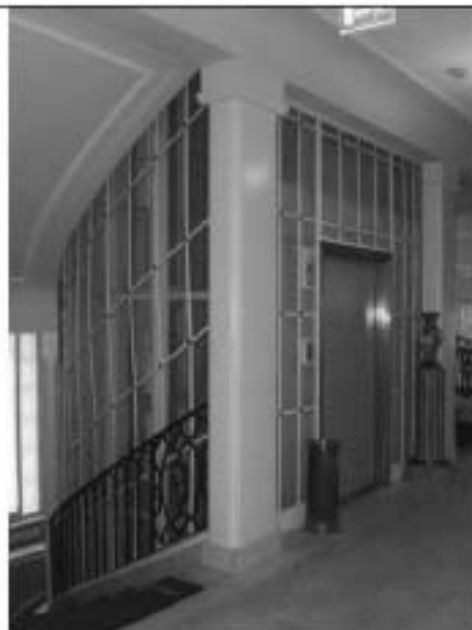
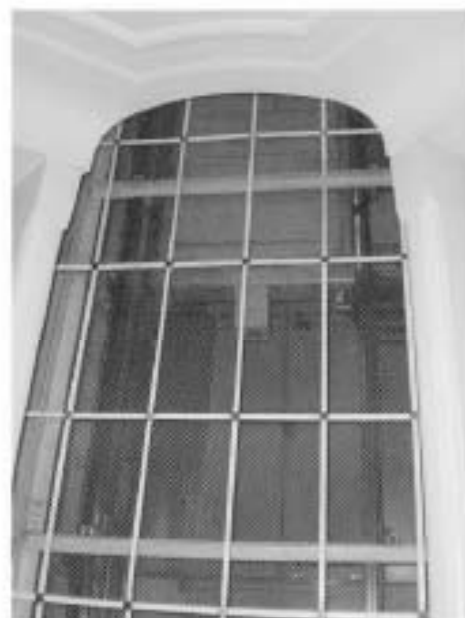
со стороны междуэтажных площадок с металлическим ограждением аналогичного рисунка ограждению лестницы (без секций с розетками);

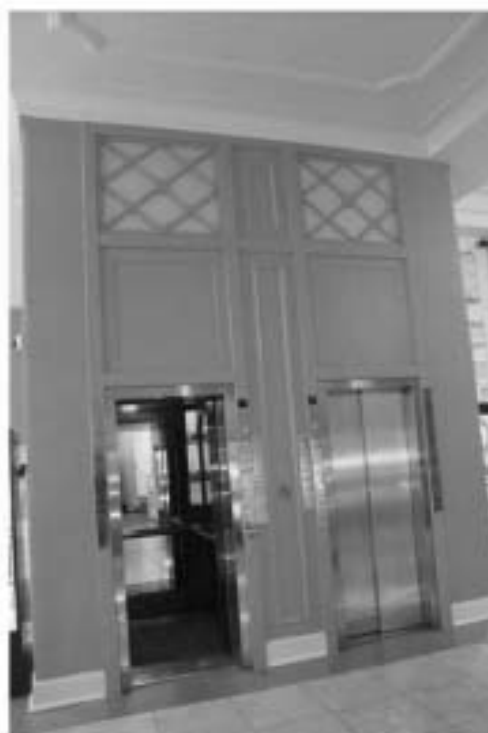
опорные пилоны и подпружные арки помещений подвального этажа – местоположение, габариты, конфигурация;

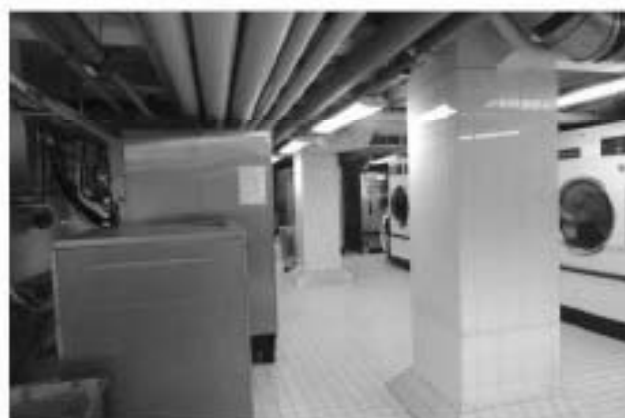
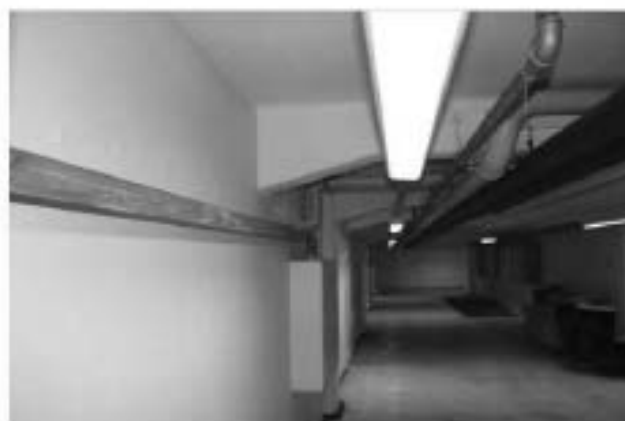
опорные восьмигранные и прямоугольные в плане колонны вестибюля и ротонды – местоположение, габариты, конфигурация, конструкция,

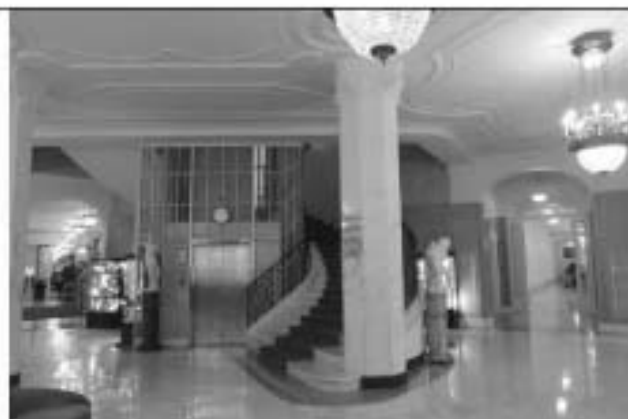
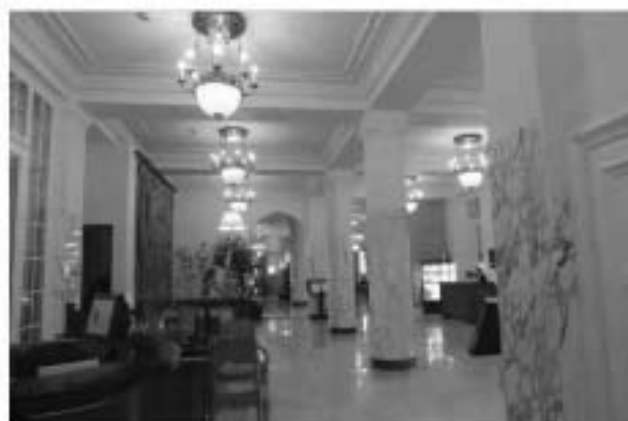
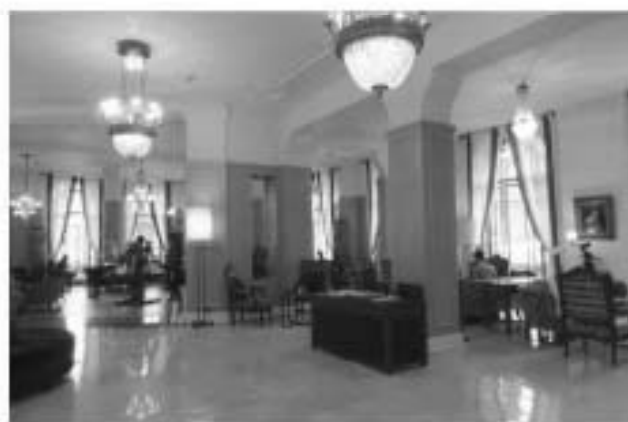
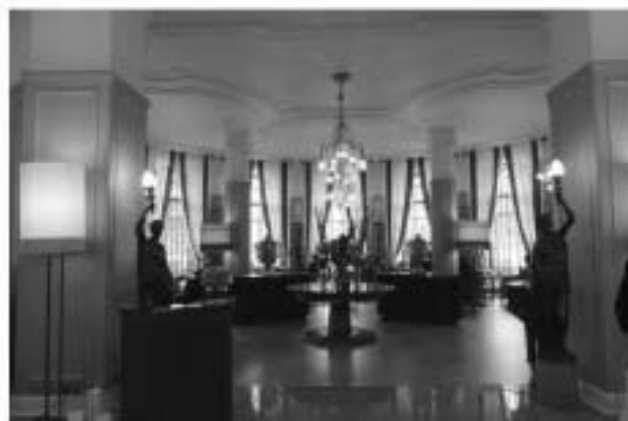
опорные пилоны ресторана (пом. № 136, площадью 269,7 кв.м.) – местоположение, габариты, конфигурация (прямоугольные в плане);

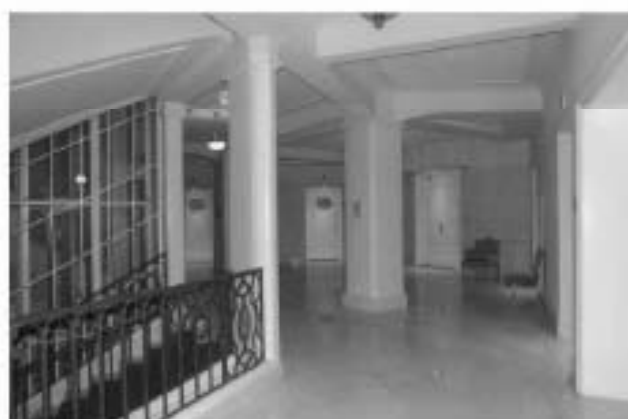
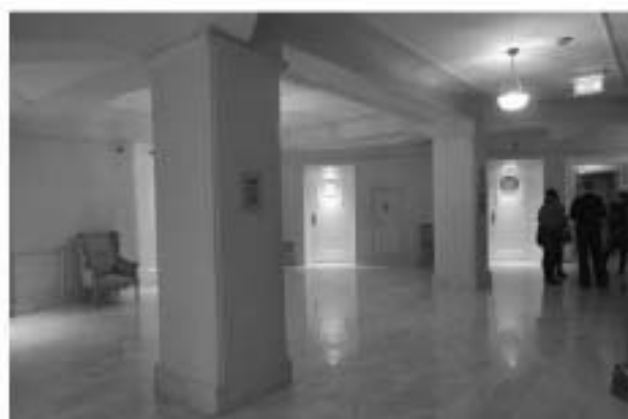
опорные пилоны и колонны холлов – местоположение (в уровне 2-6-го этажей), габариты, конфигурация (шестигранные и квадратные в плане);

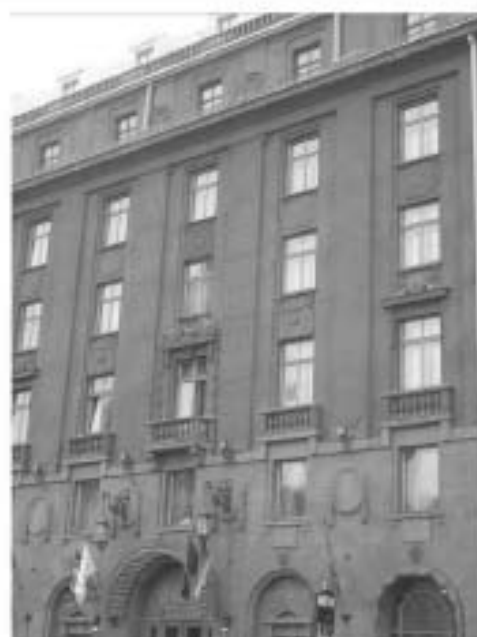
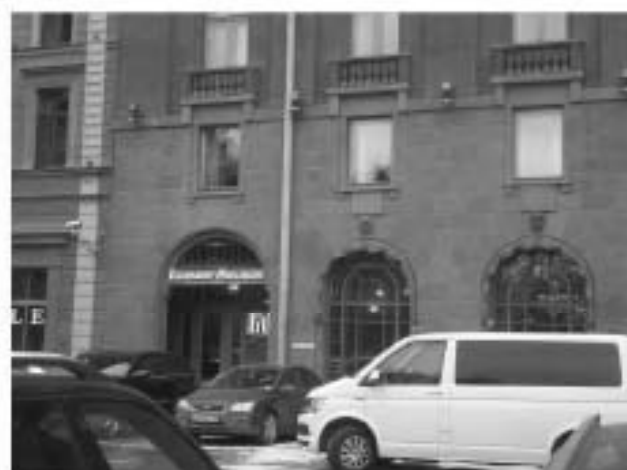
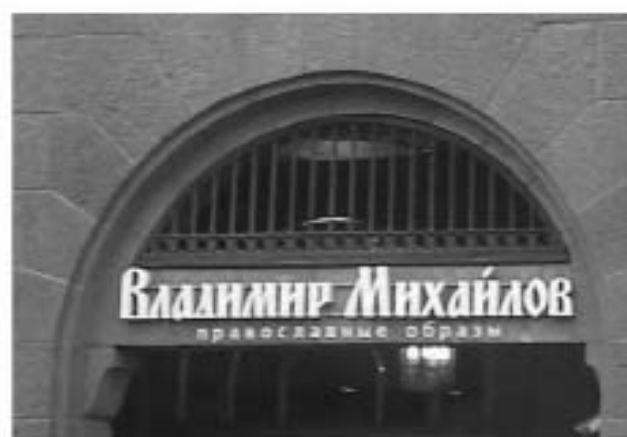
воротный проезд\* – местоположение (по 1-й световой оси по Вознесенскому пр.), габариты, конфигурация (полуциркулярный), оформление (верный руст, полуциркулярная ниша, в верхней части полуциркулярный проем с горизонтальной перемычкой на гранитных консолях);

историческое заполнение полуциркулярного проема – металлическая решетка чугунного литья в виде вертикальных прутьев круглых в сечении и горизонтального фриза из колец по нижнему поясу;

ниши полукруглой формы (по обе стороны от центрального входа) из гранита скальной фактуры;  
в двух нишах – входные проемы, над которыми гранитные сандрики в виде фронтонов на консолях, с замковыми камнями; заполнение дверных проемов – материал (дерево), конструкция (двери одностворчатые, полусветлые, с тремя филенками в нижней части);

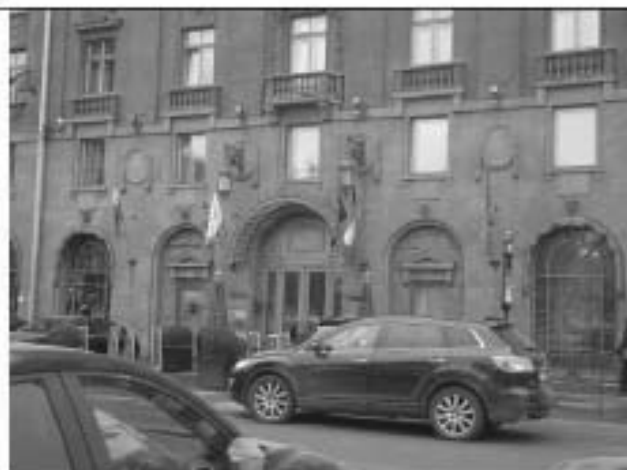
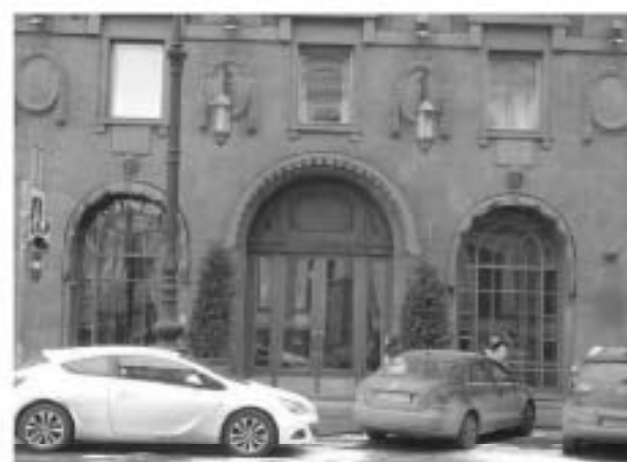
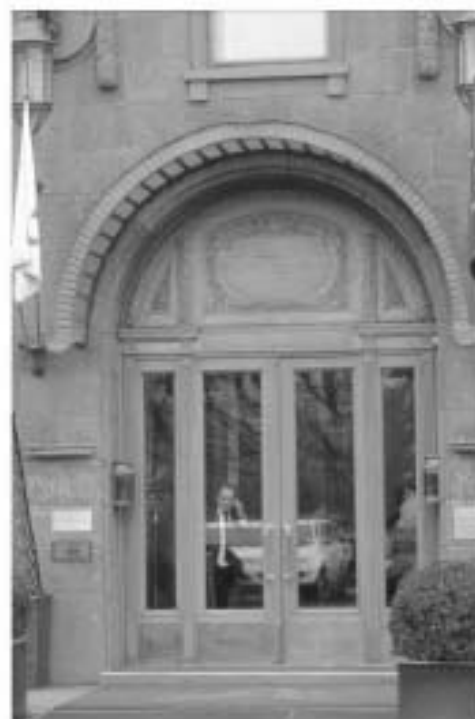
два козырька\*\* чугуного литья, повторяющие формы арочных проемов, над парадными входами, декорированные желобками и решетками; основное поле разделено на ячейки со стеклянным заполнением;

четыре граненых фонаря\* на волотообразных чугунных кронштейнах с растительным декором;

шесть чугунных флагодержателя\* – форма, оформление (в виде волотообразных завитков, декорированных драпировкой);

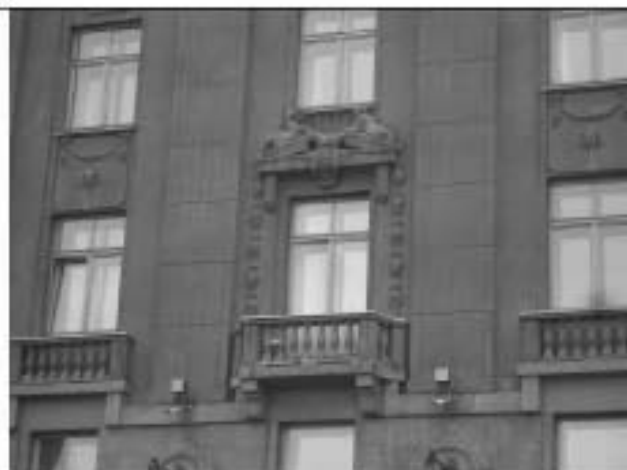
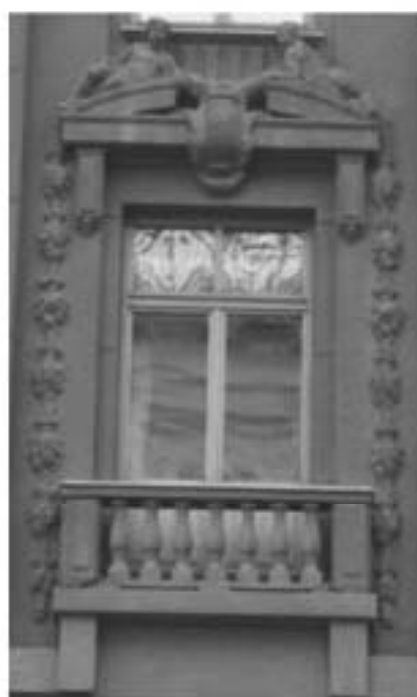
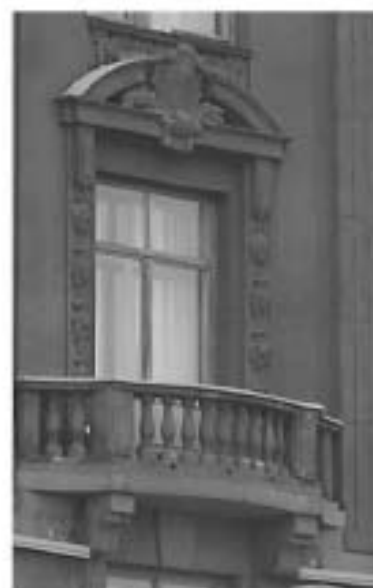
исторические оконные проемы – местоположение, габариты, конфигурация (прямоугольные – в уровне 2-го – мансардного этажа), включая остекленные арочные проемы 1-го этажа, угловые овальные проемы – в уровне 3-го этажа;

исторический рисунок расстекловки и отделка под текстуру дерева оконных заполнений (исключая оконные заполнения 1-го этажа);

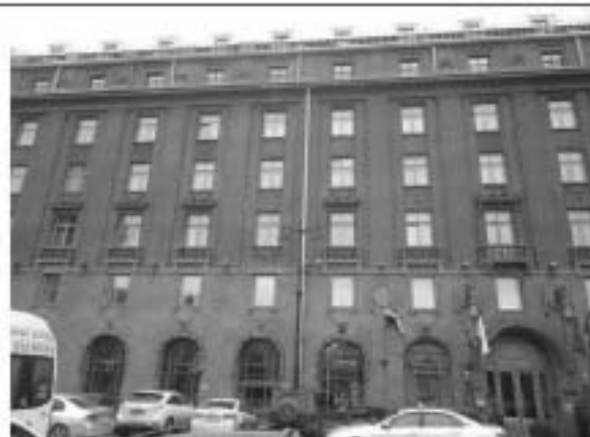
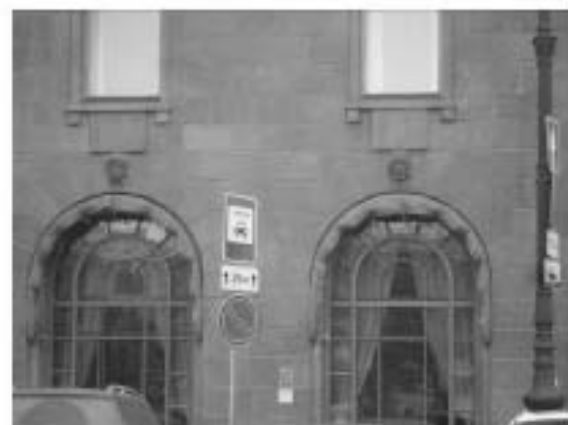
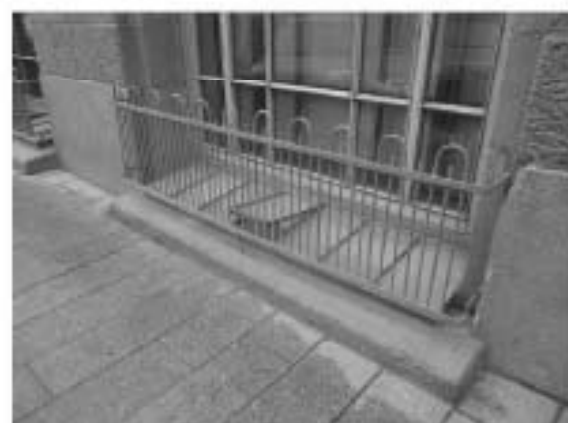
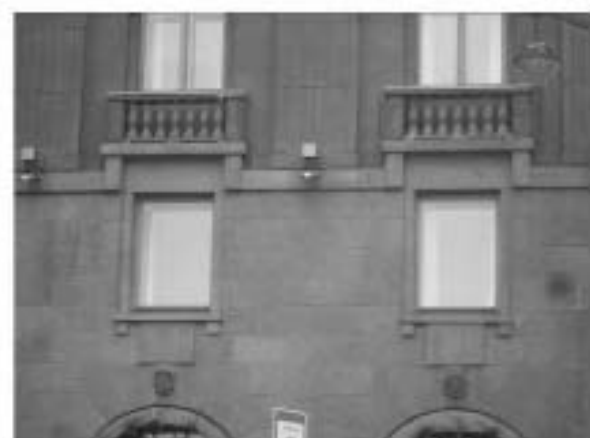
прямоугольные ниши, подоконные доски на кубических кронштейнах, подоконные филленки – в уровне 2-го этажа;

по осям полуциркулярных дверных проемов по улице и проспекту, между окнами 2-го этажа, по четыре овальных медальона, обрамленных ниспадающими дубовыми гирляндами;

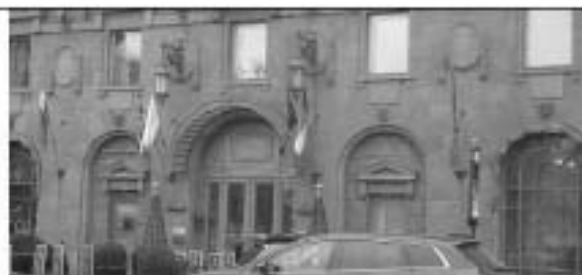
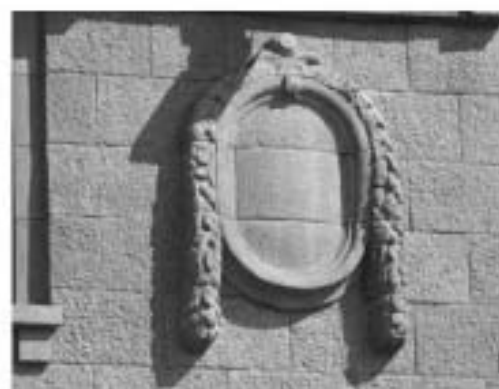
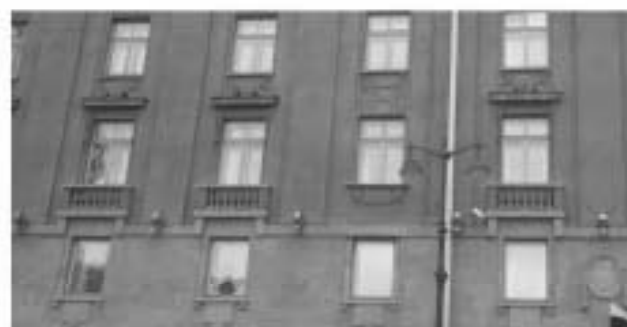
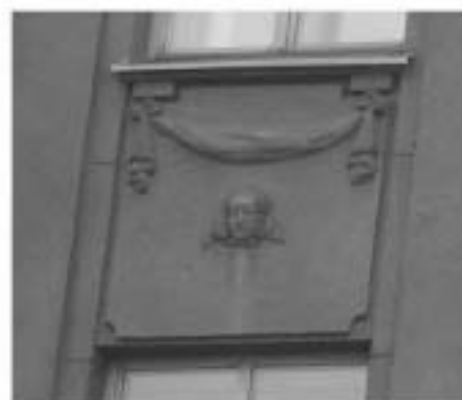
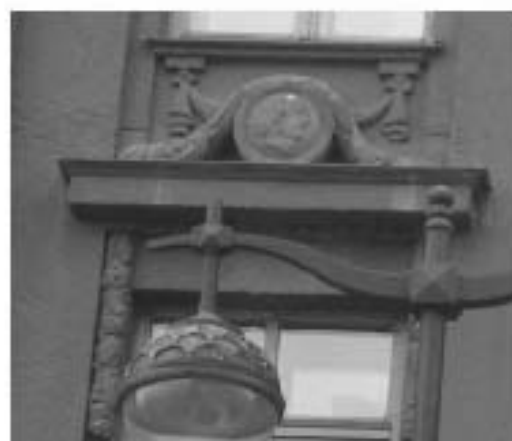
подоконные доски с модульонами, филёнки с «вынутыми» углами, декорированные женскими маскаронами и провисающими драпировками, линейные сандрики с порезкой дентикулами, ниспадающими цветочными гирляндами, круглыми медальонами с чередующимися мужскими и женскими профилями, фланкированные гирляндами – в уровне 3-4-го этажей;

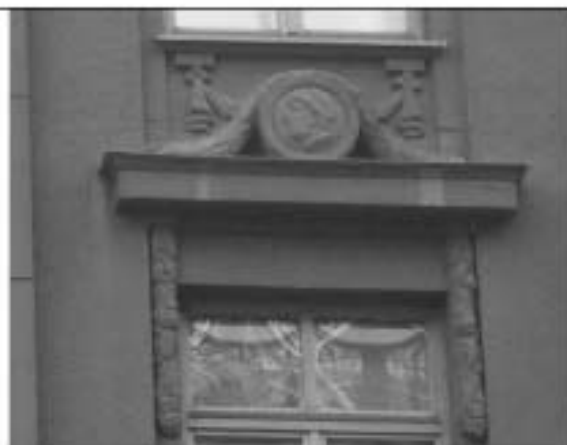
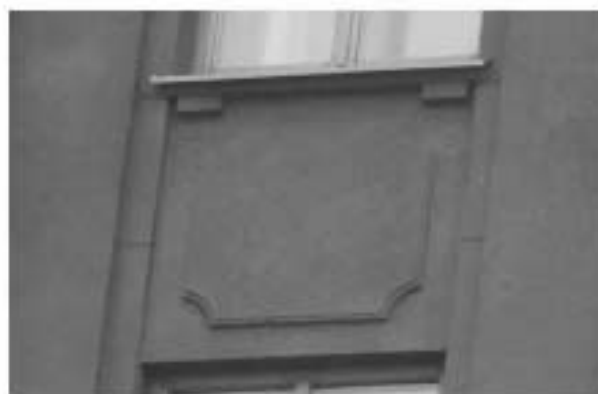
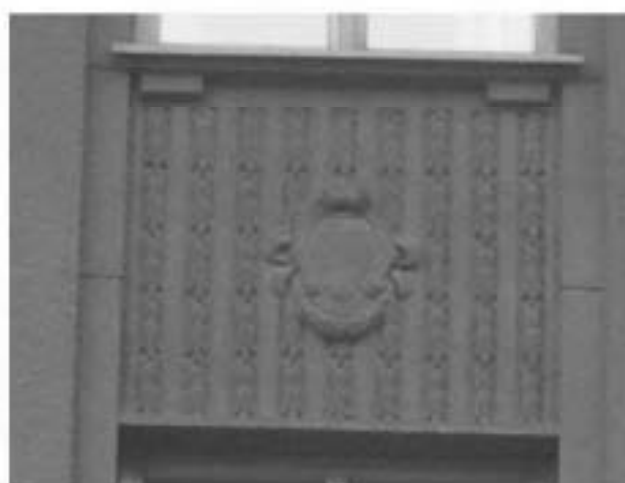
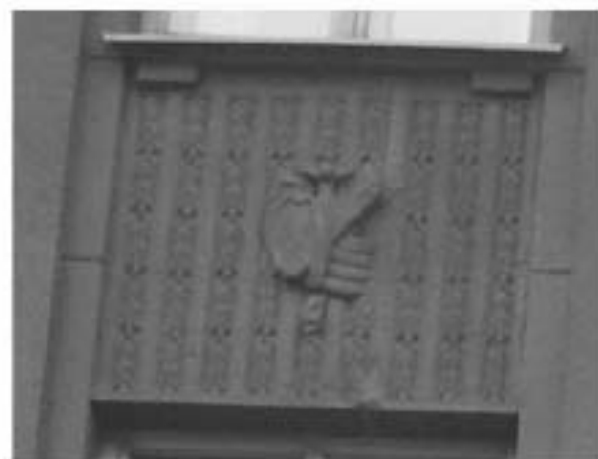
подоконные доски с  
модульонами, филенки с  
«вынутыми» углами,  
вертикальные желобки,  
заполненные лавровыми  
гирляндами с чередующимися  
композициями из картушей с  
провисающими лавровыми  
гирляндами и воинской  
арматуры (шлем, колчан, меч,  
доспехи) – в уровне 4-5-го  
этажей;

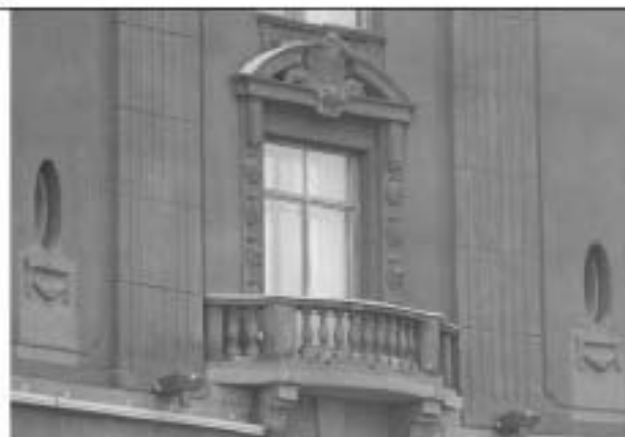
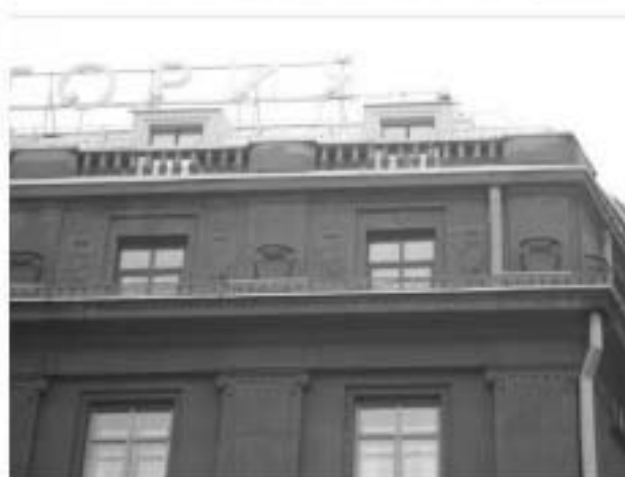
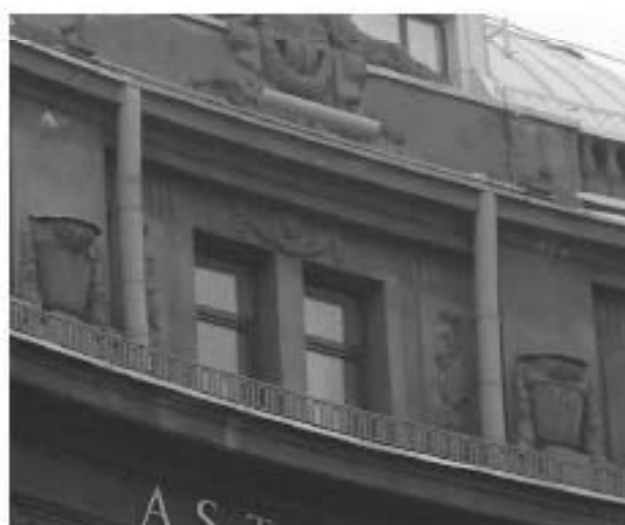
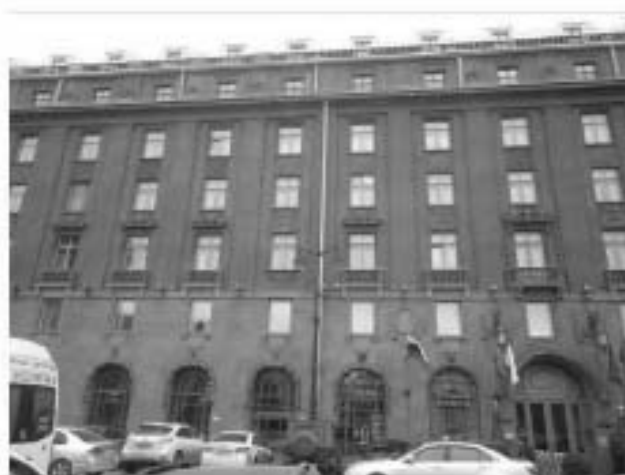
прямоугольные ниши, фланкированные каннелированными пилястрами с наложенными прямоугольными филёнками с чередующимися композициями из воинской арматуры (меча, щита, знамени; колчана со стрелами, луком, щитом); замковые камни в виде мужских профилей, по осям дверных проемов и вогнутого угла – в виде медальонов с женскими маскаронами, фланкированные провисающими гирляндами – в уровне 6-го этажа;

пилястры, декорированные барельефными изображениями ваз с ниспадающими фруктовыми гирляндами – в междооконных простенках 6-го этажа;

гранитная тяга, отделяющая первый ярус от второго и соединяющая консоли французских балконов;
