**АКТ**

**по результатам государственной историко-культурной экспертизы**  
проектной документации на проведение работ по сохранению  
объекта культурного наследия федерального значения «Гостиница  
«Астория», расположенного по адресу: г. Санкт-Петербург, Большая  
Морская ул., дом 39, лит. А (Большая Морская ул., 39, лит. А;  
Вознесенский пр., 12): «Работы по сохранению объекта культурного  
наследия федерального значения «Гостиница «Астория»,  
расположенного по адресу: Санкт-Петербург, ул. Большая  
Морская, д. 39, лит. А; Ремонт и приспособление крыши» (шифр:  
01-ИП-2024/07/02-1), разработанной ООО «Капиталь»,  
индивидуальным предпринимателем Архиповой Марией  
Сергеевной в 2024 г.

Санкт-Петербург

«22» октября 2025 г.

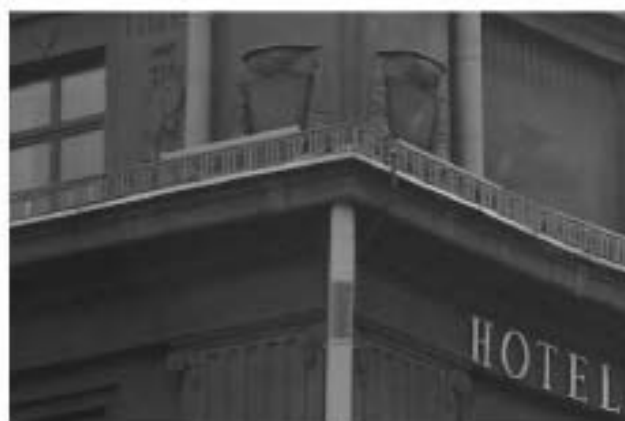
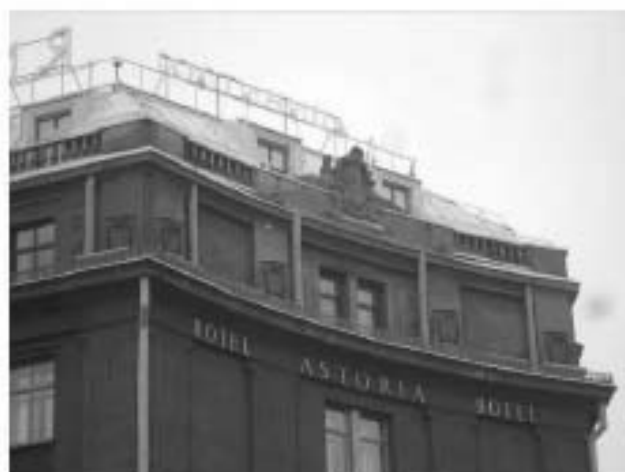
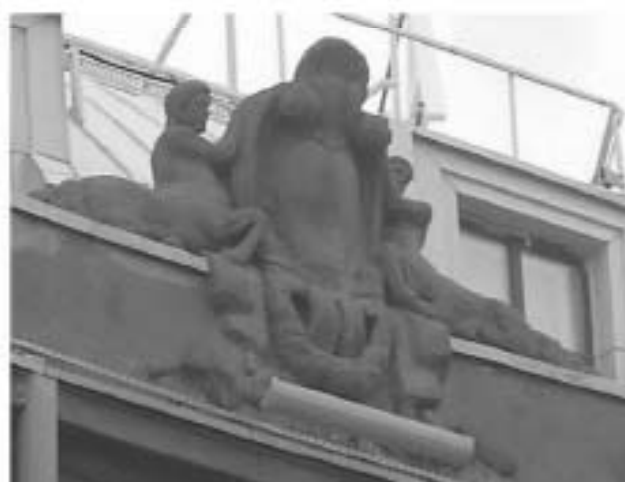
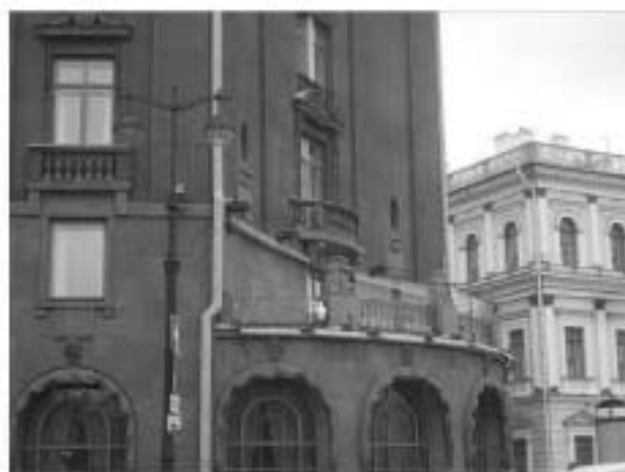
ограждение полуциркульного объема 1-го этажа вогнутого угла – парапетные гранитные тумбы со скульптурными изображениями двух путти, которые держат вазы (4);

между тумбами металлические решетки из прямоугольных звеньев, крепящихся к горизонтальным тягам кольцами, \*воссозданы при реставрации 1985-1989 гг.

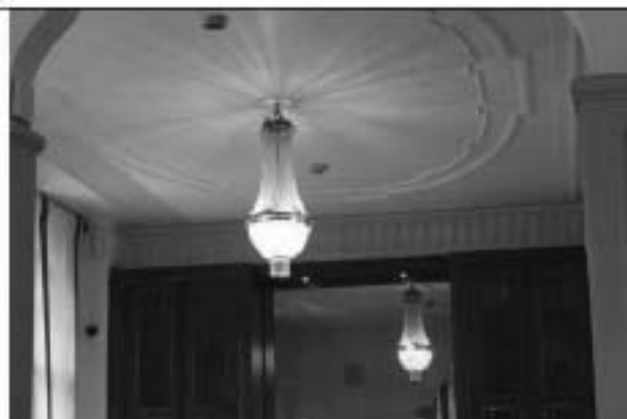
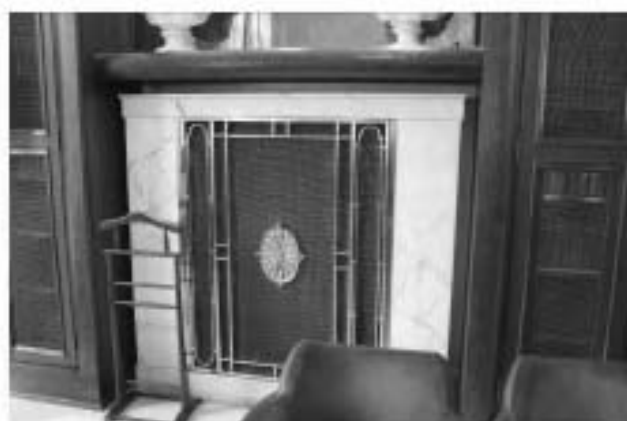
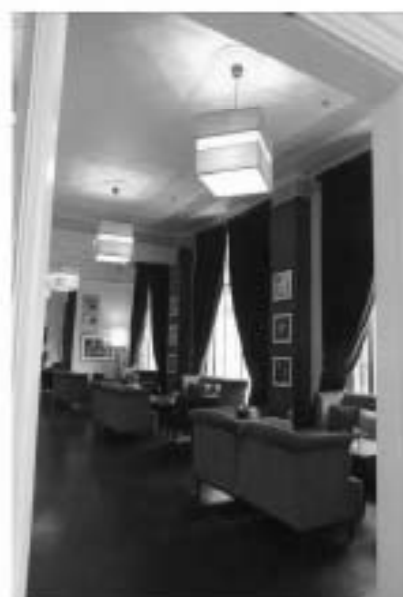
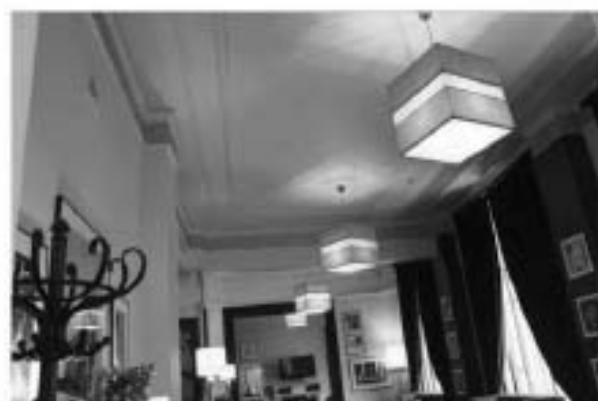
бывший «Дамский салон» (пом. № 112, площадью 75,1 кв.м.):

оформление потолка – профилированные тяги, центральная – раскрепованная по углам;

оформление стен – пилястры, угловые пилястры, живописный золоченый фриз «пояс меандра»;

камин средистенный, белого мрамора, с вставками цветного мрамора; топочное отверстие прямоугольной формы, в профилированной раме; фланкировано лопатками с каннелированными консолями; с профилированной прямоугольной полочкой; под полочкой прямоугольная филенка с резными пальмовыми ветвями;

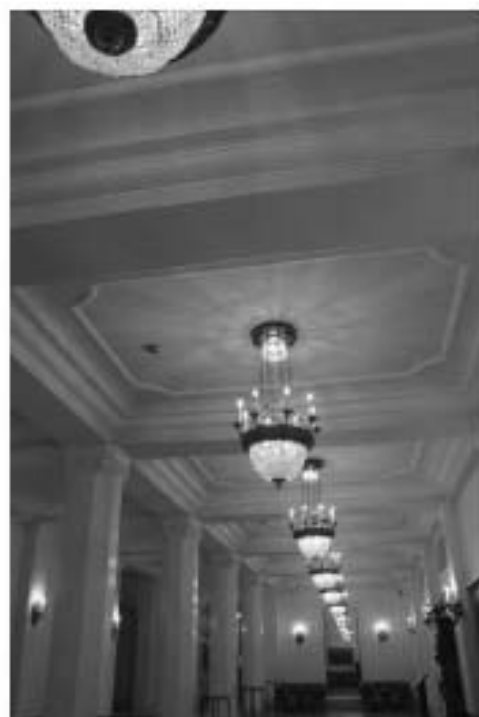
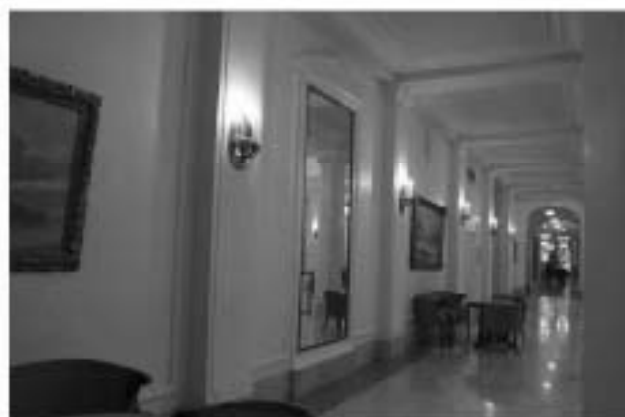
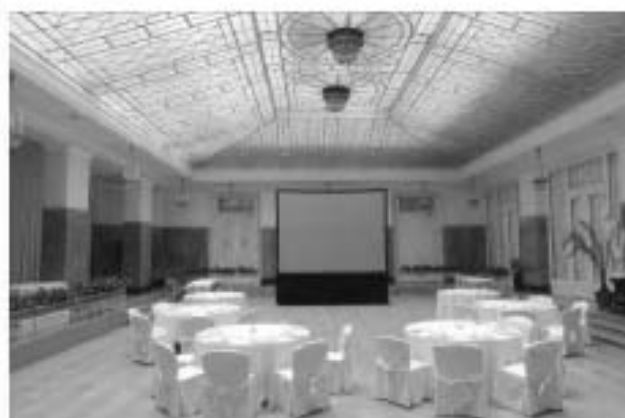
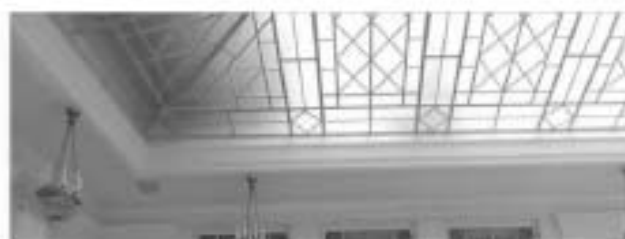
«Зимний сад» (пом. № 134, площадью 335,9 кв.м.):

оформление плафона – сложно профилированный кессон, с порезкой «бусы», с витражом; карниз с порезкой дентикулами;

оформление стен – пилоны и пилястры, с капителями с порезками иоником, в нижней части стены, пилоны и пилястры облицованы коричневым с белыми прожилками мрамором, с профилированным цоколем черного с белыми прожилками мрамором;

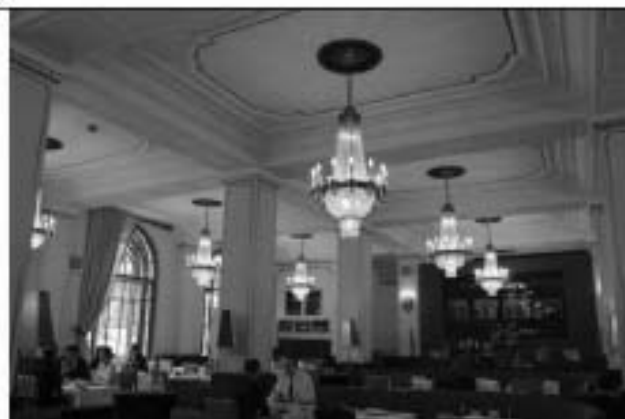
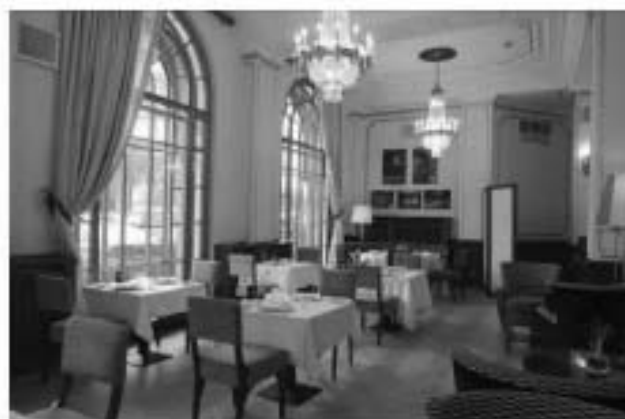
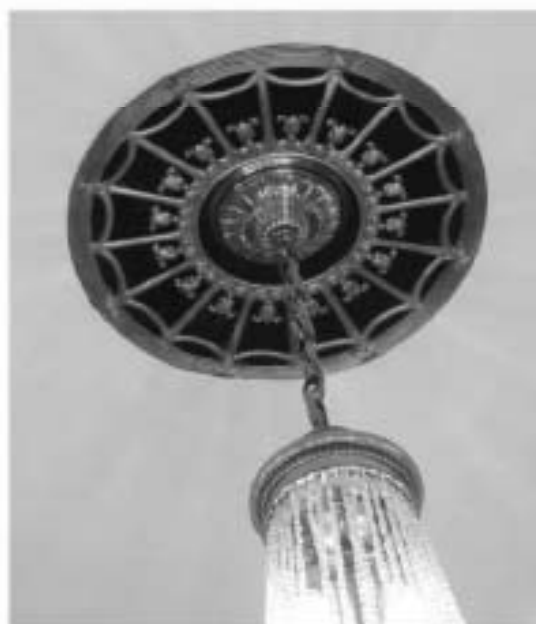
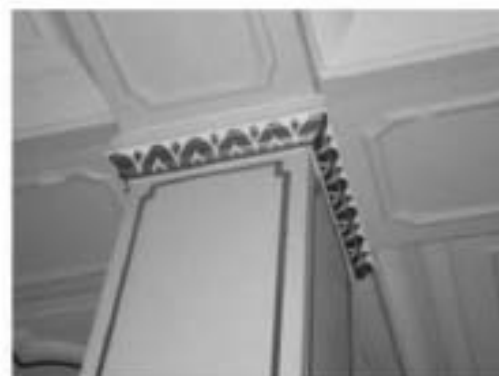
«Ресторан» (пом. № 136, площадью 269,7 кв.м.):

оформление плафона – продольными и поперечными балками (соединяющими пилоны и пилястры) пространство разделено на крупные кессоны с прямоугольными профилированными тягами, центральные поля кессонов – с фигурными рамами; в центре каждой круглая ажурная металлическая розетка растительного рисунка (вентиляционные решетки);

выпущенные балки декорированы филёнками с «вынутыми» углами, образованные профилированными тягами;

оформление стен – пилоны и пилястры с капителями с росписью в виде стилизованного остролиста; в верхней части стен, пилястр и пилонов – расписные филёнки и зеркала с «вынутыми» углами; в нижней части – профилированные деревянные филёчатые панели, с профилированными плинтом и полочкой, с встроенными радиаторными решетками;

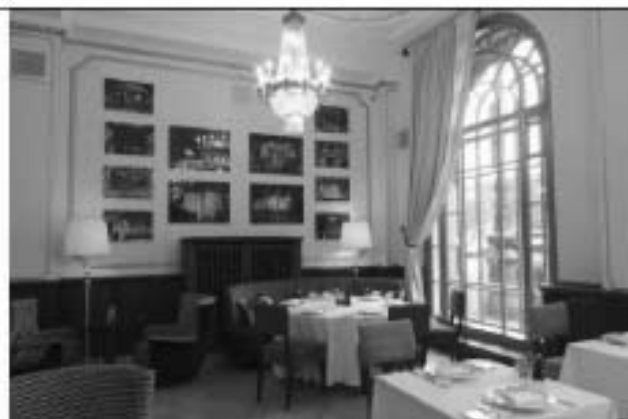
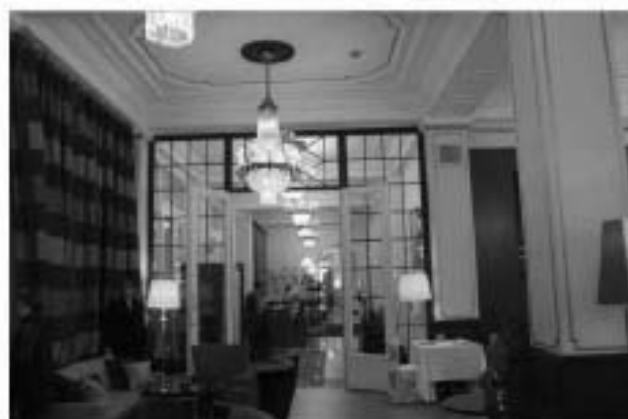
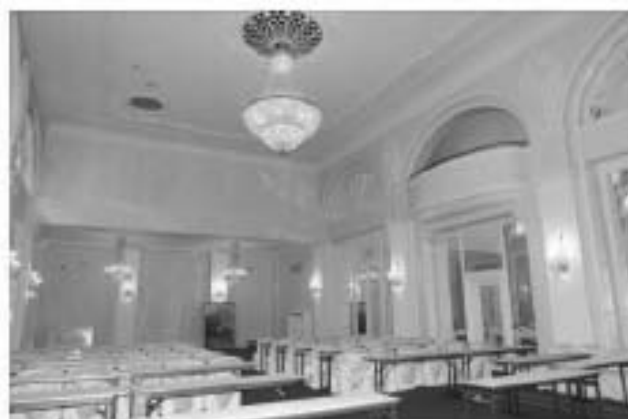
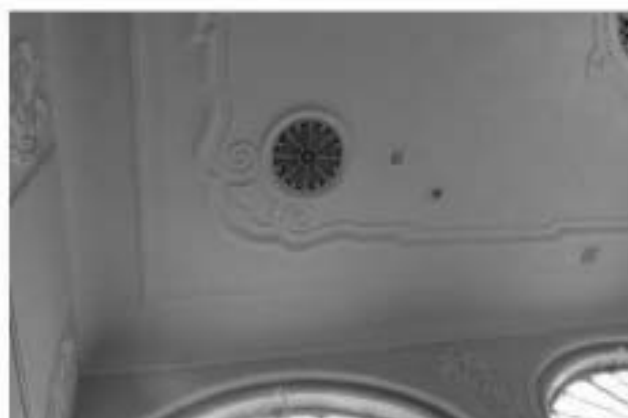
«Банкетный зал» (пом. № 129, площадью 275,6 кв.м.): двусветный;

оформление плафона – профилированные рамы, центральная – фигурная, раскрепованная, с профилированной тягой по углам с волнтами и фигурными филёнками; в угловых частях и в центре профилированные круглые обрамления (центральное – с лепными килевидными деталями с розеттой в центре) с ажурным металлическим заполнением;

угловые – с рисунком «паутина»;  
центральное – в виде  
стилизованной трельяжной  
сетки,

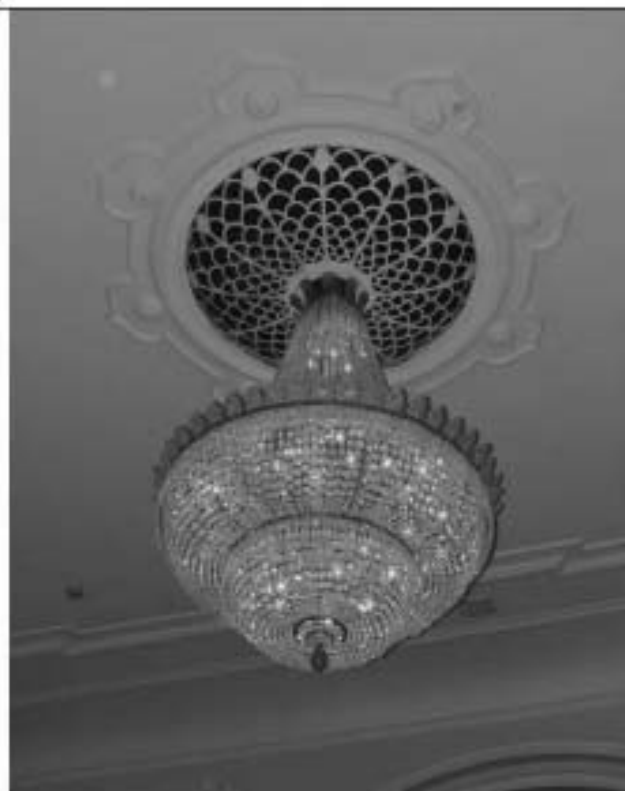
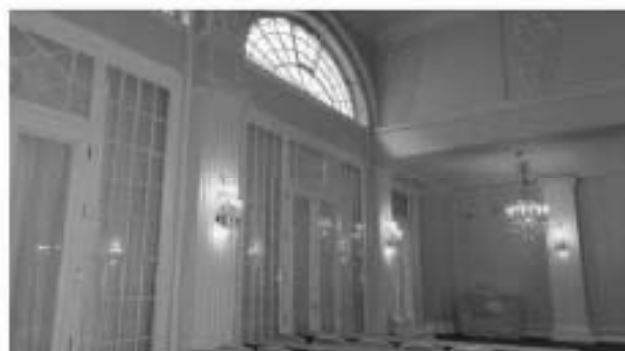
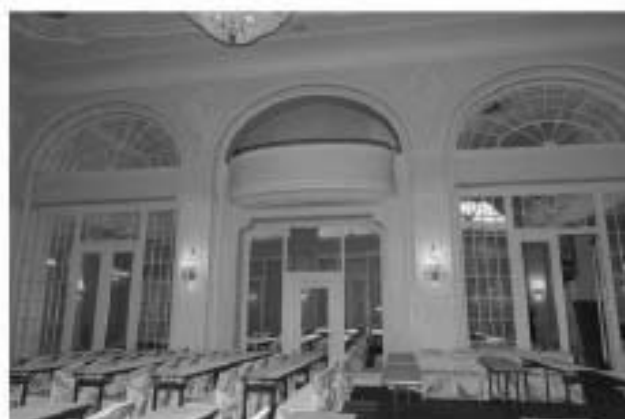
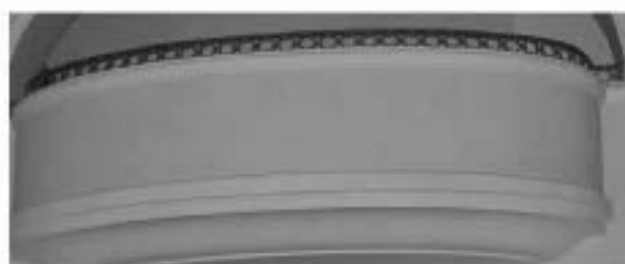
оформление стен –  
двухъярусное; с проемами  
второго света; по продольным  
стенам ярусы заглублены в  
плоские полукруглые ниши;  
нижний ярус: с  
профилированным плинтотом,  
каннелированные пилястры со  
стилизированными ионическими  
капителями, верхний ярус:  
лентные орнаментальные  
композиции в виде  
стилизированных медальонов;  
арочные ниши завершены  
профилированными  
архивольтами на импостах из  
профилированных филенок;  
с оконными заполнениями  
второго света – деревянными с  
выпуклой расстекловкой, с  
рисунком «паутина»;

балкон – местоположение (в  
центре восточной стены, в  
уровне проемов второго света),  
габариты, конфигурация  
(полукруглый в плане),  
оформление (профилированные  
тяги); с глухим параллельным  
ограждением и металлической

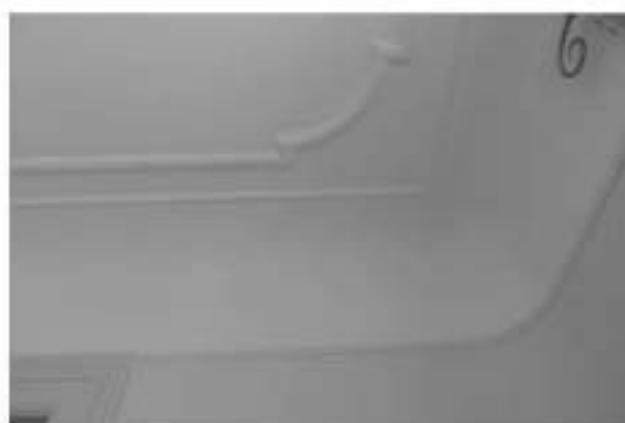
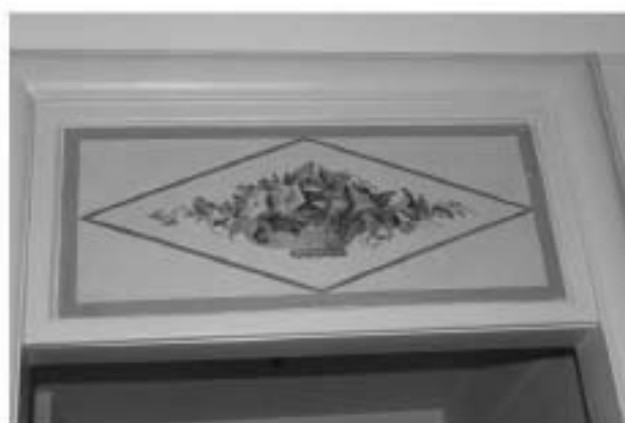
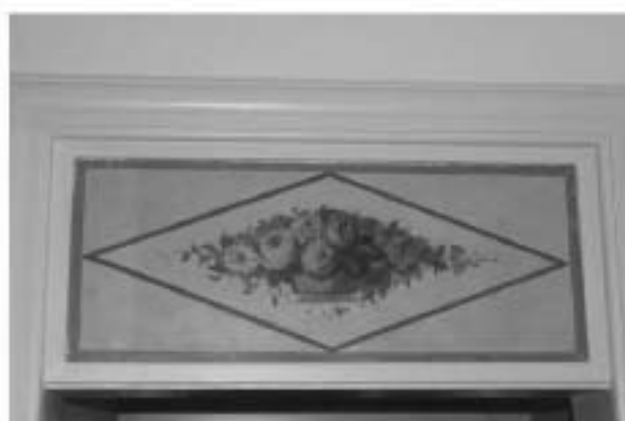
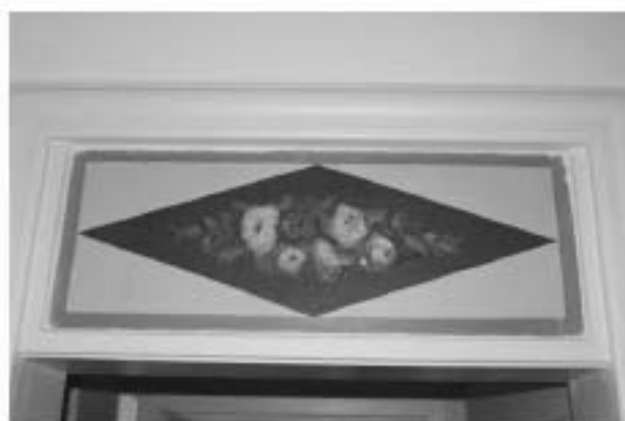
полихромные живописные  
десюдепорты в номерах 3-го  
этажа:  
техника исполнения: масло по  
штукатурке;  
размеры: 39х95 см;  
время: начало XX века;

№ 313: на белом фоне, со светло-  
серой окантовкой по периметру,  
в центре – золотистый ромб с  
композицией из голубых  
выюнков в корзине;

№ 301: на сером фоне, со светло-  
сиреновой окантовкой по  
периметру, в центре –  
золотистый ромб, в котором  
изображена корзина с розовыми  
розами, ромашками, желтыми  
цветами и листвой;

№ 306: на бежевом фоне, со  
светло-коричневой окантовкой  
по периметру, в центре – черный  
ромб с композицией из красных  
и белых роз и лилий;

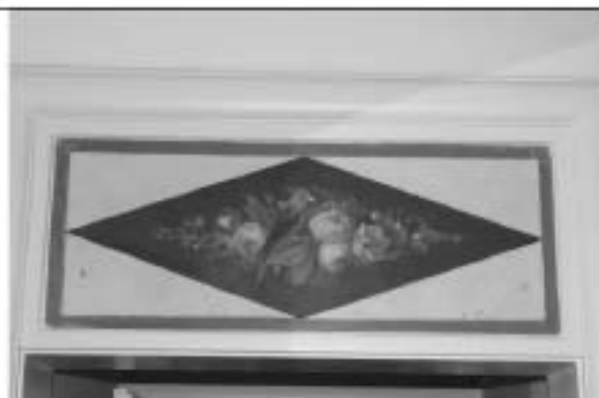
№ 316: на белом фоне, со светло-коричневой окантовкой по периметру, в центре – черный ромб с композицией из розовых роз с попугаем с зелено-синими крыльями и оранжевой грудкой;

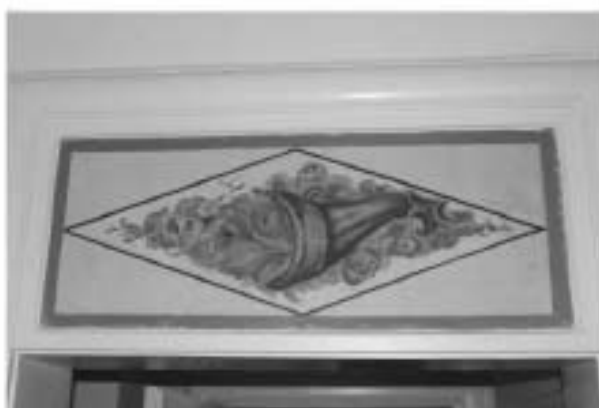
№ 322: на белом фоне с золотой окантовкой, в центре – ромб, очерченный тонкой темной линией; в ромбе композиция в виде рога изобилия, заполненного оранжево-розовыми и желтыми цветами;

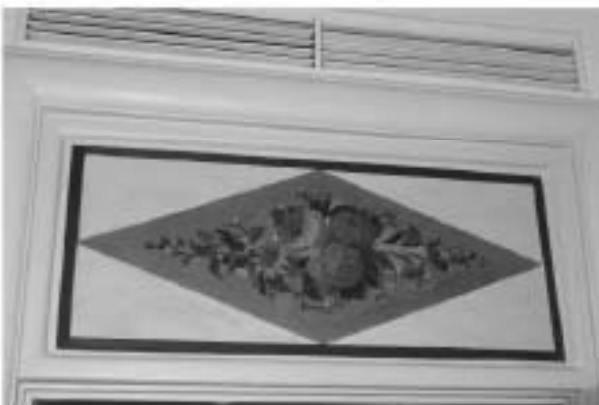
№ 323: на белом фоне с коричневой окантовкой, в центре – зеленый ромб с композицией из трех оранжевых роз, ромашек и колокольчиков;

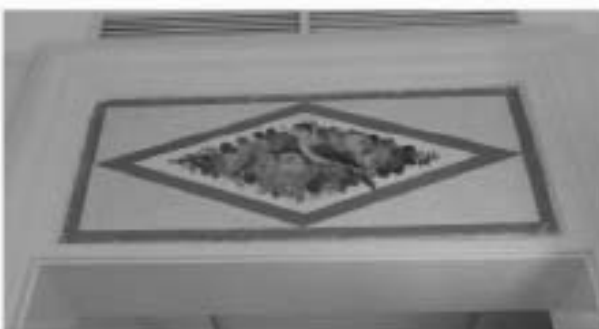
№ 307: на белом фоне с охристой окантовкой по периметру, в центре – ромб, очерченный широкой охристой линией, в который вписана композиция из роз с желто-черным попугаем;

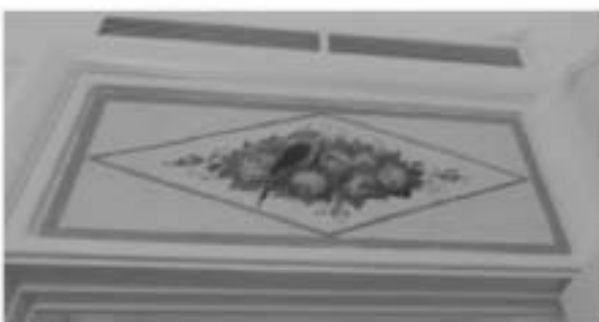
№ 309: на белом фоне с окантовкой золотом по периметру, в центре – ромб, очерченный тонкой золотой линией, в который вписана композиция с желто-зеленым попугаем среди розовых роз и зелени.

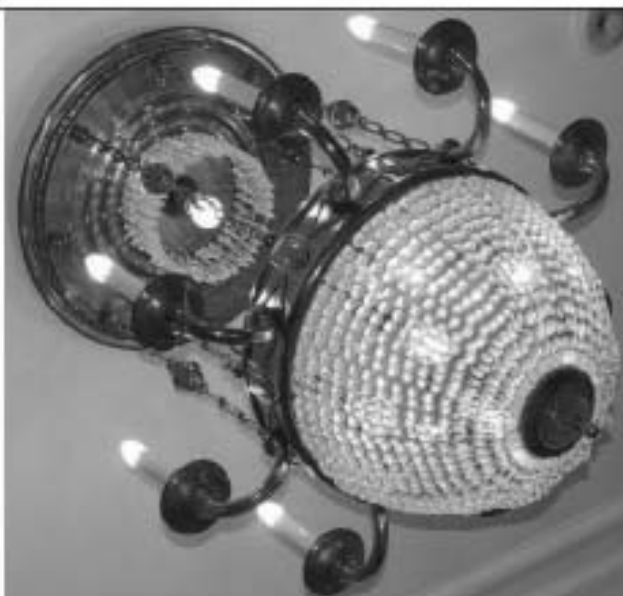
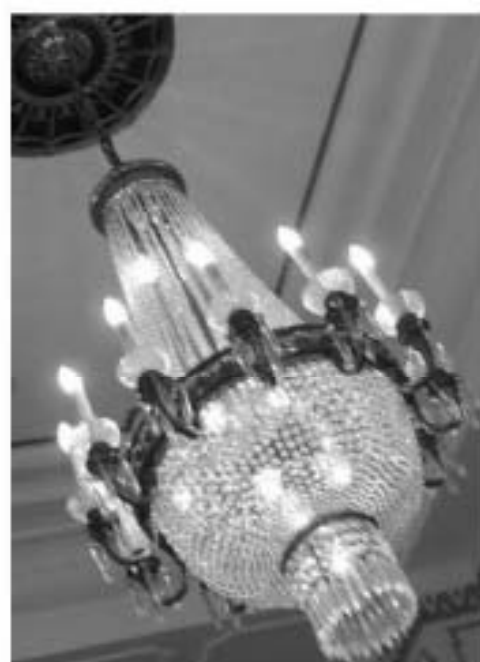
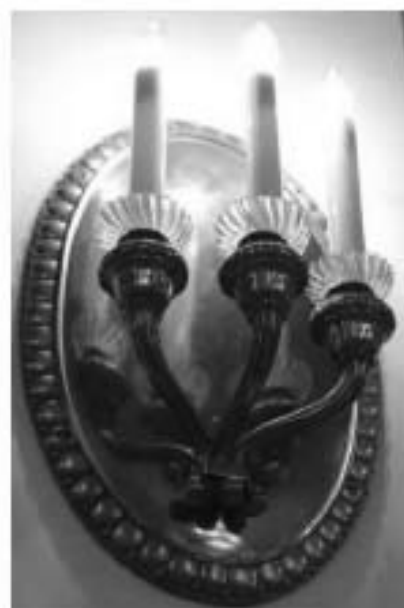
люстра, полированной латуни с хрустальным убором, на 14 светоточек; подвешена на 8-ми фигурных цепях к розетке, декорированной хрустальными подвесками в форме призм; основание в форме корзинки из хрустальных пронизок, прикрепленных к ободу, декорированному геометрическим орнаментом; от обода отходят 8 кронштейнов в форме рогов; время: начало XX в.; размер: высота – 100 см, диаметр – 70 см; количество: 7;

бра на 3 светоточки, латунное, с овальной настенной розеткой, декорированной по периметру иоником, в нижней части которой укреплены 3 фигурных кронштейна с хрустальными бобешками; время: начало XX в.; количество: 2;

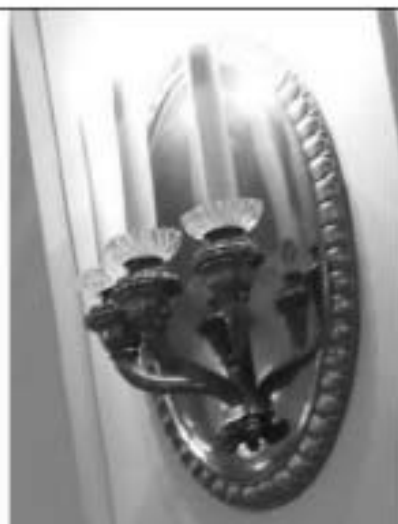
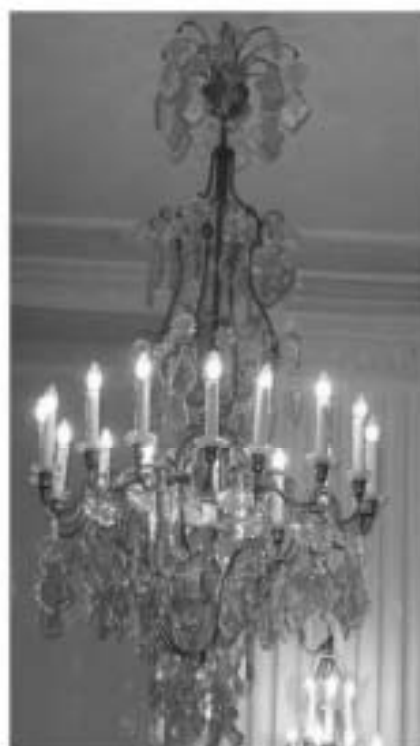
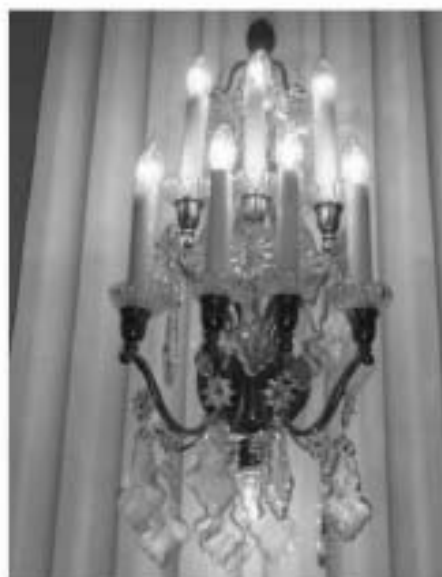
люстра на 17 светоточек, золоченой бронзы, с хрустальным убором, в характере XVIII в.; завершена хрустальным дождем с подвесками в форме дубовых листьев; электрифицирована лампами "миньон", вставленными в свечи молочного стекла с хрустальными бобешками;  
 время: начало XX в.;  
 размер: высота – 120 см, диаметр – 70 см;  
 количество: 2;

бра на 8 светоточек, латунное, с хрустальным убором, в характере XVIII в., двухъярусное; декор в виде дубовых листьев и звезд; электрифицировано свечами молочного стекла с лампами миньон и хрустальными бобешками в форме розеток;  
 время: начало XX в.;  
 размер: высота – 50 см, глубина – 30 см;  
 количество: 10;

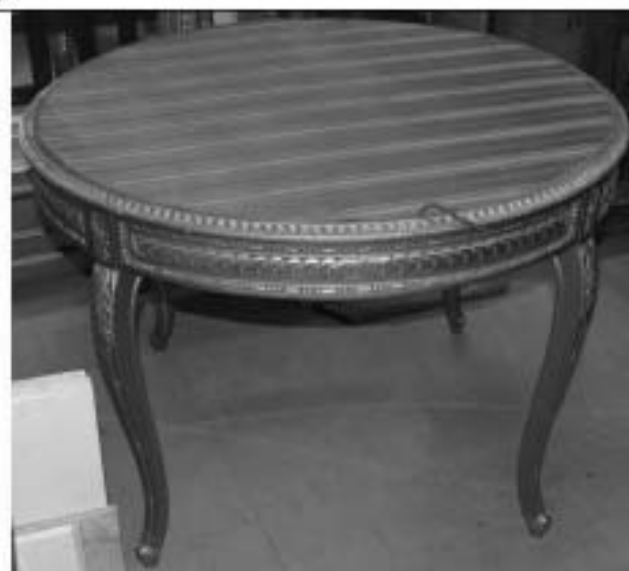
стол круглый, золоченого  
резного дерева, на четырех  
изогнутых ножках; царга с  
порезкой в виде чешуйчатого  
орнамента и жемчужника;  
верхняя часть ножек  
декорирована резными  
листьями;  
время: начало XX в.;  
размер: 78 х 110 см;  
количество: 1;

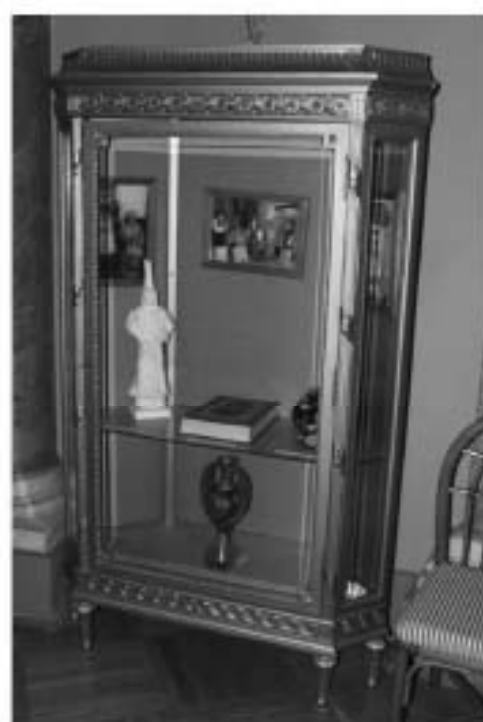
горка угловая золоченого  
резного дерева с одной  
остекленной створкой и двумя  
боковыми остекленными  
стенками; задняя стенка обита  
желтым штофом; по кромке  
филенок порезка, стекла с  
фасетом; завершение в виде  
фриза, декорированного  
акантовыми розетками, и  
карниза;  
время: начало XX в.;  
размер: 178 х 120 х 40 см;  
количество: 3;

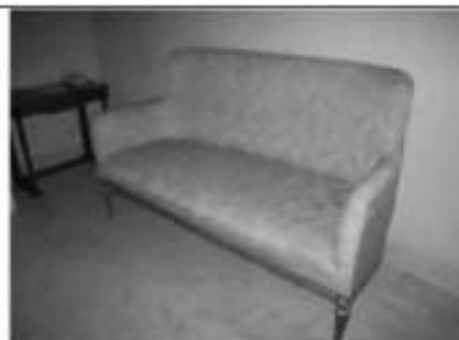
диван мягкий на четырех ножках; спинка и локотники глухие, кутанные; ножки точеные, каннелированные, с золоченой резьбой в характере неоклассики;

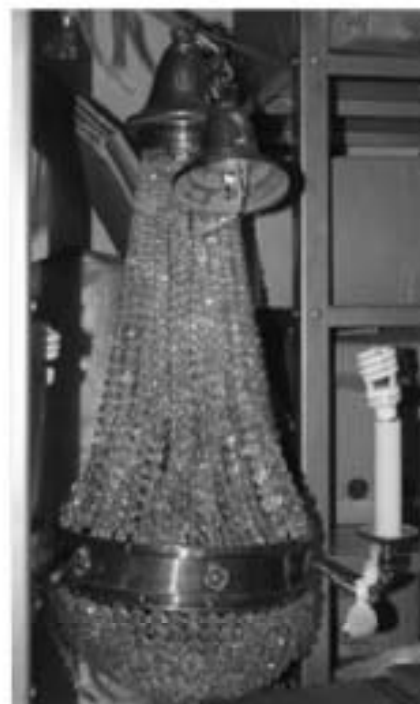
люстра на 6 свт., бронзовая, с хрустальным убором, грушевидной формы; обод широкий, с профилированными краями, декорирован накладными бронзовыми розетками, от обода отходят 3 изогнутых рожка, декорированных акантом, заканчивающихся бобешками в виде розеток; электрифицирована лампами миньон со свечами молочного стекла; обод поддерживает хрустальную корзинку, замкнутую хрустальной полусферой; в завершении – две колоколообразные детали, соединенные цепью; время: начало XX в.; количество: 1;

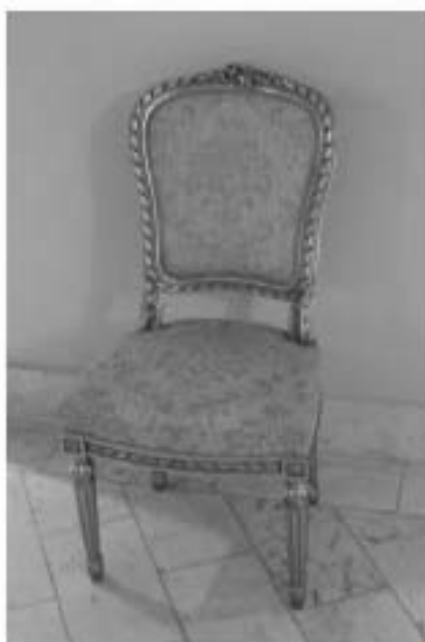
стул резного золоченого дерева, мягкий; спинка глухая в форме щитка, приподнятая над сиденьем; царга и обвязка с порезкой – витые ленты; в завершении обвязки спинки – резные цветы; ножки точеные каннелированные; время: начало XX в.; размер: 96 х 46 х 48 см; количество: 4;

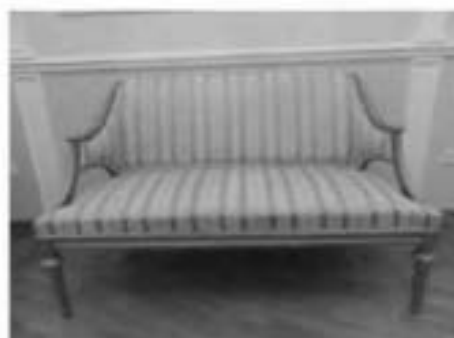
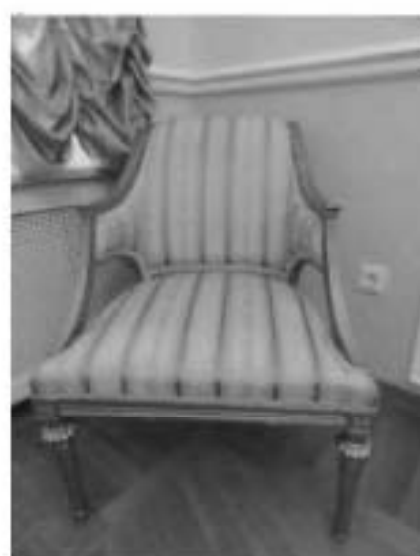
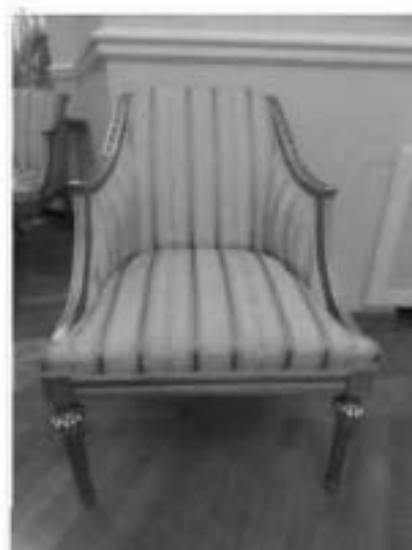
холл 5-го этажа:  
гарнитур мебельный золоченого  
резного дерева из 6-ти  
предметов:

диван мягкий двухместный, на  
четырех ножках; задние  
прямоугольные в сечении, слегка  
изогнутые, передние точеные  
каннелированные; спинка  
глухая, мягкая, прямоугольная, в  
верхней части выгнута назад,  
верх спинки кутанный; локотники  
глухие, приподняты над  
сиденьем, с порезкой в виде  
лавра; на царге порезка –  
остролист;  
время: начало XX в.;  
размер: 88 x 140 x 57 см;  
количество: 1;

кресло того же гарнитура,  
мягкое, прямоугольной формы;  
локотники глухие, слегка  
приподняты над сиденьем;  
спинка глухая, мягкая; верх  
спинки выгнут и обработан по  
краям волнтами; задние ножки  
прямоугольные в сечении, слегка  
изогнуты; передние ножки  
точеные, каннелированные;  
обвязка локотников с резным  
орнаментом;  
размер: 85 x 63 x 52 см;  
количество: 3;

кресло того же гарнитура,  
мягкое, отличается от других  
кресел гарнитура формой  
локотников: глухие, не  
приподняты над сиденьем;  
размер: 85 x 62 x 51,5 см;  
количество: 2;

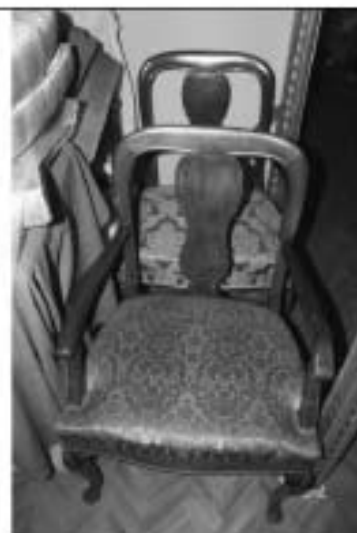
кресло красного дерева (массив) с мягким сиденьем; локотники жесткие, сквозные; спинка жесткая, сквозная, со стойкой в виде скрипичной деки; задние ножки слегка изогнутые;

время: начало XX в;

количество: 8;

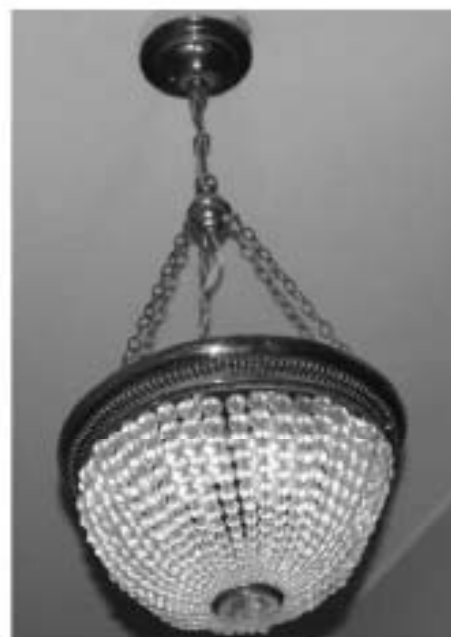
люстра на 2 свт., полированной латуни с хрустальным убором в форме корзинки; к широкому ободу крепятся нити хрустальных бус, замкнутые внизу хрустальной гранитной розеткой; по ободу – полоса жемчужника; люстра подвешена на трех цепях к шару, соединенному одной цепью с гладкой короной;

количество: 13;

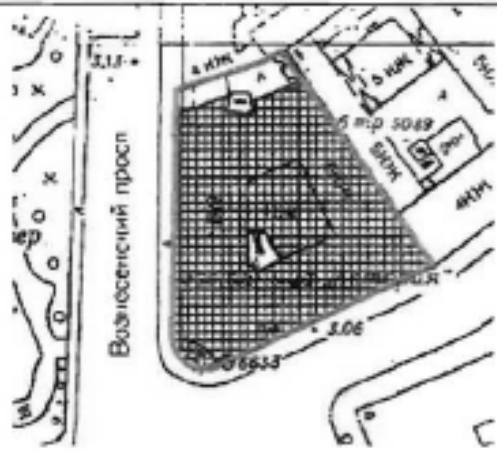
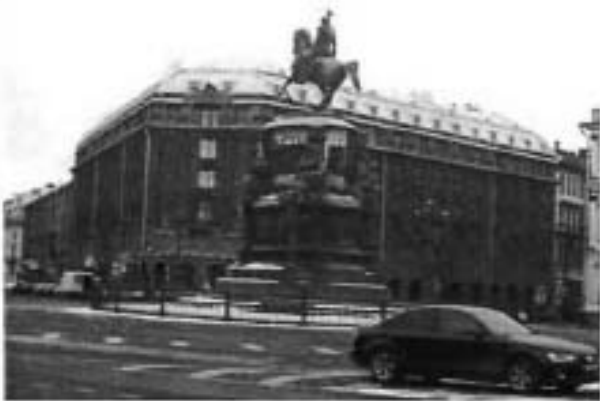
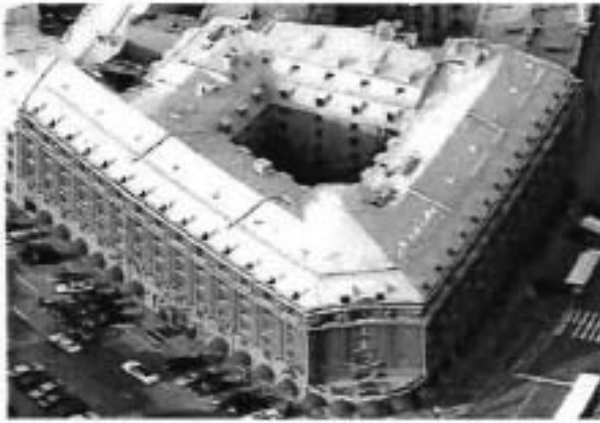
| №<br>пп | Видовая<br>принадлежность<br>предмета охраны | Предмет охраны | Фотофиксация |
|---|---|---|---|
| 1 | Объемно-пространственное решение: | <p>габариты и конфигурация здания, трапециевидного в плане, с вогнутой угловой частью – в уровне 2-6-го этажей, с угловым полукруглым объемом 1-го этажа, завершенным открытой террасой в уровне 2-го этажа;</p> <p>расположенного на угловом участке, на пересечении Большой Морской ул. и Вознесенского проспекта;</p> <p>объемно-планировочная композиция дворового пространства трапециевидной формы;</p> <p>включая два световых колодца северо-восточного корпуса;</p> <p>воротный проезд по Вознесенскому проспекту;</p> | <br><br> |
| | | <p>исторические габариты, конфигурация и высотные отметки двухуровневой мансардной крыши, материал кровли (листовой металл).</p> | |

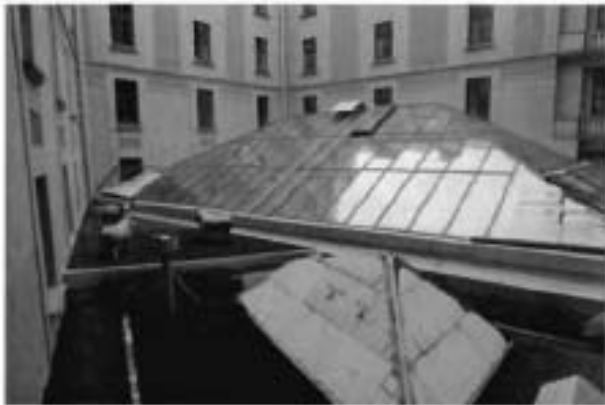
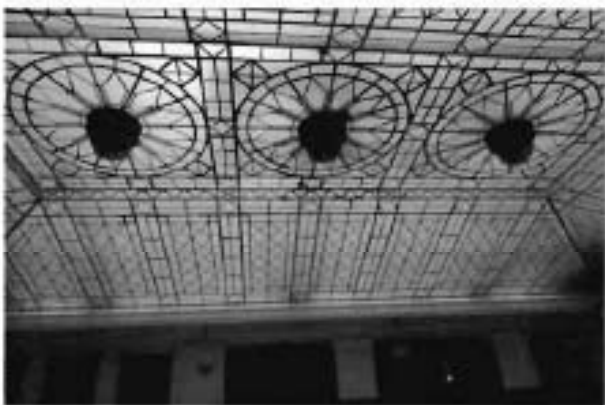
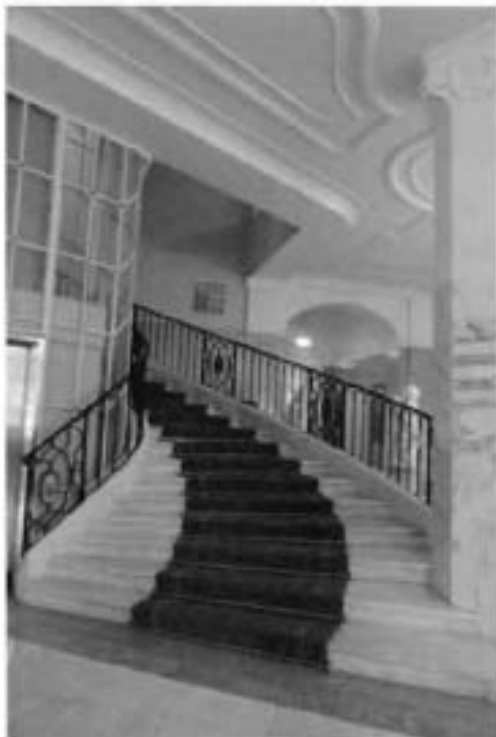
| 2 | <p>Конструктивная система:</p> | <p>наружные и внутренние железобетонные капитальные стены с кирпичным заполнением;</p> <p>световые фонари:</p> <p>с витражом – местоположение (над пом. № 115, площадью 44 кв.м.), габариты, конфигурация, конструкция; оплетка – материал (металл), рисунок (геометрическая расстекловка), материал заполнения ячеек (стекло);</p> <p>с витражом – местоположение (перекрытие «Зимнего сада», пом. № 134, площадью 335,9 кв.м.), габариты, конфигурация, конструкция; оплетка – материал (металл), рисунок (геометрическая расстекловка), материал заполнения ячеек (стекло);</p> <p>исторические лестницы – местоположение, габариты, конфигурация, архитектурно-художественное оформление, включая:</p> <p>парадную лестницу – полуциркулярную в плане, поворотную с забежными ступенями, железобетонную, облицованную белым с серыми прожилками мрамором, лестничные площадки, облицованные белым с серыми прожилками мрамором и плитуса вдоль лестничных маршей и на площадках; с металлическим ограждением в виде вертикальных стоек, прямоугольных в сечении, с арочным завершением и перехватами в верхней части; с ажурными секциями из</p> | |

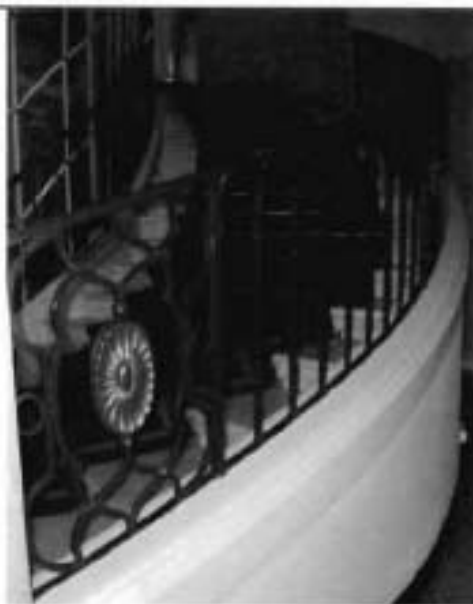
фигурных стоек и овальных  
золоченых розетт в центре;  
с латунными ковродержателями;

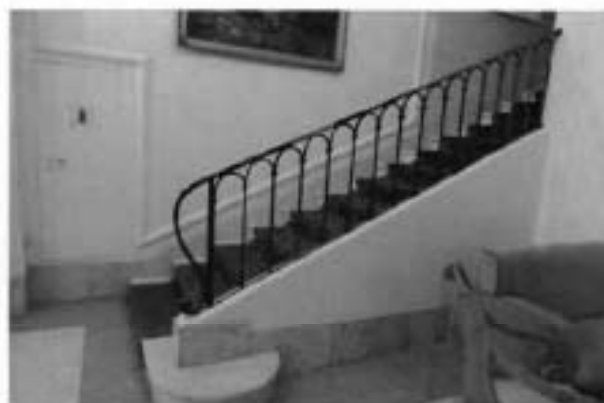
лестницу из вестибюля-фойе  
(пом. № 105, площадью 213,5  
кв.м., в уровне 1-го этажа) —  
ступени облицованы белым с  
серыми прожилками мрамором,  
нижняя ступень забежная, с  
металлическим ограждением в  
виде вертикальных прутьев,  
круглых в сечении, с  
перехватами в верхней части;

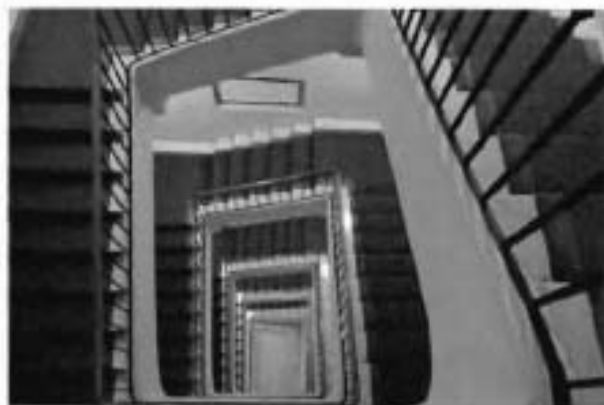
лестницу из вестибюля-фойе (в  
уровне 2-7-го этажей) —  
трехмаршевую, железобетонную,  
со ступенями и площадками,  
облицованными белым с серыми  
прожилками мрамором, с литым  
металлическим ограждением в  
виде вертикальных стоек,  
прямоугольных в сечении, с  
арочным завершением и  
перехватами в верхней части, с  
деревянным профилированным  
поручнем;  
с латунными ковродержателями;

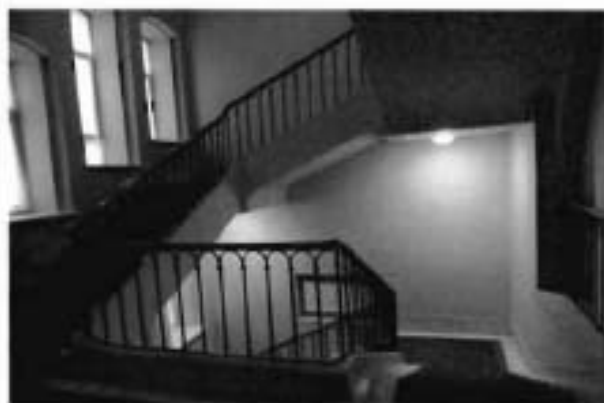
подшивка маршей лестницы —  
фигурная;

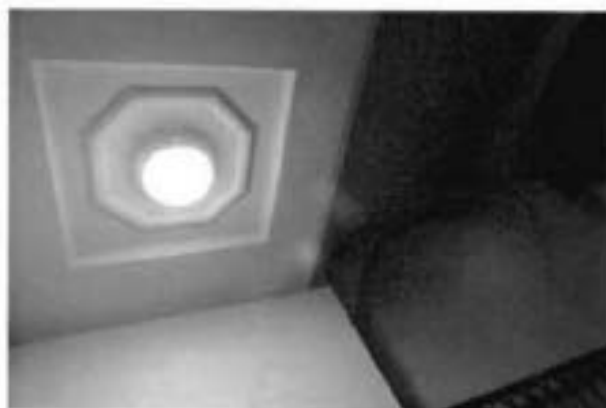
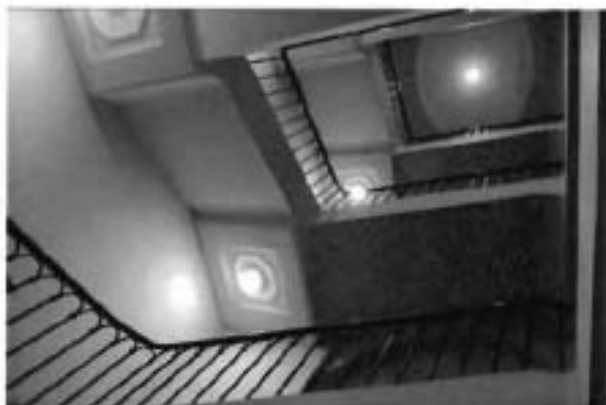
подшивка лестницы на этажных и междуэтажных площадках – уплощенные кессоны с восьмиугольными филеками и которые аккомпанованы встроенные светильники;

светильники круглые в плане, с латунными ободами и стеклянными плафонами-полусферами;

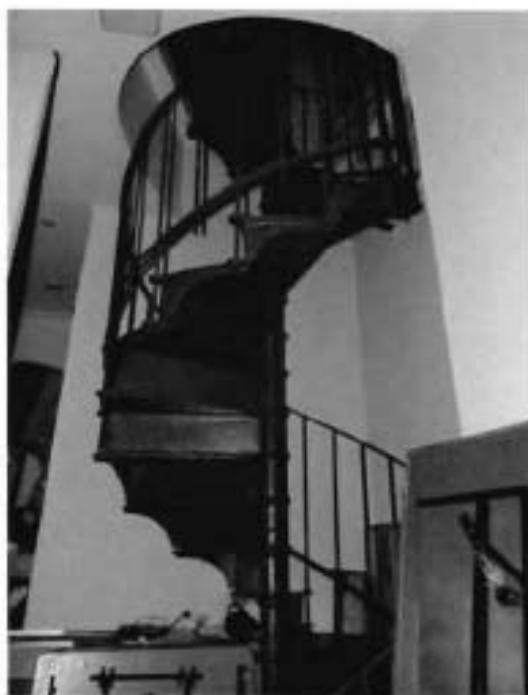
лестницу к балкону банкетного зала – винтовую, металлическую, сегментную на опорном стержне, с металлическим ограждением в виде вертикальных прутьев;

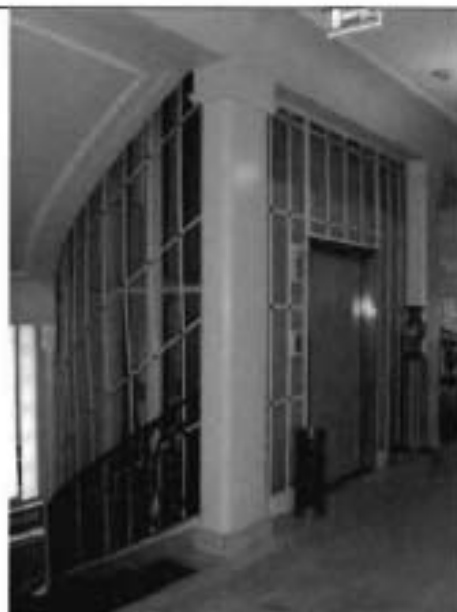
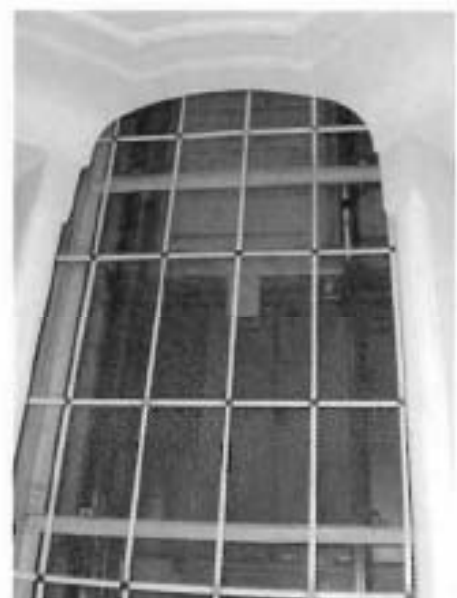
в габаритах вестибюля и лестничных площадок парадной лестницы шахта лифта с металлическим сетчатым ограждением, с геометрической расстекловкой – конфигурация, габариты, конструкция, оформление (на этажных площадках углы фланкированы пилястрами, на междуэтажных – с арочными проемами с коробовым завершением; с профилированным цоколем белого с серыми прожилками мрамора;

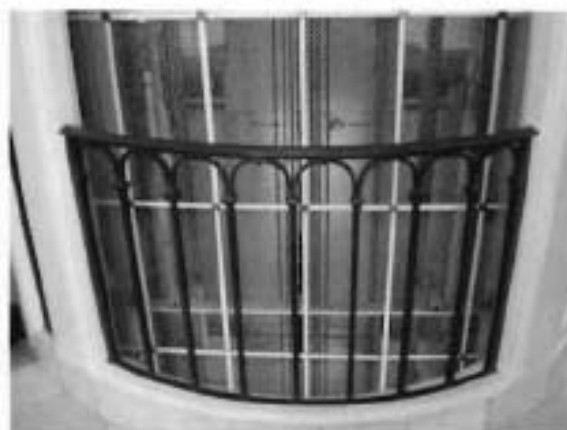
со стороны междуэтажных площадок с металлическим ограждением аналогичного рисунка ограждению лестницы (без секций с розетками);

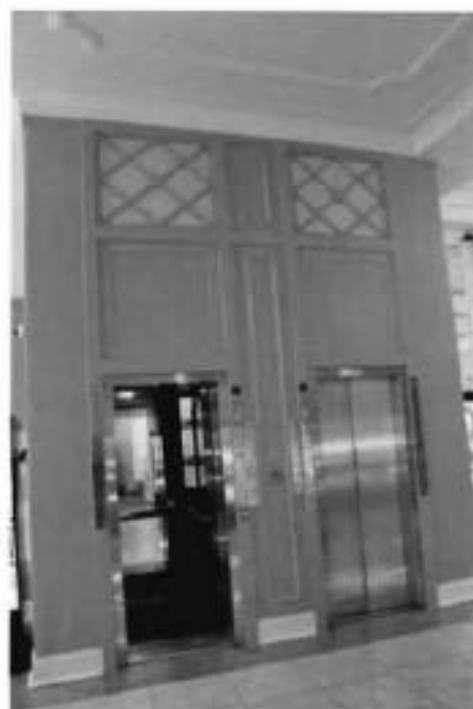
в габаритах вестибюля шахты лифтов, оформлены деревянными филенчатыми панелями, верхние — с геометрической расстекловкой — конфигурация, габариты, конструкция;

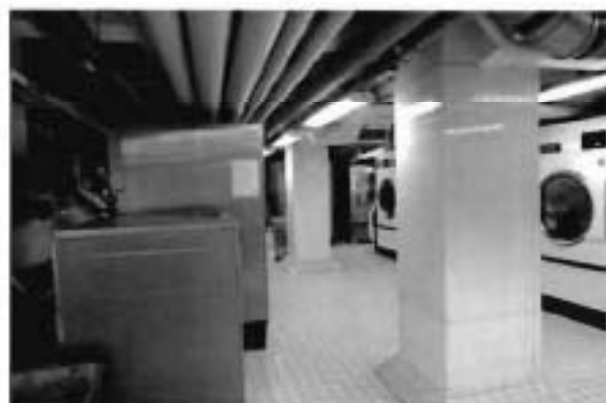
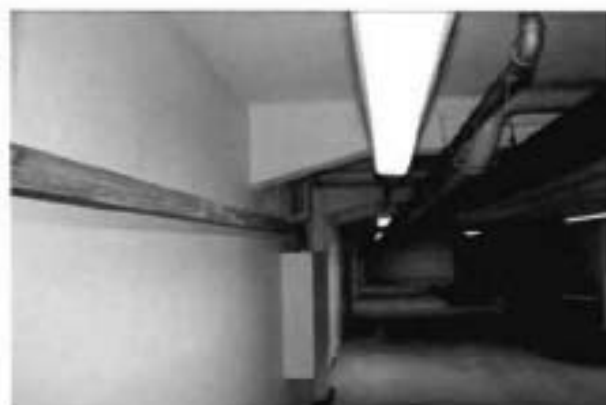
опорные пилоны и подпружные арки помещений подвального этажа — местоположение, габариты, конфигурация;

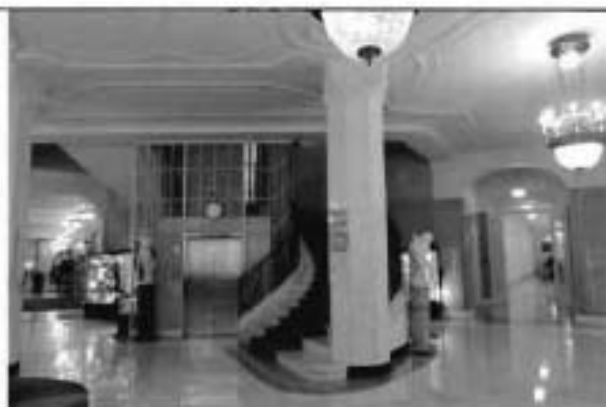
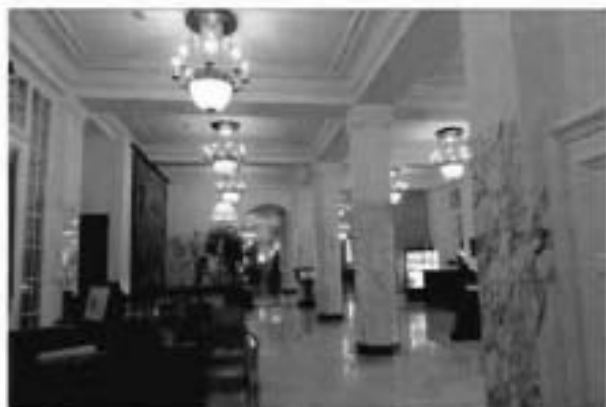
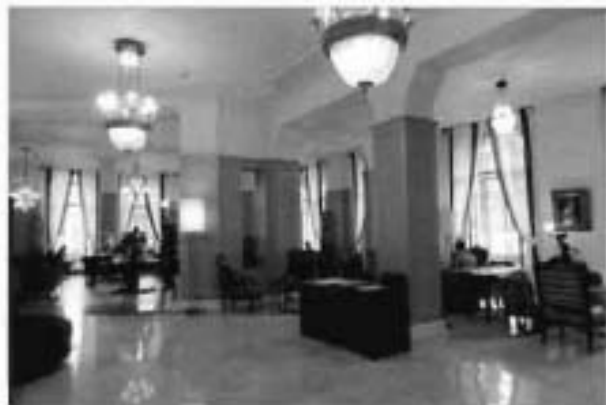
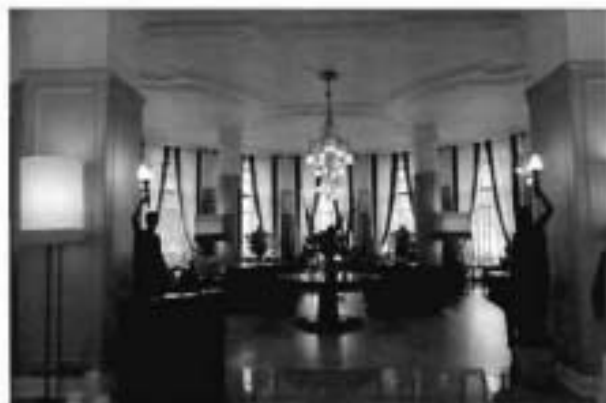
опорные восьмигранные и  
прямоугольные в плане колонны  
вестибюля и ротонды –  
местоположение, габариты,  
конфигурация, конструкция;
