**АКТ**

**по результатам государственной историко-культурной экспертизы**  
проектной документации на проведение работ по сохранению  
объекта культурного наследия федерального значения «Гостиница  
«Астория», расположенного по адресу: г. Санкт-Петербург, Большая  
Морская ул., дом 39, лит. А (Большая Морская ул., 39, лит. А;  
Вознесенский пр., 12): «Работы по сохранению объекта культурного  
наследия федерального значения «Гостиница «Астория»,  
расположенного по адресу: Санкт-Петербург, ул. Большая  
Морская, д. 39, лит. А; Ремонт и приспособление крыши» (шифр:  
01-ИП-2024/07/02-1), разработанной ООО «Капиталь»,  
индивидуальным предпринимателем Архиповой Марией  
Сергеевной в 2024 г.

Санкт-Петербург

«22» октября 2025 г.

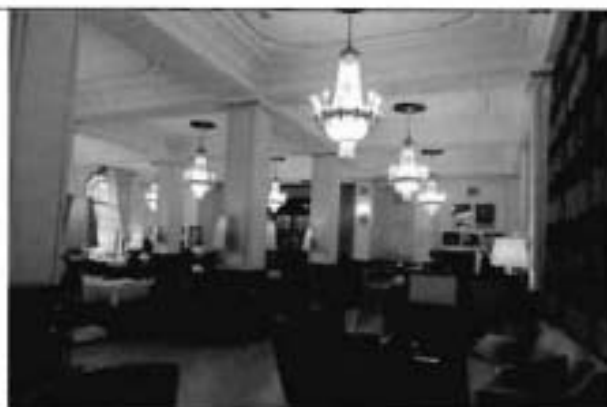
опорные пилоны ресторана (пом. № 136, площадью 269,7 кв.м.) – местоположение, габариты, конфигурация (прямоугольные в плане);

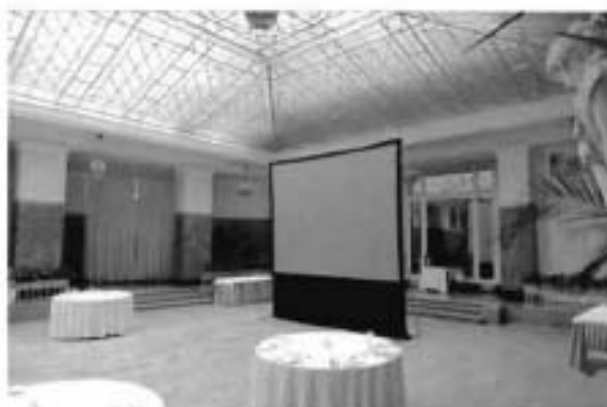
опорные пилоны «Зимнего сада» (пом. № 134, площадью 335,9 кв.м.) – местоположение, габариты, конфигурация (прямоугольные в плане);

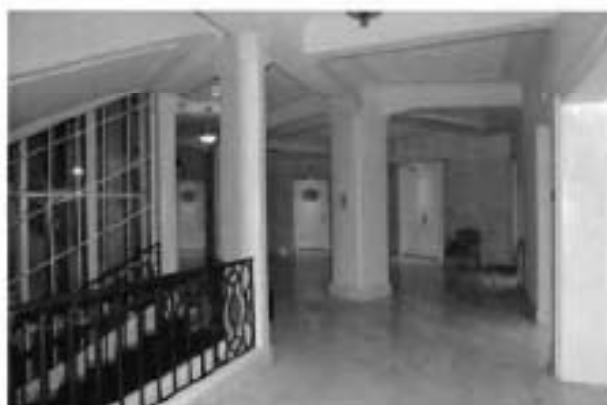
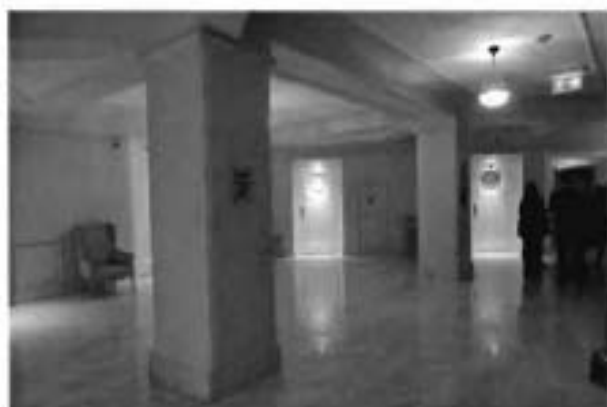
опорные пилоны и колонны холлов – местоположение (в уровне 2-6-го этажей), габариты, конфигурация (шестигранные и квадратные в плане).

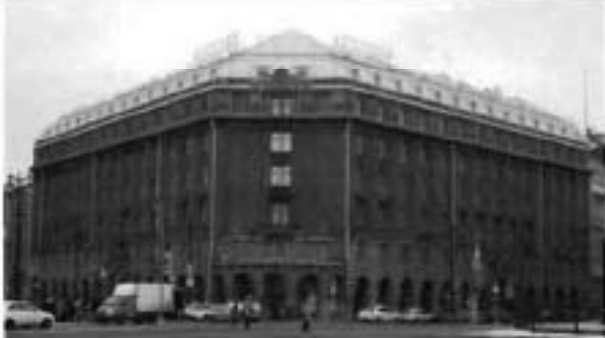
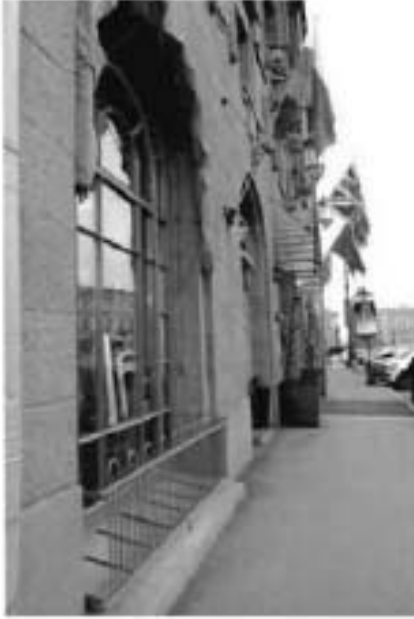
| 4 | Архитектурно-художественное решение фасадов: | <p>лицевые фасады: шестистажные, с двухуровневым мансардным этажом, симметричные, на четырнадцать световых осей по Большой Морской улице и по Вознесенскому проспекту, соединенные вогнутым углом с выступающим объемом первого этажа, на три световые оси, с трехъярусной композицией, в приемах неоклассицизма, с элементами модерна;</p> <p>материал и характер отделки цоколя – серовато-розовый гранит в технике бучардирования;</p> <p>материал и характер отделки фасада – руст квадратом, имитирующий гранит серо-розового цвета – в уровне 1-2-го этажей;</p> <p>терразитовая коричневая штукатурка;</p> | <br> |

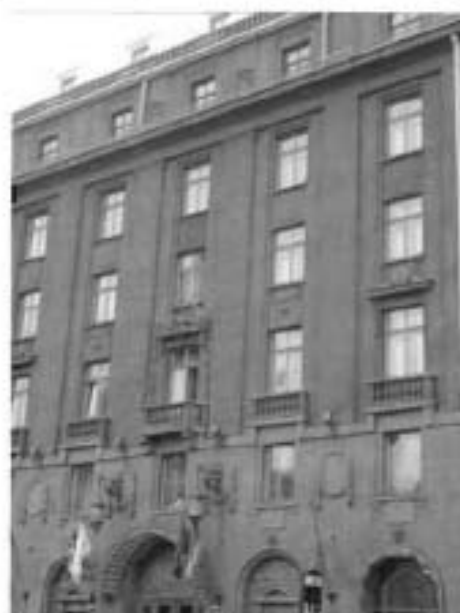
большой ордер в уровне 3-5-го этажей:

каннелированные пилястры с волотообразными завитками в верхней части (по 4-й, 12-й осям по улице и по 1-й, 7-й, 11-й осям по проспекту – лопатки с рублеными филенками с «вынутыми» углами);

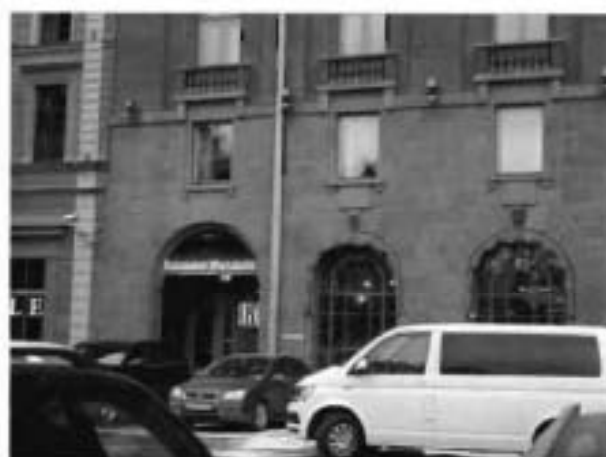
воротный проезд\* – местоположение (по 1-й световой оси по Вознесенскому пр.), габариты, конфигурация (полуциркульный), оформление (веерный руст, полуциркульная ниша, в верхней части полуциркульный проем с горизонтальной перемычкой на гранитных консолях);

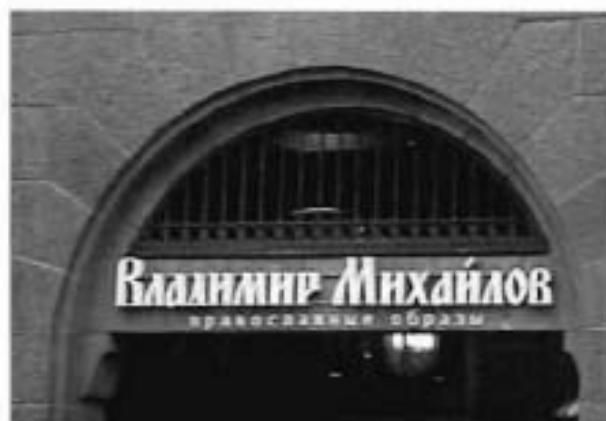
историческое заполнение полуциркульного проема – металлическая решетка чугунного литья в виде вертикальных прутьев круглых в сечении и горизонтального фриза из колец по нижнему поясу;

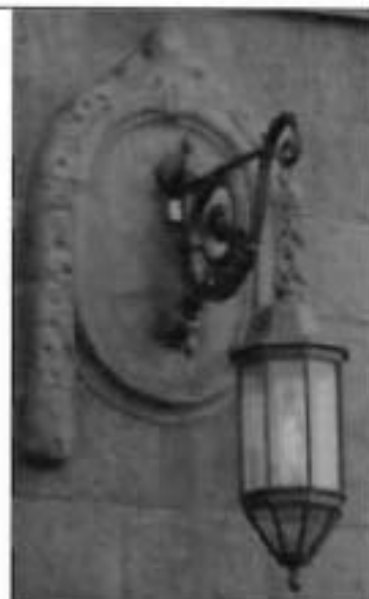
четыре граненых фонаря\* на волнитообразных чугунных кронштейнах с растительным декором;

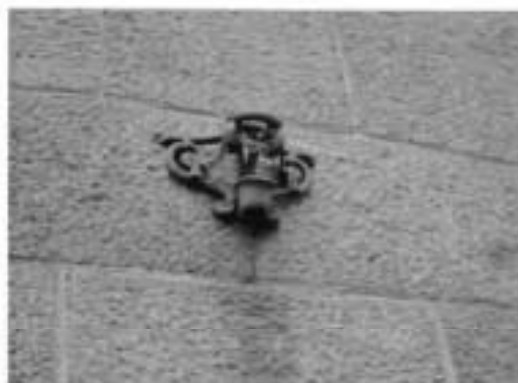
шесть чугунных флагодержателя\* — форма, оформление (в виде волнитообразных завитков, декорированных драпировкой);

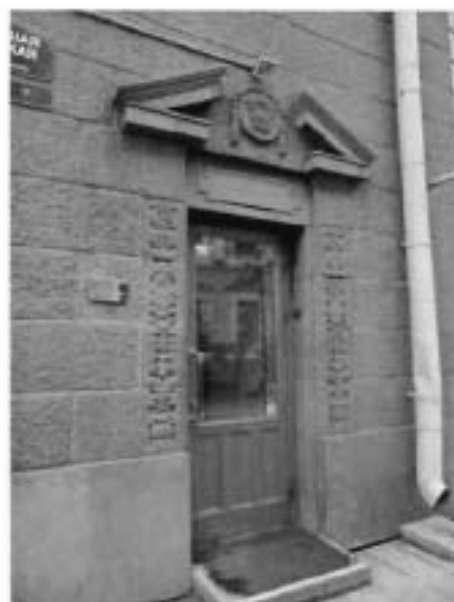
исторический дверной проем — местоположение (по 14-й оси по улице), габариты, конфигурация (прямоугольный), оформление (разукрашенный гранитный фронтон, картуш с ниспадающей гирляндой, фигурная филенка, резьба по граниту в виде растительного орнамента (по сторонам проема);

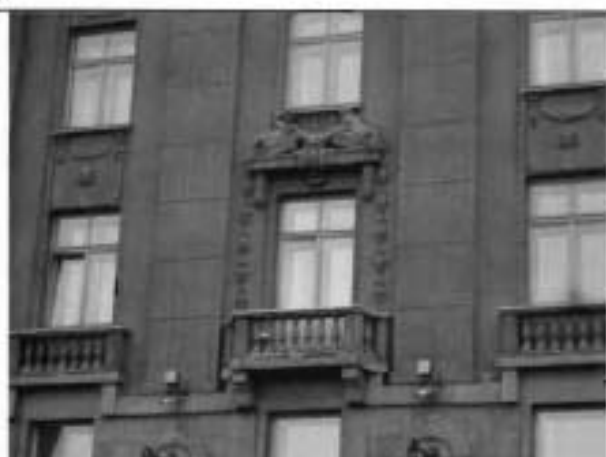
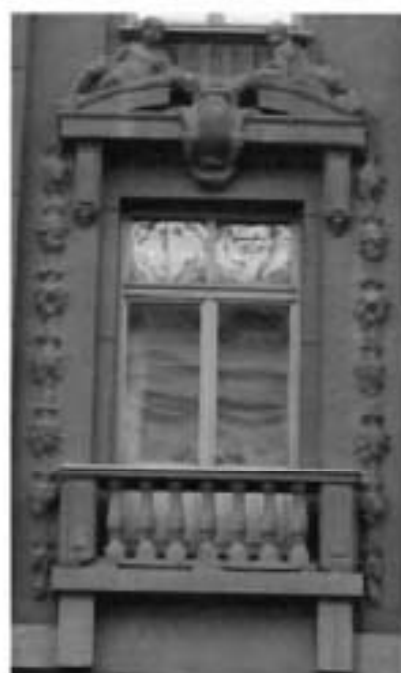
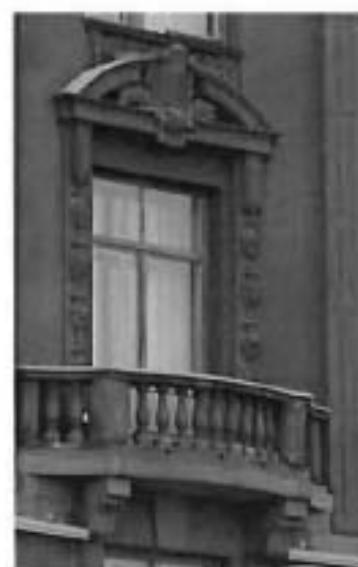
над дверными проемами по проспекту и улице – разорванные лучковые фронтоны на консолях, со скульптурными изображениями двух путти, медальона в картуше, обрамленного лиственной гирляндой; проемы фланкированы ниспадающими гирляндами из цветочных букетов;

угловой балкон – с разорванным лучковым фронтоном на консолях с ниспадающими гирляндами из цветочных букетов; в тимпане фронтона рельефное изображение медальона в картуше, обрамленного пальмовыми ветвями;

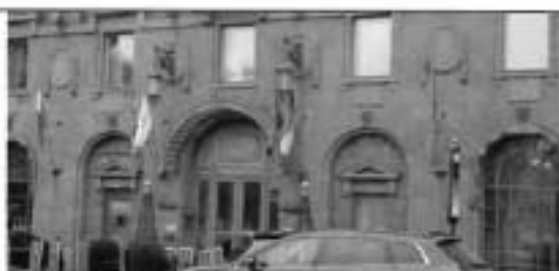
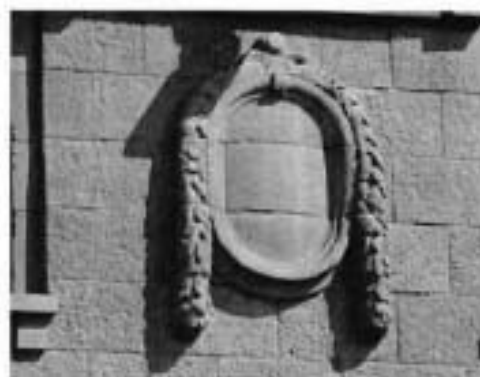
по осям полуциркулярных дверных проемов по улице и проспекту, между окнами 2-го этажа, по четыре овальных медальона, обрамленных ниспадающими дубовыми гирляндами;

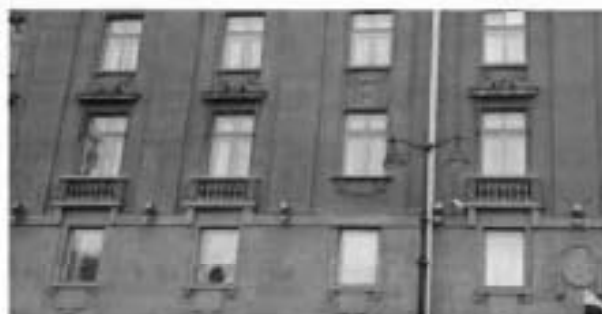
окна 3-6-го этажей заглублены в вертикальные прямоугольные ниши, образованные большим ордером, оформление проемов объединено между этажами;

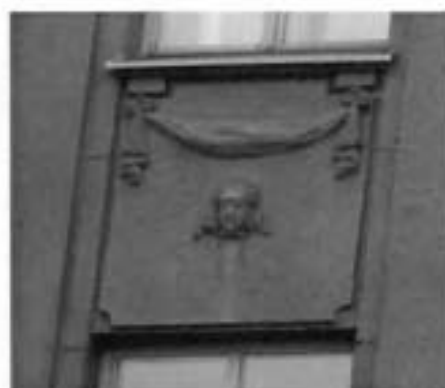
оконные проемы 3-го этажа (без ограждения балконов) – подоконные доски на консолях, с подоконными филенками;

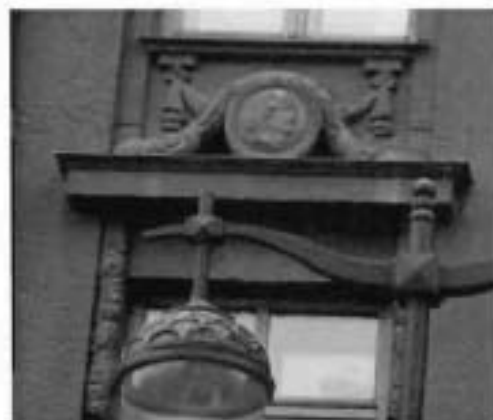
подоконные доски с модульонами, филенки с «вынутыми» углами, декорированные женскими маскаронами и провисающими драпировками, линейные сандрики с порезкой дентикулами, ниспадающими цветочными гирляндами, круглыми медальонами с чередующимися мужскими и женскими профилями, фланкированные гирляндами – в уровне 3-4-го этажей;

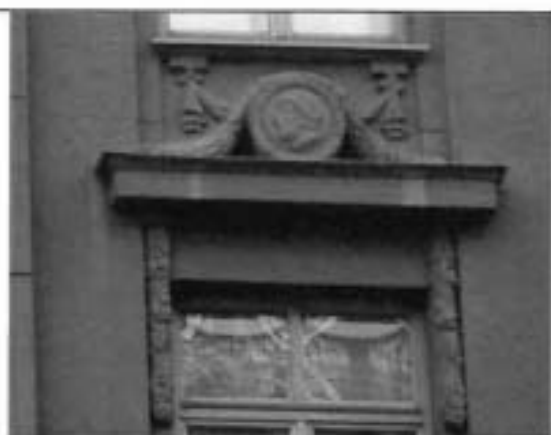
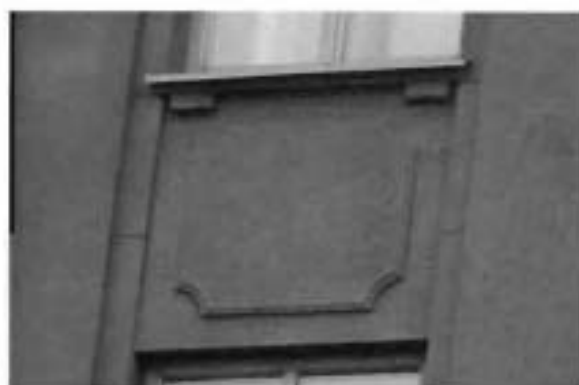
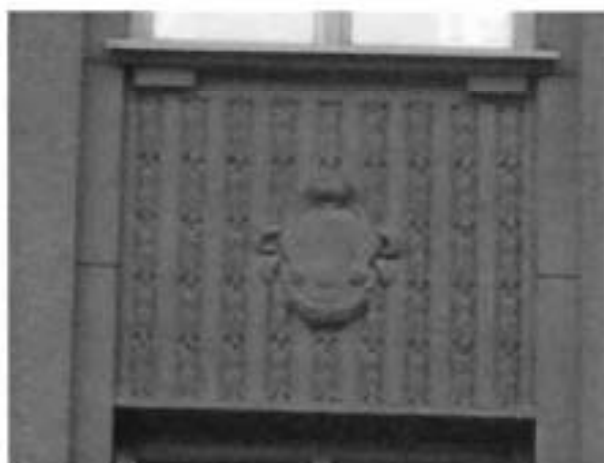
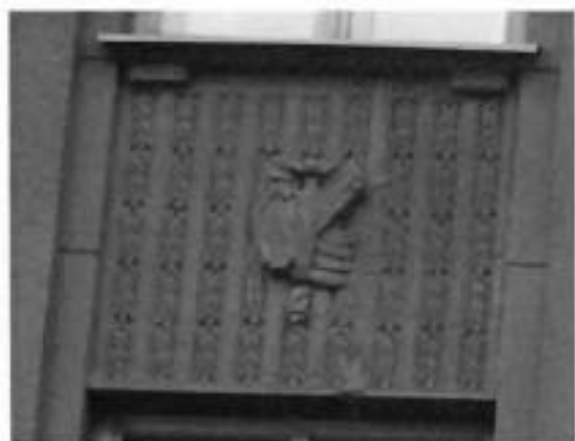
подоконные доски с  
модульонами, филенки с  
«вынутыми» углами,  
вертикальные желобки,  
заполненные лавровыми  
гирляндами с чередующимися  
композициями из картушей с  
провисающими лавровыми  
гирляндами и воинской  
арматуры (шлем, колчан, меч,  
доспехи) – в уровне 4-5-го  
этажей;

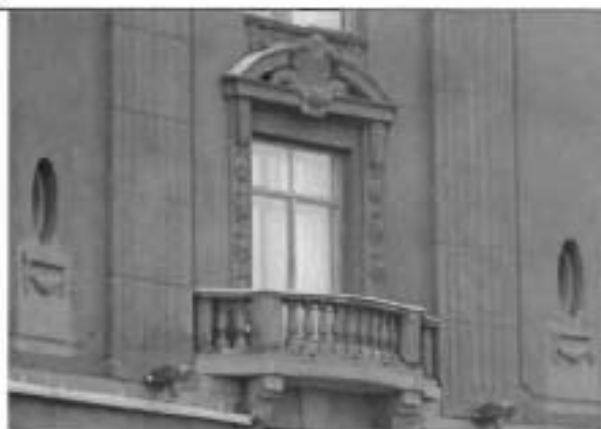
подоконные доски с  
провисающими гирляндами – в  
уровне 3-го этажа вогнутого  
угла;

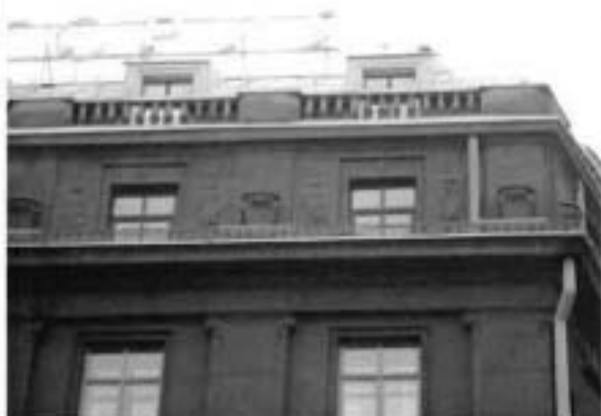
прямоугольные ниши,  
фланкированные  
каннелированными пилястрами с  
наложенными прямоугольными  
филёнками с чередующимися  
композициями из воинской  
арматуры (меча, щита, знамени;  
колчана со стрелами, луком,  
щитом);  
замковые камни в виде мужских  
профилей, по осям дверных  
проёмов и вогнутого угла – в  
виде медальонов с женскими  
маскаронами, фланкированные  
провисающими гирляндами – в  
уровне 6-го этажа;

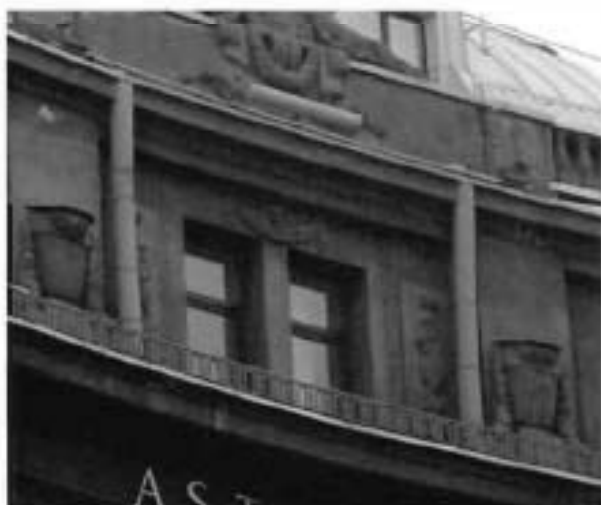
пилястры, декорированные  
барельефными изображениями  
ваз с ниспадающими  
фруктовыми гирляндами – в  
междоуконных простенках 6-го  
этажа;

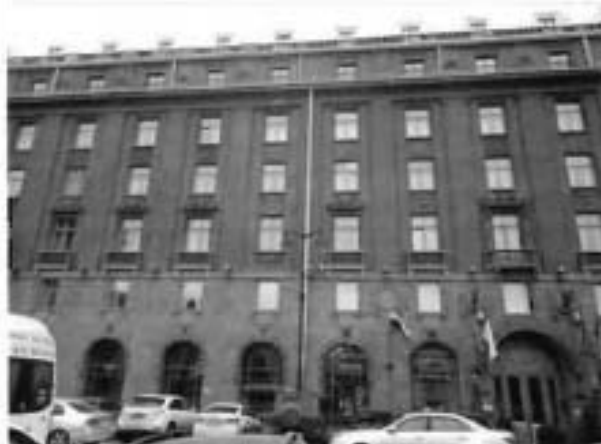
гранитная тяга, отделяющая  
первый ярус от второго и  
соединяющая консоли  
французских балконов;

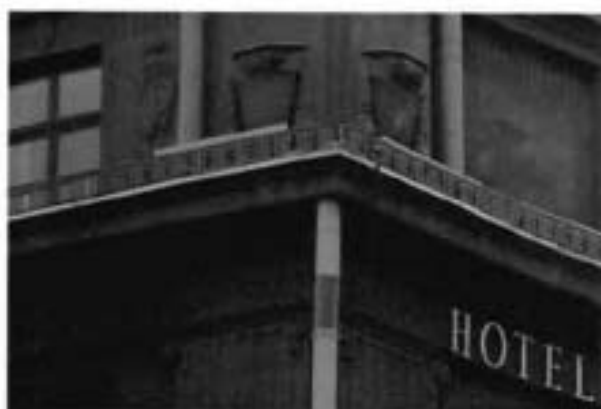
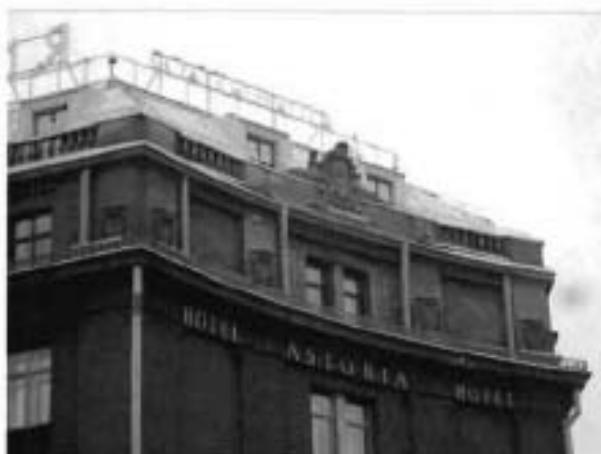
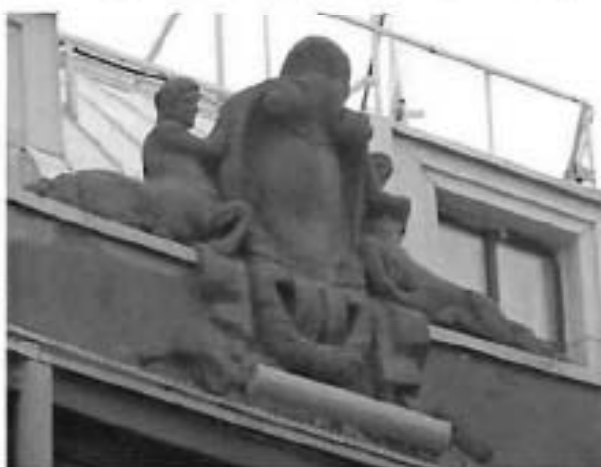
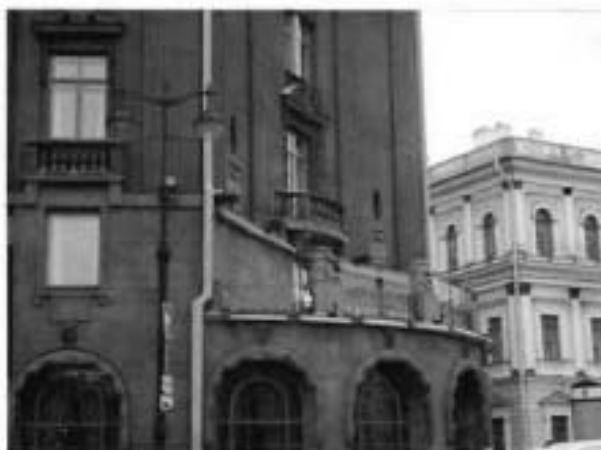
ограждение полуциркульного объема 1-го этажа вогнутого угла — парпетные гранитные тумбы со скульптурными изображениями двух путти, которые держат вазы (4);

между тумбами металлические решетки из прямоугольных звеньев, крепящихся к горизонтальным титам кольцами;  
\*восстановлены при реставрации 1985-1989 гг.

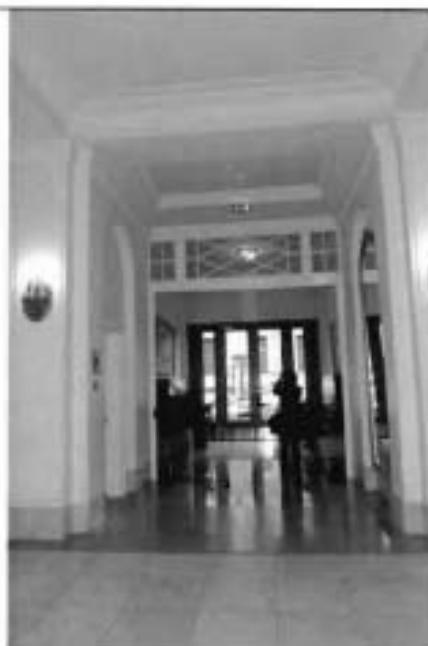
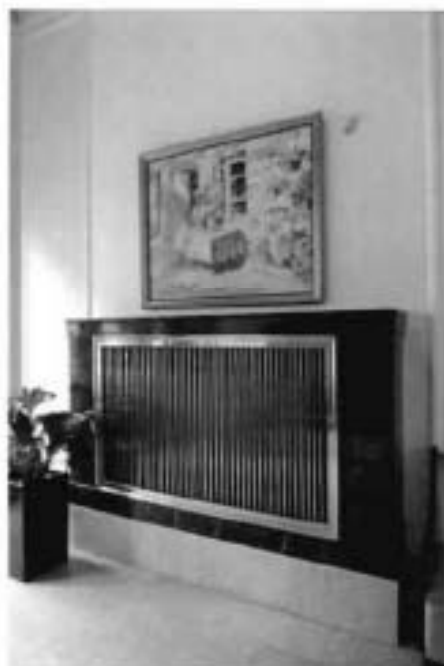
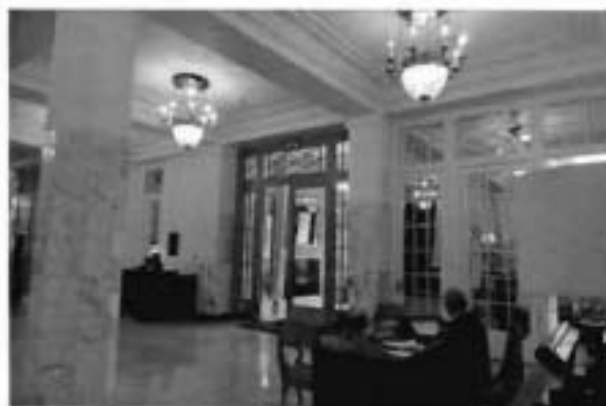
оформление стен – граненые колонны со стилизованными капителями с волютами и листьями аканта и пилястры тосканского ордера, в нижней

части облицованные белым с серыми прожилками мрамором;  
заполнение дверных проемов – материал (дерево), конструкция (двери створчатые с прямоугольными фрамугами);

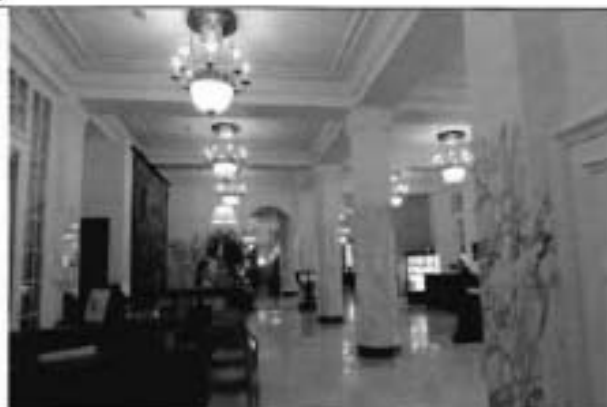
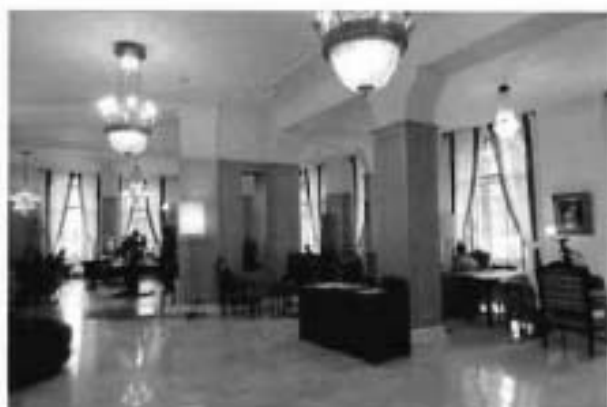
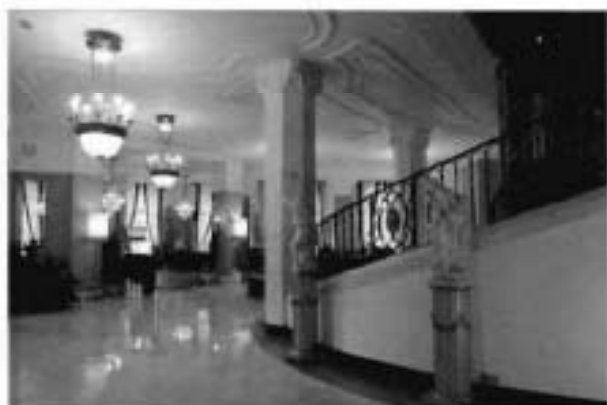
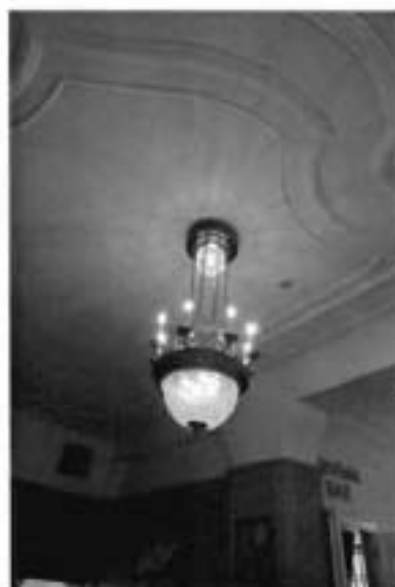
оформление плафона – продольными и поперечными балками (соединяющими колонны и пилястры) пространство разделено на крутые кессоны с фигурными профилированными тягами;

оформление стен – колонны с фигурными капителями, с профилированными филёнками, плинтос и карнизом;

оформление плафона ротонды –  
фигурные профилированные  
тяги с волютами;

оформление ротонды – граненые  
колонны со стилизованными  
капителями с волютами и  
листьями аканта –  
местоположение, габариты,  
конфигурация;

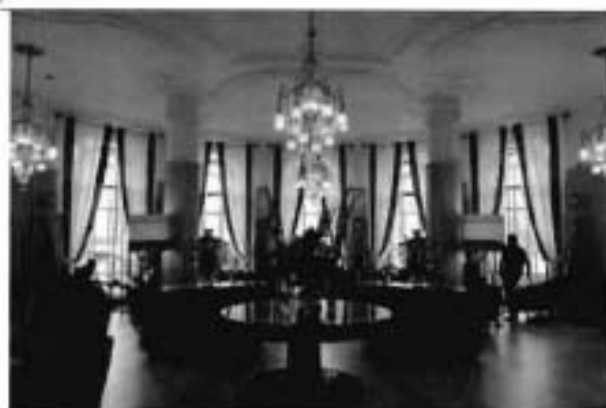
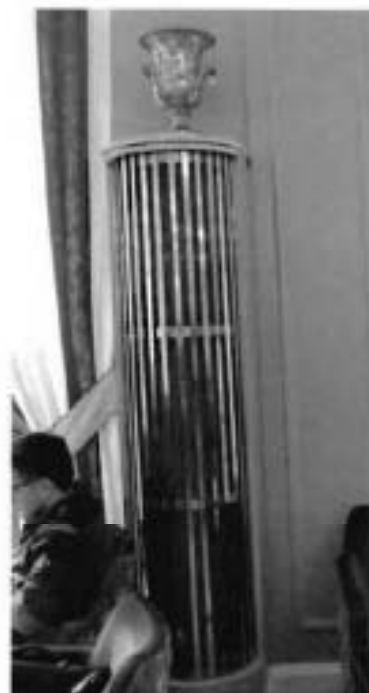
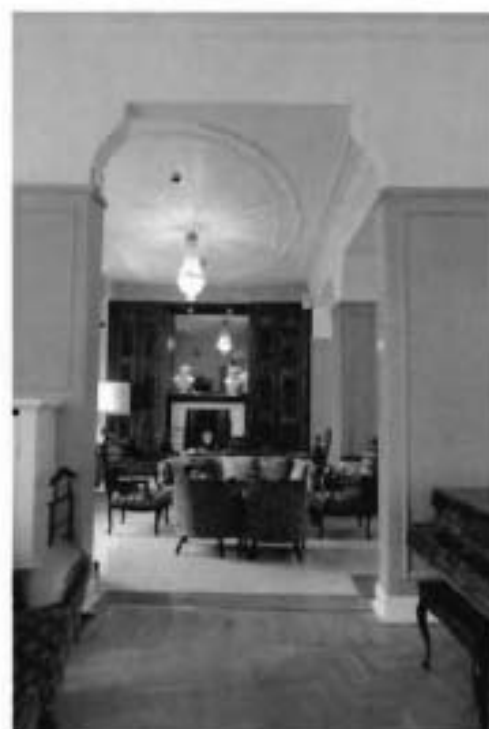
оформление плафона –  
профилированные  
прямоугольные и овальные  
раскрепованные тяги;  
в верхней части стены – с  
фризом ложчатого орнамента с  
растительными элементами;

оформление стен – объединено с  
отделкой вестибюля;

историческая металлическая решетка радиатора с литой овальной розеткой в центре, оформленная в виде ложного камня белого с серыми прожилками мрамора;

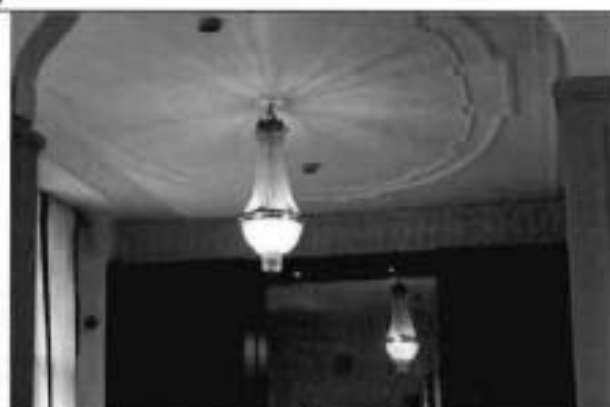
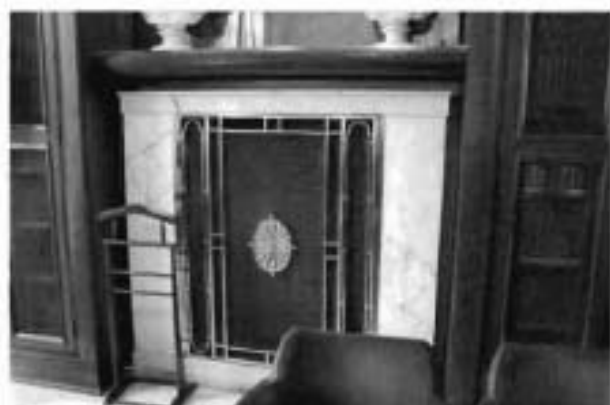
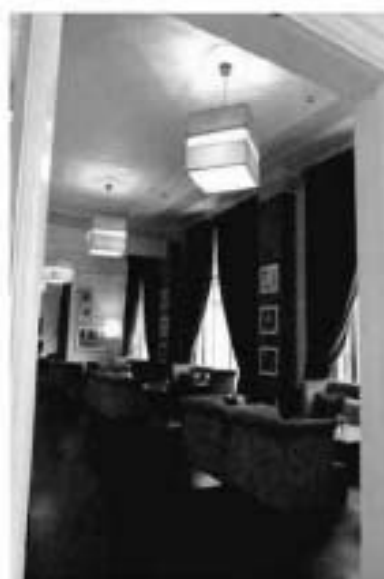
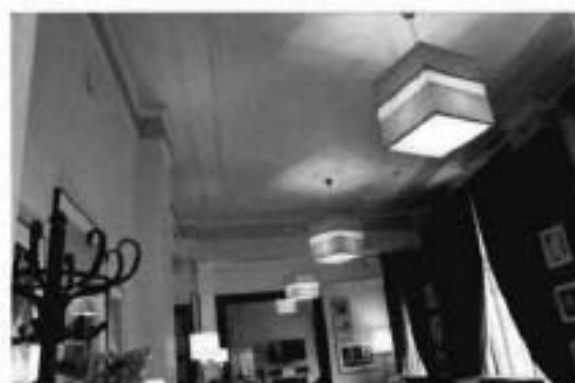
оформление плафона – профилированные тяги, центральная – раскрепованная по углам;

оформление стен – пилястры, угловые пилястры, живописный золоченый фриз «пояс мезандра»;

камин средистенный, белого мрамора, с вставками цветного мрамора; топочное отверстие прямоугольной формы, в профилированной раме; фланкировано лопатками с каннелированными консолями; с профилированной полочкой; под полочкой прямоугольная филленка с резными пальмовыми ветвями;

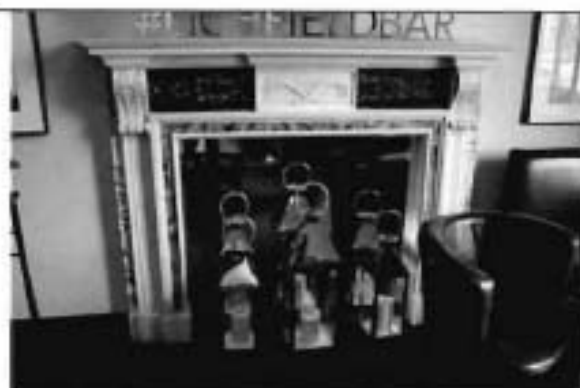
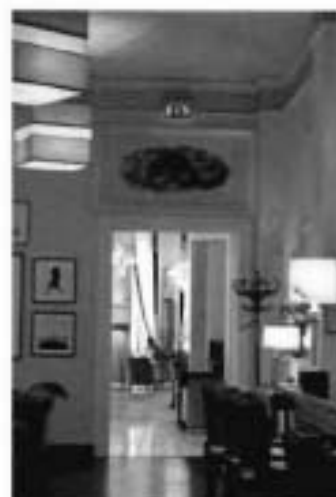
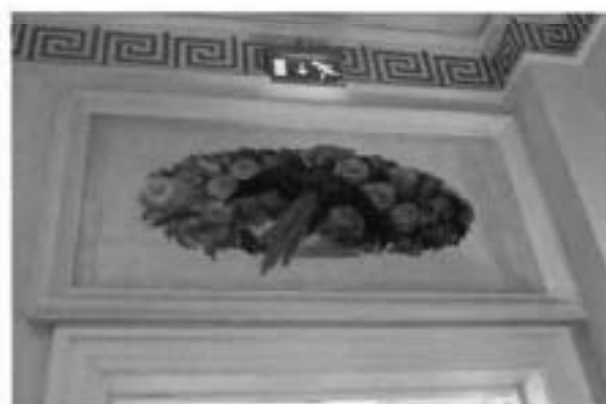
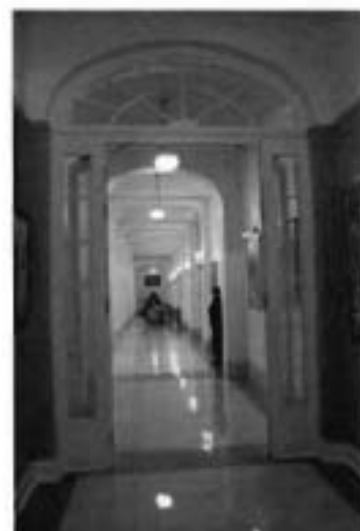
арки с коробовым завершением – в оформлении прохода в вестибюль-фойе;

исторический дверной проем в вестибюль-фойе – местоположение, габариты, конфигурация (с коробовым завершением); заполнение дверного проема – материал (дерево), конструкция (двери двустворчатые, с боковыми нестворчатыми частями, с фрамугой коробового завершения); историческая расстекловка дверных полотен и фрамуги;

покрытие пола — квадратные плиты белого с серыми прожилками мрамора, рисунок укладки;

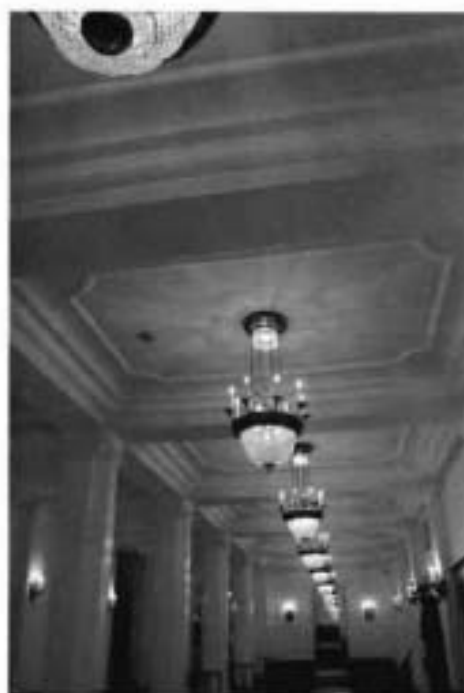
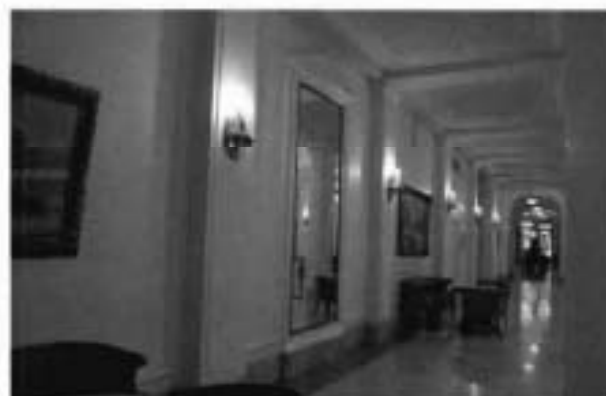
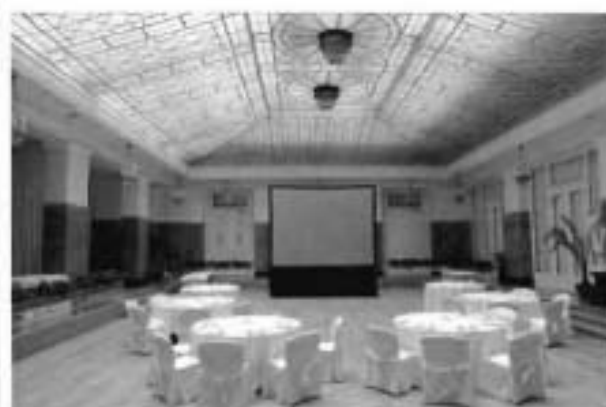
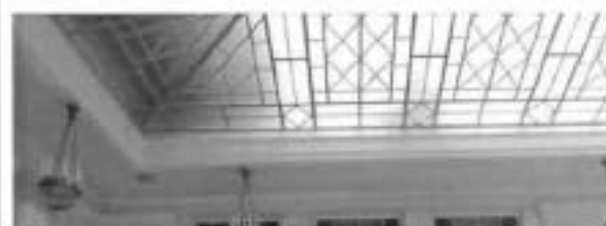
оформление плафона — сложно профилированный кессон, с порезкой «бусы», с витражом; карниз с порезкой дентикулами;

оформление стен – пилоны и пилястры, с капителями с порезками иоником, в нижней части стены, пилоны и пилястры облицованы коричневым с белыми прожилками мрамором, с профилированным шоколом черного с белыми прожилками мрамором;

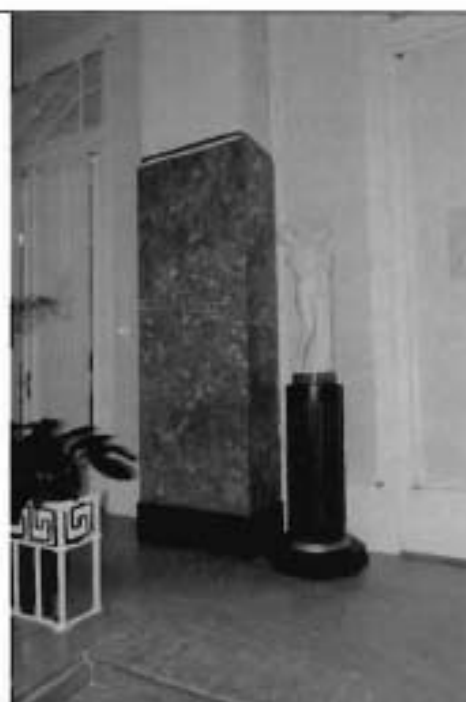
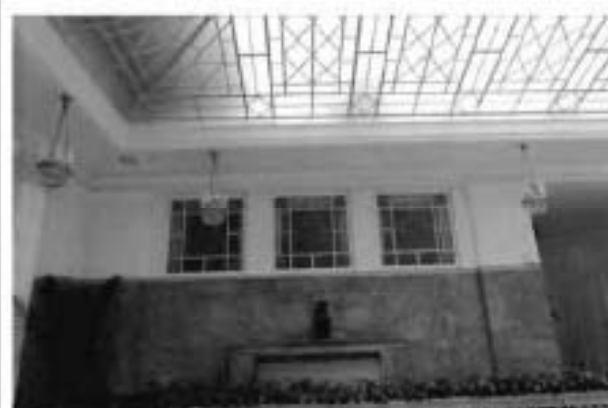
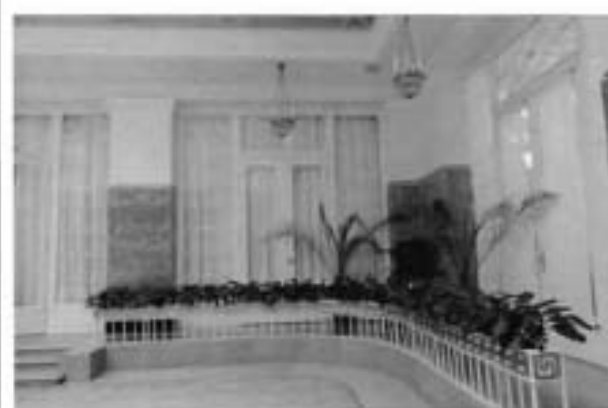
подиум с лестничными ступенями с боковыми устоями (основной уровень пола понижен), облицованные серым с прожилками мрамором;

ограждение подиума с ящиками для цветов – в виде металлических вертикальных прутьев с фризом «полос меандра» в верхней части;

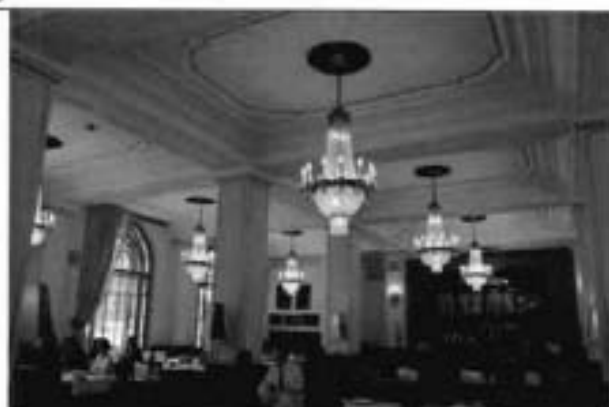
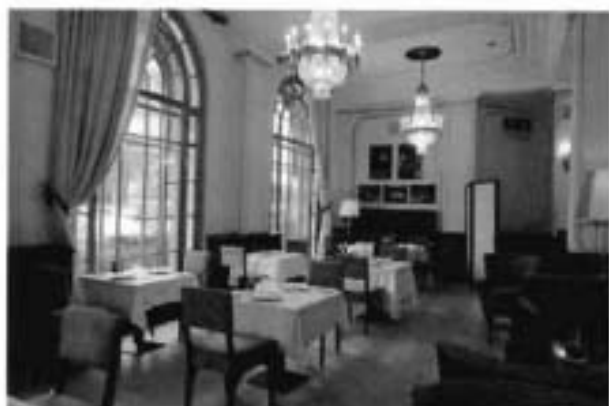
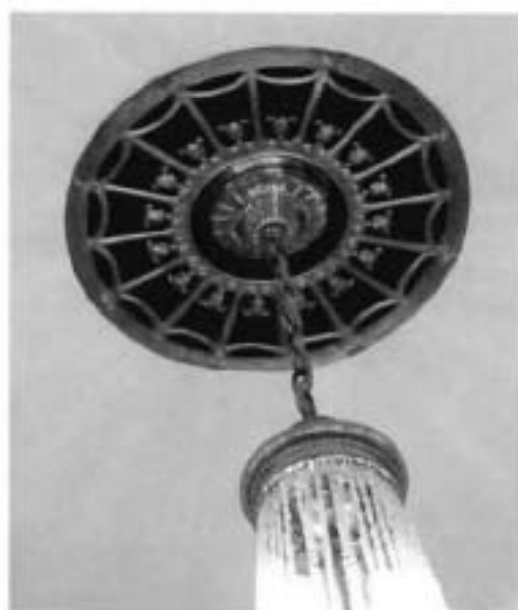
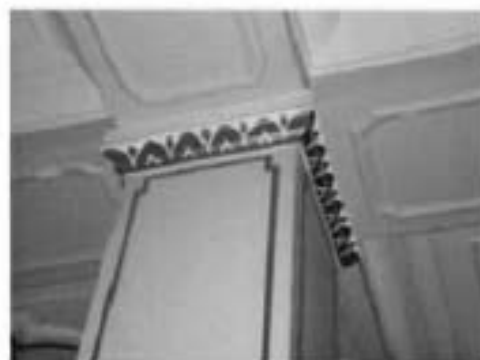
оформление потолка – продольными и поперечными балками (соединяющими пилоны и пилястры) пространство разделено на крупные кессоны с прямоугольными профилированными тягами, центральные поля кессонов – с фигурными рамами; в центре каждой круглая ажурная металлическая розетка растительного рисунка (вентиляционные решетки);

выпущенные балки декорированы филенками с «вынутыми» углами, образованные профилированными тягами;

оформление стен – пилоны и пилястры с капителями с росписью в виде стилизованного остролиста; в верхней части стен, пилястр и пилонов – расписные филенки и зеркала с «вынутыми» углами, в нижней части – профилированные деревянные филенчатые панели, с профилированными плинтусом и полочкой, с встроенными радиаторными решетками;

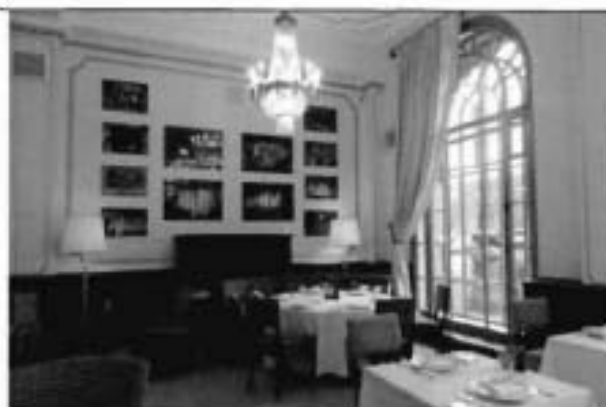
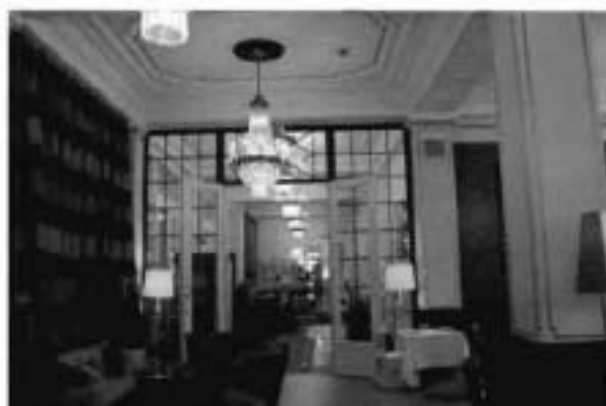
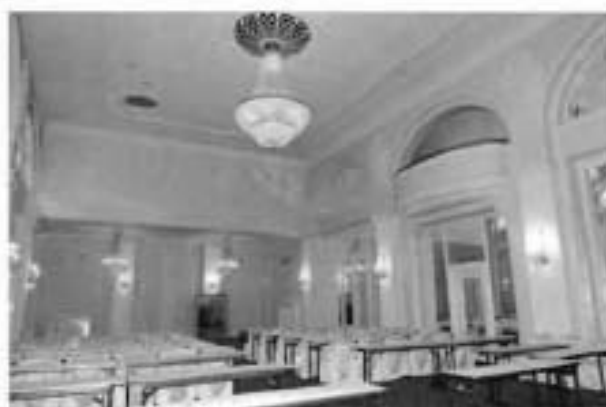
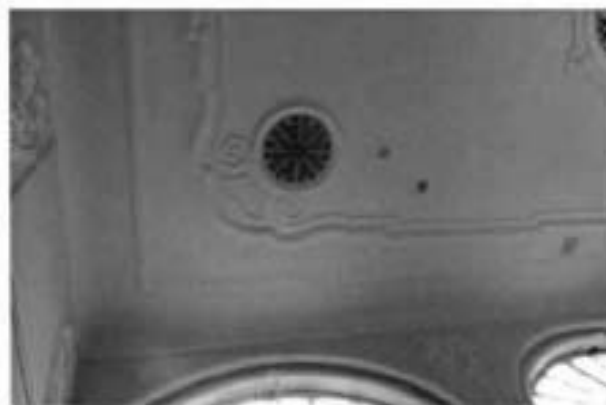
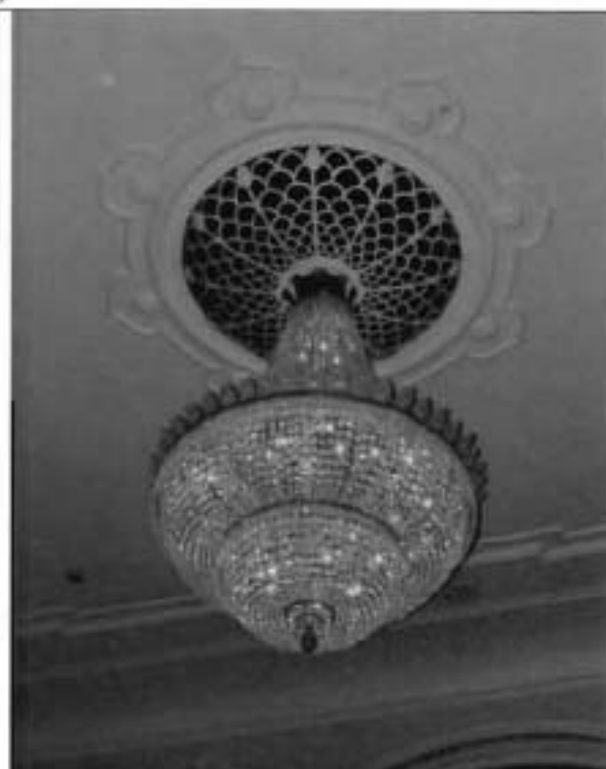
оформление плафона – профилированные рамы, центральная – фигурная, раскрепованная, с профилированной тягой по углам с волютами и фигурными филенками;

в угловых частях и в центре профилированные круглые обрамления (центральное – с лепными килевидными деталями с розеткой в центре) с ажурным металлическим заполнением;

угловые – с рисунком «паутина»;  
центральное – в виде  
стилизованной трельяжной  
сетки,

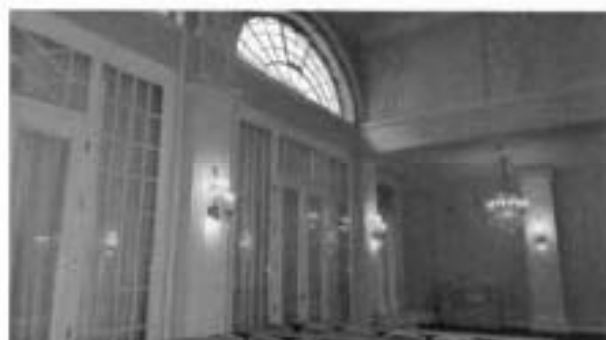
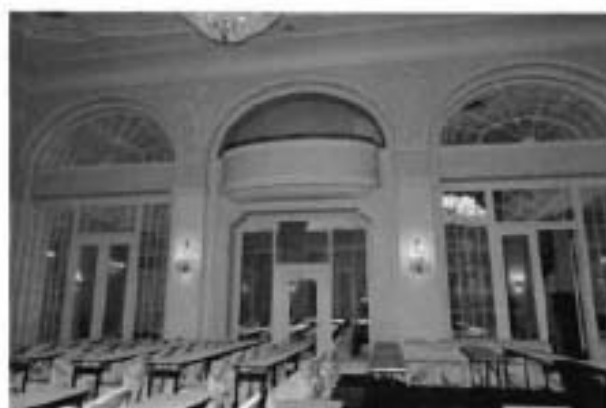
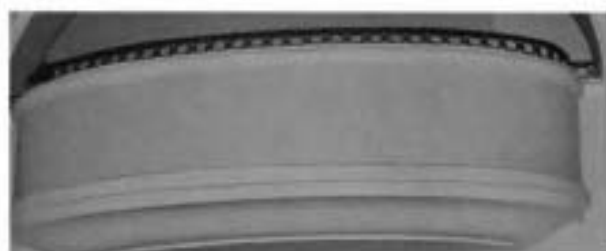
оформление стен –  
двухъярусное; с проемами  
второго света; по продольным  
стенам ярусы заглублены в  
плоские полуциркульные ниши;  
нижний ярус: с  
профилированным плинтотом,  
каннелированными пилястрами со  
стилизированными ионическими  
капителями; верхний ярус:  
лепные орнаментальные  
композиции в виде  
стилизированных медальонов;  
арочные ниши завершены  
профилированными  
архивольтами на импостах из  
профилированных филленок;  
с оконными заполнениями  
второго света – деревянными с  
витражной расстекловкой, с  
рисунком «паутина»;

балкон – местоположение (в  
центре восточной стены, в  
уровне проемов второго света),  
габариты, конфигурация  
(полуциркульный в плане),  
оформление (профилированные  
тяги); с глухим парапетным  
ограждением и металлической

решеткой с ажурными кольцами;

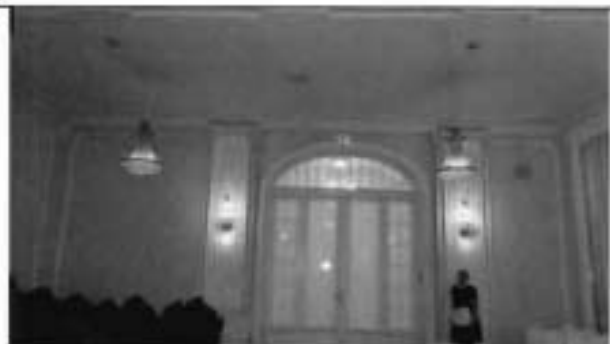
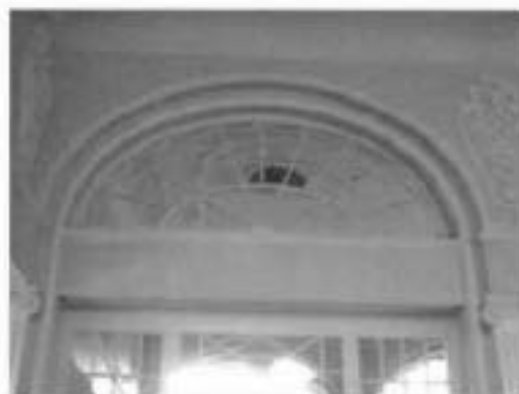
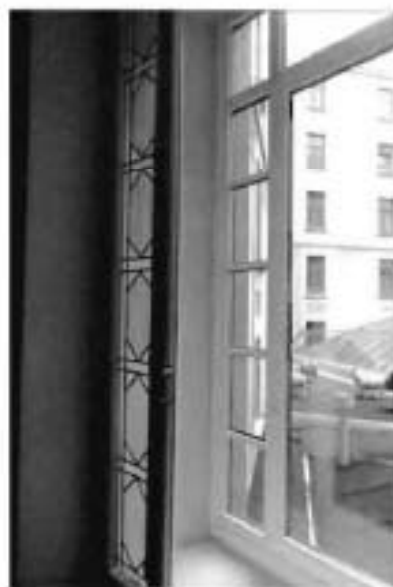
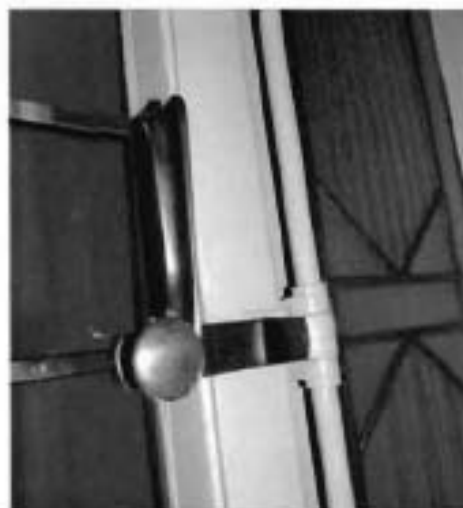
историческое заполнение оконных проемов парадной лестницы — материал (дуб), рисунок расстекловки; историческое заполнение рам — витражное, свинцово-паечное, с геометрической расстекловкой;

оконные приборы — латунные, с задвижками-засовами, с ручками-кнопками;

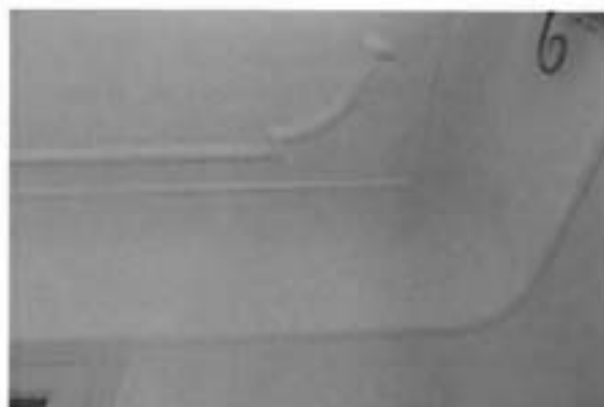
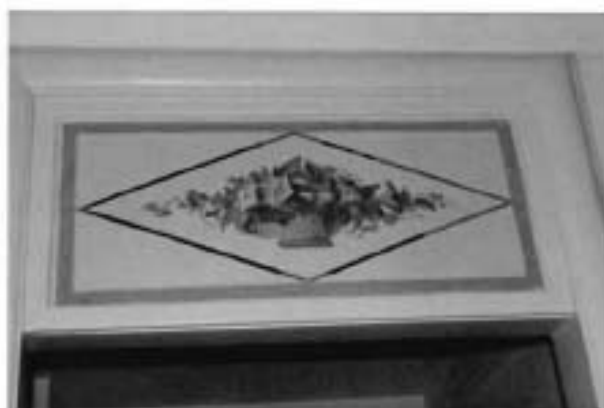
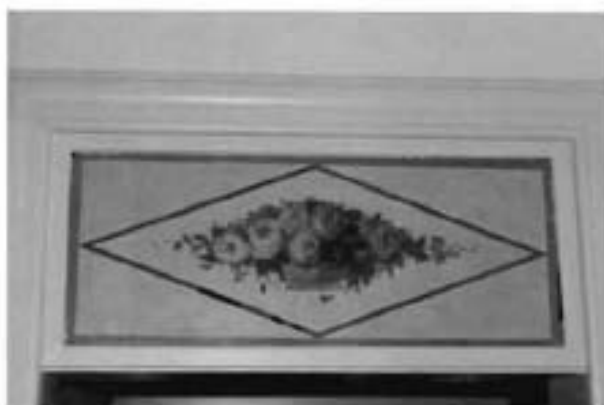
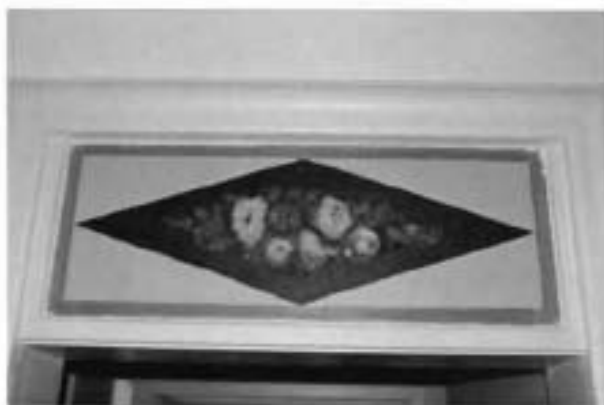
№ 301: на сером фоне, со светло-  
сиреновой окантовкой по  
периметру, в центре –  
золотистый ромб, в котором  
изображена корзина с розовыми  
розами, ромашками, желтыми  
цветами и листвой;

№ 306: на бежевом фоне, со  
светло-коричневой окантовкой  
по периметру, в центре – черный  
ромб с композицией из красных  
и белых роз и лилий;

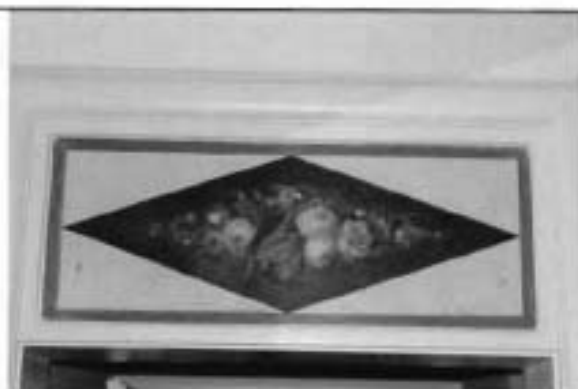
№ 316: на белом фоне, со светло-коричневой окантовкой по периметру, в центре – черный ромб с композицией из розовых роз с попугаем с зелено-синими крыльями и оранжевой грудкой;

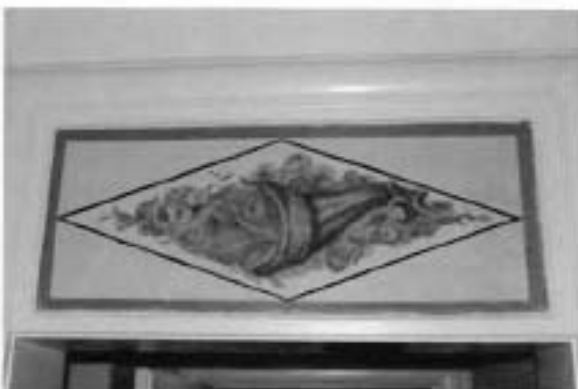
№ 322: на белом фоне с золотой окантовкой, в центре – ромб, очерченный тонкой темной линией; в ромбе композиция в виде рога изобилия, заполненного оранжево-розовыми и желтыми цветами;

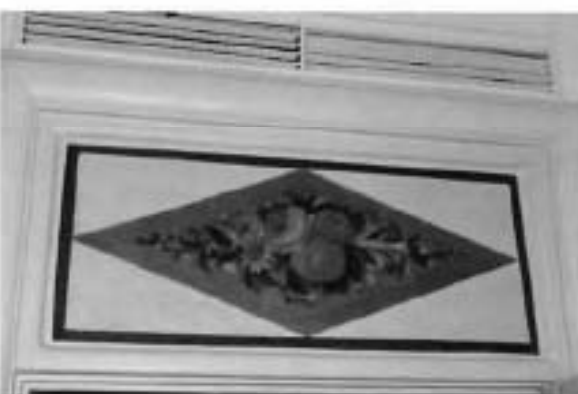
№ 323: на белом фоне с коричневой окантовкой, в центре – зеленый ромб с композицией из трех оранжевых роз, ромашек и колокольчиков;

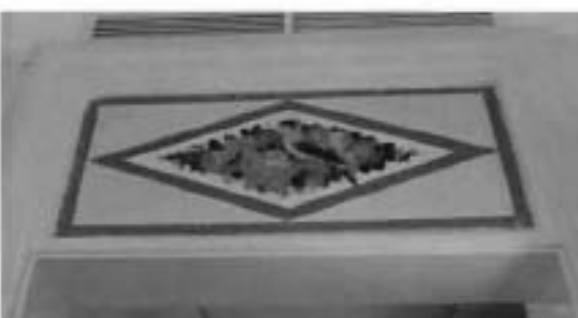
№ 307: на белом фоне с охристой окантовкой по периметру, в центре – ромб, очерченный широкой охристой линией, в который вписана композиция из роз с желто-черным попугаем;
