**АКТ**

**по результатам государственной историко-культурной экспертизы**  
проектной документации на проведение работ по сохранению  
объекта культурного наследия федерального значения «Гостиница  
«Астория», расположенного по адресу: г. Санкт-Петербург, Большая  
Морская ул., дом 39, лит. А (Большая Морская ул., 39, лит. А;  
Вознесенский пр., 12): «Работы по сохранению объекта культурного  
наследия федерального значения «Гостиница «Астория»,  
расположенного по адресу: Санкт-Петербург, ул. Большая  
Морская, д. 39, лит. А; Ремонт и приспособление крыши» (шифр:  
01-ИП-2024/07/02-1), разработанной ООО «Капиталь»,  
индивидуальным предпринимателем Архиповой Марией  
Сергеевной в 2024 г.

Санкт-Петербург

«22» октября 2025 г.

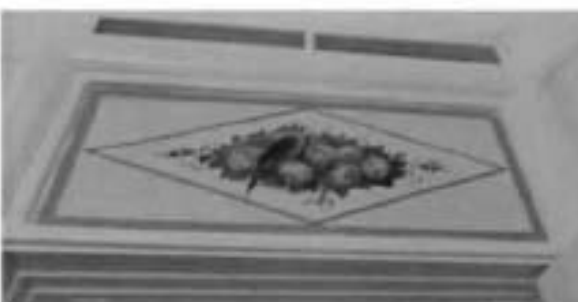
№ 309: на белом фоне с окантовкой золотом по периметру, в центре – ромб, очерченный тонкой золотой линией, в который вписана композиция с желто-зеленым попугаем среди розовых роз и зелени.

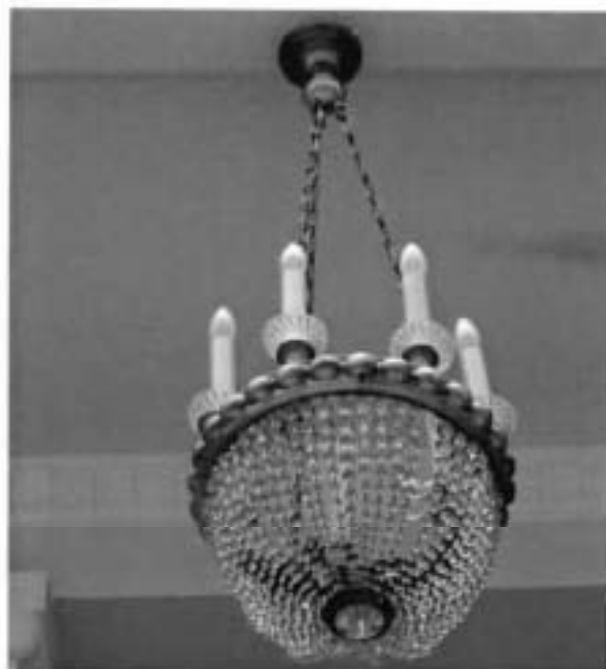
люстра на 10 свт., латунь  
полированная, бронированная с  
хрустальным убором; основание  
в виде корзины из хрустальных  
бус, крепящихся к ободу,  
декорированному полусферами;  
обод поддерживает профитки со  
свечами матового стекла;  
повешена к фигурной короне на  
3-х цепях;  
время: начало XX в.;  
размер: высота – 70 см, диаметр  
– 40 см;  
количество: 14;

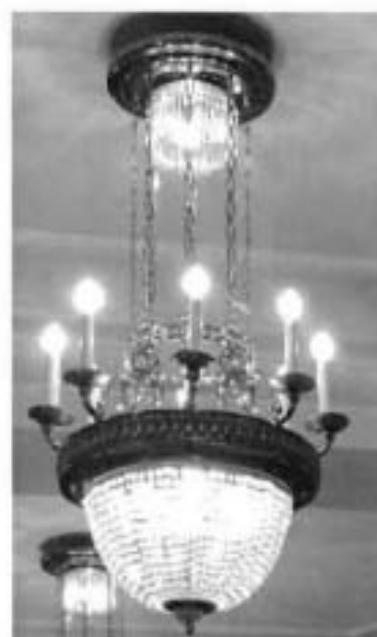
люстра на 13 свт. золоченой  
бронзы с хрустальным убором;  
основание в форме корзины из  
хрустальных нитей, крепящихся  
к ободу, декорированному  
олами; обод поддерживают  
восемь кронштейнов,  
соединенных с малым верхним  
ободом, подвешенным на шести  
цепях к короне с хрустальными  
подвесками в форме призм;  
электрифицирована свечами  
молочного стекла с лампами  
миньон; в основании корзинки –  
всеорообразная стеклянная  
розетка с шишечкой;  
время: начало XX в.;  
размер: высота – 100 см, диаметр  
– 70 см;  
количество: 6;

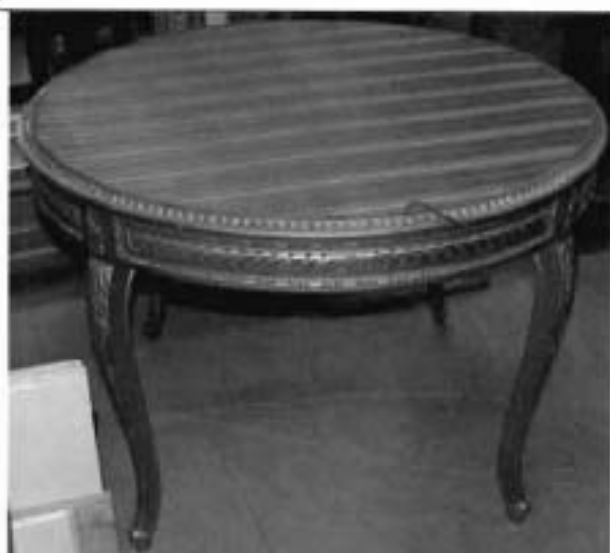
стол круглый, золоченого резного дерева, на четырех изогнутых ножках; царга с порезкой в виде чешуйчатого орнамента и жемчужника; верхняя часть ножек декорирована резными листьями;

время: начало XX в.;  
размер: 78 х 110 см;  
количество: 1;

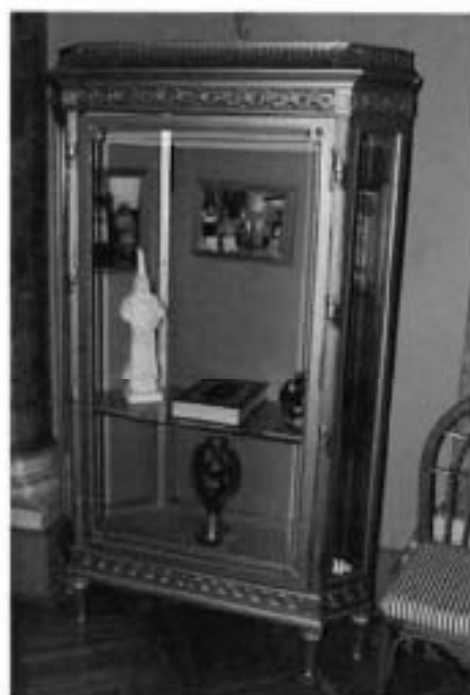
горка угловая золоченого резного дерева с одной остекленной створкой и двумя боковыми остекленными стенками; задняя стенка обита желтым штофом; по кромке филенок порезка, стекла с фасетом; завершение в виде фриза, декорированного акантовыми розетками, и карниза;

время: начало XX в.;  
размер: 178 х 120 х 40 см;  
количество: 3;

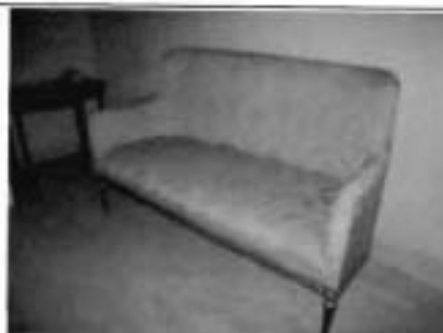
диван мягкий на четырех ножках; спинка и локотники глухие, кутанные; ножки точеные, каннелированные, с золоченой резьбой в характере неоклассики;

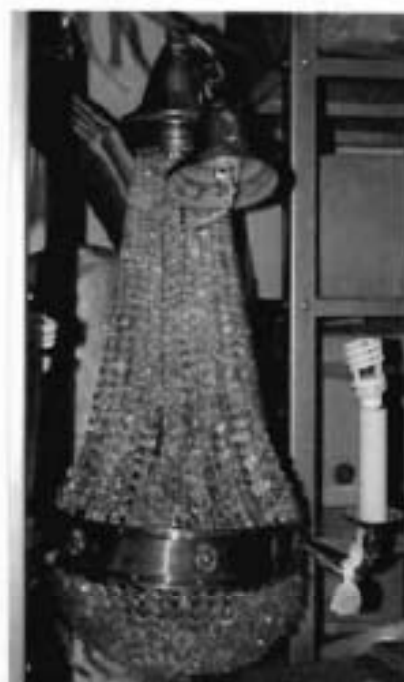
люстра на 6 свт., бронзовая, с хрустальным убором, грушевидной формы; обод широкий, с профилированными краями, декорирован накладными бронзовыми розетками; от обода отходят 3 изогнутых рожка, декорированных акантом, заканчивающихся бобешками в виде розеток; электрифицирована лампами миньон со свечами молочного стекла; обод поддерживает хрустальную корзинку, замкнутую хрустальной полусферой; в завершении — две колоколообразные детали, соединенные цепью; время: начало XX в.; количество: 1;

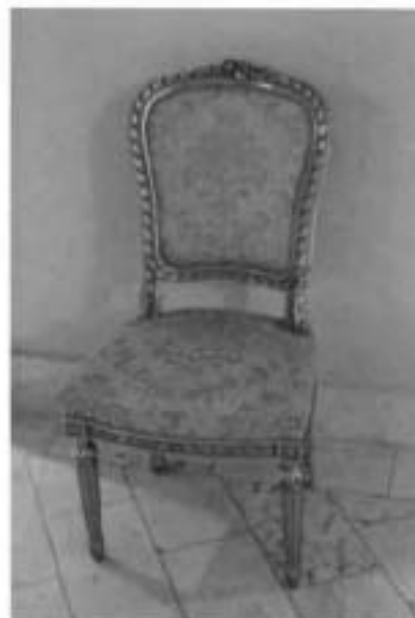
стул резного золоченого дерева, мягкий; спинка глухая в форме щитка, приподнятая над сиденьем; царга и обвязка с порезкой — витые ленты; в завершении обвязки спинки — резные цветы; ножки точеные каннелированные; время: начало XX в.; размер: 96 х 46 х 48 см; количество: 4;

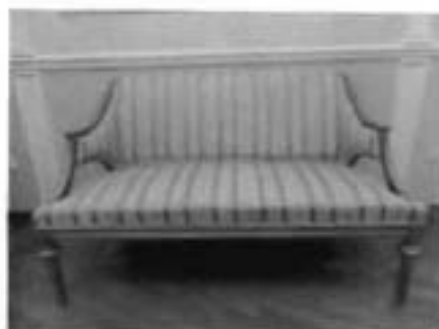
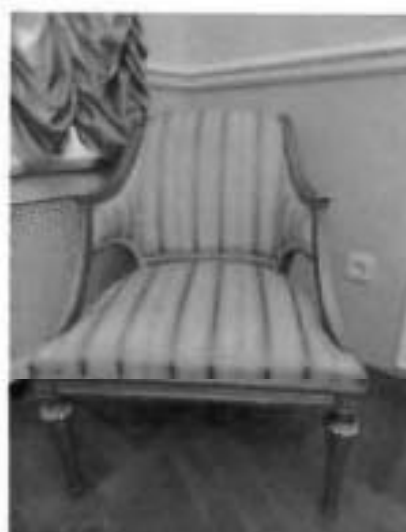
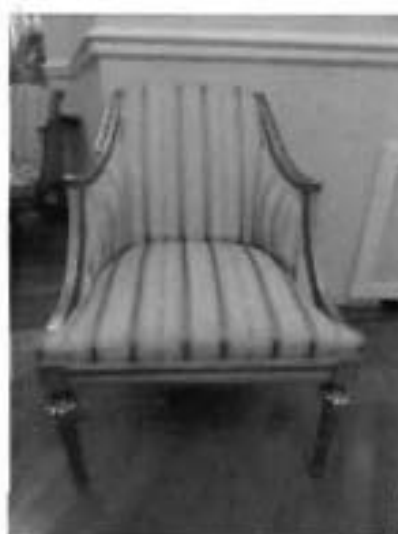
диван мягкий двухместный, на  
четырех ножках; задние  
прямоугольные в сечении, слегка  
изогнутые, передние точеные  
каннелированные; спинка  
глухая, мягкая, прямоугольная, в  
верхней части выгнута назад,  
верх спинки кутаный; локотники  
глухие, приподняты над  
сиденьем, с порезкой в виде  
лавра; на царге порезка –  
остролист;  
время: начало XX в.;  
размер: 88 х 140 х 57 см;  
количество: 1;

кресло того же гарнитура,  
мягкое, прямоугольной формы;  
локотники глухие, слегка  
приподняты над сиденьем;  
спинка глухая, мягкая; верх  
спинки выгнут и обработан по  
краям волютами; задние ножки  
прямоугольные в сечении, слегка  
изогнуты; передние ножки  
точеные, каннелированные;  
обивка локотников с резным  
орнаментом;  
размер: 85 х 63 х 52 см;  
количество: 3;

кресло того же гарнитура,  
мягкое, отличается от других  
кресел гарнитура формой  
локотников: глухие, не  
приподняты над сиденьем;  
размер: 85 х 62 х 51,5 см;  
количество: 2;

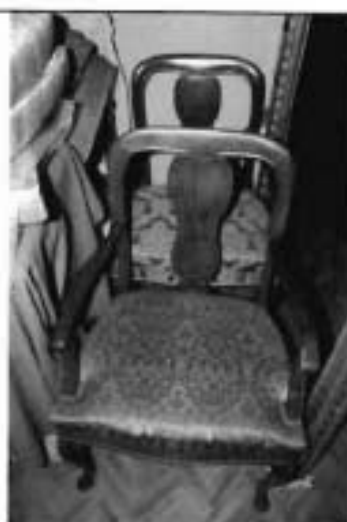
кресло красного дерева (массив) с мягким сиденьем; локотники жесткие, сквозные; спинка жесткая, сквозная, со стойкой в виде скрипичной деки; задние ножки слегка изогнутые;

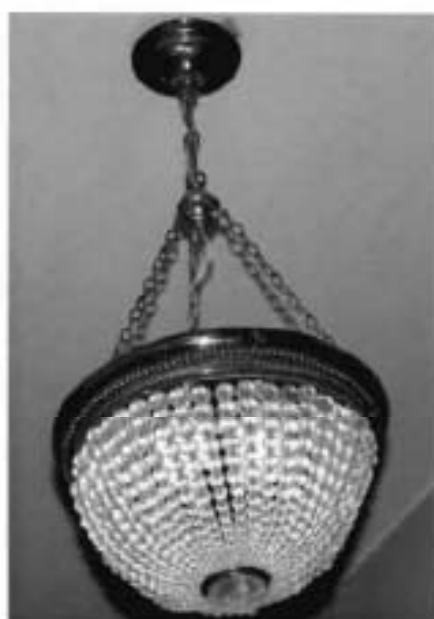
люстра на 2 свт., полированной латуни с хрустальным убором в форме корзинки; к широкому ободу крепятся нити хрустальных бус, замкнутые внизу хрустальной гранитной розеткой; по ободу – полоса жемчужника; люстра подвешена на трех цепях к шару, соединенному одной цепью с гладкой короной;

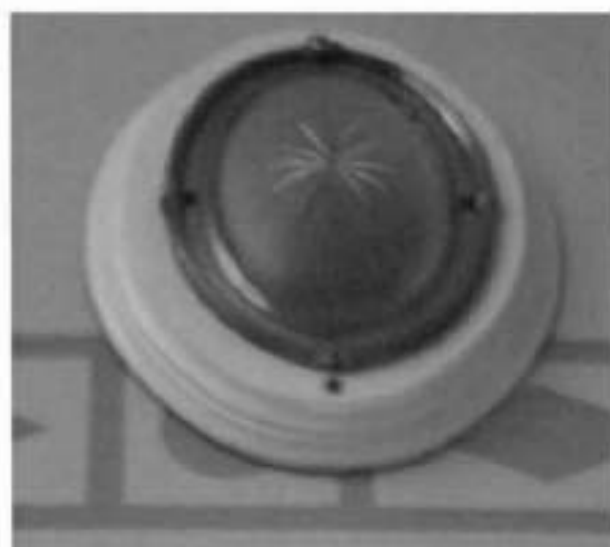
плафон стенной, наддверный, на одну светоточку; основание овальной формы, латунное, профилированное; стекло матированное, с алмазной гранью в форме снежинки в центре;

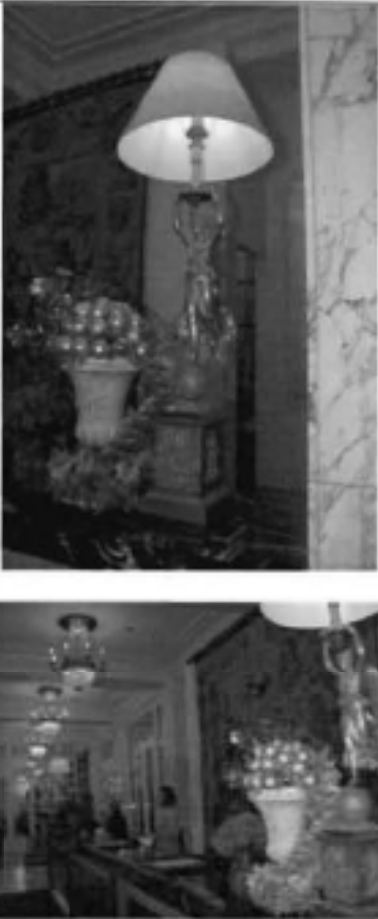
| 1 | <p><b>Канделябры</b> (2), бронза, литье, чеканка, золочение. На высоком, квадратном в плане пьедестале с рельефными листьями аканта на поверхности, шар с цветочным рельефом. На шаре крылатая женская фигура в легких развевающихся одеждах, несет над головой цветочный венок. Одна нога на шаре, другая в воздухе, слегка отставлена назад. Венок является основанием для лампы (осветительная часть). На боковинах пьедестала рельефные накладные композиции: павлины, лира среди растительных побегов. Время: 2-я пол. XIX в. Размер: 110 x 22 x 20 см. Сохранность: поверхностные загрязнения, абажуры современные.</p> | |

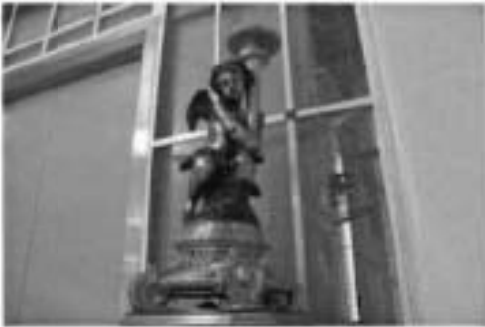
| 2 | <p><b>Канделябр</b>, бронза, золочение, патинирование. На фигурном основании золоченой бронзы сидящий амур держит в руках факел. Время: конец XIX в. Размер: высота 71 см, осн. 37 x 37 см. Сохранность: поверхностные загрязнения</p> | |

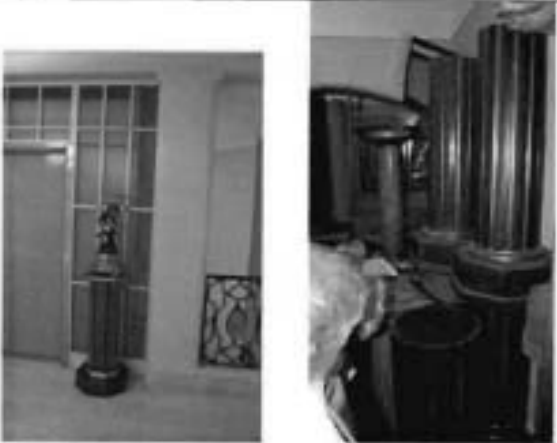
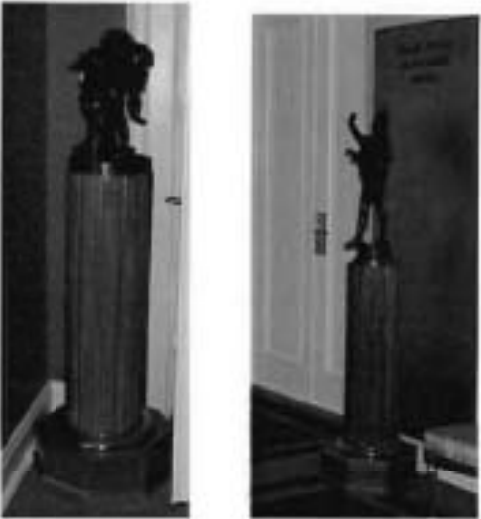
| 3 | <p><b>Тумбы "Жакоб" (10)</b> в виде каннелированных колонн, красное дерево, латунь. База и каннелюры отделаны латунью. Основание восьмигранное.</p> <p>Время: начало XX в.</p> <p>Размер: 106 х 55 см.</p> <p>Сохранность: поверхностные загрязнения, незначительные царапины, сколы.</p> | |

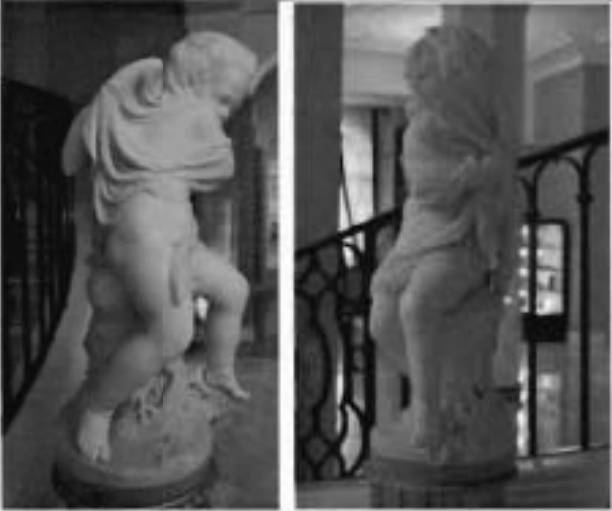
| 4 | <p><b>Скульптура</b> «Амур, срывающий покрывало», белого мрамора. Амур, сидящий на пне, стягивает с головы покрывало. В правой руке за спиной он прячет стрелы. Подпись сзади на круглом пьедестале: «Rossetti Fec.» (Россетти) «Roma 1850».</p> <p>Размер: 93 х 35 см.</p> <p>Сохранность: поверхностные загрязнения, следы реставрационной склейки на левой ноге.</p> | |

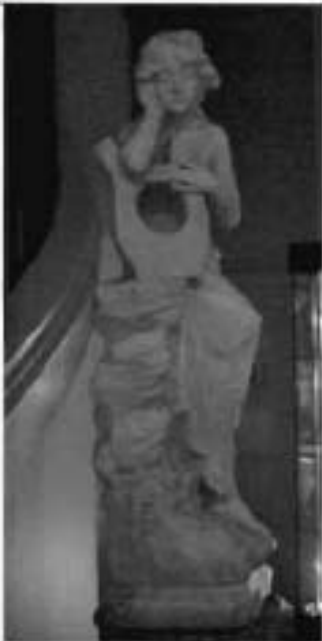
| 5 | <p><b>Скульптура</b> "Девушка с лирой", белого мрамора. Обнаженная до пояса девушка сидит на скале у воды. Предплечьем согнутой в локте правой руки опирается на лиру, положив голову на кисть правой руки. Сзади на скале подпись: "Парарт".</p> <p>Время: кон. XIX в.</p> <p>Размер: 94 x 40 x 30 см.</p> <p>Сохранность: удовлетворительная, следы реставрационных склеек (реставрация 2001 г.).</p> | |

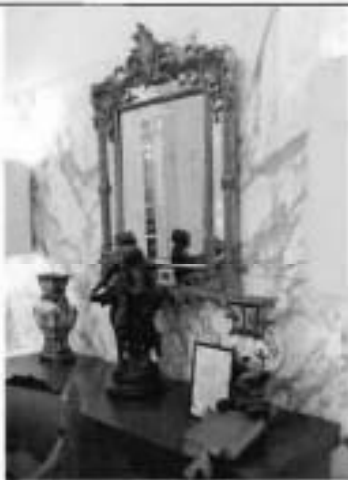
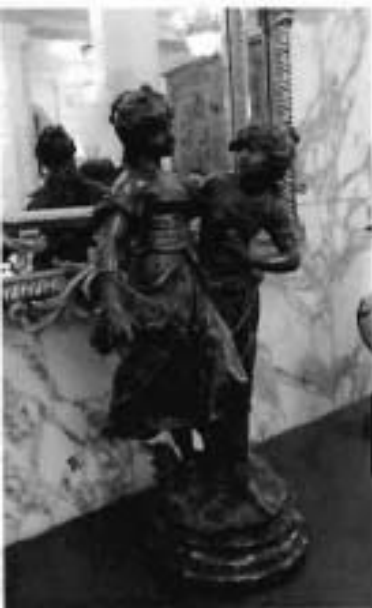
| 6 | <p><b>Скульптурная группа</b> "Идущие девушки", шпатель, тонировка, мрамор. Две девушки, обнявшись, несут цветы: у девушки слева цветы в руке, у девушки справа - корзина с цветами. Плечи у девушек обнажены, волосы собраны. Плинт разделан в виде почвы с цветами. На плинте авторская подпись по-французски: "Auguste Moreau" и клеймо с надписью: "Paris. Fabrication Francaise. Made in France". Пьедестал черно-зеленого мрамора.</p> <p>Время: конец XIX в.</p> <p>Размер: выс -</p> <p>Сохранность: поверхностные загрязнения.</p> | |

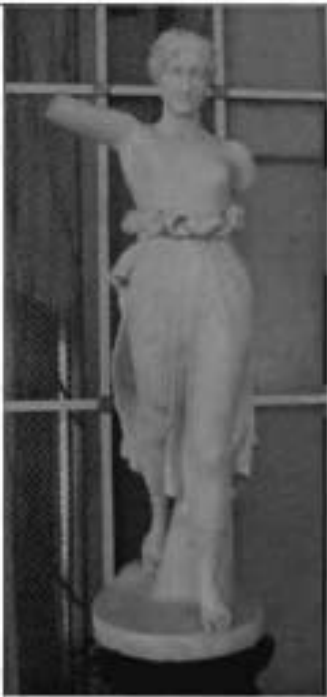
| 7 | <p><b>Скульптура "Геба",</b> белого мрамора. С оригинала А. Кановы. На овальном пьедестале - полуобнаженная женская фигура, платье приспущено, драпирует нижнюю часть тела от талии. Волосы подобраны, перехвачены лентой. Изображена в движении с поднятой рукой. Время: копия 2-й пол. XIX в. Размер: 105 x 30 см. Сохранность: поверхностные загрязнения, утрачены руки; реставрация 1991 г.</p> | |

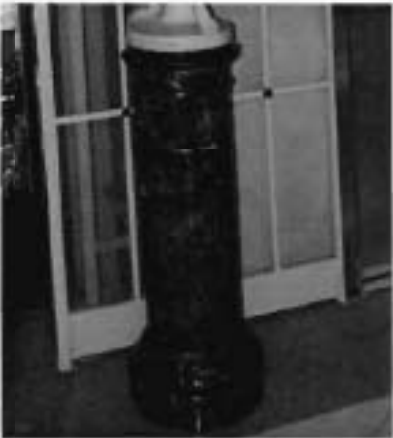
| 8 | <p><b>Пьедестал</b> под скульптурой «Геба», красного с белыми прожилками мрамора, в форме тосканской колонны. Время: начало XX в. Размер: 101 x 42 см. Сохранность: поверхностные загрязнения, мрамор потерт.</p> | |

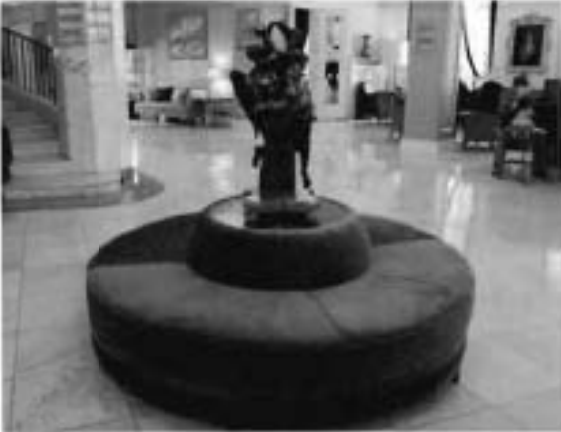
| 9 | <p><b>Скульптурная группа</b> "Борей похищает Орифию", бронза, полировка, патинирование. На плинте с выкружками деревянный пень, на который правым коленом опирается крылатый Борей, удерживая вырывающуюся Орифию. Плинт на четырех ножках в виде львиных лап. Время: конец XIX в. Размер: 93 x 45 x 45. Сохранность: потерта, покрыта лаком; утрачена левая нога Борей; деревянное основание позднее, внизу дерево отколото.</p> | |

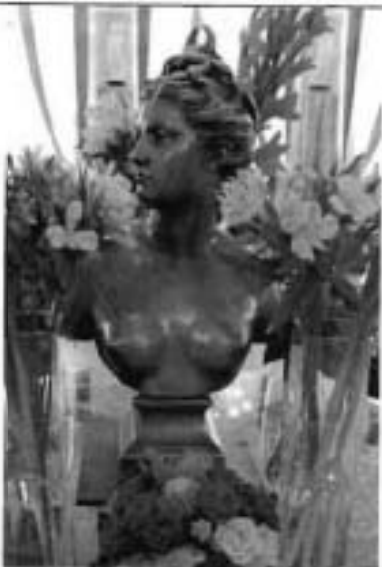
| 10 | <p><b>Бюст</b> Дианы, бронза, литье. Поворот головы вправо, в собранных волосах полумесяц. Грудь обнажена. Основание квадратное в плане, профилированное, в виде небольшого пьедестала. Время: конец XIX - нач. XX в. Размер: 75 x 42 x 36 см. Сохранность: поверхностные загрязнения, удовлетворительная.</p> | |

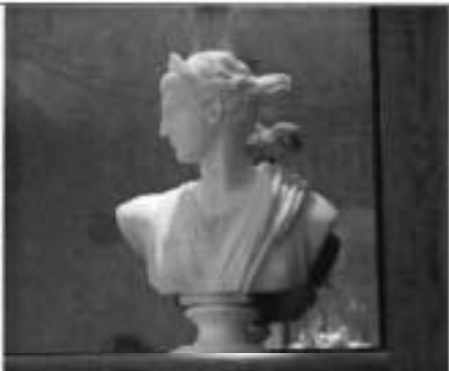
| 11 | <p><b>Бюст</b> Венеры, белого мрамора. Копия с римской скульптуры "Венера Версальская". Время: начало XX в. Размер: 61 x 48 x 18 см. Сохранность: мрамор потерт, загрязнен, мелкие сколы.</p> | |

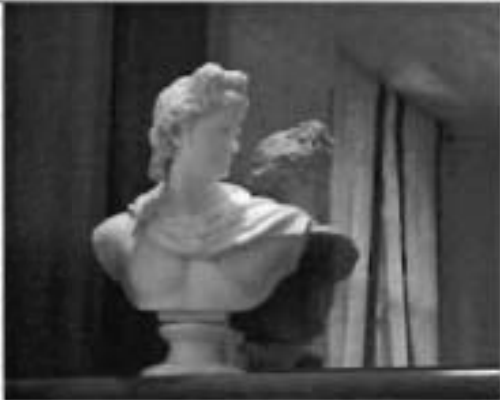
| 12 | <p><b>Бюст</b> Аполлона, белого мрамора, копия со скульптуры "Аполлон Бельведерский". Время: начало XX в. Размер: 64 x 49 x 22 см. Сохранность: мрамор потерт, загрязнен, мелкие сколы.</p> | |

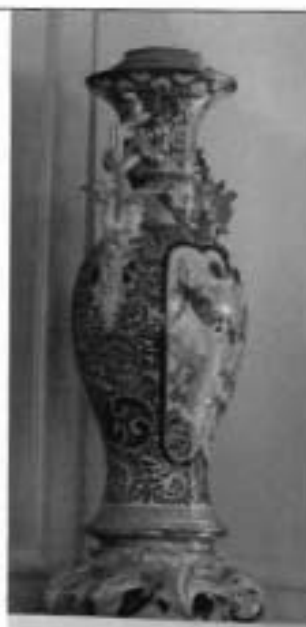
| 13 | <p><b>Вазы</b> (2) декоративные, фарфор, полихромная надглазурная роспись; бронза, золочение. Подставка, ручки и завершение бронзовые. Подставка и ножки сложной конфигурации из завитков растительного характера. Ручки в форме крылатых драконов с хвостами, обвивающих листья.</p> | |

Завершение горловины металлическое, по ободу жемчужник, внутри вкладыш под пепельницу. На тулове роспись с двумя резервами: цветы и фантастические птицы на белом фоне; вторая ваза отличается рисунком в резервах.  
 Время: конец XIX в., стилизация под Китай.  
 Размер: 97 x 46 см.  
 Сохранность: поверхностные загрязнения, мелкие сколы, деформация металла.

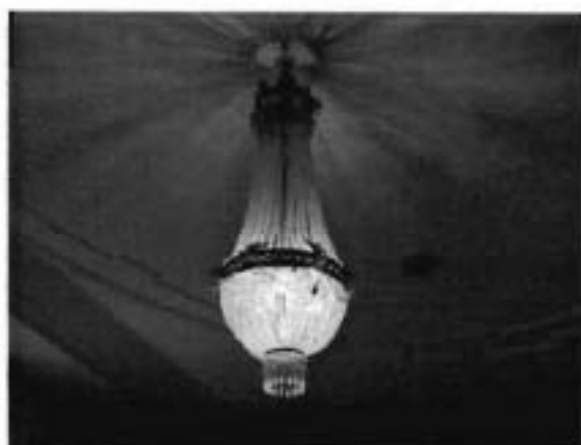
14

**Люстра** на 6 светоточек, бронза, золочение, хрусталь. Тип «груша». Корзина из пронизей хрустальных граненых бусин, хрустальные пронизи также соединяют корону с ободом. Металлический обод ажурный, декорирован 6-ю вертикально установленными бантами, между которыми нити-гирлянды из бус. В основании корзины бахрома из призматических подвесок, в завершении люстры корона с хрустальными подвесками в виде бус и призм.  
 Время: начало XX в.  
 Размер: высота – 97, диаметр – 40 см.  
 Сохранность: поверхностные загрязнения, провисание пронизей, деформация металлических деталей.

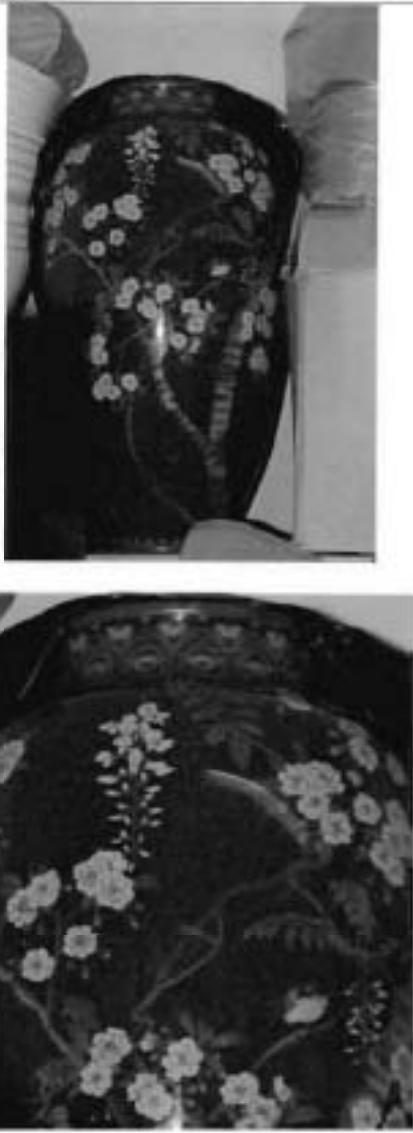
| 15 | <p><b>Ваза</b> напольная, декоративная, металл, перегородчатая эмаль. Форма яйцевидная, с невысокой горловиной. По темно-красному фону ветки цветущей сливы и птицы. На горловине и по основанию орнаментальные пояса геометрического рисунка. Внутренняя часть горловины покрыта голубой эмалью. Время: конец XIX в., Китай (?)</p> <p>Размер: выс - 80, д. горл. - 23 см.</p> <p>Сохранность: поверхностные загрязнения, потертости, мелкие сколы эмали, след от механического повреждения.</p> | |

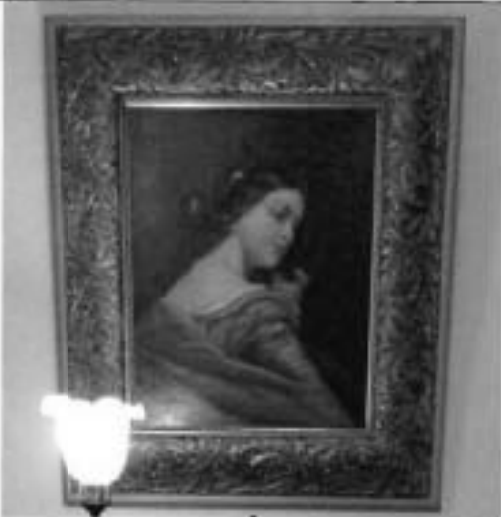
| 17 | <p><b>Портрет</b> «Девушка с золотистой лентой», холст, масло. Молодая женщина в пол оборота к зрителю. Длинные волосы перехвачены золотистой лентой, фигура</p> | |

| | <p>задрапирована серо-золотистой тканью. В правом углу подпись: "K.G.1868". Время: 1868<br/>Размер: 58 x 42 см<br/>Сохранность: поверхностные загрязнения.</p> | |

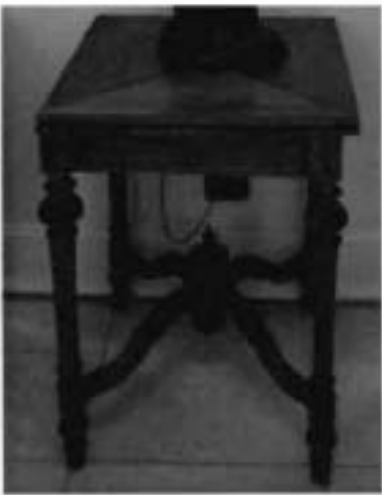
| 19 | <p><b>Стол</b> ломберный, красное дерево, резьба, полировка, лак.<br/>Квадратный в плане, складной (подъемные углы), на 4-х точеных каннелированных ножках в верхней части резные листья аканта. Проножка крестообразная, фигурная, с двумя зеркально расположенными фиалами на перекрестье. Царга гладкая, с одним выдвижным ящиком. Время: начало XX в.<br/>Размер (в сложенном состоянии): 58 x 58 x 77,5 см<br/>Сохранность: загрязнен, полировка потерта; повреждения лака на столешнице; разошелся крепеж на проножке.</p> | |

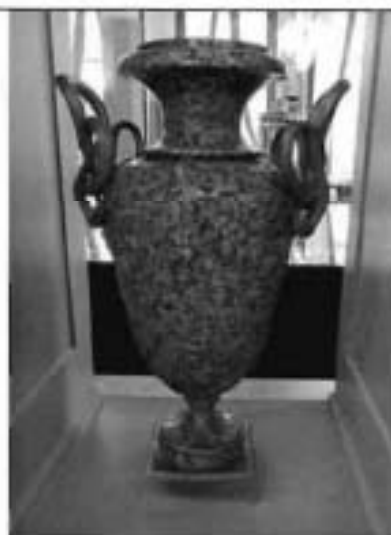
21 **Вазы (2)**, гранит, бронза. Форма амфоры, с бронзовыми накладками: по тулову – ленты и гирлянды растительного характера, по основанию горловины и ребру ножки рельефный бронзовый «шнур», ручки в виде свернувшихся кольцами змей.

Время: 2-я пол. XIX в.

Размер: 71 x 44 x 28 см.

Сохранность: поверхностные загрязнения.

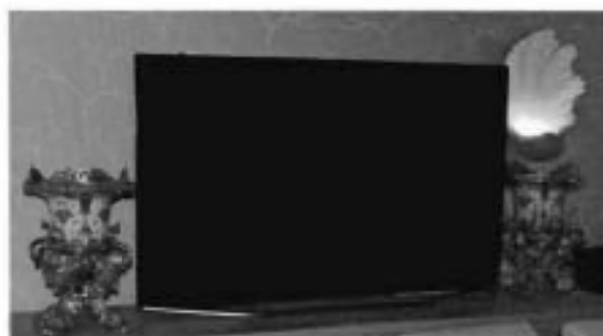
22 **Вазы (2)**, фаянс, бронза, полихромная надглазурная роспись.

Тулово цилиндрическое с плавным расширением горловины. По тулову полихромная роспись, золоченый орнамент, мелкие цветы и корзины с цветами на белом фоне. Основание бронзовое в форме полусферы, от которой отходит четыре ножки в виде львиных лап, в верхней части ножек - слоновьи головы с поднятым хоботом. По ободу, соединяющему

ножки, размещены четыре бронзовые накладки в виде трилистника. Бронзовое навершие горловины обработано растительным орнаментом и имеет четыре накладные детали, сходные с накладками обода основания.

Сохранность: незначительные поверхностные загрязнения, удовлетворительная.

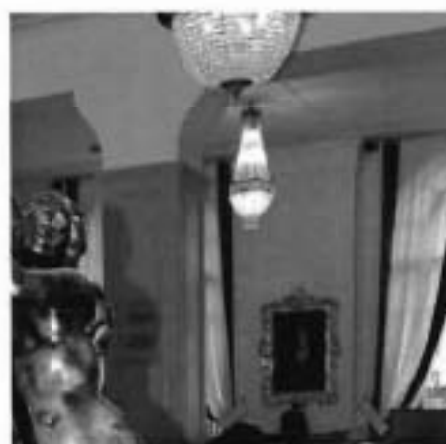
23

**Люстра** на 8 светоточек, бронза, золочение, хрусталь. Основание в форме корзинки из хрустальных бус, крепящихся к двум бронзовым орнаментированным ободам, соединенным хрустальными призмами. По кромке верхнего обода - шесть вертикально установленных бронзовых бантов, соединенных между собой гирляндами из бусин и призм.

Сохранность: поверхностные загрязнения, деформация металлических деталей.

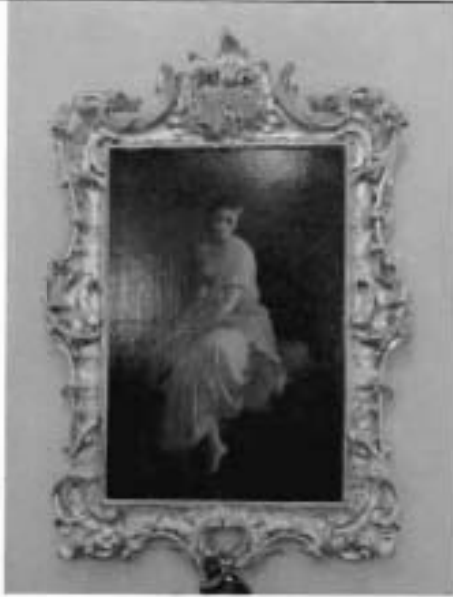
| 24 | <p><b>Картина</b> "Купальщица", холст, масло. На темном фоне, в окружении ветвей - фигура сидящей девушки, пальцами ноги касающейся воды. Белая одежда, розовая с голубой каймой юбка, правое плечо и грудь обнажены. На обороте надпись: «Мастерская Адольфины Бредосон. Копия с Нефа».</p> <p>Время: начало XX в.</p> <p>Размер: 94 x 63 см</p> <p>Сохранность: поверхностные загрязнения</p> | |

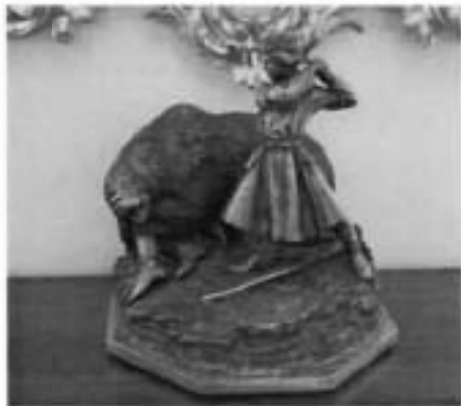
| 26 | <p><b>Скульптурная группа</b> "Охотник, убивающий медведя", бронза, патинирование. Охотник в меховой шапке, в кафтане, подпоясанном кушаком, и в высоких сапогах, замахнулся топором на медведя, подмявшего под себя человека. У ног охотника - ружье. Основание в виде каменистой почвы восьмигранное. Подпись на основании: "Н. Либерихъ".</p> <p>Время: 2-я пол. XIX в.</p> <p>Размер: 40 x 42 x 42 см.</p> <p>Сохранность: незначительные поверхностные загрязнения, удовлетворительная.</p> | |

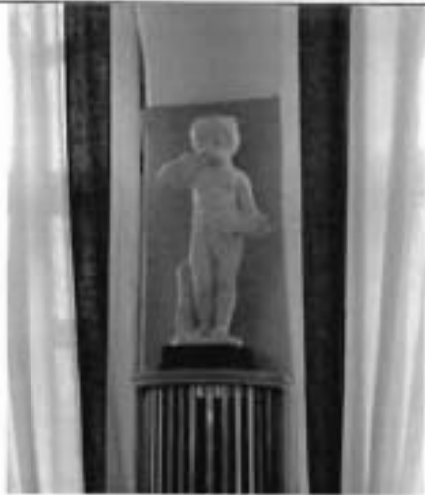
| 27 | <p><b>Скульптура</b> "Девочка с гнездом", белого мрамора. С оригинала Ж.Пигаля. Девочка стоит у высокого пенька, левой рукой</p> | |

| | <p>прижимает к бедру гнездо, из которого спускается вниз драпировка. Голова наклонена к правому плечу, правая рука поднесена ко рту. Под скульптурой плинт черного с серыми прожилками мрамора.</p> <p>Время: 2-я пол. XIX в.</p> <p>Размер: 78 x 30 x 17 см, плинт - 26 x 20 x 9 см.</p> <p>Сохранность: поверхностные загрязнения, следы реставрационных склеек.</p> | |

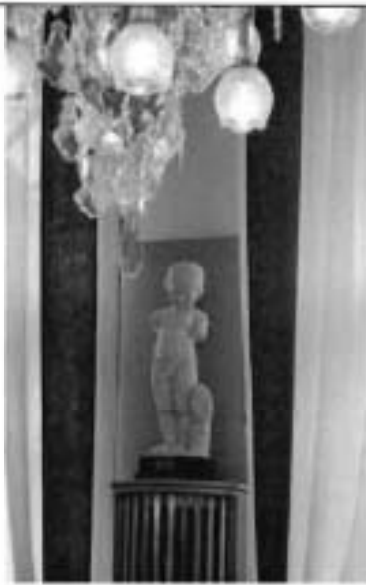
| 28 | <p><b>Скульптура</b> "Мальчик с птичкой", белого мрамора. С оригинала Ж. Пигаля. Мальчик стоит у пня, в руке держит птичку. Волосы на голове перехвачены лентой, концы которой спускаются на спину. Под скульптурой плинт черного с серыми прожилками мрамора.</p> <p>Время: 2-я пол. XIX в.</p> <p>Размер: выс - 82 см, плинт - 10 x 19 x 26 см.</p> <p>Сохранность: поверхностные загрязнения, руки отбиты.</p> | |

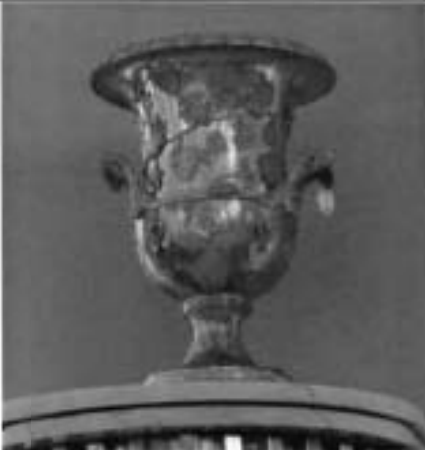
| 29 | <p><b>Вазы (2)</b>, бронза, золочение, чеканка, полировка. Форма кратера, с двумя ручками. По горловине орнамент из листьев аканта. На тулове накладной орнамент - виноградная лоза, на ножке - лавр.</p> <p>Время: 2-я пол. XIX в.</p> <p>Размер: 42 x 30 см.</p> <p>Сохранность: поверхностные загрязнения, удовлетворительная.</p> | |

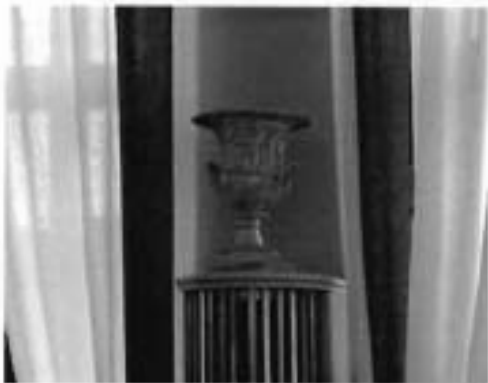
| 30 | <p><b>Вазы (2),</b> бронза, золочение, чеканка, полировка. Форма кратера, с двумя ручками. На квадратном профилированном основании. По краю горловины рельеф. На тулове рельеф – сцены вакханалии, выше виноградная лоза. В нижней части тулова растительный рельефный орнамент. У основания ручек мужские маскароны.</p> <p>Время: 2-я пол. XIX в.</p> <p>Размер: 51 x 36 x 22 см.</p> <p>Сохранность: незначительные поверхностные загрязнения, удовлетворительная.</p> | |

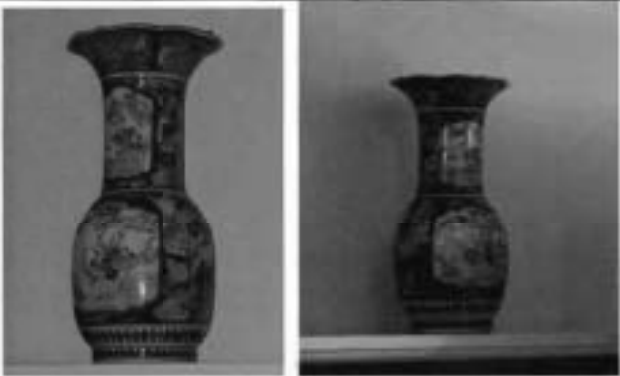
| 31 | <p><b>Вазы (2),</b> фаянс, роспись надглазурная, подглазурная кобальтом. Тулово шарообразное с высокой горловиной с широким фигурным бортом. Роспись полихромная, на красном фоне аисты; в двух резервах на светлом пейзажном фоне цапли.</p> <p>Время: начало XX в.</p> <p>Размер: 63 x 30 см.</p> <p>Сохранность: поверхностные загрязнения.</p> | |

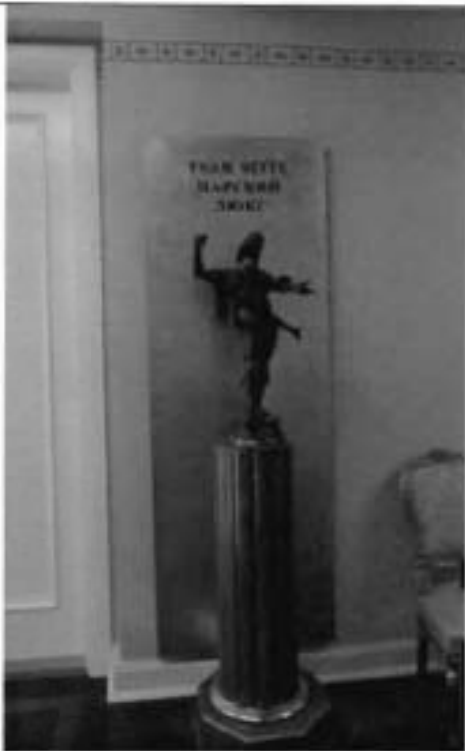
| 32 | <p><b>Скульптура</b> "Танцующий турок", бронза, литье. Мужская фигура изображена в танцевальном движении: упор на левую ногу, правая делает шаг вперед. Левая рука протянута вперед, на плече - 2 барабанчика. Правая рука поднята вверх и назад. Одет в национальный костюм: вышитая жилетка и вышитые гетры. На голове - чалма, поверх которой - перевязь с кисточками. За широким поясом два пистолета и кинжал в ножнах, справа - пороховница. За плечами - ружье. Основание круглое, профилированное, с рельефом (арабески). На плинте клеймо: E<sup>1</sup> Guillemin (Гиллемен).</p> <p>Время: конец XIX в.</p> <p>Размер: 73 x 42 x 24 см.</p> <p>Сохранность: поверхностные загрязнения.</p> | |

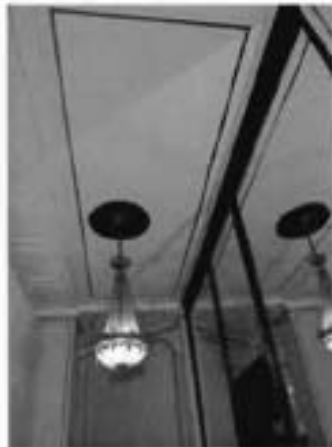
| 33 | <p><b>Люстра</b> на 8 светоточек, бронза, золочение, хрусталь. Осветительная часть скрыта внутри. Нижняя часть в виде корзины из нитей хрустальных бус, замыкающаяся шишечкой. Центральный обод декорирован бронзовым накладным растительным орнаментом и лентами. От обода вверх отходят восходящие пронизки, крепящиеся к перевернутой короне из акантов с гирляндами, над которой - хрустальный шар. Крепится люстра к фигурной вентиляционной розетке.</p> <p>Время: начало XX в.</p> <p>Размер: выс - 150, диам - 50 см.</p> <p>Сохранность: поверхностное загрязнение, обрыв нескольких нитей хрусталя.</p> | |

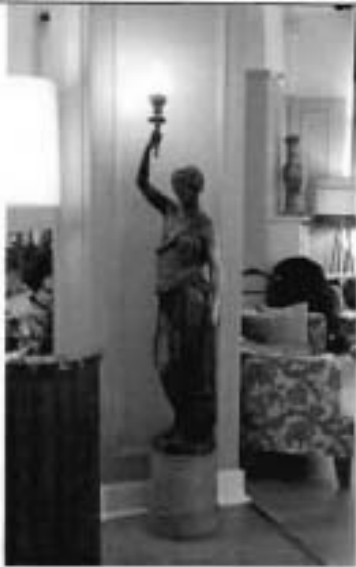
| 34 | <p><b>Торшер</b>, гальванопластика, в виде женской фигуры в драпировке, с обнаженной правой грудью и коленом правой ноги.левой рукой придерживает край драпировки, правая поднята над головой с факелом-светильник. Основание круглое в плане. На основании подпись: "Dubois" (Дюбуа). Плафон матового стекла в форме языка пламени.</p> <p>Время: конец XIX в.</p> <p>Размер: 143 x 38 x 34 см.</p> <p>Сохранность: поверхностные загрязнения.</p> | |

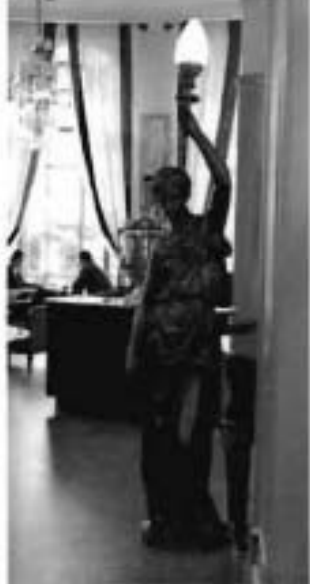
| 35 | <p><b>Торшер</b>, гальванопластика, в виде женской фигуры. Композиция зеркальная по отношению к № 34, с незначительными отличиями грудь задрапирована. В левой поднятой руке факел-светильник. На основании подпись: "Falgier" (Фальгьер).</p> <p>Время: конец XIX в.</p> <p>Размер: 157 x 43 x 34 см.</p> <p>Сохранность: поверхностные загрязнения.</p> | |

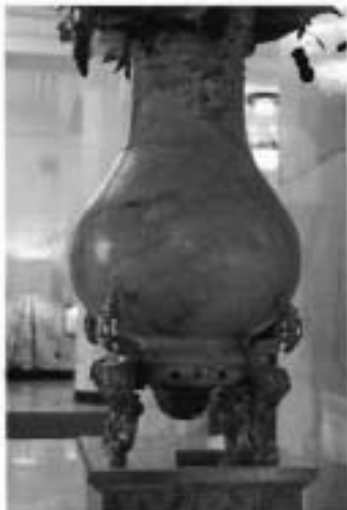
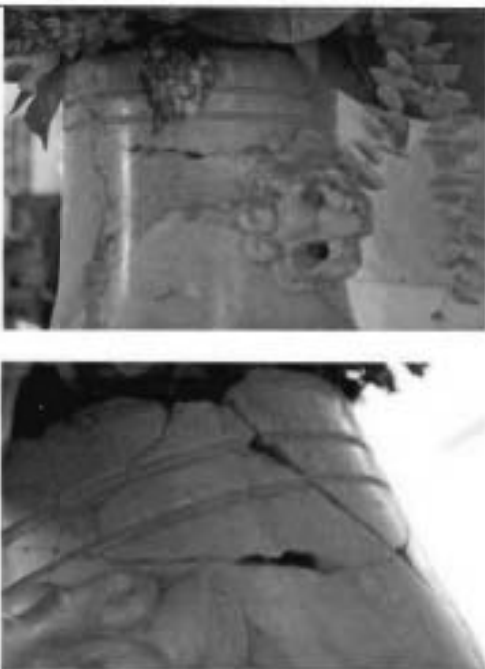
| 36 | <p><b>Ваза</b> напольная, желтый мрамор, полировка, бронза. Стилизация под Китай. Тулово шарообразное, горловина вытянутая, слегка расширяющаяся кверху. Вместо ручек по краям горловины - оскаленные львиные маски. По горловине - следы крепления бронзового обода и крышки. Подставка под вазу бронзовая в виде обруча со стилизованным китайским орнаментом, на четырех фигурных ножках.</p> <p>Время: начало XX в.</p> | |

| | <p>Размер: выс. с подставкой - 81 см, без подставки - 64 см, диам. ниж. - 40 см, диам. верх. - 23 см.</p> <p>Сохранность: поверхностное загрязнение, крупные трещины и сколы по краю горловины; сколы на маскаронах; утрачен бронзовый обод горловины и крышка.</p> | |

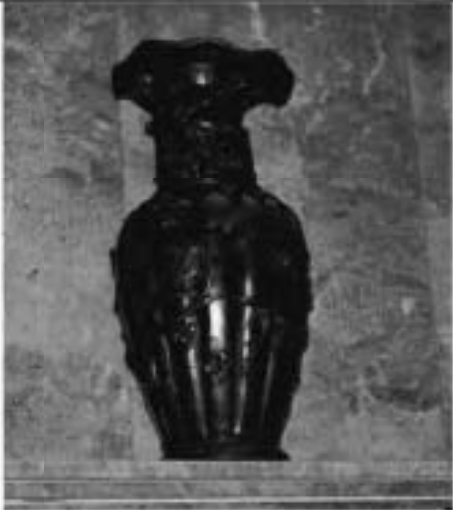
| 37 | <p><b>Ваза</b>, латунь, тонировка, выколотка. Основание двухступенчатое круглое, тулово яйцеобразное. Горловина высокая с раструбом и волнистым краем. Тулово проработано ложчатым орнаментом на всю высоту с рельефными накладными фигурками птиц на ветвях с крупными цветами. На горловине рельефное изображение двух драконов.</p> <p>Время: кон. XIX–нач. XX вв. (?), стилизация под Китай.</p> <p>Размер: выс. ок. 70 см</p> <p>Сохранность: незначительное поверхностное загрязнение, удовлетворительная.</p> | |

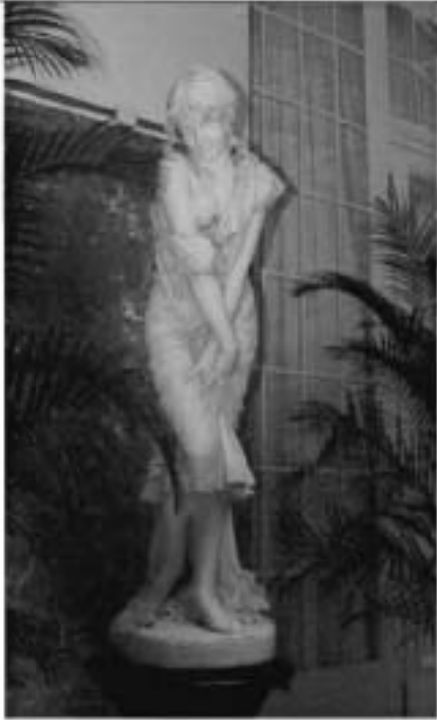
| 38 | <p><b>Скульптура</b> белого мрамора "Застигнутая врасплох". Девушка в нижнем платье, соскользнувшем с правого плеча, входит в воду. Сзади на пне платье и сапожки. На плинте надпись: "Sorpresa" и подпись: "Zapini. Firenze" (Дзапини. Флоренция). 1883 г.</p> <p>Размер: 155 x 50 x 45 см.</p> <p>Сохранность: загрязнена, потерта, сколы на плинте.</p> | |

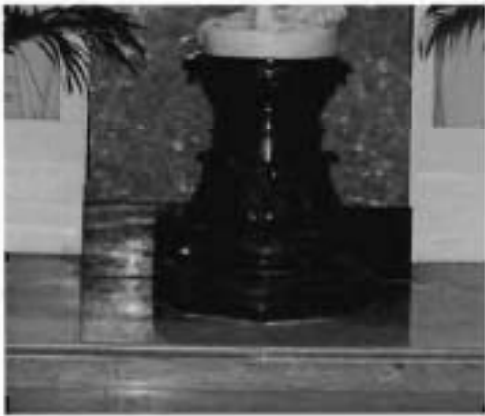
| 39 | <p><b>Пьедестал</b> черного мрамора к скульптуре "Застигнутая врасплох", в виде невысокой, круглой в плане тумбы, с рельефными листьями аканта в нижней части. Основание восьмиугольное.</p> <p>Время: 2-я пол. XIX в.</p> <p>Размер: 80 x 66 см.</p> <p>Сохранность: загрязнен, потерт, сколы по кромкам.</p> | |

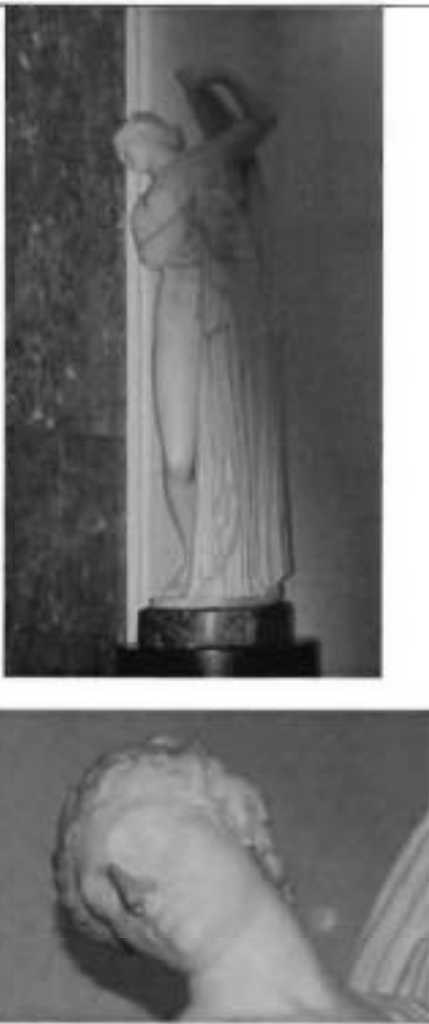
| 40 | <p><b>Скульптура</b> Венера Каллипига, белого мрамора. Женская фигура с наклоном вправо и назад. Левая рука, согнутая в локте, поднята с драпировкой, достигающей до пола; правая рука также поддерживает драпировку. Плинт круглый серого мрамора.</p> <p>Время: копия нач. XX в.</p> <p>Размер: 99 x 30 x 22 см.</p> <p>Сохранность: поверхностное загрязнение, часть драпировки в левой руке отбита, поврежден нос.</p> | |

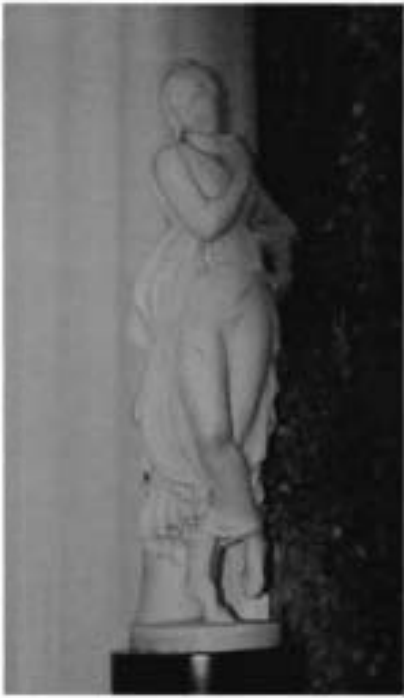
| 41 | <p><b>Скульптура</b> "Танцовщица", белого мрамора. Молодая женщина изображена в танце; стоит на носке левой ноги, правая нога слегка согнута, приподнята над землей. Указательным пальцем правой руки она касается подбородка, левую руку, с венком на запястье, держит на талии. Плинт круглый.</p> <p>Время: 2-я пол. XIX в., копия с работы А. Кановы.</p> <p>Размер: 110 x 30 см.</p> <p>Сохранность: поверхностное загрязнение, мелкие сколы мрамора.</p> | |

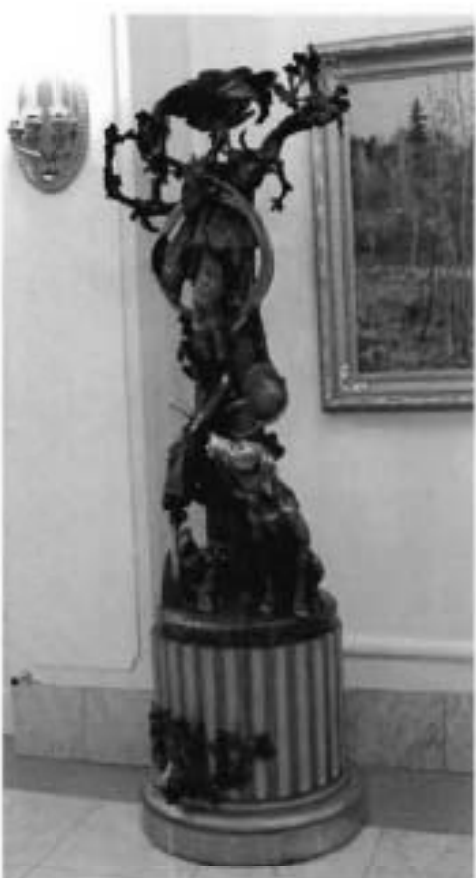
| 42 | <p><b>Торшер</b> "охотничий", бронза, патинирование; дерево, бронзировка. В виде ствола дуба, на ветвях которого размещено 5 светоточек. На сучках ствола: охотничья сумка, патронгаш, рог, кинжал и охотничьи трофеи: тушка зайца и убитая куропатка. стволу прислонено ружье. У ствола сидит собака с высунутым кончиком языка. Основание круглое. Пьедестал деревянный в виде каннелированной колонны, над базой бронзовая кабанья голова, фланкированная дубовыми ветвями. База и каннелюры побронзованы. Рог и ряд других деталей имеют покрытие «под медь». Время: 2-я пол. XIX в. Размер: торшер - 182 x 56, пьедестал - 56 x 70 см. Сохранность: поверхностное загрязнение, потертости металла, сколы дерева на пьедестале.</p> | |

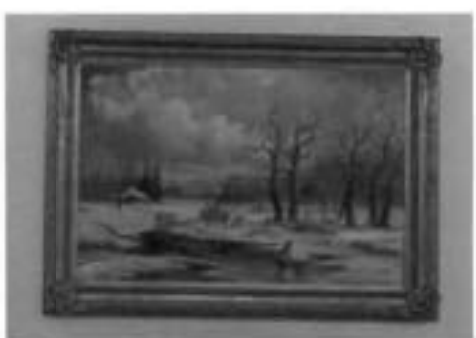
| 43 | <p><b>Картина</b> "Игра в снежки", холст, масло. На льду замерзшего пруда мужчина в сером пальто лепит снежки. Поодаль двое парней с повозки бросают снежки в мужчину. Повозка запряжена двумя лошадьми. Справа и слева штабеля бревен. В глубине крыши домов. Справа внизу подпись: "F.D.Munchen. 1871". Размер: 98 x 152 см. Сохранность: поверхностное загрязнение.</p> | |
| 44 | <p><b>Рама</b> к картине "Игра в снежки", дерево, резьба, золочение. По контуру резная дубовая гирлянда, в углах завитки аканта. Время: 2-я пол. XIX в. Размер: 128 x 182 см. Сохранность: поверхностное</p> | <p>См. фото выше</p> |

| | загрязнение, потерта. | |

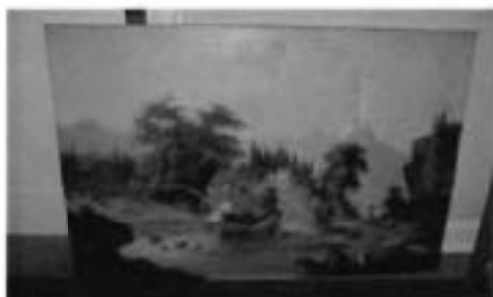
| 45 | <p><b>Пейзаж "У плотины"</b>, холст, масло. Справа и слева скалы, на первом плане река, на противоположном берегу плотина и мельница, справа по дорожке идет женщина. Вдалеке на возвышении два домика возле леса, Слева внизу подпись: "С.Н. Муншен. 871"</p> <p>Размер: 98 x 152 см.</p> <p>Сохранность: поверхностные загрязнения, вертикальный сквозной прорыв холста с рваными краями ок. 5 см.</p> | |

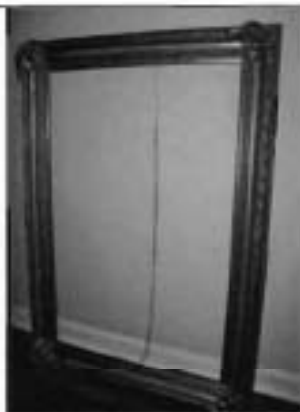
| 46 | <p><b>Рама</b> к пейзажу "У плотины", дерево, резьба, золочение. По контуру резьба: дубовая гирлянда, в углах рокайли, листья аканта.</p> <p>Сохранность: потерта, загрязнена.</p> | |

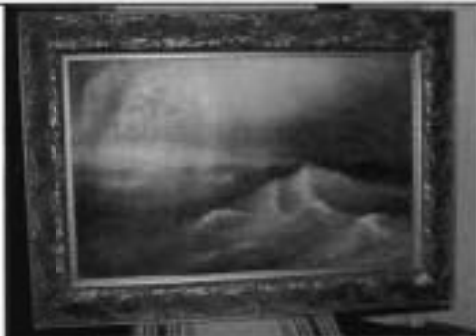
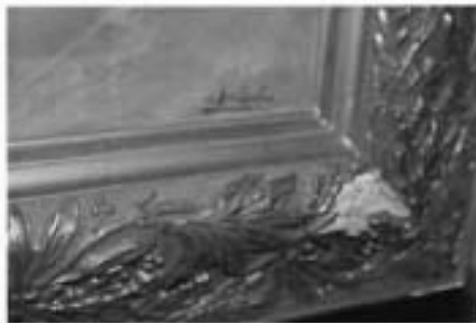
| 47 | <p><b>Пейзаж "Шторм"</b>, холст, масло. Бурное море, свинцово-серые тучи с просветом сверху в центре. Справа на переднем плане - крупная волна; вода ярко-бирюзовая, полупрозрачная. Справа внизу подпись: "К. Костанди".</p> <p>Время: 2-я пол. XIX в.</p> <p>Размер: 115 x 70 см.</p> <p>Сохранность: поверхностное загрязнение, провисание холста, деформация холста в верхней части слева.</p> | |
| 48 | <p><b>Рама</b> к пейзажу "Шторм", багет, лепка, золочение, с гирляндой из перевитых лавровых и дубовых ветвей.</p> <p>Время: конец XIX в.</p> | См. фото выше |

| | <p>Размер: 145 x 111 см.<br/> Сохранность: поверхностное загрязнение, трещины по всему периметру, сколы (наиболее крупный в правом нижнем углу).</p> | |

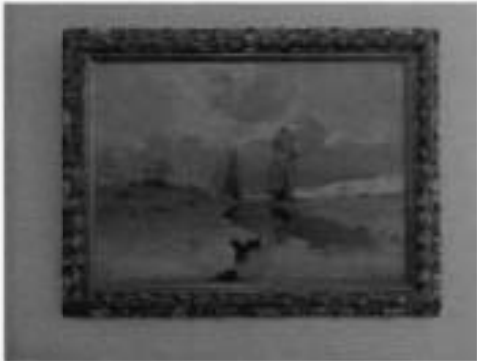
| 49 | <p><b>Картина</b> "Начало весны", холст, масло. Пейзаж с уходящей вдаль, едва освободившейся ото льда рекой с заснеженными берегами. На втором плане редкие силуэты деревьев. Слева внизу подпись: "Г. Горячев".<br/> Время: начало XX в., копия Г.Горячева с картины И.И. Ендогурова.<br/> Размер: 86 x 121 см.<br/> Сохранность: поверхностное загрязнение.</p> | |

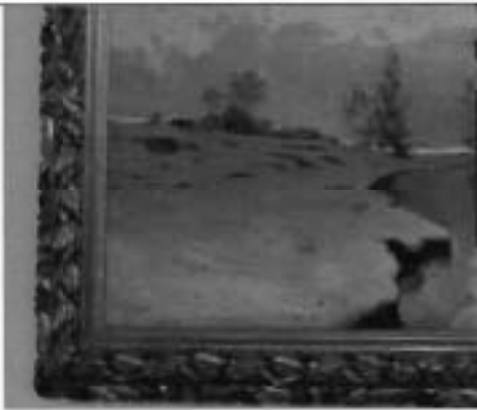
| 50 | <p><b>Рама</b> к картине "Начало весны", багет, лепка, бронзировка. По периметру рамы лепной декор в высоком рельефе в виде гирлянды колокольчиков, перехваченной лентой, по внешнему контуру рамы лист аканта.<br/> Время: начало XX в.<br/> Размер: 98 x 133 x 12 см.<br/> Сохранность: утраты, сколы лепки.</p> | |

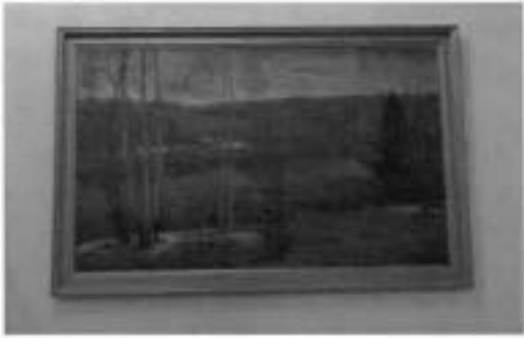
| 51 | <p><b>Пейзаж</b> "Весна", холст, масло. Вид реки с высокого берега. На переднем плане группы берез и две молодые ели. На втором плане оттаявшая река, справа делающая изгиб. На заднем плане другой берег реки со следами снега и рощицами деревьев. Основной тон серо-зеленый.<br/> Справа внизу подпись: "П. Краснов. 09" Время: 1909.<br/> Размер: 107 x 179 см.<br/> Сохранность: незначительное поверхностное загрязнение</p> | |

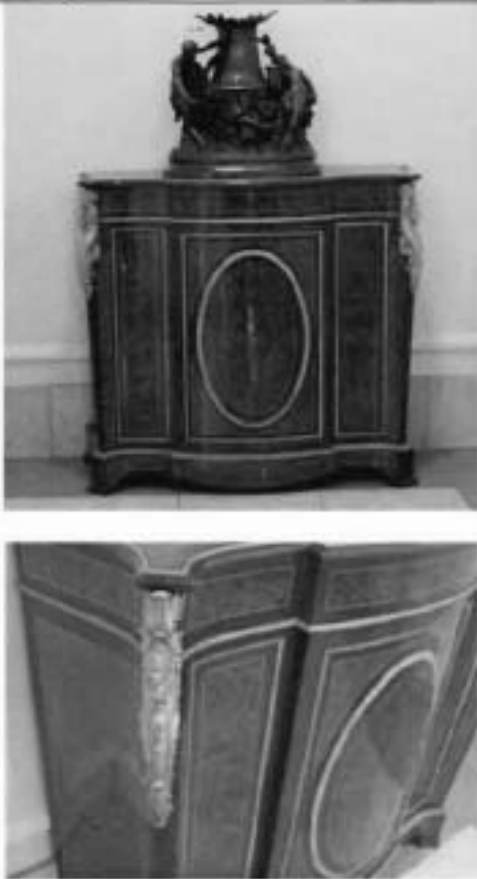
| 52 | <p><b>Комод</b>, разные породы дерева; бронза, литье. Очертания фигурные. Фронтальная часть делится на три части: центральная выпуклая створка с прямоугольной филенкой, в которую вписан овал; справа и слева от нее более узкие вертикальные прямоугольные филенки. По контуру филенок - тонкие гладкие латунные тяги и орнаментированные бронзовые тяги. Верхние углы декорированы бронзовыми литыми деталями в виде завитков аканта с женскими головками. Верхний контур столешницы повторяет тонкая орнаментированная тяга. Размер: выс - 115, шир - 122, гл - 41,5 см. Время: в характере Наполеона IV, воссоздание (?) Сохранность: поверхностные загрязнения, трещины, царапины.</p> | |
