**АКТ**

**по результатам государственной историко-культурной экспертизы**  
проектной документации на проведение работ по сохранению  
объекта культурного наследия федерального значения «Гостиница  
«Астория», расположенного по адресу: г. Санкт-Петербург, Большая  
Морская ул., дом 39, лит. А (Большая Морская ул., 39, лит. А;  
Вознесенский пр., 12): «Работы по сохранению объекта культурного  
наследия федерального значения «Гостиница «Астория»,  
расположенного по адресу: Санкт-Петербург, ул. Большая  
Морская, д. 39, лит. А; Ремонт и приспособление крыши» (шифр:  
01-ИП-2024/07/02-1), разработанной ООО «Капиталь»,  
индивидуальным предпринимателем Архиповой Марией  
Сергеевной в 2024 г.

Санкт-Петербург

«22» октября 2025 г.

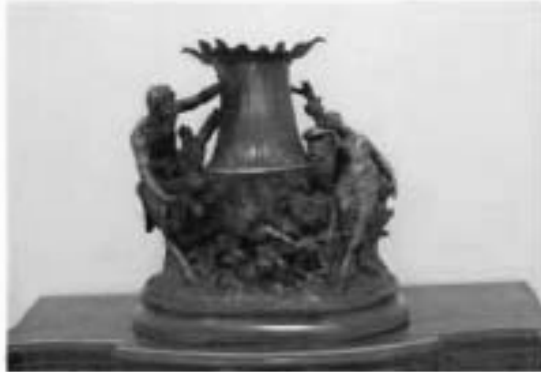
| 53 | <p><b>Основание</b> для вазы, бронза, литье, чеканка. Скульптурная композиция, изображающая нимф и сатиров. На одной стороне - сатир, наблюдающий за спящей нимфой, полулежащей на камнях. С другой стороны три маленьких сатира, раздевающих нимфу. Ножки в виде завитков аканта и картушей. Время: конец XIX в. Размер: 55 x 54 x 36 см. Сохранность: поверхностное загрязнение; ваза утрачена.</p> | |

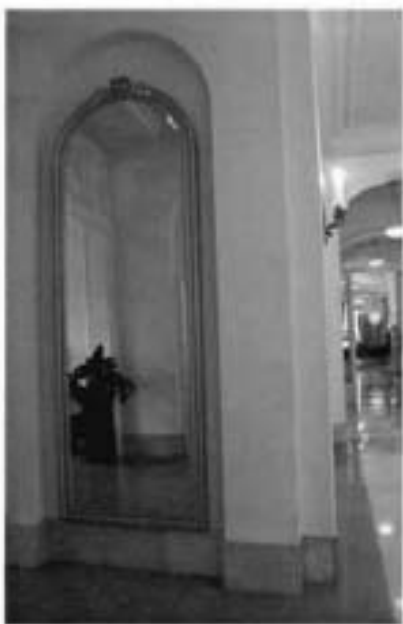
| 54 | <p><b>Зеркало</b> напольное с консолью*, дерево, резьба, золочение. Рама профилированная, с арочным завершением, по центру сверху резьба растительного характера (листья), перехваченные лентой. Консоль на четырех ножках, имеющих шарообразное утолщение в средней части, с крышкой белого мрамора. Передняя кромка крышки имеет волнообразное очертание. Время: начало XX в. Размер: зеркало - 290 x 105, консоль - 40 x 120 x 40 см. Сохранность: удовлетворительная; *консоль демонтирована, хранится в кладовой.</p> | |

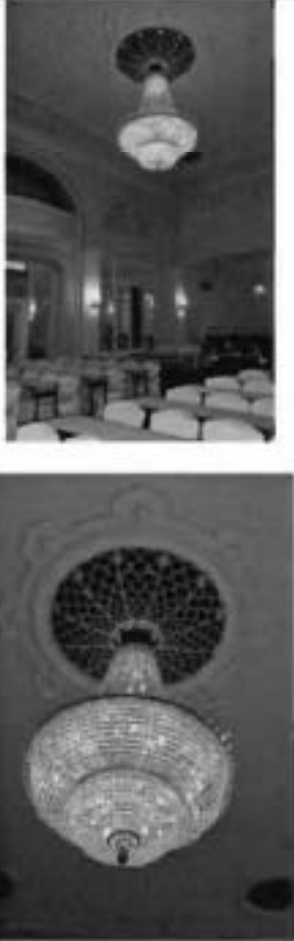
| 55 | <p><b>Люстра</b> двухъярусная, бронза, латунь, хрусталь. Вся осветительная часть скрыта внутри. Крепится к ажурной потолочной вентиляционной розетке. Вверху - корона из бронзовых пальметок. Большой обод, декорированный хрустальными пальметками, соединен с короной восходящими хрустальными пронизками. К большому ободу крепится корзина из хрустальных нитей. Ниже - во втором ярусе - малый обод, декорированный хрустальными призмами, также поддерживает корзину из хрустальных нитей. В основании - металлический ананас. Время: 1950-е гг. Размер: выс - 300, диам - 200 см. Сохранность: поверхностное загрязнение.</p> | |

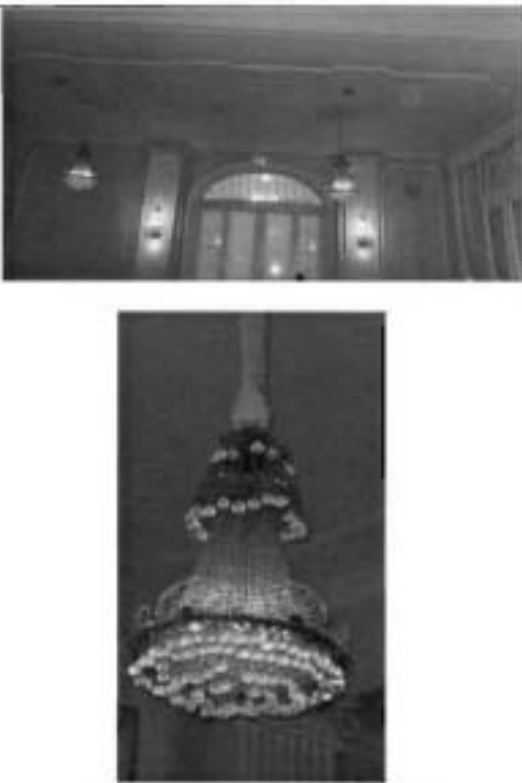
| 56 | <p><b>Люстры</b> (2) на 7 светоточек, белый металл, хрусталь. К металлическому ободу, декорированному по верху хрустальными бантами, крепится сетка из хрустальных бусин и цветов. К сетке подвешены на нитях хрустальных бус хрустальные шарики.</p> <p>Время: начало XX в.</p> <p>Размер: диаметр 60 см.</p> <p>Сохранность: поверхностное загрязнение, многочисленные утраты хрусталя.</p> | |

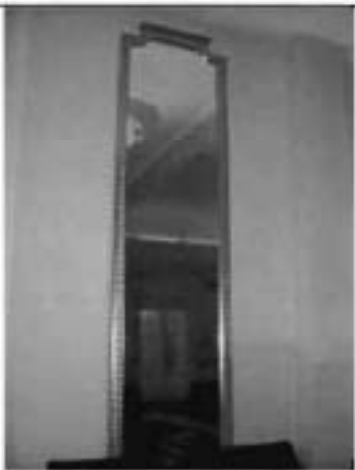
| 57 | <p><b>Зеркало</b> пристенное, дерево, золочение, на плинте. Завершение фигурное, с небольшим выступающим «карнизом». Резьба «плетенка». Нач. XX в.</p> <p>Размер: 360 x 96 см.</p> <p>Сохранность: поверхностное загрязнение.</p> | |

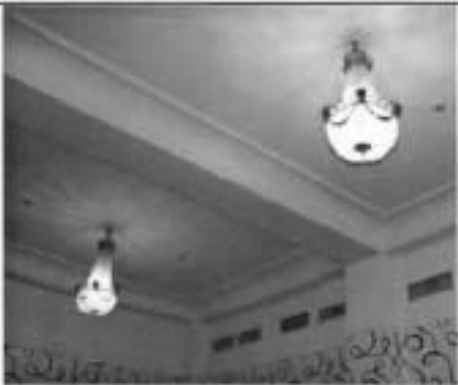
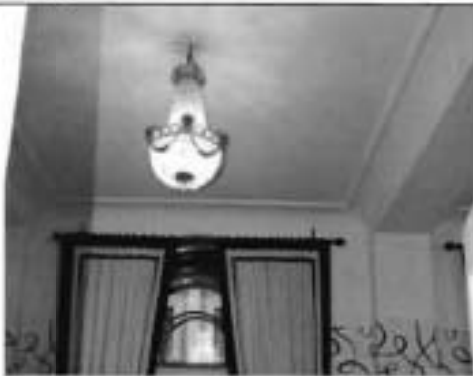
| 58 | <p><b>Люстры</b> (2) на 8 светоточек, бронза, золочение, хрусталь. Основание в виде корзины из хрустальных нитей. Центральный ажурный обод декорирован гирляндами, отходящими от бараньих масок и стразами. От обода вверх поднимаются восходящие пронижи, которые крепятся к короне из листьев аканта и хрустальных пальметок.</p> <p>Время: начало XX в.</p> <p>Размер: выс – 100, диаметр – 50 см.</p> <p>Сохранность: поверхностное</p> | |

| | загрязнение,<br>хрусталя. | утраты | |

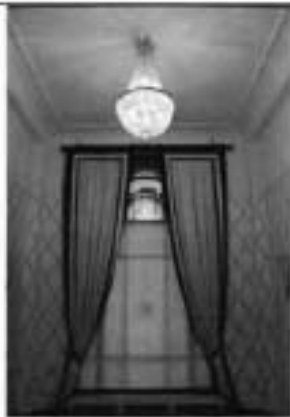
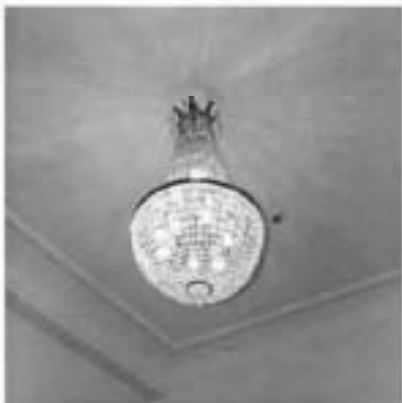
| 59 | <p><b>Люстра</b> на 12 светоточек, бронза, золочение, хрусталь. Грушевидной формы. К верхнему малого диаметра ободу крепятся ажурные бронзовые пальметки и хрустальные призмы в виде «дождика». Нижний большой обод поддерживает корзинку из хрустальных пронизок, замкнутую стеклянной розеткой с шишечкой. Большой обод соединен с малым восходящими пронизками чечевицеобразной и призматической формы.</p> <p>Время: начало XX в.</p> <p>Размер: выс – около 120 см, диаметр – 60 см</p> <p>Сохранность: поверхностное загрязнение.</p> | | <br> |

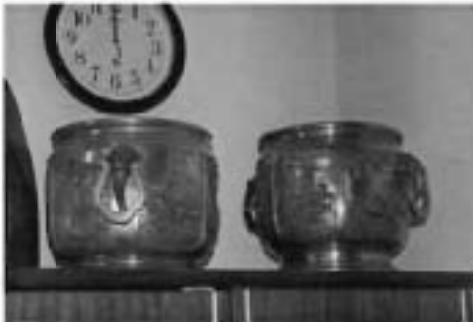
| 60 | <p><b>Кашпо</b> (2), латунь, выколотка, с двумя подвижными ручками и шестью медальонами с изображением птиц.</p> <p>Время: 2-я пол. XIX в., стилизация под Китай.</p> <p>Размер: 25 x 26 см.</p> <p>Сохранность: поверхностное загрязнение.</p> | | |

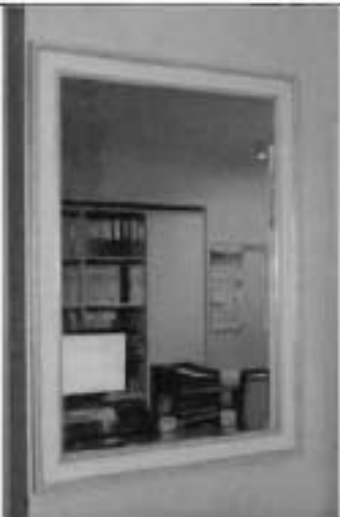
| 61 | <p><b>Зеркало</b> настенное, дерево, резьба, французский лак, позолота. Прямоугольная рама с мелкой порезкой по внешнему и внутреннему краю.</p> <p>Время: начало XX в.</p> <p>Размер: зеркало: 93 x 62 см; рама: 108x77 см.</p> <p>Сохранность: поверхностное загрязнение, потертости.</p> | |

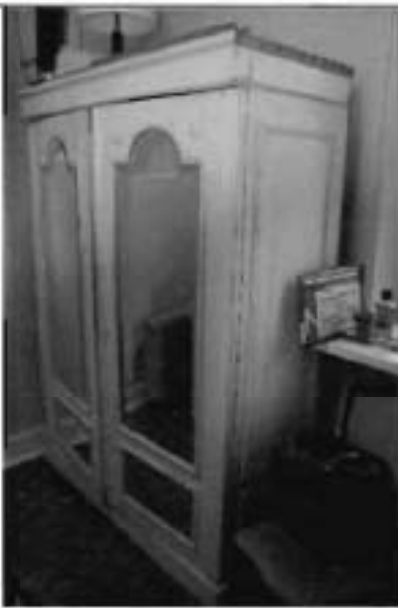
| 62 | <p><b>Шкаф</b> бельевой, одноярусный, двустворчатый. Каждая створка на две зеркальные филенки, с фацетом: нижняя прямоугольная, верхняя вертикальная с фигурным завершением. В верхних углах створок - накладные резные розетки. В завершении карниз с порезкой, гладкий фриз.</p> <p>Время: начало XX в.</p> <p>Размер: 210 x 120 x 70 см.</p> <p>Сохранность: окрашен белой масляной краской, сколы, отсутствие боковой части карниза, царапины, трещины.</p> | |

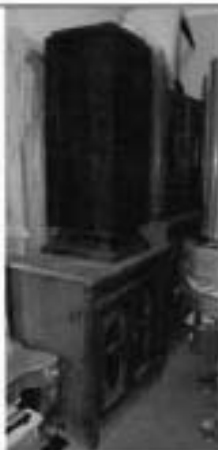
| 63 | <p><b>Шкафчики</b> (3) посудные, дубовые, двустворчатые, с выдвижным верхним ящиком. На дверцах двойные филенки: в прямоугольную филенку с калевками по периметру под черное дерево с порезкой (флемованный дорожник) вписан застекленный овал. Внутри одна полка.</p> <p>Фурнитура в виде висячих ручек-скоб с прямоугольными накладками на ключевину.</p> <p>Время: начало XX в.</p> <p>Размер: 99 x 81 x 55 см.</p> <p>Сохранность: поверхностное загрязнение, многослойное</p> | |

покрытие лаком, потертости, утрата фурнитуры, стекол.

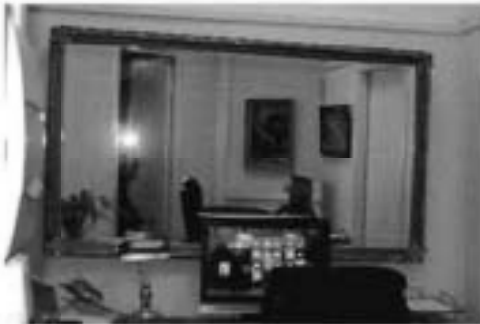
| 67 | <p><b>Зеркало</b> с консолью, дерево, золочение. Консоль на четырех ножках с К-образной проножкой. Ножки точеные, в виде каннелированных колонок, позолочены. Царга позолочена. Зеркало с широким фасетом в лепной золоченой раме с растительным орнаментом. Время: начало XX в. Размер: консоль - 43 x 107 x 34, зеркало - 170 x 107 см. Сохранность: сколы лепки на раме, позолота, консоль хранится отдельно</p> | |

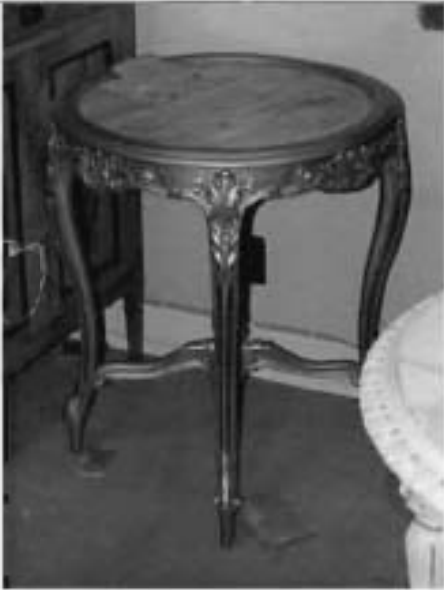
| 71 | <p><b>Стол</b>, дерево, золочение; мрамор. Столешница круглая, четыре изогнутых ножках на каблучках «кабриоль». Столешница заглубленная, внутри розовый мрамор. На царге, ножках и проножке резьба: рокайли и листья аканта. Проножка крестообразная с бутоном аканта в центре. Время: начало XX в. Размер: 75 x 66 см. Сохранность: поверхностное загрязнение, потертости.</p> | |

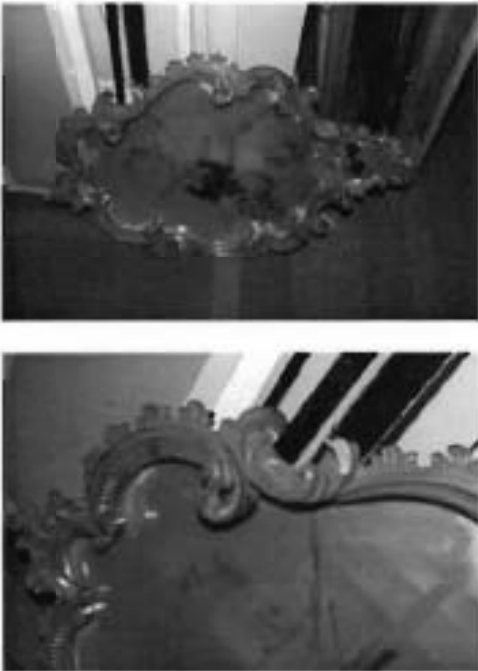
| 72 | <p><b>Зеркало</b> настенное, рама: орех, резьба. Рама фигурных очертаний, резьба в виде листьев аканта, в завершение рокайль. Время: 2-я пол. XIX в. Размер: выс - 85, шир - 57 см. Сохранность: сильные поверхностные загрязнения, потертости, царапины, сколы дерева и утраты резьбы, отломан фрагмент навершия, зеркальное полотно неплотно держится в раме.</p> | |

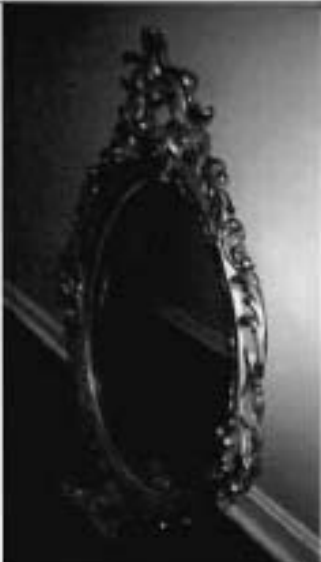
| 73 | <p><b>Зеркало</b> настенное, овальное, рама: дерево, резьба, позолота. Резьба сквозная, основной мотив – рокайли, листья аканта. Время: 2-я пол. XIX в. Размер: 156 x 110 см. Сохранность: сильные поверхностные загрязнения, потертости, царапины, сколы дерева и утраты резьбы, зеркальное полотно неплотно держится в раме.</p> | |

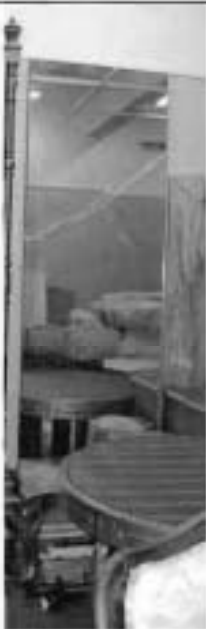
| 74 | <p><b>Консоль</b> резного золоченого дерева, с подзеркальником. Консоль с двумя изогнутыми передними ножками типа «кабриоль» на каблучках с накладным резным орнаментом (акант, овальные медальоны), на плинте. Царга фигурная с трельяжной сеткой и композицией из рокайлей и цветов по центру. Время: к. XIX - нач. XX в. Размер: выс - 270 см, консоль - 79 x 34 см. Сохранность: реставрация 1997 г., поверхностные загрязнения, потертости.</p> | |

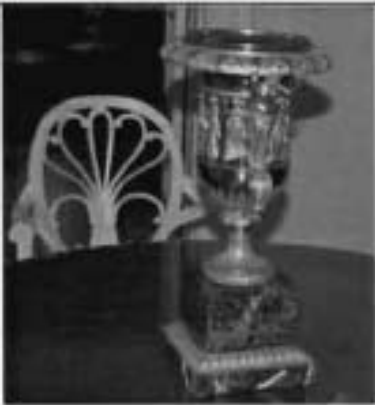
| 75 | <p><b>Ваза (2)</b>, бронза, полировка, в форме кратера, на двухъярусном прямоугольном мраморном пьедестале. Две ручки с кариатидами. На тулове накладной рельеф: шествие нимф с музыкальными инструментами. В основании ножки лавровый венок. Время: XIX в. Размер: ваза – 51 x 18 см, пьедестал – 20 см. Сохранность: незначительные поверхностные загрязнения.</p> | |

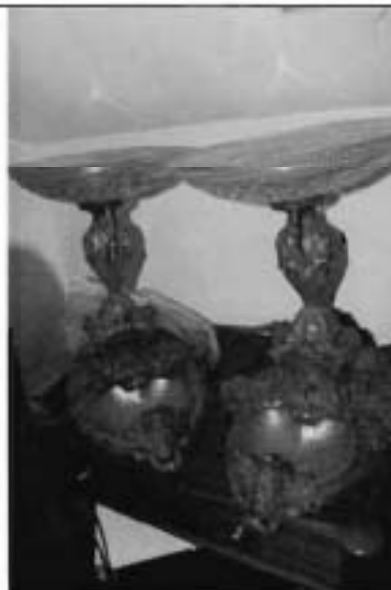
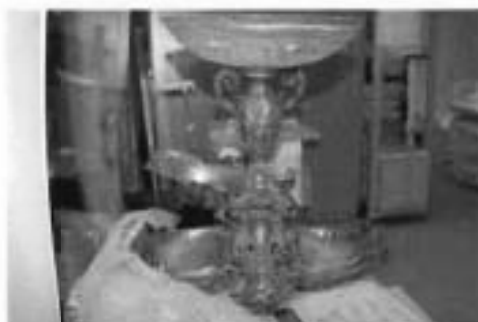
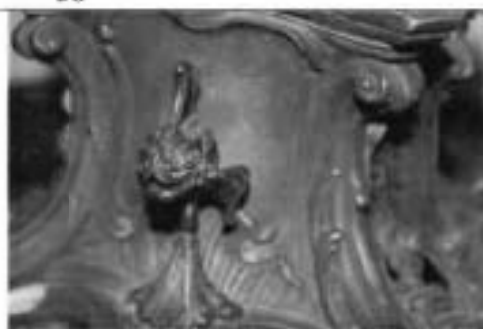
- 92 **Ваза для фруктов "Фраже"**, медь, серебрение, с вкладышем в форме ладьи, на четырех ножках с рельефным растительным орнаментом. На картуше гравировка: "1902 год. Франция". На одной стороне вазы выгравирована надпись: "Друзьям-Веймарцам. Полковник Марко На другой стороне: "Воспоминание о Париже 190...". Клеймо - петушок и козлиная головка. Время: к. XIX - н. XX вв. Размер: Сохранность: поверхностные загрязнения, деформация и потертости металла, царапины, отколота одна ножка (хранится здесь же).

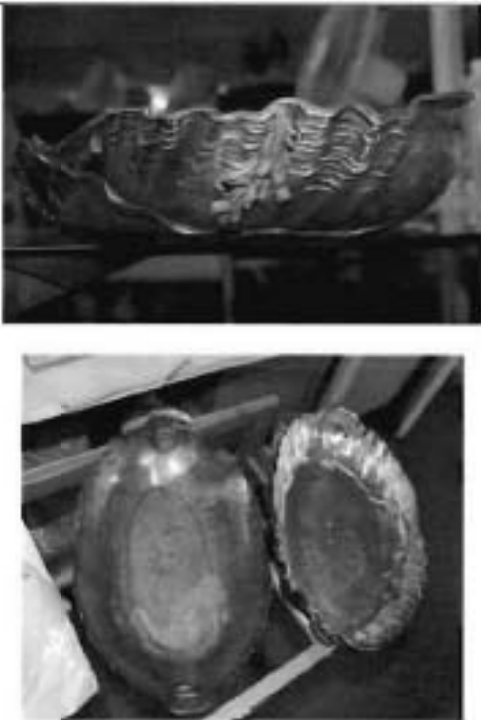
| 93 | <p><b>Ваза для фруктов "Фраже", медь, серебрение.</b> Ваза в виде рельефной раковины с вкладышем, который держат русалки. На вкладыше надпись: "O.A.Christofle" (О.А.Кристофль).</p> <p>Время: начало XX в.</p> <p>Размер: 17 x 53 x 2 см.</p> <p>Сохранность: утрачены фигурки русалок и одна из ручек на вкладыше; реставрация 1990 г.</p> | |

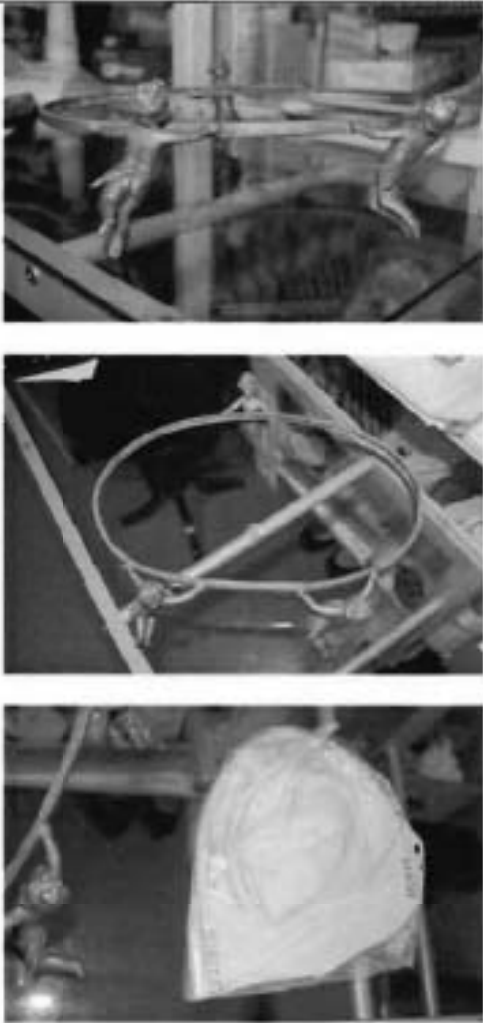
| 96 | <p><b>Подставка</b>, сервировочная, фарфор, бронза, литье. Овальная, в орнаментированном обрамлении, на трех ножках в виде фигурок путти, держащих подставку на руках. На лицевой поверхности фарфора - вензель "A" (фирменный знак) и надпись: "Astoria Hotel" и "Doux sourire". На обратной стороне полустертая неразборчивая надпись.</p> <p>Время: начало XX в.</p> <p>Размер: 34,5 x 21,5 см.</p> <p>Сохранность: поверхностные загрязнения, деформация и потертость металла, фарфоровая подставка разбита (осколки хранятся здесь же).</p> | |

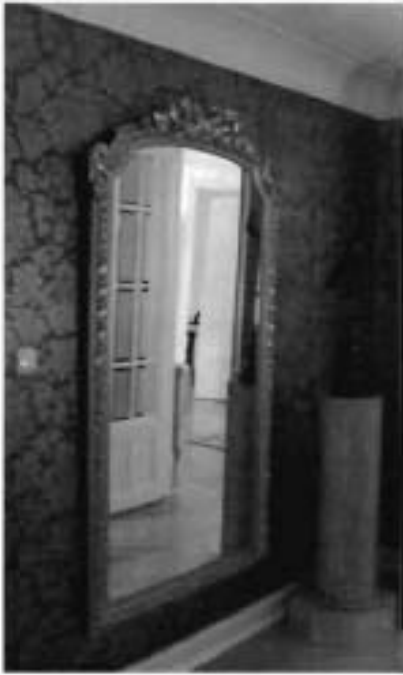
| 98 | <p><b>Зеркало</b> настенное, рама: дерево, резьба, золочение. Резьба: гирлянда, перевитая лентой. В завершение - колчан и факел, перевязанные лентой. По внутренней кромке рамы - жемчужник.</p> <p>Время: начало XX в.</p> <p>Размер: зеркало: 166 x 85, рама: 190 x 110 см.</p> <p>Сохранность: поверхностное загрязнение, мелкие сколы.</p> | |

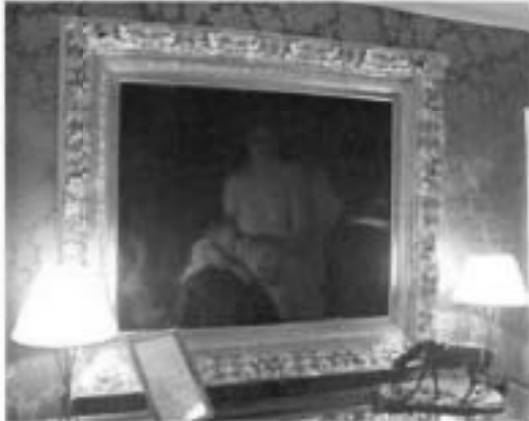
| 99 | <p><b>Картина</b> "Первенец", холст, масло. В центре - фигура сидящей молодой женщины. Правая ее грудь обнажена; на коленях спящий младенец. Справа окно, через которое льется зеленый лунный свет. Слева часть комнаты со столом на переднем плане. Справа внизу подпись: Alb.Ritzberger (Альб. Ритцбергер), 1895.</p> <p>Размер: 88 x 103 см.</p> <p>Сохранность: поверхностное загрязнение, утраты красочного слоя справа внизу.</p> | |
| 100 | <p><b>Рама</b> к картине "Первенец", багет, лепка, золочение. Горельефная лепка растительного характера (виноградные листья, акант).</p> <p>Время: кон. XIX - нач.XX вв.</p> <p>Размер: 145 x 116 x 16 см.</p> <p>Сохранность: сколы лепки, загрязнения.</p> | <p>См.фото выше</p> |

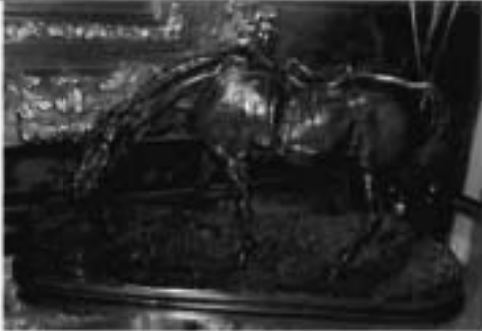
| 101 | <p><b>Скульптура</b> "Лошадь у яслей", бронза, патинирование. Лошадь, оседланная, в удилах, тянет морду вперед и вниз. Перед ней брошена попона, на которой были укреплены ясли (не сохранились, остались 3 отверстия для крепления).</p> <p>Время: 2-я пол. XIX в.<br/>Размер: 25 x 45 x 17 см.<br/>Сохранность: поверхностные загрязнения, утрачены ясли.</p> | |

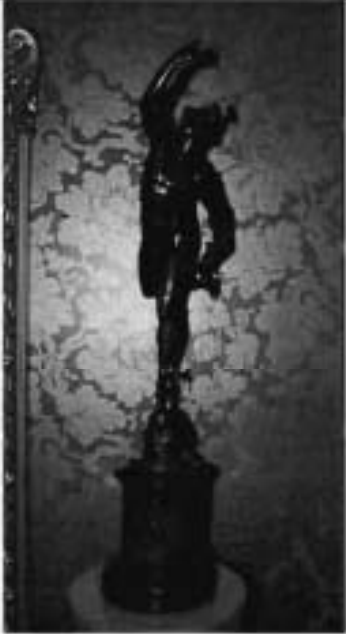
| 102 | <p><b>Скульптура</b> "Бегущий Меркурий", бронза, мрамор, на цилиндрическом основании с рельефом "Аллегория скульптуры". Левой ногой Меркурий опирается на маску ветра. Правая рука поднята вверх. Цилиндрический постамент сверху и снизу отделан черным мрамором. На плинте под маской выгравировано: "J. De Bologne" (Болонь).</p> <p>Время: 2-я пол. XIX в.<br/>Размер: 83 x 26 x 20 см<br/>Сохранность: поверхностное загрязнение, сколы мрамора в основании.</p> | |

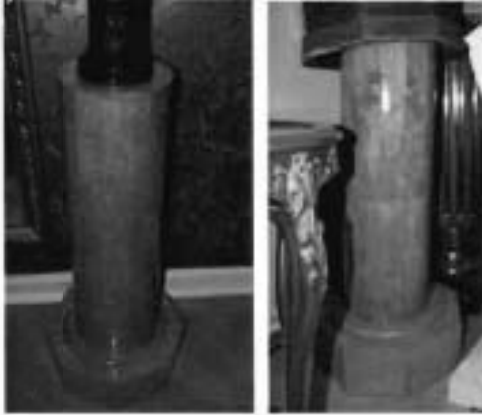
| 103 | <p><b>Тумбы (2)</b> карельская береза, фанеровка, цилиндрической формы с базой, на восьмигранном основании.</p> <p>Время: начало XX в.<br/>Сохранность: поверхностные загрязнения, потертости, сколы фанеровки.</p> | |

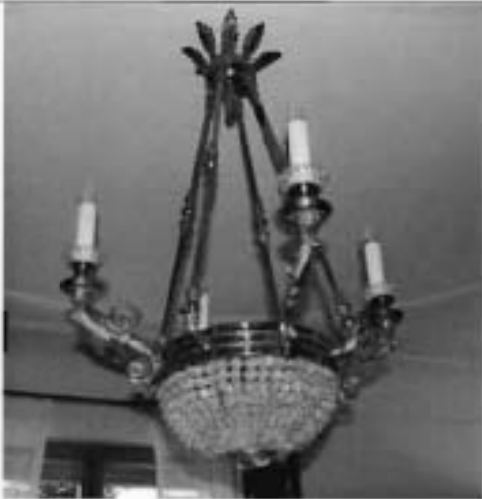
| 104 | <p><b>Люстра</b>, на 8 светоточек, бронза, латунь, хрусталь. Корзина из нитей хрустальных пронизей. Обод корзины металлический, профилированный с 4 рожками, на 1 светоточку каждый, орнаментирован побегами и листьями аканта. Свечи молочного стекла с хрустальными бобешками. Внизу корзина замкнута хрустальной граненой розеткой-полусферой. Крепится к короне из листьев аканта с помощью четырех тяг.</p> <p>Время: конец XIX в.</p> <p>Размер: высота: 104, диаметр 100 см.</p> <p>Сохранность: поверхностное загрязнение.</p> | |

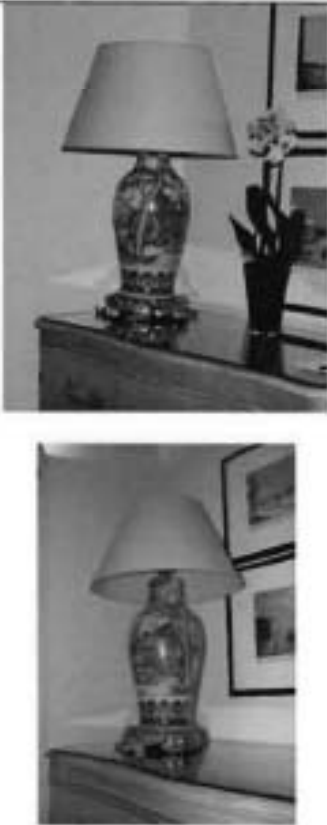
| 105 | <p><b>Лампа настольная</b> (2), фарфор, подглазурная роспись кобальтом, полихромная надглазурная роспись, позолота, бронза, в виде вазы с яйцеобразным туловом и узкой горловиной, на бронзовом фигурном основании с 4-мя ножками, с бронзовым верхом. На горловине две маленькие фарфоровые ручки в виде гроздей винограда. Роспись: на фоне сельского пейзажа среди цветущих деревьев китайцы и китайки.</p> <p>Время: к. XIX в. Китай (?)</p> <p>Размер: выс - 61 см, диам - 30 см</p> <p>Сохранность: незначительные поверхностные загрязнения, удовлетворительная; абажур современный.</p> | |

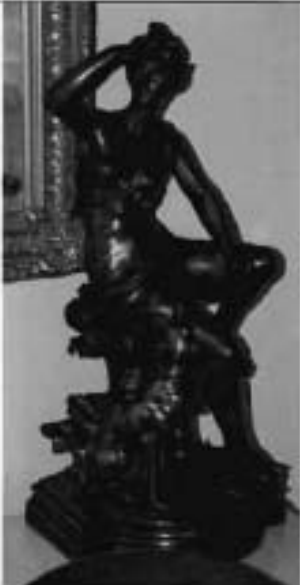
| 106 | <p><b>Скульптурная группа</b> "Диана с собакой", бронза, литье. Диана сидит на пне, правая рука касается лба, левая рука на колене левой ноги, поставленной на ветку. Собака сидит у правой ноги Дианы. Основание сложной конфигурации. На основании подпись: MADRASSA Paris (?).<br/> Время: 2-я пол. XIX в.<br/> Размер: 70 x 28 x 31 см.<br/> Сохранность: незначительное поверхностное загрязнение, утрачены 2 детали на основании.</p> | |

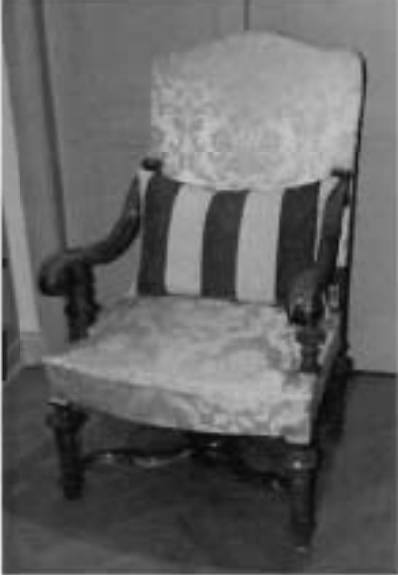
| 107 | <p><b>Кресло</b> мягкое, на 4-х точеных четырехгранных ножках, проножка крестообразная, с фиалом в точке пересечения. Спинка мягкая, прямоугольная, кутаная, криволинейных очертаний, приподнята на сиденьем на стойках. Локотники сквозные, жесткие, имеют плавный изгиб, завершаются волутами, резьба растительного и геометрического характера.<br/> Размер: 115 x 70 x 80 см<br/> Сохранность: поверхностное загрязнение, потертости, обивка современная - серебристый штоф.</p> | |

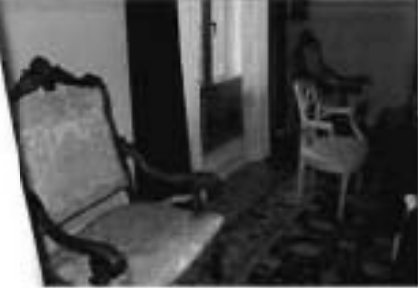
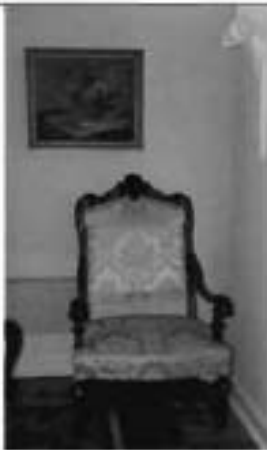
| 108 | <p><b>Кресла (2)</b> мягкие, на 4-х точеных ножках в форме каннелированных четырехгранных балясин, проножка крестообразная, с фиалом в точке пересечения. Спинка приподнята над сиденьем, обвязка спинки резная, с гирляндами по золоченому фону с женскими</p> | |

| | маскаронами по центру. Локотники жесткие, сквозные, изогнутые, с волнитообразным завершением. Время: 2-я половина XIX в. Размер: 128 x 76 x 78 см<br>Сохранность: поверхностное загрязнение, потертости. | |

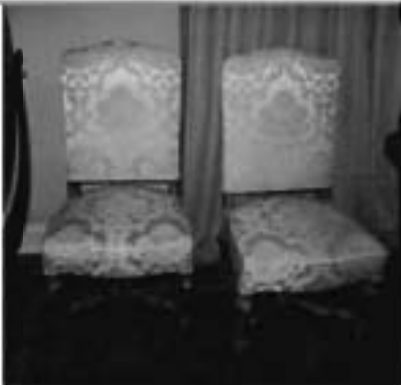
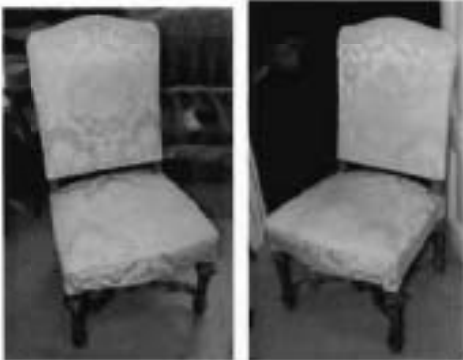
| 109 | <b>Стулья (4)</b> , того же гарнитура. Размер: 106 x 55 x 55 см<br>Сохранность: у одного из стульев отсутствует фиал на проножке; обивка современная - серебристый штоф. | <br> |

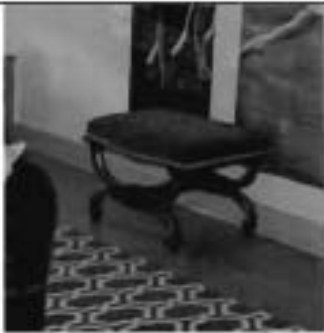
| 110 | <b>Пуфик</b> , дерево, поталь, прямоугольный, со слегка вогнутыми сторонами. Ножки Х-образной формы, тип курульного кресла. Размер: 47 x 67 x 54 см<br>Сохранность: отреставрирована. | |

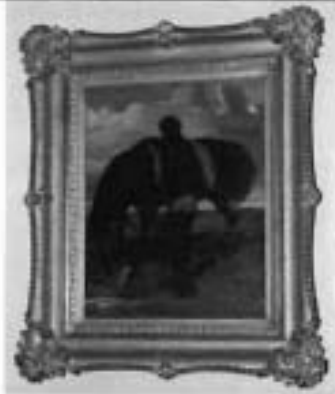
| 111 | <p><b>Картина</b> "Арап с лошадыо у водопоя", холст, масло.</p> <p>На первом плане арап, за ним лошадь на водопое. На лошади красная полона, у арапа красная набедренная повязка. Фон - облачное небо.</p> <p>Время: середина XIX в.</p> <p>Размер: 38 x 30 см.</p> <p>Сохранность: поверхностное загрязнение.</p> | |
| 112 | <p><b>Рама</b> к картине "Арап с лошадыо", багет, лепка, золочение. Фигурных очертаний, сплошного мелкого рельефа по всей поверхности, по углам рокайли, листья аканта. По внутреннему контуру геометрический орнамент.</p> <p>Время: 2-я пол. XIX в.</p> <p>Размер: 59 x 50 см (наружный контур), 38,5 x 29,5 см.</p> | <p>См.фото выше.</p> |

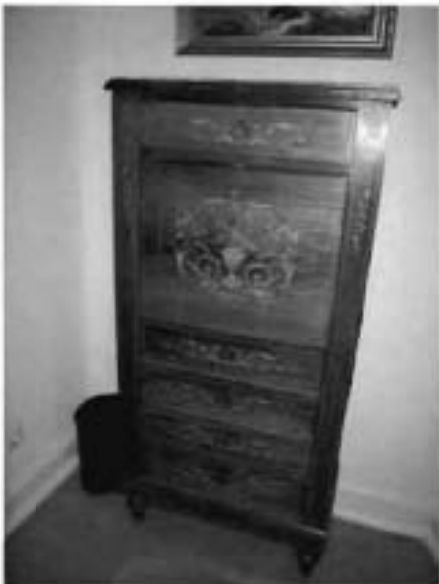
| 113 | <p><b>Секретер</b>, палисандр, дерево разных пород, инкрустация, мрамор, латунь. Верхняя крышка серого с белыми и розовыми прожилками мрамора. На лицевой стороне - 4 выдвижных ящика и откидная крышка. Ящики и лицевая поверхность крышки инкрустированы ценными породами дерева: на ящиках - композиции из завитков аканта, на крышке - ваза с цветами и окружении гирлянд и акантовых завитков. Внутренняя поверхность откидной крышки затянута серым бархатом. Внутри - 2 выдвижных ящика и полка. Край верхней крышки и плинт окантованы латунными накладками.</p> <p>Время: конец XIX</p> <p>Размер: выс - 136,5, шир - 67, гл - 34,5 см.</p> | |

| | Сохранность: сколы, трещины, реставрационные вставки. | |

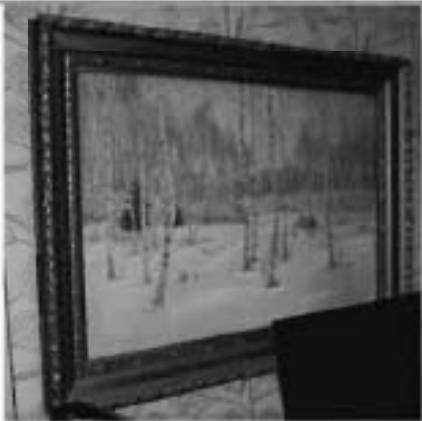
| 115 | <p><b>Пейзаж</b> "Зимний лес", бумага, акварель. Зимний день в березовой роще. На заднем плане сиреневые деревья на фоне желто-розового неба. Слева внизу подпись: «И.Виноградовъ, 1913».</p> <p>Размер: 66 x 99 см.</p> <p>Сохранность: удовлетворительная, в раме, под стеклом.</p> | |

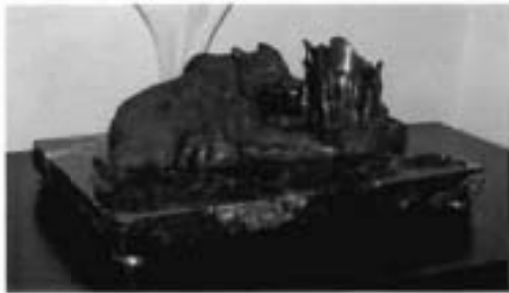
| 116 | <p><b>Центральная часть прибора:</b> доска мраморная на 4-х бронзовых ножках в виде сплюснутых шаров, у края доски продолговатое углубление для ручки. В средней части бронзовая чернильница с крышкой в виде выдолбленного пня и лежащая около фигурка медведя.</p> | |

| | <p>Время: начало XX в.<br/> Размер: 29 x 24 x 80 см<br/> Сохранность: потертости, загрязнения, сколы по мрамору.</p> | |

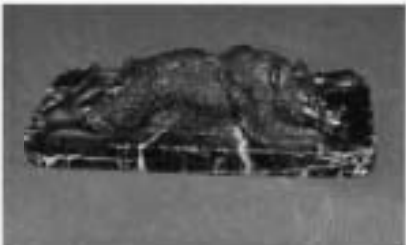
| 117 | <p><b>Пресс-папье</b> в виде распластавшегося бронзового медведя на мраморной подставке.<br/> Надпись: "Фаб. К.Ф. Верфель"<br/> Размер: 19 x 8 x 8 см<br/> Сохранность: поверхностное загрязнение, сколы по мрамору.</p> | |

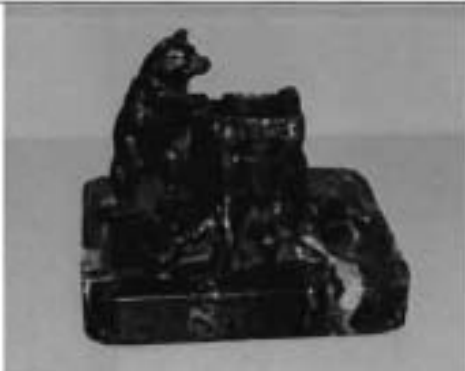
| 118 | <p><b>Спичечница</b>, на квадратном мраморном основании - бронзовые пень (спичечница) и стоящий около него на задних лапах медведь.<br/> Размер: 12 x 14 x 12 см<br/> Сохранность: загрязнения, сколы по мрамору.</p> | |

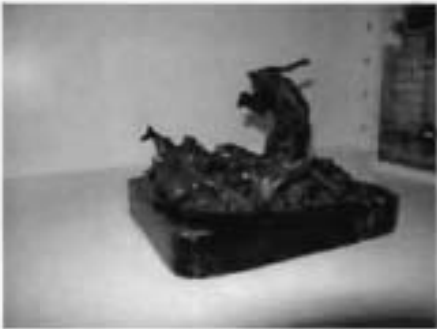
| 119 | <p><b>Пепельница</b>, на прямоугольном мраморном основании - бронзовые медведь с медвежонком и пепельница в виде груды хвороста с углублением.<br/> Размер: 13 x 15 x 9 см<br/> Сохранность: поверхностные загрязнения, сколы по мрамору.</p> | |

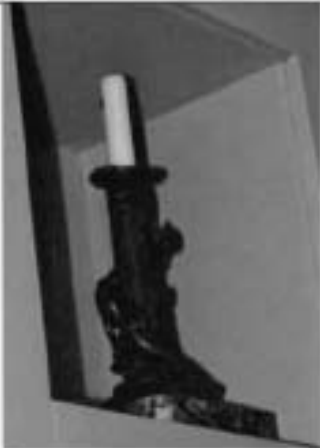
| 120 | <p><b>Подсвечник.</b> На квадратном мраморном основании - бронзовая скульптура: дерево с мощной корневой системой, по стволу которого карабкается медведь. В верхней части ствола профитка.<br/> Размер: 15 x 15 x 26 см<br/> Сохранность: загрязнения, сколы по мрамору.</p> | |

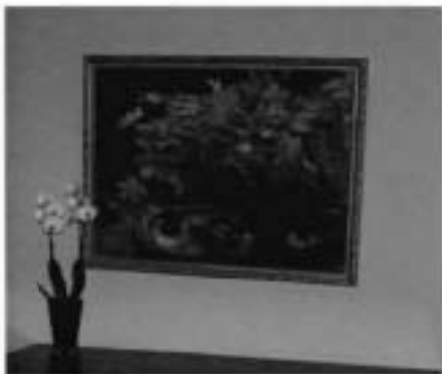
| 123 | <p><b>Натюрморт</b> "Букет кленовых листьев", холст, масло. Букет осенних кленовых листьев в керамической вазе освещен верхним светом. Сзади - фигурное блюдо с кобальтовой росписью. На блюде и на столе - зеленые и красно-зеленые яблоки. Слева внизу подпись: Ю. Клевер (сын) 39 г.<br/>Размер: 74 x 100 см.<br/>Сохранность: поверхностные загрязнения.</p> | |

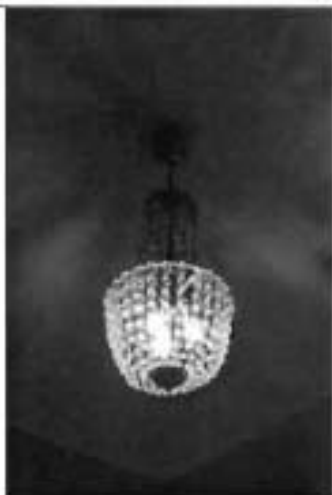
| 124 | <p><b>Люстра</b> на 3 светоточки, латунь, хрусталь. Основание в виде корзинки из нитей хрустальных страз, замкнутой внизу рельефной стеклянной розеткой с шишечкой. Корзинка крепится к металлическому ободу. От обода вверх идут нити страз чечевицеобразной и призматической формы.<br/>Время: начало XX в.<br/>Размер: выс - 90, диам - 30</p> | |

| | <p>см.<br/> Сохранность:<br/> поверхностные загрязнения,<br/> деформация металлических<br/> частей.</p> | |

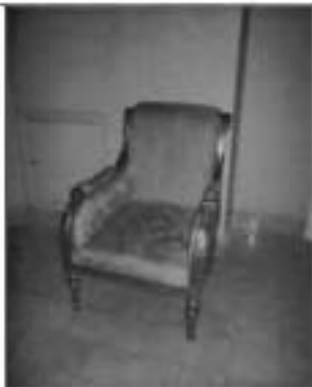
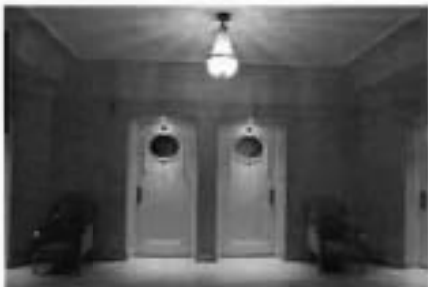
| 126 | <p><b>Кресла</b> (2) мягкие, резного<br/> золоченого дерева, с<br/> высокой слегка изогнутой<br/> спинкой. Локотники<br/> вполовину высоты спинки,<br/> глухие с подушками. У<br/> спинки локотники<br/> заканчиваются волотой,<br/> спереди резной декор в виде<br/> розеток и аканта. Ножки<br/> точенные каннелированные.<br/> Обвязка резная.<br/> Время: начало XX в.<br/> Размер: 95 x 65 x 67 см.<br/> Сохранность:<br/> поверхностные загрязнения,<br/> потертости, обито<br/> серебристым штофом.</p> | <br> |

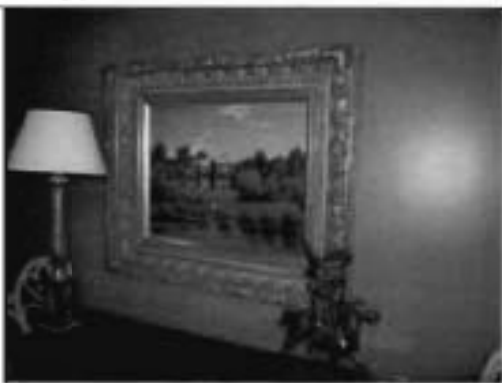
| 127 | <p><b>Пейзаж "Ильинское"</b>, холст,<br/> масло. Летний солнечный<br/> день. На первом плане -</p> | |

| | <p>река. В глубине, на горке, среди деревьев - деревянный дом с высокой зеленой крышей. Название - в правом углу; в левом нижнем углу подпись: «Е. Волков, 1889».</p> <p>Размер: 74 x 59 см.</p> <p>Сохранность: поверхностное загрязнение.</p> | |
| 128 | <p><b>Рама</b> к пейзажу "Ильинское", багет, позолота, лепка. Рама профилированная, по периметру резьба растительного характера.</p> <p>Время: начало XX в.</p> <p>Размер: 109 x 93 x 22 см.</p> <p>Сохранность: поверхностные загрязнения, потертости, мелкие трещины.</p> | <p>См. фото выше</p> |

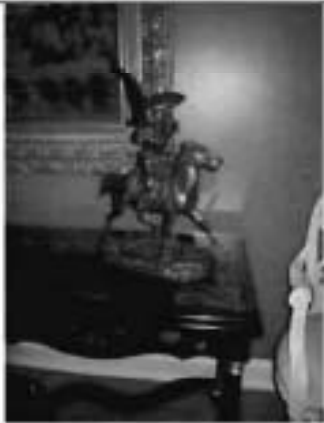
| 129 | <p><b>Скульптура</b> "Киргиз на лошади", бронза, литье. Киргиз на лошади верхом, с соколом в правой руке. Сзади на крупе лошади свешивается убитая лисица. На голове киргиза высокая папаха, охотничья одежда подпоясана ремнем, на ногах шпоры. Основание разделано в виде почвы с травой. Справа внизу гравировка: "ЛЪПИЛ Е. ЛАНСЕРЕ. Ф. ШОПЕНЪ" (отливал); круглая печать: в центре "1876 г.", по кругу "на 10 летъ отъ М.Ф."</p> <p>Размер: 54 x 43 x 20 см.</p> <p>Сохранность: незначительные поверхностные загрязнения, удовлетворительная.</p> | |

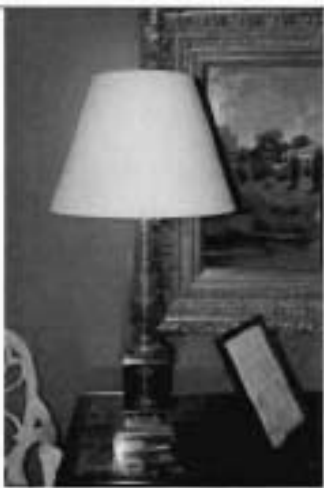
| 130 | <p><b>Лампа настольная</b>, бронза, золочение, чеканка. На прямоугольном основании. Стойка в виде фигурной балясины, обработанной прочеканенными пальметками и акантовыми листьями.</p> <p>Время: конец XIX в.</p> <p>Размер: выс - 58 см, шир. осн. - 16 см.</p> <p>Сохранность: незначительные поверхностные загрязнения; абажур современный.</p> | |

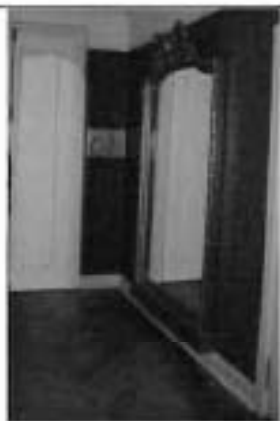
| 131 | <p><b>Зеркало напольное</b>, рама: дерево, резьба, позолота. Прямоугольное, в завершении – резьба: скрещенные колчан и факел в окружении пальмовых ветвей.</p> <p>Время: начало XX в.</p> <p>Размер: 230 x 120 см.</p> <p>Сохранность: незначительные поверхностные загрязнения.</p> | |

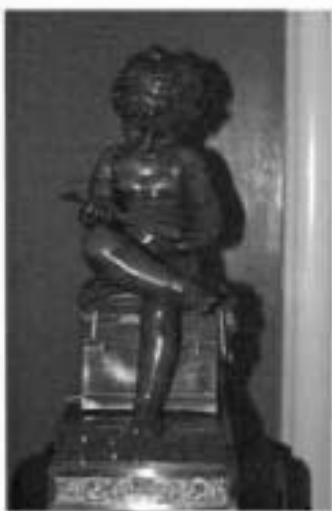
| 132 | <p><b>Скульптура</b> "Читающий путто", патинированной и золоченой бронзы. Обнаженный путто сидит на драпировке, лежащей на блоке красного мрамора «гриотто». На правом колене путто – раскрытая книга. Рядом стоит другая книга, на корешке которой надпись: «Сапова».</p> <p>База золоченой бронзы с рельефом растительного характера.</p> <p>Время: начало XX в.</p> <p>Размер: 44 x 17 x 22 см.</p> <p>Сохранность: удовлетворительная (отреставрирована).</p> | |

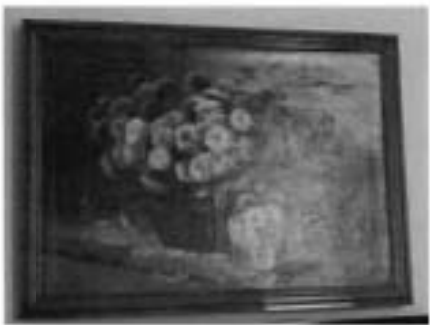
| 165 | <p><b>"Натюрморт с хризантемами"</b>, холст, масло. Букет белых и розовых хризантем в плетеной корзине, справа охапка хризантем лежит на столе. Слева внизу латинскими буквами подпись: неразборчиво (Armand Nevill ?). Время: начало XX в.</p> <p>Размер: 66 х 92 см.</p> <p>Сохранность: поверхностное загрязнение, деформация холста, кракелюр по всей поверхности, в правом верхнем углу повреждение (разрезы: горизонтальный ок. 5 см, вертикальный ок. 2 см?) холста и красочного слоя.</p> | |

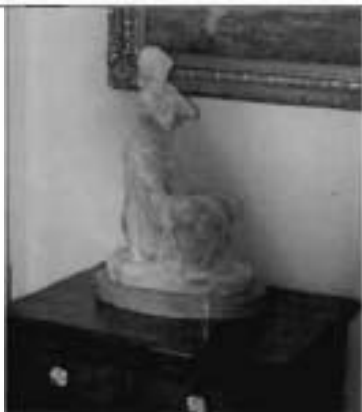
| 166 | <p><b>Скульптурная группа</b> «Пастушка» белого мрамора. Пастушка стоит, опираясь на косу. Две овечки прижались головой к ее ногам. Основание овальное, желтого мрамора, простого профиля.</p> <p>Время: нач. XX в.</p> <p>Размер: основание - 40 x 26 x 6 см, группа - 53 x 34 x 16 см</p> <p>Сохранность: поверхностное загрязнение, следы реставрационных склеек; утрачена ручка косы.</p> | |

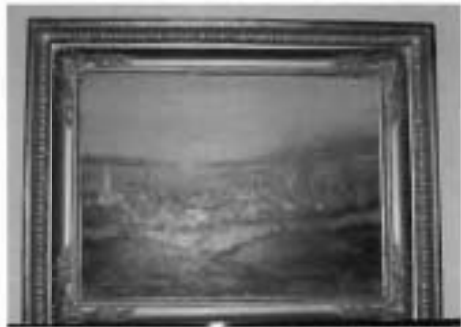
| 169 | <p><b>Картина</b> "Вид приморского города", холст, масло. На переднем плане холм, покрытый травой, две сидящих фигурки. В глубине вид на залив и город с высокими острокопечными башнями на побережье. Справа над домами поднимается дым. Внизу справа подпись (на англ. яз.): Патрик Даун. На обороте надпись на англ. яз.: "Гринол с Ланской"</p> | |

| | <p>дороги. Патрик Даун.<br/>Набросок 1907 г."<br/>Размер: 40 x 56 см.<br/>Сохранность:<br/>поверхностные загрязнения,<br/>прорыв холста в левой<br/>верхней части ок. 0,5 см.</p> | |

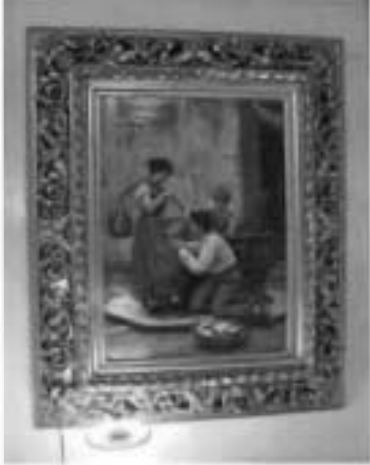
| 172 | <p><b>Картина</b> "Итальянцы у<br/>колодца", дерево, масло.<br/>Возле стены дома с резным<br/>дверным проемом<br/>городской фонтан типа<br/>колодца. Около него три<br/>фигуры. Девушка в красной<br/>блузке и желтом шейном<br/>платке достает воду из<br/>колодца. Слева другая<br/>темноволосая девушка в<br/>темно-красной юбке и белой<br/>блузке с коромыслом, на<br/>котором два медных ведра,<br/>дает пить из ведра стоящему<br/>на коленях перед ней<br/>молодому парню в белой<br/>рубашке и синих штанах. На<br/>первом плане плетеная<br/>корзина с рыбой. Слева<br/>внизу подпись: Adalbert<br/>Begus. 1881.<br/>Размер: 61 x 42 см<br/>Сохранность:</p> | |

| | незначительные<br>поверхностные загрязнения,<br>удовлетворительная. | |

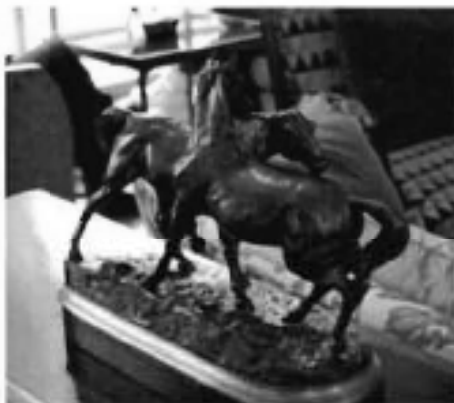
| 174 | <b>Скульптурная группа</b> "Два играющих коня", бронза, литье. На овальном основании, разделанном под почву, два коня. Морда одного касается крупа другого. Шеи коней скрещены. Один поднял правую переднюю ногу. На основании подпись: P.J. Меле (П. Меле).<br>Время: 2-я пол. XIX в.<br>Размер: 50 x 25 x 33 см.<br>Сохранность: незначительные поверхностные загрязнения, удовлетворительная. | |

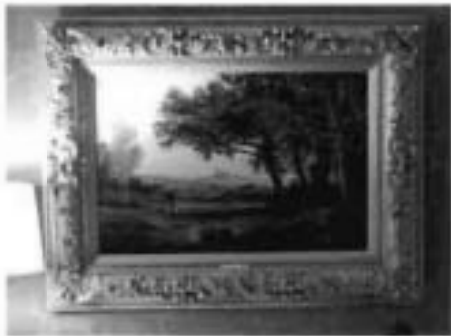
| 175 | <b>Картина</b> "Пейзаж с замком" ("Вид города"), холст, масло. На затемненном переднем плане деревья с раскидистой кроной и небольшой водоем. На втором плане пастух со стадом овец. Задний план ярко освещен. На возвышении среди желтых полей со жнивьем - замок с высокой башней. Слева внизу подпись: "A. Arnegger" (А. Арнеггер).<br>Время: 2-я пол. XIX в.<br>Размер: 53 x 79 см<br>Сохранность: незначительные поверхностные загрязнения. | |

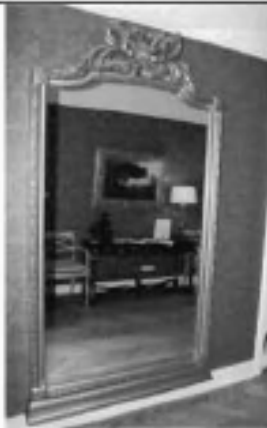
| 177 | <p><b>Зеркало</b> напольное, в резной золоченой раме с фигурным верхом. В завершении - резная декоративная композиция: скрещенные колчан и факел в окружении пальмовых ветвей.</p> <p>Время: начало XX в.</p> <p>Размер: 230 x 120 см.</p> <p>Сохранность: незначительные поверхностные загрязнения, удовлетворительная.</p> | |

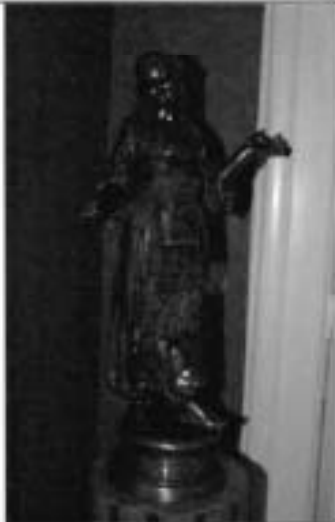
| 178 | <p><b>Скульптура</b> "Танцующая турчанка", бронза, литье. Женская фигура с разведенными в сторону руками, прицеливает пальцами. На голове, шее, поясе и переднике монисто. Талия перехвачена широким поясом, передник с кистями. Короткая кофта с вышивкой и рукавами с разрезами. Юбка с разрезами сбоку, под ней шаровары. Голова повязана платком, волосы распущены до лопаток.</p> <p>постамент круглый с геометрическим орнаментом. На постаменте гравировка: E<sup>le</sup> Guillemin (Гиллемен).</p> <p>Время: конец XIX в.</p> <p>Размер: 73 x 33 x 20 см.</p> <p>Сохранность: незначительные поверхностные загрязнения удовлетворительная.</p> | |

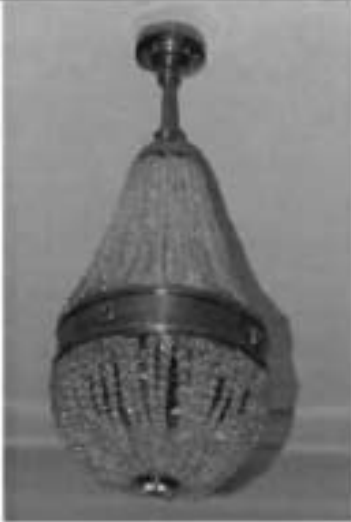
| 179 | <p>Люстра на 4 светоточки, бронза, полировка, золочение, хрусталь. Гладкий шток вверх заканчивается колоколообразной деталью. В нижней части люстры широкий обод, декорированный накладными бронзовыми цветами, поддерживает корзину из хрустальных бус. Внизу корзинка замкнута хрустальной граненой полусферой. Вверх от обода протянуты восходящие пронизки. Нач. XX в. Выс. 80 см, Д – 35 см. Сохранность: поверхностные загрязнения, провисание пронизей.</p> | |

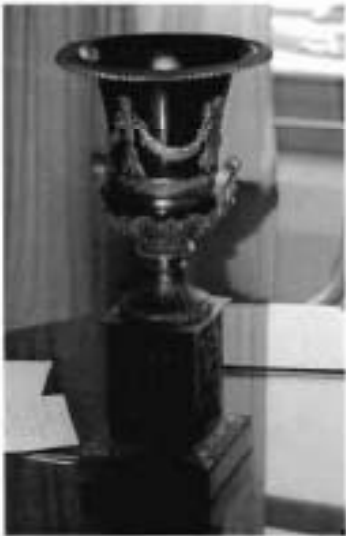
| 180 | <p><b>Ваза</b>, бронза, литье, полировка, патинирование. Ваза в форме кратера. В нижней части тулова - две ручки с женскими маскаронами. На высоком прямоугольном пьедестале - 4 накладных бронзовых рельефа: две женские фигуры с факелами и две геральдические композиции. По тулову вазы - накладные детали: крылатая женская фигура, поддерживающая гирлянды, отходящие от торшеров. Время: 2-я пол. XIX в. Размер: 51 x 23,5 см. Сохранность: незначительные поверхностные загрязнения.</p> | |

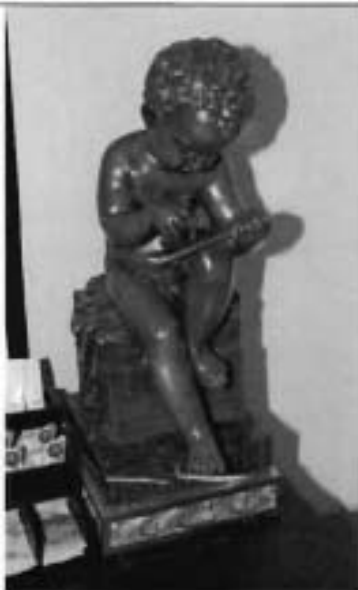
| 181 | <p><b>Скульптура</b> "Пишущий путто", бронза, литье, мрамор. Обнаженный путто сидит на блоке красного с черными и белыми прожилками мрамора. На левом поднятом колене - тетрадь, в правой руке - карандаш (стило). У ног путто - книга, на корешке которой надпись: "Canova" (Канова). Под мраморным</p> | |

| | <p>плинтон - бронзовая база, декорированная по периметру акантом.</p> <p>Время: 2-я пол. XIX в.-нач. XX в.</p> <p>Размер: 42 x 17 x 22 см</p> <p>Сохранность: незначительные поверхностные загрязнения, удовлетворительная</p> | |

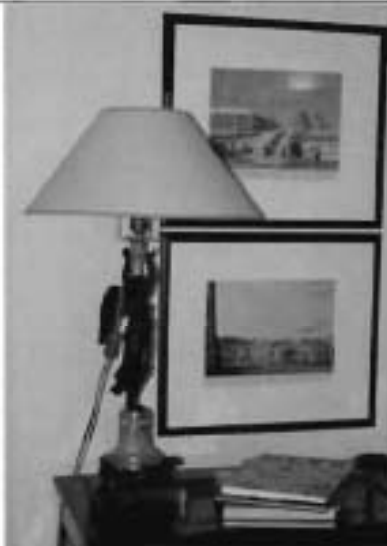
| 182 | <p><b>Лампа</b> настольная, патинированной и полированной бронзы на фигурном основании коричневой яшмы. Три грифона поддерживают цилиндрический постамент, на котором стоит крылатая Ника с поднятыми руками, в хитоне. На голове Ники подсвечник в виде пучка остролиста.</p> <p>Время: конец XIX в.</p> <p>Размер: выс - 61, шир - 24, гл - 24 см.</p> <p>Сохранность: реставрация 1990 г.; сколы яшмы в основании, абажур современный.</p> | |

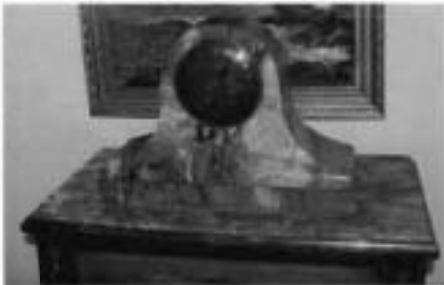
| 183 | <p><b>Часы</b> каминные, яшма, бронза, желтой с черными и белыми прожилками. Верхняя часть корпуса закруглена, по бокам - "плечики". Основание прямоугольное, профилированное (приклеено). Циферблат медный, цифры арабские, прочеканенные.</p> <p>Время: начало XX в.</p> <p>Размер: 42 x 14 x 30 см</p> <p>Сохранность: корпус отреставрирован, отломан кончик часовой стрелки.</p> | |

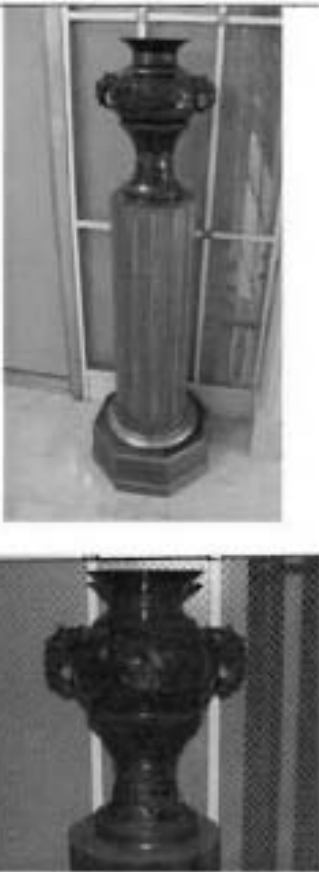
| 184 | <p><b>Ваза, медь, выколотка.</b> Тулово в форме репки, горловина воронкообразная, высокая ножка сужается к середине. На тулове две ручки в форме голов дракона с высунутым языком. На тулове и ножке по два медальона сложной конфигурации с горельефным изображением птиц.</p> <p>Время: начало XX в., Манчжурия</p> <p>Размер: 43 x 34 x 22 см.</p> <p>Сохранность: незначительные поверхностные загрязнения, удовлетворительная.</p> | |

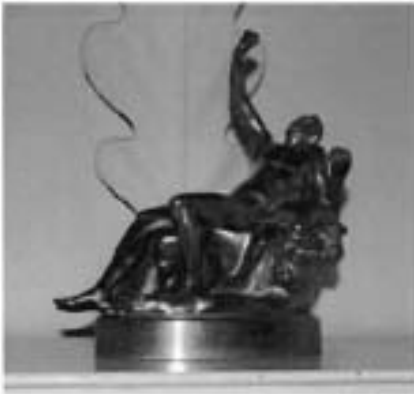
| 185 | <p><b>Скульптура</b> бронзовая (настольная) "Бдение Александра Македонского". Полулежащая фигура Александра Македонского на ложе, покрытом шкурой льва. В левой руке шар, правая поднята над головой. Основание овальное. На основании подпись: "Нергим".</p> <p>Время: конец XIX в.</p> <p>Размер: 32 x 28 x 23 см.</p> <p>Сохранность: загрязнения, патина.</p> | |

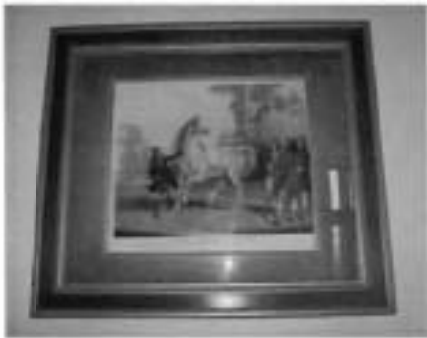
| 186 | <p><b>Литография</b> цветная "Арабская лошадь. Роксана". Изображена белая лошадь, которую держит за поводья мужчина в зеленом полосатом камзоле. Справа, у каменной ограды, с декоративной вазой наверху - трое мужчин в костюмах XVIII в. Слева внизу подпись автора: Тернер. Справа внизу: гравировал Макрелл.</p> | |

| | <p>Время: первая треть XIX в., Англия.</p> <p>Размер: 42 x 52 см.</p> <p>Сохранность: удовлетворительная; паспарту и рамка современные.</p> | |

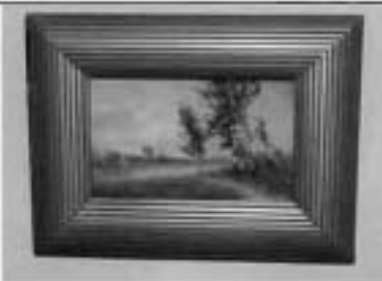
| 187 | <p><b>Пейзаж</b> "Березы перед грозой", бумага, акварель. Зеленые кроны берез клонятся под сильным ветром.</p> <p>Время: конец XIX - нач. XX вв.</p> <p>Размер: 15,5 x 26,2 см.</p> <p>Сохранность: незначительные поверхностные загрязнения.</p> | |

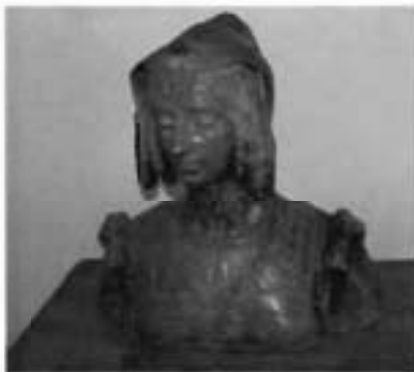
| 188 | <p><b>Женский бюст</b> серого мрамора. Молодая женщина в костюме эпохи Возрождения. Из-под шапочки спускаются локоны. Платье с прямоугольным вырезом, под платьем тонкая, присборенная у горловины рубашка. На шее ажурное ожерелье и цепь с круглым медальоном. В медальоне лилия и надпись: "Semper". Все платье прорезано узором. Узор, цепь, кружево тонированы твореным золотом. Бюст имеет прямой погрудный срез. Сзади на платье в овале надпись: "Canova" (Канова).</p> <p>Время: 2-я пол. XIX в.</p> <p>Размер: 51 x 57 x 28 см</p> <p>Сохранность: сильно загрязнен; мелкие сколы, в т.ч. на медальоне и на левом веке; позолота сошла.</p> | |

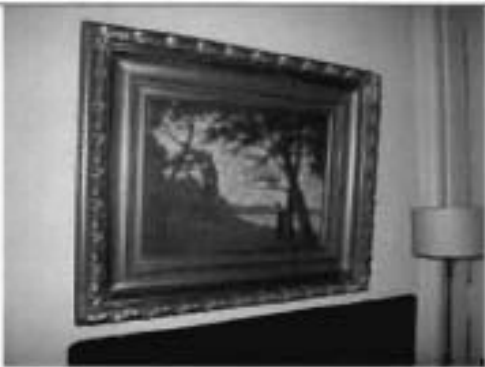
| 189 | <p><b>Картина</b> "У входа в монастырь", дерево, масло. На первом плане, у дерева - фигура монаха. В глубине - стены и башни монастыря, правее - озеро. Справа внизу подпись: "Зарубин".<br/> Время: начало XX в.<br/> Размер: 29 x 41 см.<br/> Сохранность: незначительные поверхностные загрязнения, удовлетворительная.</p> | |

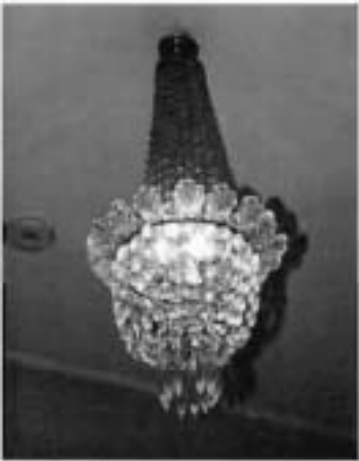
| 191 | <p><b>Люстра</b> на 3 светоточки, с хрустальным убором в виде корзины с хрустальными пальметками по ободу. От обода вверх идут нити хрустальных пронизок. Нижний обод корзины декорирован хрустальными призмами.<br/> Время: начало XX в.<br/> Размер: выс – 70, диаметр – 40 см.<br/> Сохранность: поверхностные загрязнения</p> | |
