**АКТ**

**по результатам государственной историко-культурной экспертизы**  
проектной документации на проведение работ по сохранению  
объекта культурного наследия федерального значения «Гостиница  
«Астория», расположенного по адресу: г. Санкт-Петербург, Большая  
Морская ул., дом 39, лит. А (Большая Морская ул., 39, лит. А;  
Вознесенский пр., 12): «Работы по сохранению объекта культурного  
наследия федерального значения «Гостиница «Астория»,  
расположенного по адресу: Санкт-Петербург, ул. Большая  
Морская, д. 39, лит. А; Ремонт и приспособление крыши» (шифр:  
01-ИП-2024/07/02-1), разработанной ООО «Капиталь»,  
индивидуальным предпринимателем Архиповой Марией  
Сергеевной в 2024 г.

Санкт-Петербург

«22» октября 2025 г.

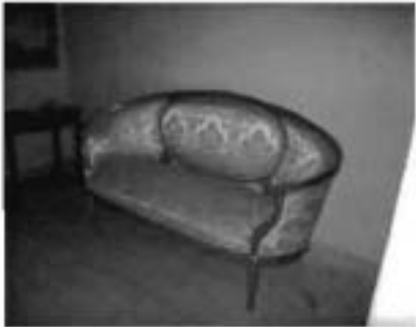
| 192 | <p><b>Диван</b> мягкий, овальной формы, на четырех точечных каннелированных ножках. Спинка глухая, плавно переходит в локотники. В завершении обвязки спинки резной бант с растительным орнаментом.<br/> Время: конец XIX - начало XX вв.<br/> Размер: 160 x 105 x 75 см.<br/> Сохранность: незначительные поверхностные загрязнения, обит серебристо-палевым штофом с рокайлями и</p> | |

| | растительным орнаментом. | |

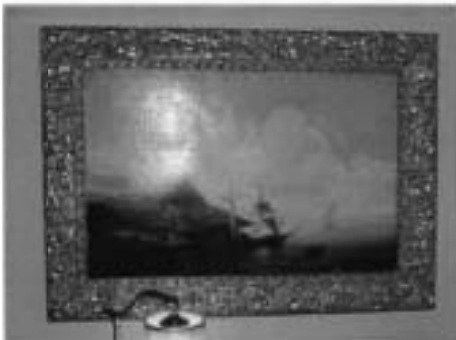
| 195 | <p><b>Картина</b> "Бухта у горы", холст на картоне, масло. Слева берег и высокая гора, у подножья которой белые домики. На берегу четыре фигурки, на море два парусника и лодка с гребцами. Небо у горизонта в кучевых облаках. На обороте подпись: «исп. Бабанин». Время: сер. XIX в. Размер: 50 x 74 см. Сохранность: незначительные поверхностные загрязнения.</p> | |

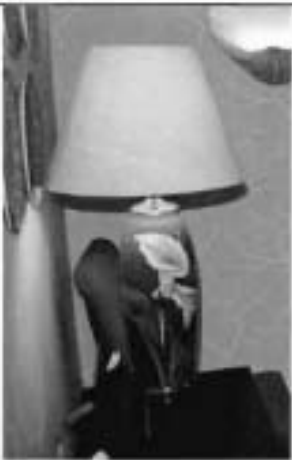
| 197 | <b>Лампа</b> настольная,<br>фарфоровая, вытянутой,<br>слегка округленной формы.<br>Основание и завершение -<br>бронзовые (?), гладкие.<br>роспись по фарфору<br>подглазурная: белые каллы<br>с серо-зеленоватыми<br>листьями на кобальтовом<br>фоне.<br>Время: начало XX в.<br>Размер: выс - 46, диам. осн -<br>16 см.<br>Сохранность:<br>незначительные<br>поверхностные загрязнения;<br>абажур современный. | |

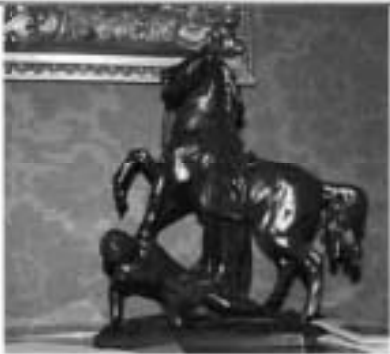
| 198 | <b>Скульптурная группа.</b><br>"Укрощение коня", бронза,<br>литье, патинирование.<br>Копия с работы Клодта.<br>Время: 1935 г.<br>Сохранность:<br>незначительные<br>поверхностные загрязнения. | |

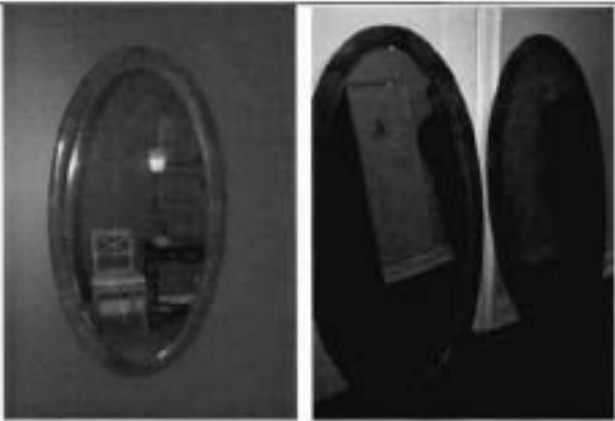
| 199 | <b>Зеркало</b> настенное (3),<br>овальное с широким<br>фасетом, в ореховой<br>гладкой полированной<br>раме*.<br>Время: начало XX в.<br>Размер: 150 x 70 см.<br>Сохранность:<br>поверхностные загрязнения,<br>незначительные потертости,<br>мелкие царапины.<br>*два зеркала в кладовой:<br>рамы загрязнены, потерты;<br>зеркальная часть выпадает<br>из рам, дерево рассохлось,<br>отслоение шпона | |

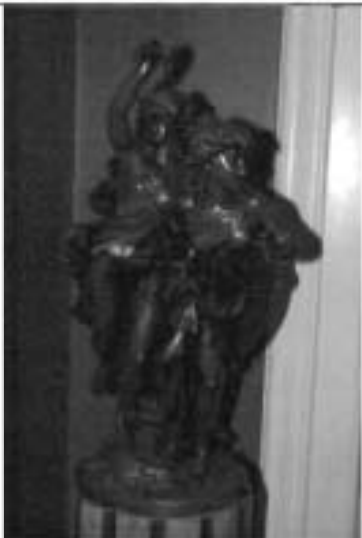
| 200 | <p><b>Скульптурная группа</b> "Диана охотница", бронза, литье, патинирование. Две бегущие женские фигуры в развевающихся драпировках, с полумесяцами в волосах. На боку у одной из женщин колчан. У основания подпись: Клодион. Время: 2-я пол. XIX в. Размер: 62 x 24 x 28 см. Сохранность: сломаны луки, которые держали женщины (правая в правой, а левая в левой руке).</p> | |

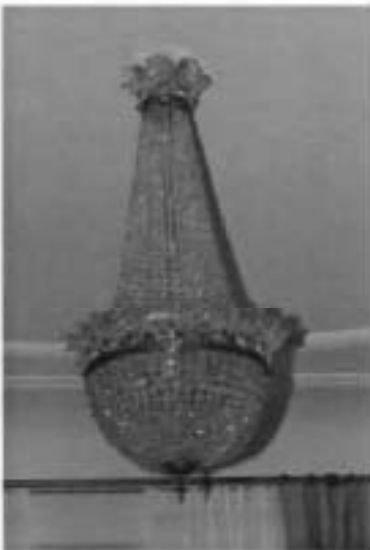
| 201 | <p><b>Люстра</b> на 3 светоточки, латунь, хрусталь. Основание в форме корзинки, крепящейся к ободу, декорированному мелко прочеканенным растительным орнаментом и хрустальными пальметками. От обода вверх тянутся нити хрустальных бус к аналогично декорированному малому ободу. Замыкает корзинку мелкопрочеканенная латунная розетка с «шишечкой». Время: начало XX в. Размер: выс – 80, диам – 50 см. Сохранность: поверхностные загрязнения.</p> | |

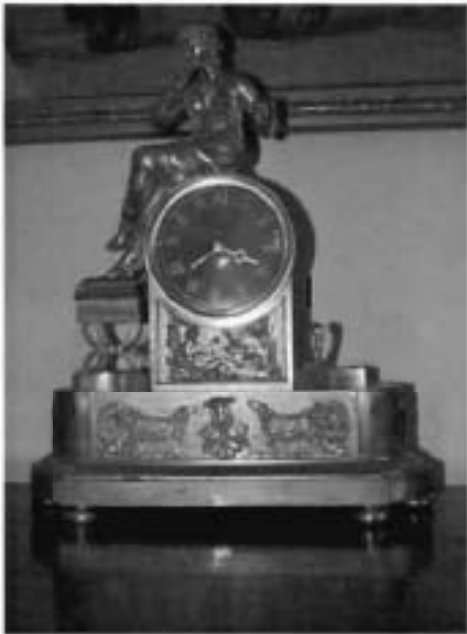
| 205 | <p><b>Часы</b> настольные, бронза, золочение, литье, чеканка. Основание прямоугольное с профилированными торцами, на 4-х ножках-репках. Циферблат круглый, укреплен на прямоугольной подставке. На корпусе часов фигурка сидящей нимфы, ноги ее опираются на курульную банкетку с подушечкой. На левом колене нимфы - след крепежа утраченной детали, такие же следы слева от циферблата и на торце пьедестала. Под циферблатом рельефное изображение полулежащего юноши с флейтой. На лицевой стороне основания рельефная геральдическая композиция с изображением овец у вазы с листьями.<br/>Время: 10-е гг. XX в.<br/>Размер: 50 x 41 x 15 см.<br/>Сохранность: реставрация 1990 г.; позолота потерта; утрачено скульптурное изображение животного - сохранился только фрагмент лапы.</p> | |

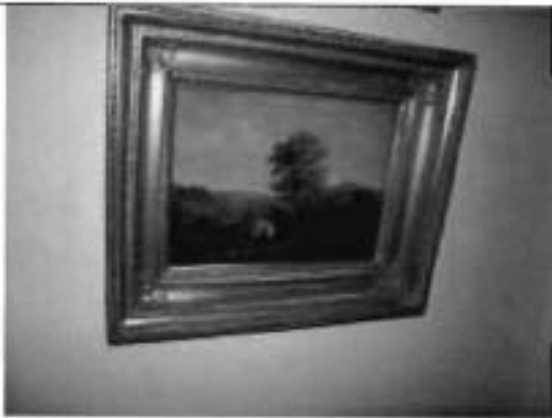
| 206 | <p><b>Пейзаж</b> "Вид горной дороги", дерево, масло. На первом плане - кустарник и высокое дерево, слева - уходящая вглубь дорога, по которой идет мужчина в синей блузе, коричневых брюках и шляпе, с корзиной</p> | |

| | <p>за плечами. Рядом с ним ослик, навьюченный двумя корзинками. На дальнем плане внизу - озеро и горы с виднеющимися строениями по склонам. Справа на холме, в воздушной дымке - селение и церковь. Слева внизу подпись: «Korpenbrouwerd (Корпенброуверд), 1852 г.»</p> <p>Размер: 26 x 34 см.</p> <p>Сохранность: поверхностные загрязнения, кракелюр.</p> | |

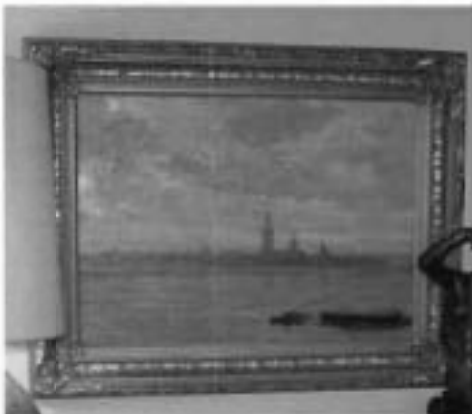
| 208 | <p><b>Пейзаж</b> "Баржа на Неве на фоне Петропавловской крепости", холст, масло. На переднем плане черная баржа, ведомая пароходом. В небе розовые и серые облака. На воде розовый отсвет закатного неба. Подпись слева внизу: Н. Денисовский.</p> <p>Время: 30-е гг. XX в.</p> <p>Размер: 49 x 68 см</p> <p>Сохранность: поверхностные загрязнения, кракелюр по всей поверхности, деформация холста, в левой верхней части след от механического повреждения, два прокола холста (тонировка красочного слоя в области повреждения).</p> | |

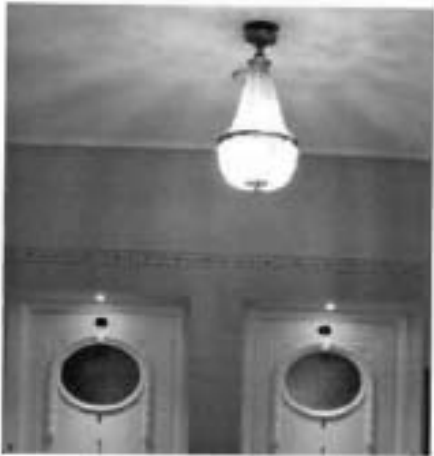
| 209 | <p><b>Люстра</b> на 6 светоточек, бронза, хрусталь, тип «груша». Нижняя часть в виде корзины из нитей хрустальных бус, замкнутой внизу ажурной розеткой с "ананасом". Корзина крепится к бронзовому профилированному ободу, декорированному растительным орнаментом. От обода к завершающей колоколообразной детали протянуты восходящие пронизи.</p> <p>Время: начало XX в.</p> <p>Сохранность: поверхностное загрязнение.</p> | |

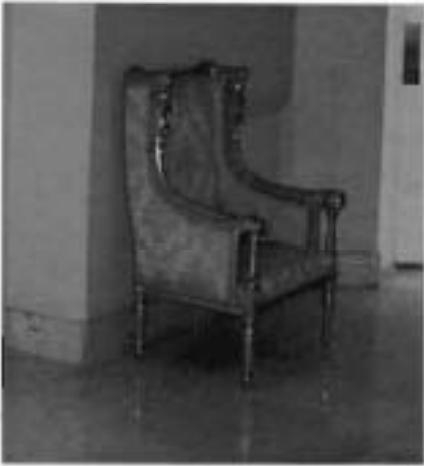
| 210 | <p><b>Кресло</b> (2) мягкое, дерево, резьба, золочение. Стойки локотников в форме витых колонок. Ножки точеные, резные. Обвязка спинки с "ушами", резная; на углах - букеты роз, под ними горизонтальная витая тяга. На "ушах" - розетки из четырех бутонов роз. Локотники декорированы чешуйчатой резьбой, заканчиваются листом аканта. На царге порезка в виде остролистника.</p> <p>Время: 2-я пол. XIX в.</p> <p>Размер: 110 x 68 x 60 см.</p> <p>Сохранность: поверхностные загрязнения.</p> | |

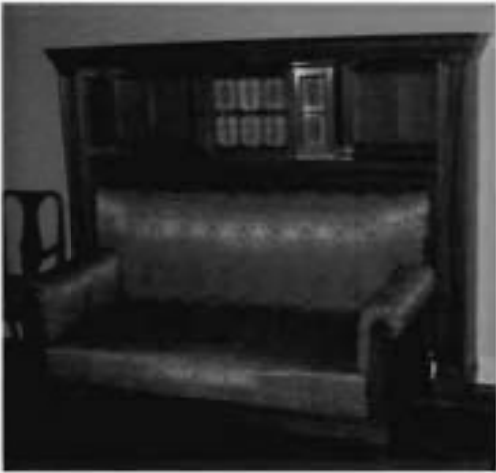
| 211 | <p><b>Диван</b> с книжной полкой, орех, полировка, мягкий, на 4-х ножках. Спинка и локотники глухие, ножки в виде сплюснутых шаров, обработаны резьбой. Полка над спинкой дивана разделена по горизонтали на 3 части, центральная остекленная. Остекление из 10 стекол с фацетом, разделенных деревянным переплетом. Боковые части открытые, торцевые стороны обработаны филёнками. В завершении профилированный карниз.</p> | |

| | <p>Время: начало XX в.<br/> Размер: выс (с полочкой) - 180 см шир - 226 см гл - 98 см<br/> Сохранность: поверхностные загрязнения, обивка поздняя.</p> | |

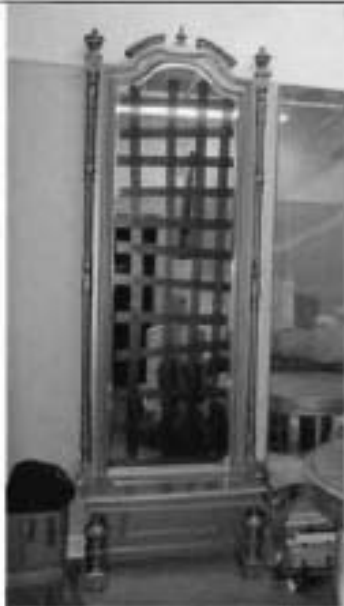
| 212 | <p><b>Зеркало</b> с консолью, дерево, резьба, позолота. Рама профилирована, фланкирована двумя фигурными колонками, завершенными фиалами. Верх фигурный в виде разорванного фронтона с вазоном по центру. Консоль прямоугольная с профилированным краем, гладкой царгой и двумя точеными ножками в виде балясин.<br/> Время: конец XIX в.<br/> Размер: выс. - 250, шир - 85 см.<br/> Сохранность: поверхностные загрязнения, царапины.</p> | |

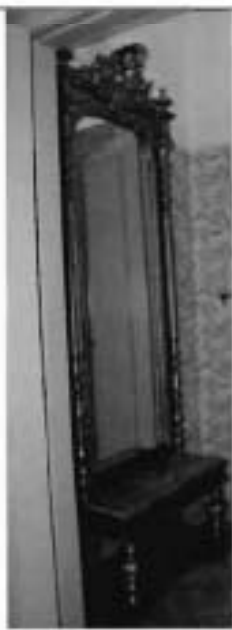
| 213 | <p><b>Зеркало</b> напольное с консолью, дерево, резьба, позолота. Рама фланкирована фигурными колонками. Завершение рамы в виде волют и листьев с вазончиками по углам. Консоль прямоугольная, на 2-х ножках в виде балясин, с мраморной столешницей.<br/> Время: конец XIX в.<br/> Размер: зеркало - 250 x 82, консоль - 87 x 51 x 36 см.<br/> Сохранность: поверхностные загрязнения, царапины, мраморная крышка консоли - современная.</p> | |

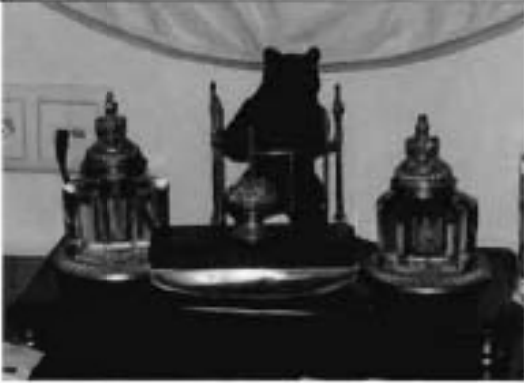
| 214 | <p><b>Центральная часть прибора:</b> доска черного мрамора на 4-х бронзовых ножках. В центре фигура рычащего медведя на задних лапах, отлитая из серебра. Передними лапами медведь держится за прутья полукруглой решетки, его окружающей; прутья съемные. Медведь - песочница, разъем по плечам, петли на лопатках. Справа и слева от медведя 2 чернильницы, хрустальные с плоской гранью, с бронзовыми крышечками в форме цветка с высоким пестиком. Установлены чернильницы на бронзовом основании в виде венка остролиста.</p> <p>Время: начало XX в.</p> <p>Размер: плint - 43 x 23 x 2 см, медведь - 19 x 12 x 13 см, чернильница - 15 x 12 см.</p> <p>Сохранность: поверхностные загрязнения, царапины.</p> | |

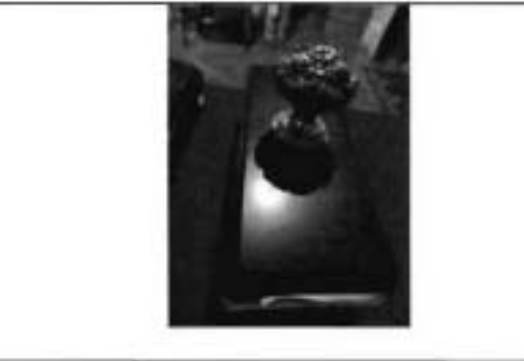
| 215 | <p><b>Пресс-папье,</b> того же прибора. Черный мрамор и полированная бронза. Ручка бронзовая в виде стилизованной шишечки.</p> <p>Размер: 18 x 8 x 9 см.</p> <p>Сохранность: поверхностные загрязнения, царапины.</p> | |

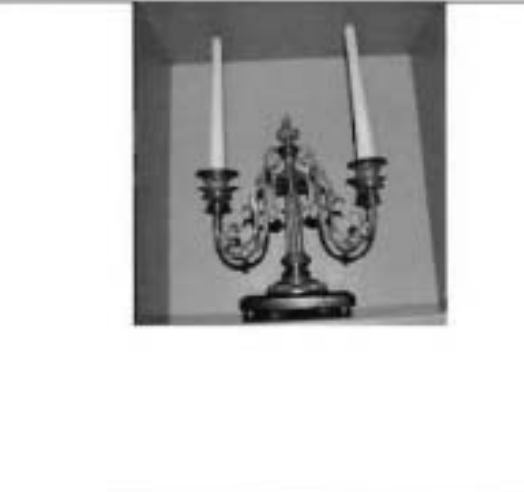
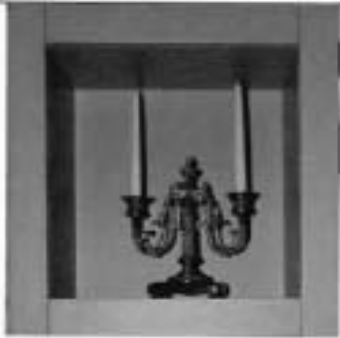
| 216 | <p><b>Подсвечники (2)</b> на 2 свечи, того же прибора, бронзовый, на мраморном основании, на 4-х ножках. Стойка подсвечника в виде бронзовой каннелированной колонки, суживающейся кверху и украшенной листьями аканта. Над капителью завершение в форме цветка с высоким пестиком. От стойки отходят вниз крепления профиток в виде сложного</p> | |

| | растительного побега. Профитки украшены растительным орнаментом. Размер: плинт - 12 x 12 см, подсвечник - 25 x 22 см. Сохранность: поверхностные загрязнения. | |

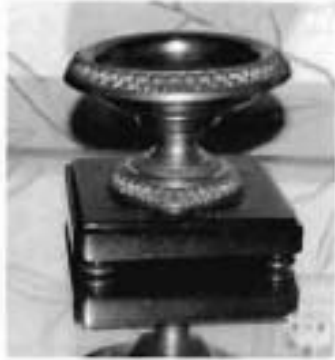
| 217 | <b>Пепельница</b> , того же прибора, бронзовая, в форме широкой вазы на короткой ножке, расширяющейся кверху. По краю порезка «остролистник». Основание черного мрамора на 4-х бронзовых ножках. Размер: плинт - 11 x 11 x 2 см, пепельница - 7 x 12 см. Сохранность: отреставрирована, сколы по краю мрамора. | |

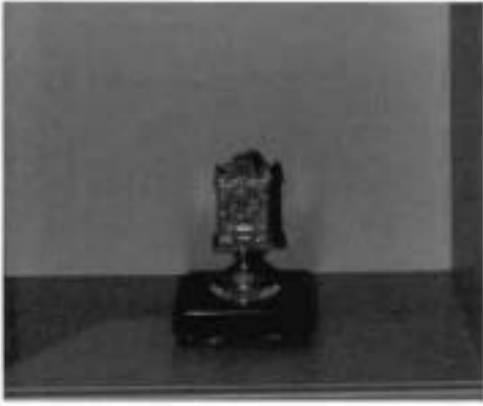
| 218 | <b>Спичечница</b> , того же прибора, бронзовая, сложно орнаментированная с рокайльным завершением. В центре венок из лавровых листьев с женским профилем посередине. Основание черного мрамора, квадратное, на 4-х бронзовых ножках. Размер: плинт - 12 x 12 x 2 см, бронза - 11 x 6 см. Сохранность: поверхностные загрязнения, удовлетворительная. | |

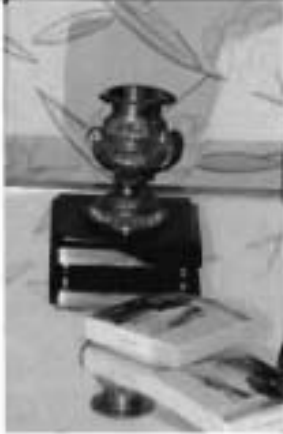
| 219 | <b>Подсвечник</b> , того же прибора, полированной бронзы в форме вазы типа кратер, сложно орнаментированной, с 2-мя ручками в форме волют, на квадратном основании черного мрамора на 4-х бронзовых ножках. Размер: плинт - 12 x 12 x 2 см, бронза - 8,5 x 6 см. Сохранность: поверхностные загрязнения, | |

| | удовлетворительная. | |

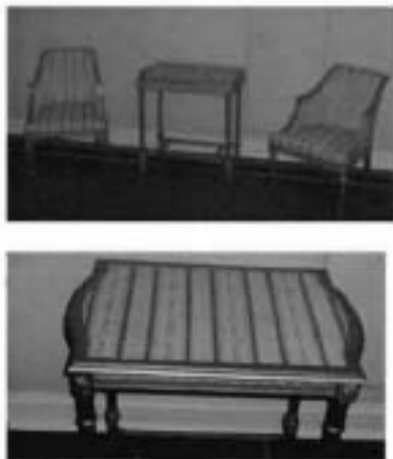
| 220 | <p><b>Столик</b>, дерево, резьба, поталь, на четырех каннелированных суживающихся книзу ножках. Столешница прямоугольная с закруглениями на торцевых сторонах, затянута зелено-золотистым полосатым штофом. Проножка Н-образная. По царге резьба: лавр.</p> <p>Время: конец XIX в.</p> <p>Размер: 78 x 82 x 54 см</p> <p>Сохранность: поверхностные загрязнения, потертости, царапины.</p> | |

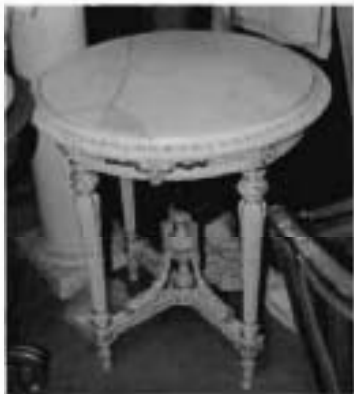
| 221 | <p><b>Стол</b>, дерево, резьба, французский лак, позолота; мрамор. Столешница круглая, край столешницы имеет порезку в виде аканта с позолотой, столешница белого мрамора. Царга декорирована резьбой: лавровый венок с бантами и розами. Ножки точеные, каннелированные; места сопряжения ножек с царгой выделены кубическими деталями с резными розетками и свисающими драпировками. В верхней части ножки уплощенный шар, оплетенный венком с лентами накрест. Ниже - бутон аканта. Внизу ножки соединены Х-образной проножкой. Центр проножки декорирован вазой с ручками и гирляндами. Места сопряжения ножек с проножкой выделены кубическими деталями с резными розетками.</p> <p>Время: начало XX в.</p> <p>Размер: высота 78, диаметр 71 см.</p> <p>Сохранность: крупные трещины на мраморе, утрата</p> | |

| | массива, восполненная в цементе; трещины лака, сколы. | |

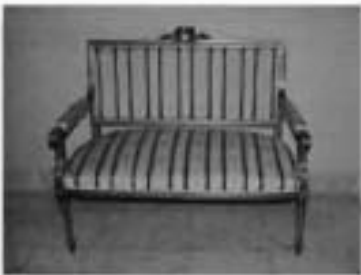
| 222 | <p><b>Диван</b> с мягким сиденьем и полумяжкой прямоугольной спинкой, приподнятой над сиденьем. Обвязка спинки имеет порезку в виде плетенки, в центре - круглый гладкий медальон с бантом и цветами. Локотники сквозные, с подушечками, спереди заканчиваются волютами с акантом. Стойки локотников спереди декорированы резьбой в виде плетенки и аканта. По царге порезка в виде лаврового венка, перехваченного лентами. Ножки точеные, каннелированные, на каблучках, в местах сопряжения с царгой кубическая деталь с резной розеткой. Время: начало XX. Размер: дл - 110, гл - 58, выс - 104 см.</p> <p>Сохранность: поверхностные загрязнения, обивка современная, полосатый штоф, полосы темно-красные и светлые, с цветочными букетами, поталь.</p> | |

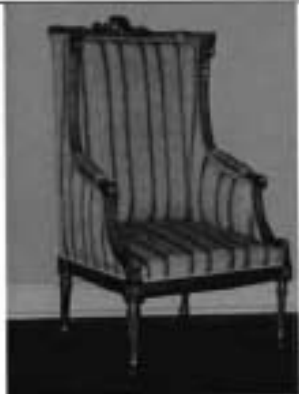
| 223 | <p><b>Кресло</b> того же гарнитура, с высокой спинкой с "ушами". Сиденье и спинка мягкие, локотники глухие полумягкие, с подушками. Обвязка спинки прямая с медальоном в обрамлении банта и цветов по центру. Обвязка локотников сверху заканчивается волютой, декорирована чешуйчатой резьбой и орнаментом из колокольчиков. Спереди локотники заканчиваются волютами с акантом. По царге порезка в виде</p> | |

| | <p>лаврового венка, перехваченного лентами. Ножки точеные, каннелированные, на каблучках. В местах сочленения ножек с царгой - кубическая деталь с резной розеткой.</p> <p>Размер: выс - 116,5, шир - 70, гл - 53 см.</p> <p>Сохранность: удовлетворительная (отреставрировано), обивка современная - полосатый штоф.</p> | |

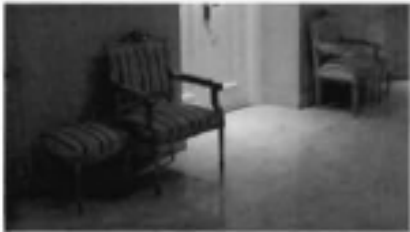
| 224 | <p><b>Кресла (2)</b> того же гарнитура. По конструкции, форме и по расположению резного декора аналогичны дивану.</p> <p>Размер: выс - 100, шир - 63,5, гл - 56 см.</p> <p>Сохранность: поверхностные загрязнения, обивка современная, полосатый штоф.</p> | |

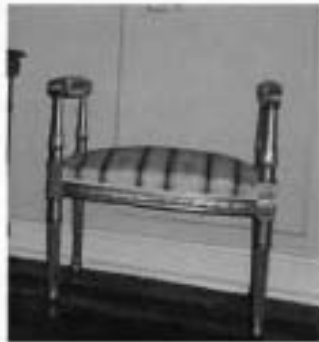
| 225 | <p><b>Банкетки (2)</b> того же гарнитура, с мягким сиденьем. Локотники сквозные с подушечками, заканчиваются волютами с акантом. Стойки локотников в виде витых колонок. По царге резьба в виде лаврового венка. Ножки точеные на каблучках. В местах сочленения ножки с царгой - кубическая деталь с резной розеткой.</p> <p>Размер: выс - 70,5, шир - 57,5, гл - 35,5 см.</p> <p>Сохранность: удовлетворительная, обивка современная - полосатый штоф.</p> | |

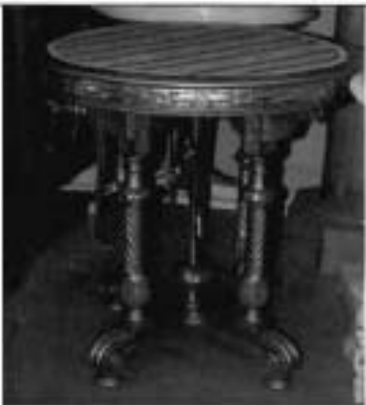
| 226 | <p>Стол круглый, того же гарнитура, на 4-х витых ножках с крестообразной проножкой. На царге резьба в виде лаврового венка. Вверху ножки заканчиваются деталью в форме параллелепипеда с резным декором, от которого отходят два волнотобразных кронштейна. Центр столешницы затянут полосатым штофом. Размер: 90 x 78 см. Сохранность: поверхностные загрязнения, мелкие сколы.</p> | |

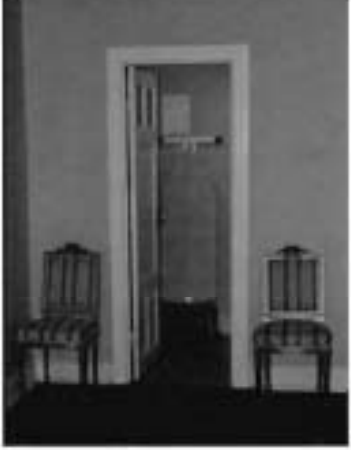
| 227 | <p>Стулья (4) того же гарнитура, с мягким сиденьем и полумягкой прямоугольной спинкой, приподнятой над сиденьем. Ножки точеные. По царге порезка в виде лаврового венка. Места сочленения ножки с царгой выделены кубической деталью с резной розеткой. Размер: выс - 91,5, шир - 41,5, гл - 39 см. Сохранность: поверхностные загрязнения, удовлетворительная, обивка современная - полосатый штоф.</p> | |

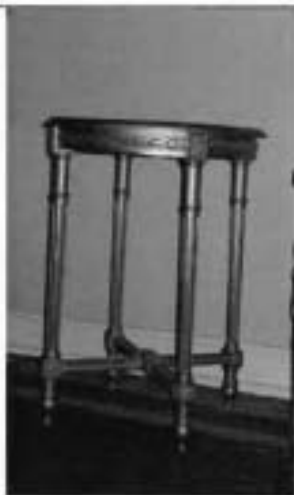
| 228 | <p><b>Стол</b> круглый малый, того же гарнитура, на 4-х каннелированных ножках на каблучках, с крестообразной проножкой. По царге порезка в виде лаврового венка. В местах сочленения ножки с царгой - кубическая деталь с резной розеткой. На перекрестье проножки - большая резная розетка. Размер: 57 x 78 см. Сохранность: поверхностные загрязнения, удовлетворительная.</p> | |

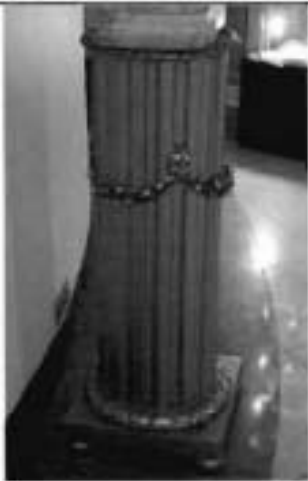
| 230 | <p><b>Тумба</b> (2) дерево, резьба, позолота (поталь), в виде каннелированной колонны на квадратном плинте с 4-мя ножками-таблетками. База колонны в виде лаврового венка, перехваченного лентами. В верхней трети тумбы - резная провисающая цветочная гирлянда. Крышка затянута зеленым сукном, по краю верхнему краю порезка. Время: начало XX в. Размер: выс - 105 см, плинт - 40 x 40 см. Сохранность: поверхностные загрязнения.</p> | |

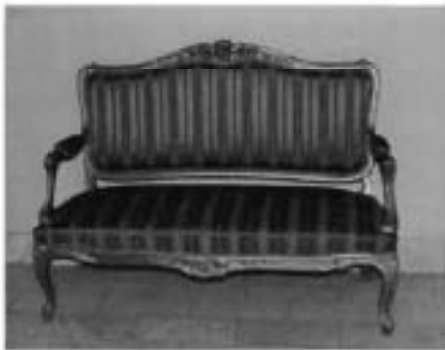
| 232 | <p><b>Диван</b> на 4-х изогнутых ножках. Спинка глухая прямоугольная, приподнятая над сиденьем. Локотники сквозные, с мягкими подушками. Устои локотников изогнутые, декорированы резьбой растительного характера. В завершении обвязки спинки резьба в виде аканта и цветов.</p> <p>Время: конец XIX - начало XX вв. (в характере рококо).</p> <p>Размер: 106 x 144 x 63 см.</p> <p>Сохранность: поверхностные загрязнения, удовлетворительная.</p> | |

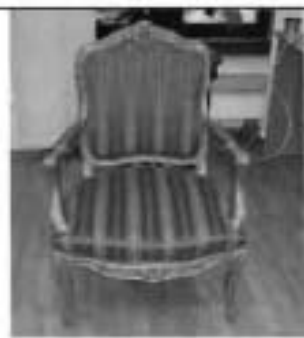
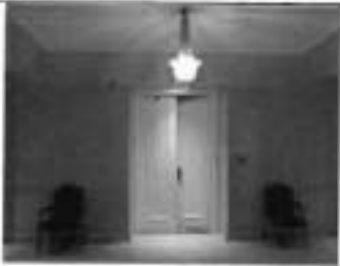
| 233 | <p><b>Кресло</b> (2) того же гарнитура, мягкое. Спинка глухая, слегка приподнята над сиденьем, фигурной формы. Локотники сквозные с подушками. Ножки "кабриоль", на каблучках. Царга, основания ножек, стойки локотников декорированы резьбой – рокайли и растительный орнамент. В завершении обвязки спинки резная</p> | |

| | <p>композиция в виде аканта и цветов.<br/> Размер: 97 х 60 х 65 см.<br/> Сохранность:<br/> поверхностные загрязнения.</p> | |

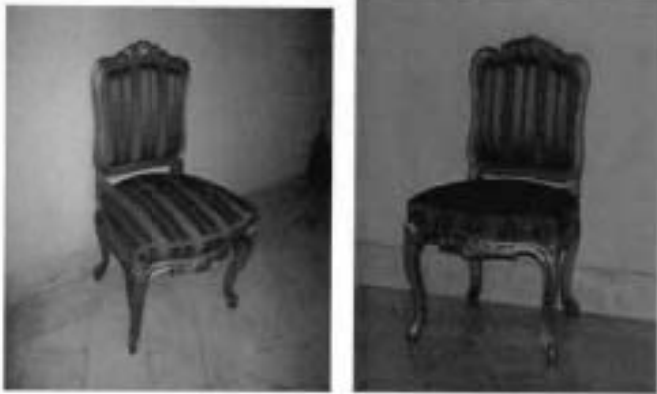
| 234 | <p><b>Стул (6)</b> того же гарнитура, мягкий, на 4-х изогнутых ножках. Спинка глухая, слегка приподнята над сиденьем. Обвязка с резьбой – завитки аканта и цветы.<br/> Размер: 94 х 42 х 50 см.<br/> Сохранность:<br/> незначительные поверхностные загрязнения, потертости.</p> | |

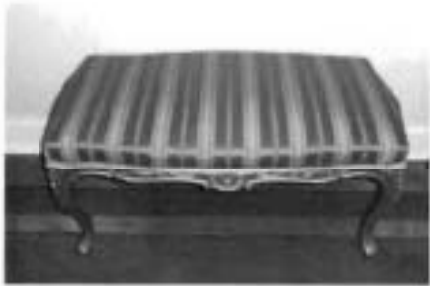
| 235 | <p><b>Банкетка</b> того же гарнитура, мягкая, прямоугольной формы, на 4-х изогнутых ножках. Царга фигурная, декорирована резьбой – рокайли и цветы.<br/> Размер: 85 х 50 х 50 см.<br/> Сохранность:<br/> незначительные поверхностные загрязнения, удовлетворительная.</p> | |

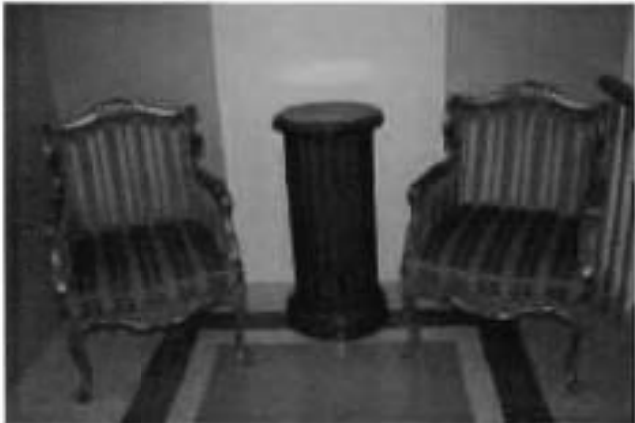
| 236 | <p><b>Кресло (2)</b> золоченого резного дерева, с мягким сиденьем. Спинка полумягкая, глухая, обвязка спинки криволинейных очертаний, по центру – резной декор из рокайлей. Локотники полумягкие, глухие, с «ушами», с продолговатыми подушками на подлокотниках. Обвязка локотников декорирована резьбой в виде аканта. Царга криволинейных очертаний, декорирована резными рокайлями. Ножки «кабриоль» с резным декором. Начало XX в.<br/> Размер: выс – 92 см, гл – 52 см<br/> Сохранность:<br/> поверхностные загрязнения,</p> | |

| | потертости, мелкие сколы. | |

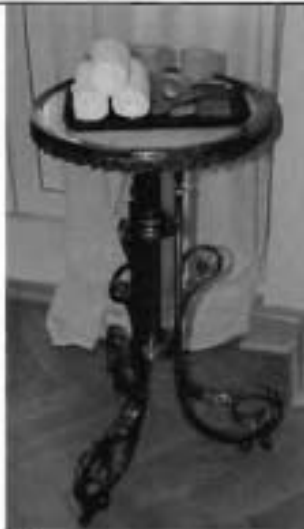
| 237 | <p><b>Стол-геридон</b> круглый, бронза, полировка, мрамор. Столешница заключена в гладкий бронзовый обод, по краю которого идет ажурный прочеканный орнамент. Ножка в виде круглой каннелированной стойки, опирающейся на три S-образные детали, обработанные чеканными листьями.</p> <p>Время: начало XX в. (?)</p> <p>Размер: 40 x 88 см.</p> <p>Сохранность: поверхностные загрязнения, удовлетворительная.</p> | |

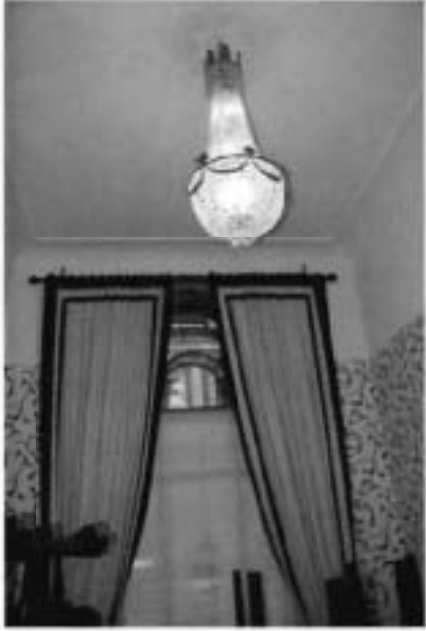
| 238 | <p>Люстра на 8 светоточек бронза, золочение, хрусталь. Основание в форме корзины, крепящейся к ободу, декорированному стилизованными чеканными листьями аканта, установленными вертикально на кромке и соединенными между собой бронзовыми цветочными гирляндами. От большого обода вверх идут нити страза к малому ободу, также декорированному ажурными пальметками. В качестве дополнительного убора – хрустальная бахрома из призм у основания корзины и на короне. Люстра подвешена на гладком штоке.</p> <p>Нач. XX в.</p> <p>Сохранность: поверхностные загрязнения, деформация металлических деталей.</p> | |

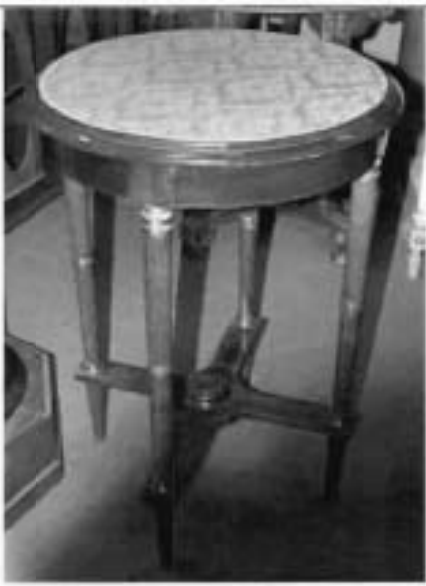
| 239 | <p>Стол круглый красного дерева на 4-х точечных ножках, соединенных крестообразной проножкой. Ножки с бронзовыми перехватами. Центр столешницы обтянут зеленовато-золотистым штофом с крупным раппортом. По краю столешницы бронзовый обруч. Нач. XX в.</p> <p>Сохранность: поверхностные загрязнения потерт, незначительные потертости и сколы, утрачен бронзовый обруч и бронзовая деталь в центре проножки, реставрационные вставки дерева.</p> | |

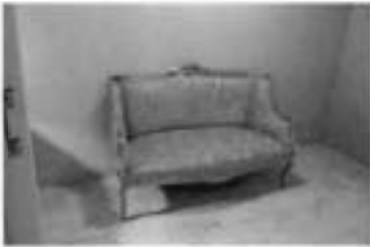
| 240 | <p>Диван двухместный с глухой высокой мягкой спинкой и локотниками. По краю спинки и локотников – обвязка с резьбой растительного характера. На локотниках небольшие подушечки. Ножки изогнутые с резьбой, на царге в центре резьба растительного характера. Время: конец XIX в. Размер: 102х154х60 см</p> <p>поверхностные загрязнения, потертости.</p> | <br> |

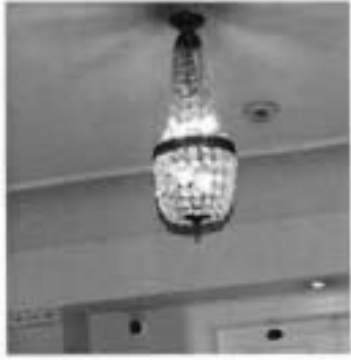
| 241 | <p>Люстра со скрытой осветительной частью, бронза, хрусталь. Основание в виде корзинки из хрустальных пронизей, от короны к ободу также спускаются пронизи хрусталя, форма «чечевица». Обод орнаментирован «овами». Смонтирована из нескольких люстр в 1960-х гг. Размер: выс.- 50 см, диам. 30 см. Сохранность: поверхностное загрязнение, провисание пронизей.</p> | |

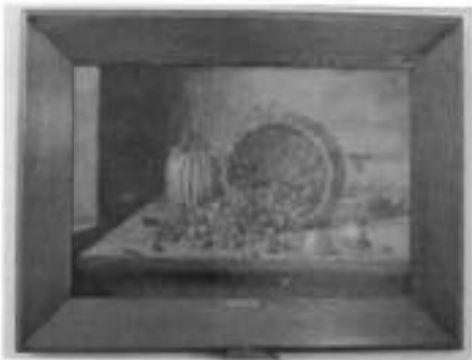
| 242 | <p><b>"Натюрморт с черешней"</b>, холст, масло. Изображена перевернутая корзина с черешней, часть которой рассыпана по столу. На первом плане - два персика, позади - бутылка, оплетенная соломой. Слева внизу подпись: "Гирвъ". В дубовой раме простого профиля с латунной табличкой, на которой выгравировано: "Гирвъ".<br/>Время: 1900-е гг.<br/>Размер: 75 x 51 см.<br/>Сохранность: мелкие царапины, сколы на раме.</p> | |

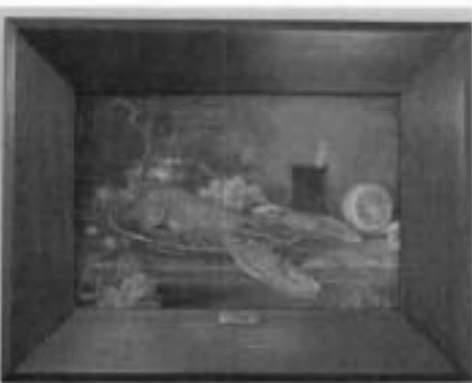
| 243 | <p><b>"Натюрморт с омаром"</b>, холст, масло. На прямоугольной столешнице изображены металлическая тарелка с красным омаром и гроздь винограда, стакан с красным вином, половина лимона, медный кувшин, виноградный лист. В правом углу подпись: "А.Гирвъ". В дубовой раме простого профиля с латунной табличкой, на которой выгравировано: "Гирвъ".<br/>Время: 1900-е гг.<br/>Размер: 75 x 50 см.<br/>Сохранность: удовлетворительная мелкие царапины сколы на раме.</p> | |

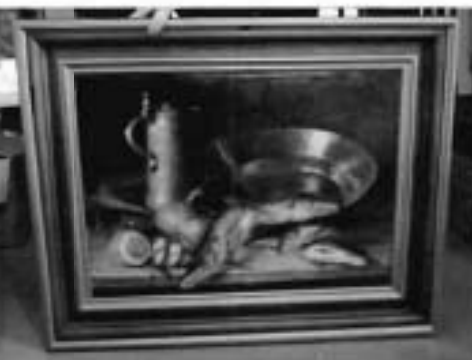
| 244 | <p><b>"Натюрморт со щукой"</b> холст, масло. Изображено: на столе с белой мраморной столешницей - металлический кофейник и медный таз, из которого высыпается рыбы. Слева - лимон, лук и помидор. На кофейнике - подпись: "А.Гирвъ, 1906". 44 x 60 см.<br/>Сохранность: незначительное поверхностное загрязнение,</p> | |

| | удовлетворительная. | |

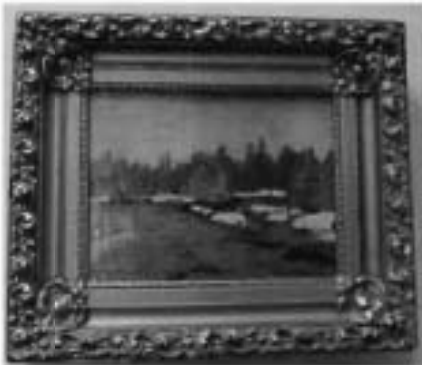
| 245 | <p><b>Пейзаж</b> "Последний снег", холст, масло. Два деревянных дома на фоне леса, полянка с пожухлой травой, пятна снега. Слева внизу подпись: «Радимова, 1941».</p> <p>Размер: 23 x 28 см.</p> <p>Сохранность: кракелюр и следы механического воздействия - две вмятины в центральной части холста (2x1,5 см и 0,5x0,5).</p> | |

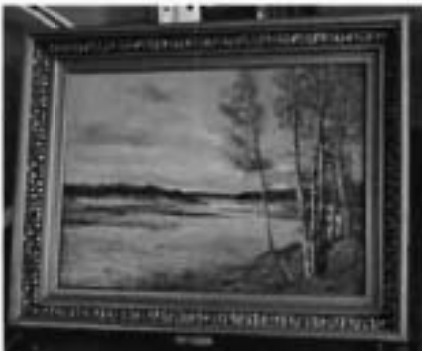
| 246 | <p><b>Пейзаж</b> "Берег реки", холст, масло. Низкая линия горизонта, небо в тучах, уходящая вдаль река, на первом плане группа берез.</p> <p>Справа внизу подпись: Радимова, 1952.</p> <p>Размер: 32 x 43 см</p> <p>Сохранность: незначительное поверхностное загрязнение.</p> | |

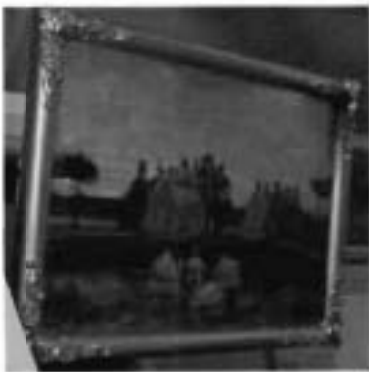
| 247 | <p><b>Картина</b> «Петр I на прогулке», холст, масло. Петр I с приближенными на берегу пруда, в котором плавают белые лебеди. Низкий горизонт. Справа и слева - тонкие деревья. Внизу справа подпись: "Кучумов, 1913".</p> <p>Размер: 24 x 28 см.</p> <p>Сохранность: Незначительное поверхностное загрязнение красочного слоя, деформация рамы.</p> | |

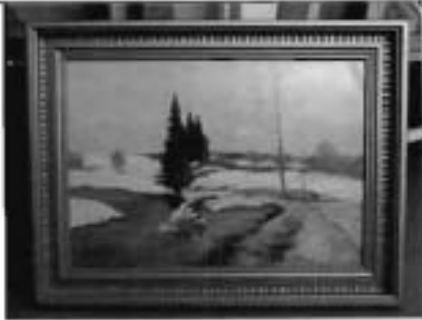
| 248 | <p><b>Пейзаж</b> «Дорога у реки», холст, масло. Ясный солнечный день, в небе облака. На переднем плане - грунтовая дорога проходит между стройных деревьев. Слева речка, на другом берегу кусты. Передний план затенен. Справа внизу подпись: "Т. Радимова, 1952".</p> | |

| | Размер: 25 х 50 см.<br>Сохранность: деформация холста и повреждение (царапина) красочного слоя. | |

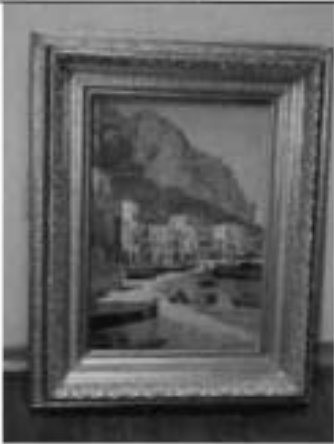
| 249 | <b>Картина</b> «Вид острова Капри», холст, масло. У обрыва небольшие домики, справа залив, у берега лодки и баркас. Слева внизу: Капри. Справа внизу подпись: А. Алексеев. Время: конец XIX в. Размер: 43 х 30 см. Сохранность: удовлетворительная (реставрация 1982 г.). | |
| 250 | <b>Рама</b> к картине «Вид острова Капри», лепная, золоченая. Время: 2-я пол. XIX в. Размер: 55 х 42 см. Сохранность: трещины, сколы левкаса. | См. фото выше |

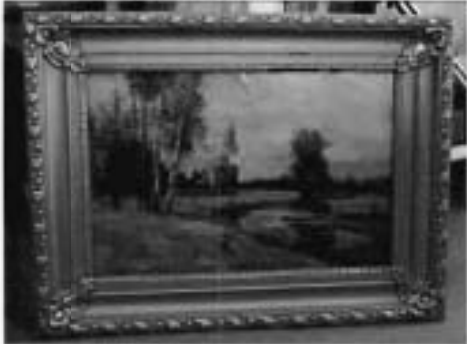
| 251 | <b>Картина</b> «Осень в Балашово», холст, масло. На первом плане - река, слева на пригорке - несколько сосен и берез. Линия горизонта низкая, на дальнем плане - группа деревьев. В правом нижнем углу подпись: Т. Радимова. 1952. Размер: 33 х 48 см. Сохранность: незначительные поверхностные загрязнения, трещины красочного слоя сверху, в центре. | |

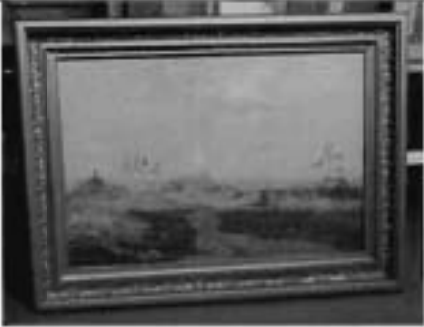
| 252 | <b>Картина</b> «Осенний пейзаж», картон, масло. Осенний пейзаж с рекой и лесом на дальнем плане. Внизу справа подпись: Т. Радимова. 1952. Размер: 34 х 49 см. Сохранность: поверхностные загрязнения в верхнем левом углу, трещина красочного слоя в нижней части (слева). | |

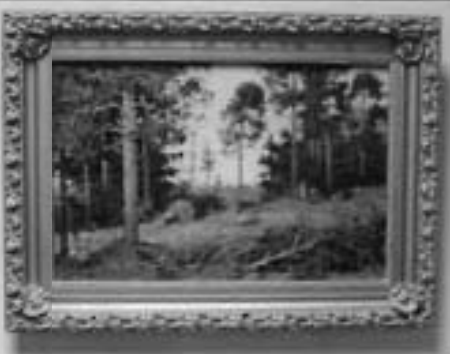
| 253 | <b>Пейзаж</b> «Сосны», холст, масло. Летний день в | |

| | <p>сосновом лесу. На переднем плане слева сосна, освещенная солнцем; справа лежащее дерево. На втором плане освещенная солнцем поляна, за ней среди сосен человеческие фигуры. На обороте пожелтевшая наклейка: "Московское Товарищество художников. Кузнецкий мост".<br/> Время: 1930-40-е гг.<br/> Размер: 40 х 60 см.<br/> Сохранность: незначительные поверхностные загрязнения, кракелюр по всей поверхности.</p> | |

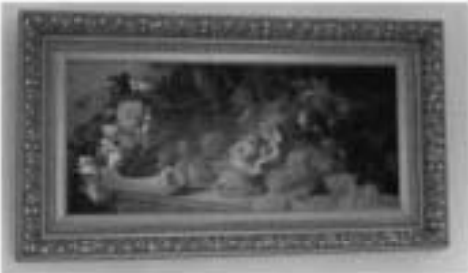
| 254 | <p>«Натюрморт», холст, масло. Розовые цветы и фрукты на мраморной столешнице, на голубом фоне. Справа внизу подпись: "Stoigner".<br/> Время: начало XX в.<br/> Размер: 36 х 80 см.<br/> Сохранность: незначительные поверхностные загрязнения, удовлетворительная</p> | |
| 255 | <p><b>Рама</b> к натюрморту, дерево, резьба, золочение, с растительной порезкой по краю.<br/> Время: начало XX в.<br/> Размер: 87 х 100 см<br/> Сохранность: незначительные поверхностные загрязнения, незначительные трещины и сколы на раме.</p> | См. фото выше |

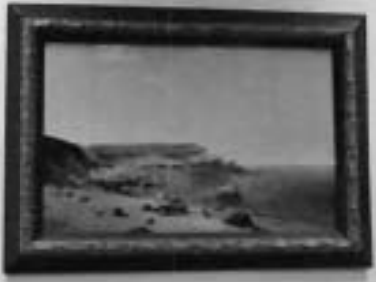
| 256 | <p>«Морской пейзаж», холст, масло. Ясный летний день. Справа море, слева обрывистый берег. Над морем стоя чаяк. На переднем плане камни. Слева внизу подпись: "Ермолаев".<br/> Время: 2-я пол. XIX в.<br/> Размер: 58 х 88 см.<br/> Сохранность: отреставрирован; незначительные коробления холста.</p> | |

| 257 | <p><b>Рама</b> к «Морскому пейзажу», багет, лепка, тонировка, брнзировка. Прямоугольная, простого профиля, с накладным лепным декором в виде гирлянды из дубовых листьев. Лепной декор побронзирован. Время: 2-я пол.XIX в. Размер: Сохранность: незначительные поверхностные загрязнения, незначительные трещины, сколы.</p> | См.фото выше |

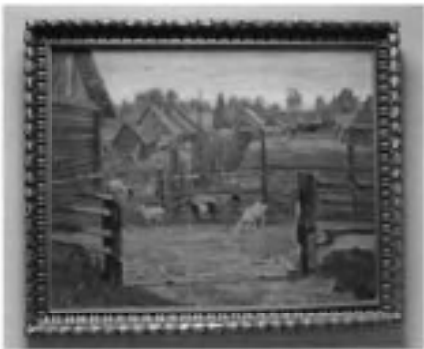
| 258 | <p><b>Картина</b> «Скотный двор», холст, масло. Сельский пейзаж, на первом плане деревянные постройки и загородка с козами. Справа внизу подпись: А. Лаховский (?)<br/>Время: начало XX в. (?)<br/>Размер: 69 x 86 см.<br/>Сохранность: незначительные поверхностные загрязнения, мелкий кракелюр.</p> | |

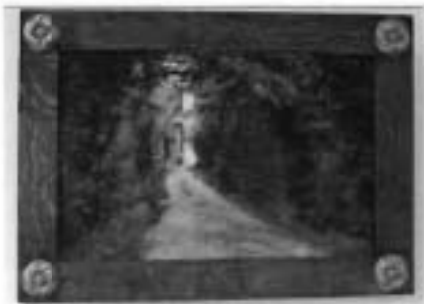
| 259 | <p><b>Пейзаж</b> «Дорожка в летнем парке», картон, масло. В глубину парка уходит дорожка, завершающаяся углом дома с красной крышей. Зелень деревьев сочного изумрудного цвета. Справа внизу подпись и дата: "В. Крыжицкий. г. Анапа (?) 1904 г. (?)"<br/>Размер: 41 x 29 см.<br/>Сохранность: деформация картона (слева), кракелюр в верхней части.</p> | |

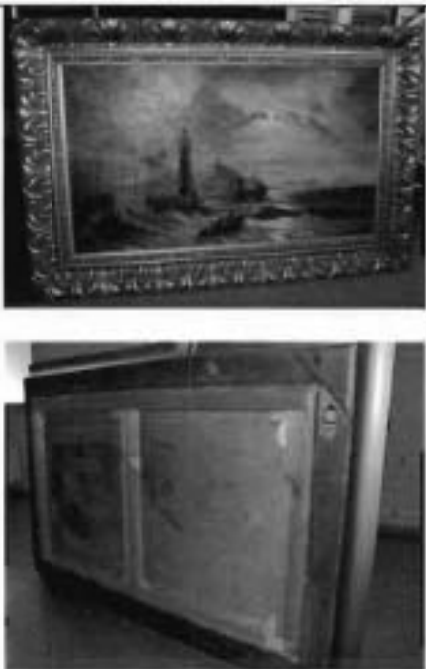
| 261 | <p><b>Картина</b> «Везувий», холст, масло. Изображено бурное море. На переднем плане - лодка с двумя гребцами. На втором плане - маяк. На заднем плане - парусник и Везувий, над которым поднимаются клубы дыма и пламя. В темном облачном небе - луна.</p> <p>Время: середина XIX в.<br/>Размер: 74 x 127 см.<br/>Сохранность: незначительное поверхностное загрязнение.</p> | |

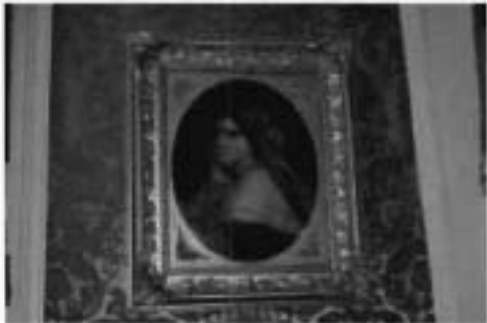
| 263 | <p><b>Картина</b> «Молодая женщина в турецком наряде»*, холст, масло. Погрудное изображение в трехчетвертном повороте молодой женщины, на голове которой турецкая полосатая шаль с налобным украшением. Одной рукой женщина придерживает край шали. Одея в темно-коричневый плащ на синей подкладке и белую блузку.</p> <p>Время: 2-я пол.XIX в.<br/>Размер: 58 x 56 см.<br/>Сохранность: потемнение красочного слоя, поверхностное загрязнение, мелкий кракелюр в центральной части холста, холст дублирован (?)<br/>*фотофиксация не разрешена.</p> | |

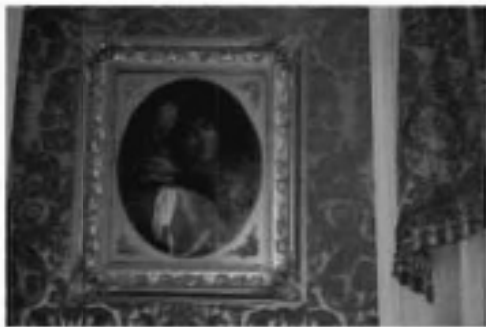
| 265 | <p><b>Картина</b> «Девушка с яблоком»*, холст, масло. На красно-коричневом фоне девушка с голубым шарфом на голове, из-под которого выбиваются темные локоны. Одета в красную жилетку и белую блузку. Изображена в профиль, обернувшись к зрителю. В левой руке золотистое яблоко.</p> <p>Время: 2-я пол. XIX в.</p> <p>Размер: 58 x 56 см.</p> <p>Сохранность: потемнение красочного слоя, поверхностное загрязнение, кракелюр, деформация холста и трещины красочного слоя в виде длинных горизонтальных полос в верхней части холста.</p> <p>Холст дублирован (?)</p> <p>*фотофиксация не разрешена</p> | |

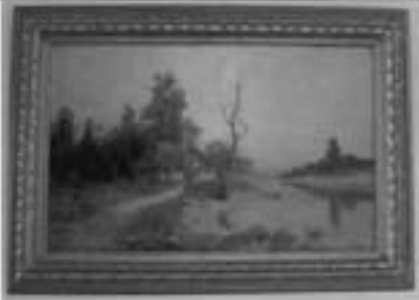
| 267 | <p><b>Пейзаж</b> «Избушка у реки», холст, масло. Берег реки. На берегу одинокое засохшее дерево. У воды валуны. Слева деревянный желтый дом под соломенной крышей и плетень. За домом деревья. В небе розоватые облака.</p> <p>Справа внизу подпись: "И. Вильмань".</p> <p>Время: конец XIX - нач.XX</p> | |

| | <p>вв.<br/> Размер: 63 x 97 см .<br/> Сохранность:<br/> незначительные<br/> поверхностные загрязнения,<br/> горизонтальный след<br/> механического<br/> воздействия/(царапина (?) в<br/> верхней части в центре; рама<br/> современная.</p> | |

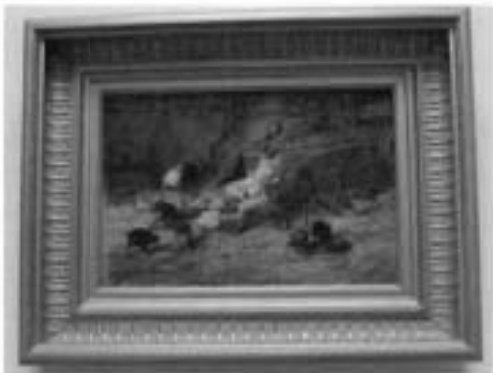
| 268 | <p><b>Картина</b> «Курица с<br/> цыплятами», дерево, масло.<br/> В центре изображена серая,<br/> пестрая курица. Вокруг нее<br/> справа и слева цыплята. По<br/> земле разбросана солома. На<br/> заднем плане большая<br/> плетеная клетка, на которую<br/> брошена меховая шкура.<br/> Слева внизу подпись: «Ch.<br/> Jaque» (Ш. Жак).<br/> Время: XIX в.<br/> Размер: 18 x 26 см<br/> Сохранность:<br/> незначительное<br/> поверхностное загрязнение</p> | |

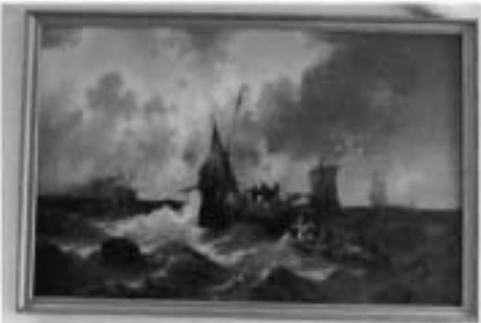
| 269 | <p><b>Пейзаж</b> «Буря на море»,<br/> холст, масло. На первом<br/> плане среди волн - две лодки<br/> с рыбаками. Над ними стая<br/> чаек, на дальнем плане<br/> парусник и тонущий<br/> корабль. Справа внизу<br/> подпись: «Weher P. (Веер<br/> П.). 1858. Berlin».<br/> Размер:<br/> Сохранность:<br/> незначительное<br/> поверхностное загрязнение.</p> | |

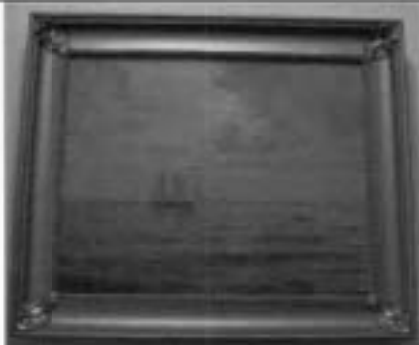
| 270 | <p><b>«Морской пейзаж»</b>, холст,<br/> масло. Море, слева парусное<br/> судно, справа лодка.<br/> Справа внизу<br/> подпись: «Ев. Львов. 1928 г.».<br/> Размер: 58 x 47 см<br/> Сохранность:<br/> незначительное<br/> поверхностное загрязнение,<br/> удовлетворительная.</p> | |

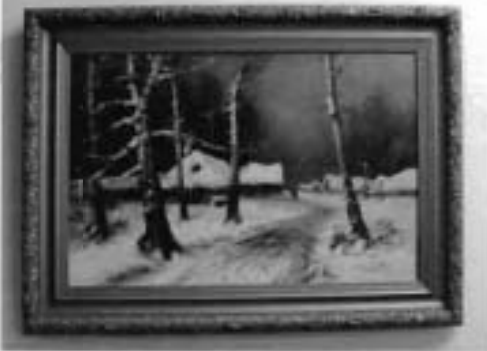
| 271 | <p><b>Картина</b> «Зимняя дорога»,<br/> холст, масло. По</p> | |

| | <p>заснеженной дороге, в глубину, в сумерках идет человек с мешком за плечами. На переднем плане деревья, на заднем плане дома. В доме слева освещенное окно. Справа внизу надпись: "съ кар. Ю. Клевера".</p> <p>Время: начало XX в.</p> <p>Размер: 68 x 103 см</p> <p>Сохранность: след механического повреждения в верхней части справа; мелкие сколы на раме.</p> | |

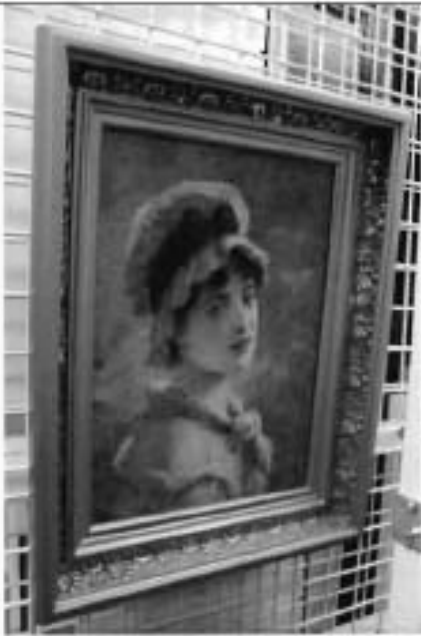
| 273 | <p><b>«Женский портрет»</b>, дерево, масло. На светлом желтовато-сером фоне в трехчетвертном повороте к зрителю изображена женщина в белом чепце, перехваченном светло-коричневой лентой. Изображение погрудное. На женщине открытое белое платье с клетчатым шарфом на шее. Справа вверху подпись: «Гедентаки К.».</p> <p>Время: начало XX в.</p> <p>Размер: 36 x 26 см</p> <p>Сохранность: незначительное поверхностное загрязнение, удовлетворительная.</p> | |

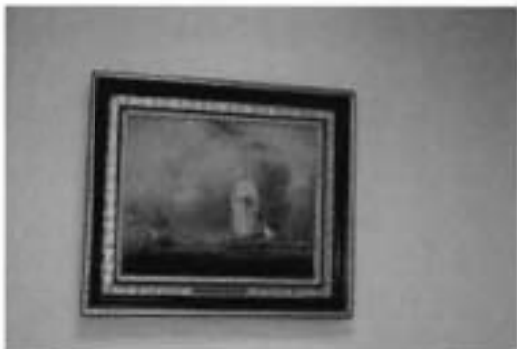
| 275 | <p><b>Картина</b> «Восточная гавань», холст, масло. На первом плане - лодки с рыбаками и два парусника. В глубине справа - крепость с зубцами, за ней видна башня минарета, слева в глубине - набережная. Справа внизу надпись: "I. Gavneray" и дата: 1847.<br/> Размер: 35 x 45 см<br/> Сохранность:<br/> незначительное<br/> поверхностное загрязнение,<br/> кракелюр.</p> | |

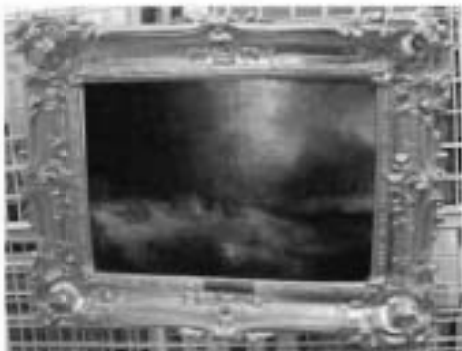
| 277 | <p><b>Картина</b> «Вечером у пирса», холст, масло. На фоне грозового неба корабль со спущенными парусами пристает к пирсу, расположенному слева. Слева внизу подпись: "R. Gudin" (Р. Гюден) и дата "1835".<br/> Размер: 30 x 42 см<br/> Сохранность:<br/> незначительное<br/> поверхностное загрязнение,<br/> мелкие царапины на раме.</p> | |

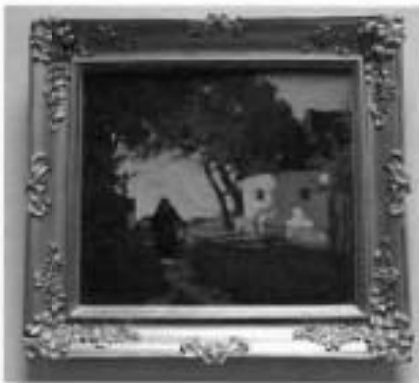
| 279 | <p><b>Картина</b> «Разносчица», Холст, масло. Сельская улица. Слева плетень, справа белая хата с соломенной крышей, освещенной вечерним солнцем. По дороге на зрителя идет женщина с коромыслом и корзиной на нем. Подпись внизу справа: «Зарубин».</p> <p>Время: начало XX в.</p> <p>Размер: 36 x 41 см</p> <p>Сохранность: загрязнения, крупный кракелюр, местами сколы красочного слоя.</p> | |

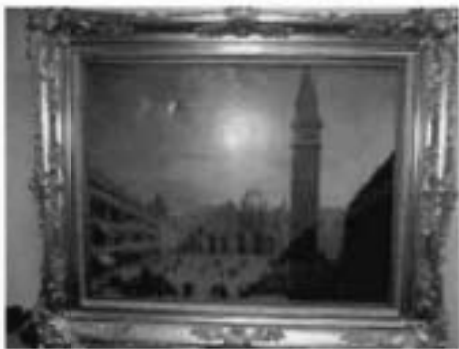
| 281 | <p><b>Картина</b> «Карнавал на площади Сан-Марко», холст, масло. Городской пейзаж в манере Каналетто. В глубине, в центре - Собор Сан-Марко. На площади - группы людей в масках.</p> <p>Время: XIX в. (?)</p> <p>Размер: 68 x 86 см.</p> <p>Сохранность: мелкий кракелюр по всей поверхности, в верхней части холста слева - след механического воздействия.</p> | |

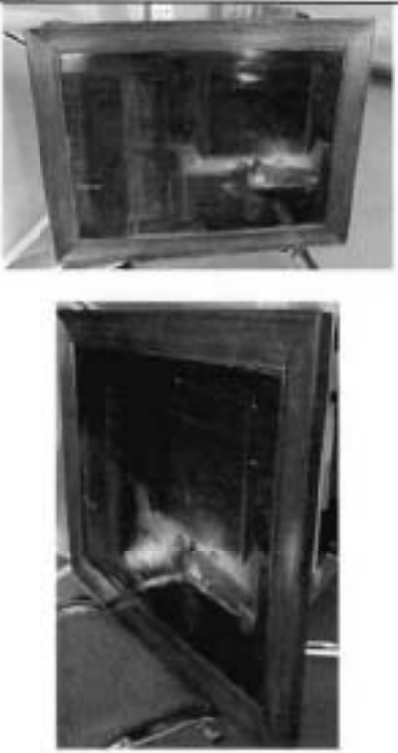
| 283 | <p><b>Картина</b> «За пасьянсом», дерево, масло. Большая комната в стиле ампира погружена в полумрак. Круглый стол, освещенный лампой с зеленым абажуром. На диване сидит девушка, раскладывающая пасьянс. На стене - картины. Слева - приоткрытая дверь. Слева внизу подпись: "Кучумов" и дата: «1925».<br/> Размер: 53 x 74 см<br/> Сохранность: поверхностные загрязнения, деформация фанеры, глубокие горизонтальные трещины по всей поверхности с лицевой и обратной стороны, мелкие утраты красочного слоя.</p> | |

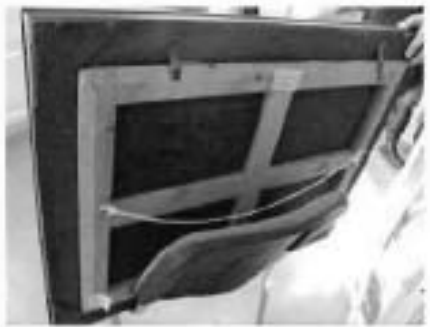
| 284 | <p><b>Рама</b> к картине "За пасьянсом", дубовая, простого профиля.<br/> Время: 1-я пол. XX в.<br/> Размер: 67 x 89 x 10 см<br/> Сохранность: царапины и сколы на раме.</p> | <p>См. фото выше</p> |

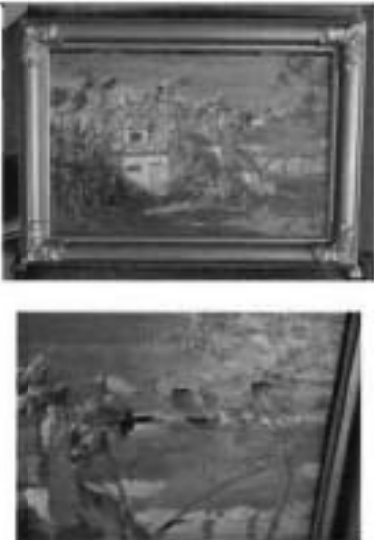
| 285 | <p><b>«Сельский пейзаж»</b>, дерево, масло. Освещенный солнцем загородный дом с садом, за ним - другой. Спinoй к зрителю - женская фигура. Слева внизу подпись: "Зарубин".<br/> Время: 1910-е гг.<br/> Размер: 28 x 41 см.</p> | |

| | <p>Сохранность: осыпи красочного слоя до грунта, пятна, в правом верхнем углу - трещина по красочному слою (ок. 3 см).</p> | |

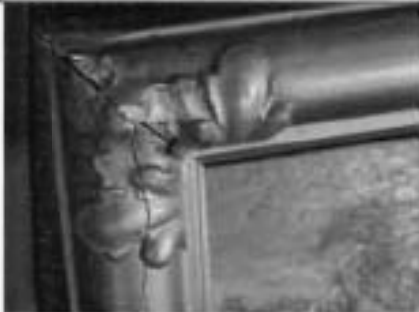
| 286 | <p><b>Рама</b> к картине "Сельский пейзаж", багет, лепка, золочение (поталь). В углах рельефный декор в виде аканта.</p> <p>Время: начало XX в.</p> <p>Размер: 33 x 46 x 5 см</p> <p>Сохранность: сколы лепки в углах, потертости и трещины на раме, наибольшие в местах сопряжений.</p> | |

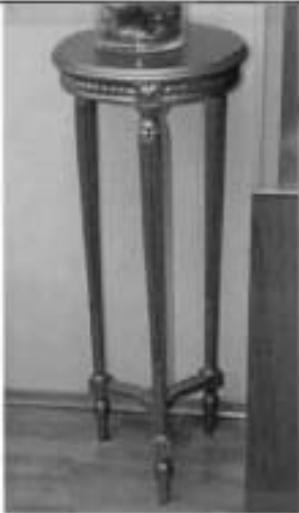
| 287 | <p><b>Столик-герион</b> (2), дерево, резьба, золочение, на трех сужающихся книзу каннелированных ножках на каблучках. У каблучков ножки соединены проножкой с резной розеткой в центре. На царге порезка - волна.</p> <p>Время: конец XIX в.</p> <p>Размер: 39 x 106 см.</p> <p>Сохранность: мелкие трещины, царапины.</p> | |

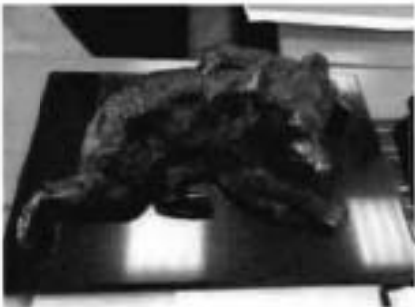
| 288 | <p><b>Пресс-папье</b> в виде лежащей фигуры, чугуновой (?), медведя на черной мраморной доске.</p> <p>Время: конец XIX в.</p> <p>Размер: 34 x 22 x 13 см</p> <p>Сохранность: сколы камня по кромке, сквозная поперечная трещина на левой лапе.</p> | |
