**АКТ**

**по результатам государственной историко-культурной экспертизы**  
проектной документации на проведение работ по сохранению  
объекта культурного наследия федерального значения «Гостиница  
«Астория», расположенного по адресу: г. Санкт-Петербург, Большая  
Морская ул., дом 39, лит. А (Большая Морская ул., 39, лит. А;  
Вознесенский пр., 12): «Работы по сохранению объекта культурного  
наследия федерального значения «Гостиница «Астория»,  
расположенного по адресу: Санкт-Петербург, ул. Большая  
Морская, д. 39, лит. А; Ремонт и приспособление крыши» (шифр:  
01-ИП-2024/07/02-1), разработанной ООО «Капиталь»,  
индивидуальным предпринимателем Архиповой Марией  
Сергеевной в 2024 г.

Санкт-Петербург

«22» октября 2025 г.

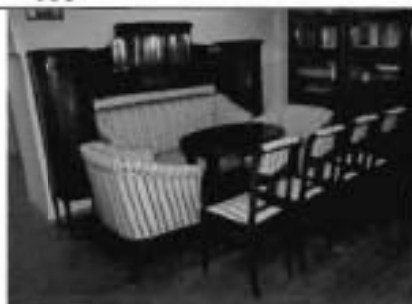
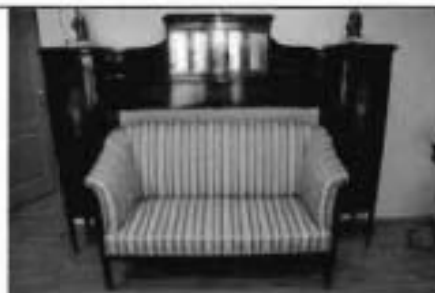
289

Гарнитур мебельный из 9-ти предметов (палисандровое дерево, резьба, точение, маркетри):

Диван с полкой и двумя тумбами. Сиденье и спинка - мягкие. Локотники глухие, полумягкие, выгнуты наружу. Стойки локотников заканчиваются наверху волютой. Над спинкой дивана, на задней стенке - инкрустация из светлых пород дерева и перламутра в виде провисающих гирлянд с бантами. Полка над диваном в центральной части застеклена. Задняя стенка - криволинейных очертаний, с повышением в центре, над застекленной частью полки. Тумбы по сторонам от дивана - одностворчатые, на ножках. Створки глухие, на одну филенку каждая, плоскость створок имеет легкую кривизну. Филенки инкрустированы светлым деревом и перламутром; изображение в "помпейском" стиле: ваза вытянутых пропорций с двумя волютами из акантов, в вазе плоды. тумбы завершены профилированным карнизом, имеющим легкую кривизну в плане. Фурнитура латунная. Ножки дивана и тумб квадратные в сечении. Задние ножки дивана с изгибом. Передние ножки дивана и тумб - в латунных башмачках. Обивка поздняя (полосатый бело-розовый штоф с мелкими цветами).

Время: 1910-е гг.  
Размер: выс - 164, шир - 225,

| | <p>гл - 50 см.</p> <p>Сохранность: незначительные поверхностные загрязнения, царапины, потертости (наиболее значимые в области полочки); обивка незначительно загрязнена.</p> | |

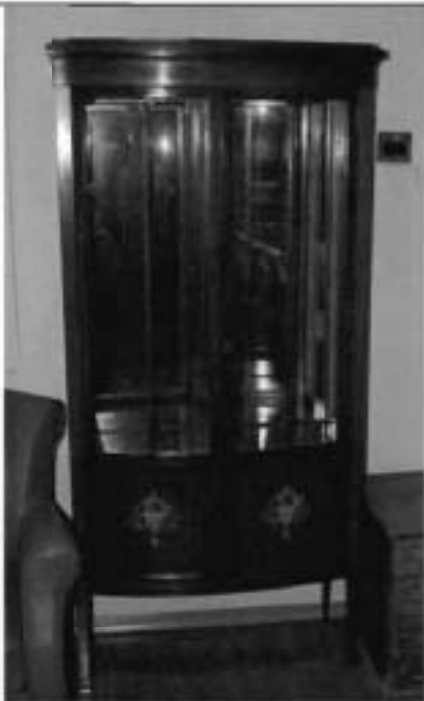
| 290 | <p><b>Горка</b>, того же гарнитура, двустворчатая. Створки в нижней части глухие, на одну филенку каждая. Филенки инкрустированы светлым деревом с перламутром. Инкрустация в "помпейском" стиле: чаша типа "кратер" с двумя акантовыми волютами; в чаше - плоды. Верхняя часть створок с остеклением, каждая разделена надвое тонкой стойкой со стилизованными капителями вверху. Завершение в виде профилированного карниза. Передняя плоскость горки имеет легкую кривизну, чуть выпуклая. Карниз волнообразный в плане. Фурнитура латунная. Передние ножки в латунных башмачках.</p> <p>Размер: выс - 178, шир - 81, гл - 35 см.</p> <p>Сохранность: поверхностные загрязнения, царапины, потертости, горизонтальная трещина стекла в правой створке.</p> | |

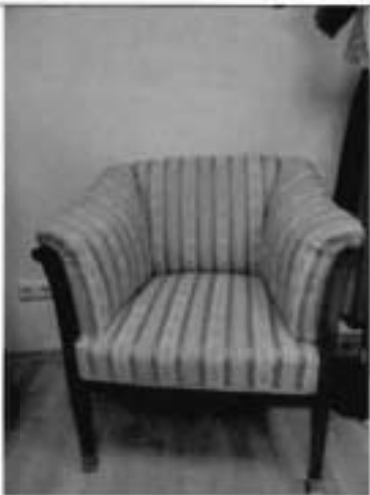
| 291 | <p><b>Кресло</b> (2) того же гарнитура. Сиденье мягкое. Спинка и локотники - мягкие, выгнуты наружу. Вверху стойки локотников завершаются воллотой. Задние ножки с небольшим изгибом, передние прямые, в латунных башмачках. Обивка поздняя - полосатый бело-розовый штоф с мелкими цветочными букетами</p> <p>Размер: выс - 83, шир - 69, гл - 44 см.</p> <p>Сохранность: незначительные поверхностные загрязнения, царапины, потертости дерева.</p> | |

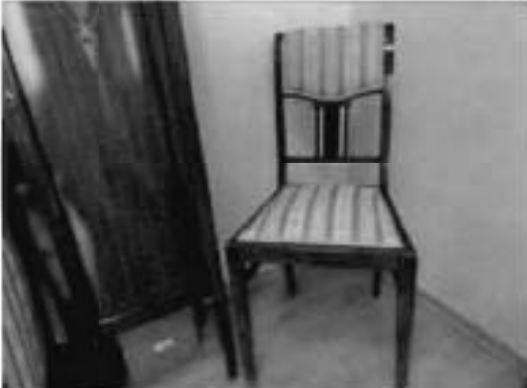
| 292 | <p><b>Стул</b> (4) того же гарнитура, с мягким сиденьем и полумягкой спинкой. Спинка прямоугольных очертаний, вверху слегка выгнута наружу. Верхняя часть спинки глухая, полумягкая, нижняя часть сквозная, с широкой планкой в центре и двумя стойками в виде стилизованных тосканских колонок по сторонам. Ножки - квадратные в сечении; передние - прямые, в латунных башмачках, задние с легким изгибом. Обивка современная - полосатый бело-розовый штоф с мелкими цветочными букетами.</p> <p>Размер: выс - 92, шир - 42, гл - 41 см.</p> <p>Сохранность: незначительные поверхностные загрязнения, царапины, потертости дерева.</p> | |

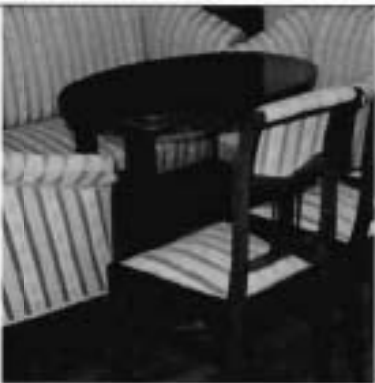
| 293 | <p><b>Столик</b> овальный, того же гарнитура, на 4-х ножках: две ножки на продольных сторонах - плоские, широкие, инкрустированы светлым деревом и перламутром; две другие ножки, на торцевых сторонах - в виде двойных тосканских колонн с базами и капителями черного (?) дерева. Ножки укреплены на фигурном основании. Столешница гладкая, царга гладкая.</p> <p>Размер: 75 x 89 x 62,5 см.</p> <p>Сохранность: незначительные поверхностные загрязнения, мелкие царапины и потертости.</p> | |

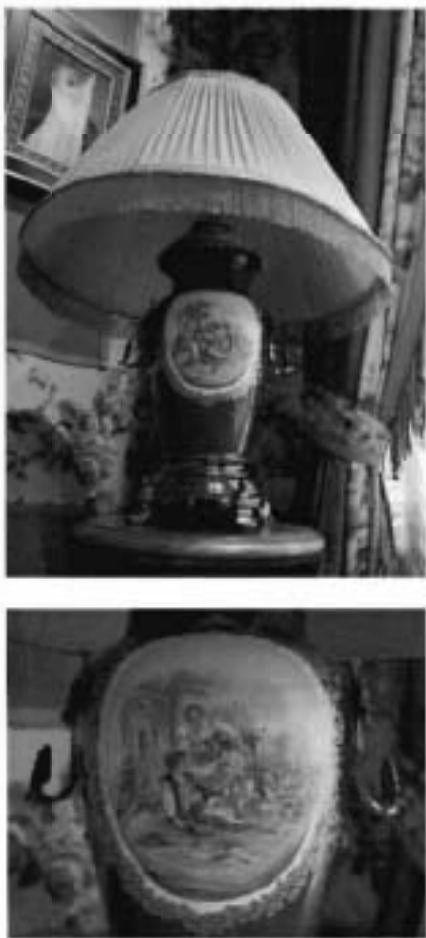
| 294 | <p><b>Лампа</b> настольная в виде вазы, металл, темно-красная эмаль. Основание, завершение и ручки - бронзовые. На тулове, в двух резервах - полихромная деколь с ручной доработкой, в характере рококо. Вокруг них - орнамент творенным золотом. основание круглое, профилированное, на 4-х волотообразных ножках. Ручки декорированы пальметками. Завершение в виде орнаментированного бронзового диска над "бахромой" из акантов.</p> <p>Время: кон. XIX - нач. XX в.</p> <p>Размер: выс - 56, диам - 22 см.</p> <p>Сохранность: металлические части расшатаны, незначительные потертости и царапины на тулове.</p> | |

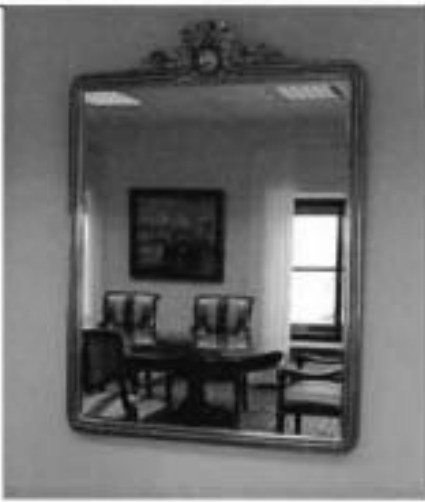
| 295 | <p><b>Зеркало</b> настенное, дерево, резьба, золочение. Рама; прямоугольная со скругленными углами и широким фасетом. Резьба - плетенка. В верхней части - цветы и бант вокруг круглого медальона.</p> <p>Время: конец XIX в.</p> <p>Размер: зеркало - 136 x 110; рама - 169 x 123 см.</p> <p>Сохранность: удовлетворительная.</p> | |

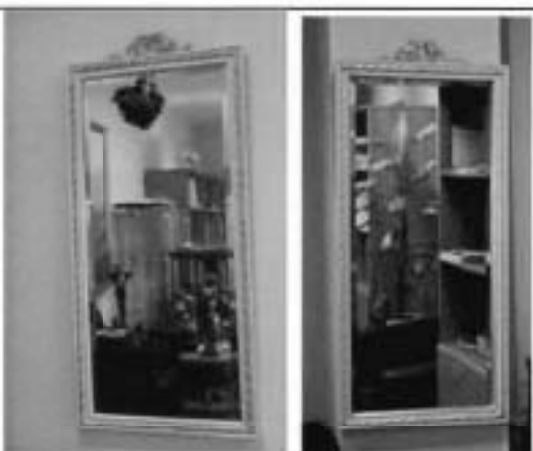
| 296 | <p><b>Зеркало</b> (2) настенное в прямоугольной раме с отделкой под французский лак. Рама профилированная с резным орнаментом в виде перевитой ленты. Резьба позолочена. В завершении резной бант.</p> <p>Время: начало XX в.</p> <p>Размер: 120 x 60 см (с рамой)</p> <p>Сохранность: незначительные потертости, царапины, мелкие сколы.</p> | |

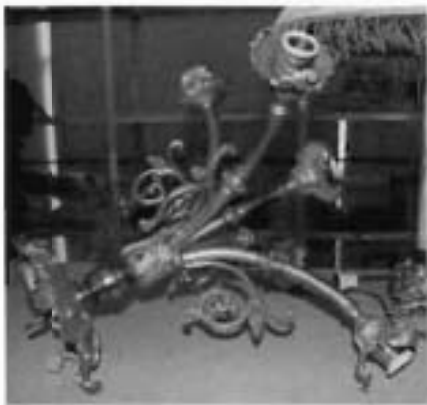
| 297 | <p><b>Люстра</b> на 5 светоточек, бронза, литье, золочение. От короны из акантовых листьев веерообразно отходят вниз 4 изогнутых кронштейна, 5-й прямой расположен в центре. Кронштейны декорированы волютообразными завитками, акантами, виноградными гроздьями.</p> <p>Время: начало XX в.</p> <p>Размер: выс - 40 см, диам - 50 см</p> <p>Сохранность: отреставрирована, окислы на центральном штоке; плафоны в форме желудя, рельефного матового стекла демонтированы.</p> | |

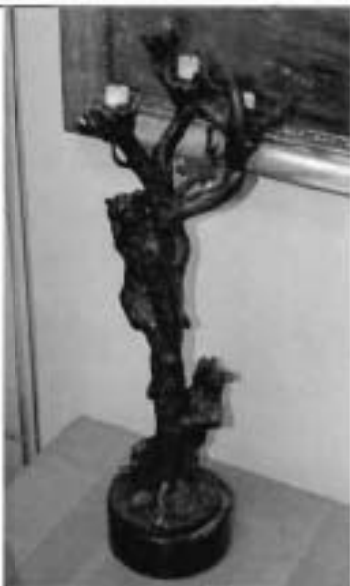
| 298 | <p><b>Канделябр</b>, бронза, патинирование, в виде скульптурной группы из двух медведей, забирающихся на дерево к 3-м осиным гнездам, являющимся профитками. Пьедестал круглый, черного мрамора.</p> <p>Время: 2-я пол. XIX в.</p> <p>Размер: 60 x 20 см</p> <p>Сохранность: поверхностные загрязнения.</p> | |

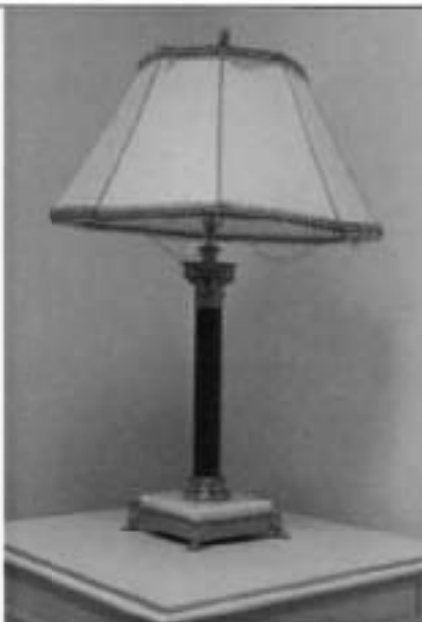
| 299 | <p><b>Лампа</b> настольная, бронза, мрамор. Основание квадратное. Под мрамором бронзовый пьедестал с четырьмя ножками в виде львиных лап. Стойка лампы в виде композитной колонны с мелкой прочеканкой фуста из патинированной бронзы. База и капитель - полированной бронзы.</p> <p>Время: начало XX в.</p> <p>Размер: 49 x 23 x 23 см.</p> <p>Сохранность: поверхностные загрязнения, мелкие царапины, расшатанность составных элементов.</p> | |

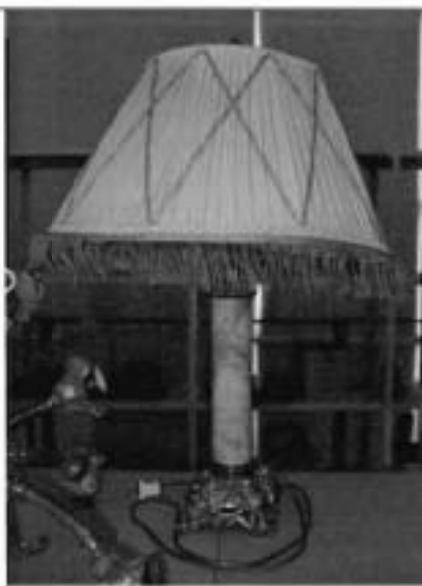
| 300 | <p><b>Лампа</b> настольная, бронза, золочение, мрамор. Ствол серого с розовыми прожилками мрамора, с бронзовым золоченым основанием и завершением. Стойка круглая, гладкая. Основание прямоугольное, обработано орнаментом и завитками аканта. На двух углах в качестве ножек - геральдические щитки, на двух - полуфигуры сфинксов. В завершении - валик с изображением существ, имеющих львиные морды и рыбы хвосты, поддерживает розетку с</p> | |

| | патроном.<br>Время: 2-я пол. XIX в.<br>Размер: 58 x 88 см.<br>Сохранность: поверхностные загрязнения, расшатанность составных элементов. | |

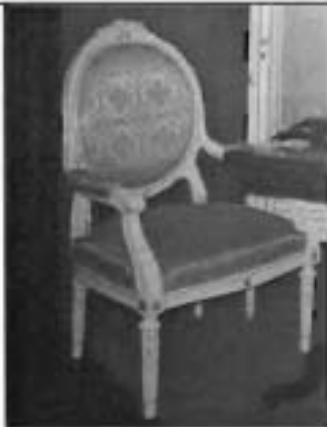
| 302 | <p><b>Кресло</b> (2) того же гарнитура, с мягким сиденьем и полумягкой спинкой. Спинка овальная, глухая, слегка приподнятая над сиденьем. Локотники сквозные, с продолговатыми подушечками, спереди заканчиваются волотами с акантом. Обивка современная - золотистый штоф.</p> <p>Размер: выс - 108, шир - 65,</p> | |

| | <p>гл - 57 см.</p> <p>Сохранность: поверхностные загрязнения, мелкие царапины, потертости.</p> | |

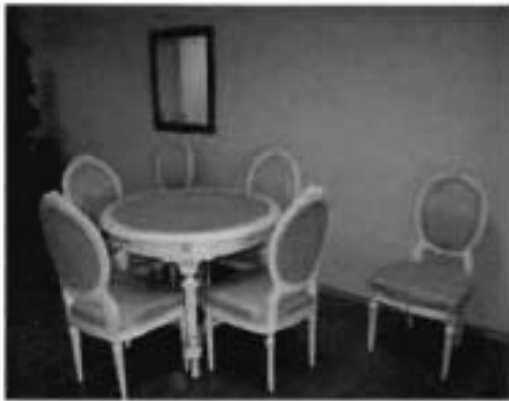
| 303 | <p><b>Стол</b> круглый того же гарнитура. Столешница с профилированным краем, затянута золотистым штофом. Царга резная с мотивом лавра, перехваченного лентами, по нижнему краю царги - перевитая лента. Ножки точеные каннелированные с шарообразным утолщением в верхней части с мотивом плетенки. Внизу ножки соединены проножкой в виде квадрата с вогнутыми сторонами. Места сочленения ножек с проножкой выделены кубическими деталями.</p> <p>Время: начало XX в.</p> <p>Сохранность: поверхностные загрязнения, мелкие царапины, сколы.</p> | |

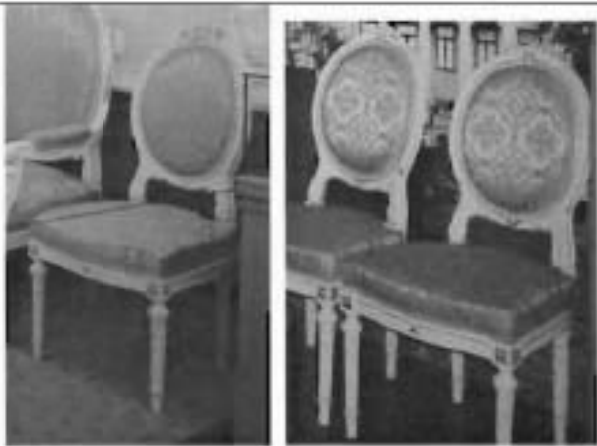
| 304 | <p><b>Стул</b> (8) того же гарнитура, мягкий, с овальной спинкой, приподнятой над сиденьем. На царге и обвязке спинки резной декор в виде лавровой гирлянды с букетом роз в центре; обивка - золотистый штоф.</p> <p>Размер: 100 x 50 x 40 см.</p> <p>Сохранность: поверхностные загрязнения, мелкие царапины, потертости.</p> | |

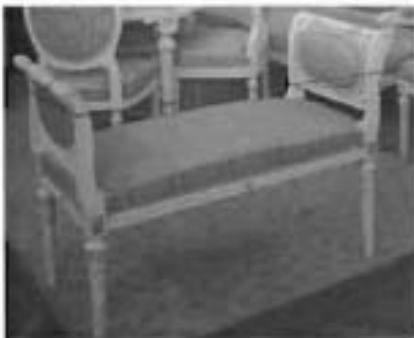
| 305 | <p><b>Банкетка</b> (2) того же гарнитура, на 4-х ножках с высокими локотниками с полумягкими овальными вставками; обивка - золотистый штоф.</p> <p>Размер: 76 x 102 x 45 см.</p> <p>Сохранность: поверхностные загрязнения, мелкие царапины, потертости.</p> | |

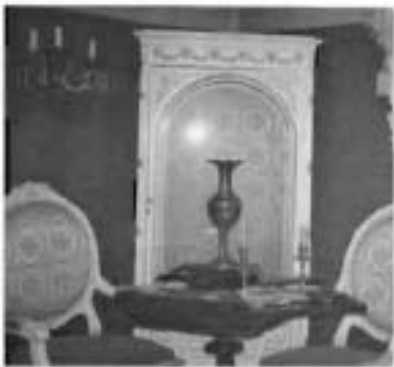
| 306 | <p><b>Горка</b> того же гарнитура, прямоугольная, на 4-х точеных ножках, одностворчатая, со стеклом в центральной части створки и прямоугольной филенкой в нижней ее части. Стекло с фасетом, полукруглое вверх. В угловых резервах вверх по сторонам от стекла - золоченая резьба. На углах лицевой плоскости - каннелированные полуколонки, перехваченные лентами. Завершение в виде фриза с резными золочеными провисающими гирляндами и профилированного карниза. Задняя стенка обита золотистым штофом.</p> <p>Сохранность: поверхностные загрязнения, мелкие сколы.</p> | |

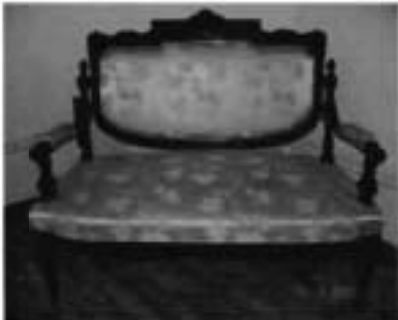
| 307 | <p><b>Диван</b> двухместный, на 4-х каннелированных, суживающихся книзу ножках на каблучках. Спинка скругленная снизу, приподнята над сиденьем. Верх спинки сложных очертаний с картушем и свисающими гирляндами в центре. Стойки сквозных локотников и стойки спинки в виде фигурной балясины. Обивка современная - серебристо-зеленоватый штоф.</p> <p>Время: 2-я пол. XIX в.<br/>Размер: 112х132х67 см</p> <p>Сохранность: общее поверхностное загрязнение, потертости лаковой поверхности, небольшие сколы, ткань загрязнена, местами просечена.</p> | |

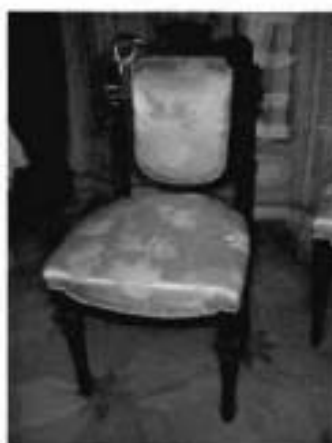
| 308 | <p><b>Стул</b> (2) того же гарнитура, мягкий, с глухой спинкой,</p> | |

закругленной снизу, приподнятой над сиденьем. Ножки и стойки спинки точеные, резные. По царге и обвязке спинки порезка. В завершении профилированный аттик и гербовый щиток с гирляндами, обит серебристо-зеленоватым штофом. Размер: 89 х 45 х 43 см. Сохранность: общее поверхностное загрязнение, потертости лаковой поверхности, небольшие сколы, правая колонка одного из стульев сломана, имеет глубокую трещину, ткань загрязнена, местами просечена.

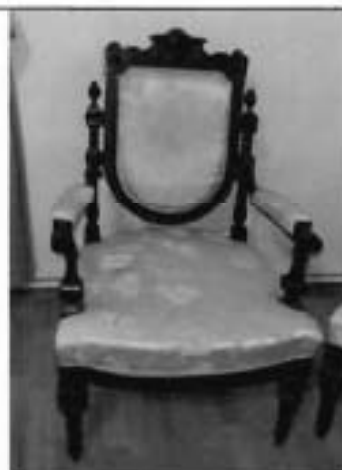
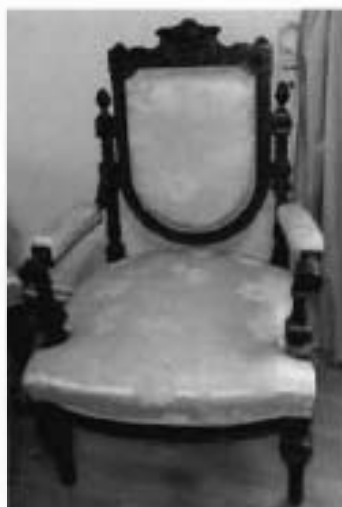
309

**Кресло** (2) того же гарнитура, мягкое, на 4-х суживающихся к низу точеных каннелированных ножках. Спинка скругленная снизу, приподнята над сиденьем. Верх спинки сложных очертаний с картушем и свисающими гирляндами в центре. Локотники сквозные, с подушечками. Стойки локотников и стойки спинки в виде фигурной балясины. По царге порезка. обито серебристо-зеленоватым штофом. Размер: 100х64,5х60 см. Сохранность: общее поверхностное загрязнение, незначительные потертости лаковой поверхности, небольшие сколы на ножках, колонках, спинке. Небольшие осыпания лака в местах соединения колонок со спинкой. Левый локотник одного из кресел сломан в соединении с передней колонкой, закреплен. Ткань загрязнена, местами просечена.

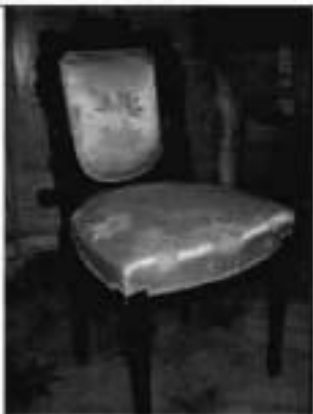
| 310 | <p>Стул того же гарнитура, обит серебристо-зеленоватым штофом. Размер: 974х 50 х 47 см.</p> <p>Сохранность: общее поверхностное загрязнение, потертости лаковой поверхности, небольшие сколы.</p> | |

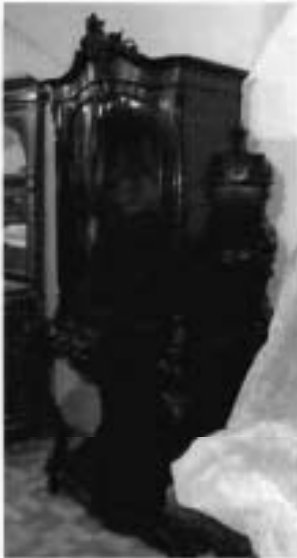
| 311 | <p>Горка того же гарнитура, двухъярусная, одностворчатая, на 4-х ножках. Нижний ярус в виде консоли на двух типа кабриоль. Верхний ярус остеклен - стекло выпуклое, внутри две полочки. Задняя стенка верхнего яруса имеет выступы в виде волют, к которым крепятся наружные полочки; в нижней части разделана 2-мя филёнками. Углы верхнего яруса обработаны полуколонками с резными накладками сверху и внизу. Завершение фигурное. Ножки в виде звериных лап.</p> <p>Размер: 195 х 98 х 50 см.</p> <p>Сохранность: загрязнения, потертости, сколы лака, царапины.</p> | |

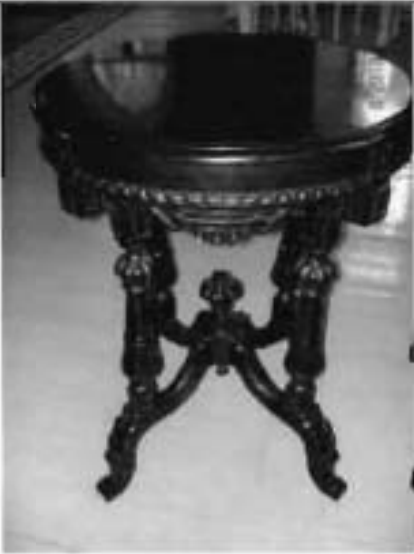
| 312 | <p>Стол круглый того же гарнитура, на 4-х ножках, стоящих на крестообразной изогнутой проножке. На перекрестье проножки резной вазон. Ножки в виде балясин; сверху заканчивается кубической деталью с алмазной гранью. На царге резьба в виде остролиста по периметру и 4-х деталей в виде двойных волют с бахромой.</p> <p>Размер: выс. 80, диаметр 90 см.</p> <p>Сохранность: общее поверхностное загрязнение, потертости лака, царапины.</p> | |

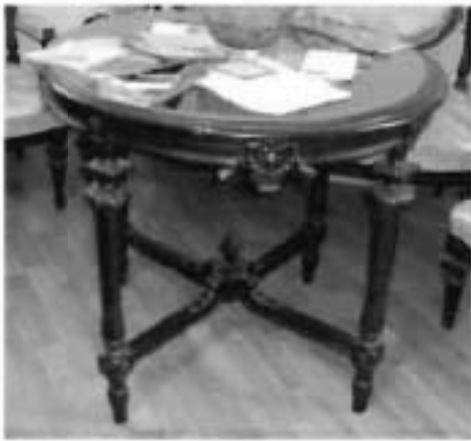
| 313 | <p><b>Стол</b> того же гарнитура, столешница круглая, на 4-х точеных ножках, проножка крестообразная с резной точеной деталью в центре. Царга гладкая, с четырьмя резными композициями: гербовые щитки с гирляндами. Ножки в виде стилизованных каннелированных колонок. В местах сочленения ножек с царгой - кубическая деталь с резной розеткой.</p> <p>Размер: выс. 80, диаметр 90 см.</p> <p>Сохранность: общее поверхностное загрязнение, потертости лака, царапины.</p> | |

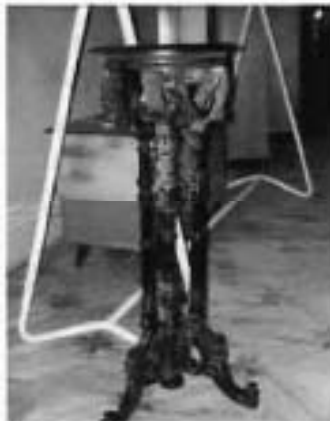
| 314 | <p><b>Столик-герион</b> того же гарнитура, круглый, на 3-х высоких ножках с балясиной в центре, внизу ножки изогнуты. Царга гладкая, под ней три резные гирлянды.</p> <p>Размер: 114 x 40,5 см.</p> <p>Сохранность: общее поверхностное загрязнение, потертости лака, царапины.</p> | |

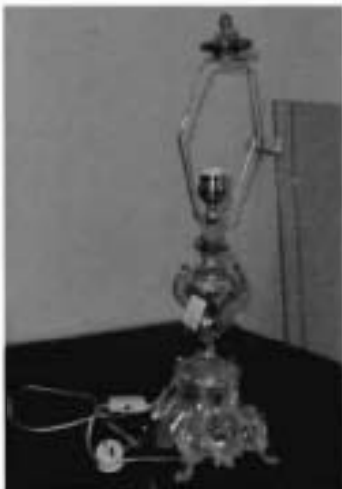
| 315 | <p><b>Лампа</b> настольная, бронза, литье, в виде стилизованного вазона с двумя ручками, стоящего на высоком постаменте на 4-х ножках. Постамент фигурных очертаний с рельефом растительного характера.</p> <p>Время: конец XIX в.</p> <p>Размер: выс - 61 см, осн - 14 x 14 см.</p> <p>Сохранность: незначительное поверхностное загрязнение, абажур современный.</p> | |

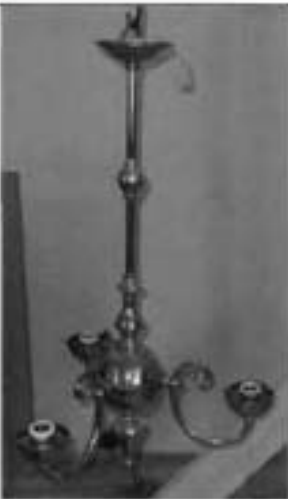
| 316 | <p><b>Люстра</b> на 3 светоточки, латунь, литье. Шток в виде гладкого стержня с балясиной в нижней части, завершен шаром, к которому крепятся три кронштейна гладкой поверхности на одну светоточку каждый.</p> <p>Время: начало XX в.</p> <p>Размер: выс – 80 см, диам – 40 см.</p> <p>Сохранность: незначительные поверхностные загрязнения, плафоны отсутствуют.</p> | |

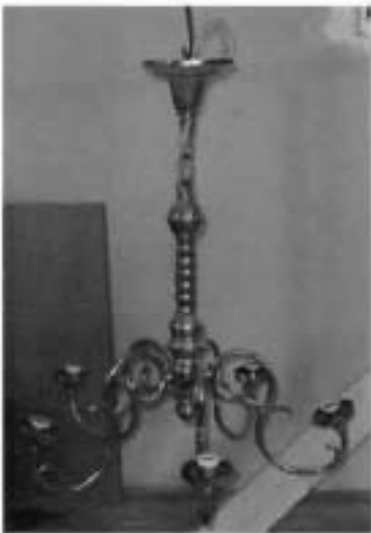
| 317 | <p><b>Люстра</b> на 5 светоточек, латунь, литье. Шток металлический, составной, с двумя округлыми деталями, в основании которого пять S-образных кронштейнов с чашами на 1 светоточку каждый.</p> <p>Время: начало XX в. (?)</p> <p>Размер: выс – 87 см, диам – 70 см.</p> <p>Сохранность: незначительные поверхностные загрязнения, плафоны отсутствуют.</p> | |

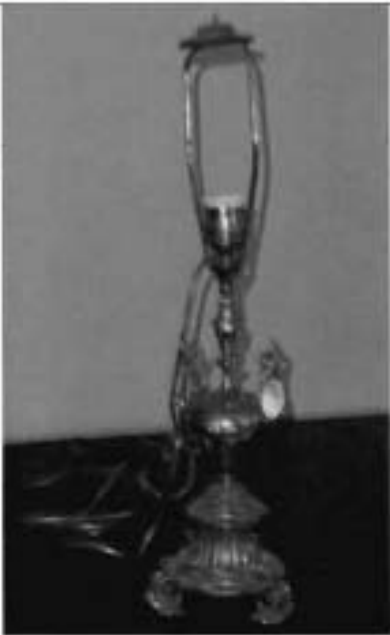
| 318 | <p><b>Лампа</b> настольная, бронза, литье, в форме стилизованного вазона с двумя фигурными ручками, на пьедестале. Тулово вазона рельефное, декор растительного характера. Пьедестал фигурный каннелированный. Три ножки в виде волот с акантом.</p> <p>Время: конец XIX в.</p> <p>Размер: выс – 53 см</p> <p>Сохранность: незначительные поверхностные загрязнения, абажур современный.</p> | |

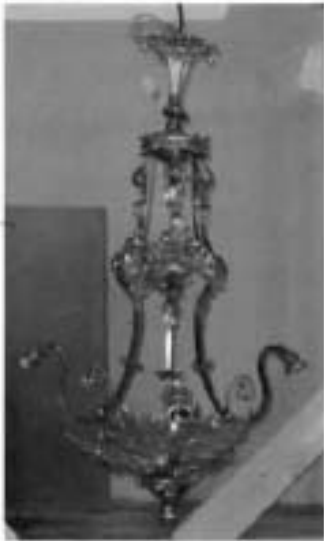
| 319 | <p><b>Люстра</b> на 3 светоточки, бронза, литье, чеканка, золочение. От венчающей короны отходят три изогнутых рожка, в центре соединенные тремя ажурными рокайлями. Внизу между рожками - большая папоротниковая розетка, в основании которой виноградная гроздь. Время: начало XX в. Размер: выс - 104, диам - 80 см.</p> <p>Сохранность: Один верхний рокайль подвижен, один патрон не закреплен, плафоны отсутствуют.</p> | |

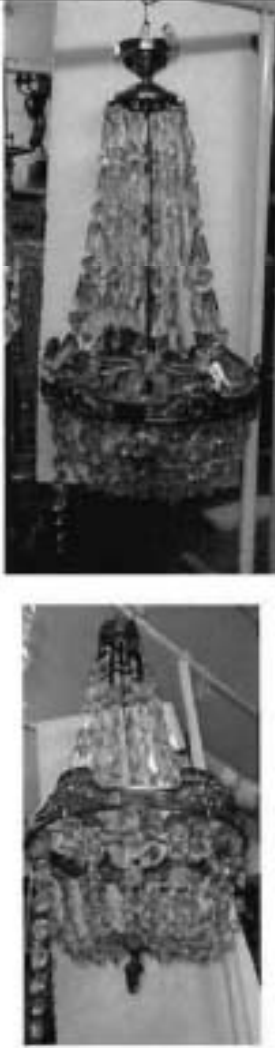
| 320 | <p><b>Люстра</b> на 6 светоточек, бронза, латунь (?) стекло, грушевидной формы. Металлический обод гладкий, с фигурными филеками, в которых расположены рельефные композиции с рокайлями и листьями аканта. Корзина из пронизей хрусталя «чечевица», замкнута рифленой розеткой с шишечкой. Пронизы между ободом и завершающей колоколообразной деталью - из хрусталя призматической и чечевицеобразной формы. Время: нач. XX в. (?) Размер: высота 95,0 см</p> <p>Сохранность: поверхностные загрязнения, две пронизки внизу не закреплены, провисание пронизей, утраты хрусталя.</p> | |

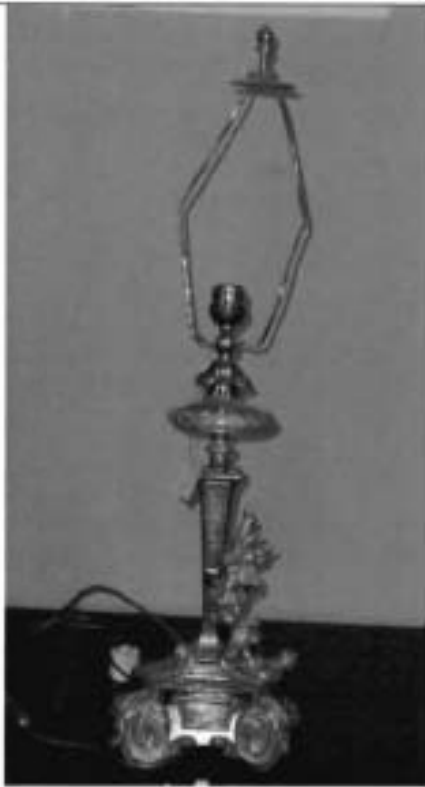
| 321 | <p><b>Канделябр</b> (лампа), бронза, литье, золочение. На фигурном основании сложной формы с четырьмя ножками-волютами, ствол в виде квадратной в разрезе вазы с объемной композицией возле нее: факел, колчан со стрелами, цветы и ленты. Горлышко вазы расширяется в верхней части, на нем горизонтально закреплен лавровый венок, над ним розетка из листьев аканта, на которой расположен электропатрон.</p> <p>Время: конец XIX в. – нач. XX в.</p> <p>Размер: высота - 76, 5 см</p> <p>Сохранность: переделан в настольную лампу; поверхностное загрязнение, потертости; абажур современный.</p> | |

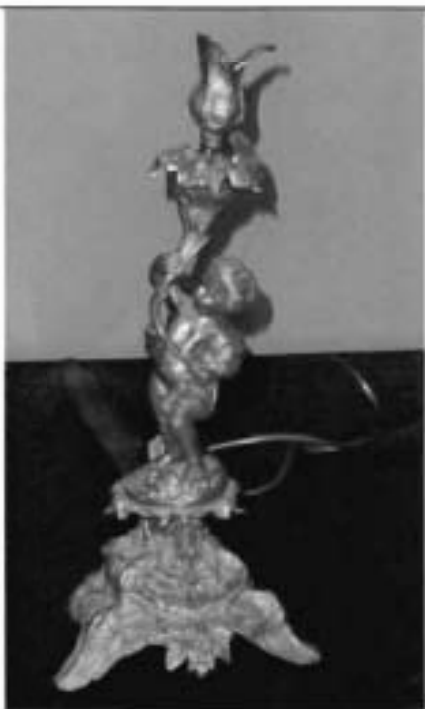
| 322 | <p><b>Подсвечник</b> (канделябр), шпатель, в виде фигурки путто, который держит в руках цветок с изогнутым стеблем. Чашечка цветка служит профиткой. Бобешка из цветов и листьев. Через плечо путто переброшена драпировка. Левая нога путто полусогнута, опирается на возвышение. Основание круглое, разделано под почву, укрытую листьями выходящих растений. Пьедестал сложной формы, рельеф растительного характера, на трех ножках в форме листьев.</p> <p>Время: 2-я пол. XIX в.</p> <p>Размер: выс. 40 см.</p> <p>Сохранность: следы свечного нагара, патина, потертости.</p> | |

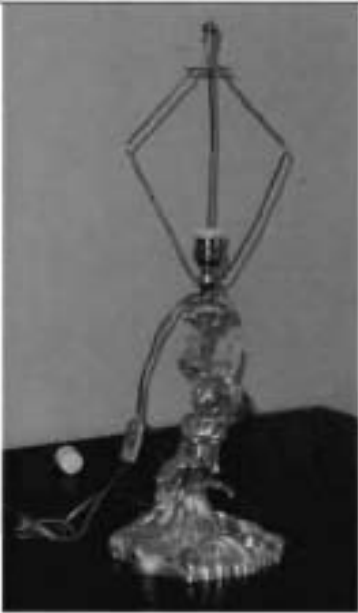
| 323 | <p><b>Лампа</b> настольная (канделябр), бронза (?), литье.</p> <p>В виде фигуры Вакха в венке из виноградных гроздьев, сидящего на листьях аканта, который держит в руках виноградную лозу. Основание лампы сложной формы из завитков аканта.</p> <p>Время: вт.пол XIX в.</p> <p>Размер: выс - 66, д. осн. - 25 см.</p> <p>Сохранность: общее поверхностное загрязнение, абажур современный.</p> | |

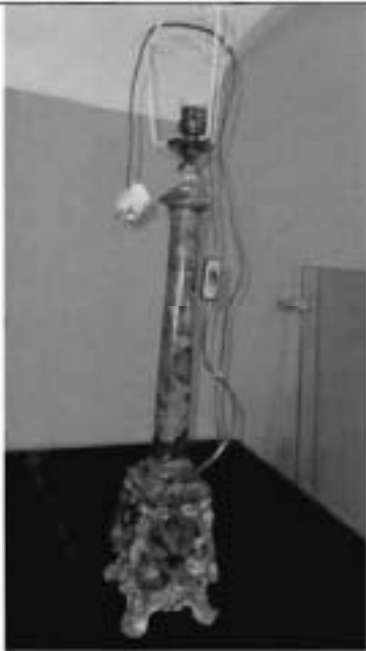
| 324 | <p><b>Канделябр</b> (лампа), родонит, бронза, золочение, полировка, литье.</p> <p>В виде колонны тосканского ордера на квадратном в плане высоком постаменте с бронзовым накладным декором (волюты, листья аканта, плодовые гирлянды). На четырех волютообразных ножках.</p> <p>Время: начало XX в.</p> <p>Размер: выс - 68, осн - 16 см.</p> <p>Сохранность: незначительное поверхностное загрязнение, детали потертые, абажур современный; переделан в настольную лампу.</p> | |

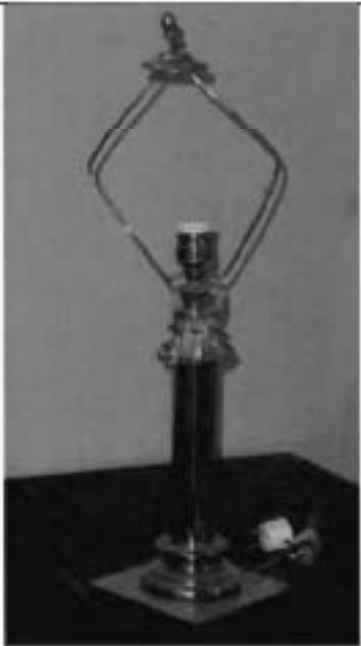
| 326 | <p><b>Лампа</b> настольная, бронза, литье, полировка. Ствол в виде круглой колонны композитного ордера с профилированной базой, на квадратном основании. Верх колонны завершен перевернутой капителью. Время: начало XX в. Размер: выс – 37, осн. 16 см. Сохранность: конструкция для абажура погнута, верхний винт не закреплен, абажур современный, хранится отдельно.</p> | |

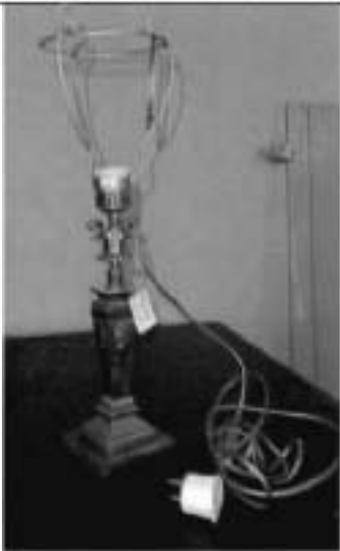
| 327 | <p><b>Лампа</b> настольная, бронза, литье, мрамор, полировка. Стойка четырехгранная, суживается к основанию, сверху декорирована пальметтами. Осветительная часть оформлена в виде подсвечника. На профилированном основании, стойке и осветительной части по периметру пояски остролистника. Плонт черного мрамора. Время: начало XX в. Размер: выс. – 28, осн. 11 см. Сохранность: незначительное поверхностное загрязнение, абажур современный, хранится отдельно</p> | |

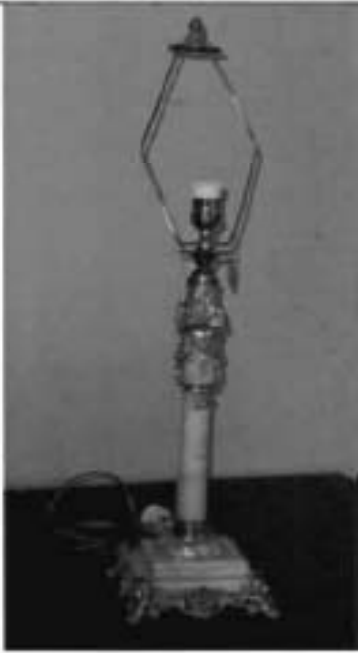
| 328 | <p><b>Лампа</b> настольная, белый оникс, бронза, золочение, полировка. Основание квадратное в плане, двухступенчатое, на ажурной металлической подставке с 4-х бронзовыми ножками. Стержень в виде колонны композитного ордера, в основании листья аканта. Верхняя часть стержня имеет утолщение с накладным декором в виде бронзовых гирлянд и бантов. Время: начало XX в. Размер: выс – 75 см, осн. - 20 см. Сохранность: незначительное поверхностное загрязнение, капитель перевернута.</p> | |

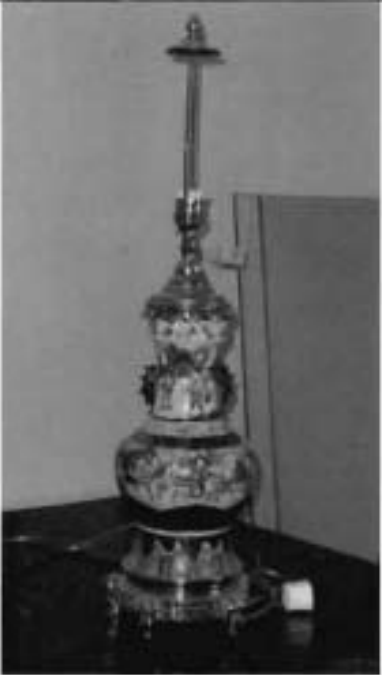
| 329 | <p><b>Лампа</b> настольная, фарфор, полихромная роспись надглазурная, бронза; полировка. Тулово лампы в форме вазы с маленькими ручками на горловине в виде листьев аканта. Несколько поясов с росписью: сцены битвы, растительный орнамент, меандр. Основание металлическое ажурное, на 5 ножках в форме слоновых голов, опирающихся на хобот. Время: конец XIX в. стилизация под Китай. Размер: выс - 48 см, д. осн. - 18 см.</p> <p>Сохранность: незначительное поверхностное загрязнение, кракелюр, абажур современный, хранится отдельно.</p> | |

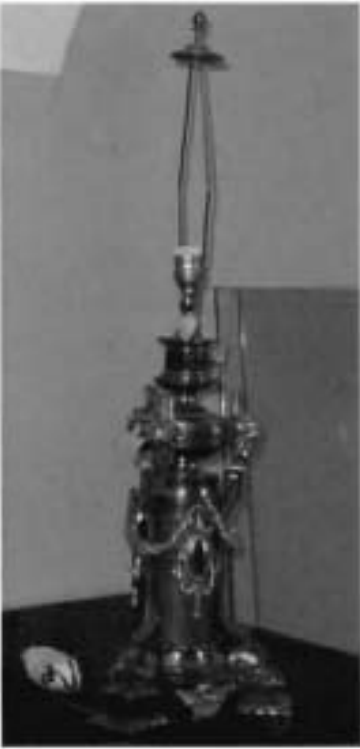
| 330 | <p><b>Лампа</b> настольная, керосиновая, бронза, патинирование, позолота, полировка. На треугольном основании - невысокая колонна между тремя волютами, с тремя гирляндами и медальонами на фусте. Верхняя часть в форме пояса с тремя бараньими головами. На основании, с трех сторон серафимы. Три квадратные в плане ножки, орнаментированы бусами, на маленьких ножках-репках.</p> <p>Время: вт. пол.XIX в.</p> <p>Размер: выс - 92 см</p> <p>Сохранность: абажур современный, хранится отдельно, электрифицирована.</p> | |

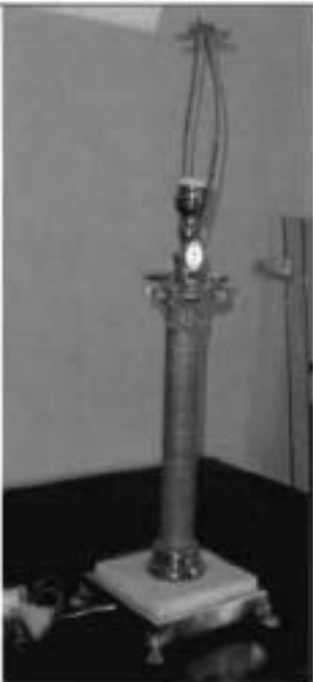
| 331 | <p><b>Лампа</b> настольная, бронза, мрамор, полировка, чеканка. Основание из двух плит (нижняя часть металл, верхняя - мрамор), на четырех ножках в виде львиных лап. Ножка лампы в виде колонны композитного ордена с мелкой прочеканкой фуста. База и капитель - полированной бронзы. Время: начало XX в. Размер: выс - 49 см (без конструкции для абажура), осн. 23 см. Сохранность: незначительное поверхностное загрязнение, отсутствует верхняя шишка, абажур современный, хранится отдельно.</p> | |

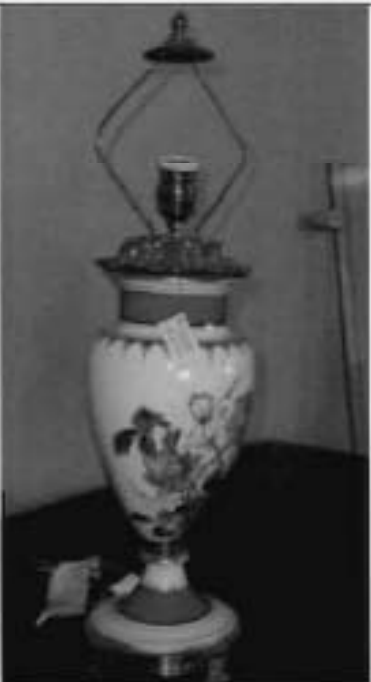
| 332 | <p><b>Лампа</b> настольная, бронза, фарфор, роспись надглазурная. Тулово фарфоровое в форме вазы. Ножка и тулово разъемные. Полихромная роспись - розы и выюнки на белом фоне. На ножке и горловине кобальтовые кольца и золотые пояски. Время: конец XIX в. Размер: выс - 66 см, диаметр осн. - 23 см. Сохранность: незначительное поверхностное загрязнение, абажур современный, хранится отдельно.</p> | |

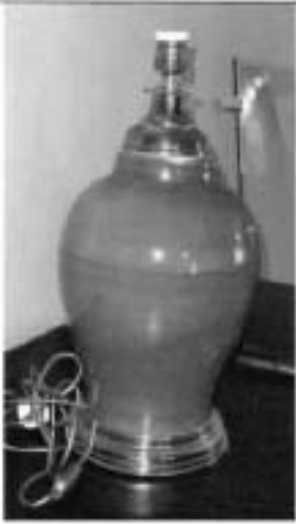
| 333 | <p><b>Лампа</b> настольная, металл, фаянс (?), эмаль, в виде вазы яйцевидной формы темно-розового цвета. Время: начало XX в.</p> <p>Размер: выс – 51 см, диам. осн – 25 см.</p> <p>Сохранность: незначительное поверхностное загрязнение, абажур современный, хранится отдельно.</p> | |

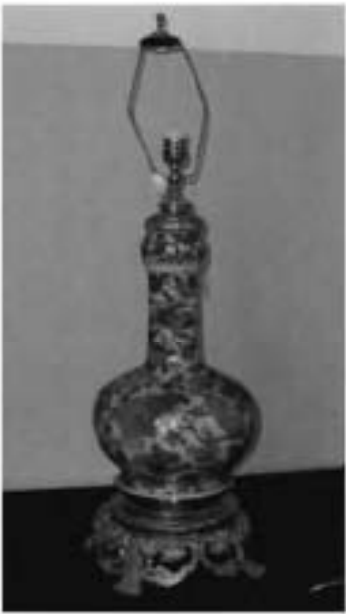
| 334 | <p><b>Лампа</b> настольная, фарфор, роспись подглазурная, бронза, в виде сосуда с шарообразным туловом и высокой узкой горловиной. Полихромная роспись: зелень, кобальтовые и красные цветы на фоне сетки мелкого розового чешуйчатого орнамента. Завершение и основание растительного рельефа; основание ажурное, на четырех ножках с чешуйками.</p> <p>Время: начало XX в., стилизация под Китай</p> <p>Размер: выс – 61 см, диаметр основания – 30 см.</p> <p>Сохранность: незначительное поверхностное загрязнение, абажур современный, хранится отдельно.</p> | |

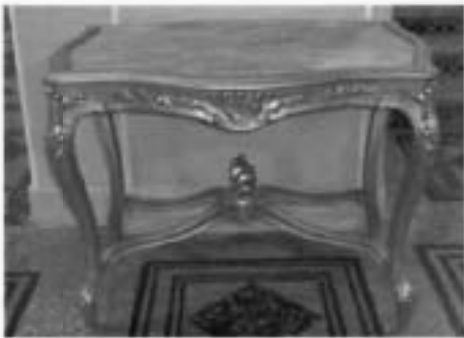
| 335 | <p><b>Стол</b> прямоугольный, дерево, резьба, позолота (поталь), мрамор. Столешница фигурных очертаний, ножки имеют плавный изгиб, на каблучках. Проножки оканчиваются волютами, в точке их схождения – резьба в виде листьев аканта. На царге и ножках резьба растительного характера. Столешница розового мрамора.</p> | |

| | <p>Время: начало XX в.</p> <p>Размер: выс – 75 см, дл – 105 см, гл – 68, 5 см</p> <p>Сохранность: поверхностные загрязнения, трещины в местах соединений, царапины.</p> | |

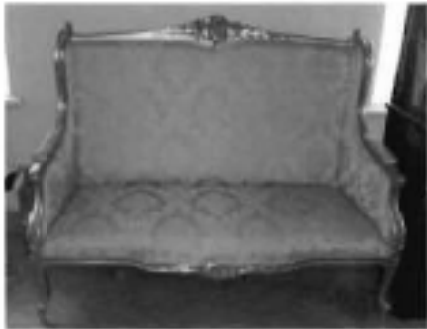
| 336 | <p><b>Диван</b> мягкий, прямоугольный, на 4-х ножках, локотники глухие, мягкие, спинка мягкая с "ушами". По краю спинки и локотников резьба растительного характера. В завершении спинки и на царге рокайль из листьев аканта. Ножки на каблучках с резьбой растительного характера. Ткань современная - серебристый штоф</p> <p>Размер: 129 х 138 х 60 см</p> <p>Сохранность: незначительные поверхностные загрязнения, потертости позолоты по всей поверхности, трещины в местах соединений и на боковинах, местами отхождение аграманта.</p> | |

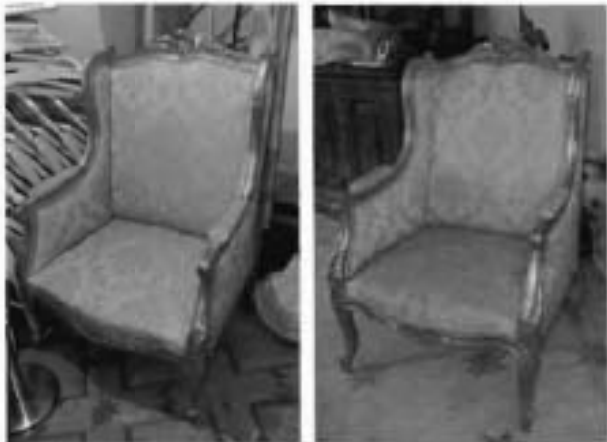
| 337 | <p><b>Кресло (2)</b> мягкое, того же гарнитура. Локотники глухие, с подушечками. Спинка глухая, с "ушами". Обвязка спинки резная: акант, растительный орнамент. Ткань современная - серебристый штоф.</p> <p>Размер: 114 х 68 х 60 см</p> <p>Сохранность: потертости, трещины в местах соединений, общее незначительное загрязнение, мелкие сколы.</p> | |

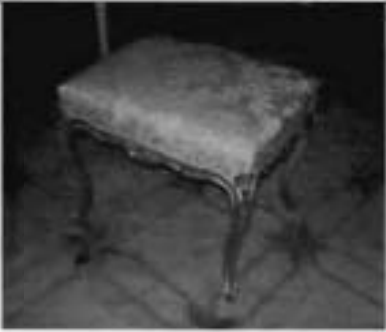
| 338 | <p><b>Пуфик</b>, резного золоченого дерева. По царге - резьба растительного характера. Ножки "кабриоль" с аналогичной резьбой. Ткань современная -серебристый штоф с крупным раппортом. Время: начало XX в. Размер: 48 х 55 х 44 см. Сохранность: потертости позолоты, трещины в местах соединений, общее незначительное загрязнение.</p> | |

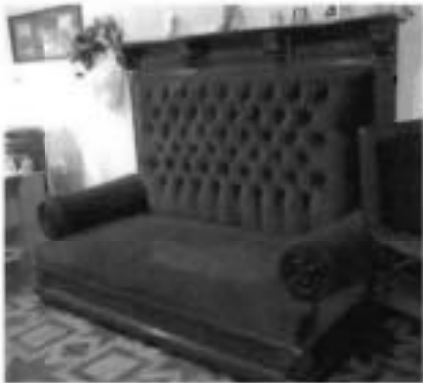
| 339 | <p><b>Диван</b> с мягким сиденьем и высокой мягкой стеганой спинкой, на плинте. Обвязка спинки – прямоугольная, в верхней части разделена четырьмя резными волютами на три филенки. Завершается спинка полкой. Локотники в виде мягких несъемных валиков. Плинт профилирован. Размер: выс. 150 см, шир. 199 см, гл - 93 см. Сохранность: поверхностное загрязнение, потертости, сколы; обивка современная – красный бархат.</p> | |

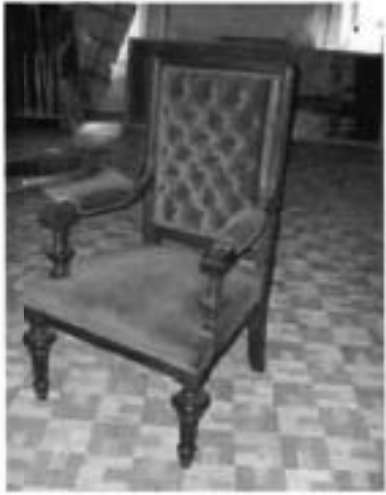
| 340 | <p><b>Кресло</b> (2), того же гарнитура. Сиденье мягкое, спинка полумягкая, стеганая. Обвязка спинки прямоугольная. Локотники сквозные; подлокотники с подушечками завершаются волютами, опираются на точеные стойки сложного профиля. Аналогичного профиля две точеные передние ножки. Задние ножки - прямоугольного сечения. Размер: 113 х 66 х 62 см. Сохранность: поверхностное загрязнение,</p> | |

| | <p>потертости, царапины; обивка современная – красный бархат.</p> | |

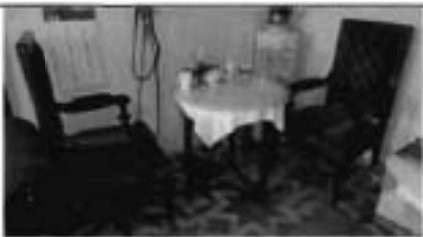
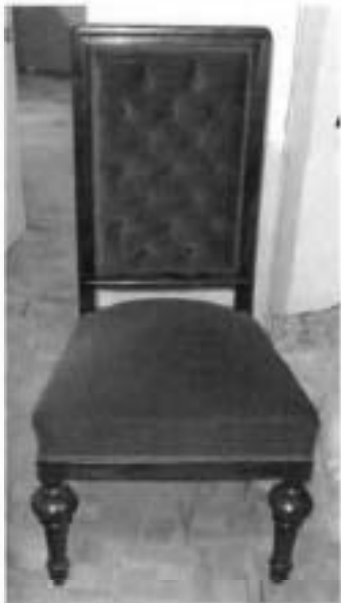
| 341 | <p><b>Стул (4)</b> того же гарнитура, с мягким сиденьем и полумягкой стеганой спинкой. По конструкции аналогичен креслу. Сохранность: общее поверхностное загрязнение, потертости, царапины; обивка современная – красный бархат.</p> | <br> |

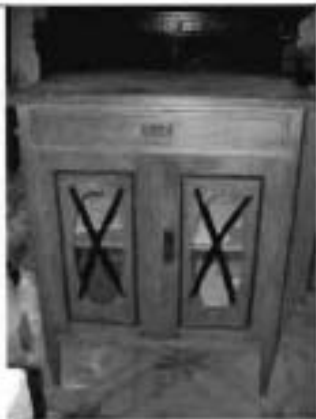
| 342 | <p><b>Шкафчик (3)</b> посудный, дубовый, двустворчатый, с выдвижным верхним ящиком. Время: начало XX в. Размер: 99 х 81 х 55 см. Сохранность: сильно потерт, сколы и щербинки по краям; следы посуды на крышке; остекление утрачено.</p> | |

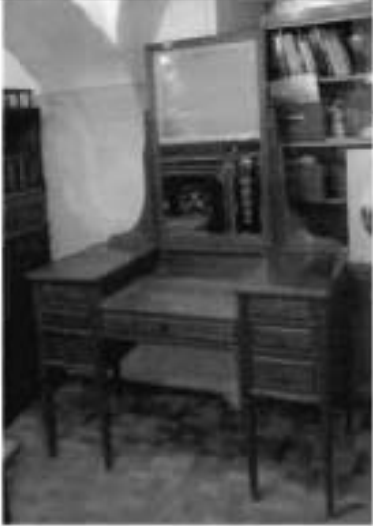
| 343 | <p><b>Туалет</b>, береза, тонировка, на восьми ножках. Центральная часть слегка понижена. В царге один выдвижной ящик, в боковых частях по три ящика. Зеркало псише, с факетом. Время: начало XX в. Размер: 169 x 117 x 58 см. Сохранность: общее поверхностное загрязнение, царапины, мелкие сколы, потертости, повреждение амальгамы.</p> | |

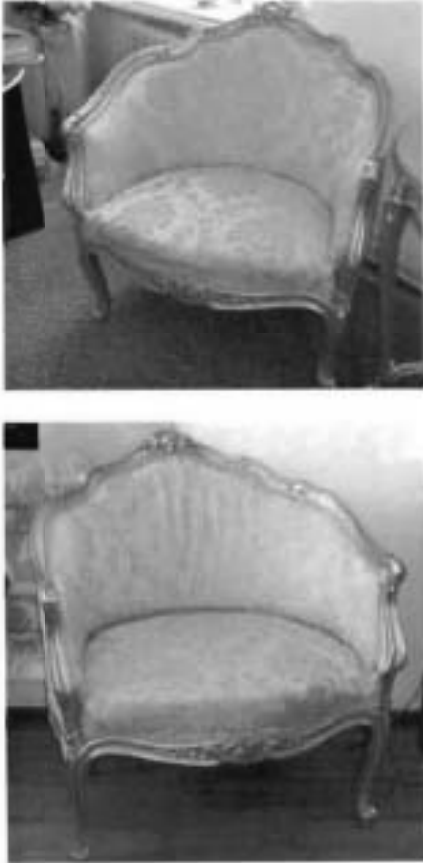
| 344 | <p><b>Кресло (2)</b>, дерево, резьба, позолота, с мягким сиденьем и полумягкой глухой спинкой, плавно переходящей в локотники. Обвязка спинки криволинейных очертаний, по центру декорирована резьбой в виде рокайлей. Локотники декорированы резьбой в виде аканта. Царга — криволинейных очертаний, по центру имеет резьбу в виде рокайлей и роз. Ножки «кабриоль» декорированы резьбой растительного характера. Ткань современная — серебристый штоф с крупным раппортом. Время: нач. XX в. (?) Размер: выс — 90, шир — 84, гл — 55 см. Сохранность: общее поверхностное загрязнение, потертости позолоты, трещины в местах соединений, ткань загрязнена, местами просечена, местами отошел аграмант.</p> | |

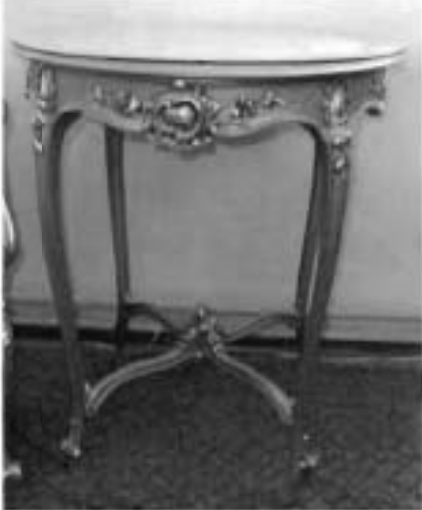
| 345 | <p><b>Стол</b> круглый, дерево, резьба, золочение. Четыре изогнутых профилированных ножки с каблучками, крестообразная проножка, четыре части которой начинаются у основания ножек и сходятся в центре в виде волют с резным акантовым завершением. Царга резная: картуши с гирляндами цветов и трельяжная сетка. Столешница затянута серебристым штофом с крупным раппортом.</p> <p>Время: конец XIX в.</p> <p>Размер: 73х 64 см.</p> <p>Сохранность: общее поверхностное загрязнение, потертости, мелкие сколы. Трещины в местах сопряжений.</p> | |

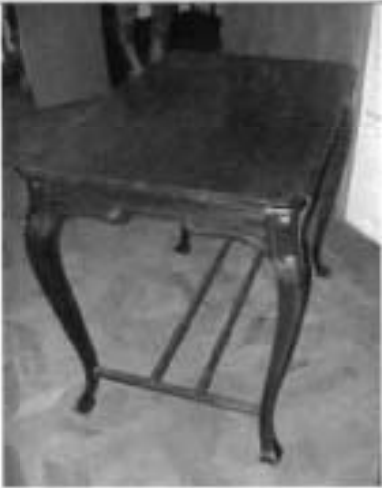
| 346 | <p><b>Столик</b> прямоугольный, красное дерево, резьба, лак. Столешница прямоугольная со скругленными углами и профилированным краем. Ножки типа "кабриоль" с H-образной проножкой. Царга с фигурным вырезом.</p> <p>Размер: выс - 74,5 см, дл - 89 см, шир - 59 см.</p> <p>Сохранность: загрязнение по всей поверхности, царапины, потертости, мелкие сколы.</p> | |

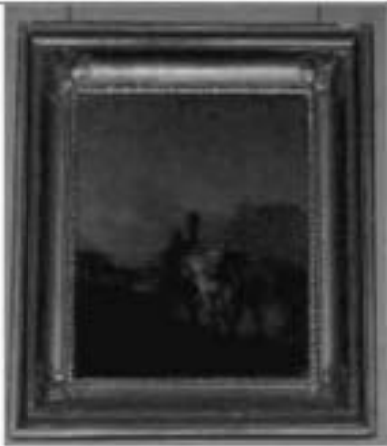
| 347 | <p><b>Картина "Путник в горах"</b>, холст, масло. От зрителя в глубину по горной дороге идут путник с лошадыо. В левой руке посох и шапка в правой. Лошадь с двумя тюками. Вдалеке дом заходящее солнце. Слева внизу подпись: "Liske" (Лиске) и дата: 1844 г. Размер: 31 x 25 см<br/>Сохранность: поверхностное загрязнение, кракелюр, мелкие сколы.</p> | |
| 348 | <p><b>Рама к картине "Путник в горах"</b>, багет, лепка, бронзировка. Профилированная с мотивом виноградных листьев и гроздьев в углах. Размер: 39 x 46 x 10 см<br/>Сохранность: побронзирована, сколы левкаса.</p> | <p>См.фото выше</p> |

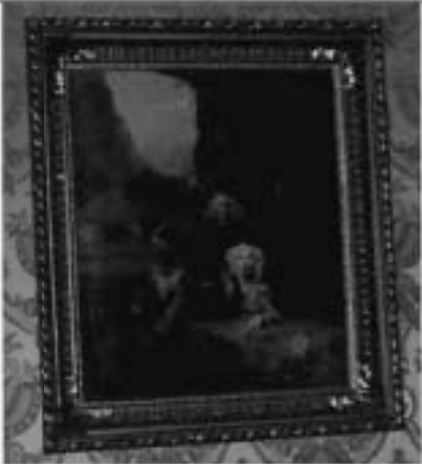
| 349 | <p><b>Картина "Собаки у редута"</b>, холст, масло. На песчаном откосе в соломенном шалаше 4 собаки: белая, коричневая и две пестрые. Над шалашом деревянная башня с амбразурой и орудием, в темноте два человеческих лица. Слева на втором плане горный пейзаж. В центре на песчаном откосе подпись: "Дороговъ. 1845" Размер: 74 x 62 см.<br/>Сохранность: поверхностное загрязнение.</p> | |

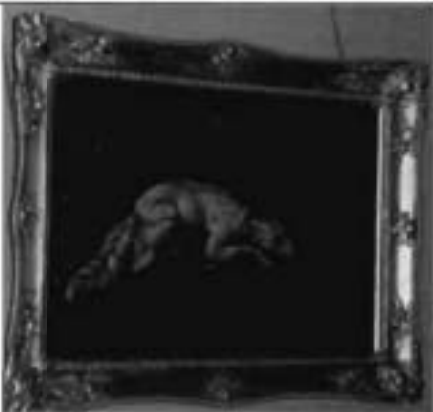
| 350 | <p><b>Картина</b> "Левретка на диване", холст, масло. На золоченом диване с синей обивкой лежит белая левретка.</p> <p>Время: XVIII век (?), копия с Гроота.</p> <p>Сохранность: незначительные поверхностные загрязнения, кракелюр.</p> | |
| 351 | <p><b>Рама</b>, дерево, резьба, поталь. Рама фигурных очертаний, по углам - рокайли и цветы. Порезка растительного характера по внутреннему контуру и «жемчужник» по внешнему.</p> <p>Время: XVIII век (?)</p> <p>Сохранность: незначительные поверхностные загрязнения, удовлетворительная.</p> | |

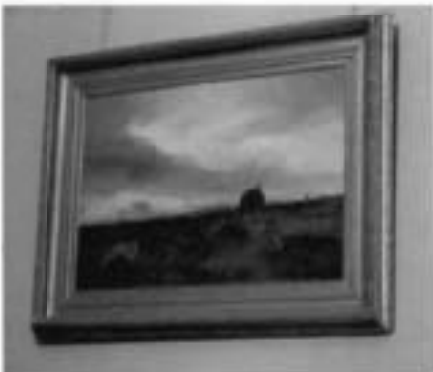
| 352 | <p><b>Картина</b> «Осенний пейзаж северного края», холст, масло. На скалистом берегу деревянный причал и домик смотрителя маяка с красной черепичной крышей. У причала привязана лодка, в которой стоит мужчина в красном жилете и светлой рубашке. Вдали море и скалы. Небо облачное, кружат чайки. Справа внизу подпись: А. Nordgren (А. Нордгрэн).</p> <p>Время: 2-я пол. XIX в.</p> <p>Размер: 56 x 81</p> <p>Сохранность: поверхностные загрязнения.</p> | |
| 353 | <p><b>Рама</b> к картине «Осенний пейзаж северного края», багет, лепка, поталь. Профилированная, по внешнему контуру орнамент растительного характера, по внутреннему «жемчужник».</p> <p>Время: к. XIX в. (?)</p> <p>Размер: 106 x 81 x 13 см.</p> <p>Сохранность: общее поверхностное загрязнение,</p> | См.фото выше. |

| | отставание левкаса. | |

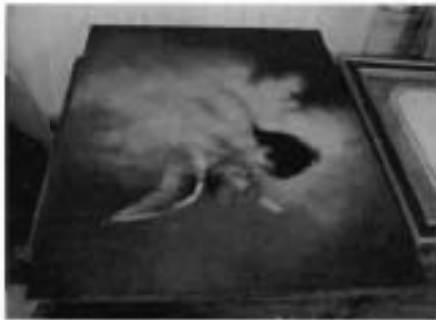
| 354 | <p><b>Картина</b> "Поцелуй Амура", холст, масло. На фоне синего неба, в облаках - полуфигура черноволосой спящей женщины. Сверху - Амур, целующий ее в губы. Время: начало XX в. Размер: 107 x 90 см. Сохранность: демонтирована из рамы, поверхностные загрязнения, незначительное провисание холста.</p> | |

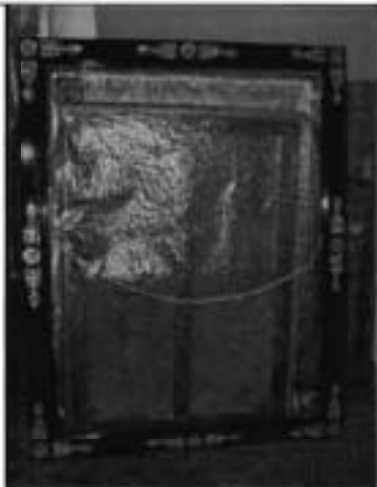
| 355 | <p><b>Рама</b> к картине «Поцелуй Амура», дерево, черный лак, бронзировка (?). Рама несложного профиля. Декорирована накладными деталями в виде розетки с пальметтами по углам и в центре каждой стороны. Время: начало XX в. Размер: 121 x 105 см. Сохранность: незначительные поверхностные загрязнения, царапины.</p> | |

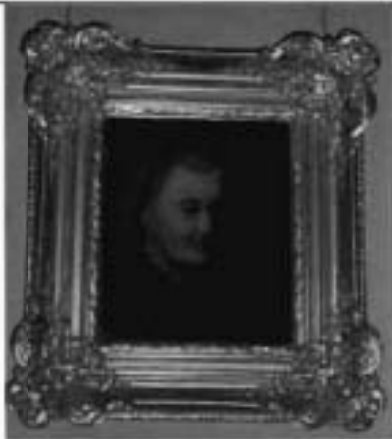
| 356 | <p><b>Картина</b> «Портрет старухи», дерево, масло. В трехчетвертном повороте к зрителю на оливково-зеленом фоне изображена старуха в светло-зеленой накидке и коричневой одежде. Подпись Деннер Б. Время: XVIII в. Размер: 39 x 33 см. Сохранность: поверхностные загрязнения, кракелюр.</p> | |
| 357 | <p><b>Рама</b> к «Портрету старухи», дерево, резьба, поталь. Широкая профилированная рама с обильной резьбой по углам в виде цветочных гирлянд и рокайлей, листьев. Время: 2-я пол. XIX в. Размер: 69 x 63 x 12 см. Сохранность: по углам трещины, потемнение бронзировки в верхней</p> | См.фото выше |

| | части. | |

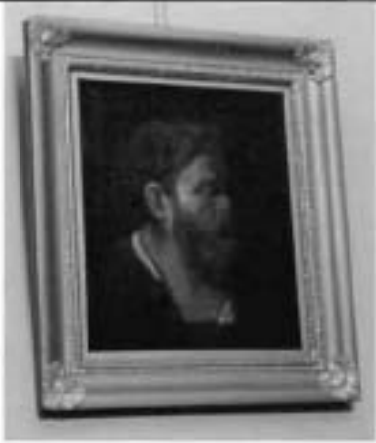
| 358 | <p><b>Картина</b> «Портрет старика», дерево, масло. На темном фоне в три четверти вправо бородатый старик в темной одежде с белым узким воротником. Время: 1-я пол. XIX в.<br/>Размер: 50 х 42 см<br/>Сохранность: поверхностные загрязнения, мелкие утраты красочного слоя.</p> | |
| 359 | <p><b>Рама</b> к "Портрету старика", багет, лепка, поталь. Рама профилированная, мелкого рельефа. По углам - рокайли. По внутреннему контуру - порезка растительного характера.<br/>Время: начало XX в. (?)<br/>Размер: 65 х 59 х 11 см<br/>Сохранность: потертости.</p> | См. фото выше |

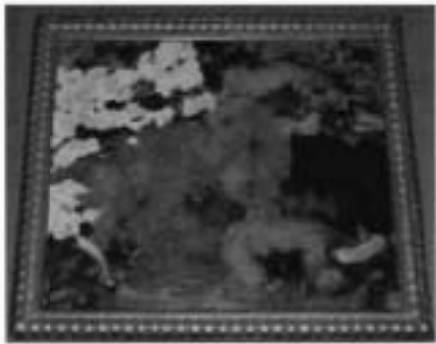
| 360 | <p><b>Натюрморт</b> "Глиняный кувшин с цветами", холст, масло. Вся плоскость холста заполнена изображением цветов, написанных плотными, рельефными мазками. Преобладают сочетания желтого и белого. Справа внизу монограмма: "М.Я." и дата 22.VIII.910.<br/>Размер: 78 х 69 см.<br/>Сохранность: незначительные поверхностные загрязнения, удовлетворительная.</p> | |
