**АКТ**

**по результатам государственной историко-культурной экспертизы**  
проектной документации на проведение работ по сохранению  
объекта культурного наследия федерального значения «Гостиница  
«Астория», расположенного по адресу: г. Санкт-Петербург, Большая  
Морская ул., дом 39, лит. А (Большая Морская ул., 39, лит. А;  
Вознесенский пр., 12): «Работы по сохранению объекта культурного  
наследия федерального значения «Гостиница «Астория»,  
расположенного по адресу: Санкт-Петербург, ул. Большая  
Морская, д. 39, лит. А; Ремонт и приспособление крыши» (шифр:  
01-ИП-2024/07/02-1), разработанной ООО «Капиталь»,  
индивидуальным предпринимателем Архиповой Марией  
Сергеевной в 2024 г.

Санкт-Петербург

«22» октября 2025 г.

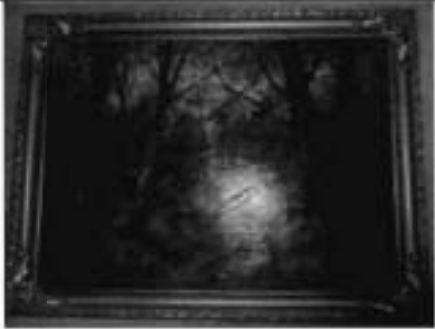
| 361 | <p><b>Картина</b> "Олени в роще", холст, масло. В глубине осенней рощи три оленя. Справа внизу подпись латинскими буквами: Рид Бейкер (?).<br/>Время: 2-я пол. XIX в.<br/>Размер: 70 х 52 см.<br/>Сохранность: незначительные поверхностные загрязнения, удовлетворительная.</p> | |

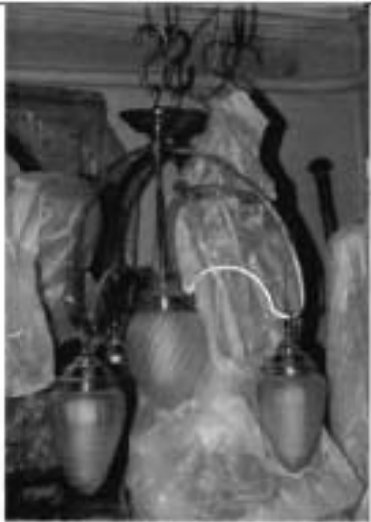
| 362 | <p><b>Люстра</b> латунная, на 4 светоточки. Каркас в виде изогнутых ребер, соединенных с чашечками. Плафоны матового стекла. Завершена профилированным металлическим диском.</p> <p>Время: начало XX в.</p> <p>Размер: выс - 40 см, диам - 50 см.</p> <p>Сохранность: незначительные поверхностные загрязнения, удовлетворительная.</p> | |

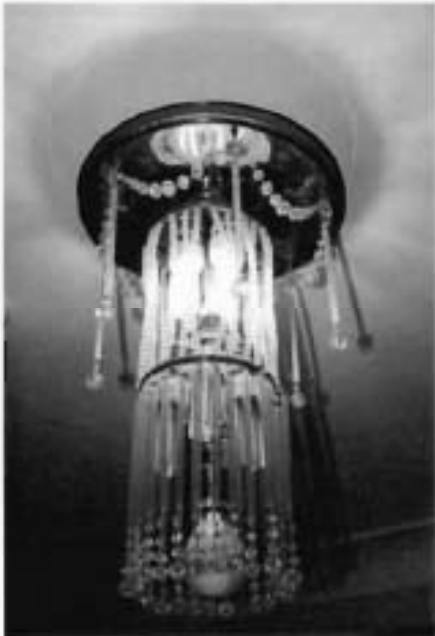
| 363 | <p><b>Люстра</b> на 7 светоточек, латунь, хрусталь. От центра потолочного диска, образуя двухъярусную цилиндрическую конструкцию, расположены по кругу пронизи хрусталя, завершенные металлическим ободом, на котором закреплен нижний ярус в виде удлиненных, подвесок с пронизями округлых граненых бусин. По краю металлического диска пронизи-гирлянды с подвесками-трубочками между ними. Время: начало XX в.</p> <p>Размер: выс - 60, диам - 25 см.</p> <p>Сохранность: поверхностное загрязнение, реставрация 1989 г.</p> | |

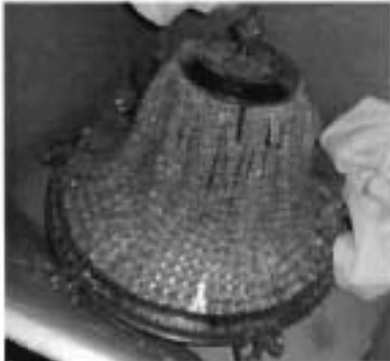
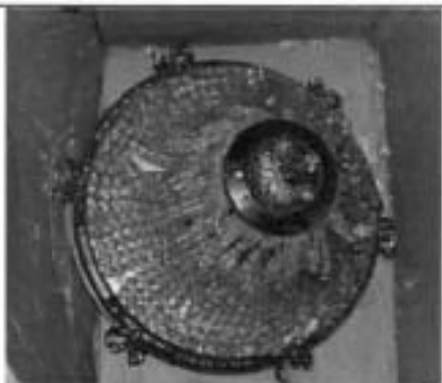
| 364 | <p><b>Люстра</b> на 3 светоточки, бронза, золочение, хрусталь. Основная часть в виде корзинки из хрустальных пронизей, крепящихся к профилированному ободу с накладными бронзовыми бантами. Замыкает корзинку металлическая розетка, декорированная листьями аканта и завершенная шишечкой хмеля.</p> <p>Время: начало XX в.</p> <p>Размер: диам - 43 см, выс - 33 см.</p> | |

| | <p>Сохранность: демонтирована; незначительные поверхностные загрязнения и утраты хрустального убора.</p> | |

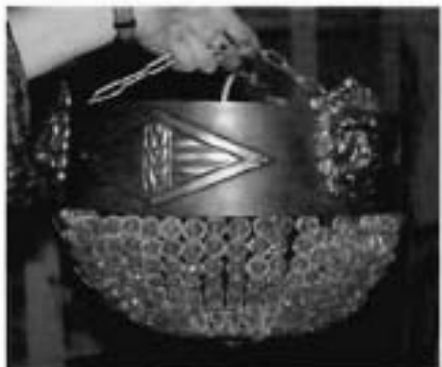
| 365 | <p><b>Люстра</b> на 2 светоточки, бронза, золочение, патинирование, хрусталь. В форме корзины. К широкому ободу патинированной бронзы крепится корзинка из нитей хрустальных бус, замкнутая внизу хрустальной розеткой мелкой огранки. На большом ободу накладные ажурные детали и маскароны золоченой бронзы.</p> <p>Время: начало XX в.</p> <p>Сохранность: демонтирована, общее поверхностное загрязнение, утраты хрустальных бусин.</p> | |

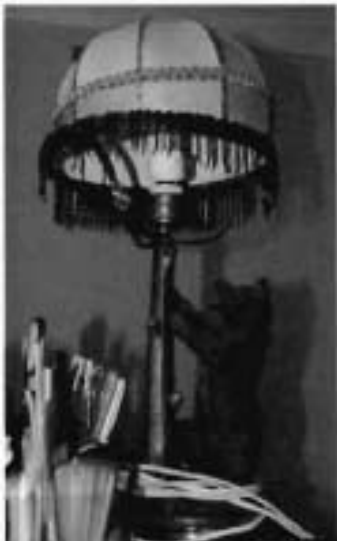
| 366 | <p><b>Лампа</b> настольная, бронза, патинирование, полировка. Стойка в виде сухого дерева, возле которого медведь, стоящий на задних лапах. Основание круглое, гладкое, профилированное. Обруч для абажура бронзовый, рельефный.</p> <p>Время: конец XIX - нач. XX в.</p> <p>Размер: выс - 45 см, диам. осн - 20 см</p> <p>Сохранность: незначительное поверхностное загрязнение, абажур современный с бахромой.</p> | |

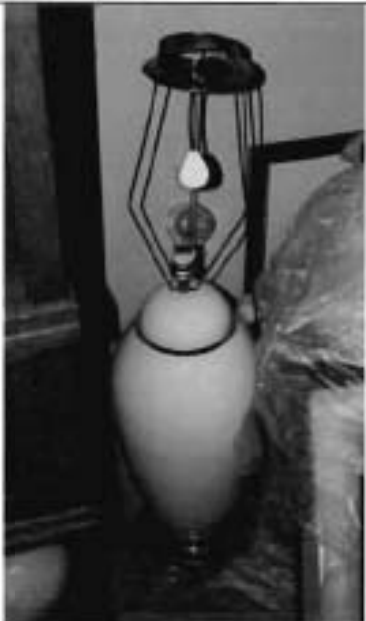
| 367 | <p><b>Лампа</b> настольная, фаянс, бронза, полировка. Основание прямоугольное с врезанными углами. Тулово белое, яйцеобразной формы; вверху и внизу опоясано поясками бронзовых бус. Время: начало XX в. Размер: выс - 60, диам - 25 см. Сохранность: незначительное поверхностное загрязнение, удовлетворительная.</p> | |

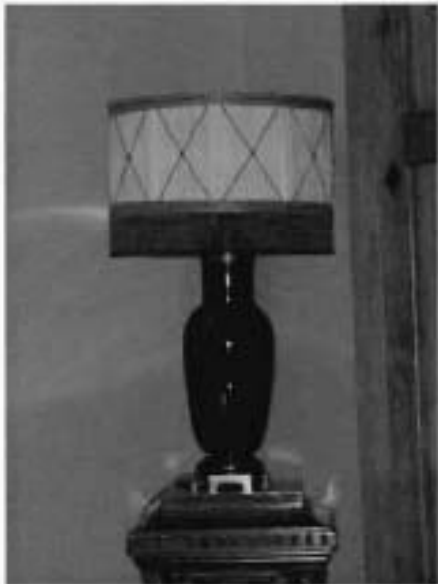
| 368 | <p><b>Лампа</b> настольная, фаянс, эмаль, бронза, полировка. Ствол в виде вазы темно-зеленого цвета. Основание и завершение полированной бронзы. На прямоугольном с врезками профилированном плинте. Основание и завершение орнаментированы порезкой «жемчужника». Время: начало XX в. Размер: выс - 64 см, осн. - 18 x 18 см. Сохранность: незначительное поверхностное загрязнение, удовлетворительная; абажур современный.</p> | |

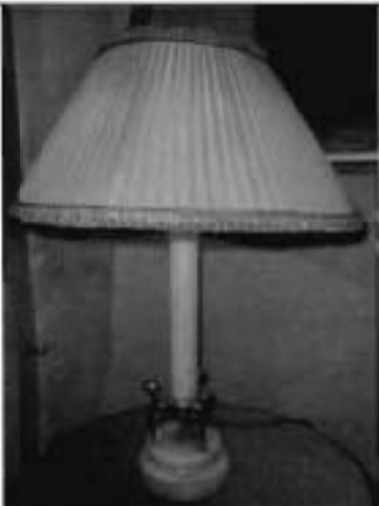
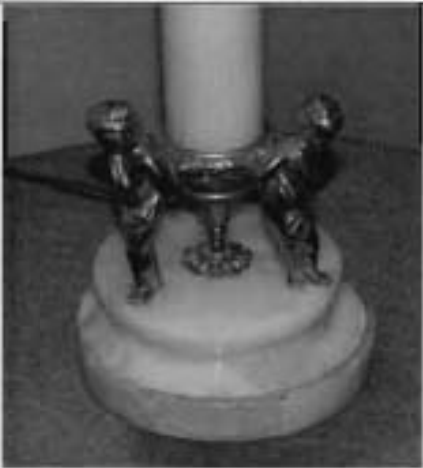
| 369 | <p><b>Лампа</b> настольная, белый оникс, полировка, бронза. Ствол из оникса – круглый в разрезе, гладкий, на двухъярусном плинте. В основании ствола металлический «подсвечник», который поддерживают три фигурки путти. Завершается ствол бронзовым «валником» с розеткой. Время: начало XX в. Размер: выс – 45, диаметр основания – 17 см.</p> | |

| | Сохранность:<br>незначительное<br>поверхностное загрязнение. | |

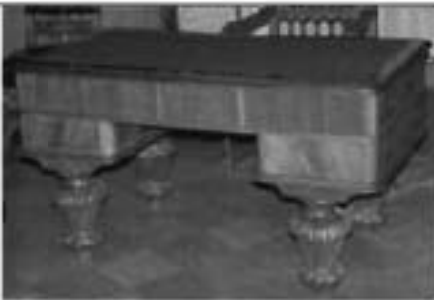
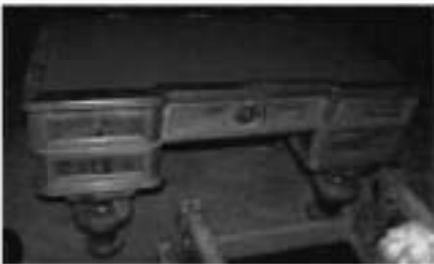
| 370 | <p><b>Стол</b> орех, фанеровка. Двухтумбовый, на 4-х резных ножках в виде балясин. В царге один ящик, в тумбах по два. В ящиках филенки из орехового капа. Столешница затянута зеленым сукном.</p> <p>Время: начало XX в.</p> <p>Размер: 77 x 14 x 76.</p> <p>Сохранность: поверхностное загрязнение, царапины, мелкие сколы, утрачена одна из ручек ящика, на ящике в царге врезана поздняя ключевина.</p> | |

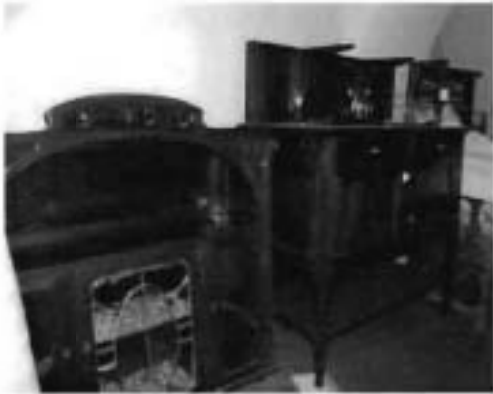
| 371 | <p><b>Буфет</b> двухъярусный. Нижний ярус двустворчатый. Створки глухие с фигурными криволинейными филенками. Над створками - два выдвижных ящика с ручками-кнопками. Завершается нижний ярус гладкой открытой полкой. Верхний ярус поддерживается спереди двумя квадратными в сечении стойками и узкими планками по бокам. Верхний ярус</p> | |

трехстворчатый - боковые створки глухие с фигурными филенками, центральная створка с остеклением - мелкая фигурная расстекловка в латунной оплетке; стекло прозрачное с фацетом и рифленое. Над верхним ярусом - открытая полка, над которой - фигурное криволинейное завершение с резным растительным орнаментом (цветочный мотив). Ножки буфета - квадратные в сечении. Между ножками укреплена открытая полка. Фурнитура медная: ручки-кнопки и накладки на ключевину. Время: начало XX в. Размер: выс - 205 см, шир - 92 см, гл - 44 см. Сохранность: разобран на части, повреждены планки на боковой стороне второго яруса, загрязнен.

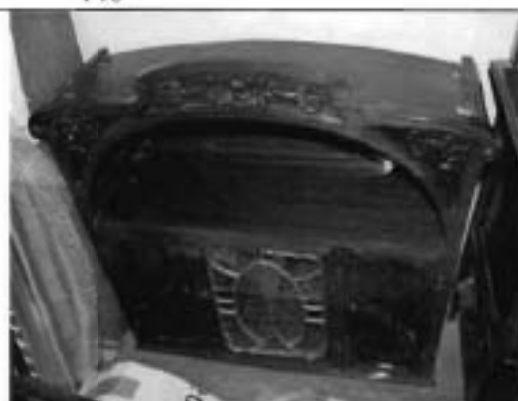
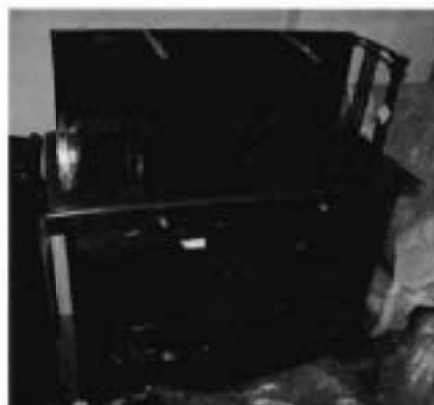
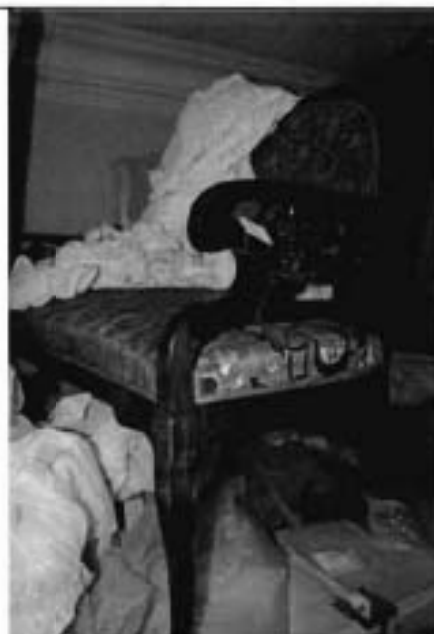
372

**Диван**, того же гарнитура. Сиденье мягкое. Спинка прямоугольная, комбинированная, полумягкая со вставками ажурной пропильной резьбы с растительным декором в виде цветов по центру и по бокам спинки. Локотники жесткие с ажурной пропильной резьбой, аналогичной резьбе спинки. Ножки квадратные в сечении, передние ножки типа "кабриоль". Размер: выс - 92,5 см, дл - 140,5 см, гл - 55 см. Сохранность: поверхностное загрязнение, мелкие сколы, потертости; обивка современная - красно-желтый штоф с крупным раппортом.

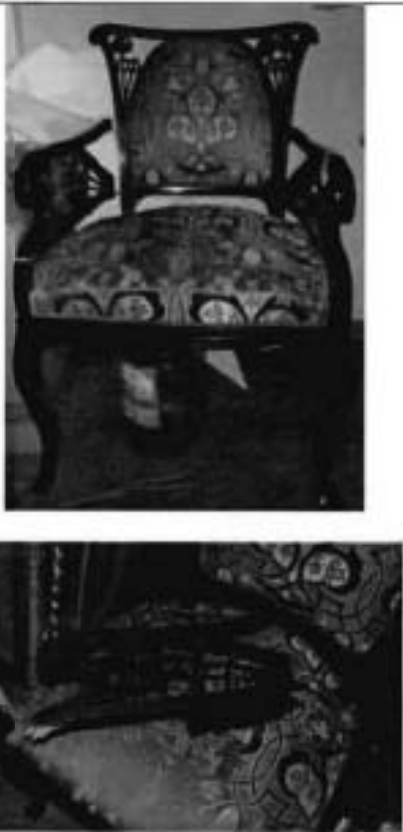
| 373 | <p><b>Кресло</b> (2) того же гарнитура, с мягким сиденьем. Спинка прямоугольная, полумягкая. Локотники жесткие, с ажурной пропиленной резьбой, как в п. Ножки квадратные в сечении, передние - типа "кабриоль". Размер: выс - 89 см, гл - 56,5 см, шир - 59 см.</p> <p>Сохранность: утрачены фрагменты резные детали спинки и локотников, локотник одного из кресел отломан, ножка другого отломана (хранятся здесь же).</p> | |

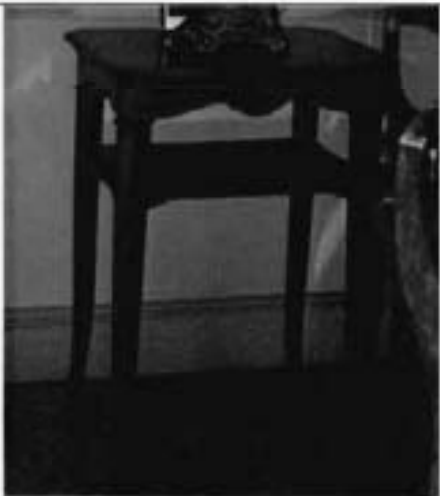
| 374 | <p><b>Стол</b> журнальный, фанерованный красным деревом, на 4-х ножках. Столешница прямоугольная со срезанными углами. Центральная часть фанерована крейцфугой. Царга фигурная с выдвижной дощечкой. В подстолье - полочка. Ножки прямоугольные в сечении, сужающиеся книзу, слегка изогнутые.</p> <p>Время: начало XX в.</p> <p>Размер: 78 x 56 x 43 см.</p> <p>Сохранность: незначительное поверхностное загрязнение, мелкие царапины, потертости.</p> | |

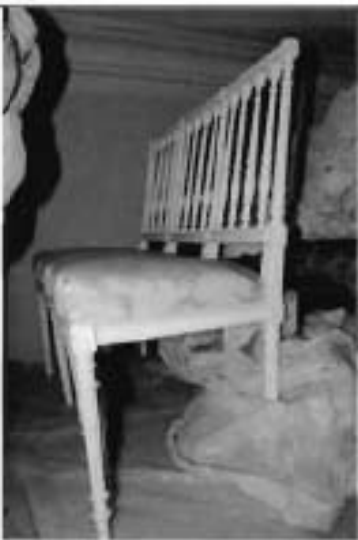
| 375 | <p><b>Диван</b> двухместный, дерево, французский лак, на шести тонких резных каннелированных ножках, суживающихся книзу. Тонкая царга орнаментирована остролистом. Спинка приподнята над сиденьем, состоит из 16-ти тонких резных стилизованных колонок, объединенных арочками.</p> <p>Время: начало XX в.</p> <p>Размер: 90 x 109 x 42 см.</p> <p>Сохранность: поверхностные загрязнения, расшатан по сопряжениям, окрашен, одна колонка сломана, одна выпадает, сколы, трещины; обивка новая.</p> | |

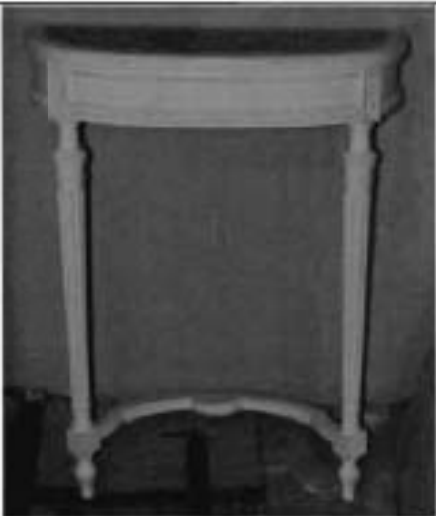
| 377 | <p><b>Консоль</b>, дерево, французский лак, на двух точеных каннелированных ножках, соединенных С-образной проножкой. У основания ножек - прямоугольные вставки с резьбой. Нижний край царги с порезкой (витые ленты), верхний - профилированный.</p> <p>Время: начало XX в.</p> <p>Размер: 62 x 81 x 27 см.</p> <p>Сохранность: незначительное поверхностное загрязнение, удовлетворительная.</p> | |

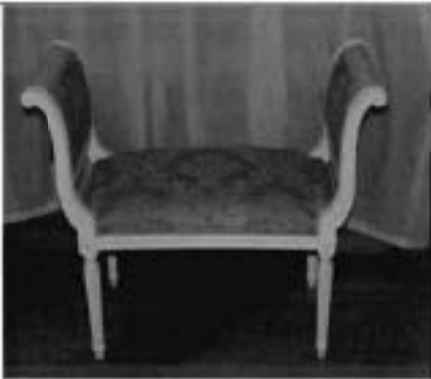
| 378 | <p><b>Банкетка</b>, дерево, французский лак, на 4-х каннелированных</p> | |

| | <p>суживающихся книзу ножках на каблучках. Локотники высокие, приподнятые над сиденьем. По царге резьба в виде перевитой ленты. Время: начало XX в. (?) Размер: 70 х 66 х 43 см. Сохранность: незначительное поверхностное загрязнение, удовлетворительная.</p> | |

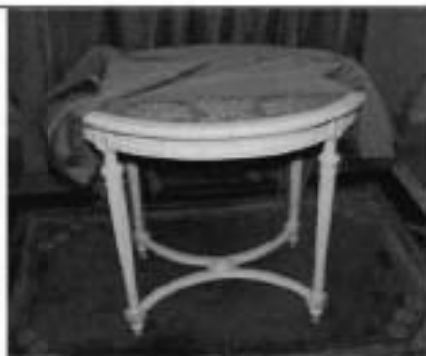
| 379 | <p>Стол, дерево, французский лак. Овальный, на четырех точеных каннелированных ножках с Х-образный проножкой, в центре которой - резная деталь. По царге порезка - витые ленты. Время: начало XX в. Размер: 85 х 78 х 64 см. Сохранность: незначительное поверхностное загрязнение, удовлетворительная.</p> | |

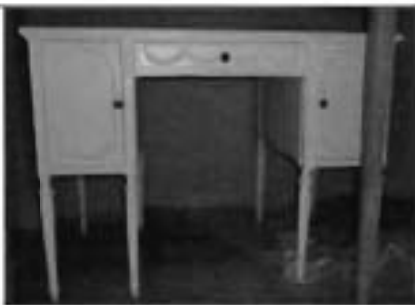
| 380 | <p>Стол, дерево, французский лак, письменный двухтумбовый, на восьми точеных каннелированных ножках. В царге один выдвижной ящик, декорированный резными гирляндами. Дверцы тумб с одной глухой овальной филенкой, с порезкой из бус. Время: начало XX в. Размер: 77 х 60 х 110 см. Сохранность: незначительное поверхностное загрязнение, удовлетворительная.</p> | |

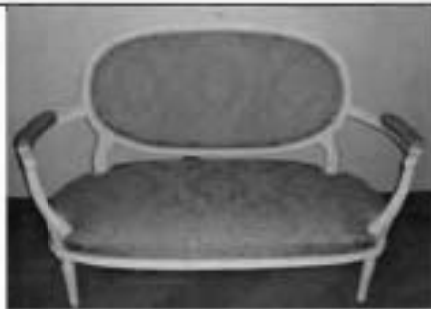
| 381 | <p>Диван, дерево, французский лак, двухместный, мягкий, на четырех суживающихся книзу каннелированных ножках. Спинка овальная, приподнятая над сиденьем. Локотники сквозные. Обвязка с порезкой, в завершении - резной бант и лавровые ветви. Время: начало XX в.</p> | |

| | Размер: 100 x 143 x 72 см.<br>Сохранность:<br>незначительное<br>поверхностное загрязнение,<br>удовлетворительная. | |

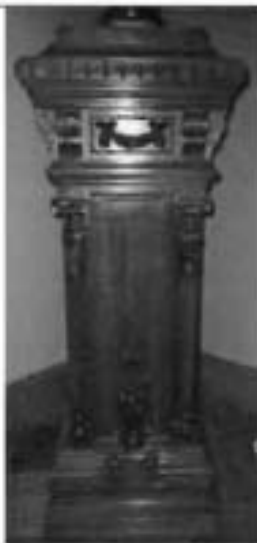
| 382 | <b>Тумба</b> , дуб, резьба.<br>Квадратная в плане, каждая<br>сторона на 1 филенку. По<br>углам - 4 каннелированные<br>колонки. Во фризе - резные<br>гирлянды, на углах -<br>кронштейны. На высоком<br>профилированном<br>основании, с лицевой<br>стороны урна с пламенем в<br>высоком рельефе.<br>Время: начало XX в.<br>Размер: 120 x 45 x 45 см<br>Сохранность: царапины,<br>потертости, мелкие сколы. | |

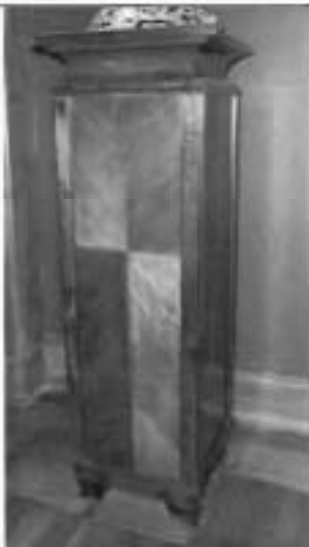
| 383 | <b>Тумба</b> ореховая,<br>прямоугольная в сечении.<br>Крышка гладкая с<br>профилированным краем,<br>вогнутым основанием.<br>Шпон на сторонах и крышке<br>в крейцфугу крестом.<br>Время: 1-я пол. XX в.<br>Размер: 110 x 38 x 32 см.<br>Сохранность:<br>незначительное<br>поверхностное загрязнение,<br>мелкие царапины. | |

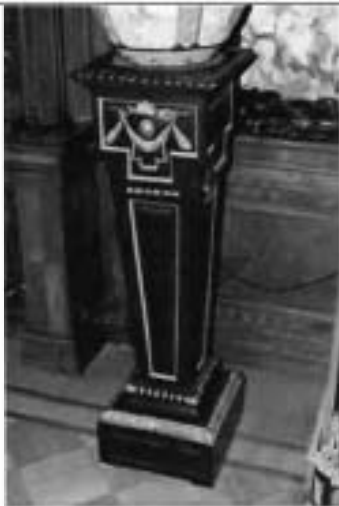
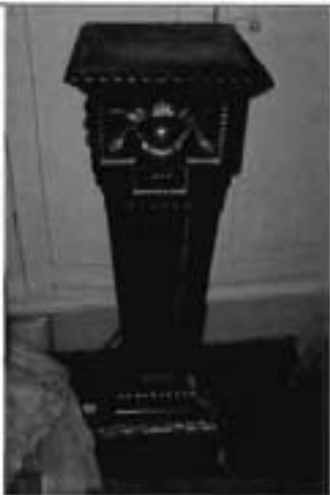
| 384 | <b>Тумба (2)</b> дерево, черный<br>лак, резьба, бронзировка.<br>Квадратная в сечении, ствол<br>сужается внизу. С четырех<br>сторон гладкие филенки.<br>Верхняя часть<br>орнаментирована<br>бронзированными<br>гирляндами и порезкой<br>«остролист». Профилированная полочка с<br>порезкой. Кубическая база с<br>прямоугольными<br>филенками,<br>орнаментирована по<br>периметру резным лавром, | |

| | <p>перехваченным лентами.<br/> Время: конец XIX в.<br/> Размер: 117 х 34 х 34 см.<br/> Сохранность:<br/> поверхностные загрязнения,<br/> мелкие царапины и сколы, у<br/> одной из тумб на верхней<br/> плоскости полочки утрачена<br/> фанеровка.</p> | |

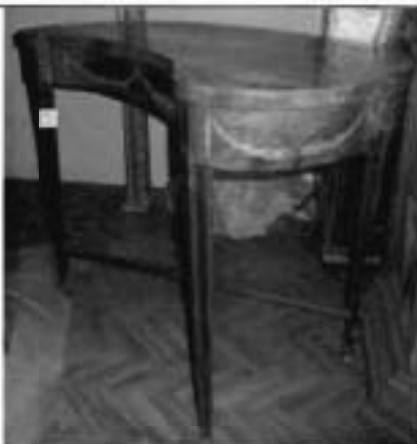
| 385 | <p><b>Столик-бобик</b>, разные<br/> породы дерева, фанеровка,<br/> маркетри; латунь. Столик на<br/> 4-х суживающихся книзу<br/> ножках с латунными<br/> каблучками. По царге -<br/> наборные гирлянды<br/> (маркетри), один<br/> выдвижной ящик. Проножка<br/> Х-образная.<br/> Время: 2-я пол. XIX в.<br/> Размер: 72 х 46 х 97 см.<br/> Сохранность: общее<br/> поверхностное загрязнение,<br/> мелкие царапины, сколы<br/> шпона, потертости на царге<br/> и на столешнице.</p> | |

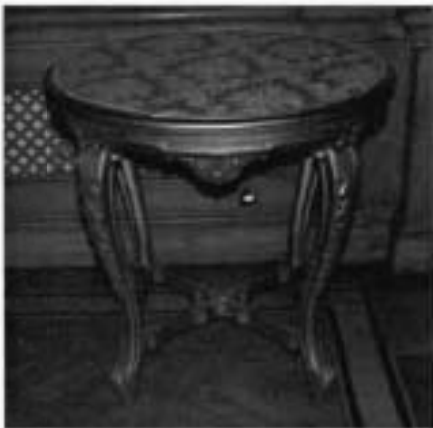
| 386 | <p><b>Стол</b>, дерево, резьба,<br/> поталь, круглый, на 4-х<br/> изогнутых ножках с<br/> крестообразной проножкой.<br/> На царге – трельяжная сетка<br/> и цветы. Столешница<br/> затянута серебристым<br/> штофом с крупным<br/> раппортом. Ножки сверху<br/> декорированы резным<br/> акантом.<br/> Время: 2-я пол. XIX в.<br/> Размер: 78 х 84 см.<br/> Сохранность:<br/> поверхностное загрязнение,<br/> мелкие сколы.</p> | |

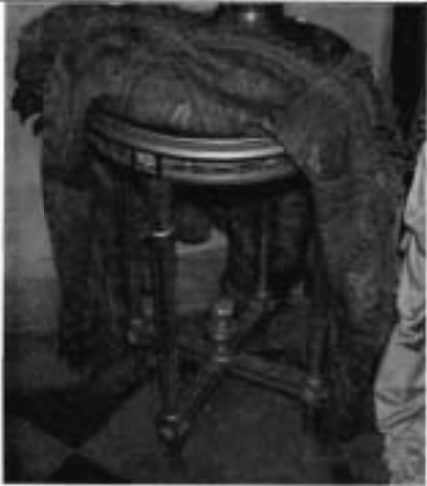
| 387 | <p><b>Столик</b> дерево, резьба,<br/> поталь, круглый, на 4-х<br/> ножках, с крестообразной<br/> проножкой. Столешница с<br/> профилированным краем.<br/> Центр столешницы затянута</p> | |

| | <p>золотистым штофом. Царга с резьбой – лавровый венок, перехваченный лентами. Ножки точеные, каннелированные, с высокой капителью. В месте сопряжения ножек с царгой и проножкой – накладные резные розетки. На перекрестье проножки – светильник (урна) с языком пламени.</p> <p>Время: начало XX в.</p> <p>Размер: 80 х 54 см</p> <p>Сохранность: поверхностное загрязнение, мелкие сколы.</p> | |

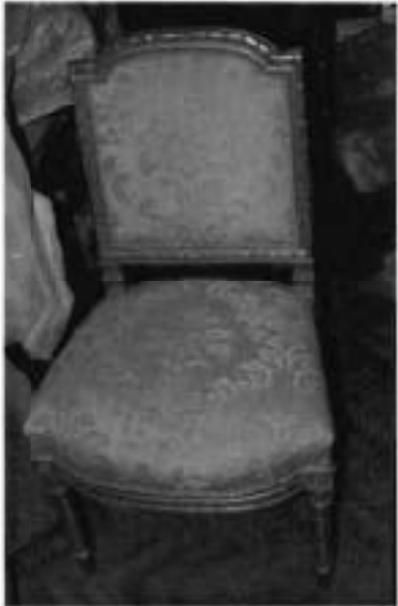
| 388 | <p>Стул, дерево, резьба, поталь, того же гарнитура, с мягким сиденьем и полумягкой спинкой, приподнятой над сиденьем. Обвязка спинки прямоугольных очертаний, с изгибом вверх по центру, декорирована резьбой в виде лаврового венка, перехваченного лентой; аналогичная резьба – на царге. Ножки точеные, каннелированные, сужающиеся книзу, на каблучках, в верхней части декорированы остролистом. Места сопряжения ножек с царгой выделены резными розетками.</p> <p>Время: начало XX в.</p> <p>Размер: выс – 86, шир – 47, гл – 48 см.</p> <p>Сохранность: незначительное поверхностное загрязнение, удовлетворительная, обивка – современная, серебристый штоф с крупным раппортом.</p> | |

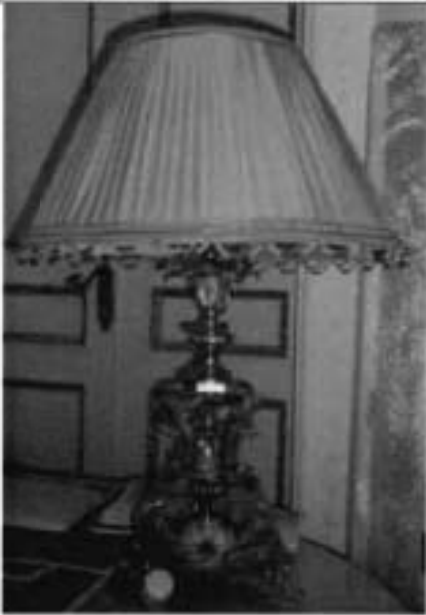
| 389 | <p><b>Лампа</b> настольная, бронза, полировка. Стойка в виде балясины, окруженной тремя сложными волютами с листовым декором. Основание – треугольное, с вогнутыми сторонами и срезанными углами. На сторонах основания укреплены 3 розетки. Верхняя часть лампы в форме вазы с пучком раскрытых листьев. Время: конец XIX в. Размер: 25 x 26 см Сохранность: удовлетворительная (реставрирована); абажур – современный с золоченой тесьмой.</p> | |

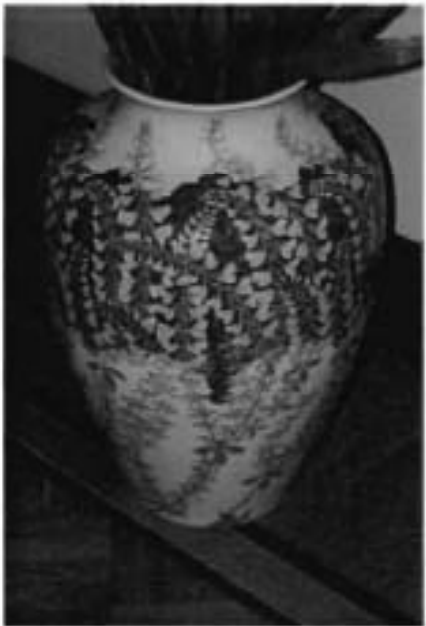
| 390 | <p><b>Ваза</b>, фарфор, полихромная подглазурная роспись, роспись золотом. Ваза напольная, яйцевидной формы с росписью в характере модерна: на основном белом фоне по периметру в верхней части синие листья, на «первом плане» растения с желтыми цветками на высоких стеблях с мелкими серыми листьями. На внутреннем крае горловины марка: "S 1910". RF DECORE A SEVRES 1910 Размер: в - 60, диам. горл. - 23 см. Время: 1910 г., Севрская фарфоровая мануфактура, Франция Сохранность: незначительные поверхностные загрязнения, удовлетворительная.</p> | |

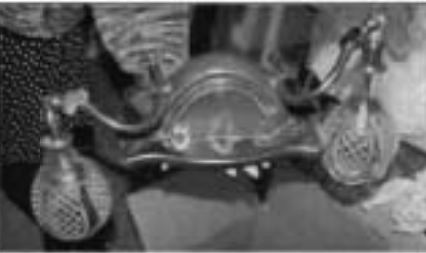
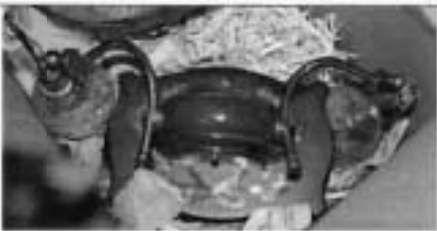
| 391 | <p><b>Бра</b> на 2 светоточки, латунь, бронза, хрусталь. Пристенная часть фигурная с ажурной латунной накладкой в виде ленты. К ней крепится гладкая выпуклая деталь с двумя изогнутыми кронштейнами, поддерживающими</p> | |

| | <p>свободно висящие хрустальные плафоны с алмазной гранью в форме тюльпанов.</p> <p>Время: начало XX в.</p> <p>Размер: выс - 30, гл - 15 см.</p> <p>Сохранность: незначительные поверхностные загрязнения, удовлетворительная; хранится на складе.</p> | |

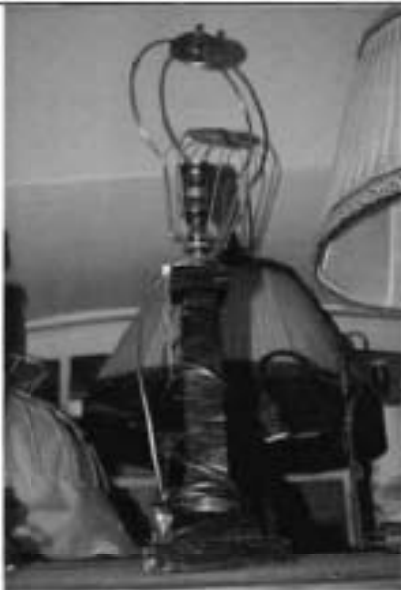
| 392 | <p><b>Лампа</b> настольная, черного с серыми прожилками мрамора. Основание квадратное, двухступенчатое, стойка лампы квадратная в сечении, заканчивается параллелепипедом.</p> <p>Время: начало XX в.</p> <p>Размер: выс - 34, осн - 14 x 14 см.</p> <p>Сохранность: удовлетворительная; абажур – современный.</p> | |

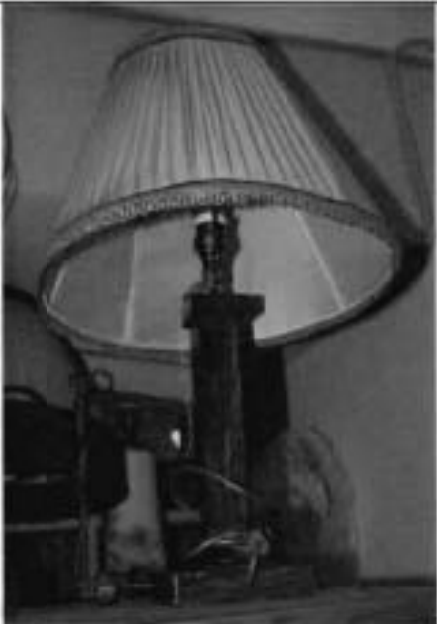
| 393 | <p><b>Лампа</b> настольная, темно-серого с белыми прожилками мрамора. Основание ступенчатое; стойка гладкая, квадратная в сечении. В завершении параллелепипед.</p> <p>Время: начало XX в.</p> <p>Размер: выс - 31 см, осн - 15 x 15 см</p> <p>Сохранность: удовлетворительная, абажур – современный.</p> | |

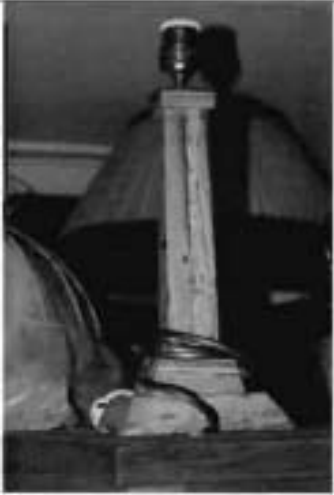
| 394 | <p>Лампа настольная, белого с серыми прожилками мрамора. Основание ступенчатое, стойка гладкая, квадратная в сечении, в завершении - параллелепипед.</p> <p>Время: начало XX в.</p> <p>Размер: выс - 31, осн - 15 x 15 см.</p> <p>Сохранность: удовлетворительная.</p> | |

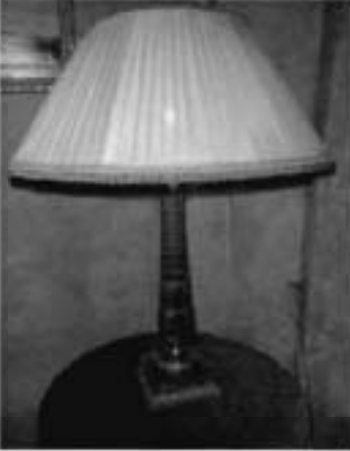
| 395 | <p>Лампа настольная, бронза, золочение, на прямоугольном основании. Стойка в виде фигурной балясины, обработанной прочеканенными пальметками и акантовыми листьями.</p> <p>Сохранность: удовлетворительная, абажур современный.</p> | |

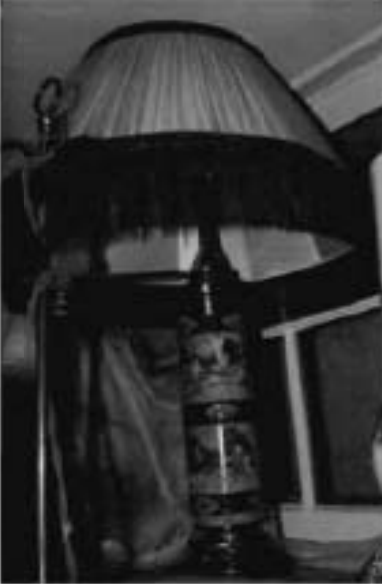
| 396 | <p>Лампа настольная, фаянс, полихромная надглазурная роспись, бронза, литье, чеканка. Тулово цилиндрическое, с чередующимися поясами разной ширины: изображение сцен китайской мифологии и орнаментальные. На бронзовом основании и горловине прочеканенный орнамент: лист и летучие мыши.</p> <p>Время: начало XX в.</p> <p>Размер: 56 x 16 см</p> <p>Сохранность: удовлетворительная; абажур современный.</p> | |

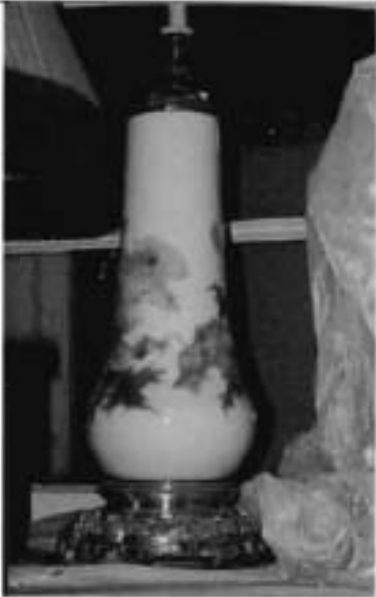
| 397 | <p><b>Лампа</b> настольная, фарфор, роспись подглазурная, бронза, литье, золочение. Лампа имеет тулово вытянутой формы, слегка расширяющееся и округленное в нижней части, на металлическом фигурном основании. Роспись: на белом фоне: крупные голубые цветы и бутоны. Основание на фигурных ножках, орнаментировано поясом рельефных цветов. Время: начало XX в. Размер: высота 58 см, основание 25 см. Сохранность: незначительные поверхностные загрязнения, удовлетворительная.</p> | |

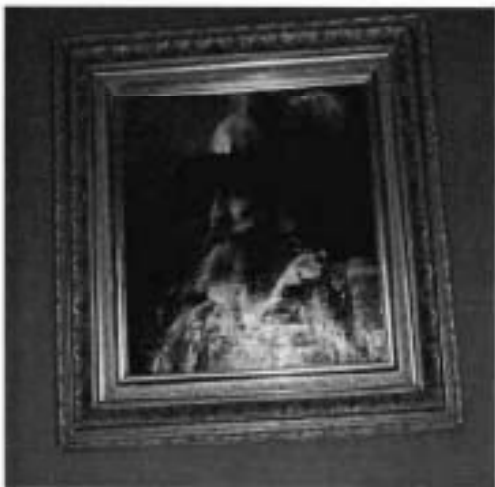
| 398 | <p><b>«Портрет старика в шлеме»</b> (Дон Кихот ?), холст, масло. Бородатый мужчина изображен в трехчетвертном повороте к зрителю, в шлеме с белым плюмажем, в белой рубашке с распахнутым воротом и желто-зеленом камзоле. Изображение погрудное. Справа внизу подпись: К. Степанов, 1887 г. Размер: 51 x 44 см. Сохранность: поверхностные загрязнения, кракелюр.</p> | |

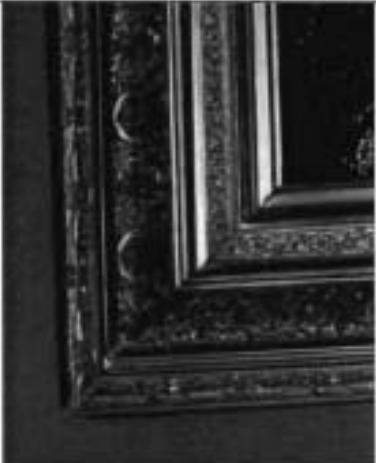
| 399 | <p><b>Рама</b> к «Портрету старика», багет, лепка, золочение, сложного профиля, с мелкой проработкой деталей рельефа растительного характера: листья винограда, цветы, пальметты. Время: начало XX в. Размер: 77 x 70 x 14 см. Сохранность: поверхностное загрязнение, сколы левкаса.</p> | |

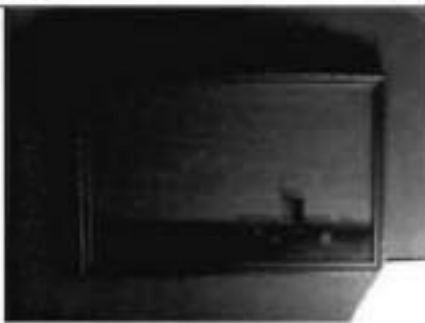
| 400 | <p><b>Картина</b> "В поле", холст, масло. У дороги справа ветряная мельница, у мельницы - коровы, вдали - лес. На небе града облаков. Время: начало XX в. Размер: 43 x 68 см. Сохранность: незначительные поверхностные загрязнения удовлетворительная.</p> | |

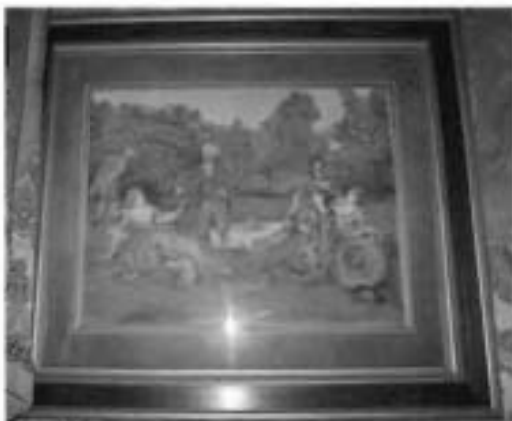
| 401 | <p><b>Акварель</b> «Пикник», бумага, акварель, гуашь. Изображена группа мужчин и женщины в костюмах XVIII века на лугу. На заднем плане деревья. На траве расстелена белая скатерть с приборами. На переднем плане три женщины с бокалами в руках сидят на траве. Справа внизу раскрытый зонтик и треуголка. Стоящий мужчина наливает даме слева вино из бутылки. Дама слева одета в платье оливкового цвета. На мужчине панталоны оливкового цвета и розоватый камзол. Женщина в центре одета в красное платье со шлейфом и треуголку с плюмажем. Женщина в красно-сером платье локтем опирается о корзину. Слева на втором плане мужчина в парике, в сером камзоле и панталонах. Подпись внизу справа: A.Orselli (А.Орселли). Время: начало XX в. (?) Размер (в свету): 44 x 56 см. Сохранность: удовлетворительная; паспарту и рамка современные.</p> | |

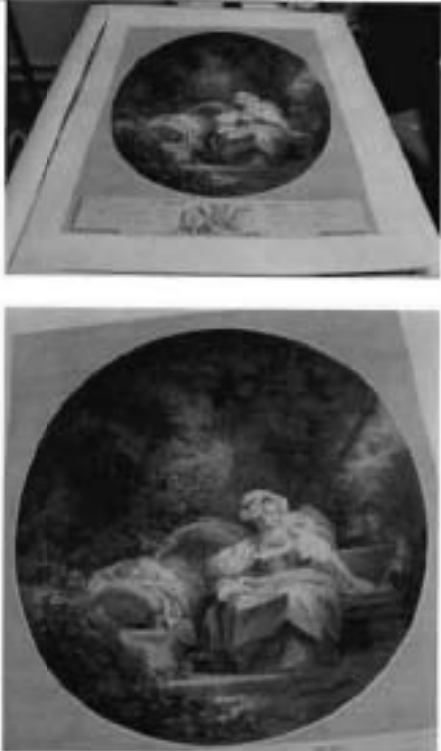
| 402 | <p><b>Гравюра</b> «Добрая мать», гравюра резцом, раскраска. Композиция вписана в овал. На фоне деревьев, на мраморной скамье - молодая женщина в красном платье. Справа от нее - девочка в синем платье, слева из-за скамейки мальчик льет воду из кувшина в блюдо. Правее, под деревьями, на постели спит обнаженный младенец. На первом плане, на дорожке - голубые цветы. В нижней части фона - прямоугольная плакетка с картушем и двумя львами. В картуше вензель из букв: "R.D.Z". На плакетке надпись: "LE BONNE MERE". Писал Фрагонар. Гравировал Лонз".</p> <p>Время: 1-я пол. XIX в. (?)</p> <p>Размер: 54 x 44 см.</p> <p>Сохранность: незначительное поверхностное загрязнение, общее пожелтение, застеклена.</p> | |

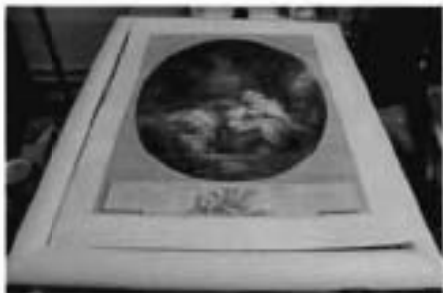
| 403 | <p><b>Рама</b> к гравюре «Добрая мать», дерево, окраска, французский лак, белая, простого профиля, с продольными желобками.</p> <p>Время: начало XX в.</p> <p>Размер: 78 x 63 x 6 см.</p> <p>Сохранность: незначительные поверхностные загрязнения, удовлетворительная.</p> | |

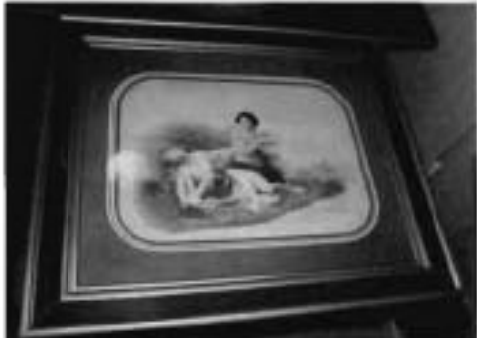
| 404 | <p><b>Литография</b> «Нимфы у ручья», печать, раскраска акварелью. Слева на берегу ручья полулежащая белокурая полуобнаженная нимфа в белых одеждах с голубым поясом. Справа на коленях стоит вторая нимфа в охристо-коричневой драпировке, с венком. Справа от нимф летящие ласточки. Композиция заключена в прямоугольник.</p> | |

| | <p>со скругленными углами, золотой контур, паспарту серого цвета.</p> <p>Время: 2-я пол. XIX в.</p> <p>Размер: 63 x 51 см.</p> <p>Сохранность: загрязнения удовлетворительная; паспарту и рама современные.</p> | |

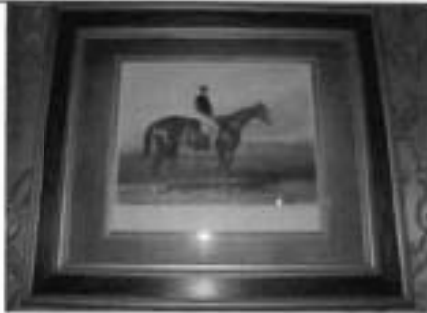
| 405 | <p><b>Литография</b> цветная «Всадник на лошади. Метеор». В центре на фоне открытой местности изображен всадник в жокейской шапочке и костюме: синяя куртка, белые панталоны, невысокие сапожки. Лошадь гнедая с черной гривой и хвостом, правая задняя нога в белом чулке. Подпись: опубликовал Море.</p> <p>Время: 1842 г., Лондон.</p> <p>Размер: 58 x 40 см.</p> <p>Сохранность: незначительные поверхностные загрязнения удовлетворительная; паспарту и рамка современные.</p> | |

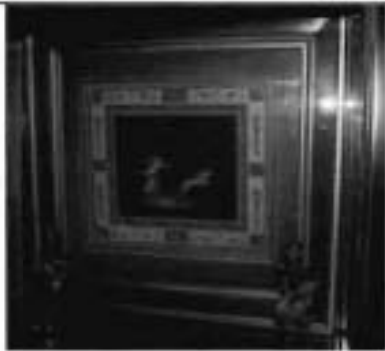
| 406 | <p><b>Акварель</b> «Колесница амура», бумага, акварель. Амур на колеснице, запряженной двумя тиграми. Фон черный. Орнаментальное обрамление в стилистике помпейских росписей разделено на красные и голубые поля, декорированные тонким орнаментом с изображениями птиц. Внизу подпись: "Amore crvdele".</p> <p>Время: середина XIX в.</p> <p>Сохранность: незначительные поверхностные загрязнения удовлетворительная; паспарту и рама современные.</p> | |

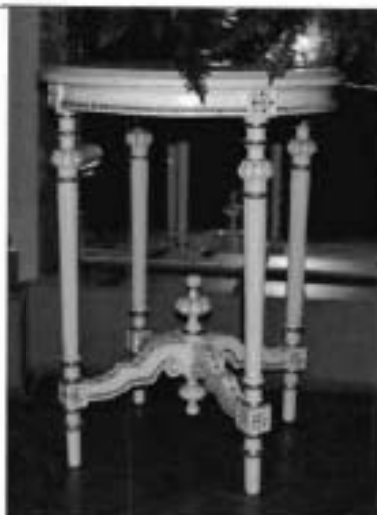
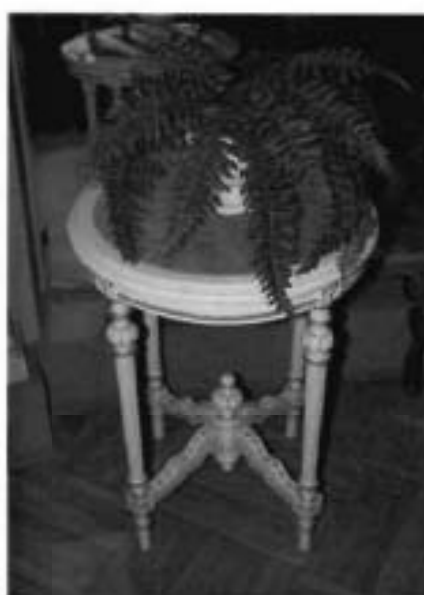
407

Стол, дерево, белый французский лак, бронзировка. Столешница круглая, с профилированным краем, затянута золотистым штофом. Ножки точеные, каннелированные, в местах сочленения с царгой и проножкой — кубические детали с резными розетками. Проножка крестообразная, из четырех волют, сходящихся в центре, соединенных деталью в виде фиалов. Царга и проножки с порезкой «жемчужник» по нижнему краю. Время: нач. XX в. Сохранность: незначительные поверхностные загрязнения, удовлетворительная.

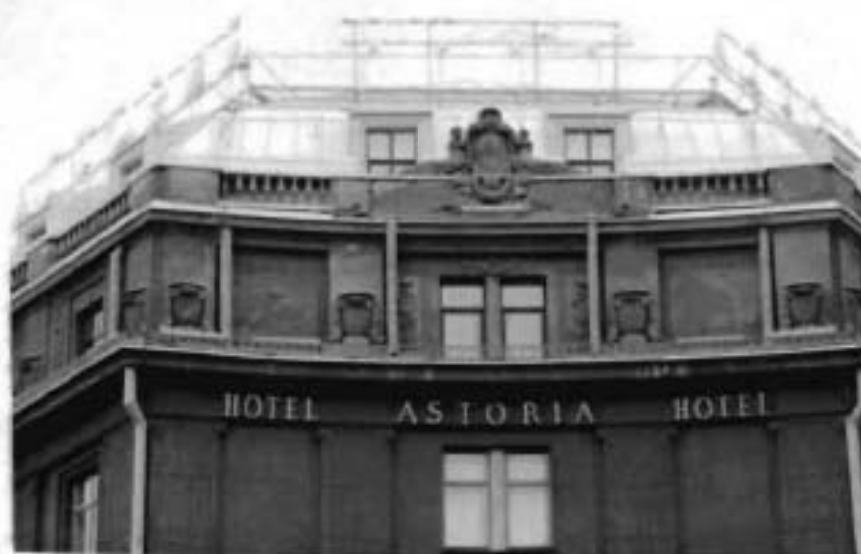
2. Фрагмент юго-западного фасада.

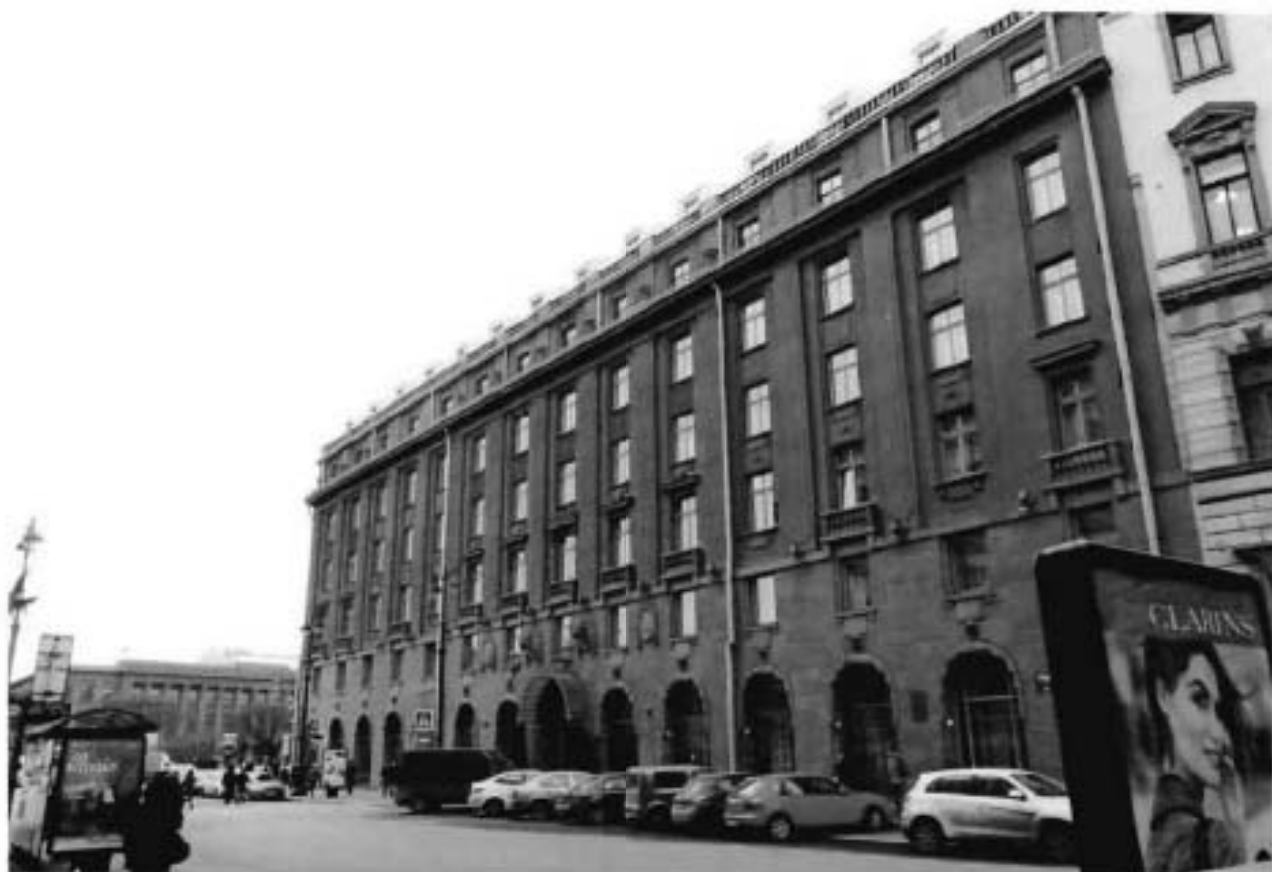
3. Фасад по Большой Морской улице (юго-восточный).

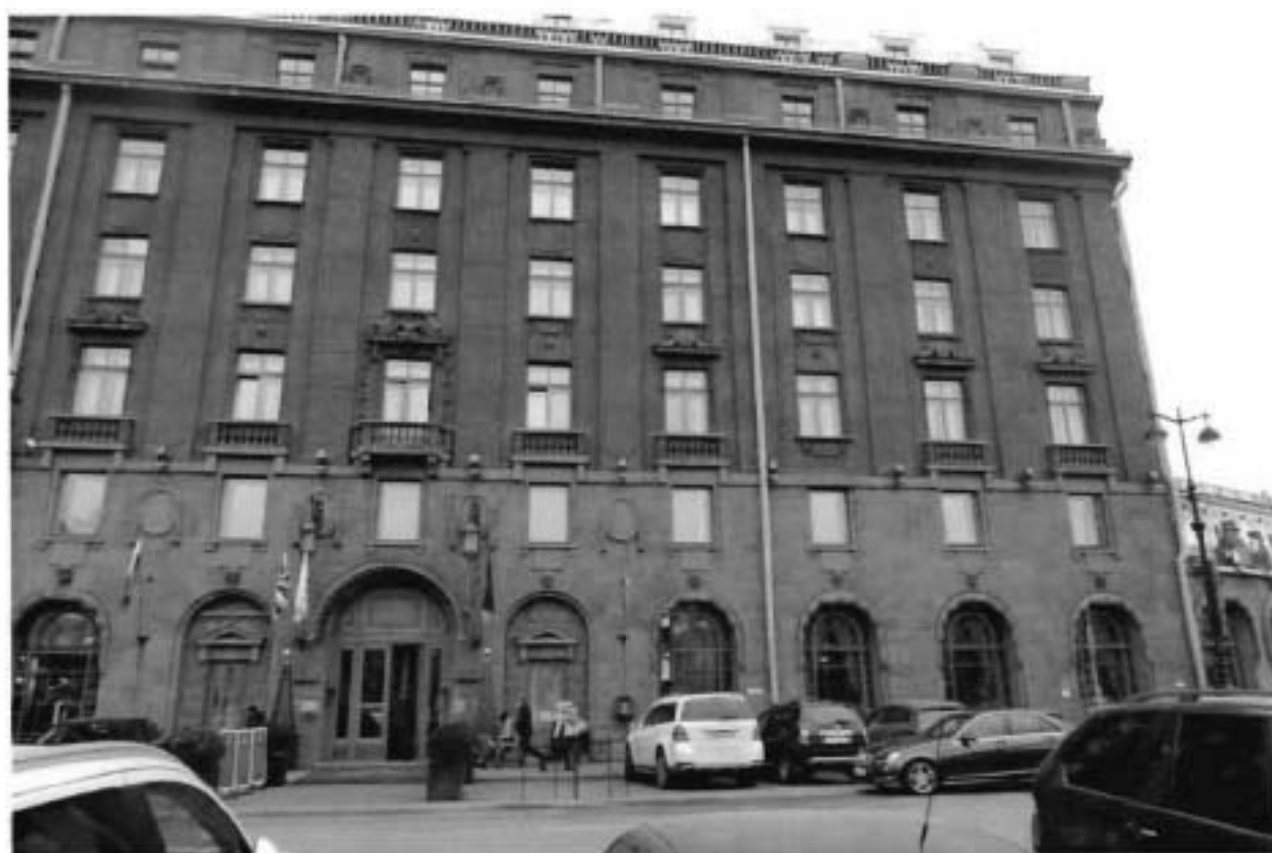
4. Фрагмент западного фасада.

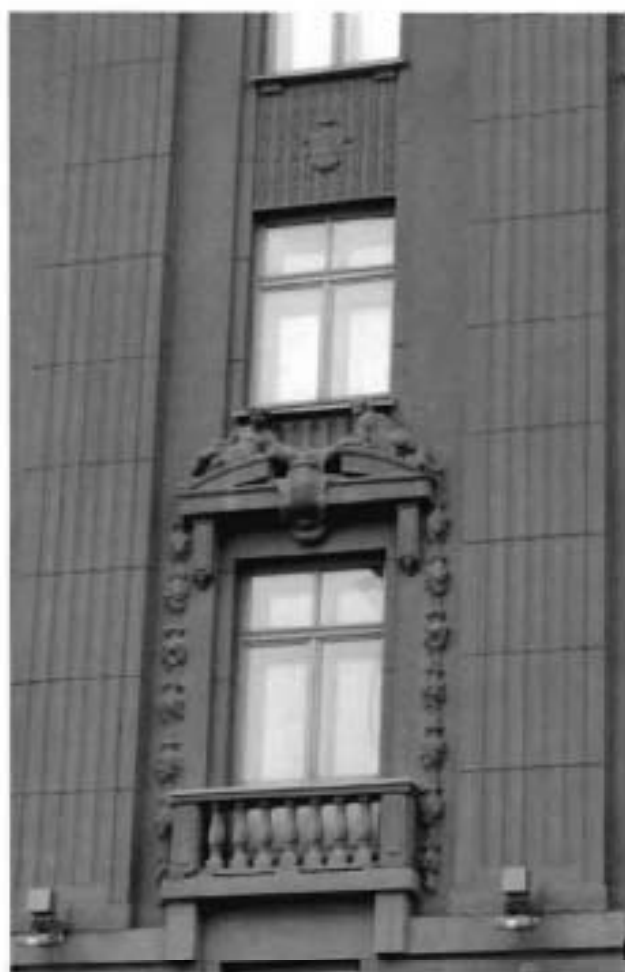
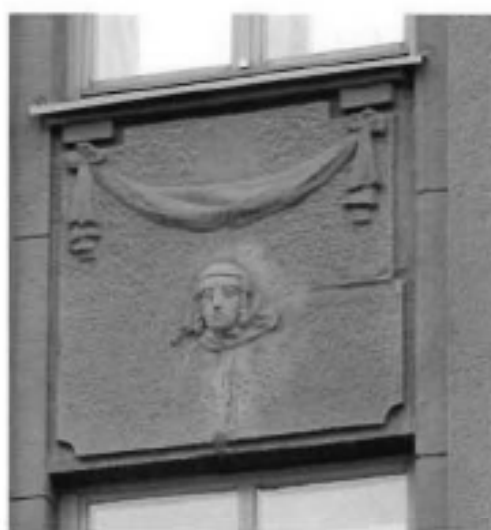
5, 6. Лепной декор лицевых фасадов.

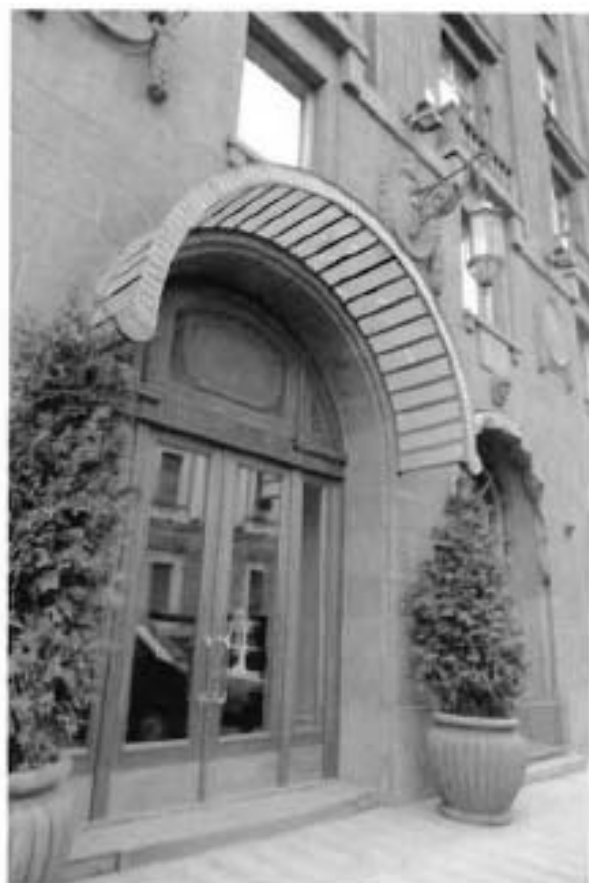
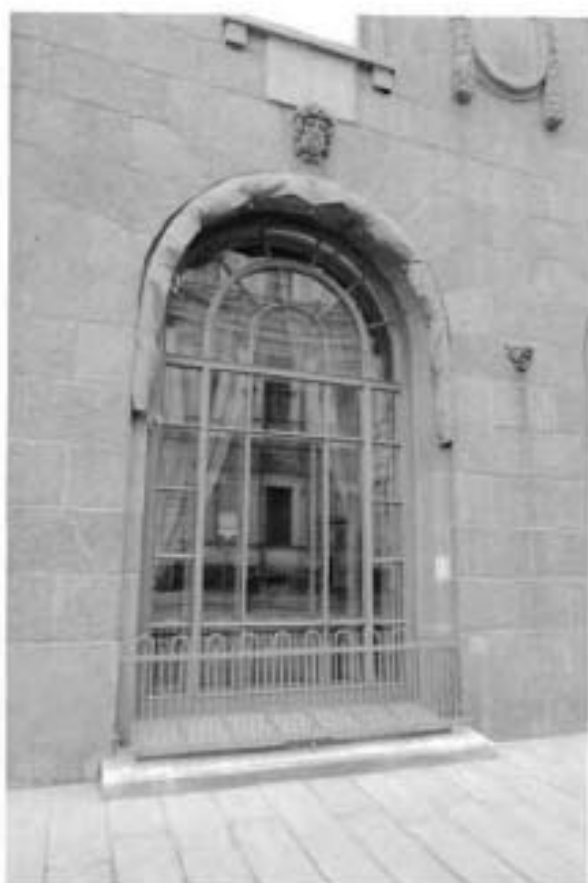
8. Оформление дверного проема (западный фасад). 9. Оформление витринного окна 1 этажа.

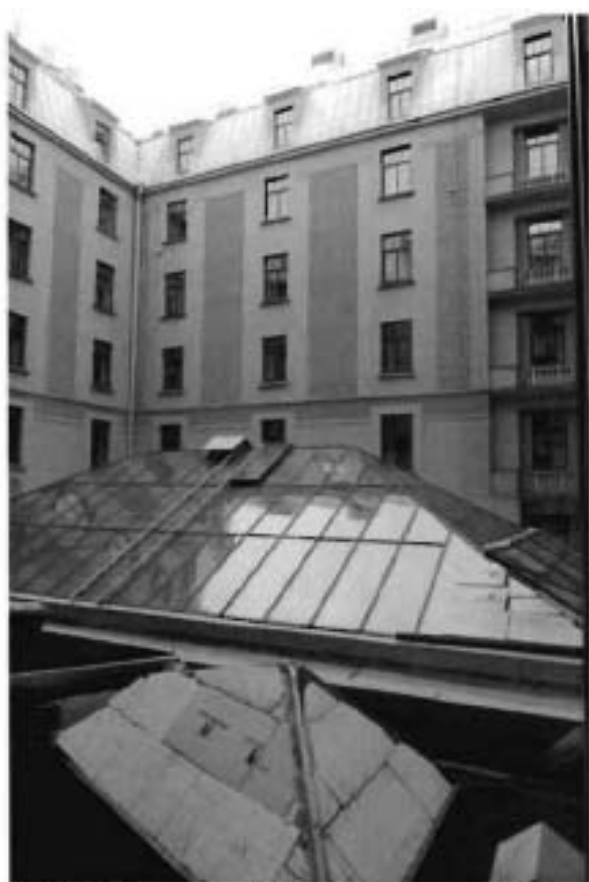
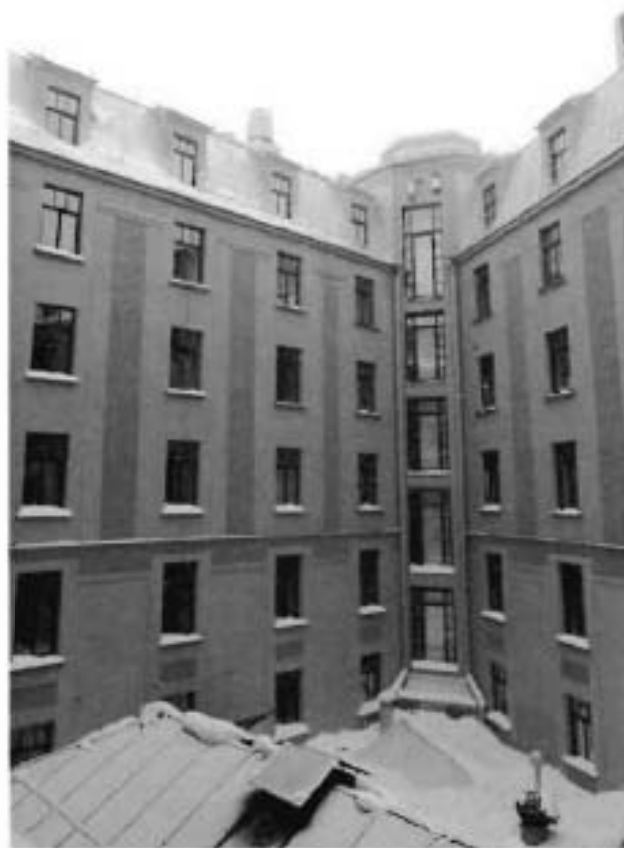
10, 11. Внутренний двор. Фасады, ориентированные во внутренний двор.

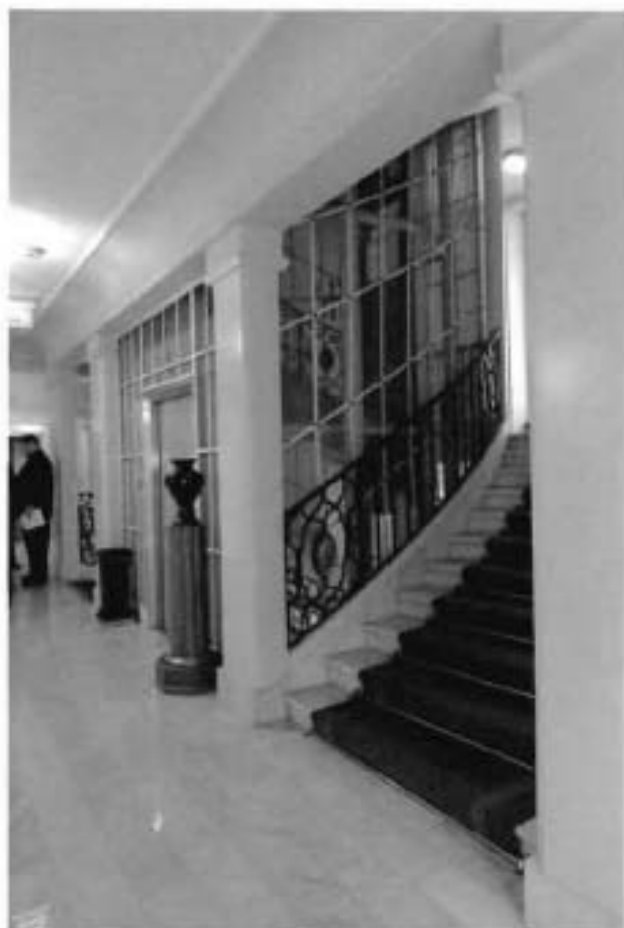
31. Парадная лестница. Междуэтажный марш.
