**АКТ**

**по результатам государственной историко-культурной экспертизы**  
проектной документации на проведение работ по сохранению  
объекта культурного наследия федерального значения «Гостиница  
«Астория», расположенного по адресу: г. Санкт-Петербург, Большая  
Морская ул., дом 39, лит. А (Большая Морская ул., 39, лит. А;  
Вознесенский пр., 12): «Работы по сохранению объекта культурного  
наследия федерального значения «Гостиница «Астория»,  
расположенного по адресу: Санкт-Петербург, ул. Большая  
Морская, д. 39, лит. А; Ремонт и приспособление крыши» (шифр:  
01-ИП-2024/07/02-1), разработанной ООО «Капиталь»,  
индивидуальным предпринимателем Архиповой Марией  
Сергеевной в 2024 г.

Санкт-Петербург

«22» октября 2025 г.

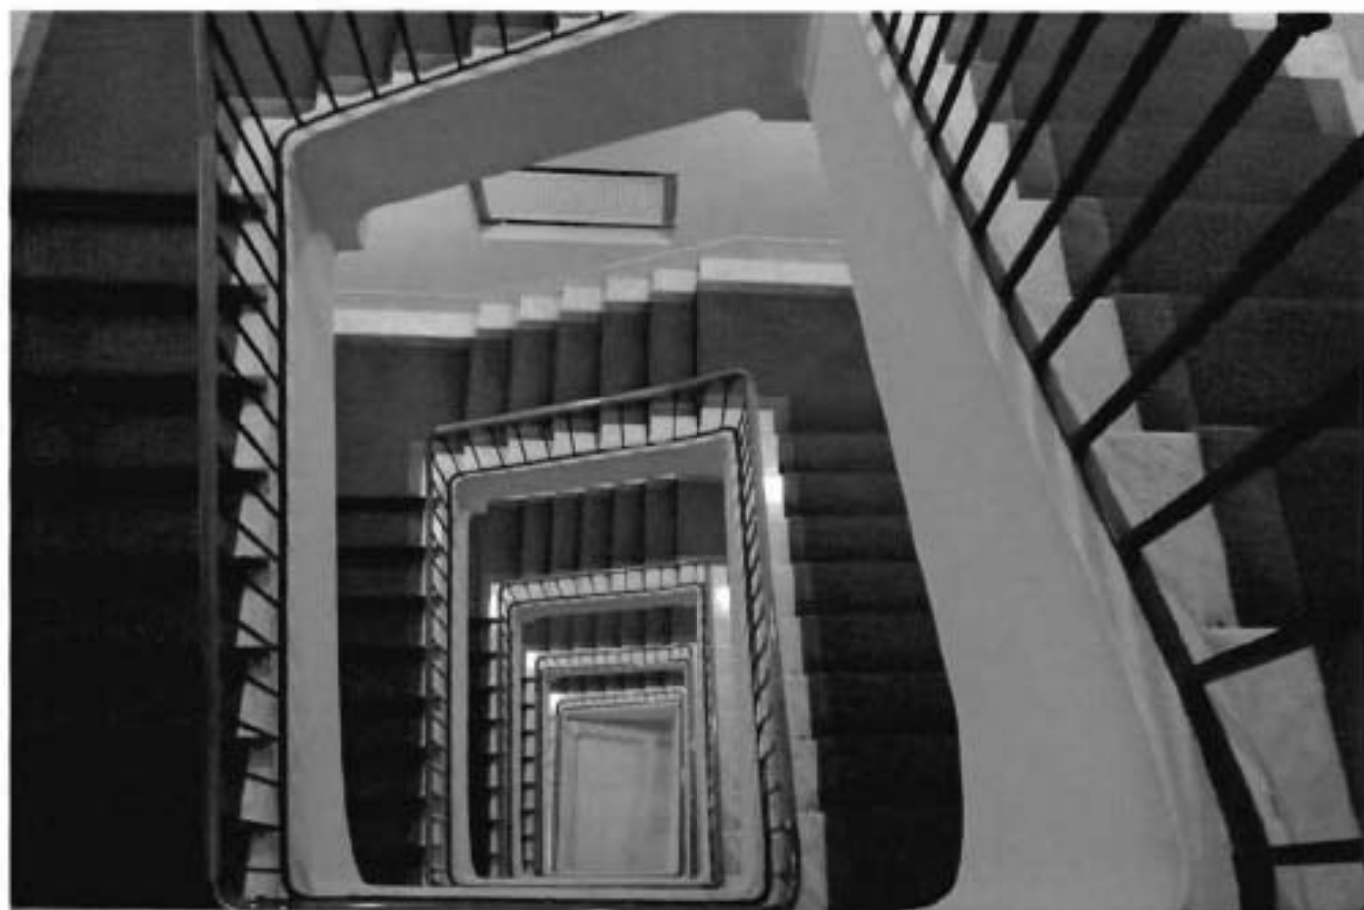
34. Лестничные марши парадной лестницы и шахта лифта. Вид снизу.

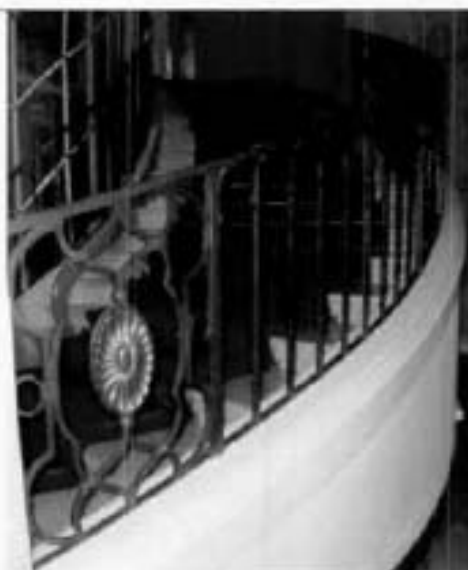
фигурных стоек и овальных золоченых розетт в центре;  
с латунными ковродержателями;

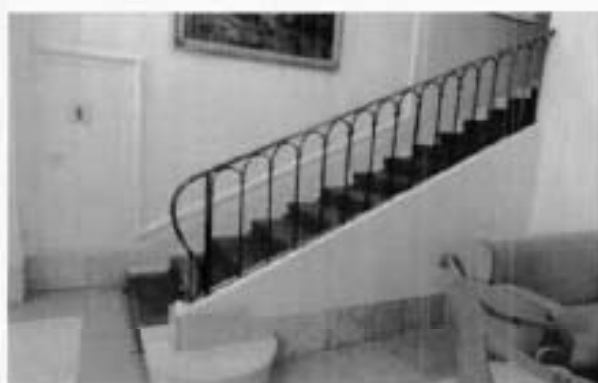
лестницу из вестибюля-фойе (пом. № 105, площадью 213,5 кв.м., в уровне 1-го этажа) – ступени облицованы белым с серыми прожилками мрамором, нижняя ступень забежная, с металлическим ограждением в виде вертикальных прутьев, круглых в сечении, с перехватами в верхней части;

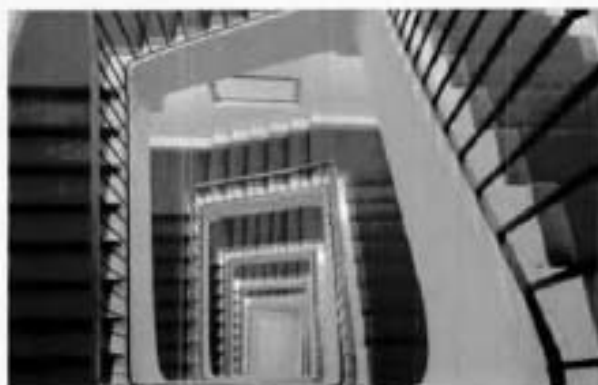
лестницу из вестибюля-фойе (в уровне 2-7-го этажей) – трехмаршевую, железобетонную, со ступенями и площадками, облицованными белым с серыми прожилками мрамором, с литым металлическим ограждением в виде вертикальных стоек, прямоугольных в сечении, с арочным завершением и перехватами в верхней части, с деревянным профилированным поручнем; с латунными ковродержателями;

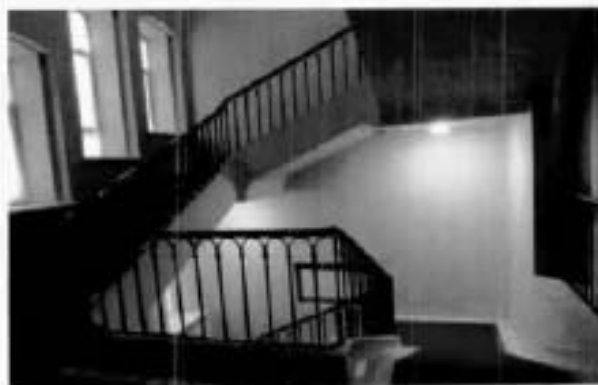
подшивка маршей лестниц – фигурная;

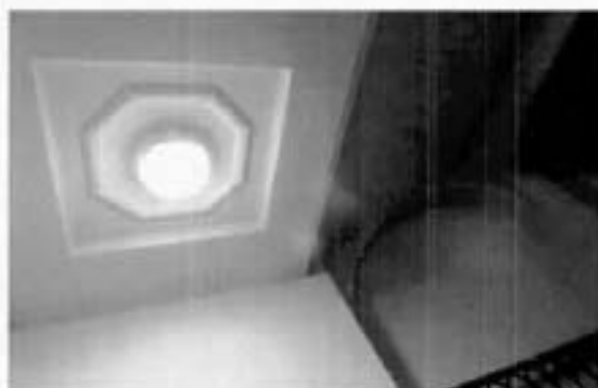
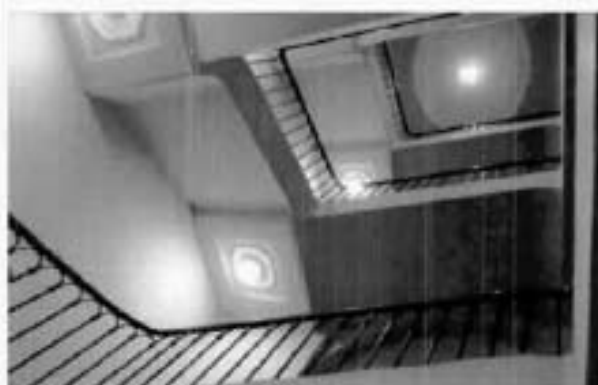
подшивка лестницы на этажных и междуэтажных площадках — уплощенные кессоны с восьмиугольными фленками в которые вkomпaнoваны встроены светильники;

светильники круглые в плане, с латунными ободами и стеклянными плафонами-полусферами;

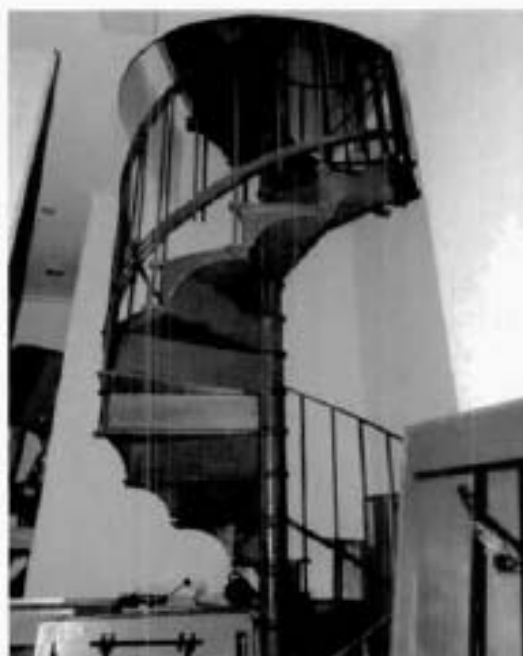
лестницу к балкону банкетного зала — винтовую, металлическую, сегментную на опорном стержне, с металлическим ограждением в виде вертикальных прутьев;

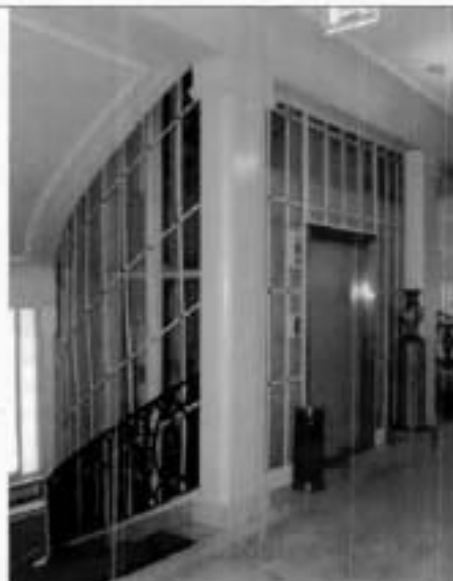
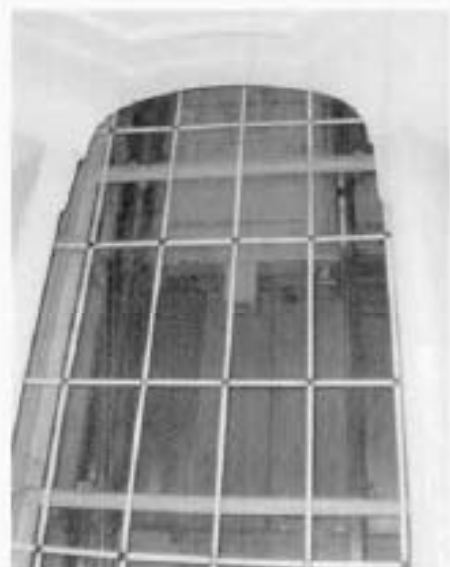
в габаритах вестибюля и лестничных площадок парадной лестницы шахта лифта с металлическим сетчатым ограждением, с геометрической расстекловкой – конфигурация, габариты, конструкция, оформление (на этажных площадках углы фланжированы плинтасами, на междуэтажных – с арочными проемами с коробовым завершением; с профилированным цоколем белого с серыми прожилками мрамора;

со стороны междуэтажных площадок с металлическим ограждением аналогичного рисунка ограждению лестницы (без секций с розетками);

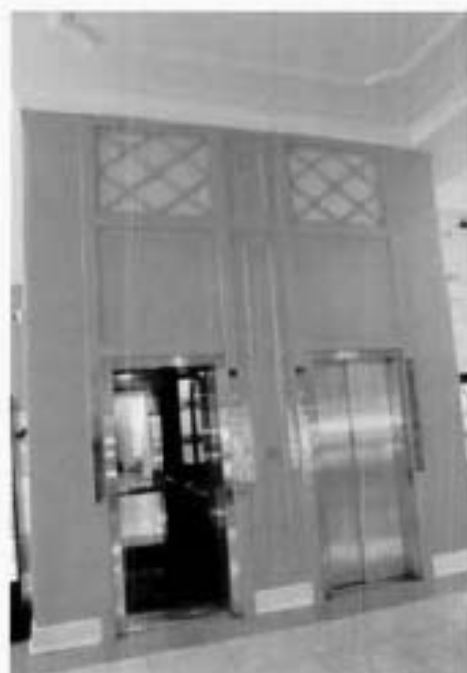
в габаритах вестибюля шахты лифтов, оформлены деревянными филленчатыми панелями, верхние — с геометрической расеткловкой — конфигурация, габариты, конструкция;

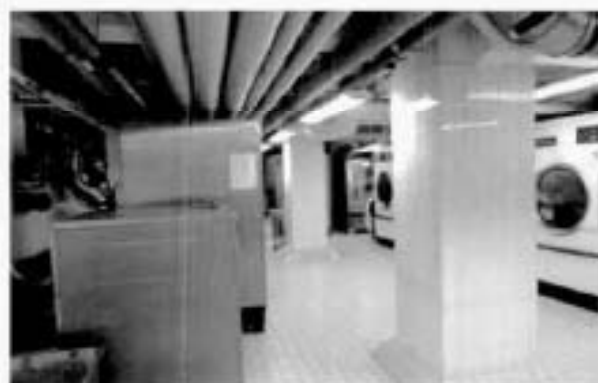
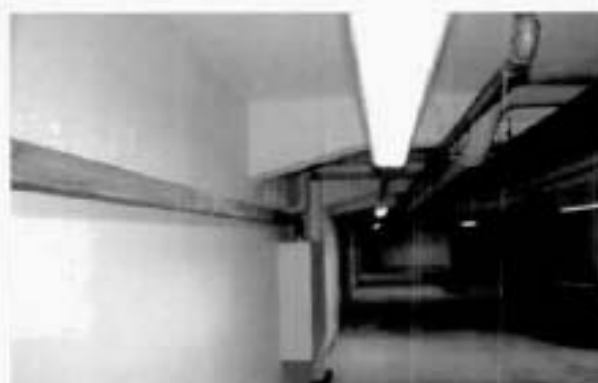
опорные пилоны и подпругные арки помещений подвального этажа — местоположение, габариты, конфигурация;

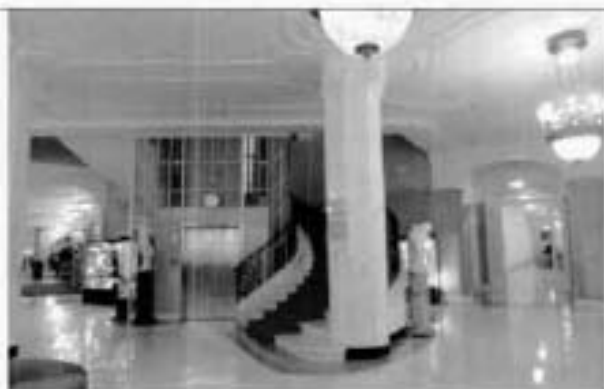
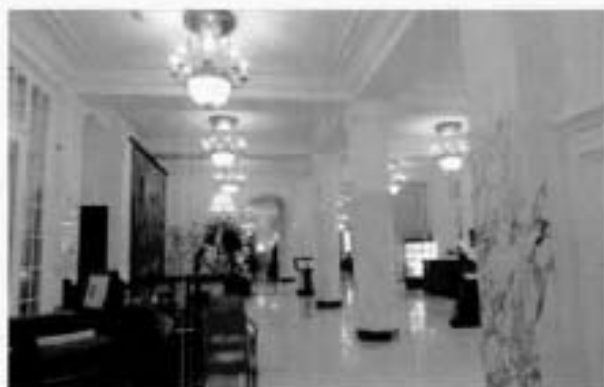
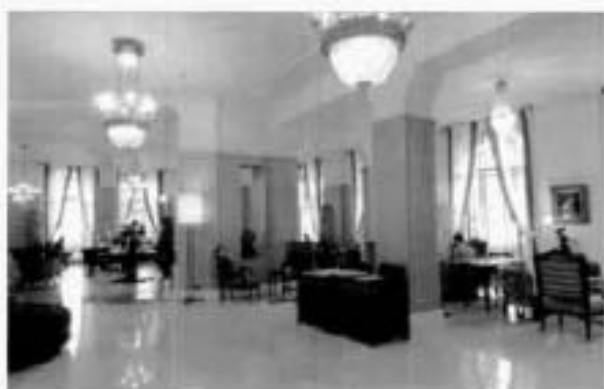
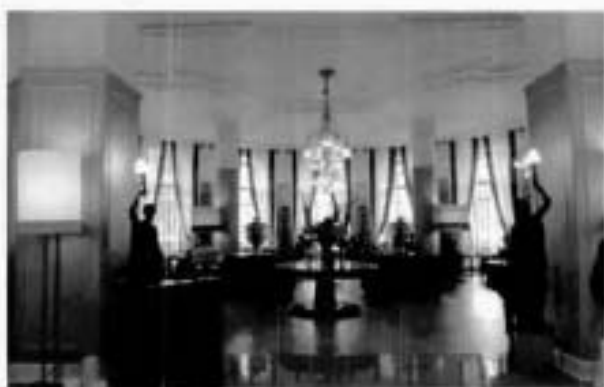
опорные восьмигранные и  
прямоугольные в плане колонны  
вестибюля и ротонды –  
местоположение, габариты,  
конфигурация, конструкция;

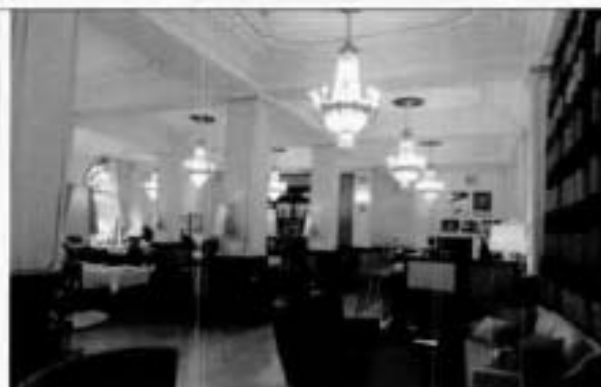
опорные пилоны ресторана (пом. № 136, площадью 269,7 кв.м.) – местоположение, габариты, конфигурация (прямоугольные в плане);

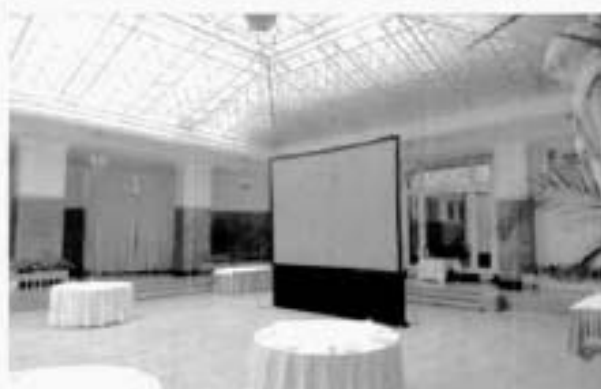
опорные пилоны «Зимнего сада» (пом. № 134, площадью 335,9 кв.м.) – местоположение, габариты, конфигурация (прямоугольные в плане);

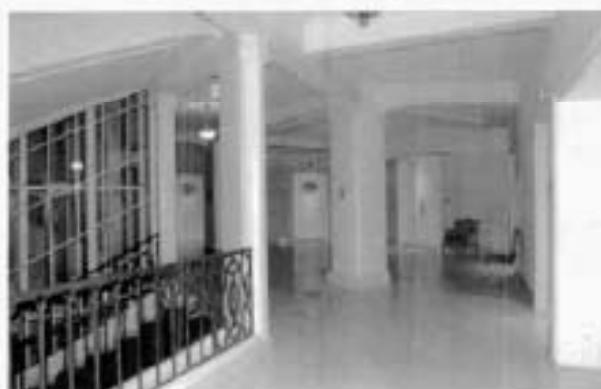
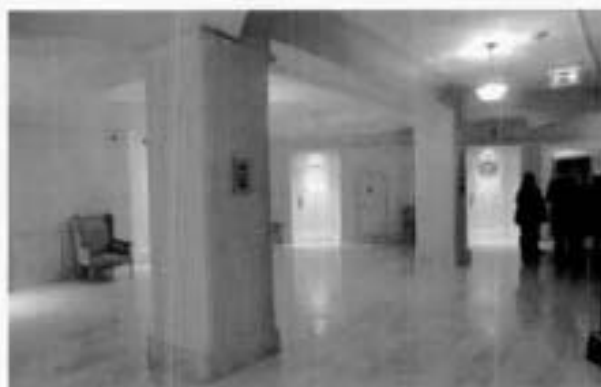
опорные пилоны и колонны холлов – местоположение (и уровне 2-6-го этажей), габариты, конфигурация (шестигранные и квадратные в плане);

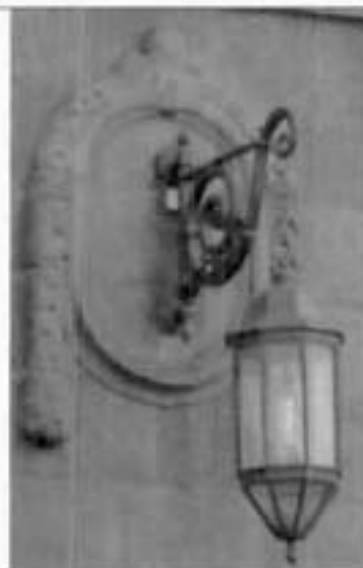
четыре граничных фонаря\* на волнитообразных чугунных кронштейнах с растительным декором;

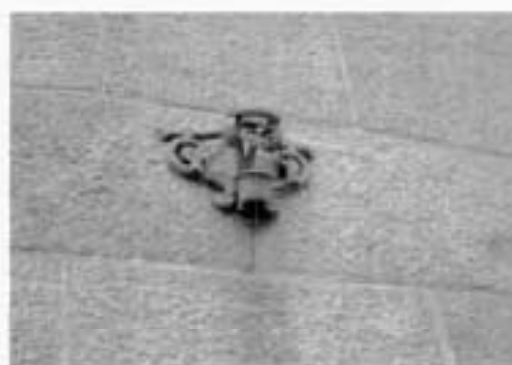
шесть чугунных флагодержателя\* – форма, оформление (в виде волнитообразных завитков, декорированных драпировкой);

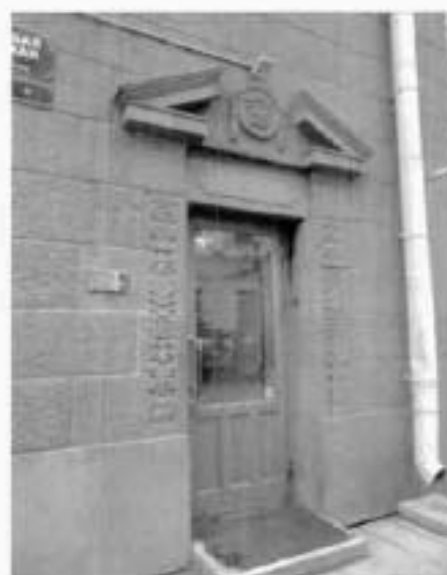
исторический дверной проем – местоположение (по 14-й оси по улице), габариты, конфигурация (прямоугольный), оформление (разорванный гранитный фронтон, картуш с интавующей гирляндой, фигурная филенка, резьба по граниту в виде растительного орнамента (по сторонам проема);

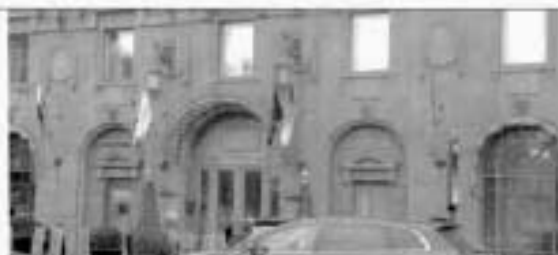
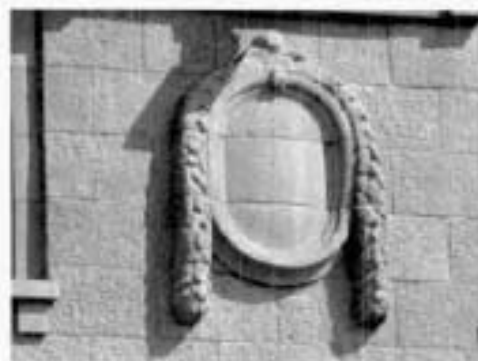
по осям полуциркулярных дверных проемов по улице и проспекту, между окнами 2-го этажа, по четыре овальных медальона, обрамленных ниспадающими дубовыми гирляндами;

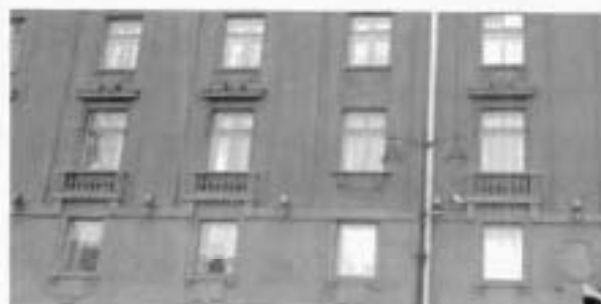
окна 3-6-го этажей заглублены в вертикальные прямоугольные ниши, образованные большим ордером, оформление проемов объединено между этажами;

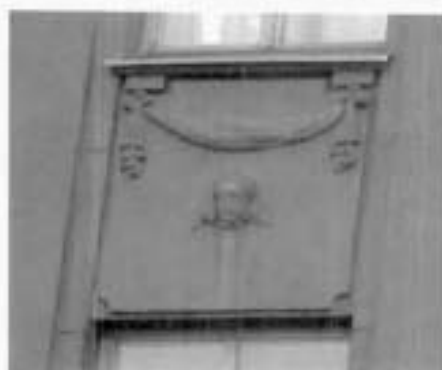
оконные проемы 3-го этажа (без ограждения балконов) – подоконные доски на консолях, с подоконными филеками;

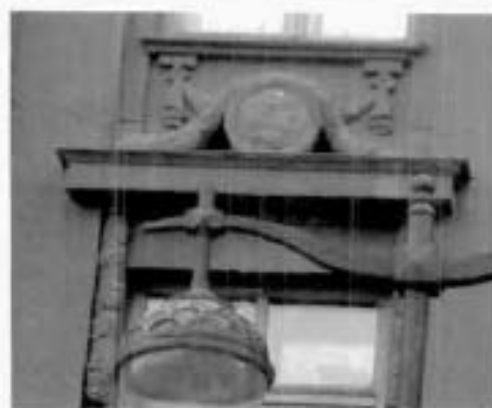
подоконные доски с модульонами, филеки с «вынутыми» углами, декорированные женскими маскаронами и провисающими драпировками, линейные сандрики с порезкой дентикулами, ниспадающими цветочными гирляндами, круглыми медальонами с чередующимися мужскими и женскими профилями, фланкированные гирляндами – в уровне 3-4-го этажей;

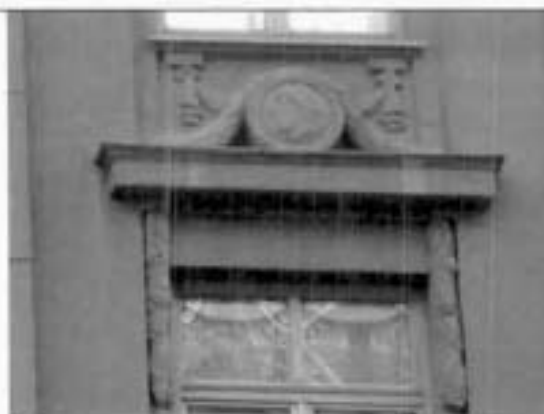
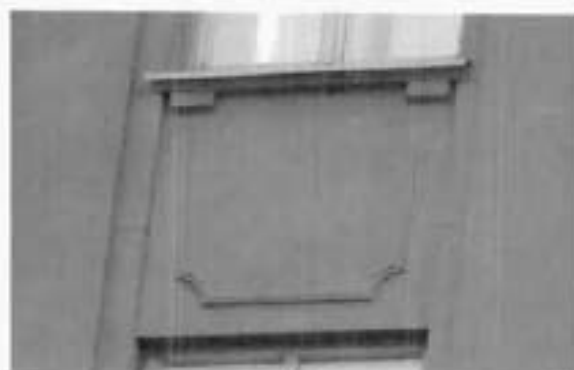
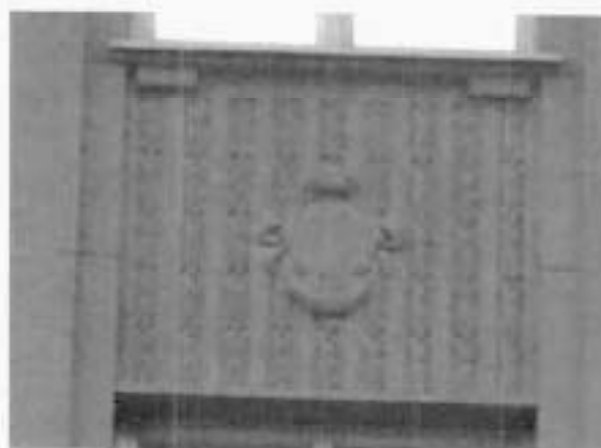
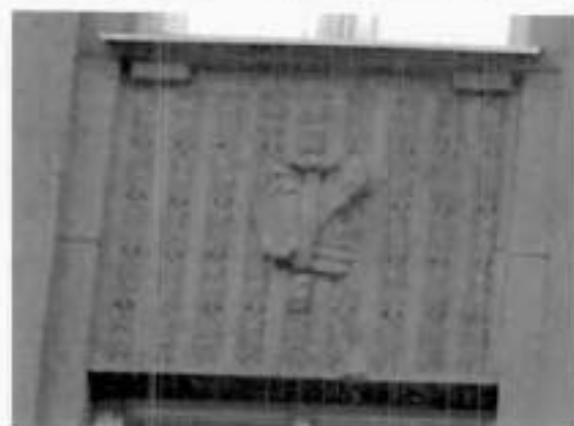
подоконные доски с  
модульонами, филенки с  
«вынутыми» углами,  
вертикальные желобки,  
заполненные лавровыми  
гирляндами с чередующимся  
композициями из картушей с  
провисающими лавровыми  
гирляндами и воинской  
арматуры (шлем, колчан, меч,  
доспехи) — в уровне 4-5-го  
этажей;

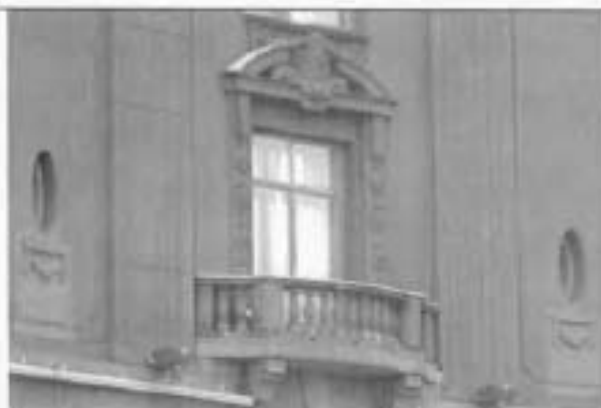
подоконные доски с  
провисающими гирляндами – в  
уровне 3-го этажа вогнутого  
угла;

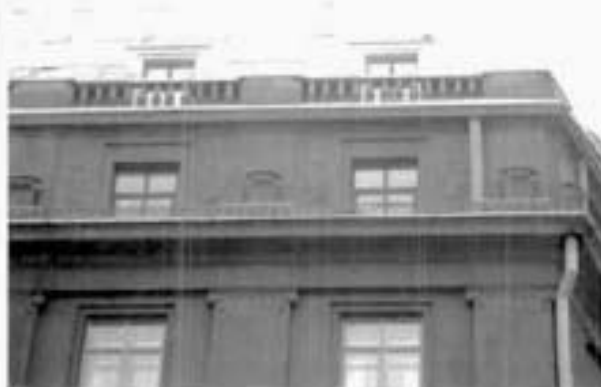
прямоугольные ниши,  
фланкированные  
капителированными пилястрами с  
наложенными прямоугольными  
филеками с чередующимися  
композициями из воинской  
арматуры (меча, щита, знамени;  
копчана со стрелами, луком,  
щитом);  
замковые камни в виде мужских  
профилей, по осям дверных  
проемов и вогнутого угла – в  
виде медальонов с женскими  
маскаронами, фланкированные  
провисающими гирляндами – в  
уровне 6-го этажа;

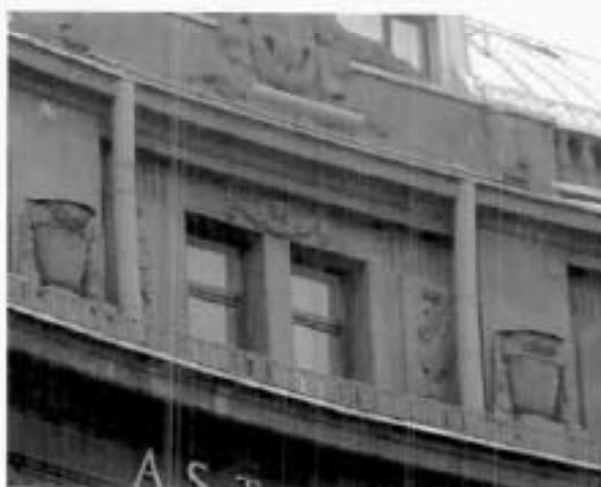
пилястры, декорированные  
барельефами изображениями  
ваз с свисающими  
фруктовыми гирляндами – в  
междуконных простенках 6-го  
этажа;

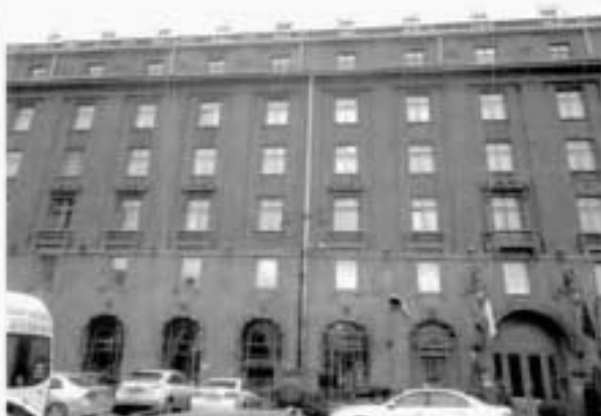
гранитная тяга, отделяющая  
первый ярус от второго и  
соединяющая консоли  
французских балконов;

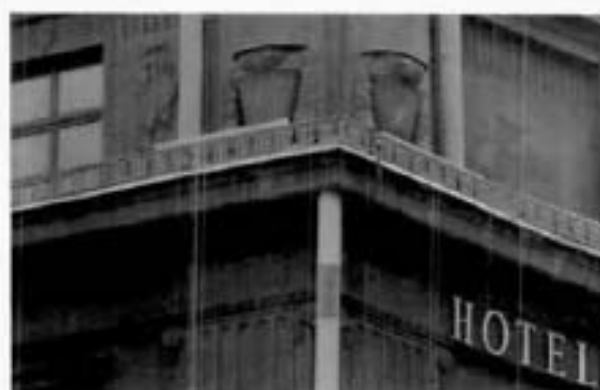
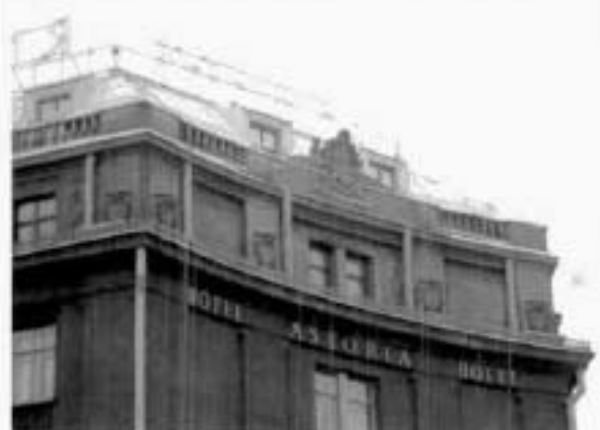
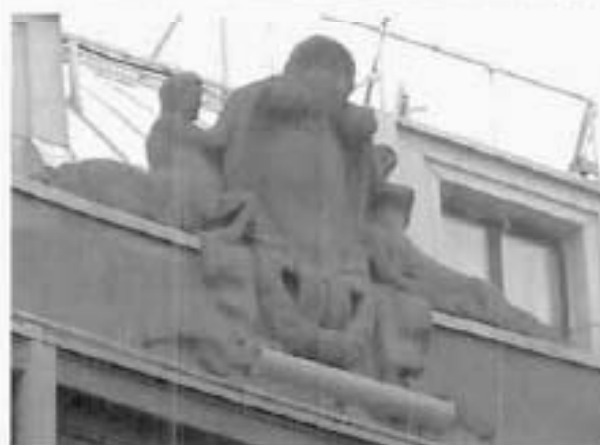
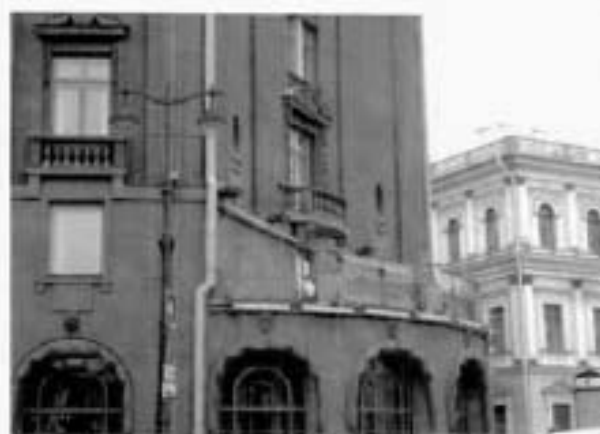
ограждение полуциркулярного объема 1-го этажа вогнутого угла – парпетные гранитные тумбы со скульптурными изображениями двух путти, которые держат вазы (4);

между тумбами металлические решетки из прямоугольных элементов, крепящиеся к горизонтальным тягам кольцами; \*восстановлены при реставрации 1985-1989 гг.

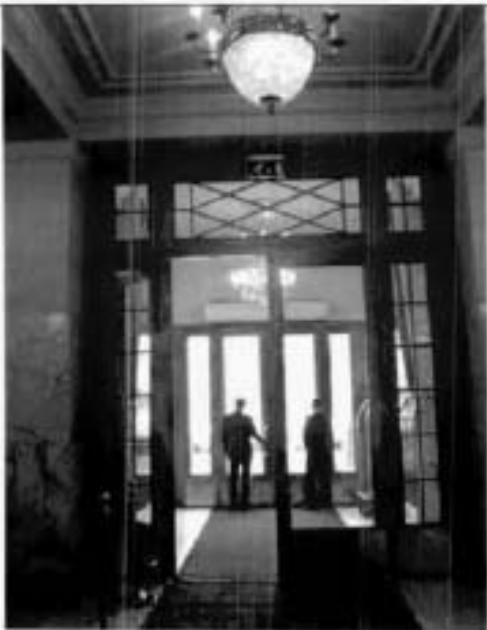
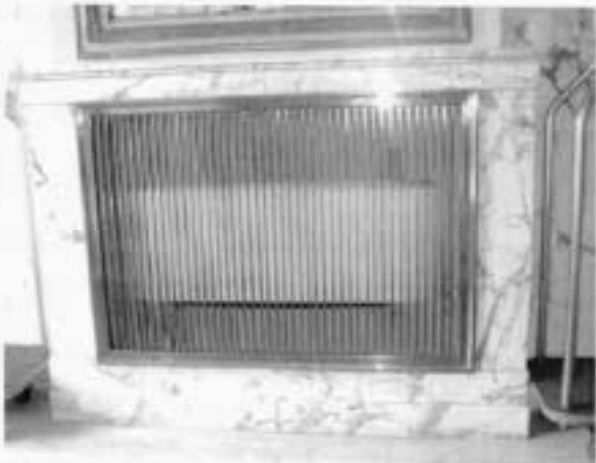
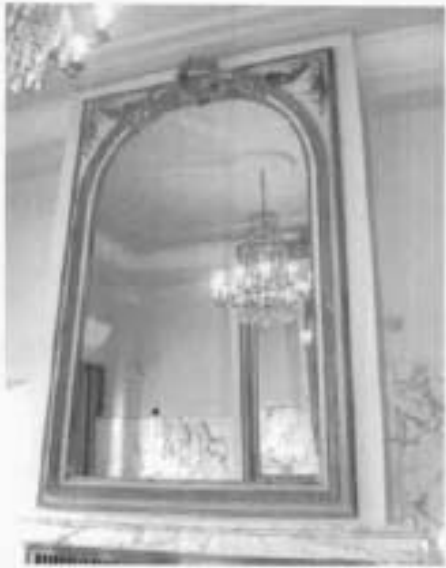
| 5 | <p>Декоративно-художественное оформление интерьеров:</p> | <p>тамбур входа по Вознесенскому пр. (пом. № 124, площадью 19,2 кв.м.):</p> <p>оформление потолка – профилированные тяги;</p> <p>оформление стен – облицовка нижней части стен белым с серыми прожилками мрамором, с угловыми пилястрами по западной стене;</p> <p>заполнение дверного проема – материал (дерево), конструкция (двери двустворчатые, полуветельные, с боковыми нестворными частями, с прямоугольной трехчастной фрамугой); нестворные части, фрамуга с исторической геометрической растрескивающей;</p> <p>камины* (2) – облицован белым с серыми прожилками мрамором; с профилированными плантом и полочкой; фронтальная часть с латунной (?) решеткой;</p> <p>зеркало надкаминное в двойной штукатурной раме; зеркальное полотно с полуциркулярным завершением обрамлено растительной порезкой и «бусы»; в верхней части левая композиция из венка, пальмовых (?) ветвей, цветочных гирлянд с фестонами, с золочением деталей;</p> <p>покрытие пола – квадратные плиты белого с серыми прожилками мрамора, рисунок укладкой;</p> <p>* лосконый</p> | |

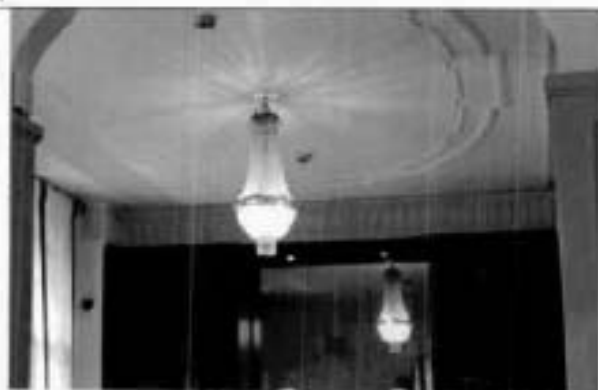
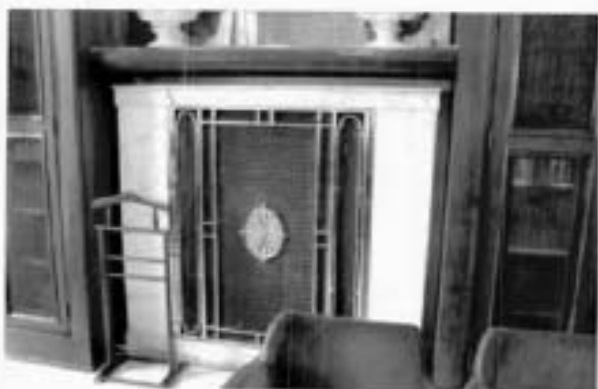
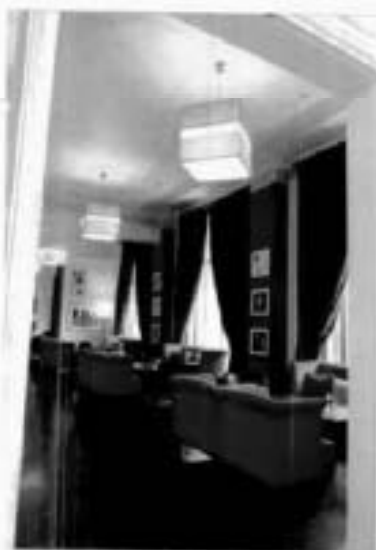
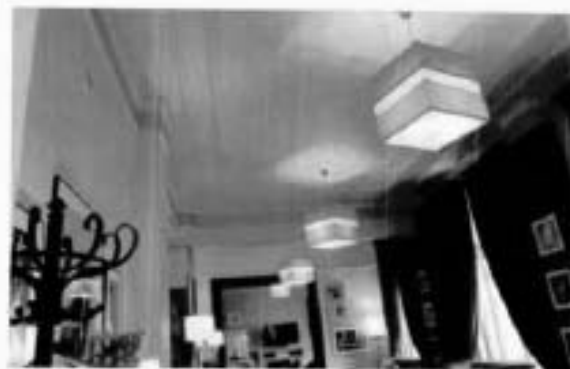
бывший «Дамский салон» (пом. № 112, площадью 75,1 кв.м.);

оформление потолка – профилированные тяги, центральная – раскрепованная по углам;

оформление стен – пилястры, угловые пилястры, живописный золоченый фриз «сплоя меандра»;

камин среднестенный, белого мрамора, с вставками цветного мрамора; топочное отверстие прямоугольной формы, в профилированной раме; фланкировано доплатками с каннелированными консолями; с профилированной полочкой; под полочкой прямоугольная филейка с резными пальмовыми ветвями;

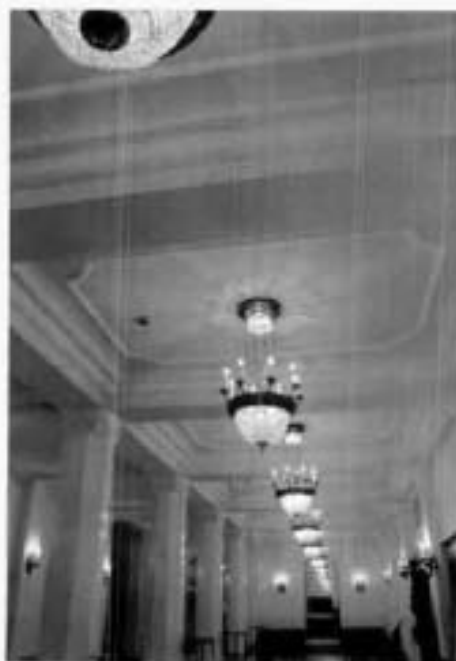
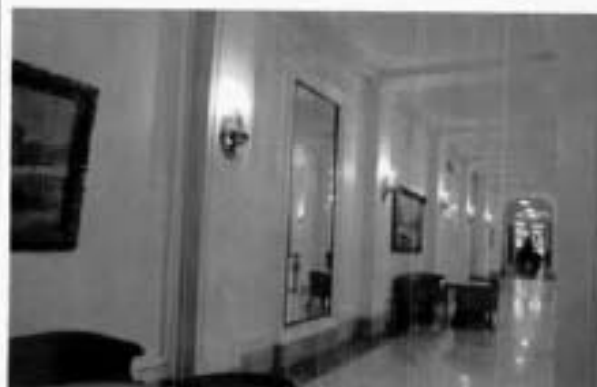
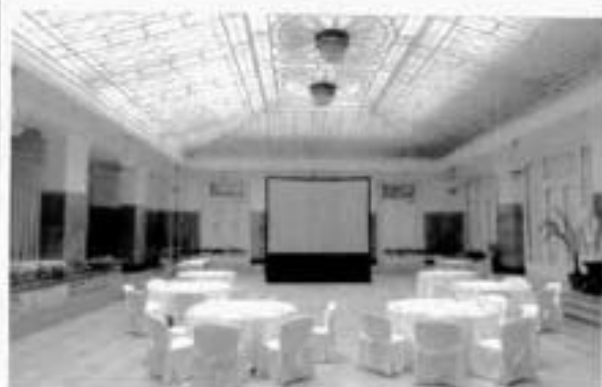
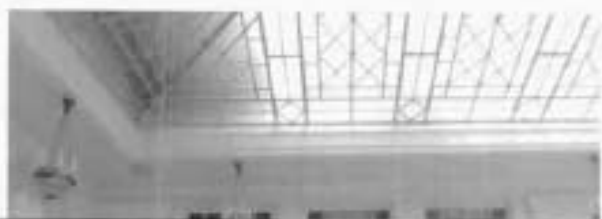
«Зимний сад» (пом. № 134, площадью 335,9 кв.м.):

оформление плафона – сложной профилированный кессон, с резкой «бусы», с витражом; карниз с резкой дентикулами;

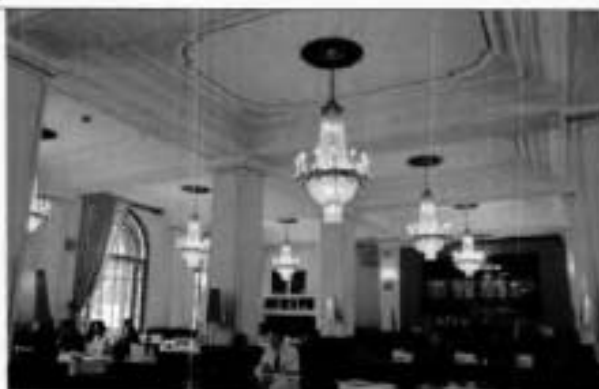
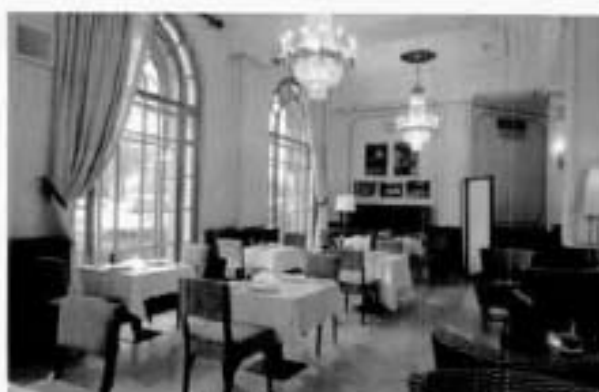
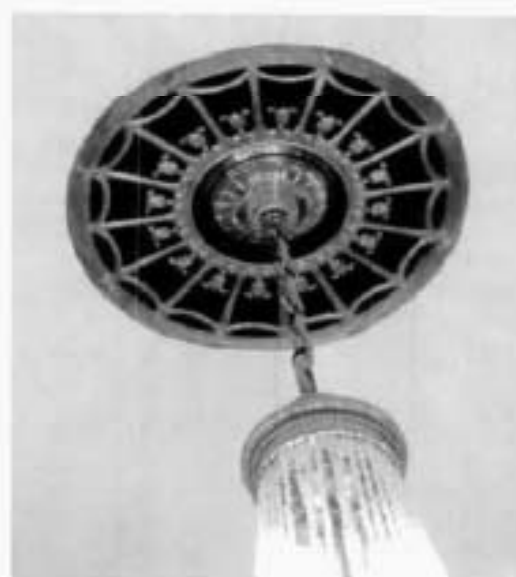
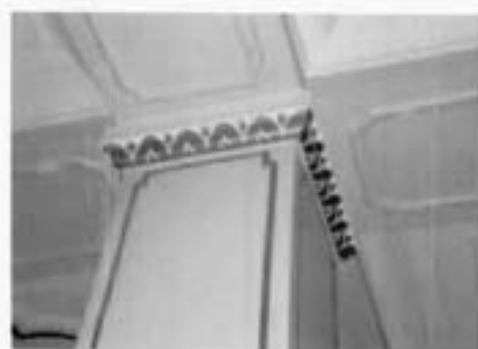
выпущенные балки декорированы филеиками с «выпуклыми» углами, образованные профилированными тягами;

оформление стен – пилоны и пилястры с капителями с росписью в виде стилизованного остролиста; в верхней части стен, пилястр и пилонов – расписные филеики и зеркала с «выпуклыми» углами, в нижней части – профилированные переплетные филеикальные панели, с профилированными плинтами и полочкой, с встроеными радиаторными решетками;

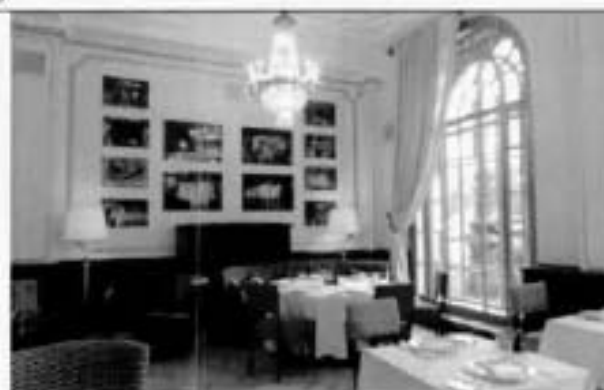
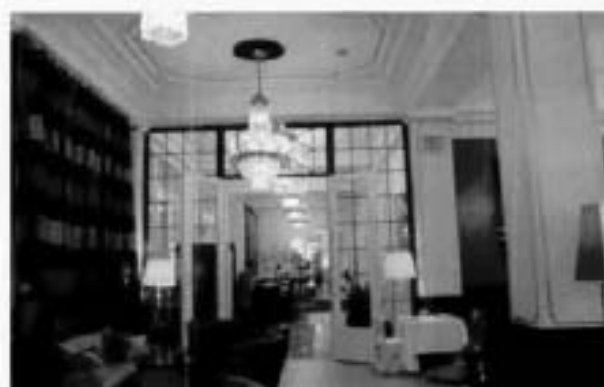
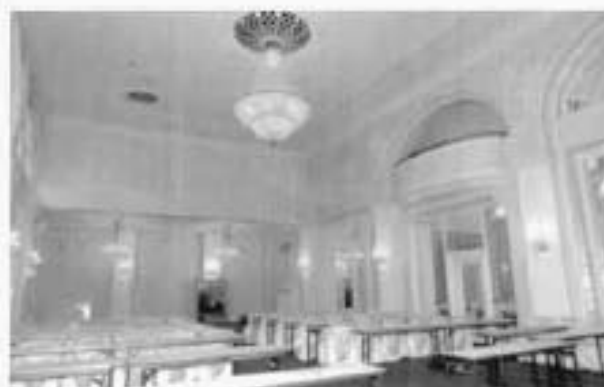
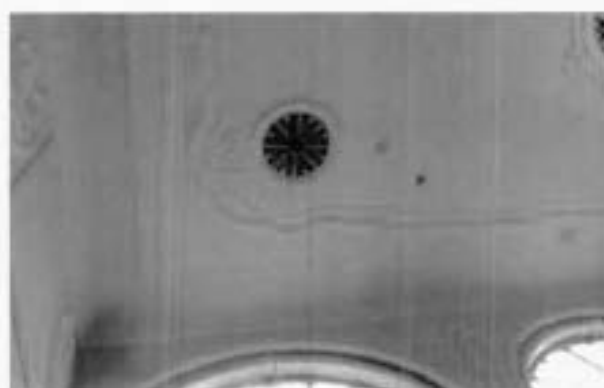
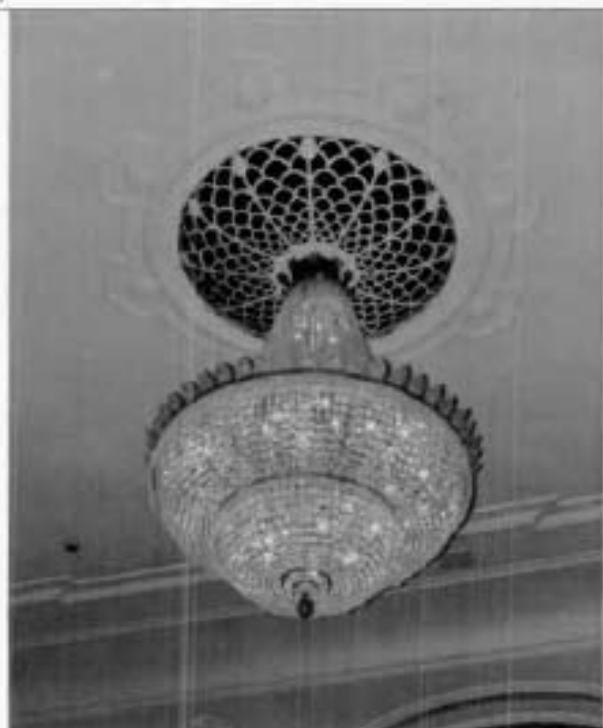
«Банкетный зал» (пом. № 129,  
площадью 275,6 кв.м.);  
двусветный;

оформление потолка –  
профилированные рамы,  
центральная – фигурная,  
раскрепованная, с  
профилированной тягой по  
углам с волютами и фигурными  
филёнками;  
в угловых частях и в центре  
профилированные круглые  
обрамления (центральное – с  
лепными килевидными деталями  
с розеткой в центре) с ажурным  
металлическим заполнением;

угловые – с рисунком «паутина»;  
центральные – в виде  
стилизованной трехъярусной  
сетки,

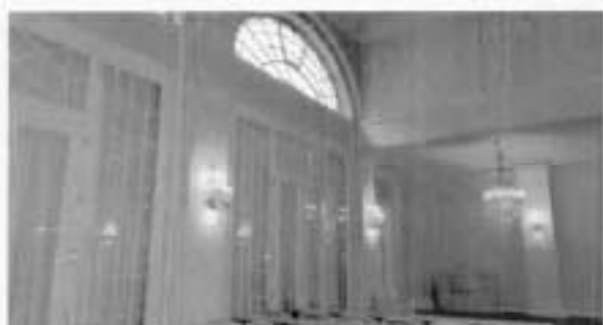
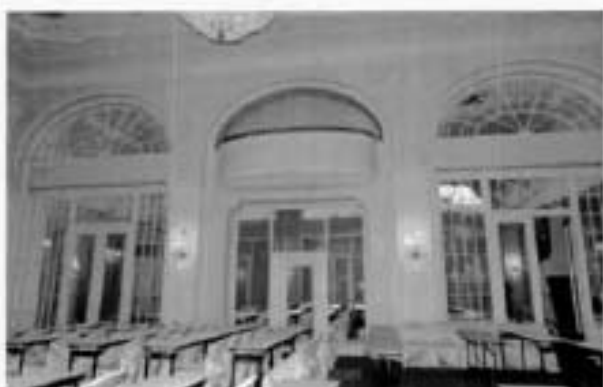
оформление стен –  
двухъярусное; с проемами  
второго света; по продольным  
стенам ярусы заглублены в  
плоские полукруглые ниши;  
нижний ярус: с  
профилированным плинтусом,  
каннелированными пилястрами со  
стилизованными ионическими  
капителями; верхний ярус:  
лепные орнаментальные  
композиции в виде  
стилизованных медальонов;  
прочие ниши завершены  
профилированными  
архивольтами на импостах из  
профилированных филенок;  
с оконными заполнениями  
второго света – деревянными с  
витражной расстекловкой, с  
рисунком «паутина»;

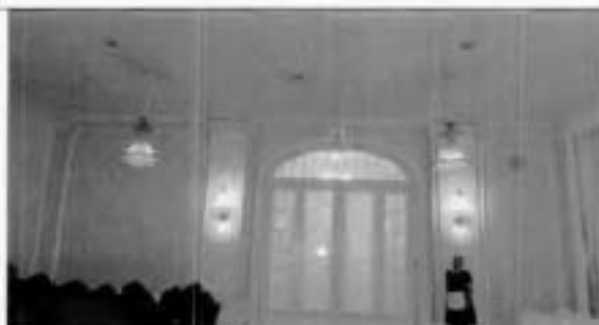
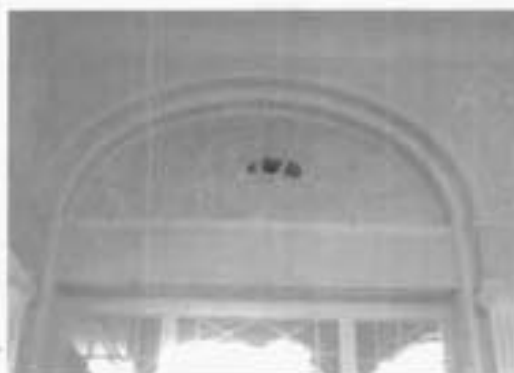
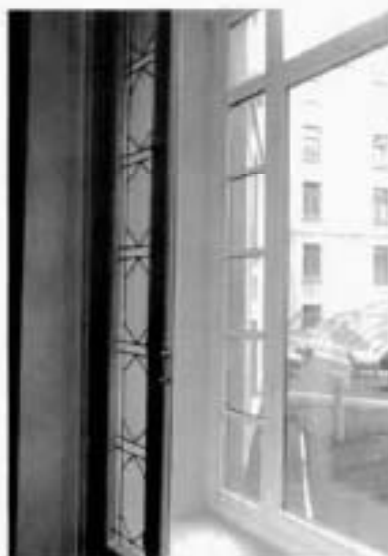
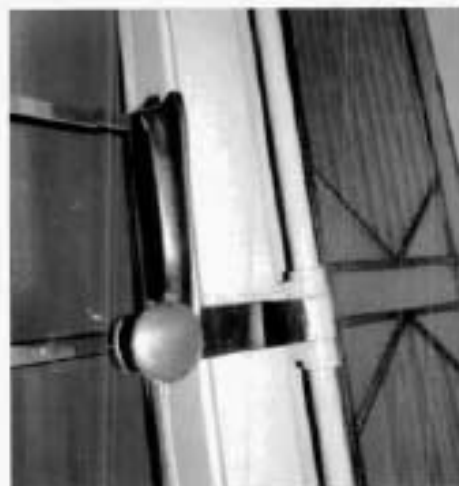
историческое заполнение оконных проемов парадной лестницы — материал (дуб), рисунок расстекловки; историческое заполнение рам — витражное, свинцово-пачечное, с геометрической расстекловкой;

оконные приборы — латунные, с задвижками-засовами, с ручками-кнопками;

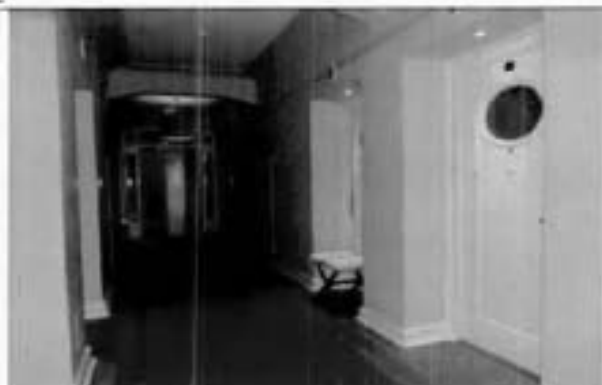
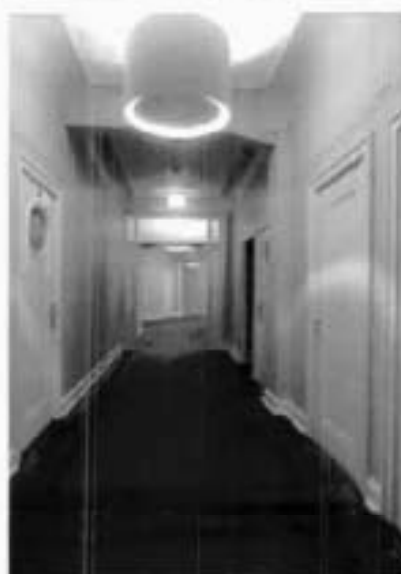
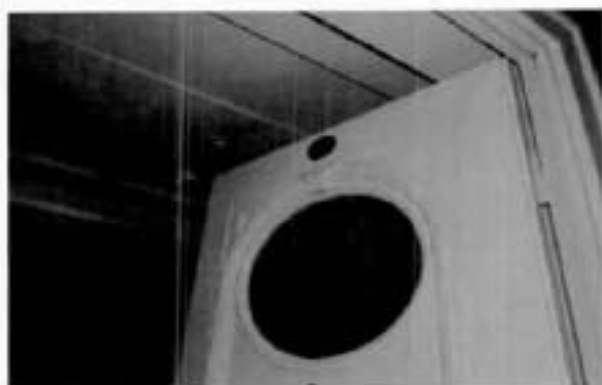
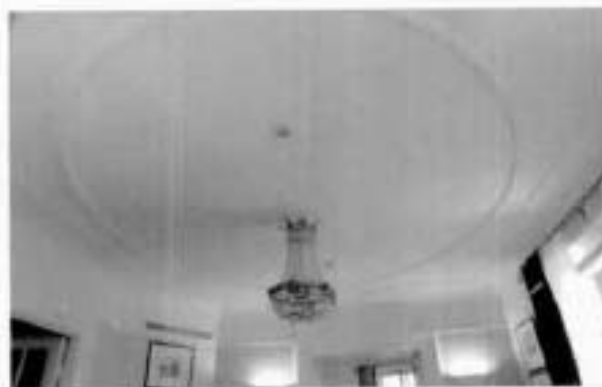
номера:

оформление плафонов – овальные и раскрепованные профилированные тяги;

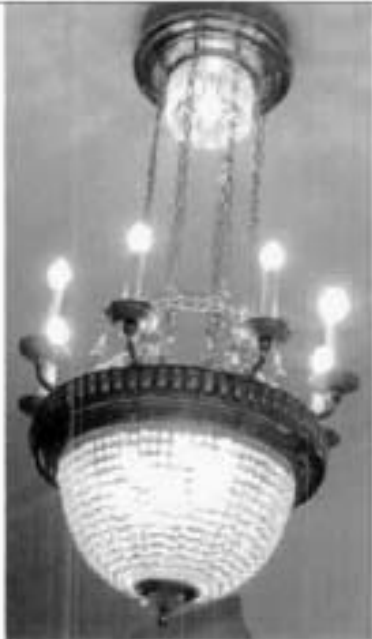
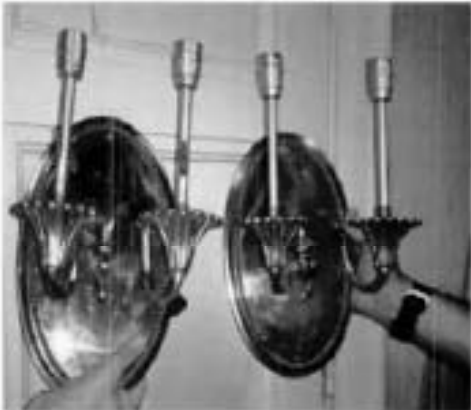
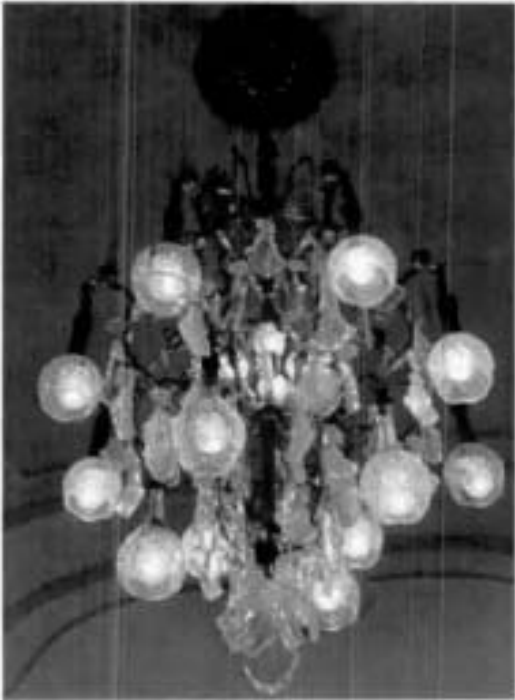
| 6 | <p>Предметы декоративно-прикладного искусства:</p> | <p>лифтовый холл 1-го этажа:</p> <p>люстра на 13 свт. золоченой бронзы с хрустальным убором; основание в форме корзины из хрустальных нитей, крепящихся к ободу, декорированному овами; обод поддерживают восемь кронштейнов, соединенных с малым верхним ободом, подвешенным на шести цепях к короне с хрустальными подвесками в форме призм; электрифицирована свечами молочного стекла с лампами миньон; в основании корзинки – всеорообразная стеклянная розетка с шишечкой;</p> <p>время: начало XX в.;<br/>размер: высота – 100 см, диаметр – 70 см;<br/>количество: 4;</p> <p>(аналогичные с люстрами вестибюля-фойе):</p> <p>бра на 2 свт., латунное; от овальной пристенной розетки отходят два кронштейна с профилками в форме лотоса; со свечами молочного стекла;</p> <p>время: начало XX в.;<br/>размер: высота – 30 см, глубина – 15 см;<br/>количество: 2;</p> <p>«Ротонда», помещение 1-го этажа:</p> <p>люстра на 16 свт. золоченой бронзы с хрустальным убором в виде дубовых листьев и звезд, двухъярусная; в первом ярусе 4 светоточки с плафонами в форме тюльпанов, раскрытых вниз, которые крепятся к изогнутым ребрам; во втором ярусе 8 светоточек на волнообразных кронштейнах с аналогичными плафонами; на центральном штоке между ярусами – 4 лампы без плафонов; верхние части кронштейнов декорированы стеклянными пирамидками и фигурными балюстрадами; в завершении – корона с подвесками, прикреплена витой цепью к потолочной розетке; хрустальные плафоны с алмазной гранью;</p> <p>время: начало XX в., в характере XVIII в.;<br/>размер: 100 х 70 см;<br/>количество: 4;</p> | |

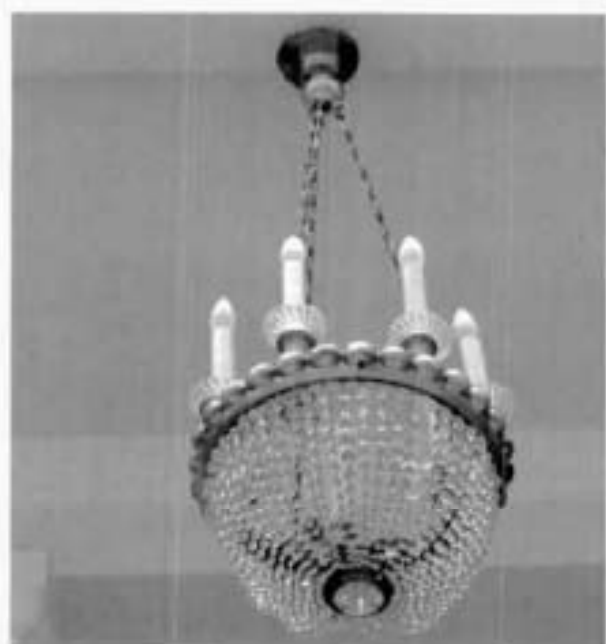
люстра на 10 свт., латунь  
полированная, бронированная с  
хрустальным убором; основание  
в виде корзины из хрустальных  
бус, крепящихся к ободу,  
декорированному полусферами;  
обод поддерживает профитки со  
свечами матового стекла;  
подвешена к фигурной короне на  
3-х цепях;  
время: начало XX в.;  
размер: высота – 70 см, диаметр  
– 40 см;  
количество: 14;

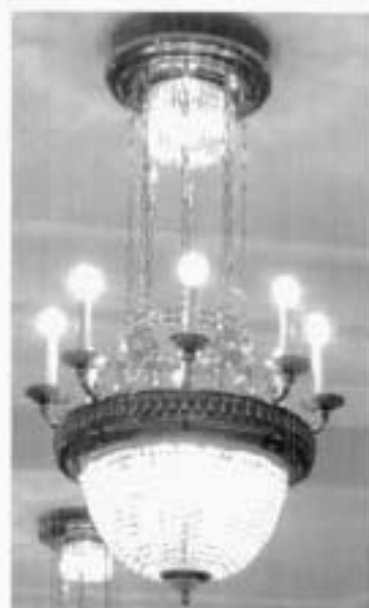
вестибюль-фойе (пом. № 105,  
площадью 213,5 кв.м.):

люстра на 13 свт. золоченой  
бронзы с хрустальным убором;  
основание в форме корзины из  
хрустальных нитей, крепящихся  
к ободу, декорированному  
овнами; обод поддерживают  
восемь кронштейнов,  
соединенных с малым верхним  
ободом, подвешенным на шести  
цепях к короне с хрустальными  
подвесками в форме призм;  
электрифицирована свечами  
молочного стекла с лампами  
миньон; в основании корзинки –  
веслообразная стеклянная  
ролетка с циничкой;  
время: начало XX в.;  
размер: высота – 100 см, диаметр  
– 70 см;  
количество: 6;

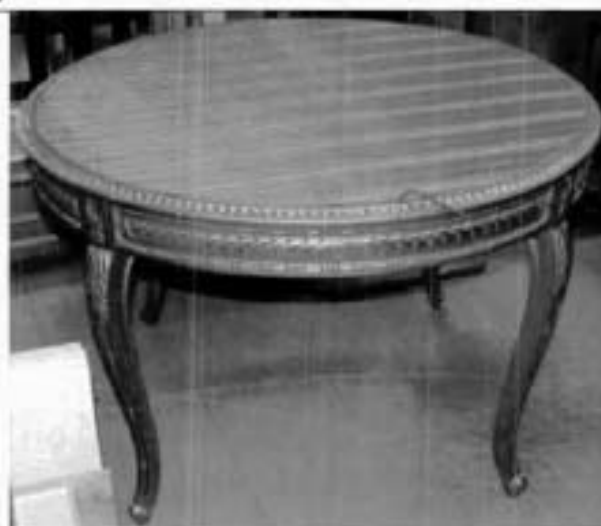
стол круглый, золоченого резного дерева, на четырех изогнутых ножках; царга с порезкой в виде чешуйчатого орнамента и жемчужника; верхняя часть ножек декорирована резными листьями;

время: начало XX в.;  
размер: 78 х 110 см;  
количество: 1;
