**АКТ**

**по результатам государственной историко-культурной экспертизы**  
проектной документации на проведение работ по сохранению  
объекта культурного наследия федерального значения «Гостиница  
«Астория», расположенного по адресу: г. Санкт-Петербург, Большая  
Морская ул., дом 39, лит. А (Большая Морская ул., 39, лит. А;  
Вознесенский пр., 12): «Работы по сохранению объекта культурного  
наследия федерального значения «Гостиница «Астория»,  
расположенного по адресу: Санкт-Петербург, ул. Большая  
Морская, д. 39, лит. А; Ремонт и приспособление крыши» (шифр:  
01-ИП-2024/07/02-1), разработанной ООО «Капиталь»,  
индивидуальным предпринимателем Архиповой Марией  
Сергеевной в 2024 г.

Санкт-Петербург

«22» октября 2025 г.

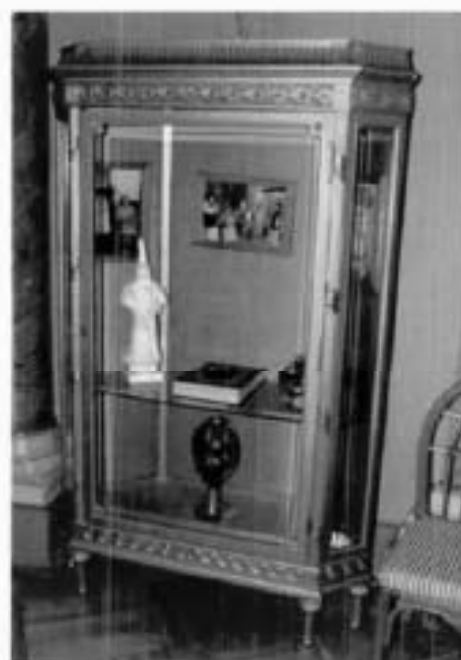
горка угловая золоченого резного дерева с одной остекленной створкой и двумя боковыми остекленными стенками; задняя стенка обита желтым штофом; по кромке филеинок порезка, стекла с факетом; завершение в виде фриза, декорированного акантовыми розетками, и карниза;

время: начало XX в.;  
размер: 178 х 120 х 40 см;  
количество: 3;

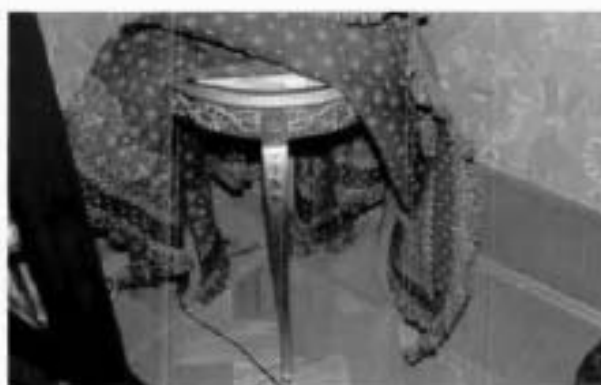
стол круглый, золоченого резного дерева, на 4-х изогнутых профилированных ножках; верхняя часть ножек декорирована резьбой; по царге — растительный орнамент и ленты;

время: начало XX в.;  
размер: 75 х 49 см;  
количество: 1;

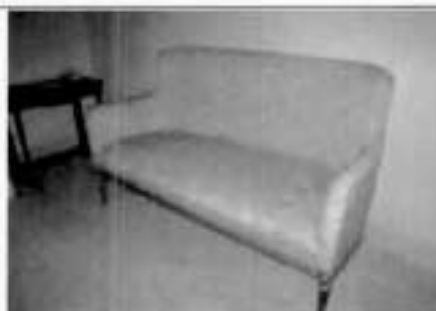
номер 212:

диван мягкий на четырех ножках; спинка и подлокотники глухие, кушанные; ножки точеные, каннелированные, с золоченой резьбой в характере неоклассицизма;

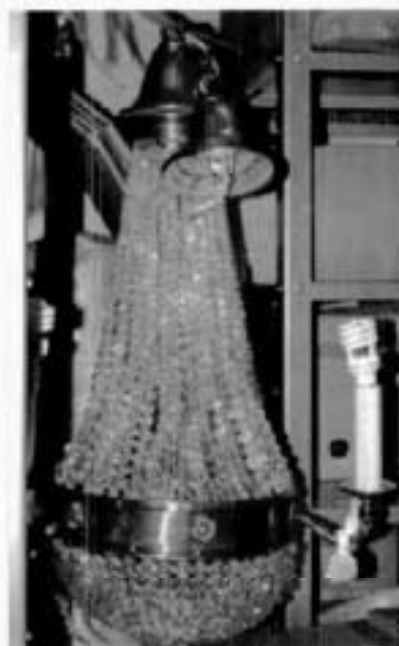
номер 313:

люстра на 6 свт., бронзовая, с хрустальным убором, грушевидной формы; обод широкий, с профилированными краями, декорирован накладными бронзовыми розетками; от обода отходят 3 изогнутых рожка, декорированных акантом, заканчивающихся бобешками в виде розеток; электрифицирована лампами миньон со свечами молочного стекла; обод поддерживает хрустальную корзинку, замкнутую хрустальной полусферой; в завершении – две колоколообразные детали, соединенные цепью; время: начало XX в.; количество: 1;

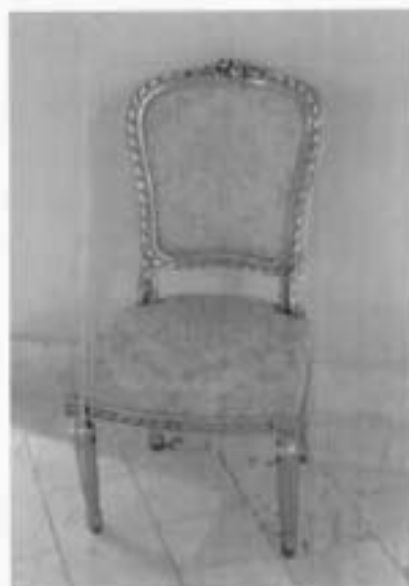
стул резного золоченого дерева, мягкий; спинка глухая в форме щитка, приподнятая над сиденьем; царга и обвязка с порезкой – витые ленты; в завершении обвязки спинки – резные цветы; ножки точеные каннелированные; время: начало XX в.; размер: 96 х 46 х 48 см; количество: 4;

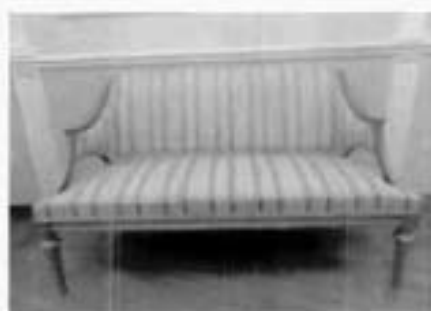
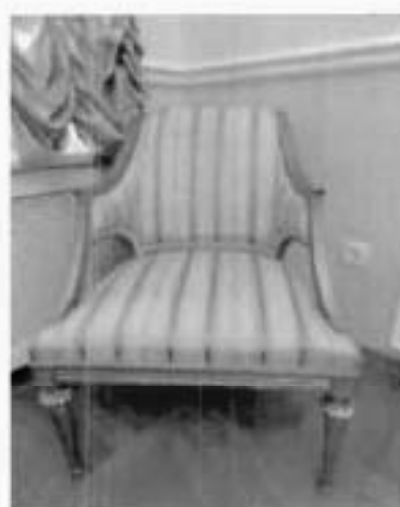
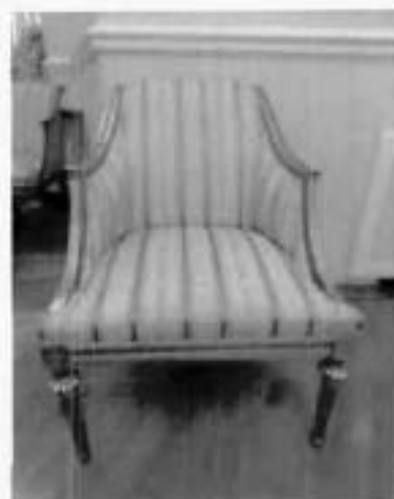
кресло того же гарнитура,  
мягкое, прямоугольной форма;  
локотники глухие, слегка  
приподняты над сиденьем;  
спинка глухая, мягкая; верх  
спинки выгнут и обработан по  
краям волнообразно; задние ножки  
прямоугольные в сечении, слегка  
изогнуты; передние ножки  
точеные, канцелированные;  
обивка локотников с резным  
орнаментом;  
размер: 85 х 63 х 52 см;  
количество: 3;

кресло того же гарнитура,  
мягкое, отличается от других  
кресел гарнитура формой  
локотников: глухие, не  
приподнятые над сиденьем;  
размер: 85 х 62 х 51,5 см;  
количество: 2;

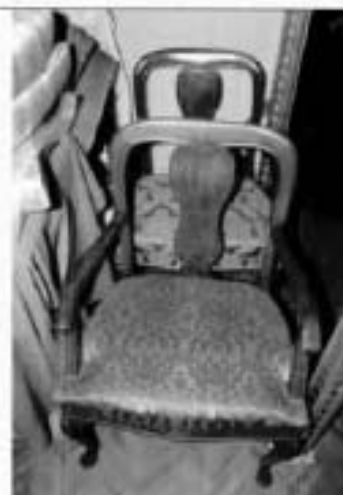
кресло красного дерева (массив) с мягким сиденьем; локотники жесткие, сквозные; спинка жесткая, сквозная, со стойкой в виде скрипичной дека; задние ножки слегка изогнутые;

время: начало XX в;

количество: 8;

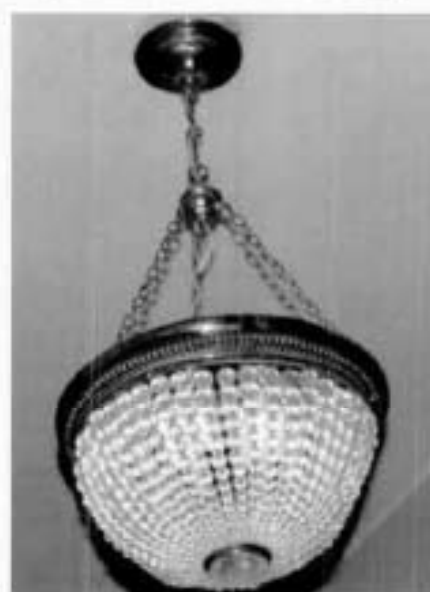
люстра на 2 свт., полированной латуни с хрустальным убором в форме корзинки; к широкому ободу крепятся нити хрустальных бус, замкнутые внизу хрустальной гранитной розеткой; по ободу – полоса жемчужника; люстра подвешена на трех цепях к шару, соединенному одной цепью с гладкой короной;

количество: 13;
