**Акт**

**по результатам государственной историко-культурной  
экспертизы проектной документации на проведение работ  
по сохранению объекта культурного наследия регионального  
значения (памятник) «Здание детского сада», 1929–1933 гг.,  
арх. Г.А. Симонов, Т.Д. Каценеленбоген, Б.Р. Рубаненко, А.Р. Соломонов,  
П.С. Степанов, В.А. Жуковская, расположенного по адресу:  
г. Санкт-Петербург, Лесной проспект, дом 37, литера Л,  
входящего в состав объекта культурного наследия регионального  
значения (ансамбль) «Батенинский жилмассив», расположенного по  
адресу: г. Санкт-Петербург, Лесной проспект, дом 37, корпус 1, литера А;  
Лесной проспект, дом 37, корпус 1, литера Б; Лесной проспект, дом 37,  
корпус 2, литера В; Лесной проспект, дом 37, корпус 3, литера Г; Лесной  
проспект, дом 37, корпус 4, литера Д; Лесной проспект, дом 37, корпус 5,  
литера Е; Лесной проспект, дом 37, корпус 6, литера Ж; Лесной проспект,

Санкт-Петербург  
2025 г.

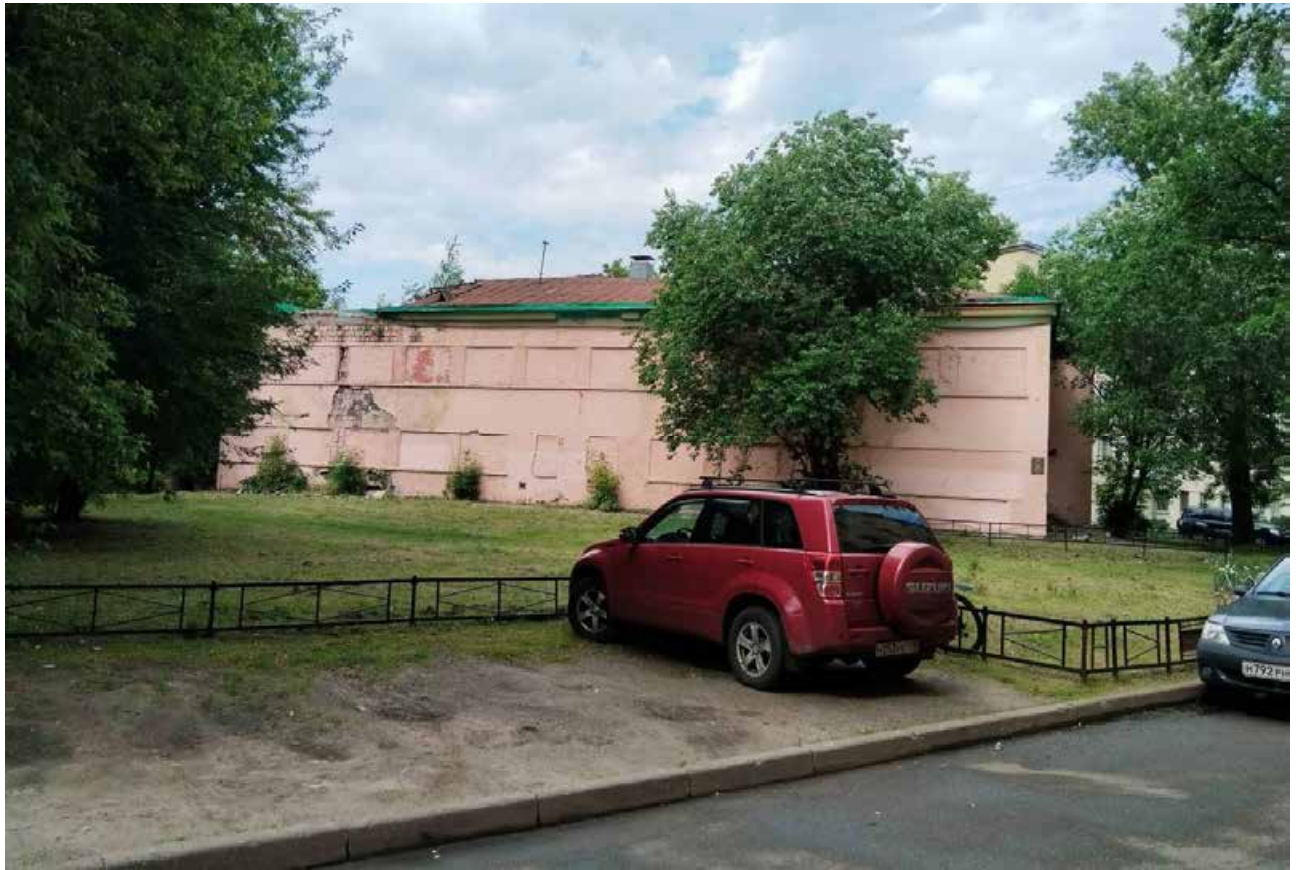
1. «Здание детского сада». Общий вид на южный (главный) фасад во внутреннем дворе южной части Батенинского жилмассива.

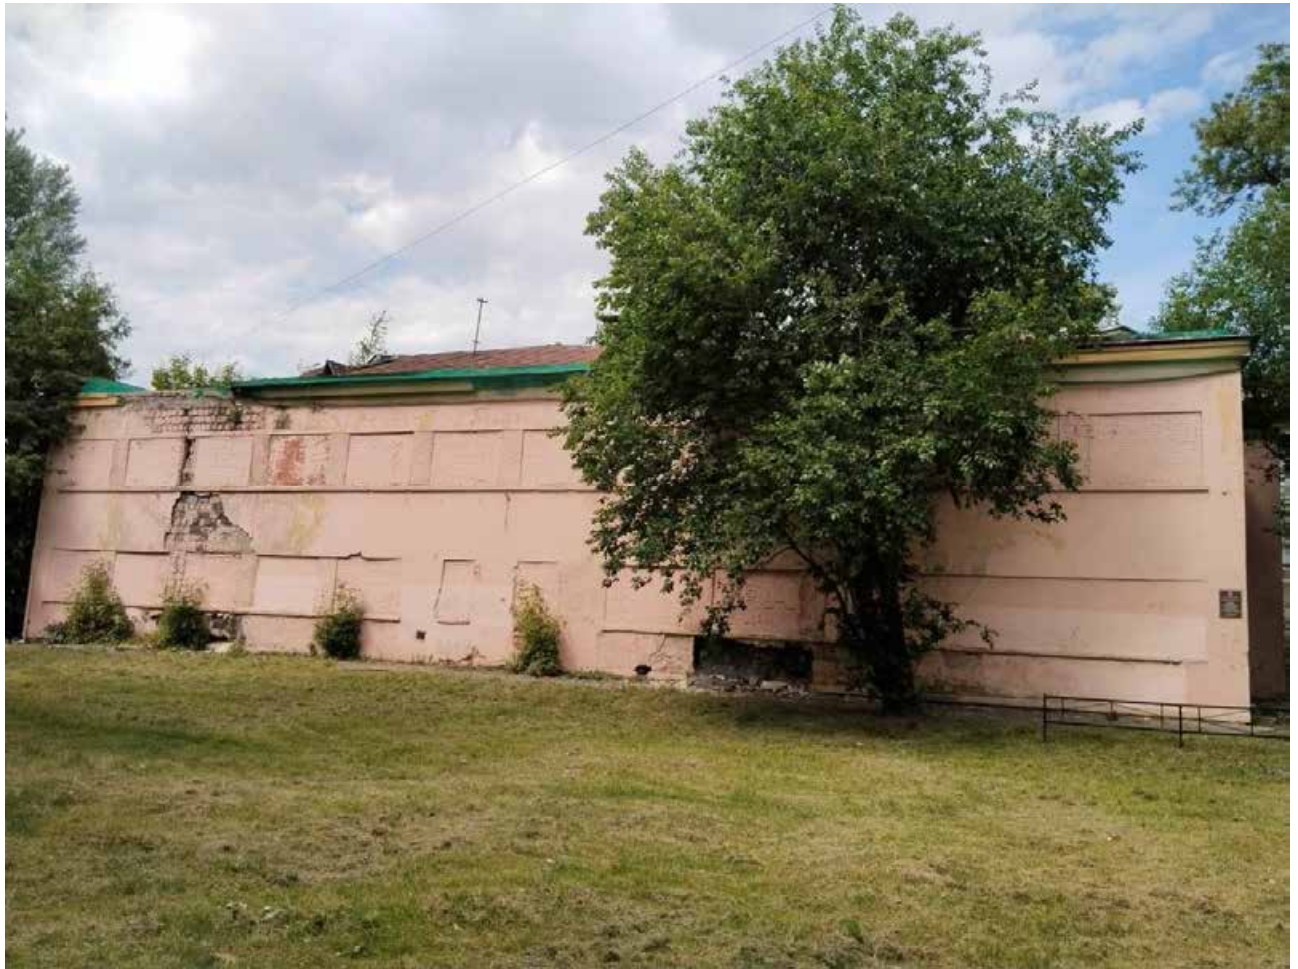
2. «Здание детского сада». Общий вид на южный (главный) фасад во внутреннем дворе южной части Батенинского жилмассива.

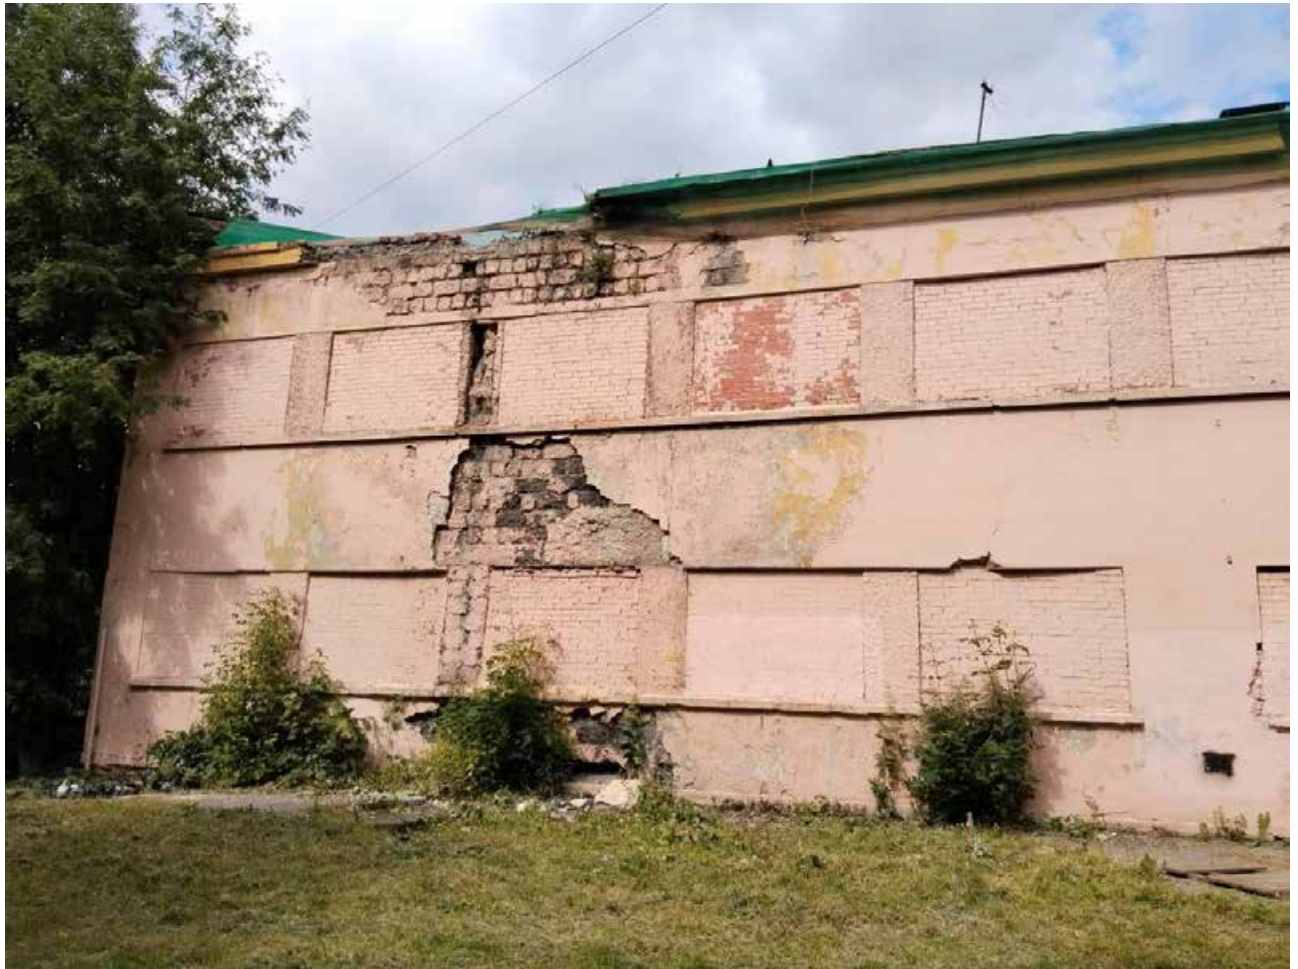
3. «Здание детского сада». Вид на часть южного (главного) фасада во внутреннем дворе южной части Батенинского жилмассива.

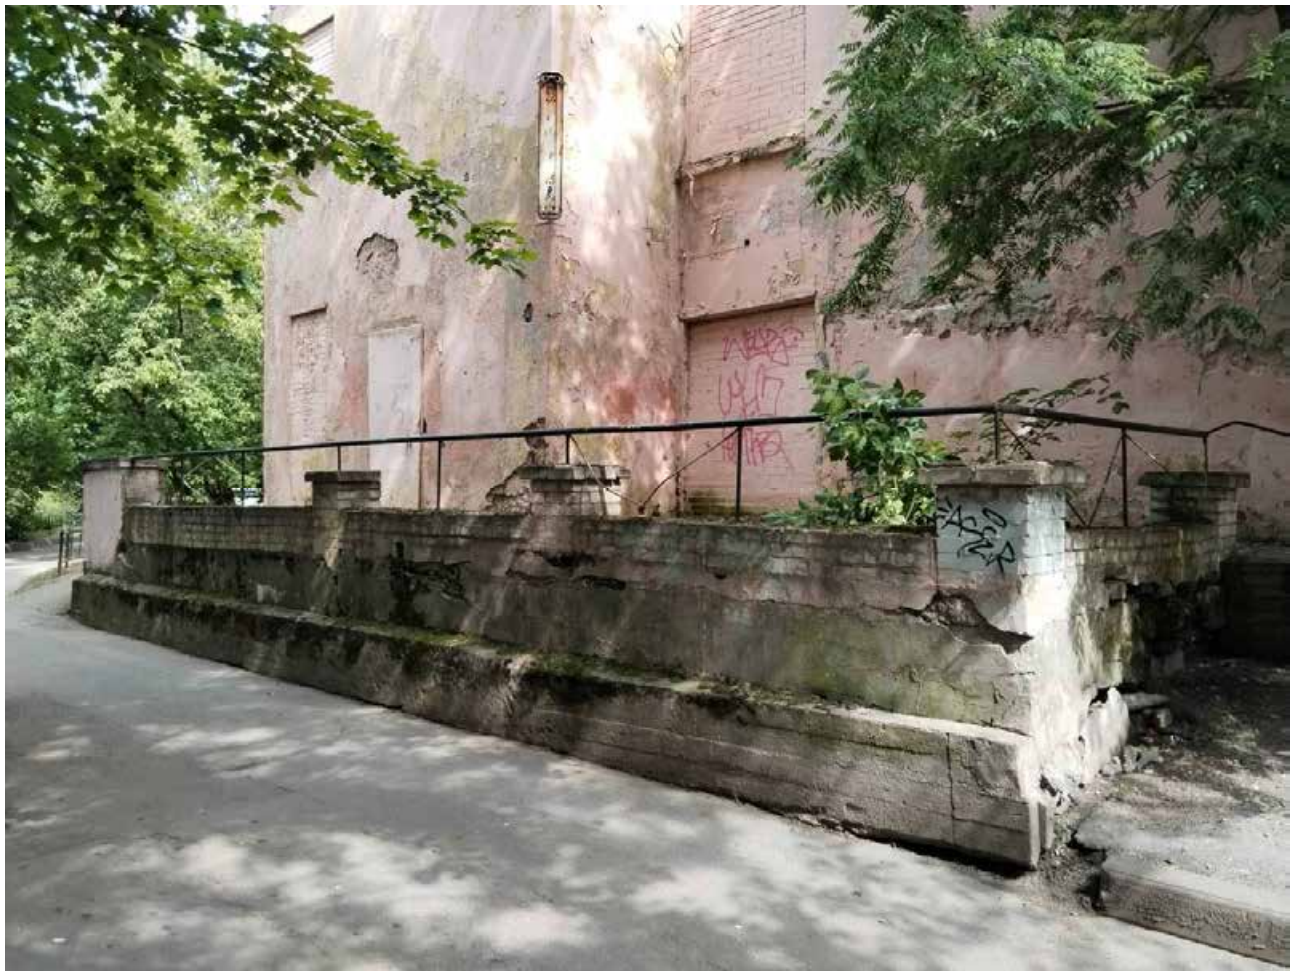
В ходе визуально-инструментального осмотра западного крыльца обнаружены следующие дефекты и повреждения: загрязнение поверхностей, биопоражение,

значительный общий износ отделки, множественные утраты и разрушения штукатурных слоев, трещины, вывалы и смещение отдельных кирпичей кладки, деструкция и утраты раствора из швов кладки, разрушение поверхностного раствора оснований тумб; разрушение бетона тела фундамента с образованием пустот и трещин, в т.ч. сквозных трещин по границам тумб ограждения. Наблюдается нарушение геометрической целостности лестниц, разрушение, смещение и провалы бетонных ступеней, коррозия металлических уголков.

Ограждение по периметру крыльца западного фасада позднее, выполнено из металлической трубы Ø20 мм и девяти стоек из стержня Ø10 мм. Заполнение между стоек ограждения выполнено в виде диагонально расположенных прутков, в части секций утрачено. Все стойки забетонированы или в кирпичную кладку фундамента или в кирпичную кладку тумб. Металлическое ограждение крыльца имеет локальные деформации и утраты элементов ограждения, разрушения и деструкцию окрасочного слоя, поражение поверхностной и подпленочной коррозией, загрязнения поверхности.

9. Вид на крыльцо западного фасада «Здания детского сада» во внутреннем дворе южной части Батенинского жилмассива.

В соответствии с правилами обследования и мониторинга технического состояния зданий и сооружений ГОСТ Р 31937-2011 г. техническое состояние боковых крылец оценивается как аварийное. Требуется проведение мероприятий по устранению обнаруженных дефектов и повреждений.

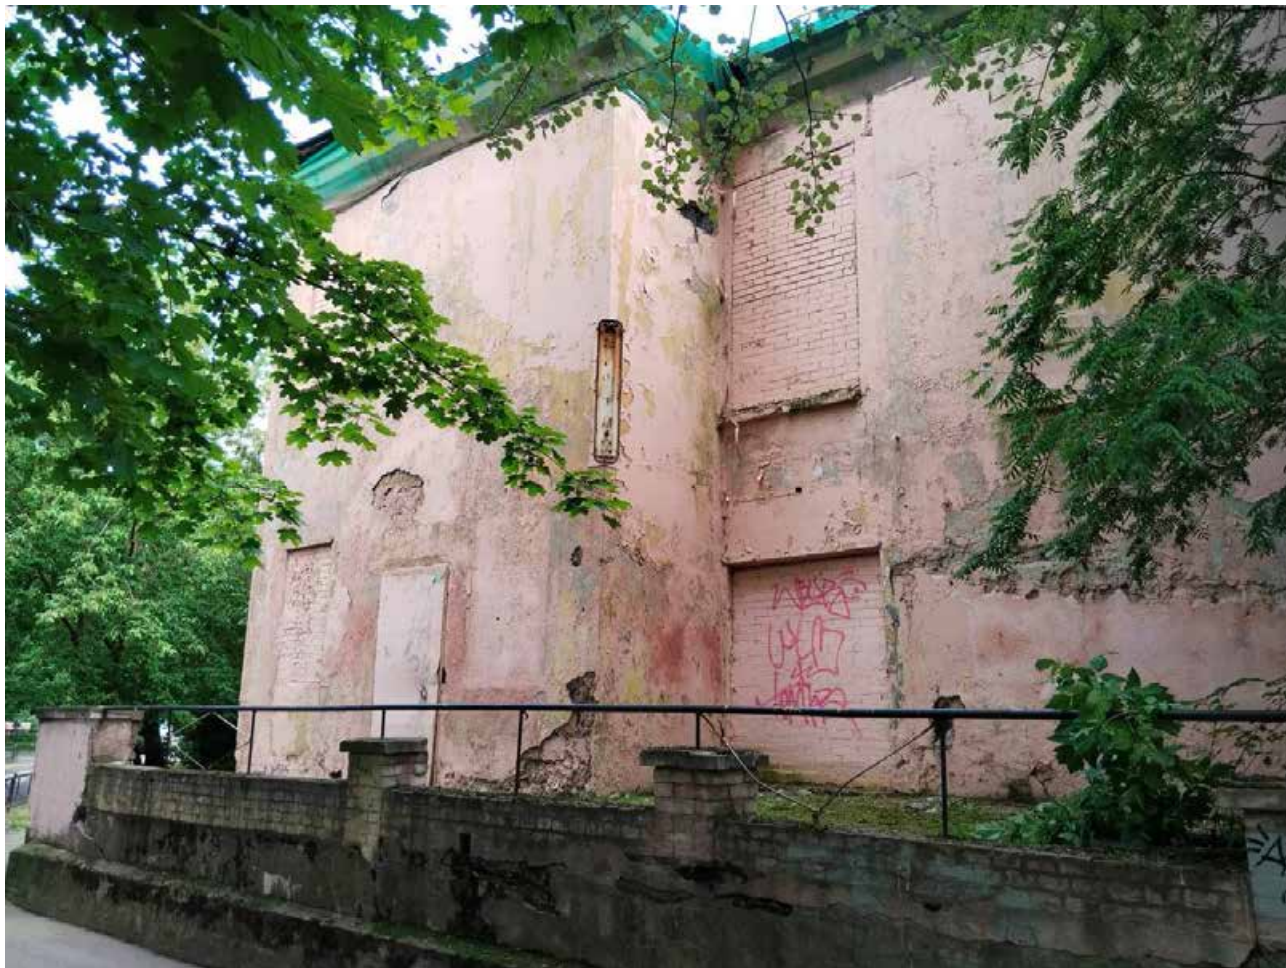
10. Вид на западный фасад «Здания детского сада» во внутреннем дворе южной части Батенинского жилмассива.

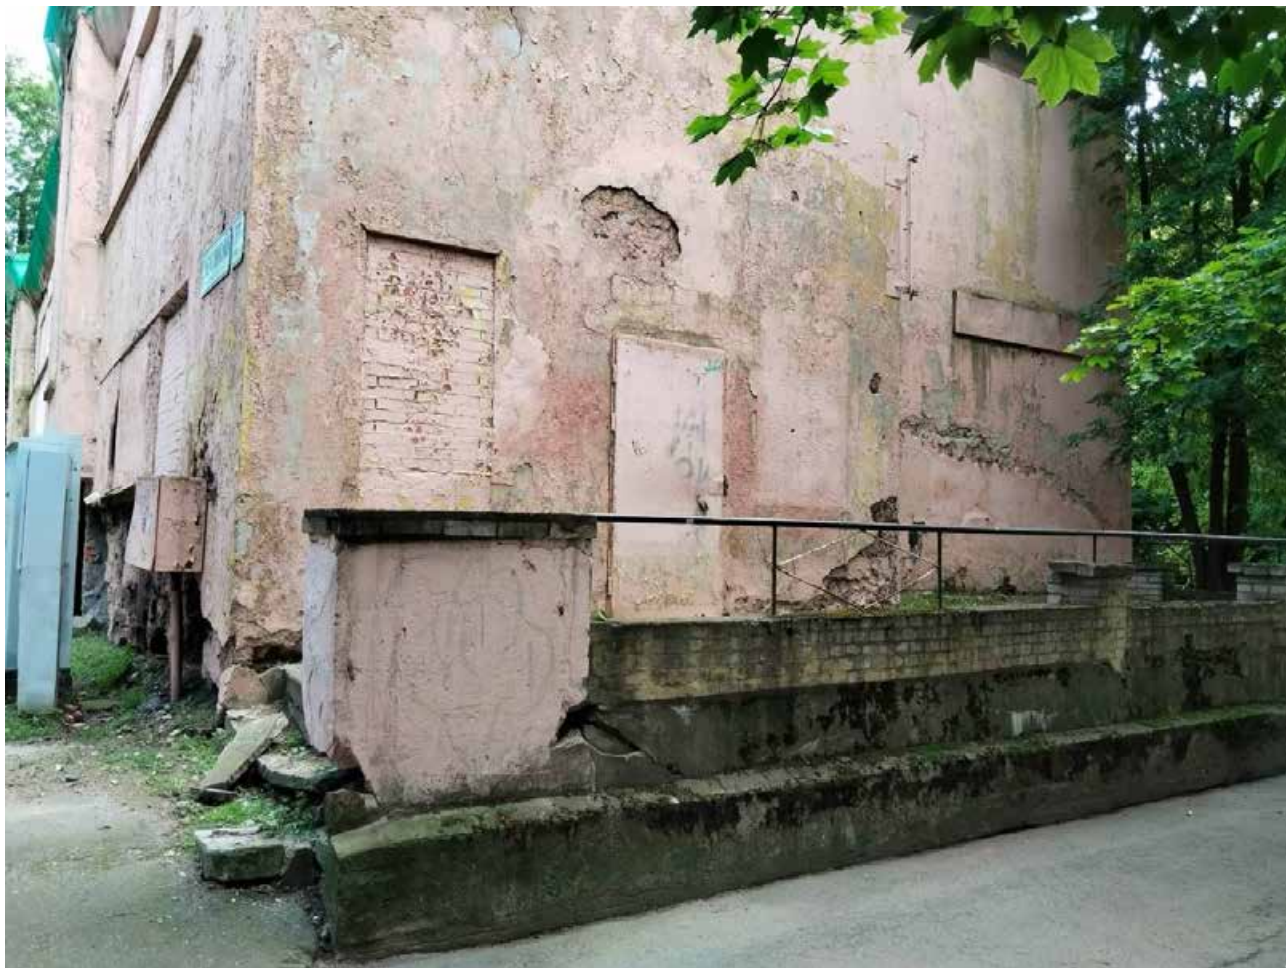
11. Вид на крыльцо западного фасада «Здания детского сада» во внутреннем дворе южной части Батенинского жилмассива.

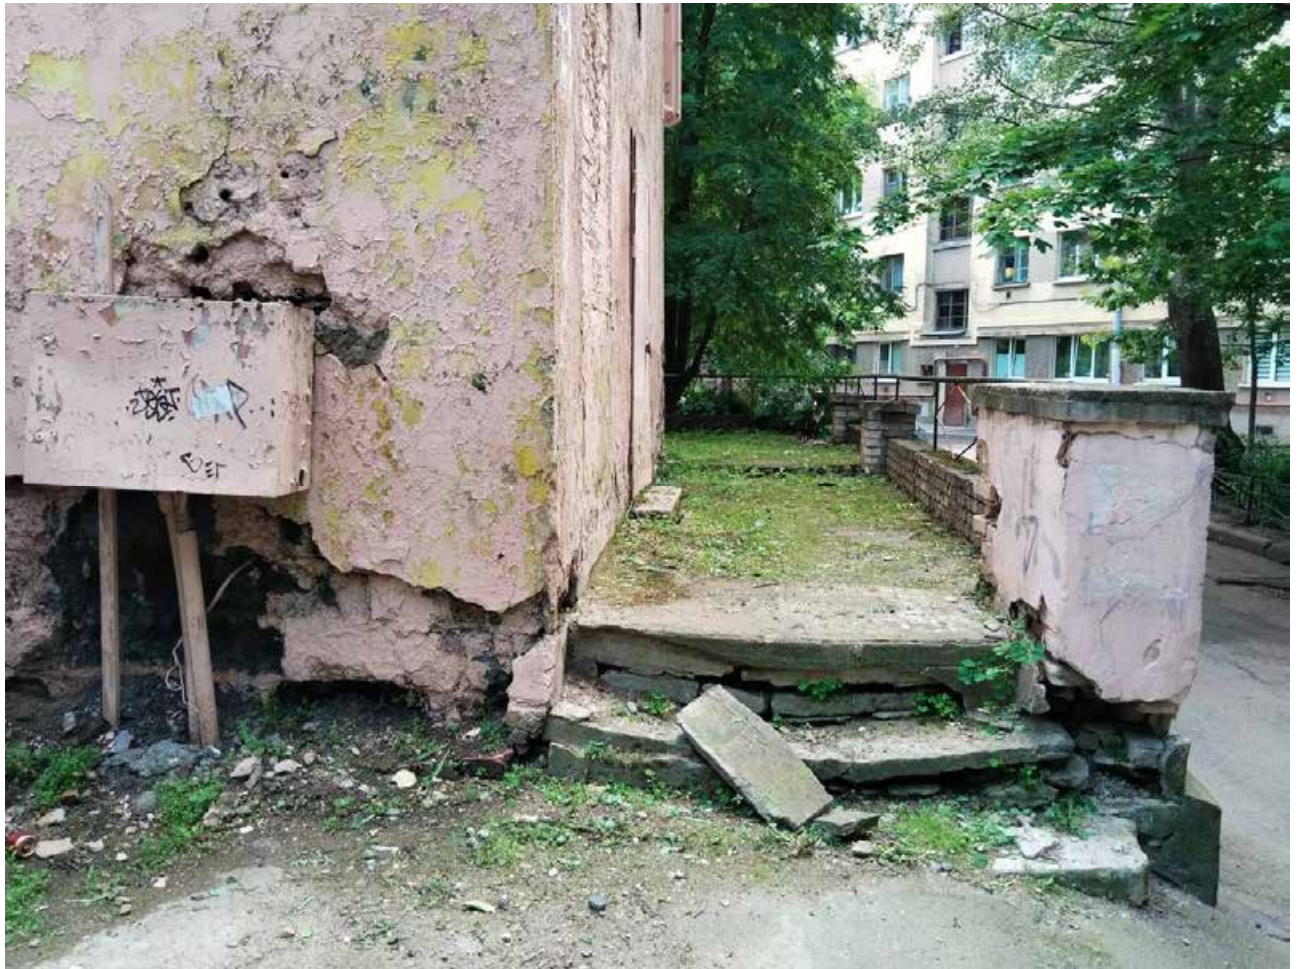
окрашенное в цвет фасада; историческая терраса с ограждением переделана в боковое крыльцо с ограждением из каменных тумб и металлического прута и имеет два ступенчатых подъема со стороны южного и северного фасадов (с южного фасада подъем обозначен тремя ступенями, с северного фасада ступени по большей части разрушены).

12. Вид на ступени крыльца на углу западного и северного фасадов «Здания детского сада» во внутреннем дворе южной части Батенинского жилмассива.

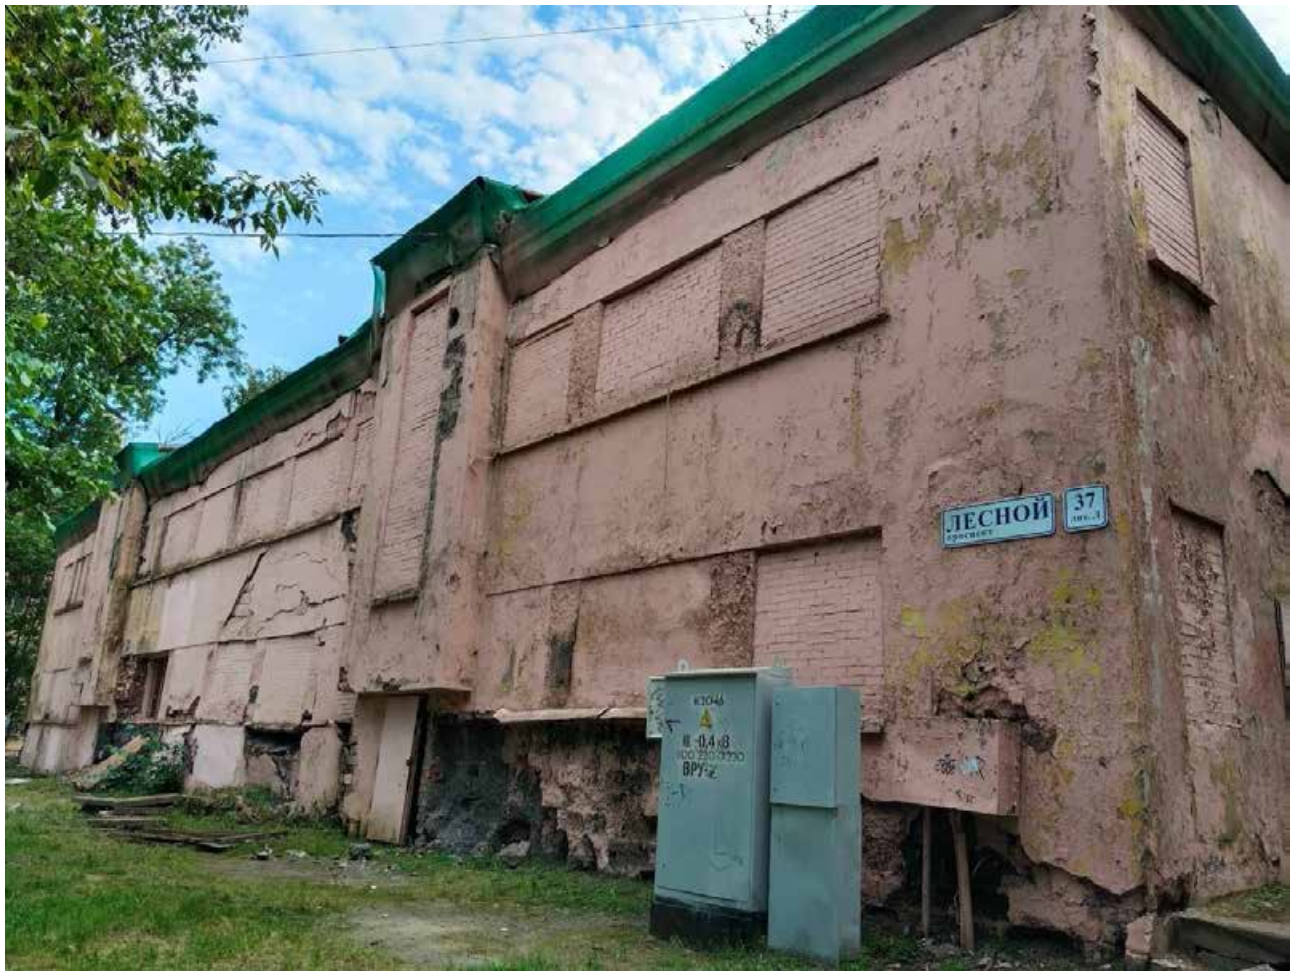
14. Вид на северный фасад «Здания детского сада» во внутреннем дворе южной части Батенинского жилмассива.

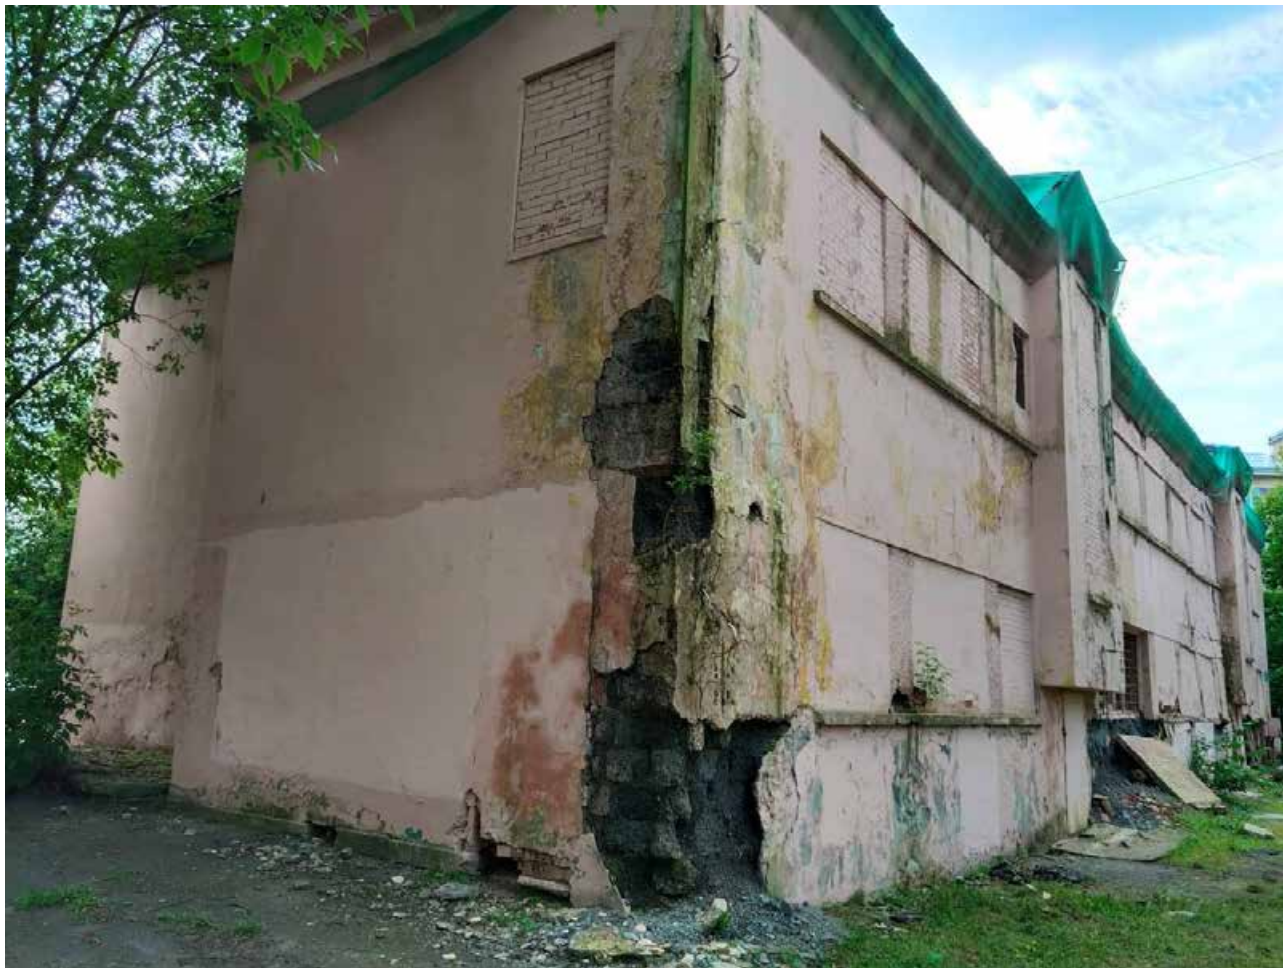
21. Вид на угол восточного и северного фасадов «Здания детского сада» во внутреннем дворе южной части Батенинского жилмассива.

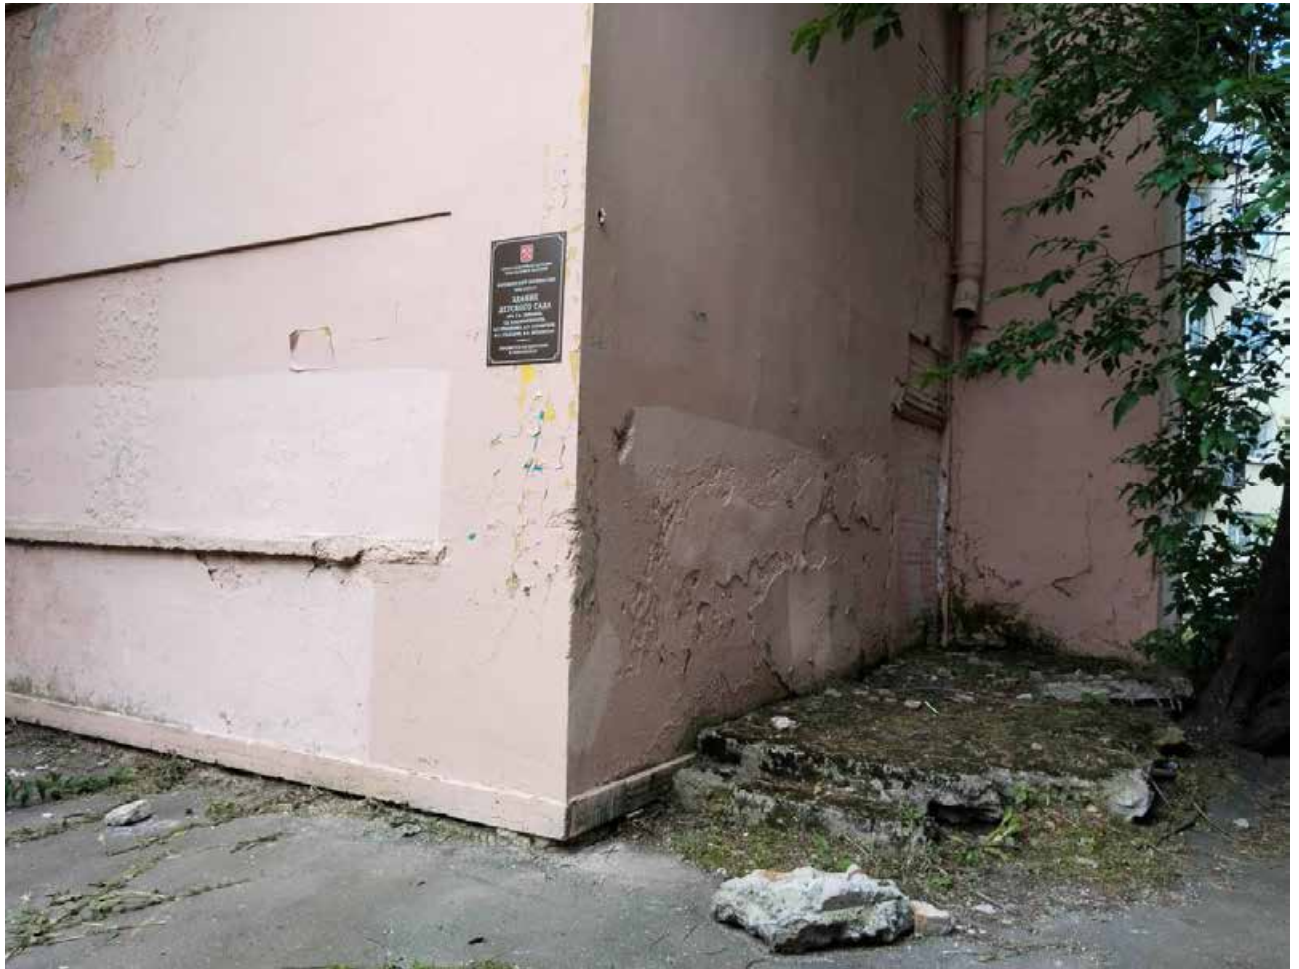
Боковые крыльца по восточному фасаду в осях Б-Г и западному фасаду в осях А-Г представляют собой бетонные площадки на фундаментах. Ограждение крыльца по восточному фасаду на момент обследования полностью утрачено, двухступенчатый подъем со стороны южного фасада по оси «А» и бетонная площадка крыльца по большей части разрушены. Крыльцо по западному фасаду огорожено каменными тумбами с ограждением из металлического прута и имеет два ступенчатых подъема со стороны южного и северного фасадов (в осях «А» и «Г»). Со стороны южного фасада по оси «А» подъем обозначен тремя ступенями; по оси «Г» ступени по большей части разрушены, имеют деструкцию материала, обильное биопоражение, загрязнение мусором.

29. Вид на крыльцо на углу южного и восточного фасадов «Здания детского сада» во внутреннем дворе южной части Батенинского жилмассива.
