Акт

по результатам государственной историко-культурной экспертизы проектной документации на проведение работ по сохранению объекта культурного наследия регионального значения «Дом Теплова», расположенного по адресу: г. Санкт-Петербург, наб. Красного флота, 60; Галерная ул., 61: «Санкт-Петербург, Адмиралтейский район, ул. Галерная, д. 61, литера А «Дом Теплова» (объект культурного наследия регионального значения) Проект приспособления Объекта для современного использования», шифр: П-185/2019, разработанной ООО «Архиметрика» в 2021 году.

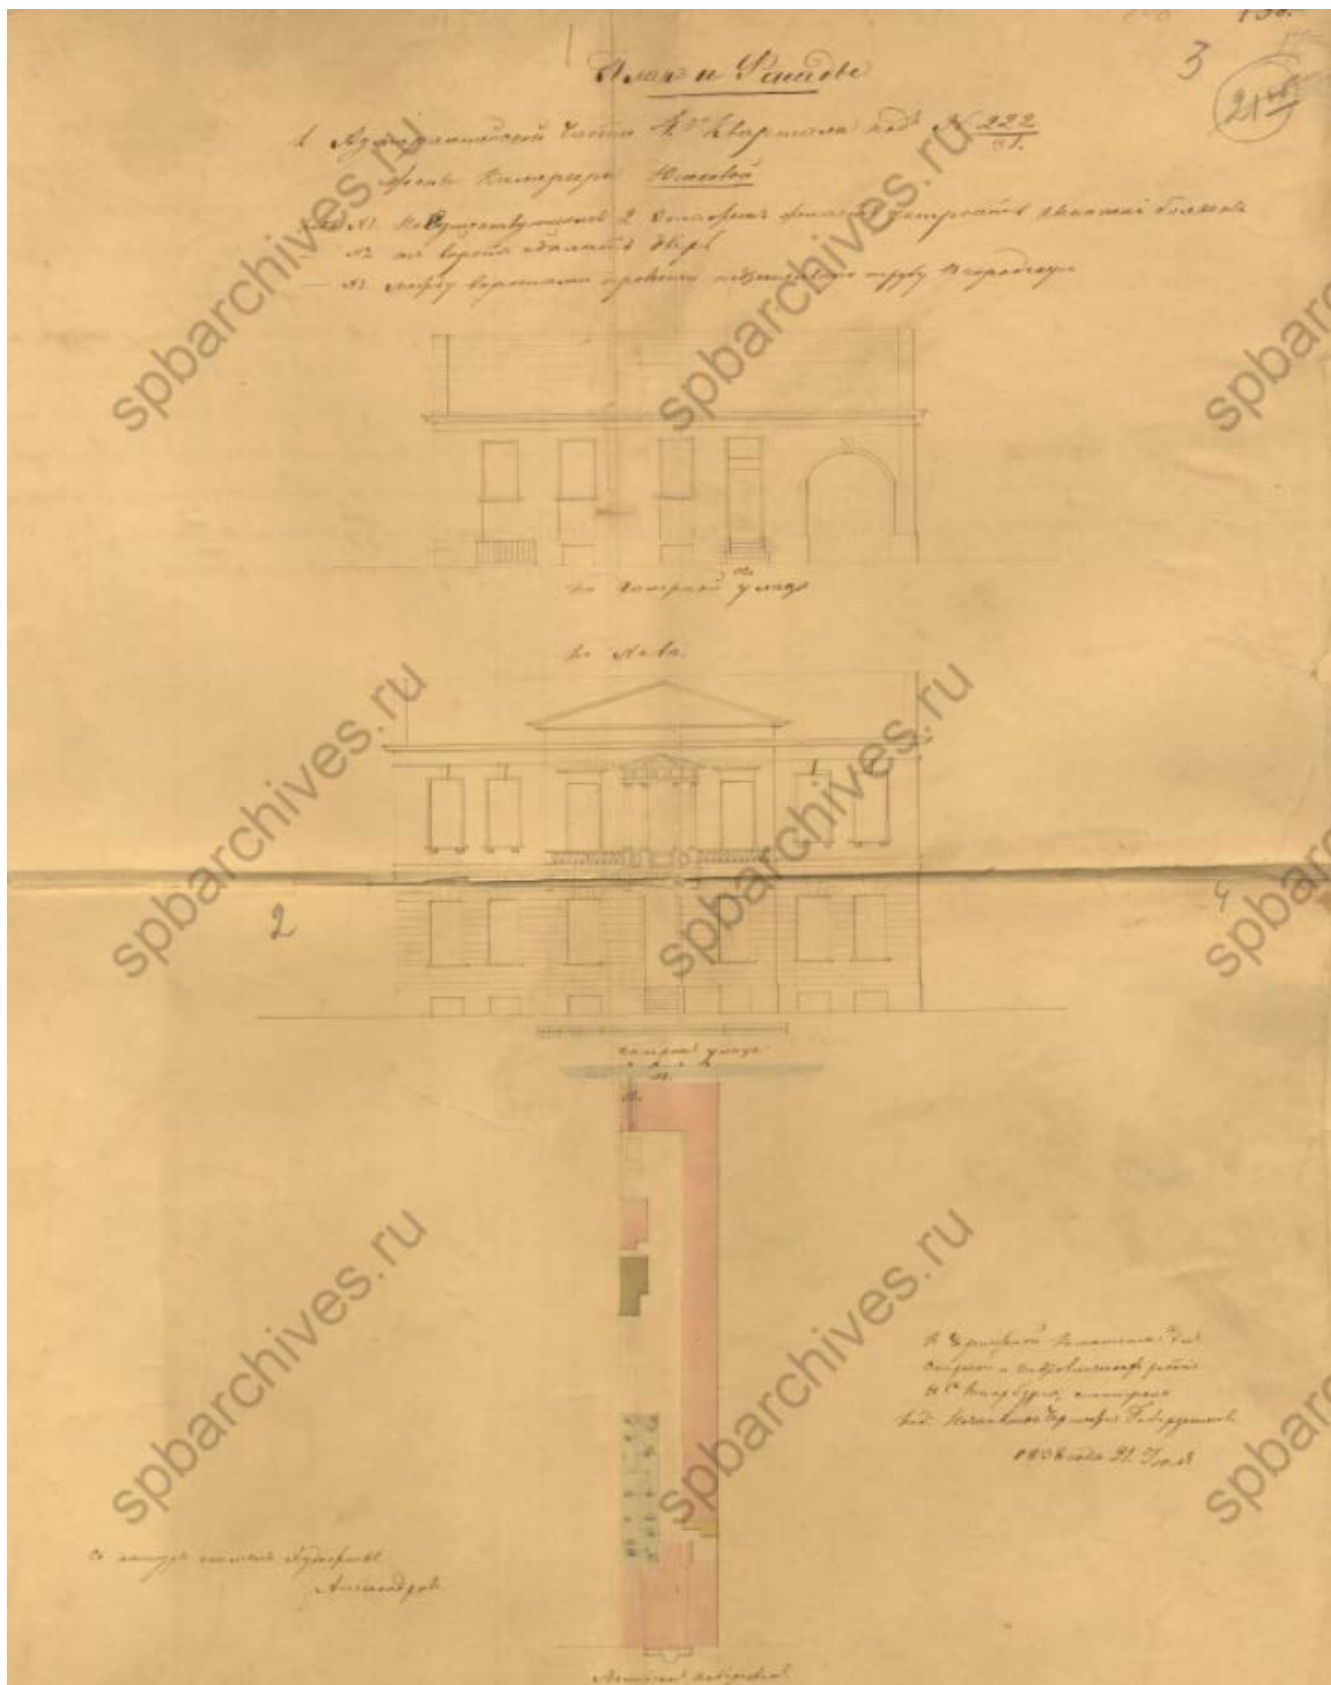
Илл. 7. План двора и лицевые фасады по Галерной улице и Английской набережной (источник: ЦГИА СПб. Ф. 513. Оп. 102. Д.73).

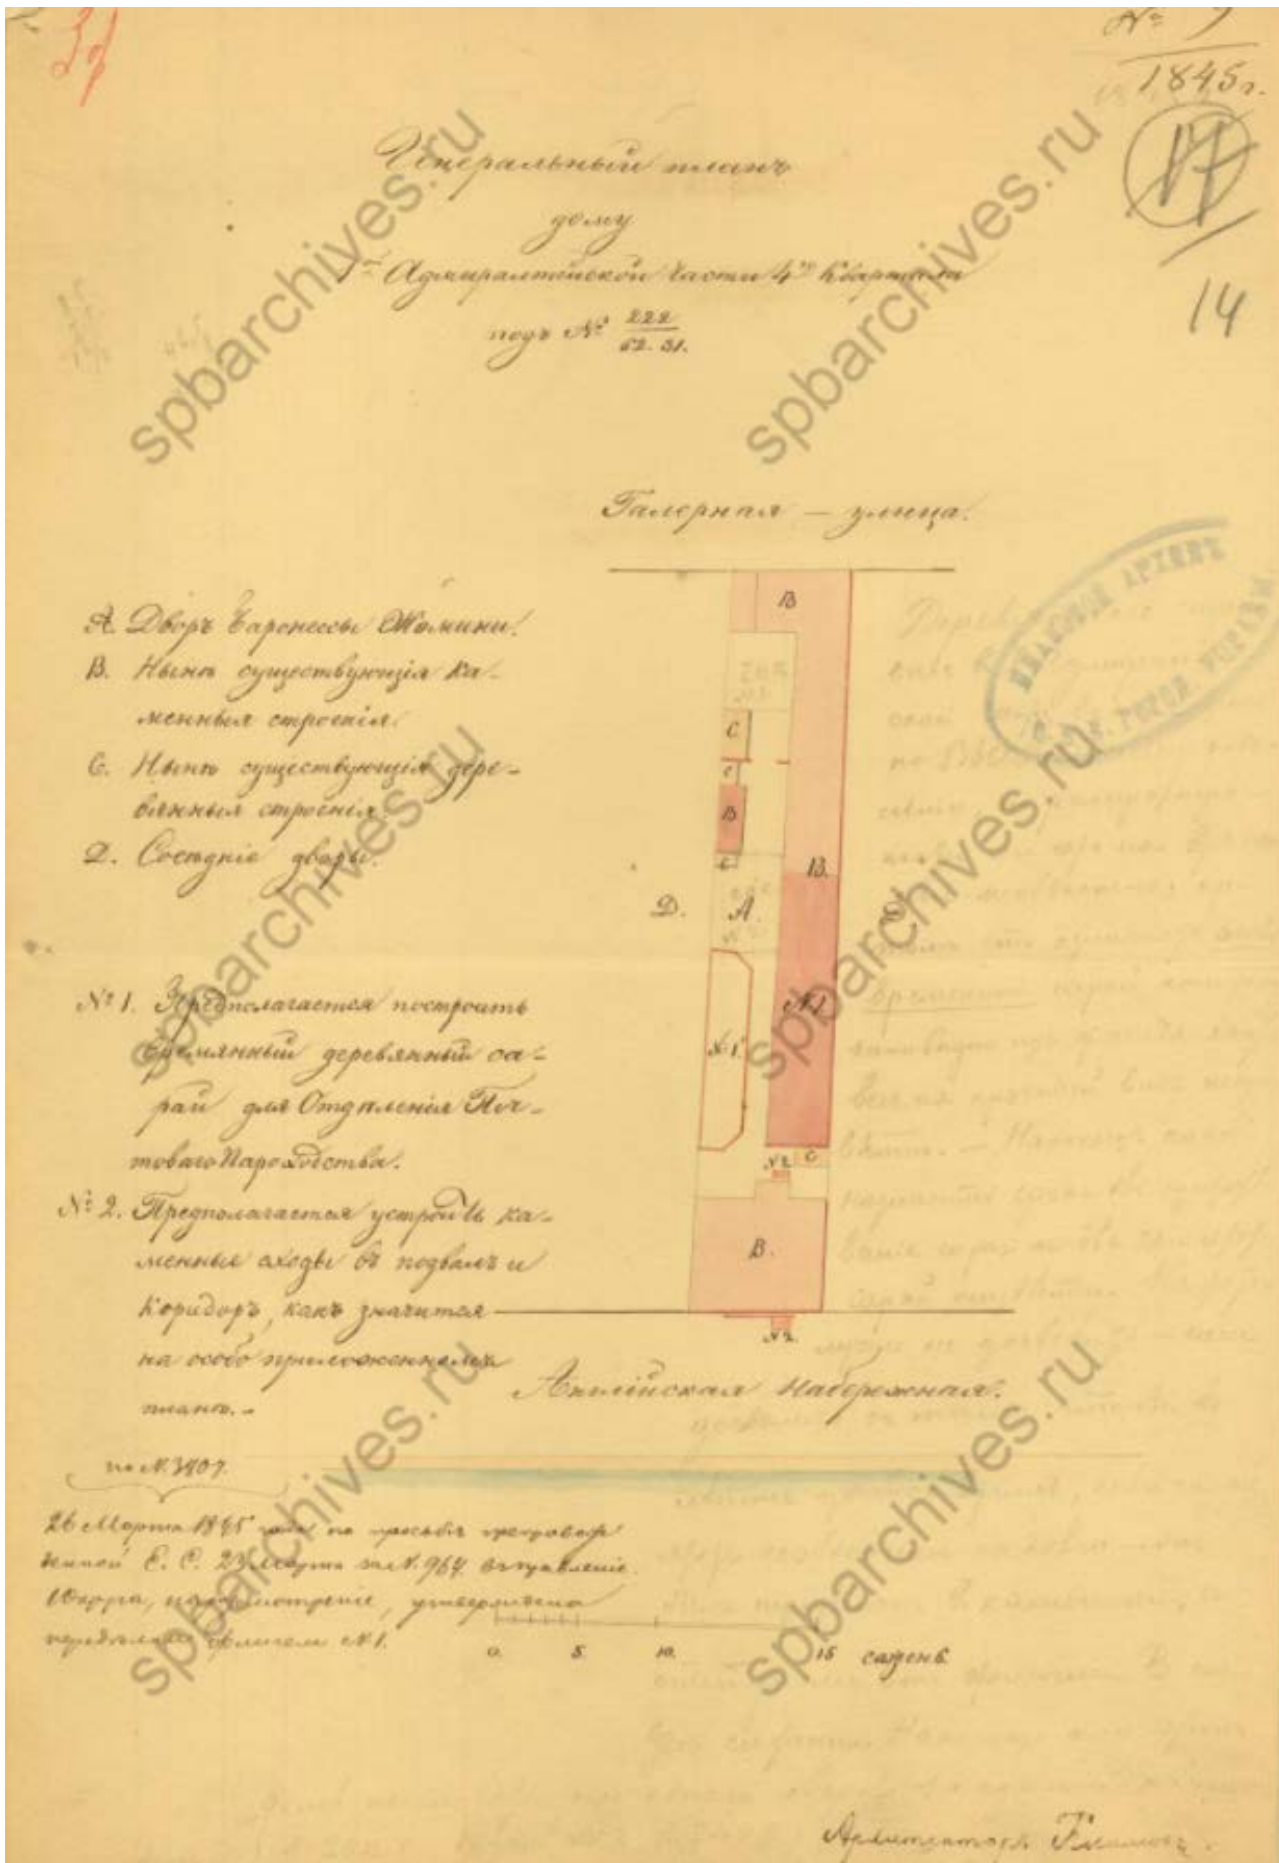
Илл. 8. Генеральный план двора. 1845 г. (источник: ЦГИА СПб. Ф. 513. Оп. 102. Д.73).

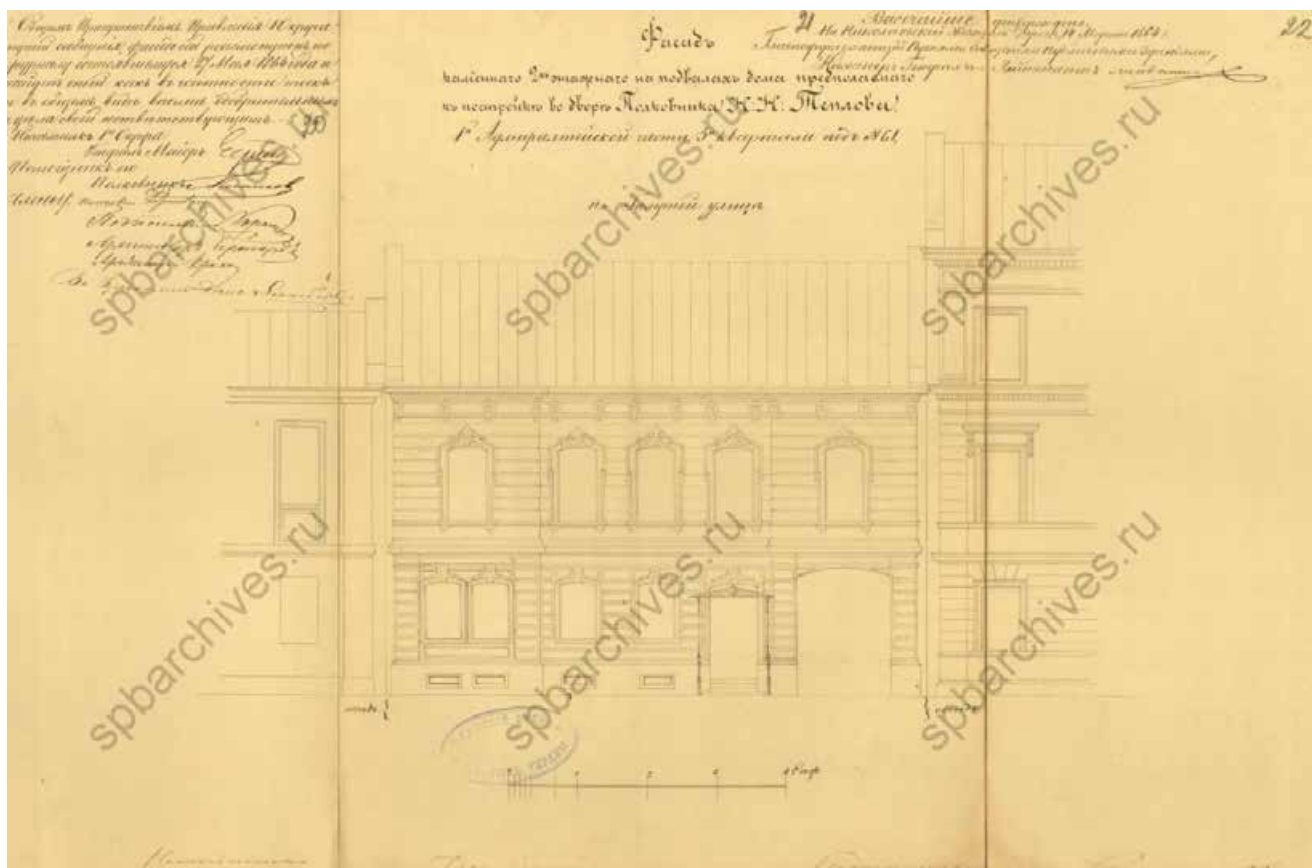
Илл. 10. Проект фасада каменного 2-х этажного дома полковника А.Н. Теплова по Галерной улице. 1864 г. (источник: ЦГИА СПб. Ф. 513. Оп. 102. Д.73).

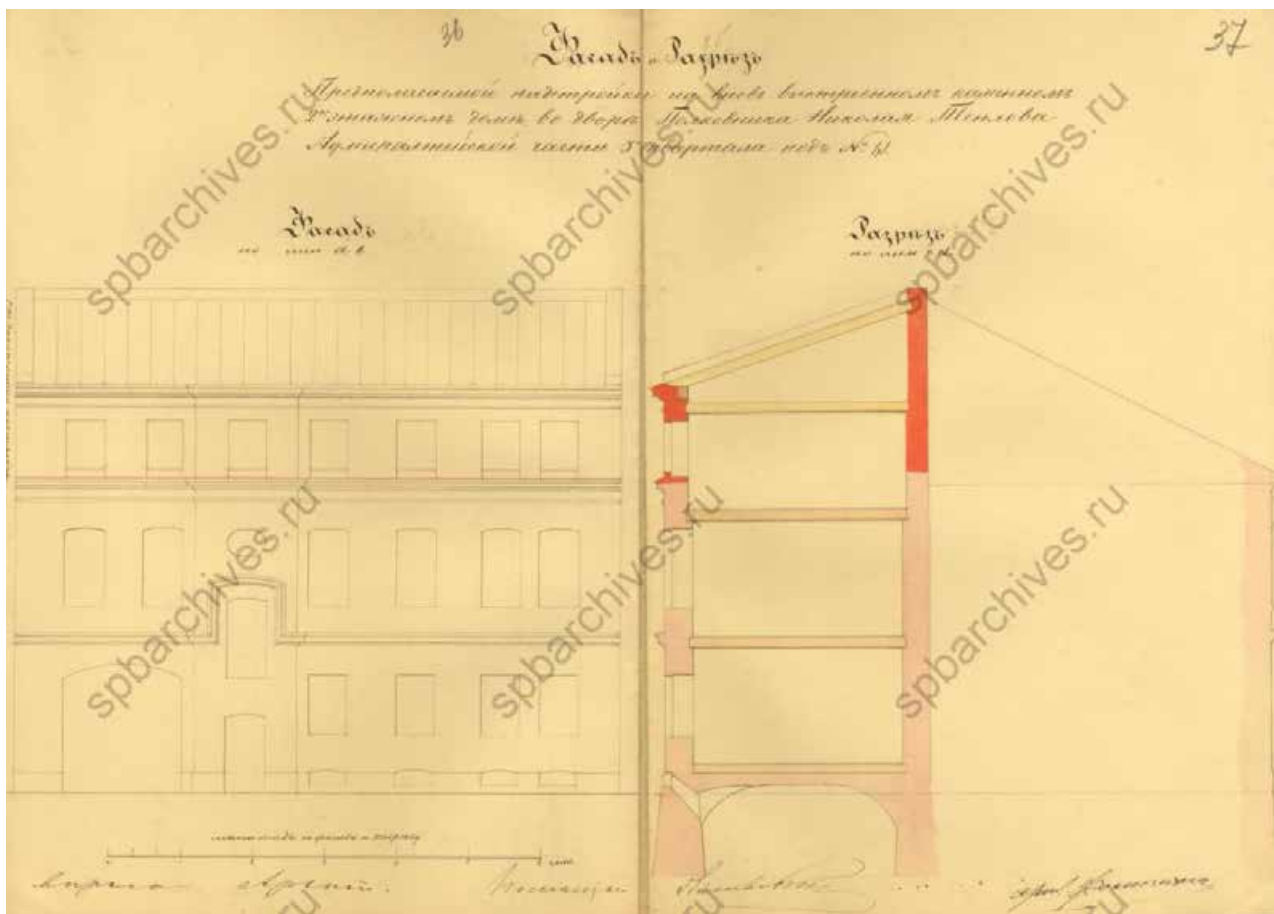
Илл. 12. Фасад и разрез предполагаемой надстройки лицевого флигеля по Галерной улице. 1869 г. (источник: ЦГИА СПб. Ф. 513. Оп. 102. Д.73).

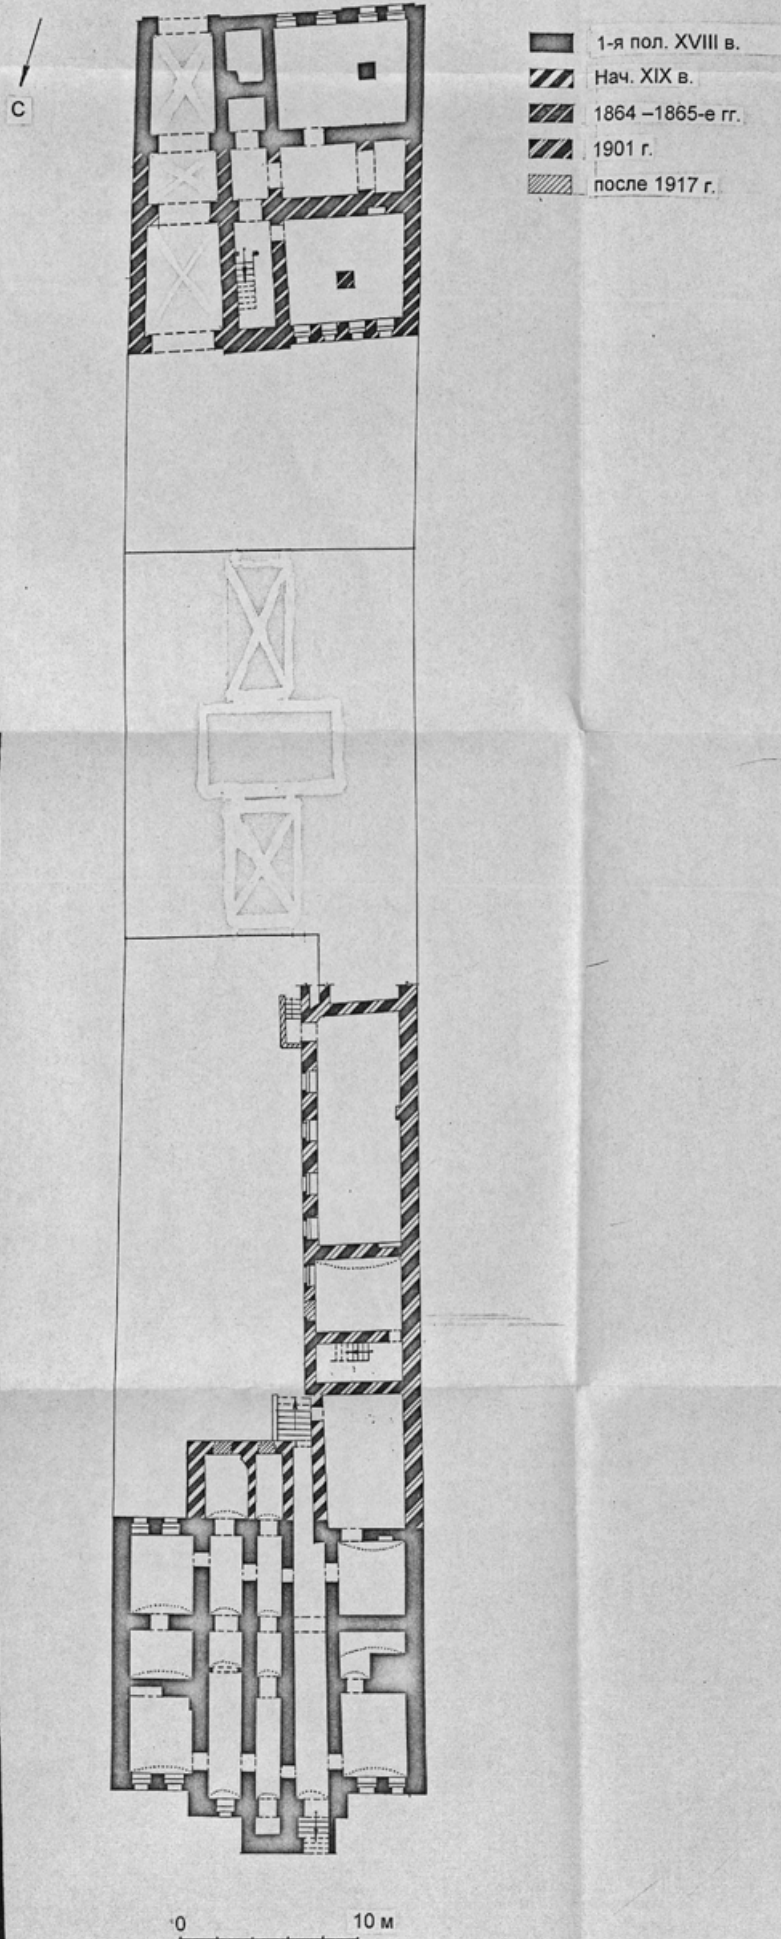
Санкт - Петербург. Адмиралтейский район.
 Английская наб., 60; Галерная ул., 61.
 Особняк Н.Н. Теплова.
 1-я пол. XVIII в., 1864 – 1865-е гг., 1870 г., 1901 г.
 План подвала.

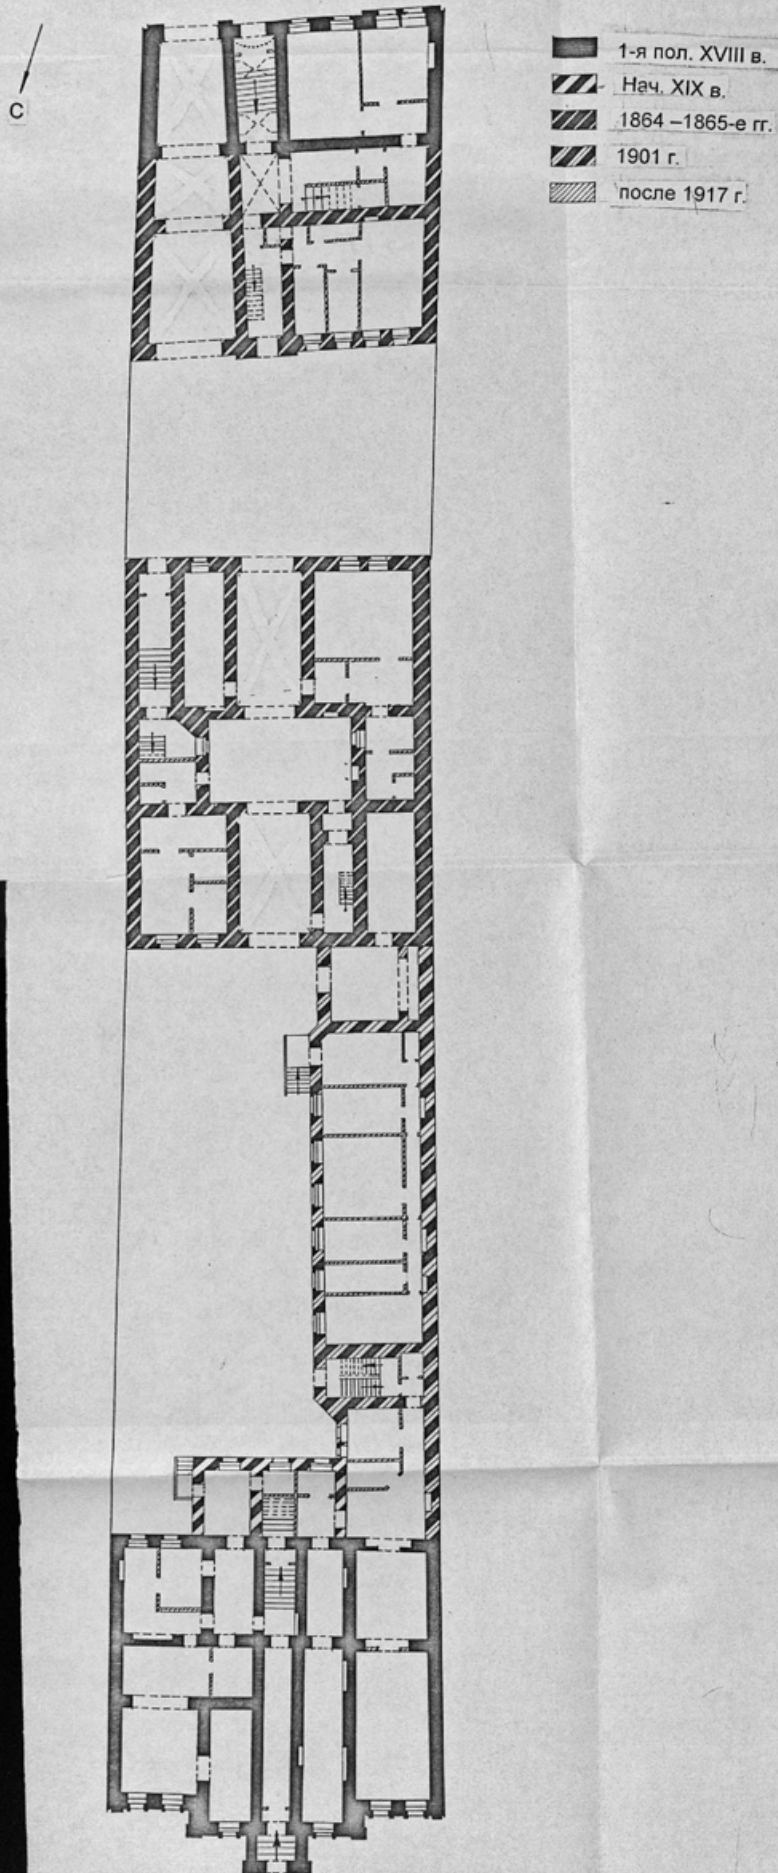
Санкт - Петербург. Адмиралтейский район.
Английская наб., 60; Галерная ул., 61.
Особняк Н.Н. Теплова.
1-я пол. XVIII в., 1864 – 1865-е гг., 1870 г., 1901 г.
План 1-го этажа.

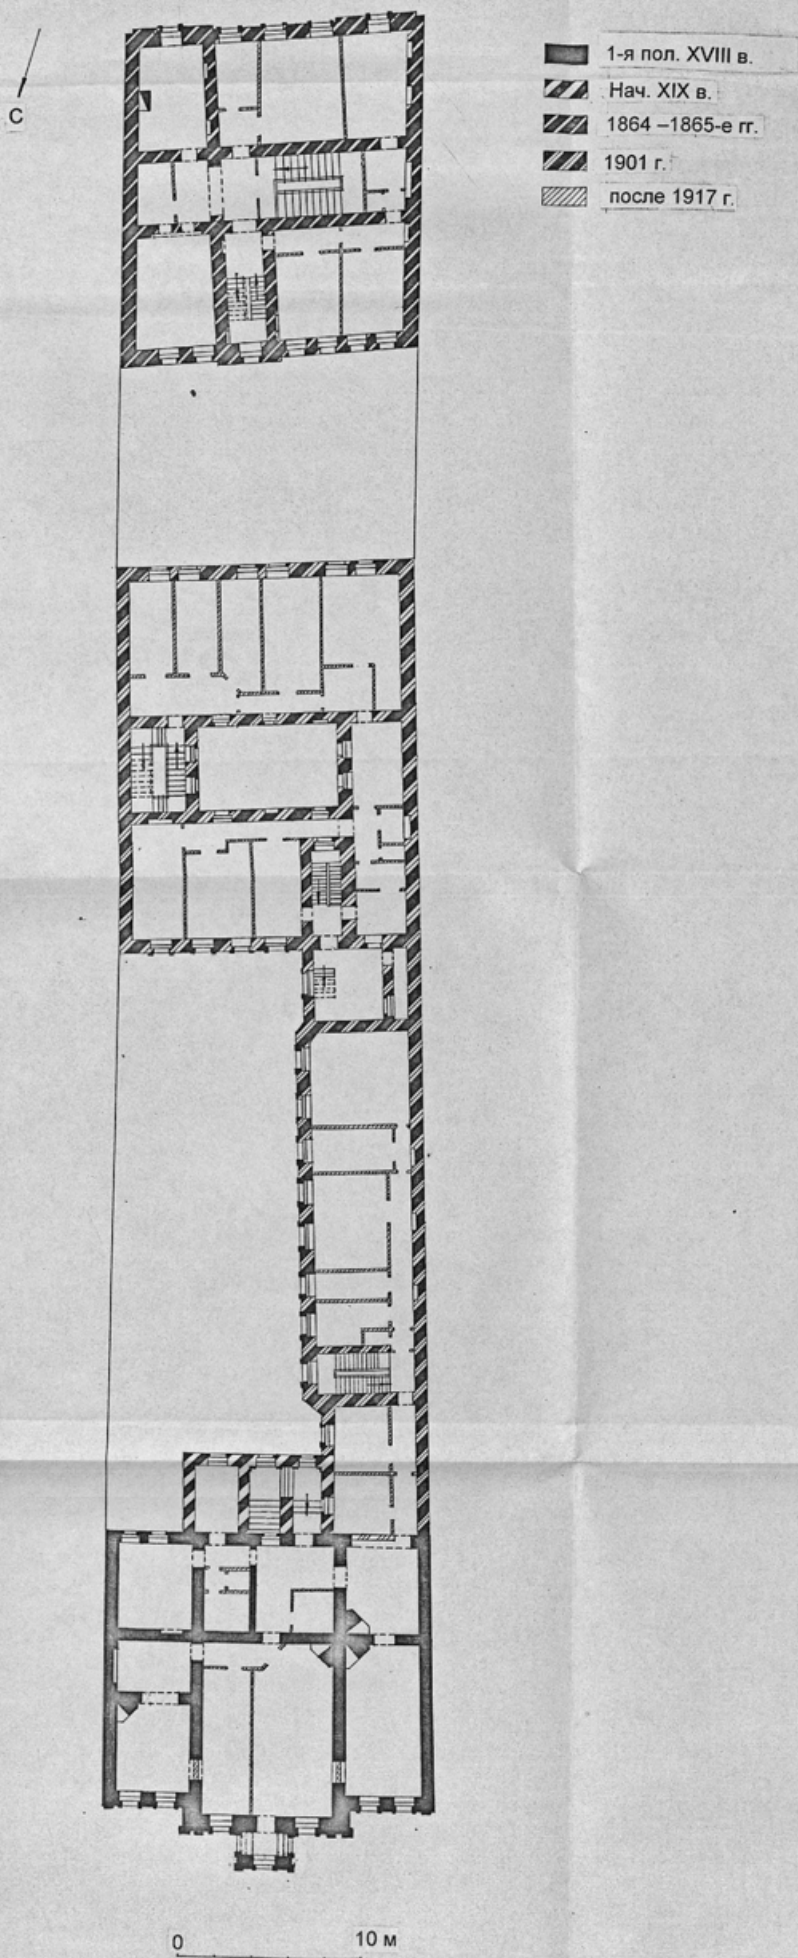
Илл. 21.

Санкт - Петербург. Адмиралтейский район.
 Английская наб., 60; Галерная ул., 61.
 Особняк Н.Н. Теплова.
 1-я пол. XVIII в., 1864 – 1865-е гг., 1870 г., 1901 г.
 План 2-го этажа.

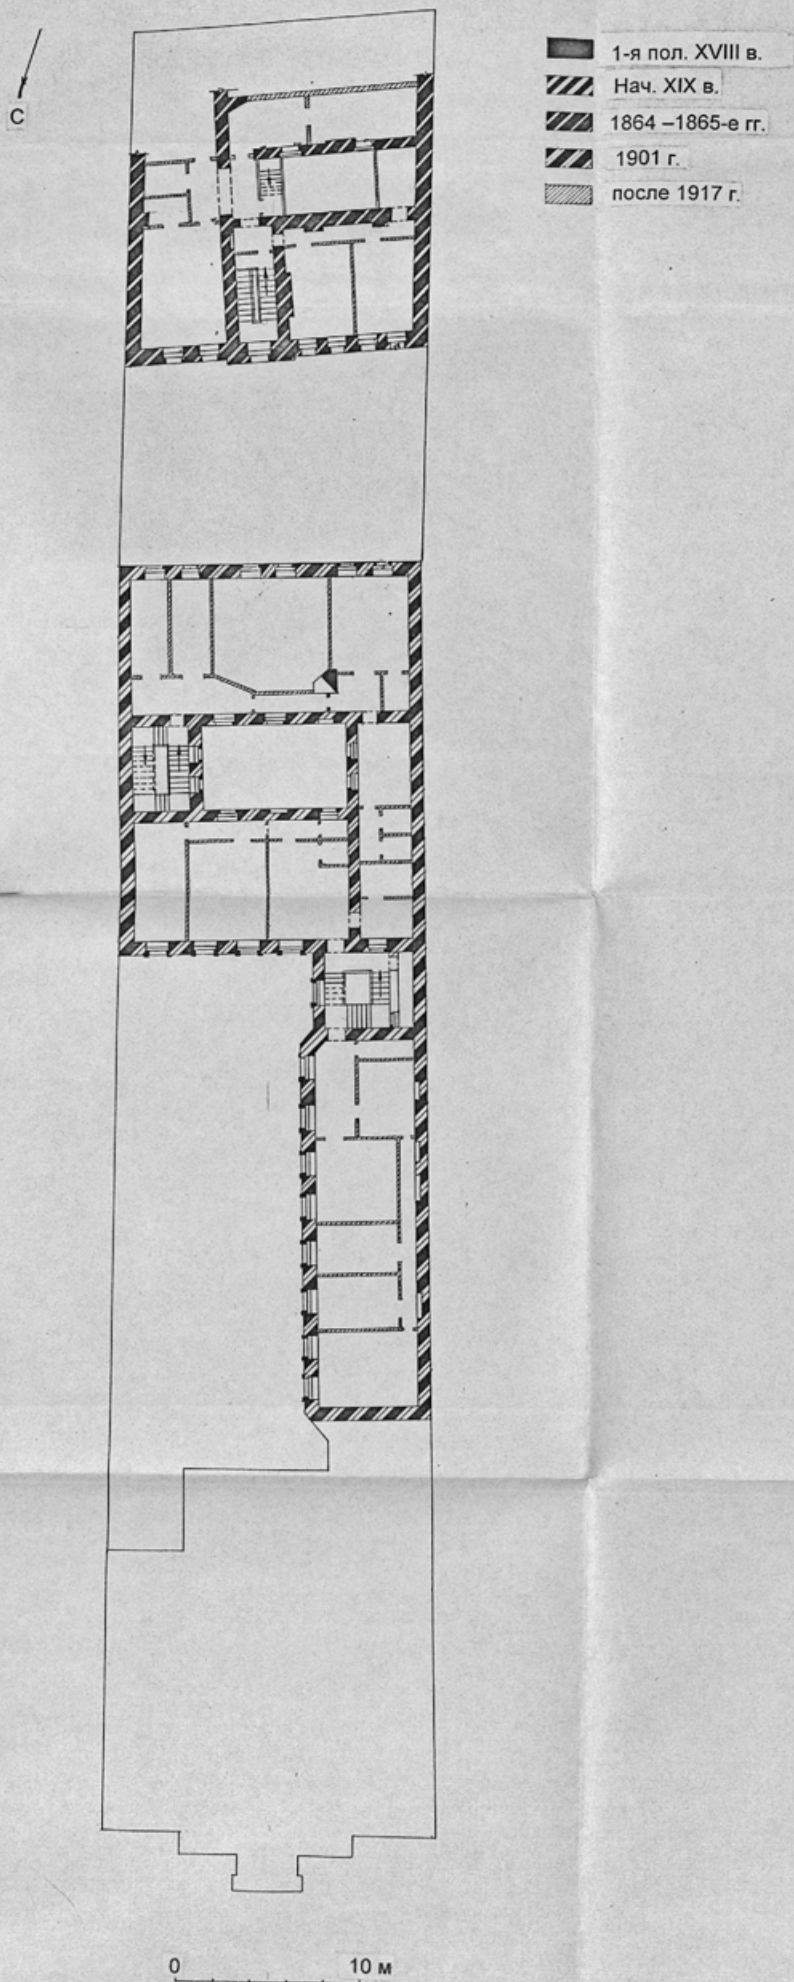
Илл. 22.

Санкт - Петербург. Адмиралтейский район.
 Английская наб., 60; Галерная ул., 61.
 Особняк Н.Н. Теплова.
 1-я пол. XVIII в., 1864 – 1865-е гг., 1870 г., 1901 г.
 План 3-го этажа.

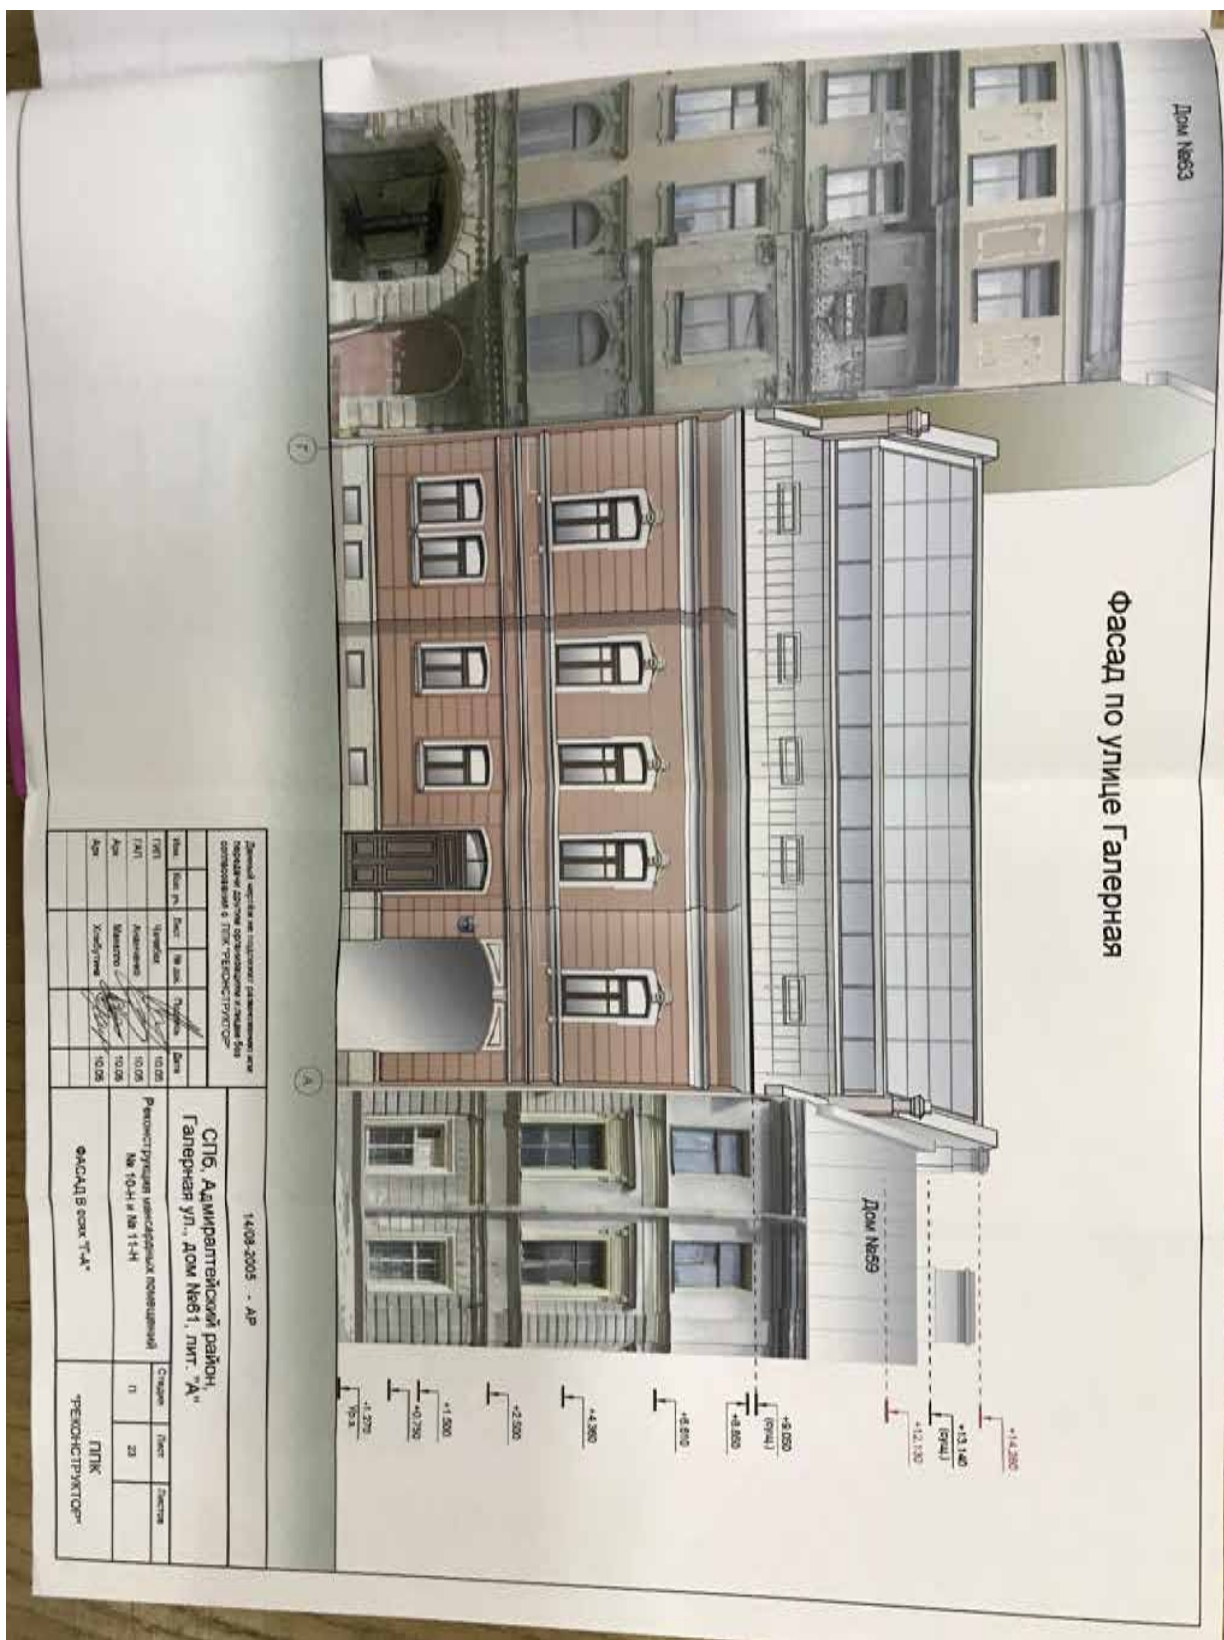
Илл. 29. Лист АР-23 проектной документации от ППК «РЕКОНСТРУКТОР» «Реконструкция с устройством мансардного этажа» 2005г. шифр 14/08-2005 (источник: КГИОП, АРХИВ, п. 387 / пр. – 5).

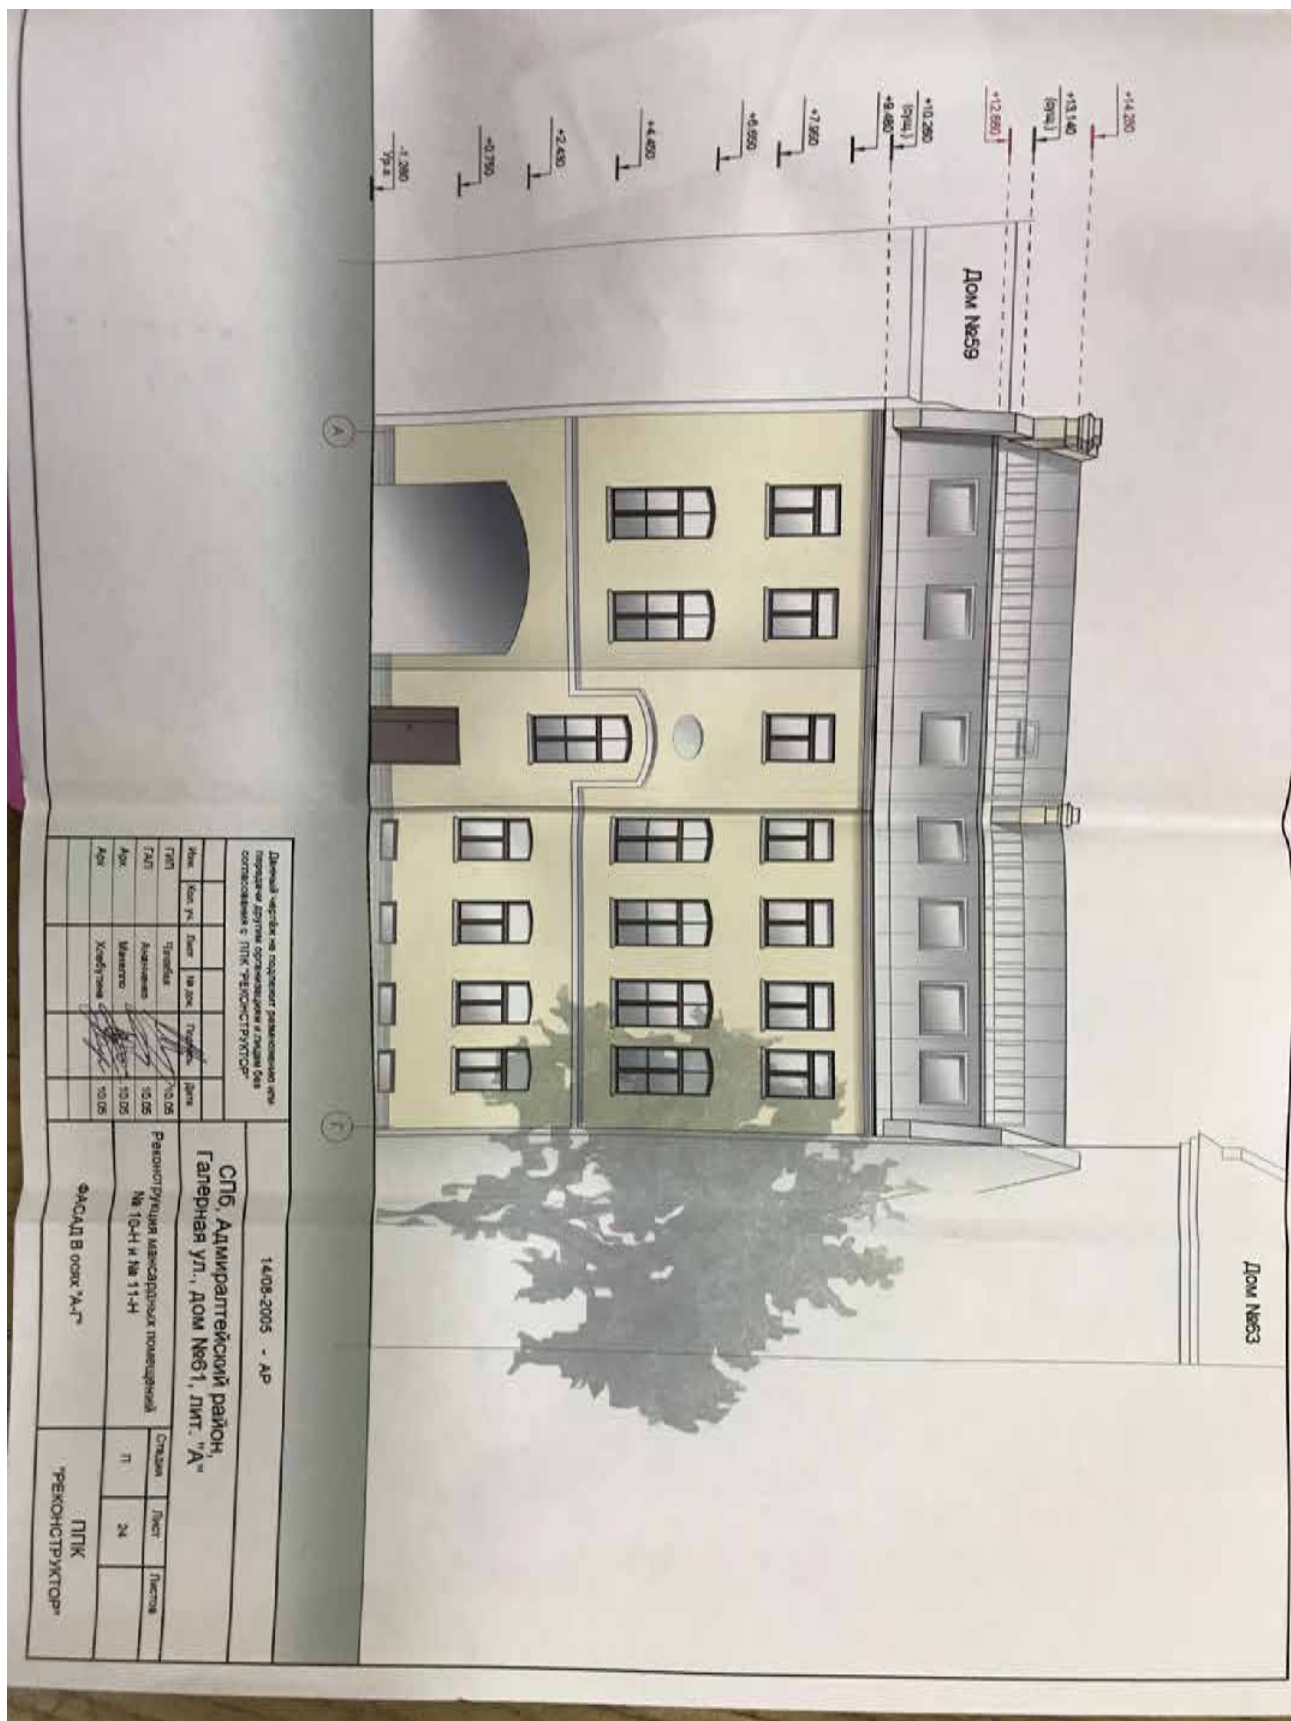
Илл. 30. Лист АР-24 проектной документации от ППК «РЕКОНСТРУКТОР» «Реконструкция с устройством мансардного этажа» 2005г. шифр 14/08-2005 (источник: КГИОП, АРХИВ, п. 387 / пр. – 5).

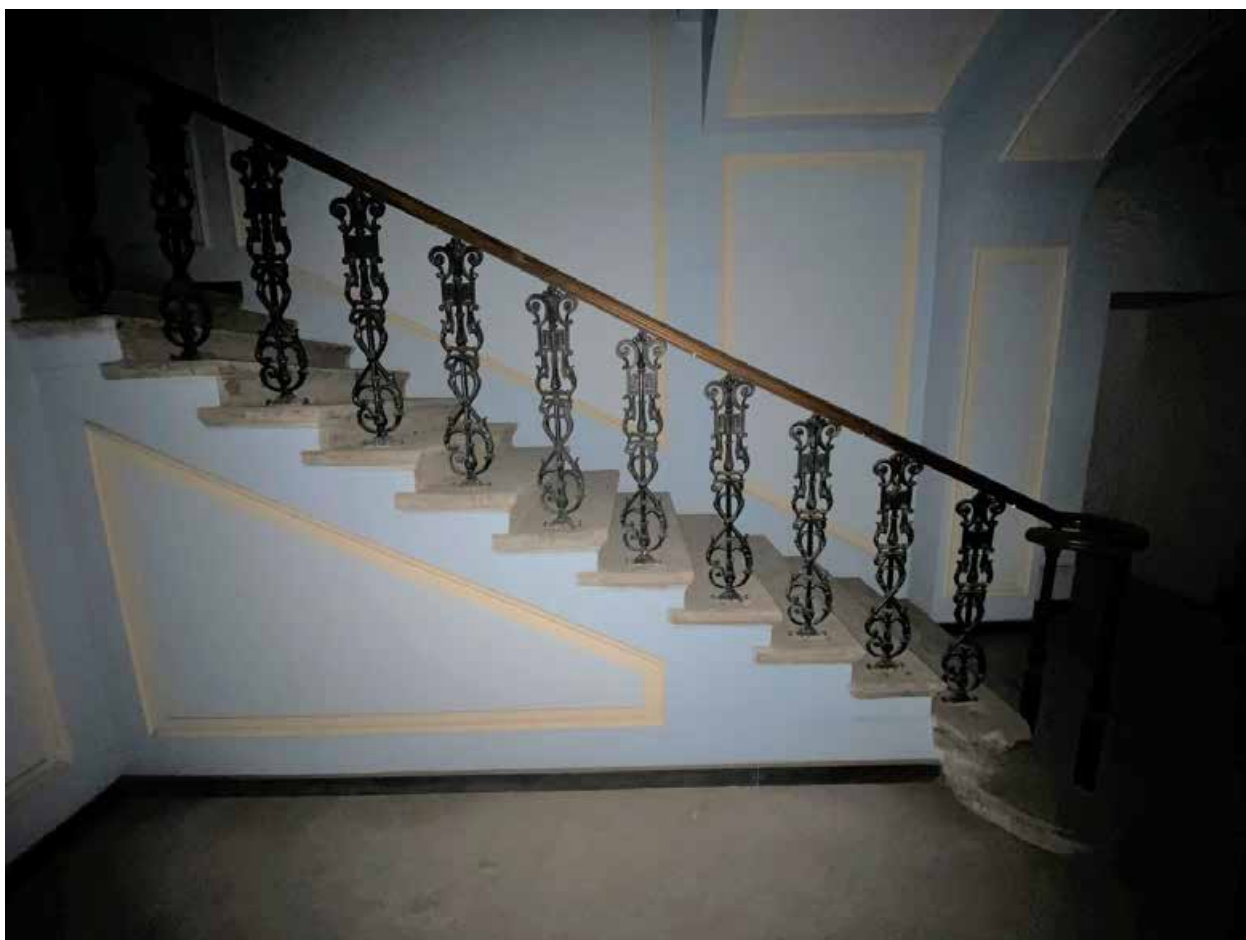
Фото 9. Кованое ограждение парадной лестницы южного лицевого корпуса. 1-й этаж. Вид с юга.

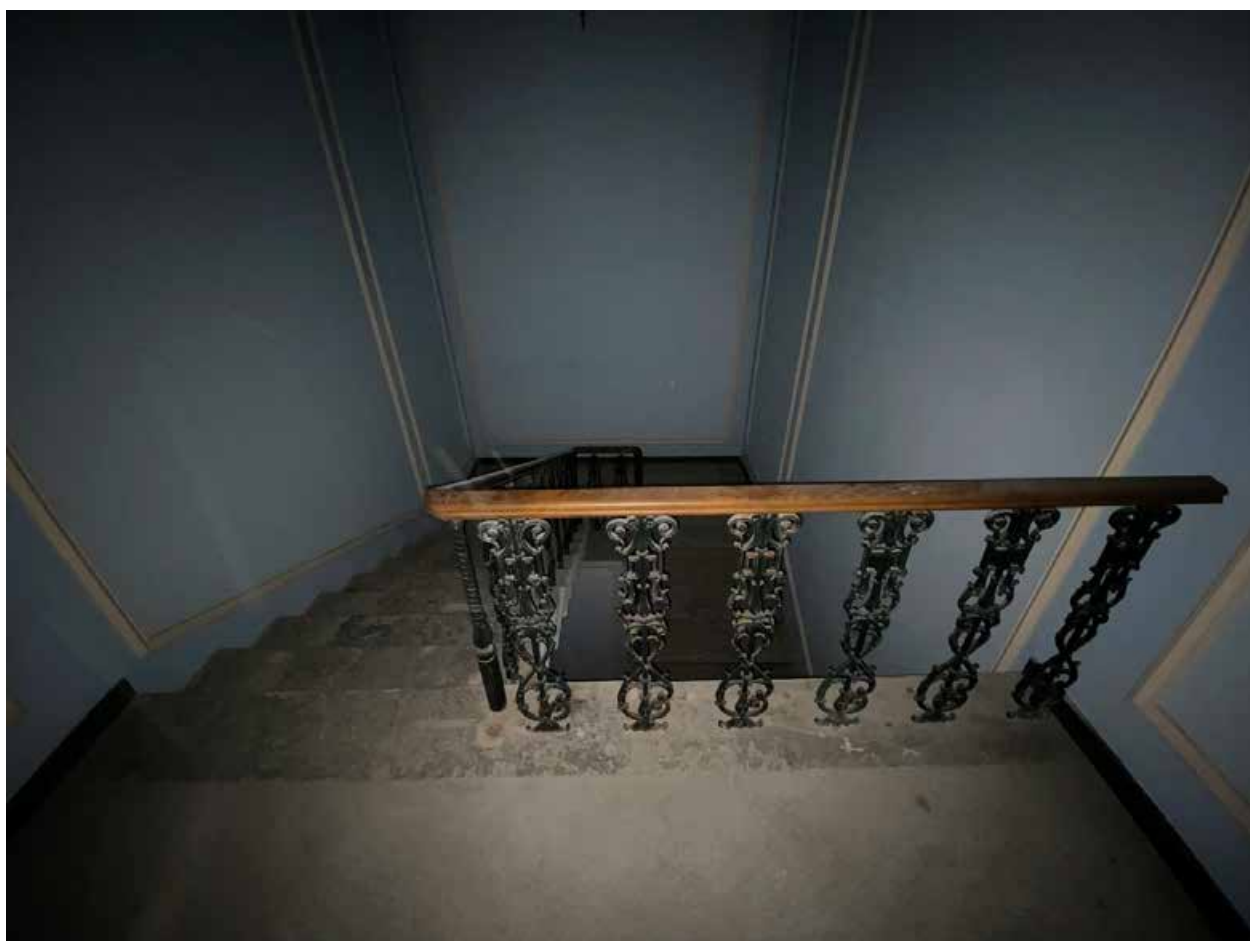
Фото 46. Парадная лестничная клетка.
2-й этаж. Лестничный марш. Кованое ограждение лестницы.
Вид с северо-востока.
