## АКТ

по результатам государственной историко-культурной экспертизы проектной документации на проведение работ по сохранению объектов культурного наследия федерального значения «Ограда» по адресу: Санкт-Петербург, набережная канала Грибоедова, дом 30-32, литера Д, и «Сады», входящих в состав объекта культурного наследия федерального значения «Банк Ассигнационный» по адресу:

г. Санкт-Петербург, набережная канала Грибоедова, д. 30-32 лит. А, К, Д, Садовая ул. 21 (реставрация, приспособление для современного использования и ремонт)» (шифр: 398/24-1-2024), разработанной ООО «Возрождение Петербурга» в 2024-2025 годах, а также

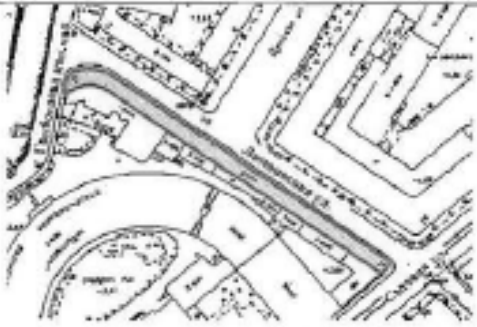
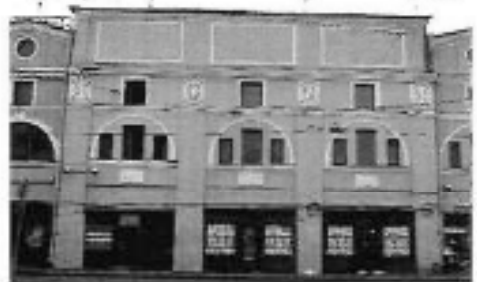
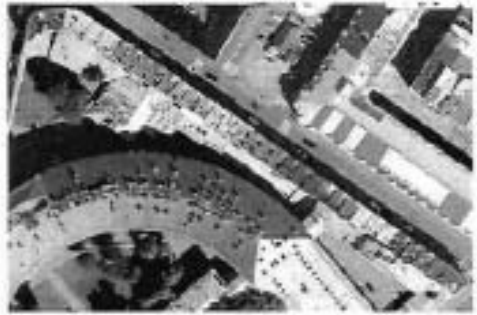
| №<br>пп | Видовая<br>принадлежность<br>предмета охраны | Предмет охраны | Фотофиксация |
|---|---|---|---|
| 1 | Объемно-пространственное решение: | <p>исторические (здесь и далее – до 1917 года) габариты и конфигурация (прямоугольного, скругленного по торцам) четырехэтажного на подвалах здания;</p> <p>ризалит с небольшим выносом, шириной в три световые оси, расположен в центральной части северо-восточного лицевого фасада, его центральная ось совпадает с осью Думской улицы;</p> <p>крыша: исторические габариты, конфигурация, высотные отметки, тип (скатная), включая дымовые трубы, материал покрытия кровли (листовой металл с фальцевым соединением).</p> | |

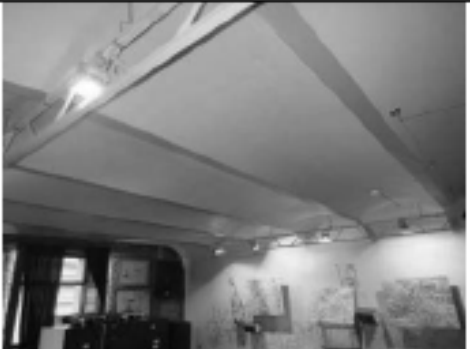
| | | <p>«пруссские» своды по металлическим балкам в помещении 51-Н (1-6), 52-Н (1-5);</p> | |

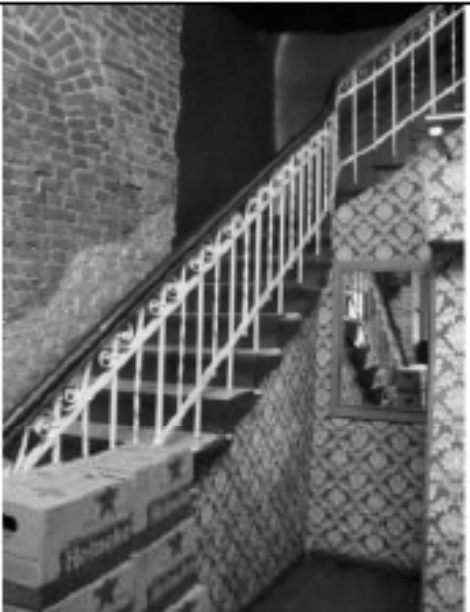
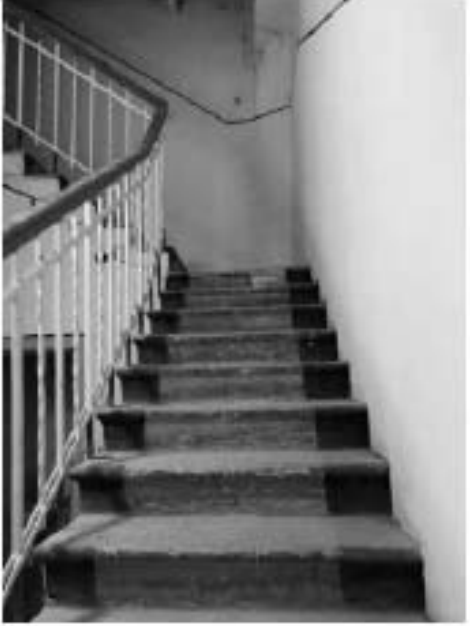
| | | <p>исторические лестницы: местоположение (помещения 10-Н, 49-Н, 51-Н, 52-Н, 53-Н, 54-Н, 24-Н) габариты, тип (двухмаршевые, одномаршевые), конструкция (по металлическим косоурам), материал ступеней (известняк), исторические металлические ограждения лестничных маршей, рисунок (геометрический орнамент, растительный орнамент);</p> | |

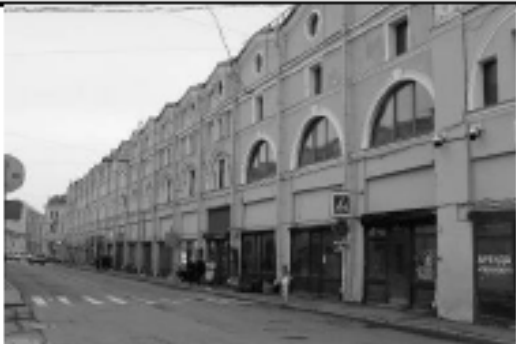
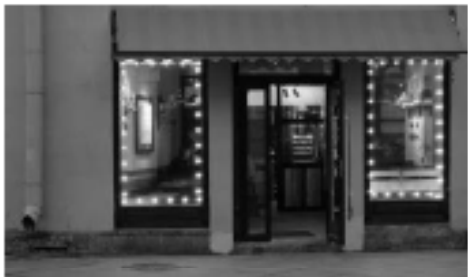
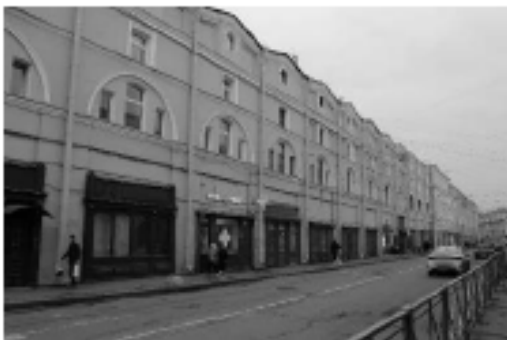
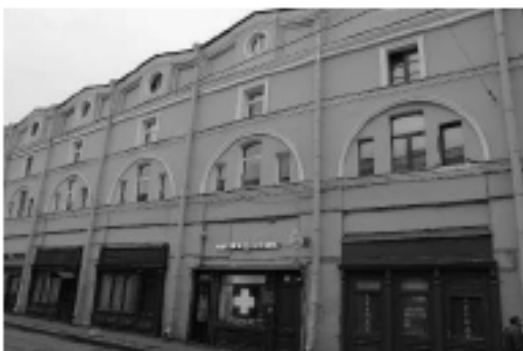
| 3 | Архитектурно-художественное решение: | <p>архитектурно-художественное решение фасадов в приемах эклектики;</p> <p>лицевые фасады.</p> <p>материал и характер отделки цоколя (гранитные и известняковые плиты);</p> <p>материал и характер обработки фасадной поверхности (гладкая штукатурка, окраска);</p> <p>совмещенные дверные и оконные проемы витринного типа: местоположение, габариты, конфигурация (прямоугольная), заполнения – материал (дерево), исторический рисунок;</p> <p>оконные проемы: местоположение, габариты, конфигурация (прямоугольные и с лучковым завершением – в уровне 2-го этажа, прямоугольной конфигурации – в уровне 3-го этажа, круглые окна-люкарны – в уровне 4-го этажа);</p> <p>заполнения оконных проемов: единообразие рисунка расстекловки и цветового решения;</p> | |

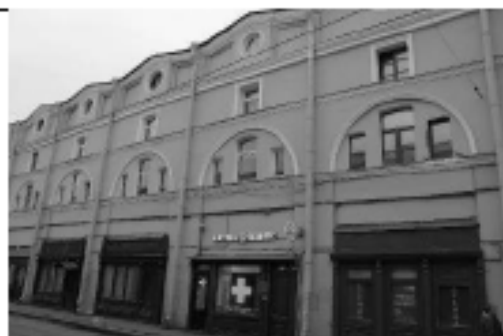
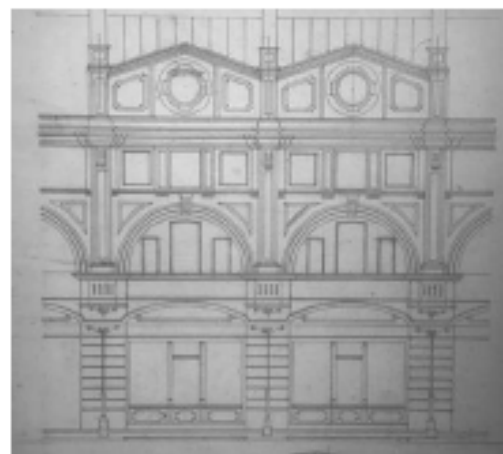
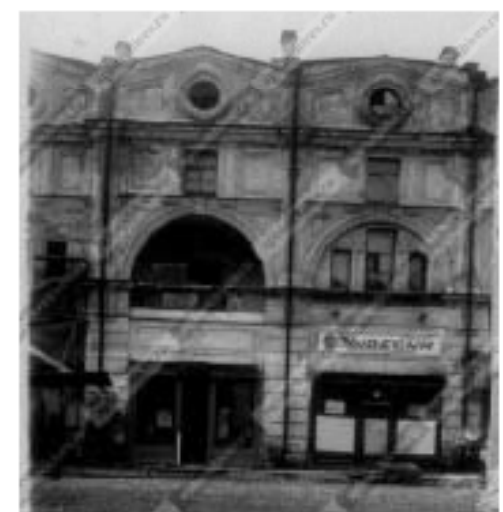
вертикальное членение фасада по осям проемов: в уровне 1-го этажа – рустованные лопатки (линейный руст на лопатках утрачен); в уровне 2-го – 3-го этажей – пилястры, оформленные филёнками, с каннелированной верхней частью, в нижней части – каннелированное основание с волнитообразными консолями и профилированные тяги (утрачены); в уровне 4-го этажа – пилястры, оформленные филёнками (филёнки и базы пилястр утрачены);

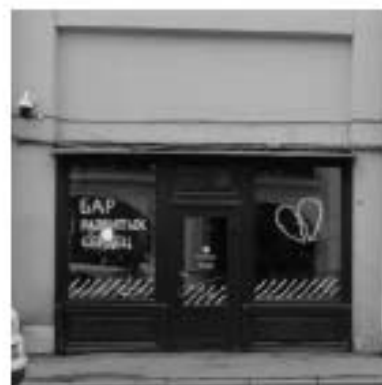
профилированные фигурные филёнки в простенках над проемами 1-го этажа (утрачены);

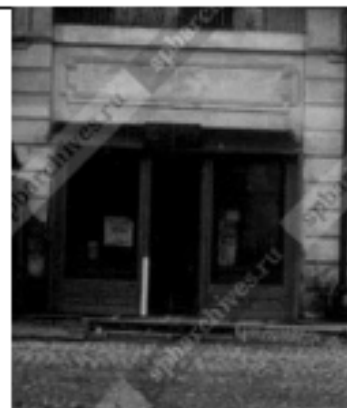
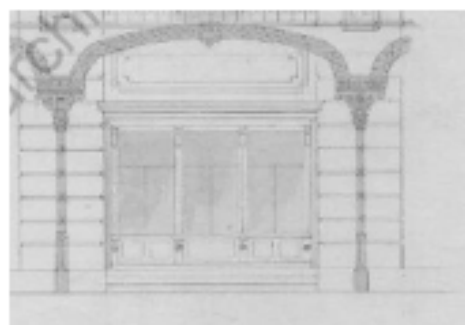
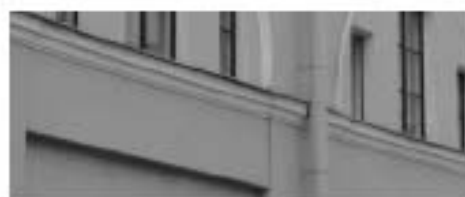
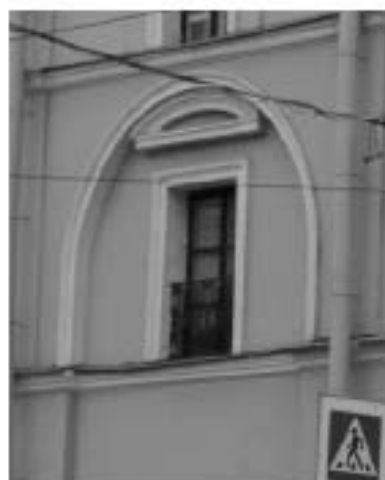
оформление оконных проемов 2-го этажа: полуциркульные профилированные архивольты с замковыми камнями (замковые камни утрачены), образующие лонеты, с помещенными в их поле оконными проемами; треугольные филенки в антресолях (филенки утрачены);

профилированный подоконный карниз в уровне 2-го этажа;

профилированный лучковый сандрик над оконным проемом 2-го этажа юго-восточного фасада, обращенного на улицу Садовую;

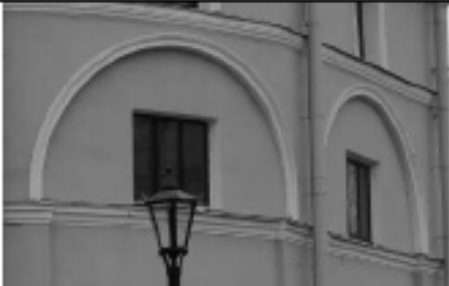
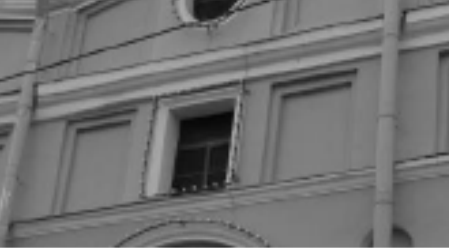
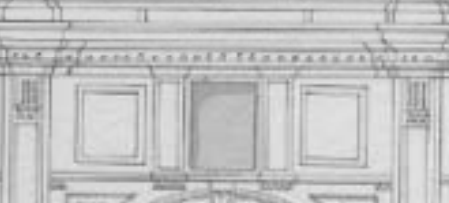
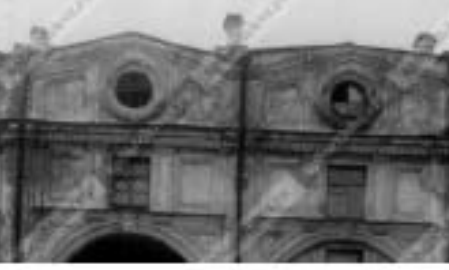
| | | <p>оформление прямоугольных оконных проемов 2-го этажа бывшей лавки № 35 (два крайних оконных проема со стороны наб. кан. Грибоедова): полуциркульные профилированные архивольты с замковыми камнями (замковые камни утрачены), треугольные филенки в антресольных (утрачены), профилированными наличниками (утрачены), треугольными филенками в боковых простенках оконных проемов (утрачены);</p> <p>оформление оконных проемов 3-го этажа: лопатки, оформленные филенками и гуттами (лопатки и гутты утрачены), ступенчатые ниши в боковых простенках (большая часть ниш в боковых простенках утрачена);</p> <p>профилированный подоконный карниз в уровне 3-го этажа;</p> <p>междуэтажный профилированный карниз с дентикулами в уровне 3-го – 4-го этажей (дентикулы утрачены);</p> <p>оформление круглых окон-люкарн 4-го этажа: профилированные наличники, ступенчатые ниши в боковых простенках;</p> <p>венчающий профилированный карниз;</p> | |

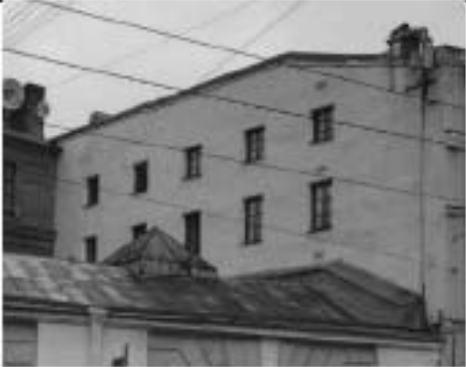
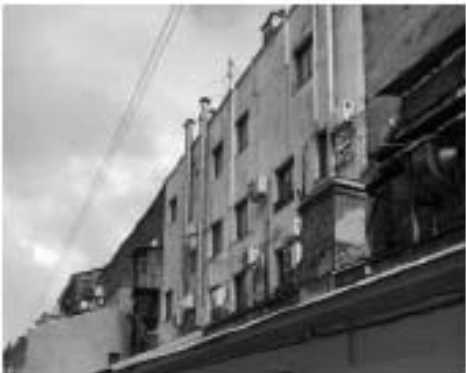
| | | <p>дворовый фасад:</p> <p>материал и характер обработки фасадной поверхности (гладкая штукатурка, окраска).</p> | |

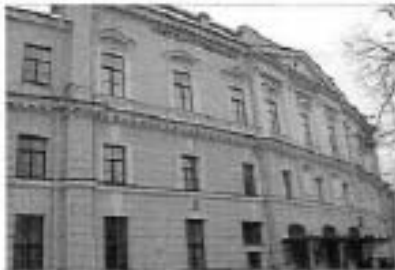
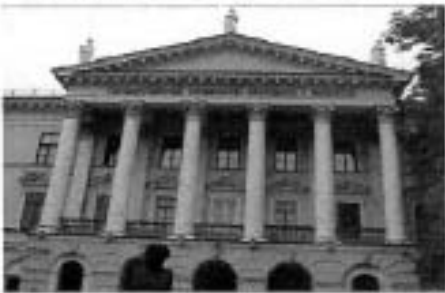
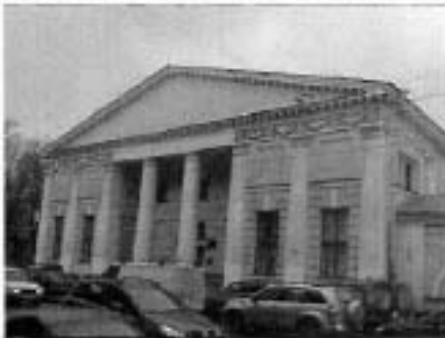
| №<br>п.п. | Видовая<br>принадлежность<br>предмета охраны | Предмет охраны | Фотофиксация |
|---|---|---|---|
| 2 | Объемно-пространственное решение: | исторические габариты и конфигурация здания;<br>исторические габариты и конфигурация крыши;<br>исторический колер крыши. | <br><br> |

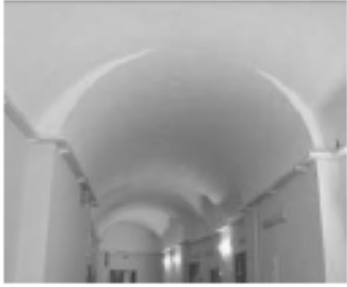
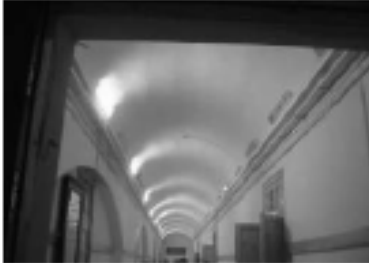
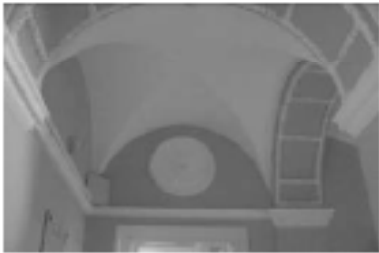
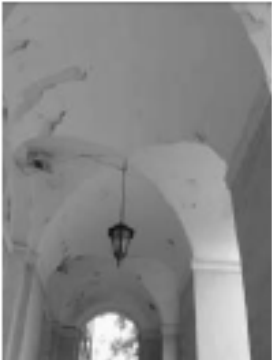
| 3 | <p>Конструктивная система:</p> | <p>наружные и внутренние капитальные стены – материал (кирпич), местоположение; исторические отметки междуэтажных перекрытий;</p> <p>тип сводов – цилиндрические (два воротных проезда лицевого корпуса по наб. канала Грибоедова);</p> <p>цилиндрические с распалубками (помещения 2-Н (3, 4), 6-Н (1, 15, 24, 42, 88, 90, 100), 7-Н (26));</p> <p>крестовые (помещения Л-14, Л-16, 27-Н, лоджия лицевого корпуса по Садовой ул.);</p> <p>помещения 2-Н (1, 2, 7):<br/>24 колонны тосканского ордера – местоположение, конфигурация, габариты, материал (оптукатуренный кирпич);</p> <p>помещения 9-Н (8 -21, 38):<br/>24 колонны тосканского ордера – местоположение, габариты, конфигурация, материал (оптукатуренный кирпич);</p> | |

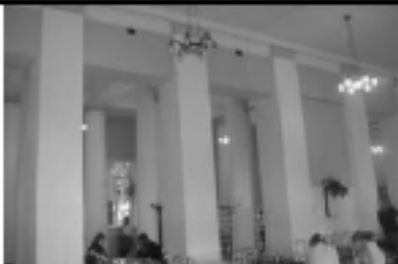
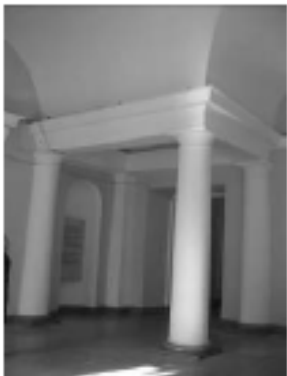
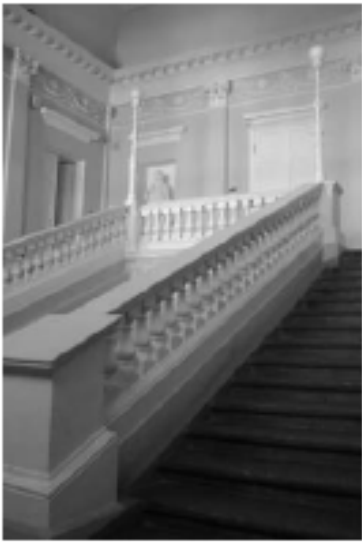
| | | <p>помещения 2-Н (1, 2, 7):<br/>12 пилонов – местоположение, габариты, конфигурация, материал (оптукатуренный кирпич);</p> <p>помещения 9-Н (8 -21, 38):<br/>12 пилонов – местоположение, габариты, конфигурация, материал (оптукатуренный кирпич);</p> <p>помещение 27-Н (III):<br/>два угловых портика, образованные 4 колоннами и 4 полуколоннами, тосканского ордера, поддерживающие антаблемент, – местоположение, габариты, конфигурация, материал (оптукатуренный кирпич);</p> <p>помещение 60-Н (7, 15, 91):<br/>5 колонн композитного ордера – местоположение, габариты, конфигурация, материал (чугун), техника исполнения (литье);</p> <p>лестницы<br/>Парадная лестница (помещение Л-14):<br/>историческое местоположение, конструкция (на столбах и ползучих арках), тип (распашная), габариты, материал и конфигурация ступеней (гранитная плита, с валиком); ограждение – местоположение, габариты, конфигурация (балюстрада, с угловыми тумбами), материал (массив дуба), техника исполнения (токарная работа); поручни – местоположение, конфигурация (профиль), материал (массив дуба); покрытие пола площадок лестницы – материал (мраморная плита), цвет (белый с серыми прожилками);</p> | |

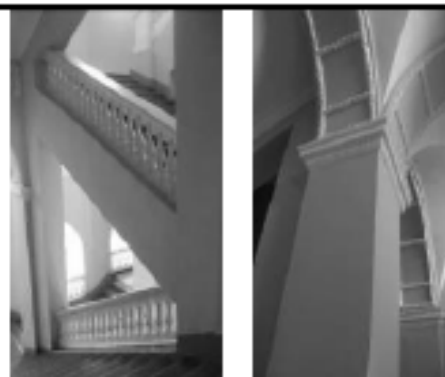
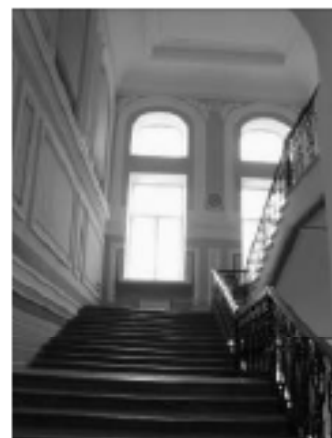
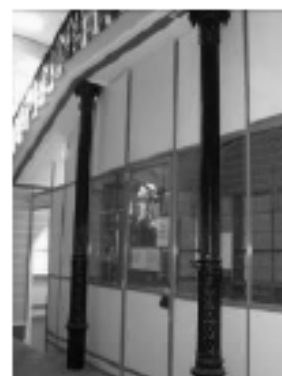
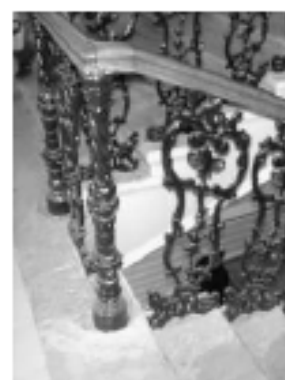
2-я Парадная лестница (помещение Л-16): историческое местоположение, конструкция (на косоурах и двух чугунных колоннах (в уровне 1-го этажа)), тип (маршевая с поворотом), габариты, материал и конфигурация ступеней (дешадная плита с валиком);

колонны – местоположение, габариты, конфигурация, материал (чугун), техника исполнения (литье), рисунок (каннелюры, растительный рельефный орнамент, капители композитного ордера);

ограждение – местоположение, габариты, конфигурация, материал (металл), техника исполнения (литье), рисунок (сквозной ажурный орнамент с угловыми витыми колонками), поручни – местоположение, конфигурация (профиль), материал (массив дуба);

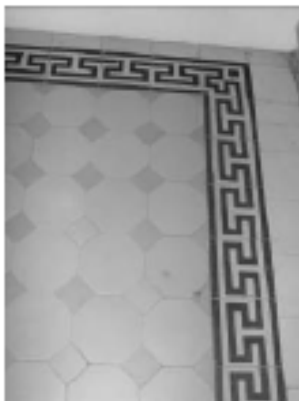
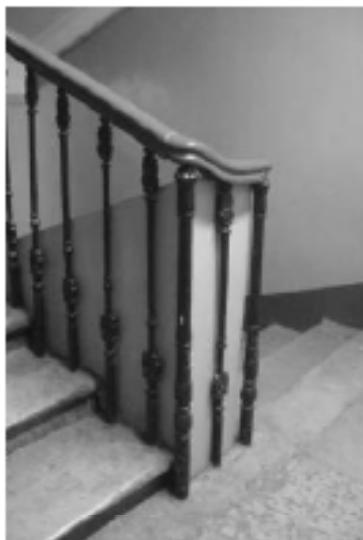
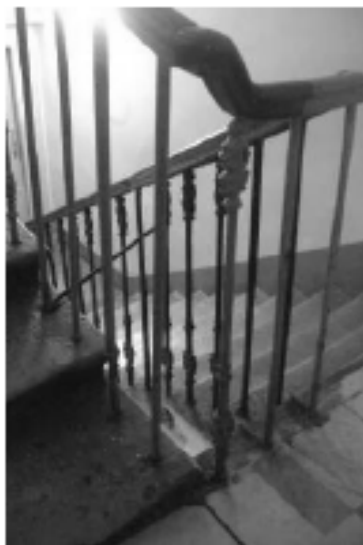
| | | <p>покрытие пола площадок лестницы – материал (метлахская плитка), рисунок («соты», фриз с орнаментом в виде меандра), цвет (охра, серый, черный);</p> <p>лестница (помещение Л-12): местоположение, габариты, тип и (маршевая с поворотом), материал и конфигурация ступеней (лепидная плита с валиком); ограждение – местоположение, габариты, конфигурация, материал (металл), техника исполнения (литье), рисунок (вертикальные стойки с перехватами и растительным орнаментом); покрытие пола площадок лестницы – материал (лепидная плита);</p> <p>лестница (помещение Л-20): местоположение, габариты, тип (одномаршевая с поворотом), материал ступеней и конфигурация (лепидная плита с валиком); ограждение – местоположение, габариты, конфигурация, материал (металл), техника исполнения (литье), рисунок (вертикальные стойки с перехватами и растительным орнаментом).</p> | |

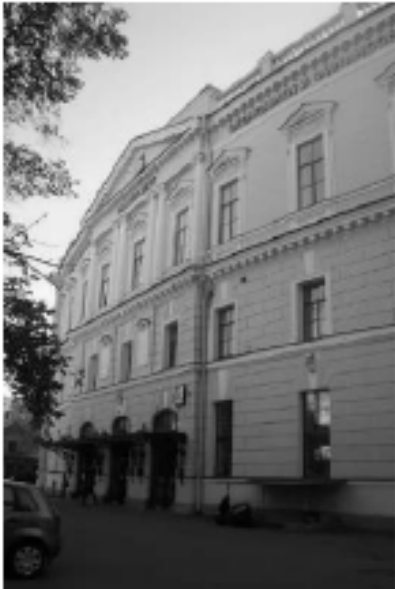
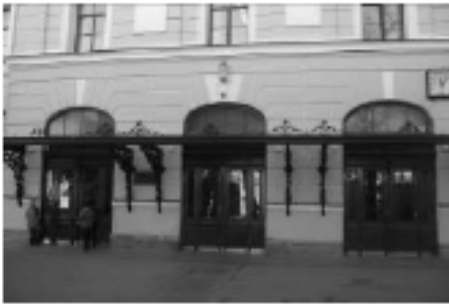
| 5 | <p>Архитектурно-художественное решение фасадов:</p> | <p>лицевой фасад по наб. канала Грибоедова:</p> <p>материал и характер отделки цоколя – путиловская плита с валиком по верхнему краю;<br/>материал и характер отделки фасада – линейный руст и в уровне 1-го и 3-го этажей;<br/>кирпичный руст в уровне 2-го этажа;</p> <p>профилированный карниз под оконными проемами 2-го этажа;</p> <p>выносной профилированный карниз с сухариками между 2-м и 3-м этажами;</p> <p>оконные проемы – историческое местоположение, конфигурация (прямоугольной формы), габариты, исторический рисунок оконных заполнений, цвет (цвет тонированного дерева), материал;</p> <p>три дверных проема – местоположение (по трем центральным осям фасада), конфигурация (с лучковым завершением), габариты; оформление – руст, стилизованные замковые камни;</p> | |

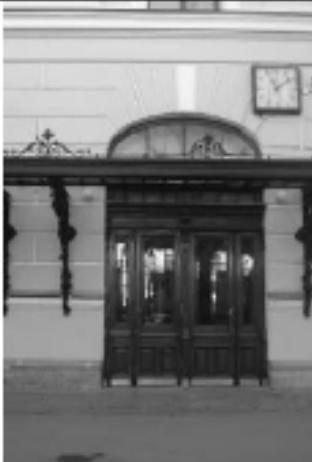
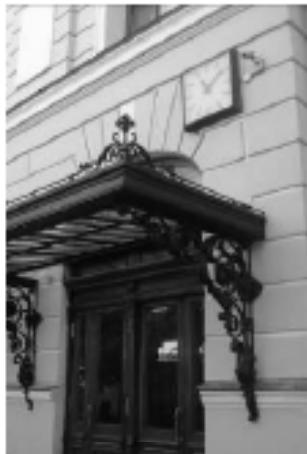
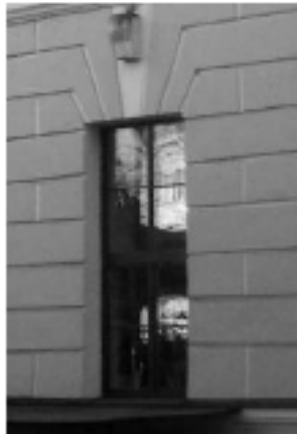
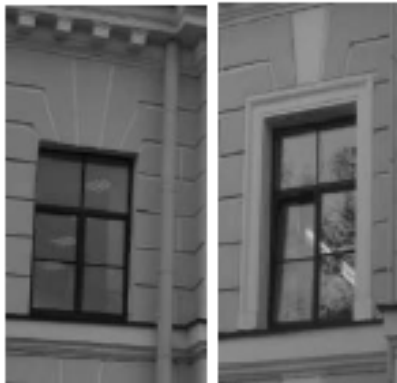
| | | <p>дверные заполнения –<br/>местоположение, конструкция<br/>(четырёхстворчатые, с двумя боковыми<br/>нестворными частями, полусветлые, с<br/>профилированными филенками в<br/>нижнем уровне, с остекленными<br/>фрамугами), габариты, материал<br/>(массив дуба), цвет (цвет тонированного<br/>дерева);</p> <p>металлический козырек –<br/>местоположение (по трем центральным<br/>осям фасада, над дверными проемами),<br/>конфигурация (профилированный<br/>карниз с антефиксами и акротериями),<br/>габариты, материал (металл), техника<br/>исполнения (литье), конструкция (на<br/>шести металлических волотообразных<br/>кронштейнах), материал (металл),<br/>техника исполнения (литье, ковка),<br/>рисунок (растительный орнамент);</p> <p>оформление оконных проемов 1-го<br/>этажа – руст, стилизованные замковые<br/>камни;</p> <p>оформление оконных проемов 2-го<br/>этажа – руст, профилированные<br/>наличники, стилизованные замковые<br/>камни,</p> | |

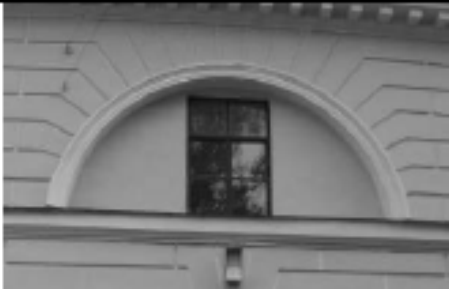
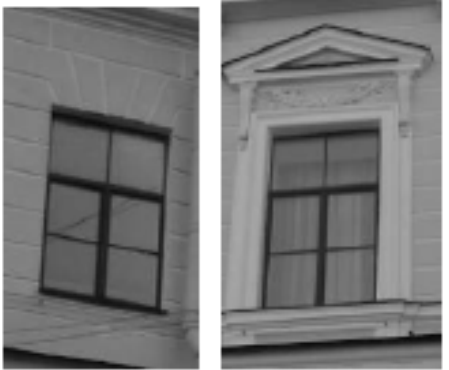
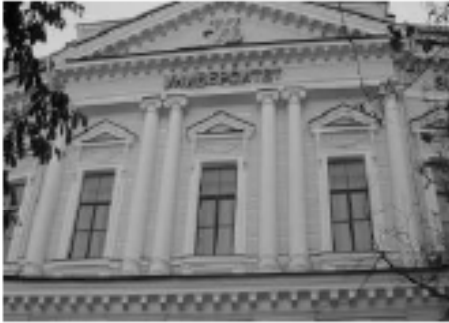
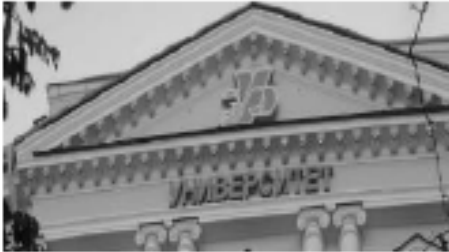
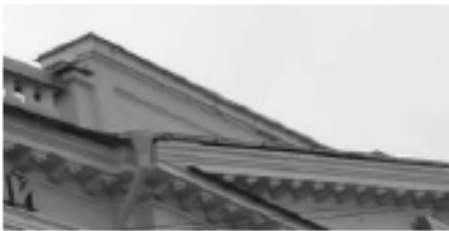
| | | <p>гладкоштукатуренные ниши с полуциркульным профилированным завершением;</p> <p>оформление оконных проемов 3-го этажа - руст, профилированные наличники, летные провисающие гирлянды над оконными перемычками, треугольные сандрики на летных кронштейнах, профилированные филенки в подоконном пространстве;</p> <p>шесть полуколонн ионического ордера - в центральной раскреповке, в уровне 3-го этажа), габариты, конфигурация, материал (штукатуренный кирпич); профилированный архитрав, гладкий фриз, выносной профилированный карниз с сухариками,</p> <p>венчающий профилированный карниз;</p> <p>треугольный фронтон - местоположение (по трем центральным осям фасада); оформление - внутренний профилированный карниз с сухариками;</p> <p>прямоугольный аттик - местоположение (по 3-м центральным осям фасада); оформление - центральная филенка, венчающий профилированный карниз;</p> | |

парапетное ограждение – местоположение (по 9-ти центральным осям), габариты, конфигурация (в виде балюстрады, профилированного карниза и шести прямоугольных в плане тумб), материал тумб (оптукатуренный кирпич);

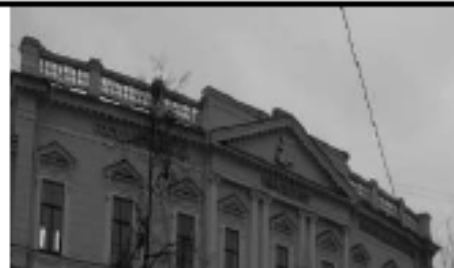
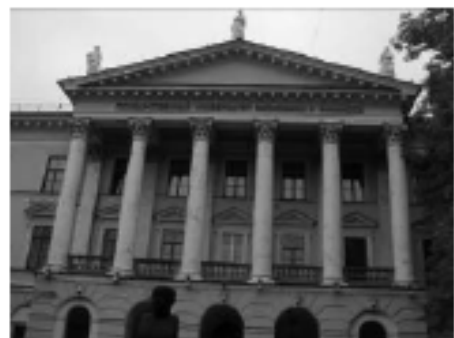
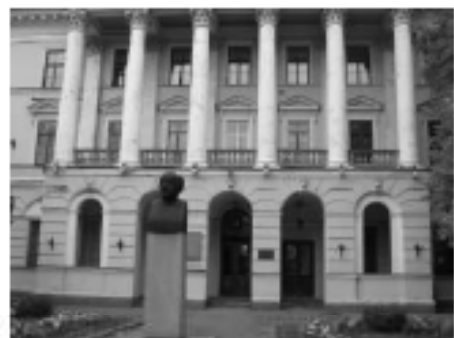
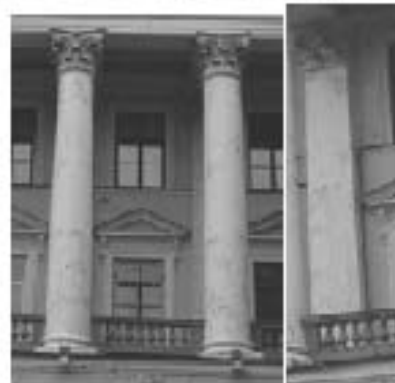
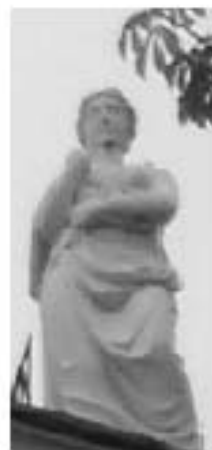
три скульптуры, выполненные из пудостского камня:

- «Фортуна» с рогом изобилия;
- «Сила» с мечом в руке;
- женская фигура в длинном драпированном одеянии;

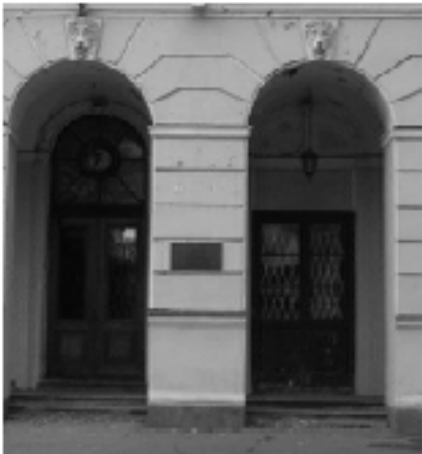
| | | <p>крыльцо – местоположение (по 3-м центральным осям портика), габариты, конструкция (в виде аркады), конфигурация (три проема с полуциркульными завершениями); оформление входных проемов – руст, стилизованные замковые камни с лепными львиными маскаронами;</p> <p>две ниши – местоположение (по 1-й и 5-й осям, в торцах портика), конфигурация (с полуциркульным завершением), оформление (профилированные архивольты, рустованное обрамление, лепные замковые камни в виде львиных маскаронов);</p> <p>материал и характер отделки цоколя – путиловская плита с валиком по верхнему краю;</p> <p>материал и характер отделки фасада – линейный руст в уровне 1-го этажа, гладкая штукатурка в уровне 2-3-го этажей (фасад центрального корпуса); линейный руст в уровне 1-2-го этажей (фасады флигелей);</p> | |

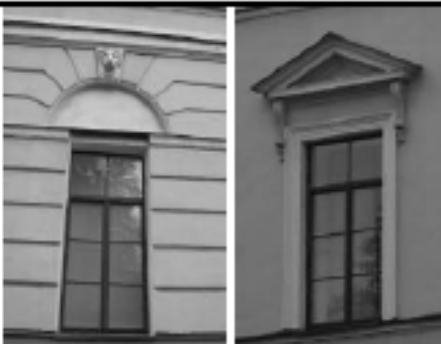
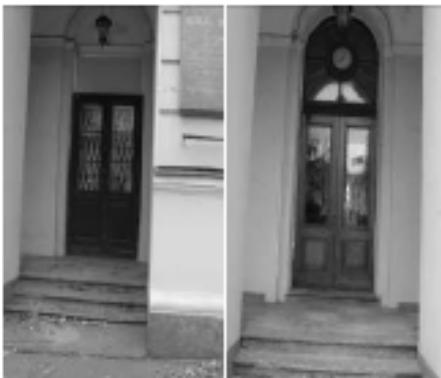
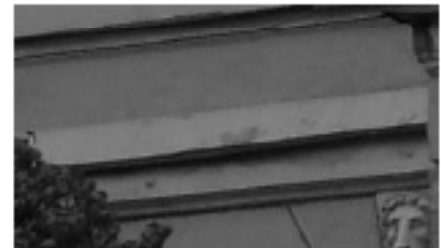
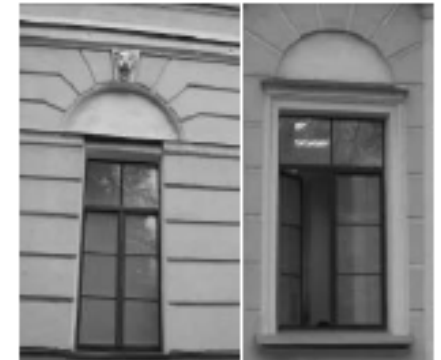
| | | <p>оконные проемы – историческое местоположение, конфигурация (прямоугольной формы), габариты, исторический рисунок оконных заполнений, цвет (цвет тонированного дерева);</p> <p>три дверных проема – местоположение (по 2-4 осям портика), габариты, конфигурация (прямоугольной формы, центральное – с полуциркульным завершением), оформление (профилированные наличники, филенки с полуциркульным завершением над перемычками дверных проемов по 2-й и 4-й осям);</p> <p>дверное заполнение – местоположение, габариты, конфигурация (прямоугольное; центральное дверное заполнение – с остекленной фрамугой с полуциркульным завершением), конструкция (двухстворчатое, полусветлое, с профилированными филенками в нижнем уровне), материал (массив дуба), цвет (цвет тонированного дерева);</p> <p>профилированный карниз между 1-м и 2-м этажами;</p> <p>подоконная тяга под оконными проемами 2-го этажа;</p> <p>профилированная тяга под оконными проемами 3-го этажа;</p> <p>оформление оконных проемов 1-го этажа – руст, профилированные наличники, филенки с полуциркульным завершением, стилизованные замковые камни с лепными львиными маскаронами;</p> <p>оформление оконных проемов 2-го этажа – профилированные наличники, треугольные сандрики на лепных</p> | |

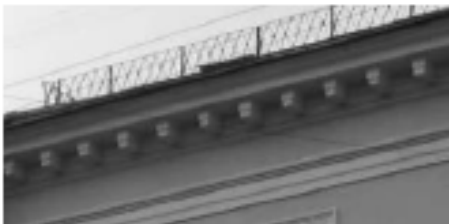
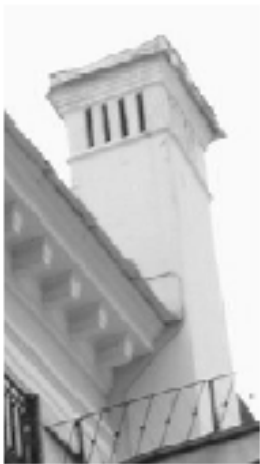
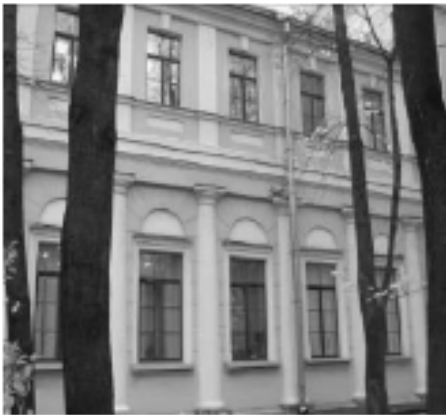
| | | <p>кронштейнах;</p> <p>оформление оконных проемов 3-го этажа - профилированные наличники;</p> <p>профилированная тяга над оконными проемами 3-го этажа;</p> <p>венчающий выносной профилированный карниз с дентикулами;</p> <p>две угловые башенки - кампаныты - местоположение, габариты, конфигурация;</p> <p>лицевые фасады флигелей (по Садовой ул.):</p> <p>профилированный карниз, фриз с горизонтальными прямоугольными филленками между 1-м и 2-м этажами, полуколонны тосканского ордера в простенках между оконными проемами 1-го этажа, лопатки в простенках между оконными проемами 2-го этажа,</p> <p>оконные проемы - историческое местоположение, конфигурация (прямоугольной формы), габариты;</p> <p>исторический рисунок оконных заполнений, цвет (цвет тонированного дерева);</p> | |

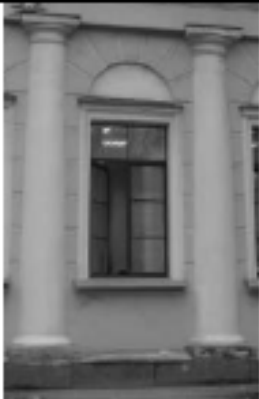
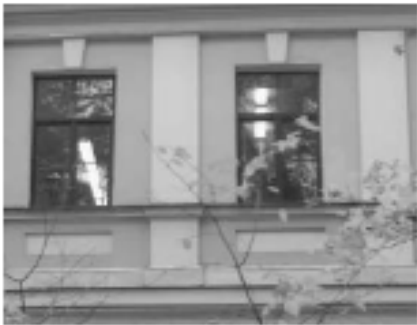
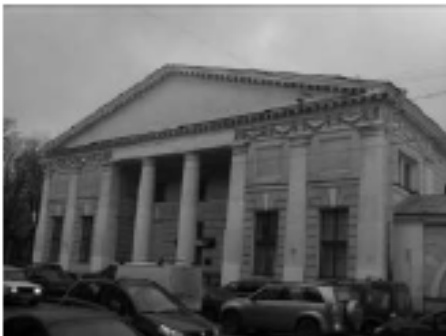
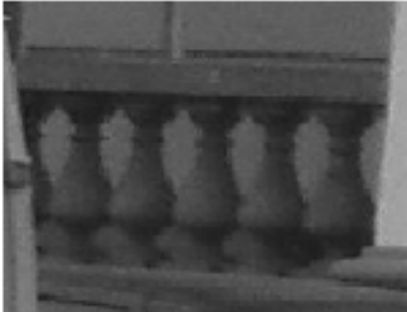
| | | <p>оформление оконных проемов 1-го этажа - профилированные наличники, филенки с полуциркульным завершением, клинчатый руст над оконными перемычками;</p> <p>оформление оконных проемов 2-го этажа - стилизованные замковые камни;</p> <p>венчающий профилированный карниз;</p> <p>два портика - местоположение (торцы флигелей по Садовой ул.), габариты, конфигурация;</p> <p>оформление - две колонны тосканского ордера - местоположение, габариты, конфигурация, материал (кирпич), шесть пилястр тосканского ордера - местоположение, конфигурация, габариты;</p> <p>ограждение - местоположение, габариты, конфигурация (в виде балюстрады);</p> | |

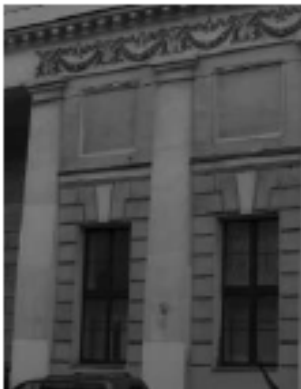
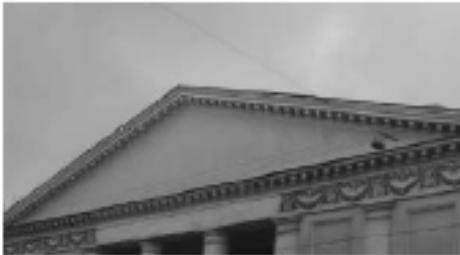
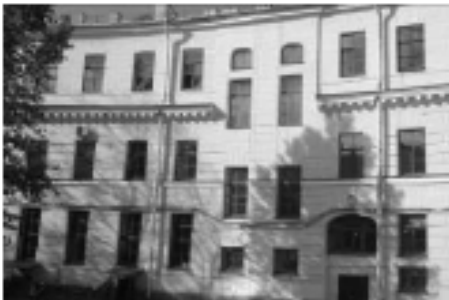
| | | <p>дверной проем - местоположение (по центральным осям портиков), габариты, конфигурация (прямоугольной формы);</p> <p>дверное заполнение – местоположение, габариты, конструкция (двухстворчатое, глухое), оформление (филенки с бриллиантовым рустом, пояском из катушек по периметру), материал (массив дуб), цвет (натурального дерева);</p> <p>оконные проемы – историческое местоположение, конфигурация (прямоугольной формы), габариты, исторический рисунок оконных заполнений, цвет (тонируемого дерева);</p> <p>оформление оконных проемов 1-го этажа - руст, стилизованные замковые камни;</p> <p>профилированные прямоугольные ниши – местоположение (в уровне 2-го этажа), габариты;</p> <p>лепной фриз с орнаментом из провисающих гирлянд, лент и букраниев;</p> <p>венчающий выносной профилированный карниз с сухариками;</p> <p>треугольный фронтон с внутренним профилированным карнизом, оформленным сухариками;</p> <p>дворовые фасады:</p> <p>северный дворовый фасад:</p> <p>материал и характер отделки цоколя – гранитная плита с валиком;</p> <p>материал и характер отделки фасада – кирпичный руст в уровне 1-3-го этажей;</p> | |

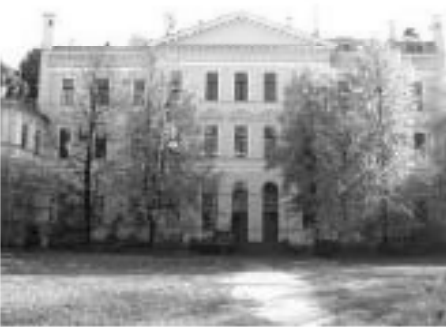
| | | <p>оконные проемы – историческое местоположение, конфигурация (прямоугольной формы, с пологим завершением), габариты; исторический рисунок оконных заполнений, цвет (тонированного дерева); оформление оконных проемов в уровне 1-3-го этажей – руст, в том числе клинчатый руст (над оконными перемычками);</p> <p>профилированная тяга под оконными проемами 2-го этажа;</p> <p>выносной профилированный карниз с сухариками между 2-м и 3-м этажами;</p> <p>венчающий профилированный карниз;</p> <p>южный дворовый фасад;</p> <p>материал и характер отделки цоколя – путиловская плита с валиком;</p> <p>материал и характер отделки фасада – линейный и клинчатый руст в уровне 1-го этажа; гладкая штукатурка в уровне 2-3-го этажей; лопатки в уровне 2-го этажа флигелей;</p> | |

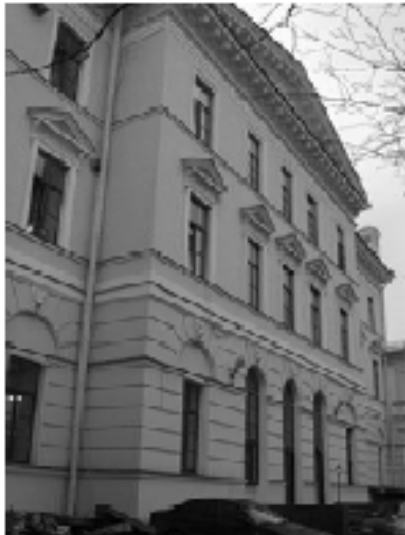
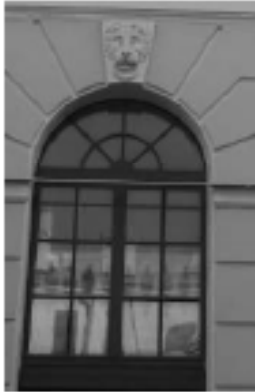
| | | <p>центральный корпус:</p> <p>двойная штукатурная профилированная тяга между 1-м и 2-м этажами;<br/>штукатурная тяга над перемычками оконных проемов 3-го этажа;</p> <p>три дверных проема – местоположение (по 2-4 осям центрального ризалита), габариты, конфигурация (с полуциркульным завершением), оформление (профилированные наличники, рустованное обрамление, стилизованные замковые камни с лепными львиными маскаронами);</p> <p>оконные проемы – историческое местоположение, конфигурация (прямоугольной формы), габариты, исторический рисунок оконных заполнений, цвет (тонируемого дерева);</p> <p>оформление оконных проемов 1-го этажа - рустованное обрамление, ниши с полуциркульным завершением над оконными перемычками, стилизованные замковые камни с лепными львиными маскаронами;<br/>оформление оконных проемов 2-го этажа - профилированные наличники, треугольные сандрики на лепных кронштейнах;<br/>оформление оконных проемов 3-го этажа – профилированные наличники;</p> | |

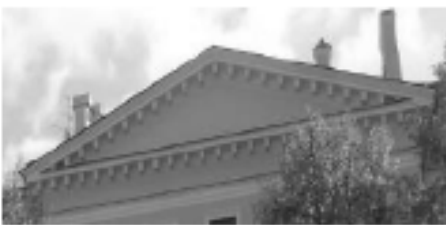
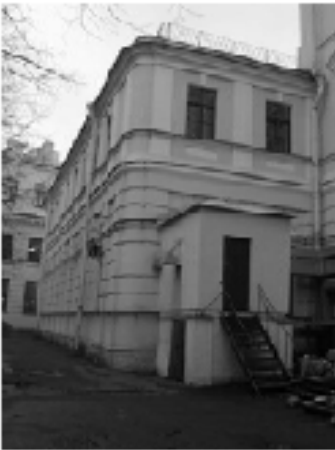
| | | <p>венчающий выносной профилированный карниз с сухариками; треугольный фронтон с внутренним профилированным карнизом и сухариками;</p> <p>боковые флигели:</p> <p>профилированная тяга между 1-м и 2-м этажами;<br/> профилированная тяга под оконными проемами 2-го этажа;<br/> профилированная тяга над оконными перемычками 3-го этажа;<br/> фриз с горизонтальными штукатурными филёнками между 1-м и 2-м этажами;</p> <p>оформление оконных проемов 1-го этажа - профилированные наличники, ниши с полуциркульным завершением;<br/> оформление оконных проемов 2-го этажа - стилизованные замковые камни;</p> <p>венчающий профилированный карниз.</p> | |

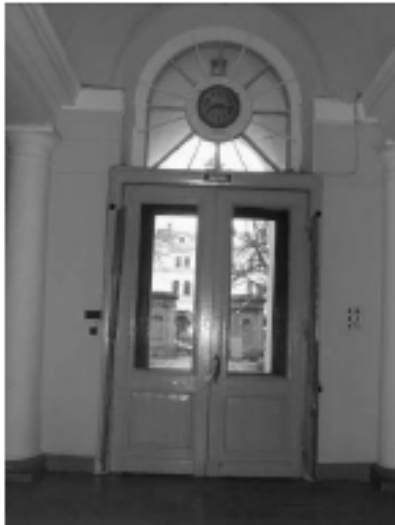
| 6 | <p>Декоративно-художественная отделка интерьеров:</p> | <p>тамбур парадного входа (помещение 27-Н):</p> <p>исторические местоположение, габариты, конфигурация, конструкция (стоечная, с верхним плоским перекрытием), материал (массив дуба), оформление стен тамбура (профилированные филёнки);<br/> дверное заполнение - местоположение, габариты, конструкция (двухстворчатое, полусветлое, с остекленной фрамугой), оформление (профилированные филёнки, радиальный рисунок остекления фрамуги), материал (массив дуба);</p> | |

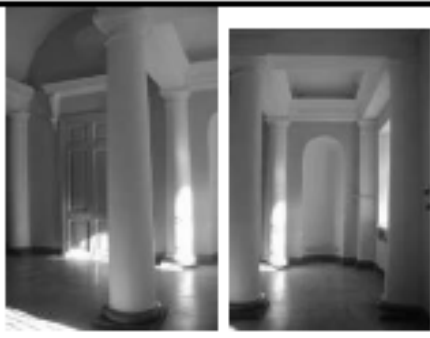
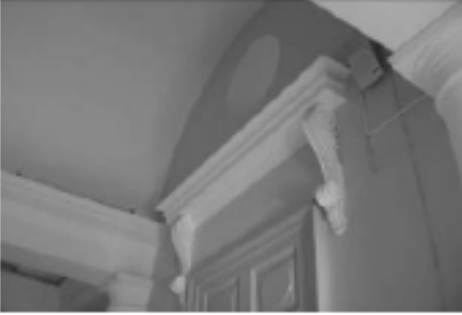
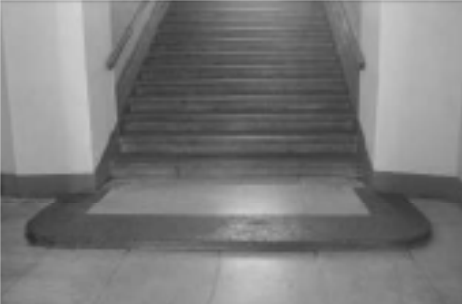
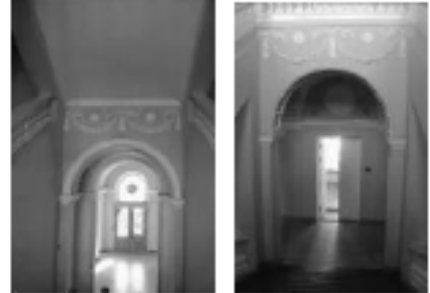
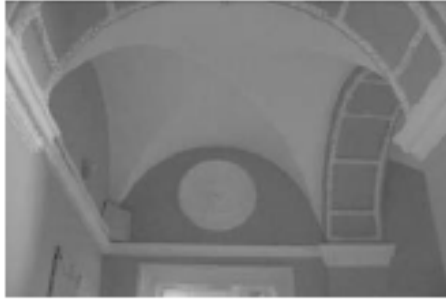
| | | <p>вестибюль (помещение 27-Н(2)): историческое местоположение, габариты; оформление потолка – выносной штукатурный профилированный карниз; оформление стен – четыре ниши с полукруглым завершением, два десюдепорта в виде контррельефных медальонов, лепные прямые профилированные сандрики на кронштейнах (над северным и южным дверными проемами);</p> <p>северный и южный дверные проемы – местоположение, габариты, конфигурация (прямоугольной формы); дверное заполнение – местоположение, габариты, конструкция (двухстворчатое, глухое), оформление (профилированные филленки), материал (массив дерева хвойных пород);</p> <p>историческое покрытие пола – материал (мраморная плита), цвет (белый с серыми прожилками);</p> <p>Парадная лестница (помещение Л-14): исторические местоположение, габариты, конструкция; оформление арочных проемов – профилированные архивольты на импостах, лепные композиции в виде провисающих гирлянд, драпировок, лент и розеток;</p> <p>оформление софитов арок – лепные орнаментированные тяги в виде кессонов; оформление люнетов – лепные медальоны с рельефными фигуративными изображениями; профилированные периметральные тяги;</p> | |

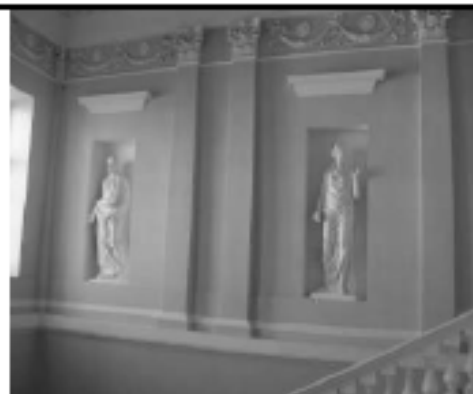
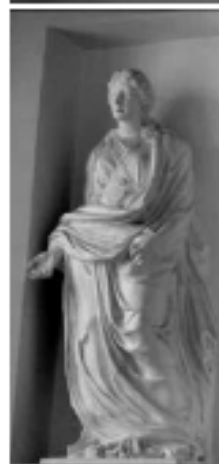
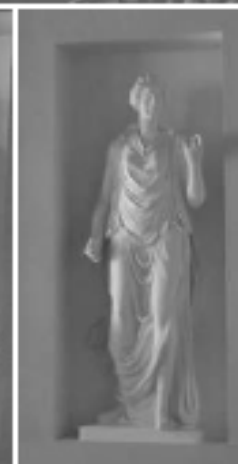
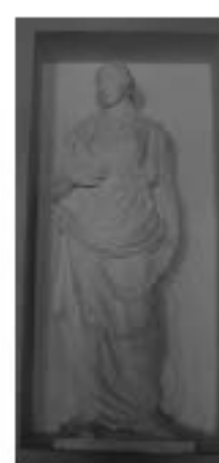
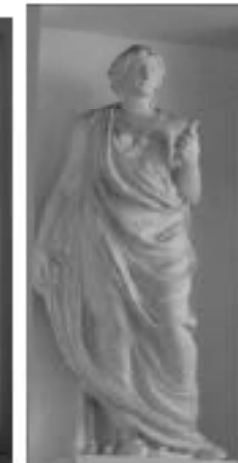
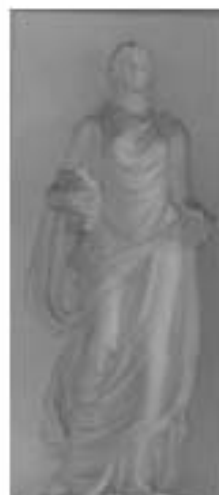
оформление стен – периметральная штукатурная профилированная тяга между 2-м и 3-м этажами, пилястры с лепными капителями композитного ордера в уровне 3-го этажа; шесть ниш – местоположение (в уровне 3-го этажа), габариты, конфигурация (полукруглые в плане), прямые профилированные сандрики;

шесть женских скульптурных аллегорических изображений, помещенных в ниши – гипс, окраска;

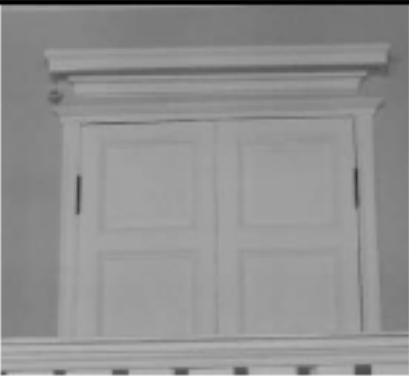
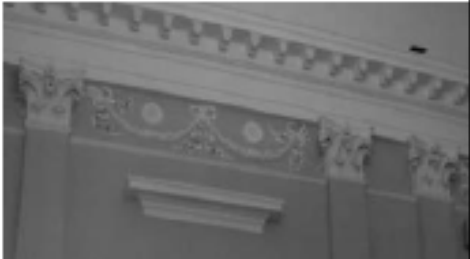
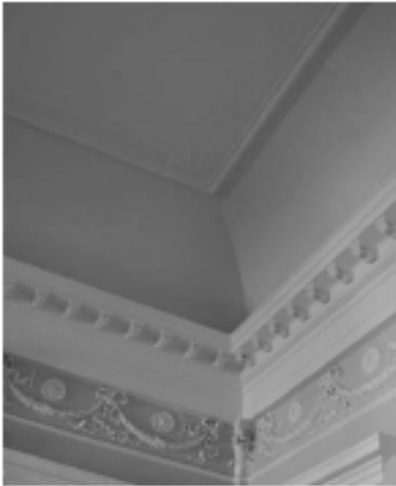
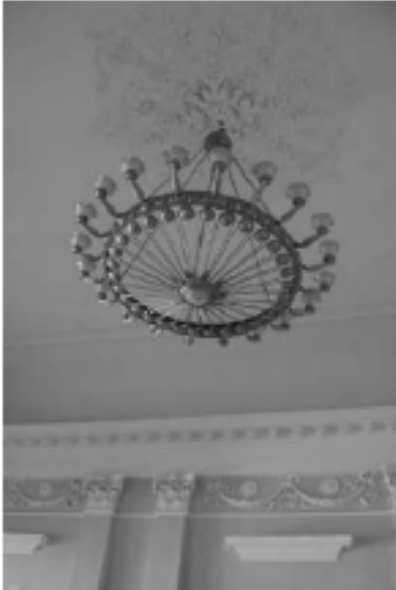
| | | <p>три дверных проема – местоположение (лестничная площадка, в уровне 3-го этажа), габариты, конфигурация (прямоугольной формы);</p> <p>три дверных заполнения – местоположение, конструкция (двухстворчатое, глухое), оформление (профилированные филенки), габариты, материал (массив дерева хвойных пород);</p> <p>прямые штукатурные профилированные сандрики – над перемычками дверных проемов;</p> <p>штукатурный фриз с композициями в виде провисающих гирлянд, лент, розеток;</p> <p>венчающий выносной профилированный карниз на лепных модульонах с растительным орнаментом; высокая падуга;</p> <p>оформление плафона – профилированная периметральная тяга, центральная лепная розетка в виде композиции из цветочных гирлянд, букетов, веток аканта;</p> | |

два торшера – местоположение (верхняя площадка парадной лестницы), габариты, конфигурация (в виде сложной балюсины), материал (чугун), техника исполнения (литье), цвет (окрашен белой масляной краской, оформление (каннелюры в нижнем уровне, орнамент из пальметт, пояс жемчужника, розетки); два плафона – конфигурация (в виде шара), материал (матовое стекло);

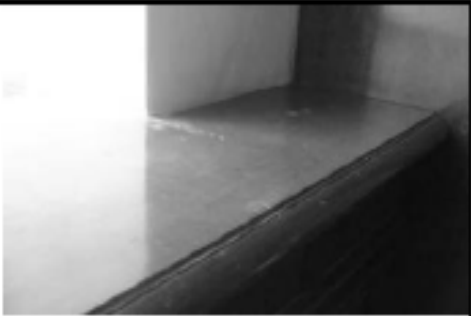
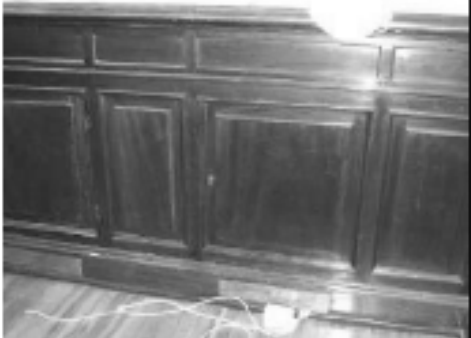
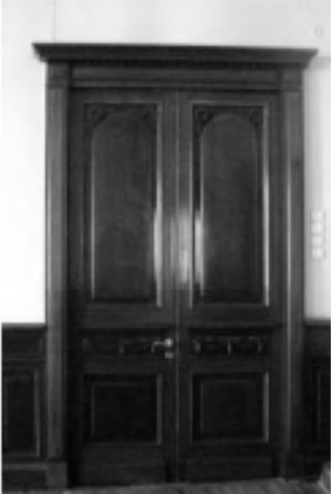
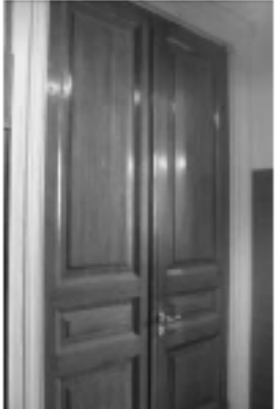
| | | <p>три подоконника – местоположение, конфигурация (с профилированным валиком), габариты, материал (массив дуба (?), шпон красного дерева);</p> <p>шесть оконных откосов – местоположение, конфигурация (с профилированным валиком), габариты, материал (массив дуба (?), шпон красного дерева);</p> <p>три шкафа – местоположение (встроенные, под подоконниками), габариты, конфигурация, конструкция (с двухстворчатыми профилированными глухими дверцами, материал (массив дуба (?), фанерованный красным деревом), с деревянными ручками-кнопками);</p> <p>дверной проем – местоположение, габариты, конфигурация (прямоугольной формы);<br/>дверное заполнение – местоположение, габариты, материал (массив дуба (?), шпон красного дерева), с двухсторонней разделкой; (со стороны помещения 12-Н(178): конфигурация прямоугольной формы), конструкция (двухстворчатое, глухое, выносной профилированный карниз с сухариками, профилированный наличник), оформление (прямоугольные профилированные фигурные филенки – в нижнем уровне, профилированные филенки с полуциркульным завершением – в верхнем уровне, выносная полочка, накладной резной декор в виде провисающих лавровых гирлянд, венков и лент), дверная латунная ручка типа «фаль»; (со стороны помещения 12-Н(180): конфигурация (прямоугольной формы), конструкция (двухстворчатое, глухое), оформление (прямоугольные фигурные профилированные филенки));</p> | |

дверной проем – местоположение, габариты, конфигурация (прямоугольной формы);  
дверное заполнение – местоположение, габариты, конфигурация, материал (массив дуба (?), шпон красного дерева), конструкции (одностворчатое, глухое, выносной профилированный карниз с сухариками, профилированный наличник), оформление (прямоугольная профилированная фигурная филенка в нижнем уровне, филенка с полусферическим завершением в верхнем уровне, выносная полочка, накладной резной декор в виде провисающих лавровых гирлянд, венков и лент);

два шведских встроенных шкафа – местоположение, габариты, материал (массив дуба (?), шпон красного дерева), конструкции (шесть выдвижных ящиков с коленчатыми крышками и шестью металлическими ручками – скобами на каждом, выносной профилированный карниз с сухариками), оформление (глухая профилированная филенка в нижнем уровне);

два встроенных шкафа – местоположение, габариты, материал (массив дуба (?), шпон красного дерева), конструкции (двухъярусные, глухие, одностворчатые, профилированные дверцы с деревянными ручками-кнопками в нижнем ярусе, выносные полочки с профилированным краем, одностворчатые остекленные дверцы, остекленные боковые стенки в верхнем ярусе, выносной профилированный карниз с сухариками);

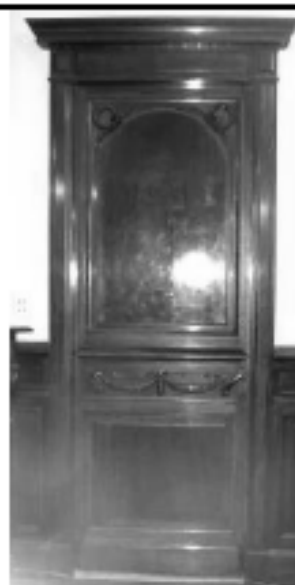
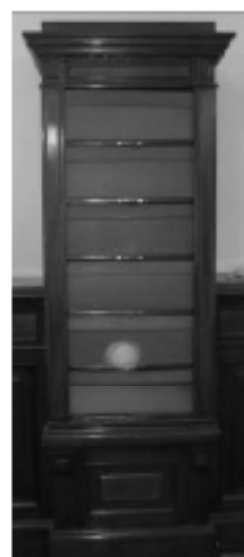
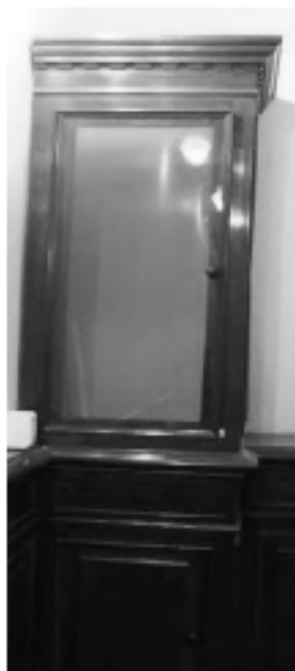
два встроенных шкафа – местоположение, материал (массив дуба (?), шпон красного дерева), конструкция (двухъярусные, одностворчатые, глухие профилированные дверцы с деревянными ручками-кнопками в нижнем ярусе, выносные профилированные полочки, фриз, глухие профилированные дверцы с полуциркульным завершением, выносной профилированный карниз с сухариками, профилированные наличники; оформление (накладной резной орнамент в виде провисающих лавровых гирлянд и лент);

камин (угловой, двухъярусный; облицованный черным с белыми прожилками мрамором, с угловыми пилястрами, фризом с филёнками с алмазной гранью, на каннелированных кронштейнах, выносная полочка с валиком, топка полуциркульной конфигурации, в металлическом профилированном обрамлении; притопочная доска с периметральным металлическим «леерным» ограждением; таган – материал (чугун), техника исполнения (литье); надкаминное зеркало в профилированной раме, с угловыми пилястрами, материал (массив дуба (?), шпон красного дерева, зеркало с факетом), с угловым резным декором в виде лавровых венков и лент, гладким фризом, профилированным карнизом с сухариками, лучковым профилированным фронтоном);

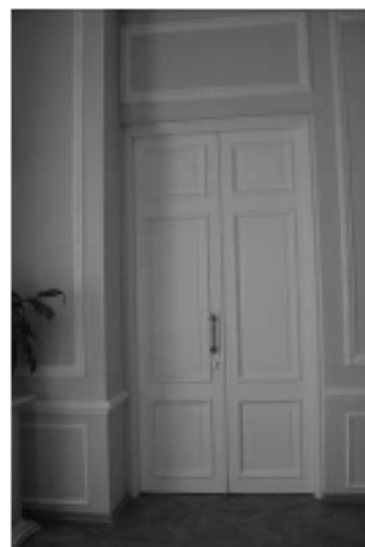
два дверных проема – местоположение, конфигурация (прямоугольной формы), габариты; оформление (профилированные наличники, десюдепорты в виде профилированных филленок);

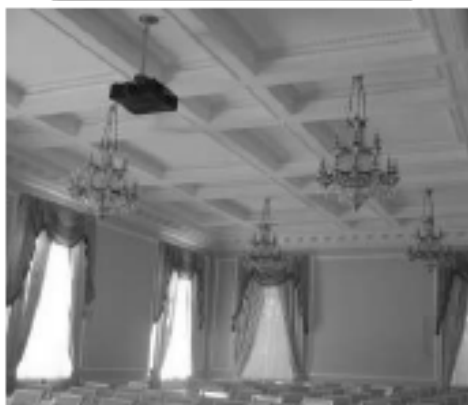
помещение 12-Н(142): исторические местоположение, габариты, конфигурация;

оформление плафона – артезонадо с орнаментом в виде жгута и листьев аканта;
