## АКТ

по результатам государственной историко-культурной экспертизы проектной документации на проведение работ по сохранению объектов культурного наследия федерального значения «Ограда» по адресу: Санкт-Петербург, набережная канала Грибоедова, дом 30-32, литера Д, и «Сады», входящих в состав объекта культурного наследия федерального значения «Банк Ассигнационный» по адресу:

г. Санкт-Петербург, набережная канала Грибоедова, д. 30-32 лит. А, К, Д, Садовая ул. 21 (реставрация, приспособление для современного использования и ремонт)» (шифр: 398/24-1-2024), разработанной ООО «Возрождение Петербурга» в 2024-2025 годах, а также

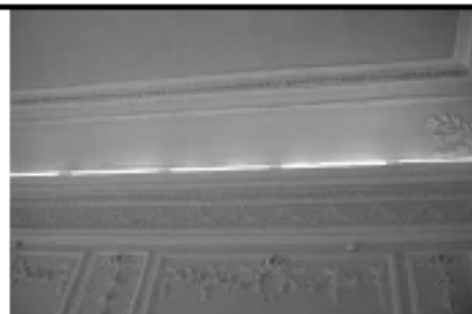
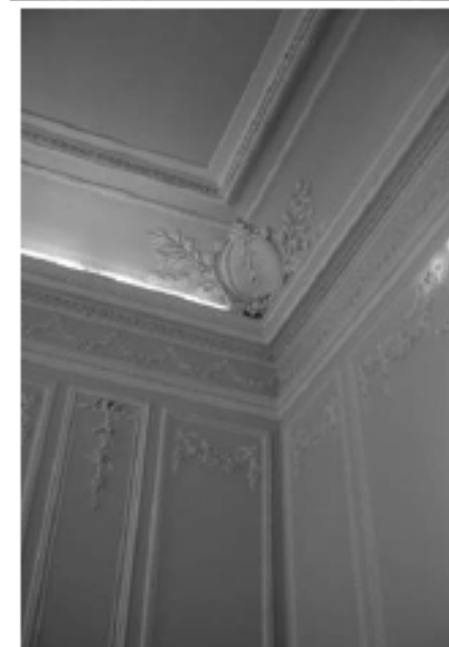
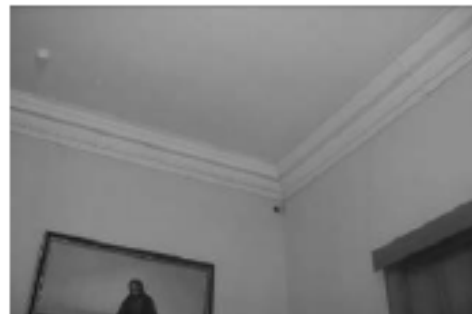
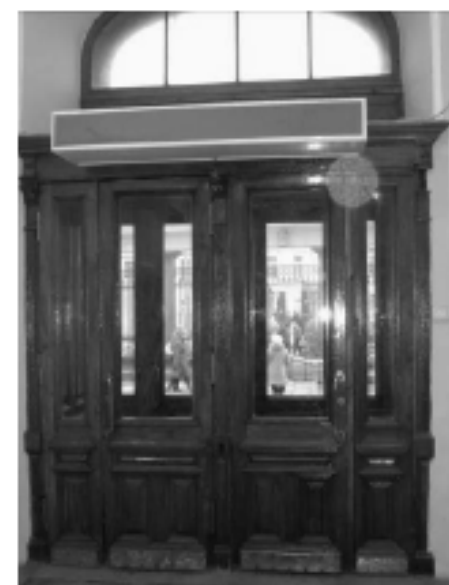
тамбур парадного входа (помещение Л-16 (IV): исторические габариты, конфигурация, конструкция стоечная, с верхним плоским перекрытием), материал (массив дуба);  
 дверное заполнение – местоположение, конструкция (четырёхстворчатое, полусветлое, с двумя нестворными частями), оформление (резные капители, выносной профилированный карниз, остекленная фрамуга), оформление (нижние глухие фигурные филенки), материал (массив дуба);

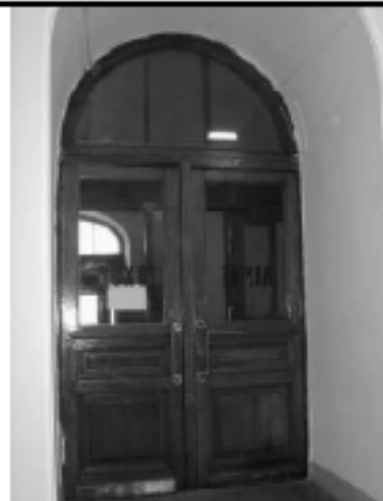
восточный и западный дверные проемы – местоположение (со стороны внутренней галереи), габариты, конфигурация (с полуциркульным завершением); дверное заполнение – местоположение, конструкции (двустворчатое, полусветлое, с остекленной фрамугой; оформление (глухие фигурные филенки в нижнем уровне), материал (массив дуба);

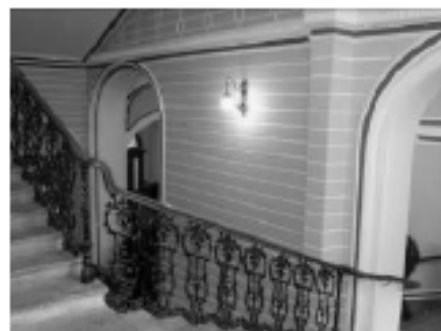
Парадная лестница (помещение Л-15): оформление стен в уровне 1-2-го этажей – линейный и кирпичный руст, профилированные тяги, профилированные штукатурные наличники арок,

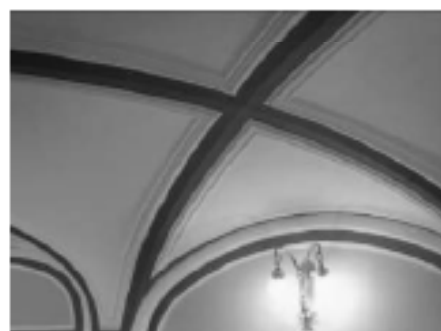
профилированные тяги по ребрам сводов площадок лестницы;

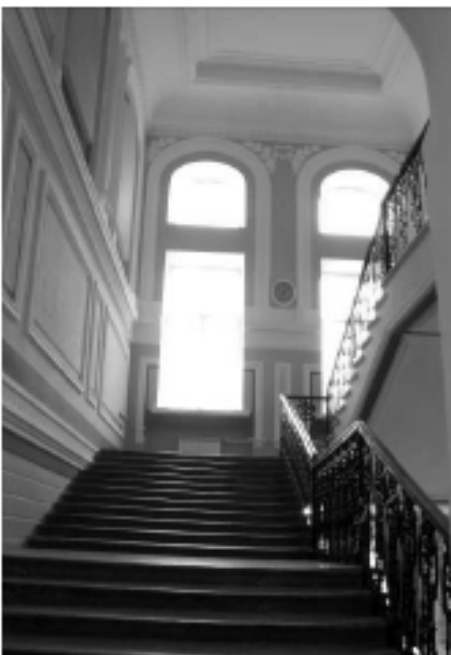
оформление стен в уровне 3-го этажа – профилированные филенки прямоугольной формы и с полуциркульным завершением, профилированные горизонтальные тяги, фриз с ложковым орнаментом, лепные композиции в антресолях в виде лавровых венков, веток и лент; венчающий карниз с климатом из иоников;

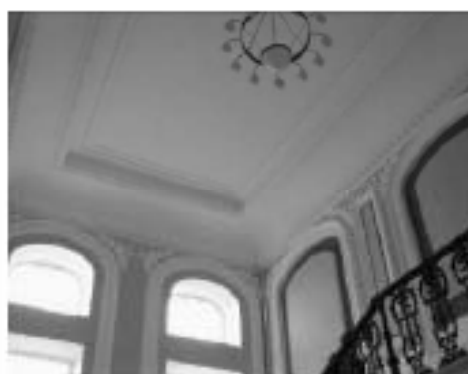
оформление потолка — палуга, периметральные орнаментированные тяги с киматием из листьев аканта и в виде жгута;

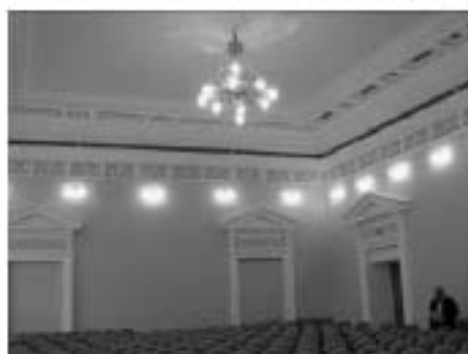
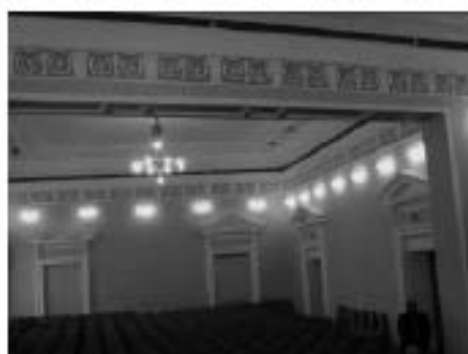
помещение 12-Н (142):  
оформление поперечной балки и стен — лепной орнаментированный фриз с мотивом пшеничных колосьев и цветочных побегов, штукатурный профилированный карниз;

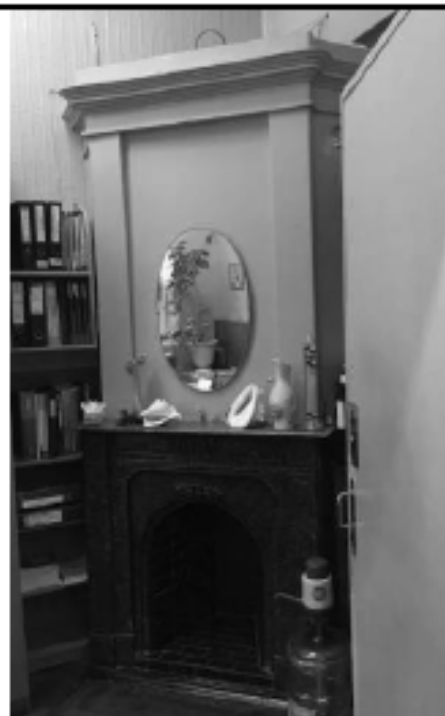
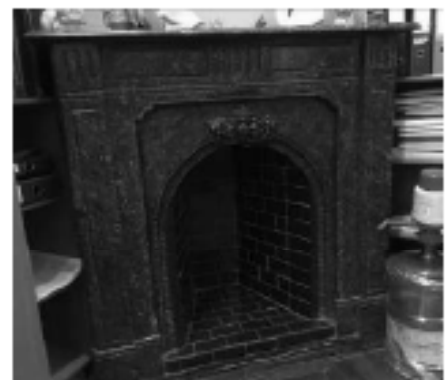
помещение 12-Н(130), площадью 13,2 кв. м:  
 печь-камин (угловая, облицована змеевиком,  
 с угловыми профилированными пилястрами, фриз с филёнками и триглифами, выносная полочка с валиком,  
 топка, облицованная глазурованной плиткой коричневого цвета, полуциркулярной конфигурации, в металлическом профилированном обрамлении с ложковым орнаментом и центральной цветочной композицией);  
 в верхнем ярусе неглубокая ниша, профилированный карниз;

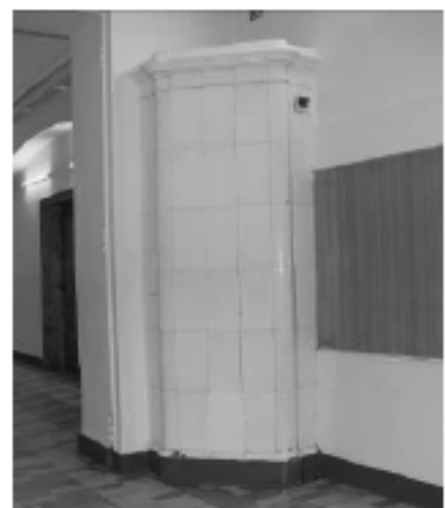
печь (угловая, облицована гладким изразцом белого цвета прямоугольной формы, на плинте, с профилированным карнизом);

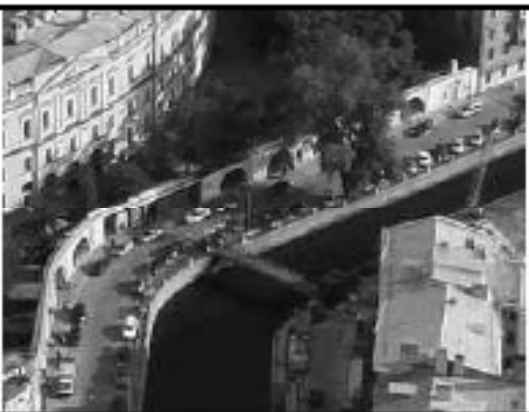
| №<br>п/п | Видовая<br>принадлежност<br>ь предмета<br>охраны | Предмет охраны | Фотофиксация |
|---|---|---|---|
| 1 | Объемно-пространственное и планировочное решение: | ограда расположена вдоль наб. кан. Грибоедова по красной линии; | |

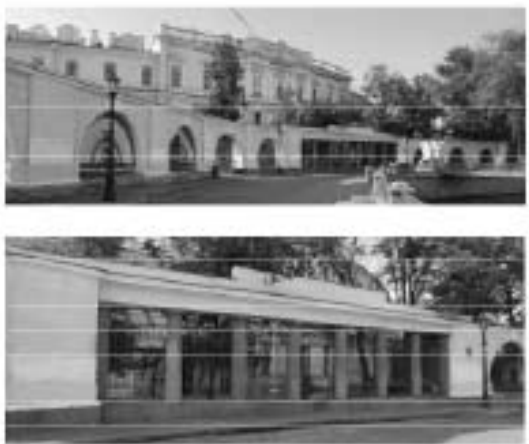
| №<br>п/п | Видовая<br>принадлежност<br>ь предмета<br>охраны | Предмет охраны | Фотофиксация |
|---|---|---|---|
| 2 | Архитектурно-художественное и конструктивное решение: | <ul style="list-style-type: none"> <li>- парадный вход с 8-колонным портиком греко-дорического ордера;</li> <li>- заполнение арочных ниш и проемов с металлическими решетками и воротами;</li> <li>- 10 полукруглых решеток (чугун, литье);</li> <li>- в середине ограды на гранитном цоколе колоннада из 6 колонн и 2-х полуколонн, завершенных аттиком;</li> <li>- гранитный цоколь прямоугольного профиля;</li> <li>- глухой фриз с небольшим карнизом, расположенным на абаксах колонн, над ним невысокий парапет, выступающий над средними четырьмя колоннами;</li> <li>- пространство между колоннами заполнено шестью звеньями чугунной решетки, в среднем пролете – чугунной калиткой с соответствующим разрывом цоколя;</li> <li>- боковые части кирпичной ограды со сквозными арочными проемами, разделенные между собой пилонами;</li> <li>- по обеим сторонам колоннады ограда</li> </ul> | |

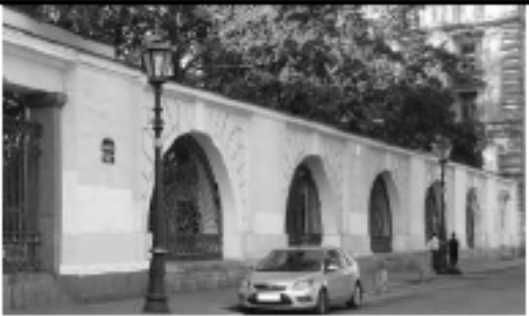
| | | <p>представляет собой довольно высокую стену, раскрепованную широкими лопатками с арками между ними;</p> <ul style="list-style-type: none"> <li>- сквозные арки забраны чугунными решетками, которых всего 10 штук, по пять с каждой стороны ограды;</li> </ul> | |

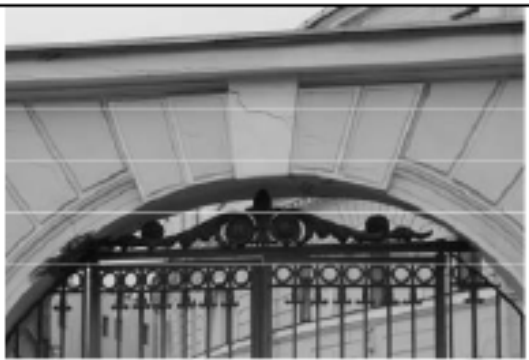
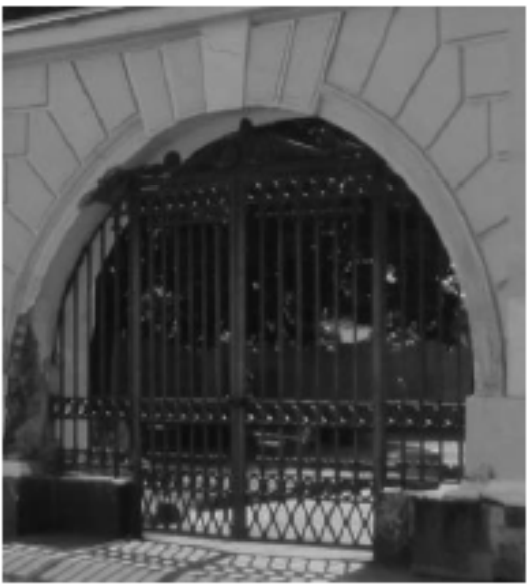
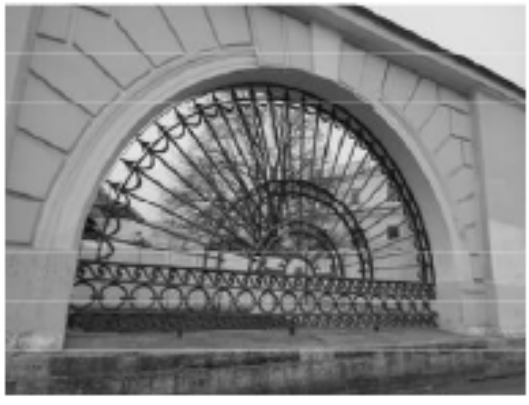
| | | <ul style="list-style-type: none"> <li>- с обеих сторон вторые от колоннады арки имеют воротные проезды;</li> <li>- узор чугунных ворот близок к узору ограды колоннады, но несколько проще по своему характеру;</li> <li>- низ створок украшен узором из ромбов; поверх него, сразу над цоколем идет двойная обвязка кольцами, от которой поднимаются стержни ограды, украшенной внизу листьями аканта, повторяясь и на верхних кольцах стержней;</li> <li>- на уровне человеческого роста и по верху створок идет по двойной обвязке с кольцами;</li> <li>- с обеих сторон от проездов установлены гранитные отбойные тумбы;</li> <li>- 8 арок, украшенных чугунными решетками разнохарактерного рисунка: по низу решетки идет широкий пояс с четырьмя обвязками: нижняя и верхняя полосы заполнены орнаментом «бегущая волна», средняя, самая широкая, заполнена большими кольцами;</li> <li>- остальная часть решетки состоит из 4-х концентрических полукруглых обвязок: первая одинарная, остальные двойные;</li> <li>- центр каждой решетки отмечен орнаментальным листом, между 1-й и 2-й полосами разместились богатые узоры из акантовых листьев, с повторением в промежутках между ними этого узора в меньшем масштабе;</li> <li>- с верхней полосы второй обвязки начинаются стержни, которые радиально расходятся от центра; в промежутках между этими стержнями, начиная от 3-ей обвязки, расходятся второй ряд более коротких стержней;</li> <li>- радиальные стержни заканчиваются стреловидными остриями у внутреннего откоса полуциркульной арки;</li> <li>- верхняя обвязка продублирована короткими гирляндами;</li> </ul> | |

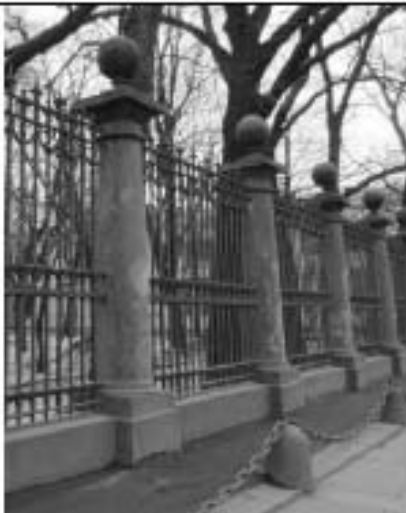
| № пп | Видовая принадлежность предмета охраны | Предмет охраны | Фотофиксация |
|---|---|---|---|
| 2 | Конструкция и архитектурно-художественное оформление: | <p>- на гранитном цоколе установлены гранитные колонны тосканского ордера, увенчанные гранитными шарами;</p> <p>- звенья решетки собраны из литых чугунных элементов;</p> <p>архитектурно-художественное решение пилонов ворот:<br/> пилон в виде стилизованного павильона с четырьмя ¼-ми колоннами тосканского ордера;<br/> с полуциркульной нишей по лицевому фасаду;<br/> завершен антаблементом и венчающим карнизом с дентикулами;</p> | |

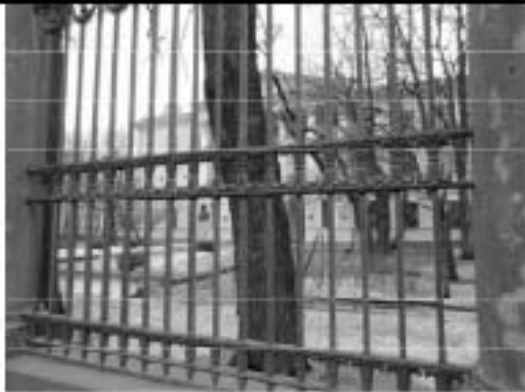
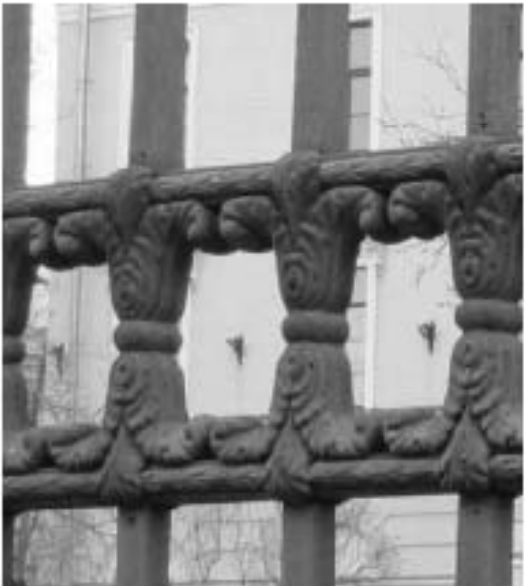
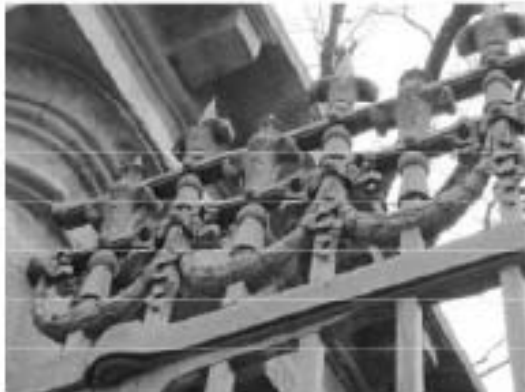
| | | <p>рисунок решеток:</p> <p>3 горизонтальные обвязки – самая нижняя из них состоит из двух горизонтальных полос;</p> <p>-от этого пояса поднимаются вертикальные чугунные колья, перехваченные на уровне человеческого роста ещё одной парой обвязок; в пределах этой обвязки каждый стержень украшен растительным орнаментом в виде акантовых листьев;</p> <p>- у верхнего окончания стержней проходит двойная полоса обвязки; по низу нижней обвязки от стержня к стержню идут гирлянды;</p> <p>стержни над обвязкой завершены копьями с кистями;</p> <p>-калитка, кроме того, имеет внизу добавочный узор из ромбов;</p> | <br><br> |

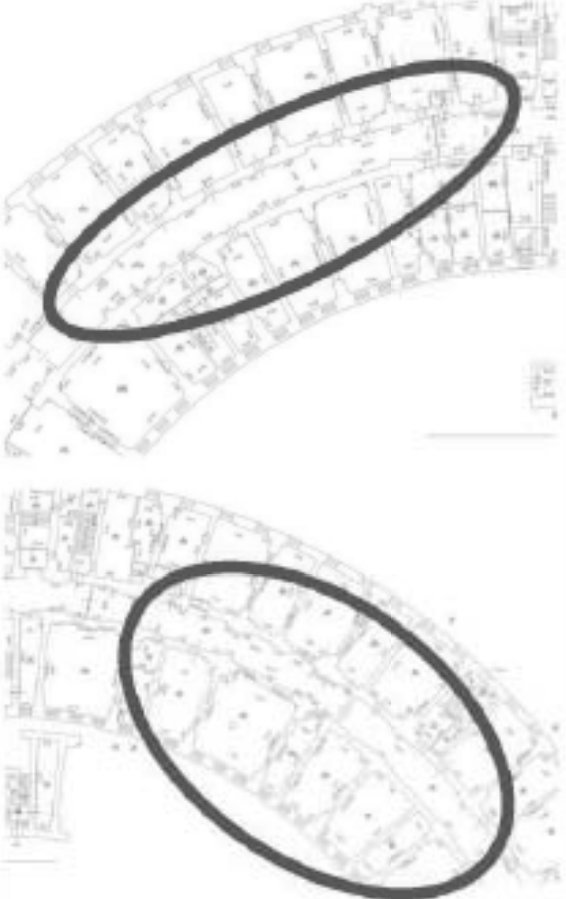
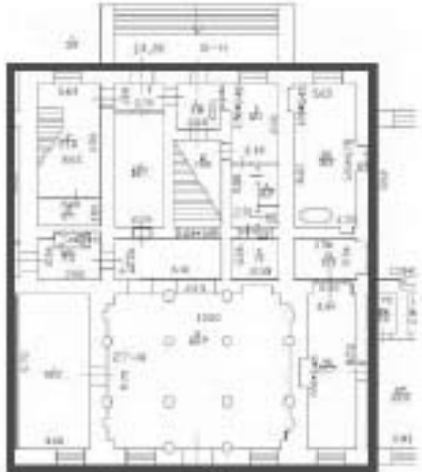
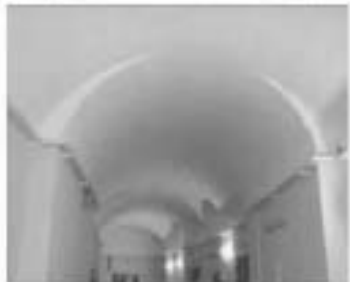
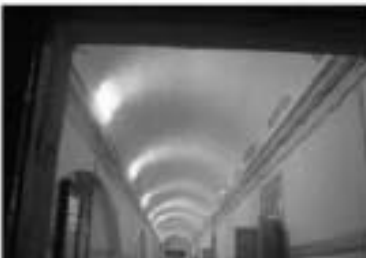
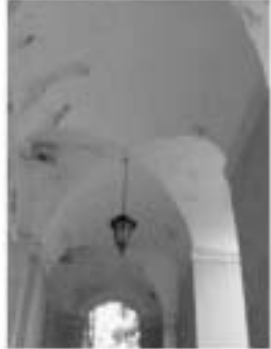
| 2. | <p>Конструктивная система:</p> | <p>наружные и внутренние капитальные стены – материал (кирпич), местоположение; исторические (здесь и далее под термином «исторический» следует понимать датировку до 1917 г.) отметки междуэтажных перекрытий;</p> <p>тип сводов – цилиндрические (два воротных проезда лицевого корпуса по наб. канала Грибоедова);</p> <p>цилиндрические с распалубками (помещения 6-Н (1, 9, 33, 38));</p> <p>крестовые (помещения Л-14, Л-16, 27-Н, лоджия лицевого корпуса по Садовой ул.);</p> | |

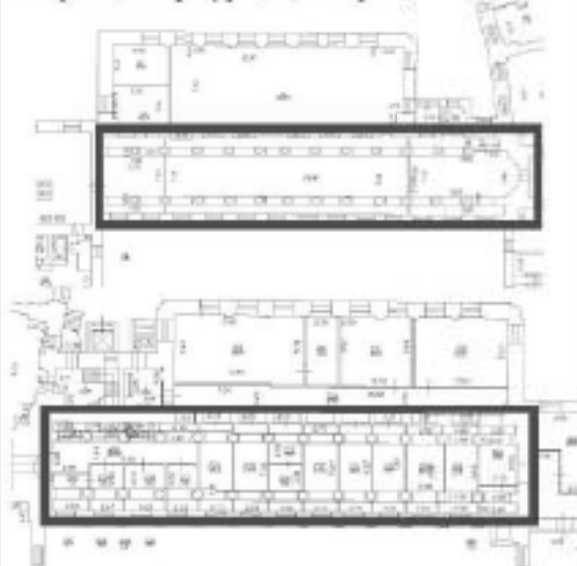
помещение 14-ЛК(5):  
два угловых портика, образованные 4 колоннами  
и 4 полуколоннами, тосканского ордера,  
поддерживающие антаблемент, –  
местоположение, габариты, конфигурация,  
материал;

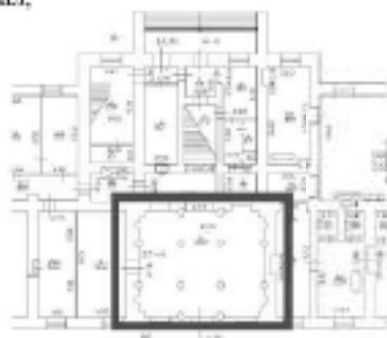
помещение 60-Н (7, 15, 94): колонны  
композитного ордера – местоположение,  
габариты, конфигурация, материал, техника  
исполнения;

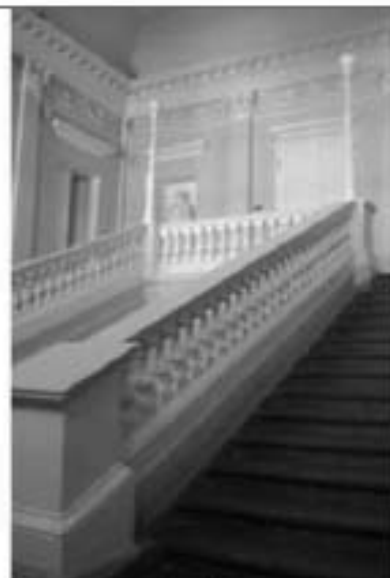
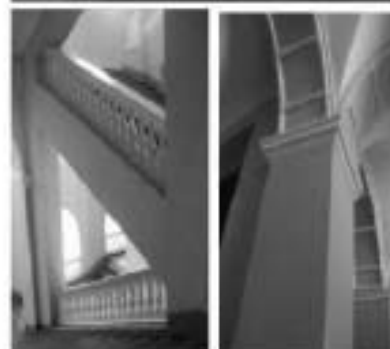
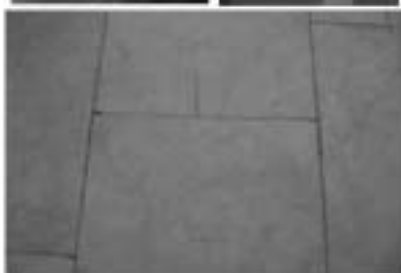
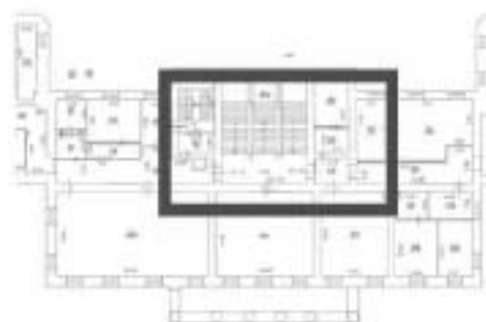
лестницы:  
 Парадная лестница (помещение Л-14);  
 местоположение, конструкция (на столбах и ползучих арках), тип (распашная), габариты, материал и конфигурация ступеней (гранитная плита, с валиком); ограждение – местоположение, габариты, конфигурация (балюстрада, с угловыми тумбами), материал, техника исполнения;  
 поручни – местоположение, конфигурация (профиль), материал;  
 покрытие пола площадок лестницы – материал (мраморная плита);

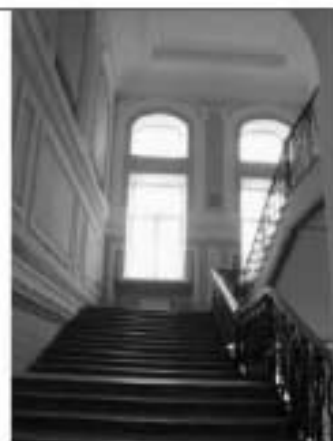
2-я Парадная лестница (помещение Л-15): местоположение, конструкции (на косоурах и двух чугунных колоннах (в уровне 1-го этажа)), тип (маршевая с поворотом), габариты, материал и конфигурация ступеней (дощатая плита с валиком);

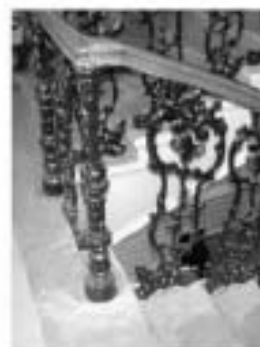
отражение – местоположение, габариты, конфигурация, материал (металл), техника исполнения, рисунок (сквозной ажурный орнамент с угловыми витыми колонками), поручни – местоположение, конфигурация (профиль), материал;

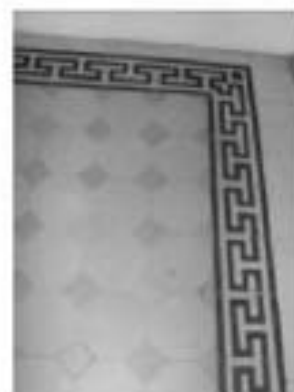
покрытие пола площадок лестницы – материал (метлахская плитка), рисунок («соты», фриз с орнаментом в виде меандра), цвет;

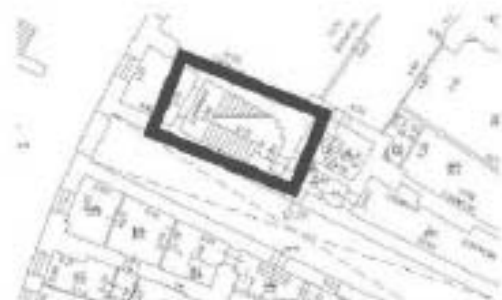
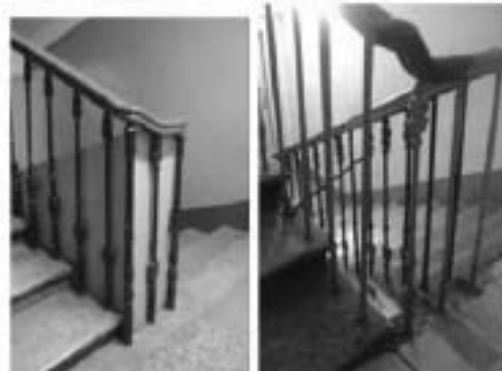
лестница (помещение Л-12): местоположение, габариты, тип и (маршевая с поворотом), материал и конфигурация ступеней (лещадная плита с валиком); ограждение – местоположение, габариты, конфигурация, материал (металл), техника исполнения, рисунок (вертикальные стойки с перехватами и растительным орнаментом); покрытие пола площадок лестницы – материал (лещадная плита);

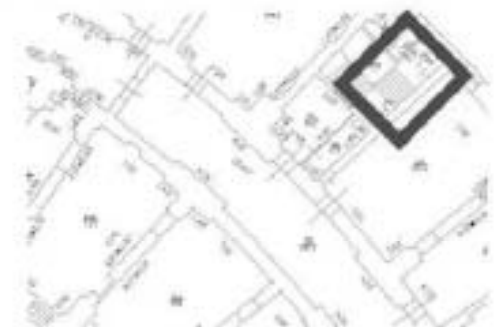
лестница (помещение Л-20): местоположение, габариты, тип (одномаршевая с поворотом), материал ступеней и конфигурация (лещадная плита с валиком); ограждение – местоположение, габариты, конфигурация, материал (металл), техника исполнения (литье), рисунок (вертикальные стойки с перехватами и растительным орнаментом).

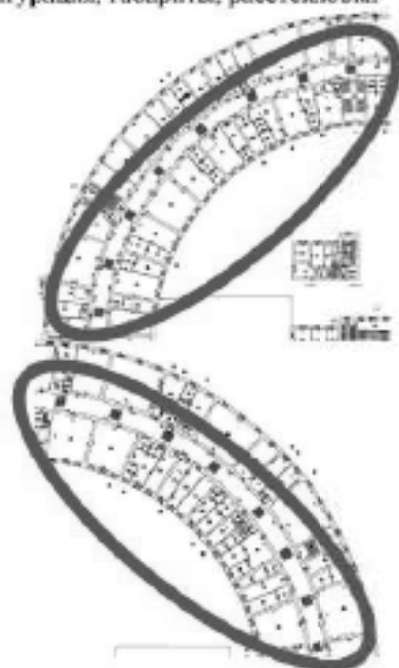
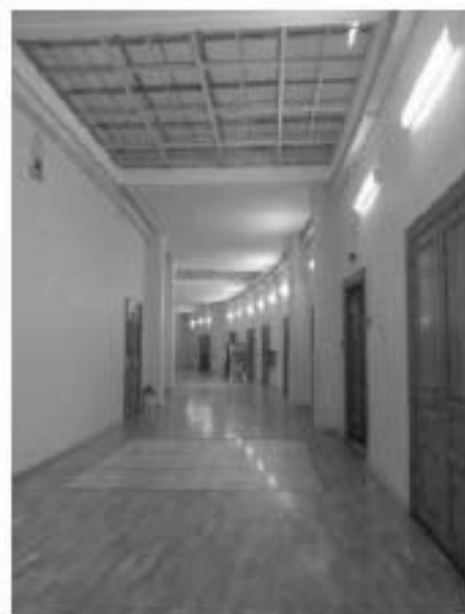
световые фонари на кровле: местоположение, конфигурация, габариты, расстекловка  
световые проемы в потолке и полу 3-го этажа и (помещение 6-Н (254)): местоположение, конфигурация, габариты, расстекловка

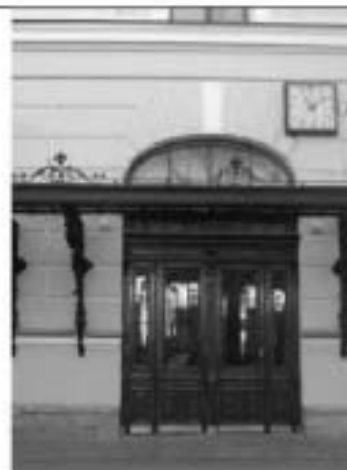
дверные заполнения — местоположение, конструкция (четырёхстворчатые, с двумя боковыми нестворными частями, полусветлые, с профилированными филенками в низком уровне, с остекленными фрамугами), габариты, материал, цвет;

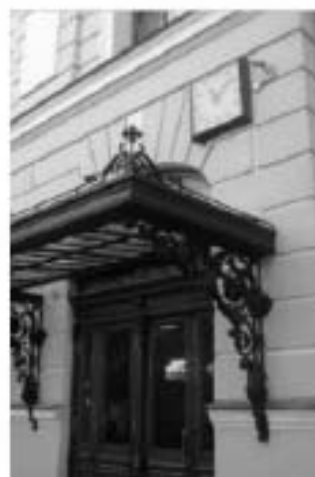
металлический козырек — местоположение (по трем центральным осям фасада, над дверными проемами), конфигурация (профилированный карниз с антефиксами и акротериями), габариты, материал (металл), техника исполнения, конструкция (на шести металлических волютообразных кронштейнах), материал (металл), техника исполнения, рисунок (растительный орнамент);

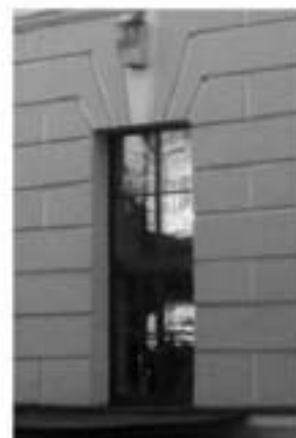
оформление оконных проемов 1-го этажа — руст, стилизованные замковые камни;

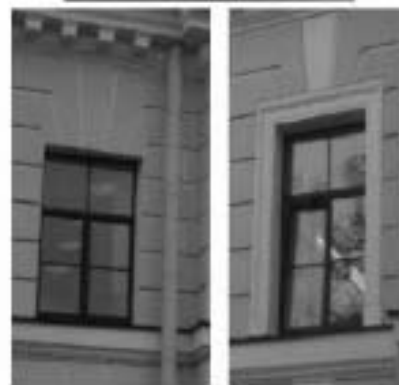
оформление оконных проемов 2-го этажа — руст, профилированные наличники, стилизованные замковые камни;

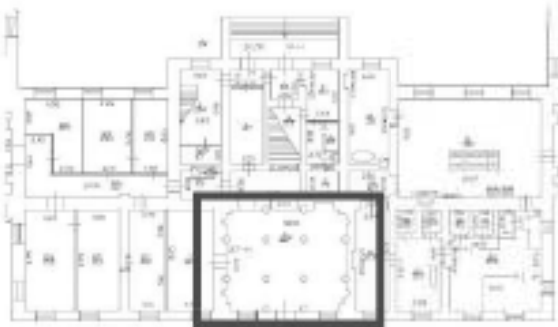
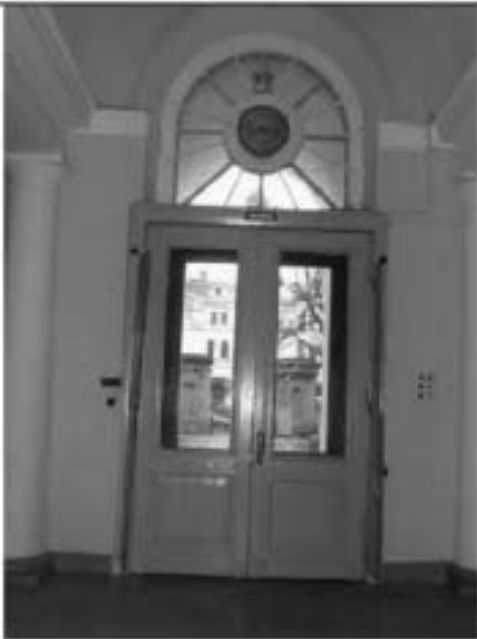
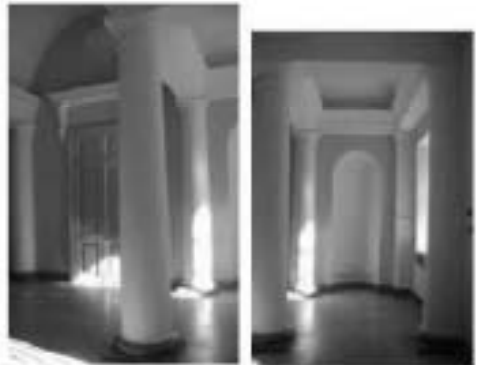
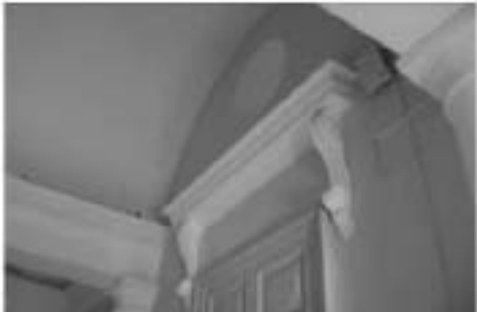
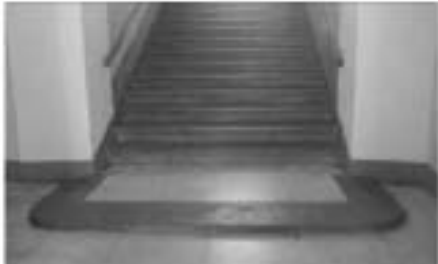
| 5. | Декоративно-художественная отделка интерьеров: | <p>тамбур парадного входа (помещение 27-Н):</p> <p>историческое местоположение, габариты, конфигурация, конструкция (стоечная, с верхним плоским перекрытием), материал, оформление стен тамбура (профилированные филленки); дверное заполнение – местоположение, габариты, конструкция (двухстворчатое, полусветлое, с остекленной фрамугой), оформление (профилированные филленки, радиальный рисунок остекления фрамуги), материал;</p> <p>Вестибюль: (помещение 14-ЛК(5)): историческое местоположение, габариты; оформление плафона – выносной штукатурный профилированный карниз; оформление стен – четыре ниши с полукруглым завершением, два десюдепорта в виде контррельефных медальонов, лепные прямые профилированные сандрики на кронштейнах (над северным и южным дверными проемами);</p> <p>северный и южный дверные проемы – местоположение, габариты, конфигурация (прямоугольной формы); дверное заполнение – местоположение, габариты, конструкция (двухстворчатое, глухое), оформление (профилированные филленки), материал;</p> <p>историческое покрытие пола – материал (мраморная плита), цвет;</p> | |

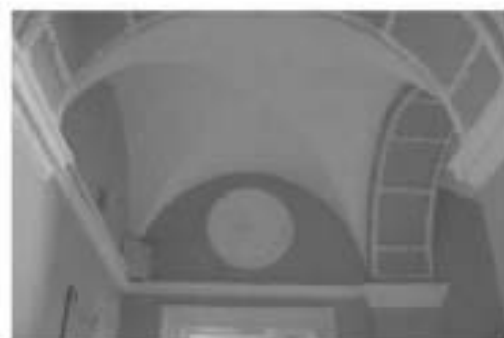
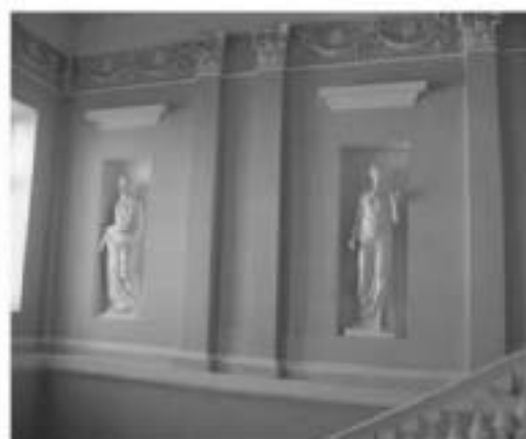
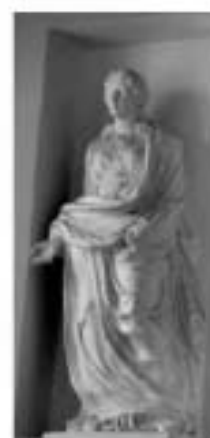
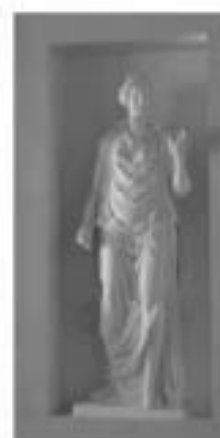
Парадная лестница (помещение Л-14): историческое местоположение, габариты, конструкция; оформление арочных проемов - профилированные архивольты на импостях, лепные композиции в виде провисающих гирлянд, драпировок, лент и розеток;

оформление софитов арок - лепные орнаментированные тяги в виде кессонов; оформление люнетов - лепные медальоны с рельефными фигуративными изображениями; профилированные периметральные тяги;

оформление стен - периметральная штукатурная профилированная тяга между 2-м и 3-м этажами, пилястры с лепными капителями композитного ордера в уровне 3-го этажа; шесть ниш - местоположение (в уровне 3-го этажа), габариты, конфигурация (полусциркульные в плане), прямые профилированные сандрики;

шесть женских скульптурных аллегорических изображений, помещенных в ниши, техника, материал;

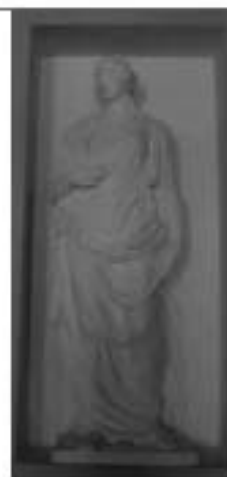
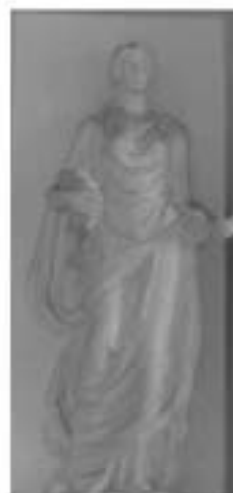
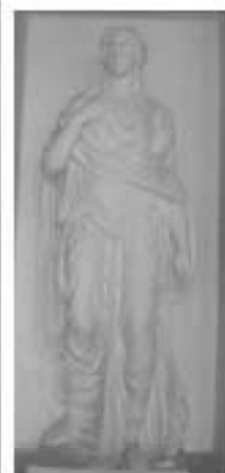
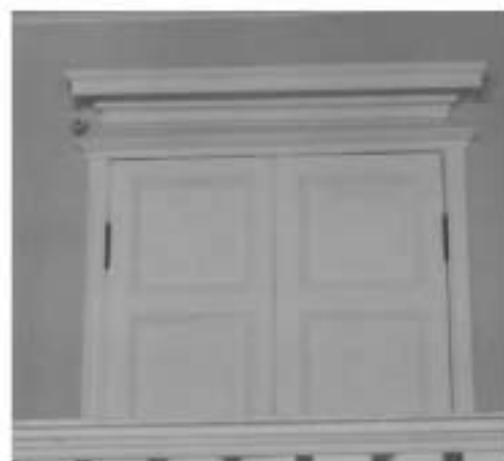
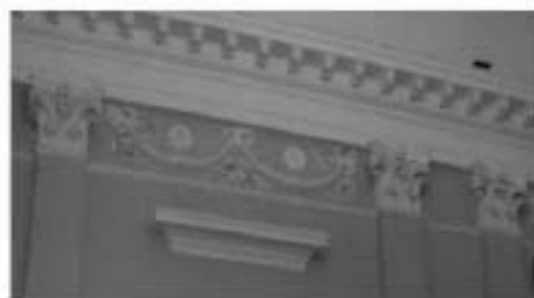
дверные проемы – местоположение (лестничная площадка, в уровне 3-го этажа), габариты, конфигурация (прямоугольной формы),  
дверные заполнения – местоположение, конструкция (двухстворчатое, глухое), оформление (профилированные филеи), габариты, материал,  
прямые штукатурные профилированные сандрики – над перемычками дверных проемов;

штукатурный фриз с композициями в виде провисающих гирлянд, лент, розеток;

венчающий выносной профилированный карниз на лепных модульонах с растительным орнаментом; высокая падуга;

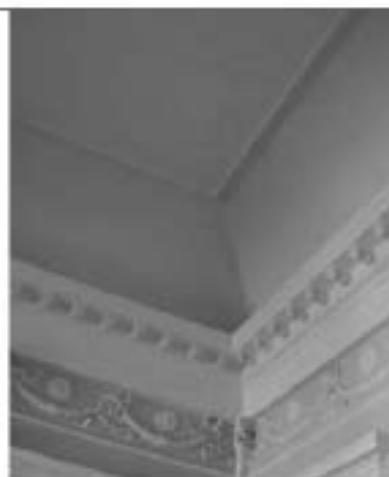
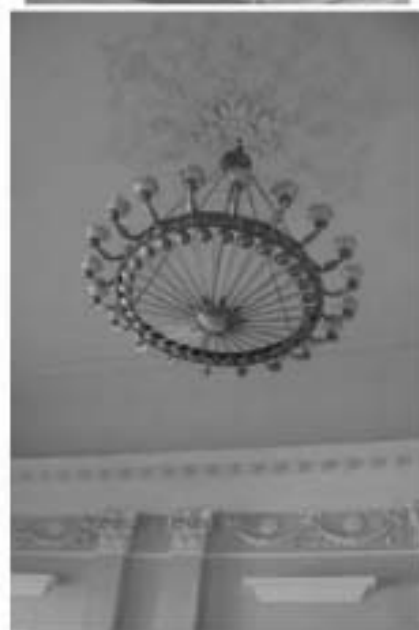
оформление плафона – профилированная периметральная тяга, центральная лепная розетка в виде композиции из цветочных гирлянд, букетов, веток аканта;

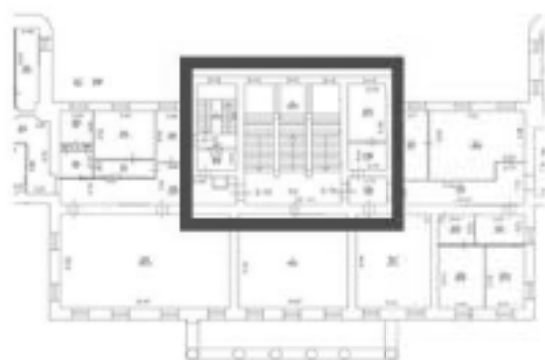
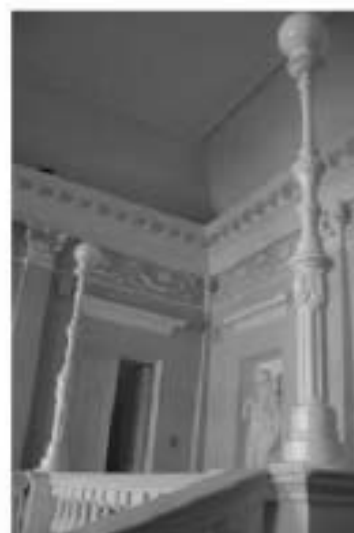
торшеры – местоположение (верхняя площадка парадной лестницы), габариты, конфигурация (в виде сложной балясины), материал (чугун), техника исполнения, цвет, оформление (каннелюры в нижнем уровне, орнамент из пальметт, пояс жемчужника, розетки); два плафона – конфигурация (в виде шара), материал;

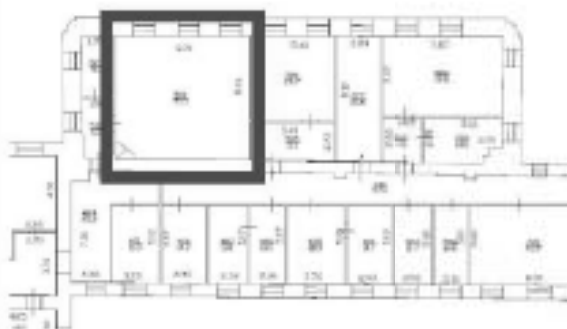
Кабинет директора банка  
(помещение 6-Н(504): историческое  
местоположение, габариты, конфигурация;

оформление плафона – периметральные  
профилированные тяги со скошенными углами,  
центральная лепная розетка в виде композиции  
из завитков аканта, рокайлей и цветочных  
побегов;

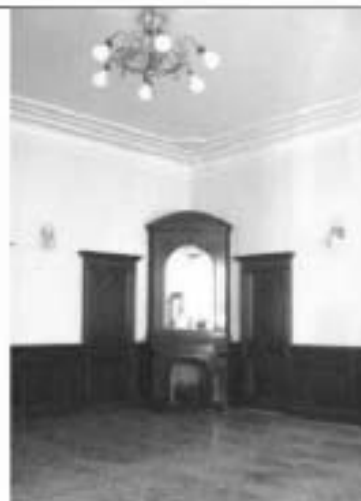
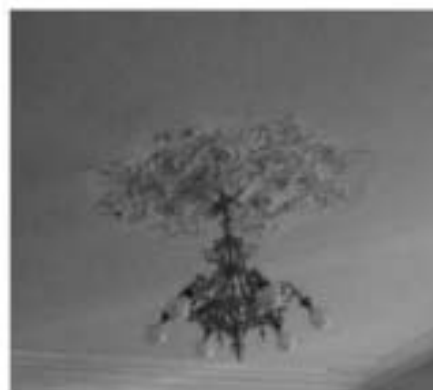
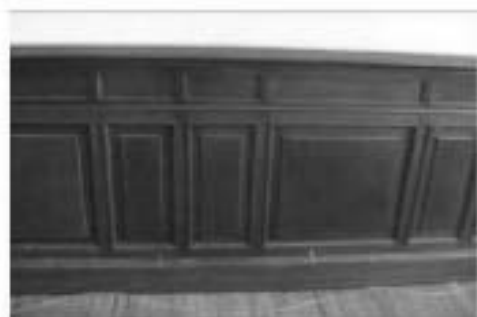
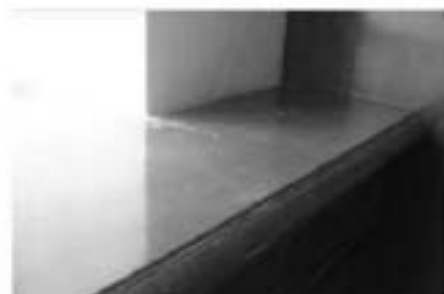
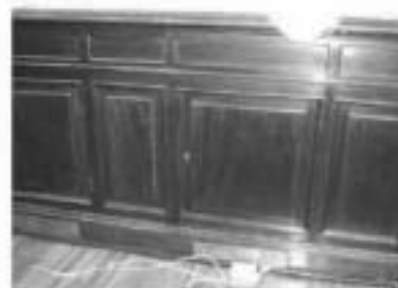
оформление нижнего яруса стен –  
профилированные панели с филе-фризом,  
выносным карнизом, на профилированном  
цоколе – местоположение (по периметру  
помещения), габариты, материал;

оконные откосы – местоположение,  
конфигурация, габариты, материал;

три шкафа – местоположение (встроенные, под  
подоконниками), габариты, конфигурация,  
конструкция (с двухстворчатыми  
профилированными глухими дверцами,  
материал, с деревянными ручками-кнопками);

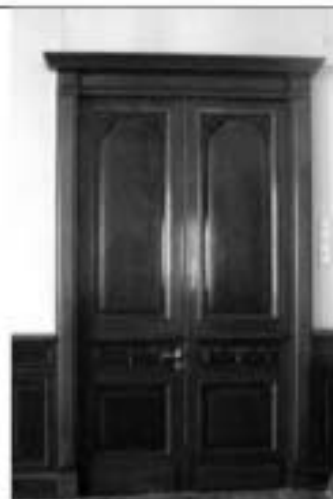
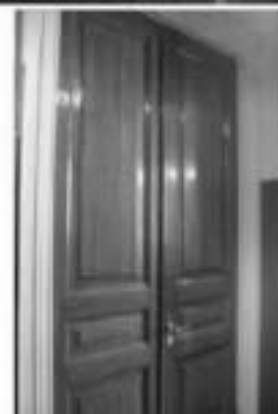
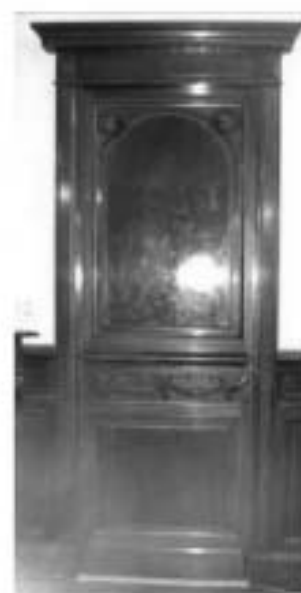
дверной проем – местоположение, габариты, конфигурация (прямоугольной формы);  
 дверное заполнение – местоположение, габариты, материал, с двухсторонней разделкой; (со стороны помещения 6-Н(502): конфигурация прямоугольной формы), конструкция (двустворчатое, глухое, выносной профилированный карниз с сухариками, профилированный наличник), оформление (прямоугольные профилированные фигурейные филенки – в нижнем уровне, профилированные филенки с полукруглым завершением – в верхнем уровне, выносная полочка, накладной резной декор в виде провисающих лавровых гирлянд, венков и лент), дверная латунная ручка типа «фаль»; (со стороны помещения 6-Н(504): конфигурация (прямоугольной формы), конструкция (двустворчатое, глухое), оформление (прямоугольные фигурейные профилированные филенки));

дверной проем – местоположение, габариты, конфигурация (прямоугольной формы);  
 дверное заполнение – местоположение, габариты, конфигурация, материал, конструкция (однустворчатое, глухое, выносной профилированный карниз с сухариками, профилированный наличник), оформление (прямоугольная профилированная фигурейная филенка в нижнем уровне, филенка с полукруглым завершением в верхнем уровне, выносная полочка, накладной резной декор в виде провисающих лавровых гирлянд, венков и лент);

два шведских встроенных шкафа – местоположение, габариты, материал, конструкция (шесть выдвижных ящиков с коленчатыми крышками и шестью металлическими ручками – скобами на каждом, выносной профилированный карниз с сухариками), оформление (глухая профилированная филенка в нижнем уровне);

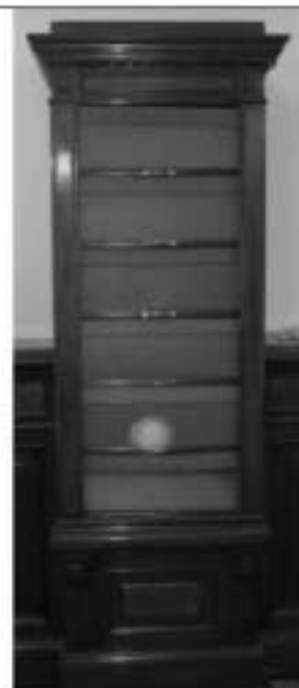
два встроенных шкафа – местоположение, габариты, материал, конструкция (двухъярусные, глухие, одностворчатые, профилированные дверцы с деревянными ручками-кнопками в нижнем ярусе, выносные полочки с профилированным краем, одностворчатые остекленные дверцы, остекленные боковые стенки в верхнем ярусе, выносной профилированный карниз с сухариками);

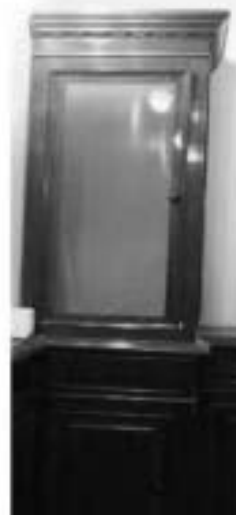
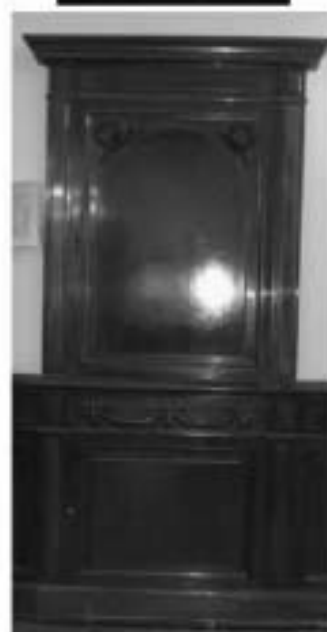
два встроенных шкафа – местоположение, материал, конструкция (двухъярусные, одностворчатые, глухие профилированные дверцы с деревянными ручками-кнопками в нижнем ярусе, выносные профилированные полочки, фриз, глухие непрофилированные дверцы с полукруглым завершением, выносной профилированный карниз с сухариками, профилированные наличники, оформление (накладной резной орнамент в виде провисающих лавровых гирлянд и лент);

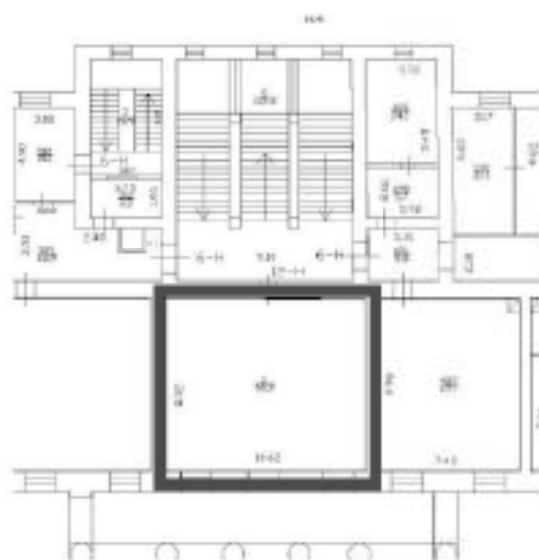
камня (угловой, двухъярусный; облицованный черным с белыми прожилками мрамором, с угловыми пилястрами, фризом с филленками с алмазной гранью, на каннелированных кронштейнах, выносная полочка с валиком, топка полуциркулярной конфигурации, в металлическом профилированном обрамлении; притопочная доска с периметральным металлическим «леерным» ограждением; таган - материал (чугун), техника исполнения (литье); надкамнинное зеркало в профилированной раме, с угловыми пиджастрами, материал, зеркало с фацетом, с угловым резным декором в виде лавровых венков и лент, гладким фризом, профилированным карнизом с сухариками, лучковым профилированным фронтоном);

помещение 12-Н(1): исторические местоположение, габариты, конфигурация;

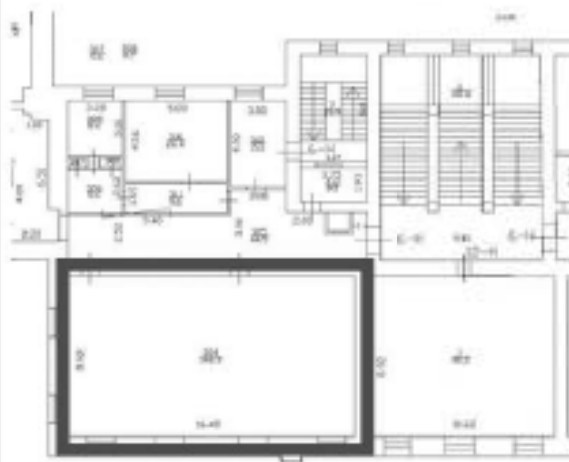
оформление стен – профилированный карниз, двухъярусное членение стен на вертикальные прямоугольные филенки;

дверные просмы – местоположение, конфигурация (прямоугольной формы), габариты; оформление (профилированные наличники, десюдепорты в виде профилированных филенок);

помещение 6-Н(304); исторические местоположение, габариты, конфигурация;

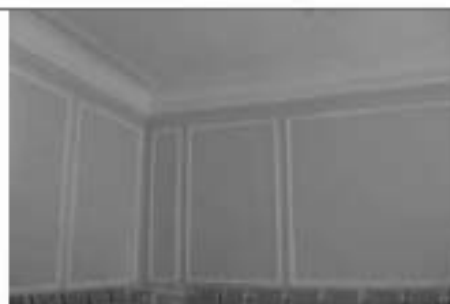
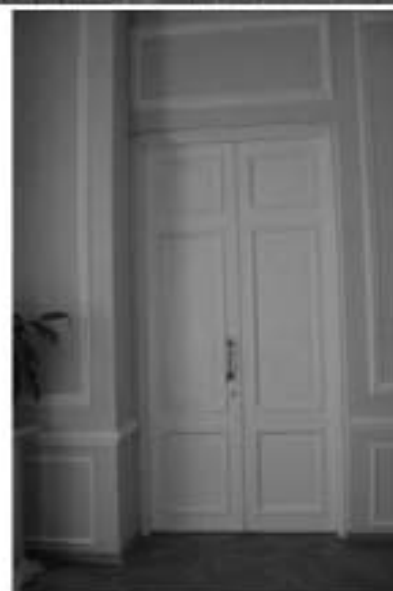
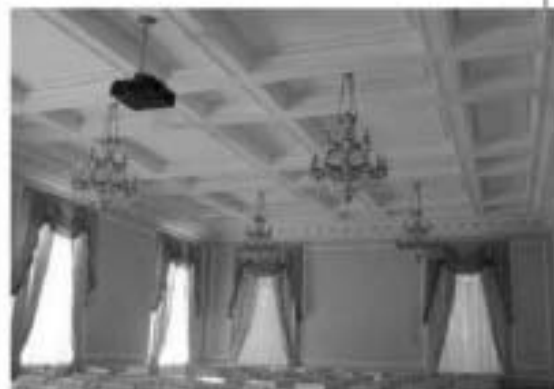
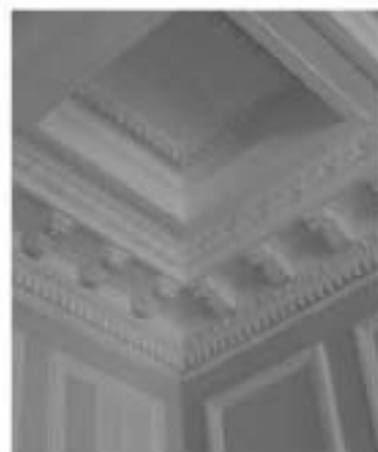
оформление потолка – артезонадо с орнаментом в виде жгута и листьев аканта;

выносной штукатурный профилированный карниз на лепных модульонах с растительным орнаментом, профилированный карниз, киматий с мотивом из сухариков и воников;

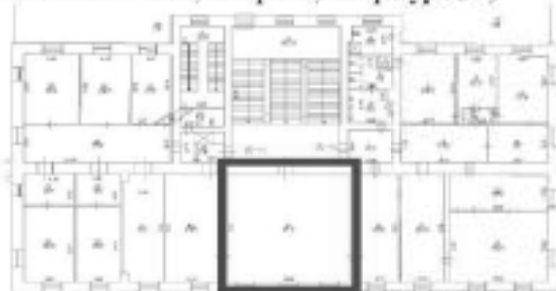
оформление стен – двухъярусное членение стен на прямоугольные филленки с орнаментом из иоников;

помещение 15-Н(17); исторические местоположение, габариты, конфигурация;

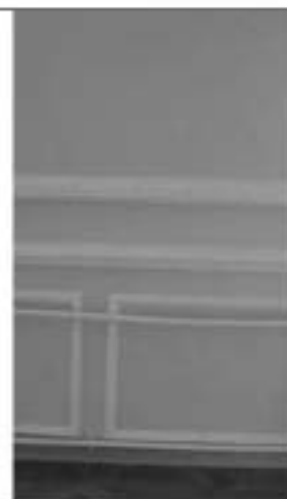
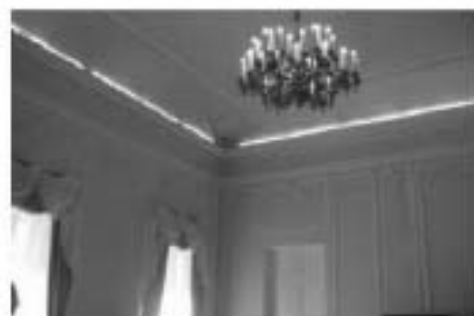
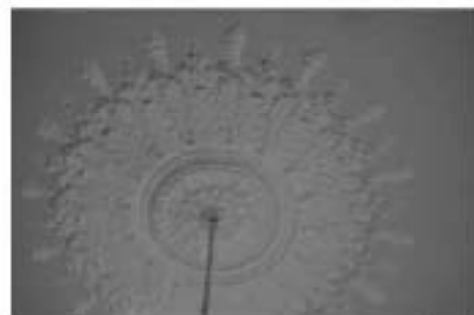
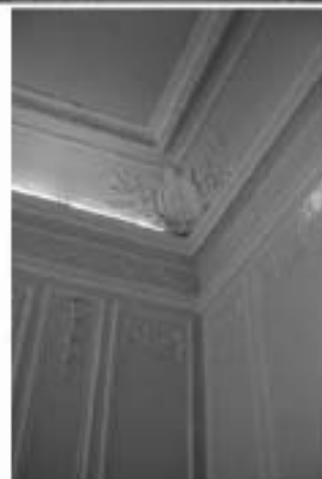
выносной штукатурный профилированный карниз с орнаментом из пальметт, иоников и катушек; лепной фриз с декором из провисающих розовых гирлянд и киматия с жемчужником и пальчиковым орнаментом;

оформление стен – двухъярусное членение, штукатурные прямоугольные профилированные филленки с лепными композициями из розовых провисающих гирлянд, лавровых венков и лент;

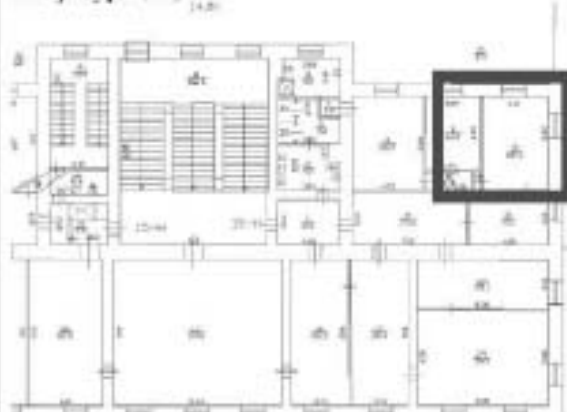
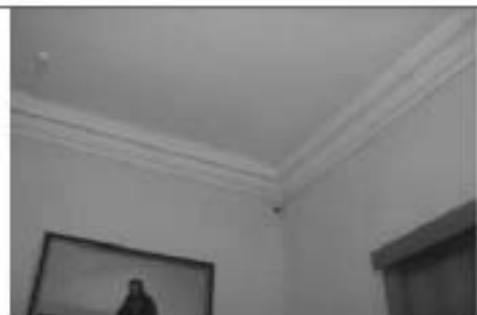
Кабинет ректора (помещение 15-Н(14): историческое местоположение, габариты, конфигурация;

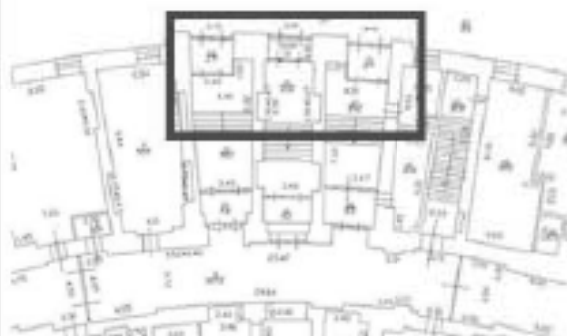
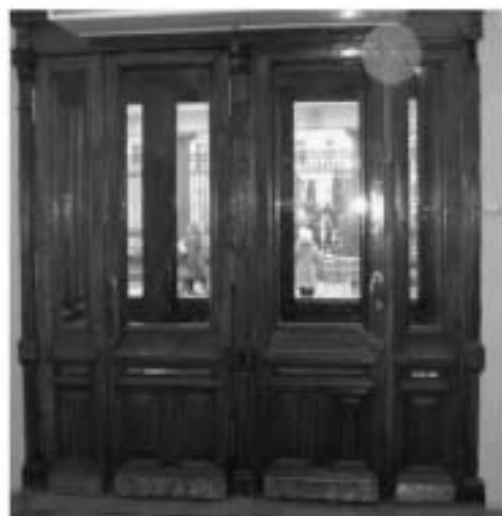
тамбур парадного входа (помещение 6-Н (15): исторические габариты, конфигурация, конструкция (стоечная, с верхним плоским перекрытием), материал; дверное заполнение — местоположение, конструкция (четырехстворчатое, полусветлое, с двумя нестворными частями), оформление (резные капители, выносной профилированный карниз, остекленная фрамуга), оформление (нижние глухие фигурные филенки), материал;

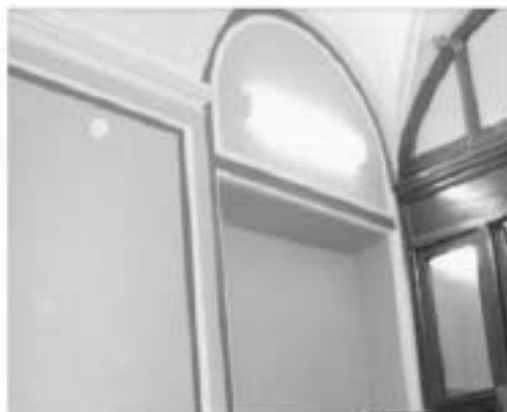
две ниши — габариты, конфигурация (прямоугольной формы); периметральные профилированные тяги, профилированный карниз;
