## АКТ

по результатам государственной историко-культурной экспертизы проектной документации на проведение работ по сохранению объектов культурного наследия федерального значения «Ограда» по адресу: Санкт-Петербург, набережная канала Грибоедова, дом 30-32, литера Д, и «Сады», входящих в состав объекта культурного наследия федерального значения «Банк Ассигнационный» по адресу:

г. Санкт-Петербург, набережная канала Грибоедова, д. 30-32 лит. А, К, Д, Садовая ул. 21 (реставрация, приспособление для современного использования и ремонт)» (шифр: 398/24-1-2024), разработанной ООО «Возрождение Петербурга» в 2024-2025 годах, а также

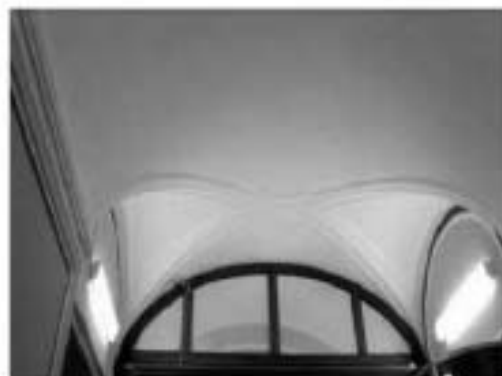
оформление ребер сводов — штукатурные профилированные тяги;

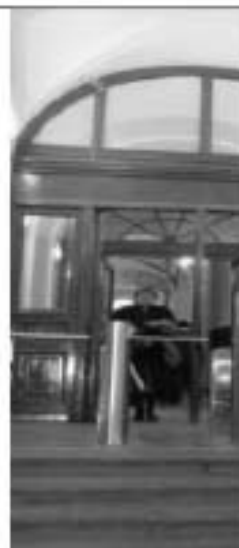
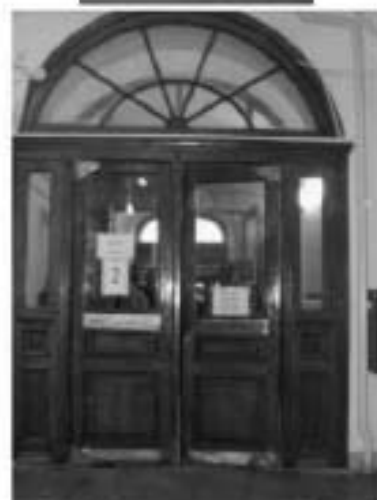
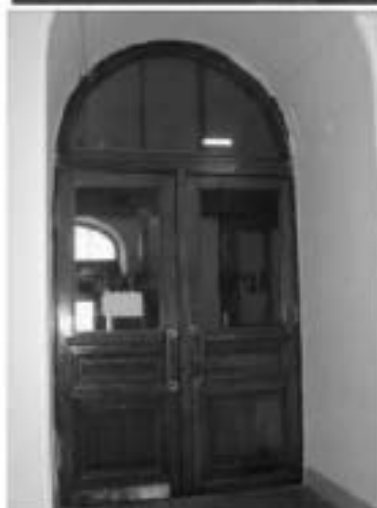
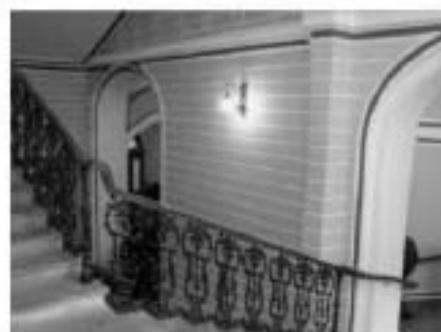
Парадная лестница (помещение Л-15): оформление стен в уровне 1-2-го этажей – ливейный и кирпичный руст, профилированные тяги, профилированные штукатурные наличники арок;

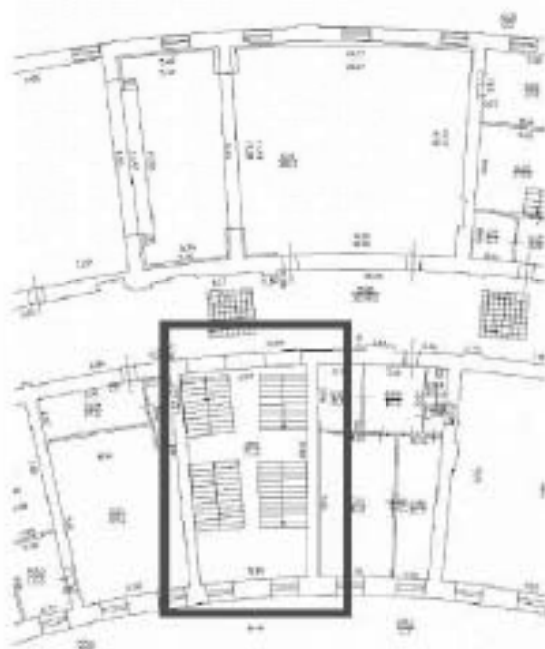
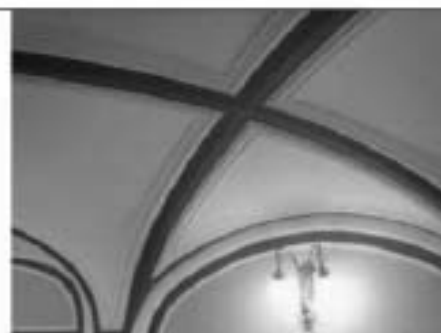
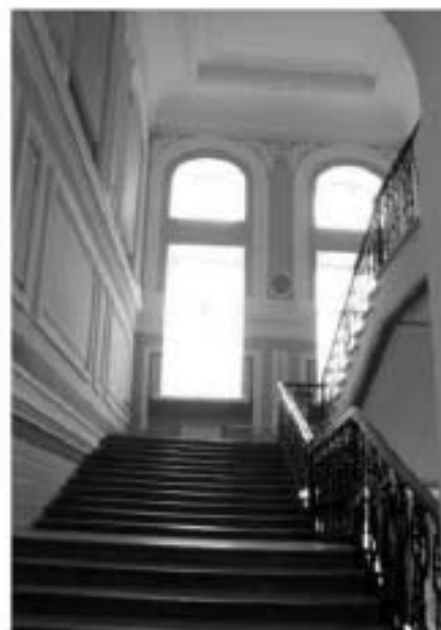
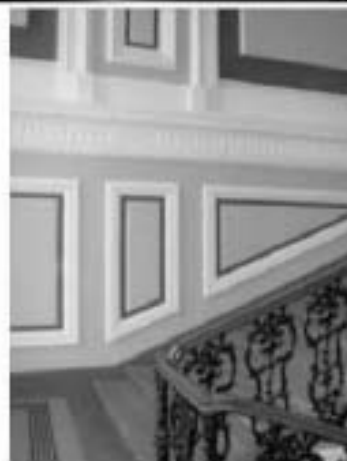
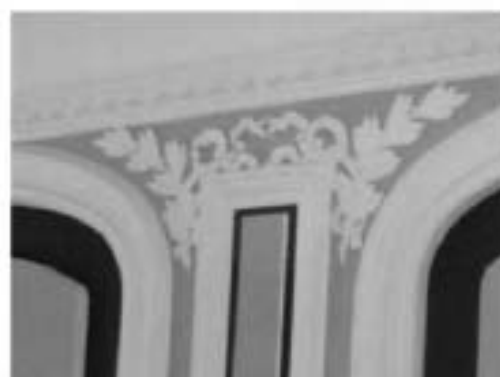
профилированные тяги по ребрам сводов  
площадок лестницы;

оформление стен в уровне 3-го этажа –  
профилированные филеники прямоугольной  
формы и с полуциркульным завершением,  
профилированные горизонтальные тяги, фриз с  
ложковым орнаментом, лепные композиции в  
антральтах в виде лавровых венков, веток и  
лент; венчающий карниз с киматием из понтиков;

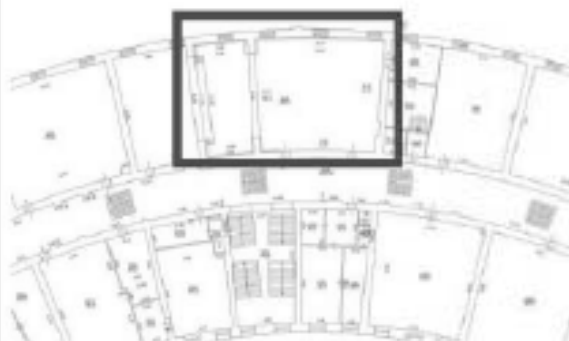
оформление поперечной балки и стен – лепной  
орнаментированный фриз с мотивом пшеничных  
колосьев и цветочных побегов, штукатурный  
профилированный карниз;

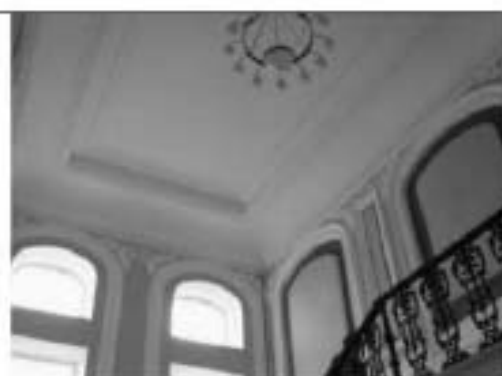
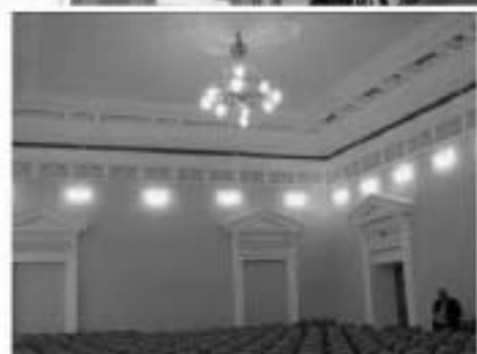
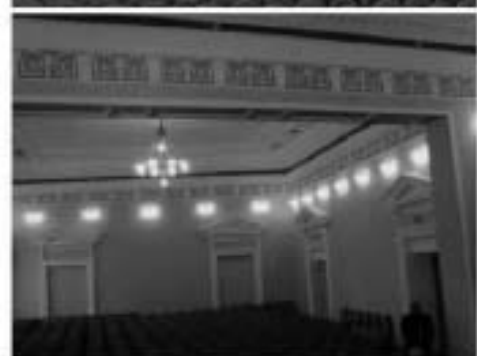
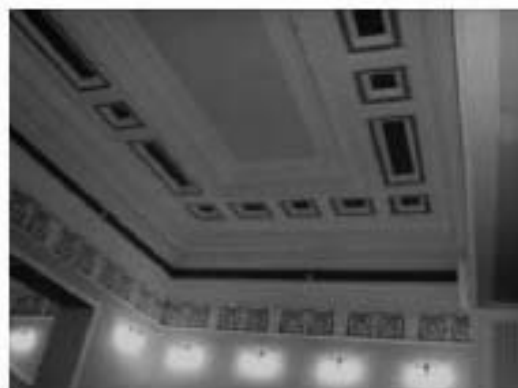
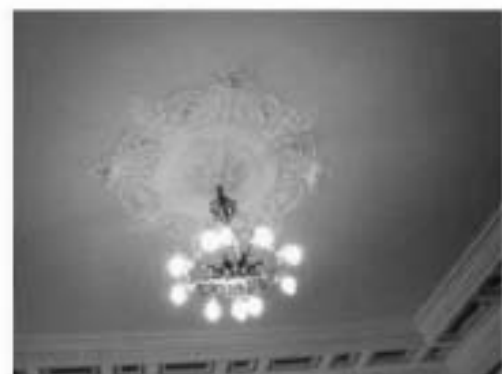
оформление плафона – артезонадо с кинматом из  
конников, сухариков, жгута, лок и диллий;

центральная лепная розетка с композицией из  
рокайлей, акантовых завитков, цветочных  
композиций;

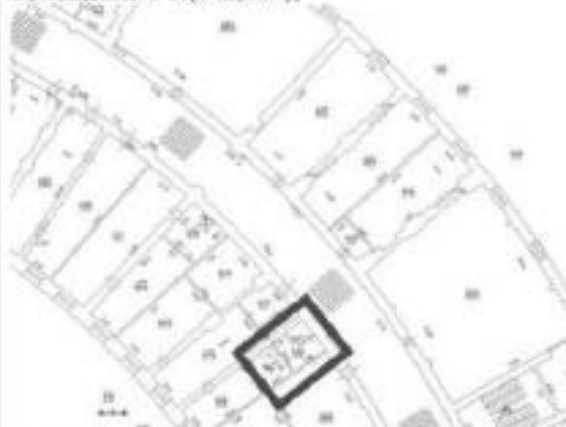
три ниши – местоположение (восточная стена) и два дверных проема – местоположение (южная стена), конфигурация (прямоугольной формы), профилированные лепные наличники, лепные треугольные профилированные сандрики на волютообразных орнаментированных лепных кронштейнах с львиными маскаронами и киматием с розетками, пиками и лилиями; каннелированные двойные пилястры со стилизованными капителями в виде снопов колосьев; фриз с лепными композициями из снопов колосьев и акантовых завитков, профилированный карниз с орнаментом из иоников, сухариков, «пик и лилий»;

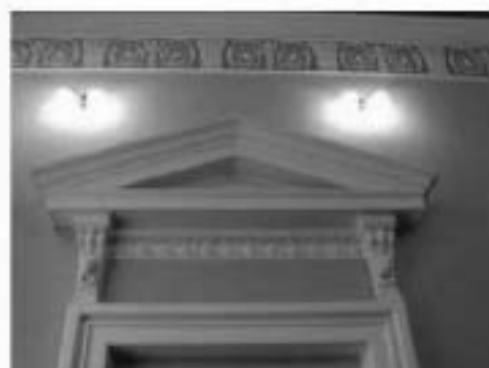
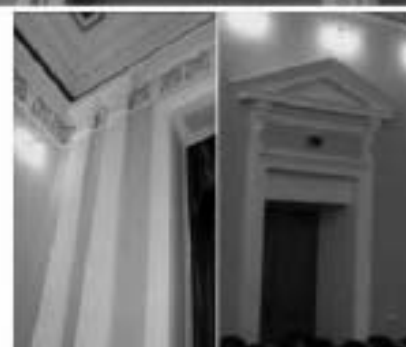
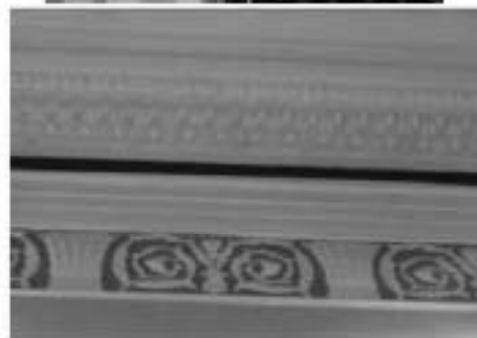
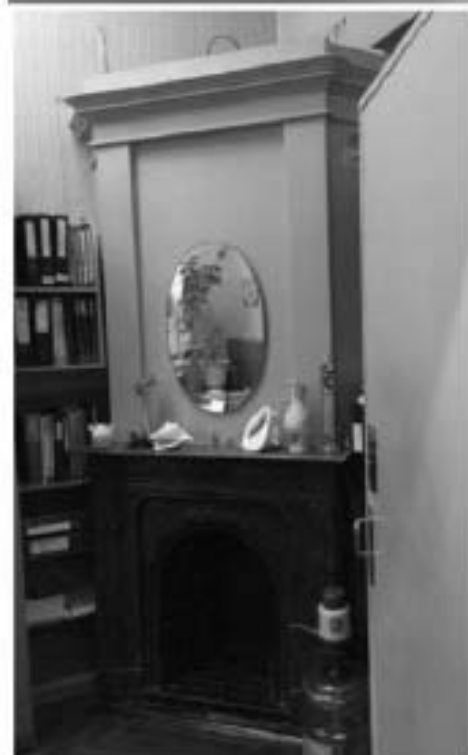
печь-камин (угловая, облицована эмсевином, с угловыми профилированными пилястрами, фриз с филёнками и триглицами, выносная полочка с валиком, топка, облицованная глазурованной плиткой коричневого цвета, полуциркульной конфигурации, в металлическом профилированном обрамлении с лозиковым орнаментом и центральной цветочной композицией); в верхнем ярусе неглубокая ниша, профилированный карниз;

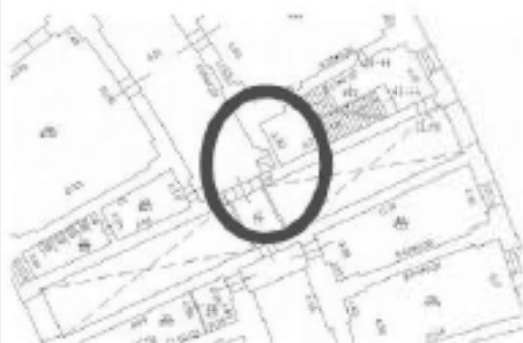
коридор 1-ого этажа:  
печь (угловая, облицована гладким изразцом  
белого цвета прямоугольной формы, на плинте, с  
профилированным карнизом);

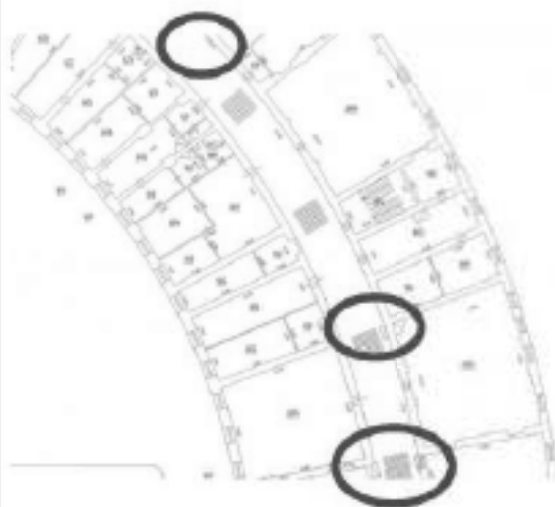
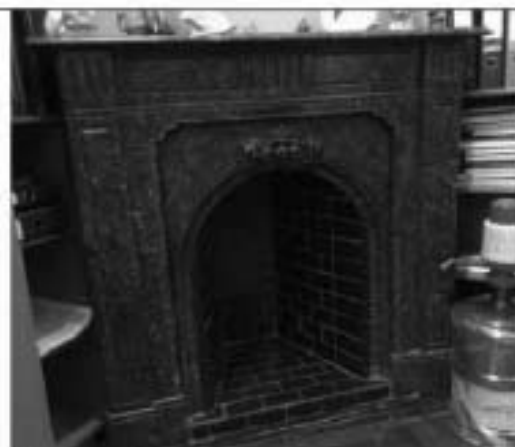
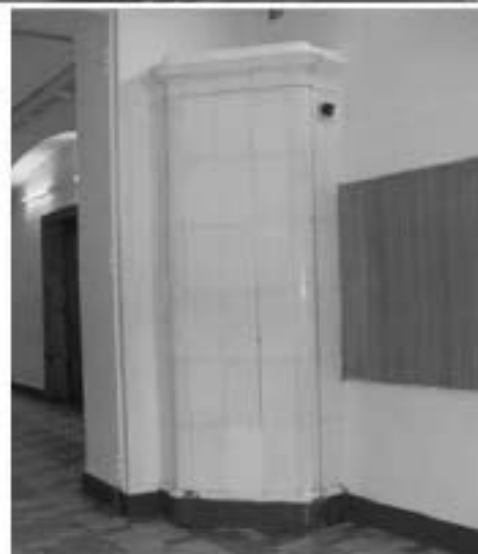
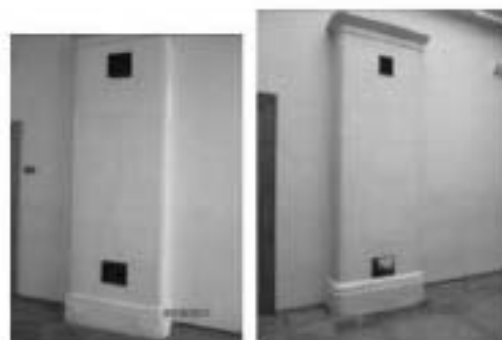
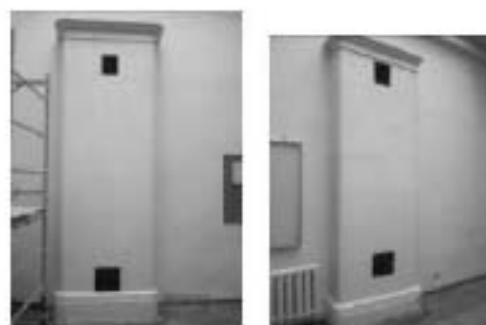
печи (средистенные, облицованные гладким  
изразцом белого цвета прямоугольной формы, на  
плинте, с профилированным карнизом);

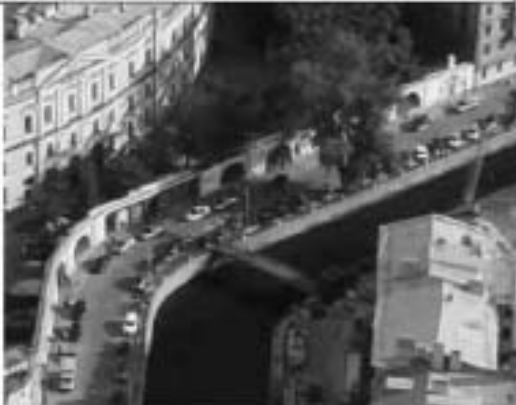
| 1. | Объёмно-пространственное и планировочное решение: | ограда расположена вдоль наб. кан. Грибоедова по красной линии; | |

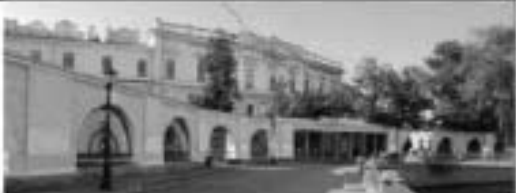
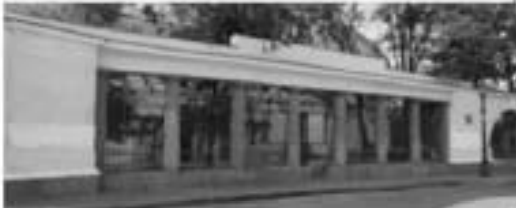
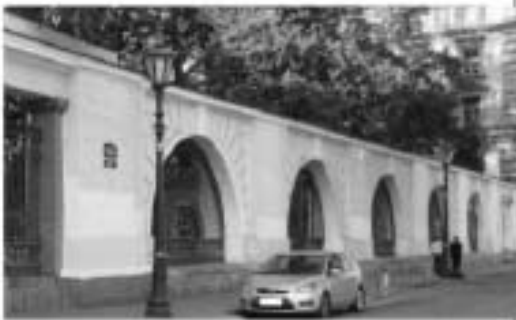
| 2. | Архитектурно-художественное и конструктивное решение: | <p>парадный вход с шестиколонным портиком греско-дорического ордера, на гранитном цоколе, завершённым аттиком;<br/>заполнение арочных ниш и проёмов с металлическими решётками и воротами;<br/>металлические полукруглые решетки;</p> <p>гранитный цоколь с профилем;<br/>фриз с карнизом, парапет с аттиковой стенкой по центру;<br/>шесть звеньев чугунной решетки, в среднем пролёте – чугунная калитка;</p> <p>боковые части ограды со сквозными арочными проёмами, разделёнными пилонами, на цоколе, облицованном известняковой скобой;<br/>арки с чугунными решётками, по пять с каждой стороны ограды, оформление – полосовый руст, замковые камни, профилированные архивольты профилированный карниз;</p> | |

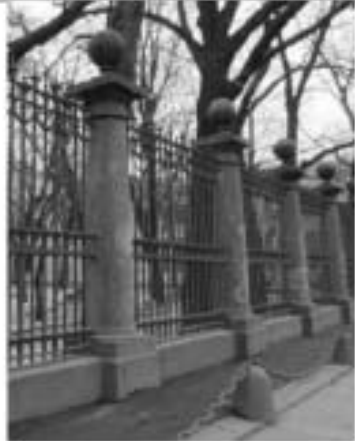
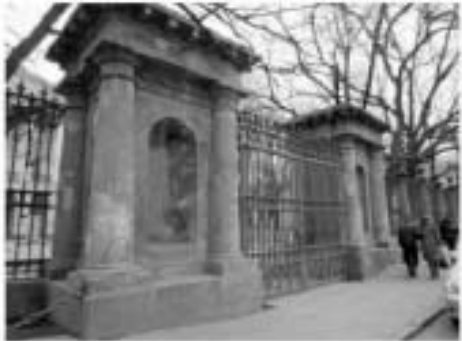
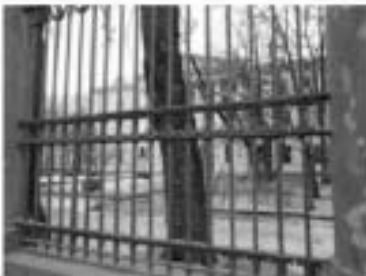
**III. Ограда**  
(набережная канала Грибоедова, дом 30-32, литера К)

| 2. | Конструкция и архитектурно-художественное оформление: | <p>гранитные колонны тосканского ордера, увенчанные шарами, на гранитном цоколе, звеня решетки из литых чугунных элементов;</p> <p>архитектурно-художественное решение пилонов ворот:</p> <p>пилон в виде стилизованного павильона с четырьмя трехчетвертными колоннами тосканского ордера; с полукруглой нишей по лицевому фасаду; антаблемент из венчающего карниза с дентикулами;</p> <p>рисунок решеток:</p> <p>горизонтальные обвязки – нижняя из двух горизонтальных полос;</p> <p>вертикальные чугунные копы, перехваченные по середине одной парой обвязок с растительным орнаментом в виде акантовых листьев;</p> <p>у верхнего окончания стержней проходит двойная полоса обвязки; по низу нижней обвязки от стержня к стержню идут гирлянды;</p> <p>стержни над обвязкой завершены копиями с кистями;</p> <p>калитка с узором из ромбов внизу.</p> | |

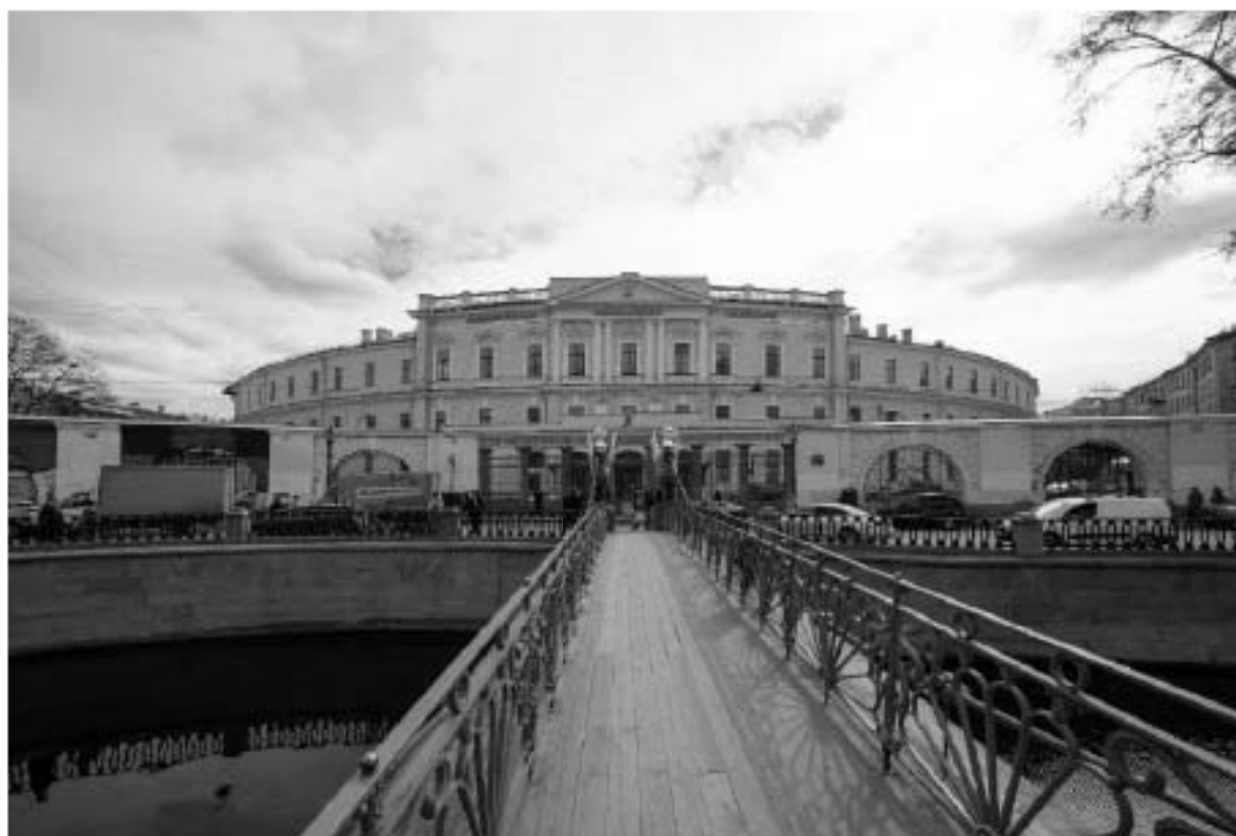
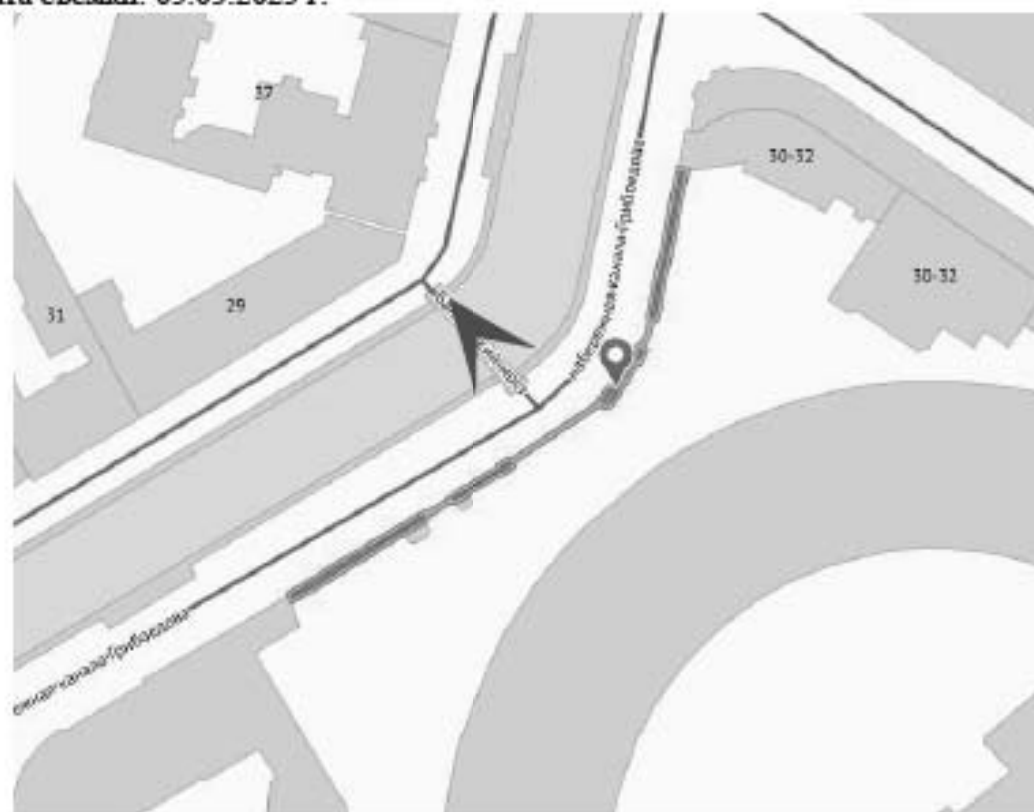
1. Общий вид на объект культурного наследия федерального значения «Ограда» по адресу: Санкт-Петербург, набережная канала Грибоедова, дом 30-32, литера Д, входящий в состав объекта культурного наследия федерального значения «Банк Ассигнационный» с северо-запада. Центральная часть ограды (северо-западный фасад).

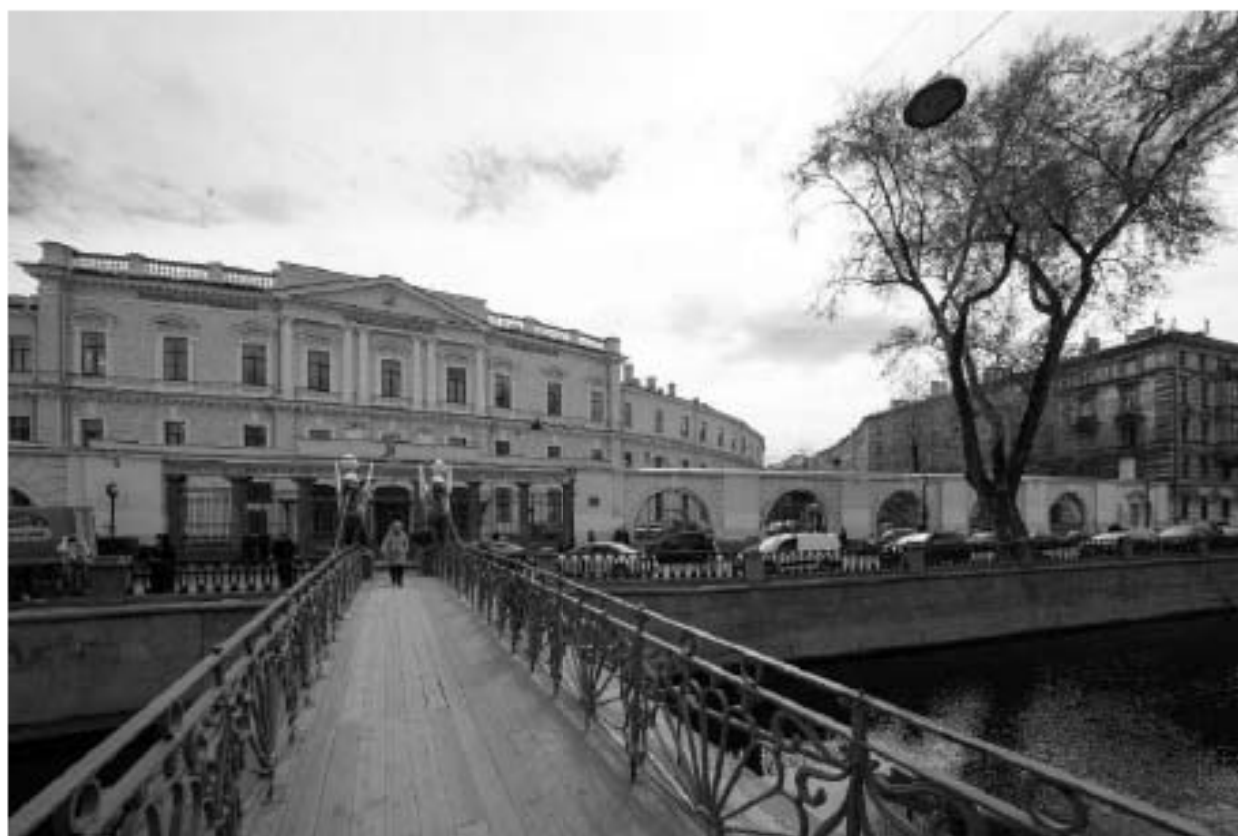
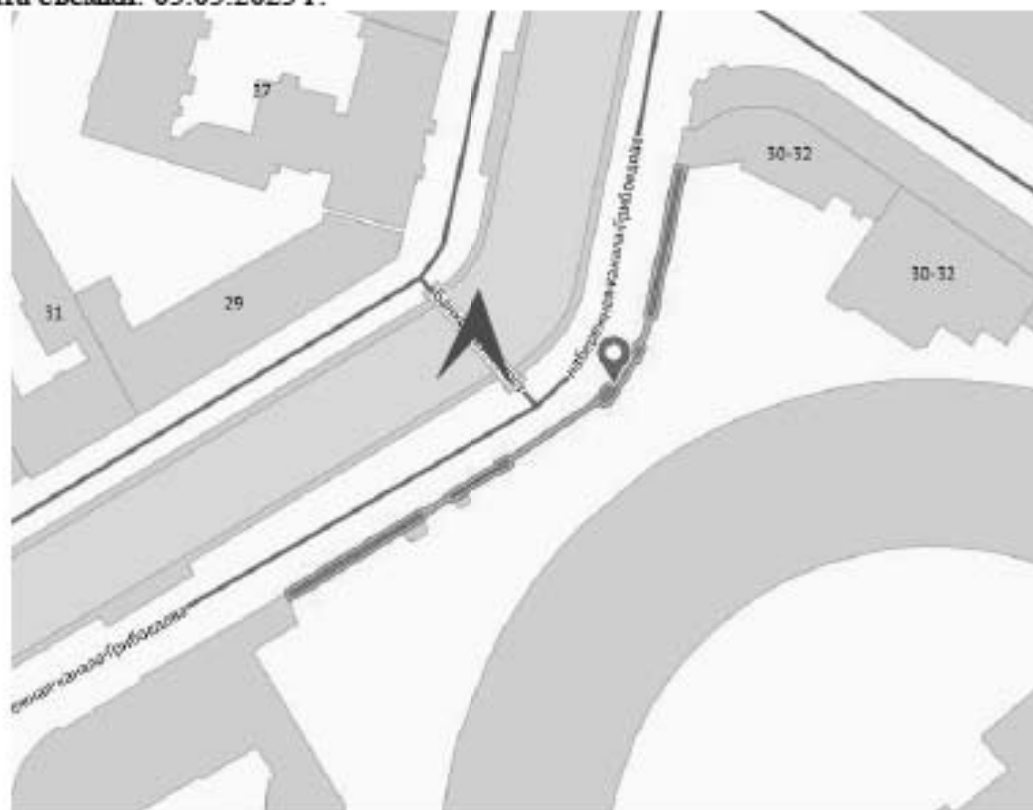
2. Общий вид на объект культурного наследия федерального значения «Ограда» по адресу: Санкт-Петербург, набережная канала Грибоедова, дом 30-32, литера Д, входящий в состав объекта культурного наследия федерального значения «Банк Ассигнационный» с севера. Западная часть ограды (северо-западный фасад).

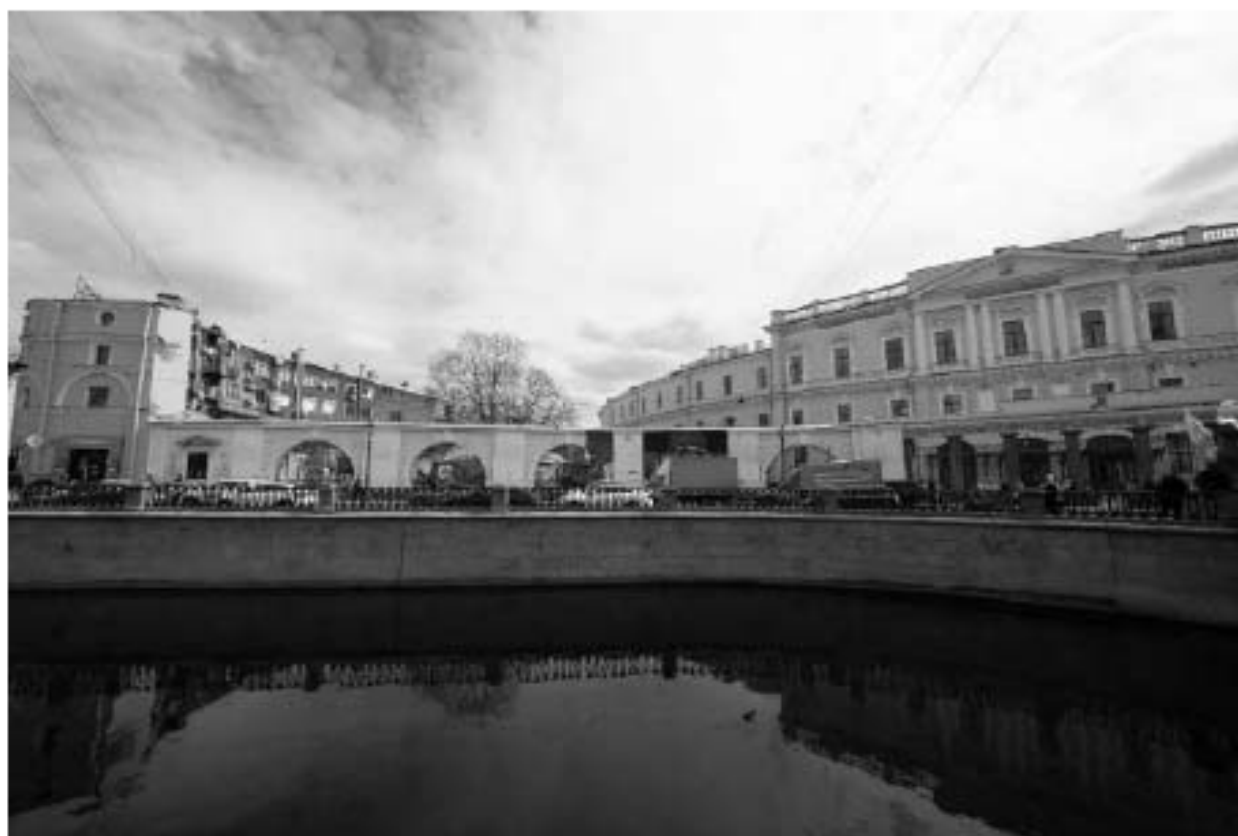
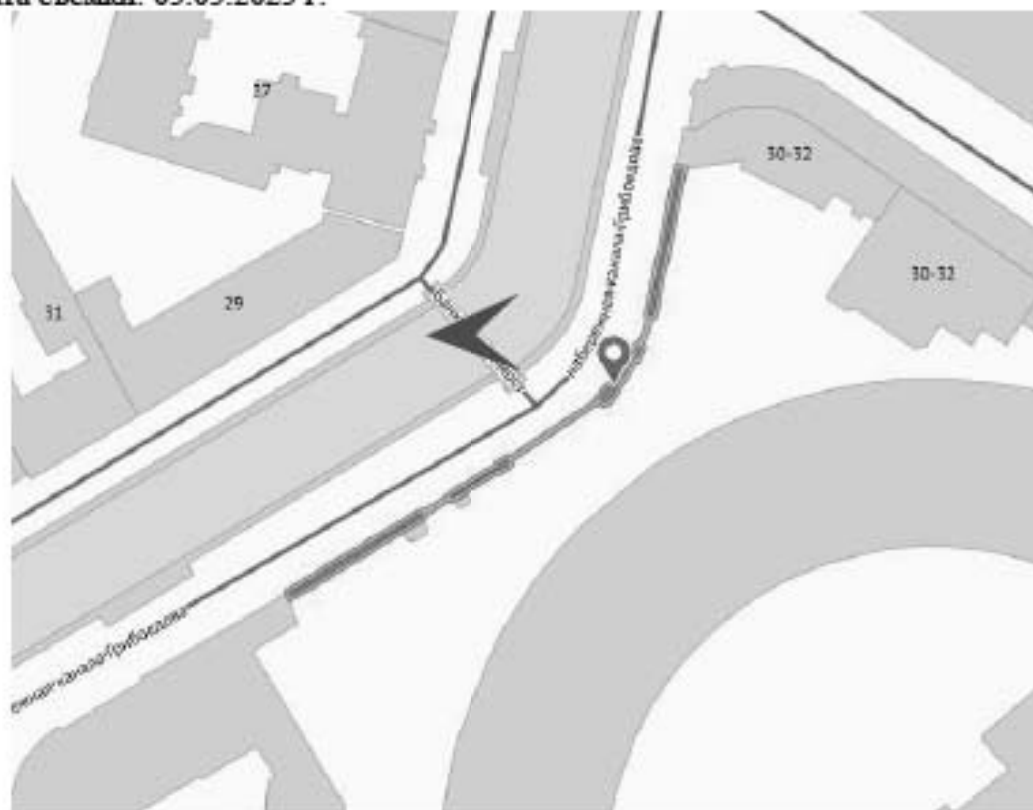
3. Общий вид на объект культурного наследия федерального значения «Ограда» по адресу: Санкт-Петербург, набережная канала Грибоедова, дом 30-32, литера Д, входящий в состав объекта культурного наследия федерального значения «Банк Ассигнационный» с запада. Восточная часть ограды (северо-западный фасад).

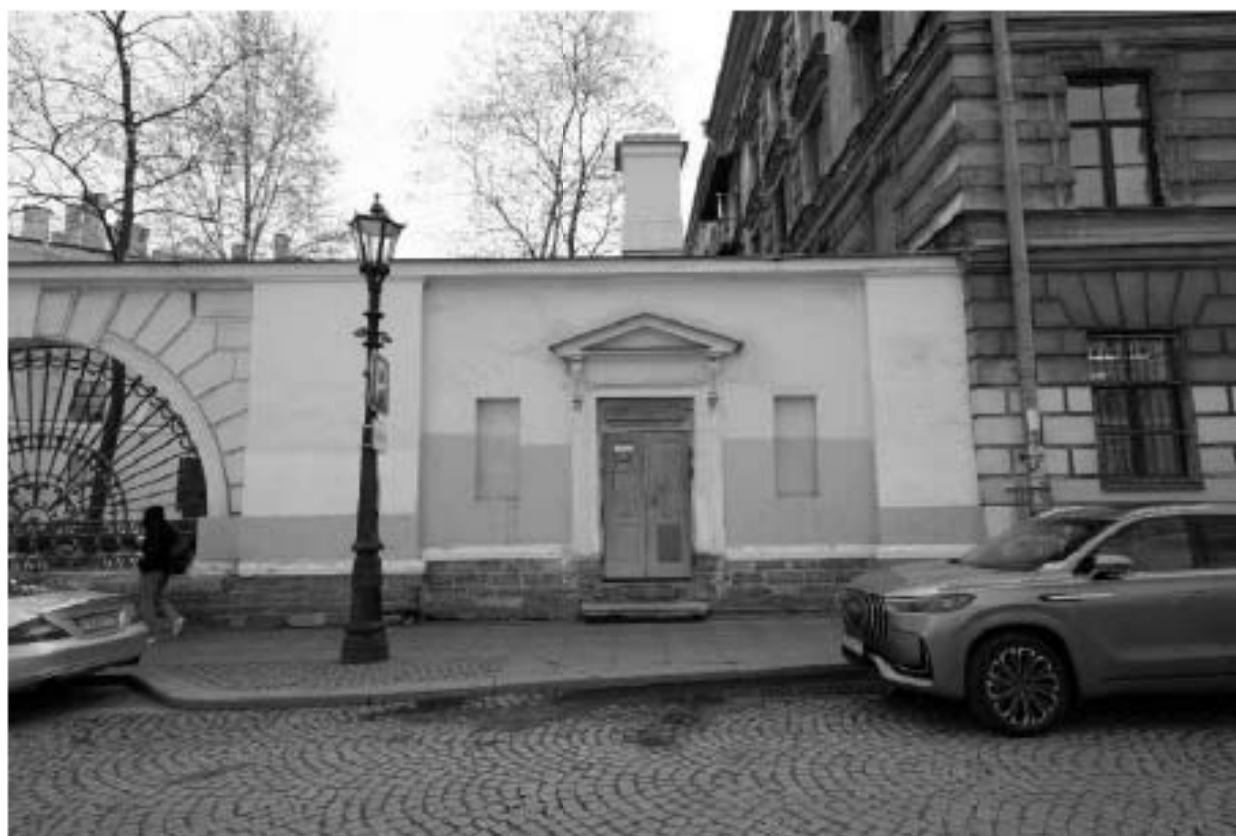
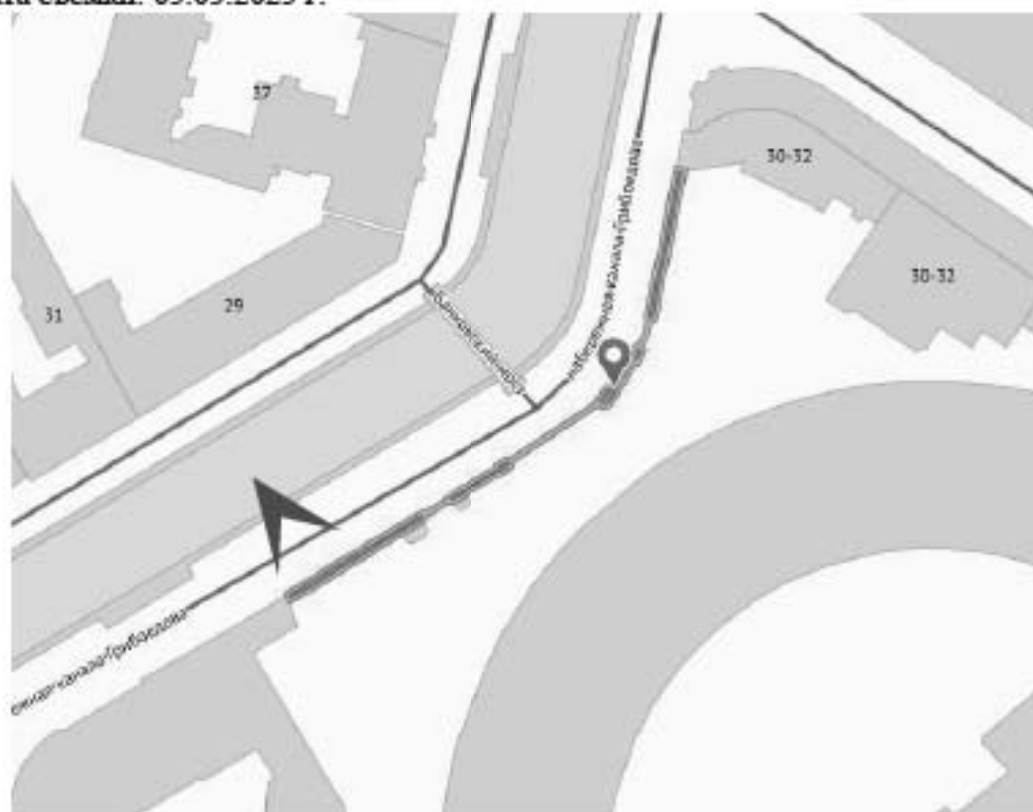
4. Вид на объект культурного наследия федерального значения «Ограда» по адресу: Санкт-Петербург, набережная канала Грибоедова, дом 30-32, литера Д, входящий в состав объекта культурного наследия федерального значения «Банк Ассигнационный» с северо-запада. Оформление крайней секции северо-западного фасада ограды (западная часть).

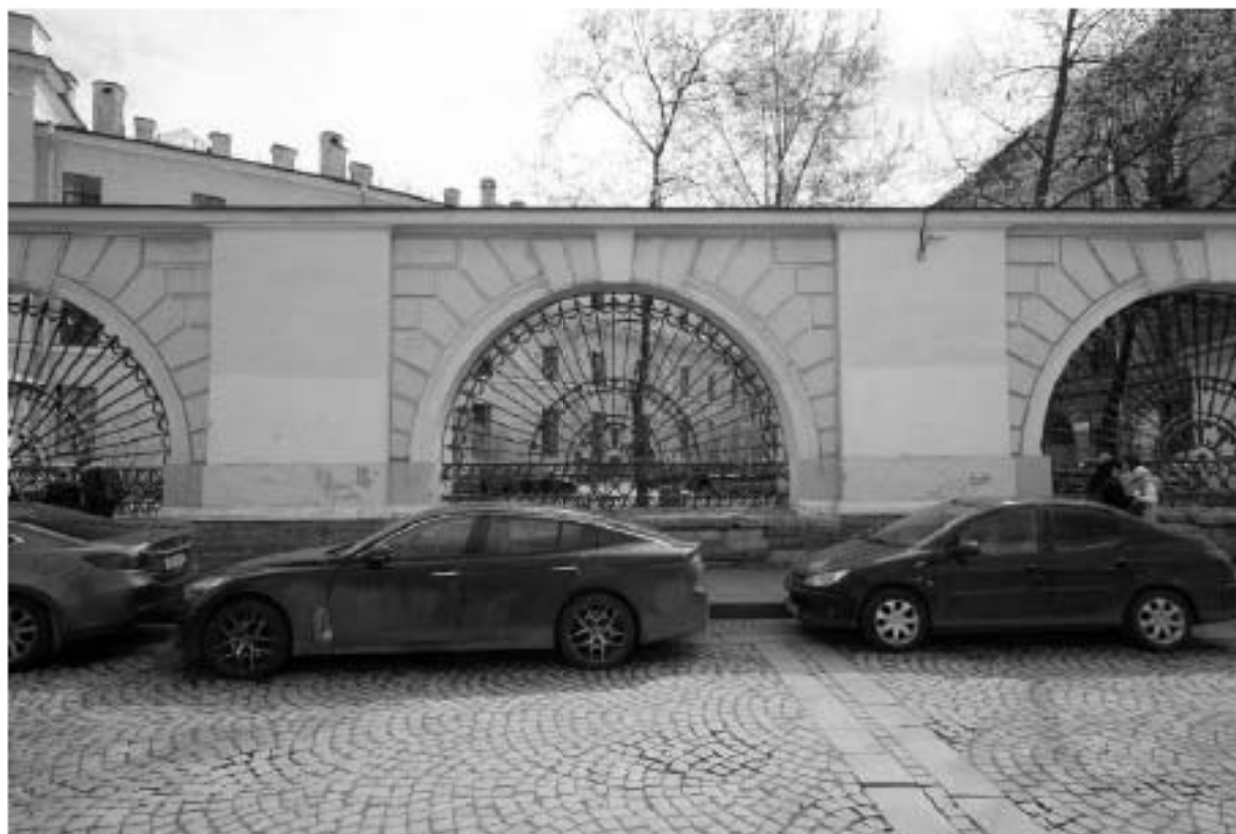
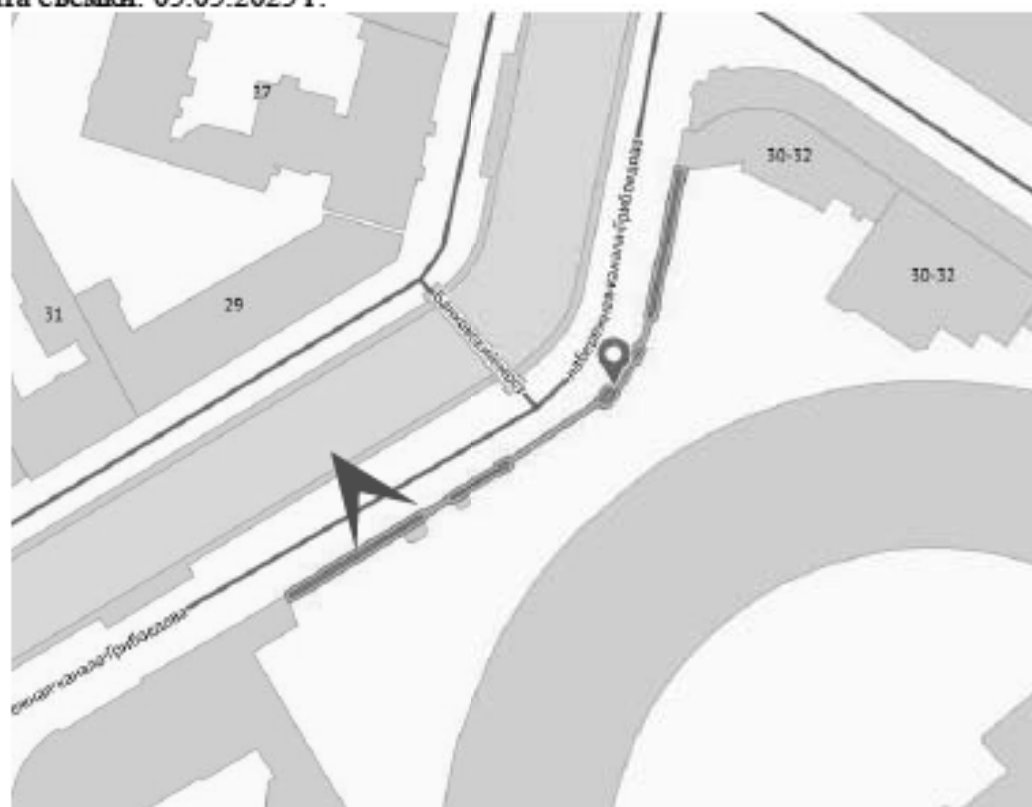
5. Вид на объект культурного наследия федерального значения «Ограда» по адресу: Санкт-Петербург, набережная канала Грибоедова, дом 30-32, литера Д, входящий в состав объекта культурного наследия федерального значения «Банк Ассигнационный» с северо-запада. Фрагмент северо-западного фасада ограды (западная часть), оформленного лопатками, арочными сквозными проемами с чугунными решетками.

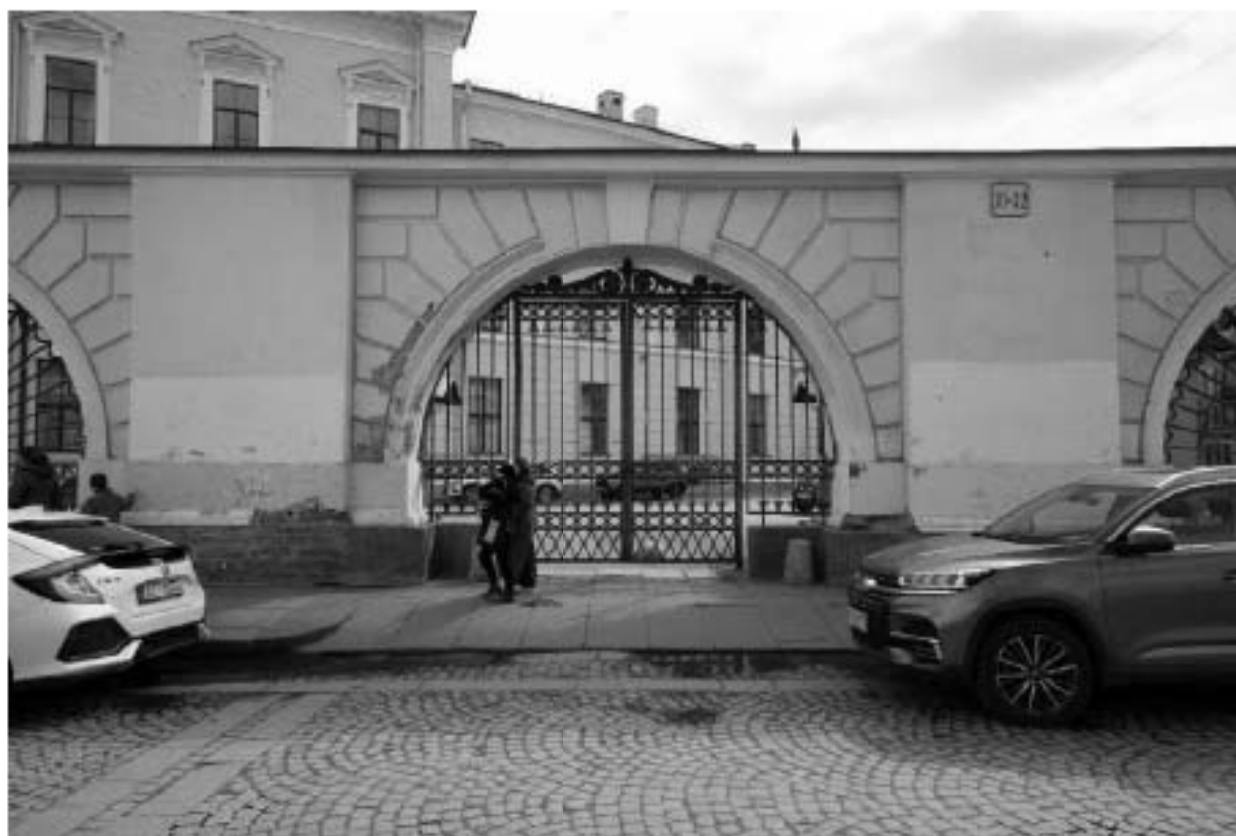
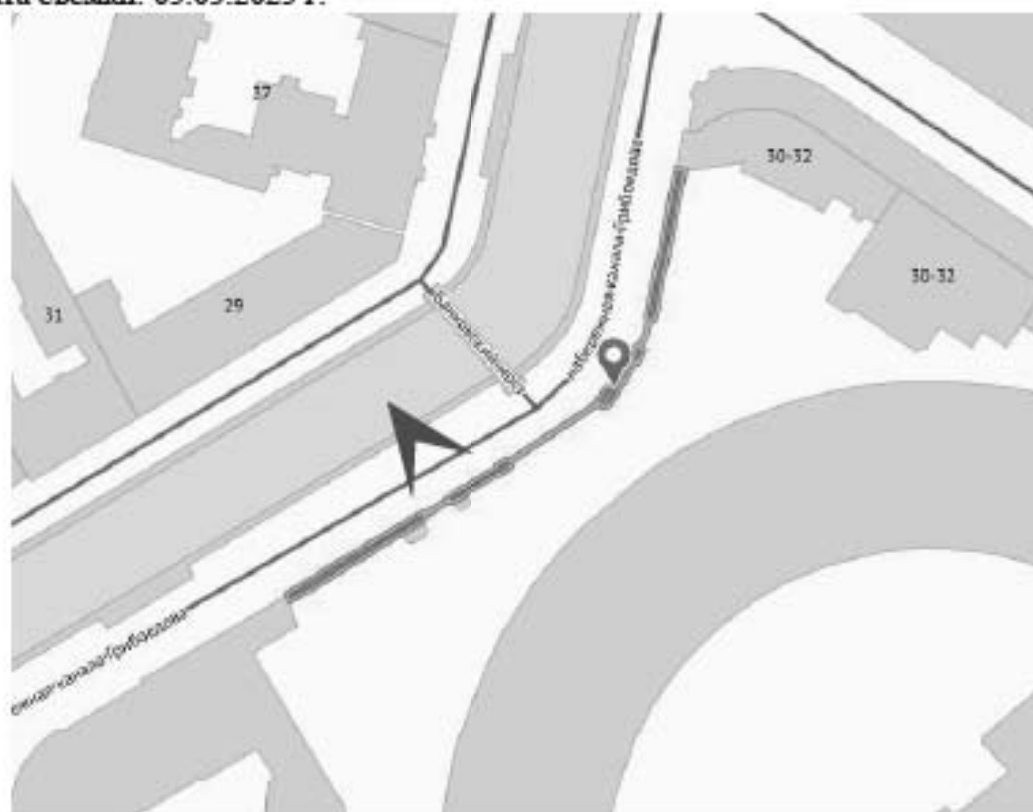
6. Вид на объект культурного наследия федерального значения «Ограда» по адресу: Санкт-Петербург, набережная канала Грибоедова, дом 30-32, литера Д, входящий в состав объекта культурного наследия федерального значения «Банк Ассигнационный» с северо-запада. Фрагмент северо-западного фасада ограды (западная часть). Вторая от колоннады арка, имеющая воротный проезд.  
Дата съемки: 05.05.2025 г.

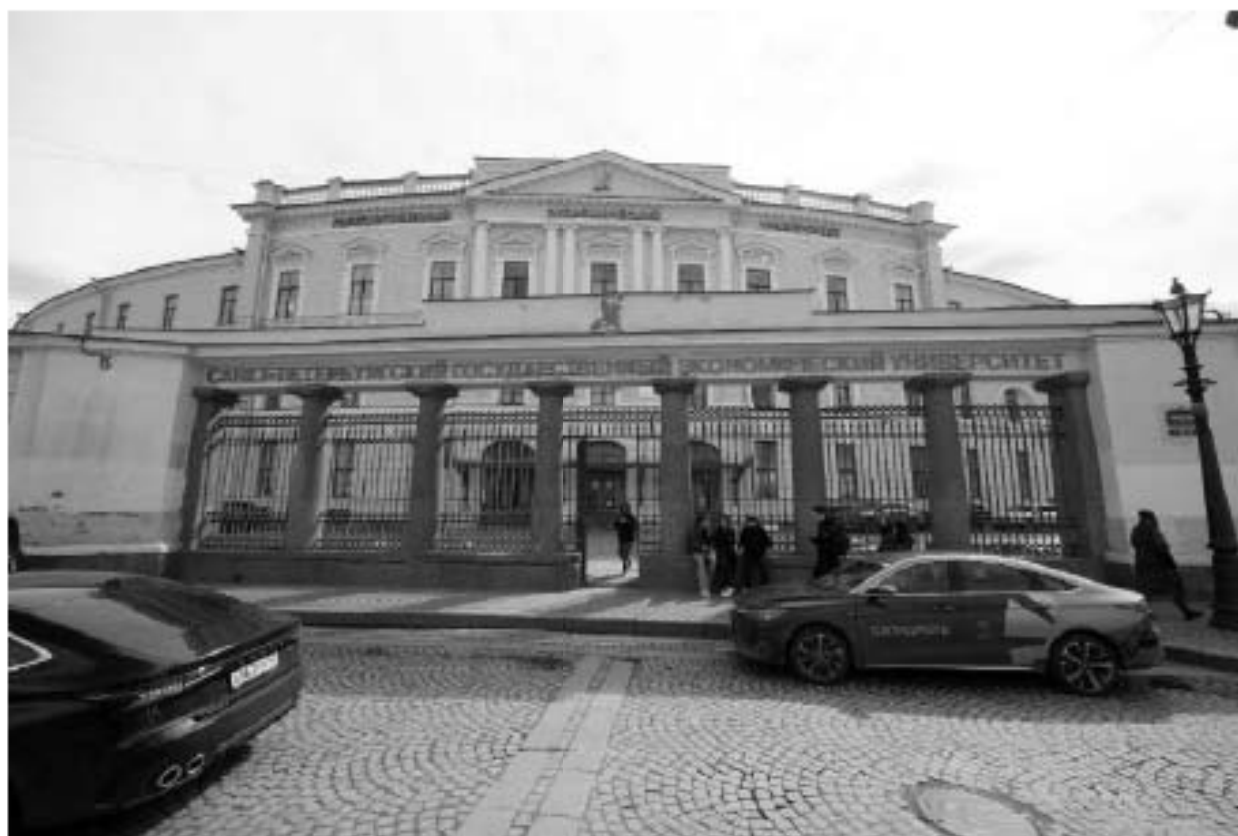
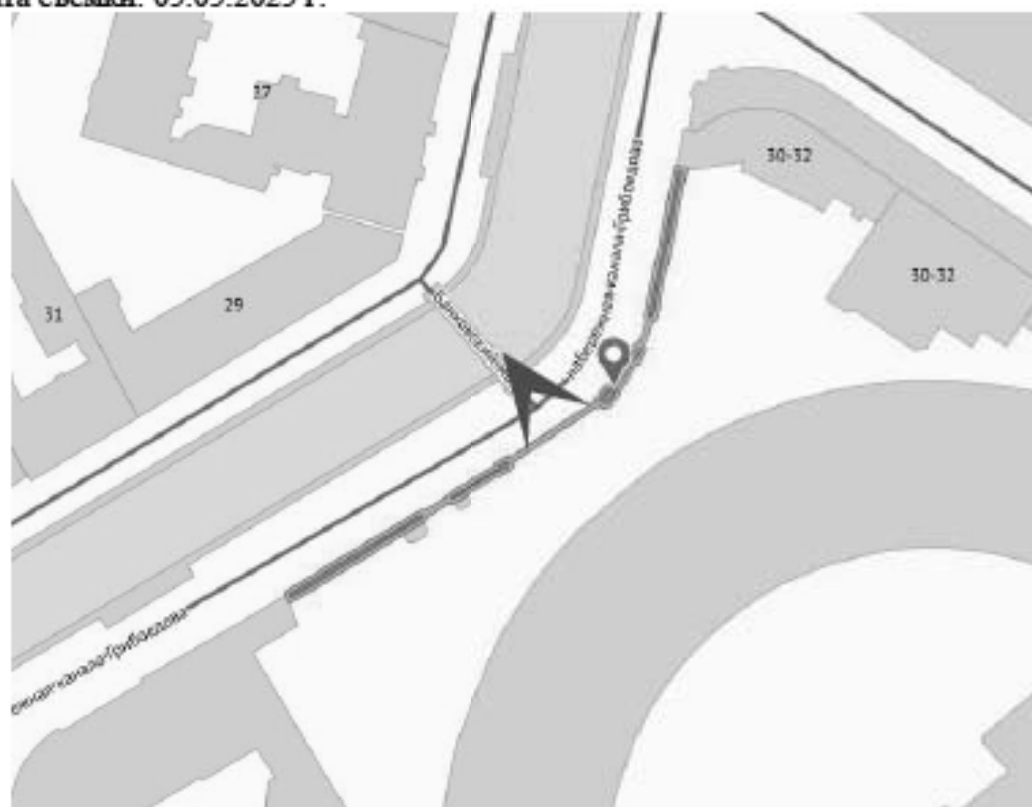
7. Вид на объект культурного наследия федерального значения «Ограда» по адресу: Санкт-Петербург, набережная канала Грибоедова, дом 30-32, литера Д, входящий в состав объекта культурного наследия федерального значения «Банк Ассигнационный» с северо-запада. Оформление центральной части северо-западного фасада ограды. Парадный вход с 8-колонным портиком греко-дорического ордера.
